ผลการปฏิบัติตามมาตรการป้องกัน
และแก้ไขผลกระทบสิ่งแวดล้อม

2.1 การปฏิบัติตามมาตรการป้องกันและแก้ไขผลกระทบสิ่งแวดล้อม

โครงการ ดี คอนโด อ่อนนุช - พระรามเก้า 1 ตั้งอยู่เลขที่ 678 ถนนเฉลิมพระเกียรติ ร.9 แขวงประเวศ เขตประเวศ กรุงเทพมหานคร ดำเนินการโดย บริษัท แอสสิริ จำกัด (มหาชน) (ปัจจุบันได้โอนอาคารให้แก่นิติบุคคลแล้ว) โดยโครงการดังกล่าวได้ออกแบบให้มีลักษณะเป็นอาคารอยู่อาศัยรวม (อาคารชุด) ซึ่งประกอบด้วยอาคารชุดจำนวน 2 อาคาร (แยกเป็นอาคาร A และอาคาร B) และอาคารคลับเฮ้าส์ 1 อาคาร มีห้องชุดพักอาศัยทั้งหมด 498 ห้อง โดยอาคาร A มีจำนวนห้องชุดพักอาศัย 149 ห้อง มีพื้นที่ใช้ประโยชน์อาคาร 9,681.91 ตารางเมตร และอาคาร B มีจำนวนห้องชุดพักอาศัย 249 ห้อง มีพื้นที่ใช้ประโยชน์อาคาร 9,681.91 ตารางเมตร ระดับความสูงของอาคารเท่ากับ 22.95 เมตร จึงเข้าข่ายที่จะต้องจัดทำรายงานฯ ตามกฎหมาย โดยรายงานการวิเคราะห์ผลกระทบสิ่งแวดล้อมของโครงการ รวมไปถึงได้มีการนำเสนอรายงานฯ เข้าสู่กระบวนการพิจารณาของสำนักงานนโยบายและแผนทรัพยากรธรรมชาติและสิ่งแวดล้อม (สผ.) เป็นที่เรียบร้อยแล้ว โดยผลการพิจารณารายงานของคณะกรรมการผู้ชำนาญการ มีมติเห็นชอบรายงานการประเมินผลกระทบสิ่งแวดล้อม (EIA) ตามหนังสือเห็นชอบเลขที่ ทส 1009.5/12298 ลงวันที่ 4 พฤศจิกายน พ.ศ. 2557 ทั้งนี้ ตามหนังสือฉบับดังกล่าวได้กำหนดให้ทางโครงการปฏิบัติตามมาตรการอย่างเค

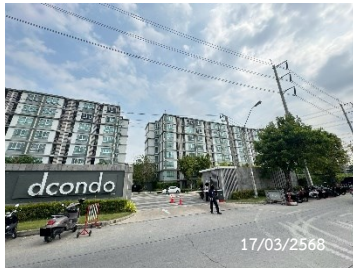
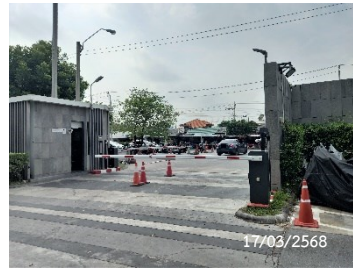
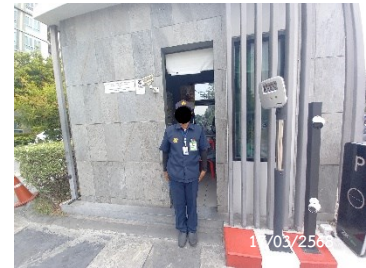
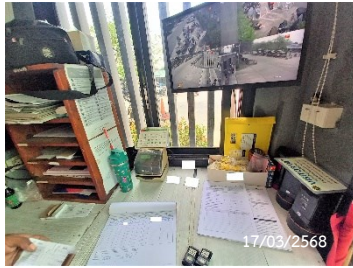
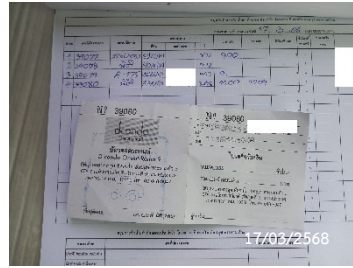
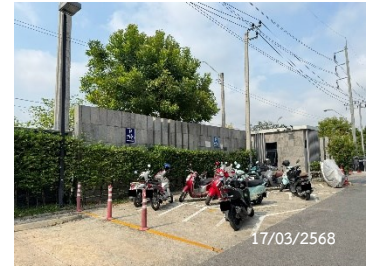
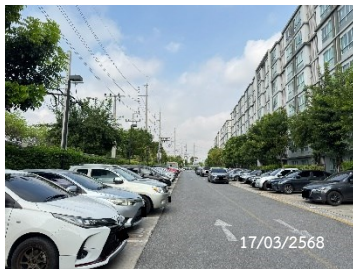
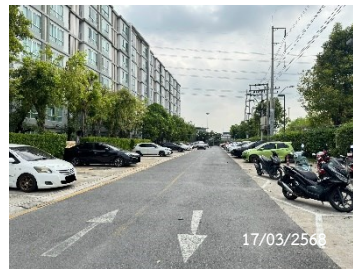
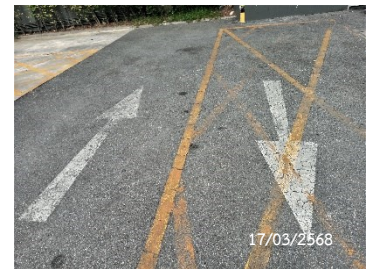
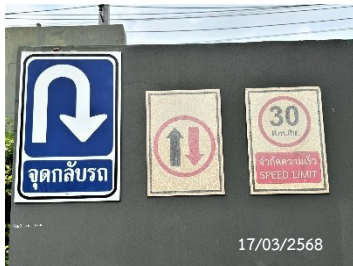
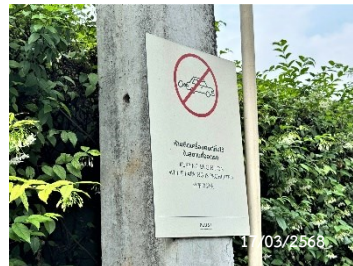
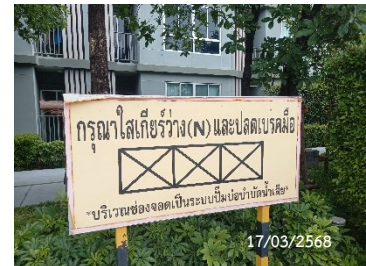
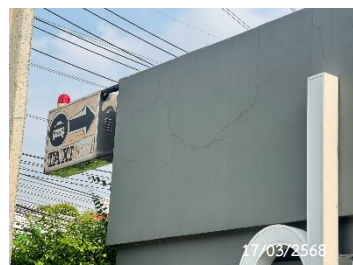
ภาพที่ 2.2-3 ป้ายจราจรและพื้นที่จอดรถ

14. จัดให้มีเจ้าหน้าที่ของโครงการที่ได้รับการอบรมเกี่ยวกับกฎจราจรเป็นอย่างดี ทำหน้าที่ดูแลความปลอดภัยและอำนวยความสะดวกแก่ผู้ที่เข้า-ออกโครงการ	✓ - โครงการจัดให้มีเจ้าหน้าที่รักษาความปลอดภัย ได้รับการอบรมเกี่ยวกับกฎจราจรเป็นอย่างดีทำหน้าที่ดูแลความปลอดภัยและอำนวยความสะดวกการจราจรแก่ผู้ที่เข้า-ออกโครงการ	ภาพที่ 2.2-3	-

15. ประชาสัมพันธ์ขอความร่วมมือจากผู้พักอาศัยภายในโครงการรักษากฎระเบียบการจราจรอย่างเคร่งครัด	✓ - โครงการจัดให้มีการประชาสัมพันธ์ขอความร่วมมือจากผู้พักอาศัยภายในโครงการรักษากฎระเบียบการจราจรอย่างเคร่งครัด รวมถึงจัดให้มีเจ้าหน้าที่รักษาความปลอดภัย ทำหน้าที่ดูแลความปลอดภัยและอำนวยความสะดวกการจราจรแก่ผู้ที่เข้า-ออกโครงการ รวมถึงตรวจสอบดูแลการปฏิบัติตามกฎระเบียบการจราจรของผู้สัญจรภายในพื้นที่โครงการให้ปฏิบัติตามกฎระเบียบการจราจรอย่างเคร่งครัด	ภาพที่ 2.2-3	-

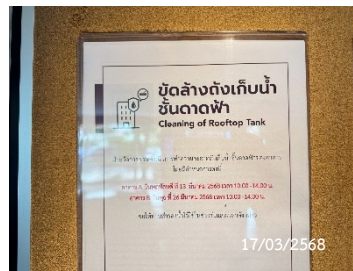
ป้ายแจ้งกำหนดการปฏิบัติงานล่วงหน้า

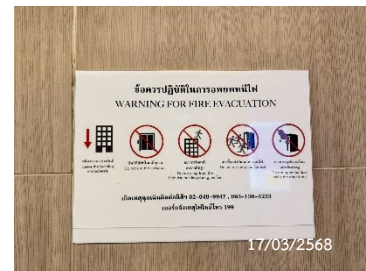
ภาพที่ 2.2-14 การประชาสัมพันธ์

ข้อปฏิบัติในการอพยพหนีไฟ
