ผลการปฏิบัติตามมาตรการป้องกัน  
และแก้ไขผลกระทบสิ่งแวดล้อม

โครงการอาคารชุด คอนโด มี อยู่ยา (Condo me Ayutthaya) ของ บริษัท แสตนลิริ จำกัด (มหาชน) ปัจจุบันบริหารงานโดยนิติบุคคลอาคารชุด เวย์ อยู่ยา (เอกสารแนบ 2) ตั้งอยู่ ทางหลวงชนบทสาย ก. ตำบล คลองสวนพลู อำเภอพระนครศรีอยุธยา จังหวัดพระนครศรีอยุธยา โครงการเป็นประเภทอาคารอยู่อาศัยรวม (อาคารชุดพักอาศัย) ประกอบด้วยอาคารสูง 8 ชั้น จำนวน 2 อาคาร (ใช้เป็นอาคารอยู่อาศัยรวม) ประกอบด้วย อาคาร A และอาคาร B มีห้องชุด 496 ห้อง อาคารห้องพักมูลฝอยสูง 1 ชั้น จำนวน 1 อาคาร พร้อมสระว่ายน้ำ 1 สระ และ พื้นที่จอดรถยนต์ จำนวน 141 คัน พร้อมสิ่งอำนวยความสะดวก และความพร้อมทางด้านสาธารณูปโภค และสาธารณูปการ โดยมีขนาดพื้นที่โครงการทั้งหมด 3-2-95.20 ไร่ หรือ 5,980.80 ตารางเมตร

**ตารางที่ 2.2-1** ผลการปฏิบัติตามมาตรการป้องกันและแก้ไขผลกระทบสิ่งแวดล้อมของโครงการอาคารชุด คอนโด มี อยุธยา (Condo me Ayutthaya) ระยะดำเนินการ

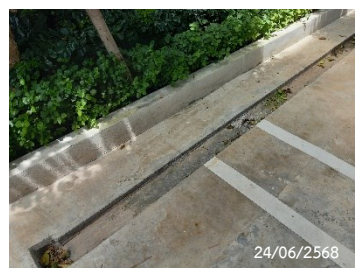
รางระบายน้ำรอบโครงการ

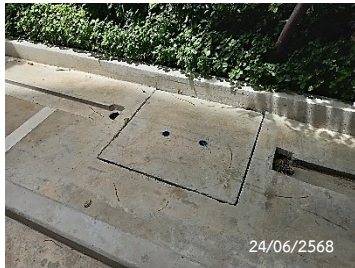
บ่อพักน้ำฝนรอบโครงการ

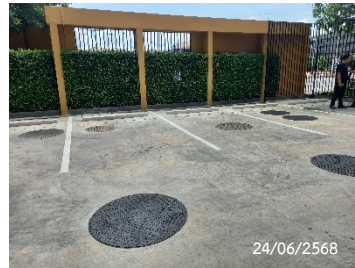
บริเวณบ่อหนองน้ำ

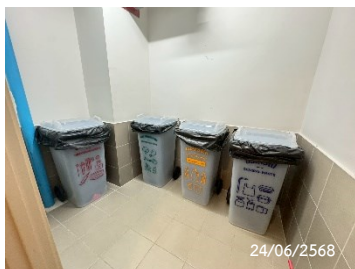
ห้องพักมูลฝอยประจำชั้น

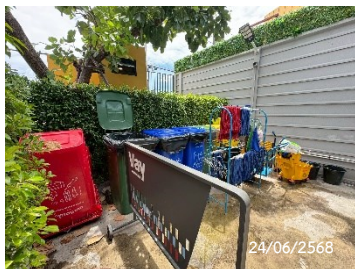
ห้องพักมูลฝอยรวม

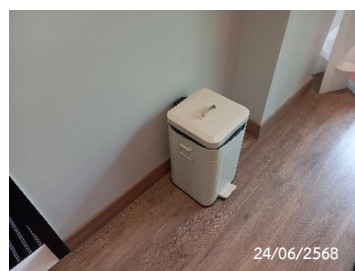
ถังมูลฝอยบริเวณพื้นที่ส่วนกลาง

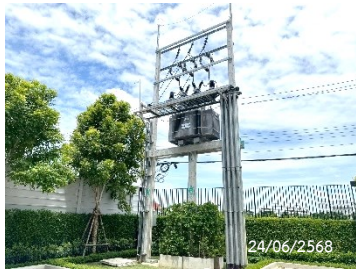
หม้อแปลงไฟฟ้า

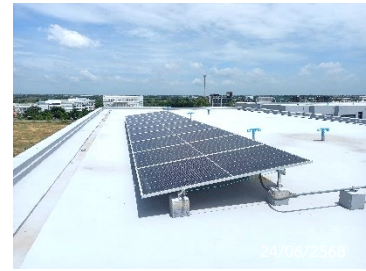
ระบบ Solar Cell

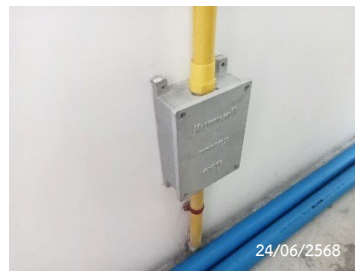
ระบบสายดิน

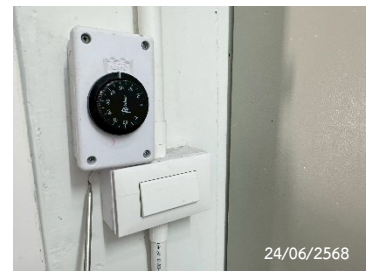
สวิตช์ไฟฟ้า

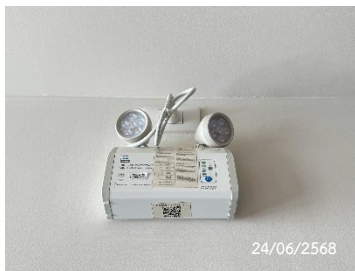
ไฟฟ้าสำรองฉุกเฉิน

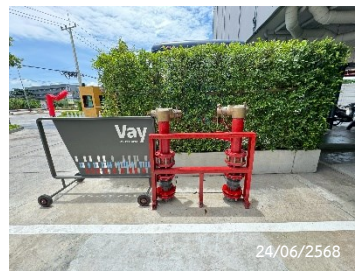
หัวรับน้ำดับเพลิง

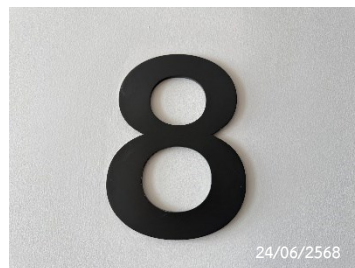
ป้ายบอกเลขชั้น

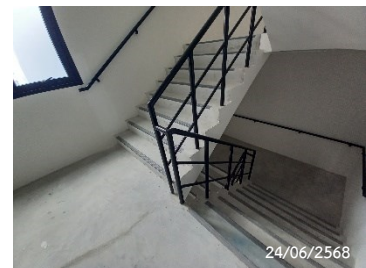
บันไดหนีไฟ

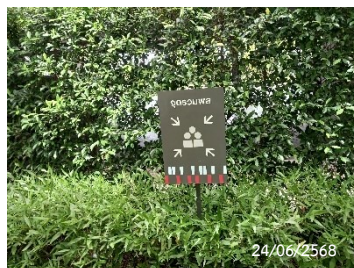
พื้นที่จุดรวมพล

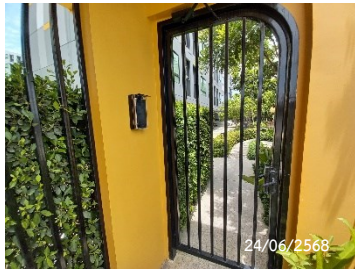
ระบบคีย์การ์ด และสแกนหน้า  
เข้า - ออกโครงการ

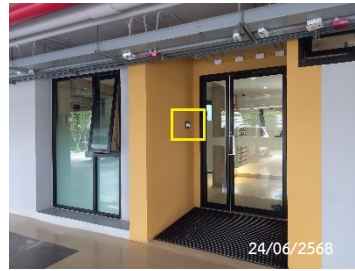
ระบบคีย์การ์ด และสแกนหน้า  
เข้า - ออกอาคาร

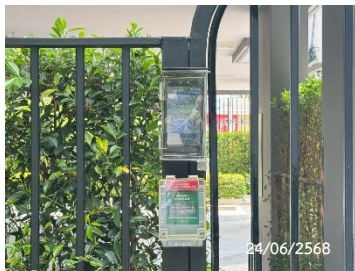
ระบบคีย์การ์ด และสแกนหน้า  
เข้า - ออกพื้นที่ส่วนกลาง

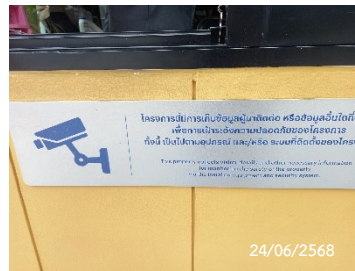
ป้ายแจ้งเก็บข้อมูลผู้มาติดต่อ  
ภายในโครงการ
