## รายงานการสำรวจบ้านข้างเคียง

ก่อสร้างอาคารสำนักงาน โครงการก่อสร้างอาคารชุดพักอาศัย แอท โมซ พลาซิโอ ลาดพร้าว-วังหิน

โครงการก่อสร้าง : โครงการก่อสร้างอาคารชุดพักอาศัย แอท โมซ พลาซิโอ ลาดพร้าว-วังหิน

สำรวจโดย : บริษัท เวล เกรด เอ็นจิเนียริง จำกัด (มหาชน)

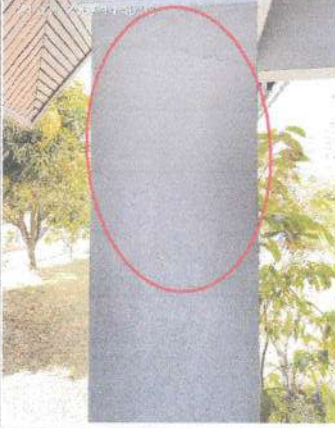
เสาและผนัง ภายนอกบ้าน
79

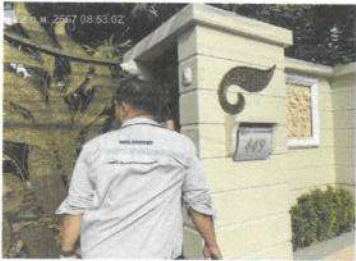
บริเวณภายนอก บ้านและสระว่ายน้ำ
2
