รายงานผลการปฏิบัติตามมาตรการป้องกันและแก้ไขผลกระทบสิ่งแวดล้อม และมาตรการติดตามตรวจสอบผลกระทบสิ่งแวดล้อม
โรงแรมนิสา กรุงเทพ 2 (ชื่อเดิม SOL HOTEL TOWER 2)ของบริษัทโซลิเทร่โฮเทล จำกัด

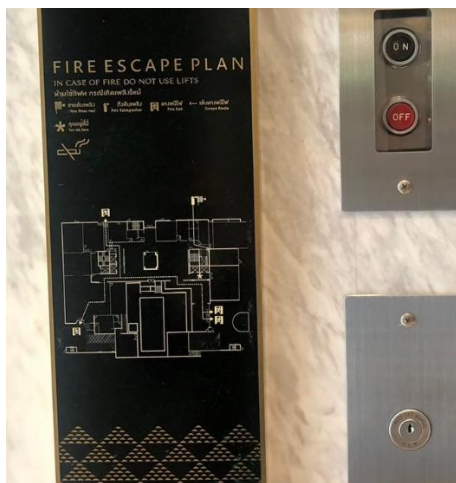
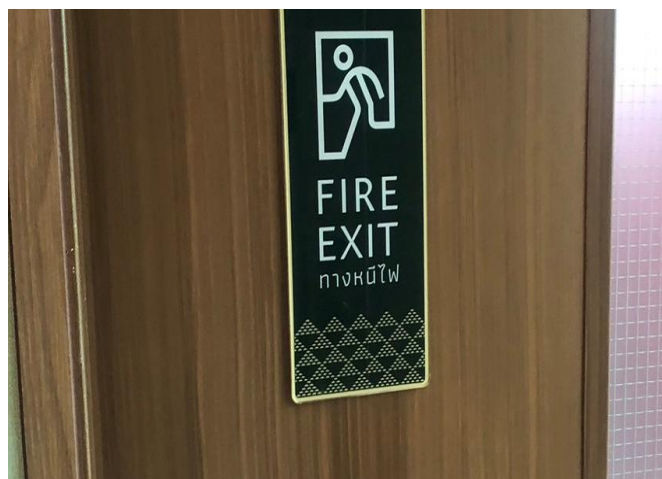
ภาพที่ 28.แผนที่บอกทางหนีไฟประจำชั้น

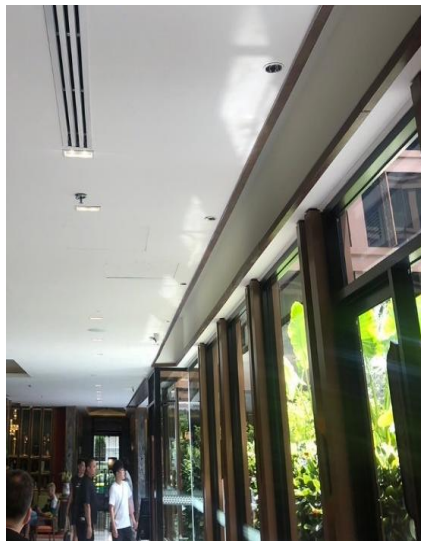
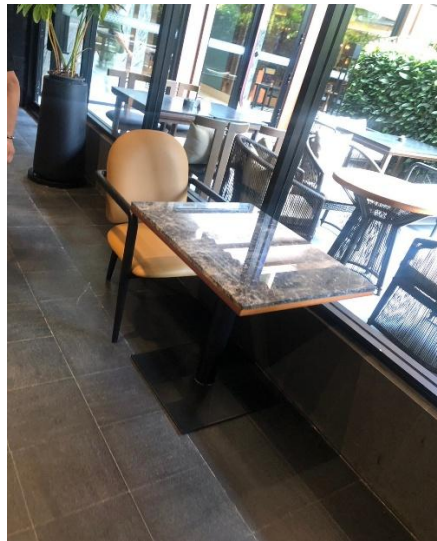
ภาพที่ 31.ช่องแสงธรรมชาติ เพื่อลดพลังงาน
