รายงานผลการปฏิบัติตามมาตรการป้องกันและแก้ไขผลกระทบสิ่งแวดล้อม  
และมาตรการติดตามตรวจสอบผลกระทบสิ่งแวดล้อม

โครงการเหมืองแร่หินอุตสาหกรรมชนิดหินปูน  
เพื่ออุตสาหกรรมก่อสร้าง  
ประทานบัตรเลขที่ 28103/16511  
ตำบลหน้าพระลาน อำเภอเฉลิมพระเกียรติ จังหวัดสระบุรี

ของ  
บริษัท ไกรสิน จำกัด

กุมภาพันธ์ 2568

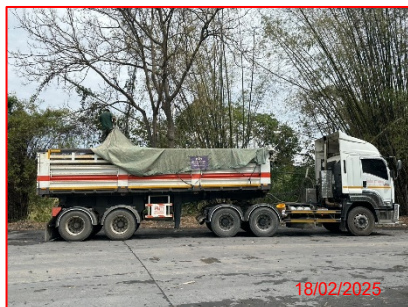
(3) เส้นทางขนส่งแร่และการปลูกต้นไม้ริม  
แนวเส้นทางขนส่งแร่

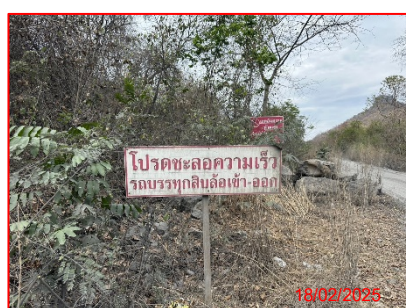
(10) ป้ายแจ้งบอกเวลาระเบิดหิน และป้าย  
เตือนระวังรถเข้า-ออก

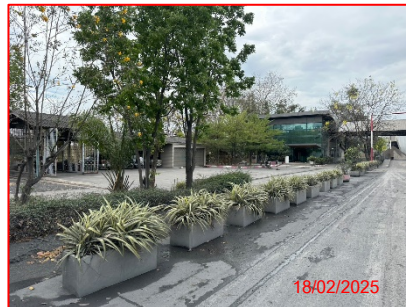
(19) สภาพภูมิทัศน์บริเวณสำนักงานโรงโม  
หินของโครงการ

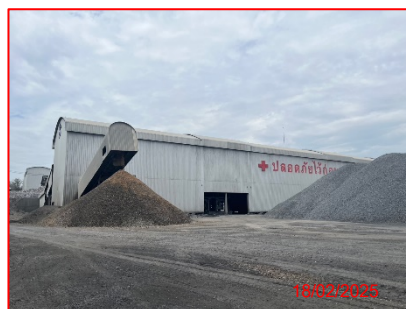
(22) การปิดคลุมหลังคาถังรับหิน  
และปากโมหิน

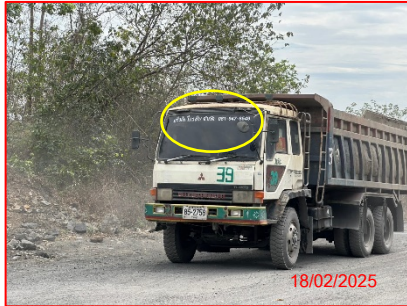
(25) รถบรรทุกหิน พร้อมติดชื่อบริษัท  
และเบอร์โทรศัพท์

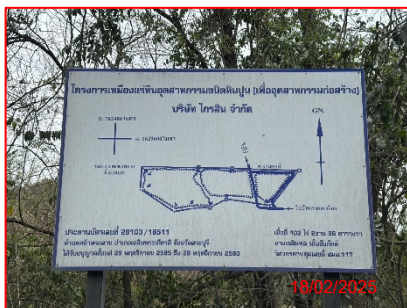
(27) บ้ายแสดงรายละเอียดโครงการ
