ภาคผนวก ก-1 สำเนาหนังสือแจ้งผลการพิจารณารายงานการประเมินผลกระทบสิ่งแวดล้อมโครงการโครงการ ดีคอนโด เซนส์ บางแสน (Dcondo sense Bangsaen) ของบริษัท ปรีดิท จำกัด หนังสือ ที่ ทส 19009.5/10409 ลงวันที่ 19 มิถุนายน 2567

ภาคผนวก ข -1 ภาพประกอบคำอธิบายตามมาตรการป้องกันและแก้ไขผลกระทบสิ่งแวดล้อม

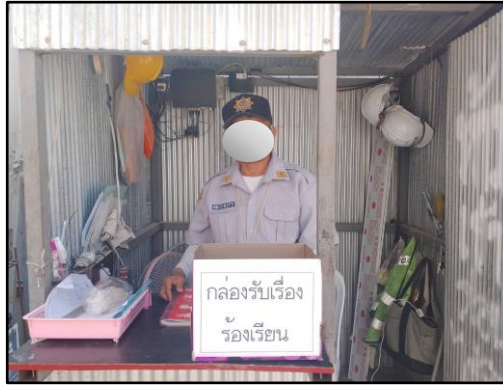
รูปที่ 1 กล่องรับเรื่องร้องเรียน

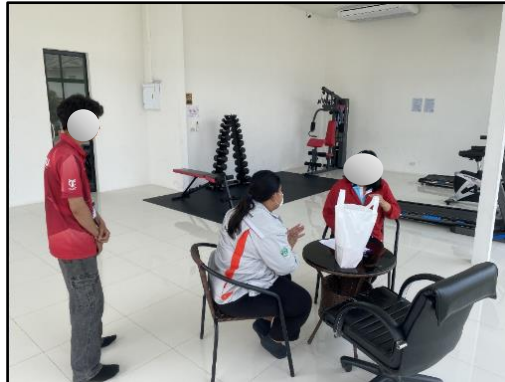
รูปที่ 2 เจ้าหน้าที่จากโครงการเข้าพบผู้พักอาศัยข้างเคียง

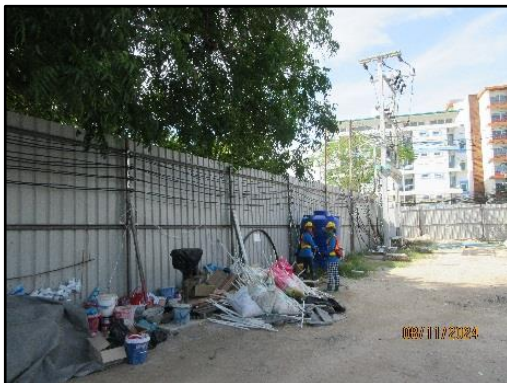
รูปที่ 3 รั้วรอบโครงการ

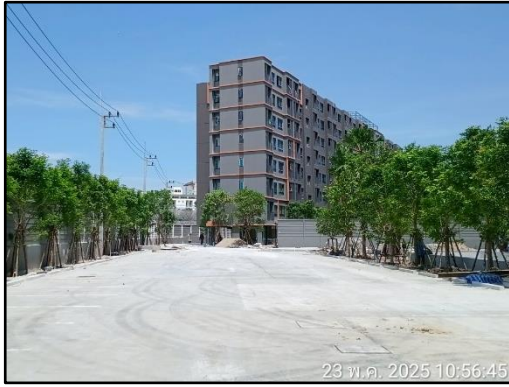
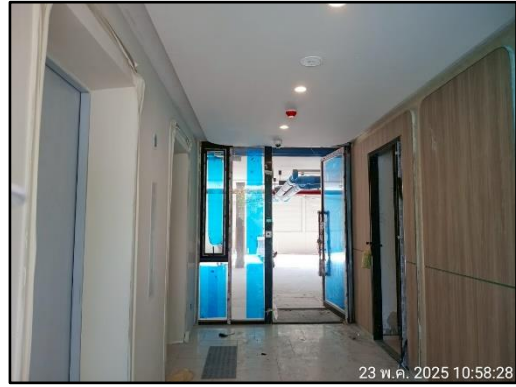
รูปที่ 4 (ต่อ) สภาพปัจจุบันโครงการ

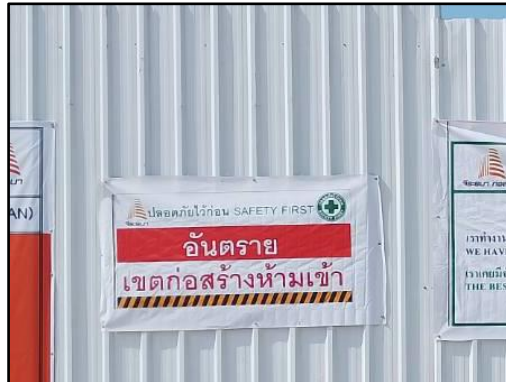
รูปที่ 5 ป้ายเตือนผู้ที่ไม่เกี่ยวข้องห้ามเข้าเขตพื้นที่ก่อสร้าง

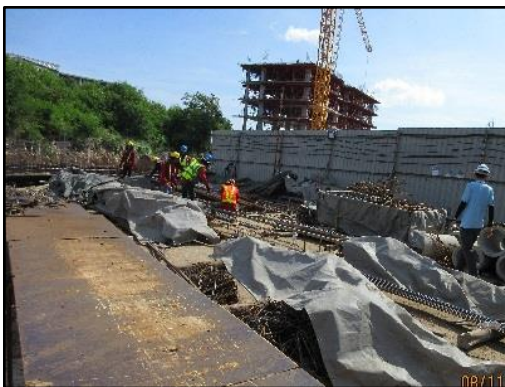
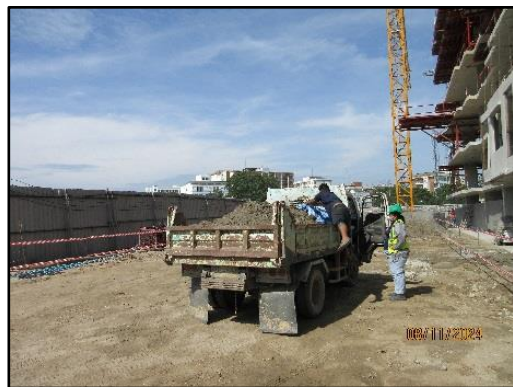
รูปที่ 6 ผู้รับเหมาคอยดูแลบริเวณรอบพื้นที่ก่อสร้างให้มีความเป็นระเบียบเรียบร้อย

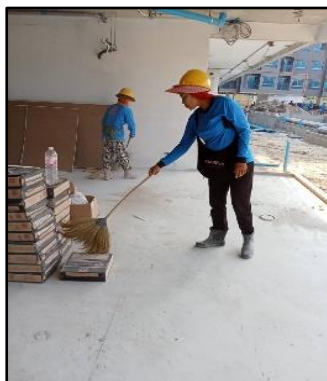
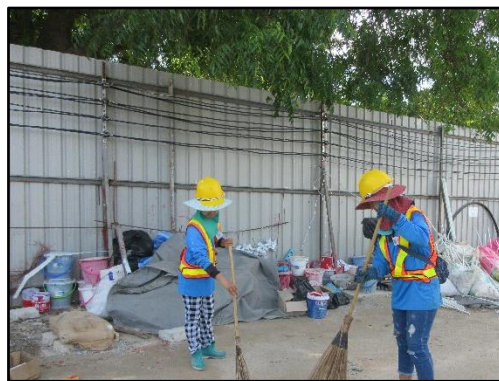
รูปที่ 7 พนักงานคอยทำความสะอาดบริเวณพื้นที่โครงการ และบ้านพักคนงาน

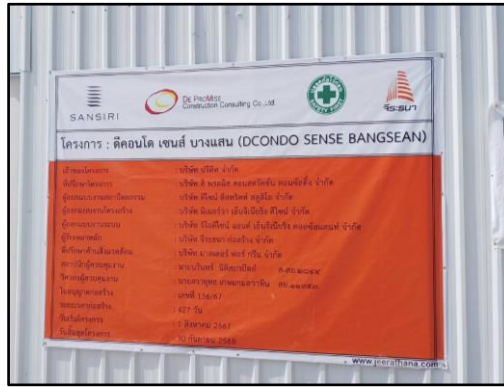
รูปที่ 8 ป้ายประชาสัมพันธ์โครงการ

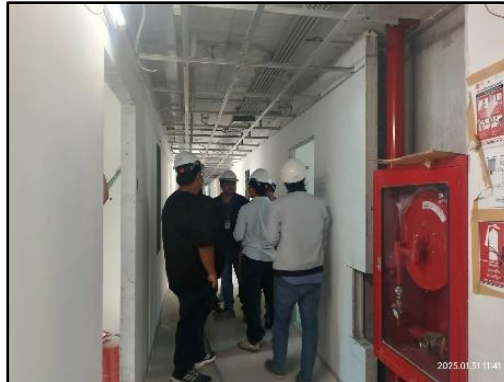
รูปที่ 9 วิศวกรควบคุมงานก่อสร้าง

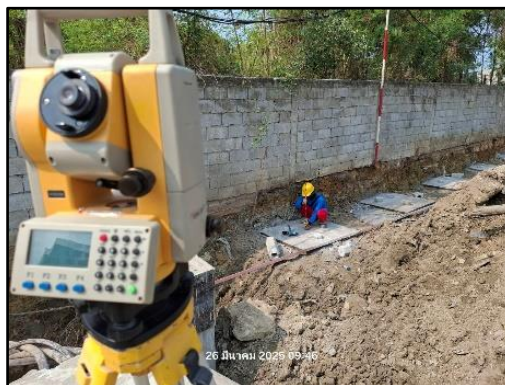
รูปที่ 10 กล้องวัดมุม

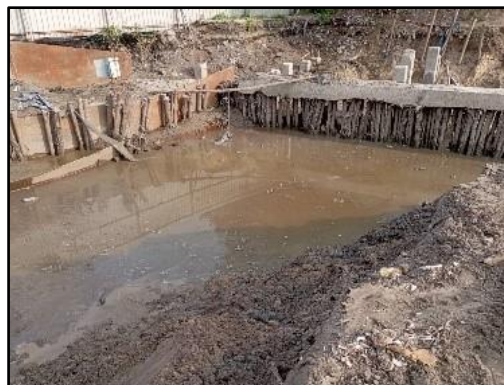
รูปที่ 11 แนวป้องกันดินพังทลาย

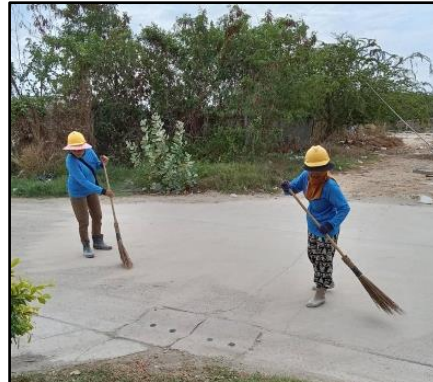
รูปที่ 13 พนักงานคอยทำความสะอาดการร่วงหล่นของดิน

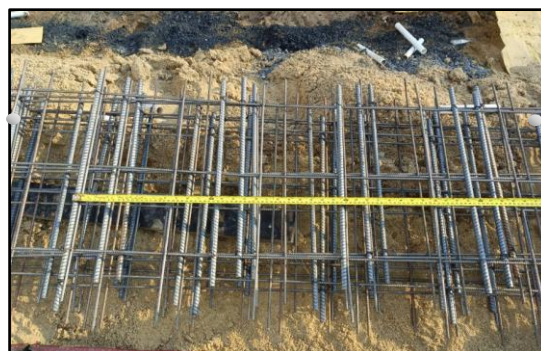
รูปที่ 15 วัสดุที่ใช้ก่อสร้างอาคาร

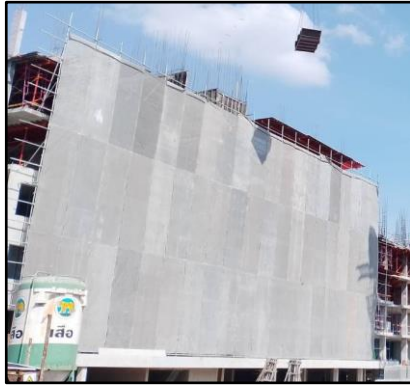
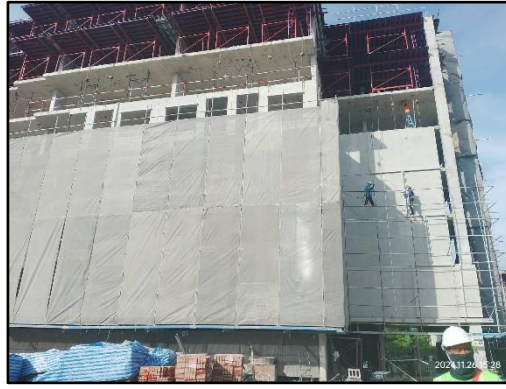
รูปที่ 16 ติดตั้งผ้าใบก่อสร้าง Mesh Sheet (ชนิดกันไฟลาม)

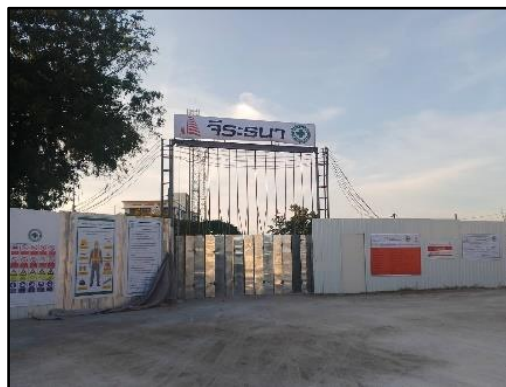
รูปที่ 19 บริเวณปากทางเข้า-ออก ปิดทึบตลอดเวลา เปิดเฉพาะเมื่อมีรถเข้า-ออก

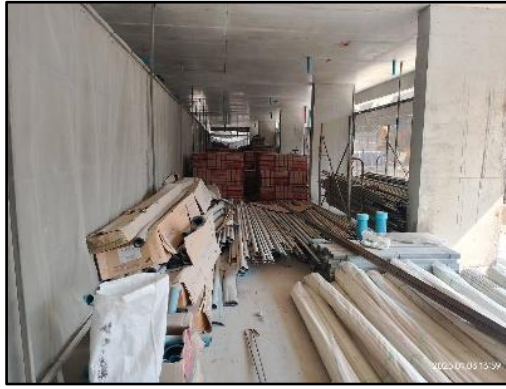
รูปที่ 20 พื้นที่เก็บวัสดุก่อสร้าง

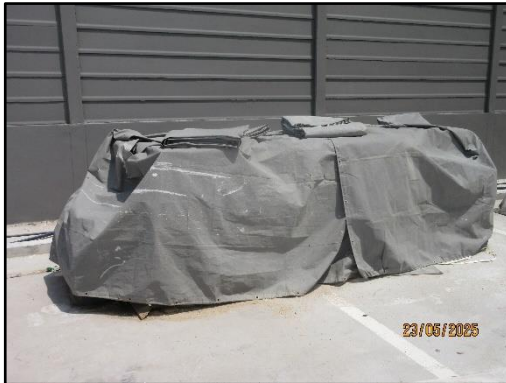
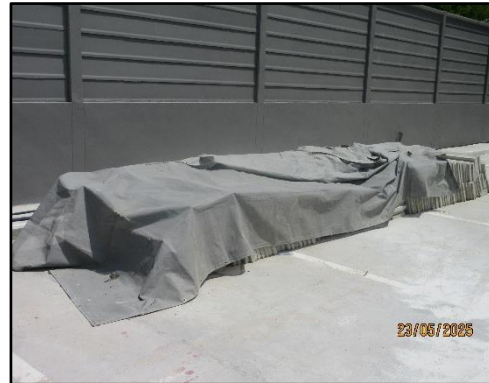
รูปที่ 21 การเก็บกองวัสดุก่อสร้างหรือเศษวัสดุที่เหลือใช้ภายในโครงการ ปิดคลุมด้วยผ้าใบมิดชิด

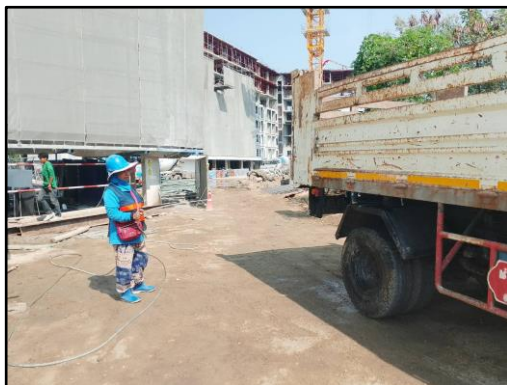
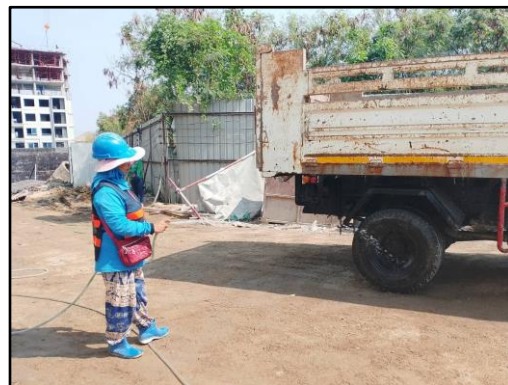
รูปที่ 22 พนักงานล้างทำความสะอาดล้อรถบรรทุก

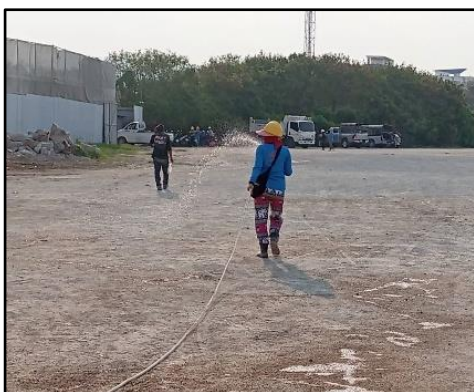
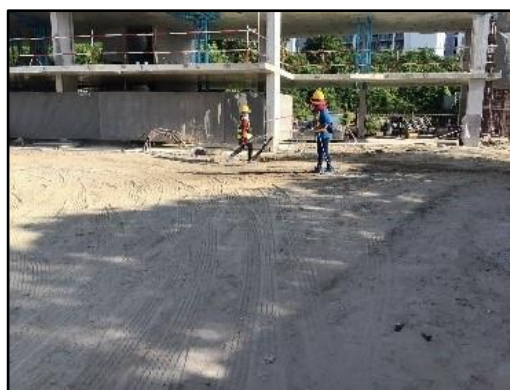
รูปที่ 23 พนักงานคอยฉีดพรมน้ำบริเวณพื้นที่ก่อสร้าง

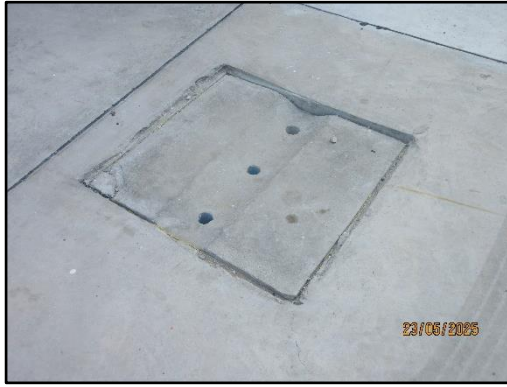
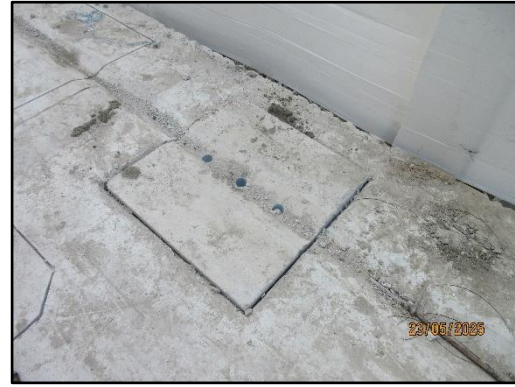
รูปที่ 24 ท่อระบายน้ำ

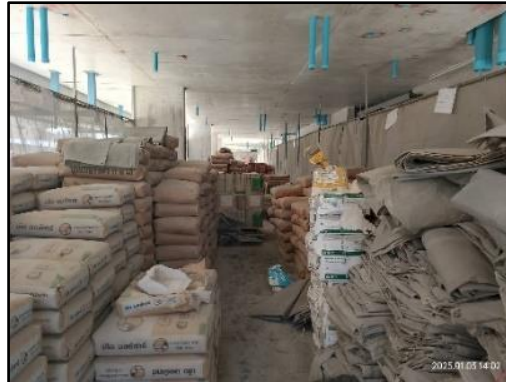
รูปที่ 25 พื้นที่เก็บวัสดุอุปกรณ์ปูนซีเมนต์ที่มีดชิด

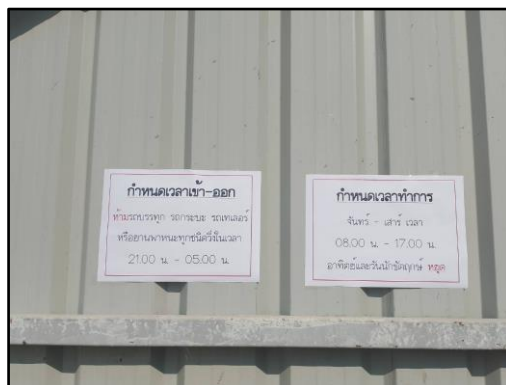
รูปที่ 26 ป้ายกำหนดเวลาเข้า-ออก รถบรรทุก และกำหนดเวลาทำการ

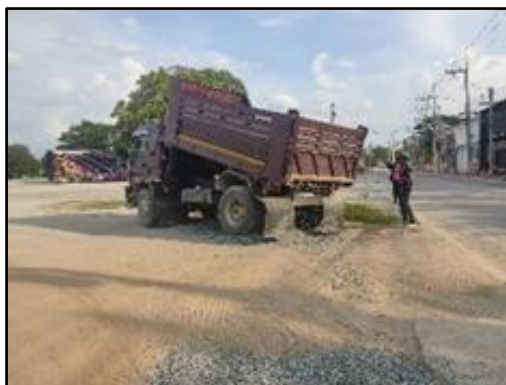
รูปที่ 27 การปรับปรุงถนนในพื้นที่ก่อสร้าง

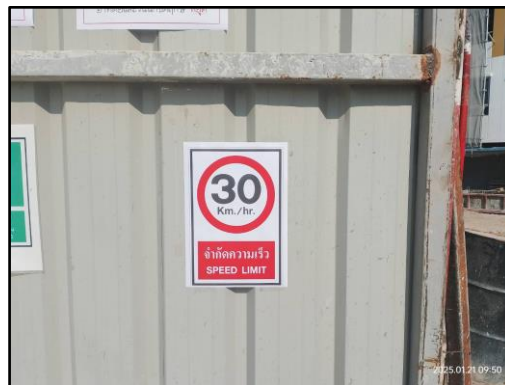
รูปที่ 30 ป้ายจำกัดความเร็ว

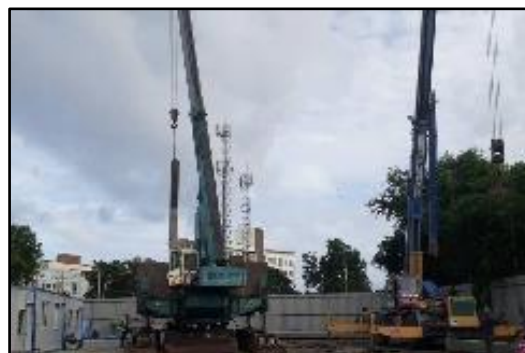
รูปที่ 31 เสาค้ำโครงงาน

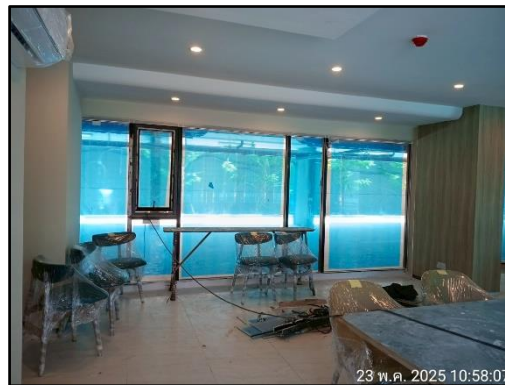
รูปที่ 32 ดำเนินการก่อสร้างผนังอาคารและกระจกก่อนเริ่มกิจกรรมงานตกแต่งอาคาร

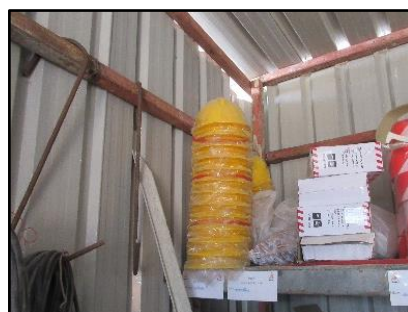
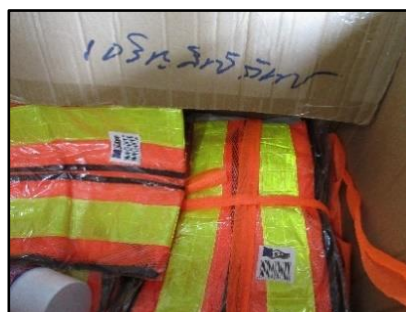
รูปที่ 34 อุปกรณ์ป้องกันอันตรายส่วนบุคคล และคนงานสวมอุปกรณ์ป้องกันส่วนบุคคลขณะปฏิบัติงาน

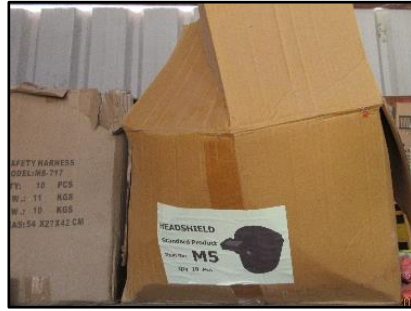
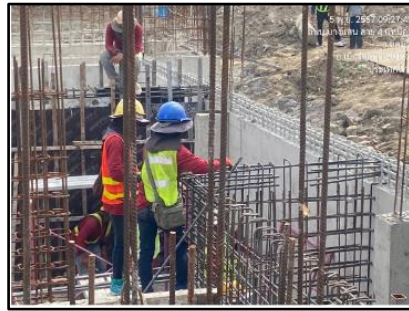
รูปที่ 34 (ต่อ) อุปกรณ์ป้องกันอันตรายส่วนบุคคล และคนงานสวมอุปกรณ์ป้องกันส่วนบุคคลขณะปฏิบัติงาน

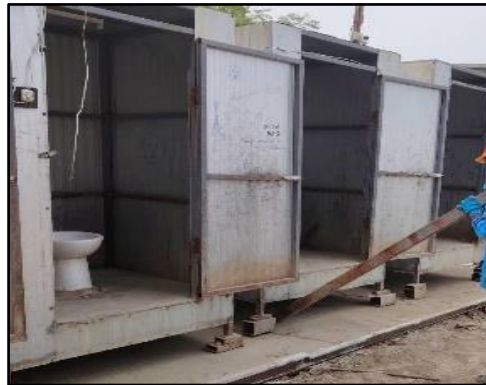
รูปที่ 35 ห้องส้วมบริเวณพื้นที่โครงการ

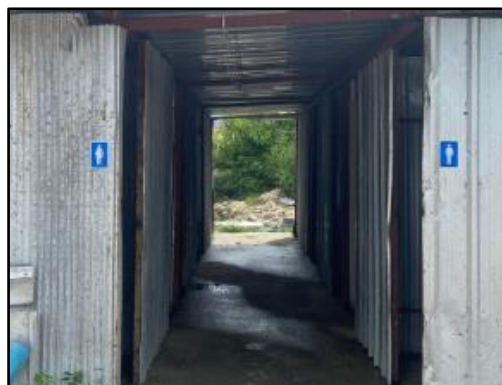
รูปที่ 36 ห้องส้วมบริเวณบ้านพักคนงาน

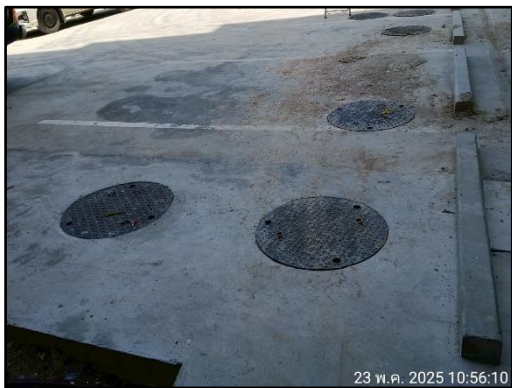
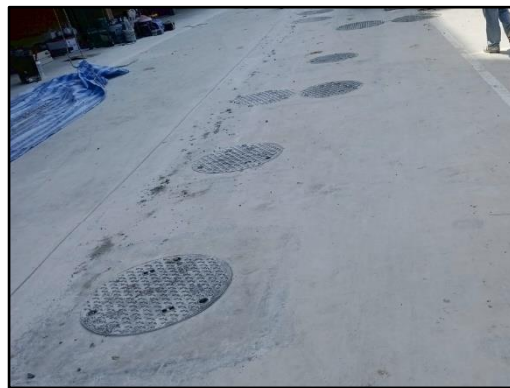
รูปที่ 37 ถึงบำบัดน้ำเสียสำเร็จรูปบริเวณพื้นที่ก่อสร้าง

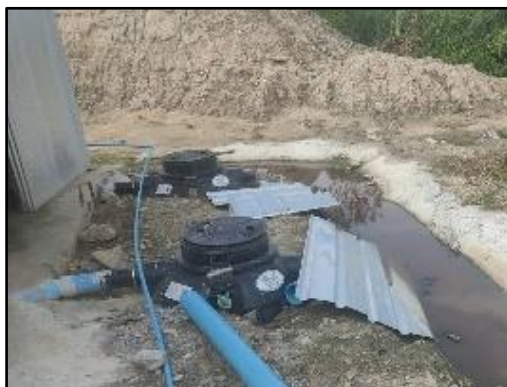
รูปที่ 38 ถึงบำบัดน้ำเสียสำเร็จรูปบ้านพักคนงาน

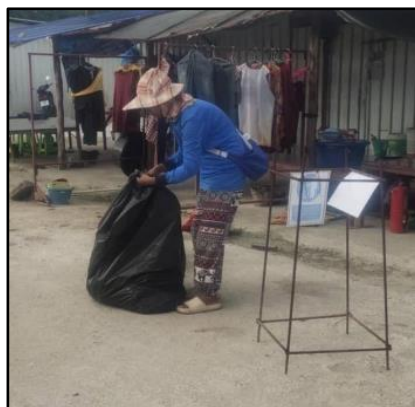
รูปที่ 39 พนักงานคอยทำความสะอาดบริเวณพื้นที่โครงการ และบ้านพักคนงาน

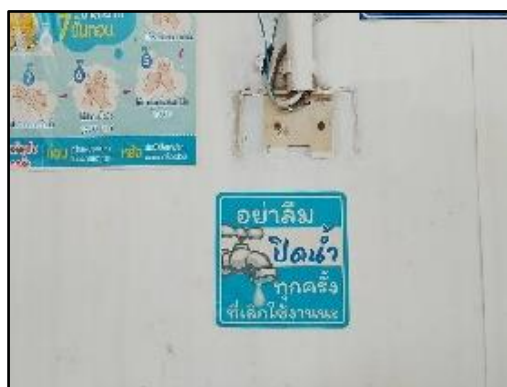
รูปที่ 40 ป้ายประชาสัมพันธ์การใช้น้ำอย่างประหยัด

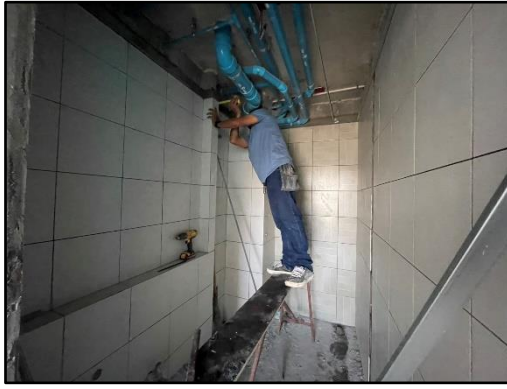
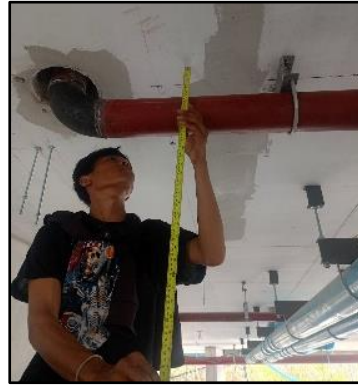
รูปที่ 41 ผู้รับเหมาตรวจสอบการรั่วซึมของระบบท่อ และการรั่วซึมจากห้องน้ำ ห้องส้วม

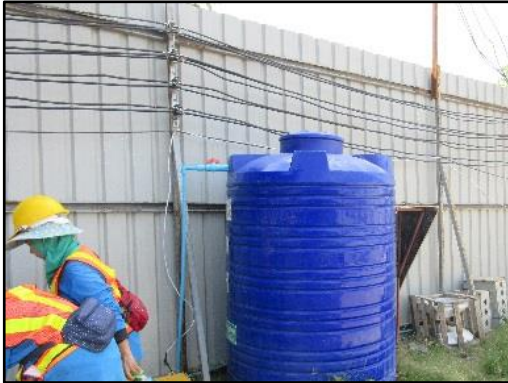
รูปที่ 42 ถังสำรองน้ำใช้

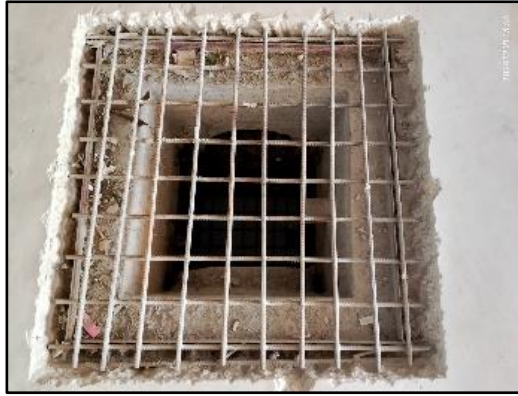
รูปที่ 44 ตะแกรงดักขยะ

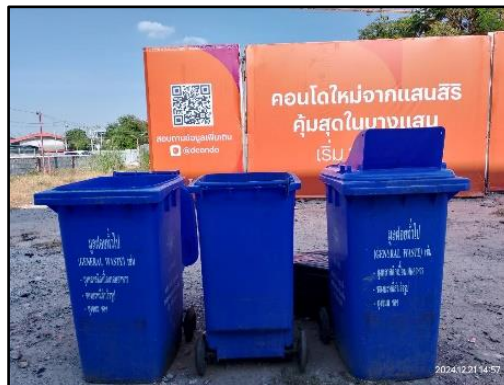
รูปที่ 45 ถังรองรับมูลฝอยบริเวณพื้นที่ก่อสร้าง

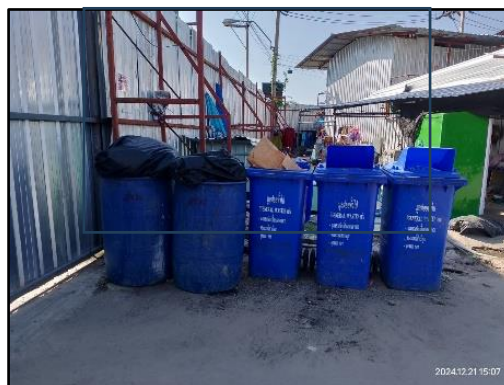
รูปที่ 46 ถังรองรับมูลฝอยบริเวณบ้านพักคนงาน

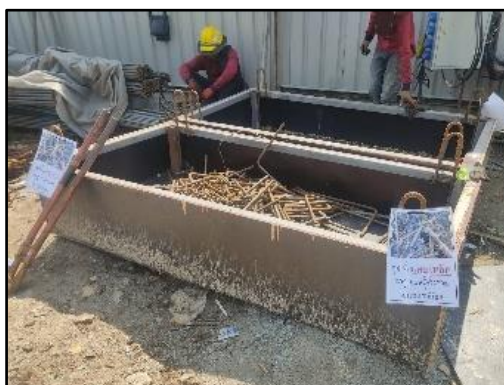
รูปที่ 47 จุดคัดแยกเศษวัสดุก่อสร้างสำหรับนำกลับมาใช้ใหม่

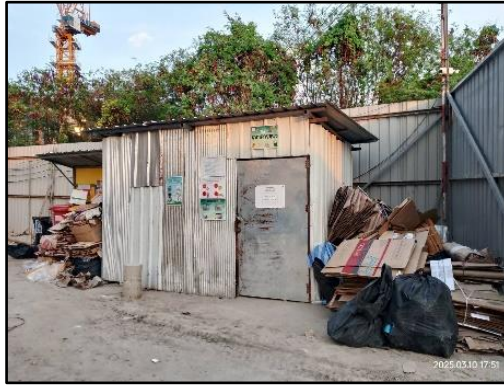
รูปที่ 48 จุดคัดแยกเศษวัสดุก่อสร้างสำหรับจำหน่ายแก่ผู้รับซื้อต่อไป

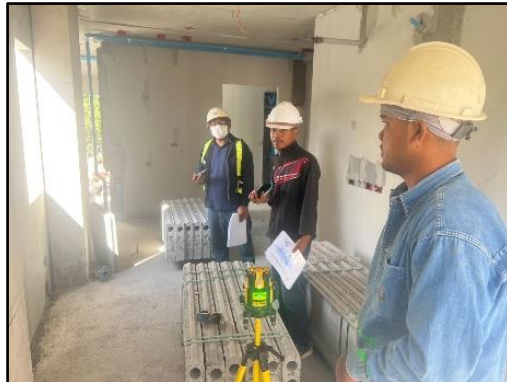
รูปที่ 49 ช่างเทคนิคประจำโครงการ

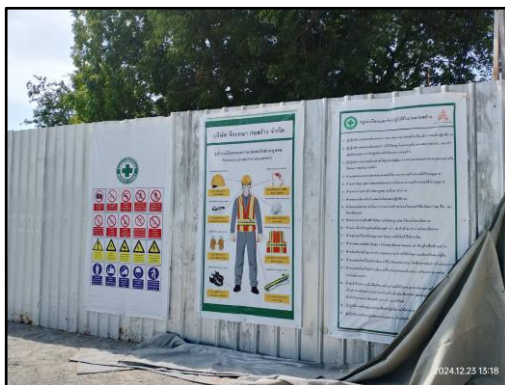
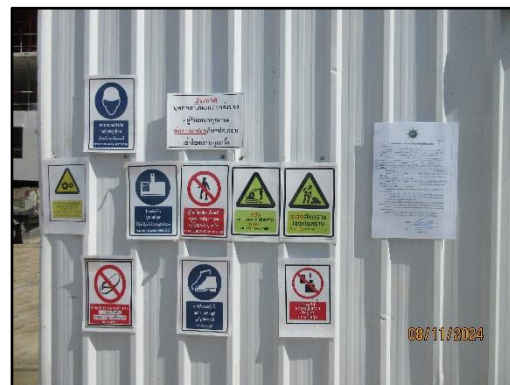
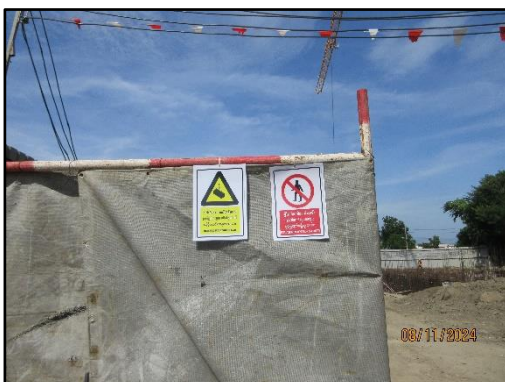
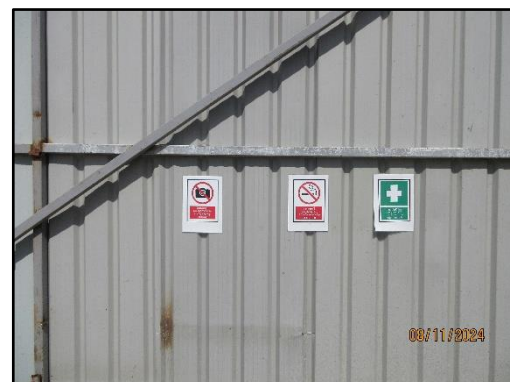
รูปที่ 50 ป้ายเตือนความปลอดภัย

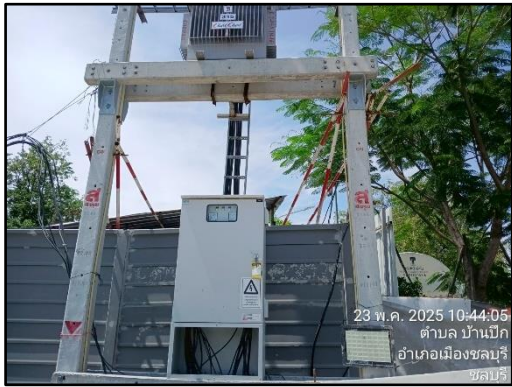
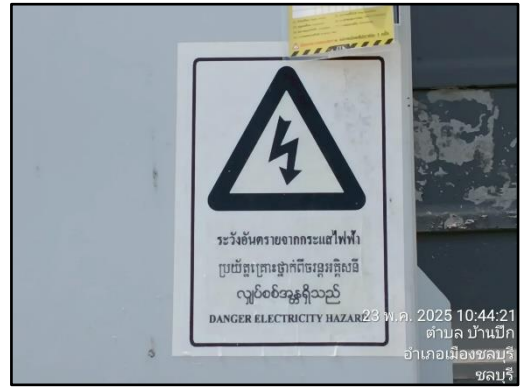
รูปที่ 51 อุปกรณ์และการจ่ายไฟฟ้าถูกต้องตามมาตรฐาน

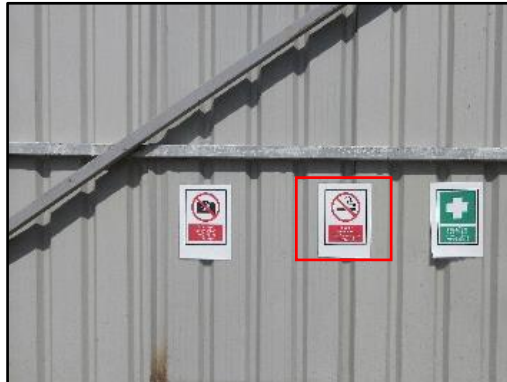
รูปที่ 52 ป้ายห้ามสูบบุหรี่บริเวณพื้นที่ก่อสร้างโดยเด็ดขาด

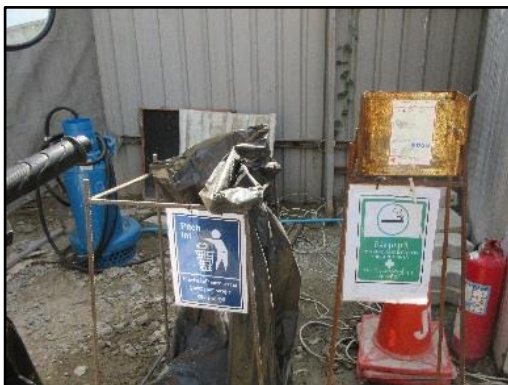
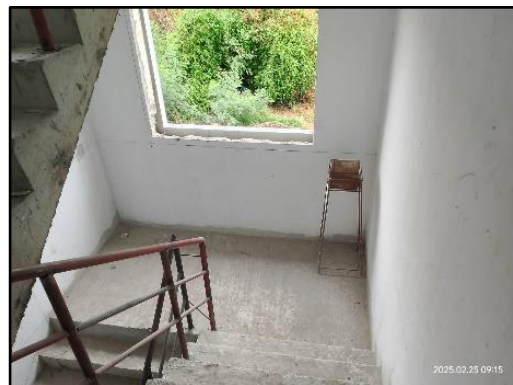
รูปที่ 53 พื้นที่สูบบุหรี่ในบริเวณพื้นที่ก่อสร้าง

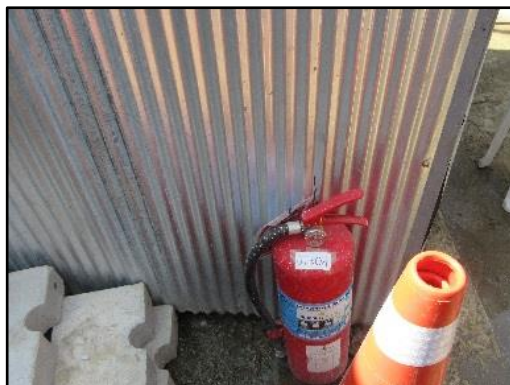
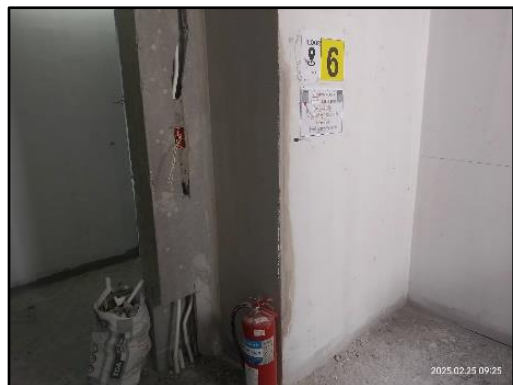
รูปที่ 54 พื้นที่สูบบุหรี่ในบริเวณพื้นที่ก่อสร้าง

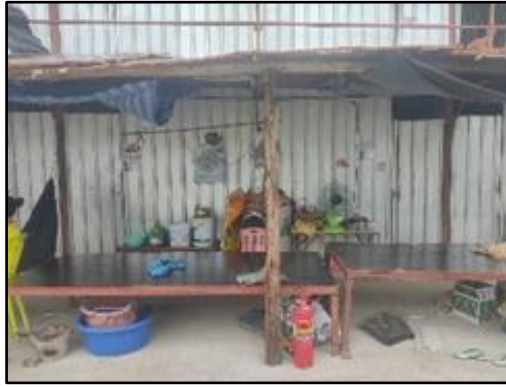
รูปที่ 55 ถังดับเพลิงบริเวณบ้านพักคนงาน

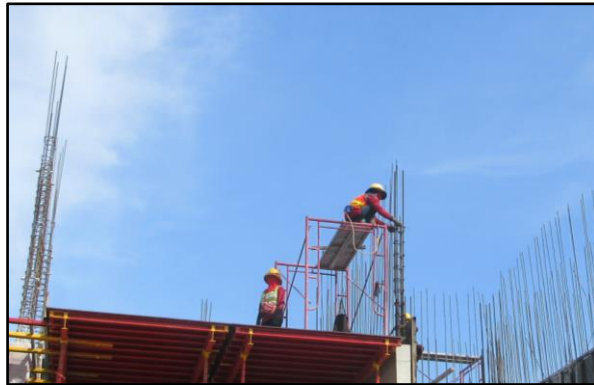
รูปที่ 56 นั่งร้านภายในพื้นที่ก่อสร้าง

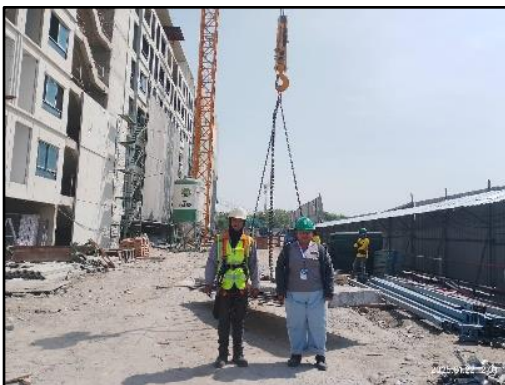
รูปที่ 57 เจ้าหน้าที่ตรวจสอบปั้นจั่น หอสูง และเครื่อกรร

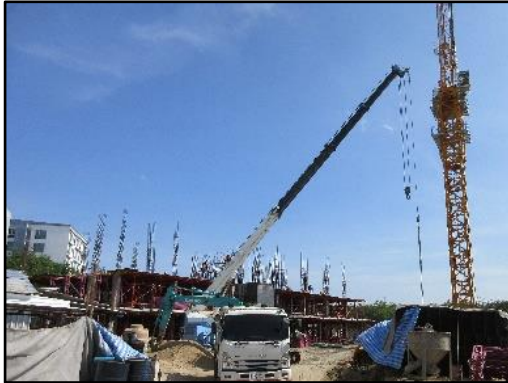
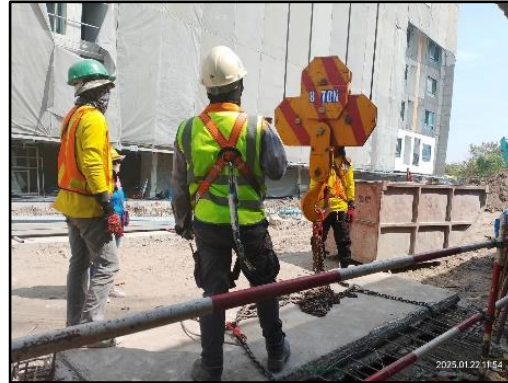
รูปที่ 60 โซ่ เชือก ลวดสะลิง รอกที่ใช้งานปั้นจั่นหรือลิฟต์ส่งของที่มีสภาพแข็งแรง

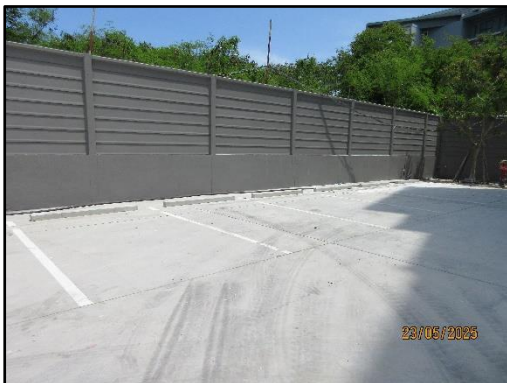
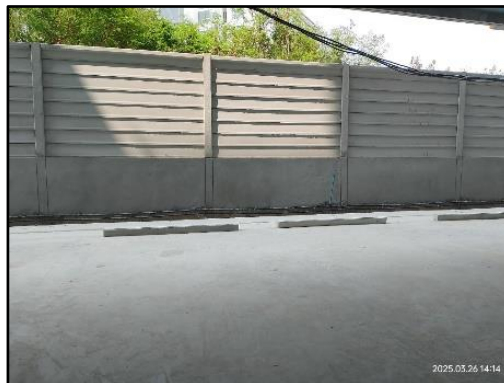
รูปที่ 61 พื้นที่จอดรถยนต์ในโครงการ

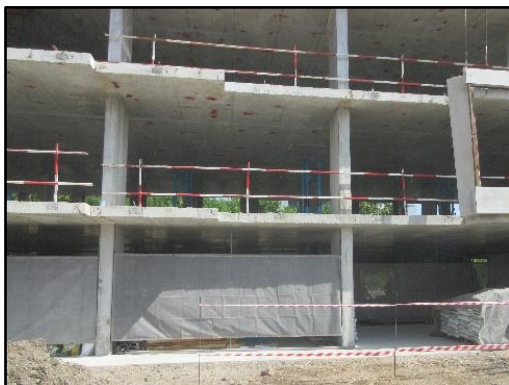
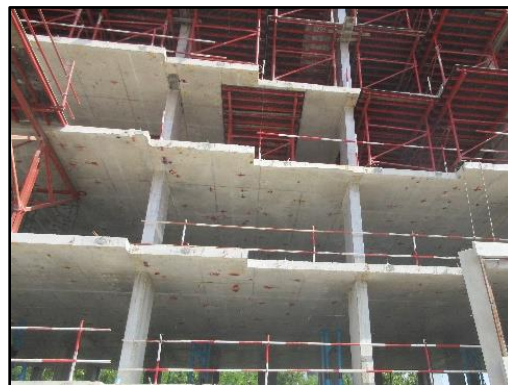
รูปที่ 62 ราวกันระหว่างชั้นของตัวอาคาร

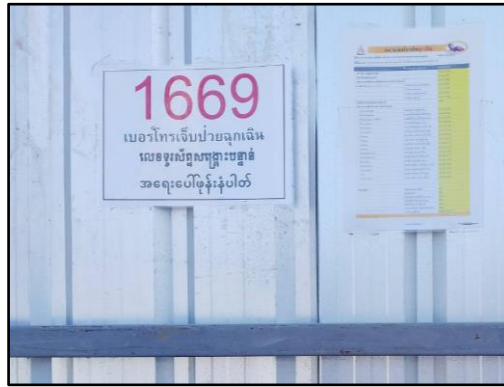
รูปที่ 63 หมายเลขโทรศัพท์ฉุกเฉิน

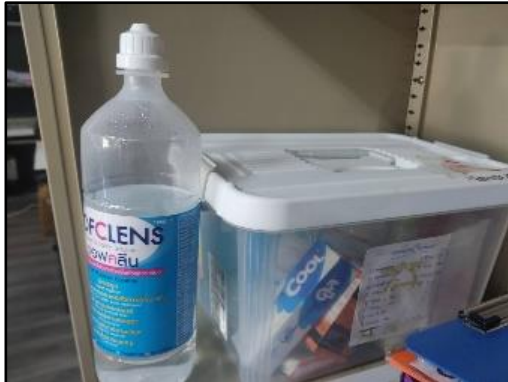
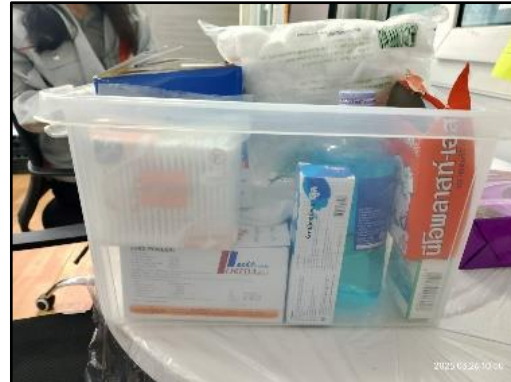
รูปที่ 64 อุปกรณ์ปฐมพยาบาลเบื้องต้น

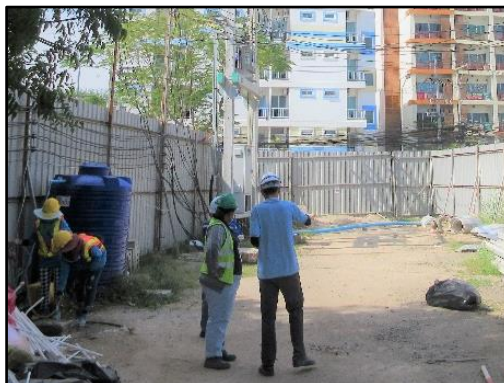
รูปที่ 65 เจ้าหน้าที่ความปลอดภัย (จป.) ที่ได้รับอนุญาต

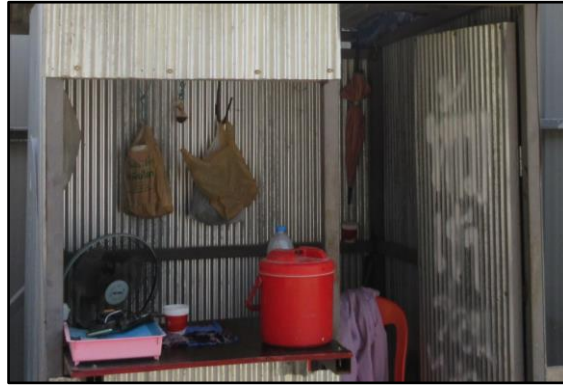
รูปที่ 67 น้ำดื่มที่คนงานเตรียมมารับ โภค

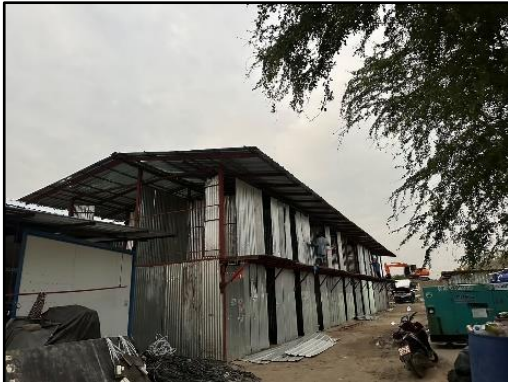
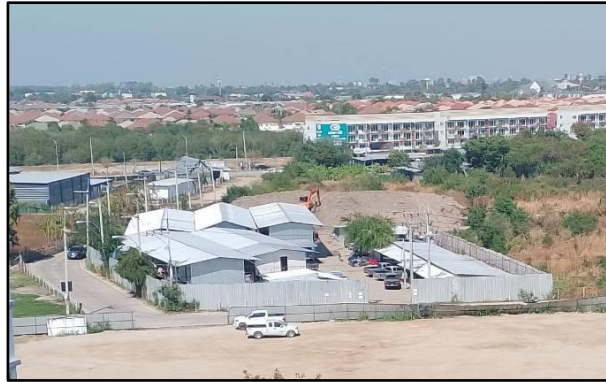
รูปที่ 68 บ้านพักคนงาน และ รั้วรอบบ้านพักคนงาน

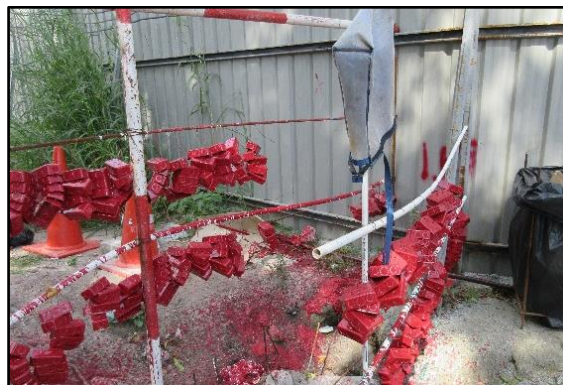
รูปที่ 69 พื้นที่ทำสีกายในพื้นที่โครงการ

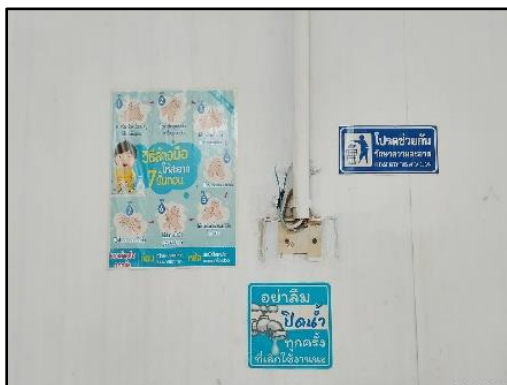
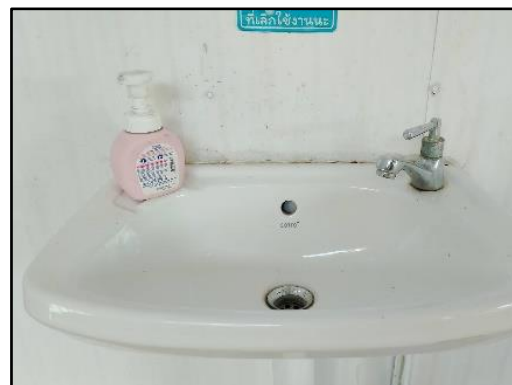
รูปที่ 70 ที่ล้างมือพร้อมสบู่ หรือเจลแอลกอฮอล์ล้างมือ

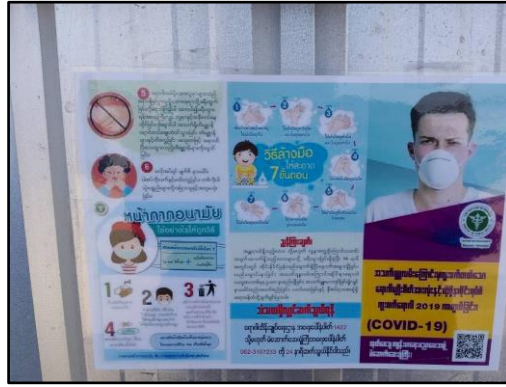
รูปที่ 71 ป้ายประชาสัมพันธ์ความรู้เกี่ยวกับการป้องกันโรคติดเชื้อไวรัสโคโรนา 2019 (Coronavirus)

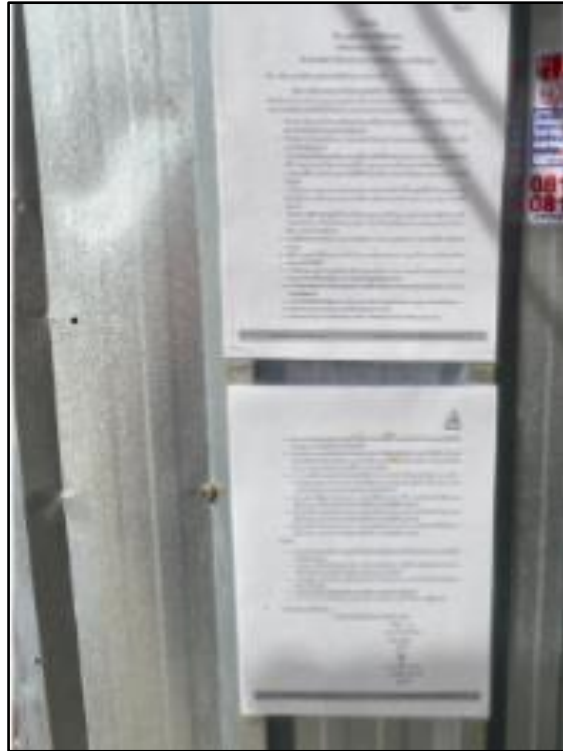
รูปที่ 72 ป้ายแสดงบทลงโทษบริเวณบ้านพักคนงาน

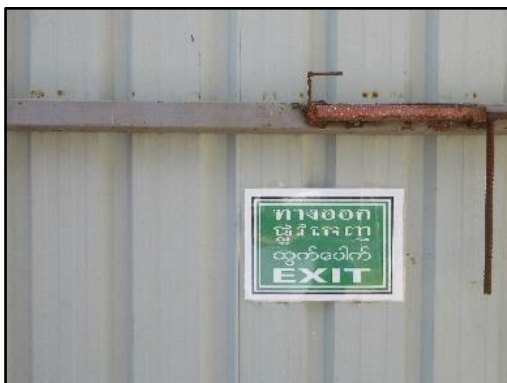
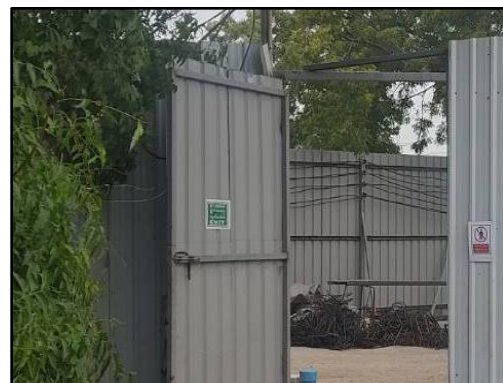
รูปที่ 73 ป้ายแสดงทิศทางการ เข้า-ออก

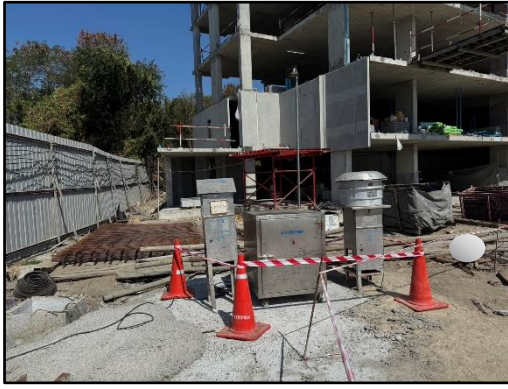
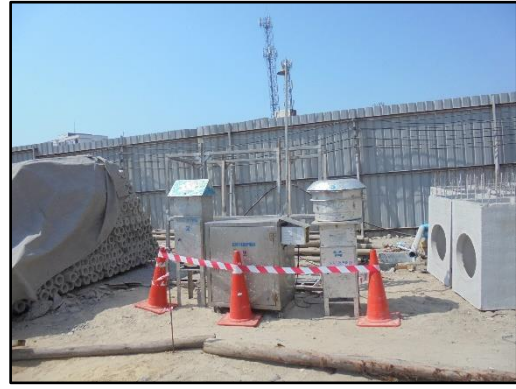
รูปที่ 74 การตรวจวัดปริมาณฝุ่นละออง บริเวณพื้นที่ก่อสร้าง

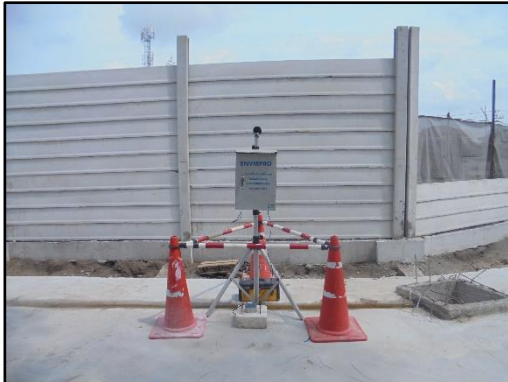
รูปที่ 75 การตรวจวัดระดับเสียงทั่วไป บริเวณพื้นที่ก่อสร้าง
