รายงานผลการปฏิบัติตามมาตรการป้องกันและแก้ไขผลกระทบ
สิ่งแวดล้อมและมาตรการติดตามตรวจสอบผลกระทบสิ่งแวดล้อม

โครงการเหมืองแร่หินอุตสาหกรรมชนิดหินปูน
(เพื่ออุตสาหกรรมก่อสร้าง)

ประทานบัตรเลขที่ 28541/16417

ห้างหุ้นส่วนจำกัด เจริญผลการศิลา
ตำบลสะพลี อำเภอปะทิว จังหวัดชุมพร

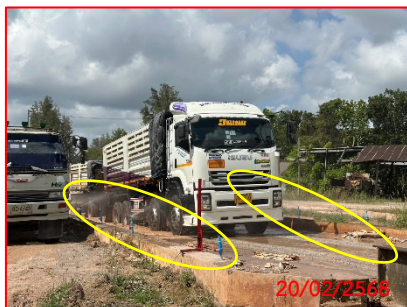
(10) ระบบฉีดน้ำล้างล้อรถบรรทุกอัตโนมัติ

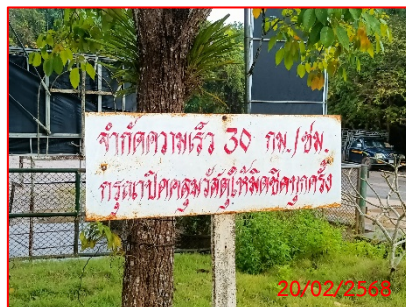
(11) ป้ายจำกัดความเร็วรถบรรทุก

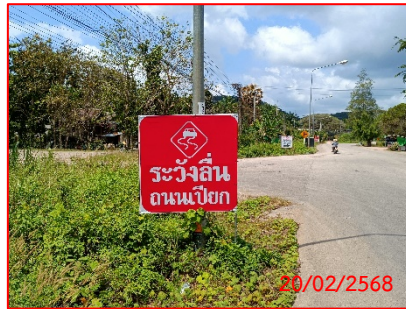
(17) ป้ายระวังถนนลื่น

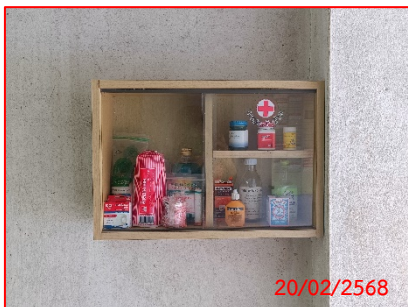
(22) อุปกรณ์ปฐมพยาบาลเบื้องต้น

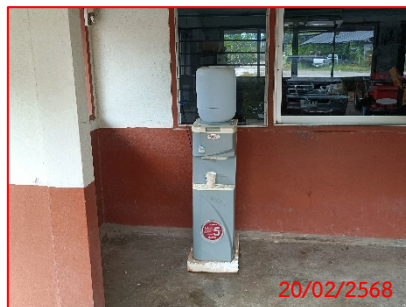
(23) การบริการน้ำดื่มแก่พนักงาน

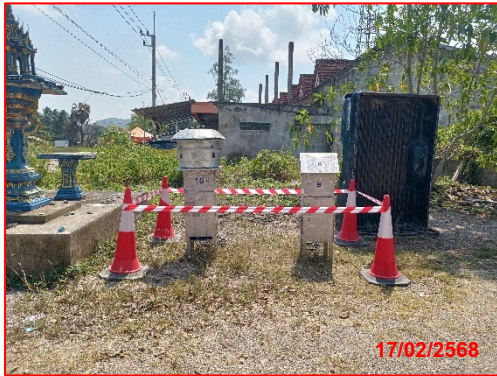
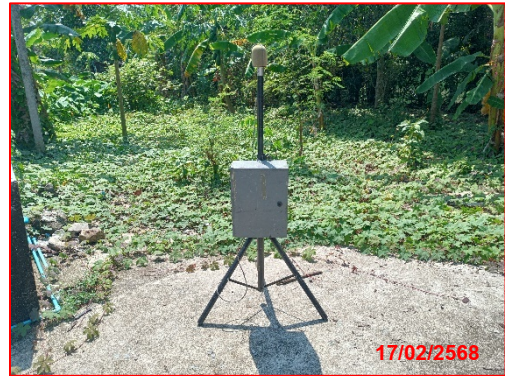
การตรวจวัดฝุ่นละอองและเสียงบริเวณบ้านฝายเขาหลังไถ่สุด (ทางทิศเหนือ)

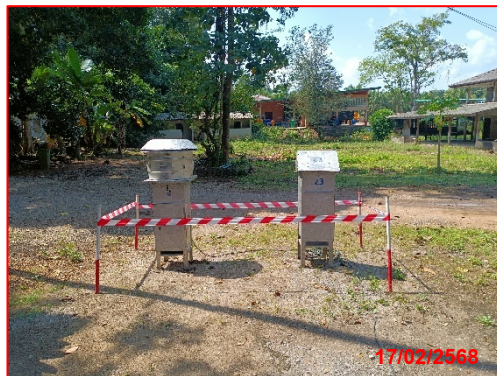
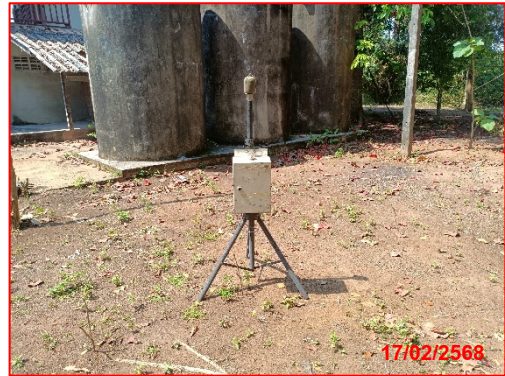
การตรวจวัดฝุ่นละอองและเสียงบริเวณบ้านฝายเขา (ทางทิศตะวันออก)

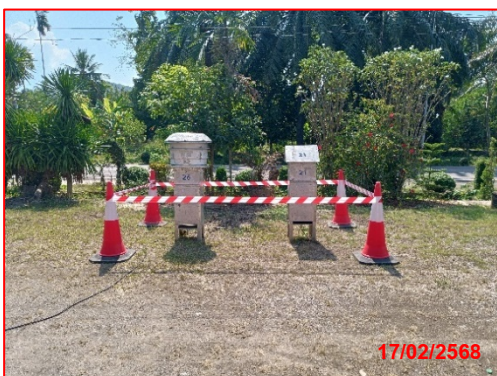
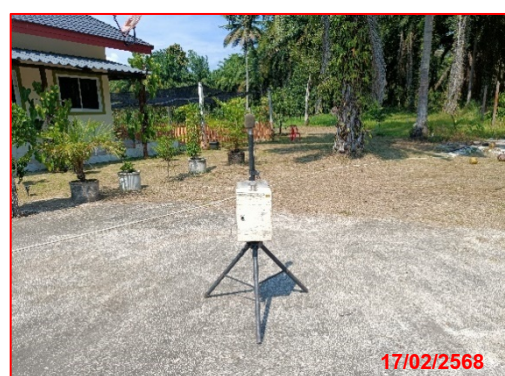
การตรวจวัดฝุ่นละอองและเสียงบริเวณบ้านดอนคา

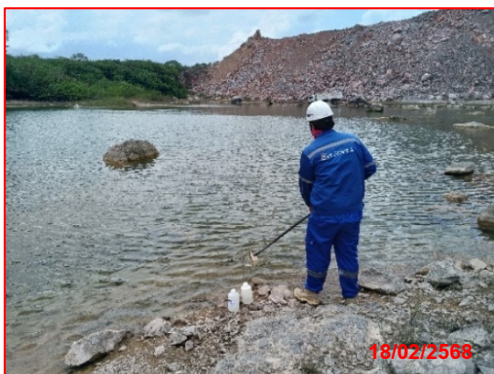
การเก็บตัวอย่างน้ำในชุมเหมือง

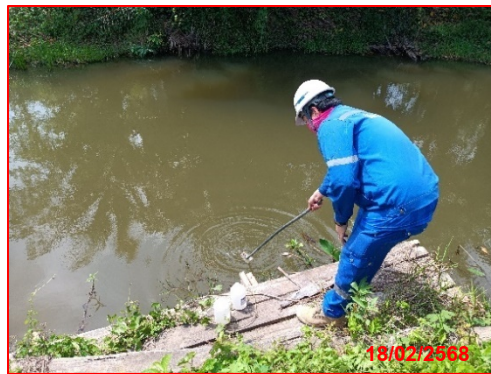
การเก็บตัวอย่างน้ำคลองหนองชันก่อนไหลผ่านพื้นที่
โครงการ

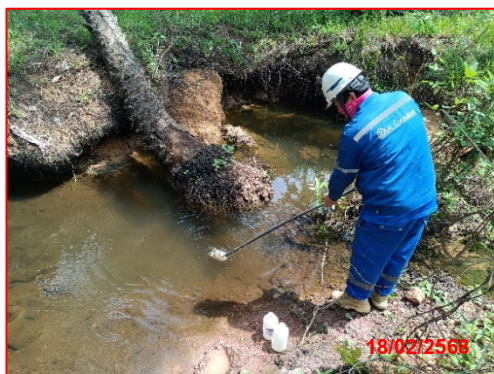
การเก็บตัวอย่างน้ำคลองหนองชันหลังไหลผ่านพื้นที่
โครงการ

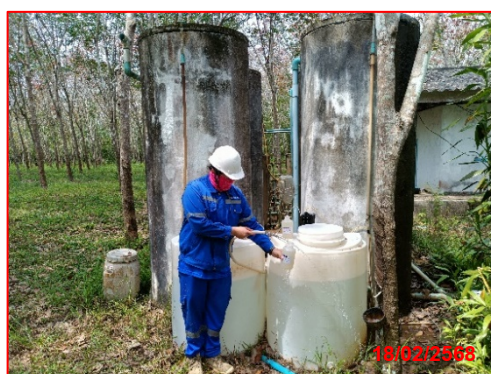
การเก็บตัวอย่างน้ำบาดาลบ้านดอนคา

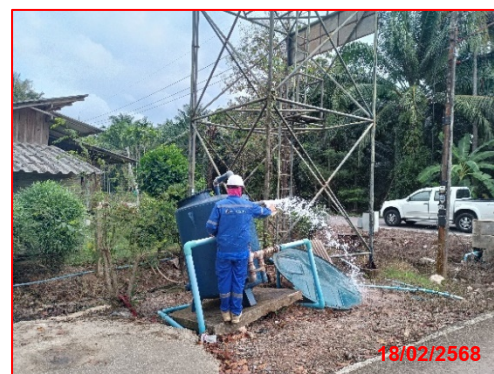
การเก็บตัวอย่างน้ำประปาบาดาลหน้าสถานีรถไฟสะพลี

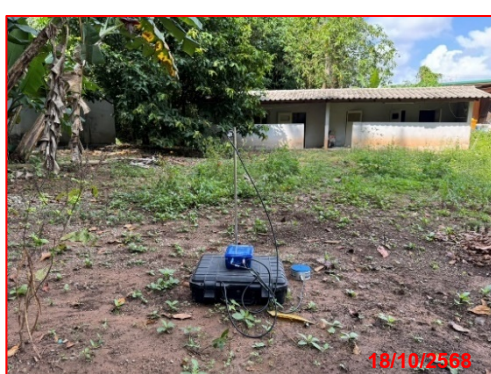
การตรวจวัดแรงสั่นสะเทือนบริเวณบ้านหลังใกล้ที่สุดทาง
ทิศเหนือ
