## ภาคผนวกที่ 7

ภาพถ่ายผลการปฏิบัติตามมาตรการป้องกันและแก้ไขผลกระทบสิ่งแวดล้อม และมาตรการติดตามตรวจสอบคุณภาพสิ่งแวดล้อม  
โครงการ BRIX PRACHA UTHIT (ระยะก่อสร้างทั่วไป)  
ประจำเดือนมกราคม-มิถุนายน 2568

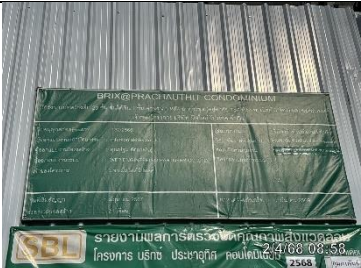
| รูปที่ ผ7.2 ป้ายประชาสัมพันธ์โครงการ | | รูปที่ ผ7.3 เจ้าหน้าที่เข้าพบผู้ที่อยู่ติดกับโครงการก่อนการก่อสร้าง |

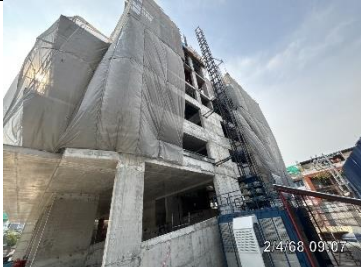
| รูปที่ ผ7.4 การจัดวางตำแหน่งเครื่องจักรภายในพื้นที่โครงการ | | |

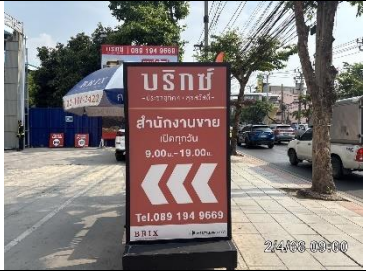
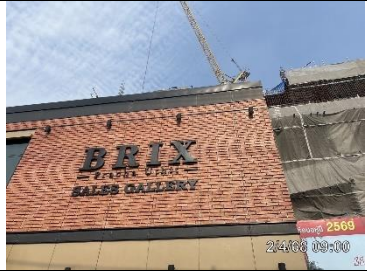
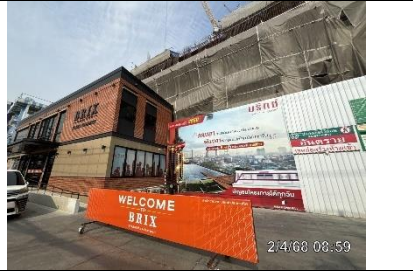
| รูปที่ ๗7.16 ป้ายชื่อโครงการ | | |

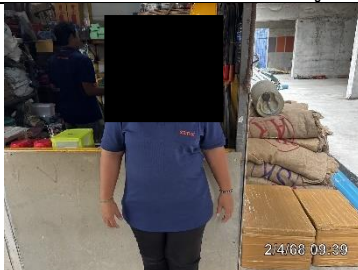
| รูปที่ ๗.39 เจ้าหน้าที่ดูแลการเข้า-ออกบ้านพักคนงาน | รูปที่ ๗.40 ไฟฟ้าส่องสว่าง บริเวณบ้านพักคนงาน | |

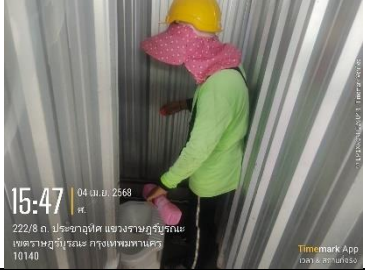
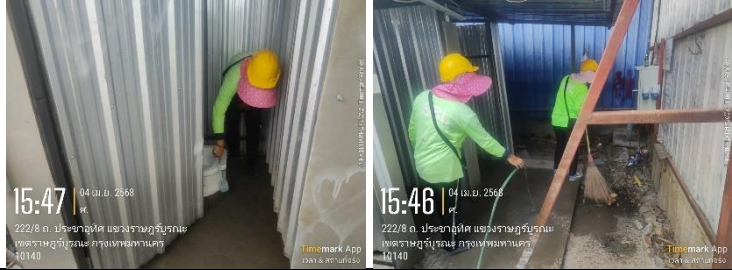
| รูปที่ ๗7.47 คนงานดูแลความสะอาดห้องน้ำ | |
