ผลการดำเนินการตามมาตรการป้องกันและแก้ไขผลกระทบสิ่งแวดล้อม

2.1 การปฏิบัติตามมาตรการป้องกันและแก้ไขผลกระทบสิ่งแวดล้อม

โครงการโรงแรมบันยันทรี กระบี่ (ทับแขก) ตั้งอยู่เลขที่ 279 หมู่ที่ 3 ตำบลหนองทะเล อำเภอเมืองกระบี่ จังหวัดกระบี่ ปัจจุบันเปิดดำเนินการภายใต้ชื่อโรงแรมบันยันทรี กระบี่ โดยบริษัท อันตามัน รีสอร์ท แอสเสท จำกัด โครงการเป็นโครงการประกอบกิจการประเภทโรงแรม ประกอบด้วยอาคารทั้งสิ้น จำนวน 25 อาคาร มีห้องพักรวม ทั้งสิ้น 72 ห้องพัก (81 ห้องนอน) แบ่งเป็นอาคารห้องพัก 13 อาคาร และอาคารส่วนบริการ 12 อาคาร ตั้งอยู่บน ขนาดที่ดิน 26-0-90.1 ไร่ หรือ 41,960.40 ตารางเมตรทั้งนี้ โครงการเข้าข่ายที่จะต้องศึกษาและจัดทำรายงานการวิเคราะห์ผลกระทบสิ่งแวดล้อม ซึ่งโครงการได้ดำเนินการจัดทำรายงานฯ ส่งให้ สผ. พิจารณาจนได้รับความเห็นชอบ แล้วตาม หนังสือที่ ทส 1009.5/5261 ลงวันที่ 1 พฤษภาคม 2560 โดย หนังสือเห็นชอบได้กำหนดมาตรการป้องกัน และแก้ไขผลกระทบสิ่งแวดล้อมและมาตรการติดตามตรวจสอบผลกระทบสิ่งแวดล้อม เพื่อเป็นแนวทางให้โครงการปฏิบัติรวมไปถึงเสนอรายงานผลการปฏิบัติตามมาตรการฯ ต่อหน่วยงานอนุญาต และหน่วยงานที่เกี่ยวข้อง รวมทั้ง สำนักงานนโยบายและแผนทรัพยากรธรรมชาติและสิ่งแวดล้อม (สผ.) ทุก 6 เดือนนั้น

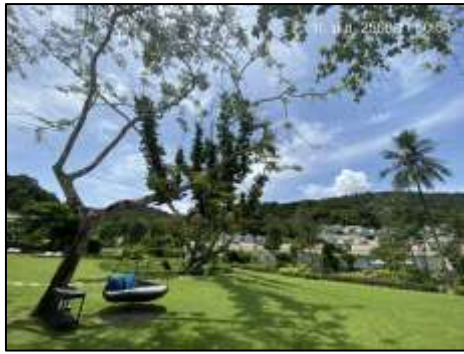
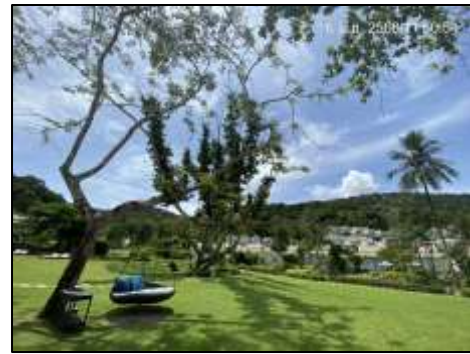
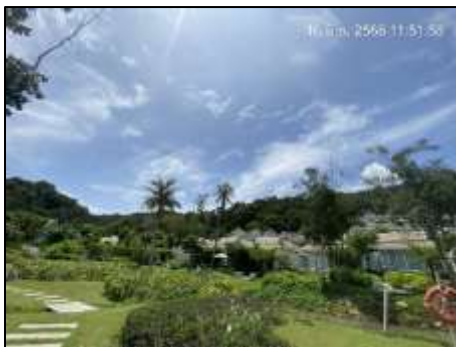
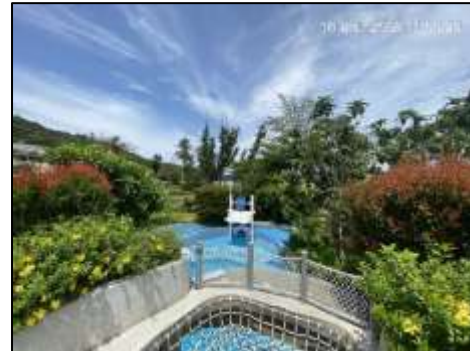
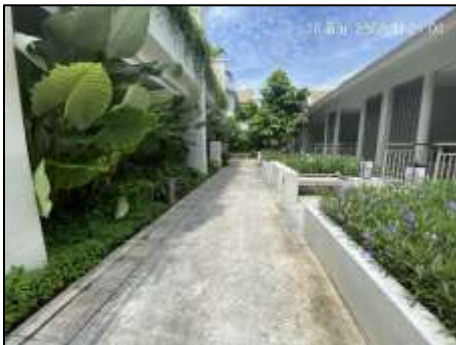
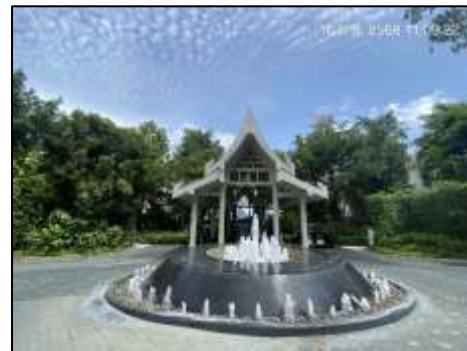
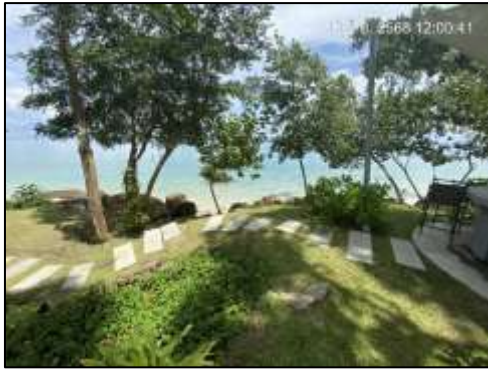
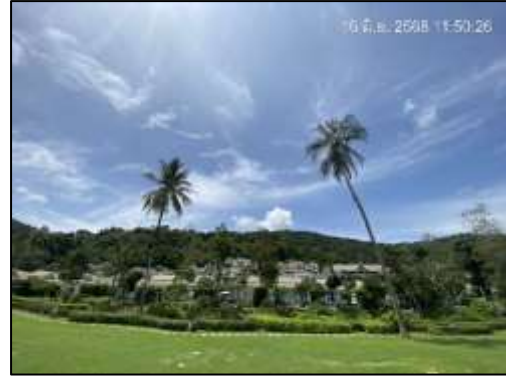
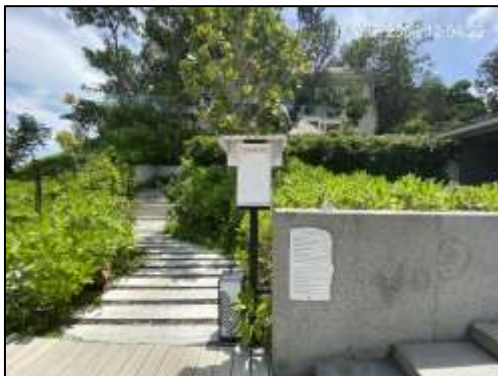
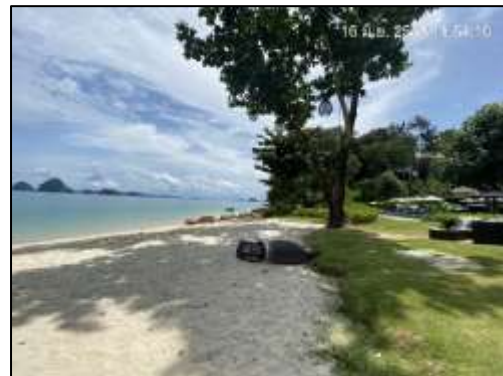
ภาพที่ 2-1 พื้นที่สีเขียวภายในโครงการ

4.6 บดบังแสงและ ทิศทางลม (ต่อ)	4. ปลูกไม้ยืนต้นบริเวณที่ว่างโดยรอบอาคารและพื้นที่โครงการ เพื่อให้อากาศเกิดการไหลเวียนและช่วยลดความร้อนให้กับ โครงการและพื้นที่ข้างเคียงโครงการ	✓ โครงการจัดให้มีพื้นที่สีเขียวโดยการปลูกหญ้าไม้พุ่มและ ไม้ยืนต้นปกคลุมดินในพื้นที่โครงการและจัดให้มี เจ้าหน้าที่ดูแลพื้นที่สีเขียวให้มีความสมบูรณ์อยู่เสมอ	ปฏิบัติตามมาตรการ	ภาพที่ 2-1 พื้นที่สีเขียว ภายในโครงการ

5. โครงการได้จัดให้มีพื้นที่สีเขียวคิดเป็นพื้นที่ทั้งหมด 24,322.0 ตร.ม (ร้อยละ 57.96 ของพื้นที่โครงการ)	✓ โครงการจัดให้มีพื้นที่สีเขียวโดยการปลูกหญ้าไม้พุ่ม และ ไม้ยืนต้นปกคลุมดินในพื้นที่โครงการ และจัดให้มี เจ้าหน้าที่ดูแลพื้นที่สีเขียวให้มีความสมบูรณ์อยู่เสมอ	ปฏิบัติตามมาตรการ	ภาพที่ 2-1 พื้นที่สีเขียว ภายในโครงการ

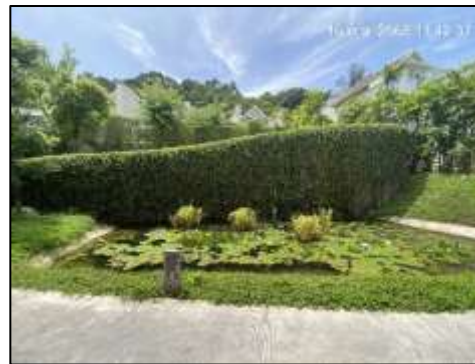
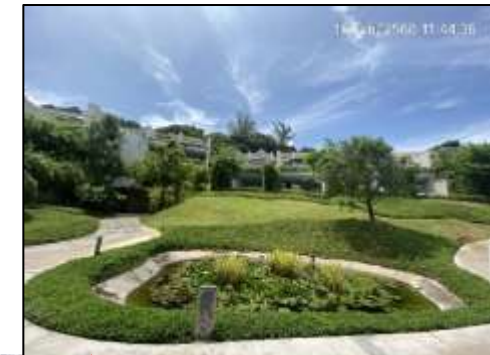
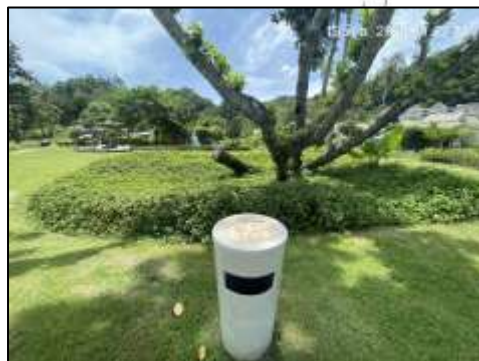
ภาพที่ 2-1 ระบายน้ำฝนของโครงการ

วางระบายน้ำ

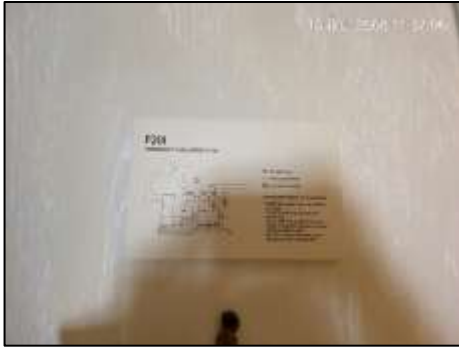
แผนผังการหนีไฟ

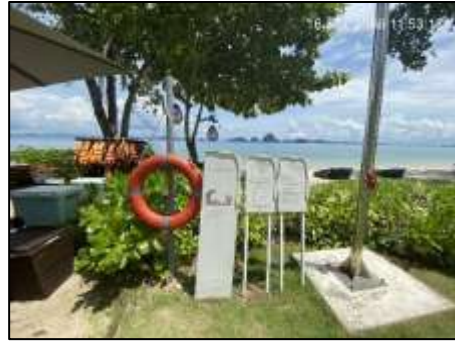
ป้ายบอกให้หนีภัยขึ้นที่สูง

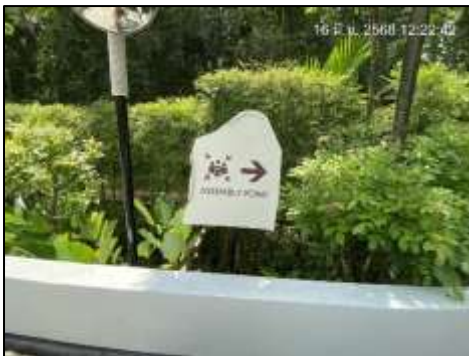
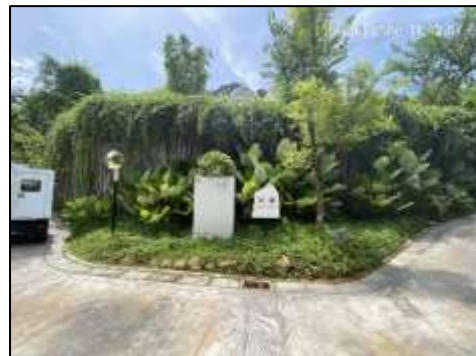
ป้ายบอกทางไปยังจุดรวมพล

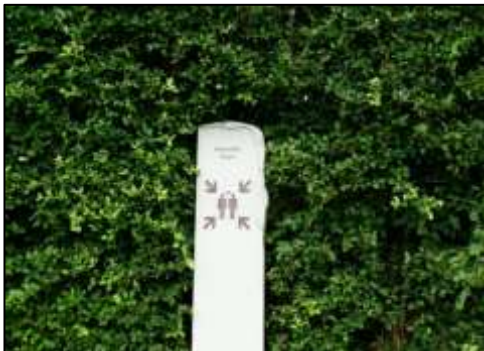
จุดรวมพล

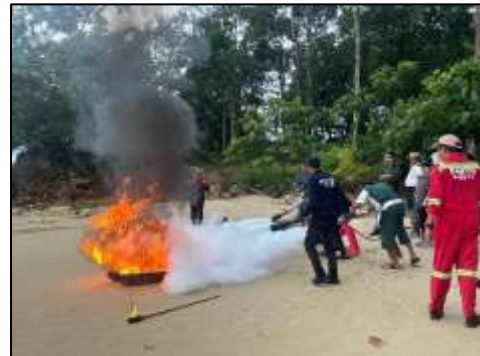
ภาพที่ 2-3 ป้ายบอกเส้นทางหนีภัย จุดรวมพล และซ้อมดับเพลิงประจำปี

การซ้อมดับเพลิง (ประจำปี 2567)

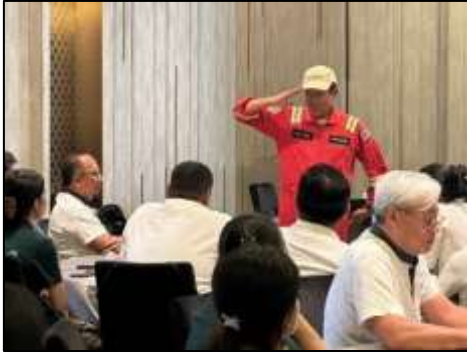
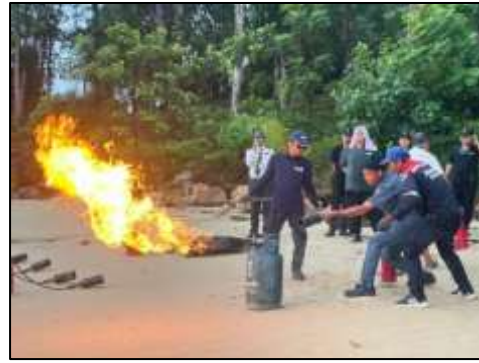
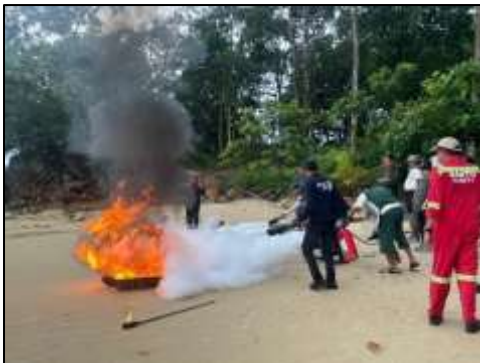
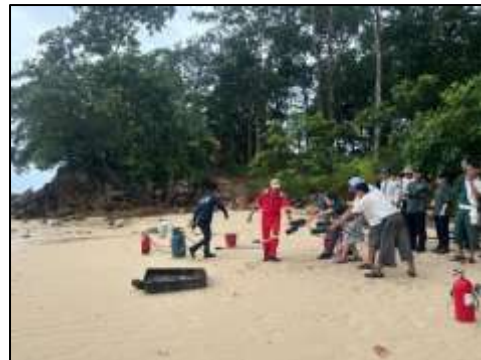
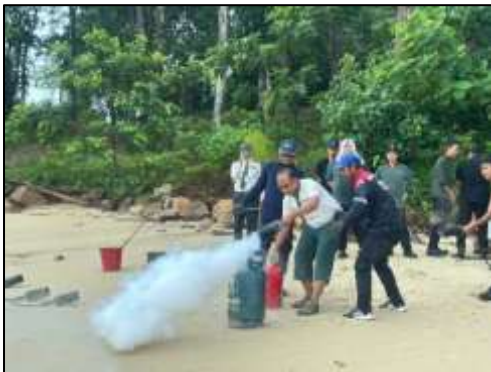
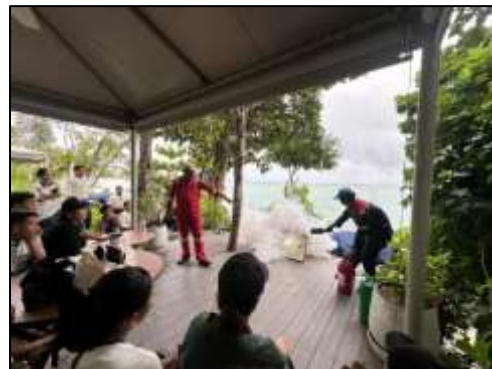
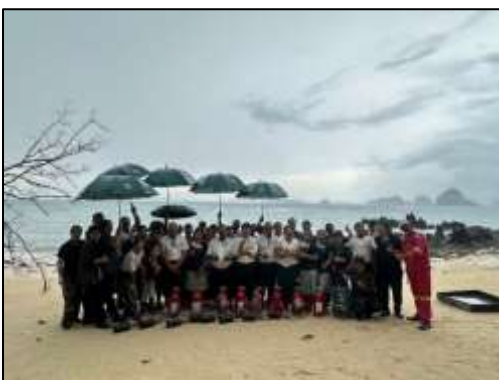
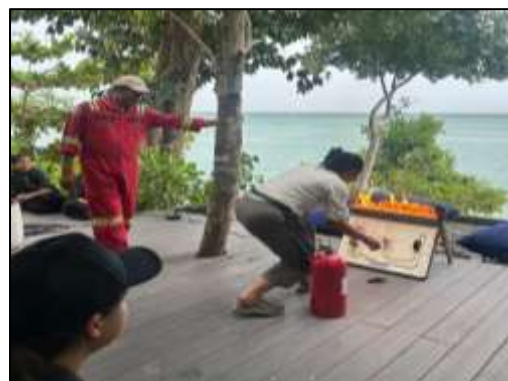
ภาพที่ 2-3 (ต่อ) ป้ายบอกเส้นทางหนีภัย จุดรวมพล และซ้อมดับเพลิงประจำปี

การซ้อมดับเพลิง (ประจำปี 2567)

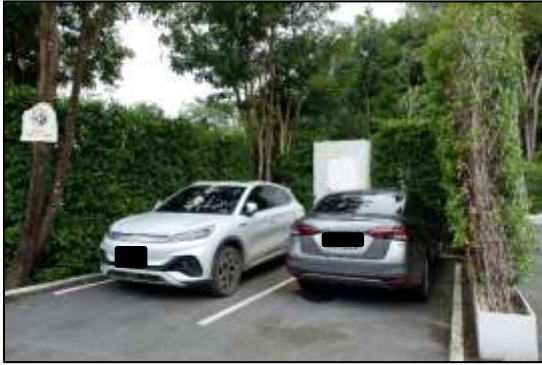
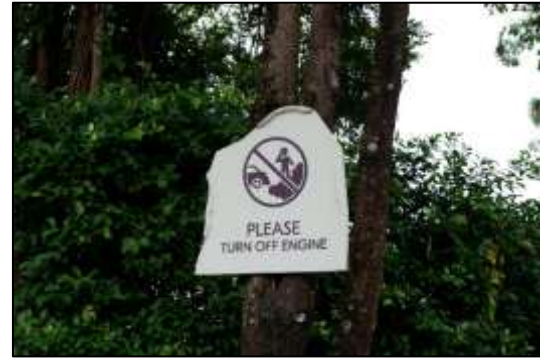
ภาพที่ 2-4 ป้ายจอดรถกรุณาดับเครื่องยนต์

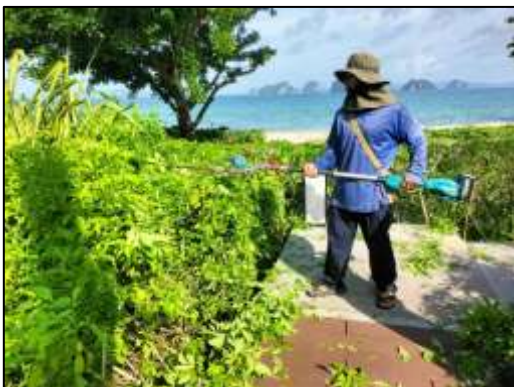
ภาพที่ 2-6 เจ้าหน้าที่ดูแลพื้นที่สีเขียว

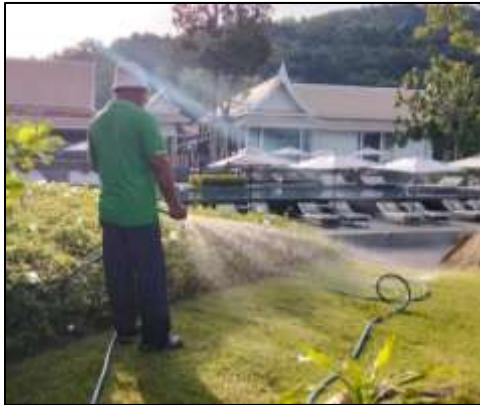
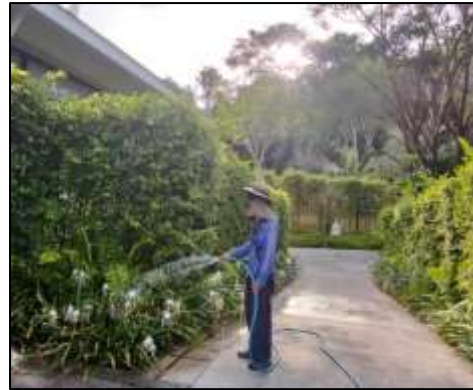
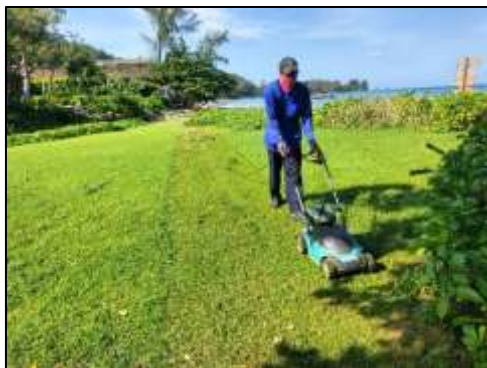
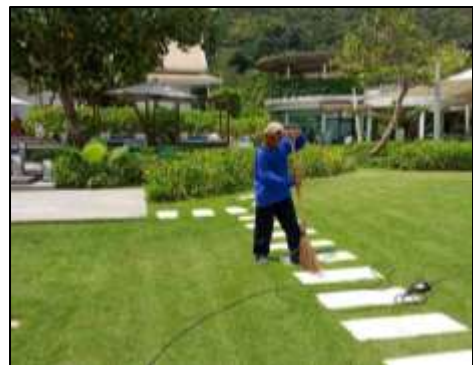
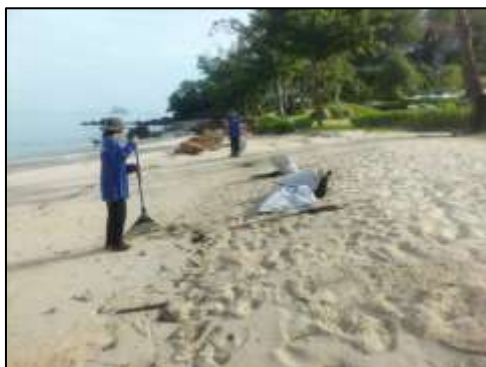
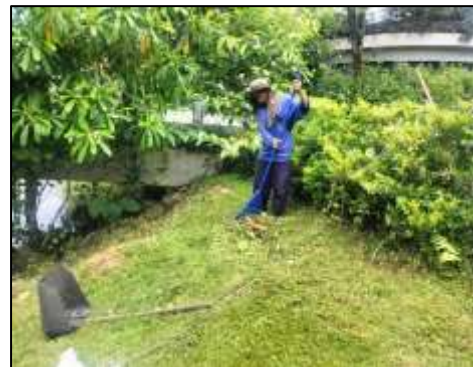
ภาพที่ 2-6 เจ้าหน้าที่ดูแลพื้นที่สีเขียว (ต่อ)

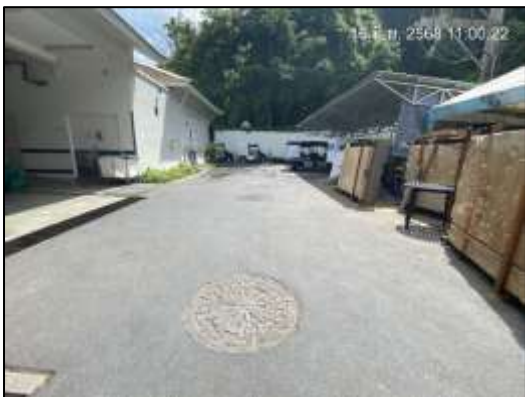
ที่ตั้งของระบบบำบัดน้ำเสีย

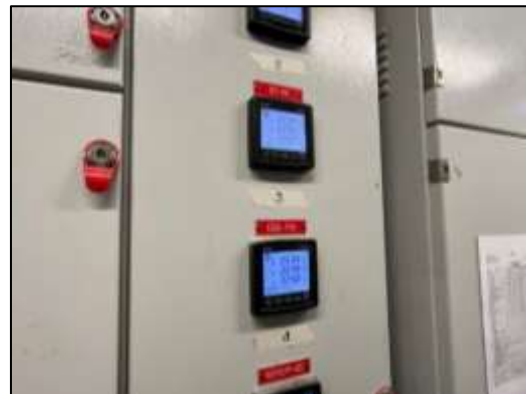
มิเตอร์ไฟฟ้าของระบบบำบัดน้ำเสีย

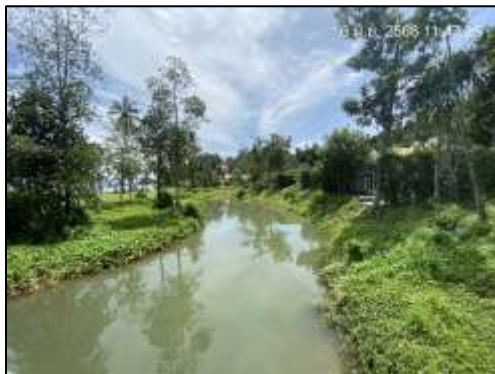
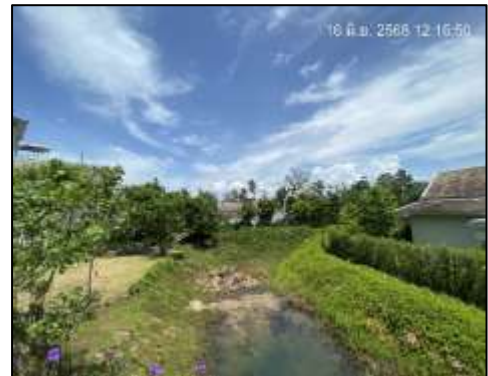
ภาพที่ 2-10 ห้วยทับแขกที่ไหลผ่านในโครงการ

บริเวณห้วยทับแขกที่ไหลผ่านโครงการ

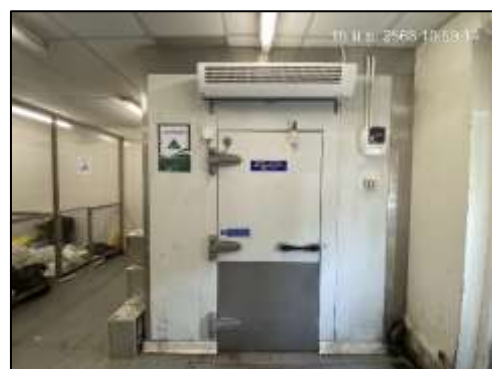
ห้องพัสดุขยะเปียก (เป็นห้องเย็น)

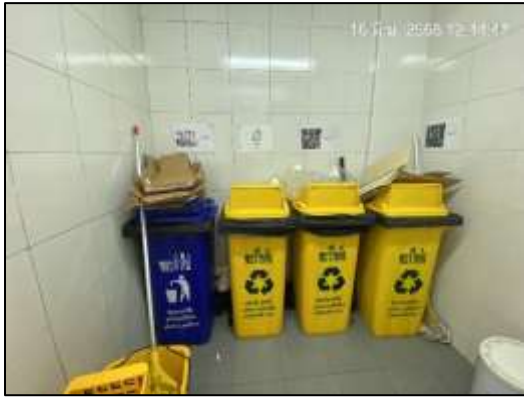
ห้องพักขยะรีไซเคิล

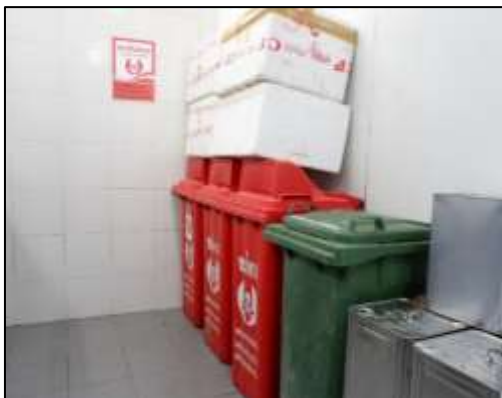
ห้องพักขยะรีอินทรีย์

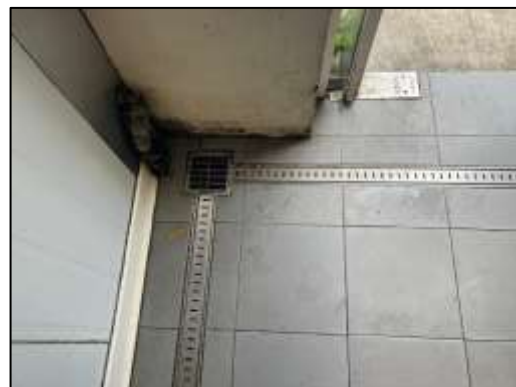
ท่อรับน้ำจากห้องพักขยะไปยังระบบบำบัดน้ำเสีย

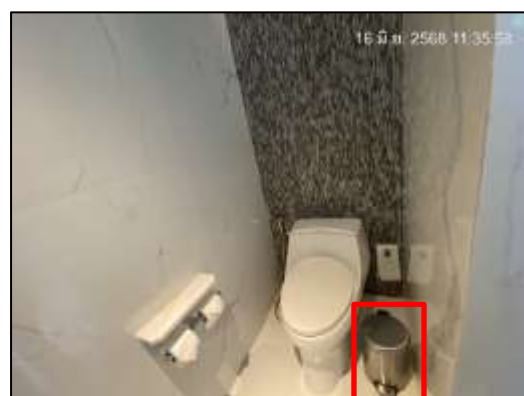
ห้องพักขยะในห้องน้ำ

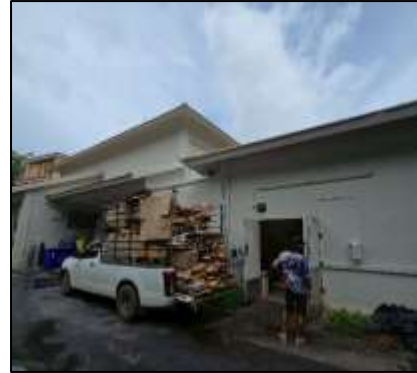
การขนย้ายขยะออกจากโครงการ

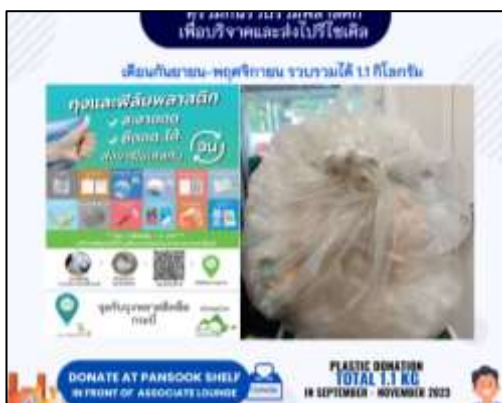
Application รณรงค์เรื่องการจัดการขยะ

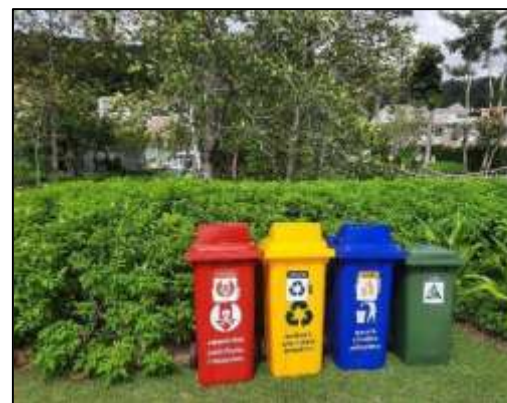
ถังขยะ 4 ประเภท บริเวณพื้นที่ส่วนกลาง

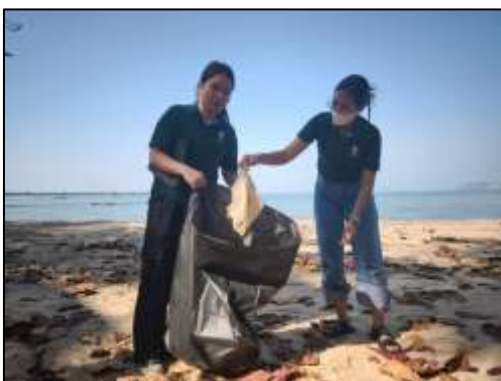
เก็บขยะบริเวณชายหาดรอบโครงการฯ

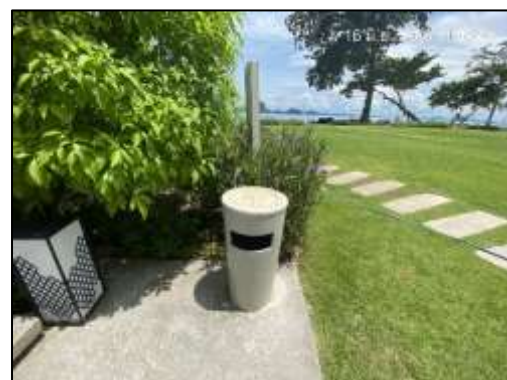
ถังขยะบริเวณโครงการฯ

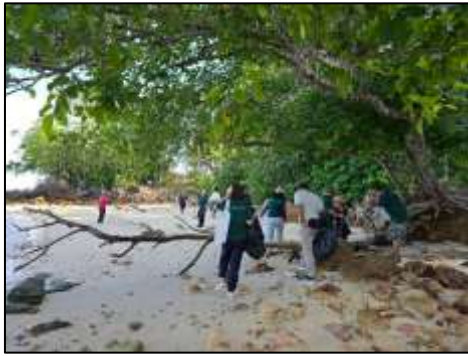
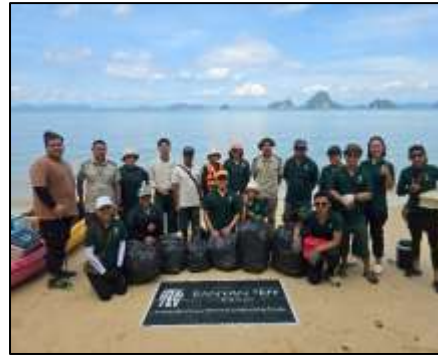
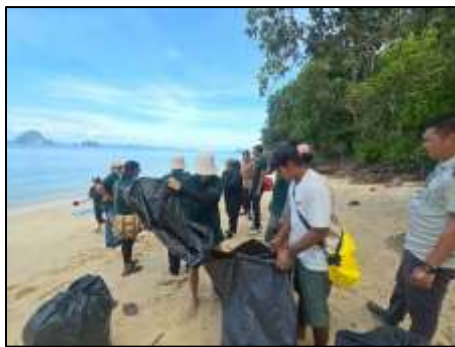
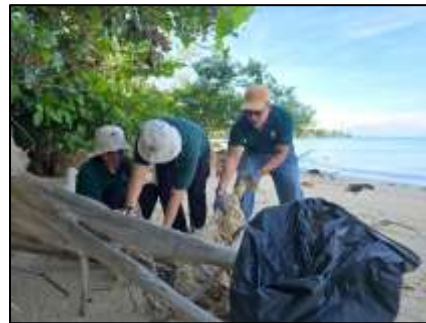
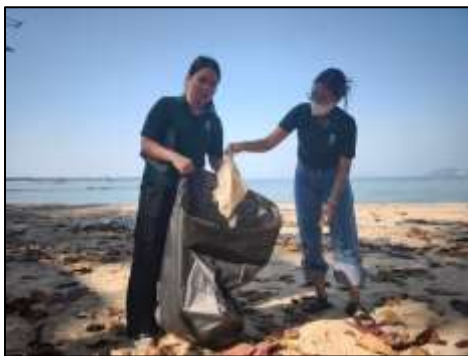
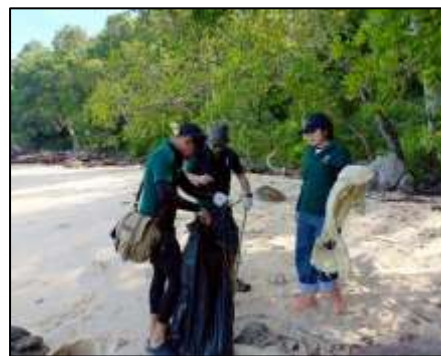
ภาพที่ 2-12 เจ้าหน้าที่ทำความสะอาดหาดทับแขก

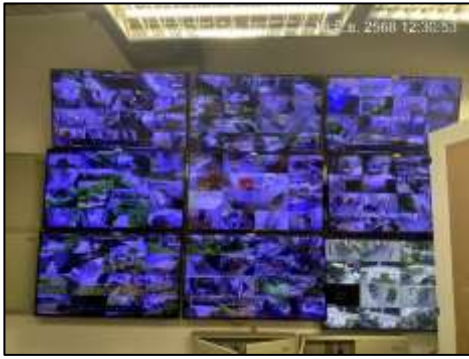
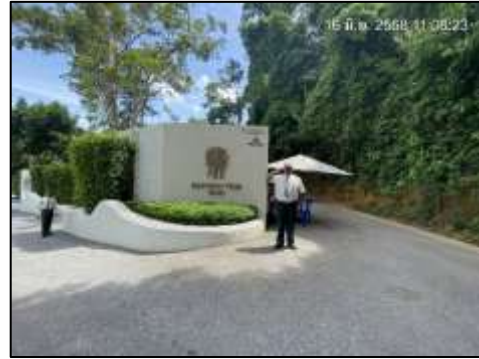
ภาพที่ 2-13 การรักษาความปลอดภัยของโครงการ

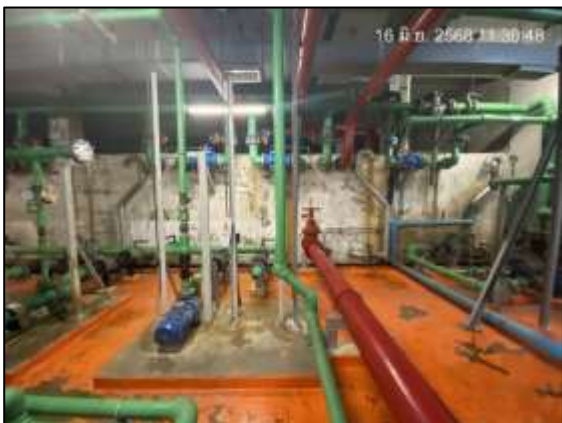
ถังเก็บน้ำดิบของโครงการ

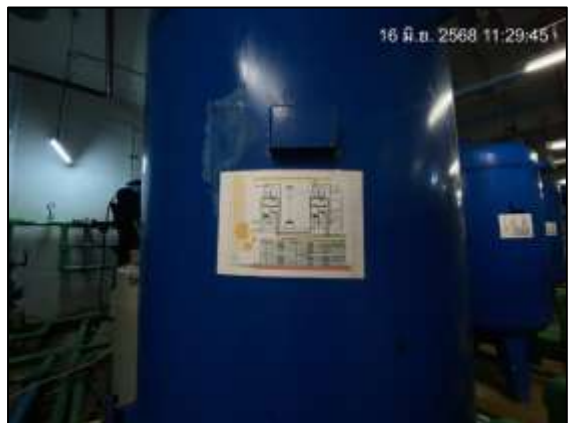
ระบบกรองน้ำของโครงการ

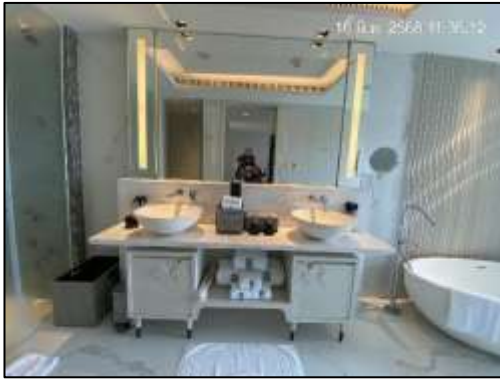
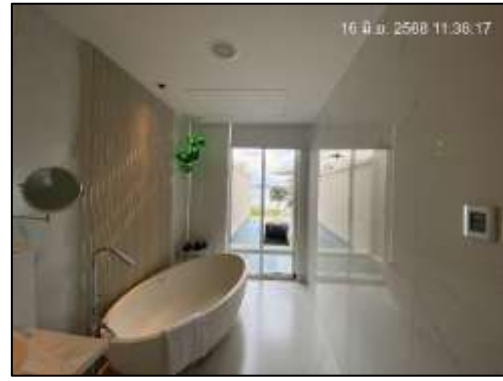
สุขภัณฑ์ประหยัดน้ำภายในโครงการ

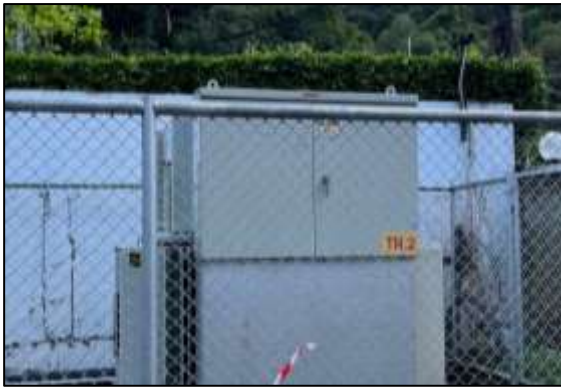
หม้อแปลงไฟฟ้า TR 1-2

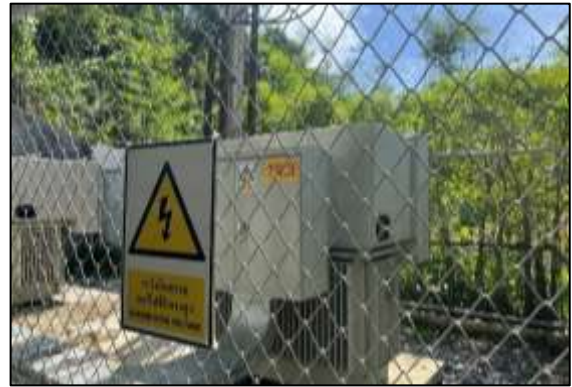
หม้อแปลงไฟฟ้า TR 3-4

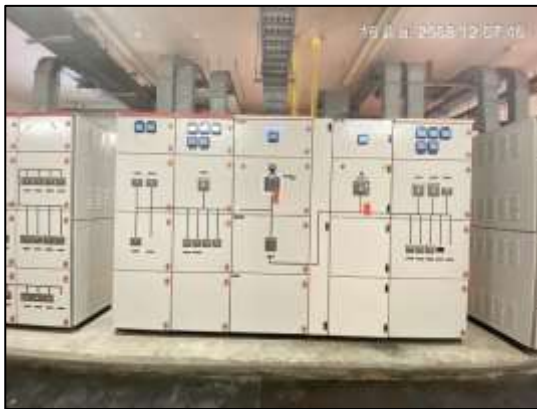
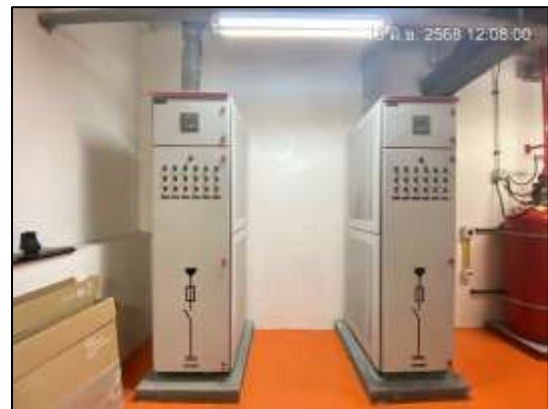
Main Distribution Board : MDB และ Circuit Breaker : CB

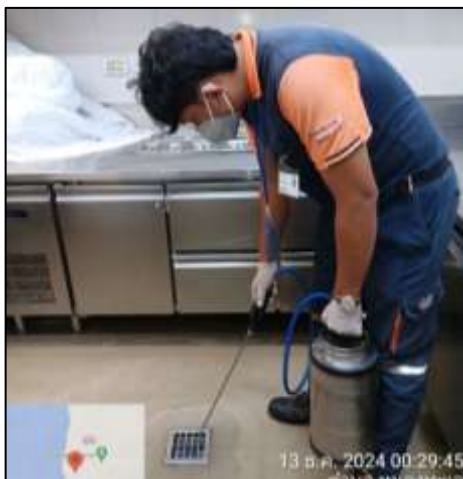
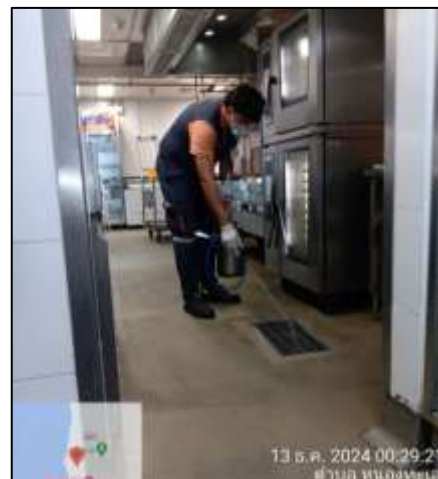
ภาพที่ 2-26 เจ้าหน้าที่ฉีดพ่นกำจัดยุง (ประจำปี 2567)

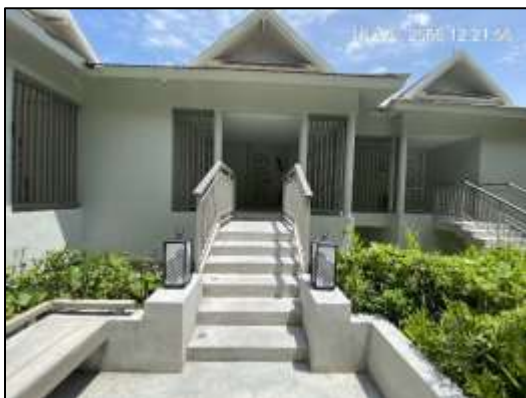
ภาพที่ 2-27 ระเเปรงและราวกันตก

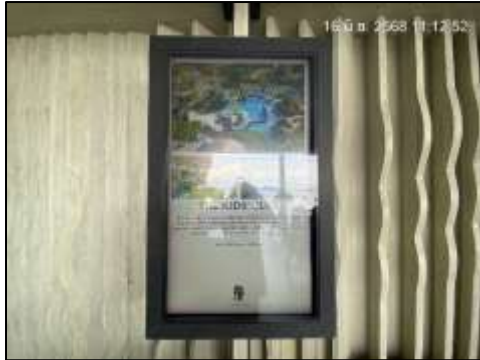
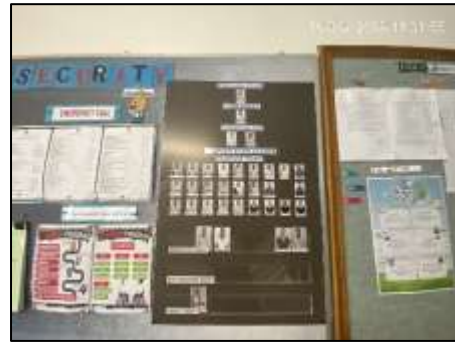
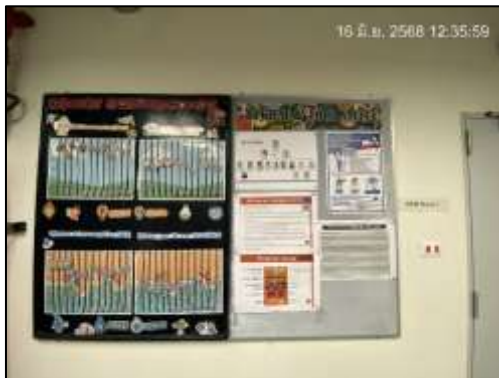
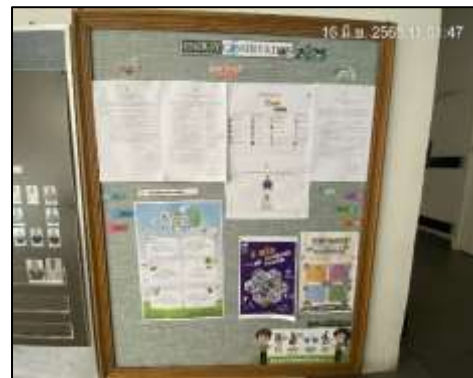
ภาพที่ 2-28 การรณรงค์และประชาสัมพันธ์ต่าง ๆ
