ภาคผนวกที่ 9

สำเนา บันทึกการตรวจสอบและดูแลระบบจ่ายไฟฟ้า

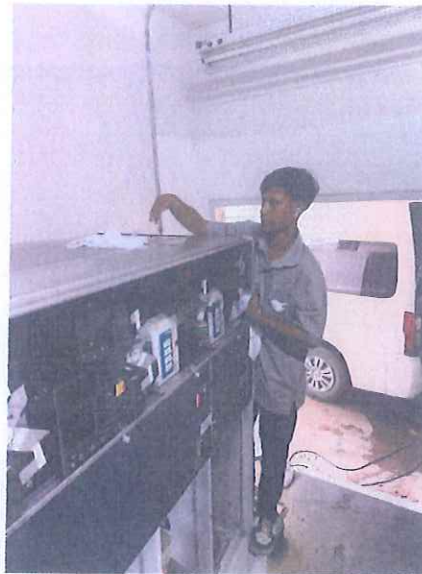
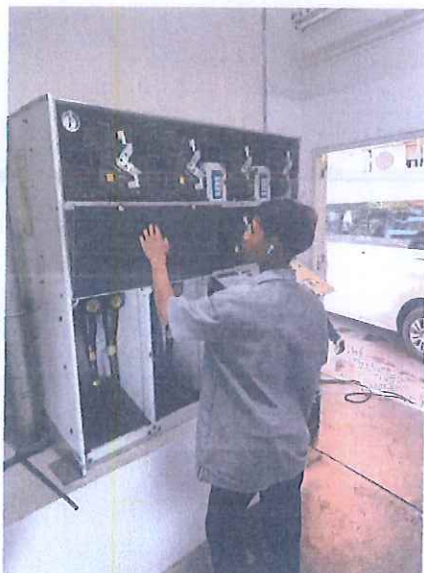
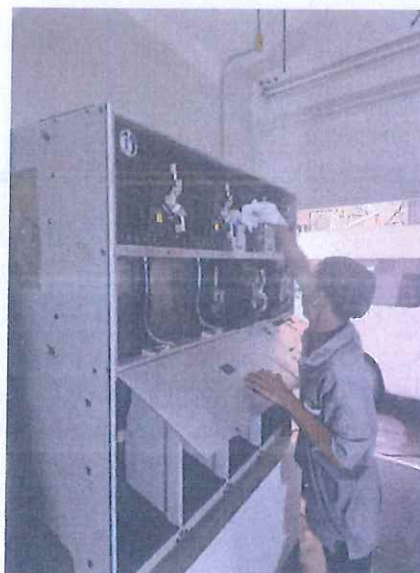
ภาพชุดที่ 1 ขณะดำเนินการตรวจสอบและทำความสะอาดรักษาสภาพภายในตู้ไฟฟ้าแรงสูง
ไม่พบร่องรอยรั่วไหลทางไฟฟ้าที่อาจก่อให้เกิดการ Break down

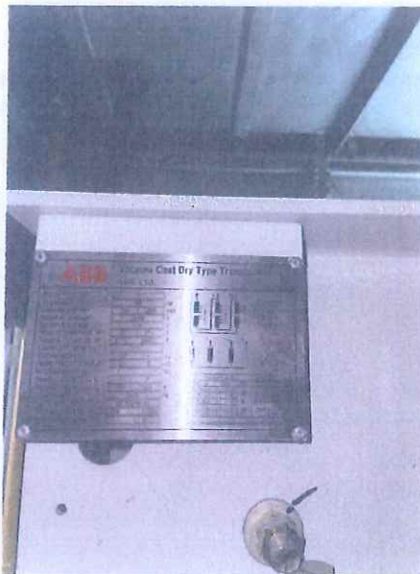
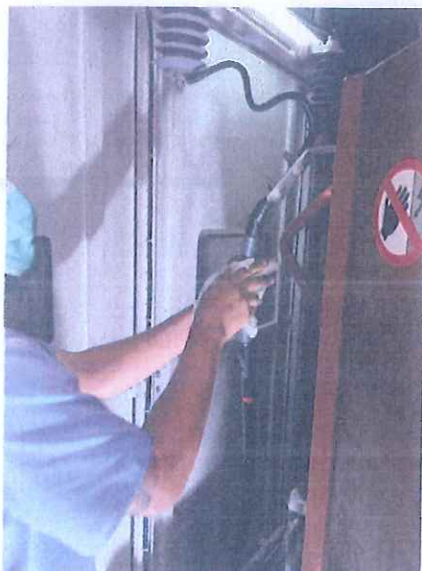
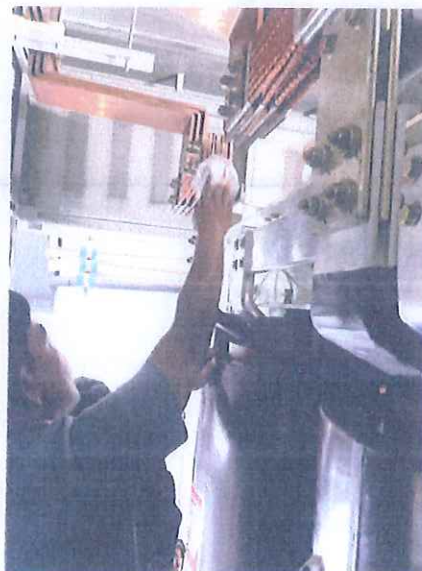
ภาพชุดที่ 3 ขณะดำเนินการทำความสะอาดรักษาสภาพหม้อแปลงไฟฟ้า

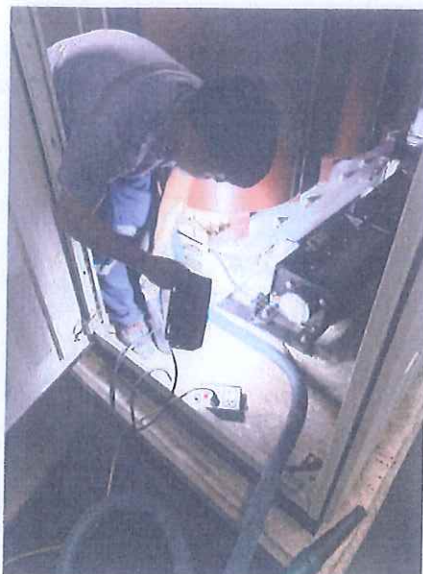
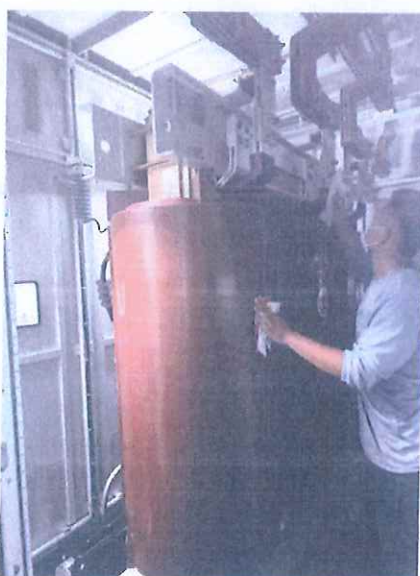
ภาพชุดที่ 4 ขณะดำเนินการทำความสะอาดรักษาสภาพหม้อแปลงไฟฟ้า

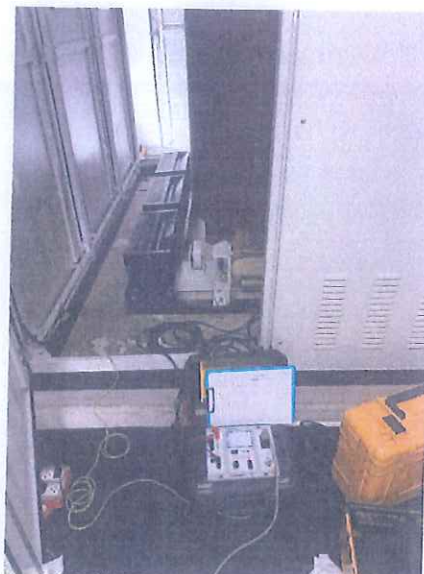
ภาพชุดที่ 7 ขณะดำเนินการตรวจวัดค่าความต้านทานขดลวด (Winding resistance)
เพื่อเป็นข้อมูลติดตามในปีต่อไป

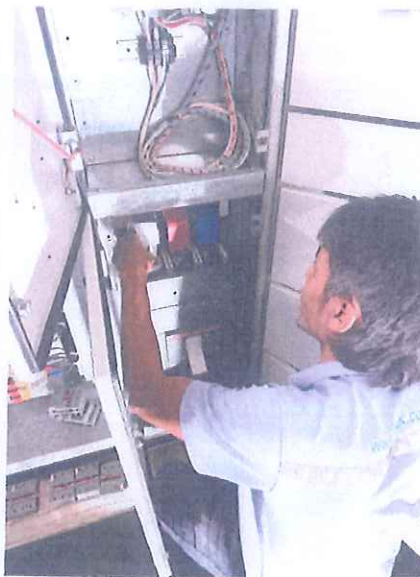
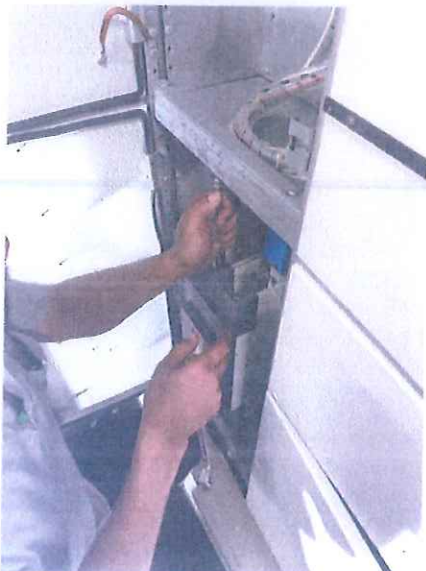
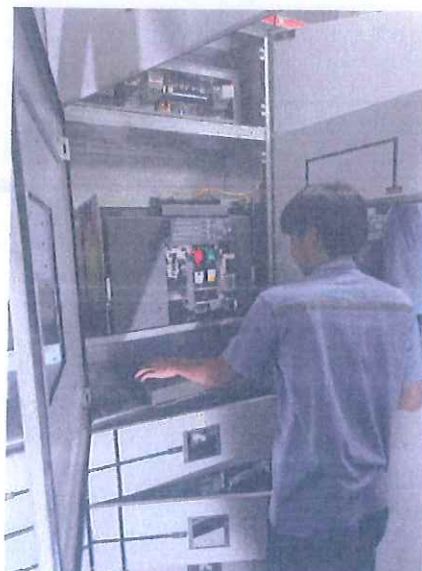
ภาพชุดที่ 9 ขณะดำเนินการเช็คทำความสะอาดทั่วไปของ Air Circuit Breaker

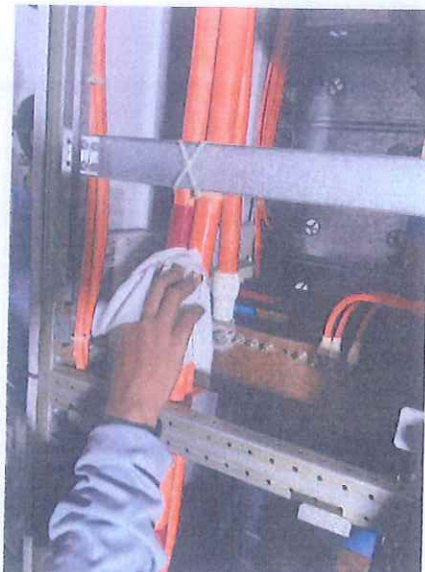
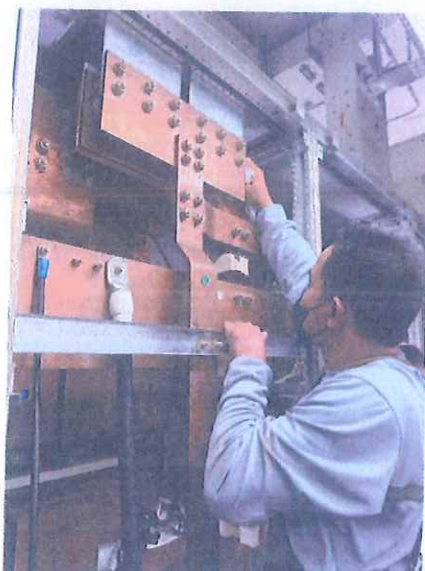
ภาพชุดที่ 12 ขณะดำเนินการเช็คทำความสะอาดสภาพทั่วไปของตู้ MDB

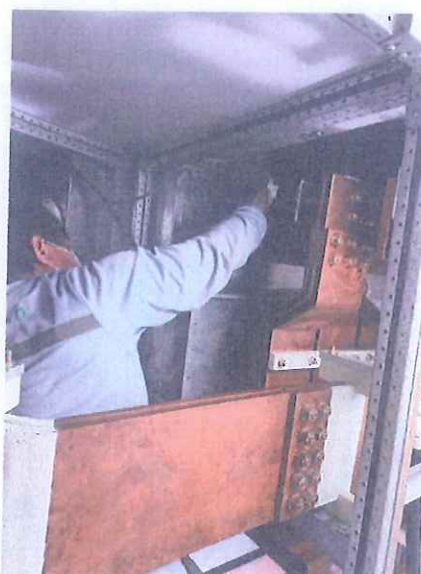
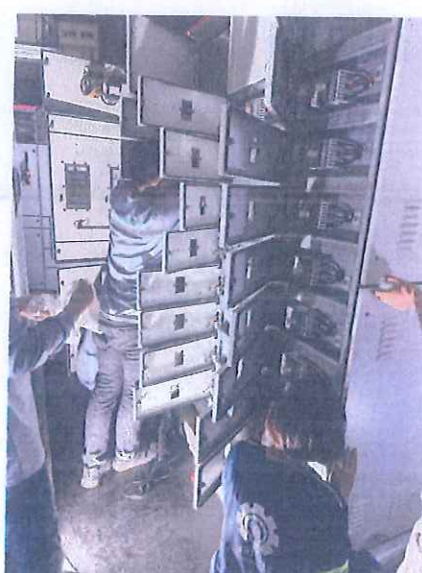
ภาพชุดที่ 13 ขณะดำเนินการเช็คทำความสะอาดสภาพทั่วไปของตู้ MDB

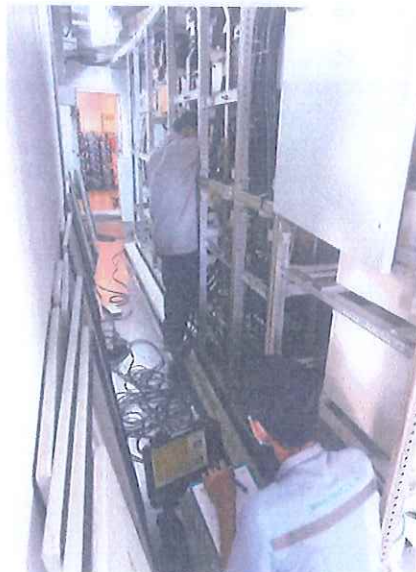
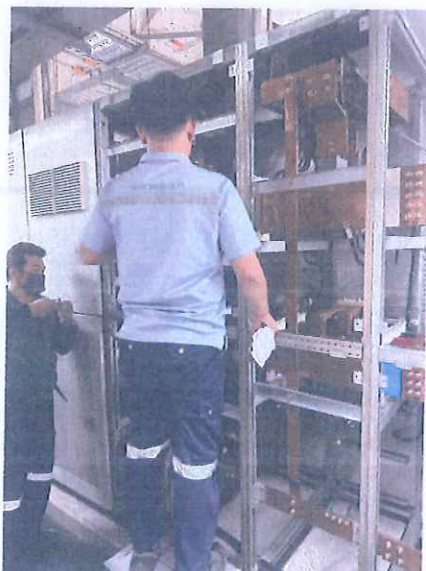
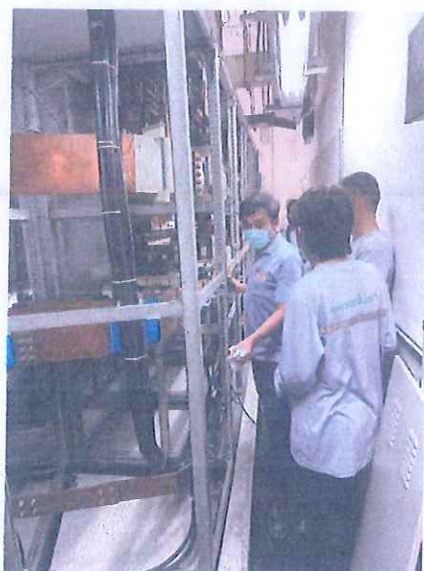
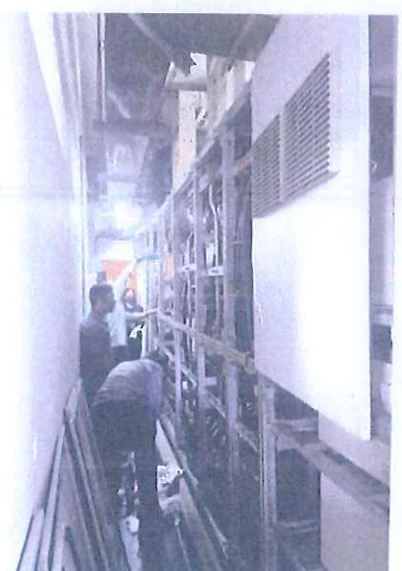
ภาพชุดที่ 14 ขณะดำเนินการเช็ดทำความสะอาดสภาพทั่วไปของตู้ MDB

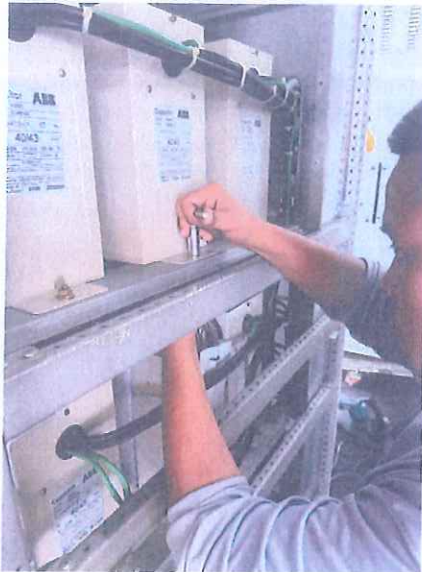
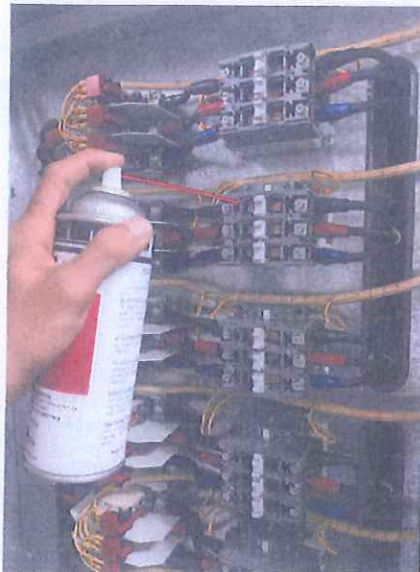
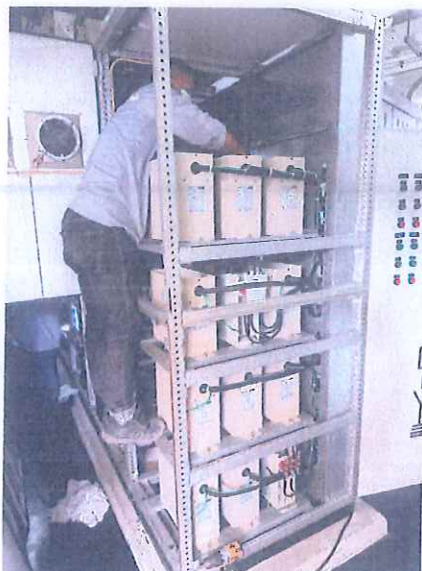
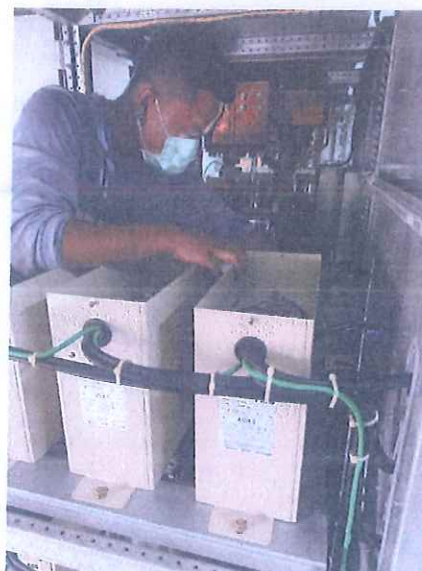
ภาพชุดที่ 17 ขณะดำเนินการทำความสะอาดรักษาสภาพตู้คาปาซิเตอร์

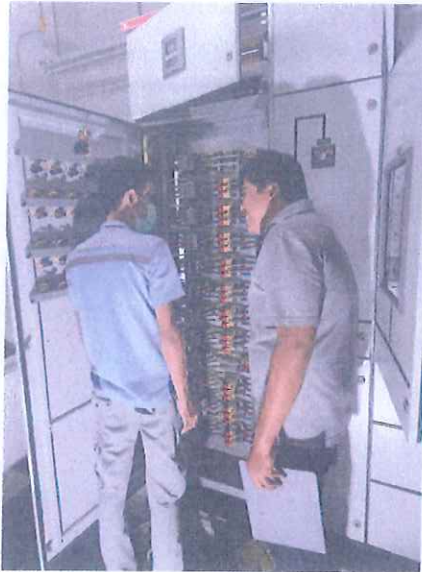
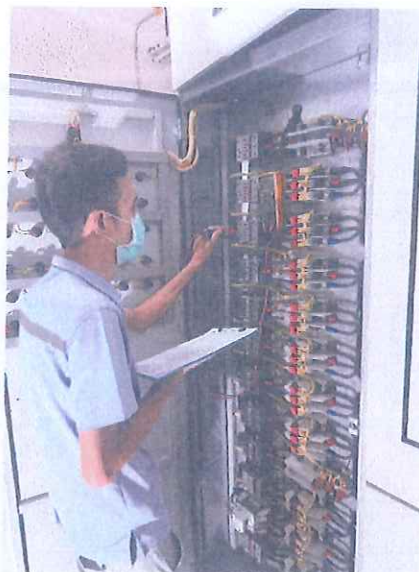
ภาพชุดที่ 18 ขณะดำเนินการทำความสะอาดและตรวจวัดค่าความจุของคาปาซิเตอร์

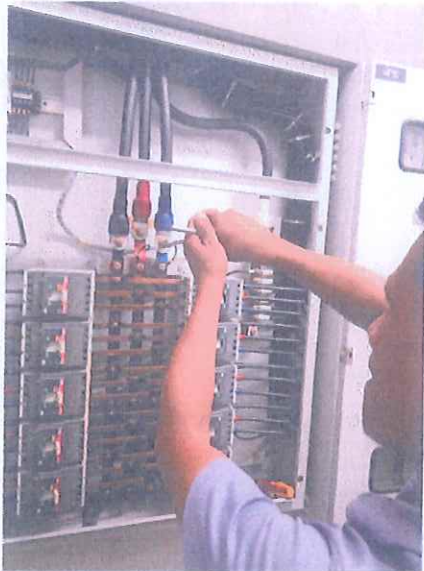
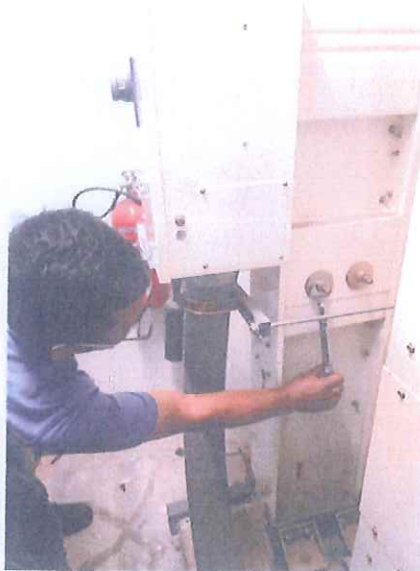
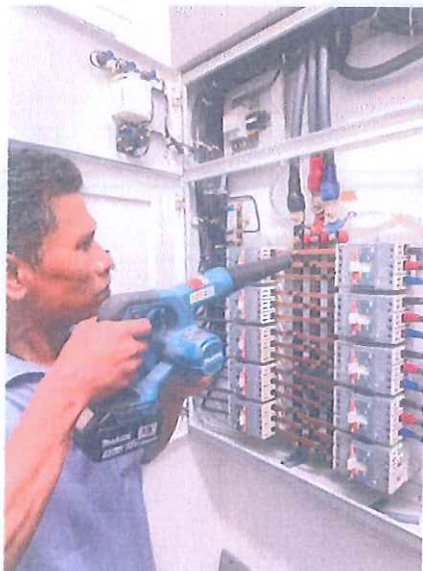
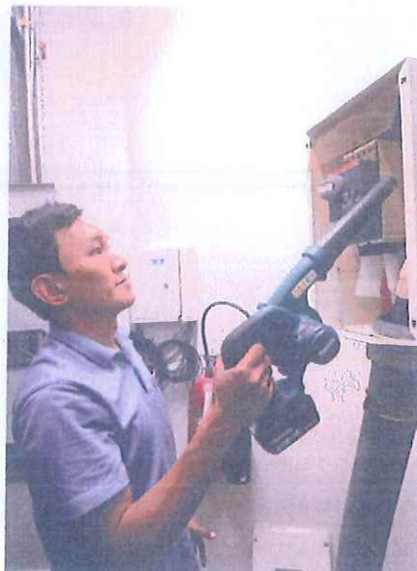
ภาพชุดที่ 22 ขณะดำเนินการทำความสะอาดรักษาภาพ Plug in และตู้ไฟฟ้าประจำชั้น
ให้สะอาดเรียบร้อย
