## บทที่ 2

### ผลการปฏิบัติตามมาตรการป้องกันและแก้ไขผลกระทบสิ่งแวดล้อม

จากการตรวจสอบผลการปฏิบัติตามมาตรการป้องกันและแก้ไขผลกระทบสิ่งแวดล้อมในระยะดำเนินการ ประจำเดือน กรกฎาคม - ธันวาคม 2566 ของโครงการอาคารชุด The Cliff ได้มีการตรวจสอบผลของการ ปฏิบัติงานตามมาตรการฯ ที่ระบุไว้ในรายงานวิเคราะห์ผลกระทบสิ่งแวดล้อม จากการตรวจสอบหน้างานจริง การ สอดถามเจ้าหน้าที่ของโครงการและจากเอกสารที่ได้รับจากโครงการดังแสดงในตารางที่ 2.1-1

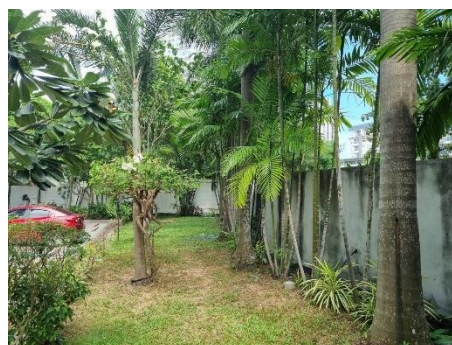
รูปที่ 2.1-1 พื้นที่สีเขียวของโครงการ/ไม้ยืนต้นตามแนวรั้วโครงการ

| มาตรการป้องกันและแก้ไขผลกระทบสิ่งแวดล้อม | ผลการปฏิบัติตามมาตรการ | ปัญหา /การแก้ไข | เอกสารอ้างอิง |
|---|---|---|---|
| 2) สำหรับแนวทางในการลดผลกระทบต่ออาคารข้างเคียงจะได้นำเสนอในหัวข้อผลกระทบด้านทัศนียภาพ | โครงการดำเนินการจัดให้มีพื้นที่สีเขียวตามที่กำหนดไว้ และปลูกไม้ยืนต้นติดกับรั้วรอบโครงการตลอดแนวที่ดินเพื่อลดผลกระทบด้านทัศนียภาพต่ออาคารข้างเคียง | | รูปที่ 2.1-1 |

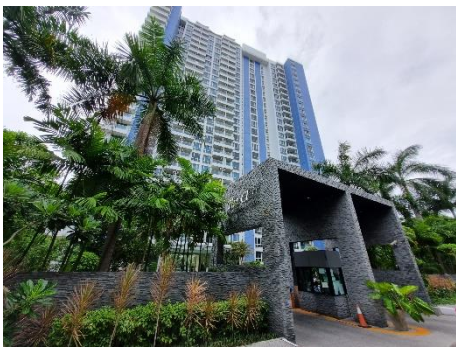
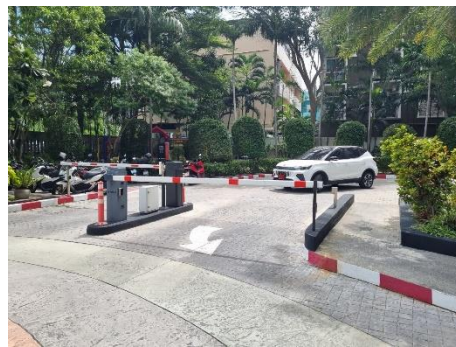
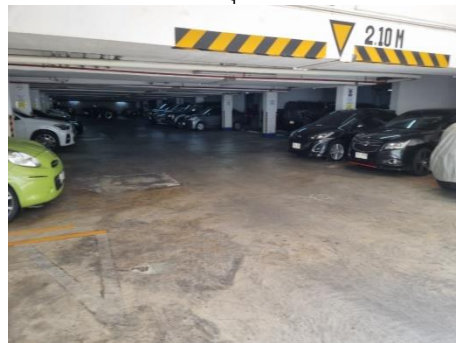
รูปที่ 2.1-3 ระบบจราจรภายในของโครงการ

บริเวณทางเข้า-ออกโครงการ

ไม้กั้นบริเวณทางเข้า-ออกโครงการ

เจ้าหน้าที่ดูแลบริเวณทางเข้า-ออกโครงการ

ป้ายบอกความสูงของที่จอดรถ

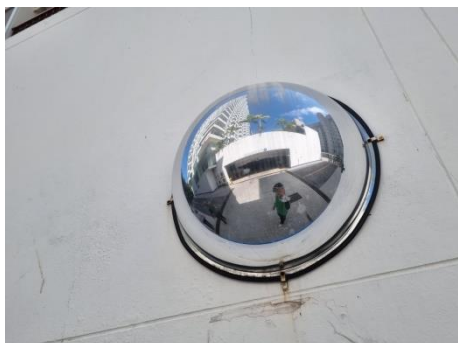
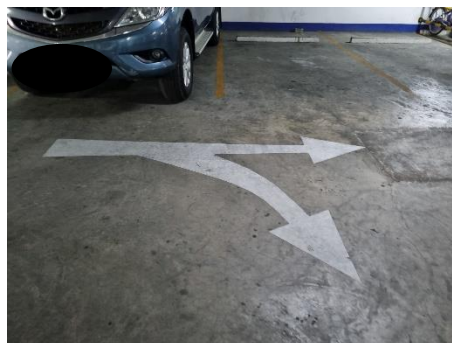
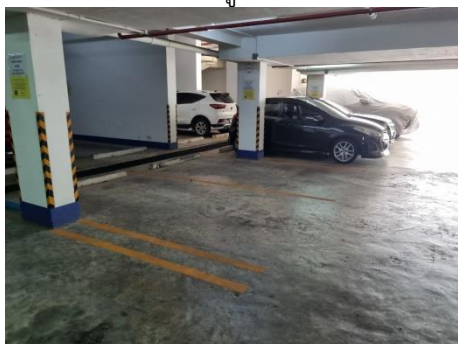
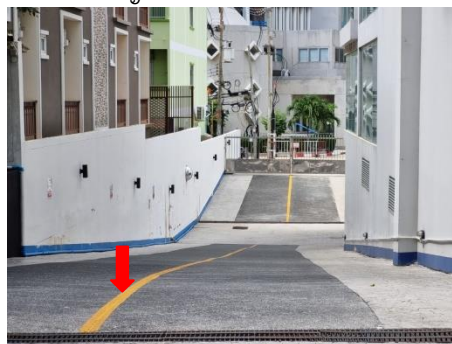
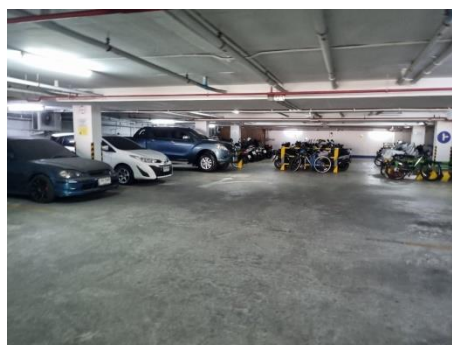
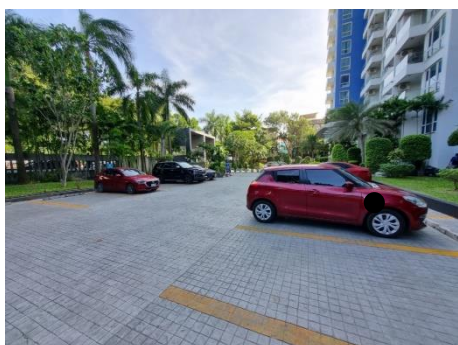
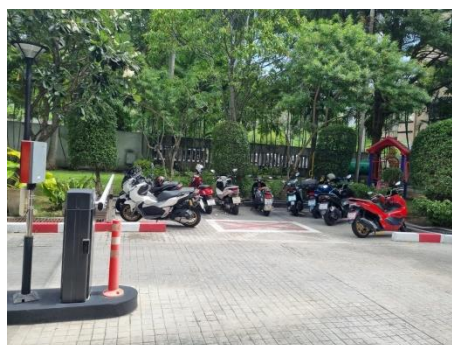
รูปที่ 2.1-3 ระบบจราจรภายในของโครงการ (ต่อ)

กระจกนูน

สัญลักษณ์บนพื้นทาง

เส้นแบ่งช่องจอดรถ

เส้นแบ่งช่องจราจร

พื้นที่จอดรถใต้อาคาร

พื้นที่จอดรถนอกอาคาร

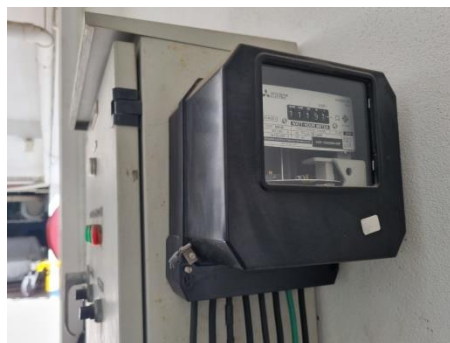
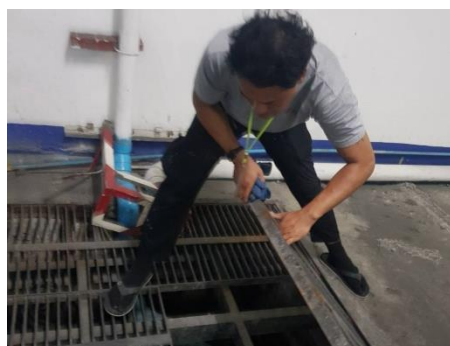
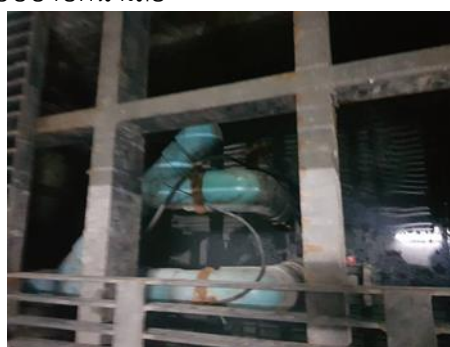
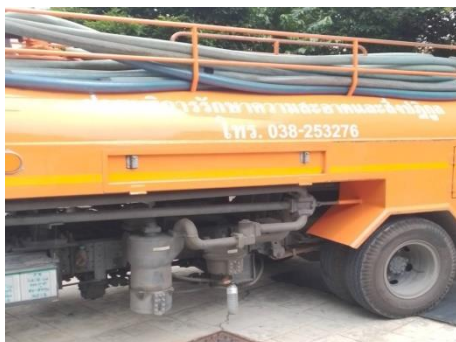
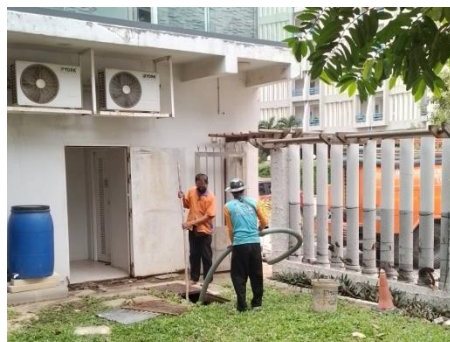
รูปที่ 2.1-6 ระบบบำบัดน้ำเสียโครงการ

มิเตอร์ไฟฟ้าแยกของระบบบำบัดน้ำเสีย

เจ้าหน้าที่ตรวจเช็คบำรุงรักษาระบบบำบัดน้ำเสีย

ดำเนินการประสานงานรถสูบล้างสิ่งปฏิกูล

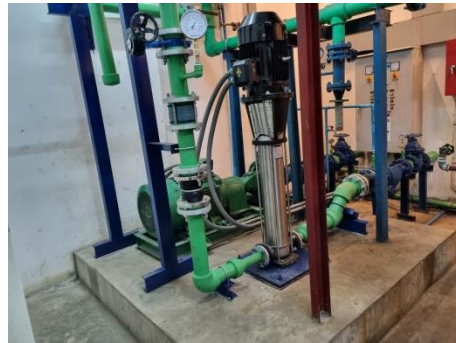
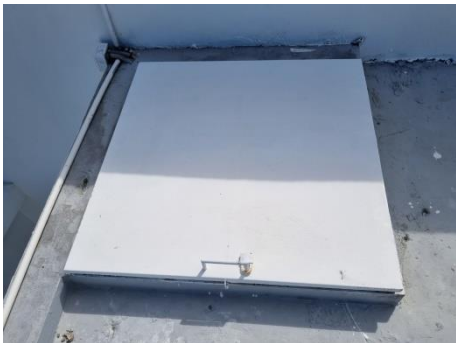
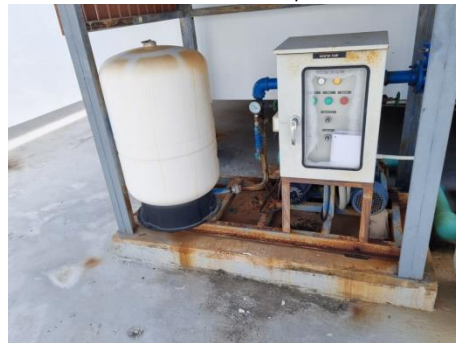
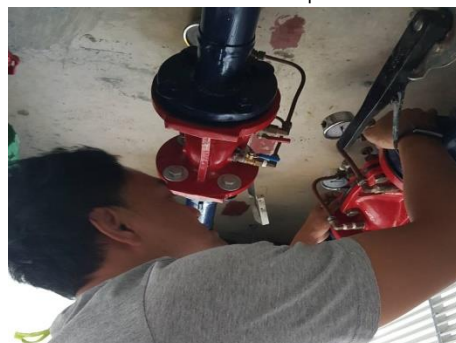
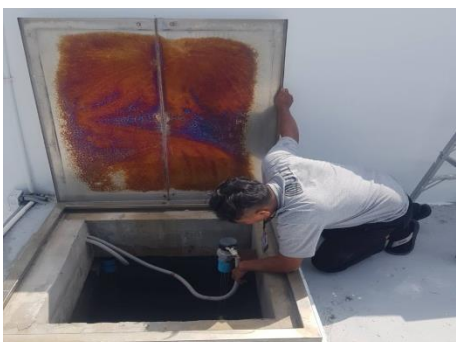
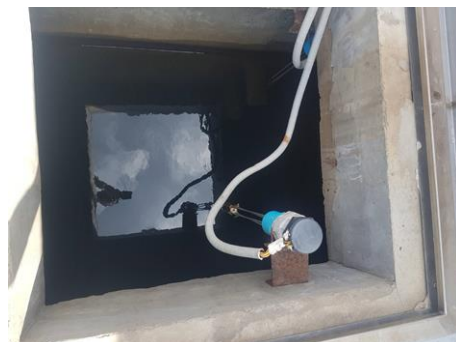
รูปที่ 2.1-7 ระบบน้ำใช้ในโครงการ

Transfer Pump

ถังเก็บน้ำชั้นดาดฟ้า

Booster Pump

เจ้าหน้าที่ตรวจสอบระบบจ่ายน้ำประปา

เจ้าหน้าที่ตรวจสอบโครงสร้างถังเก็บน้ำสำรอง

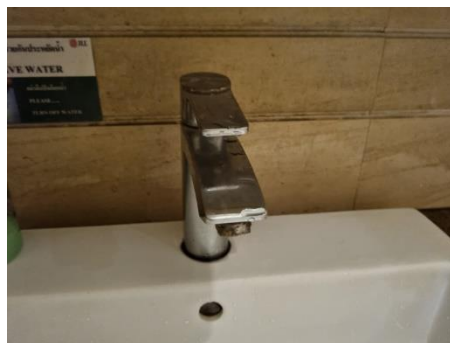
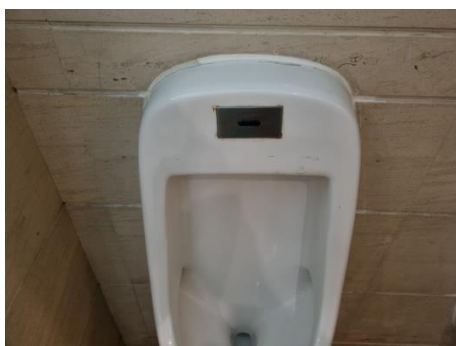
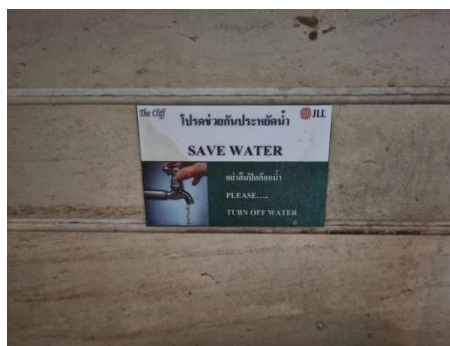
การเลือกใช้สุขภัณฑ์ประหยัดน้ำ  
รูปที่ 2.1-8 นโยบายประหยัดน้ำในโครงการ

การเลือกใช้สุขภัณฑ์ประหยัดน้ำ

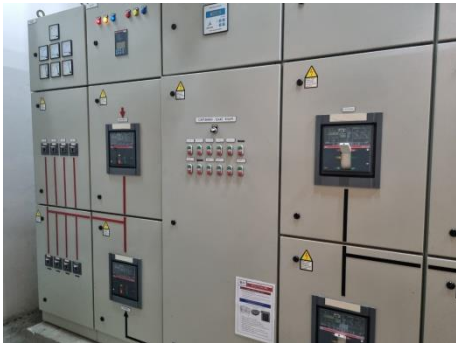
ตู้ MDB

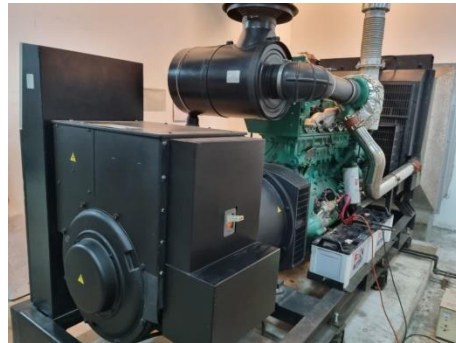
เครื่องกำเนิดไฟฟ้า Generator

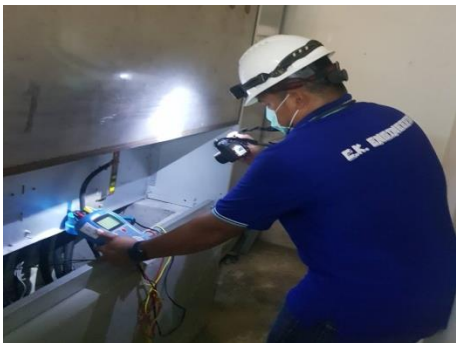
รูปที่ 2.1-10 ระบบไฟฟ้าของโครงการ

ตรวจเช็คระบบไฟฟ้าใหญ่ประจำปี

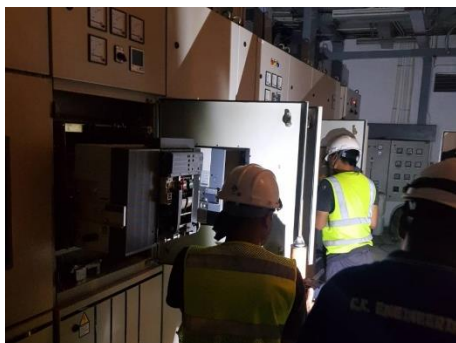
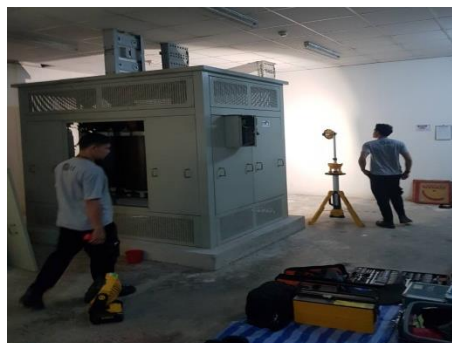
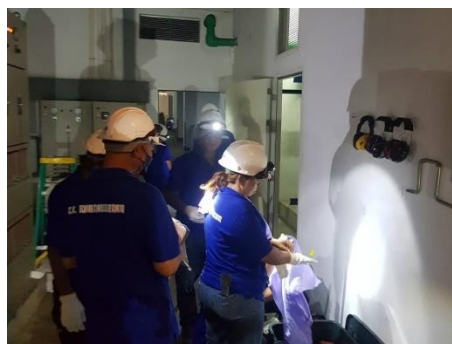
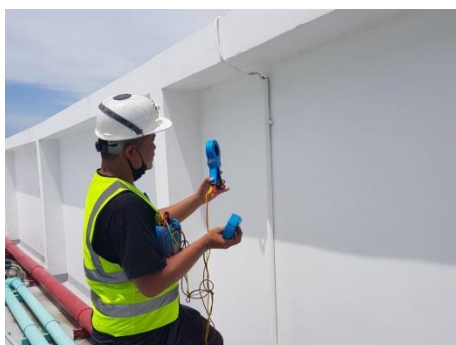
รูปที่ 2.1-10 ระบบไฟฟ้าของโครงการ (ต่อ)

ตรวจเช็คระบบไฟฟ้าใหญ่ประจำปี

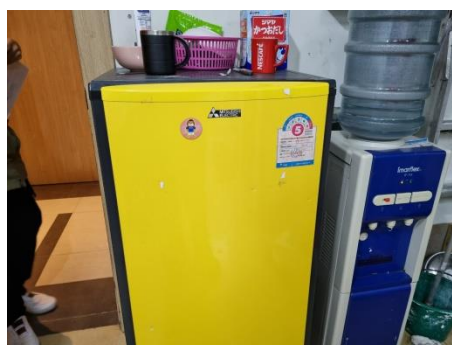
รูปที่ 2.1-11 การอนุรักษ์พลังงานภายในโครงการ

เครื่องใช้ไฟฟ้ามีประสิทธิภาพในการประหยัดพลังงาน

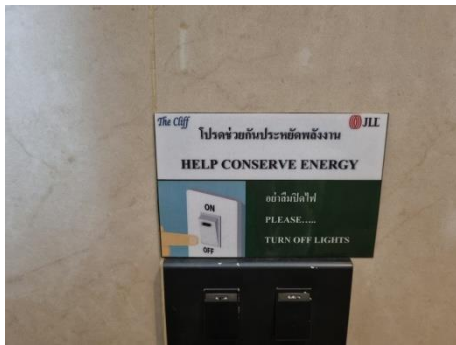
ป้ายประชาสัมพันธ์ประหยัดพลังงาน

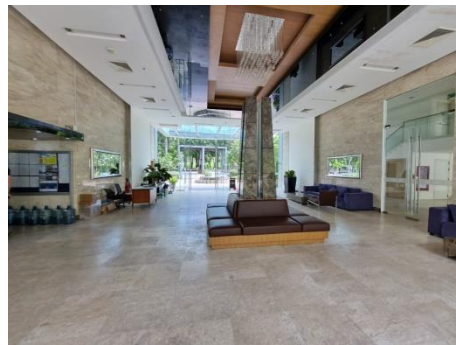
แสงสว่างจากทำธรรมชาติ

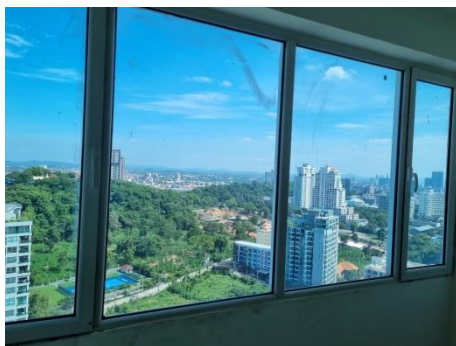
เปิดหน้าต่างเพื่อให้อากาศถ่ายเท

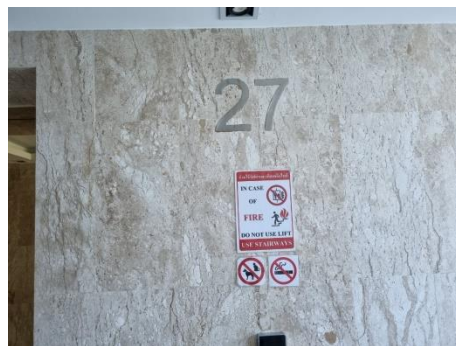
รูปที่ 2.1-11 การอนุรักษ์พลังงานภายในโครงการ (ต่อ)

ป้ายระบุชั้นบริเวณหน้าลิฟต์

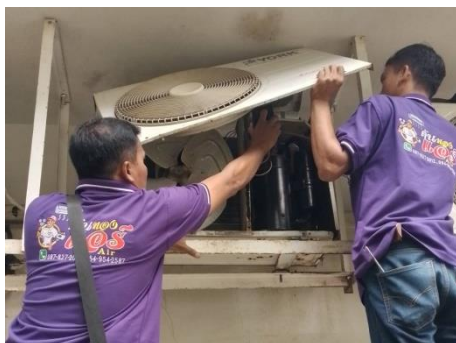
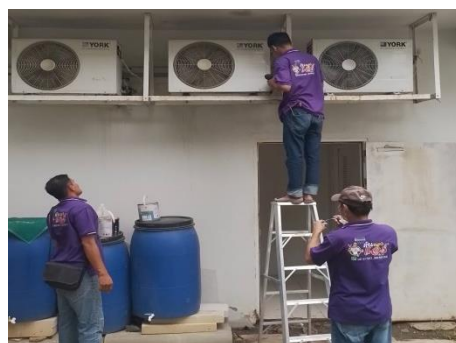
รูปที่ 2.1-12 เจ้าหน้าที่ตรวจเช็คระบบปรับอากาศในโครงการ

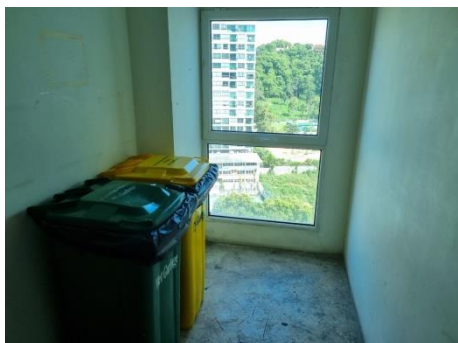
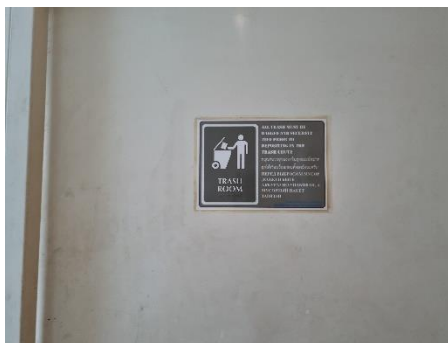
จุดทิ้งขยะประจำชั้น

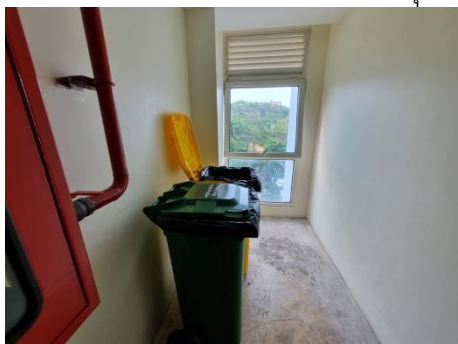
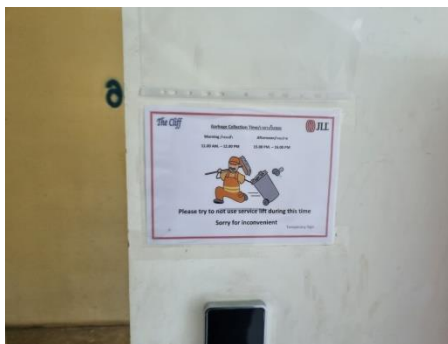
ถังรองรับมูลฝอยประจำชั้น

ป้ายแจ้งเวลาการจัดเก็บขยะ

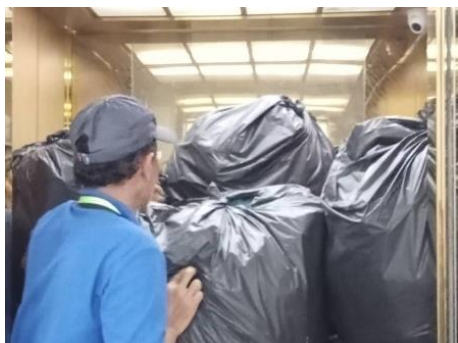
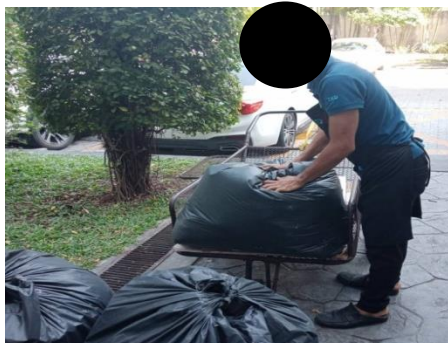
รูปที่ 2.1-13 การจัดการขยะภายในโครงการ

การขนย้ายมูลฝอยมายังห้องพักขยะรวม

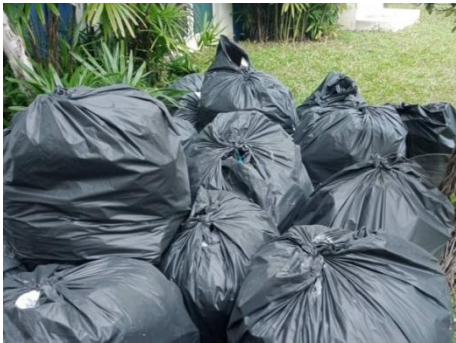
มัดถุงดำแน่นสนิท

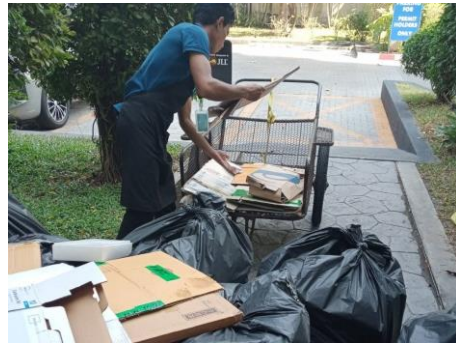
รวบรวมและคัดแยกขยะ

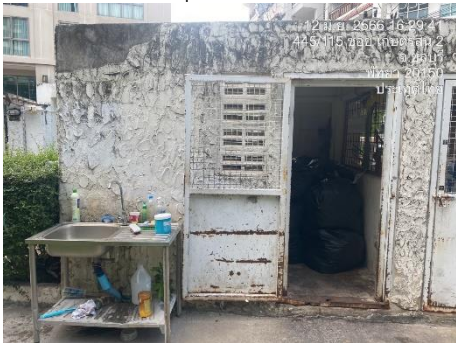
ห้องพักมูลฝอยรวมของโครงการ

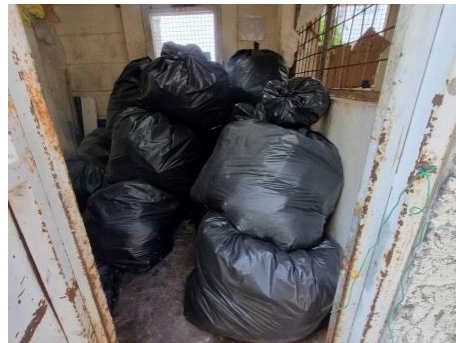
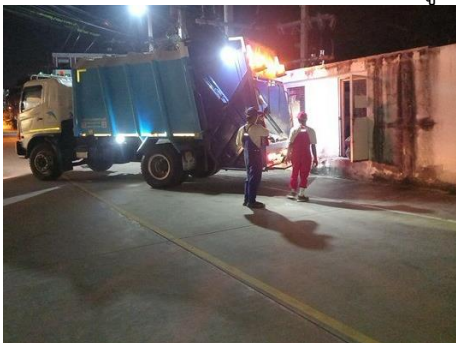
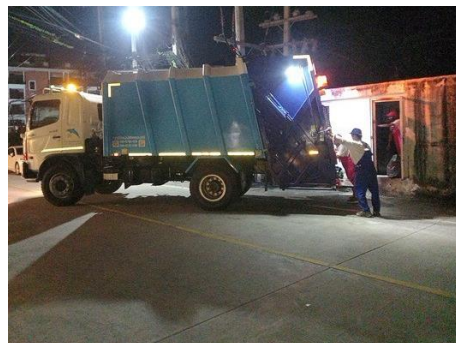
รถเก็บขนมูลฝอยเข้ามาเก็บขนขยะ

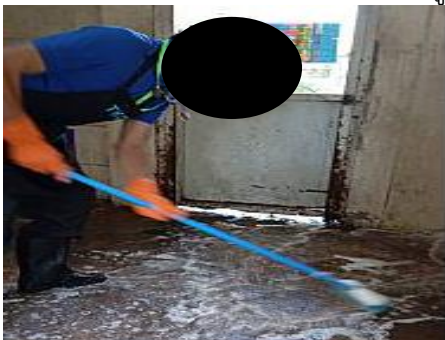
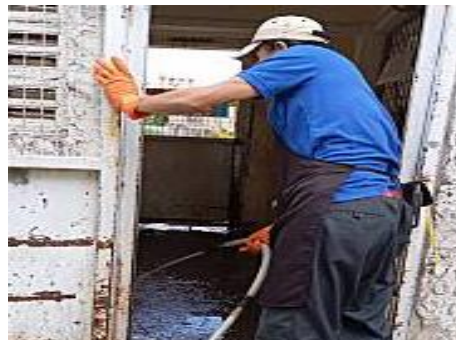
รูปที่ 2.1-13 การจัดการขยะภายในโครงการ (ต่อ)

ทำความสะอาดห้องพักมูลฝอยรวม

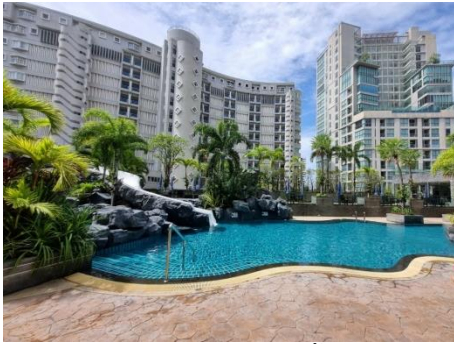
โครงสร้างสระว่ายน้ำ

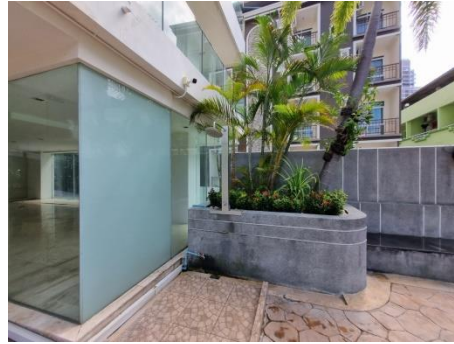
บริเวณสำหรับล้างเท้าและล้างตัวก่อนลงสระว่ายน้ำ

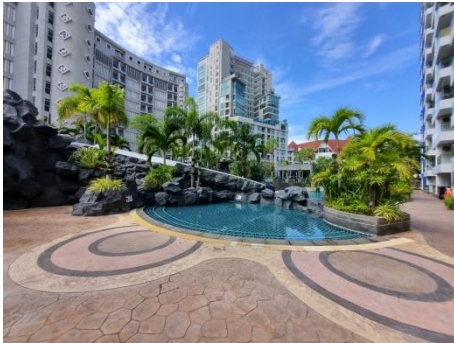
ทางเดินรอบสระว่ายน้ำ

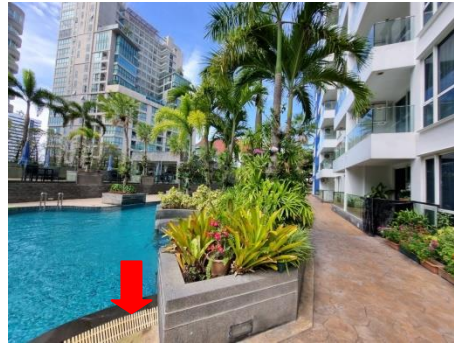
รางระบายน้ำล้น

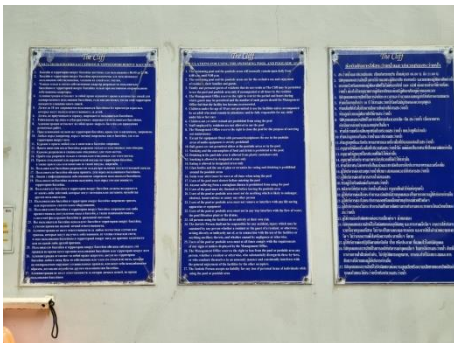
ป้ายข้อปฏิบัติในการใช้สระว่ายน้ำ

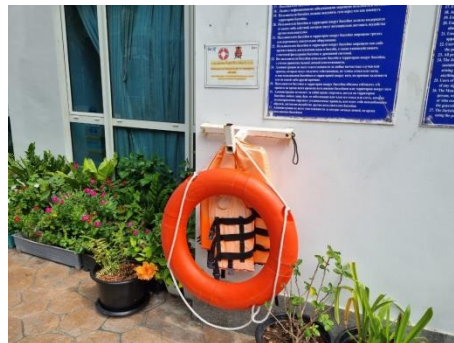
อุปกรณ์ช่วยชีวิต

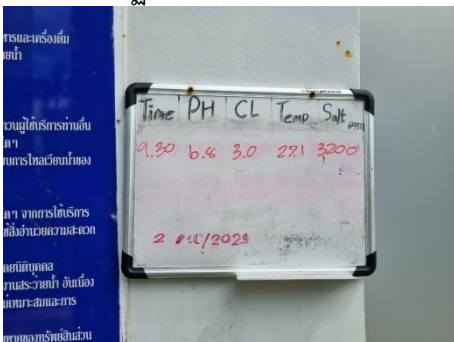
กระดานค่า pH และ CL ประจำวัน  
รูปที่ 2.1-14 ระบบสระว่ายน้ำโครงการ

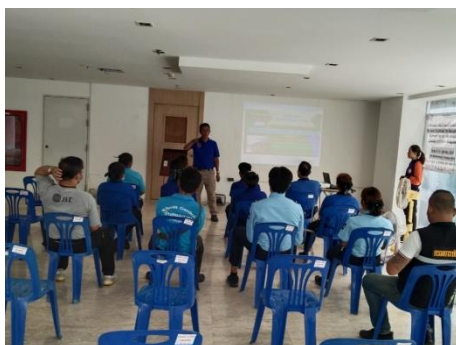
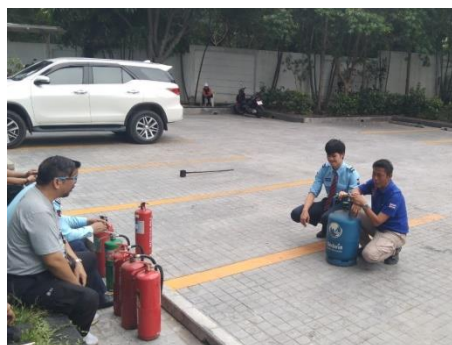
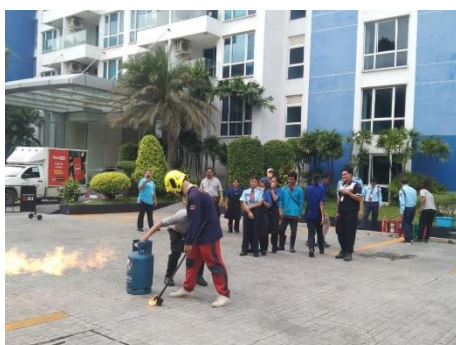
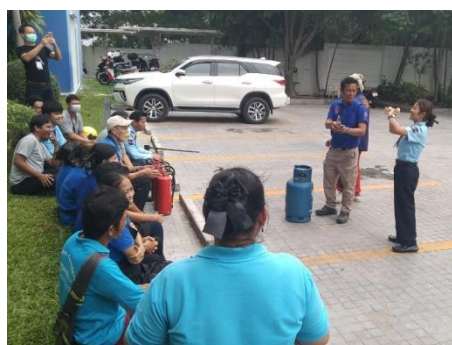
รูปที่ 2.1-15 ระบบป้องกันและเตือนอัคคีภัย (ต่อ)

โครงการอบรมดับเพลิงและซ้อมอพยพหนีไฟประจำปี 2566

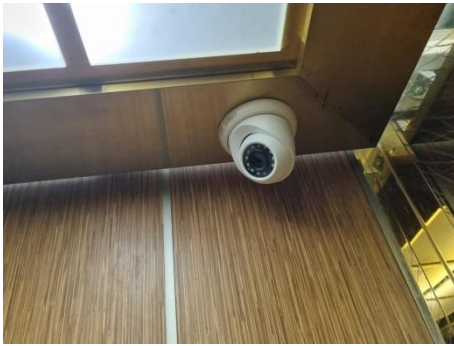
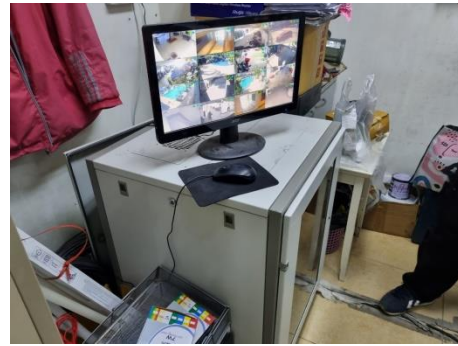
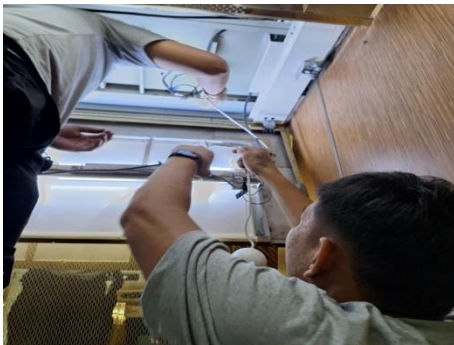
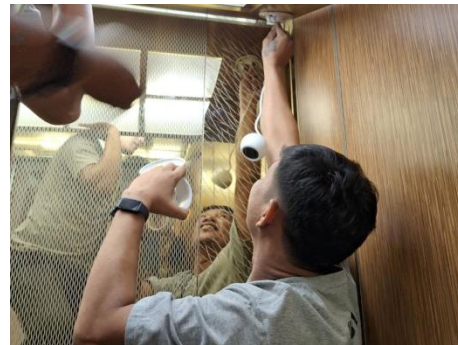
รูปที่ 2.1-16 ระบบกล้องวงจรปิดโครงการ

ระบบกล้องวงจรปิดโครงการ

เจ้าหน้าที่ตรวจเช็คกล้องวงจรปิดภายในอาคาร
