## บทที่ 2

### ผลการปฏิบัติตามมาตรการป้องกันและแก้ไขผลกระทบสิ่งแวดล้อม

ตารางที่ 2.1-1 ผลการปฏิบัติตามมาตรการป้องกันและแก้ไขผลกระทบสิ่งแวดล้อม (ระยะดำเนินการ) ระหว่างเดือน กรกฎาคม - ธันวาคม 2567

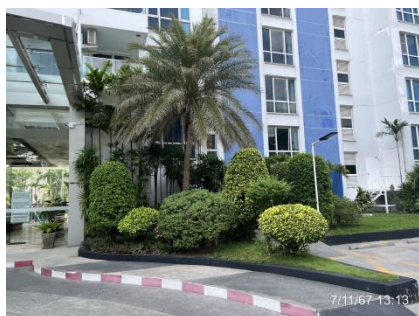
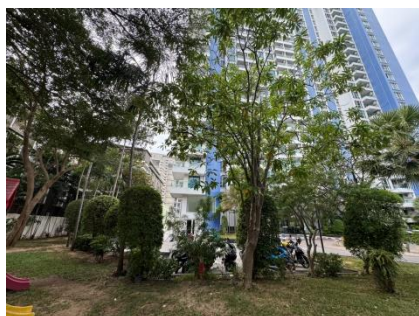
ไม้ยืนต้น ไม้พุ่ม ในพื้นที่โครงการ

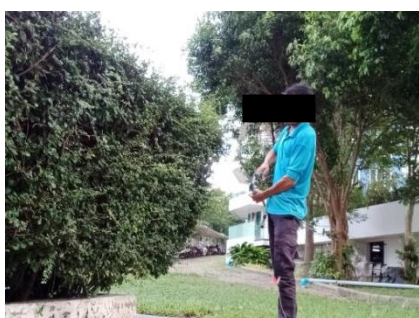
เจ้าหน้าที่ดูแลรักษาพื้นที่สีเขียวโครงการ

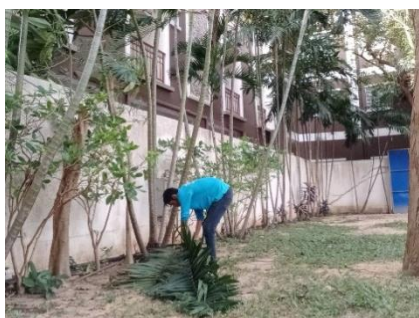
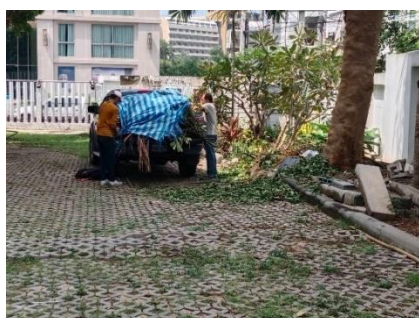
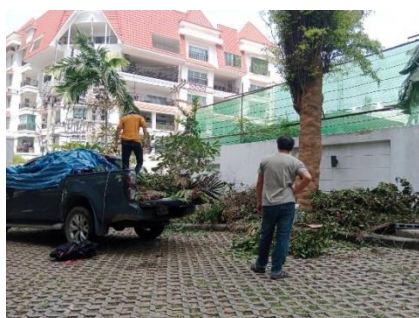
รูปที่ 2.1-1 พื้นที่สีเขียวโครงการและการบำรุงรักษา

| มาตรการป้องกันและแก้ไขผลกระทบสิ่งแวดล้อม | ผลการปฏิบัติตามมาตรการ | ปัญหา/การแก้ไข | เอกสารอ้างอิง |
|---|---|---|---|
| <b>1. ทรัพยากรกายภาพ</b><br><b>1.1 สภาพภูมิประเทศ</b><br>1) จัดให้มีเจ้าหน้าที่คอยดูแลต้นไม้ และสวนหย่อมภายในพื้นที่โครงการอยู่ในสภาพดี และสวยงามอยู่เสมอตามมาตรการในเรื่องสุขอนามัยภาพและทัศนียภาพ | โครงการได้จัดให้มีเจ้าหน้าที่คอยบำรุงรักษาต้นไม้ และสวนหย่อม ได้แก่ การตัดแต่งกิ่ง ใส่ปุ๋ยบำรุงดิน รดน้ำ กำจัดวัชพืช ปกุกทดแทนที่เสียหาย เพื่อให้ต้นไม้และสวนหย่อมสวยงามสมบูรณ์อยู่เสมอ | - | รูปที่ 2.1-1 |
| 2) สำหรับแนวทางในการลดผลกระทบต่ออาคารข้างเคียงจะได้นำเสนอในหัวข้อผลกระทบด้านทัศนียภาพ | โครงการดำเนินการจัดให้มีพื้นที่สีเขียวตามที่กำหนดไว้ และปลูกไม้ยืนต้นติดกับรั้วรอบโครงการตลอดแนวที่ดินเพื่อลดผลกระทบด้านทัศนียภาพต่ออาคารข้างเคียง | - | รูปที่ 2.1-1 |

เจ้าหน้าที่ดูแลรักษาพื้นที่สีเขียวโครงการ

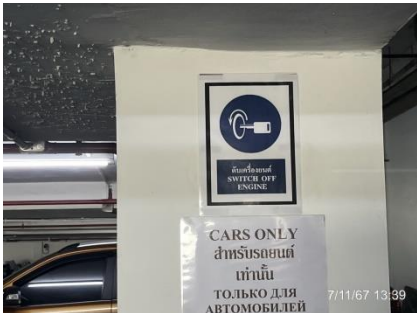
ป้ายดับเครื่องยนต์ทุกครั้งขณะจอดรถ

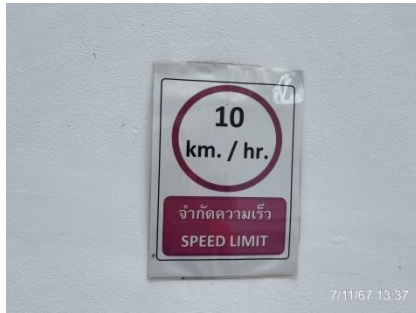
ป้ายจำกัดความเร็วรถ

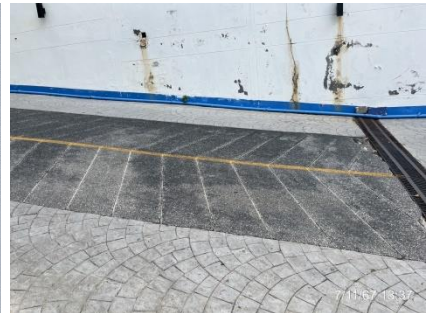
เส้นแบ่งช่องจราจรเดินรถ

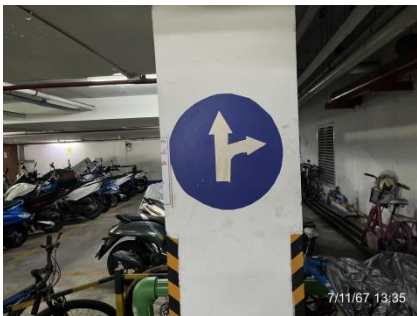
ป้ายสัญลักษณ์จราจร

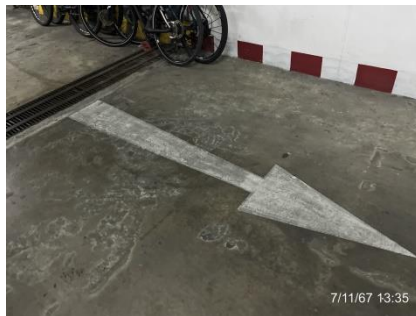
สัญลักษณ์บนพื้นทาง

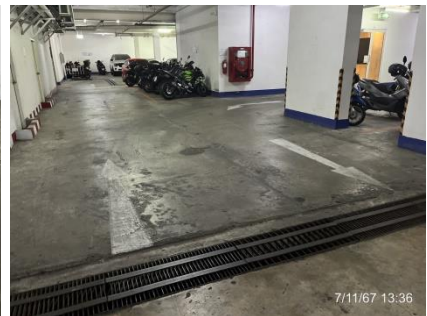
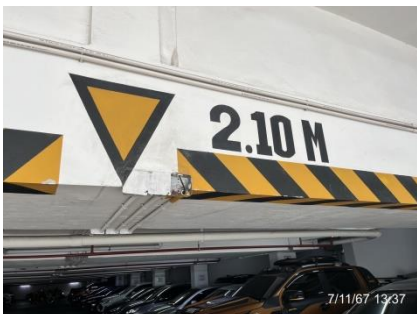
ป้ายบอกความสูงของที่จอดรถ

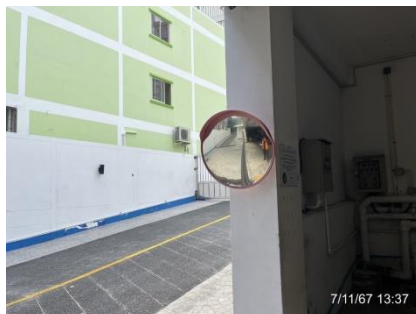
กระจกโค้งนูน

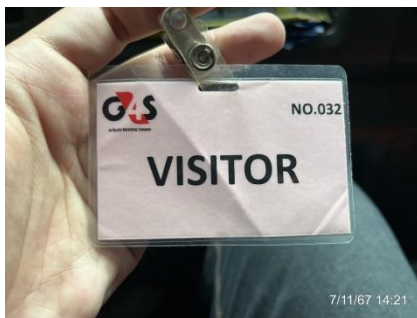
บัตรจอดรถชั่วคราว

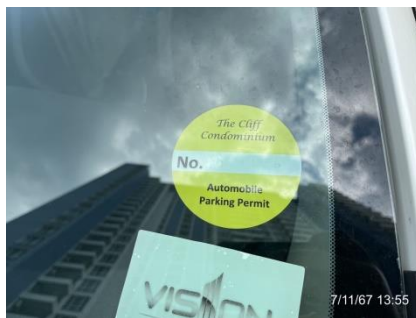
สติ๊กเกอร์ติดรถสำหรับรถในโครงการ

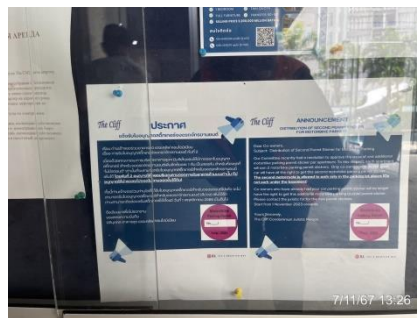
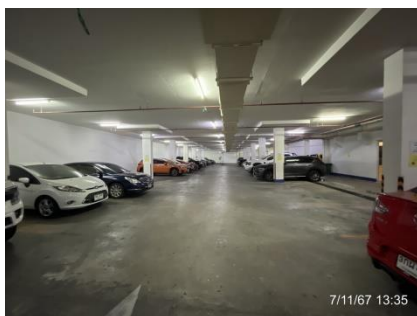
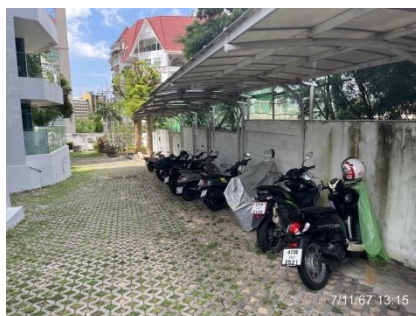
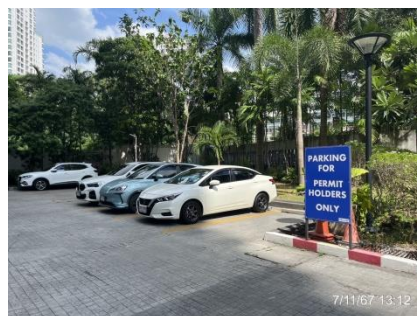
พื้นที่จอดรถของโครงการ

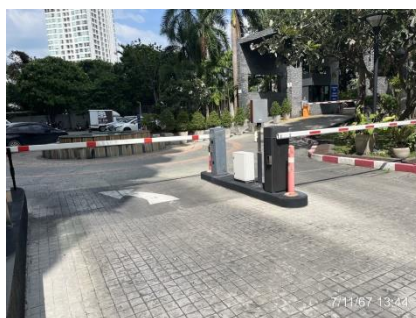
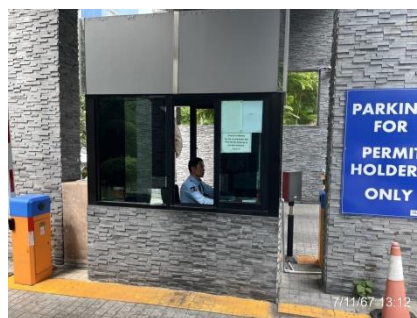
เจ้าหน้าที่บริเวณทางเข้า-ออกโครงการ

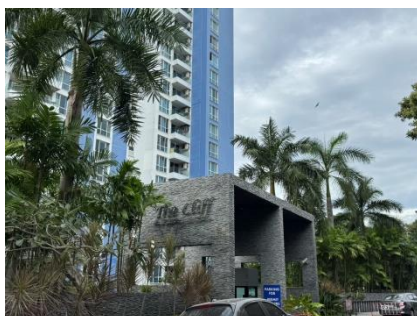
ป้ายชื่อโครงการ

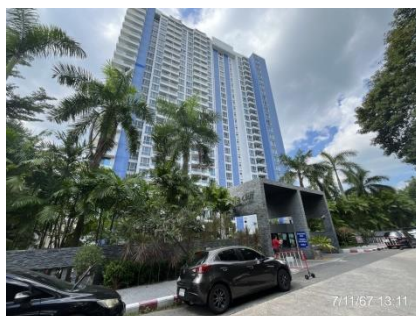
ไม้กั้นบริเวณทางเข้า-ออกโครงการ

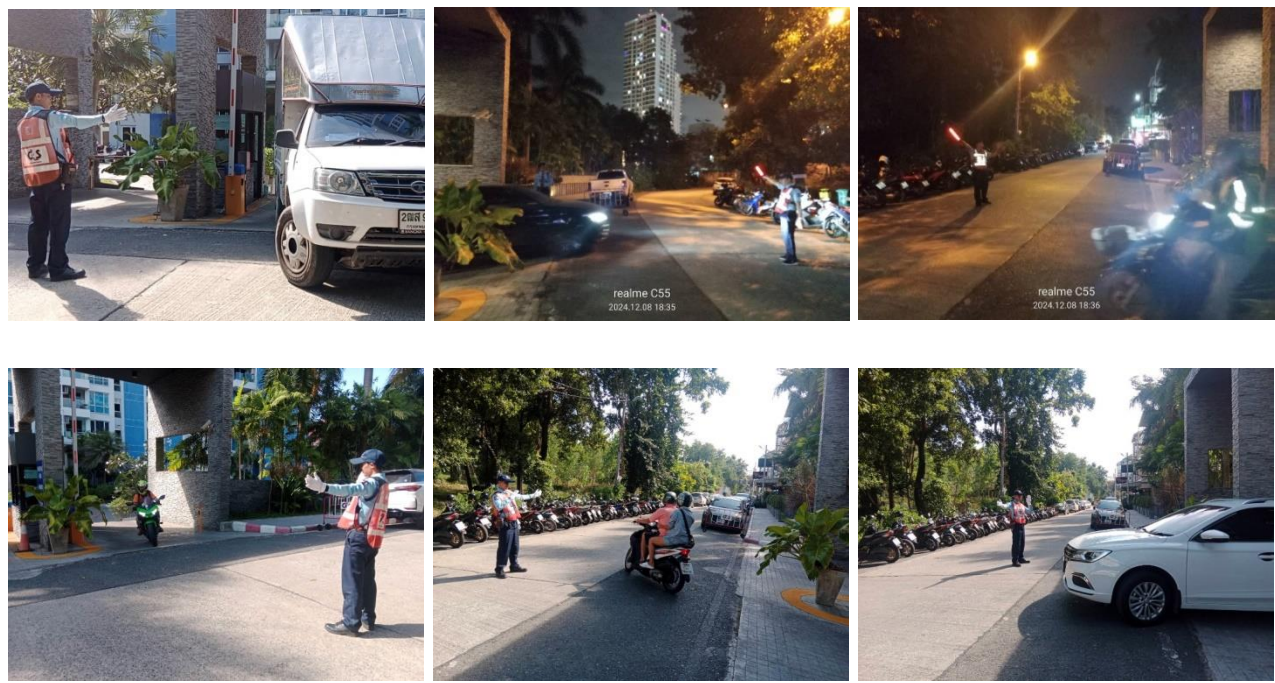
รูปที่ 2.1-4 เจ้าหน้าที่อำนวยความสะดวกด้านจราจรบริเวณทางเข้า-ออกโครงการ

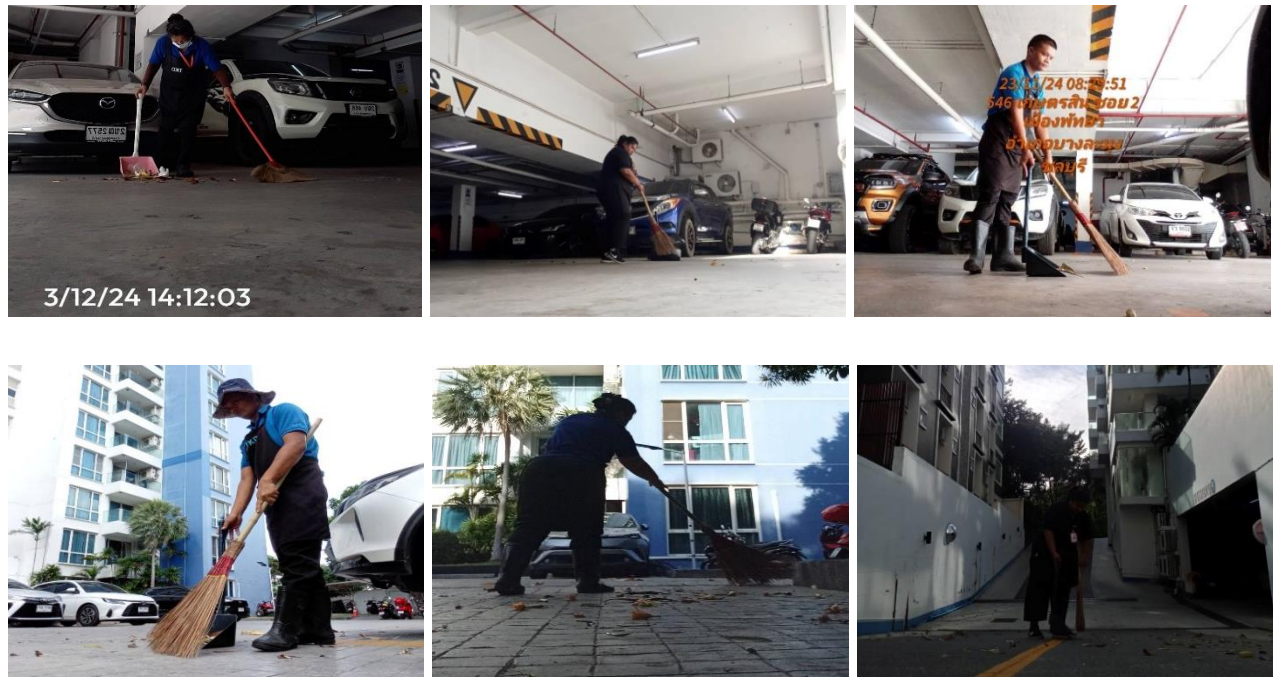
รูปที่ 2.1-5 เจ้าหน้าที่ทำความสะอาดถนน/ที่จอดรถภายในโครงการ

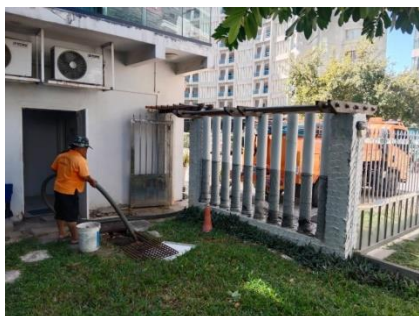
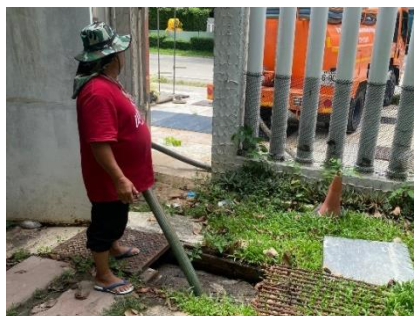
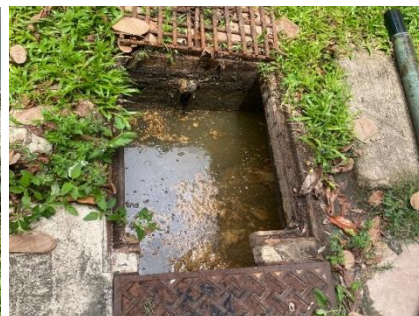
การกำจัดกากตะกอนไขมันจากเมืองพัทยา

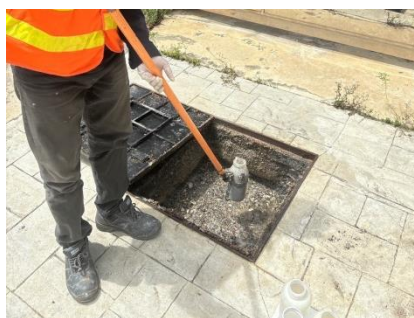
รูปที่ 2.1-6 ระบบบำบัดน้ำเสียโครงการ

เจ้าหน้าที่เก็บตัวอย่างวิเคราะห์คุณภาพน้ำประจำเดือน

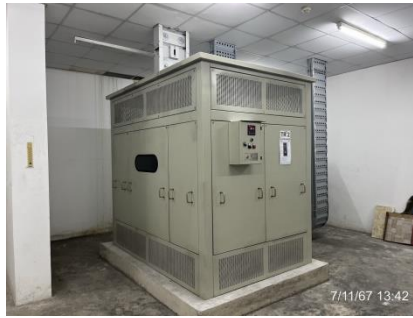
หม้อแปลงไฟฟ้าโครงการ

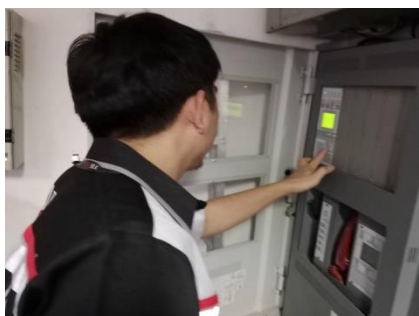
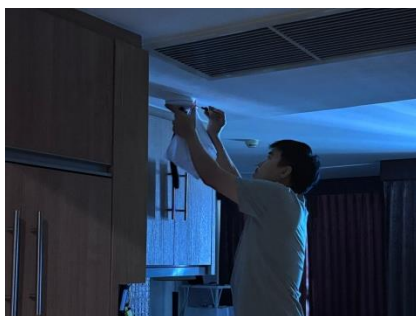
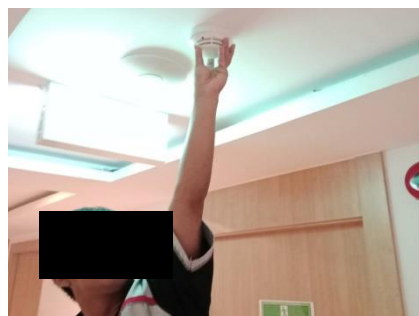
จุดรวมพลเบื้องต้น

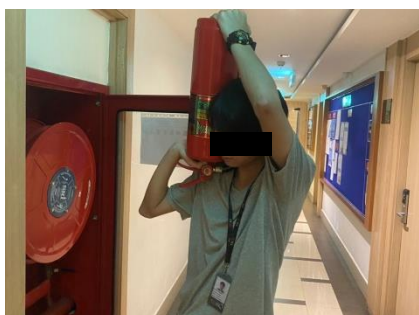
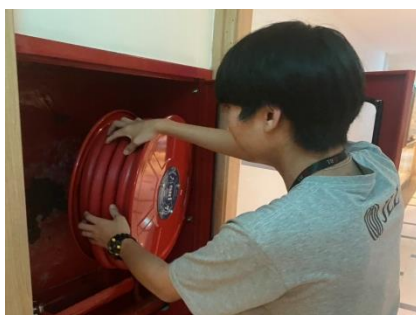
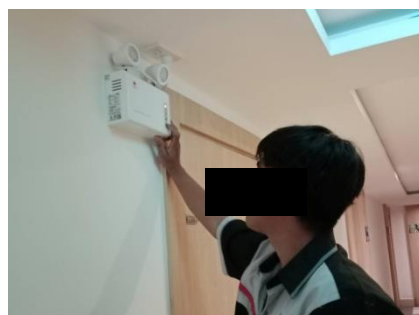
ระบบป้องกันและเตือนอัคคีภัย

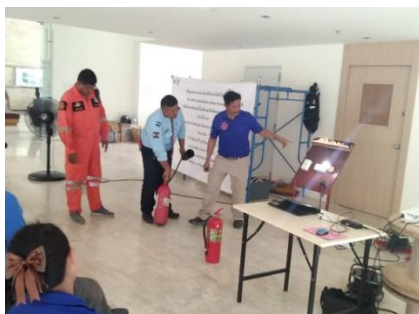
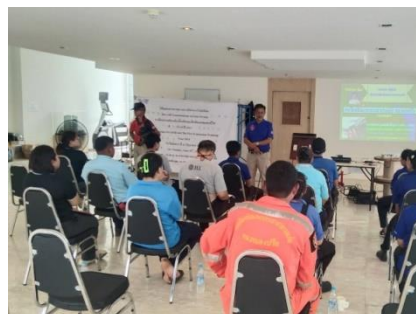
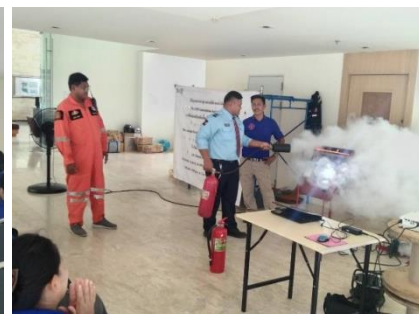
งาน PM ระบบป้องกันและเตือนอัคคีภัย

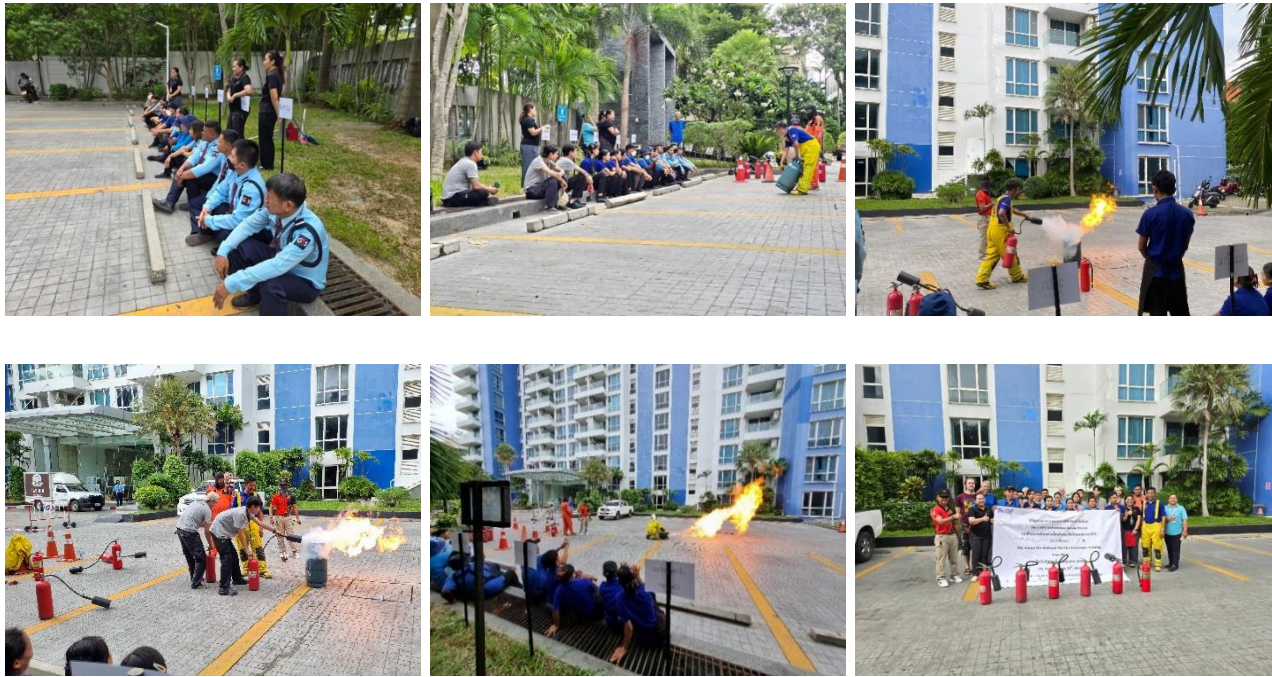
รูปที่ 2.1-13 ระบบป้องกันและเตือนอัคคีภัย (ต่อ)

การซ้อมอพยพหนีไฟ ประจำปี 2567 (วันที่ 25 มิถุนายน 2567)
