# ผลการปฏิบัติตามมาตรการป้องกันและแก้ไขผลกระทบสิ่งแวดล้อม

นิติบุคคลอาคารชุด สีส้ม เทอเรส ได้ดำเนินการติดตามตรวจสอบ รวบรวมเอกสารและภาพถ่ายประกอบ เพื่อจัดทำรายงานผลการปฏิบัติตามมาตรการป้องกันและแก้ไขผลกระทบสิ่งแวดล้อม โครงการ สีส้ม เทอเรส (อาคารชุดพักอาศัยสีส้ม ซิตี คอนโดมิเนียม) (ระยะดำเนินการ) ช่วงเดือนมกราคม - มิถุนายน 2568 ตามที่กำหนดไว้ในรายงานการวิเคราะห์ผลกระทบสิ่งแวดล้อม ในประเด็นดังนี้

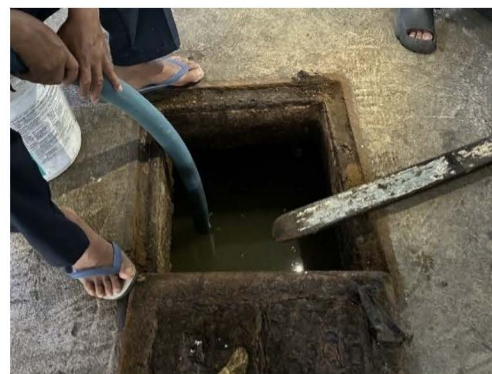
ภาพที่ 2-3 ระบบบำบัดน้ำเสีย การตรวจสอบและดูแลระบบ

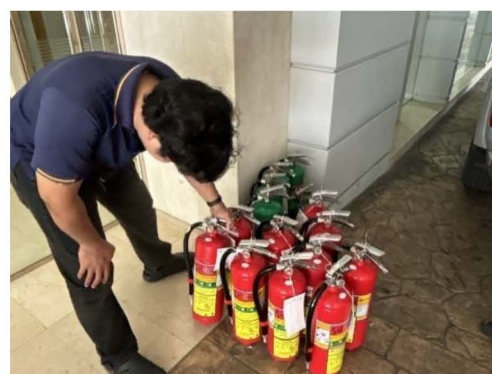
ภาพที่ 2-5 การตรวจสอบถังดับเพลิงเคมี

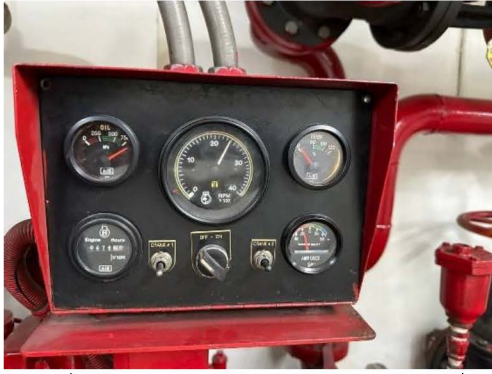
ภาพที่ 2-6 การทดสอบการทำงานของเครื่อง  
สูบน้ำดับเพลิง

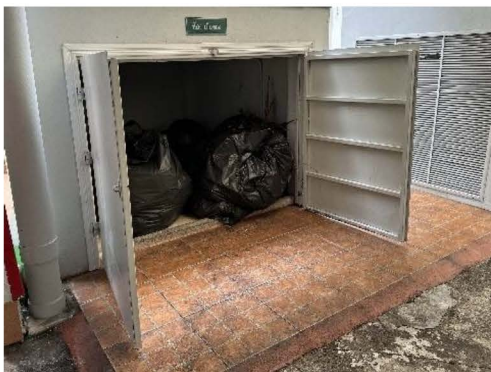
ภาพที่ 2-14 ที่พักขยะรวม

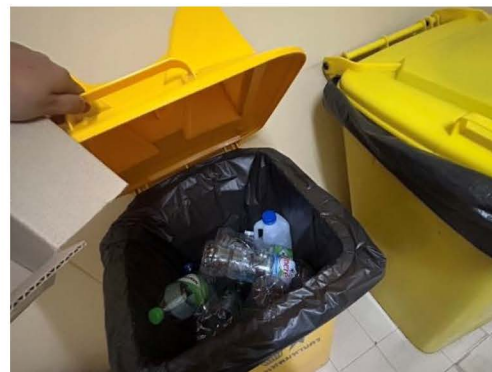
ภาพที่ 2-15 ถังรองรับขยะส่วนกลางประจำ  
แต่ละชั้น

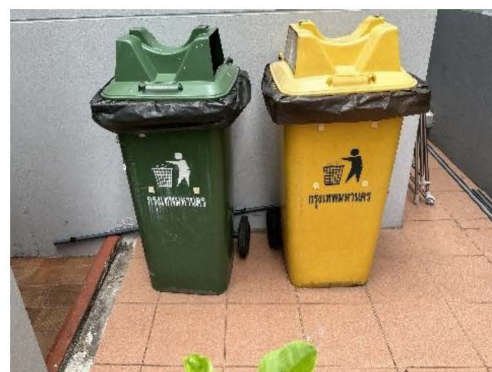
ภาพที่ 2-17 ถังรองรับขยะพิษและขยะ  
Recycle/Reuse ตั้งบริเวณห้องพักขยะรวม

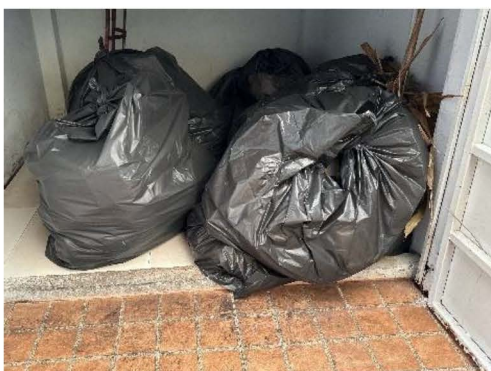
ภาพที่ 2-18 ขยะถูกใส่ถุงมัดปากแน่น

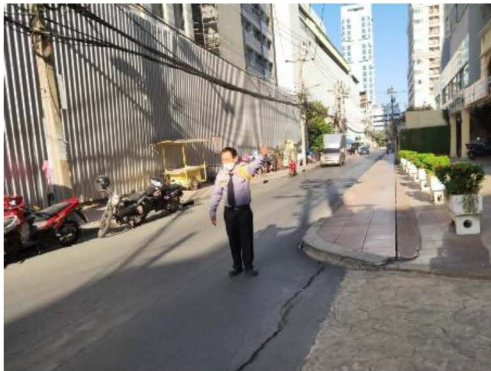
ภาพที่ 2-20 รูปก. อำนวยความสะดวกจราจรบริเวณทางเข้า-ออกโครงการ

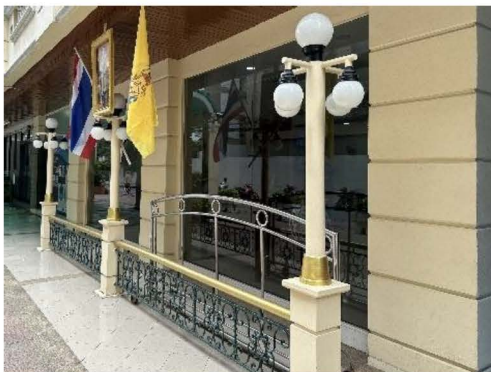
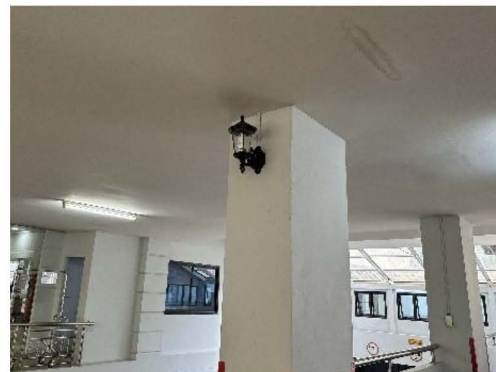
ภาพที่ 2-21 ระบบไฟฟ้าส่องสว่างทางจราจร

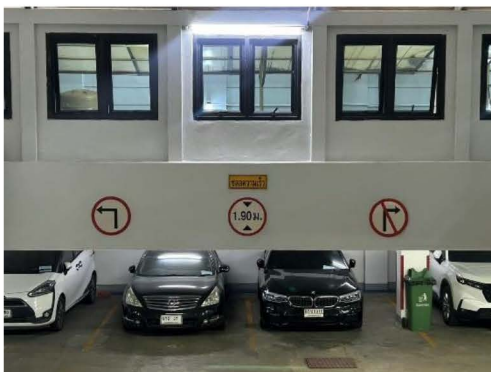
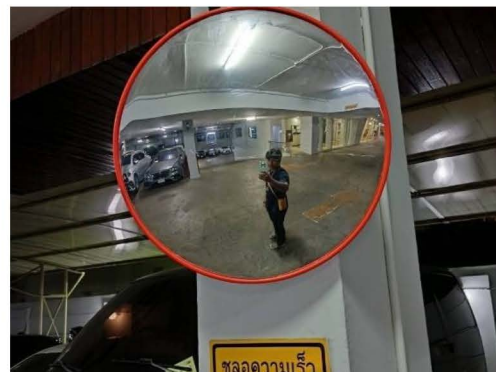
ภาพที่ 2-22 ป้ายสัญญาณจราจรบริเวณโครงการ

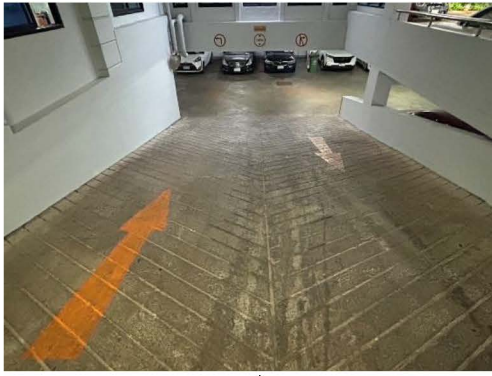
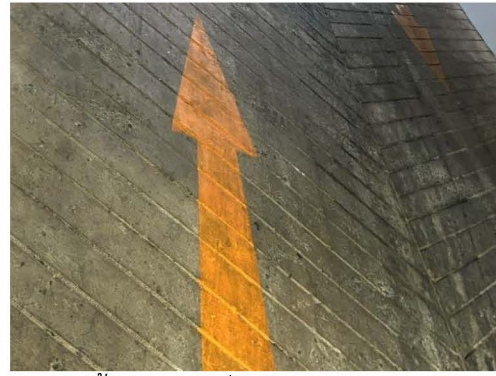
ภาพที่ 2-23 สัญลักษณ์จราจรบริเวณพื้นทางและที่จอดรถ

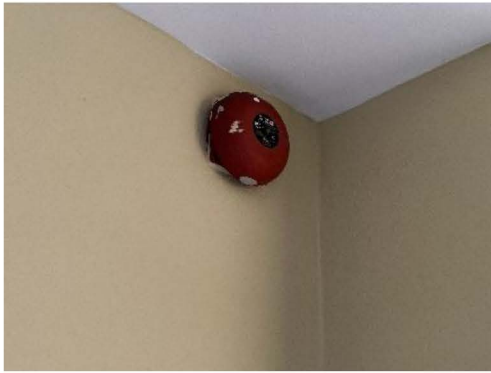
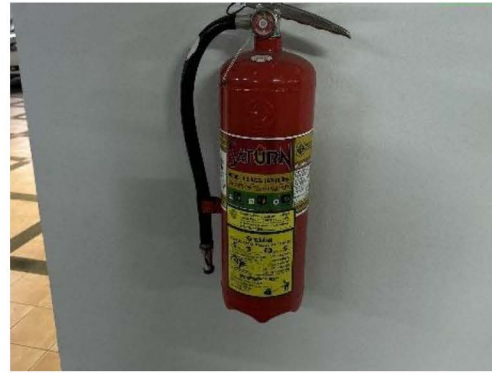
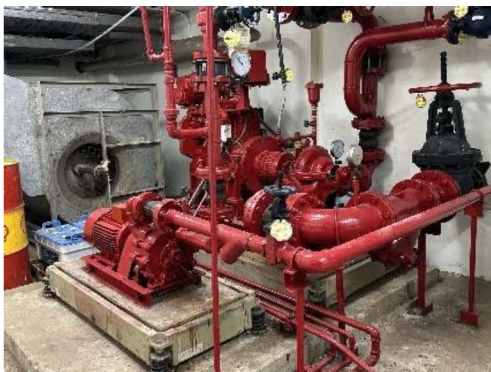
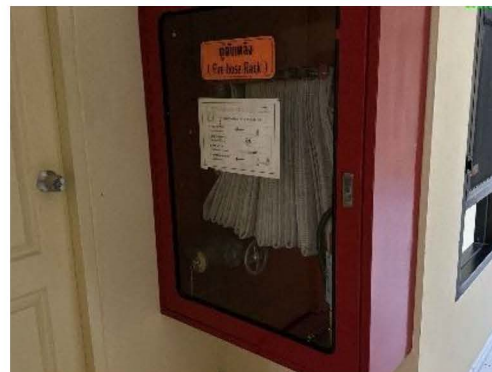
ภาพที่ 2-27 ระบบป้องกันอัคคีภัย

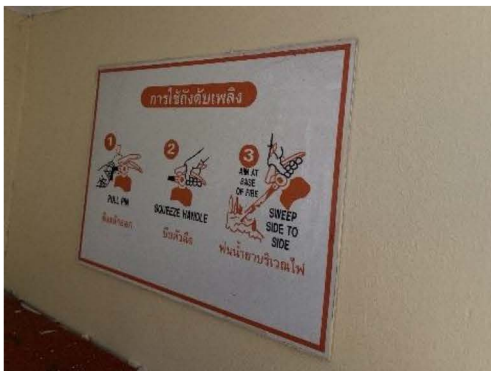
ภาพที่ 2-28 ป้ายแนะนำการใช้อุปกรณ์ดับเพลิง

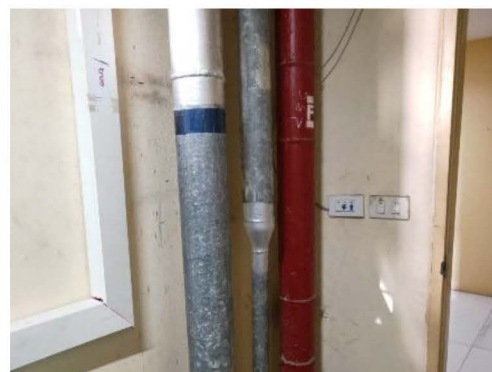
ภาพที่ 2-31 ท่อเย็นในอาคาร

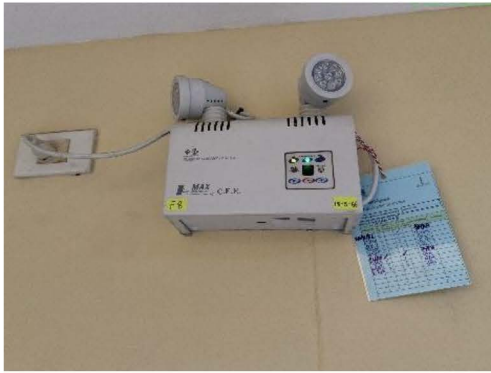
ภาพที่ 2-32 ไฟฉุกเฉิน

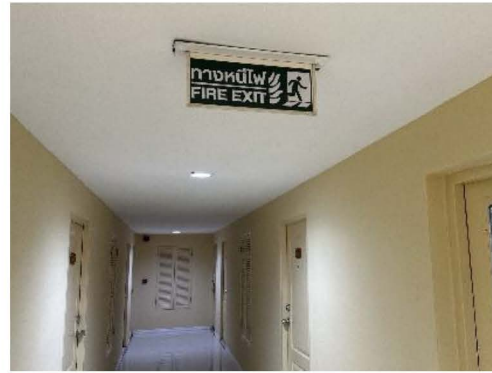
ภาพที่ 2-33 ป้ายบอกทางหนีไฟ

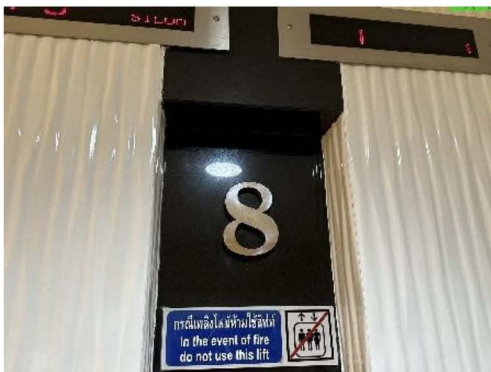
ภาพที่ 2-34 ป้ายบอกชั้น

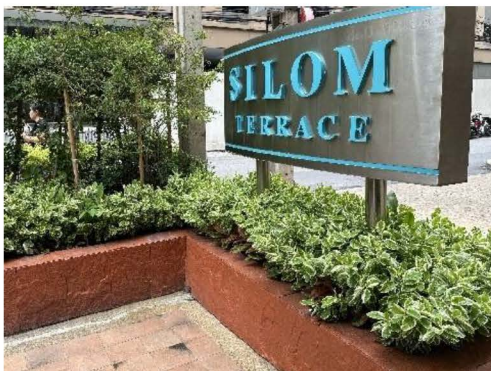
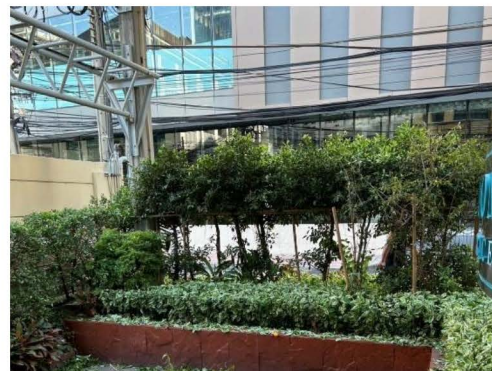
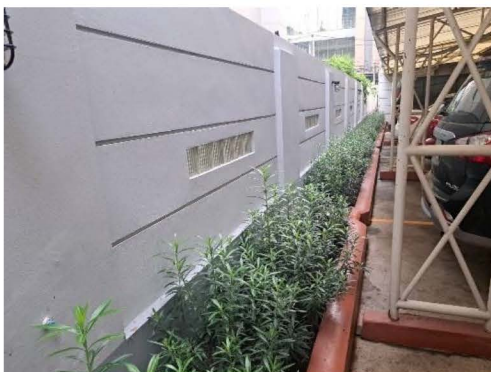
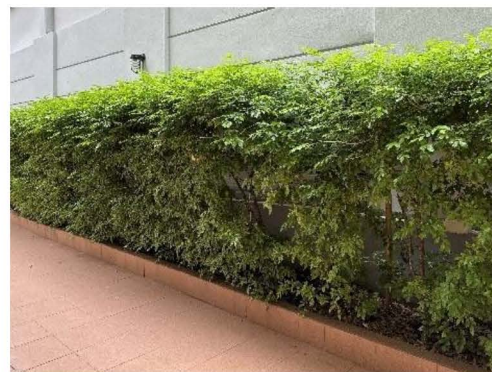
ภาพที่ 2-36 พื้นที่สีเขียวภายในโครงการ

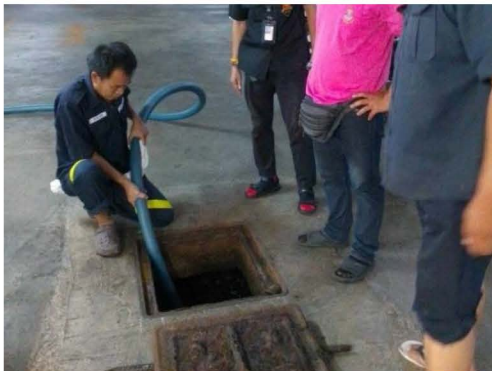
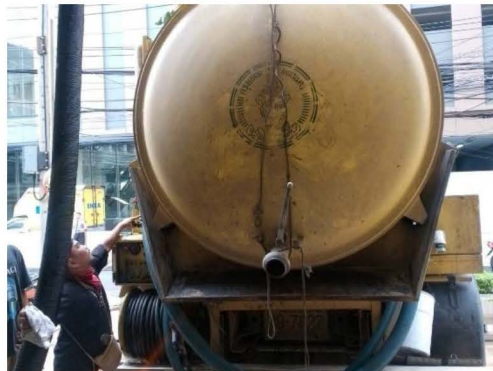
ภาพที่ 2-38 การสูบล้างทำความสะอาดจากบ่อเกรอะของระบบบำบัดน้ำเสีย

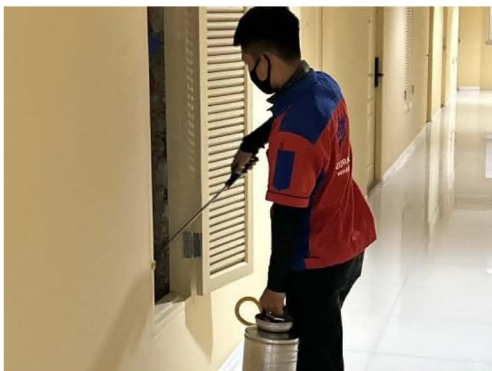
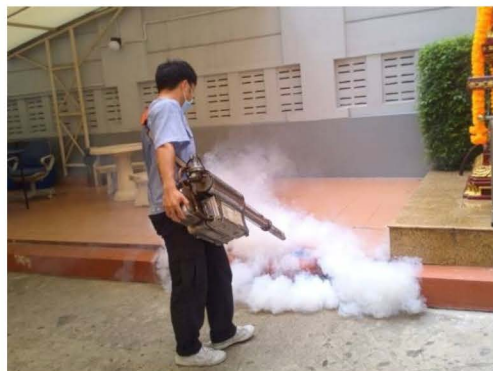
ภาพที่ 2-39 การฉีดพ่นฆ่าแมลงและสัตว์นำโรค

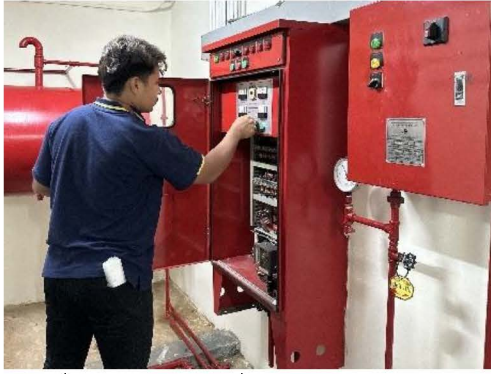
ภาพที่ 2-41 เจ้าหน้าที่ตรวจสอบระบบดับเพลิง

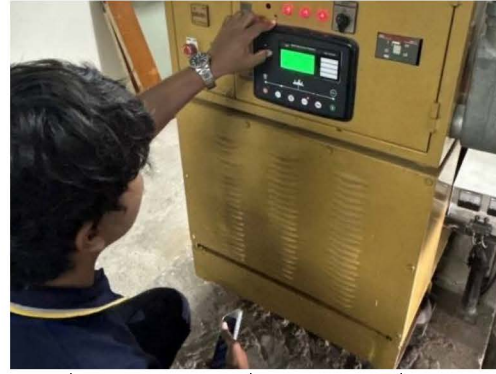
ภาพที่ 2-42 เจ้าหน้าที่ตรวจสอบเครื่องกำเนิดไฟฟ้าสำรอง

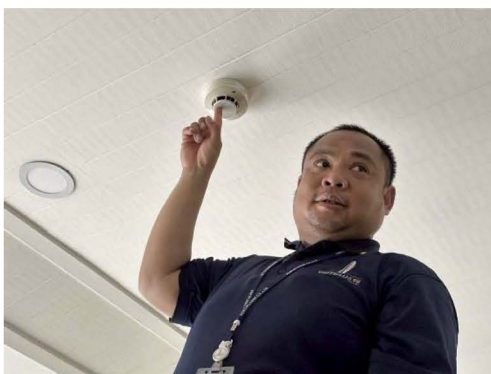
ภาพที่ 2-43 เจ้าหน้าที่ตรวจสอบ Smoke Detector, Heat Detector

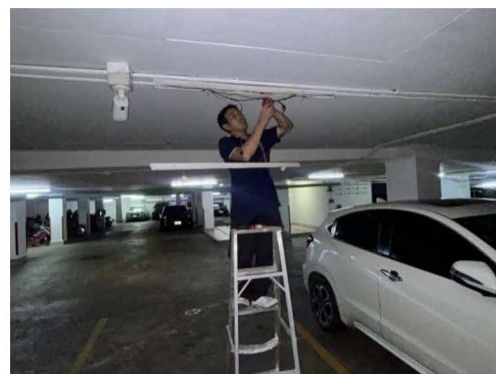
ภาพที่ 2-44 เจ้าหน้าที่ตรวจสอบไฟส่องสว่าง

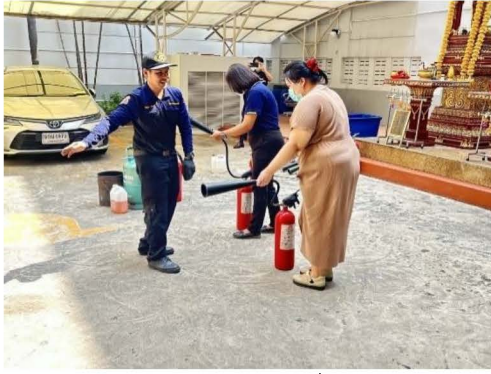
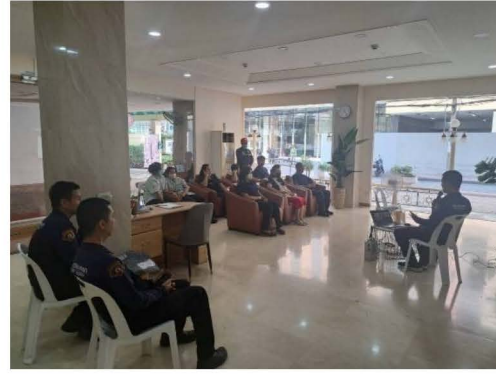
ภาพที่ 2-47 การซ้อมดับเพลิงและอพยพหนีไฟ

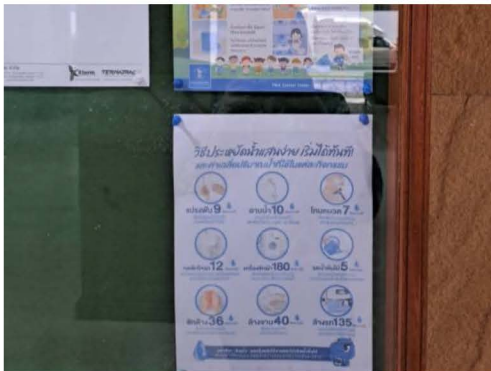
ภาพที่ 2-48 ป้ายรณรงค์ให้มีการใช้น้ำอย่างประหยัด

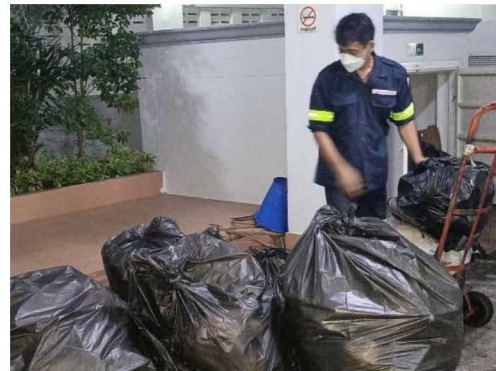
ภาพที่ 2-49 สำนักงานเขตจัดเก็บขยะเป็นประจำ

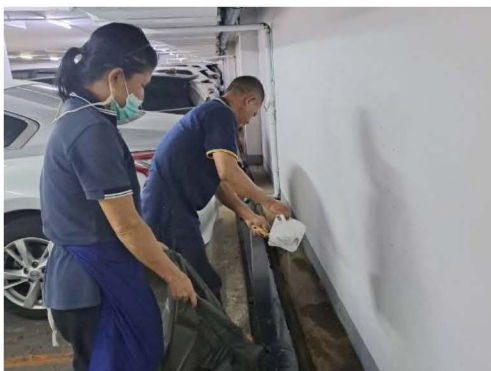
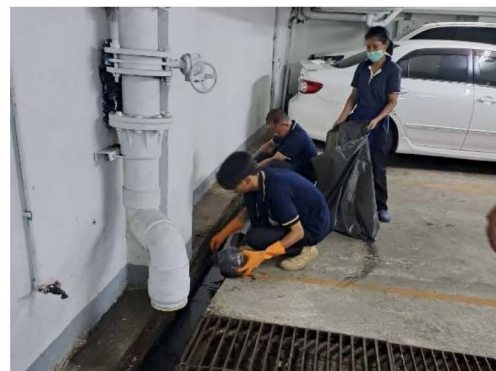
ภาพที่ 2-50 เจ้าหน้าที่ตรวจสอบทำความสะอาดท่อระบายน้ำและบ่อพักน้ำ
