ผลการปฏิบัติตามมาตรการป้องกันและ  
แก้ไขผลกระทบสิ่งแวดล้อม

ผลการติดตามตรวจสอบการปฏิบัติตามมาตรการป้องกันและแก้ไขผลกระทบสิ่งแวดล้อมของโครงการ KENSINGTON Kaset Campus (ระยะดำเนินการ) ของนิติบุคคลอาคารชุด เคนซิงตัน เกษตร แคมป์ส ระหว่างเดือนมกราคม ถึง มิถุนายน พ.ศ. 2568 ดังตารางที่ 2.2-1

**ตารางที่ 2.2-1 ผลการปฏิบัติตามมาตรการป้องกันและแก้ไขผลกระทบสิ่งแวดล้อม โครงการ KENSINGTON Kaset Campus (ระยะดำเนินการ)**

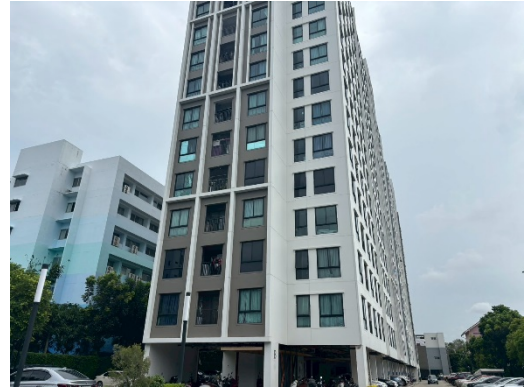
ภาพที่ 2-34 ลักษณะอาคาร

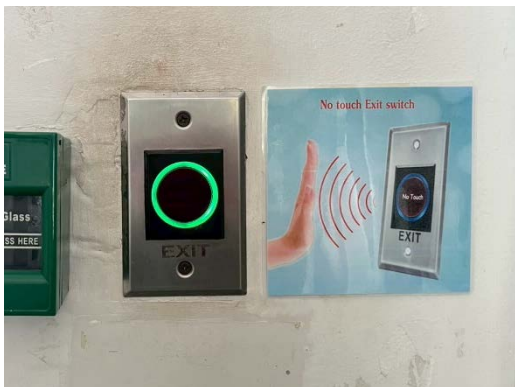
ภาพที่ 2-36 ระบบควบคุมเข้า-ออกอาคาร

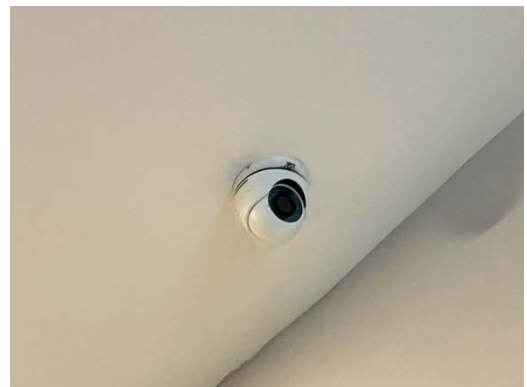
ภาพที่ 2-37 ระบบกล้องโทรทัศน์วงจรปิด (CCTV)

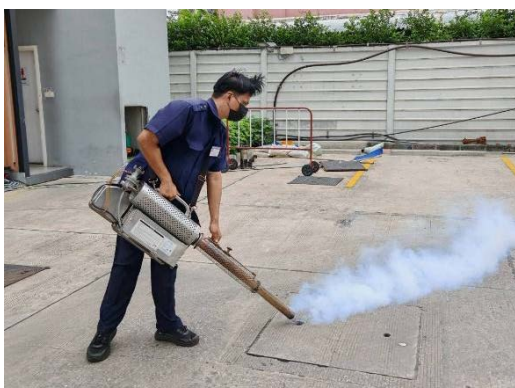
ภาพที่ 2-38 การกำจัดแมลงและสัตว์พาหะนำโรค

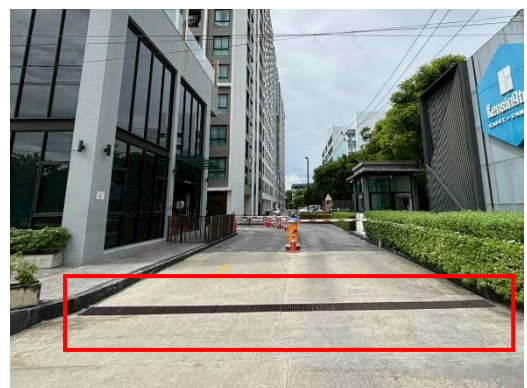
ภาพที่ 2-39 ตะแกรงครอบรางระบายน้ำ

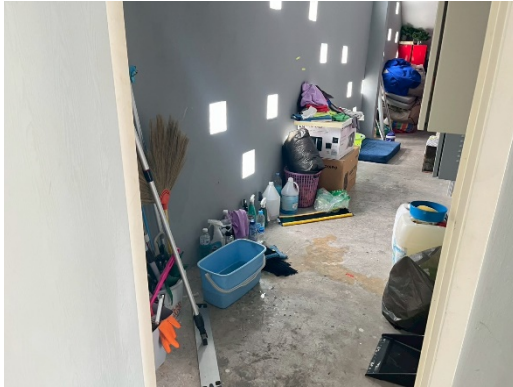
ภาพที่ 2-40 อุปกรณ์ทำความสะอาดส้วมว่ายน้ำ

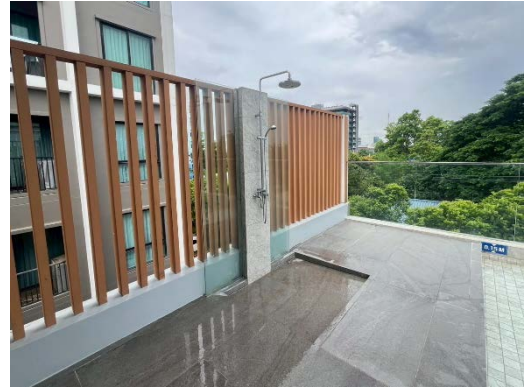
ภาพที่ 2-41 พื้นที่ล้างตัว

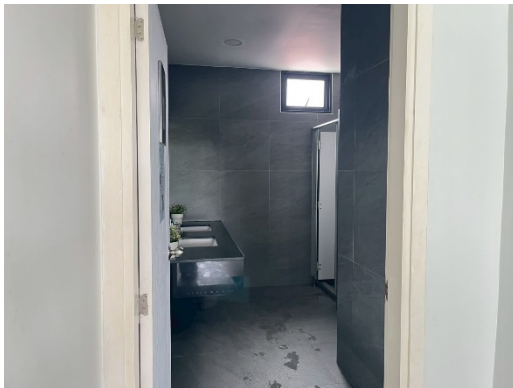
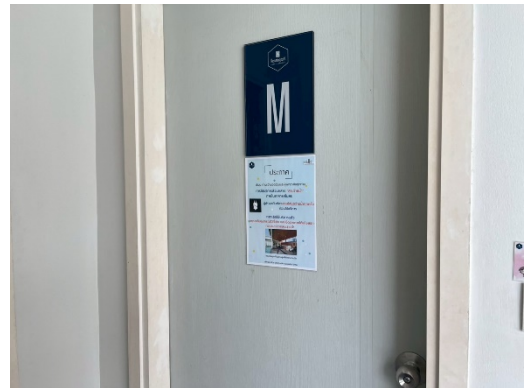
ภาพที่ 2-42 ห้องน้ำบริเวณส้วมว่ายน้ำ

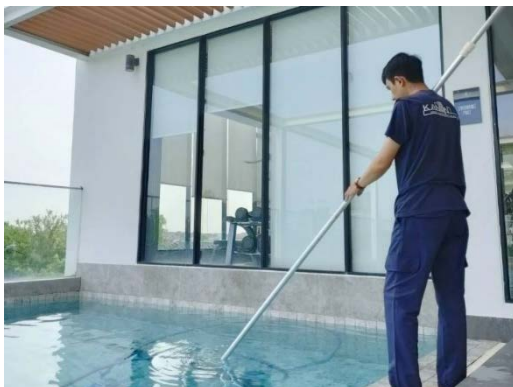
ภาพที่ 2-43 การทำความสะอาดส้วมว่ายน้ำ

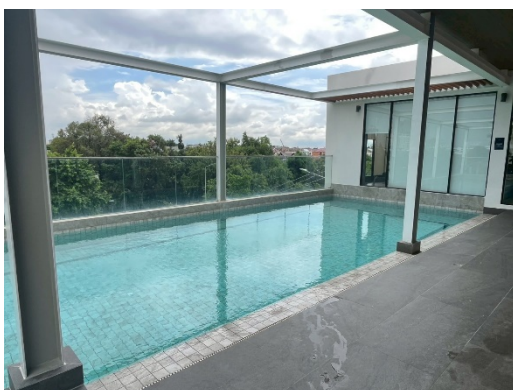
ภาพที่ 2-45 โครงสร้างส้วมว่ายน้ำ

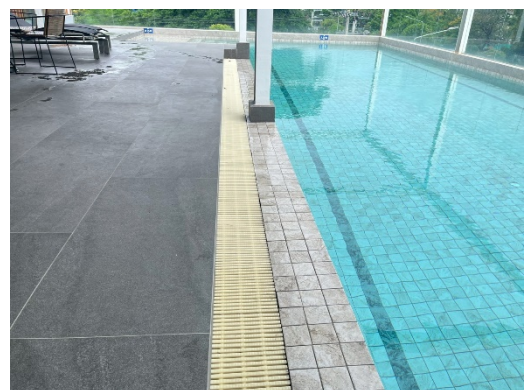
ภาพที่ 2-46 รางระบายน้ำล้น

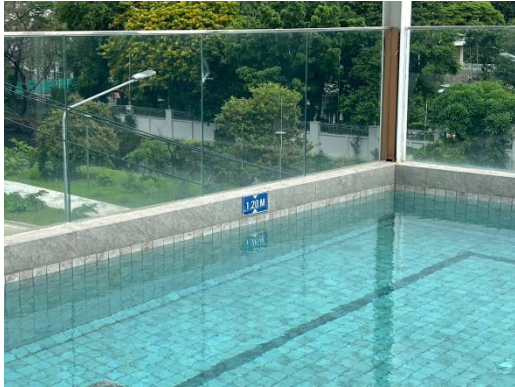
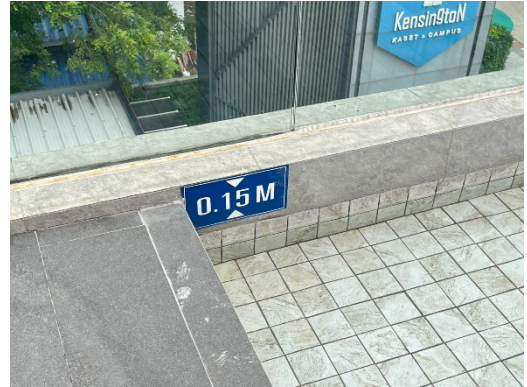
ภาพที่ 2-47 ป้ายระดับความลึก

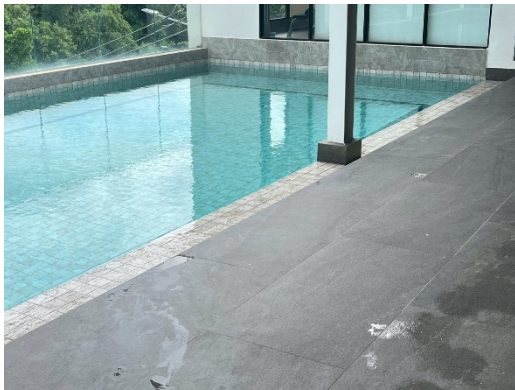
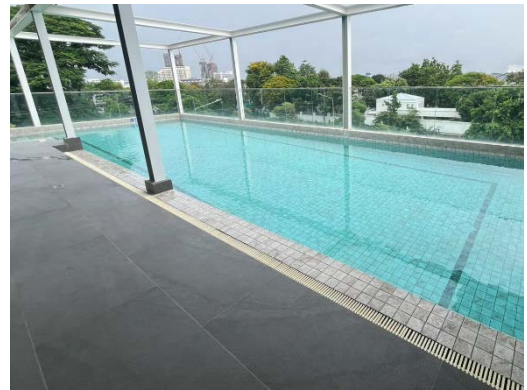
ภาพที่ 2-48 ทางเดินรอบสระว่ายน้ำ

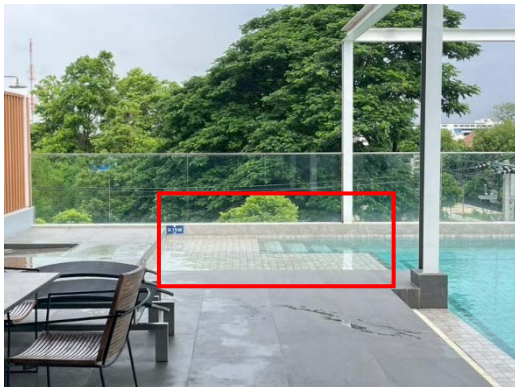
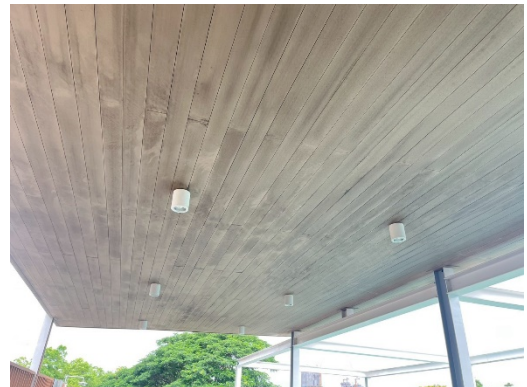
ภาพที่ 2-49 บันไดสระว่ายน้ำ

ภาพที่ 2-50 ไฟส่องสว่างรอบสระว่ายน้ำ

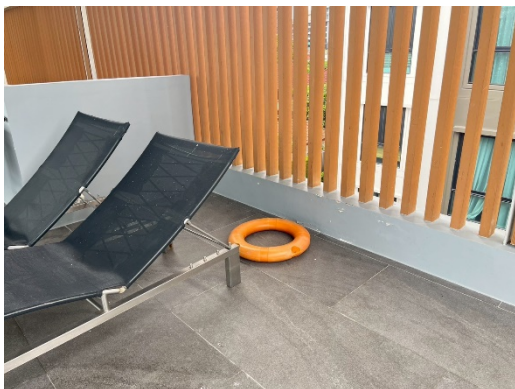
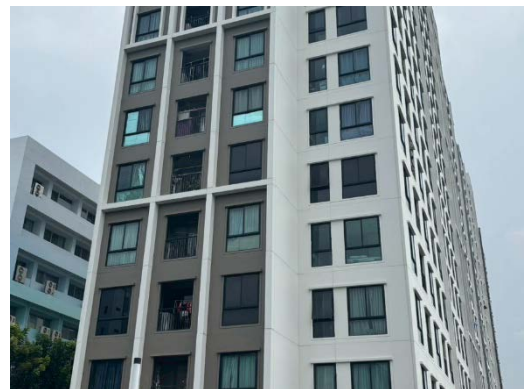
ภาพที่ 2-51 อุปกรณ์ช่วยชีวิตประจำสระว่ายน้ำ

ภาพที่ 2-52 ผ้าผืนตามห้องพัก
