## องค์การบริหารส่วนจังหวัดภูเก็ต

รายงานผลการปฏิบัติตามมาตรการป้องกันและแก้ไขผลกระทบสิ่งแวดล้อม  
และมาตรการติดตามตรวจสอบผลกระทบสิ่งแวดล้อม

โครงการทำเทียบเรือท่องเที่ยวอ่าวฉลอง จังหวัดภูเก็ต

ฉบับประจำเดือนมกราคมถึงมิถุนายน พ.ศ. 2568

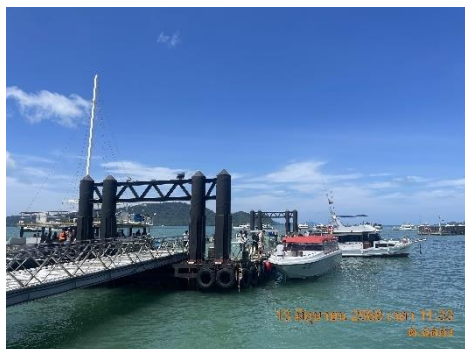
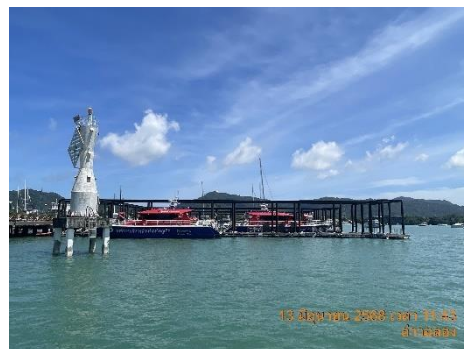
ภาพที่ 2.2-1 ท่าเทียบเรือท่องเที่ยวอ่าวฉลอง

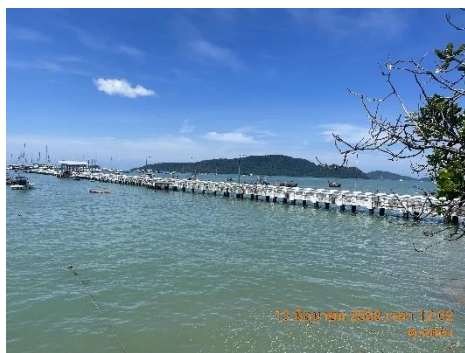
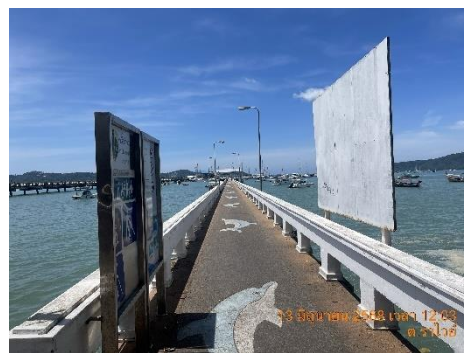
ภาพที่ 2.2-2 ท่าเทียบเรือเดิมที่ได้ทำการปรับปรุงเป็นแบบคอนกรีต

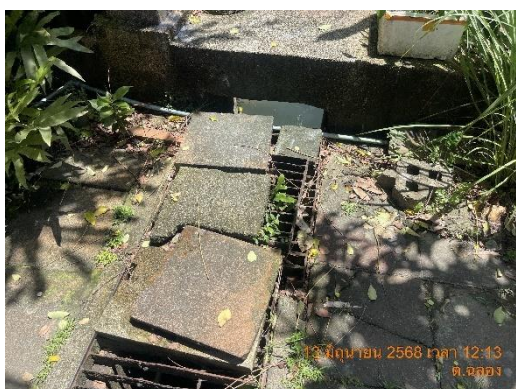
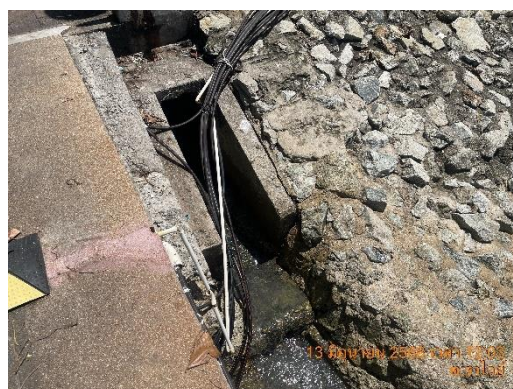
ภาพที่ 2.2-8 จุดระบายน้ำด้านคลองโคกโดนด

ภาพที่ 2.2-9 จุดระบายน้ำฝั่งด้านท่าเทียบเรือเดิม

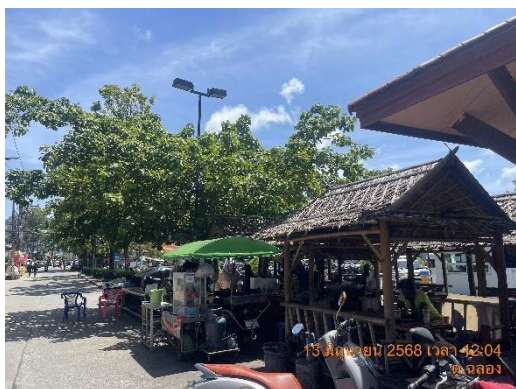
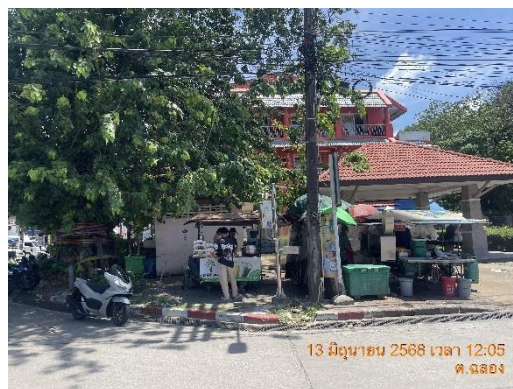
ภาพที่ 2.2-10 ร้านอาหารและเครื่องดื่มบนรถจักรยานยนต์พ่วงข้าง

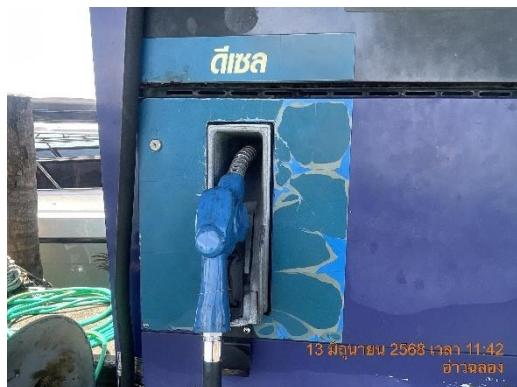
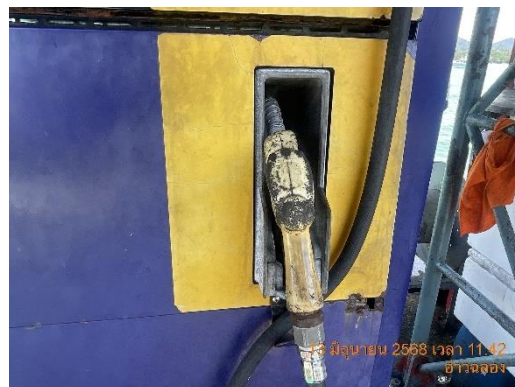
ภาพที่ 2.2-14 Safety Switch

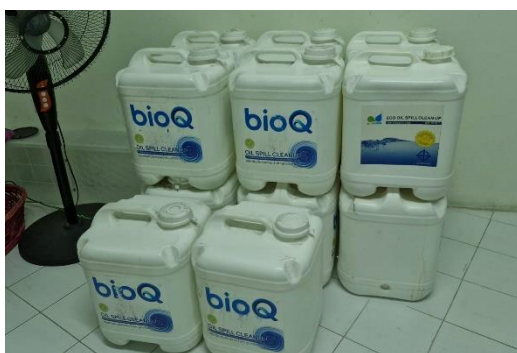
ภาพที่ 2.2-15 นํ้ายาขจัดครบน้ำมัน

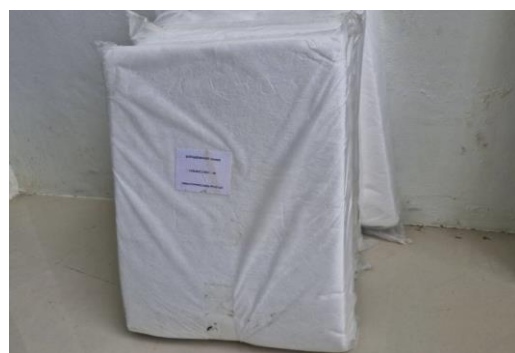
ภาพที่ 2.2-16 วัสดุดูดซับครบน้ำมัน (Absorbent sheet)

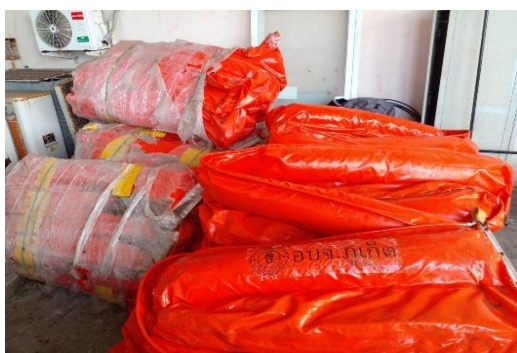
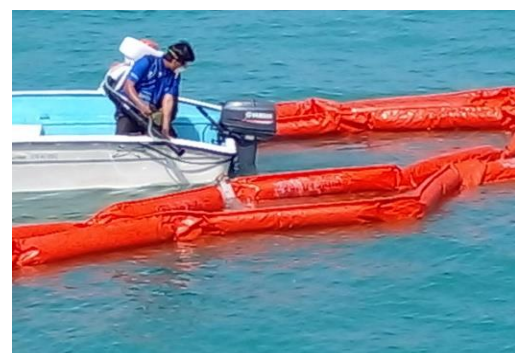
ภาพที่ 2.2-17 พุน่ดักครบน้ำมัน

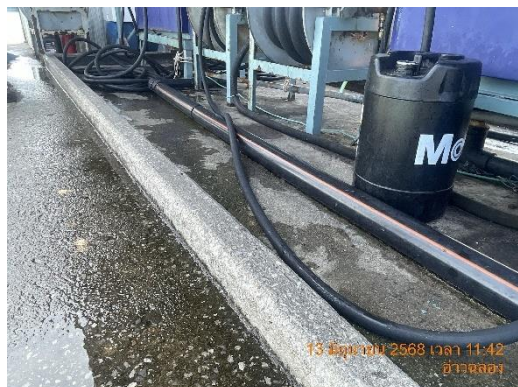
ภาพที่ 2.2-18 Bund บริเวณหัวจ่ายน้ำมัน

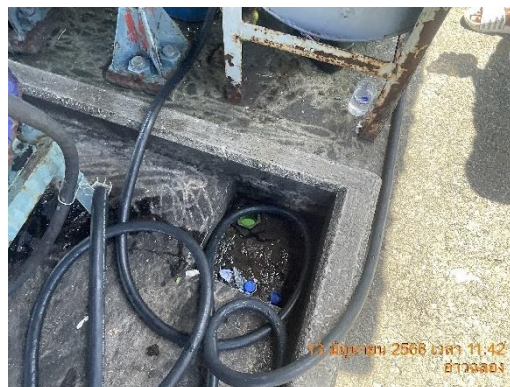
ภาพที่ 2.2-19 Sump บริเวณหัวจ่ายน้ำมัน

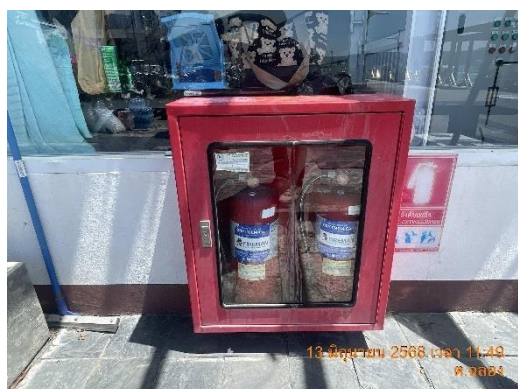
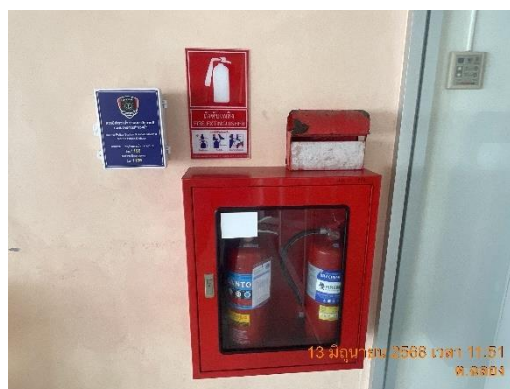
ภาพที่ 2.2-20 ถังดับเพลิงบริเวณท่าเรือ

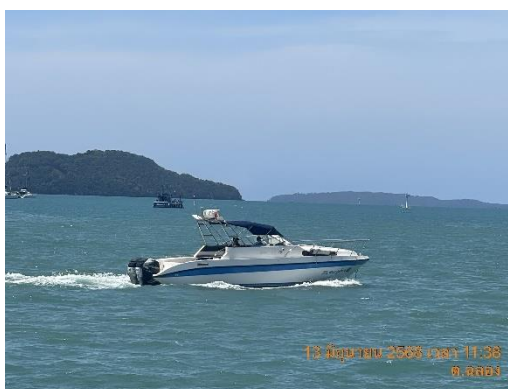
ภาพที่ 2.2-21 เรือตรวจการณ์

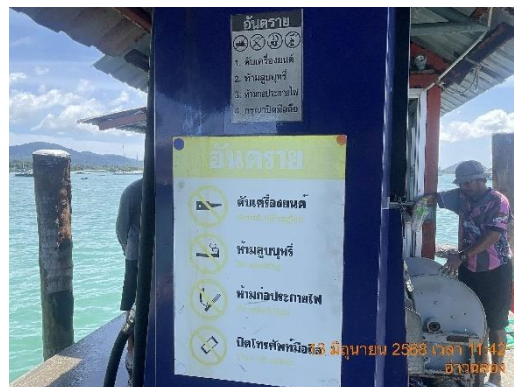
ภาพที่ 2.2-23 ป้ายเตือนบริเวณถังเก็บน้ำมัน และป้าย  
ปฏิบัติในการเติมน้ำมัน

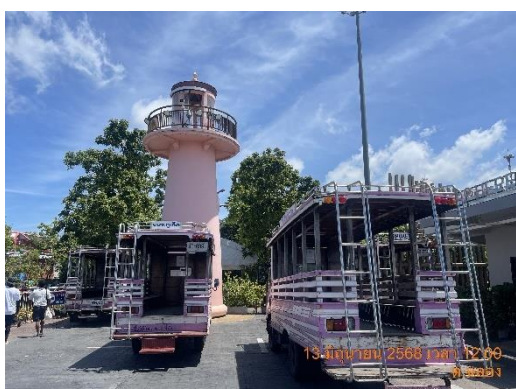
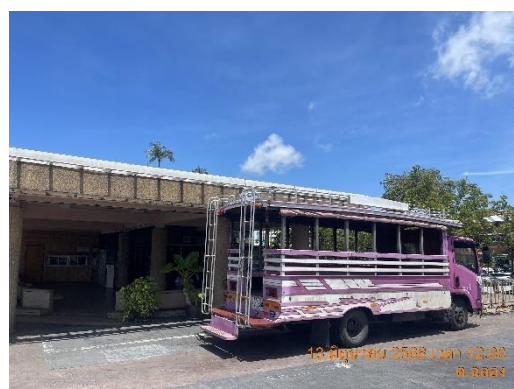
ภาพที่ 2.2-25 รถรับส่งนักท่องเที่ยว

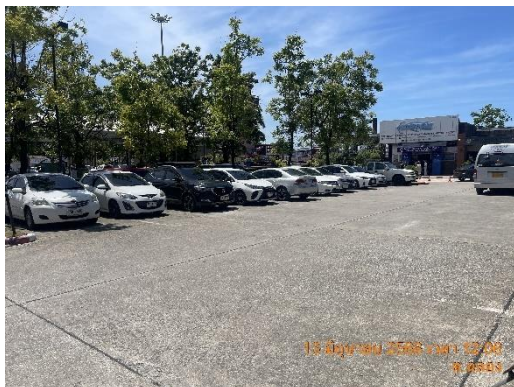
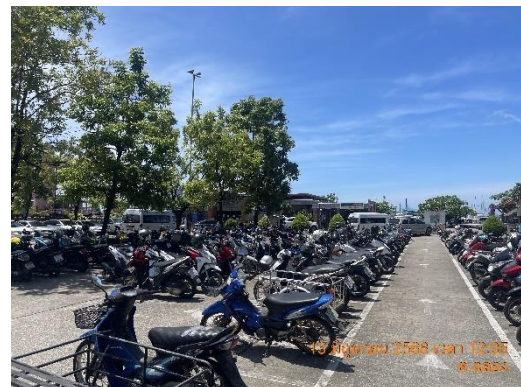
ภาพที่ 2.2-27 ที่จอดรถยนต์และที่จอดรถจักรยานยนต์

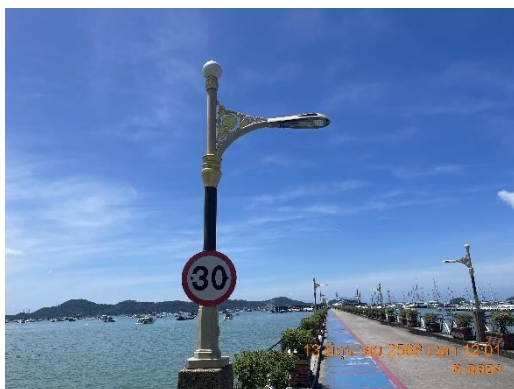
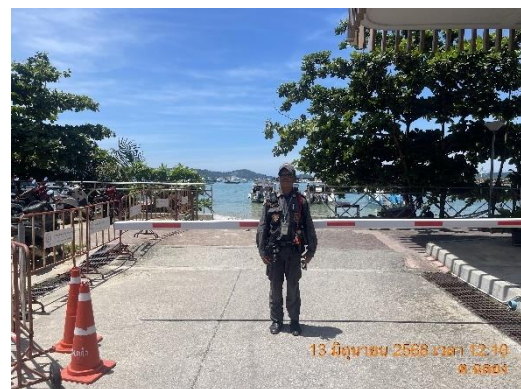
ภาพที่ 2.2-28 ป้ายสัญญาณควบคุมความเร็ว

ภาพที่ 2.2-29 ป้ายไม่อนุญาตให้รถวิ่งไปยังท่าเรือ

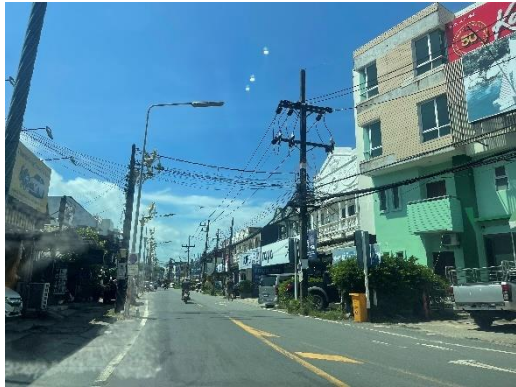
ภาพที่ 2.2-30 ถนนชั้นไรซ์บริเวณท่าแยกฉลอง

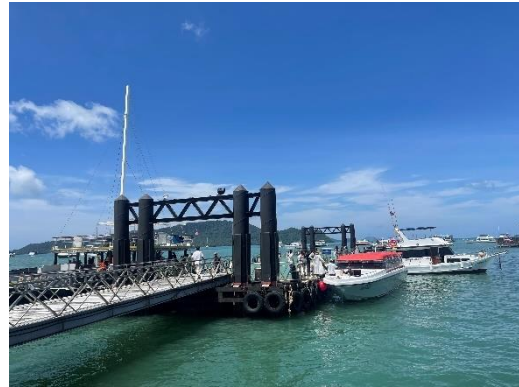
ภาพที่ 2.2-31 เรือโดยสารจอดเทียบท่า

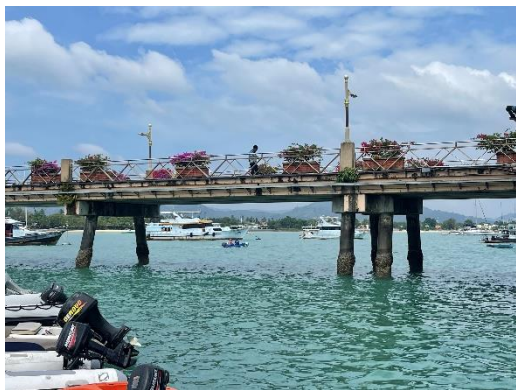
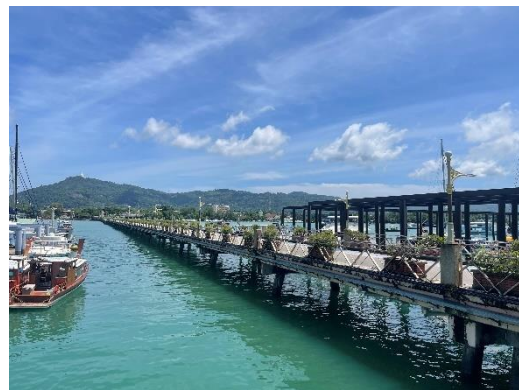
ภาพที่ 2.2-32 ระดับช่องว่างระหว่างสะพานท่าเรือและระดับน้ำ

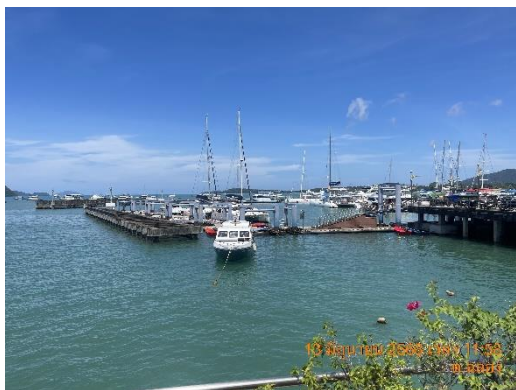
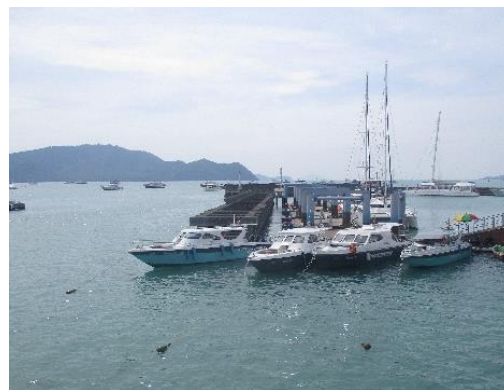
ภาพที่ 2.2-34 ท่าสำหรับจอดเรือ

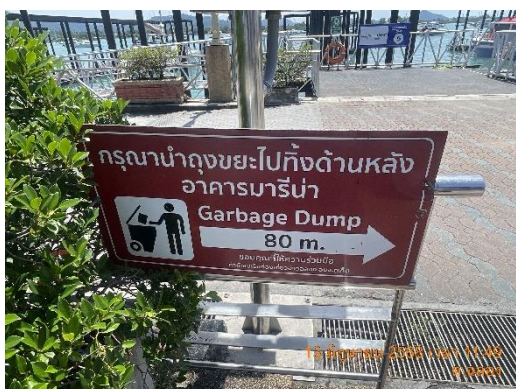
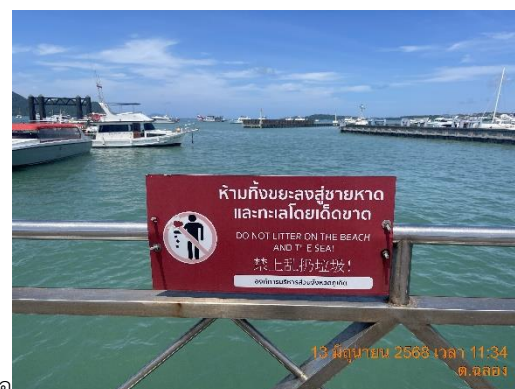
ภาพที่ 2.2-35 ป้ายห้ามทิ้งขยะมูลฝอย

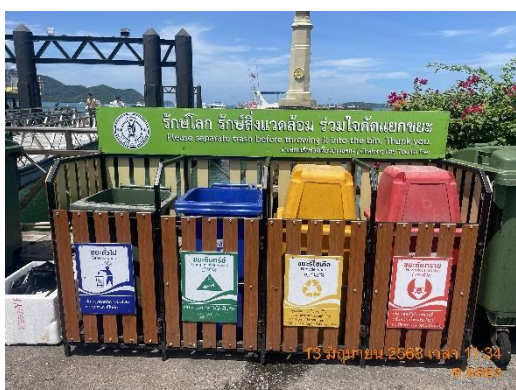
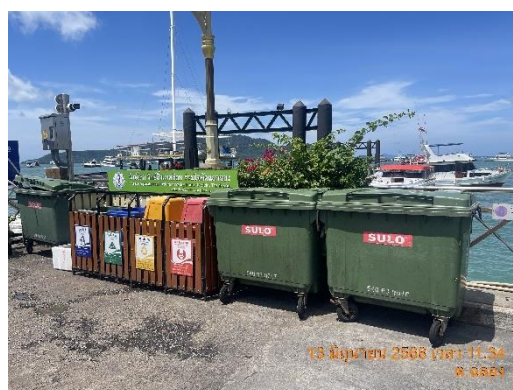
ภาพที่ 2.2-36 ถังขยะบริเวณท่าเรือ

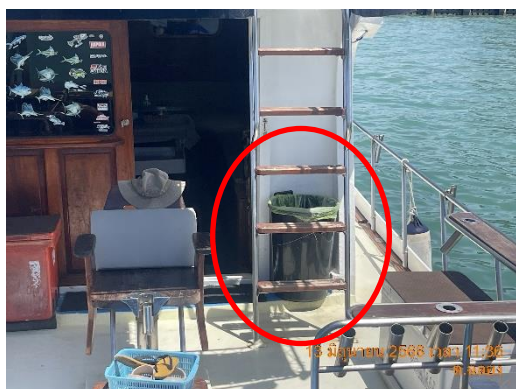
ภาพที่ 2.2-38 ถังขยะบนเรือ

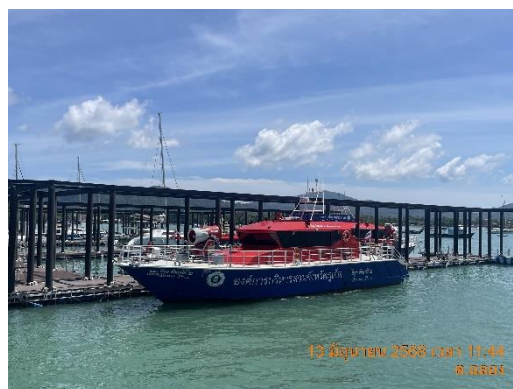
ภาพที่ 2.2-39 เรือฉุกเฉิน

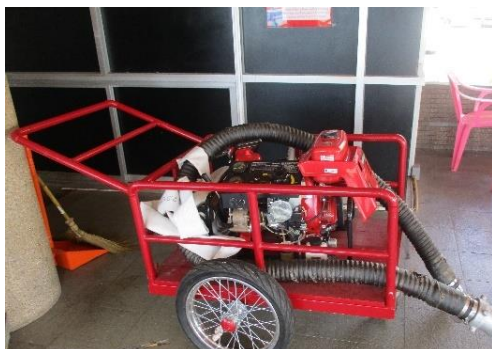
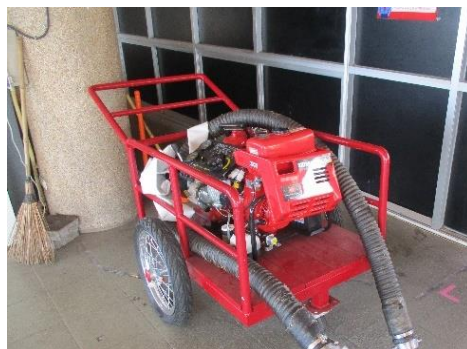
ภาพที่ 2.2-41 เครื่องสูบน้ำดับเพลิง พร้อมอุปกรณ์

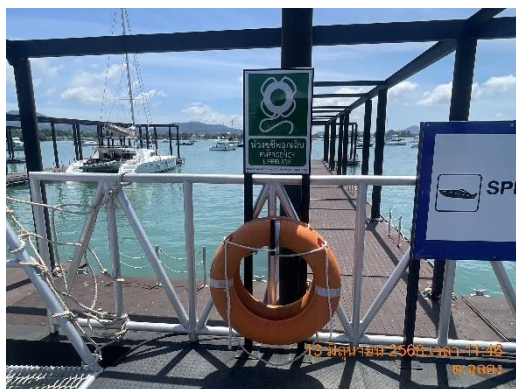
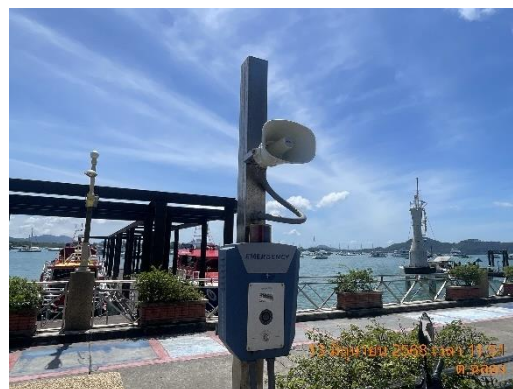
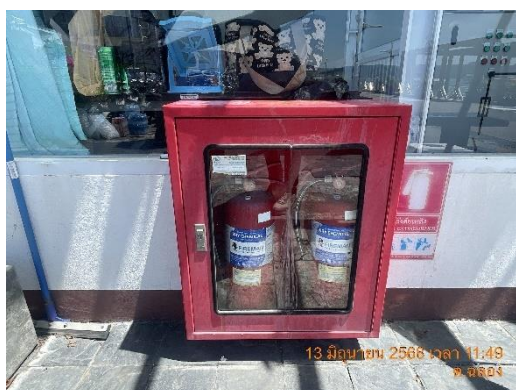
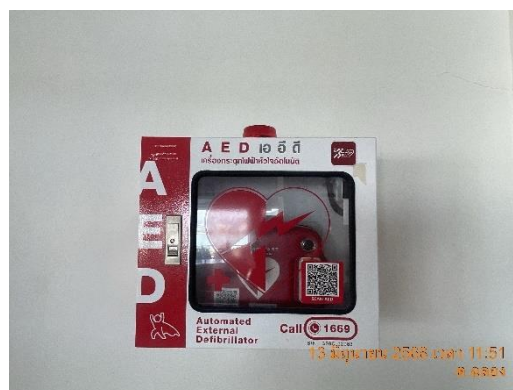
ภาพที่ 2.2-42 อุปกรณ์ความปลอดภัยบนท่าเทียบเรือ

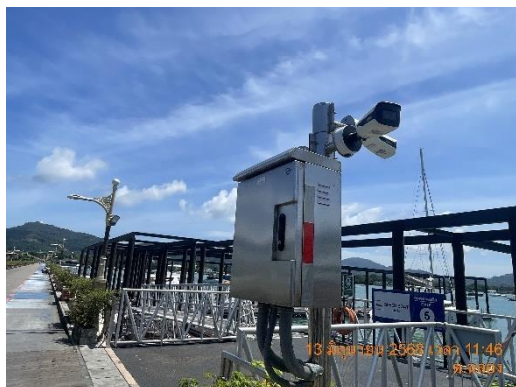
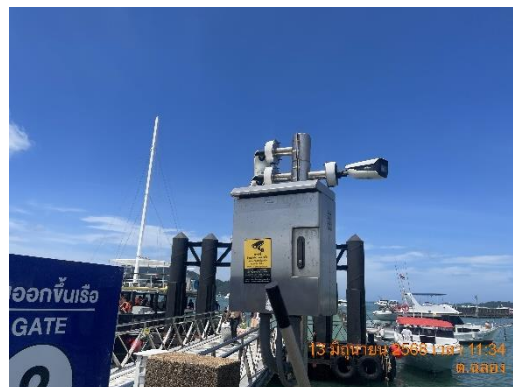
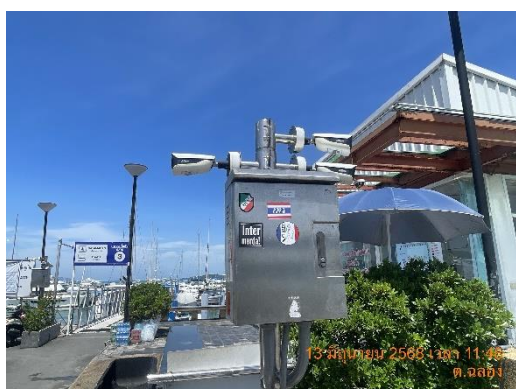
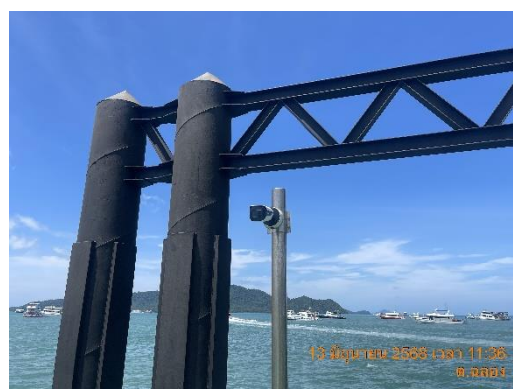
ภาพที่ 2.2-43 ระบบกล้องวงจรปิด (CCTV)

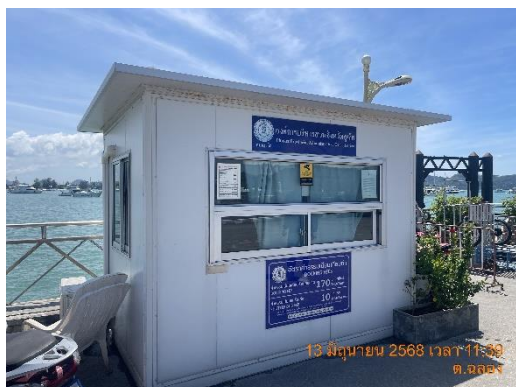
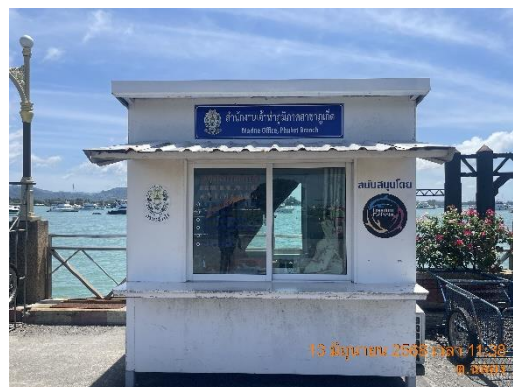
ภาพที่ 2.2-44 เจ้าหน้าที่ตรวจสอบดูแลความปลอดภัยในการเดินเรือ

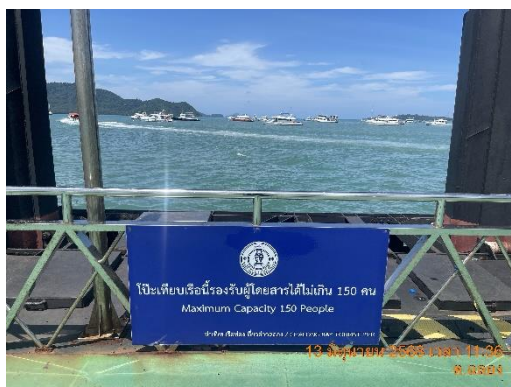
ภาพที่ 2.2-45 ป้ายรับน้ำหนักสูงสุด 150 คน
