ผลการปฏิบัติตามมาตรการป้องกันและ
แก้ไขผลกระทบสิ่งแวดล้อม

2.1 การปฏิบัติตามมาตรการป้องกันและแก้ไขผลกระทบสิ่งแวดล้อม

ผลการติดตามตรวจสอบการปฏิบัติตามมาตรการป้องกันและแก้ไขผลกระทบสิ่งแวดล้อมของโครงการ Dazzle (ระยะดำเนินการ) ของนิติบุคคลอาคารชุด ดาซเซิล สุขุมวิท ระหว่างเดือนมกราคม ถึง มิถุนายน พ.ศ. 2568 ดังตารางที่ 2.2-1

ตารางที่ 2.2-1 ผลการปฏิบัติตามมาตรการป้องกันและแก้ไขผลกระทบสิ่งแวดล้อม โครงการ Dazzle (ระยะดำเนินการ)

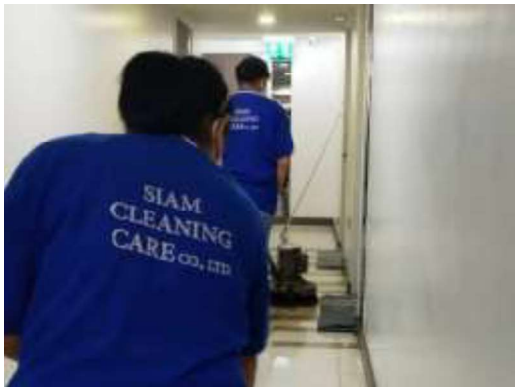
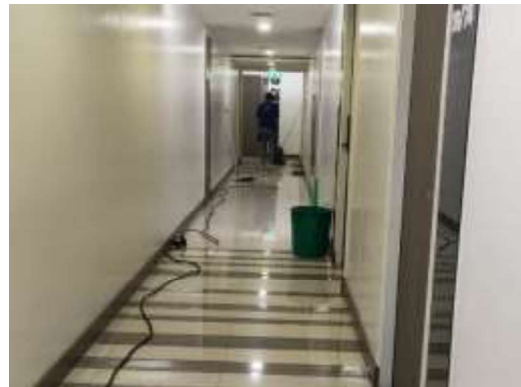
พนักงานทำความสะอาดพื้นที่ส่วนกลาง

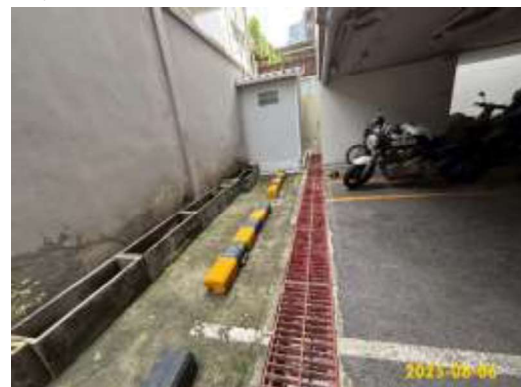
รางระบายน้ำรองโครงการ

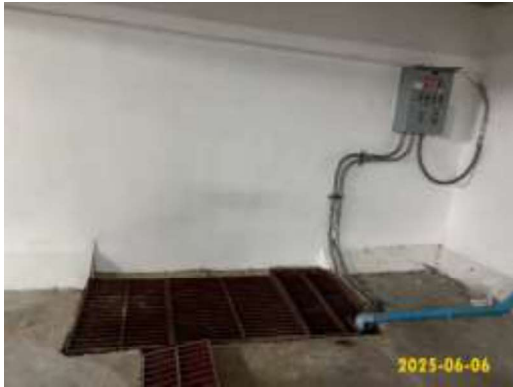
ระบบระบายน้ำชั้นใต้ดิน

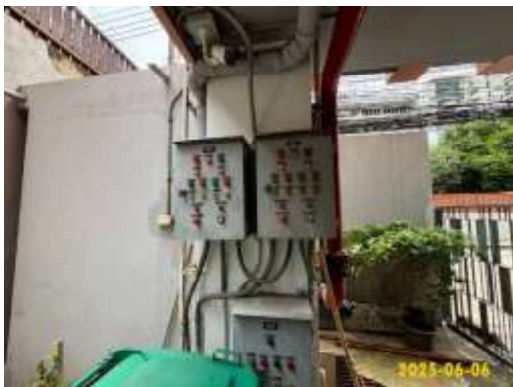
ตู้ควบคุมการระบายน้ำ

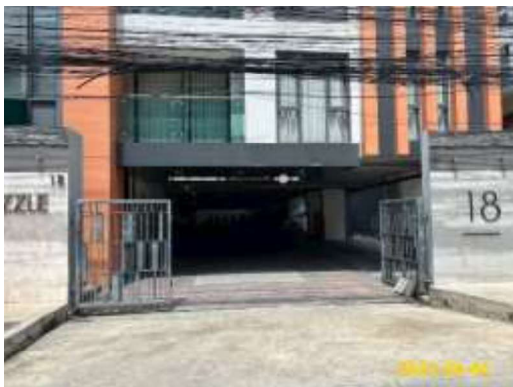
ทางเข้า-ออกพื้นที่โครงการ

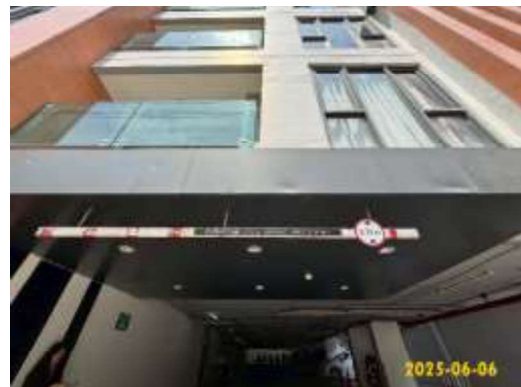
ป้ายจำกัดความสูง

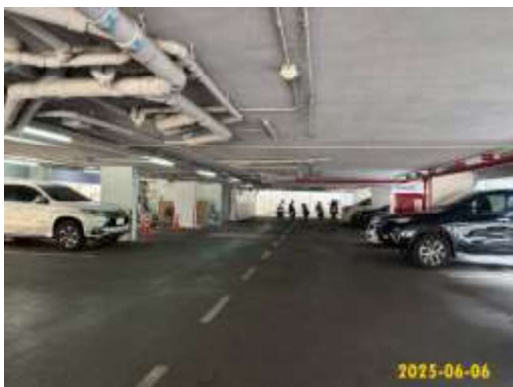
พื้นที่จอดรถ

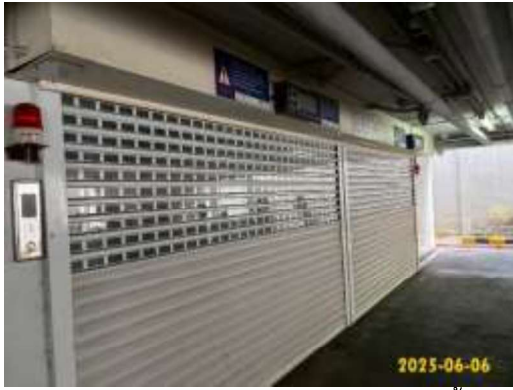
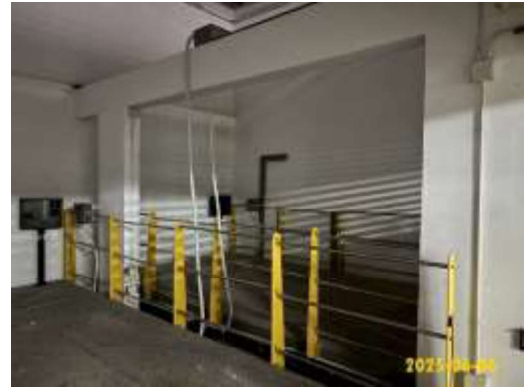
ระบบยกขึ้น-ลงระหว่างชั้นของอาคารด้วยลิฟต์

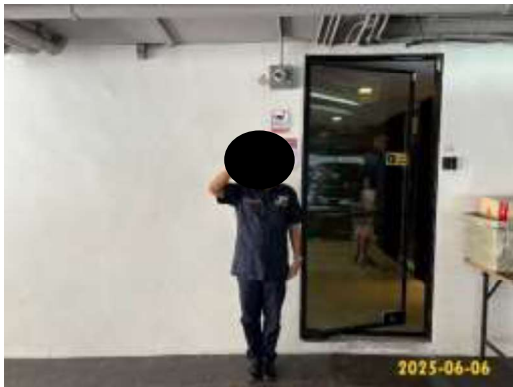
เจ้าหน้าที่รักษาความปลอดภัย

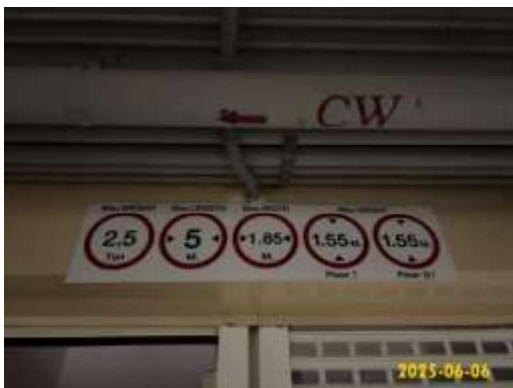
ป้าย และเครื่องหมายจราจร

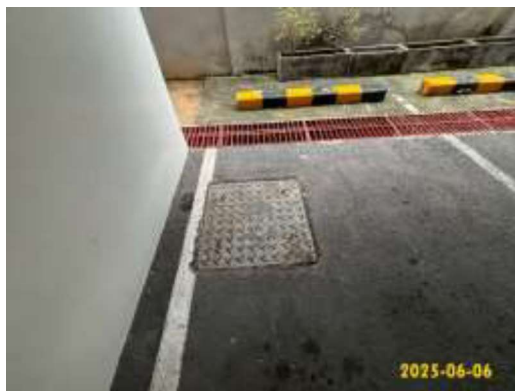
ถังเก็บน้ำขึ้นใต้ดิน

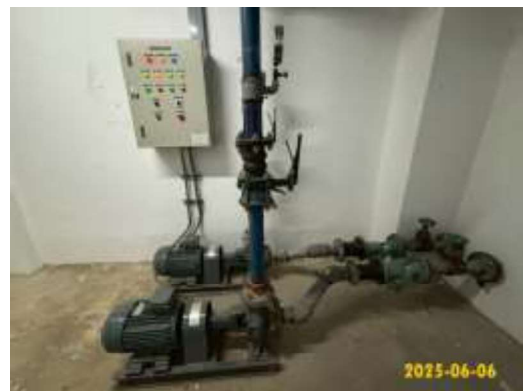
เครื่องสูบน้ำ

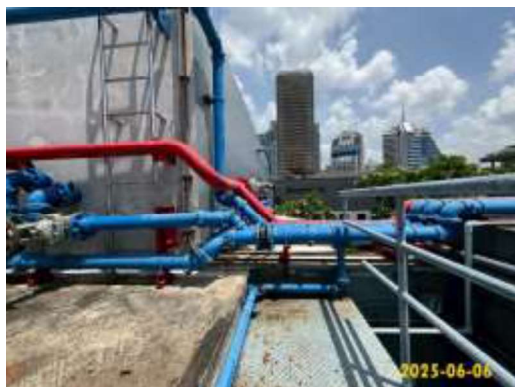
ถังสำรองน้ำชั้นดาดฟ้า

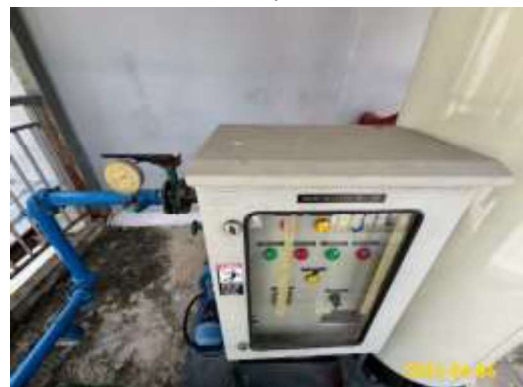
Booster Pump

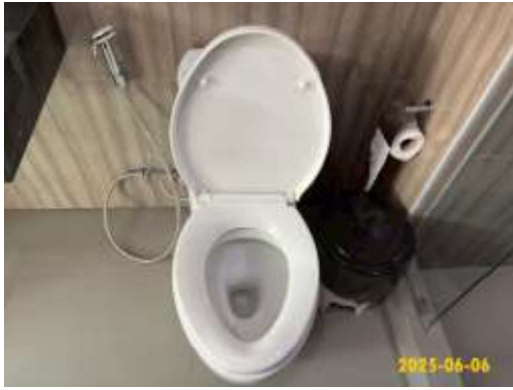
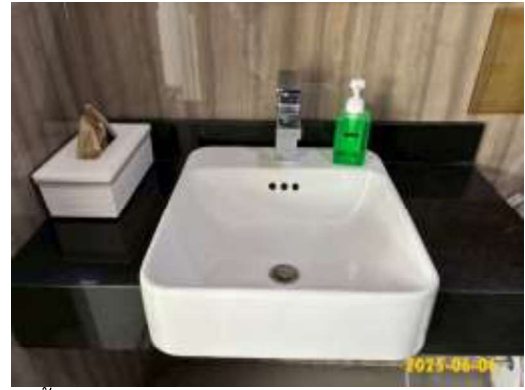
สุขภัณฑ์ประหยัดน้ำ

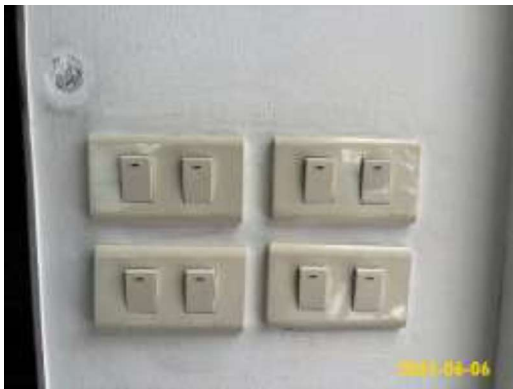
ระบบควบคุมไฟฟ้าส่องสว่าง

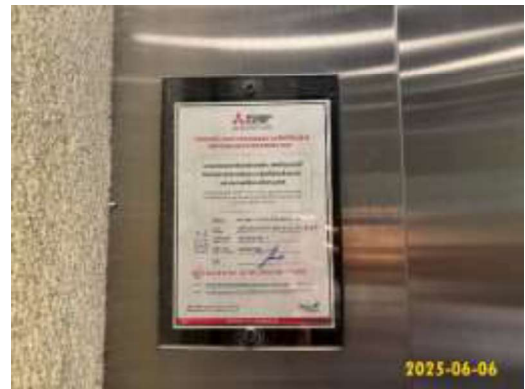
ลิฟต์โดยสาร

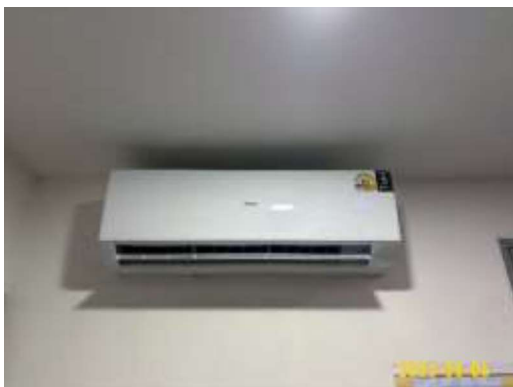
เครื่องปรับอากาศ

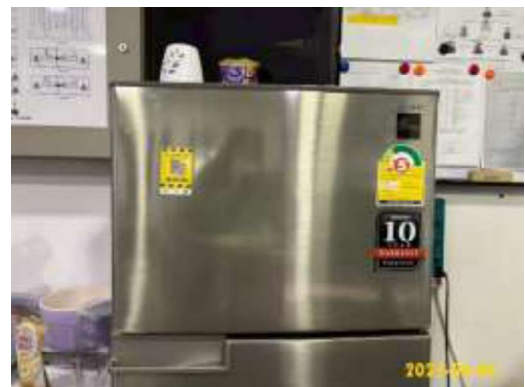
ฉลากประหยัดไฟฟ้าเบอร์ 5

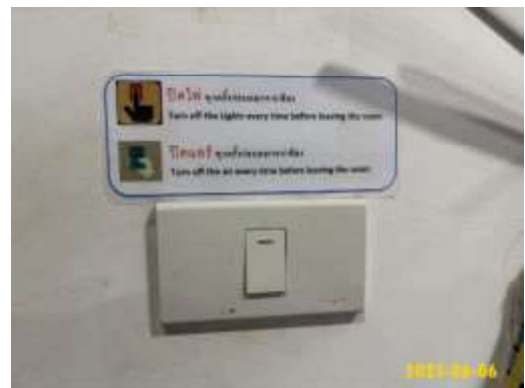
ป้ายรณรงค์ประหยัดไฟฟ้า

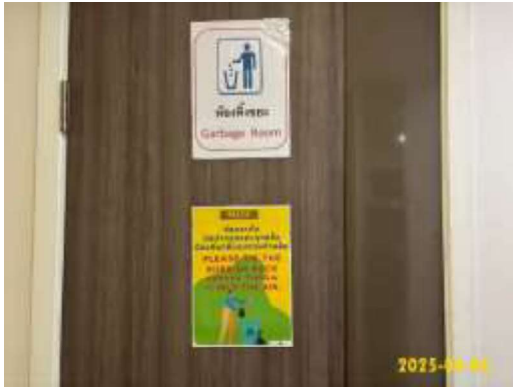
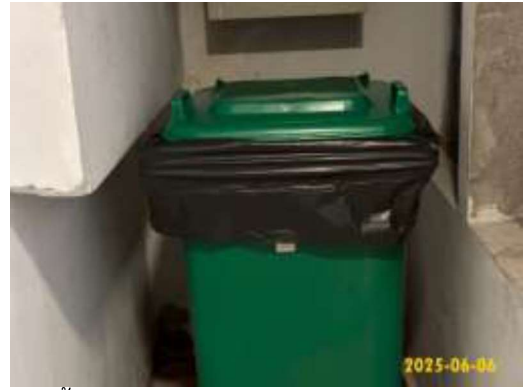
ห้องพักมูลฝอยประจำชั้น

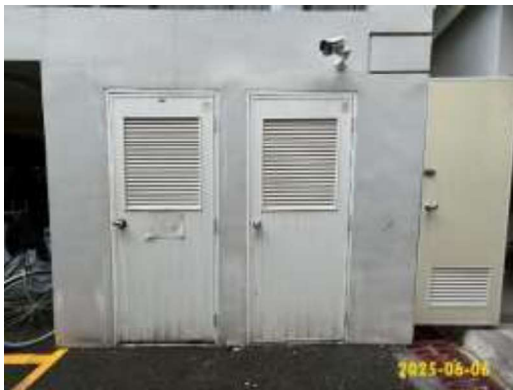
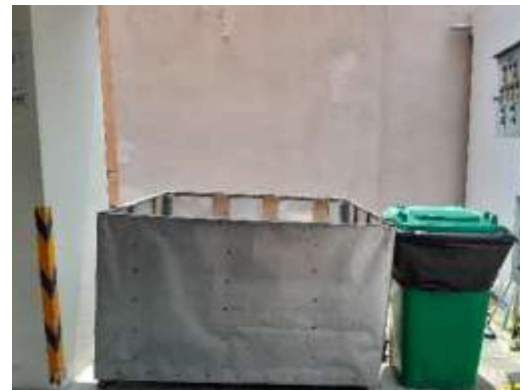
ห้องพักมูลฝอยรวม

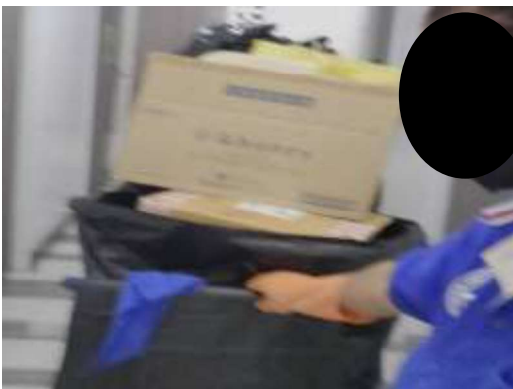
แม่บ้านเก็บรวบรวมขยะมูลฝอย

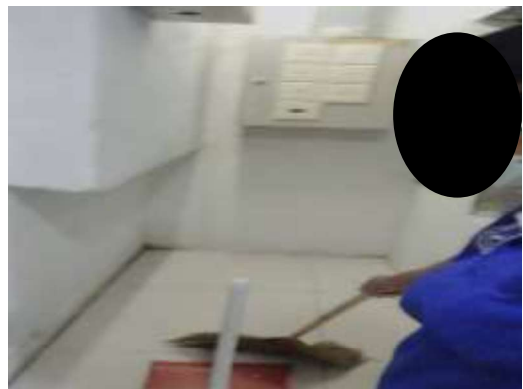
แม่บ้านทำความสะอาดห้องพักมูลฝอย

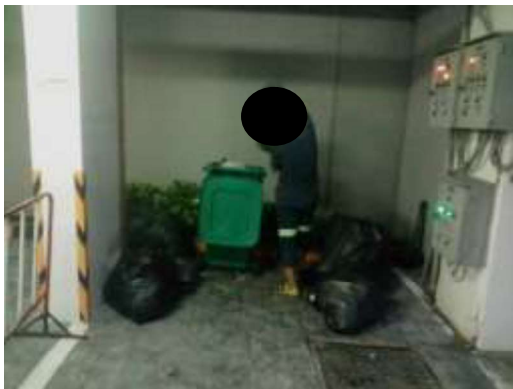
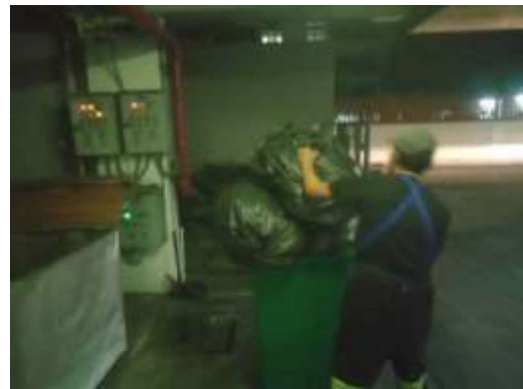
สำนักงานเขตเข้ามาจัดเก็บขยะมูลฝอย

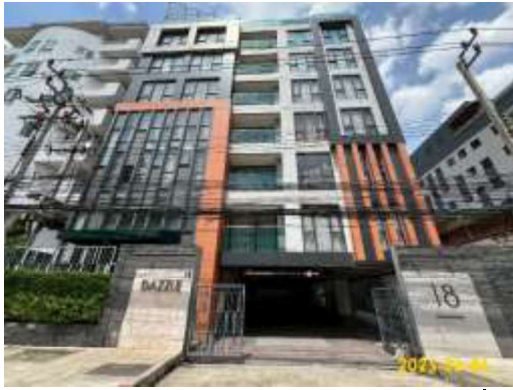
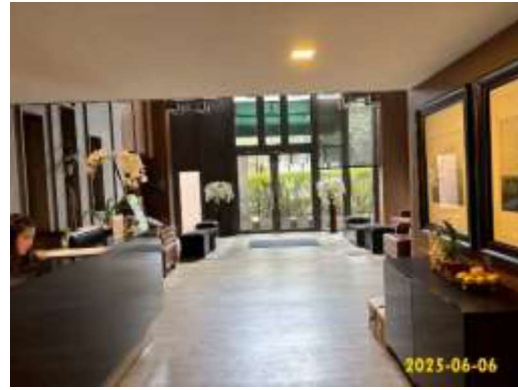
ภาพที่ 2.2-9 ลักษณะอาคาร

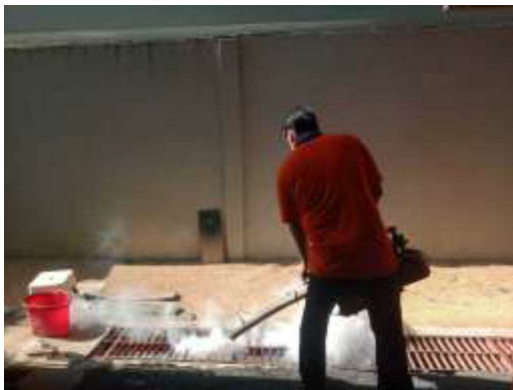
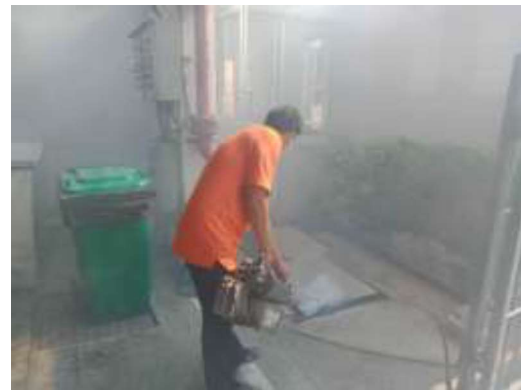
ภาพที่ 2.2-10 การกำจัดสัตว์ที่เป็นพาหะนำโรค
