ผลการปฏิบัติตามมาตรการป้องกันและแก้ไขผลกระทบสิ่งแวดล้อม

ตารางที่ 2-1 สรุปผลการปฏิบัติตามมาตรการป้องกันและแก้ไขผลกระทบสิ่งแวดล้อม

โครงการโรงแรมเซ็นทาราแกรนด์มิดราจบิซริสอร์ท พัทยา ระหว่างเดือนมกราคม-มิถุนายน พ.ศ. 2568

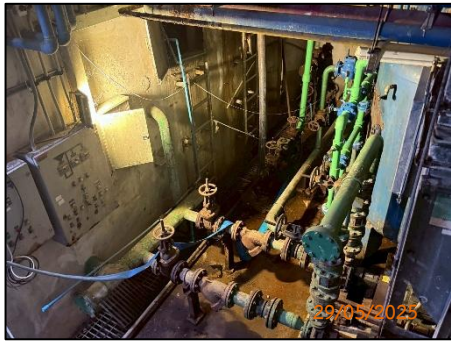
อาคาร A5

รูปที่ 2-11 อาคารป้อนน้ำใต้ดิน

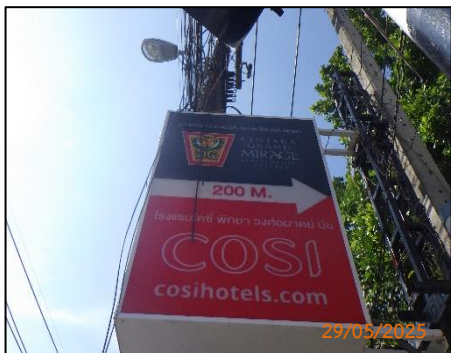
รูปที่ 2-12 ป้ายชื่อโครงการในระยะ 200 เมตร
ขอยนาเกลือ 16/2

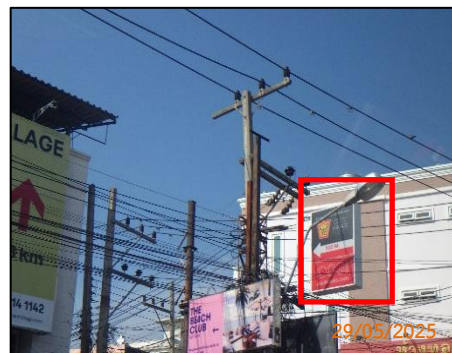
รูปที่ 2-13 ป้ายชื่อโครงการในระยะ 50 เมตร
ขอยนาเกลือ 18

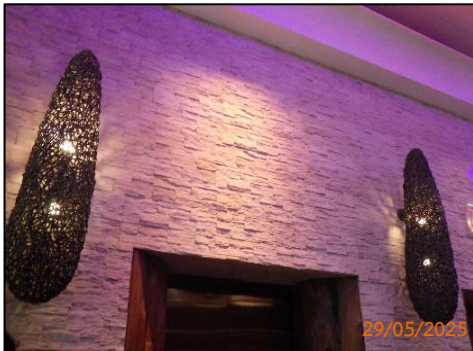
รูปที่ 2-14 ไฟส่องสว่างบริเวณภายในโครงการ

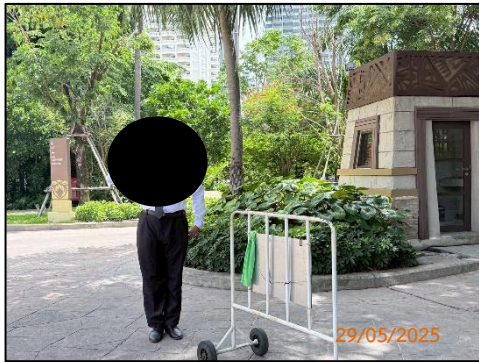
รูปที่ 2-18 เจ้าหน้าที่รักษาความปลอดภัย
บริเวณทางเข้า-ออกโครงการ (1)

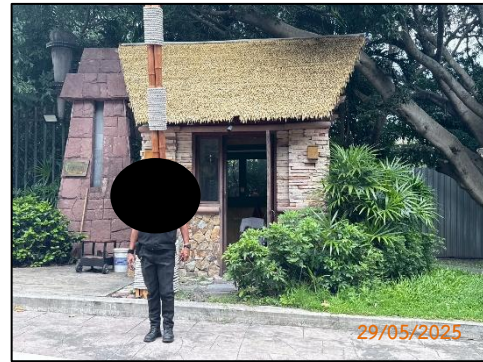
รูปที่ 2-19 เจ้าหน้าที่รักษาความปลอดภัย
บริเวณทางเข้า-ออกโครงการ (2)

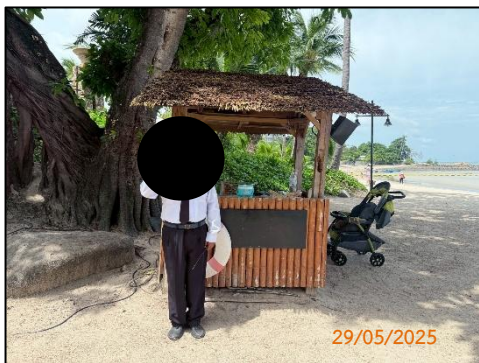
รูปที่ 2-20 เจ้าหน้าที่รักษาความปลอดภัย
บริเวณทางเข้า-ออกโครงการ (3)

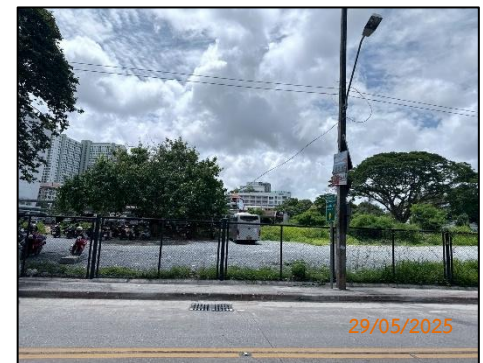
รูปที่ 2-21 ลานจอดรถพนักงาน
บริเวณซอยนาเกลือ 16/2

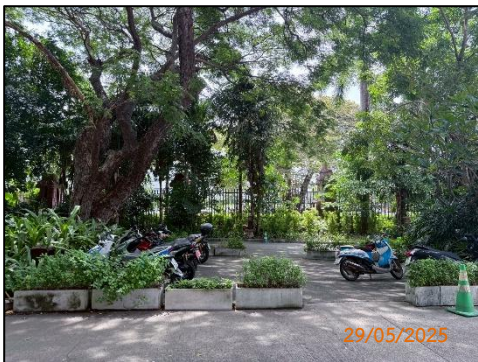
รูปที่ 2-22 ลานจอดรถพนักงานชั่วคราวภายในพื้นที่โครงการ

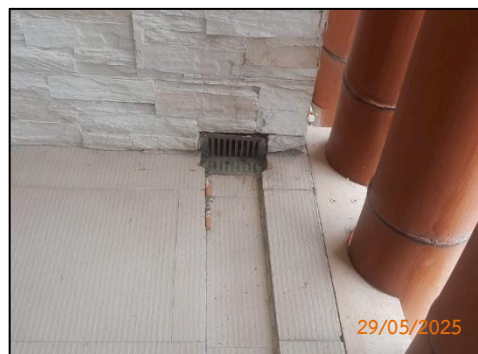
รูปที่ 2-24 รางระบายน้ำภายในอาคาร

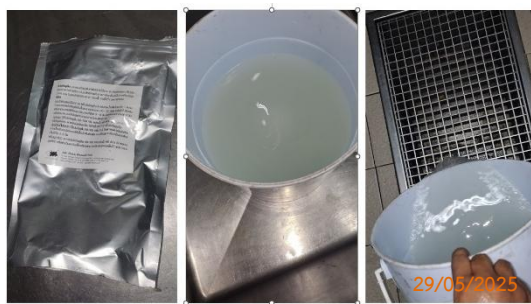
รูปที่ 2-25 การดูแลทำความสะอาดบ่อดักไขมัน

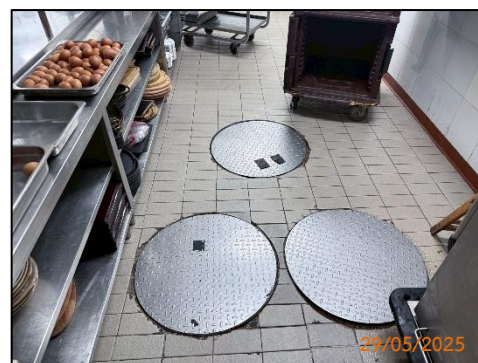
รูปที่ 2-26 บ่อดักไขมัน

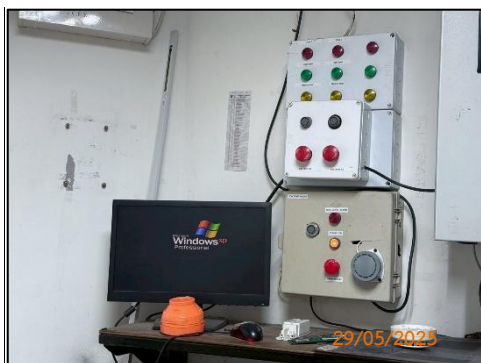
รูปที่ 2-29 อุปกรณ์เปิด-ปิดระบบแสงสว่างอัตโนมัติ

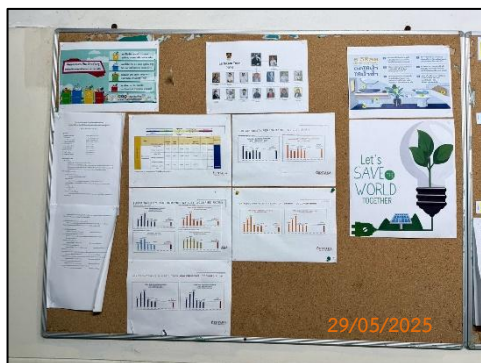
รูปที่ 2-31 สถิติการใช้พลังงาน

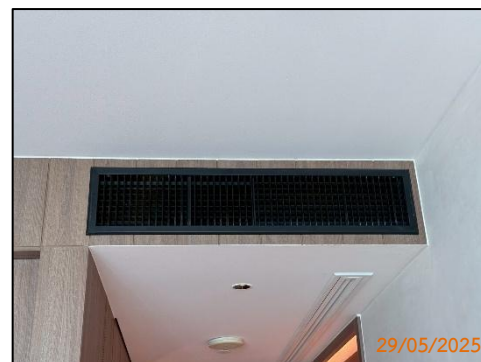
รูปที่ 2-34 ระบบระบายอากาศในห้องพัก

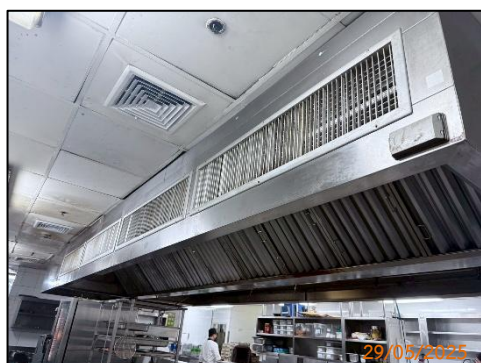
รูปที่ 2-35 ระบบระบายอากาศในอาคาร

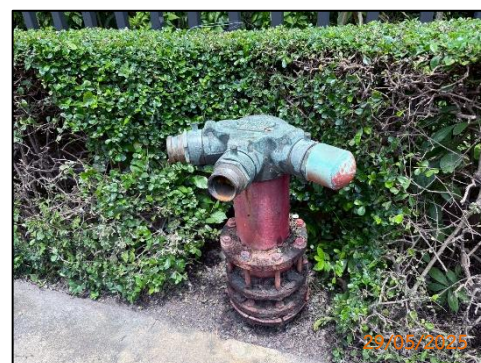
รูปที่ 2-36 หัวรับน้ำดับเพลิง

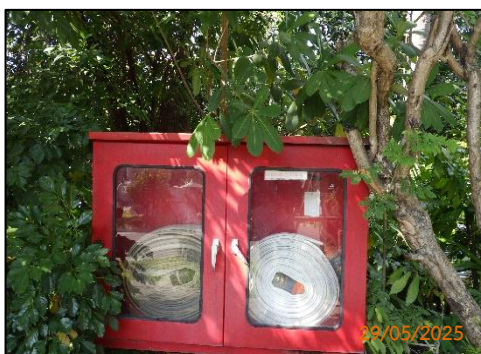
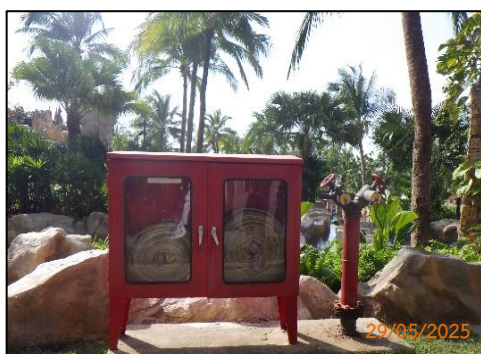
รูปที่ 2-37 ตู้เก็บอุปกรณ์ดับเพลิงภายนอกอาคาร

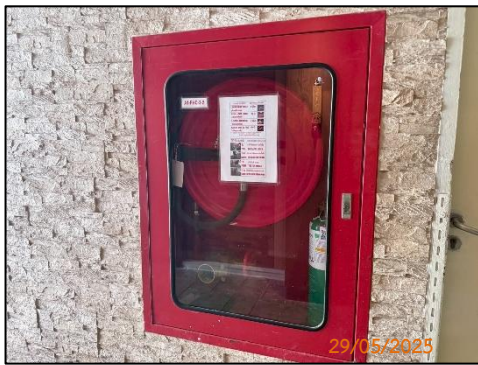
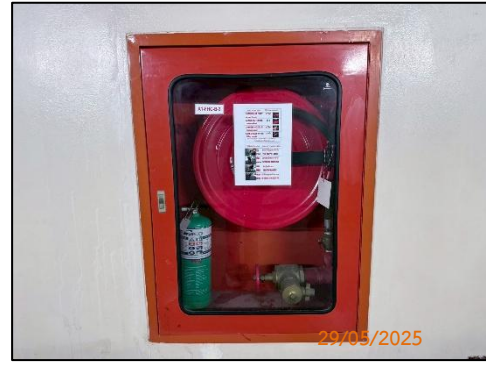
รูปที่ 2-38 ตู้เก็บอุปกรณ์ดับเพลิงภายในอาคาร

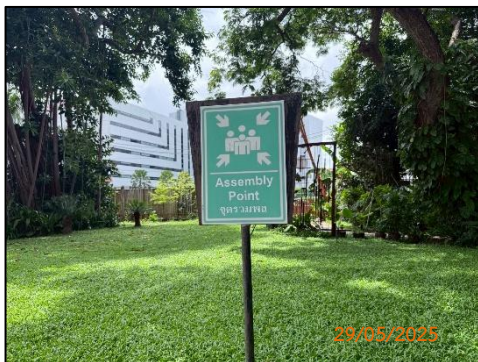
รูปที่ 2-39 จุดรวมพล

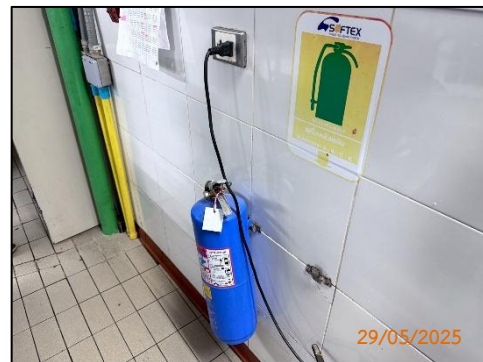
รูปที่ 2-40 ถังดับเพลิง

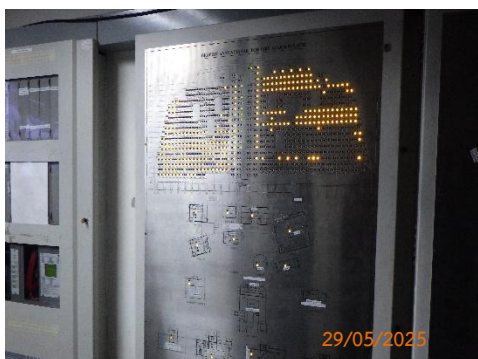
รูปที่ 2-41 ระบบแจ้งเตือนเหตุเพลิงไหม้

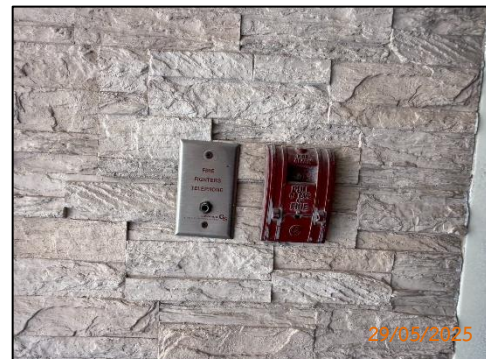
รูปที่ 2-42 สัญญาณแจ้งเหตุไฟไหม้

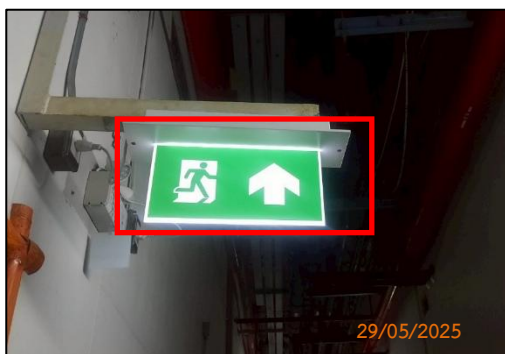
รูปที่ 2-43 ป้ายแสดงเส้นทางหนีไฟ

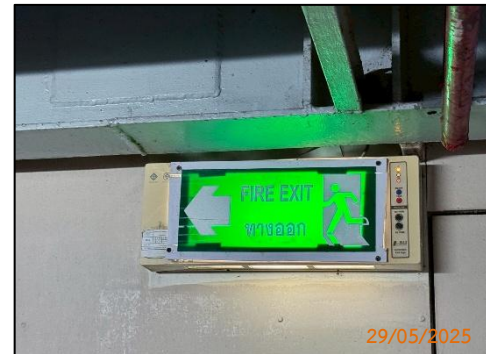
รูปที่ 2-44 สัญลักษณ์แสดงเส้นทางหนีไฟ

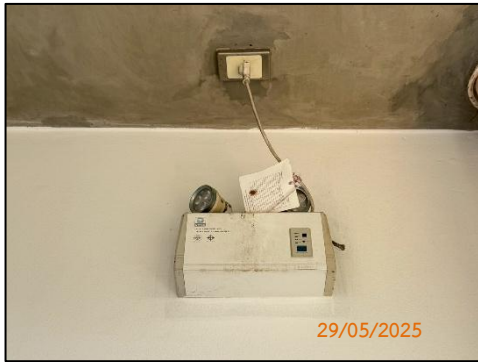
รูปที่ 2-45 ไฟฉุกเฉิน

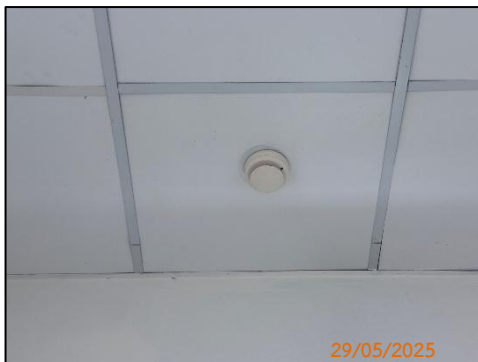
รูปที่ 2-47 อุปกรณ์ตรวจจับควัน

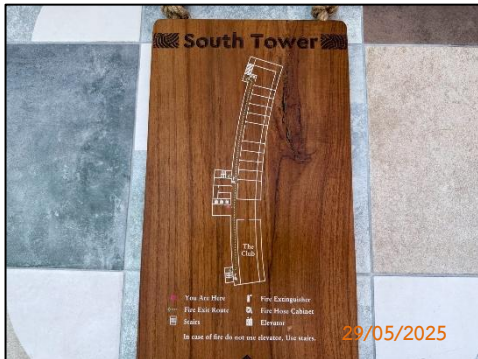
รูปที่ 2-49 แผนผังแสดงเส้นทางหนีไฟ
และตำแหน่งอุปกรณ์ดับเพลิงหน้าลิฟต์

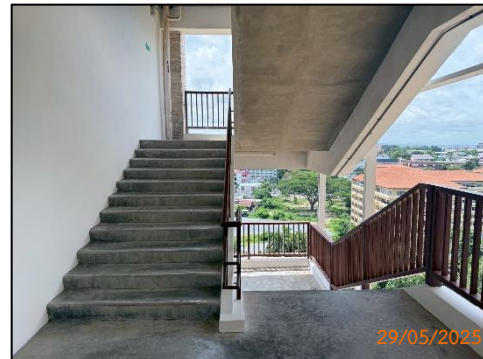
รูปที่ 2-50 บันไดหนีไฟ
