ภาคผนวกที่ 2  
เอกสารประกอบการปฏิบัติตามมาตรการฯ

โครงการ เดอะ แพลทินัม สแควร์

ตัวอย่างเอกสารรายงานการสำรวจอาคารข้างเคียง  
(ก่อนก่อสร้าง)

2K25/N-0154/STS/ns

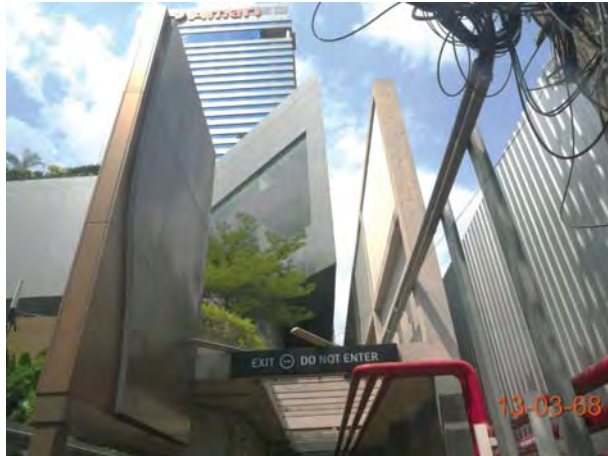
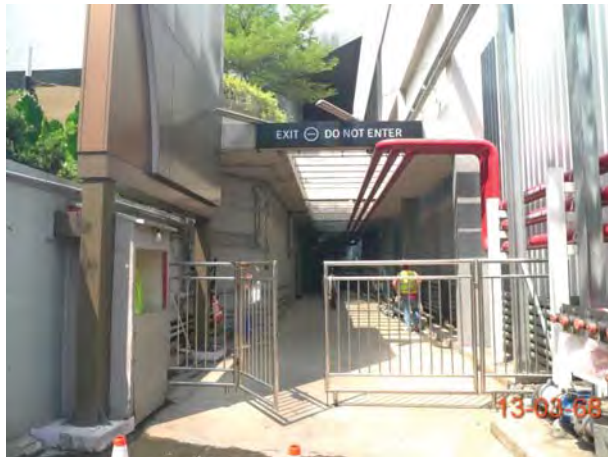
รูปที่ 1259-1260

สภาพบริเวณทางออกด้านซ้ายอาคาร

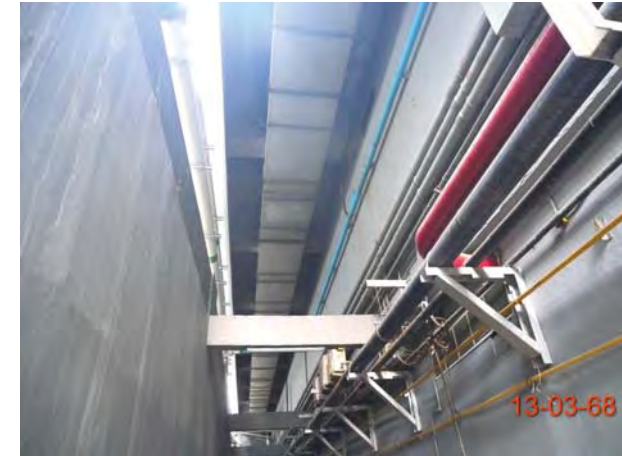
รูปที่ 1261-1262

สภาพบริเวณทางออกด้านซ้ายอาคาร

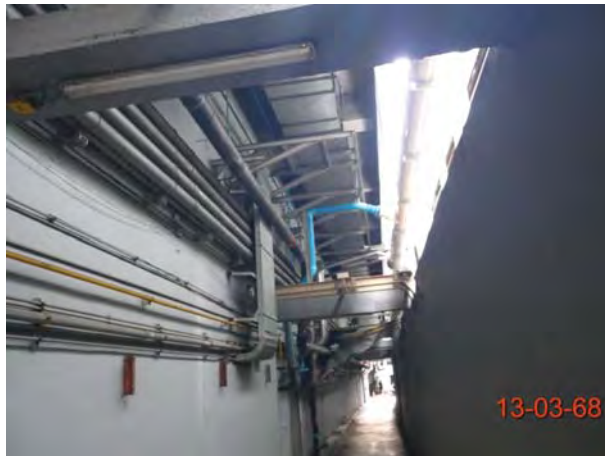
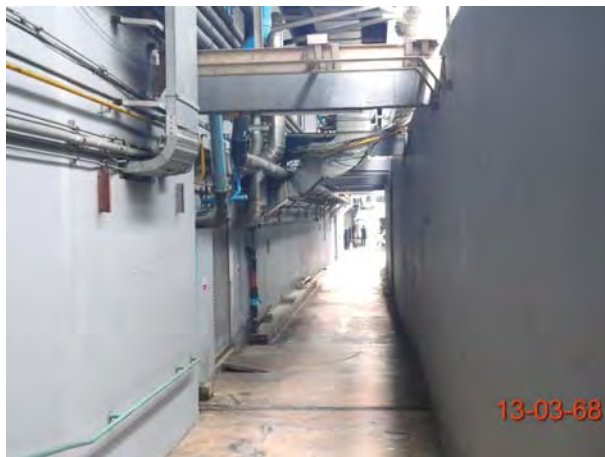
รูปที่ 1263-1264

สภาพบริเวณทางออกด้านซ้ายอาคาร

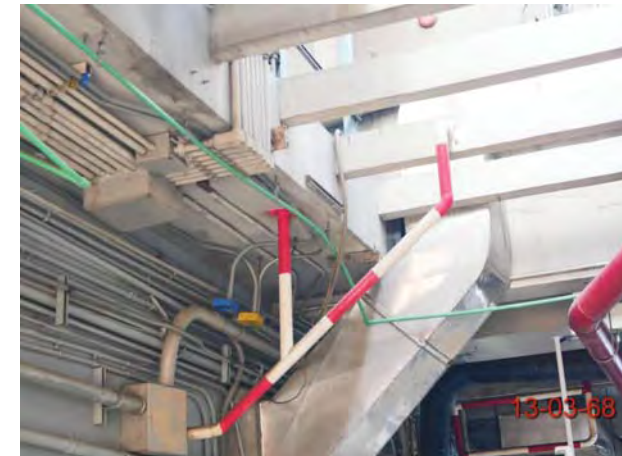
รูปที่ 1265-1266

สภาพบริเวณทางออกด้านซ้ายอาคาร

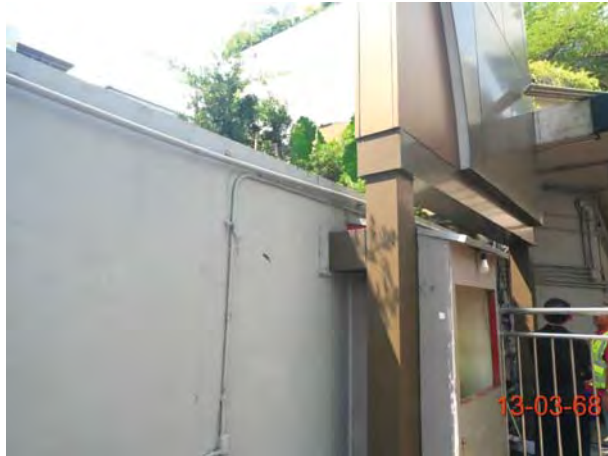
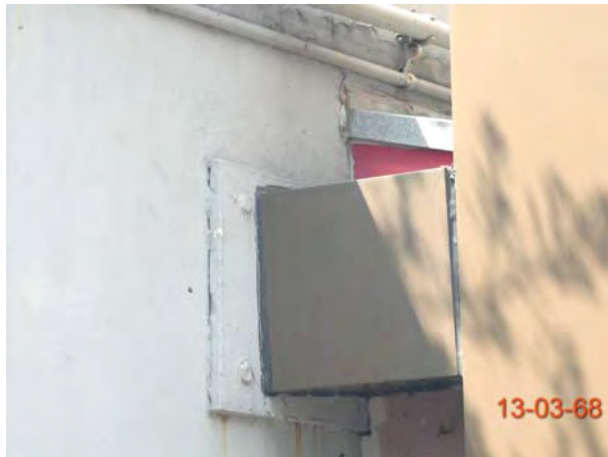
รูปที่ 1267-1268

รอยแตกร้าว คราบน้ำบริเวณทางออกด้านซ้ายอาคาร

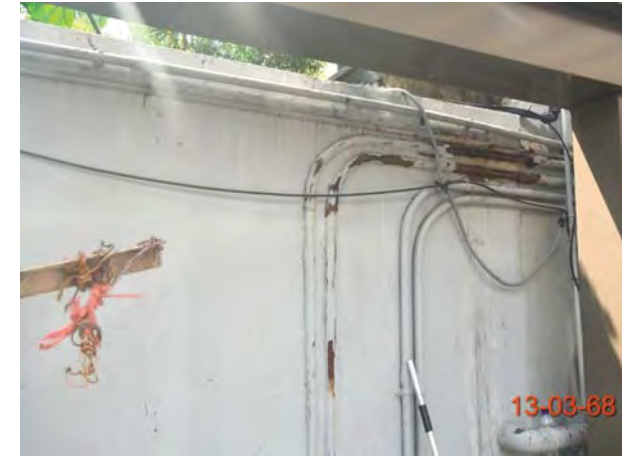
รูปที่ 1269-1270

รอยแตกร้าว คราบน้ำบริเวณทางออกด้านซ้ายอาคาร

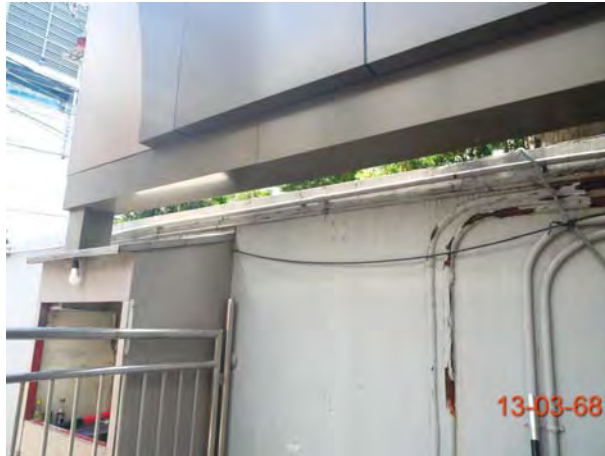
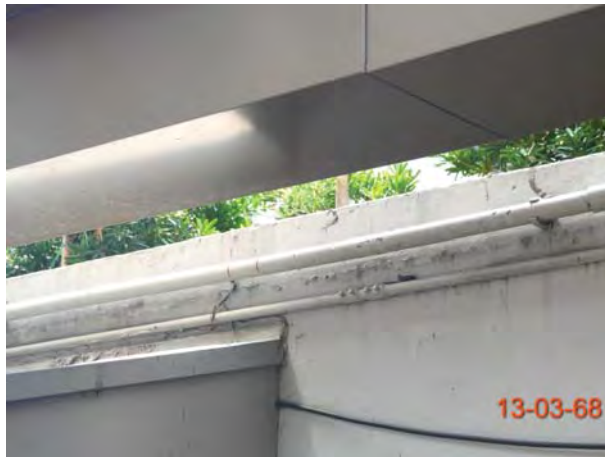
รูปที่ 1271-1272

รอยแตกร้าว คราบน้ำบริเวณทางออกด้านซ้ายอาคาร

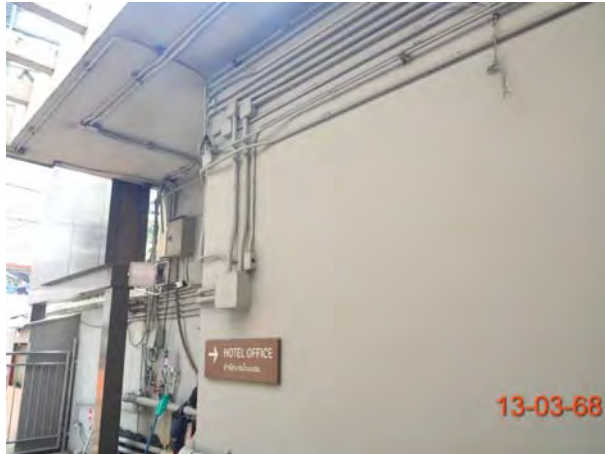
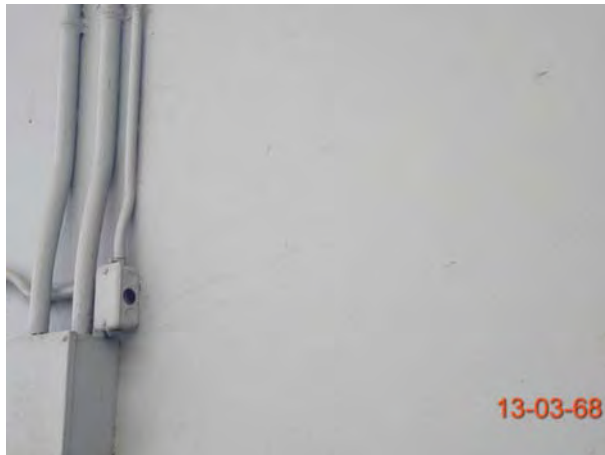
รูปที่ 1275-1276

รอยแตกร้าว คราบน้ำบริเวณทางออกด้านซ้ายอาคาร

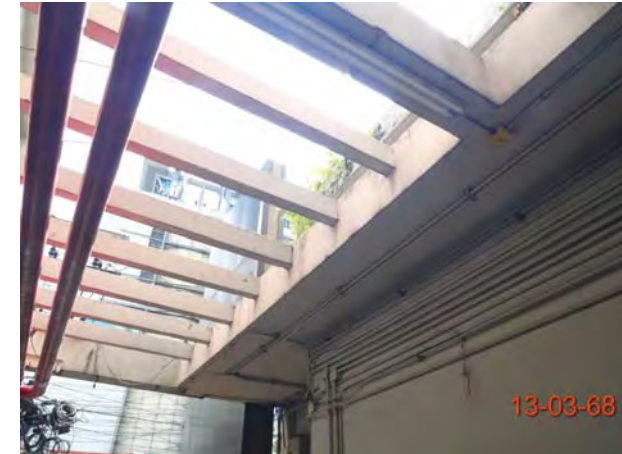
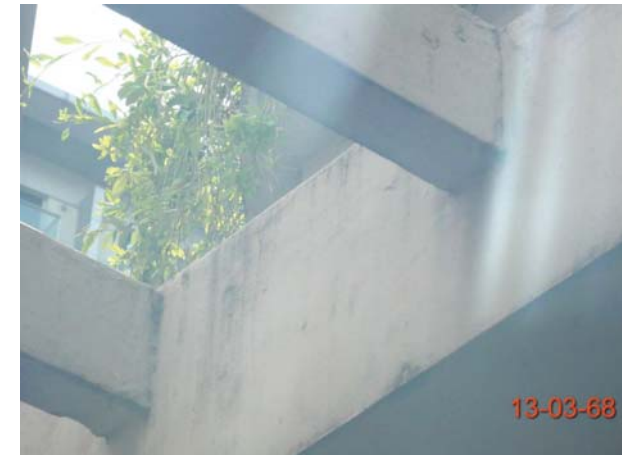
รูปที่ 1277-1278

รอยแตกร้าว คราบน้ำบริเวณทางออกด้านซ้ายอาคาร

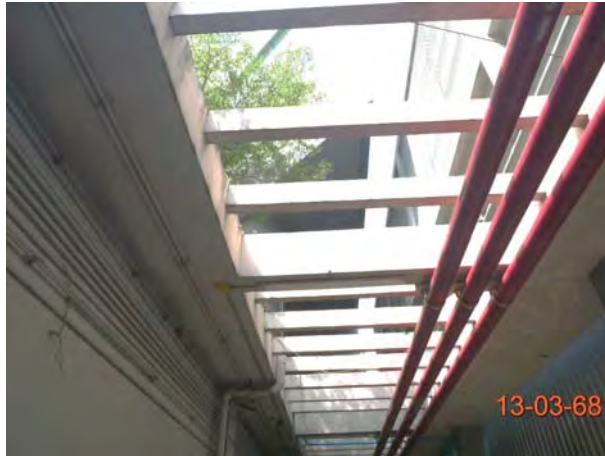
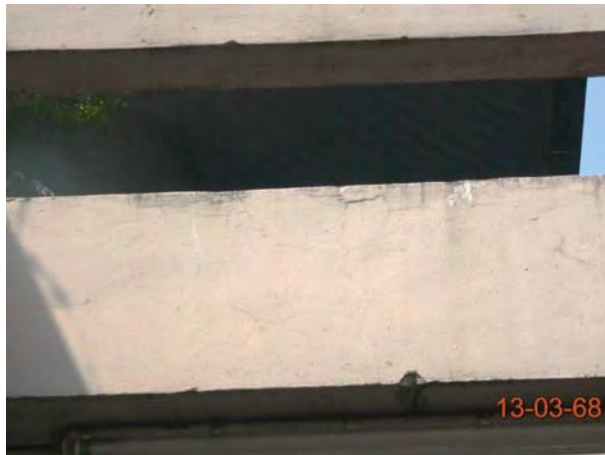
รูปที่ 1279-1280

รอยแตกร้าว คราบน้ำบริเวณทางออกด้านซ้ายอาคาร

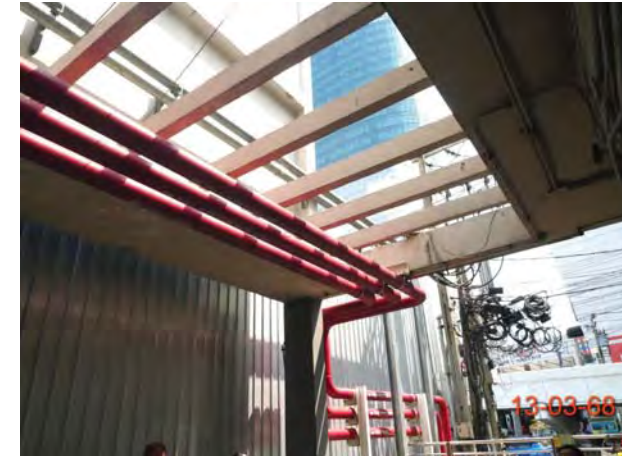
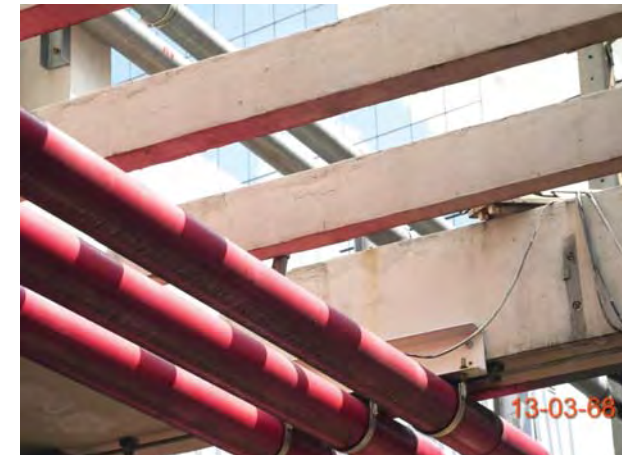
รูปที่ 1281-1282

รอยแตกร้าว คราบน้ำบริเวณทางออกด้านซ้ายอาคาร

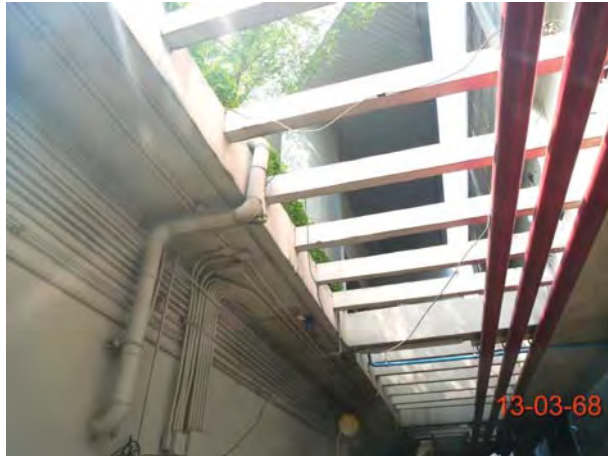
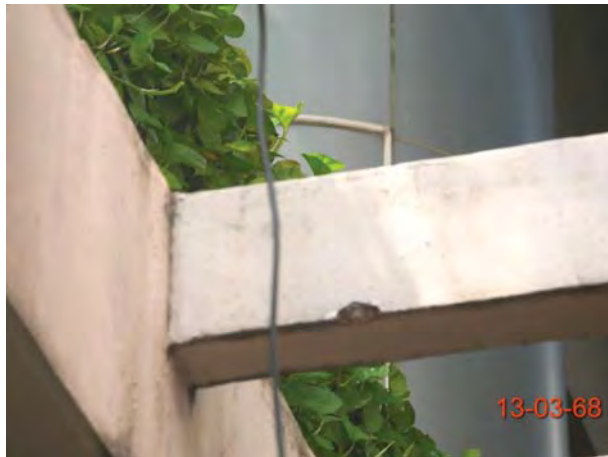
รูปที่ 1283-1284

รอยแตกร้าว คราบน้ำบริเวณทางออกด้านซ้ายอาคาร

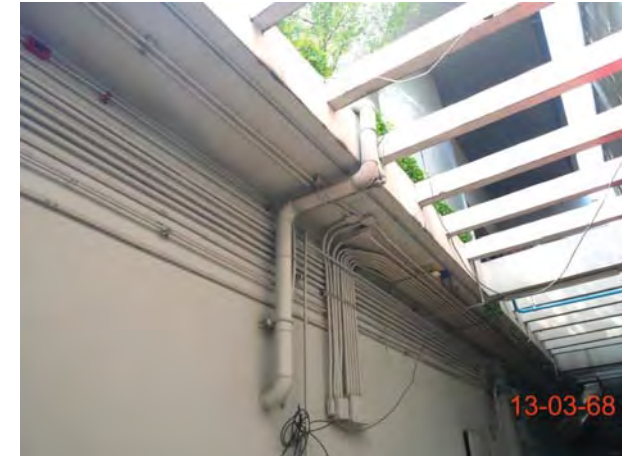
รูปที่ 1285-1286

รอยแตกร้าว คราบน้ำบริเวณทางออกด้านซ้ายอาคาร

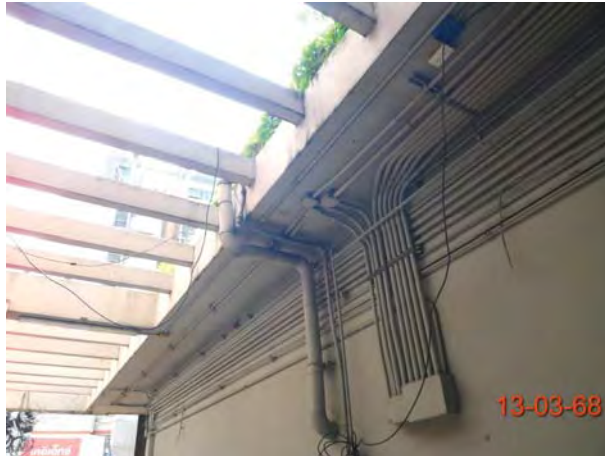
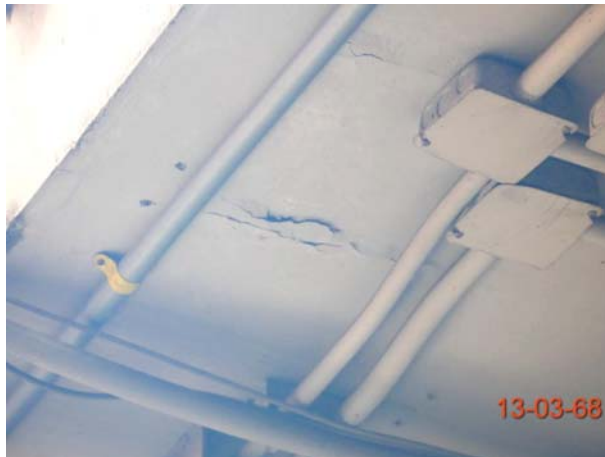
รูปที่ 1287-1288

รอยแตกร้าว ครอบน้ำบริเวณทางออกด้านซ้ายอาคาร

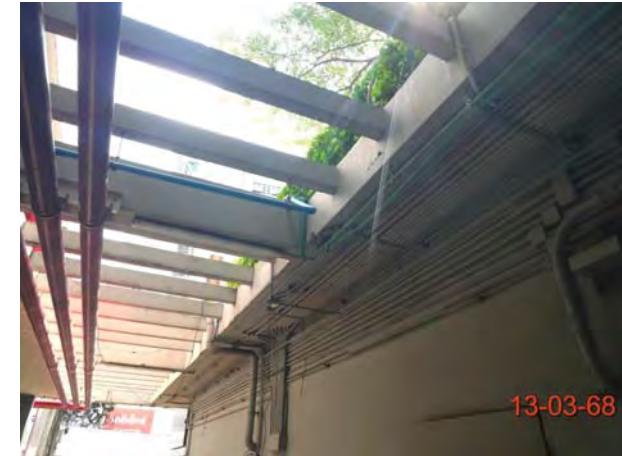
รูปที่ 1289-1290

รอยแตกร้าว ครอบน้ำบริเวณทางออกด้านซ้ายอาคาร

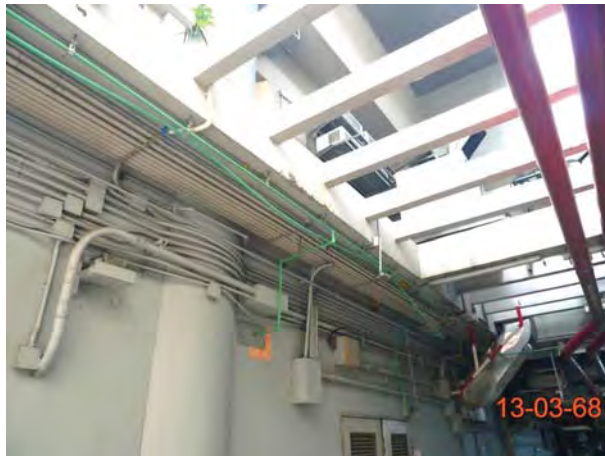
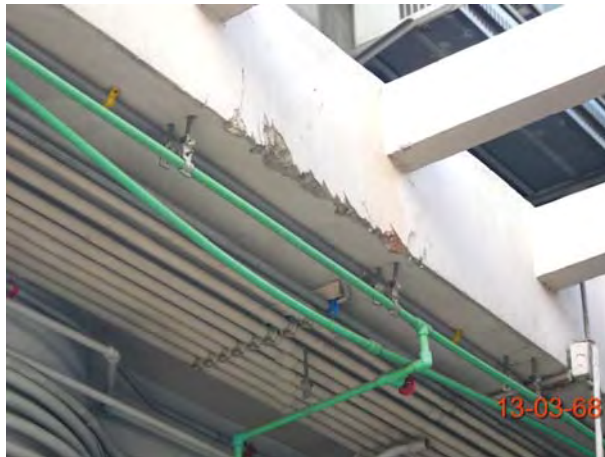
รูปที่ 1291-1292

รอยแตกร้าว คราบน้ำบริเวณทางออกด้านซ้ายอาคาร

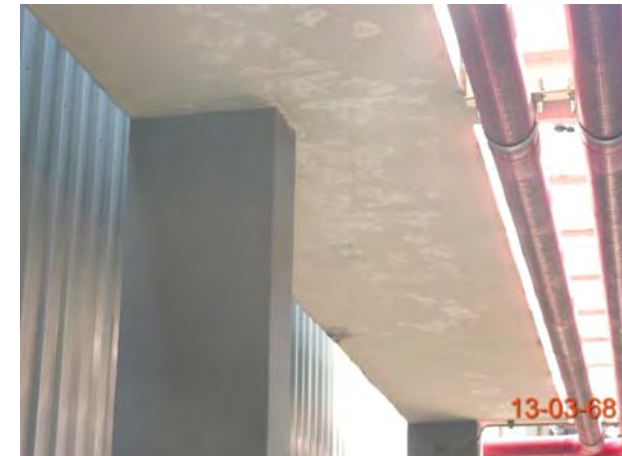
รูปที่ 1293-1294

รอยแตกร้าว คราบน้ำบริเวณทางออกด้านซ้ายอาคาร

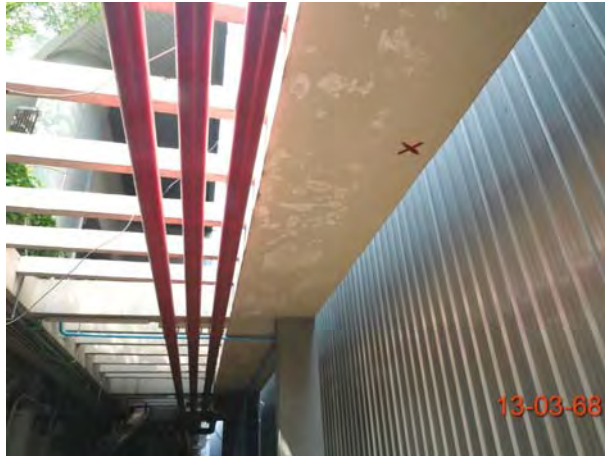
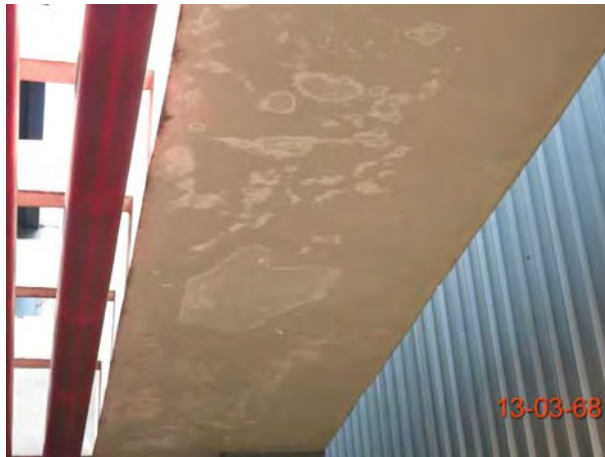
รูปที่ 1295-1296

รอยแตกร้าว คราบน้ำบริเวณทางออกด้านซ้ายอาคาร

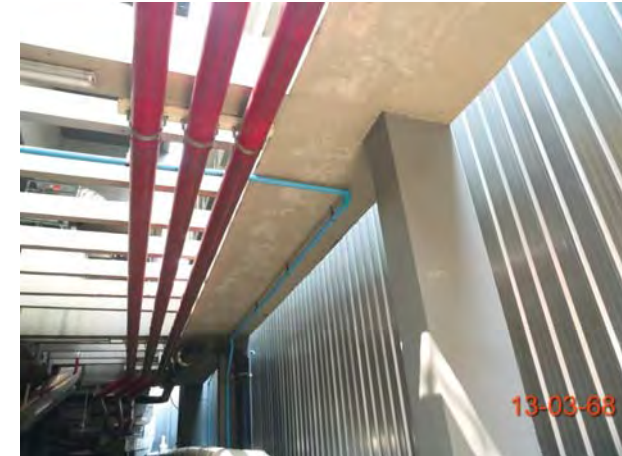
รูปที่ 1297-1298

รอยแตกร้าว คราบน้ำบริเวณทางออกด้านซ้ายอาคาร

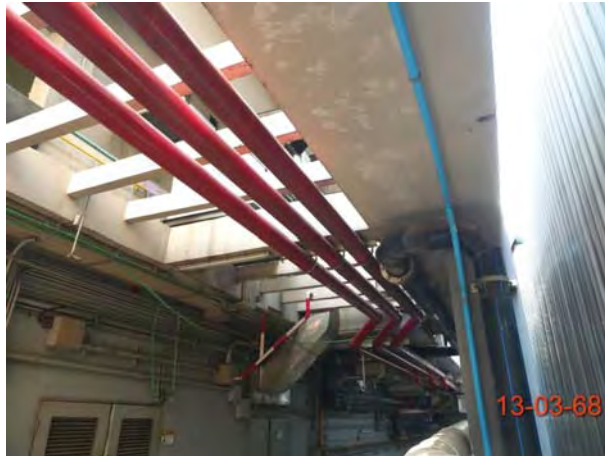
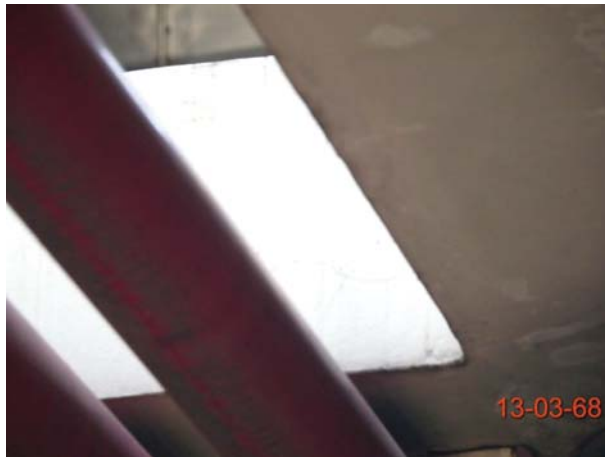
รูปที่ 1299-1300

รอยแตกร้าว คราบน้ำบริเวณทางออกด้านซ้ายอาคาร

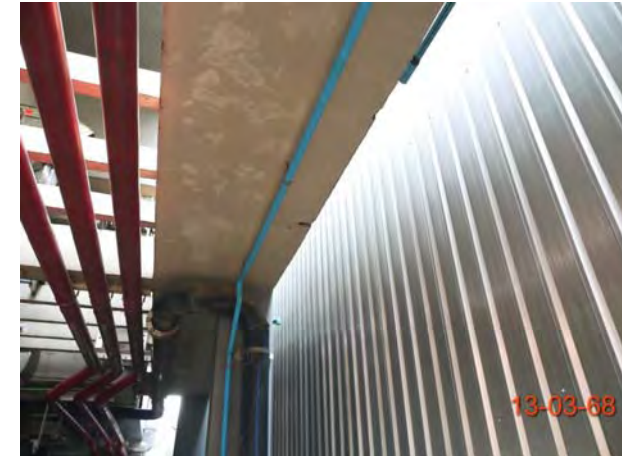
รูปที่ 1301-1302

รอยแตกร้าว คราบน้ำบริเวณทางออกด้านซ้ายอาคาร

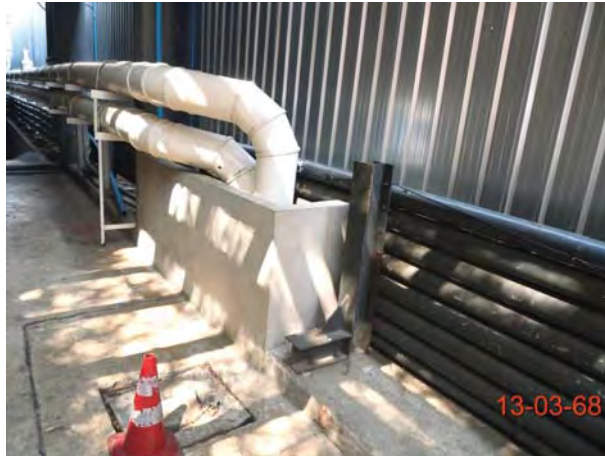
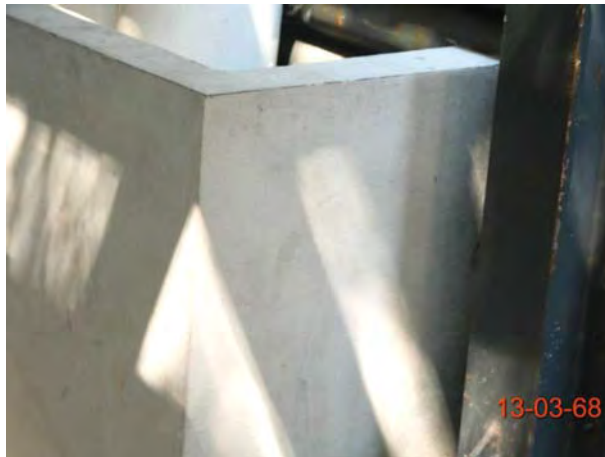
รูปที่ 1303-1304

รอยแตกร้าว คราบน้ำบริเวณทางออกด้านซ้ายอาคาร

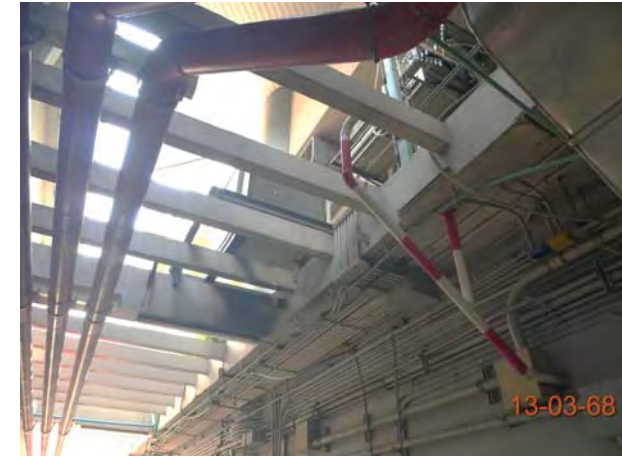
รูปที่ 1305-1306

รอยแตกร้าว คราบน้ำบริเวณทางออกด้านซ้ายอาคาร

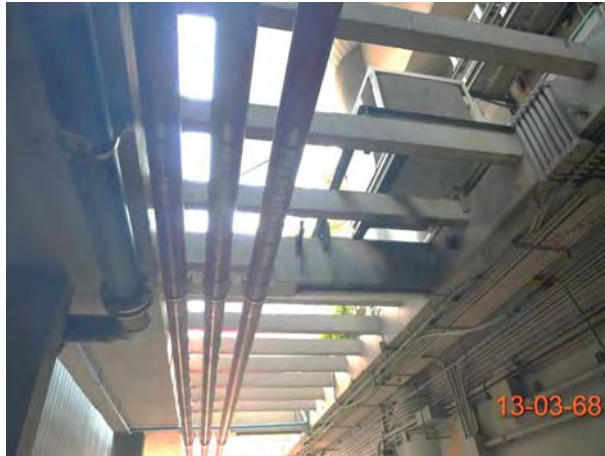
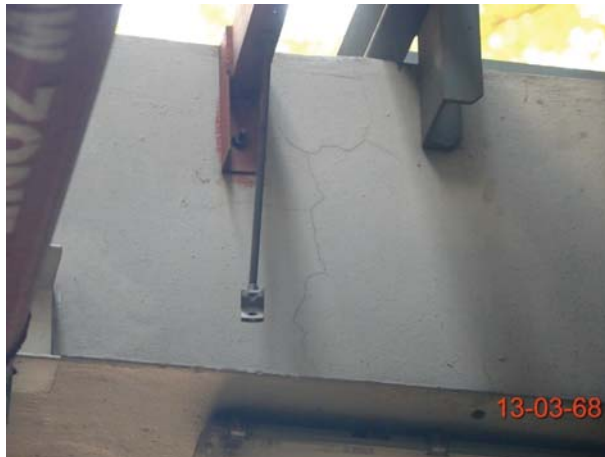
รูปที่ 1307-1308

รอยแตกร้าว คราบน้ำบริเวณทางออกด้านซ้ายอาคาร

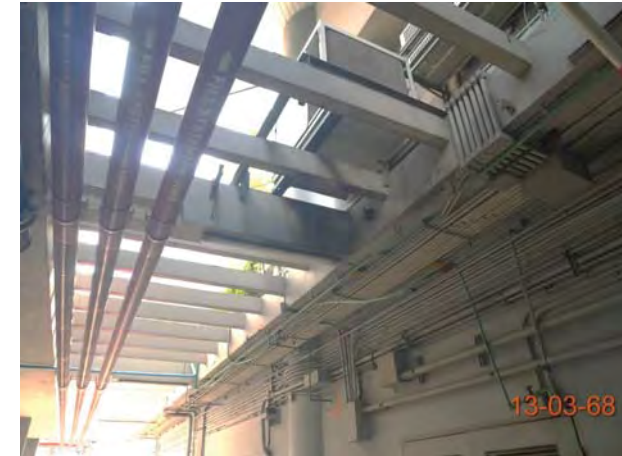
รูปที่ 1309-1310

รอยแตกร้าว คราบน้ำบริเวณทางออกด้านซ้ายอาคาร

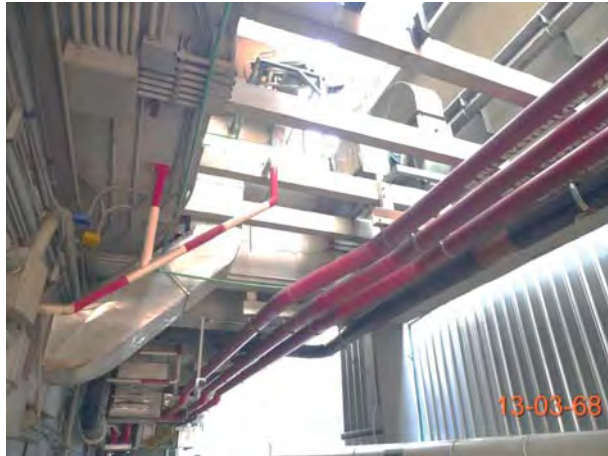
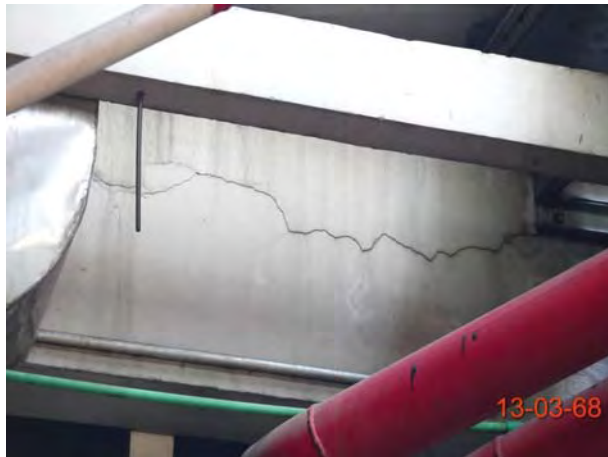
รูปที่ 1311-1312

รอยแตกร้าว คราบน้ำบริเวณทางออกด้านซ้ายอาคาร

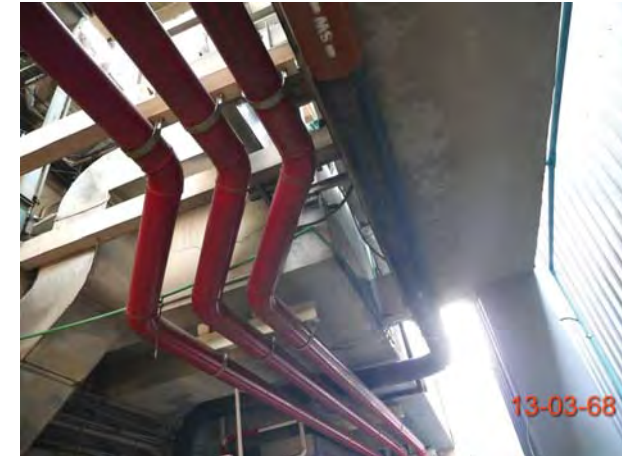
รูปที่ 1313-1314

รอยแตกร้าว คราบน้ำบริเวณทางออกด้านซ้ายอาคาร

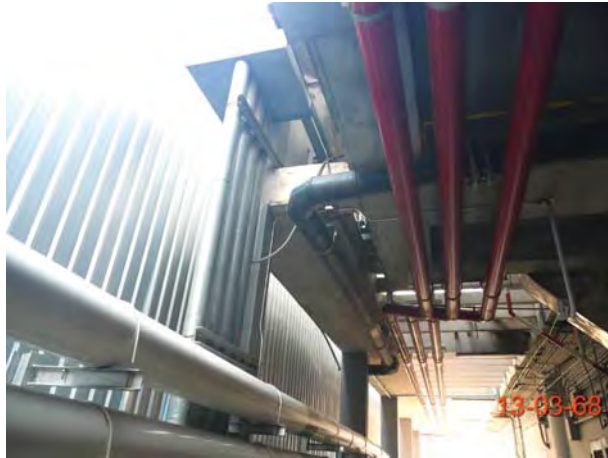
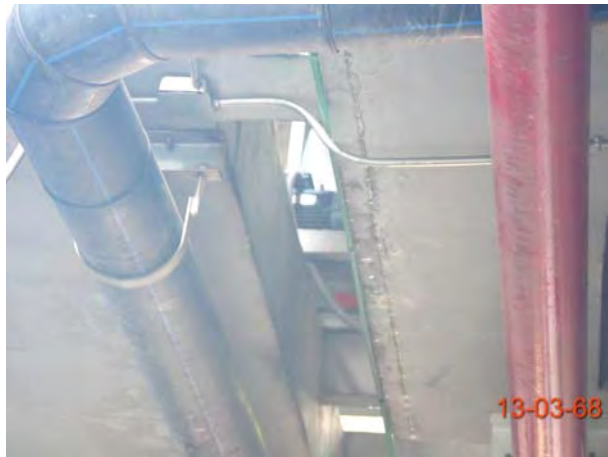
รูปที่ 1315-1316

รอยแตกร้าว คราบน้ำบริเวณทางออกด้านซ้ายอาคาร

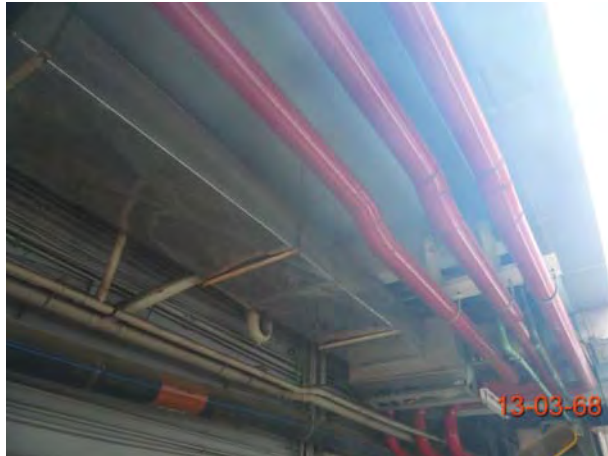
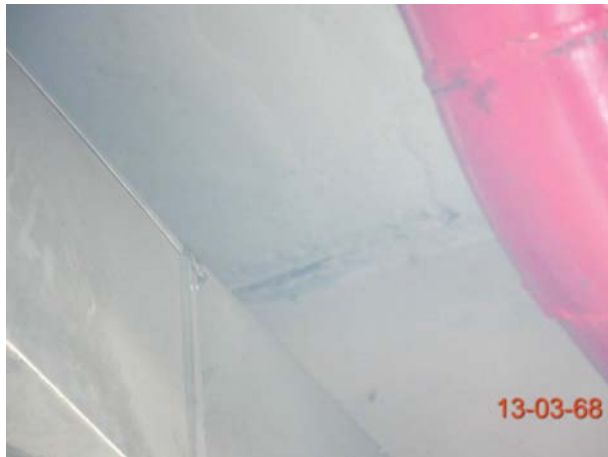
รูปที่ 1319-1320

รอยแตกร้าว คราบน้ำบริเวณทางออกด้านซ้ายอาคาร

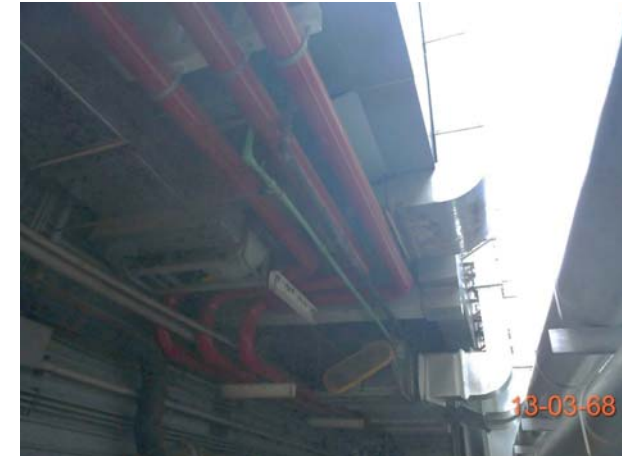
รูปที่ 1321-1322

รอยแตกร้าว คราบน้ำบริเวณทางออกด้านซ้ายอาคาร

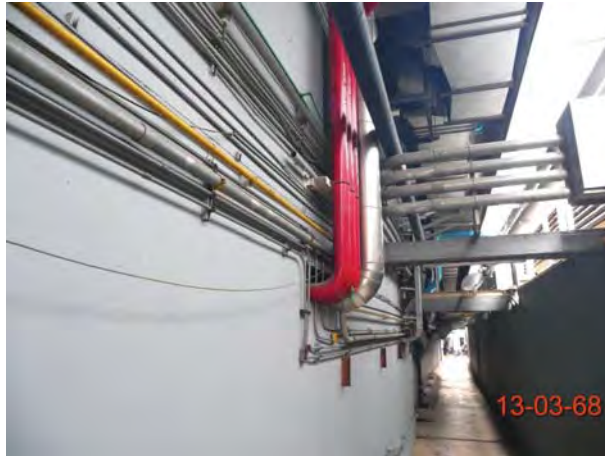
รูปที่ 1323-1324

รอยแตกร้าว คราบน้ำบริเวณทางออกด้านซ้ายอาคาร

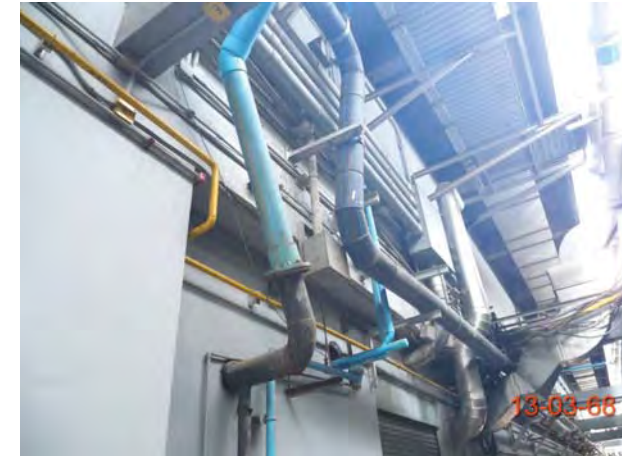
รูปที่ 1325-1326

รอยแตกร้าว คราบน้ำบริเวณทางออกด้านซ้ายอาคาร

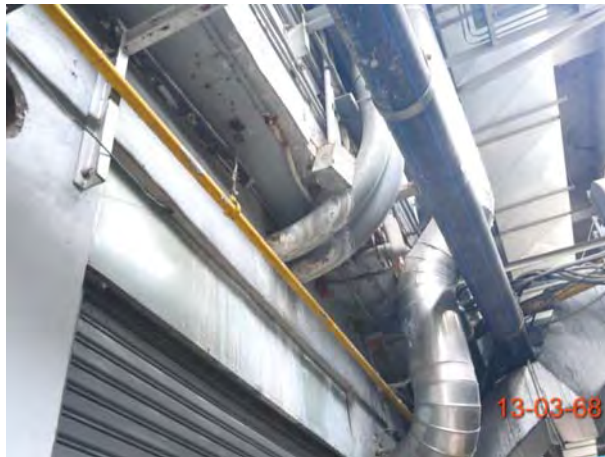
รูปที่ 1327-1328

รอยแตกร้าว คราบน้ำบริเวณทางออกด้านซ้ายอาคาร

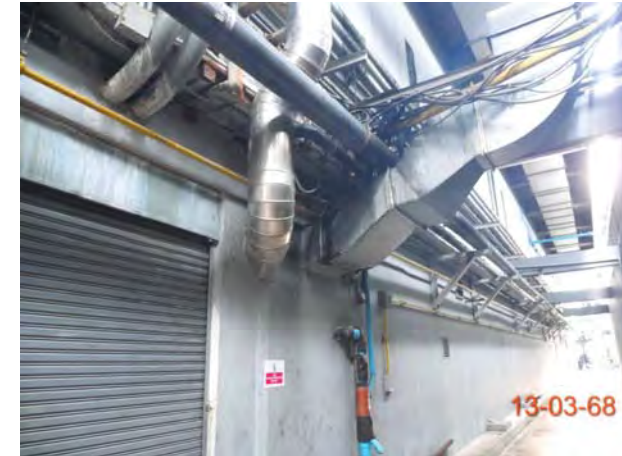
รูปที่ 1329-1330

รอยแตกร้าว คราบน้ำบริเวณทางออกด้านซ้ายอาคาร

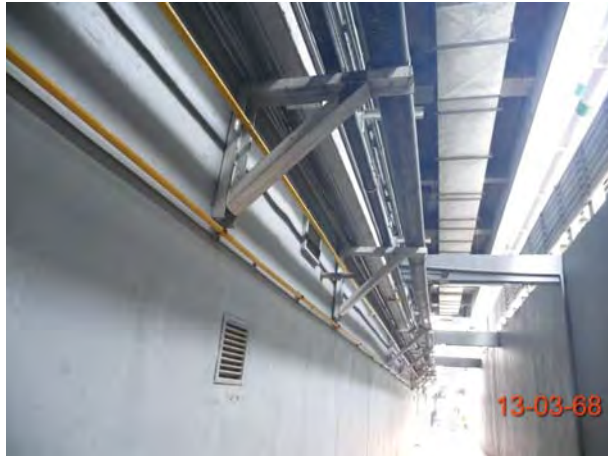
รูปที่ 1331-1332

รอยแตกร้าว คราบน้ำบริเวณทางออกด้านซ้ายอาคาร

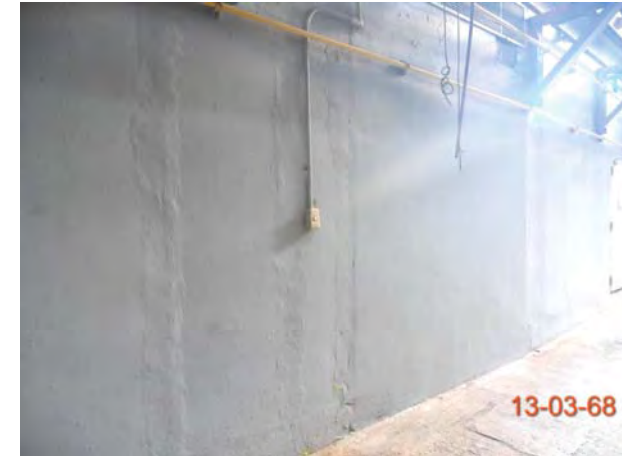
รูปที่ 1333-1334

รอยแตกร้าว คราบน้ำบริเวณทางออกด้านซ้ายอาคาร

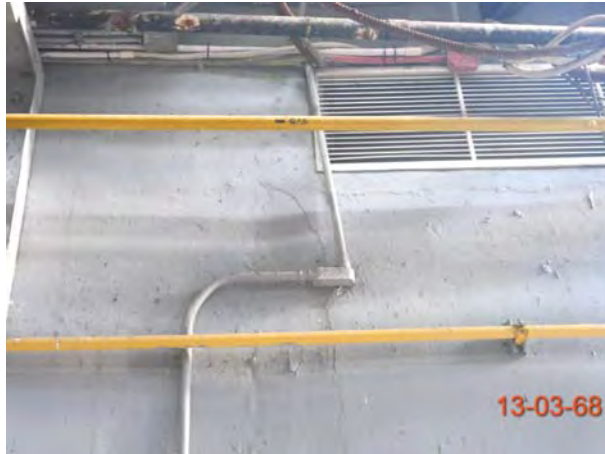
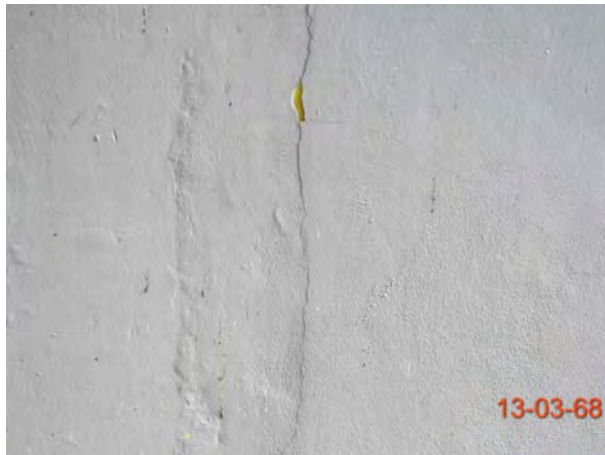
รูปที่ 1335-1336

รอยแตกร้าว คราบน้ำบริเวณทางออกด้านซ้ายอาคาร

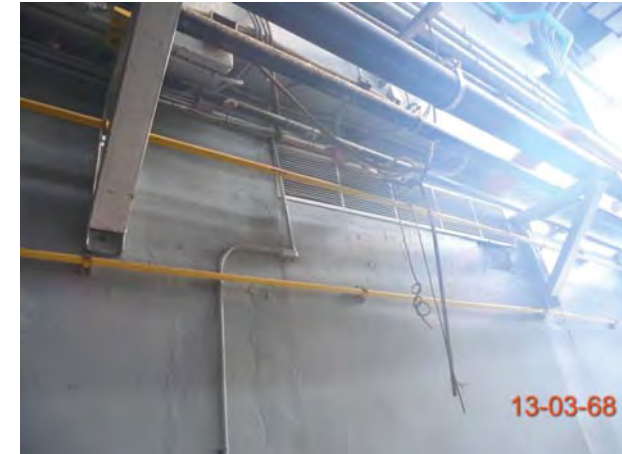
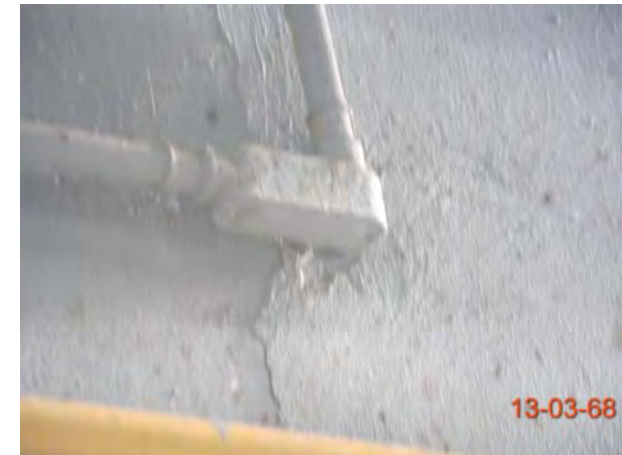
รูปที่ 1337-1338

รอยแตกร้าว คราบน้ำบริเวณทางออกด้านซ้ายอาคาร

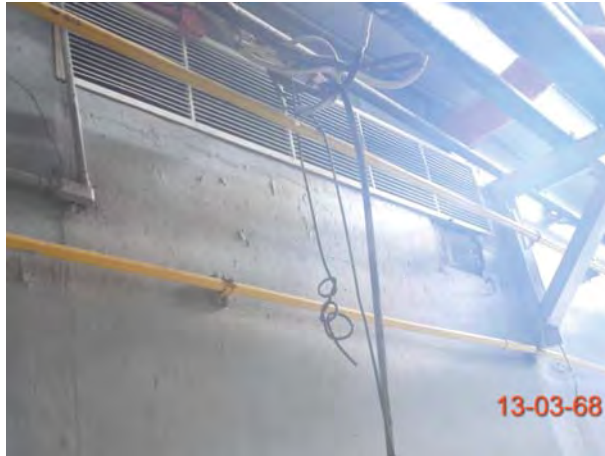
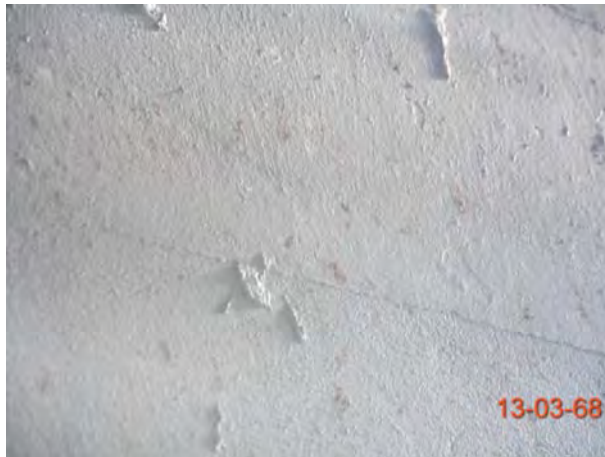
รูปที่ 1339-1340

รอยแตกร้าว คราบน้ำบริเวณทางออกด้านซ้ายอาคาร

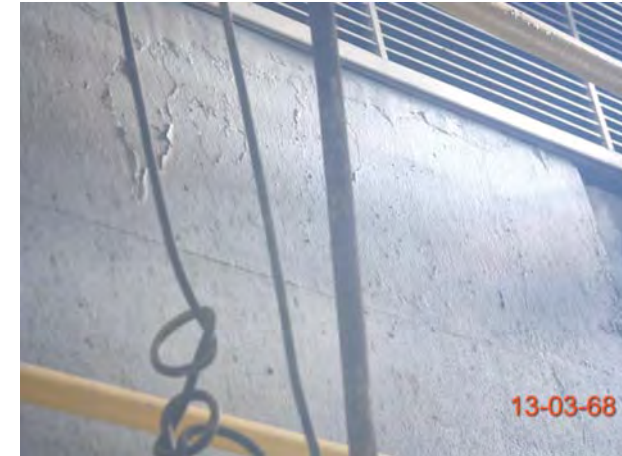
รูปที่ 1341-1342

รอยแตกร้าว คราบน้ำบริเวณทางออกด้านซ้ายอาคาร

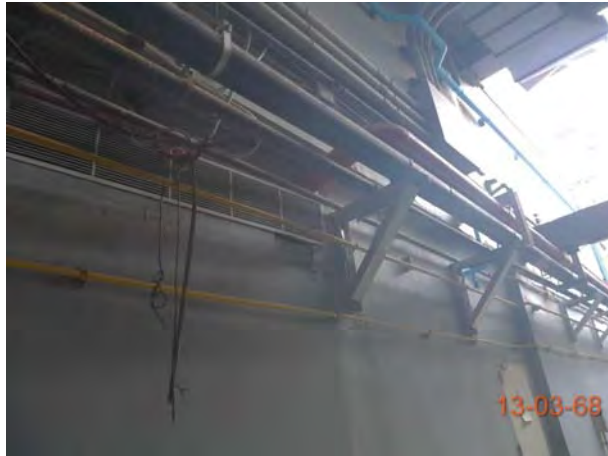
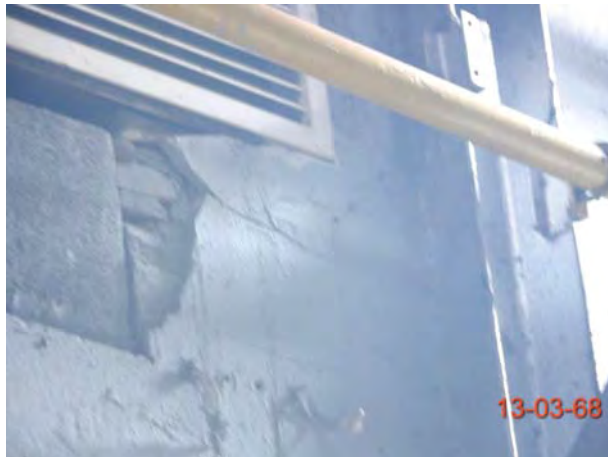
รูปที่ 1343-1344

รอยแตกร้าว คราบน้ำบริเวณทางออกด้านซ้ายอาคาร

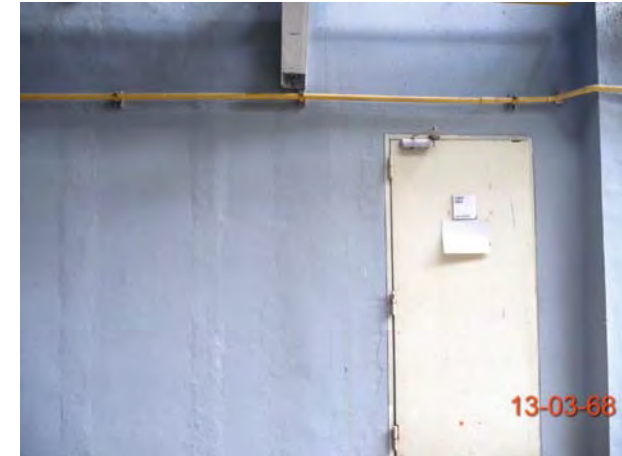
รูปที่ 1345-1346

รอยแตกร้าว คราบน้ำบริเวณทางออกด้านซ้ายอาคาร

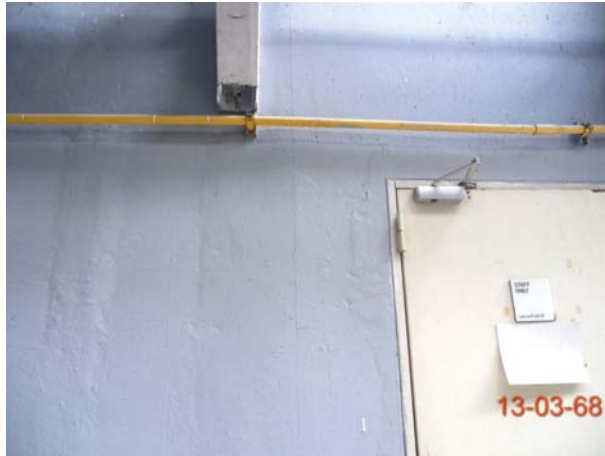
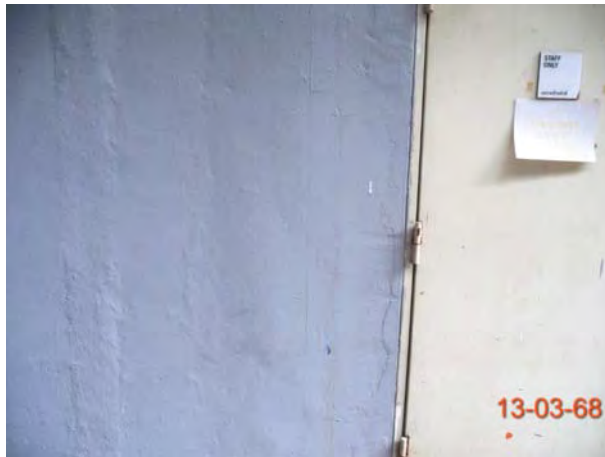
รูปที่ 1347-1348

รอยแตกร้าว คราบน้ำบริเวณทางออกด้านซ้ายอาคาร

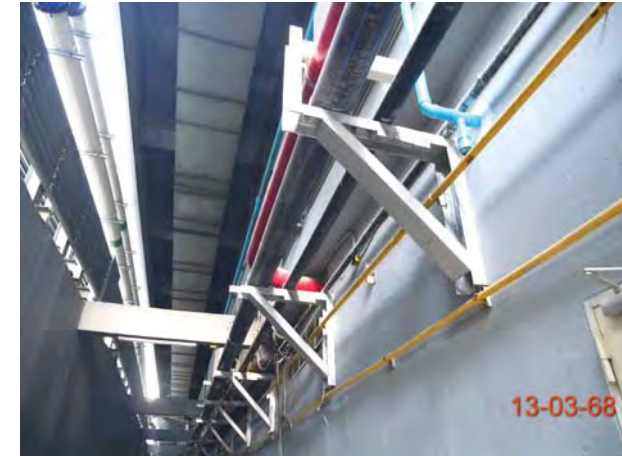
รูปที่ 1349-1350

รอยแตกร้าว คราบน้ำบริเวณทางออกด้านซ้ายอาคาร

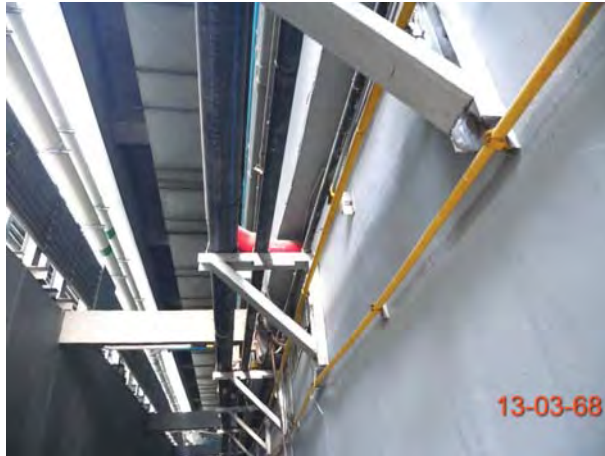
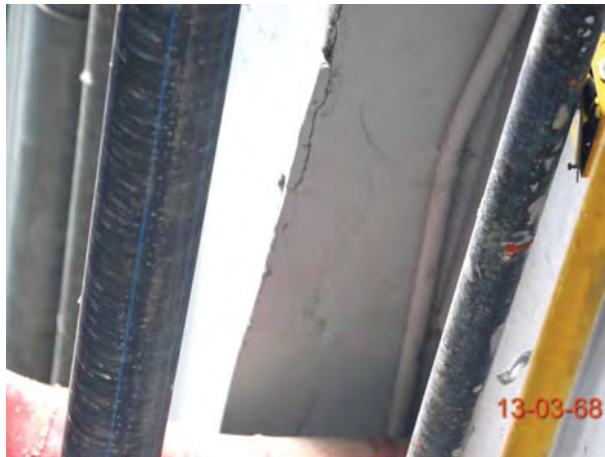
รูปที่ 1351-1352

รอยแตกร้าว คราบน้ำบริเวณทางออกด้านซ้ายอาคาร

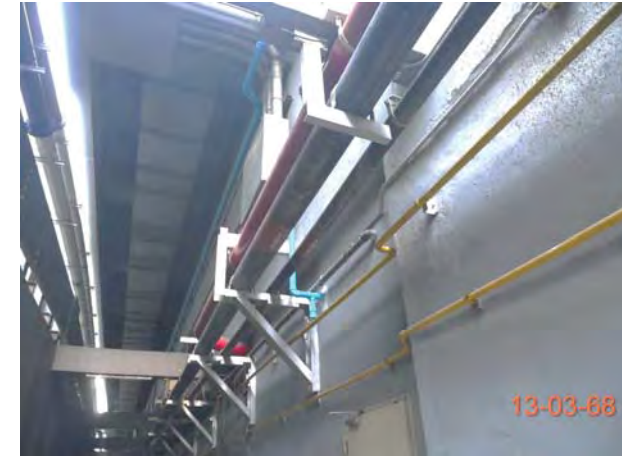
รูปที่ 1353-1354

รอยแตกร้าว คราบน้ำบริเวณทางออกด้านซ้ายอาคาร

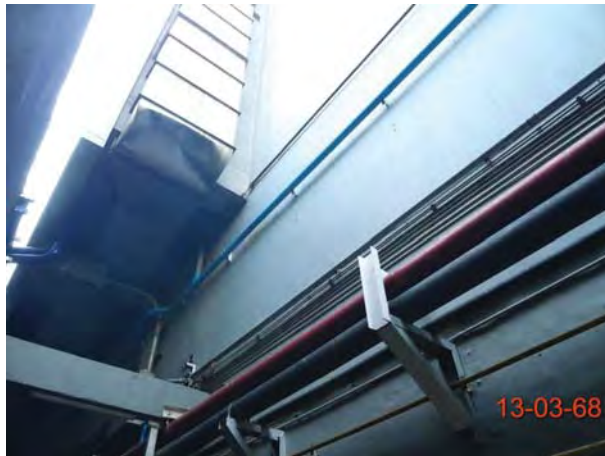
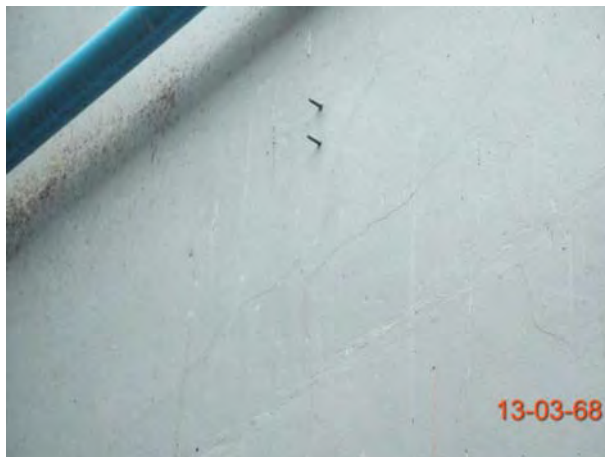
รูปที่ 1355-1356

รอยแตกร้าว คราบน้ำบริเวณทางออกด้านซ้ายอาคาร

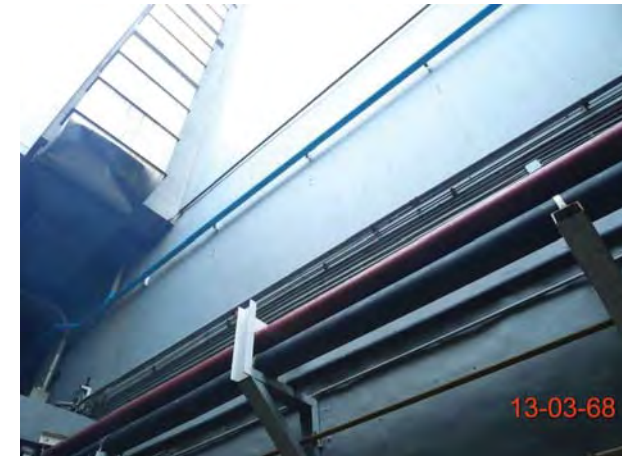
รูปที่ 1357-1358

รอยแตกร้าว คราบน้ำบริเวณทางออกด้านซ้ายอาคาร

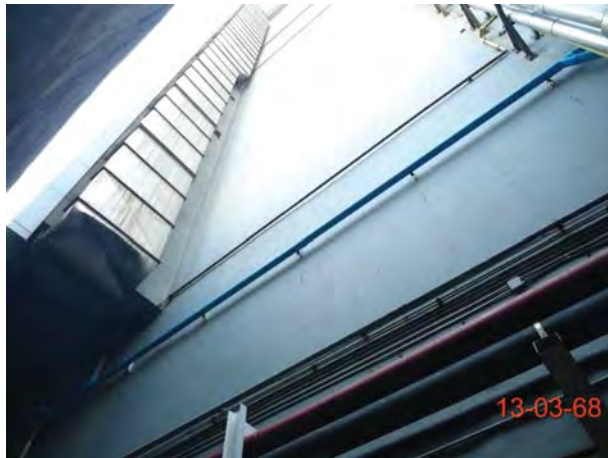
รูปที่ 1359-1360

รอยแตกร้าว คราบน้ำบริเวณทางออกด้านซ้ายอาคาร

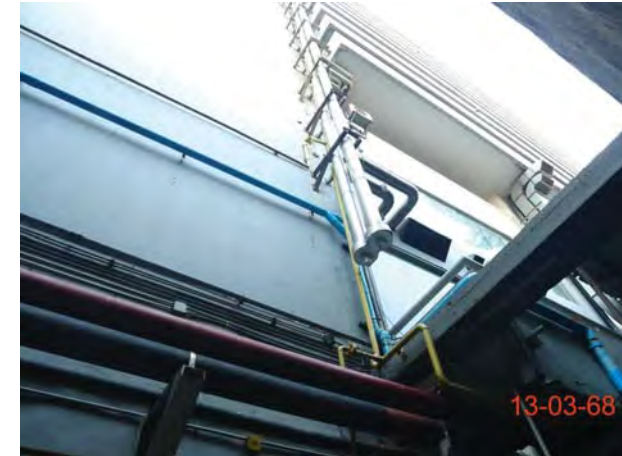
รูปที่ 1365-1366

รอยแตกร้าว คราบน้ำบริเวณทางออกด้านซ้ายอาคาร

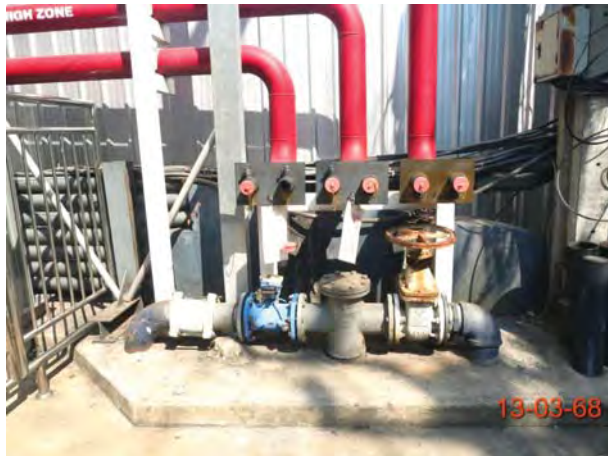
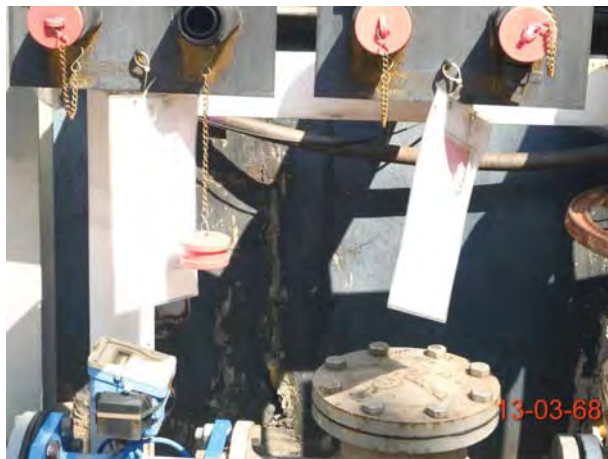
รูปที่ 1367-1368

รอยแตกร้าว คราบน้ำบริเวณทางออกด้านซ้ายอาคาร

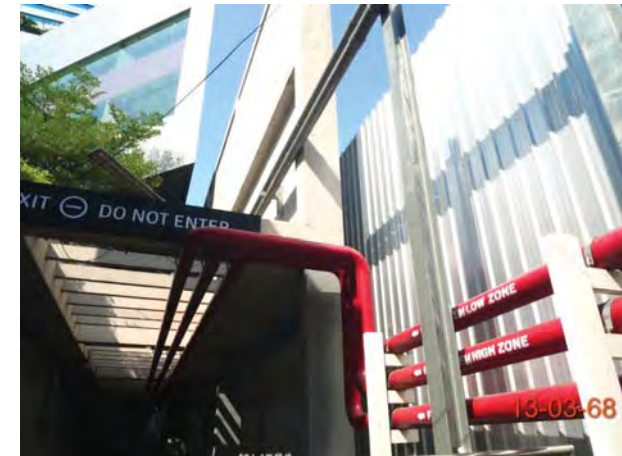
รูปที่ 1369-1370

รอยแตกร้าว คราบน้ำบริเวณทางออกด้านซ้ายอาคาร

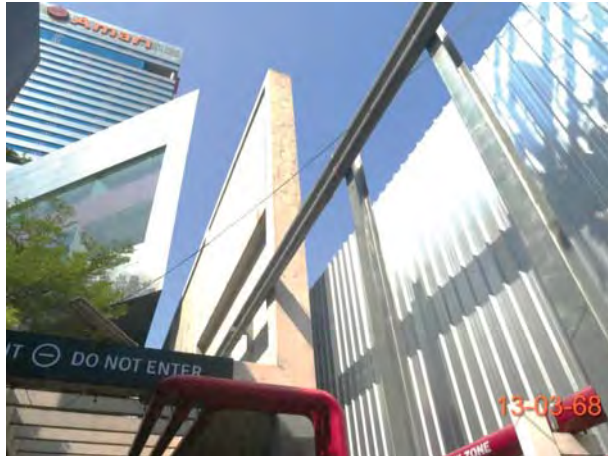
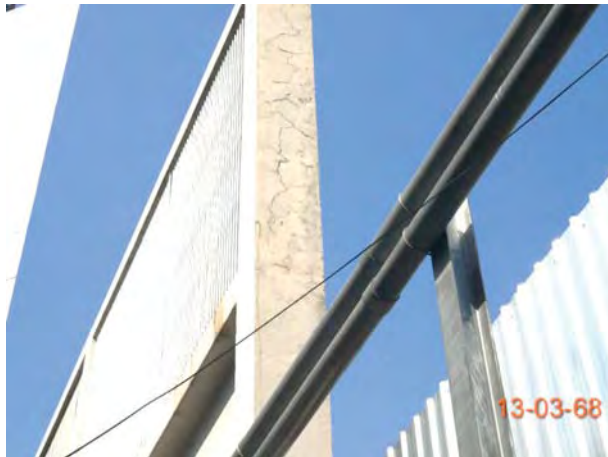
รูปที่ 1371-1372

รอยแตกร้าว คราบน้ำบริเวณทางออกด้านซ้ายอาคาร
