ภาคผนวกที่ 2  
เอกสารประกอบการปฏิบัติตามมาตรการฯ

โครงการ เดอะ แพลทินัม สแควร์

ตัวอย่างเอกสารรายงานการสำรวจอาคารข้างเคียง  
(ก่อนก่อสร้าง)

2K25/N-0154/STS/ns

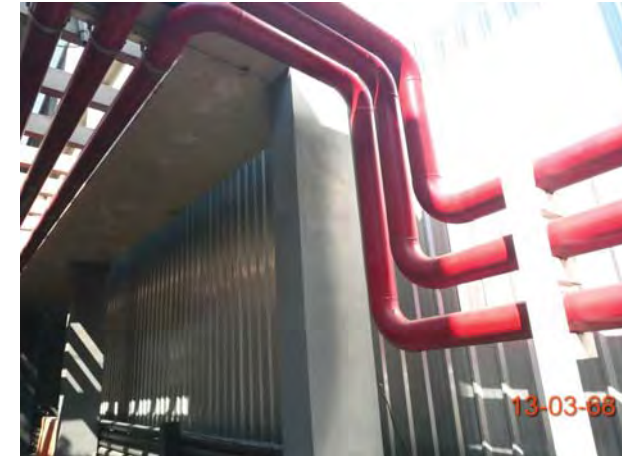
รูปที่ 1373-1374

รอยแตกร้าว คราบน้ำบริเวณทางออกด้านซ้ายอาคาร

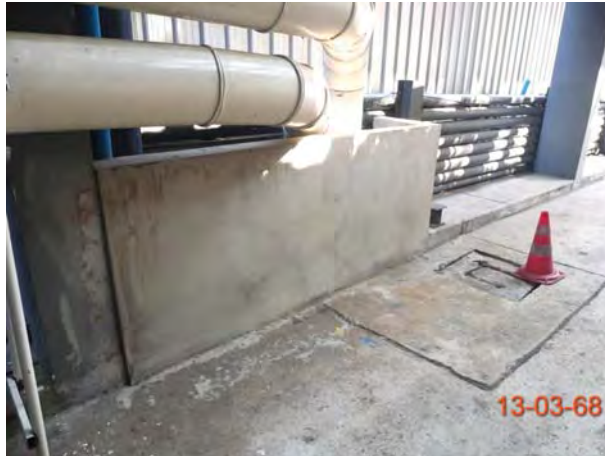
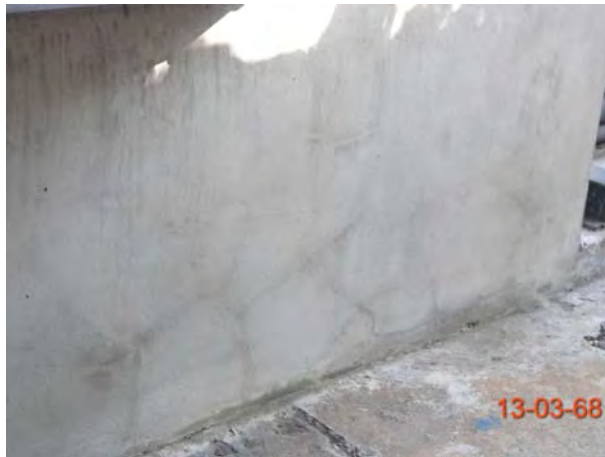
รูปที่ 1375-1376

รอยแตกร้าว คราบน้ำบริเวณทางออกด้านซ้ายอาคาร

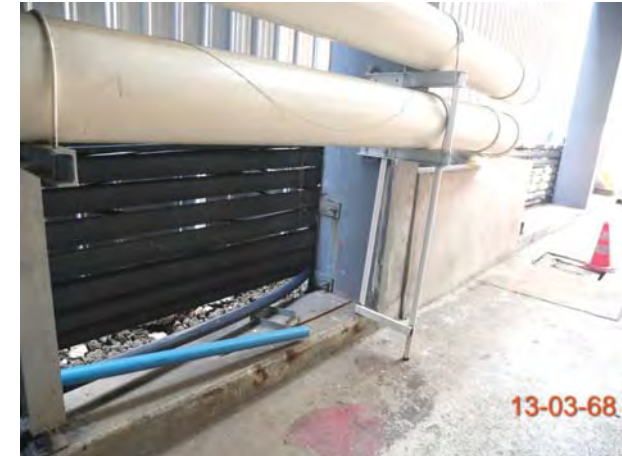
รูปที่ 1377-1378

รอยแตกร้าว คราบน้ำบริเวณทางออกด้านซ้ายอาคาร

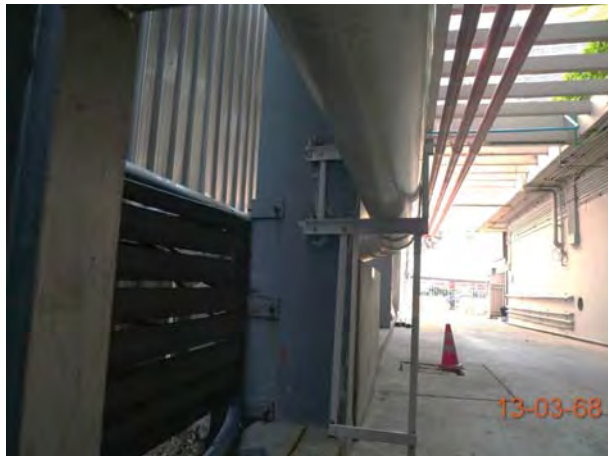
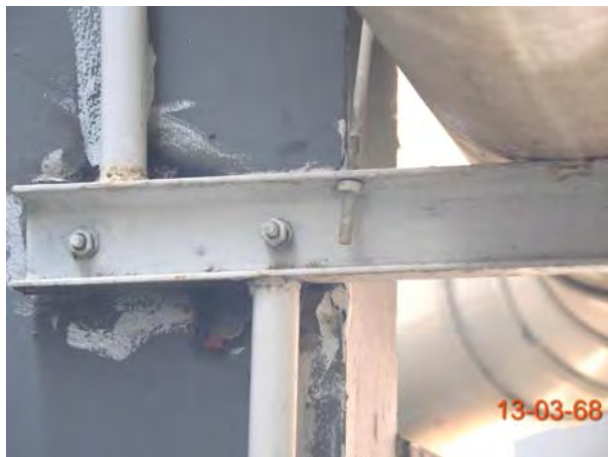
รูปที่ 1379-1380

รอยแตกร้าว คราบน้ำบริเวณทางออกด้านซ้ายอาคาร

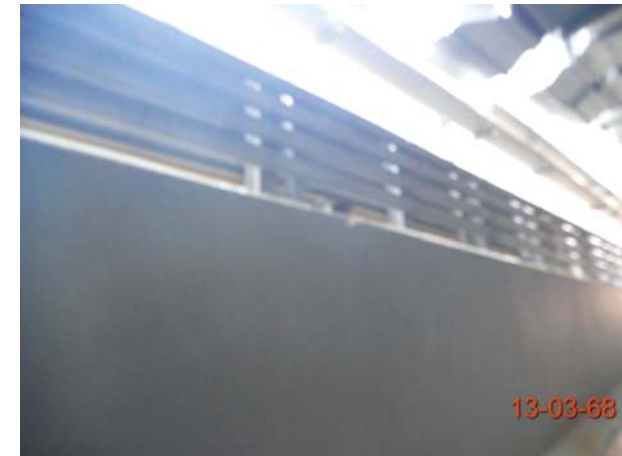
รูปที่ 1381-1382

รอยแตกร้าว คราบน้ำบริเวณทางออกด้านซ้ายอาคาร

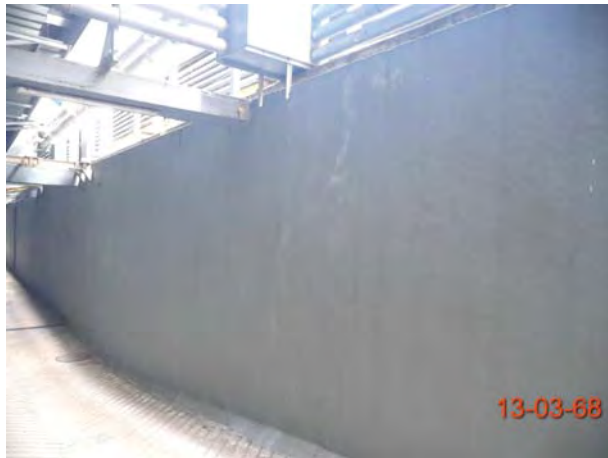
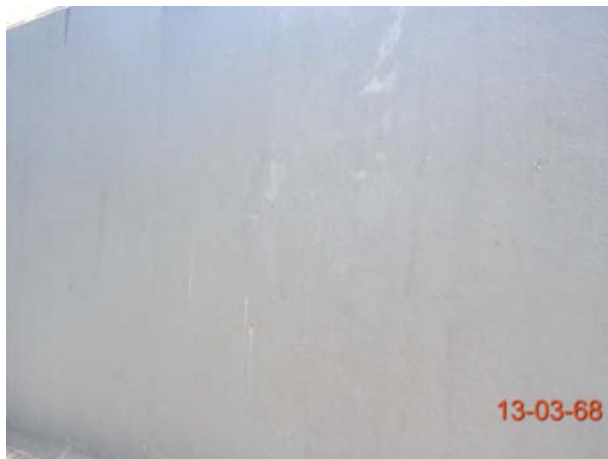
รูปที่ 1383-1384

รอยแตกร้าว คราบน้ำบริเวณทางออกด้านซ้ายอาคาร

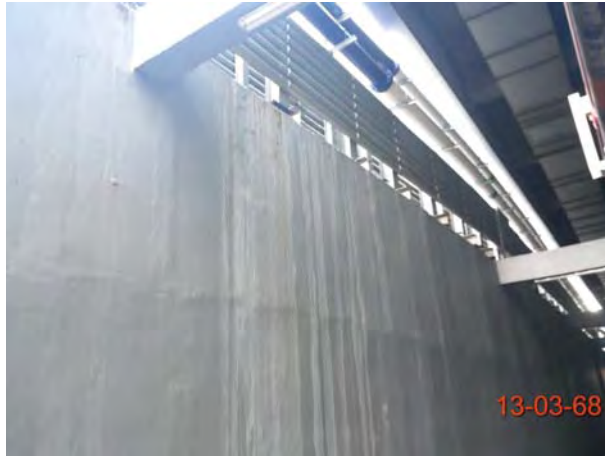
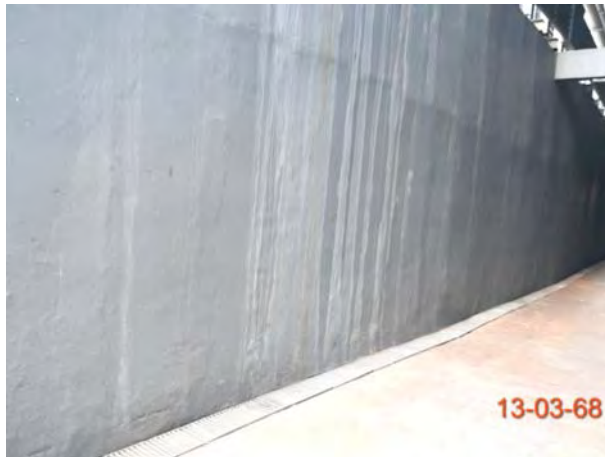
รูปที่ 1387-1388

รอยแตกร้าว คราบน้ำบริเวณทางออกด้านซ้ายอาคาร

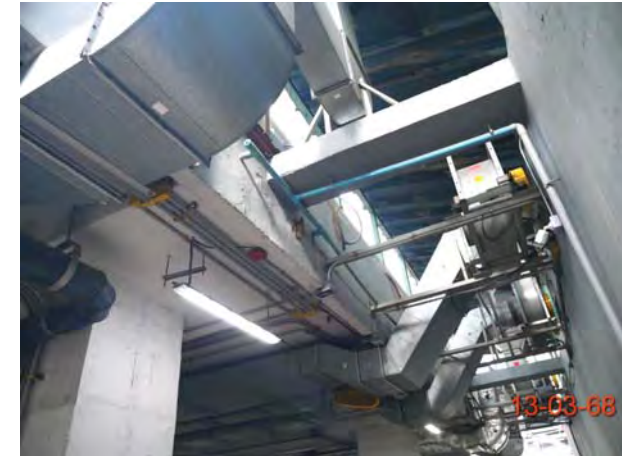
รูปที่ 1389-1390

รอยแตกร้าว คราบน้ำบริเวณทางออกด้านซ้ายอาคาร

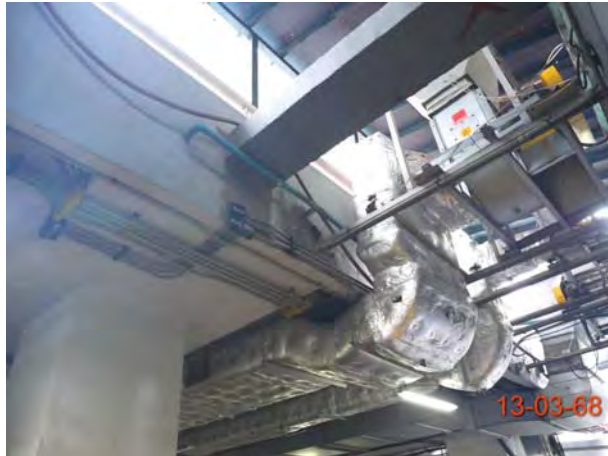
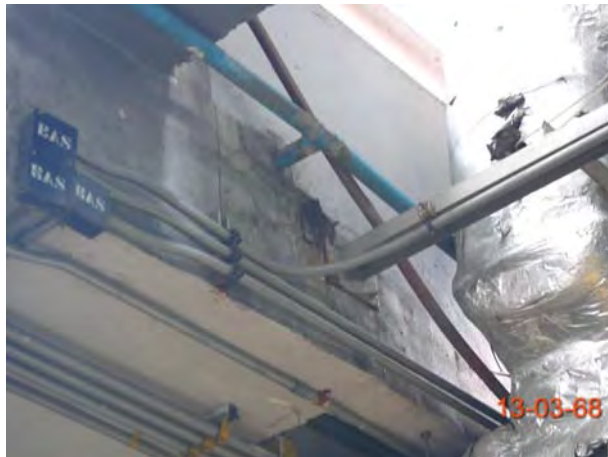
รูปที่ 1391-1392

รอยแตกร้าว ครอบน้ำบริเวณทางออกด้านซ้ายอาคาร

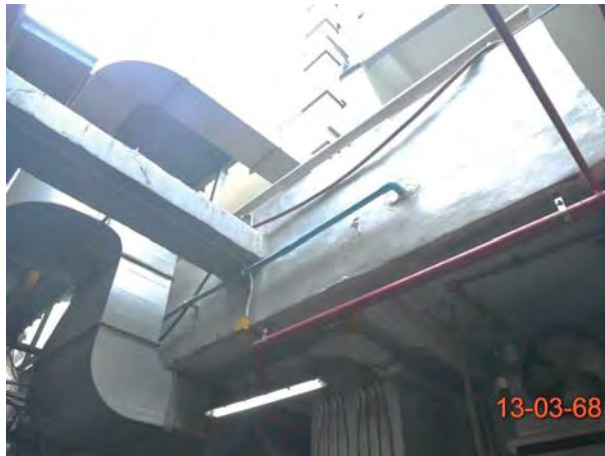
รูปที่ 1395-1396

รอยแตกร้าว คราบน้ำบริเวณทางออกด้านซ้ายอาคาร

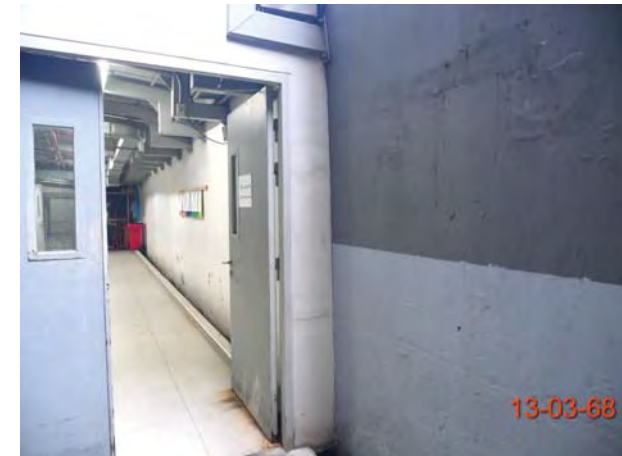
รูปที่ 1397-1398

รอยแตกร้าว คราบน้ำบริเวณทางออกด้านซ้ายอาคาร

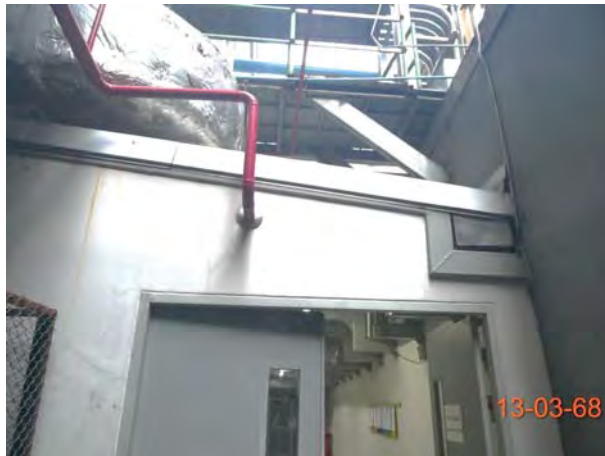
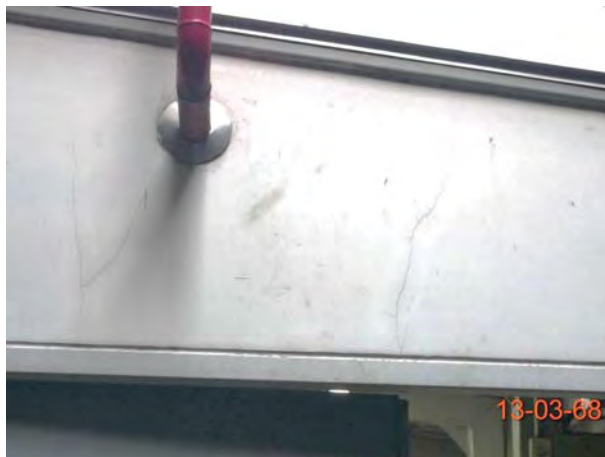
รูปที่ 1399-1400

รอยแตกร้าว คราบน้ำบริเวณทางออกด้านซ้ายอาคาร

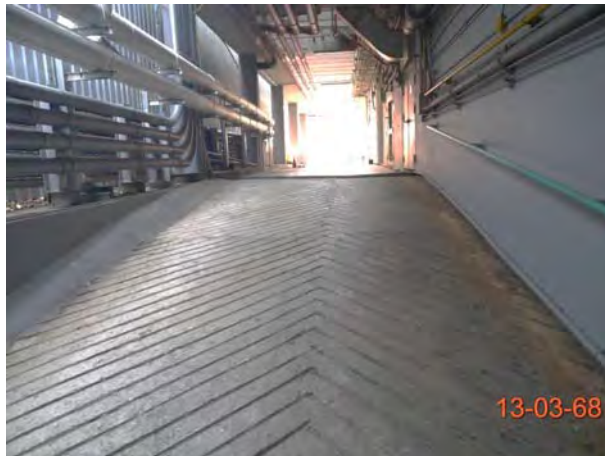
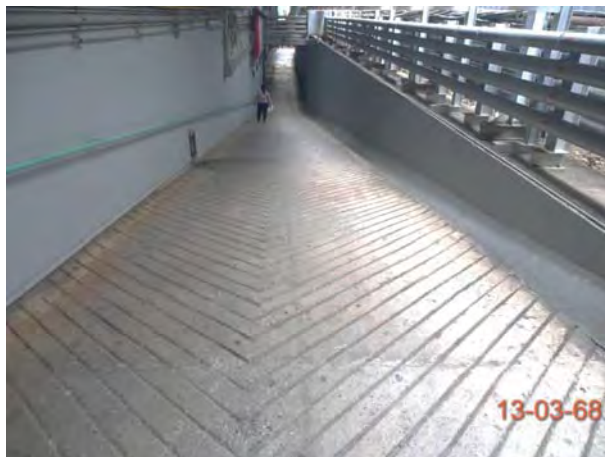
รูปที่ 1403-1404

สภาพพื้นทางออกด้านซ้ายอาคาร

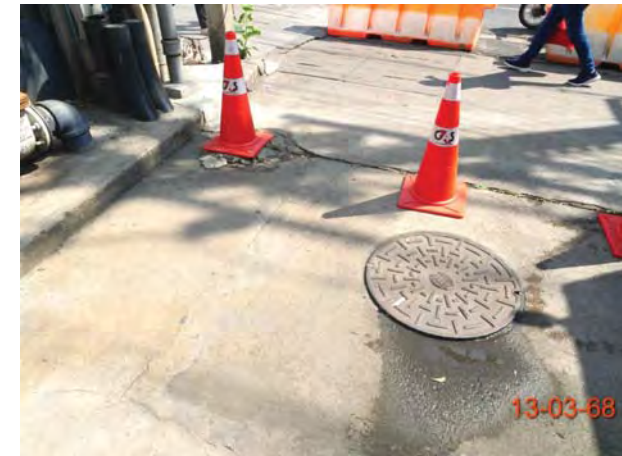
รูปที่ 1405-1406

รอยแตกร้าวพื้นทางออกด้านซ้ายอาคาร

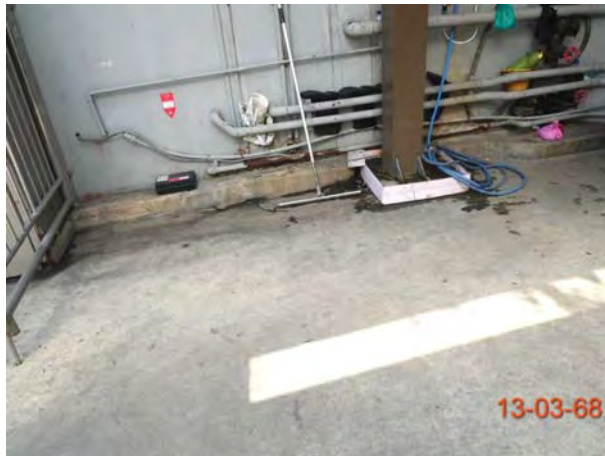
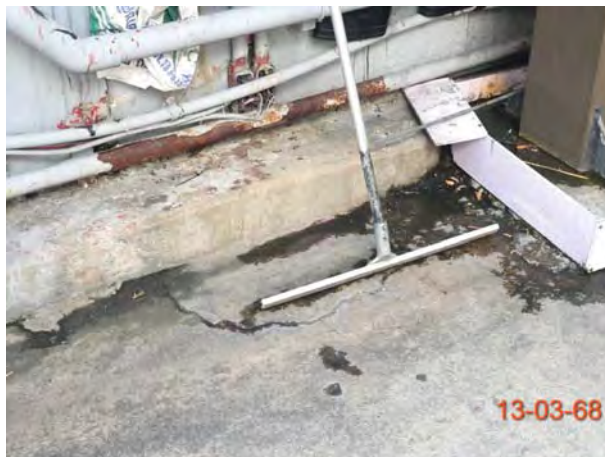
รูปที่ 1407-1408

รอยแตกร้าวพื้นทางออกด้านซ้ายอาคาร

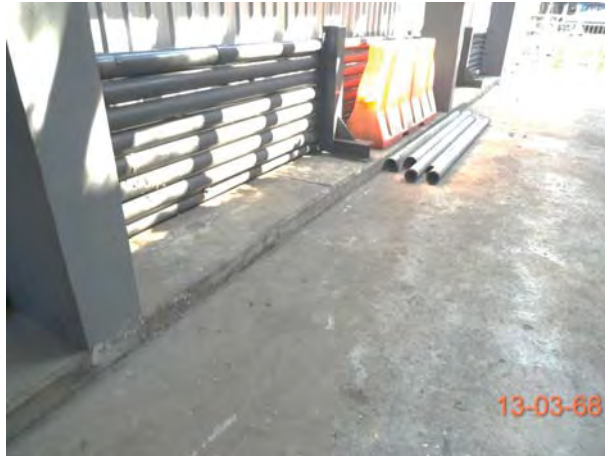
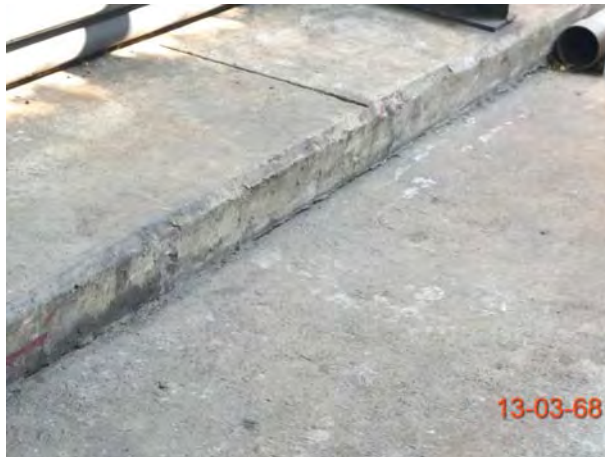
รูปที่ 1411-1412

รอยแตกร้าวพื้นทางออกด้านซ้ายอาคาร

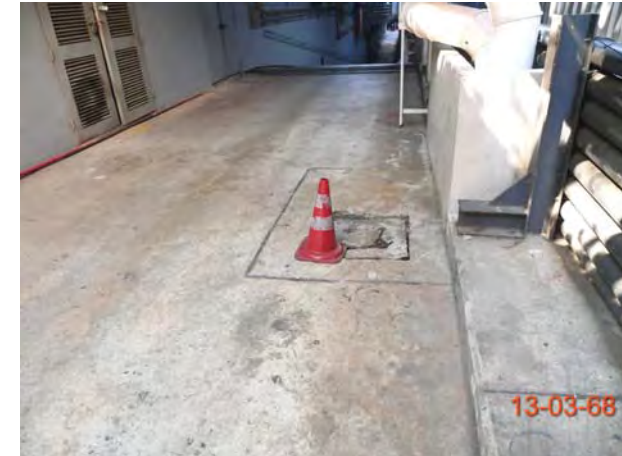
รูปที่ 1413-1414

รอยแตกร้าวพื้นทางออกด้านซ้ายอาคาร

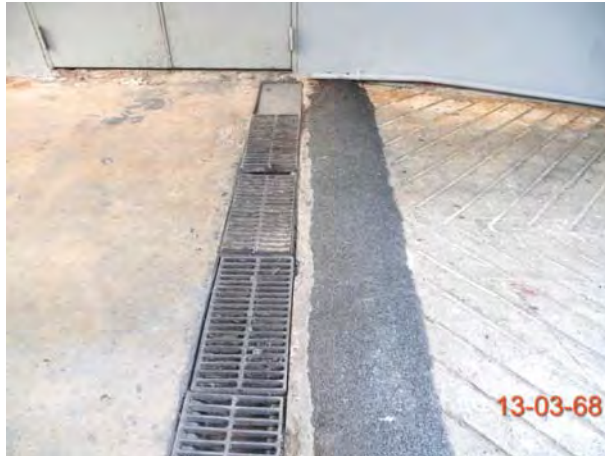
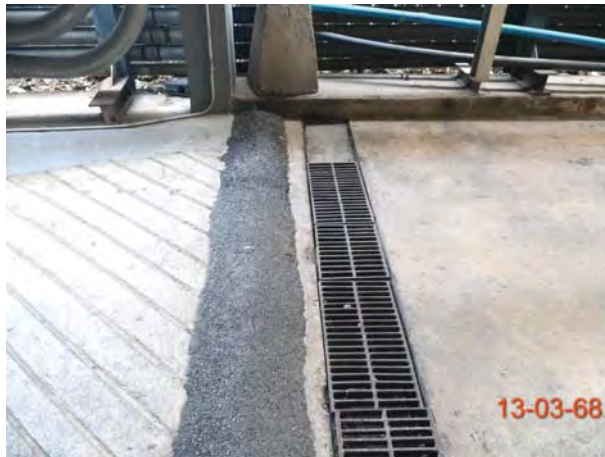
รูปที่ 1415-1416

รอยแตกร้าวพื้นทางออกด้านซ้ายอาคาร

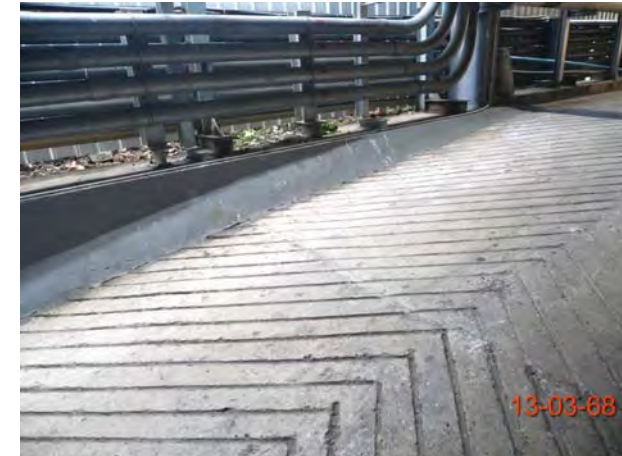
รูปที่ 1417-1418

รอยแตกร้าวพื้นทางออกด้านซ้ายอาคาร

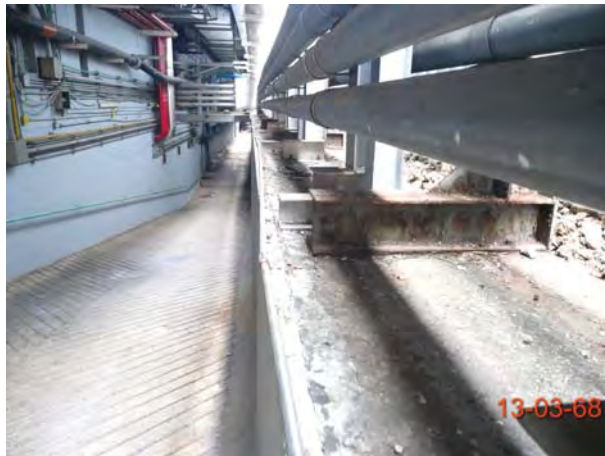
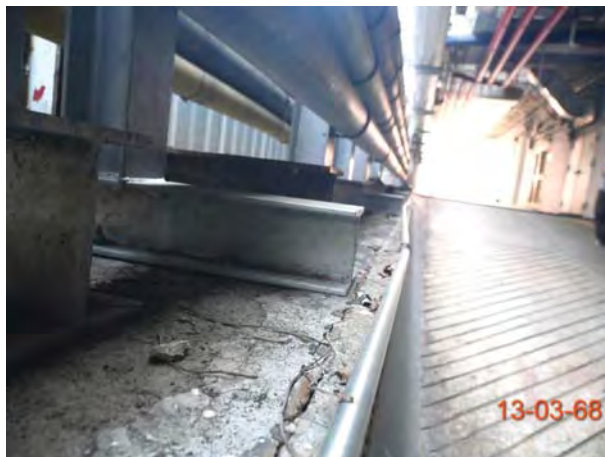
รูปที่ 1419-1420

รอยแตกร้าวพื้นทางออกด้านซ้ายอาคาร

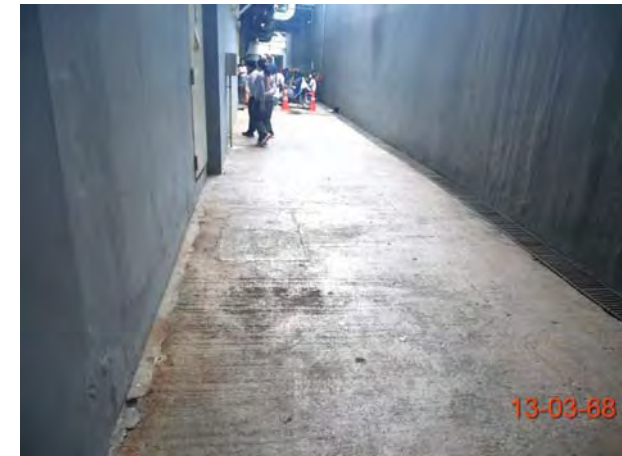
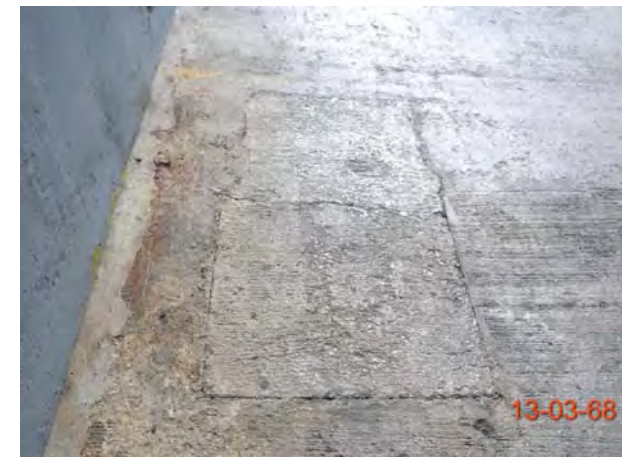
รูปที่ 1421-1422

รอยแตกร้าวพื้นทางออกด้านซ้ายอาคาร

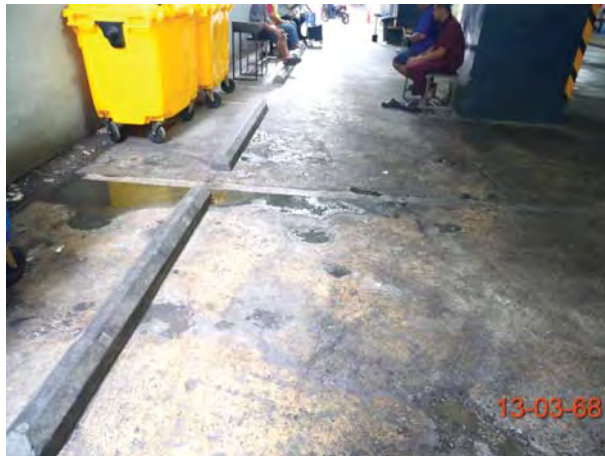
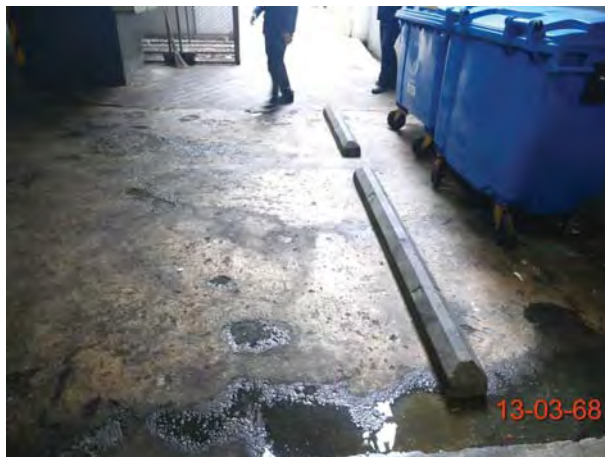
รูปที่ 1423-1424

รอยแตกร้าวพื้นทางออกด้านซ้ายอาคาร

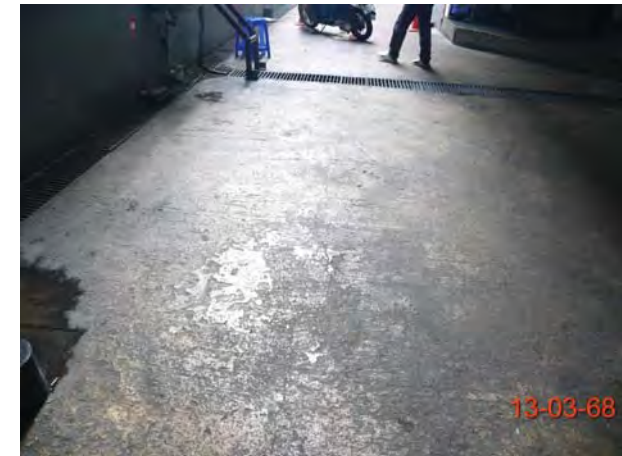
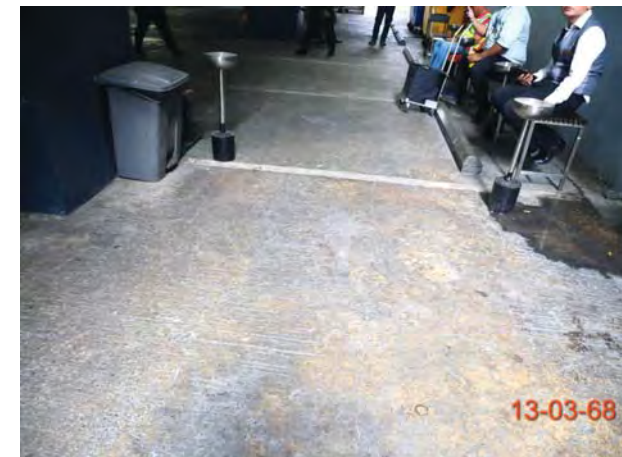
รูปที่ 1425-1426

รอยแตกร้าวพื้นทางออกด้านซ้ายอาคาร

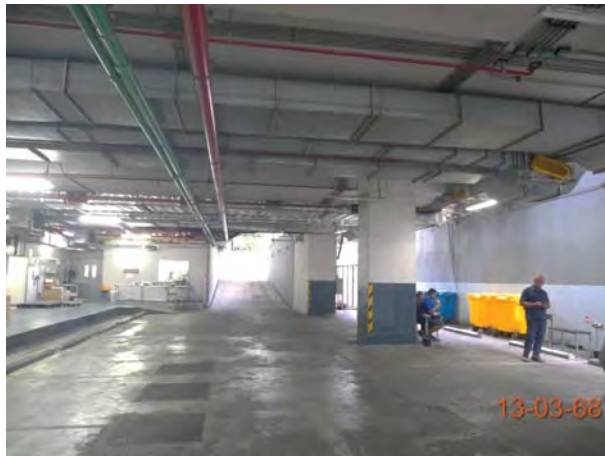
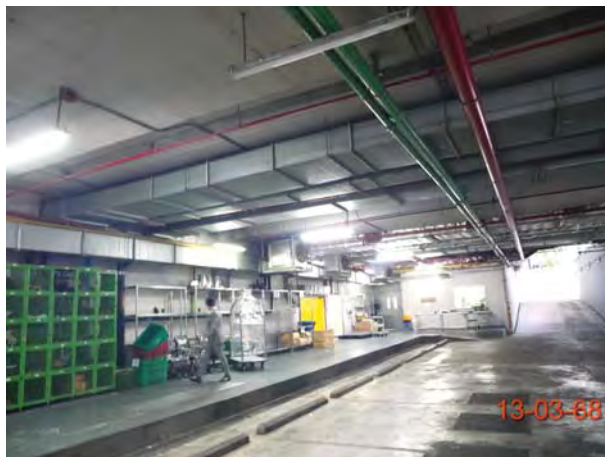
รูปที่ 1427-1428

สภาพบริเวณใต้อาคาร

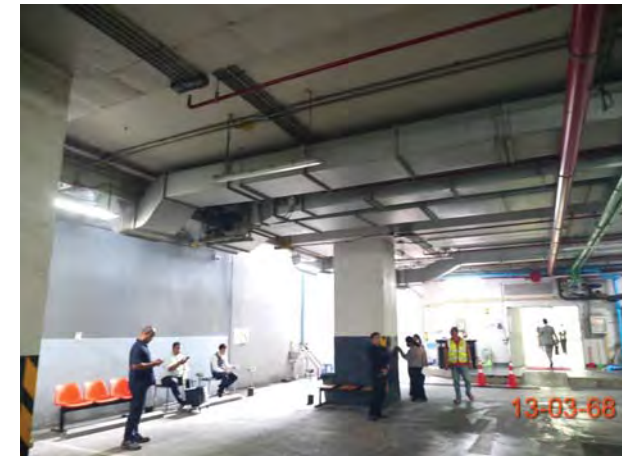
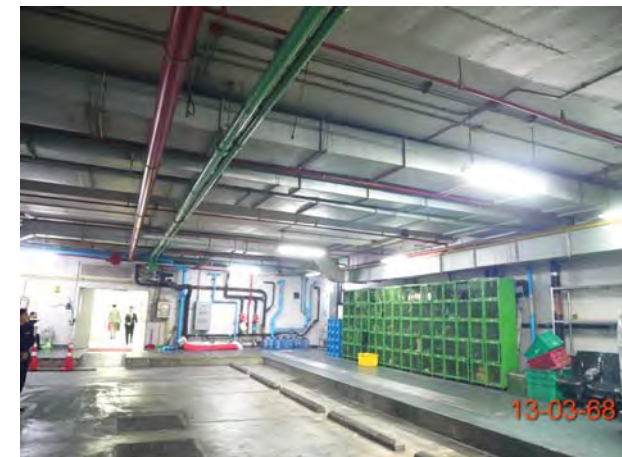
รูปที่ 1429-1430

สภาพบริเวณใต้อาคาร

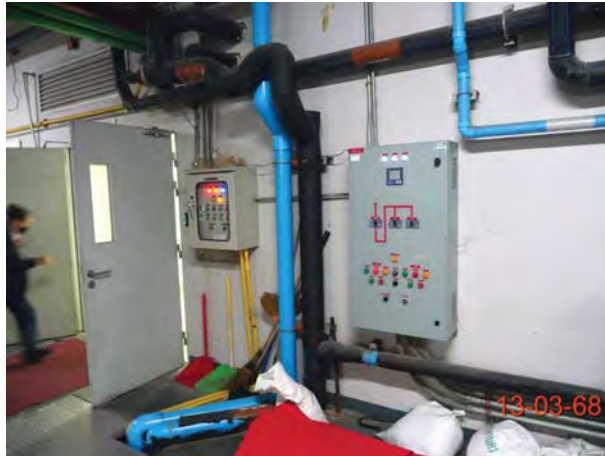
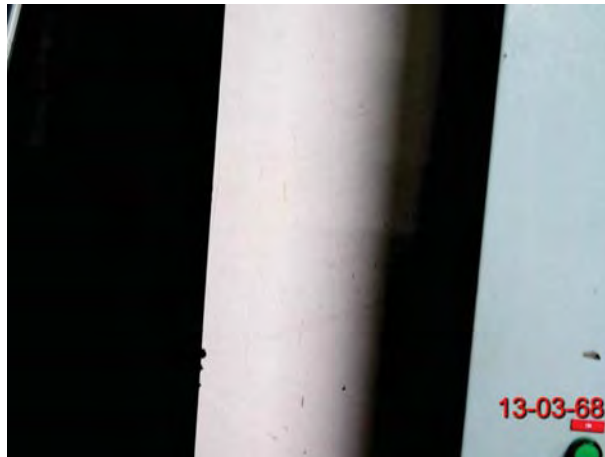
รูปที่ 1431-1432

รอยแตกร้าวบริเวณใต้อาคาร

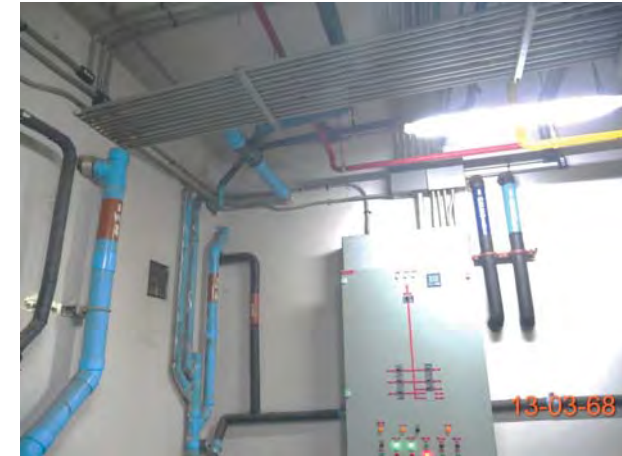
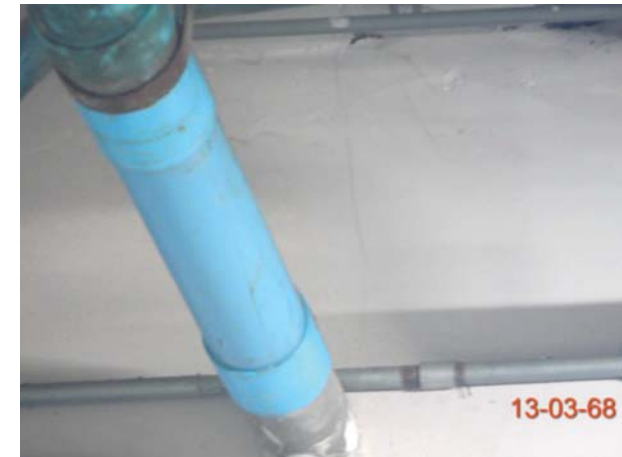
รูปที่ 1433-1434

รอยแตกร้าวบริเวณใต้อาคาร

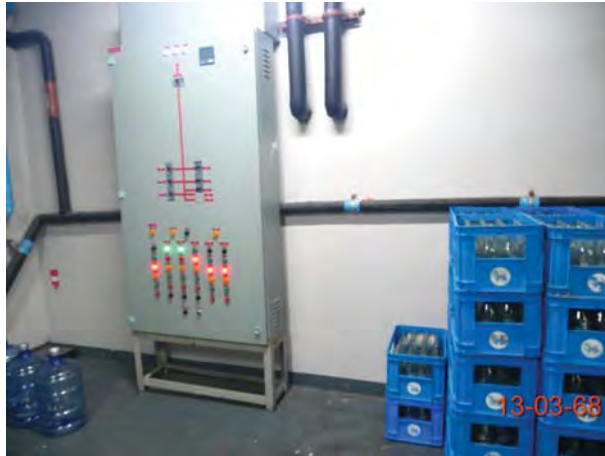
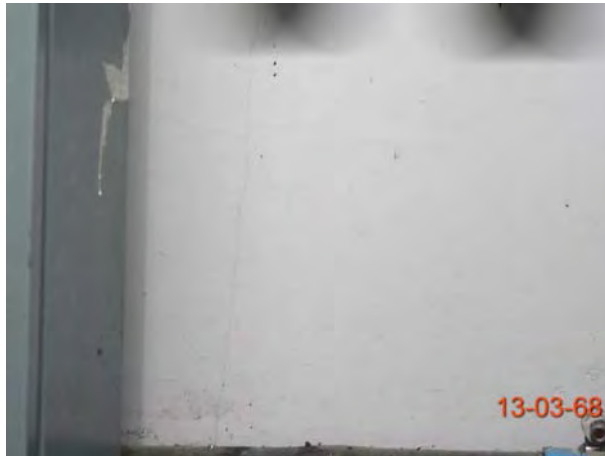
รูปที่ 1435-1436

รอยแตกร้าวบริเวณใต้อาคาร

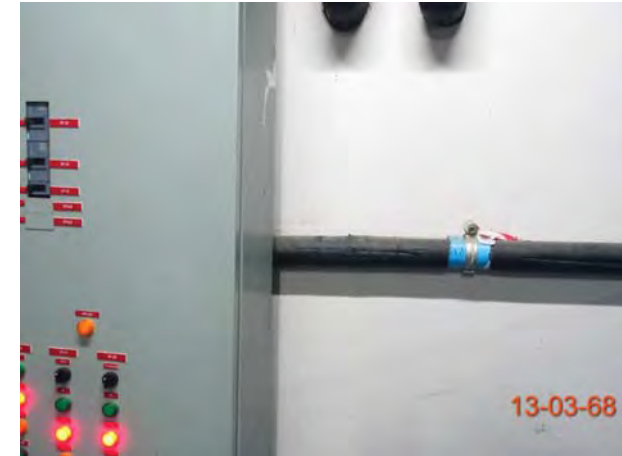
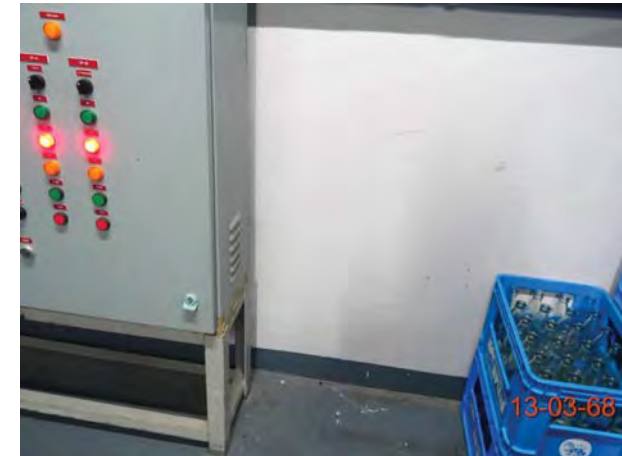
รูปที่ 1437-1438

รอยแตกร้าวบริเวณใต้อาคาร

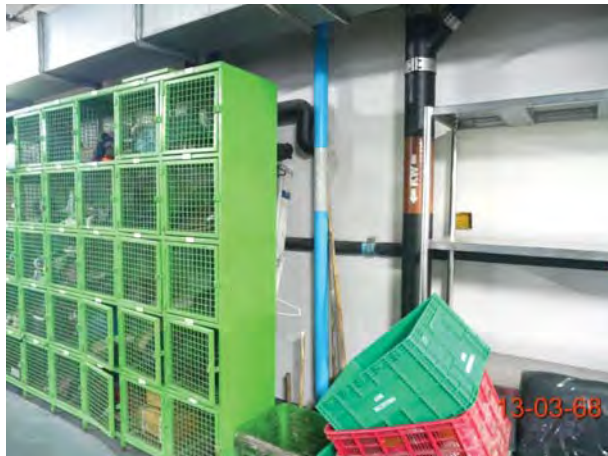
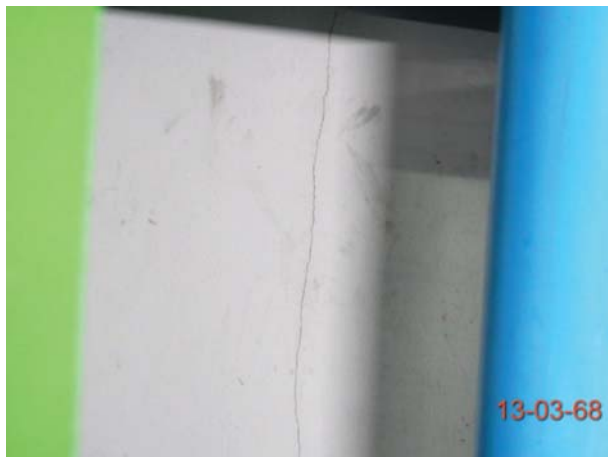
รูปที่ 1439-1440

รอยแตกร้าวบริเวณใต้อาคาร

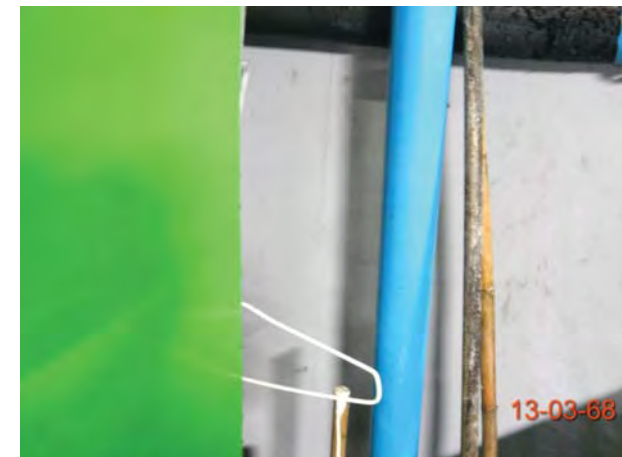
รูปที่ 1441-1442

รอยแตกร้าวบริเวณใต้อาคาร

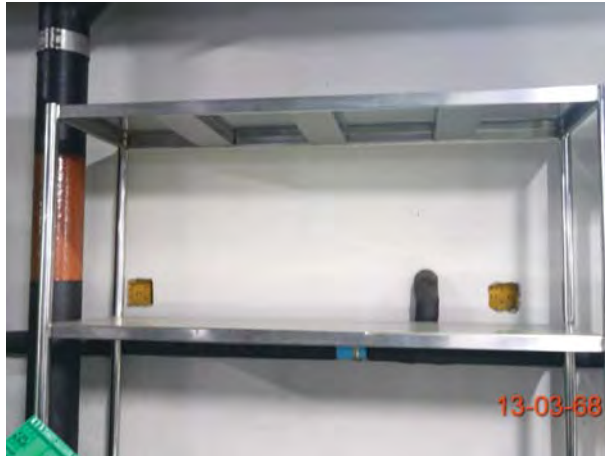
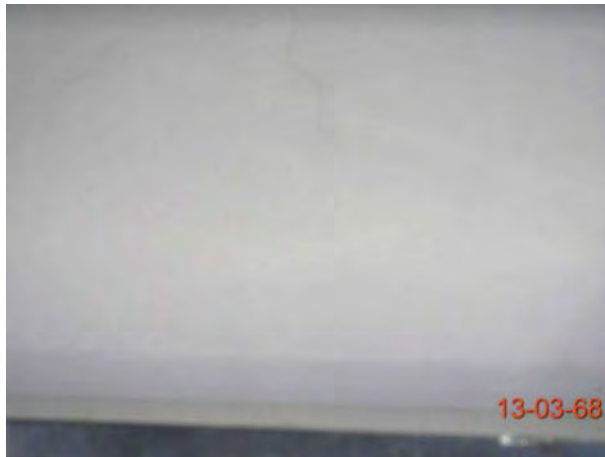
รูปที่ 1443-1444

รอยแตกร้าวบริเวณใต้อาคาร

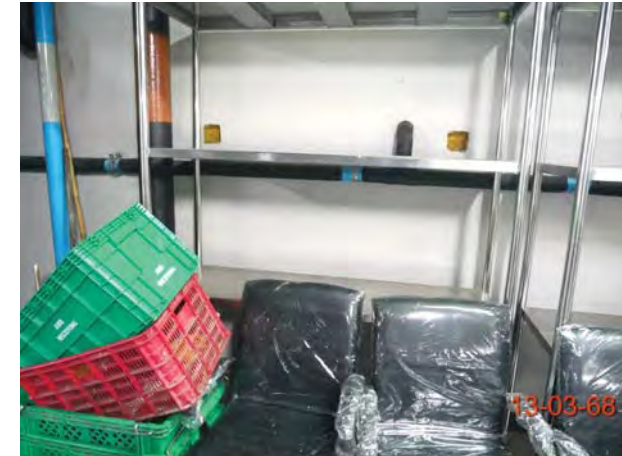
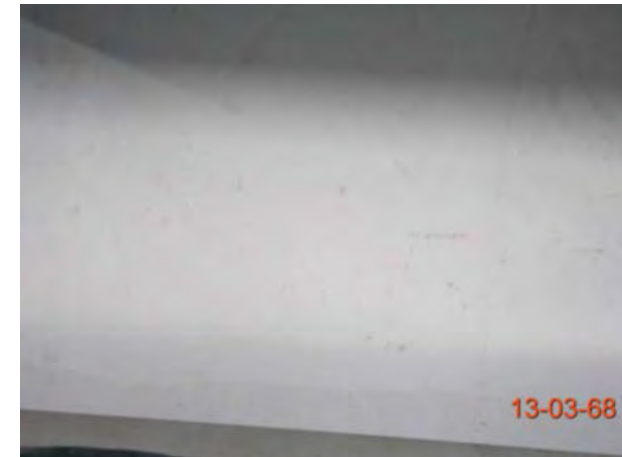
รูปที่ 1445-1446

รอยแตกร้าวบริเวณใต้อาคาร

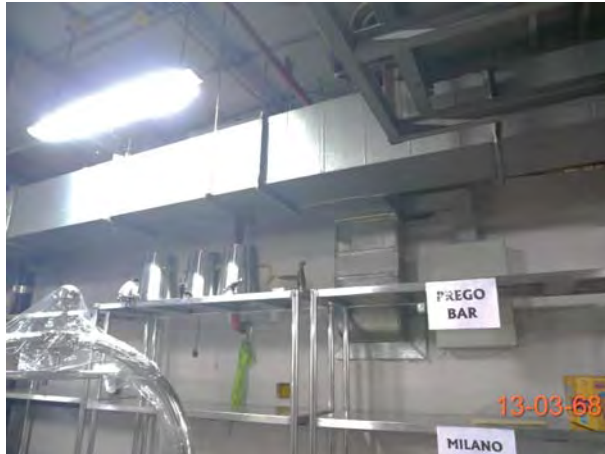
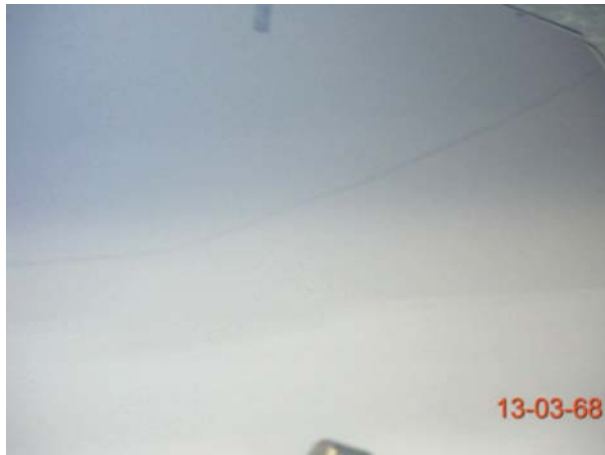
รูปที่ 1447-1448

รอยแตกร้าวบริเวณใต้อาคาร

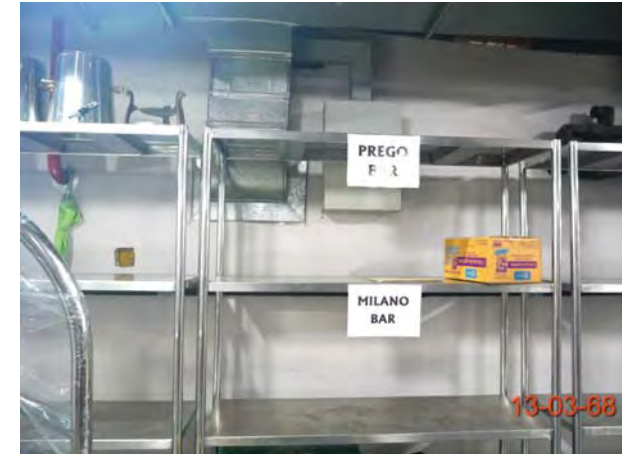
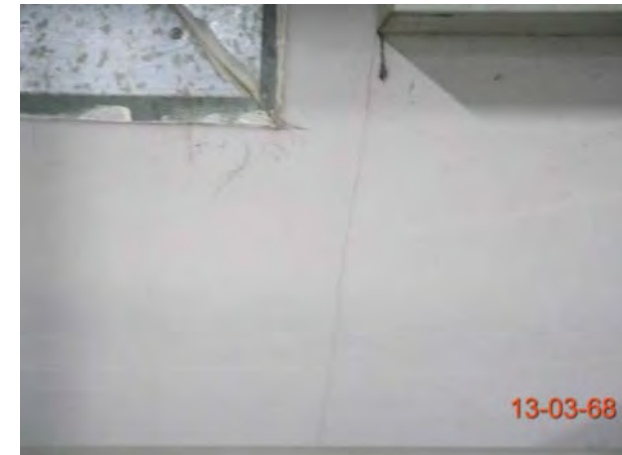
รูปที่ 1449-1450

รอยแตกร้าวบริเวณใต้อาคาร

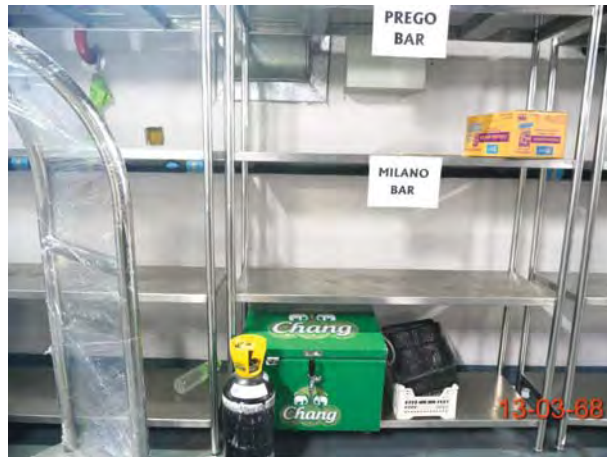
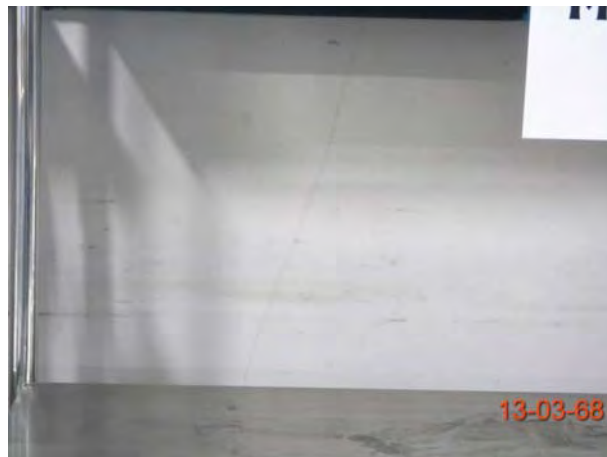
รูปที่ 1451-1452

รอยแตกร้าวบริเวณใต้อาคาร

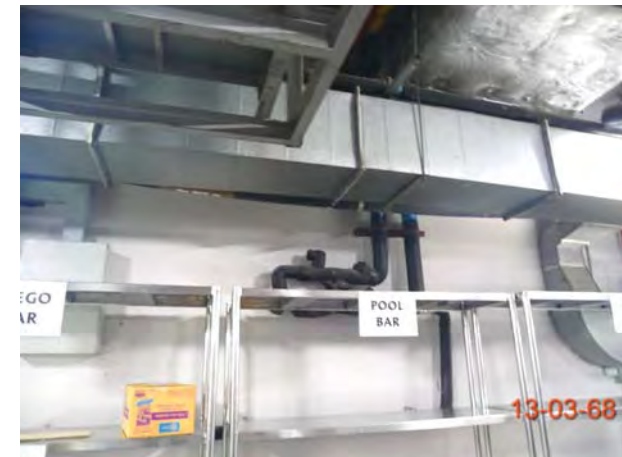
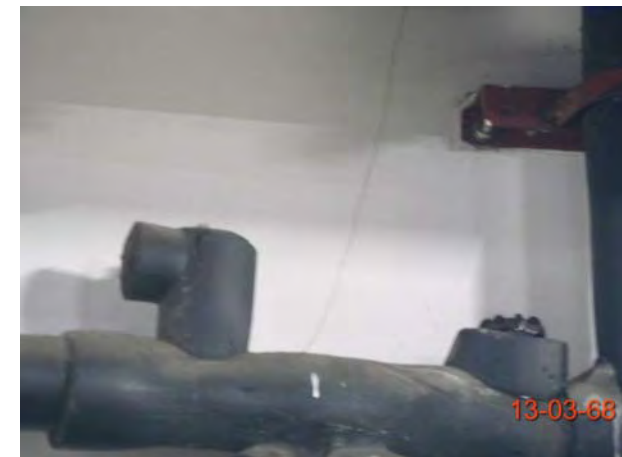
รูปที่ 1453-1454

รอยแตกร้าวบริเวณใต้อาคาร

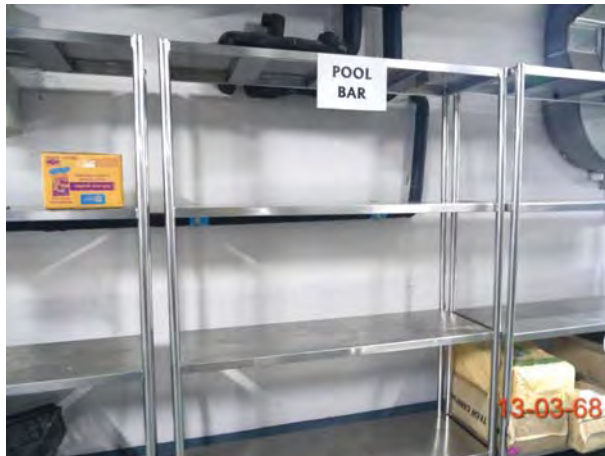
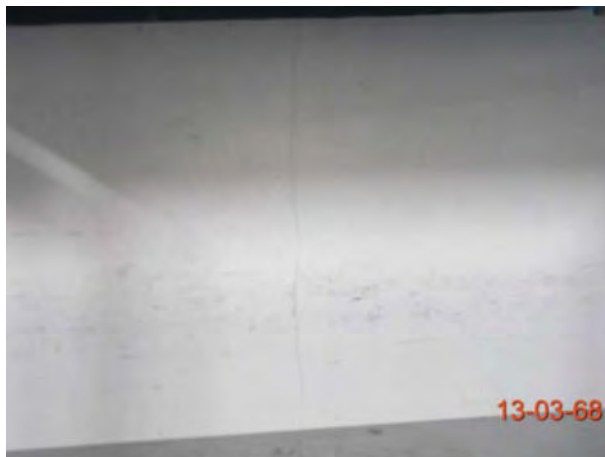
รูปที่ 1455-1456

รอยแตกร้าวบริเวณใต้อาคาร

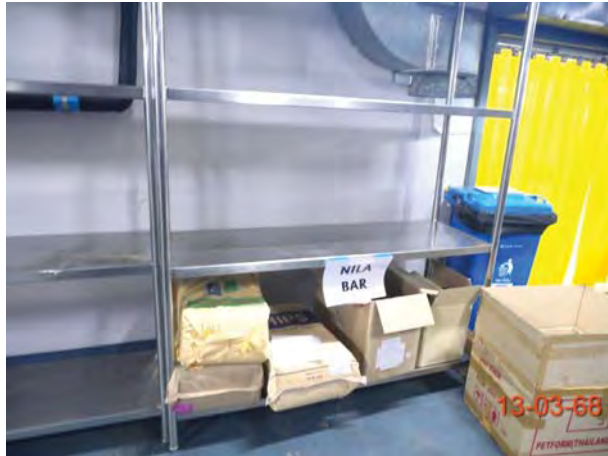
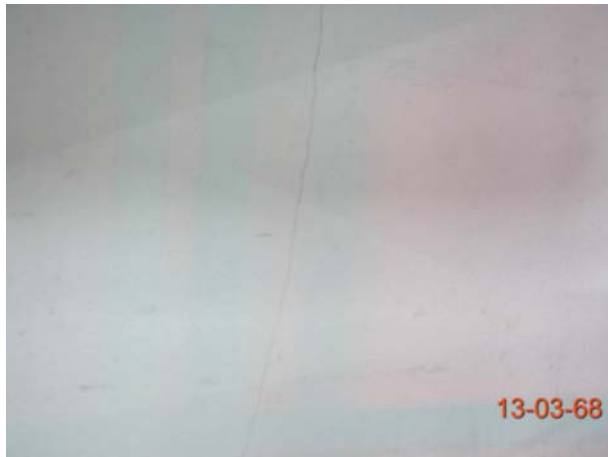
รูปที่ 1459-1460

รอยแตกร้าวบริเวณใต้อาคาร

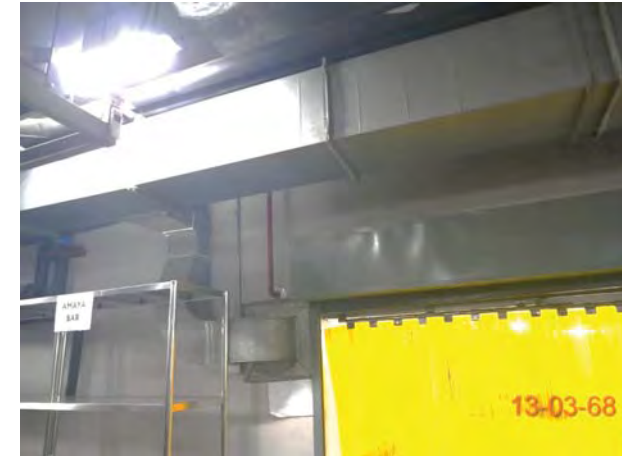
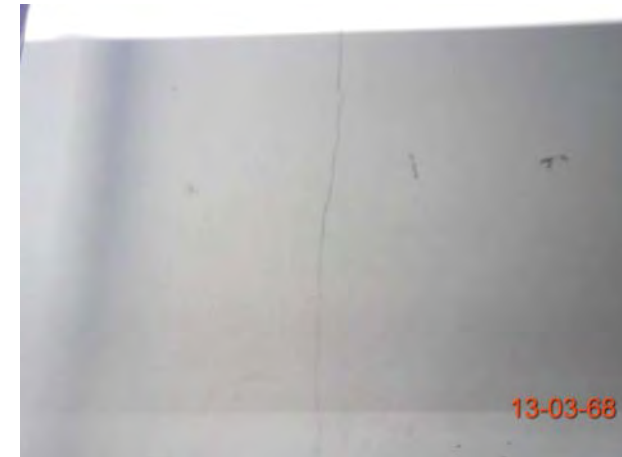
รูปที่ 1461-1462

รอยแตกร้าวบริเวณใต้อาคาร

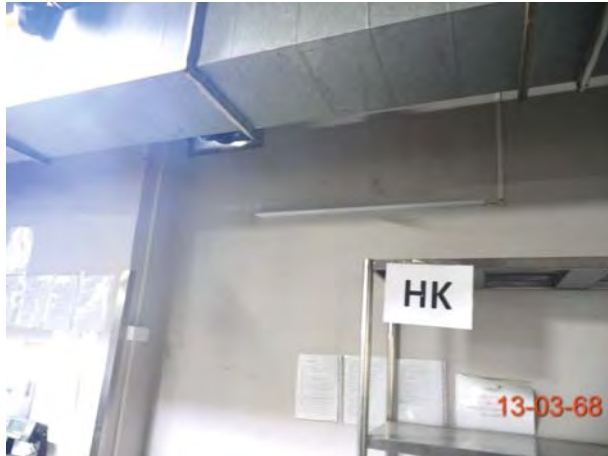
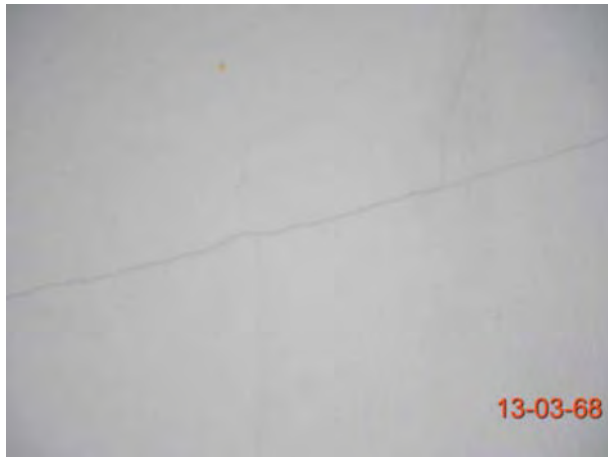
รูปที่ 1463-1464

รอยแตกร้าวบริเวณใต้อาคาร

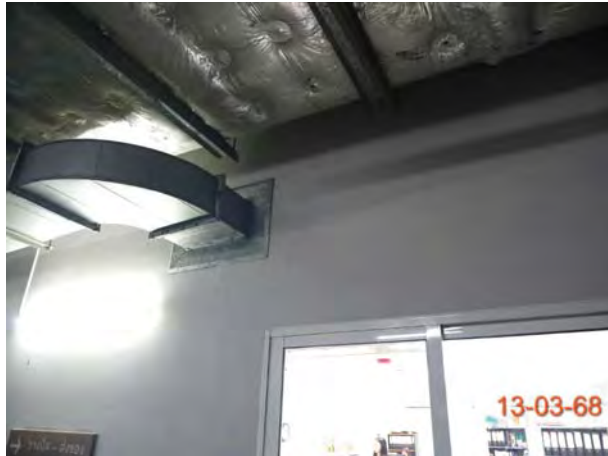
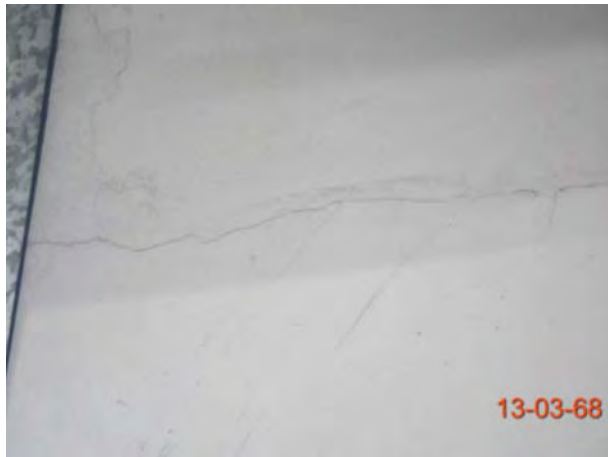
รูปที่ 1467-1468

รอยแตกร้าวบริเวณใต้อาคาร

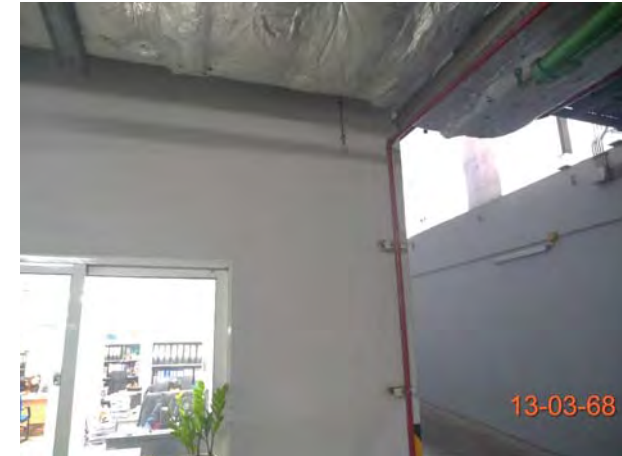
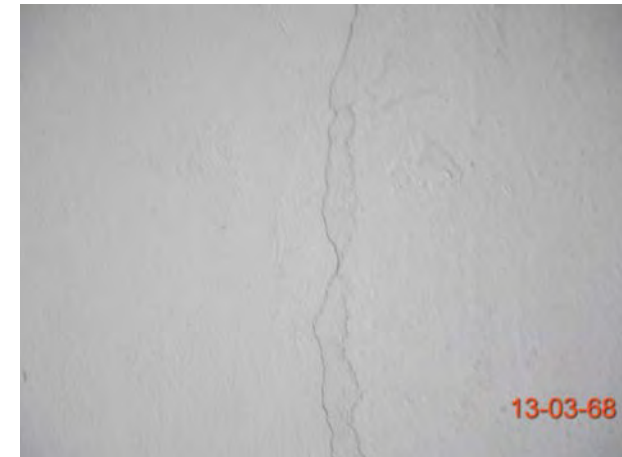
รูปที่ 1469-1470

รอยแตกร้าวบริเวณใต้อาคาร

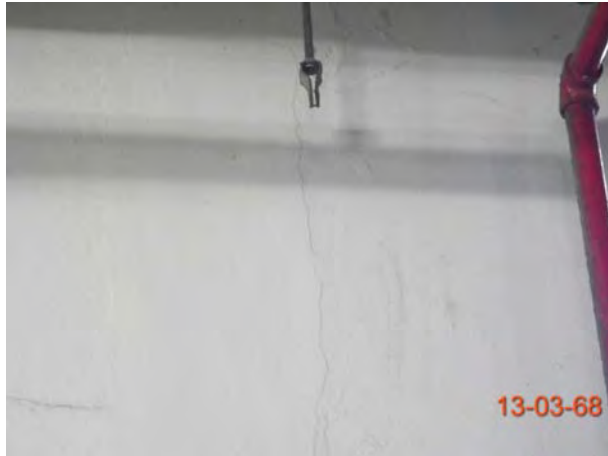
รูปที่ 1471-1472

รอยแตกร้าวบริเวณใต้อาคาร

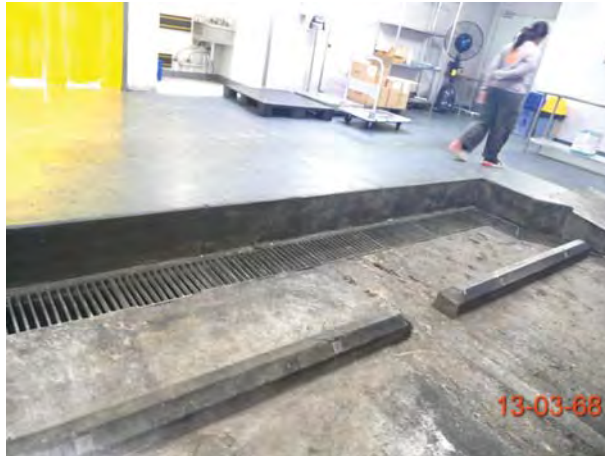
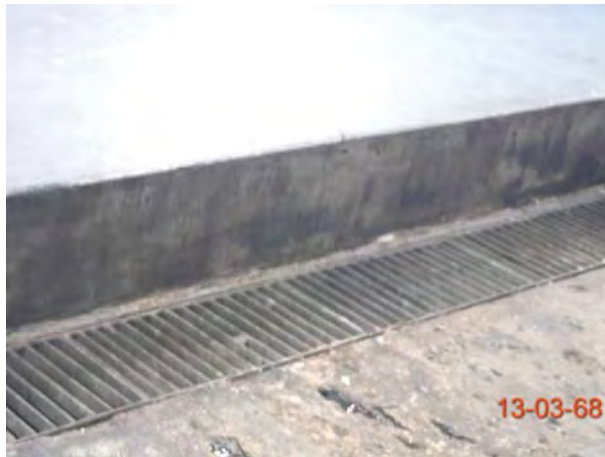
รูปที่ 1475-1476  
รอยแตกร้าวพื้นใต้อาคาร

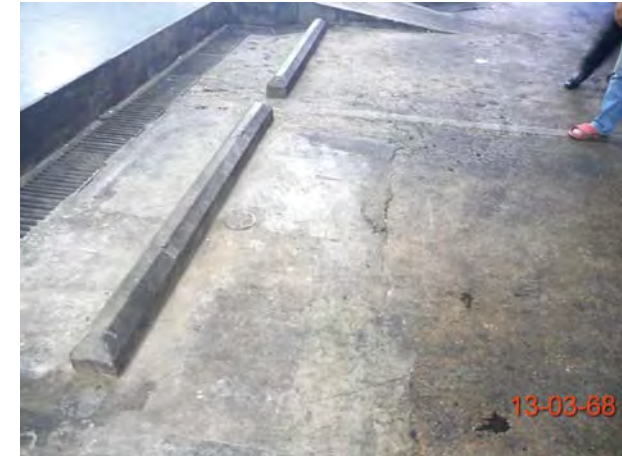
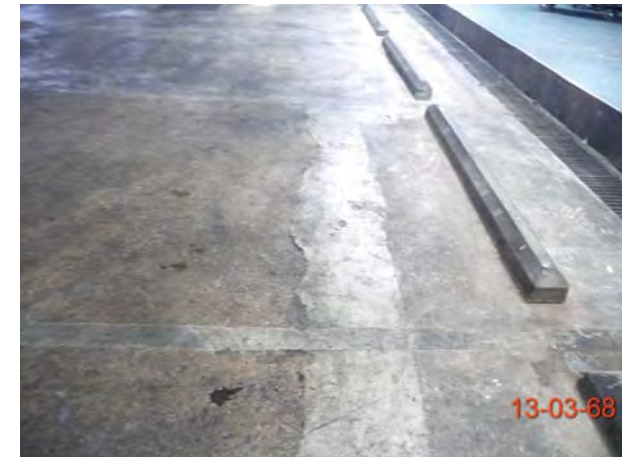
รูปที่ 1477-1478  
รอยแตกร้าวพื้นใต้อาคาร
