ภาคผนวกที่ 2  
เอกสารประกอบการปฏิบัติตามมาตรการฯ

โครงการ เดอะ แพลทินัม สแควร์

ตัวอย่างเอกสารรายงานการสำรวจอาคารข้างเคียง  
(ก่อนก่อสร้าง)

2K25/N-0154/STS/ns

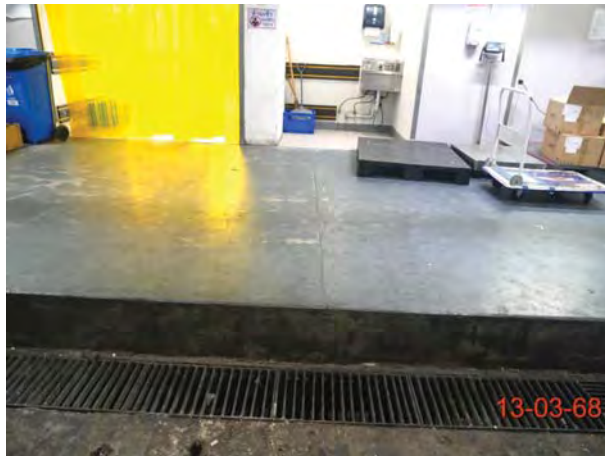
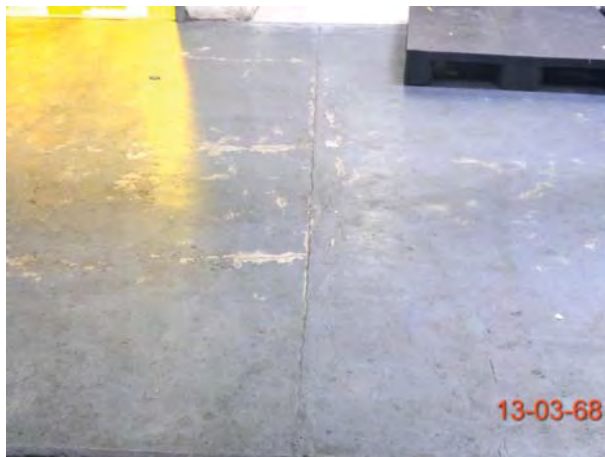
รูปที่ 1479-1480  
รอยแตกร้าวพื้นใต้อาคาร

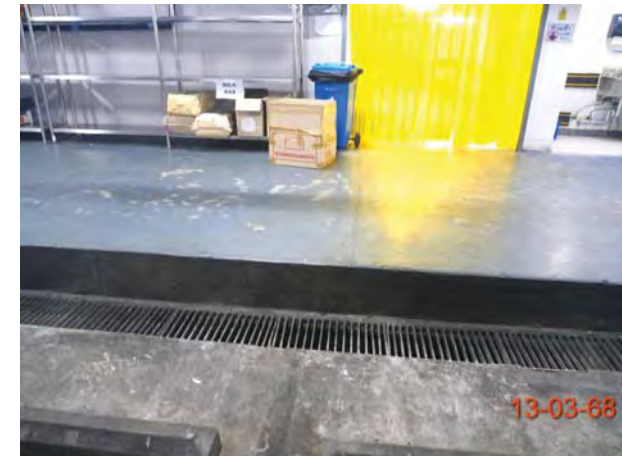
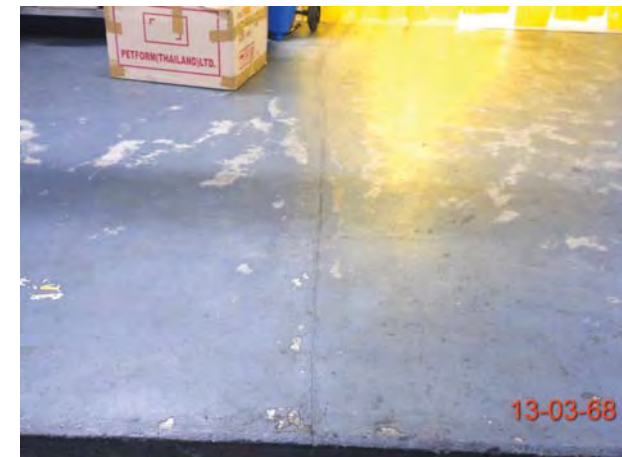
รูปที่ 1481-1482  
รอยแตกร้าวพื้นใต้อาคาร

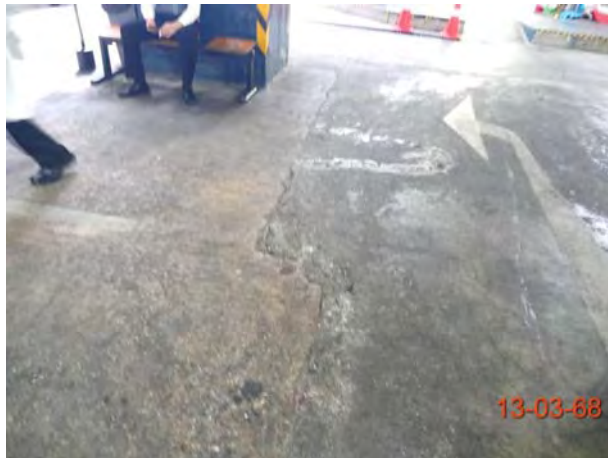
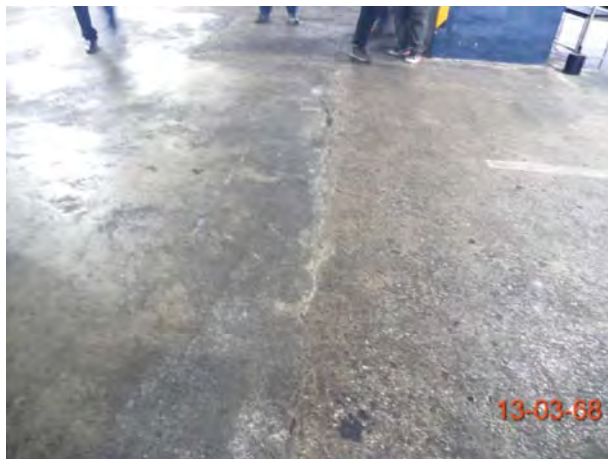
รูปที่ 1483-1484  
รอยแตกร้าวพื้นใต้อาคาร

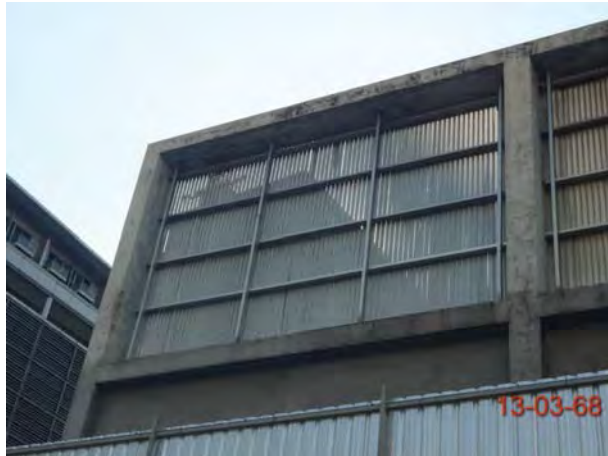
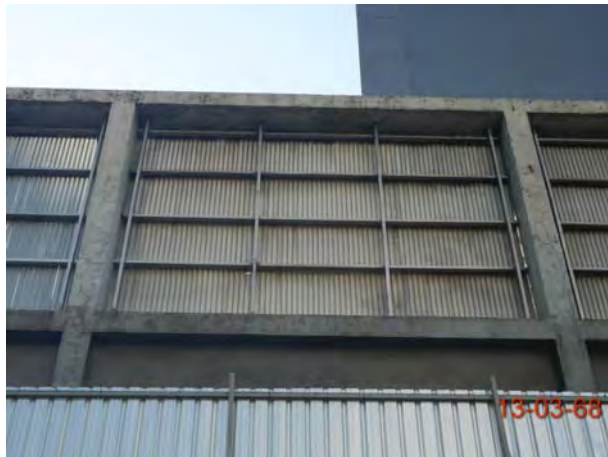
รูปที่ 1487-1488

รอยแตกร้าวภายนอกด้านซ้าย

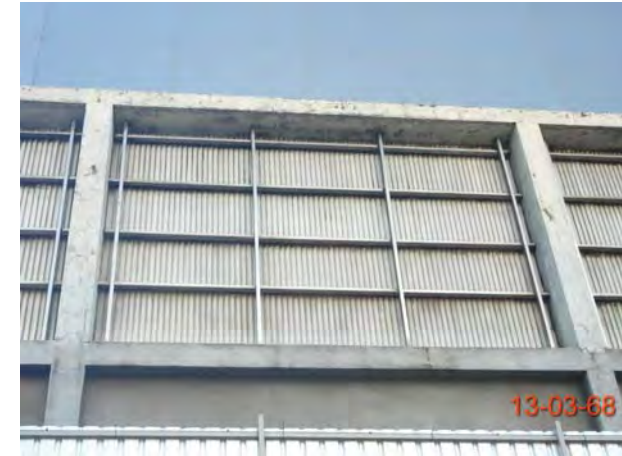
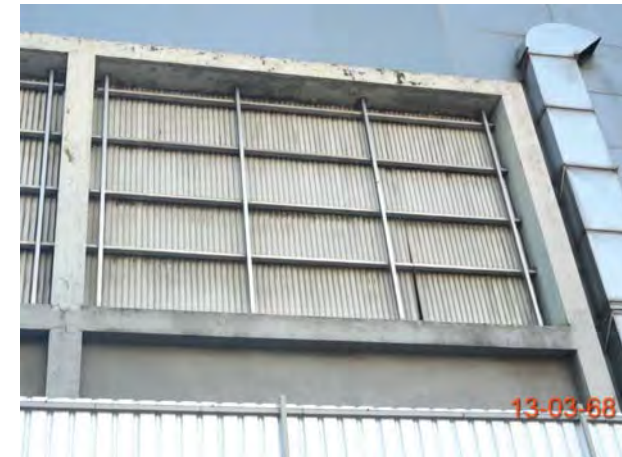
รูปที่ 1489-1490

รอยแตกร้าวภายนอกด้านซ้าย

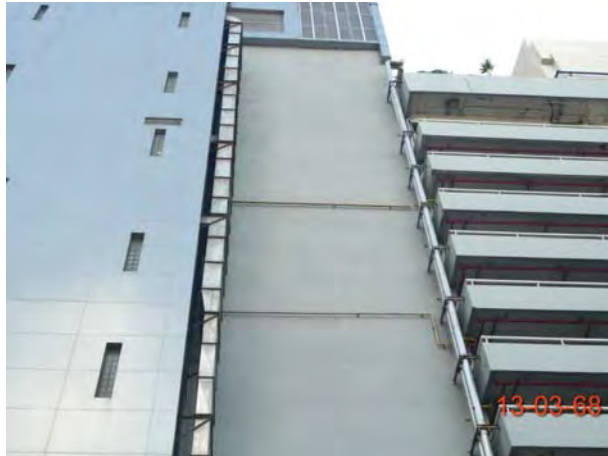
รูปที่ 1491-1492

รอยแตกร้าวภายนอกด้านซ้าย

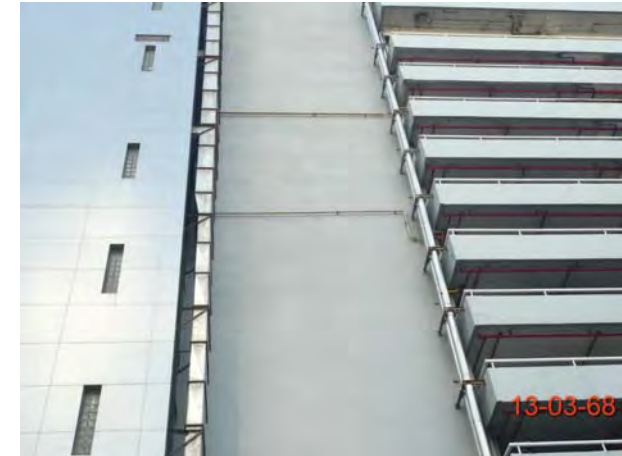
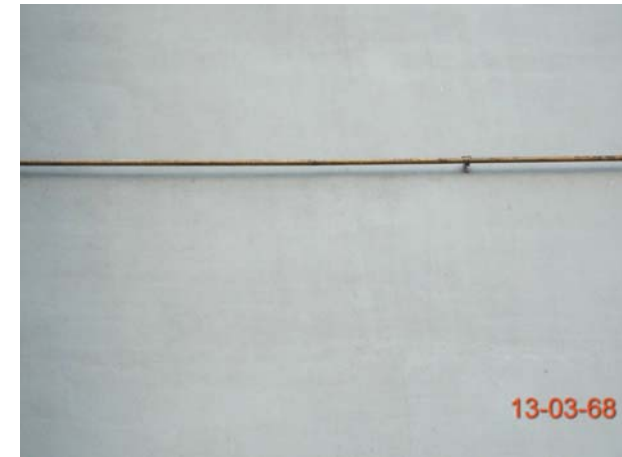
รูปที่ 1493-1494

รอยแตกร้าวภายนอกด้านซ้าย

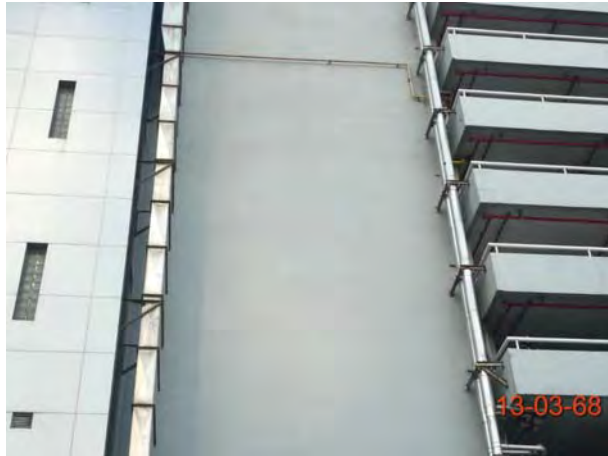
รูปที่ 1495-1496

รอยแตกร้าวภายนอกด้านซ้าย

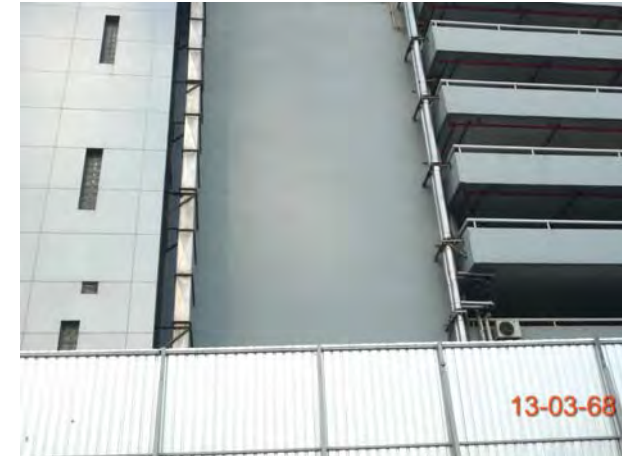
รูปที่ 1497-1498

รอยแตกร้าวภายนอกด้านซ้าย

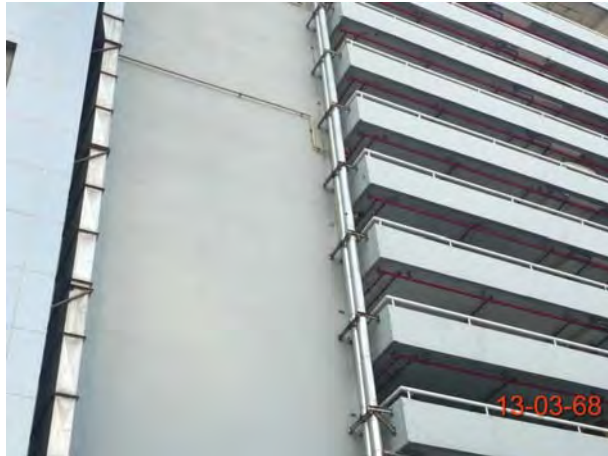
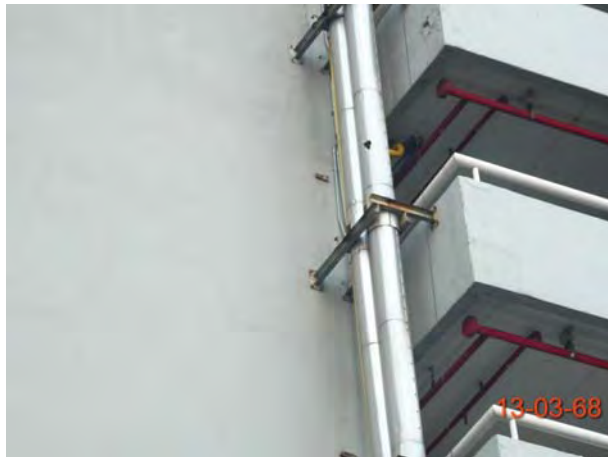
รูปที่ 1499-1500

รอยแตกร้าวภายนอกด้านซ้าย

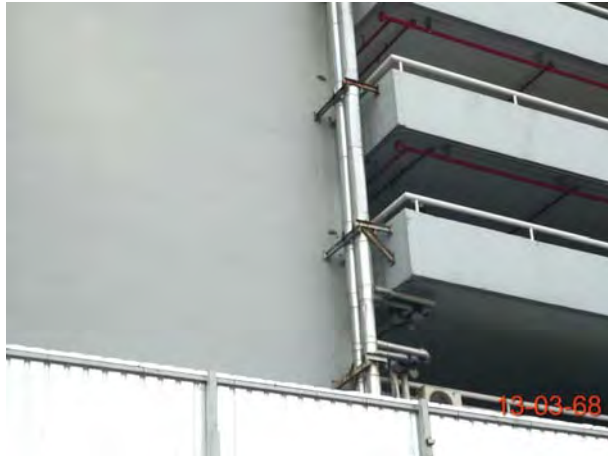
รูปที่ 1503-1504

รอยแตกร้าวภายนอกด้านซ้าย

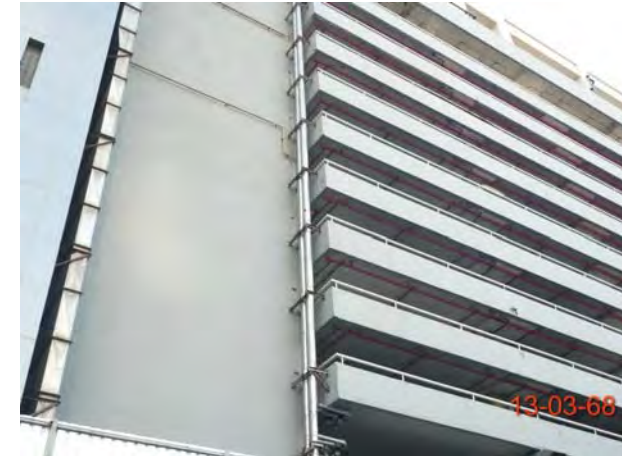
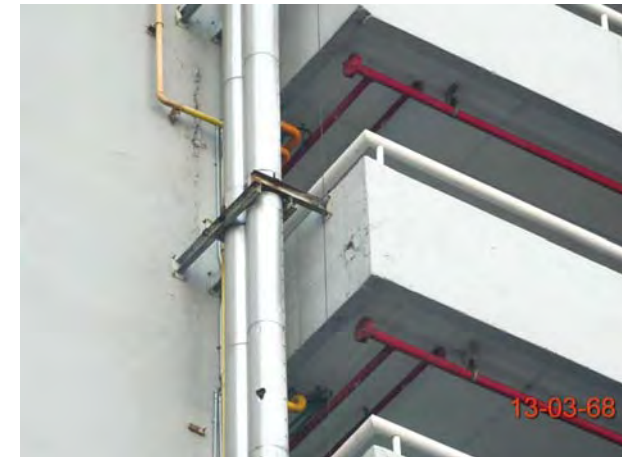
รูปที่ 1505-1506

รอยแตกร้าวภายนอกด้านซ้าย

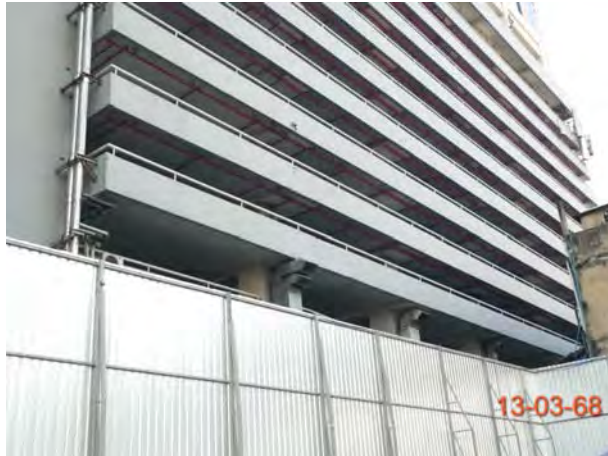
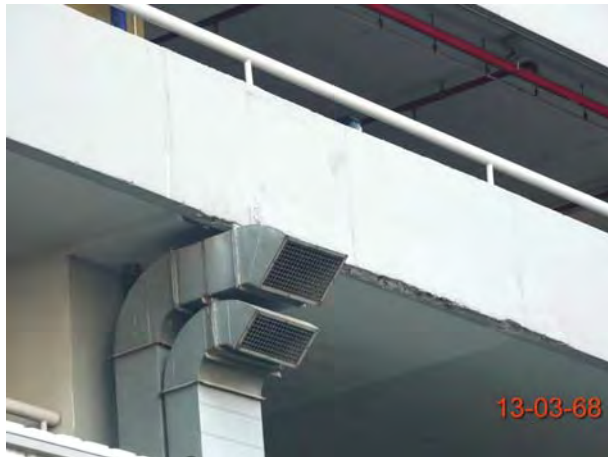
รูปที่ 1507-1508

รอยแตกร้าวภายนอกด้านซ้าย

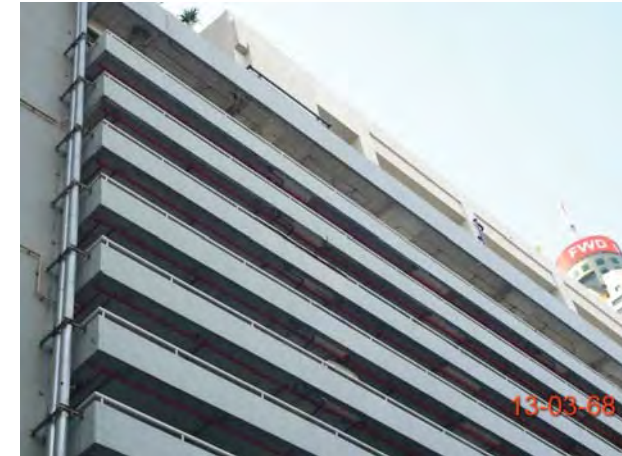
รูปที่ 1509-1510

รอยแตกร้าวภายนอกด้านซ้าย

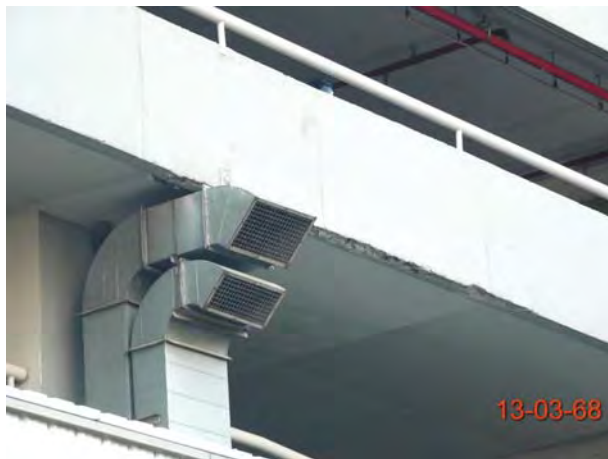
รูปที่ 1511-1512

รอยแตกร้าวภายนอกด้านซ้าย
