รายงานผลการปฏิบัติตามมาตรการป้องกันและแก้ไขผลกระทบสิ่งแวดล้อม และมาตรการติดตามตรวจสอบผลกระทบสิ่งแวดล้อม

โครงการ ชลสุข อพาร์ทเมนต์
ระหว่างเดือนมกราคม-มิถุนายน พ.ศ. 2568

UNITED ANALYST AND ENGINEERING
CONSULTANT COMPANY LIMITED

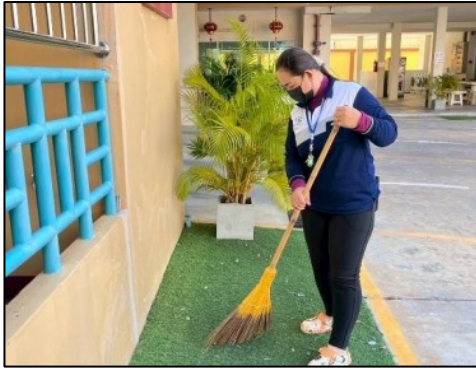
รูปที่ 2-1 จัดให้มีพนักงานคอยดูแลความสะอาด

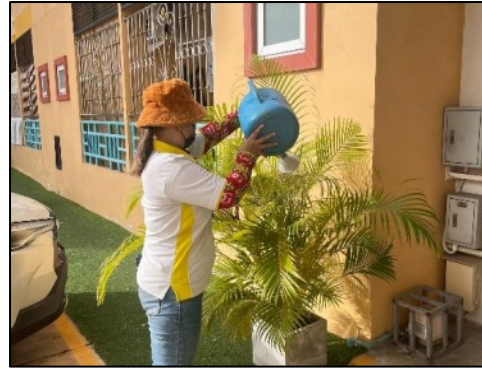
รูปที่ 2-2 ปลุกต้นไม้รอบพื้นที่โครงการ

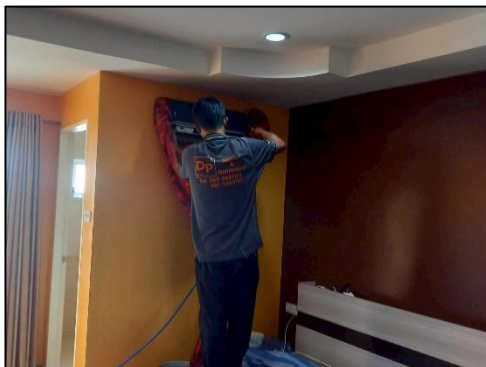
รูปที่ 2-5 จัดให้มีเจ้าหน้าที่ทำความสะอาดเครื่องปรับอากาศเป็นประจำ

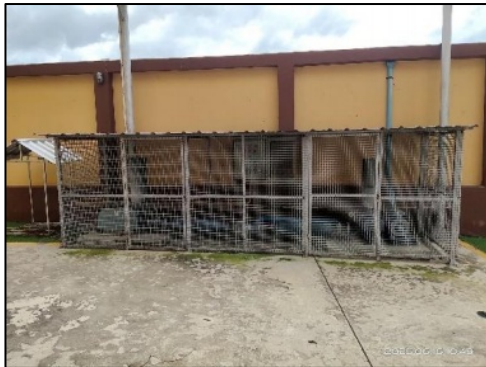
รูปที่ 2-10 ระบบบำบัดน้ำเสีย

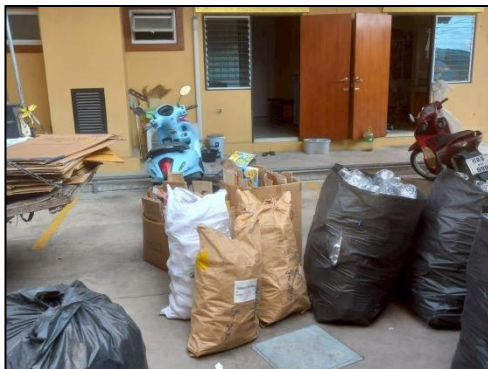
รูปที่ 2-17 ผู้รับเหมามาสูดกากตะกอนออกจากบ่อเมื่อบ่อเกรอะเต็ม

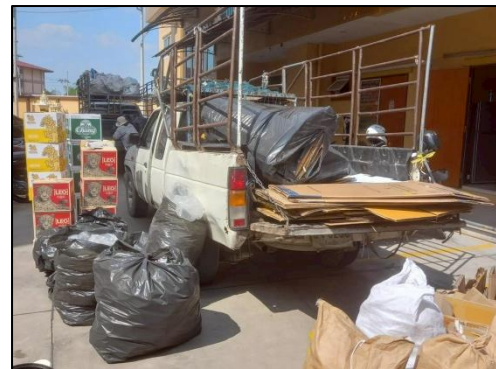
รูปที่ 2-18 โครงการจัดหาร้านรับซื้อของเก่า

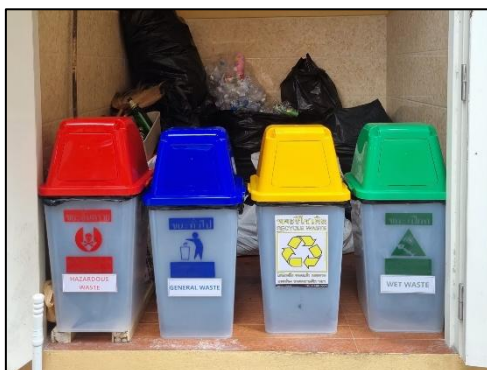
รูปที่ 2-19 ถังมูลฝอยวางไว้ภายในห้องพักมูลฝอยประจำชั้นทุกชั้น

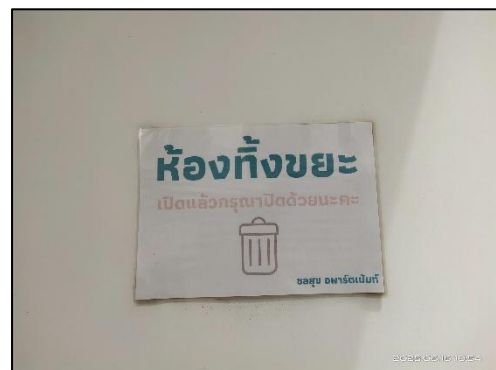
รูปที่ 2-20 ป้าย “เปิดแล้วกรุณาปิดประตูให้มิดชิด” บริเวณหน้าห้องพักมูลฝอย

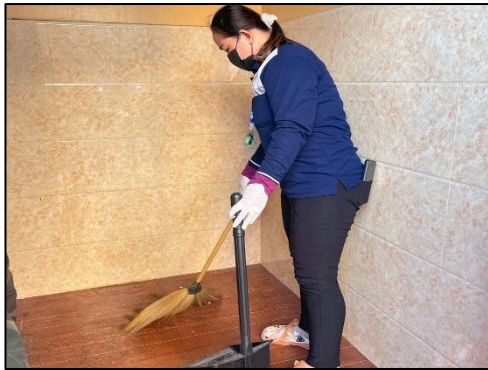
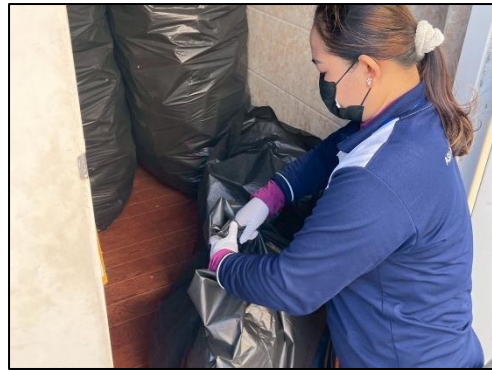
รูปที่ 2-21 จัดให้มีพนักงานรวบรวมและทำความสะอาดห้องพักมูลฝอย

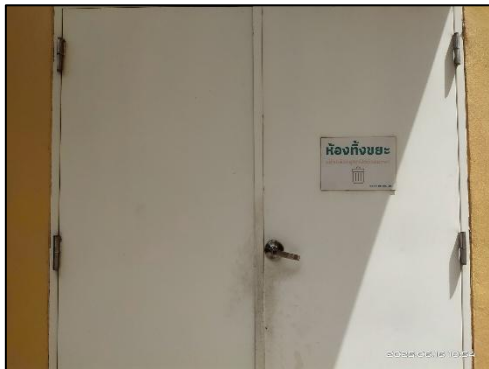
รูปที่ 2-22 จัดให้มีห้องพักมูลฝอยรวม

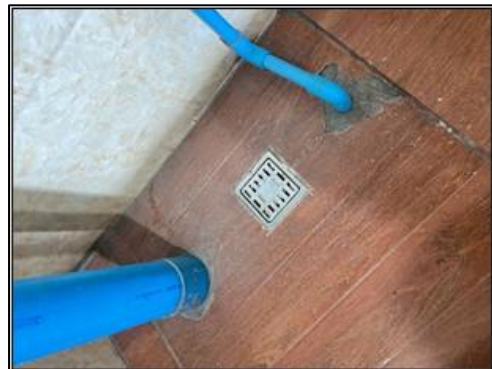
รูปที่ 2-23 ท่อรวบรวมน้ำจากการล้างห้องพักมูลฝอยรวม

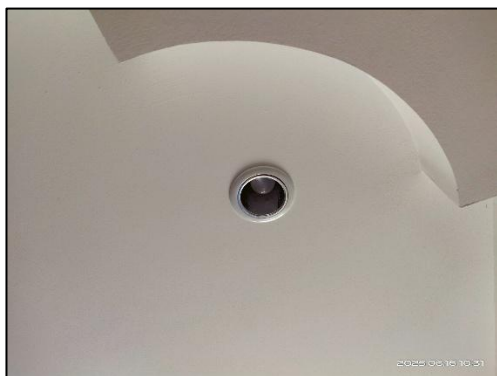
รูปที่ 2-24 ติดตั้งผลิตภัณฑ์ชนิดประหยัดพลังงาน

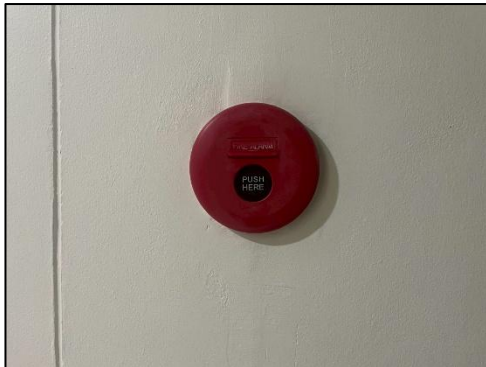
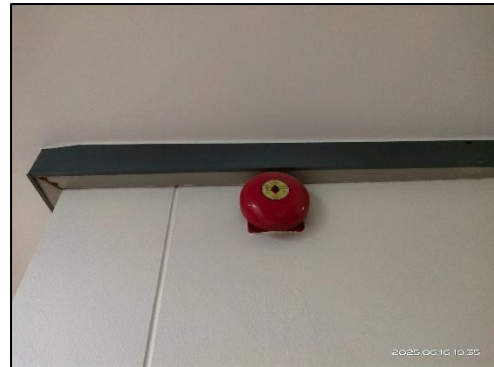
รูปที่ 2-32 กริ่งสัญญาณเตือนอัคคีภัย

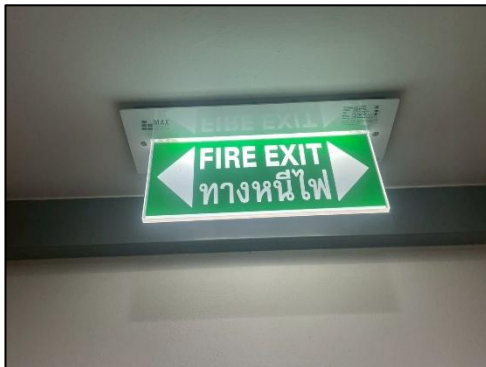
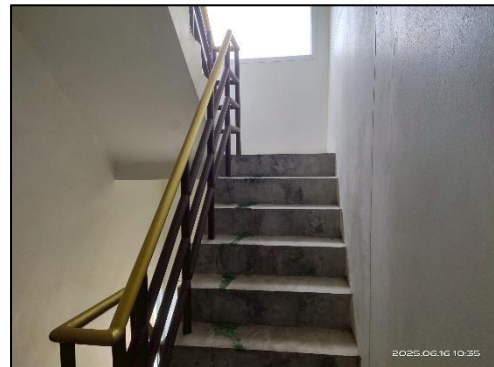
รูปที่ 2-33 บันไดหนีไฟและป้ายทางหนีไฟ

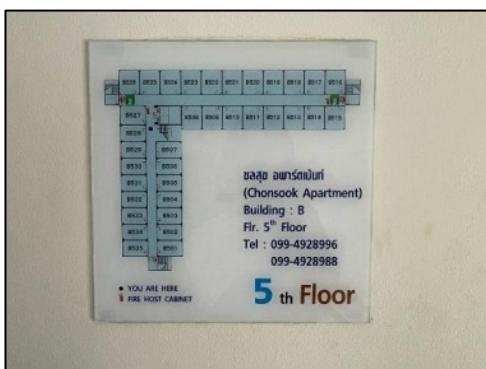
รูปที่ 2-34 ผังแสดงเส้นทางอพยพหนีไฟ

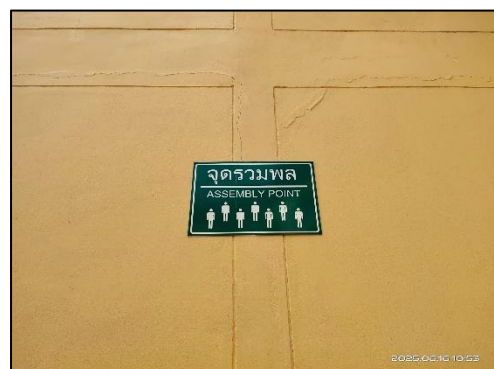
รูปที่ 2-35 จุดรวมพล

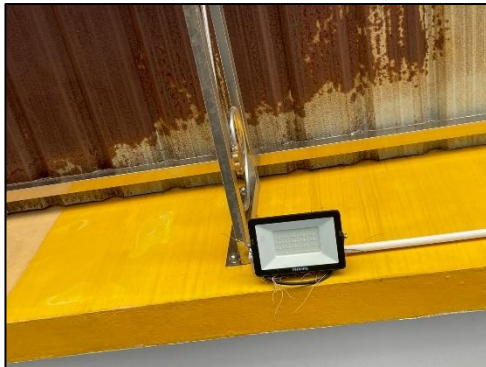
รูปที่ 2-36 ติดตั้งไฟสปอตไลท์บริเวณโครงการ

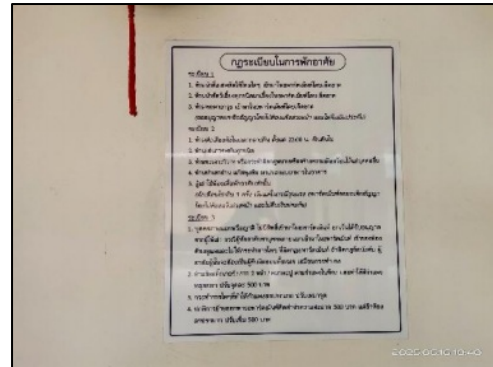
รูปที่ 2-37 ติดตั้งป้ายกฎระเบียบในการพักอาศัยภายในพื้นที่โครงการ

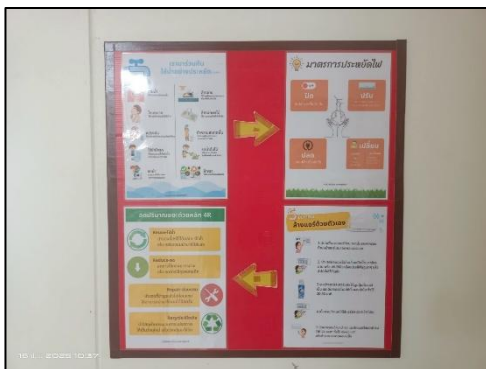
รูปที่ 2-38 ติดตั้งบอร์ดประชาสัมพันธ์ภายในโครงการ

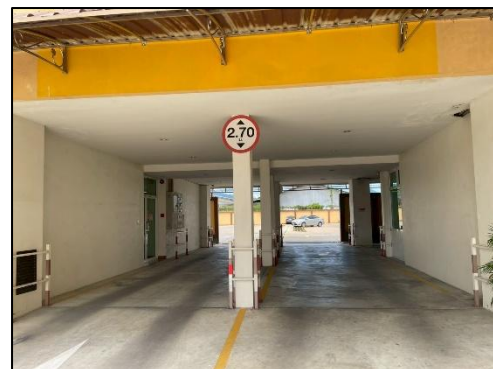
รูปที่ 2-39 ติดตั้งป้ายจราจรภายในโครงการ

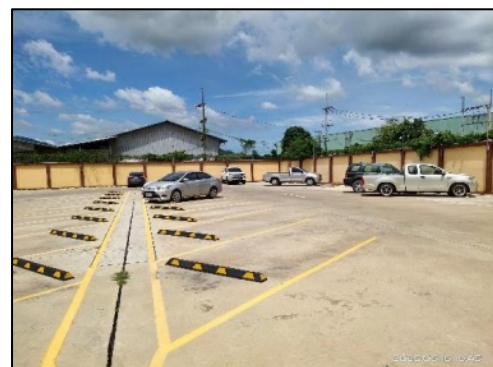
รูปที่ 2-40 เครื่องหมายจราจรบนพื้นทางแบ่งช่องจราจรอย่างชัดเจน

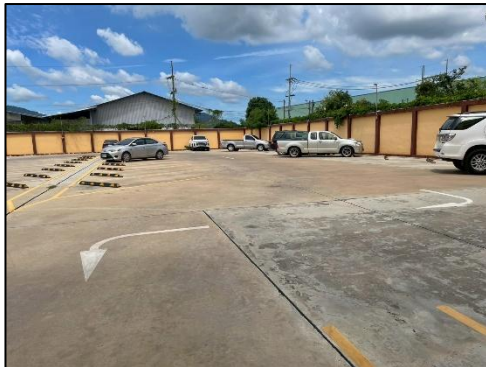
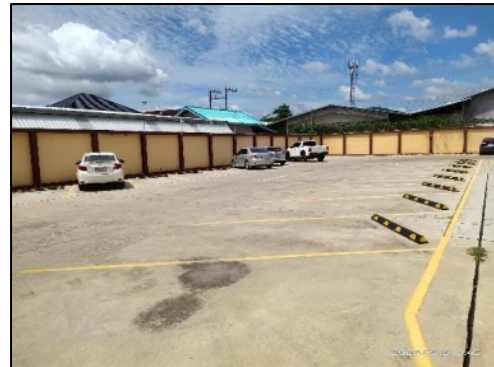
รูปที่ 2-41 พื้นที่จอดรถของโครงการ

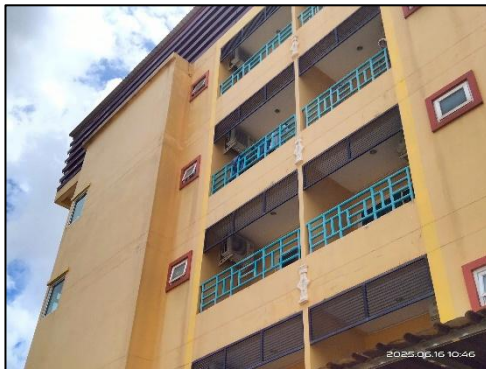
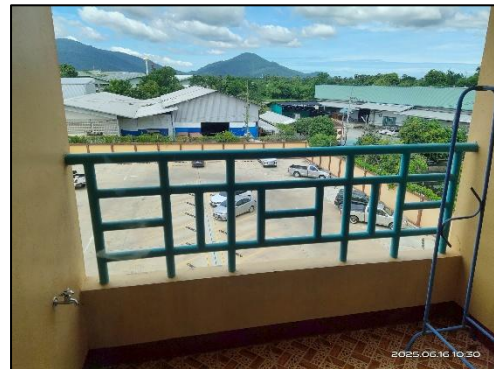
รูปที่ 2-42 ติดตั้งราวกันตกในแต่ละห้องพัก

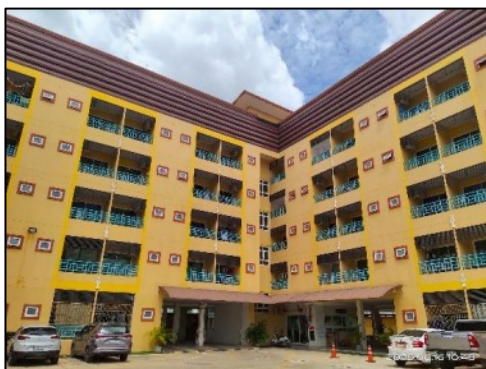
รูปที่ 2-43 เลือกใช้สีของอาคารเป็นโทนสีเย็นสบายตา

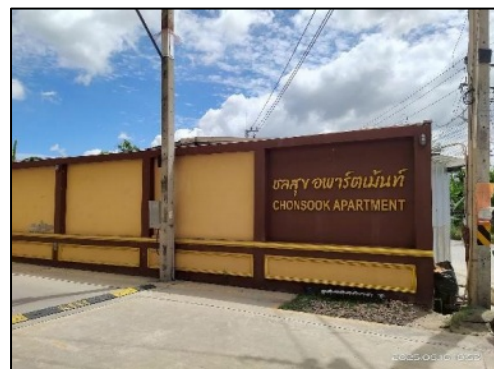
รูปที่ 2-44 ติดตั้งป้ายชื่อโครงการ

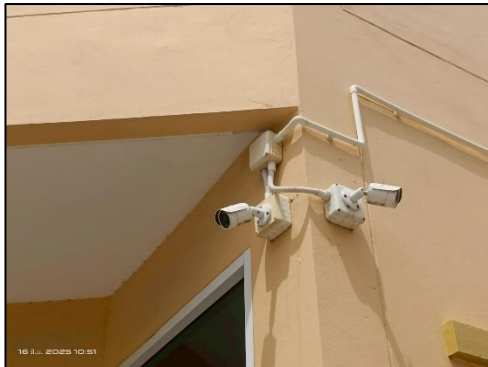
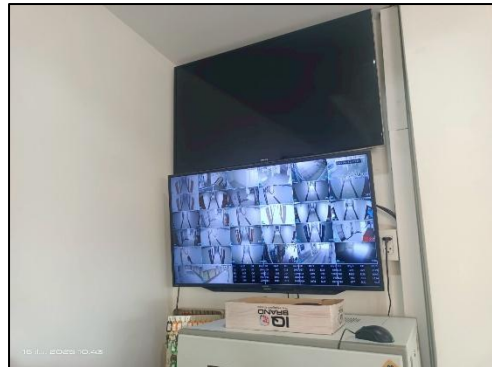
รูปที่ 2-45 ติดตั้งกล้องวงจรปิด CCTV บริเวณทางเข้า-ออกโครงการ และบริเวณจุดอับในทุกๆ ชั้น ภายในอาคาร

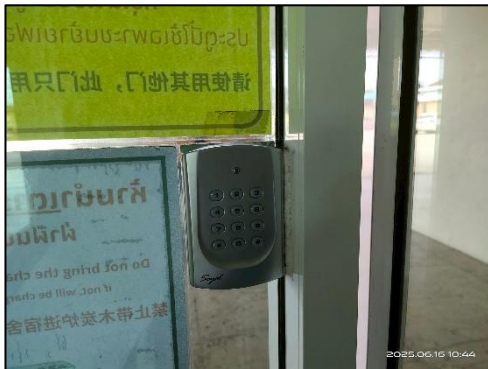
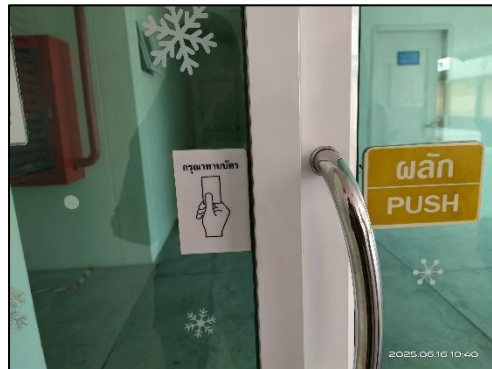
รูปที่ 2-46 ติดตั้งระบบ Key card สำหรับผ่านเข้า-ออก อาคาร

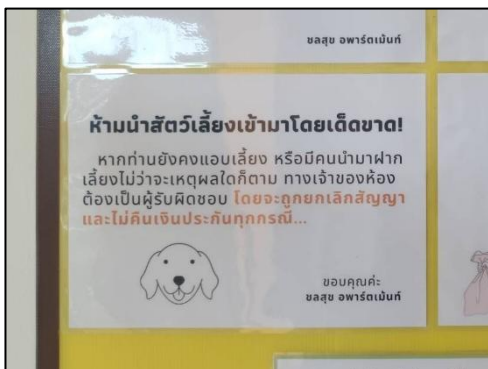
รูปที่ 2-47 ติดป้ายกฎระเบียบไม่อนุญาตให้นำสัตว์เลี้ยงเข้าภายในบริเวณอาคาร

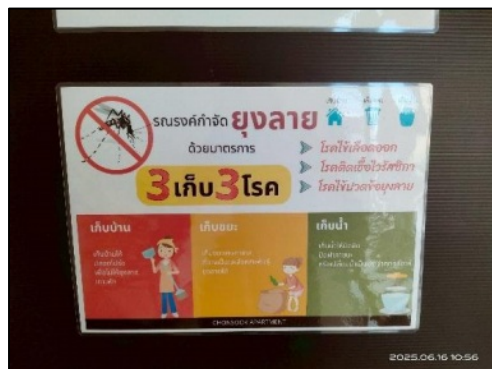
รูปที่ 2-48 ติดป้ายรณรงค์ให้มีการทำลายแหล่งเพาะพันธุ์สัตว์พาหะนำโรค

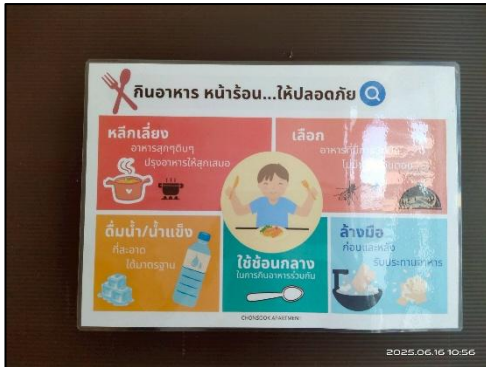
รูปที่ 2-49 ป้ายประชาสัมพันธ์ให้ประชาชน
อาหารที่สะอาด

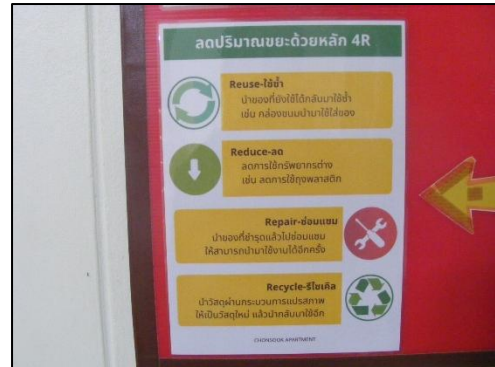
(15) ส่งเสริมและเผยแพร่/ประชาสัมพันธ์ผ่านทาง แผ่นพับ ใบปลิว ให้ผู้พักอาศัยในโครงการรู้จัก และเข้าใจหลักการง่ายๆ ในการลดปริมาณ มูลฝอย เช่น หลัก 4 Rs Repair (ซ่อมแซม) Reduce (ลด) Reuse (ใช้ซ้ำ) Recycle (แปรรูปนำกลับมาใช้ใหม่)	- โครงการติดป้ายเผยแพร่พร้อมรูปให้ผู้ที่พักอาศัยและพนักงานเข้าใจหลักการง่ายๆ ในการลดปริมาณ มูลฝอย เช่น หลัก 4 Rs	-	รูปที่ 2-50

รูปที่ 2-50 รณรงค์การคัดแยกขยะ

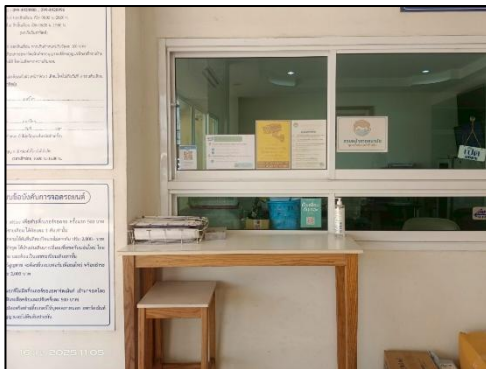
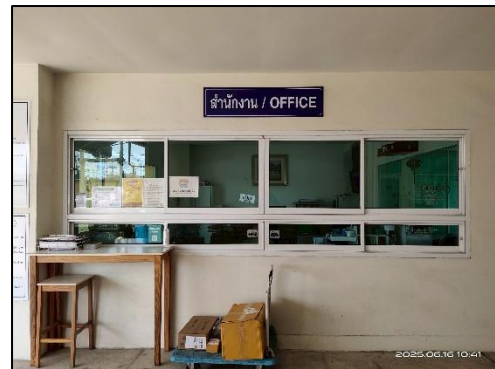
รูปที่ 2-51 สำนักงานภายในโครงการ

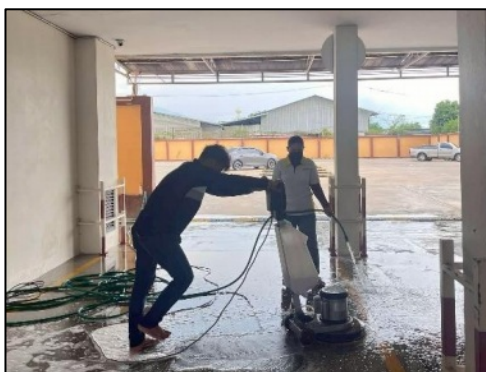
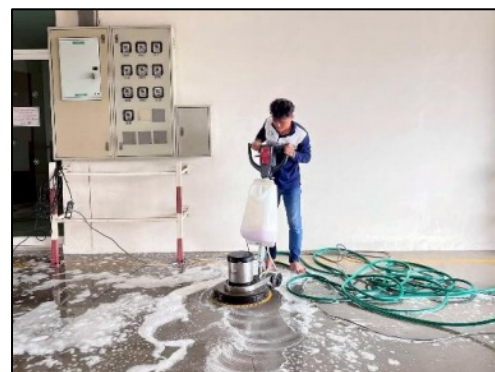
รูปที่ 2-52 เจ้าหน้าที่รักษาความสะอาดของถนนโดยฉีดล้างถนนเป็นประจำ

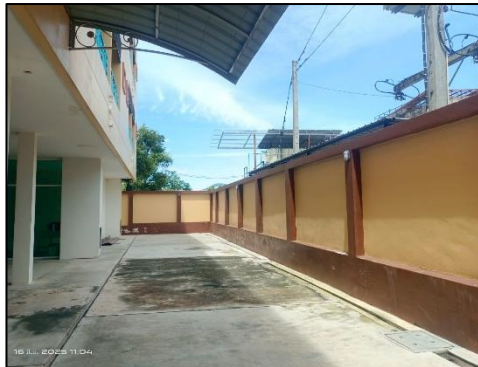
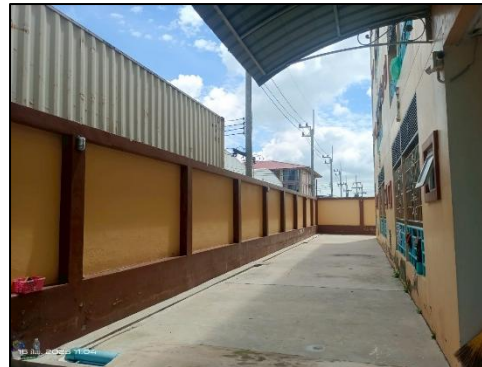
รูปที่ 2-53 รั้วรอบพื้นที่โครงการ

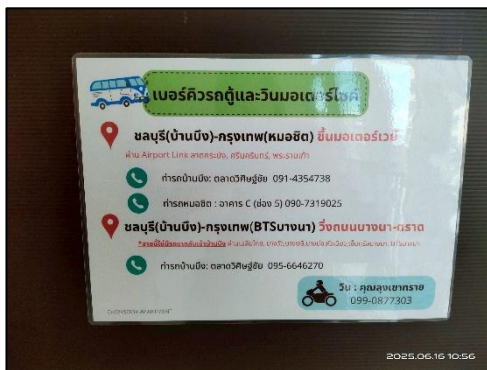
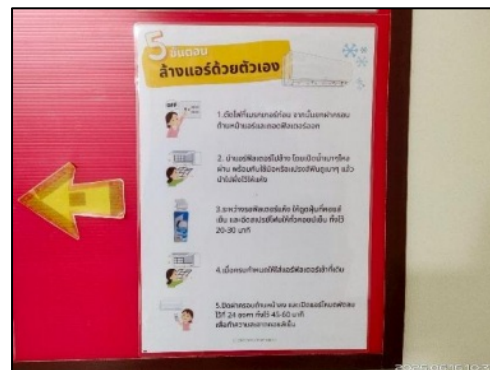
รูปที่ 2-54 ป้ายรณรงค์ให้ผู้พักอาศัยภายในโครงการใช้บริการรถโดยสารสาธารณะ

รูปที่ 2-55 ป้ายประชาสัมพันธ์ให้ล้างแอร์ พร้อมระบุเบอร์ติดต่อช่างซ่อม/ล้างแอร์

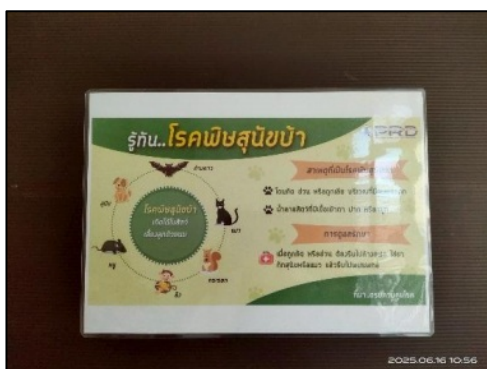
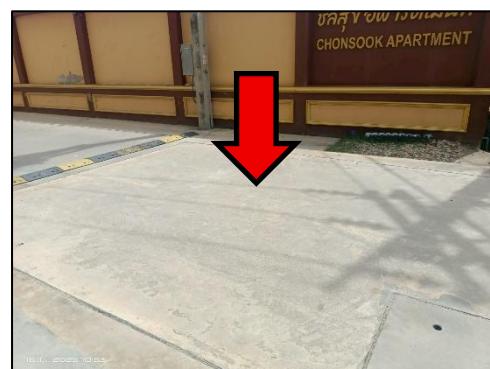
รูปที่ 2-56 ป้ายประชาสัมพันธ์การป้องกันโรคพิษสุนัขบ้า

รูปที่ 2-57 บ่อหน่วงน้ำหน้าโครงการ

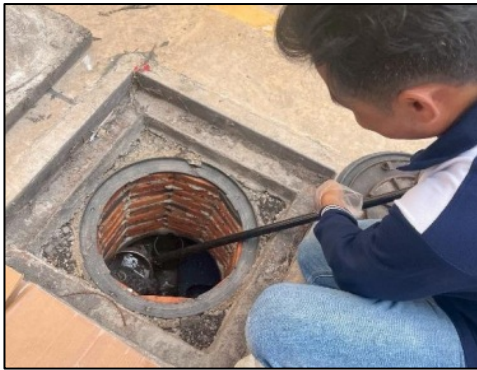
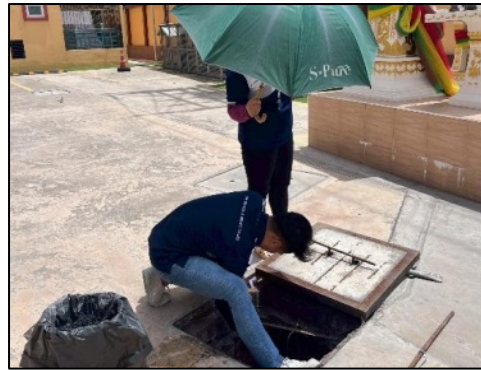
รูปที่ 2-58 เจ้าหน้าที่ตักไขมันจากถังดักไขมันอาคาร A และ B

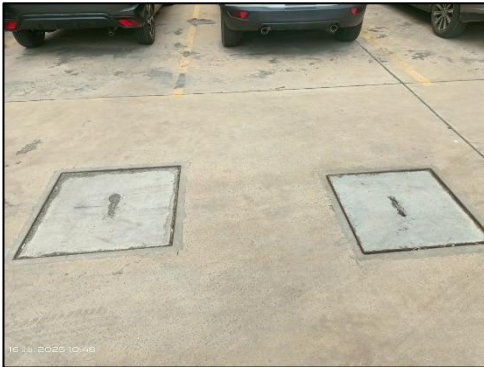
รูปที่ 2-59 ฝาบ่ออยู่ในสภาพปิดมิดชิดตลอดเวลา

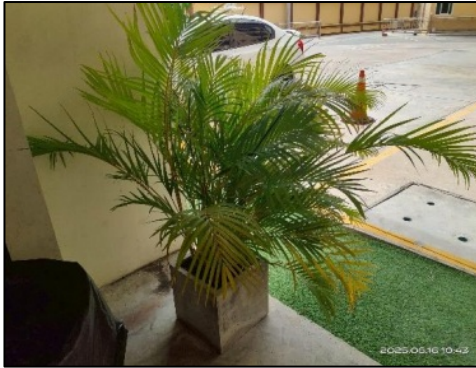
รูปที่ 2-62 พื้นที่สีเขียวภายในโครงการ

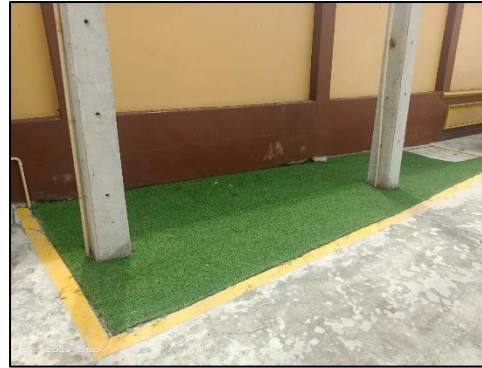
รูปที่ 2-63 พื้นที่คอนกรีต (แทนพื้นที่สีเขียว)

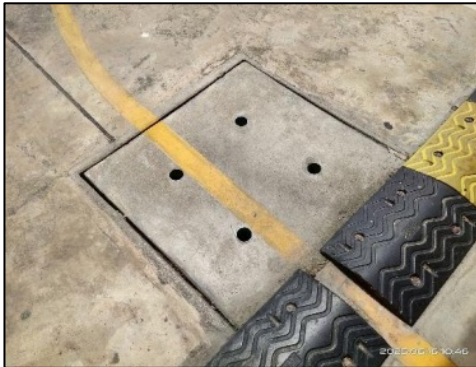
รูปที่ 2-64 ระบบท่อระบายน้ำภายในโครงการ
