บทที่ 2

การปฏิบัติตามมาตรการป้องกันและแก้ไขผลกระทบสิ่งแวดล้อม

โดยสามารถสรุปผลการติดตามตรวจสอบการปฏิบัติตามมาตรการป้องกันและแก้ไขผลกระทบสิ่งแวดล้อมของโครงการ AIA Capital Center (ระยะดำเนินการ) บริษัท เอไอเอ จำกัด ระหว่างเดือนมกราคม-มิถุนายน พ.ศ. 2568 แสดงดังตารางที่ 2-1 และรูปที่ 2-2 ถึงรูปที่ 2-60

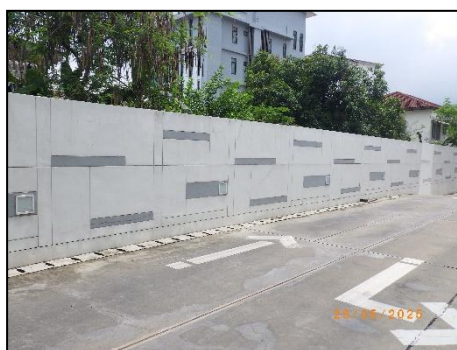
รูปที่ 2-2

รั้วรอบโครงการฝั่งทิศตะวันตก

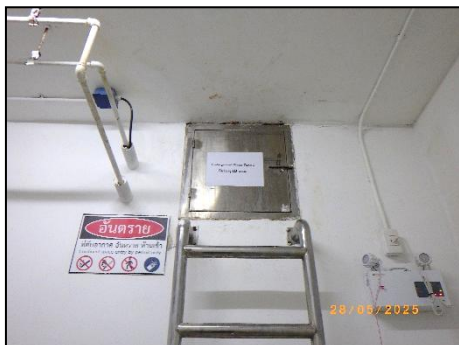
ถังเก็บน้ำสำรองบริเวณชั้นใต้ดิน

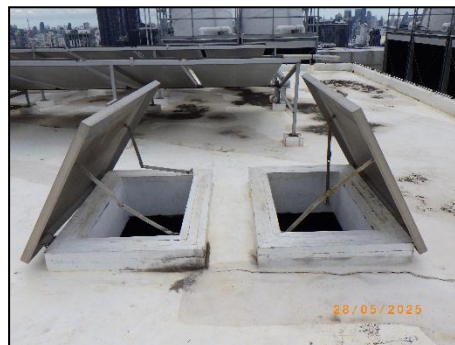
ถังเก็บน้ำสำรองบริเวณชั้นหลังคา

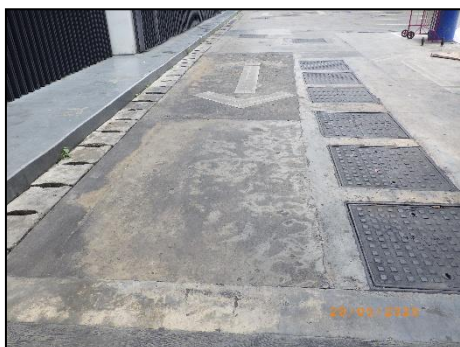
ระบบบำบัดน้ำเสีย

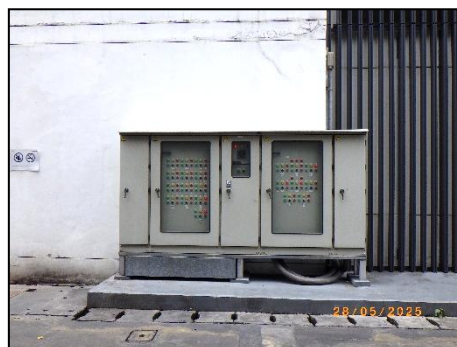
ระบบมอเตอร์ไฟฟ้าสำหรับระบบบำบัดน้ำเสีย

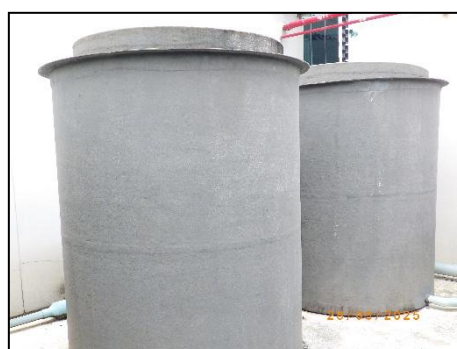
รูปที่ 2-9 ถังเก็บมีเทน

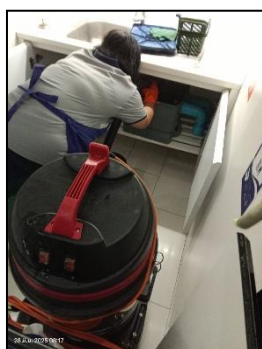
รูปที่ 2-10 การทำความสะอาดถังดักไขมัน

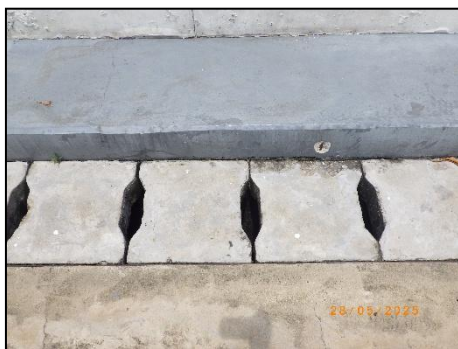
รูปที่ 2-12 รางระบายน้ำภายในโครงการ

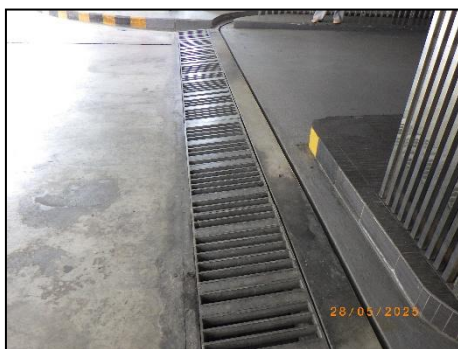
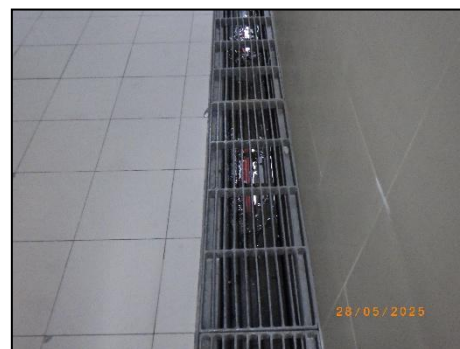
ตะแกรงครอบท่อระบายน้ำภายในอาคาร

รูปที่ 2-14 ตะแกรงครอบท่อระบายน้ำ

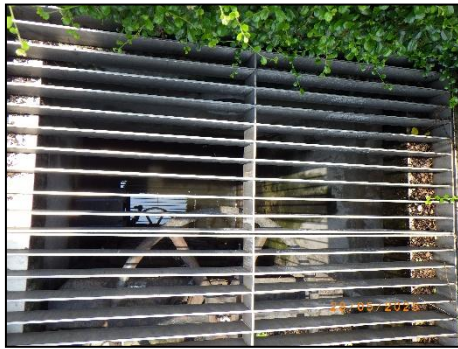
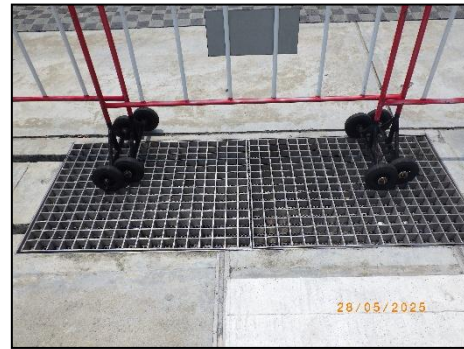
ตะแกรงครอบท่อระบายน้ำภายนอกอาคาร

รูปที่ 2-14 ตะแกรงครอบท่อระบายน้ำ (ต่อ)

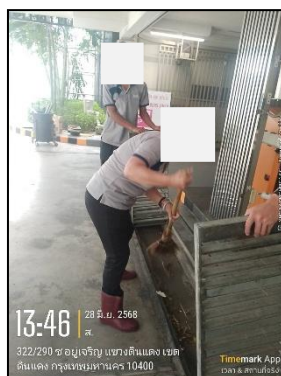
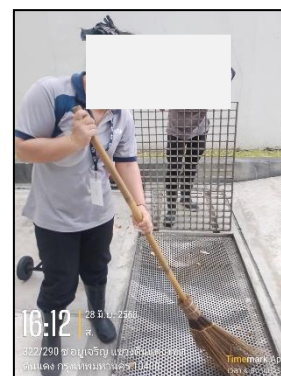
รูปที่ 2-15 การทำความสะอาดและลอกท่อระบายน้ำ

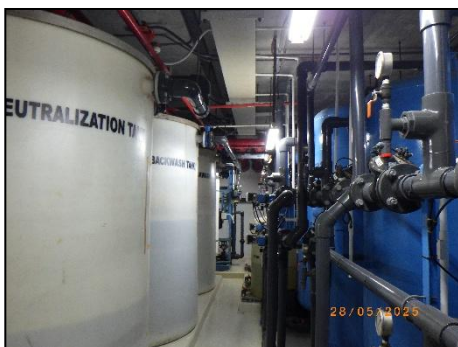
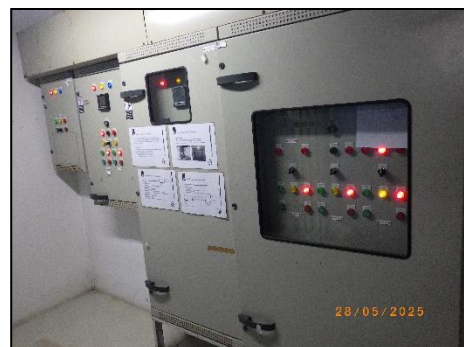
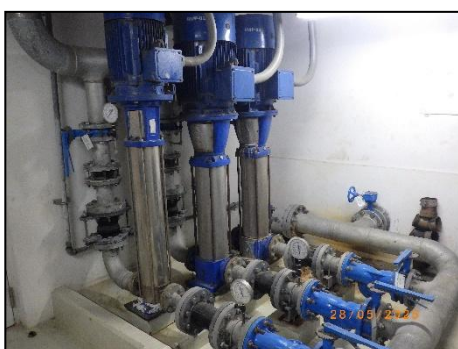
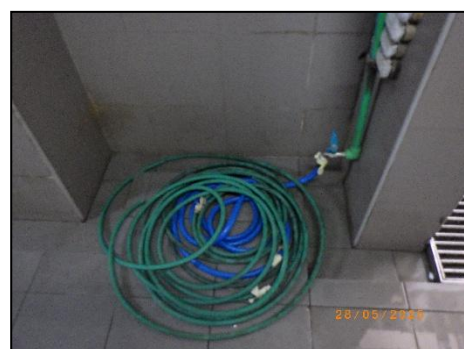
ระบบสูบน้ำรีไซเคิล

การนำน้ำรีไซเคิลมาใช้ล้างพื้นห้องมูลฝอย

รูปที่ 2-16 ระบบปรับปรุงคุณภาพน้ำ

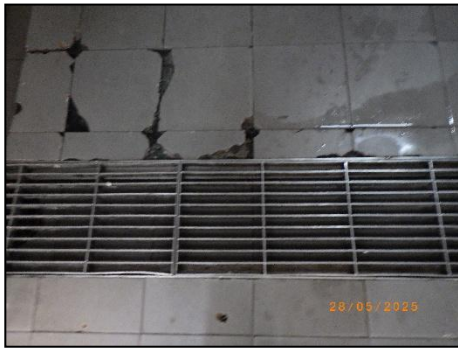
วางระบายน้ำภายในห้องพักมูลฝอย

รูปที่ 2-19 ห้องพักมูลฝอย (ต่อ)

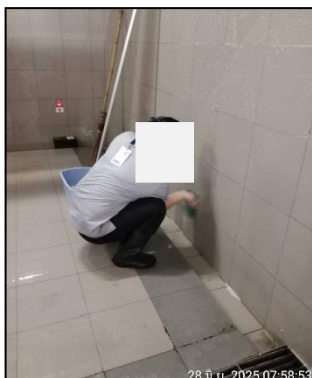
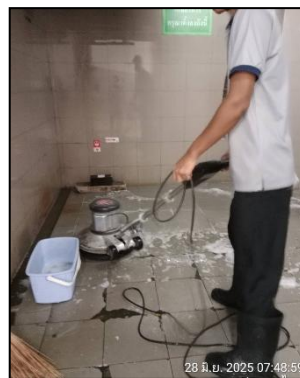
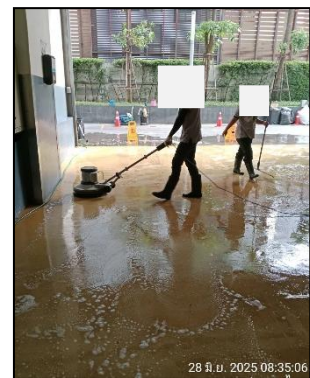
รูปที่ 2-20 การทำความสะอาดห้องพักมูลฝอย

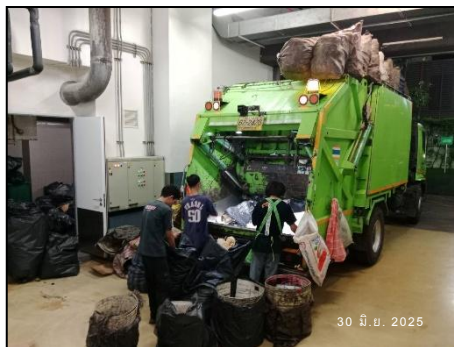
รูปที่ 2-21 การจัดเก็บมูลฝอยของสำนักงานเขตดินแดง

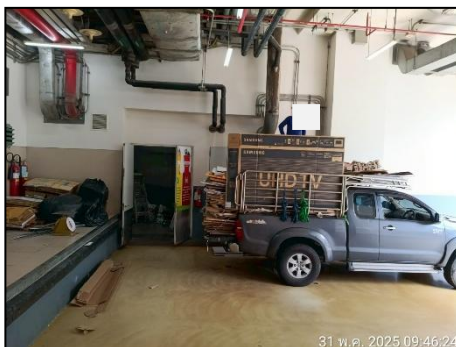
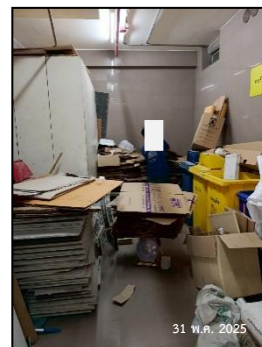
รูปที่ 2-22 การขายมูลฝอยรีไซเคิลให้ผู้รับซื้อของเก่า

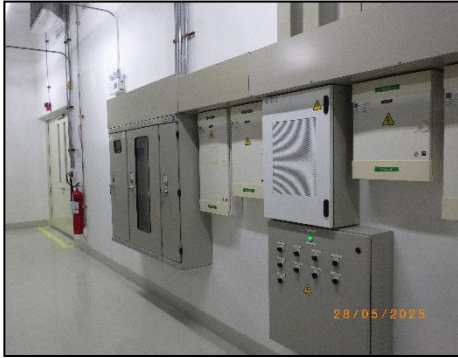
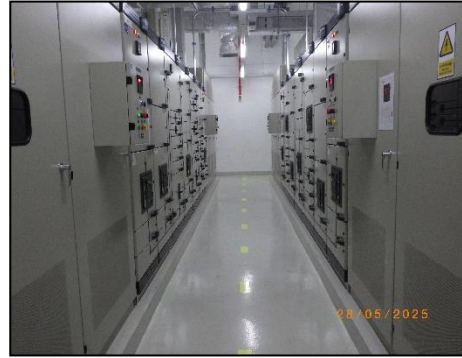
รูปที่ 2-23 ห้องหม้อแปลงไฟฟ้า

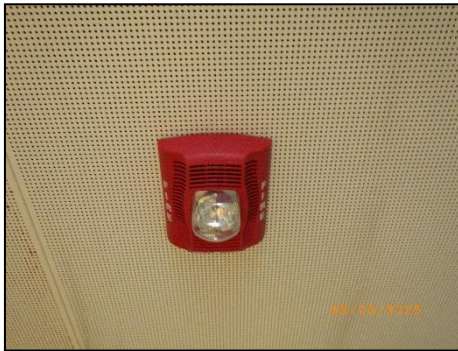
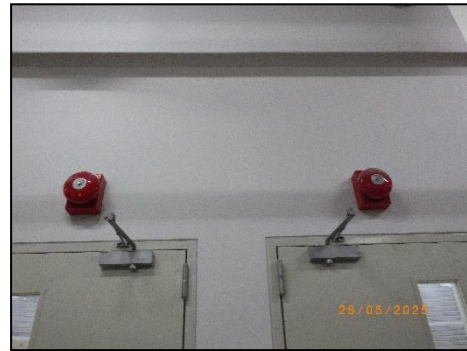
รูปที่ 2-32 ระบบเตือนอัคคีภัย

เครื่องตรวจจับความร้อน (Heat Detector)

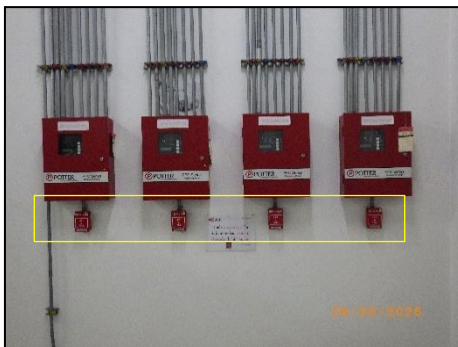
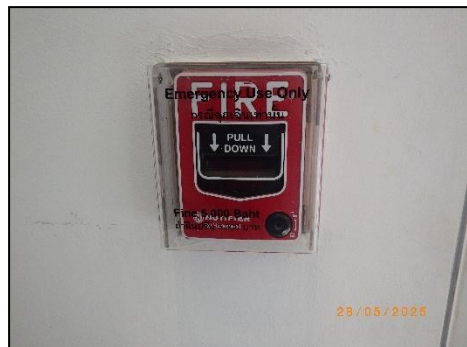
รูปที่ 2-32 ระบบเตือนอัคคีภัย (ต่อ)

สัญญาณเตือนภัยด้วยเสียง (Fire Alarm Speaker)

เครื่องแจ้งเหตุโดยใช้มือดึง (Fire Alarm Manual Station)

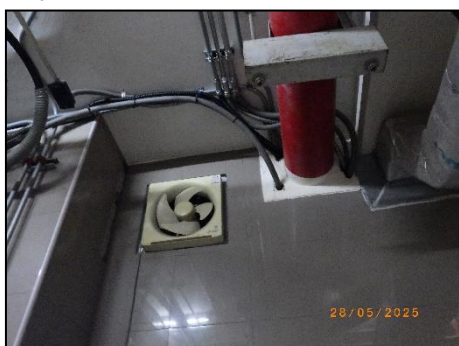
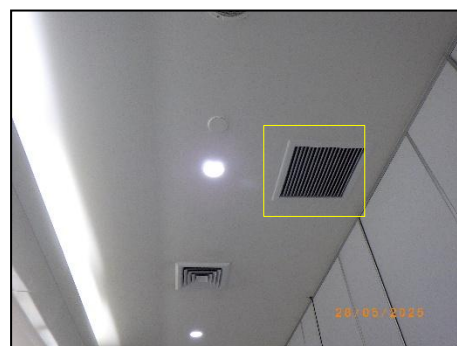
รูปที่ 2-38 ระบบระบายอากาศ

พัดลมดูดอากาศ (Exhaust Fan) ภายในอาคารจอดรถ

พัดลมระบายอากาศภายในห้องเครื่องกำเนิดไฟฟ้าสำรอง

พัดลมดูดอากาศ

ช่องระบายอากาศภายในห้องน้ำ

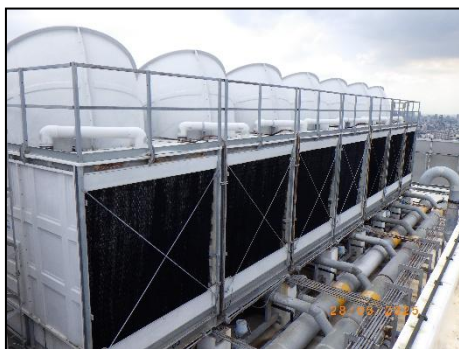
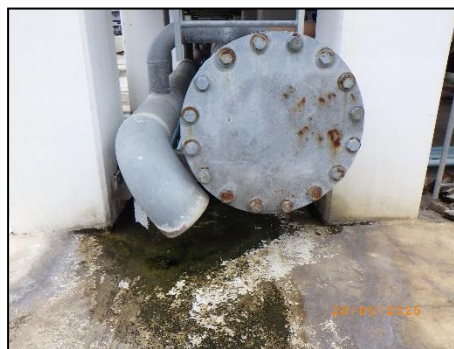
รูปที่ 2-39 ระบบปรับอากาศ

หอระบายความร้อน

ท่อระบายน้ำทิ้งบริเวณหอระบายความร้อน

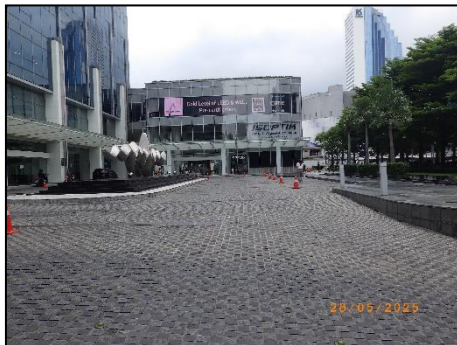
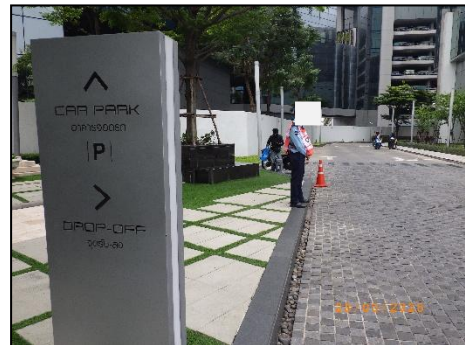
รูปที่ 2-53 ทางเข้า-ออกโครงการ

พื้นที่รองรับแถวคอย ทางเข้า-ออก

เจ้าหน้าที่รักษาความปลอดภัย บริเวณทางเข้า-ออก

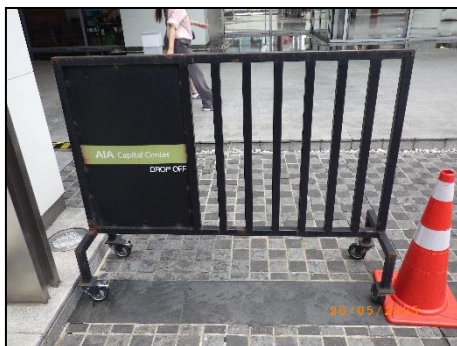
รูปที่ 2-54 จุดจอดรถรับ-ส่งหน้าอาคาร (Drop off)

จุดจอดรถรับ-ส่งหน้าอาคาร (Drop off)

เจ้าหน้าที่รักษาความปลอดภัย บริเวณจุด Drop off

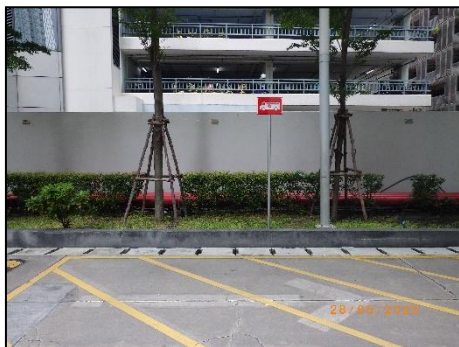
พื้นที่จอดรถดับเพลิง บริเวณห้รับน้ำดับเพลิง

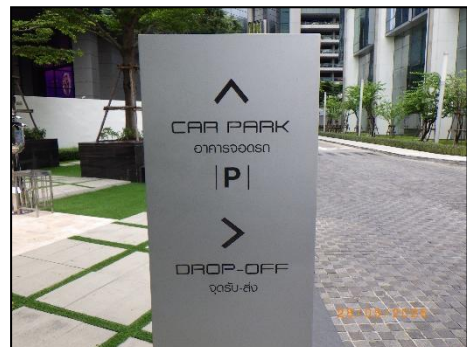
ป้ายแสดงทางไปลานจอดรถ

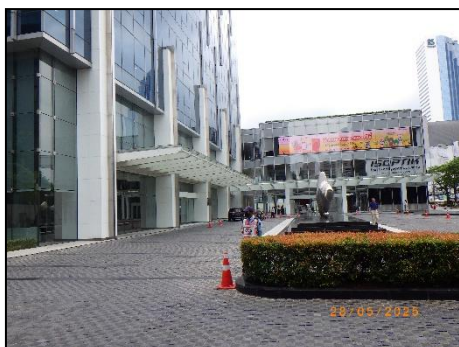
พื้นที่จอดรถส่งบริเวณหน้าโครงการ

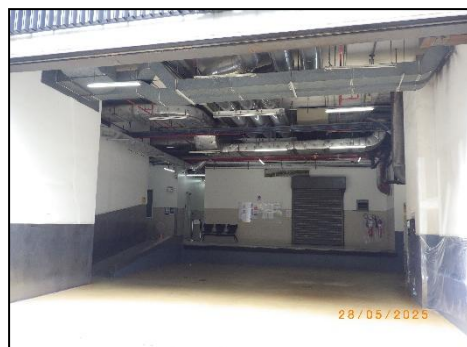
รูปที่ 2-55 พื้นที่จอดรถ

พื้นที่จอดรถเก็บขนมูลฝอย

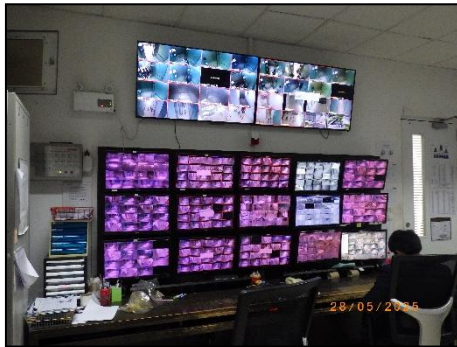
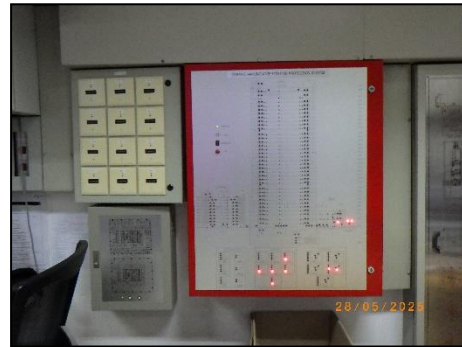
ห้องควบคุมกล้องวงจรปิด (CCTV)

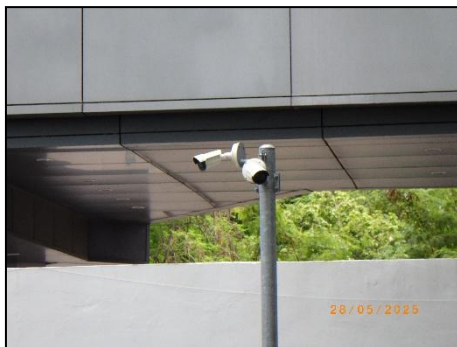
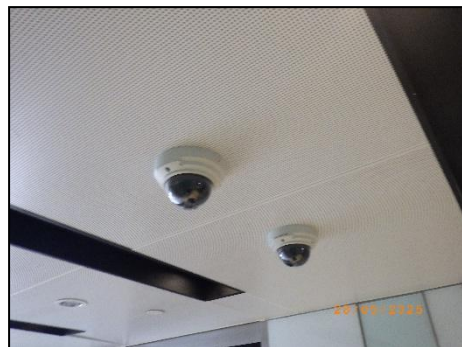
รูปที่ 2-56 การติดตั้งกล้องวงจรปิด (CCTV)

กล้องวงจรปิด (CCTV) ภายในโครงการ
