ภาคผนวก ข

รูปประกอบการปฏิบัติตามมาตรการป้องกันและแก้ไข

ผลกระทบสิ่งแวดล้อม

### ภาคผนวก ข รูปภาพประกอบการตรวจประเมินการปฏิบัติตามมาตรการป้องกันและลดผลกระทบสิ่งแวดล้อม

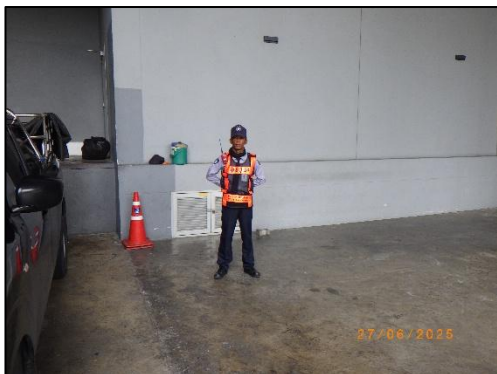
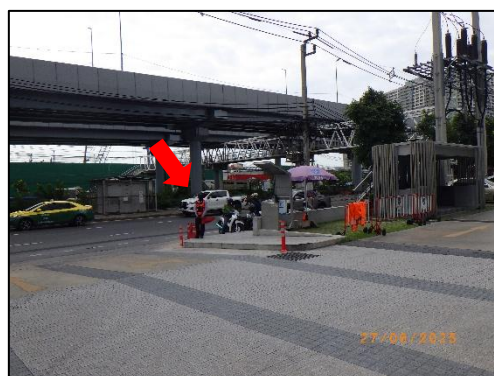
รูปที่ 2-6 เจ้าหน้าที่รักษาความปลอดภัย

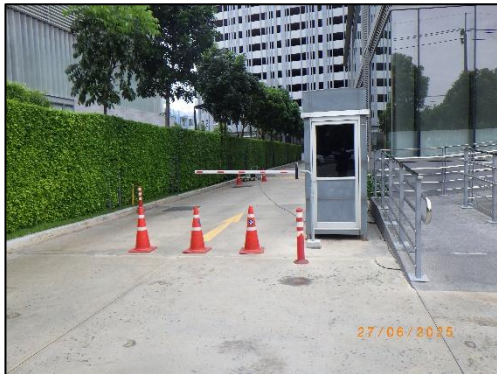
### รูปที่ 2-7 ระบบการจราจรภายในโครงการและกล้องวงจรปิดทางเข้า-ออก

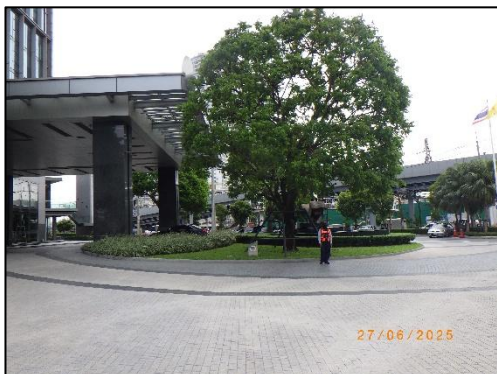
### รูปที่ 2-8 พื้นที่สีเขียวของโครงการ

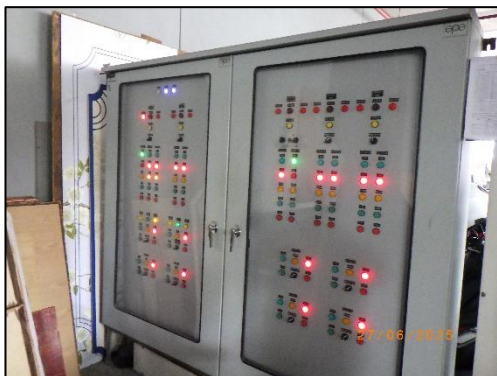
รูปที่ 2-10 ตู้ควบคุมระบบบำบัดน้ำ

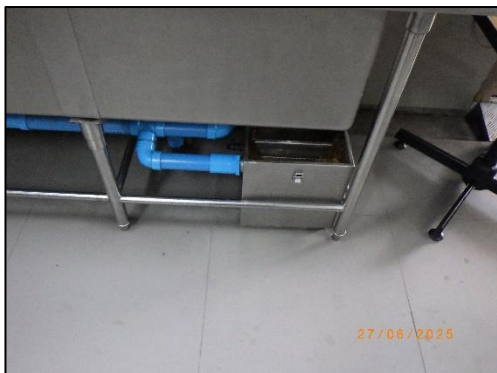
รูปที่ 2-11 ถังตกไขมัน

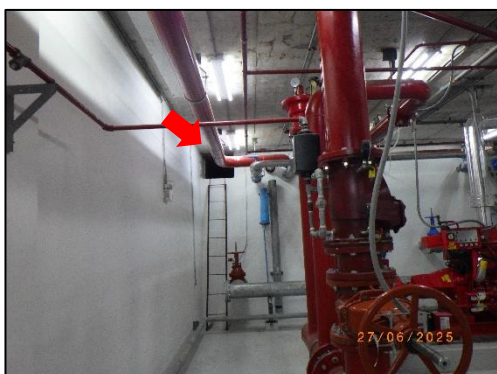
รูปที่ 2-12 ถังเก็บน้ำใต้ดิน

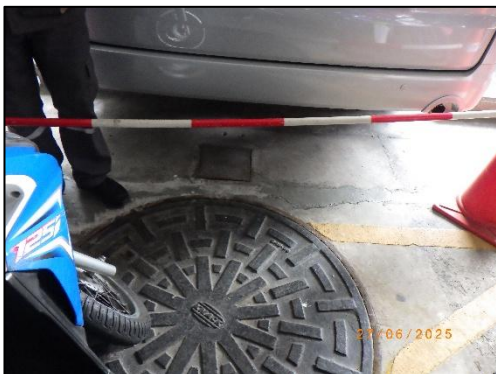
รูปที่ 2-17 บ่อพักน้ำของโครงการ

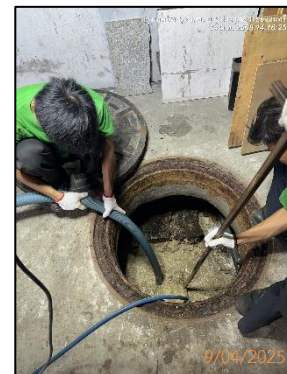
รูปที่ 2-18 กิจกรรมการขุดลอกตะกอนดินจากรางระบายน้ำ

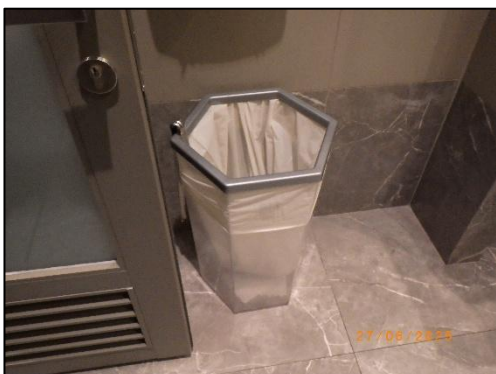
รูปที่ 2-19 ถังขยะภายในโครงการ

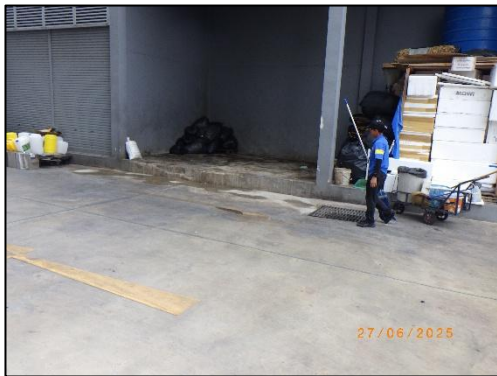
รูปที่ 2-20 ห้องพักมูลฝอย

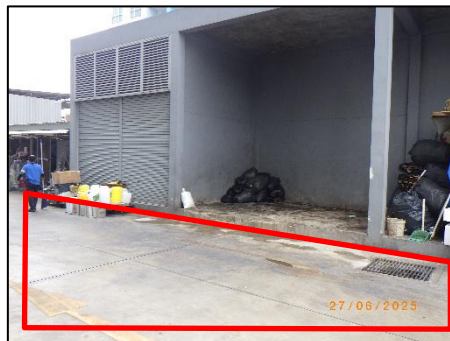
รูปที่ 2-22 พื้นที่จอดรถเก็บมูลฝอย

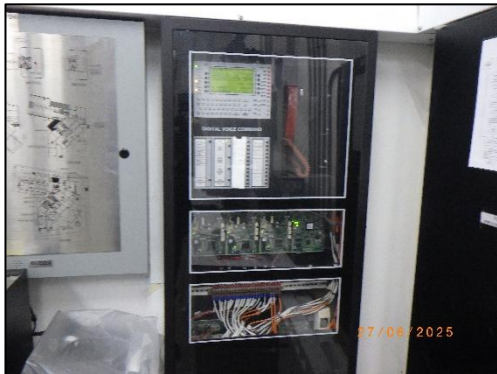
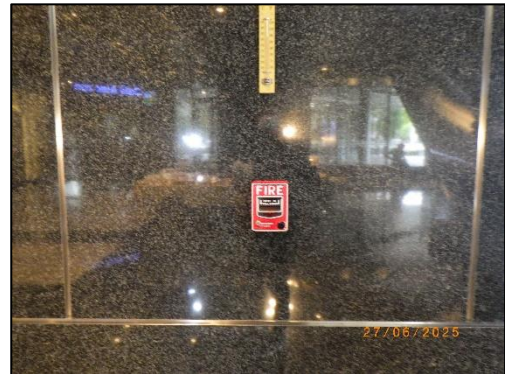
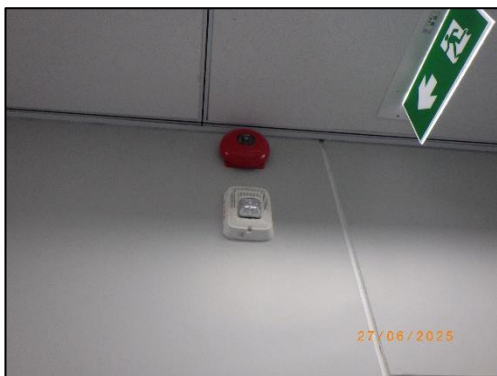
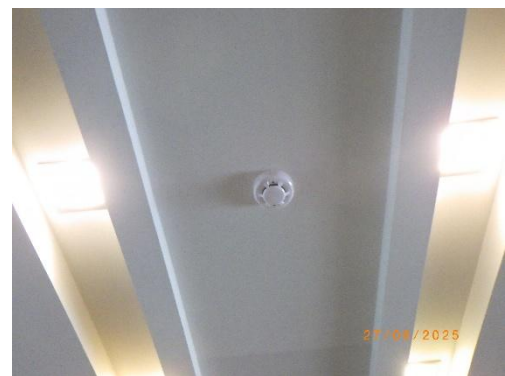
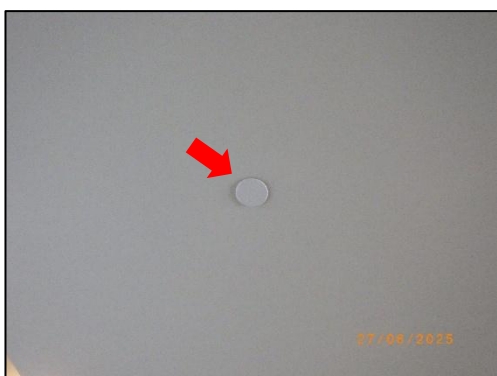
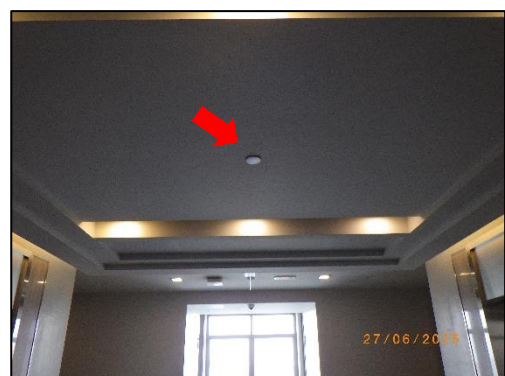
รูปที่ 2-23 ระบบสัญญาณเตือนอัคคีภัย

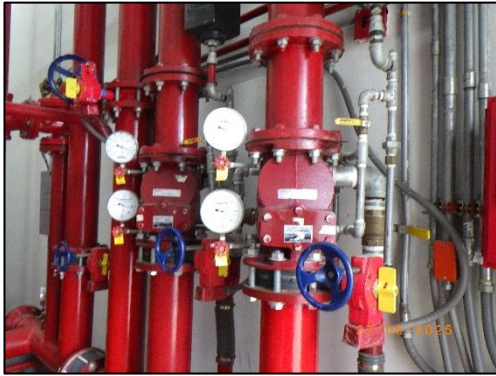
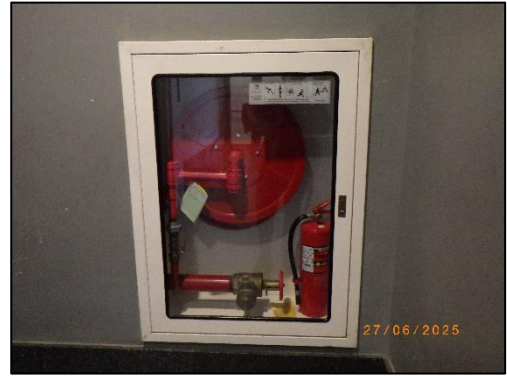
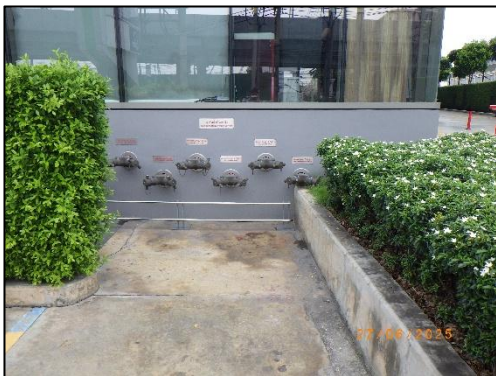
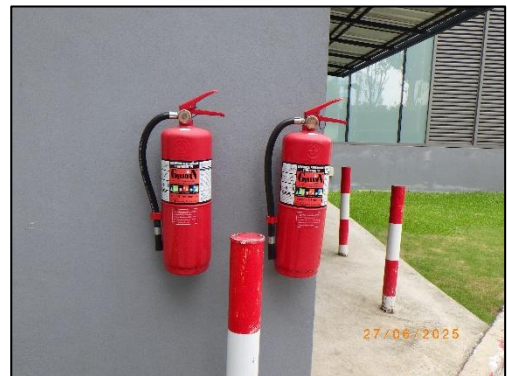
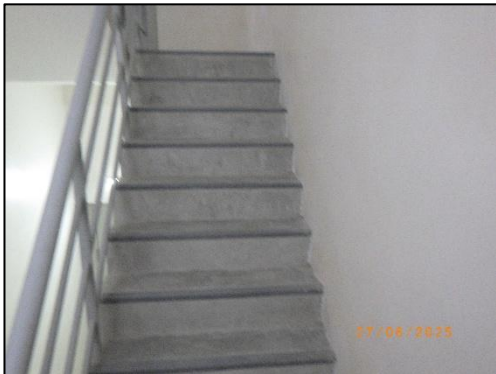
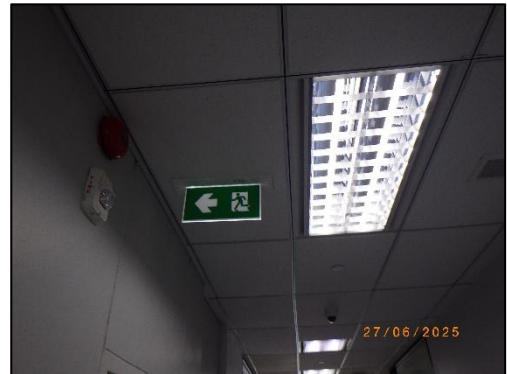
รูปที่ 2-24 ระบบป้องกันเพลิงไหม้

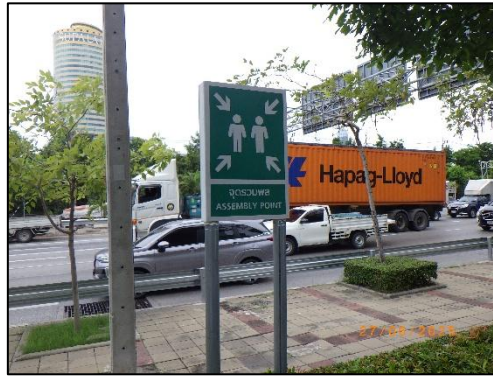
รูปที่ 2-25 จตุรวมพล

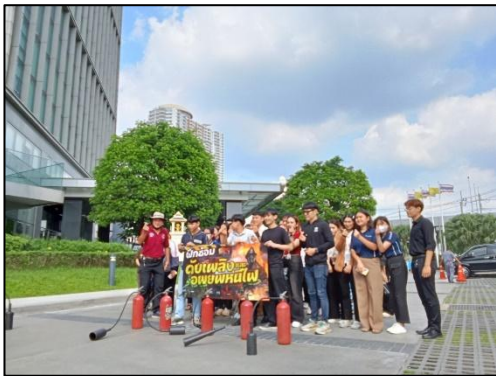
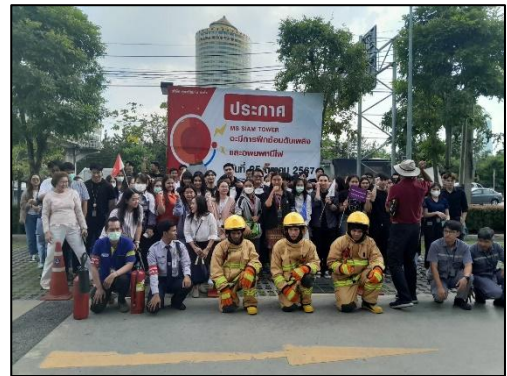
รูปที่ 2-26 กิจกรรมอบรมและซ้อมการอพยพคนกรณีเกิดเพลิงไหม้ ประจำปี 2567

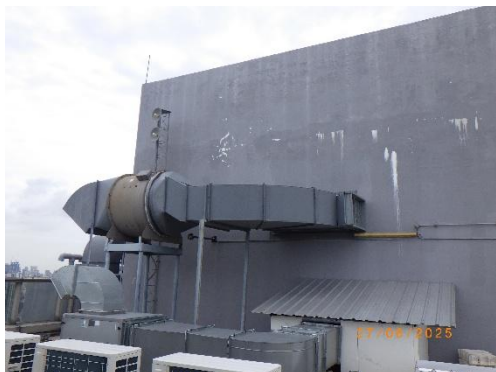
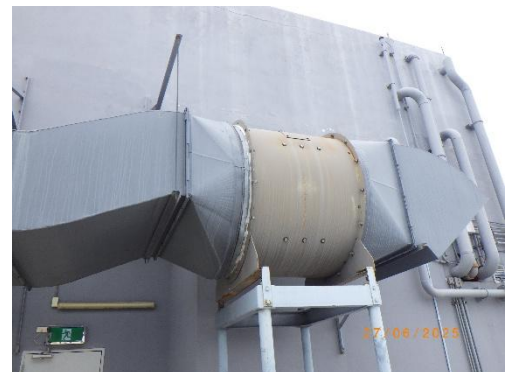
รูปที่ 2-27 ระบบระบายอากาศ

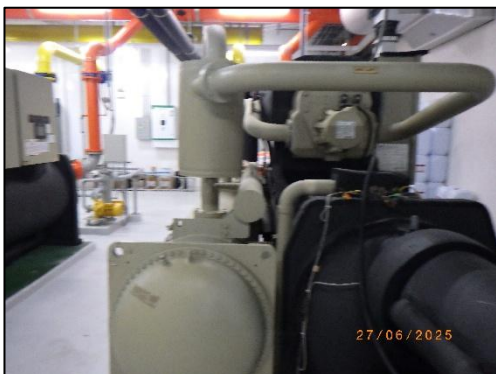
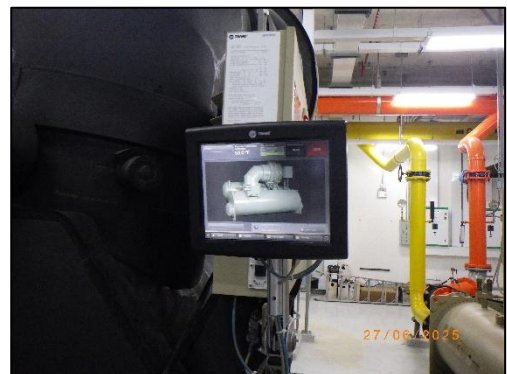
รูปที่ 2-28 ห้องควบคุมระบบปรับอากาศและระบบระบายอากาศ

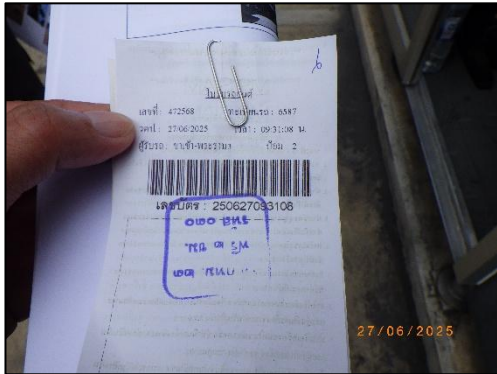
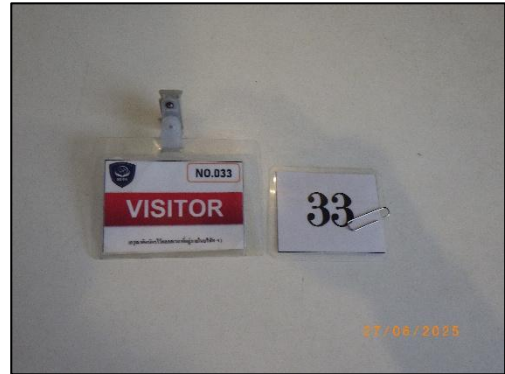
#### รูปที่ 2-29 บัตรอนุญาตผ่านเข้า-ออกโครงการ

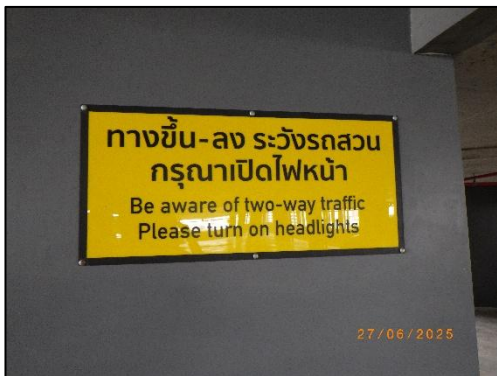
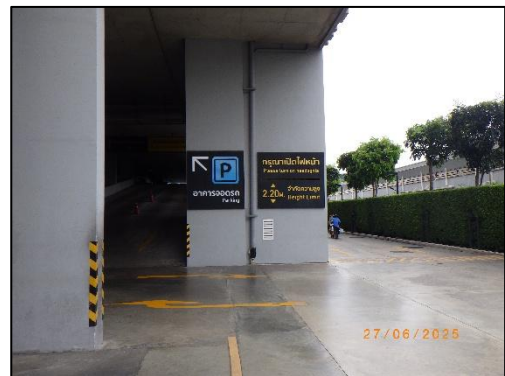
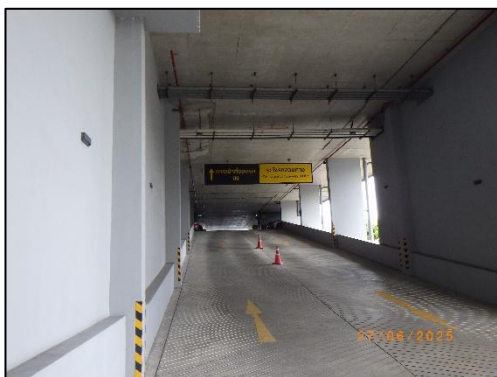
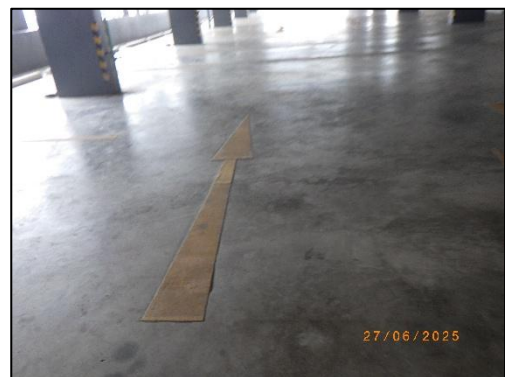
#### รูปที่ 2-30 ป้ายและสัญลักษณ์จราจรบนพื้นทาง

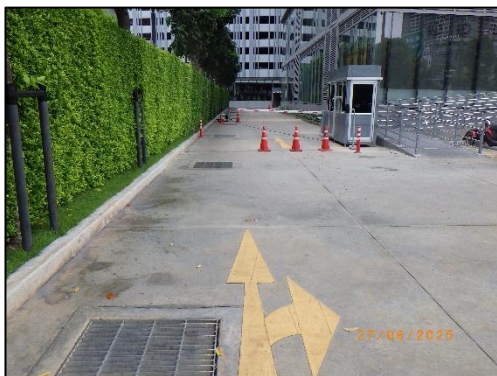
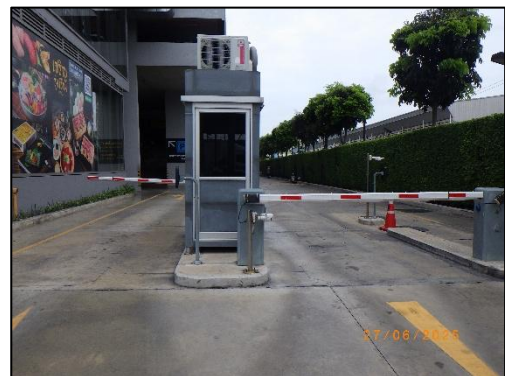
#### รูปที่ 2-31 บริเวณทางเข้า-ออก พื้นที่โครงการ

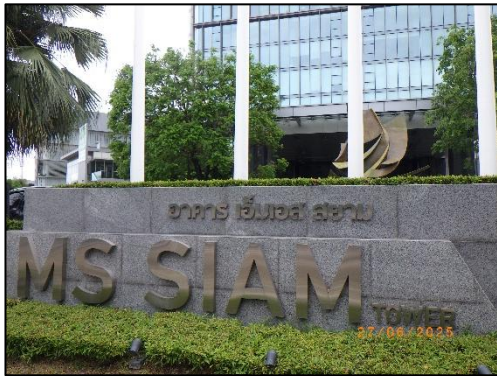
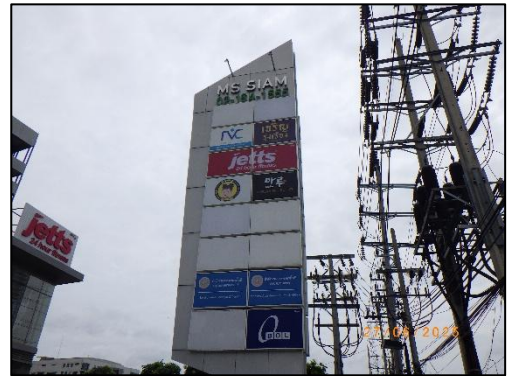
รูปที่ 2-32 ป้ายชื่อโครงการ

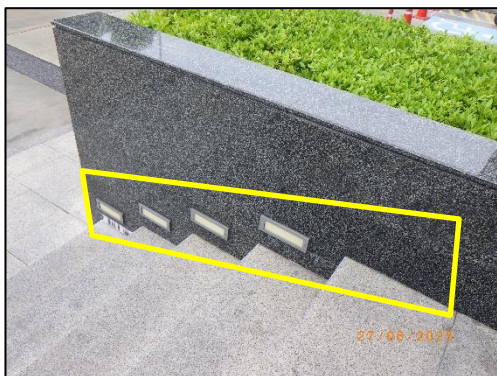
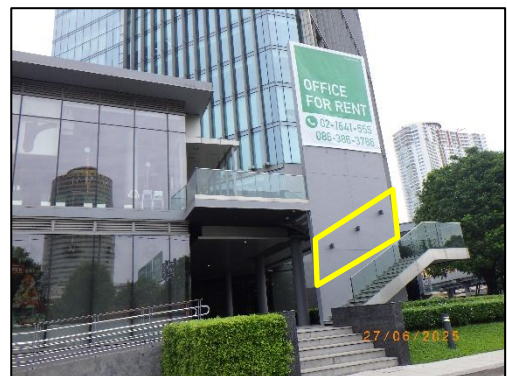
รูปที่ 2-33 ไฟส่องสว่างบริเวณช่องทางเข้า-ออกโครงการ

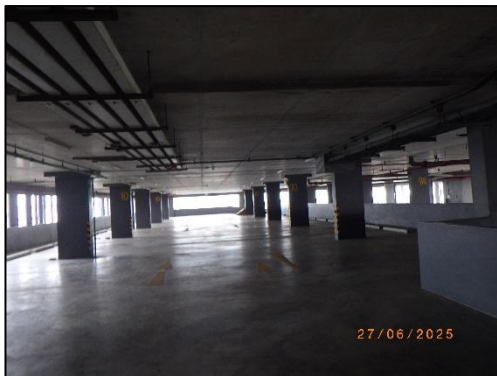
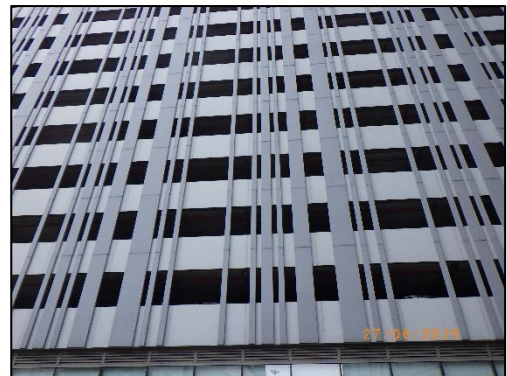
รูปที่ 2-34 อาคารจอดรถ

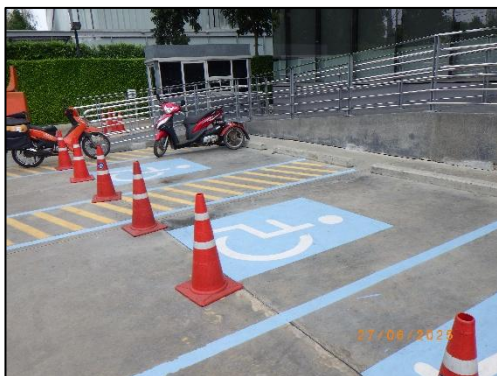
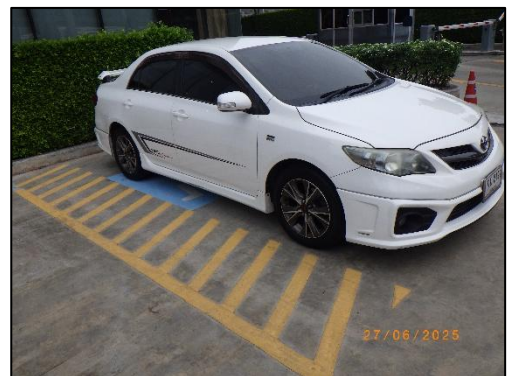
รูปที่ 2-35 พื้นที่จอดรถสำหรับผู้พิการ

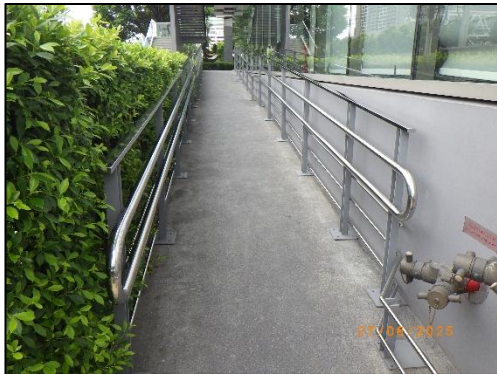
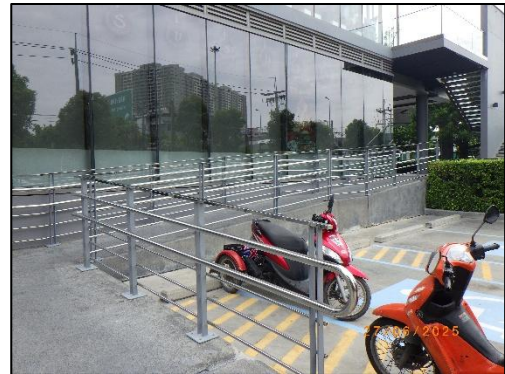
รูปที่ 2-36 ทางลาดเข้าสู่อาคาร

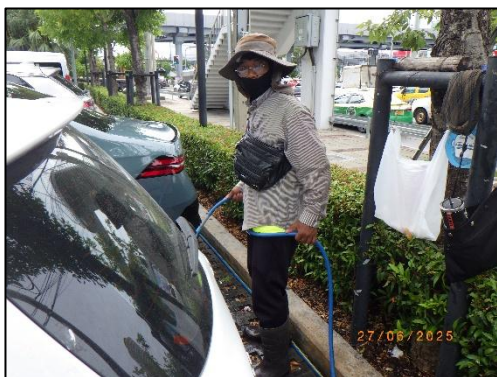
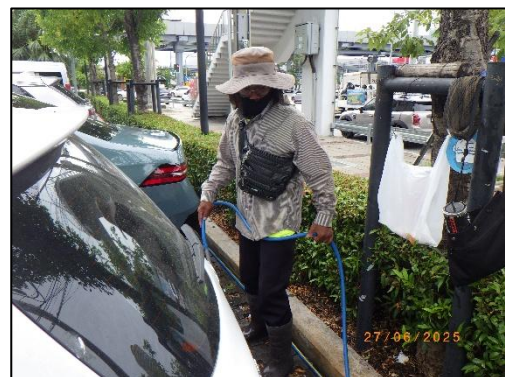
รูปที่ 2-37 กิจกรรมการดูแลต้นไม้

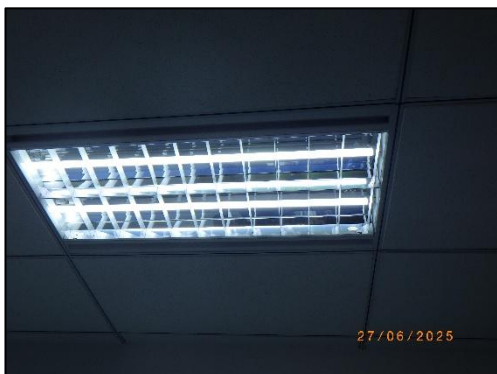
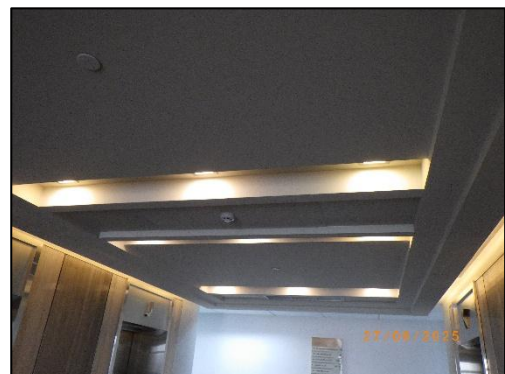
รูปที่ 2-38 หลอดไฟภายในอาคาร

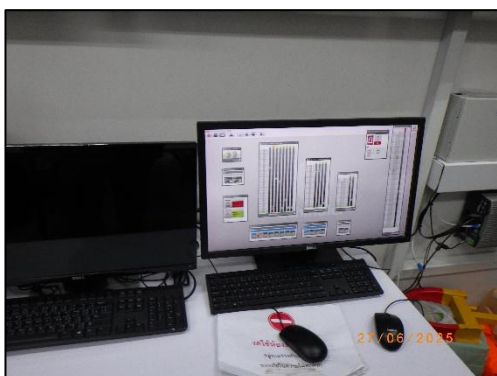
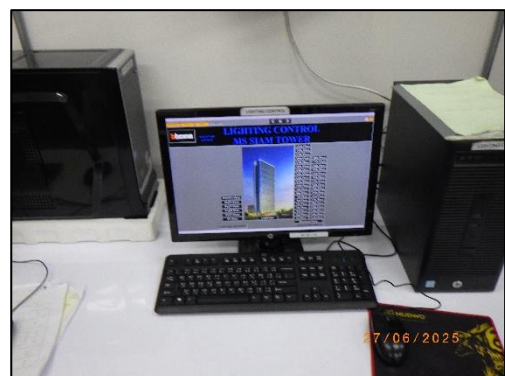
รูปที่ 2-39 คอมพิวเตอร์สำหรับควบคุมไฟฟ้า

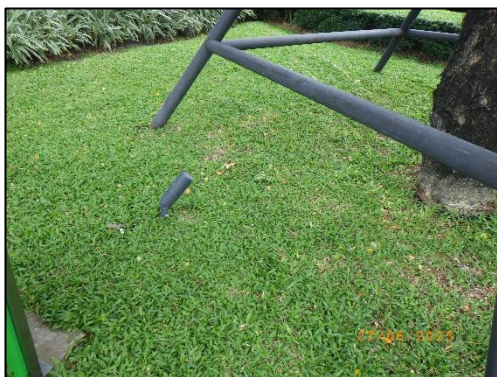
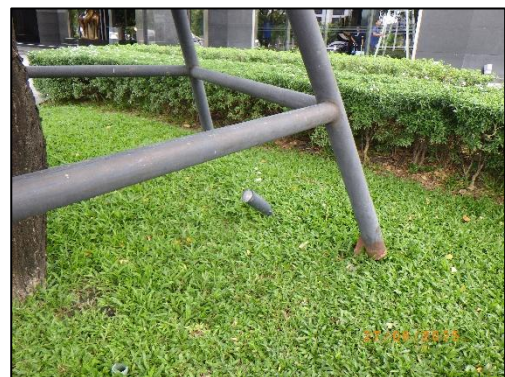
รูปที่ 2-41 ไฟส่องต้นไม้

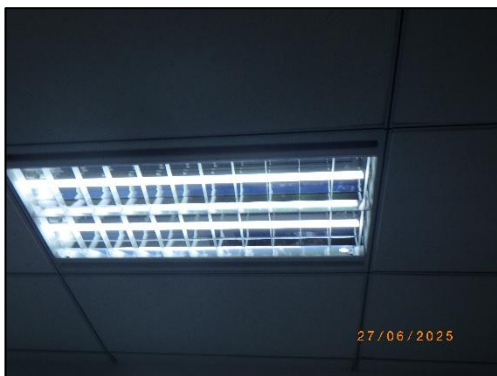
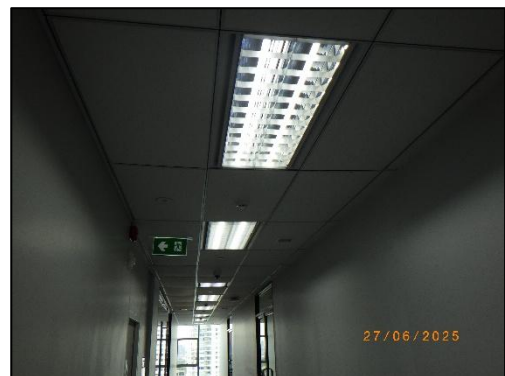
รูปที่ 2-43 โคมไฟแบบมีแผ่นสะท้อน

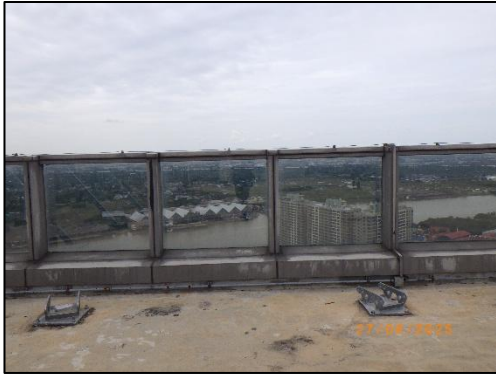
รูปที่ 2-44 ขอบคอนกรีตสูง 1.5 เมตร เพื่อป้องกันการพลัดตกจากอาคาร บริเวณชั้นดาดฟ้า

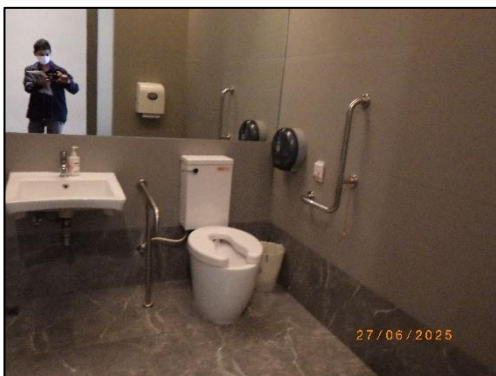
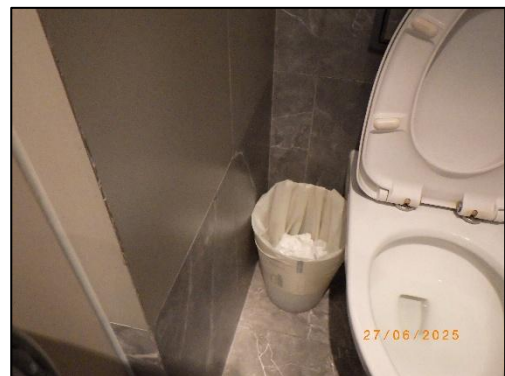
รูปที่ 2-45 ห้องน้ำ

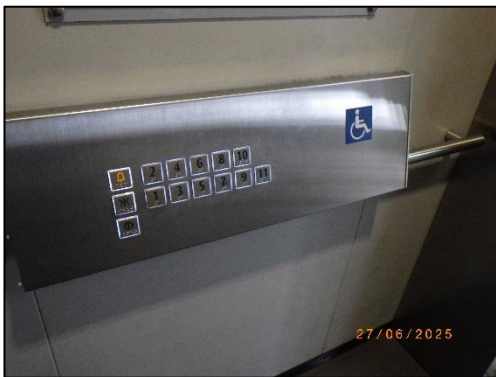
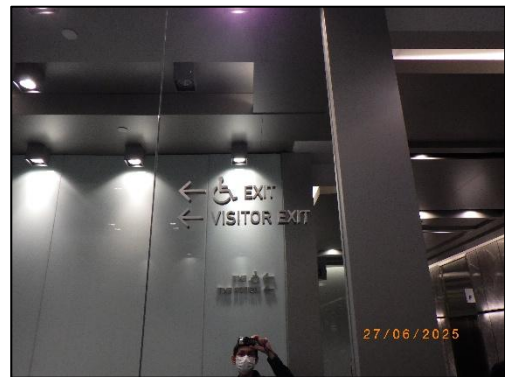
รูปที่ 2-46 สัญลักษณ์แสดงสิ่งอำนวยความสะดวกสำหรับผู้พิการหรือทุพพลภาพ

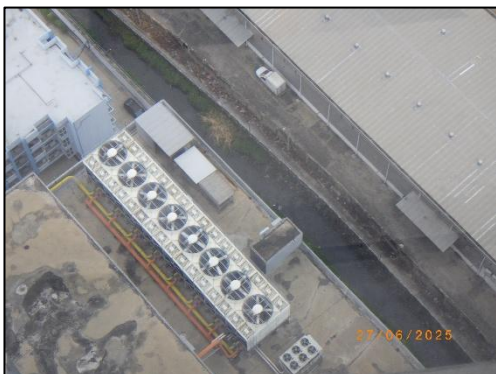
รูปที่ 2-47 หอผึ่งเย็น

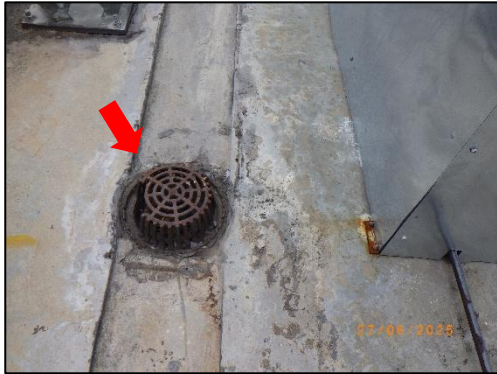
รูปที่ 2-48 ตะแกรงครอบตามรูระบายน้ำทิ้ง

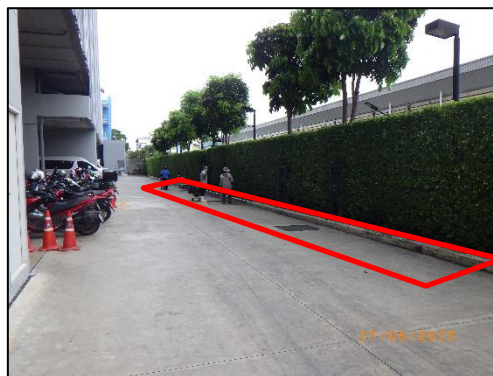
รูปที่ 2-49 ร่องระบายน้ำภายในพื้นที่โครงการ

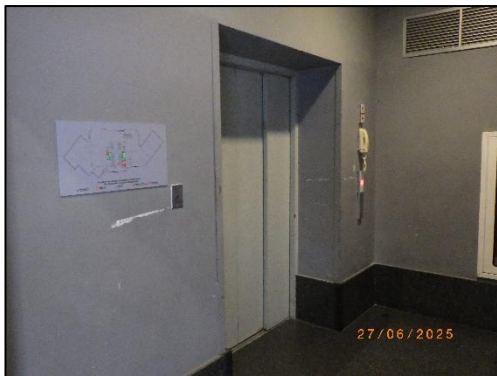
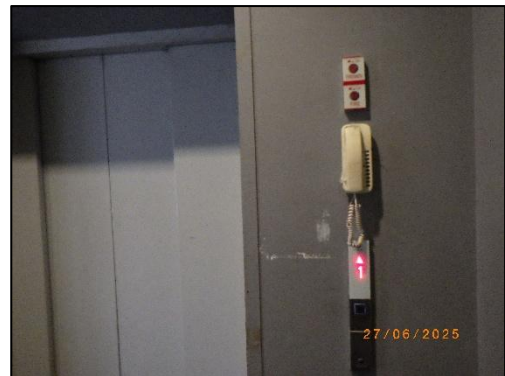
รูปที่ 2-50 ลิฟต์ขนส่ง

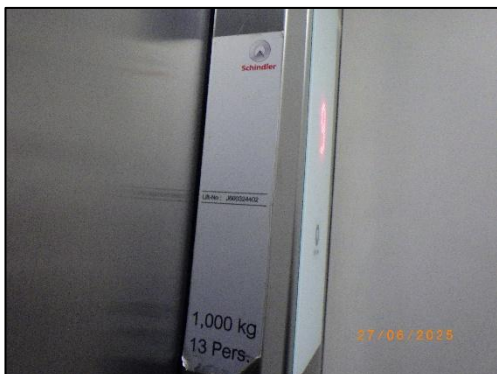
รูปที่ 2-51 ป้ายกำหนดน้ำหนัก จำนวนผู้ใช้ลิฟต์ในแต่ละครั้ง

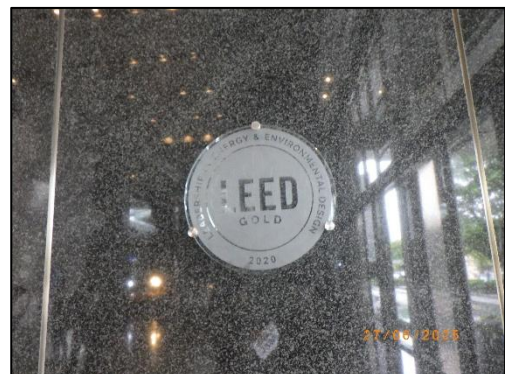
รูปที่ 2-52 รางวัลเกณฑ์อาคารเขียว (LEED )
