บทที่ 2

ผลการปฏิบัติตามมาตรการป้องกัน
และแก้ไขผลกระทบสิ่งแวดล้อม

2.1 วิธีการติดตามตรวจสอบ

**ตารางที่ 2.2-1 รายงานผลการปฏิบัติตามมาตรการป้องกันและแก้ไขผลกระทบสิ่งแวดล้อม ในระยะดำเนินการ โครงการ โรงพยาบาลซีจีเอช ลำลูกกา
ของ บริษัท โรงพยาบาลซีจีเอช ลำลูกกา จำกัด ระหว่างเดือนมกราคม-มิถุนายน พ.ศ. 2568**

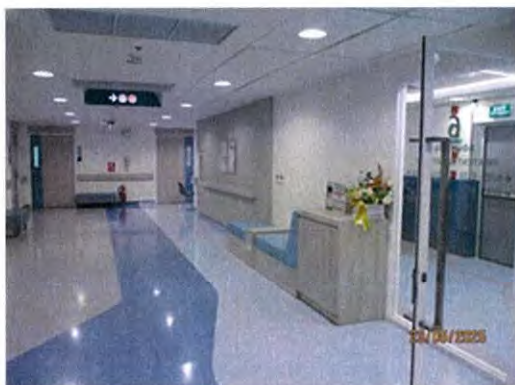
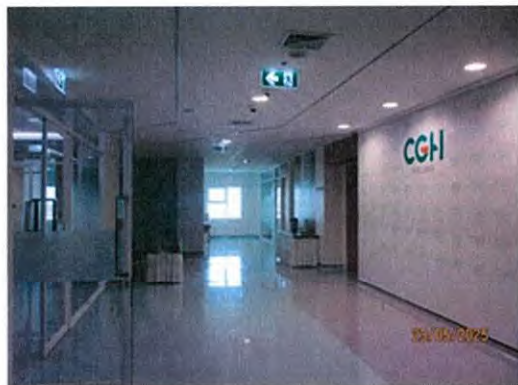
ภาพถ่ายที่ 2.2-1 ความเป็นระเบียบเรียบร้อยภายในโครงการ

2. ทรัพยากรทางกายภาพ 2.1 สภาพภูมิประเทศ	1. ดูแลรักษาความเป็นระเบียบเรียบร้อยภายใน โครงการให้อยู่ในสภาพดีอยู่เสมอ	✓					- โครงการดูแลรักษาความเป็นระเบียบเรียบร้อยภายใน โครงการให้อยู่ในสภาพดีพร้อมให้บริการอยู่เสมอ โดย จัดให้มีกิจกรรม 5ส.	-	เอกสารแนบที่ 6 เอกสารกิจกรรม 5ส. ภาพถ่ายที่ 2.2-1 ความเป็นระเบียบเรียบร้อย ภายในโครงการ

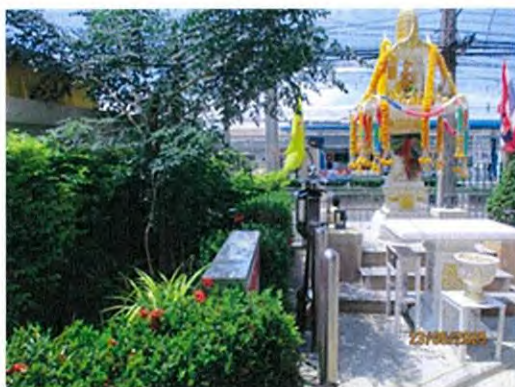
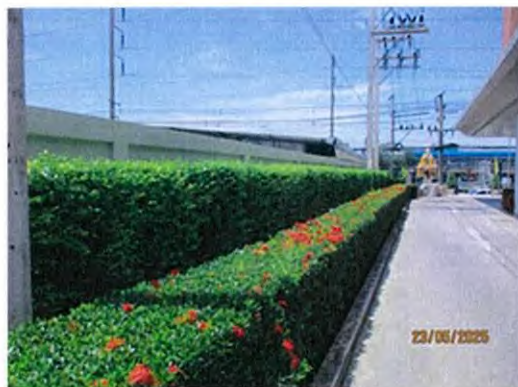
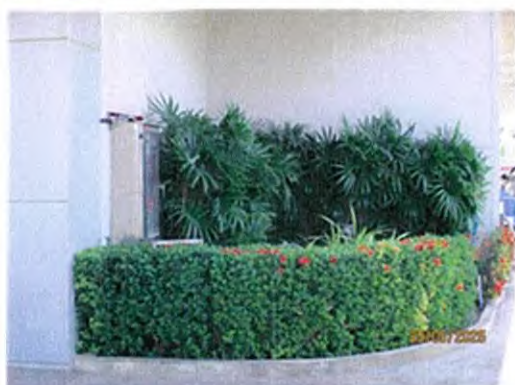
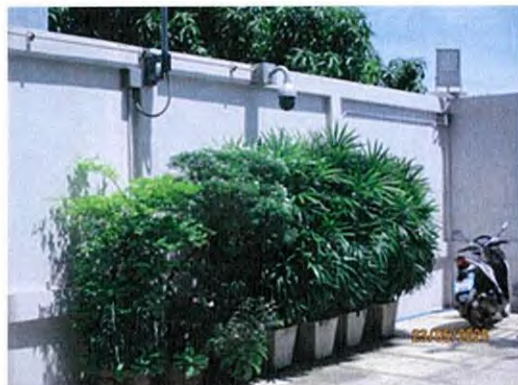
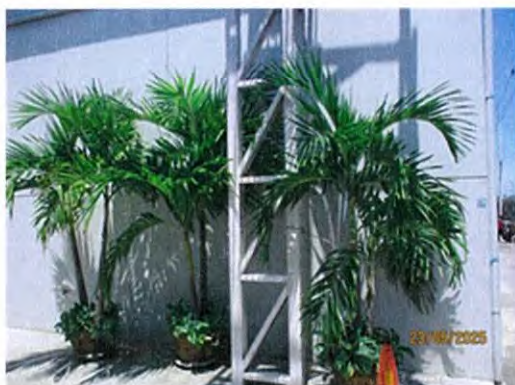
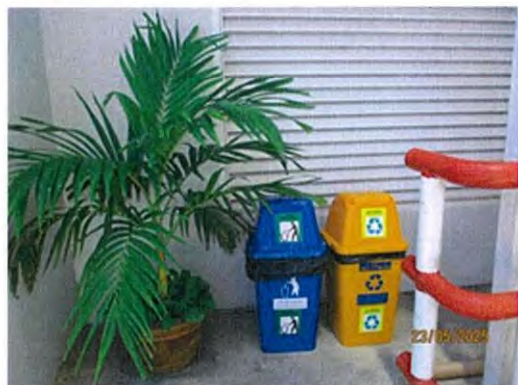
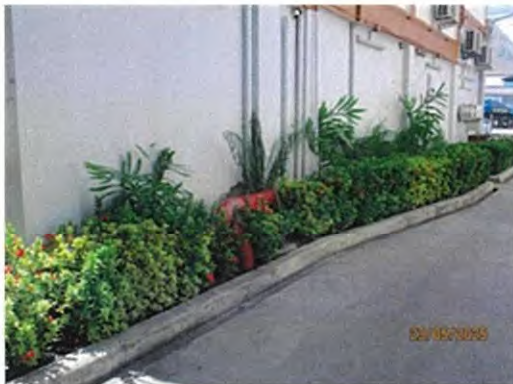
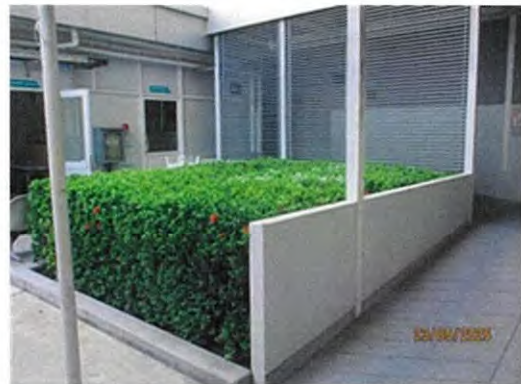
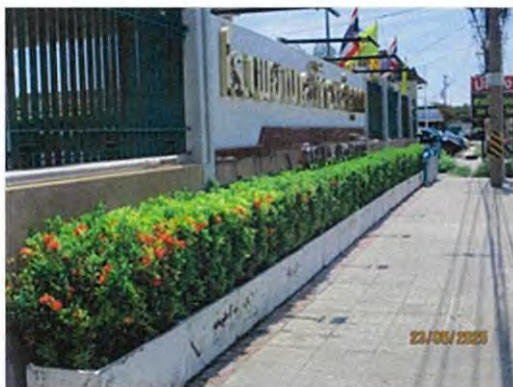
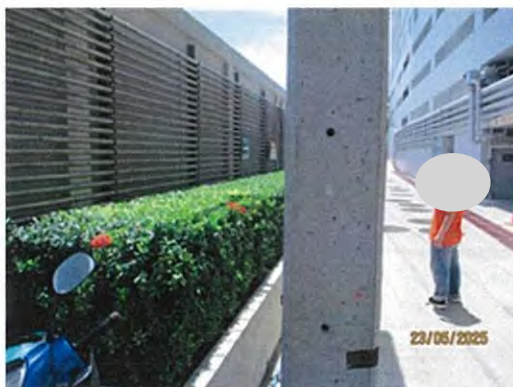
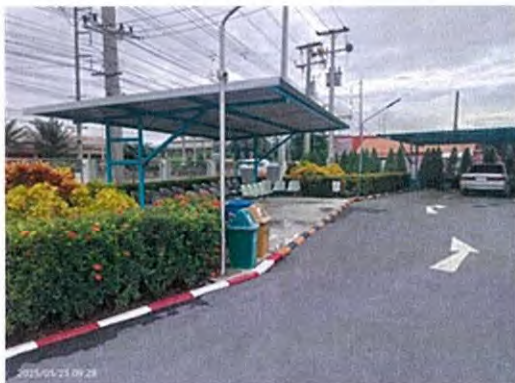
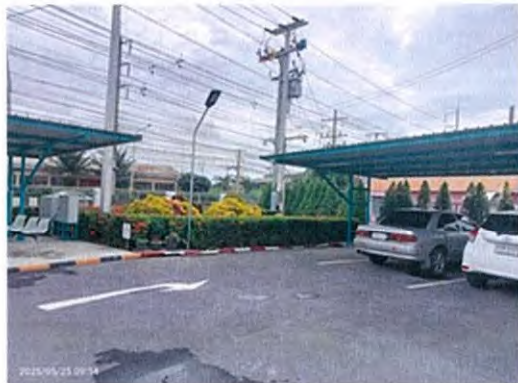
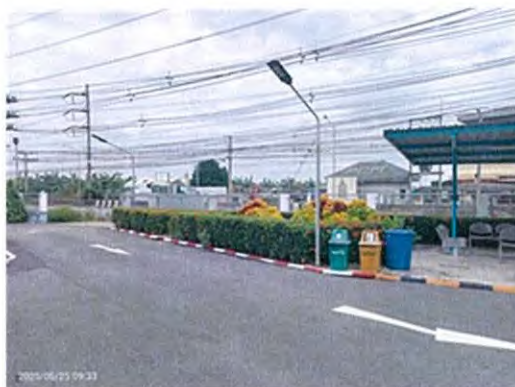
ภาพถ่ายที่ 2.2-2 พื้นที่สีเขียวของโครงการ

2. จัดให้มีเจ้าหน้าที่ดูแล บำรุง รักษาพื้นที่สีเขียว บริเวณต่างๆ ให้อยู่ในสภาพดีอยู่เสมอ	✓					- โครงการมีเจ้าหน้าที่คนสวนประจำพ. 1 คน ดูแล บำรุงรักษาพื้นที่สีเขียวบริเวณด้านข้างและด้านหน้า โครงการ โดยกำหนดขั้นตอนการปฏิบัติงานไว้ใน Work Instruction งานสวน แผนกแม่บ้าน-ซักรีด ให้รด น้ำต้นไม้ทุกวัน ดูแลตัดแต่งต้นไม้เล็ก สับดาห้ละ 1 ครั้ง ใส่ปุ๋ยต้นไม้เดือนละ 1 ครั้ง ฉีดยาฆ่าแมลงต้นไม้ เดือนละ 1 ครั้ง และตรวจสอบพร้อมบันทึกการตรวจ งานสวนประจำเดือนเพื่อให้พื้นที่สีเขียวบริเวณต่างๆ ให้อยู่ในสภาพดีอยู่เสมอ	-	เอกสารแนบที่ 7 Layout พื้นที่สีเขียวของ โครงการ เอกสารแนบที่ 8 Work Instruction งานสวน แผนกแม่บ้าน-ซักรีด เอกสารแนบที่ 9 ตารางการตรวจงานสวน ภาพถ่ายที่ 2.2-2

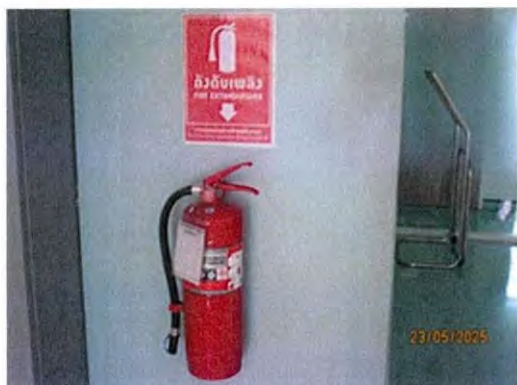
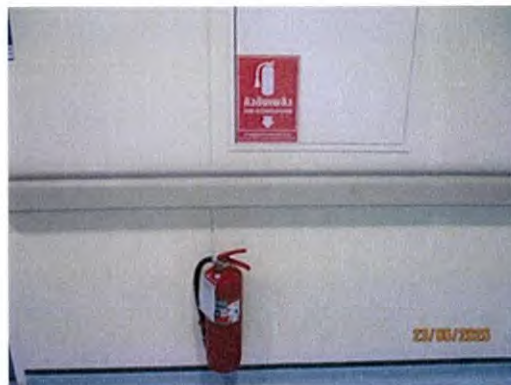
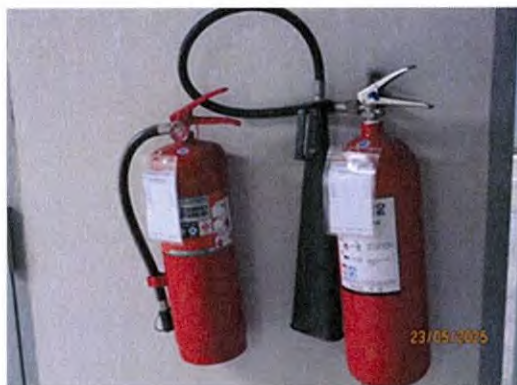
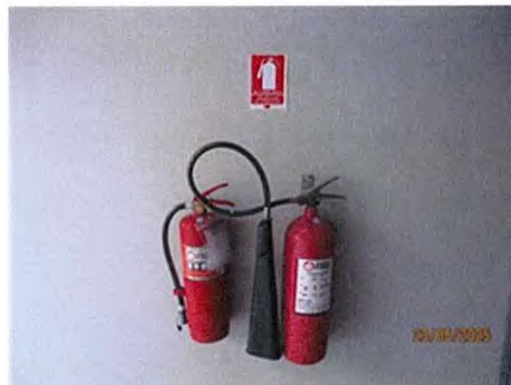
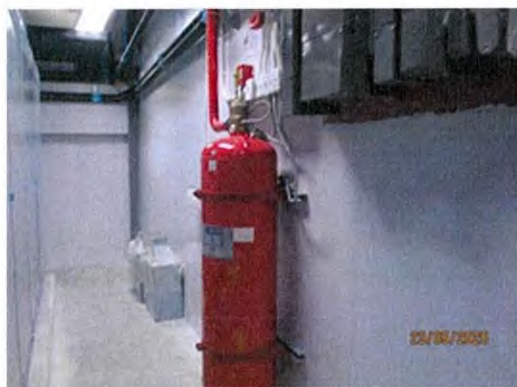
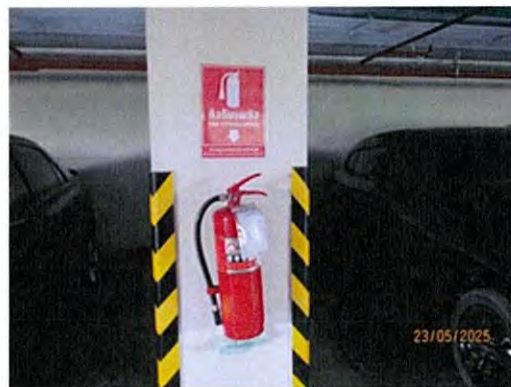
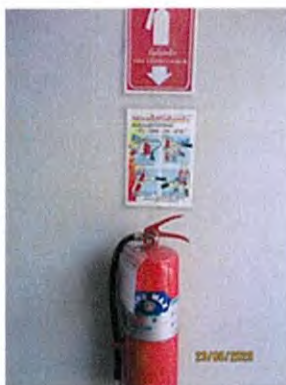
2. ทรัพยากรทางกายภาพ 2.2 การเกิดแผ่นดินไหว (ต่อ)	2. แผนการเตรียมความพร้อมก่อนการเกิดแผ่นดินไหว - มีไฟฉายพร้อมถ่านไฟฉาย และกล่องยาเตรียมไว้ในห้องต่างๆ และให้ทุกคนทราบว่ายูทีใดของอาคาร - ศึกษาการปฐมพยาบาลเบื้องต้น - มีอุปกรณ์ดับเพลิงไว้ในอาคาร เช่น ถังดับเพลิง เป็นตัว - ควรทราบตำแหน่งของวาล์วปิดก๊าซ สะพานไฟสำหรับตัดกระแสไฟฟ้า - อย่าวางสิ่งของหนักบนชั้นหรือหิ้งสูงๆ เพราะเมื่อเกิดแผ่นดินไหวอาจตกลงมาเป็นอันตรายได้	✓					- โครงการจัดให้มี WI-Procedure การเตรียมความพร้อมก่อนการเกิดแผ่นดินไหวพร้อมทั้งเครื่องมือและอุปกรณ์ต่างๆ อาทิ 1) เตรียมไฟฉาย หรือใช้ไฟฉายจากโทรศัพท์มือถือ อุปกรณ์ยังชีพ เช่น ยารักษาโรค ฯลฯ และแจ้งให้บุคลากรและผู้รับบริการทราบถึงจุดเก็บอุปกรณ์ 2) ฝึกซ้อมการปฐมพยาบาลเบื้องต้น เพื่อปฏิบัติในยามฉุกเฉิน 3) ควรทราบตำแหน่งวาล์วถังก๊าซ น้ำประปา และสะพานไฟฟ้า 4) ไม่วางของหนักไว้บนชั้น หลังตู้ หรือที่สูง 5) ผูกหรือยึดติดเครื่องใช้ เฟอร์นิเจอร์ ที่มีน้ำหนักมากไว้กับพื้นหรือผนัง 6) ศึกษาแผน / ฝึกซ้อมแผนอพยพในภาวะฉุกเฉิน พร้อมกำหนดจุดรวมพลที่ ชัดเจน และเป็นสัดส่วนของแต่ละหน่วยงาน	-	เอกสารแนบที่ 12 Work Instruction (WI) การเตรียมความพร้อมก่อนการเกิดแผ่นดินไหว เอกสารแนบที่ 13 คู่มือการปฐมพยาบาล (FIRST AID) เอกสารแนบที่ 14 Layout ตำแหน่งวาล์วถังก๊าซ น้ำประปา และสะพานไฟฟ้า ภาพถ่ายที่ 2.2-4 อุปกรณ์กรณีการเกิดแผ่นดินไหว ภาพถ่ายที่ 2.2-5 ถังดับเพลิงภายในโครงการ

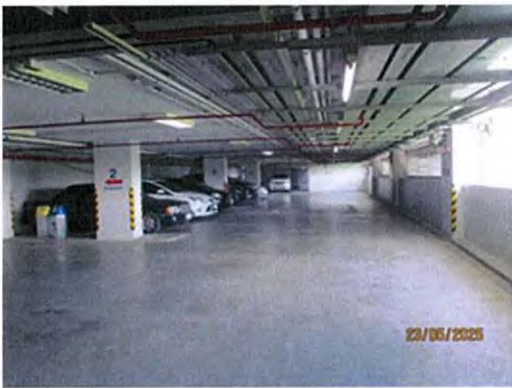
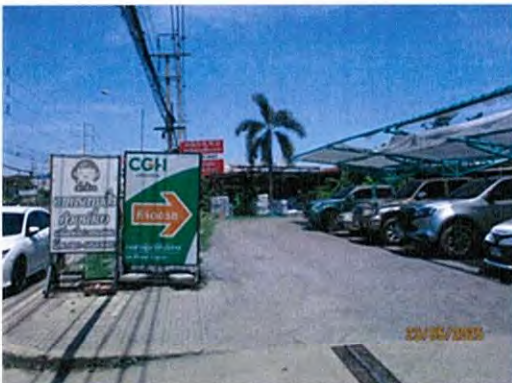
ภาพถ่ายที่ 2.2-9 ลานจอดรถของโครงการ

ลานจอดรถในอาคารของโครงการ

ลานจอดรถด้านข้างอาคารโรงพยาบาลเดิม

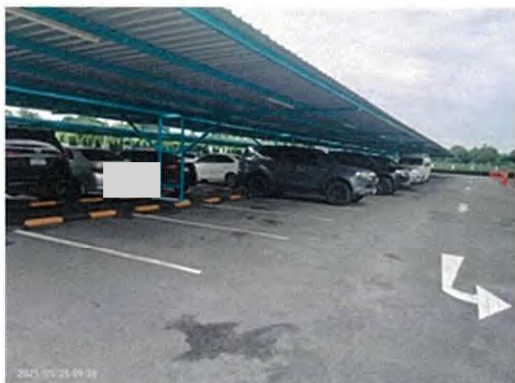
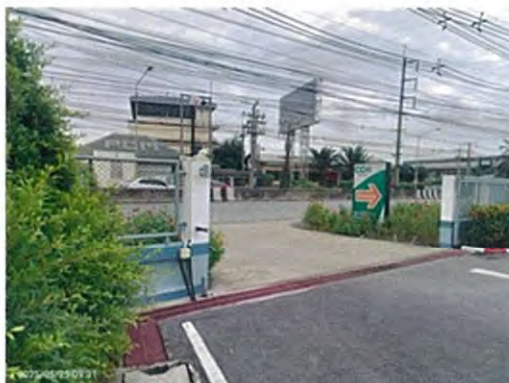
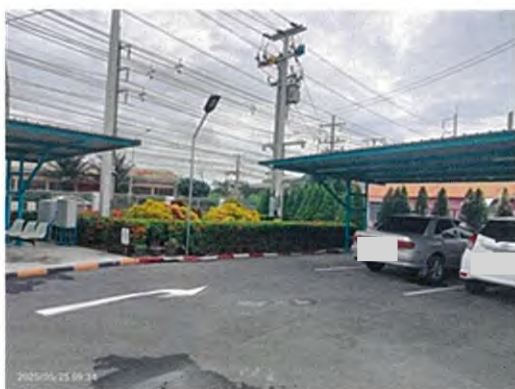
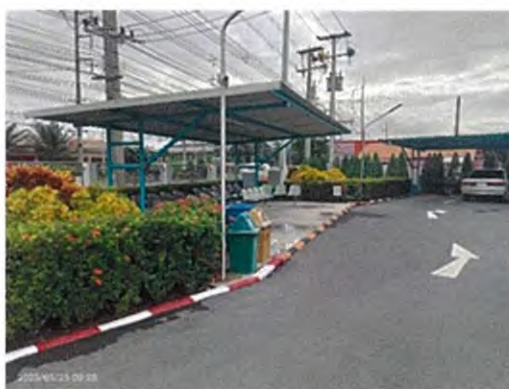
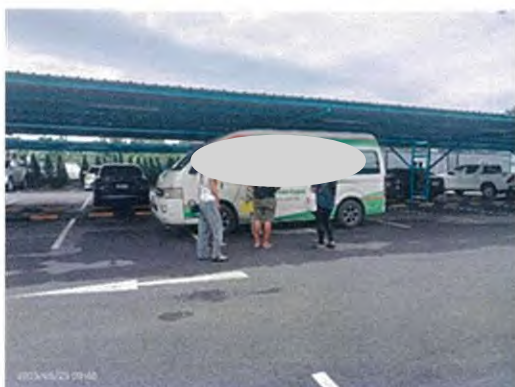
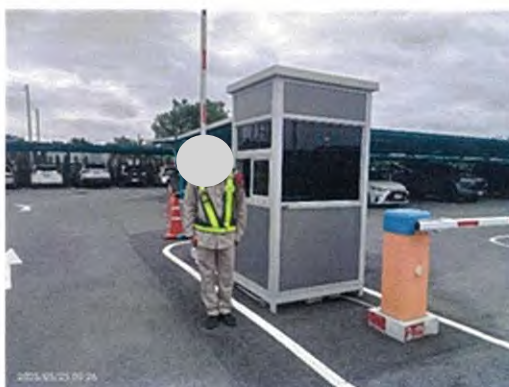
ลานจอดรถใหม่

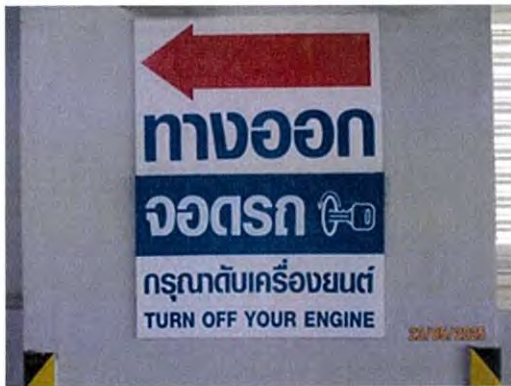
ภาพถ่ายที่ 2.2-9 ลานจอดรถของโครงการ (ต่อ)

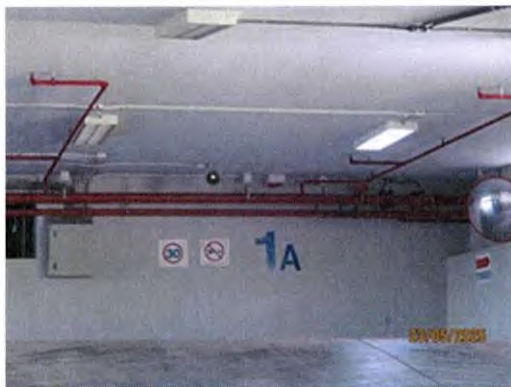
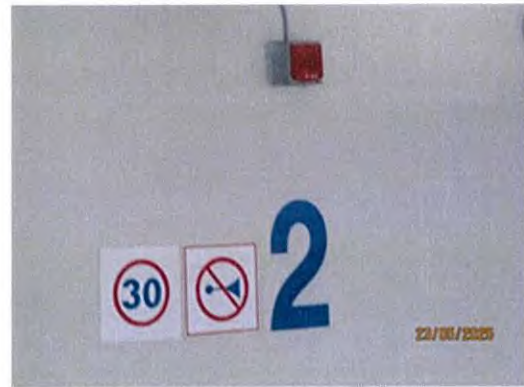
ภาพถ่ายที่ 2.2-10 ป้ายห้ามติดเครื่องยนต์บริเวณลานจอดรถ

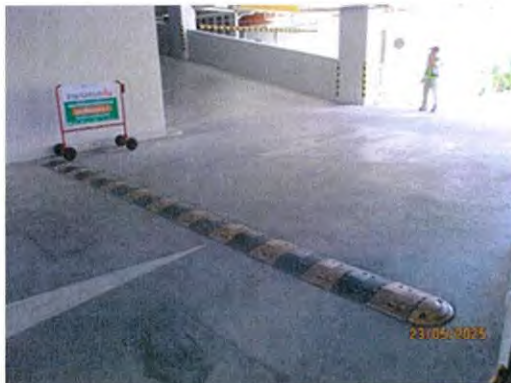
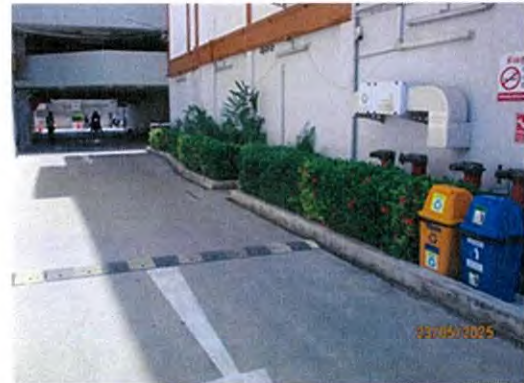
ภาพถ่ายที่ 2.2-11 ป้ายจำกัดความเร็วภายในพื้นที่โครงการ

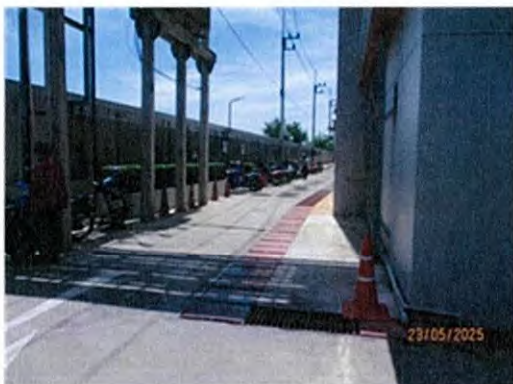
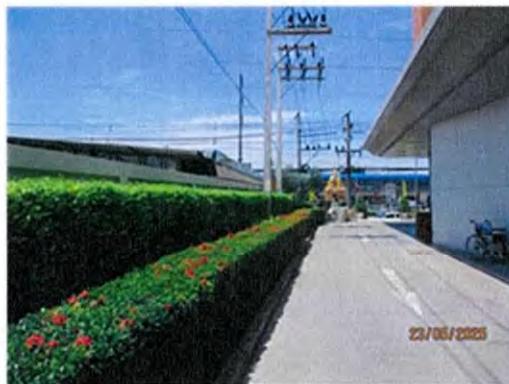
ภาพถ่ายที่ 2.2-14 ระยะถอยร่นของโครงการ

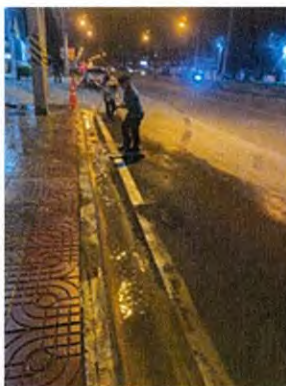
ภาพถ่ายที่ 2.2-15 สภาพถนนภายในพื้นที่โครงการ

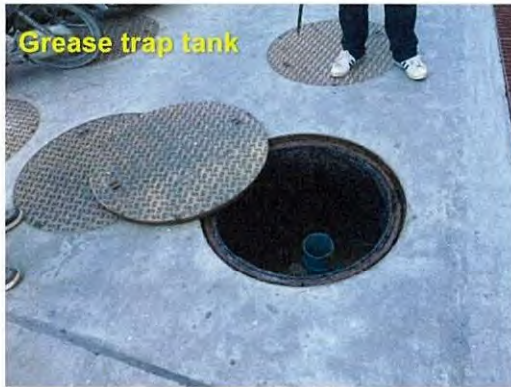
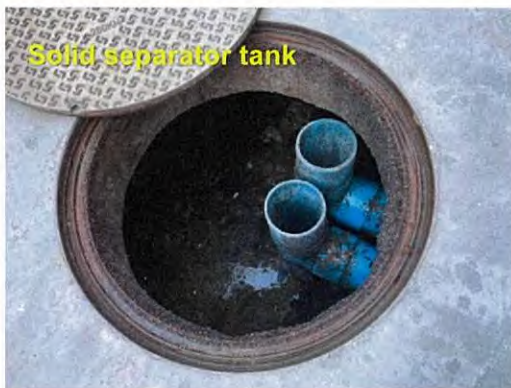
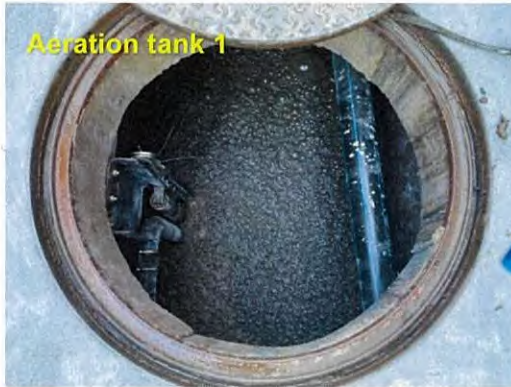
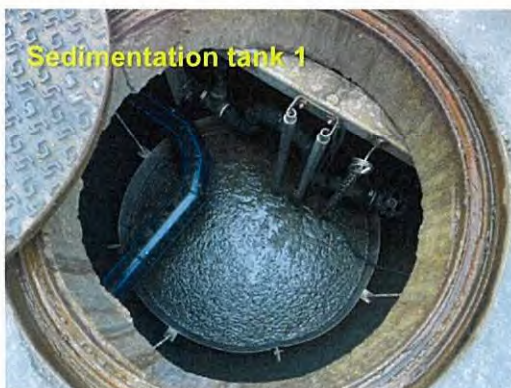
ภาพถ่ายที่ 2.2-17 ระบบบำบัดน้ำเสียภายในพื้นที่โครงการ

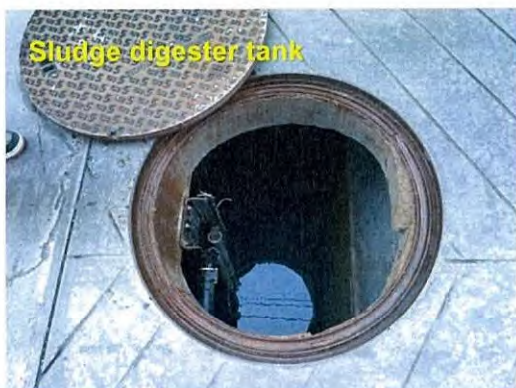
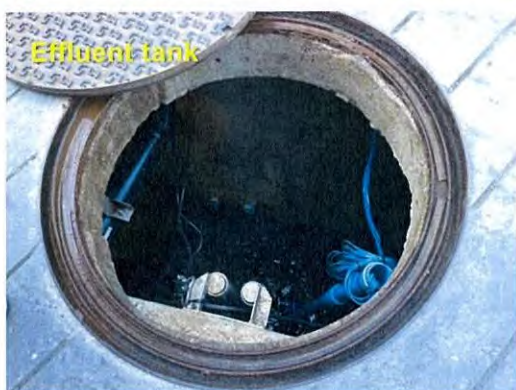
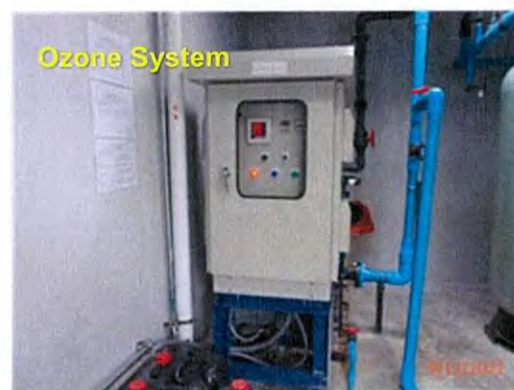
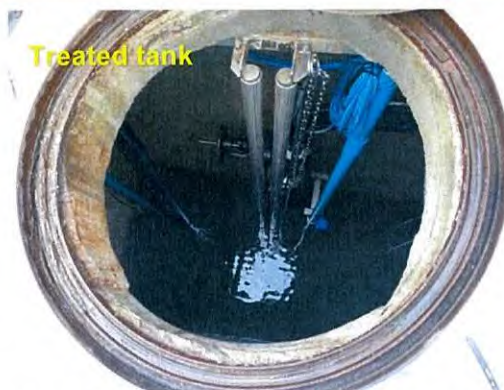
ภาพถ่ายที่ 2.2-17 ระบบบำบัดน้ำเสียภายในพื้นที่โครงการ (ต่อ)

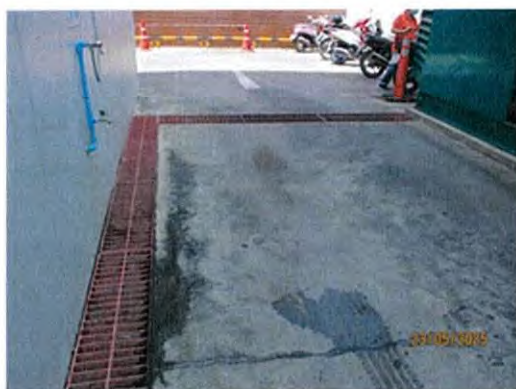
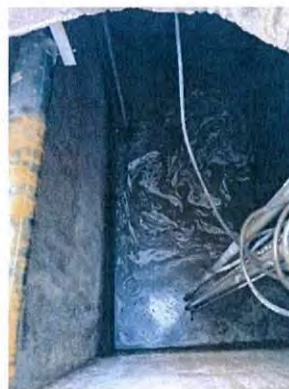
ภาพถ่ายที่ 2.2-17 ระบบบำบัดน้ำเสียภายในพื้นที่โครงการ (ต่อ)

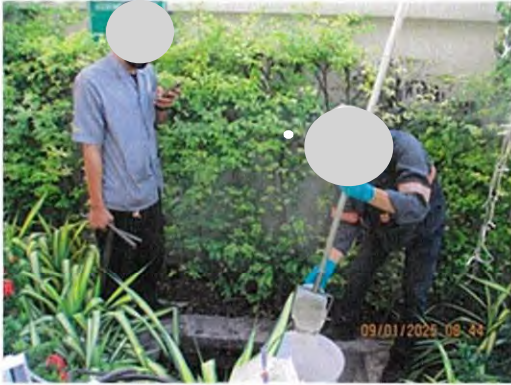
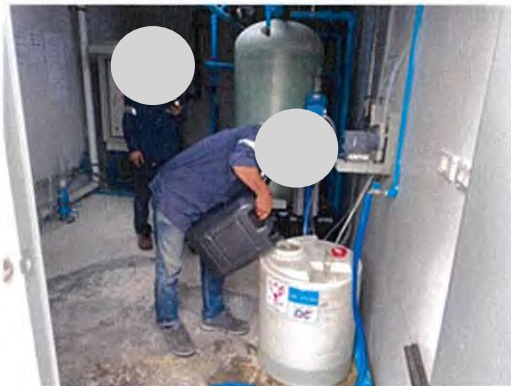
ภาพถ่ายที่ 2.2-18 บ่อกักเก็บน้ำเสียจากของเสียอันตราย (Storage Tank)

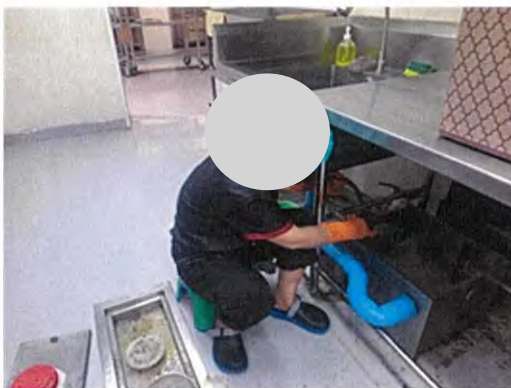
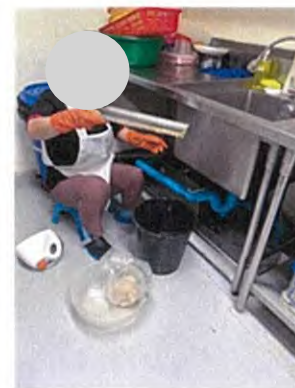
ภาพถ่ายที่ 2.2-19 เจ้าหน้าที่ดูแล รักษา และควบคุมการทำงานของระบบบำบัดน้ำเสีย

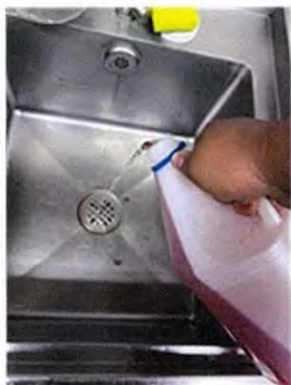
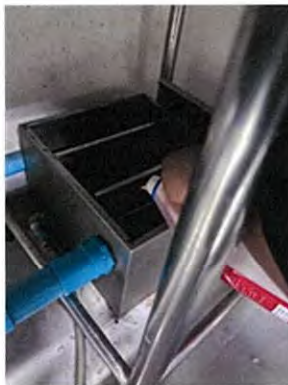
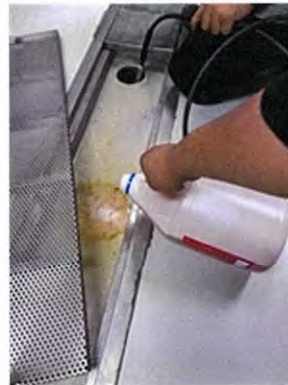
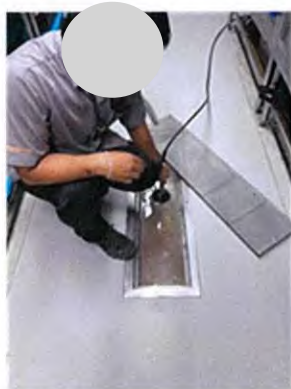
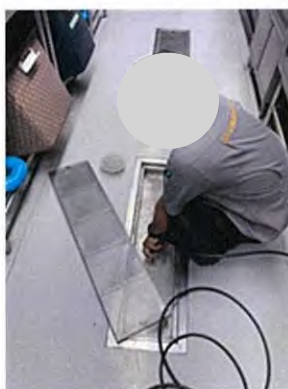
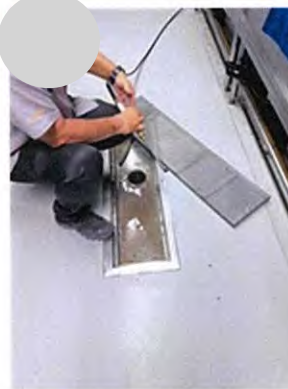
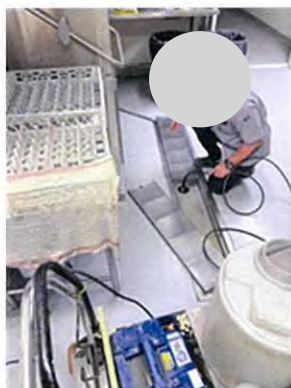
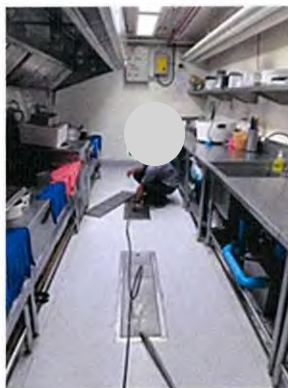
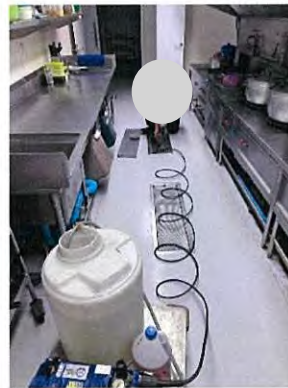
ล้างท่อไขมันโดย เจ้าหน้าที่ของ รพ.
ภาพถ่ายที่ 2.2-21 การล้างท่อไขมัน

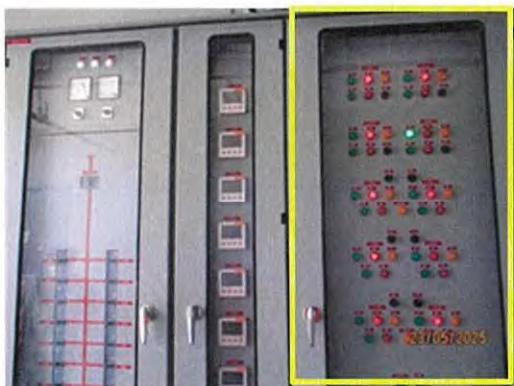
ภาพถ่ายที่ 2.2-22 มิเตอร์ไฟฟ้าของระบบบำบัดน้ำเสีย

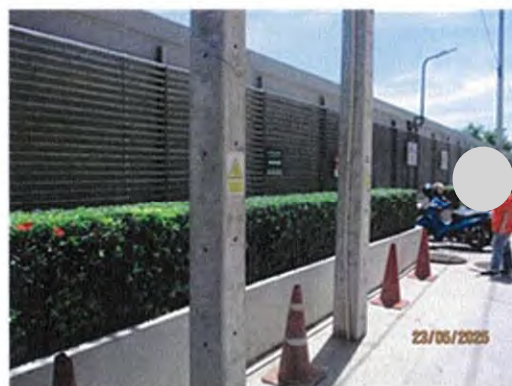
ภาพถ่ายที่ 2.2-23 ระบบกำจัดก๊าซมีเทนและละอองน้ำเสีย

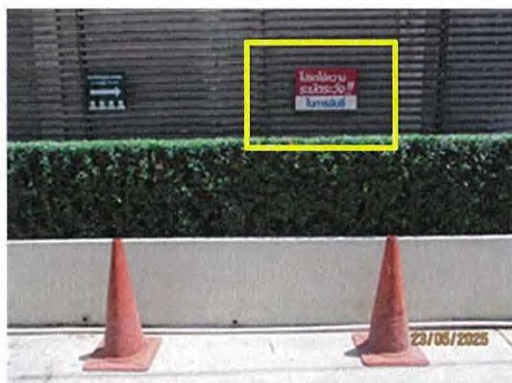
ภาพถ่ายที่ 2.2-24 บ้ายประชาสัมพันธ์เตือนให้ระวังการสัญจรบริเวณระบบบำบัดน้ำเสีย

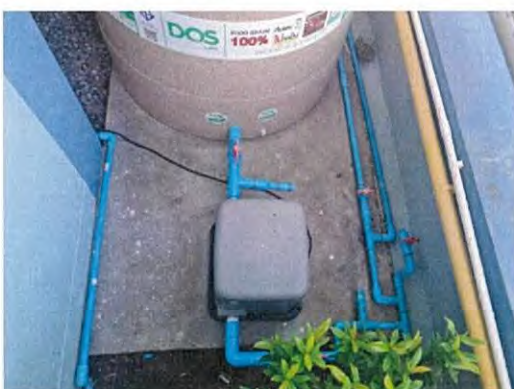
ภาพถ่ายที่ 2.2-25 เครื่องปั้มน้ำรดต้นไม้

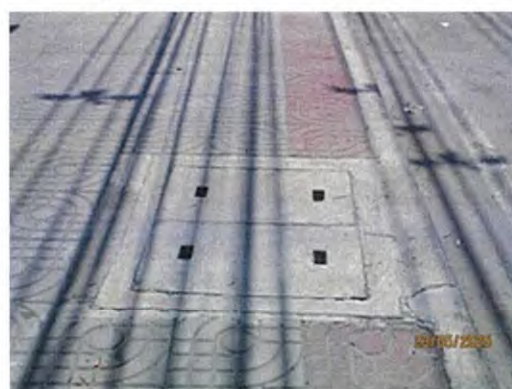
ภาพถ่ายที่ 2.2-26 ทางระบายน้ำสาธารณะหน้าโครงการ

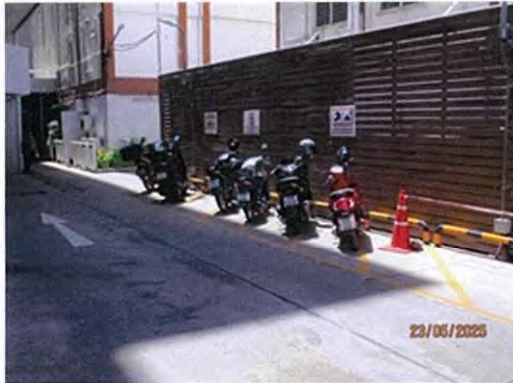
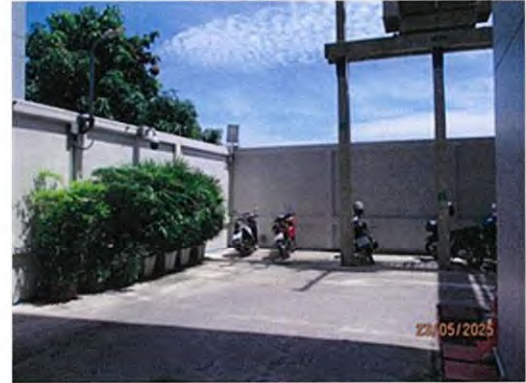
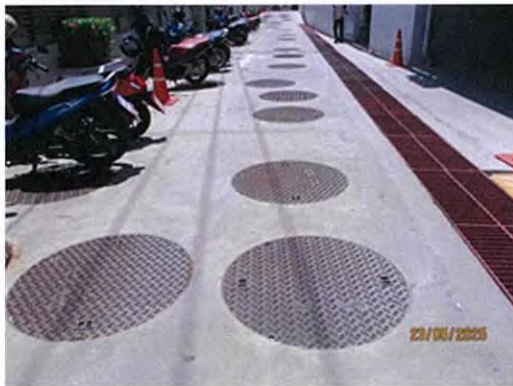
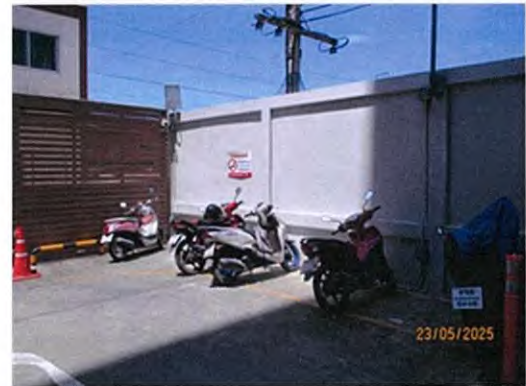
ภาพถ่ายที่ 2.2-27 ที่จอดรถจักรยานยนต์ของโครงการ

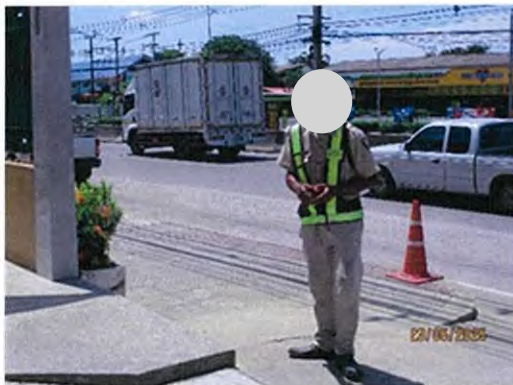
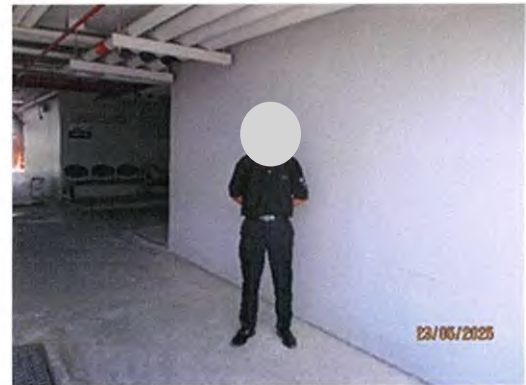
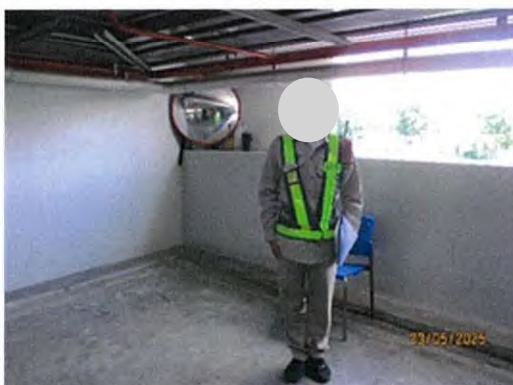
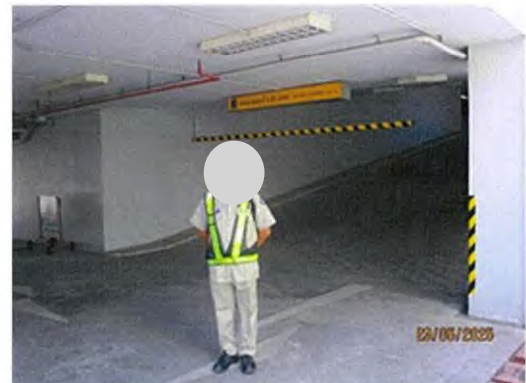
ภาพถ่ายที่ 2.2-28 พนักงานรักษาความปลอดภัยจัดการจราจรบริเวณต่าง ๆ ของโครงการ

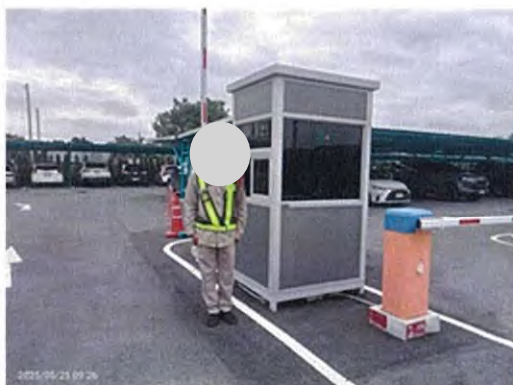
บริเวณลานจอดรถใหม่

ภาพถ่ายที่ 2.2-28 พนักงานรักษาความปลอดภัยจัดการจราจรบริเวณต่างๆ ของโครงการ (ต่อ)

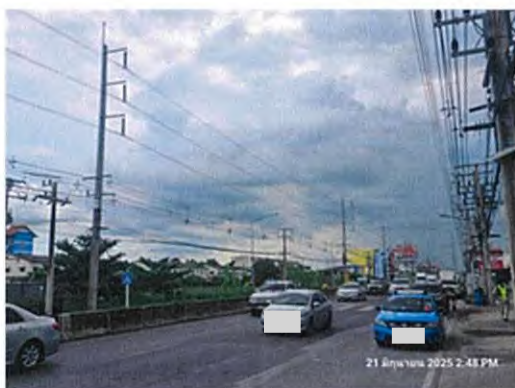
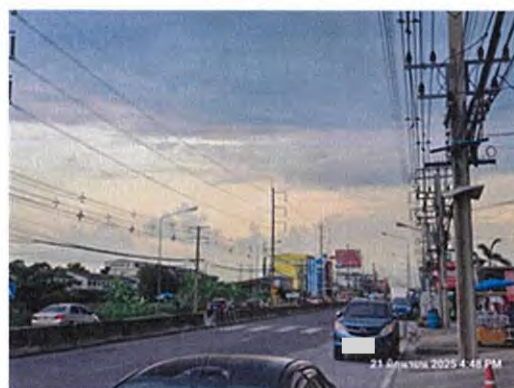
ภาพถ่ายที่ 2.2-29 กระแสจราจรบนถนนลำลูกกา

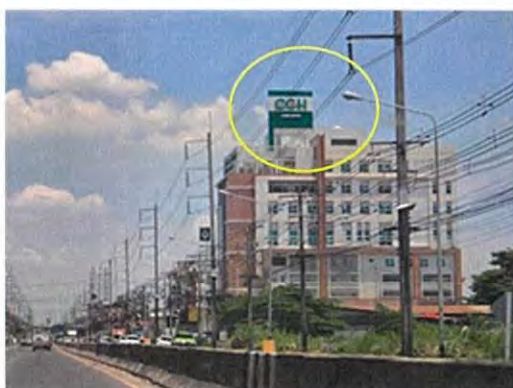
ภาพถ่ายที่ 2.2-30 บ้ายชื่อโครงการที่มองเห็นได้ในระยะไกล

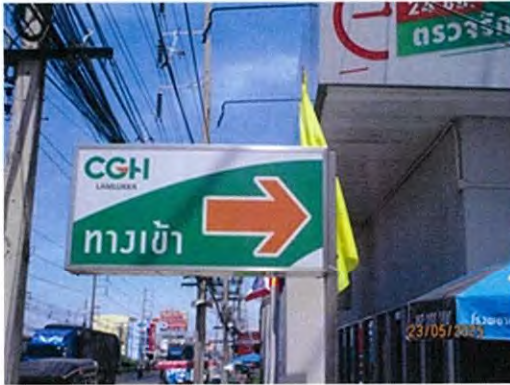
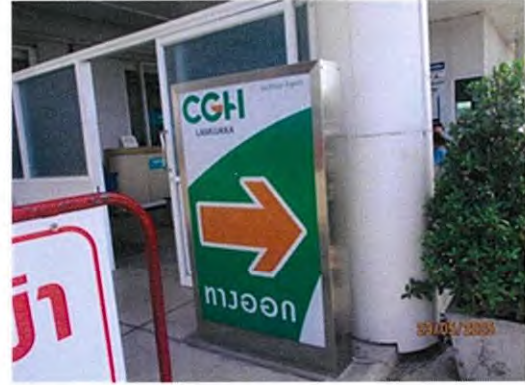
ภาพถ่ายที่ 2.2-31 ลูกศรแสดงทิศทางเข้า-ออกโครงการ

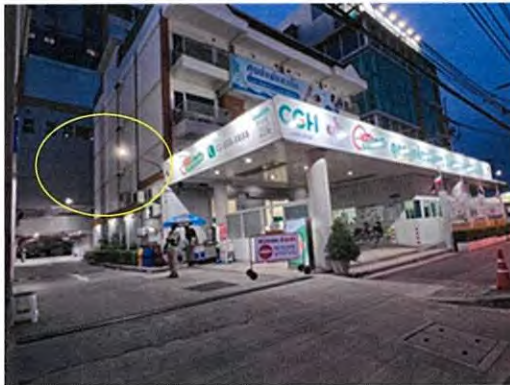
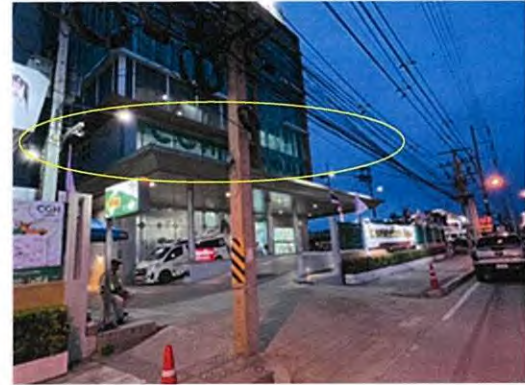
ภาพถ่ายที่ 2.2-32 ไฟฟ้าส่องสว่างบริเวณทางเข้า-ออกโครงการ

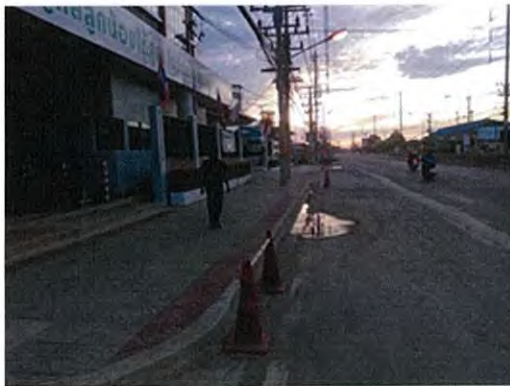
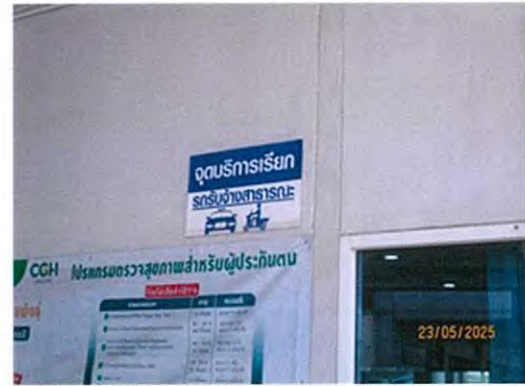
ภาพถ่ายที่ 2.2-33 การตั้งกรวยเพื่อไม่ให้จอดรถริมถนน

ภาพถ่ายที่ 2.2-34 จุดบริการเรียกรถรับจ้างสาธารณะ

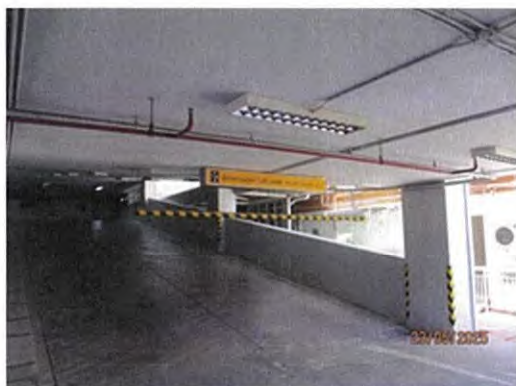
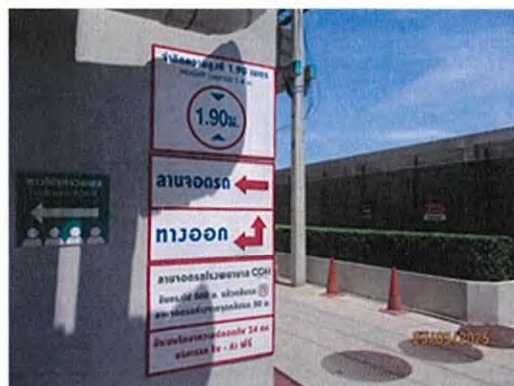
ภาพถ่ายที่ 2.2-35 ป้ายสัญญาณจราจรภายในโครงการ

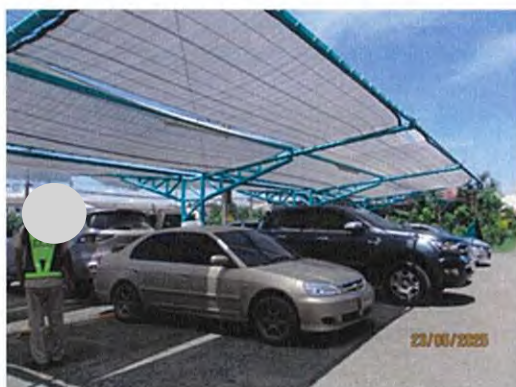
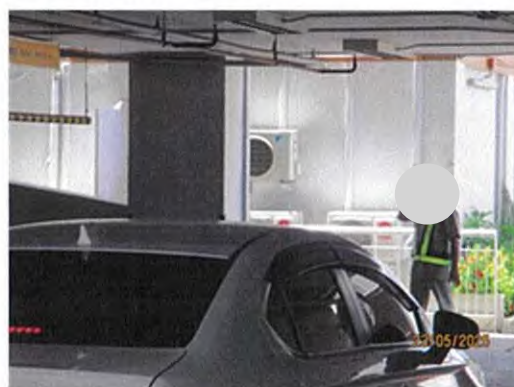
ภาพถ่ายที่ 2.2-36 เจ้าหน้าที่ตรวจสอบรถที่เข้ามาจอดในพื้นที่โครงการ

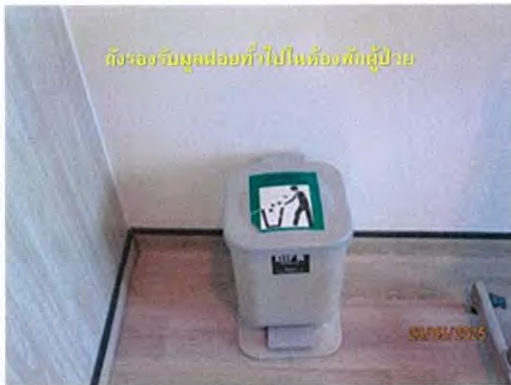
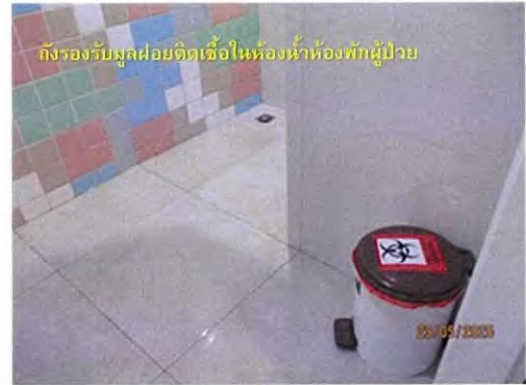
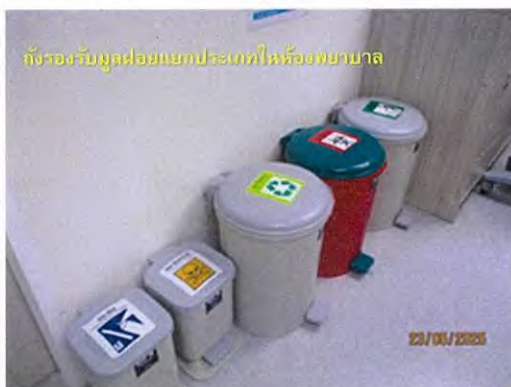
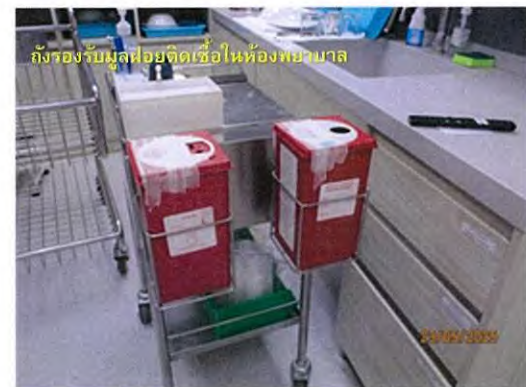
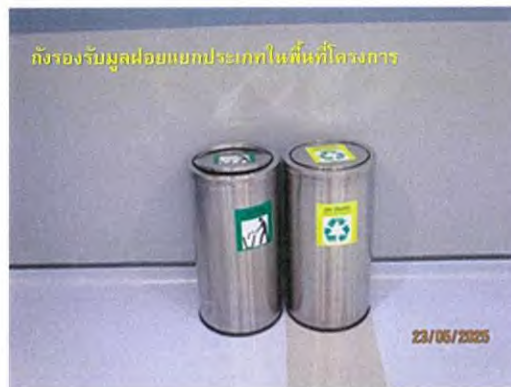
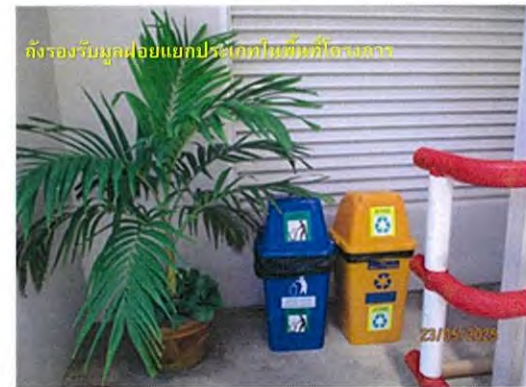
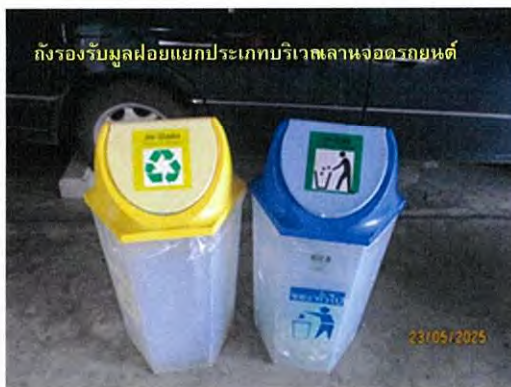
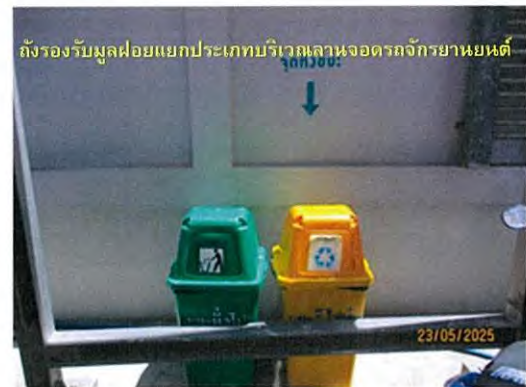
ภาพถ่ายที่ 2.2-38 ถังรองรับมูลฝอยประเภทต่าง ๆ ของโครงการ

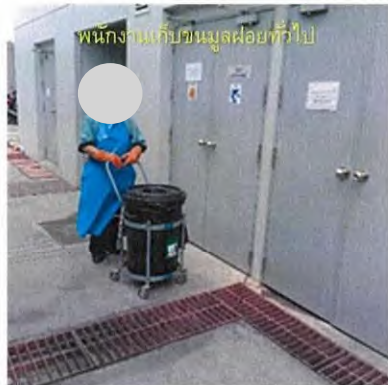
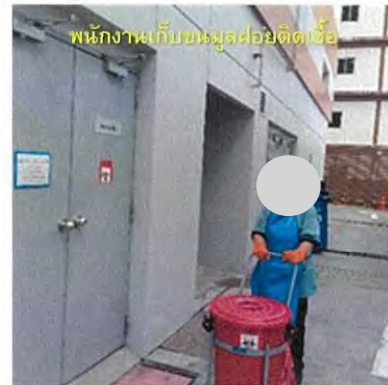
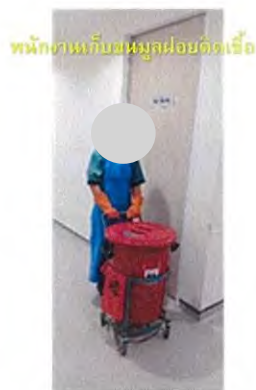
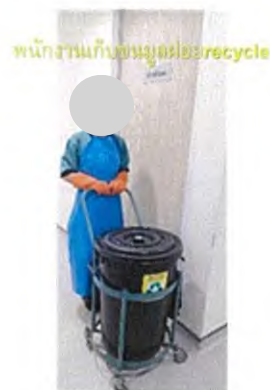
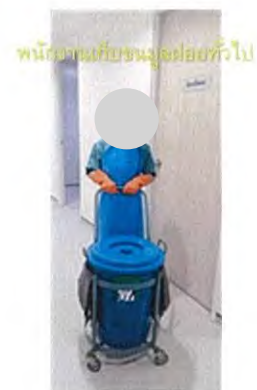
ภาพถ่ายที่ 2.2-39 พนักงานเก็บขยะมูลฝอยประเภทต่าง ๆ มาห้องพักมูลฝอย

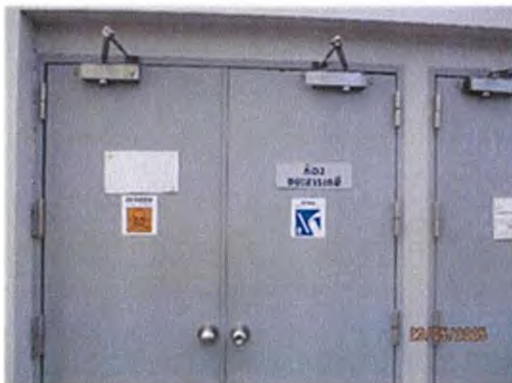
ห้องพักขยะสารเคมี (ขยะอันตราย)

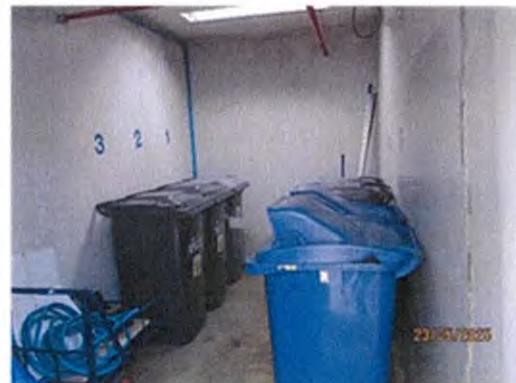
ภาพถ่ายที่ 2.2-40 ห้องพักมูลฝอยประเภทต่าง ๆ ของโครงการ

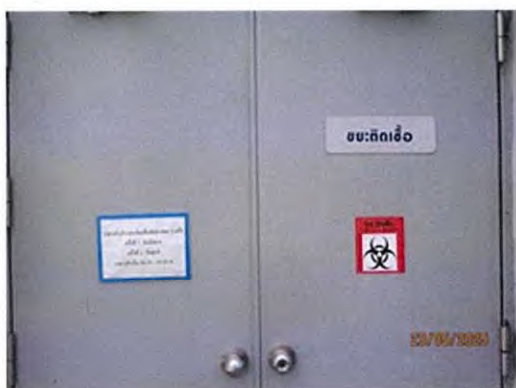
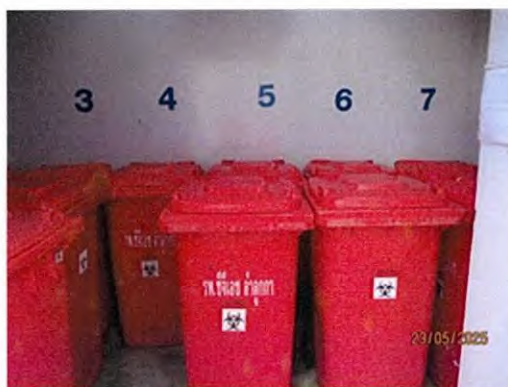
ห้องพักมูลฝอยติดเชื้อ

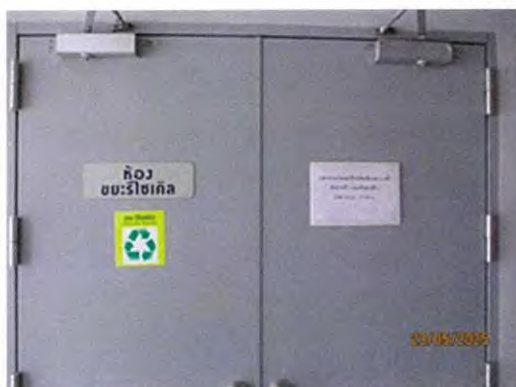
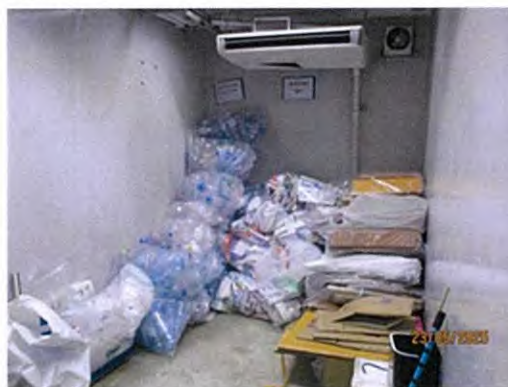
ห้องพักมูลฝอย Recycle

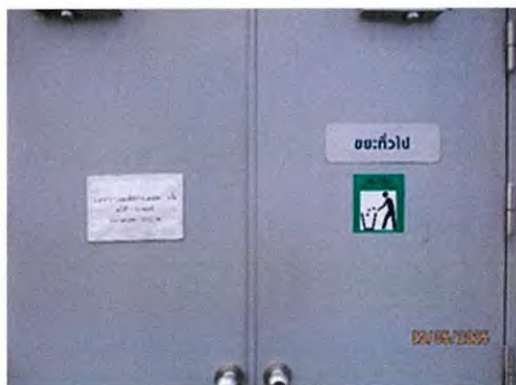
ห้องพักมูลฝอยทั่วไป
ภาพถ่ายที่ 2.2-40 (ต่อ)

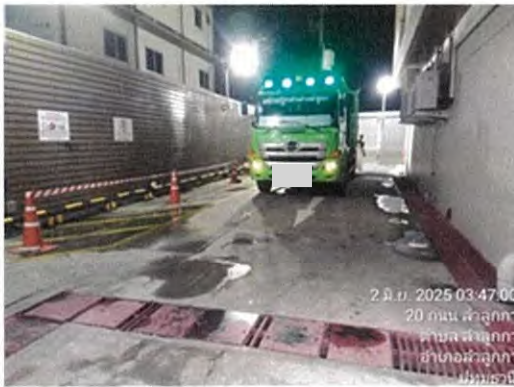
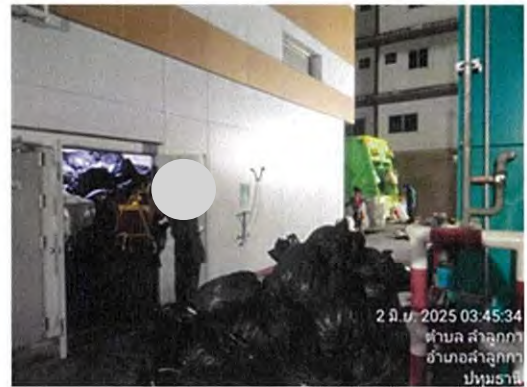
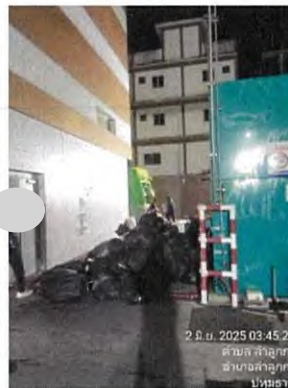
ภาพถ่ายที่ 2.2-41 การเก็บขยะมูลฝอยทั่วไปโดยอบต. ลำลูกกา

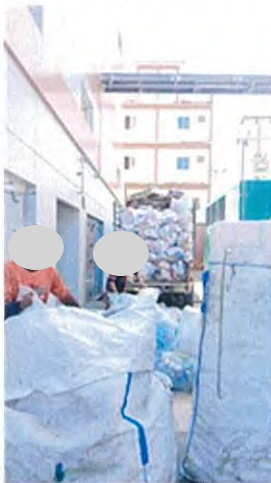
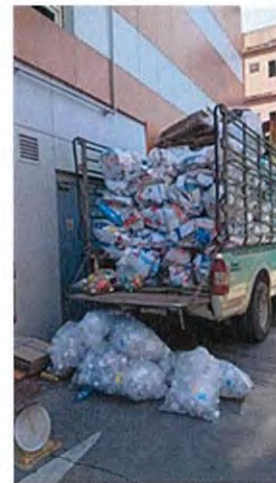
ภาพถ่ายที่ 2.2-42 การเก็บขยะ Recycle
