บทที่ 2

ผลการปฏิบัติตามมาตรการป้องกัน
และแก้ไขผลกระทบสิ่งแวดล้อม

2.1 วิธีการติดตามตรวจสอบ

**ตารางที่ 2.2-1 รายงานผลการปฏิบัติตามมาตรการป้องกันและแก้ไขผลกระทบสิ่งแวดล้อม ในระยะดำเนินการ โครงการ โรงพยาบาลซีจีเอช ลำลูกกา
ของ บริษัท โรงพยาบาลซีจีเอช ลำลูกกา จำกัด ระหว่างเดือนมกราคม-มิถุนายน พ.ศ. 2568**

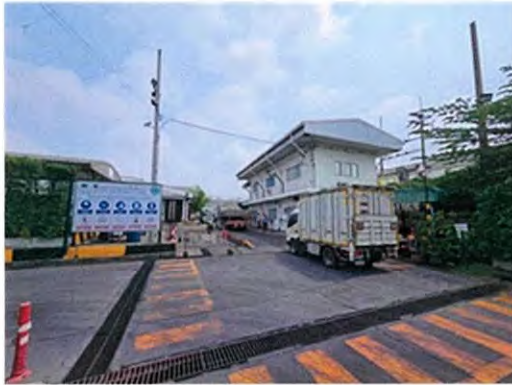
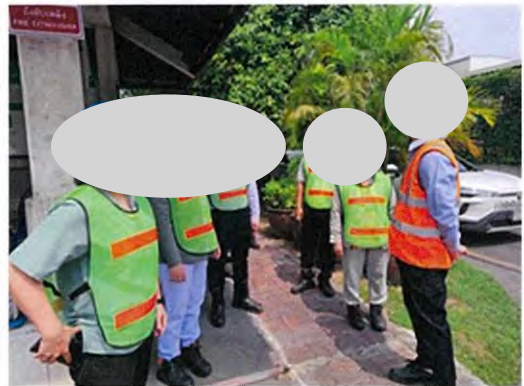
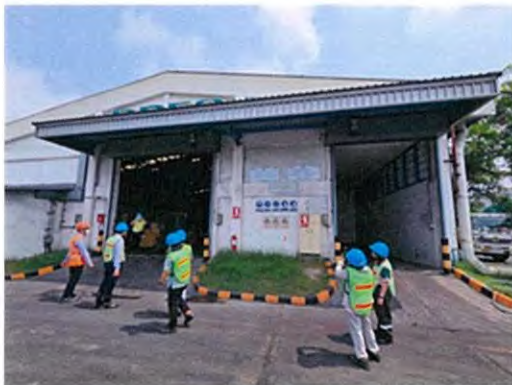
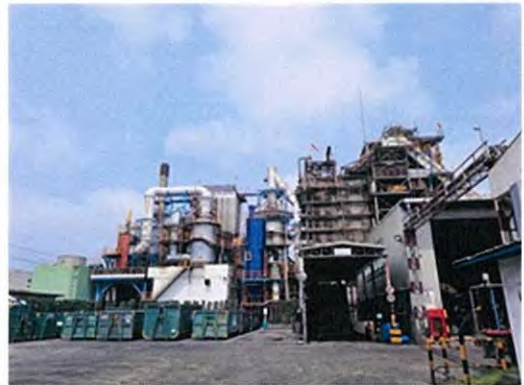
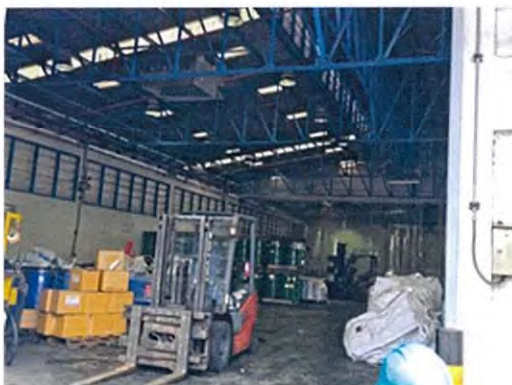
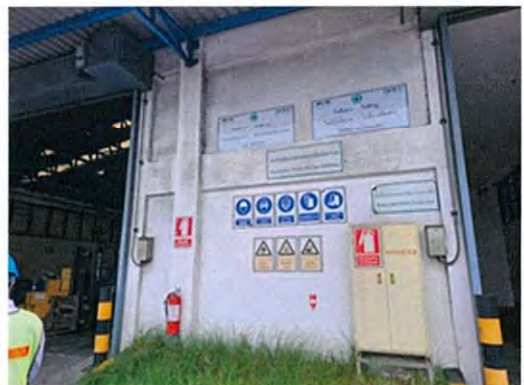
ภาพถ่ายที่ 2.2-43 การเยี่ยมชมและaudit ที่บริษัทบางปู เอนไวรอนเมนทอล คอมเพล็กซ์ จำกัด (BPEC)

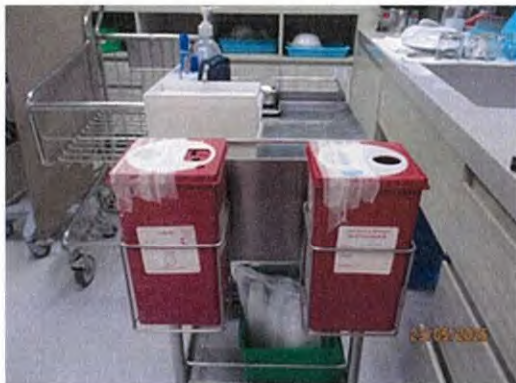
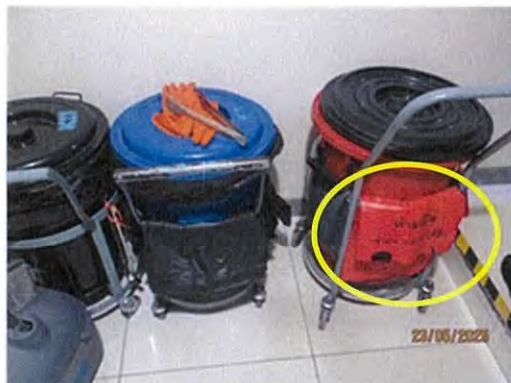
ภาพถ่ายที่ 2.2-44 ถังแกลลอนใส่ขยะติดเชื้อประเภทของมีคม ภาพถ่ายที่ 2.2-45 ถังพลาสติกสีแดงใส่ขยะติดเชื้อไม่มีมีคม

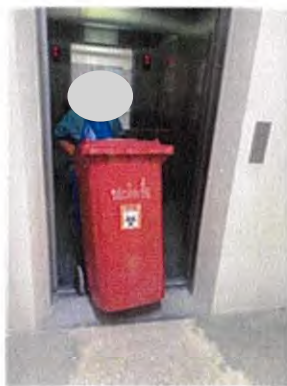
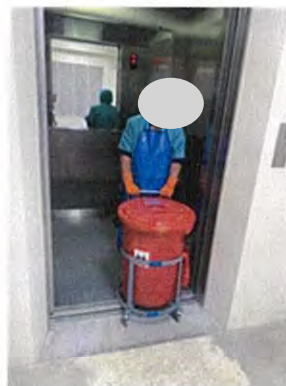
ภาพถ่ายที่ 2.2-48 การเก็บขนขยะติดเชื้อไปกำจัด

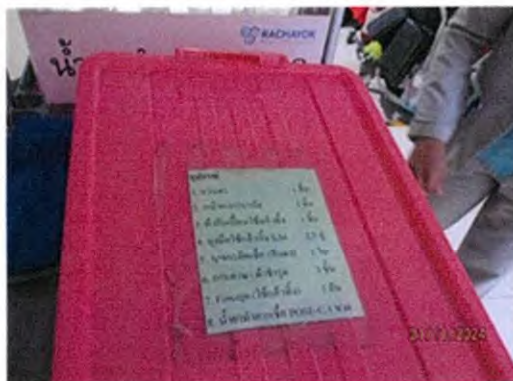
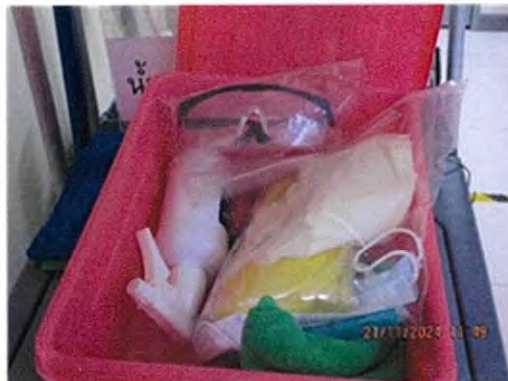
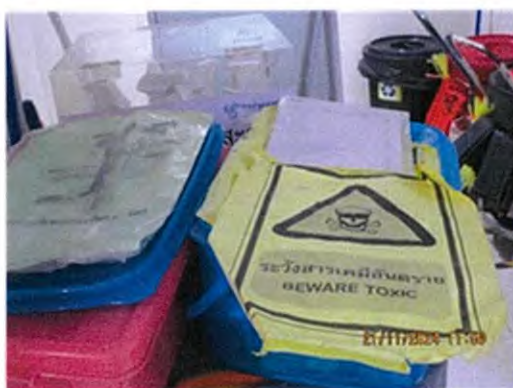
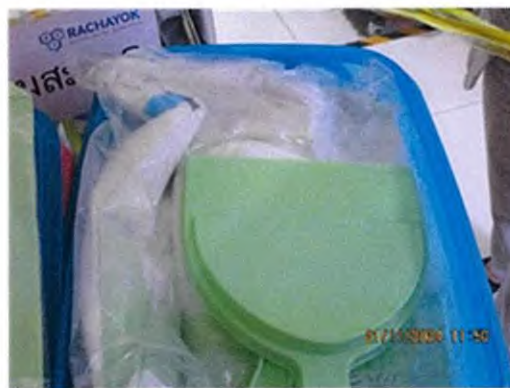
ภาพถ่ายที่ 2.2-49 อุปกรณ์ทำความสะอาดประจำรถเข็นมูลฝอยติดเชื้อ

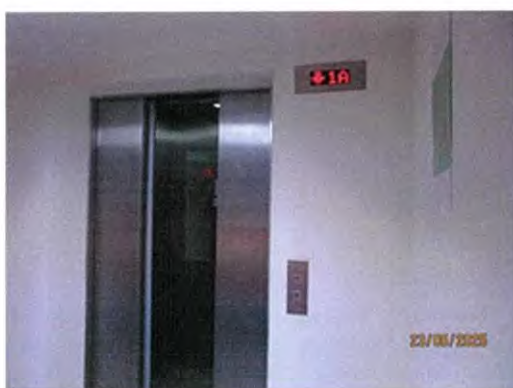
ภาพถ่ายที่ 2.2-50 ลิฟท์ขนส่งเฉพาะขยะติดเชื้อ

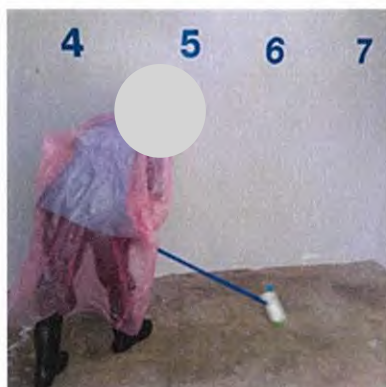
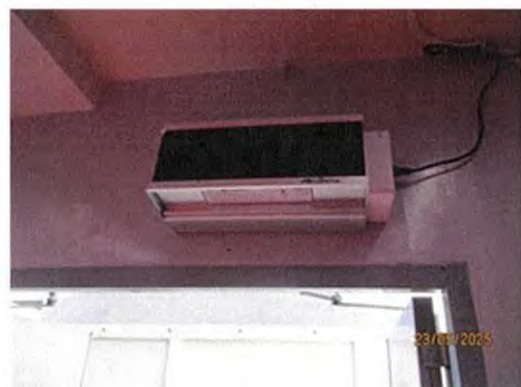
ภาพถ่ายที่ 2.2-52 การทำความสะอาดห้องพักมูลฝอย

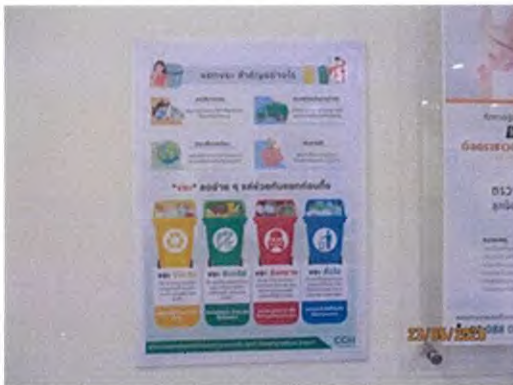
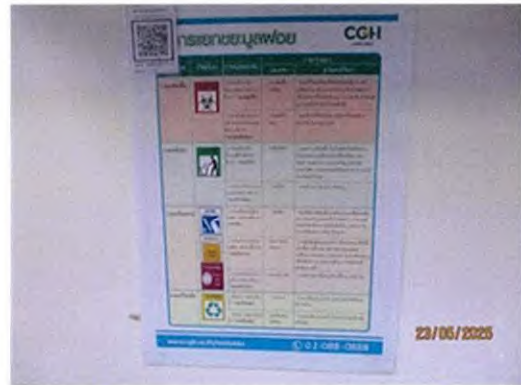
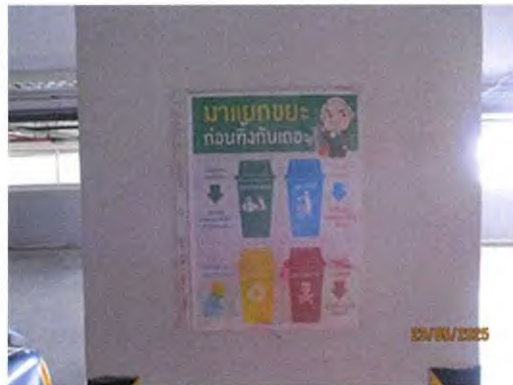
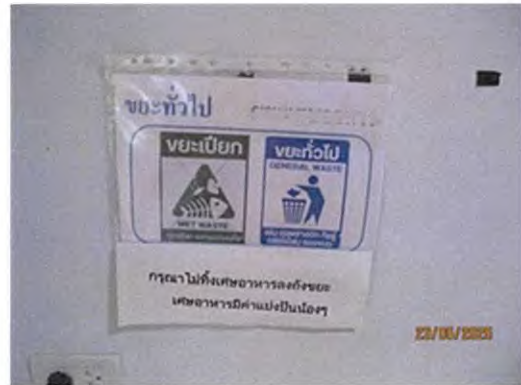
ภาพถ่ายที่ 2.2-54 ป้ายรณรงค์ลดปริมาณมูลฝอยและคัดแยกมูลฝอย

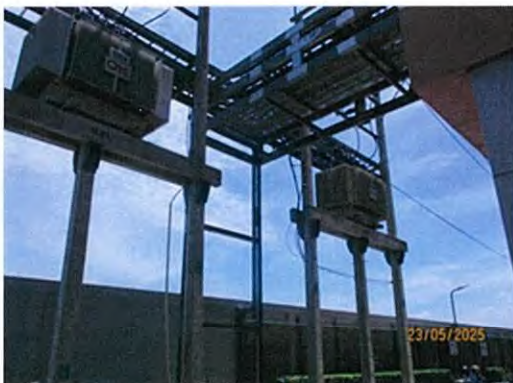
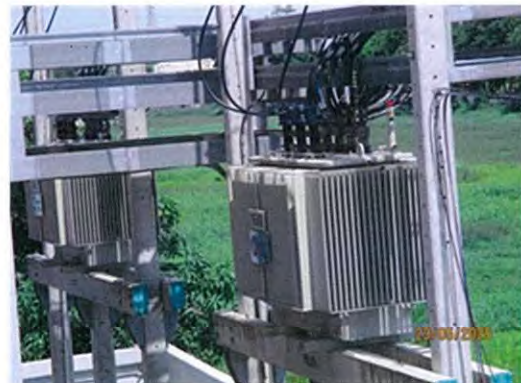
ภาพถ่ายที่ 2.2-55 หม้อแปลงไฟฟ้าของโครงการ

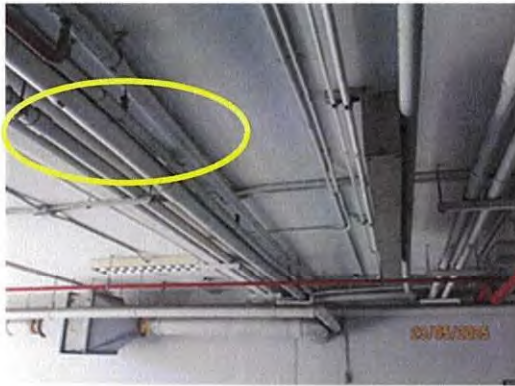
ภาพถ่ายที่ 2.2-56 อุปกรณ์เดินสายไฟฟ้าภายในโครงการ

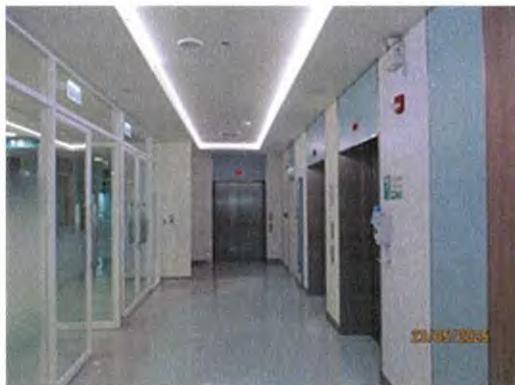
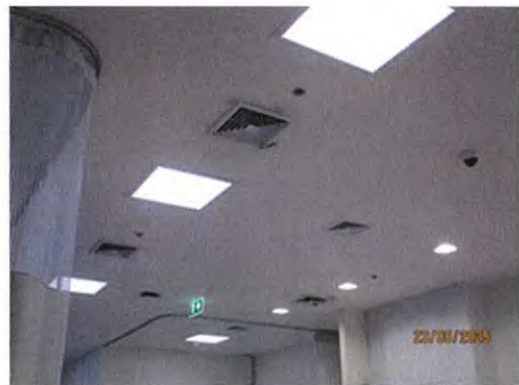
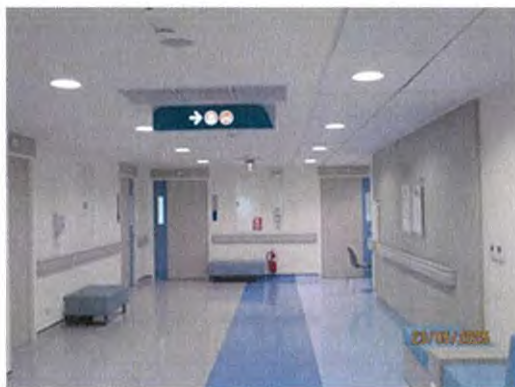
ภาพถ่ายที่ 2.2-57 หลอดไฟภายในโครงการ

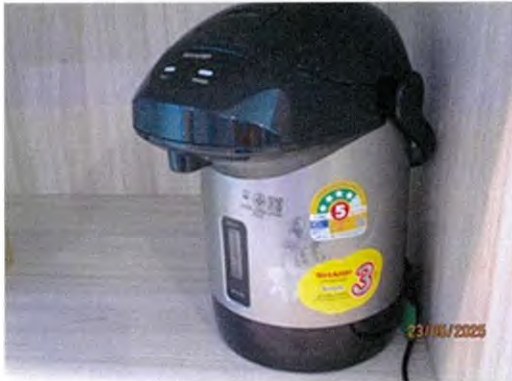
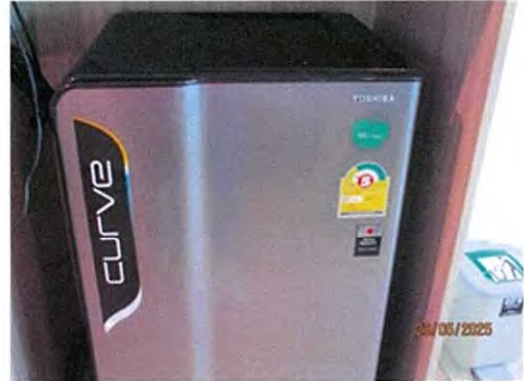
ภาพถ่ายที่ 2.2-58 อุปกรณ์ประหยัดไฟเบอร์ 5 ของโครงการ

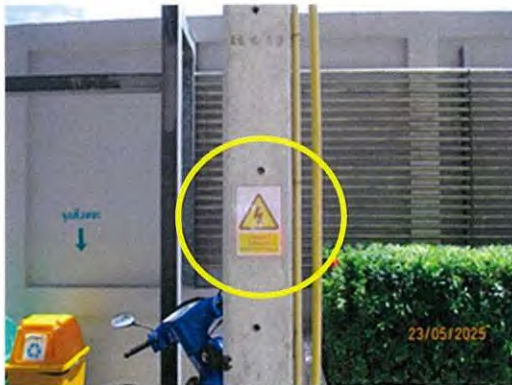
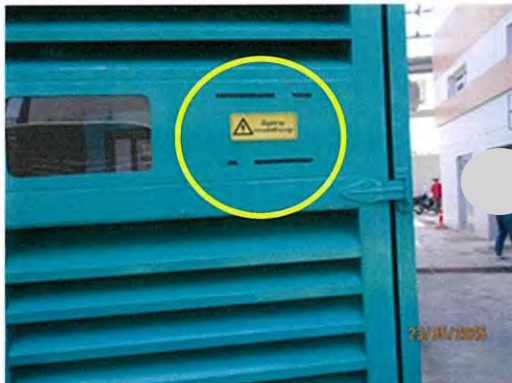
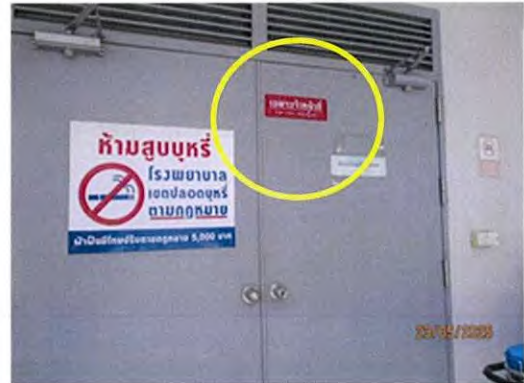
ภาพถ่ายที่ 2.2-59 การติดป้าย “อันตรายไฟฟ้าแรงสูง” และ “เฉพาะเจ้าหน้าที่ที่เกี่ยวข้องเท่านั้น”

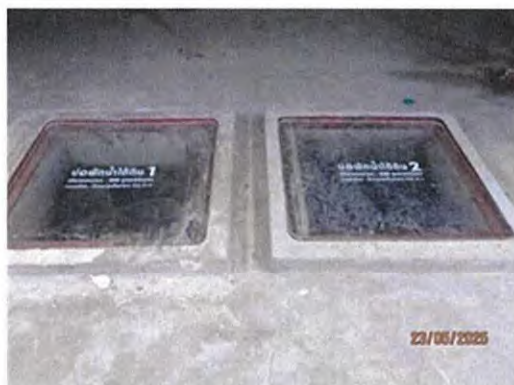
ภาพถ่ายที่ 2.2-60 ถังสำรองน้ำใช้ชั้นใต้ดิน

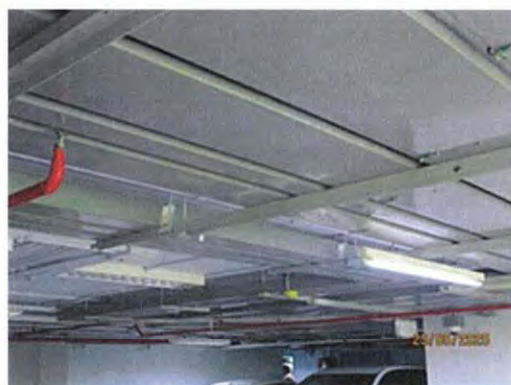
ภาพถ่ายที่ 2.2-62 ระบบเส้นท่อประปาของโครงการ

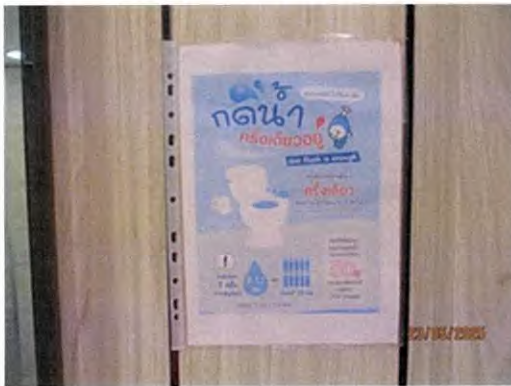
ภาพถ่ายที่ 2.2-63 ป้ายรณรงค์ประหยัดน้ำ

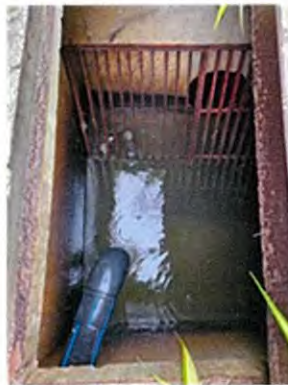
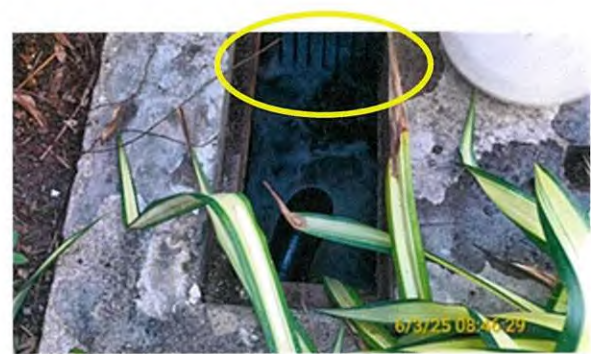
ภาพถ่ายที่ 2.2-65 ตะแกรงดักขยะที่บ่อตรวจสอบสภาพน้ำ

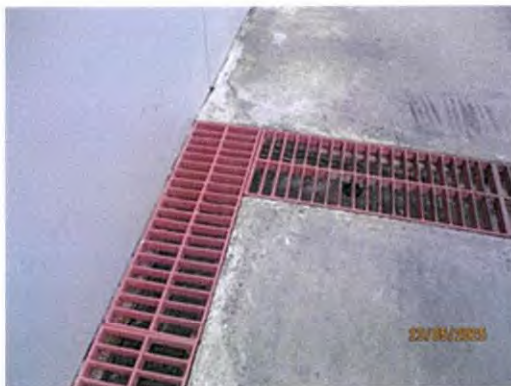
ภาพถ่ายที่ 2.2-66 ทางระบายน้ำของโครงการ

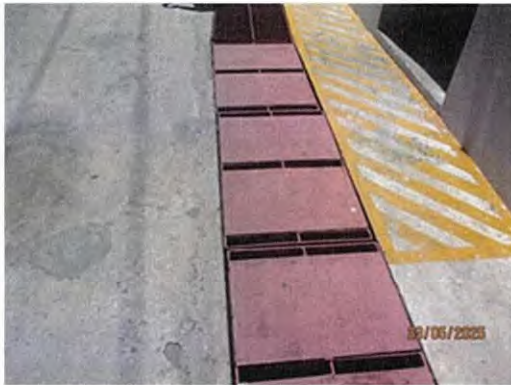
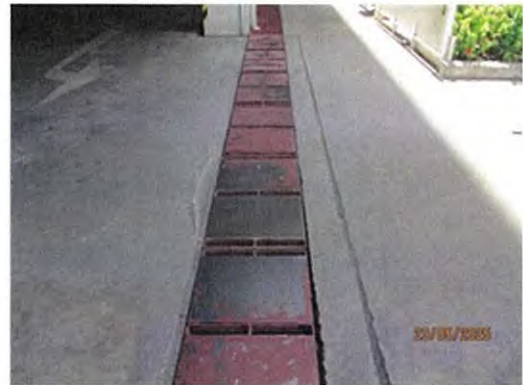
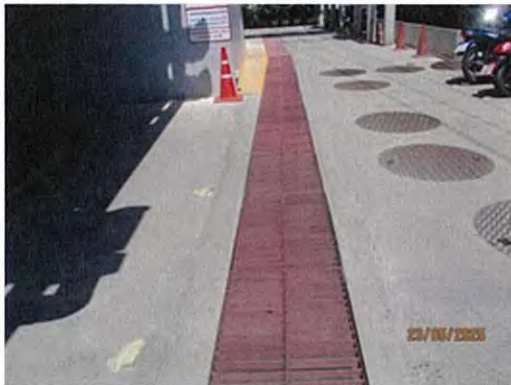
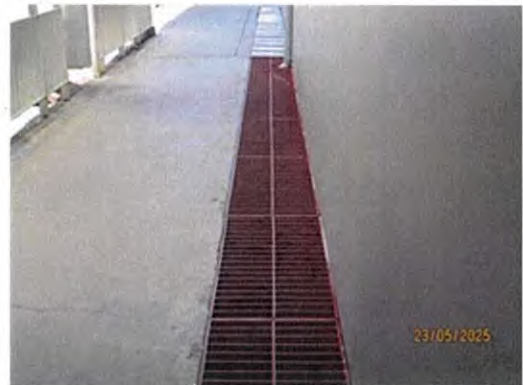
ภาพถ่ายที่ 2.2-66 ทางระบายน้ำของโครงการ (ต่อ)

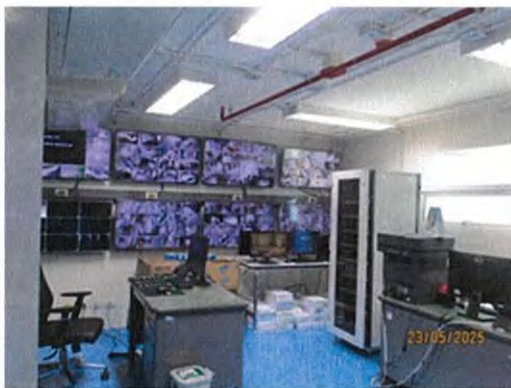
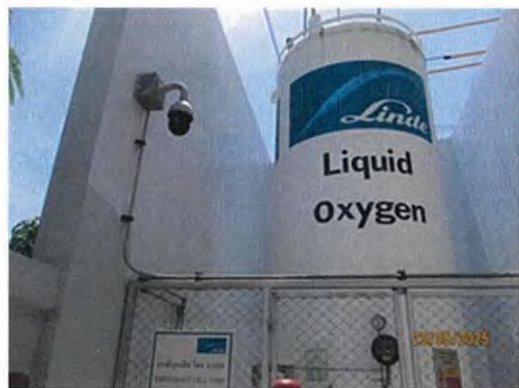
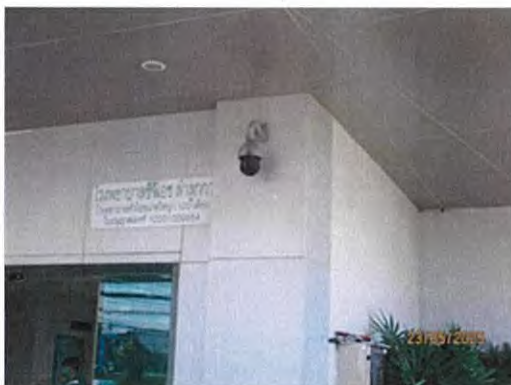
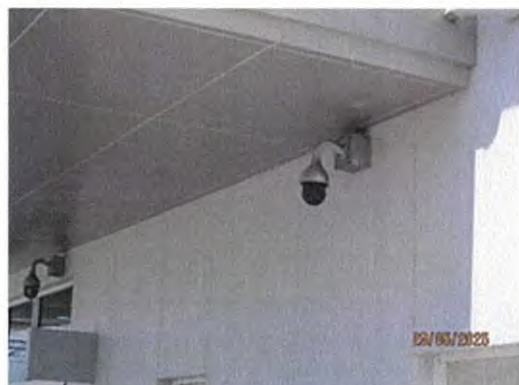
ภาพถ่ายที่ 2.2-75 กล้องวงจรปิด บริเวณโครงการและห้องควบคุม CCTV

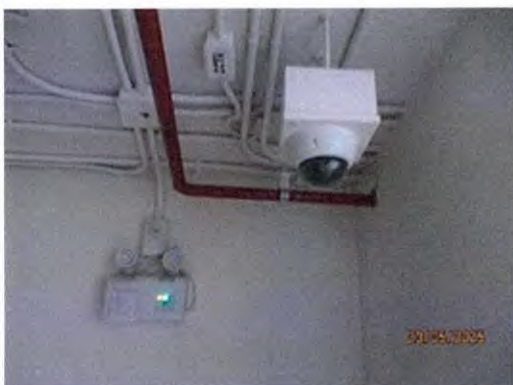
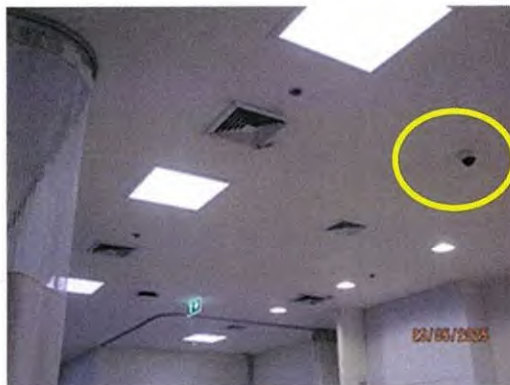
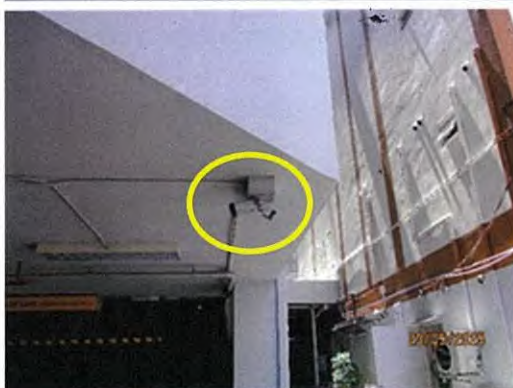
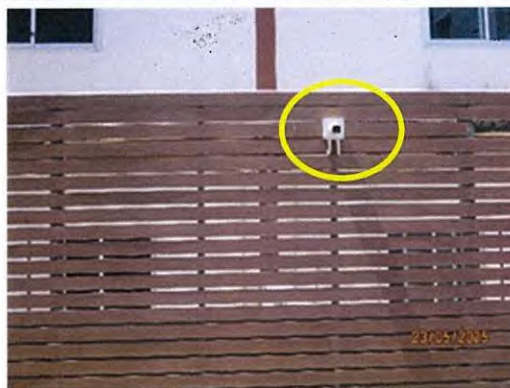
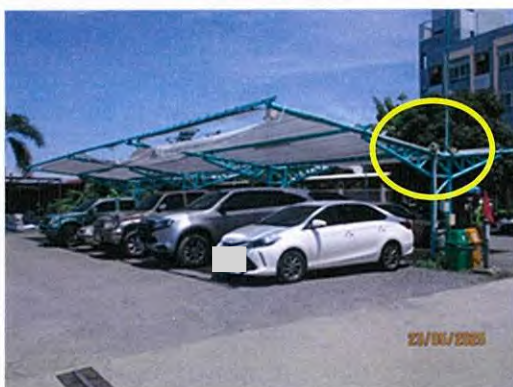
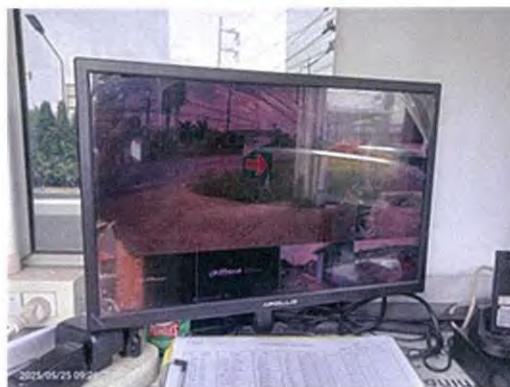
ภาพถ่ายที่ 2.2-75 กล้องวงจรปิด บริเวณโครงการและห้องควบคุม CCTV (ต่อ)

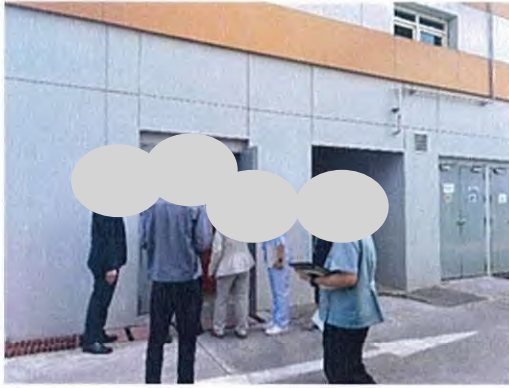
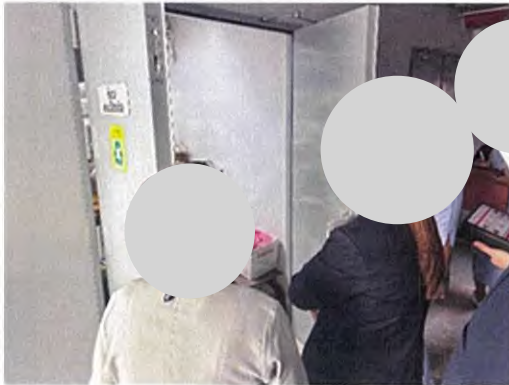
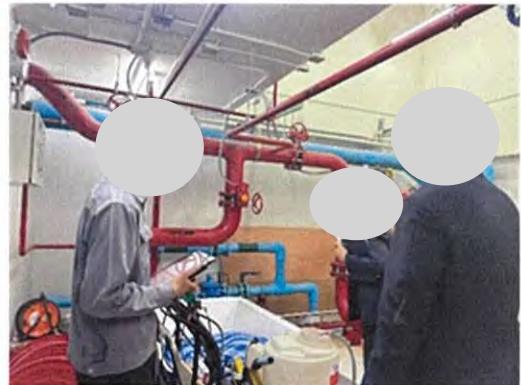
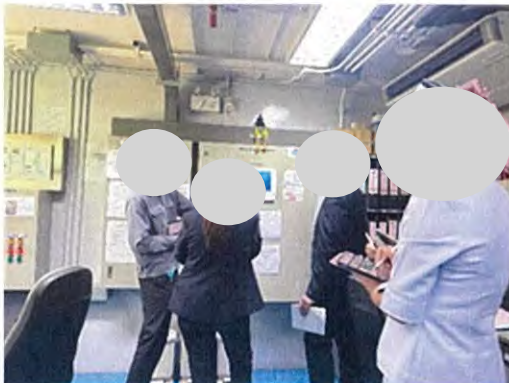
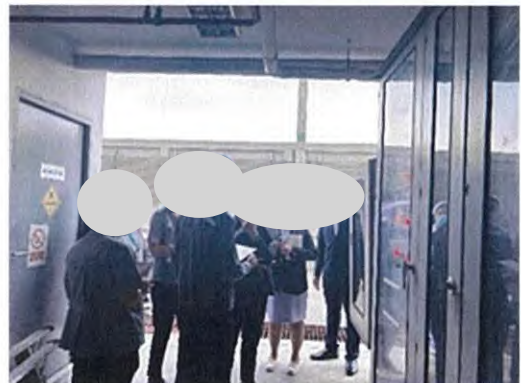
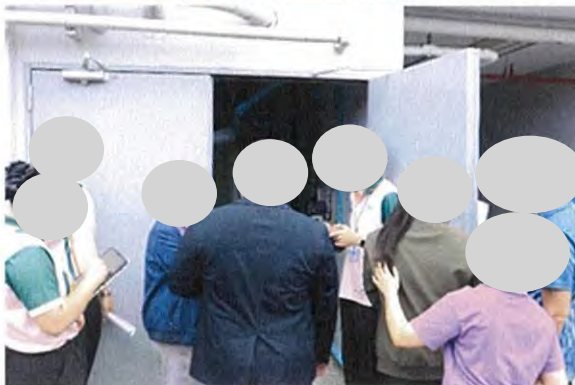
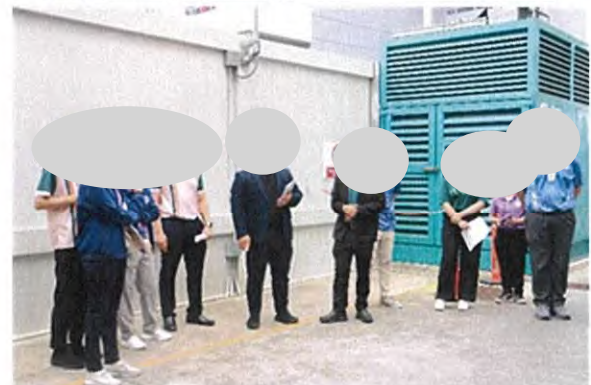
ภาพถ่ายที่ 2.2-76 การตรวจสอบระบบสุขาภิบาลและอนามัยสิ่งแวดล้อมของโครงการ

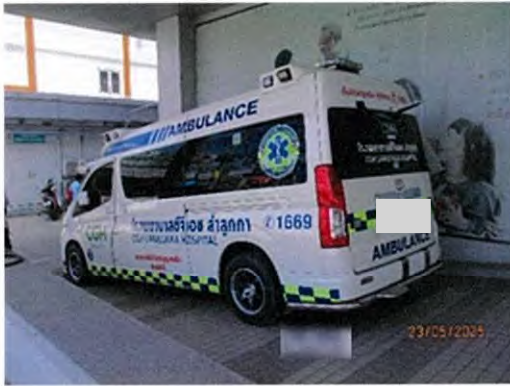
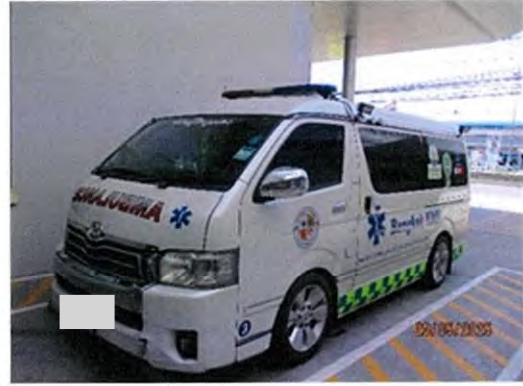
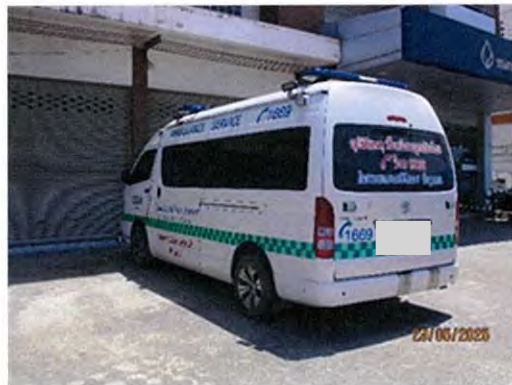
ภาพถ่ายที่ 2.2-80 รถพยาบาลของโครงการ

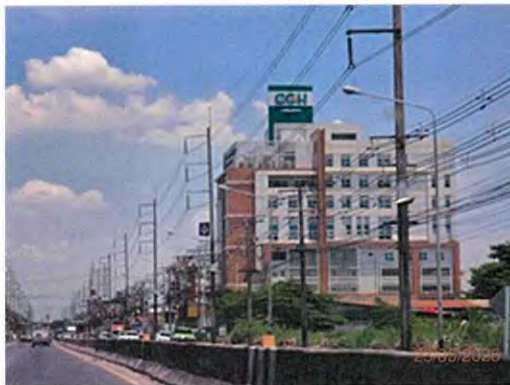
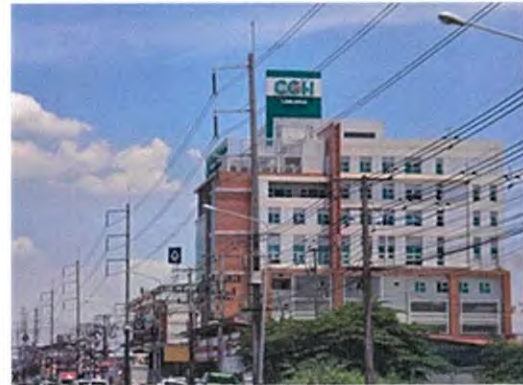
ภาพถ่ายที่ 2.2-81 ลักษณะภายนอกของอาคาร

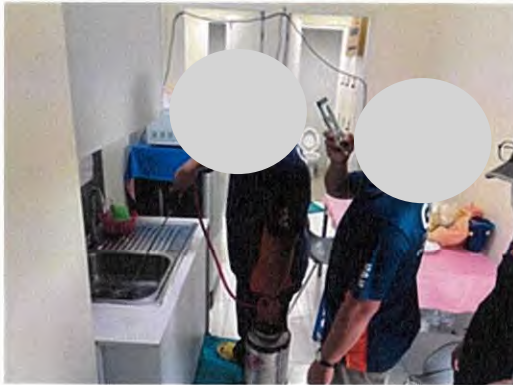
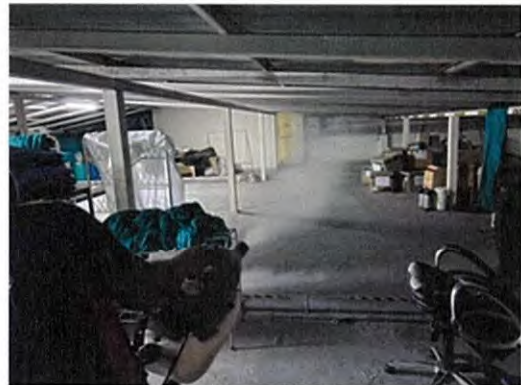
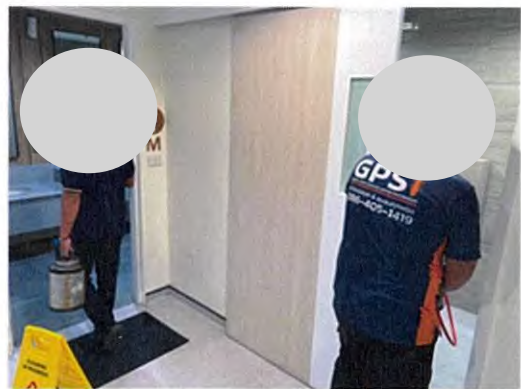
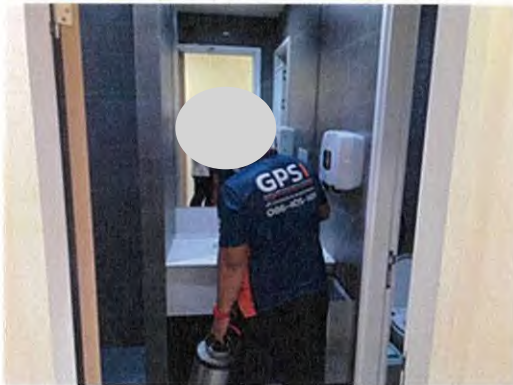
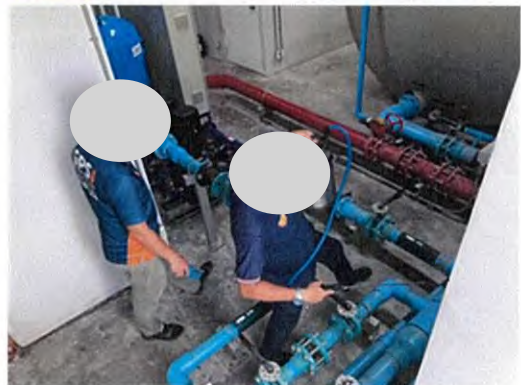
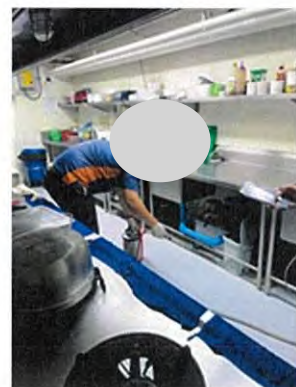
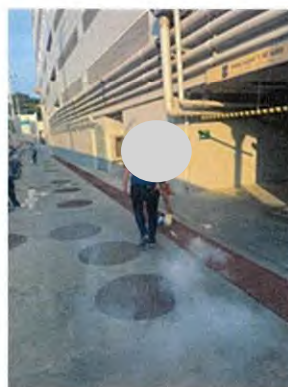
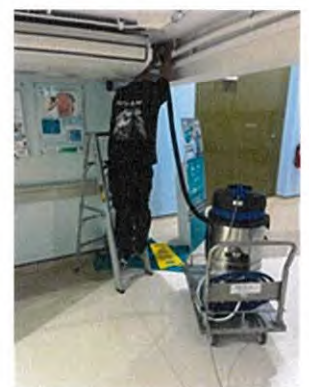
ภาพถ่ายที่ 2.2-82 การฉีดพ่นยากำจัดยุงและแมลงบริเวณอาคารและท่อระบายน้ำ

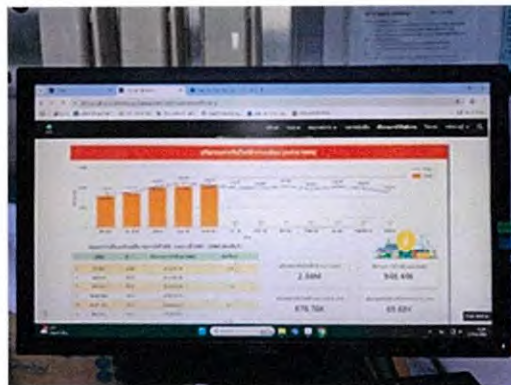
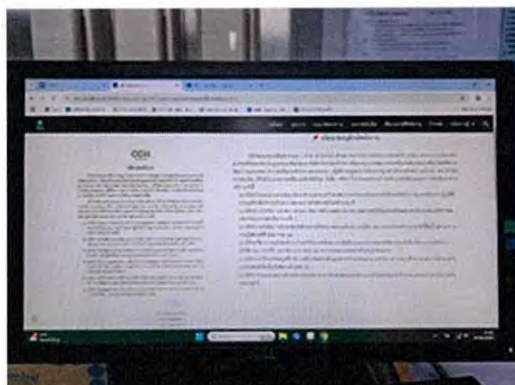
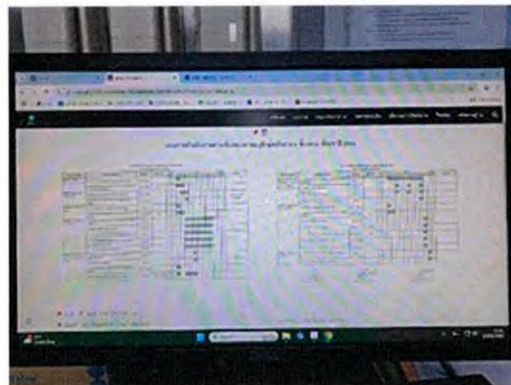
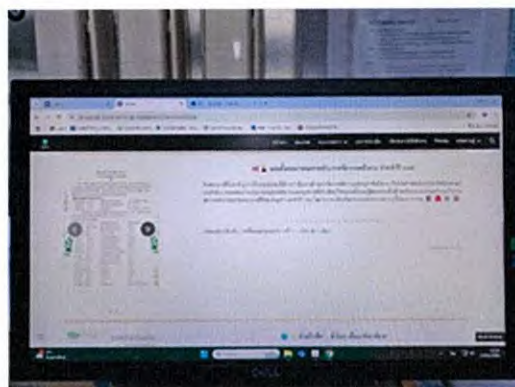
ภาพถ่ายที่ 2.2-83 หน้าจอเพจอ้งทางการสื่อสารโครงการประหยัด
