การปฏิบัติตามมาตรการป้องกัน
และแก้ไขผลกระทบสิ่งแวดล้อม

ผลการปฏิบัติตามมาตรการป้องกันและแก้ไขผลกระทบสิ่งแวดล้อมของ โครงการ Carlton Hotel Bangkok (ระยะดำเนินการ) (โรงแรม คาร์ลตัน กรุงเทพฯ สุขุมวิท) ระหว่างเดือนมกราคม-มิถุนายน พ.ศ. 2568 ดำเนินการติดตามตรวจสอบการปฏิบัติตามมาตรการโดย บริษัท ยูโนเด็ค แอนนาลิสต์ แอนด์ เอ็นจิเนียริง คอนซัลแตนท์ จำกัด ในวันที่ 16 พฤษภาคม พ.ศ. 2568 โดยสรุปผลการติดตามตรวจสอบไว้ดังตารางที่ 2-1

ตารางที่ 2-1 สรุปผลการปฏิบัติตามมาตรการป้องกันและแก้ไขผลกระทบสิ่งแวดล้อม โครงการ Carlton Hotel Bangkok (ระยะดำเนินการ)
ระหว่างเดือนมกราคม-มิถุนายน พ.ศ. 2568

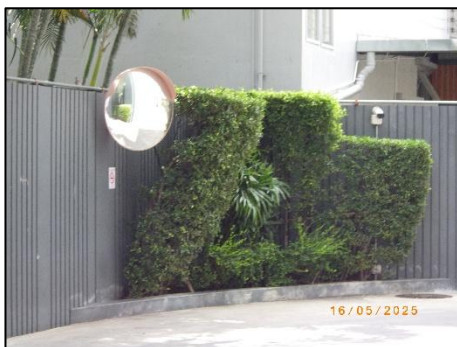
รูปที่ 2-4 กระจกนูน

กระจกนูนบริเวณทางโค้ง

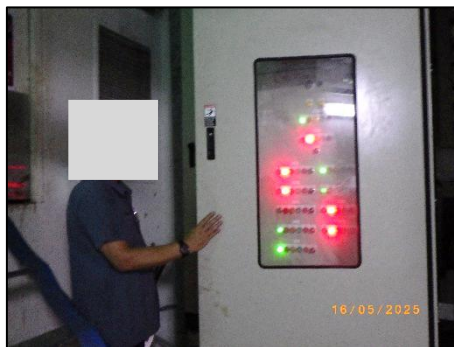
รูปที่ 2-10 เจ้าหน้าที่ดูแลระบบบำบัดน้ำเสีย

เจ้าหน้าที่ดูแลระบบบำบัดน้ำเสียประจำโครงการ

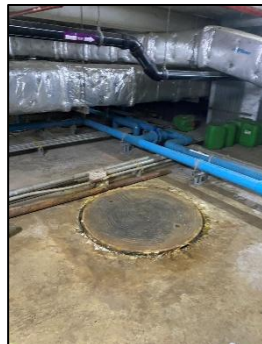
รูปที่ 2-11 การเก็บตัวอย่างน้ำจากระบบบำบัดน้ำเสีย

บ่อพักน้ำใส

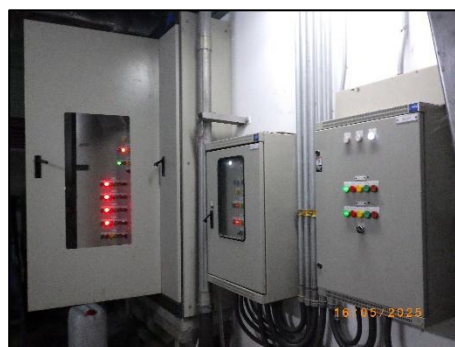
รูปที่ 2-12 ระบบบำบัดน้ำเสีย

ตู้ควบคุมระบบบำบัดน้ำเสีย

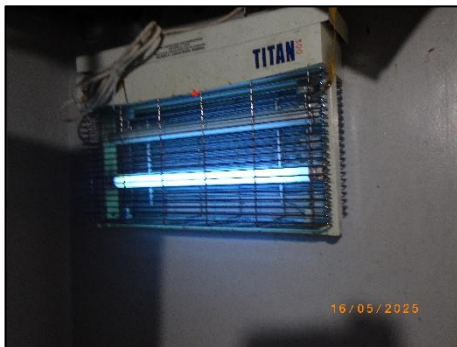
รูปที่ 2-19 เครื่องดักแมลง และประตูห้องพักมูลฝอย

เครื่องดักแมลง

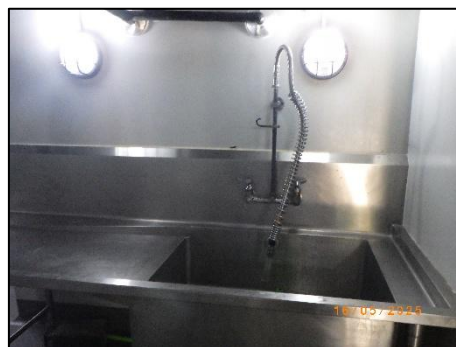
รูปที่ 2-20 น้ำยาทำความสะอาด และพื้นที่ล้างทำความสะอาดห้องพักมูลฝอย

พื้นที่ล้างทำความสะอาดภายในห้องพักมูลฝอย

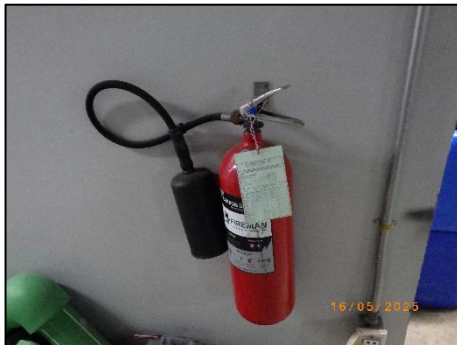
ถังดับเพลิงมือถือ
