# การปฏิบัติตามมาตรการป้องกันและแก้ไขผลกระทบสิ่งแวดล้อม

ดังนั้น บริษัท ทีซีซีโฮเทล แอสเสท แมนเนจเม้นท์ จำกัด ได้มอบหมายให้บริษัท สเปเชียล แล็บ เอ็นไว แอนด์ คอนซัลแตนท์ จำกัด ดำเนินการติดตามตรวจสอบผลการปฏิบัติตามมาตรการป้องกันและแก้ไขผลกระทบสิ่งแวดล้อม โครงการ มิเลนเนียม คอมเพล็กซ์ ช่วงเดือนมกราคม ถึง มิถุนายน 2567 (ระยะดำเนินการ) โดยอาศัยข้อมูลจากการสัมภาษณ์เจ้าหน้าที่การตรวจสอบเอกสารที่เกี่ยวข้อง และตรวจสอบสภาพพื้นที่จริง พร้อมเสนอแนะแนวทางการแก้ไขปัญหาให้เป็นไปตามมาตรการป้องกันและแก้ไขผลกระทบสิ่งแวดล้อม ในแต่ละด้านที่ได้กำหนดไว้ในรายงานการศึกษาผลกระทบสิ่งแวดล้อม

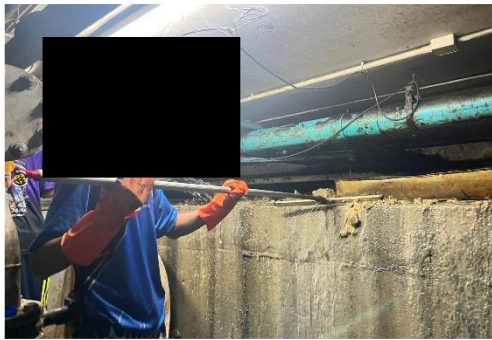
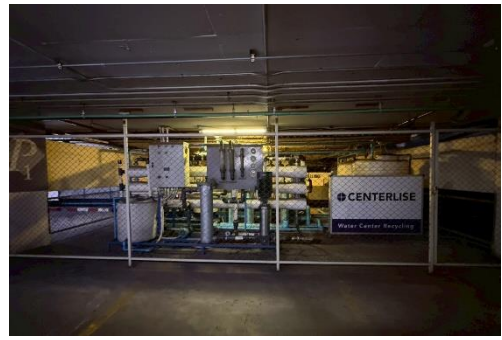
ภาพที่ 2.2-1 ระบบบำบัดน้ำเสีย

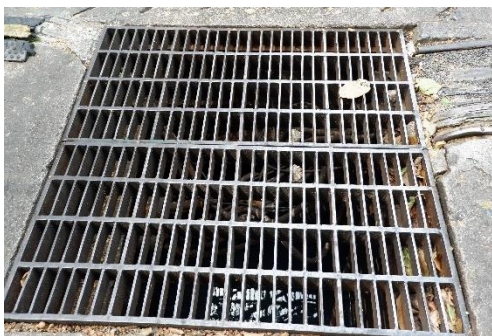
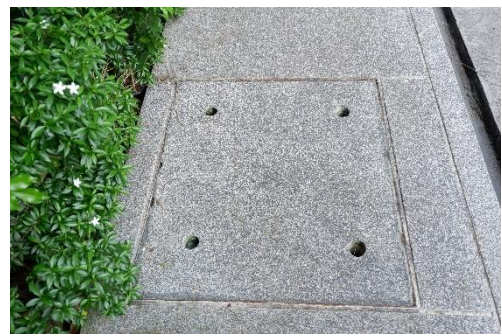
ภาพที่ 2.2-2 ระบบระบายน้ำโครงการ

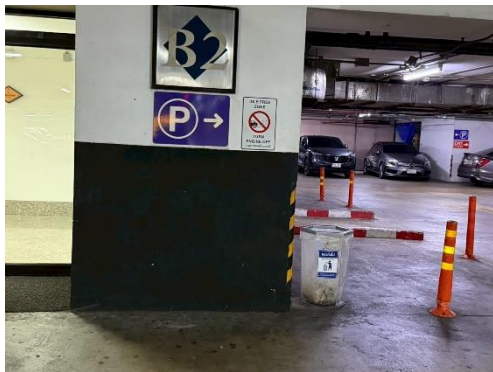
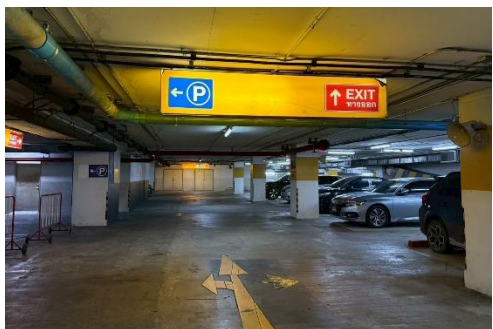
ภาพที่ 2.2-3 การจราจรและการขนส่ง

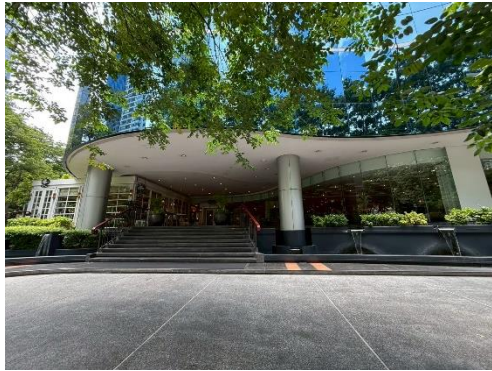
ภาพที่ 2.2-4 ระยะถอยร่อน

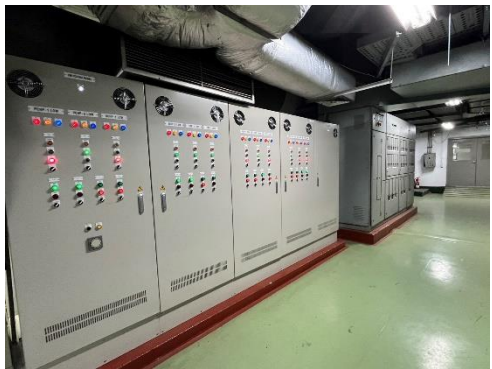
ภาพที่ 2.2-5 ระบบไฟฟ้า

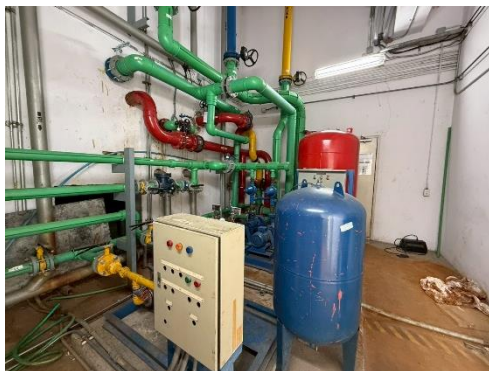
ภาพที่ 2.2-6 ระบบน้ำใช้

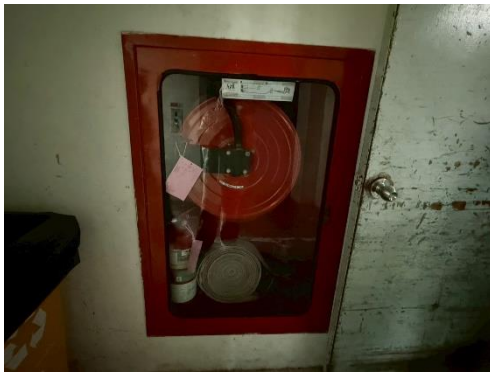
ภาพที่ 2.2-9 อุปกรณ์ป้องกันอัคคีภัย

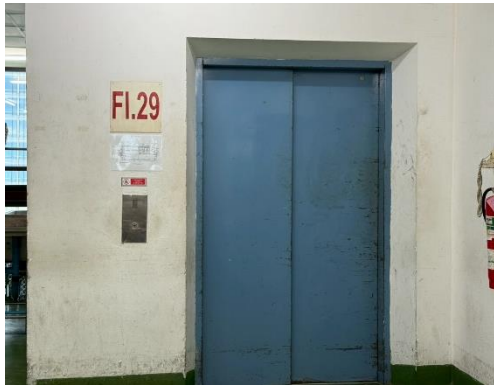
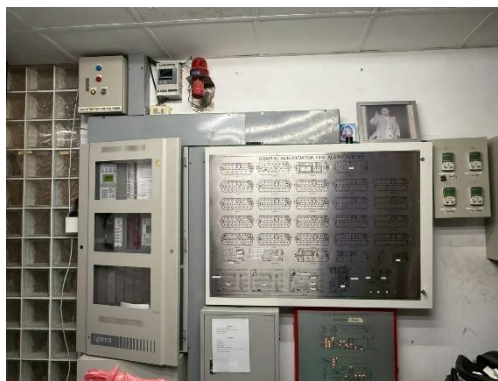
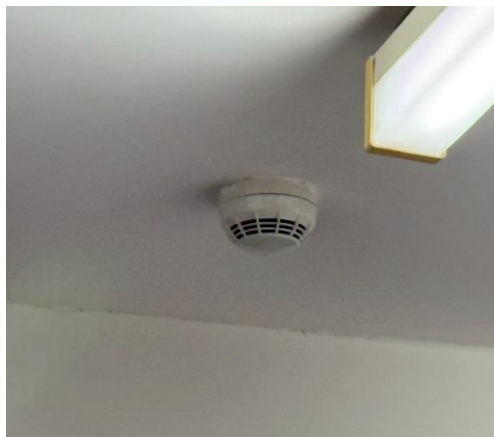
ภาพที่ 2.2-9 (ต่อ) อุปกรณ์ป้องกันอัคคีภัย

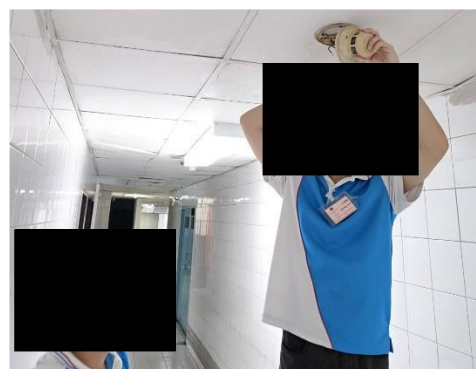
ภาพที่ 2.2-10 เจ้าหน้าที่ตรวจสอบระบป้องกันอัคคีภัย

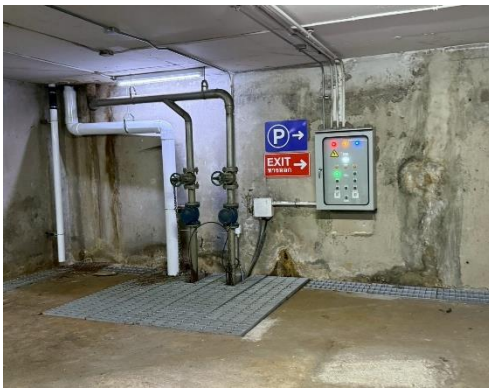
ภาพที่ 2.2-12 ระบบป้องกันน้ำท่วมภายในโครงการ

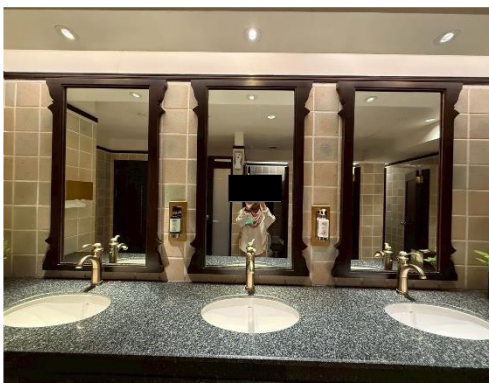
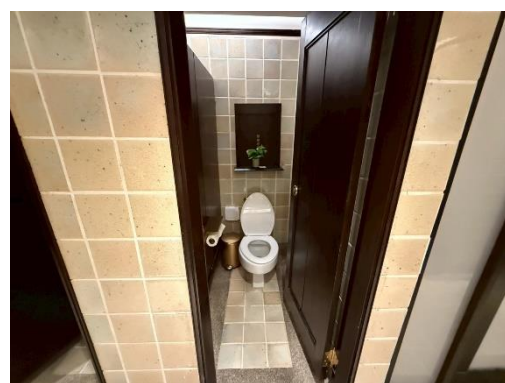
ภาพที่ 2.2-13 ห้องน้ำส่วนกลาง

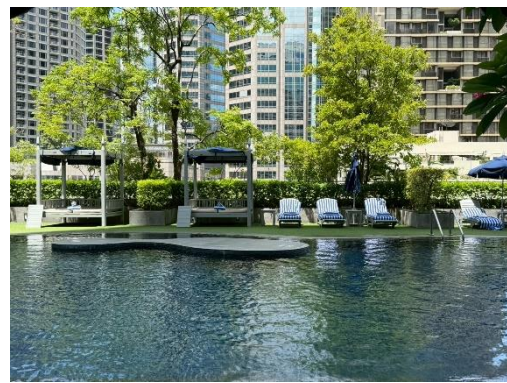
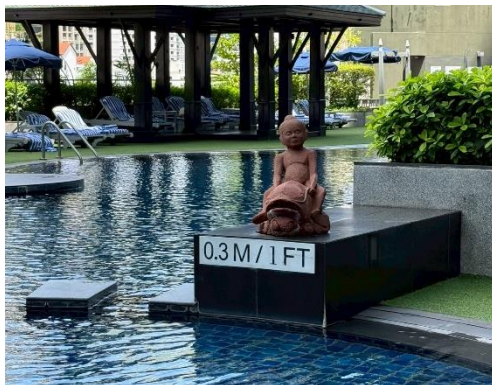
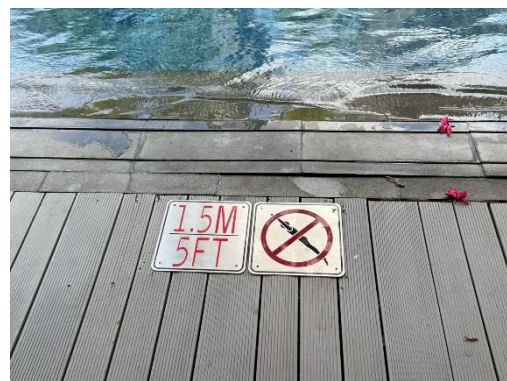
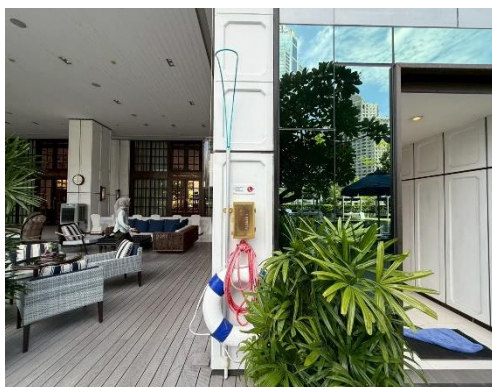
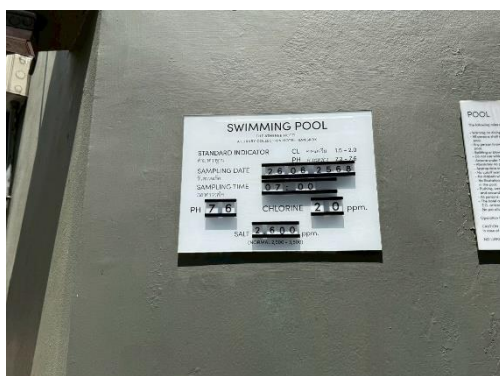
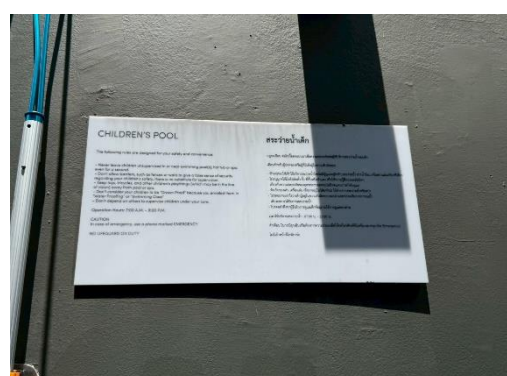
ภาพที่ 2.2-14 สระว่ายน้ำภายในโครงการ

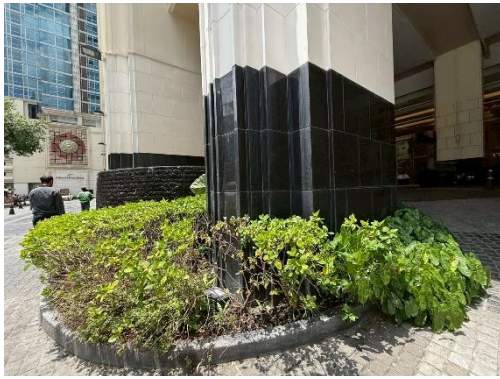
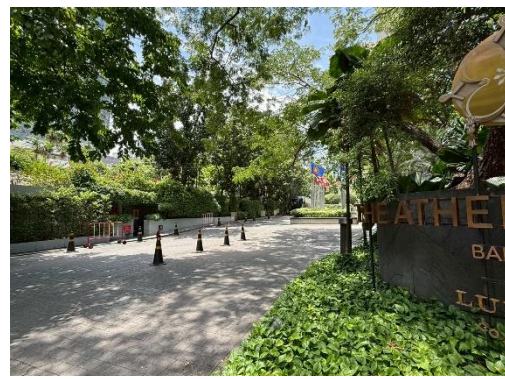
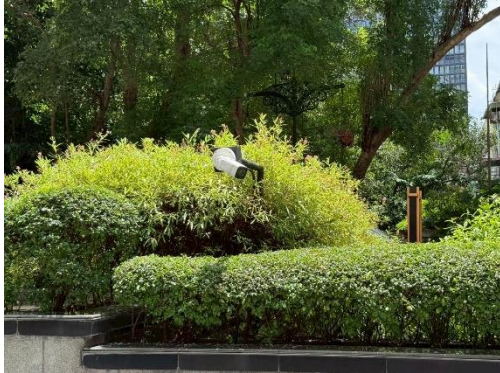
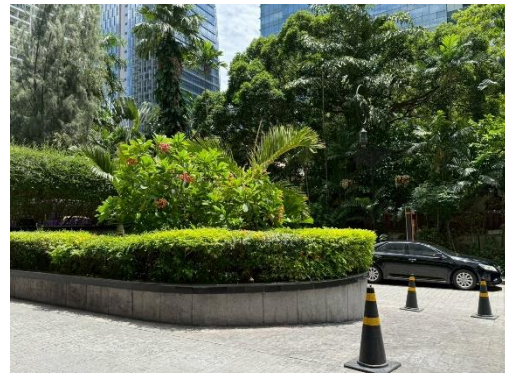
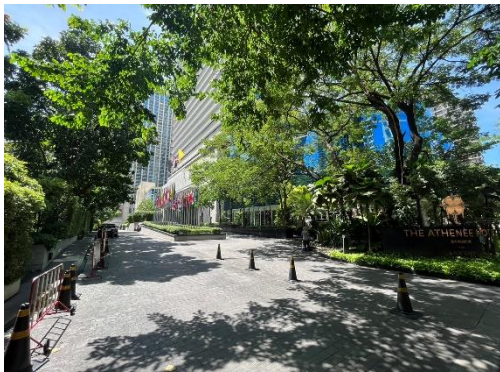
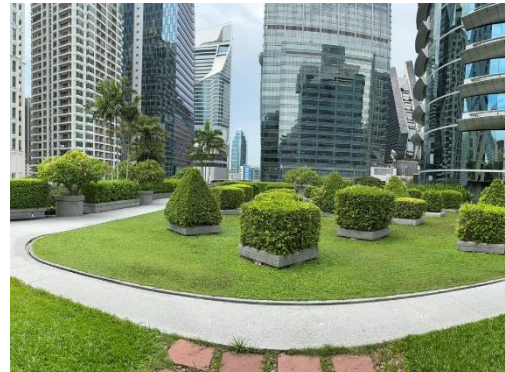
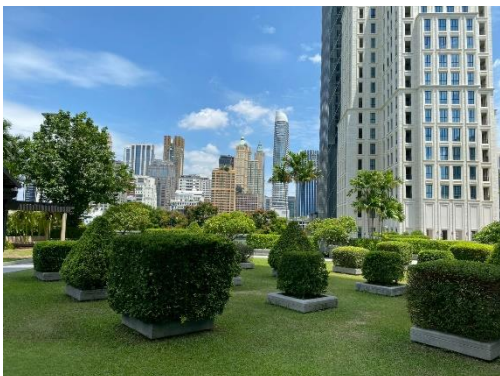
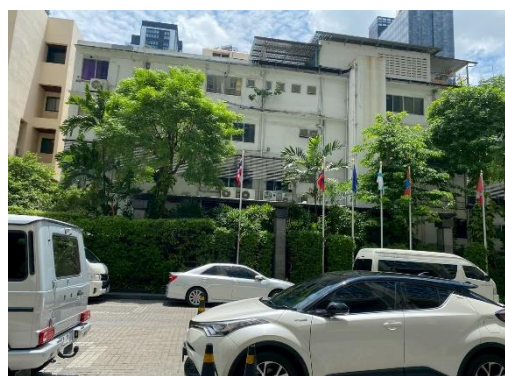
ภาพที่ 2.2-15 พื้นที่สีเขียวบริเวณโครงการ

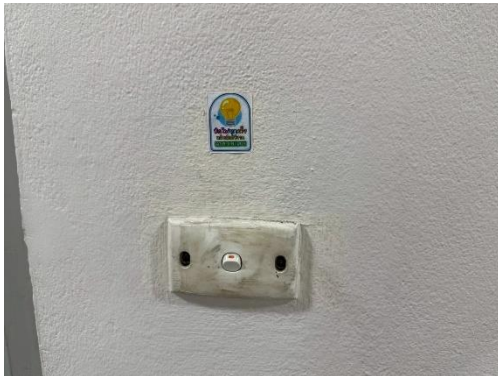
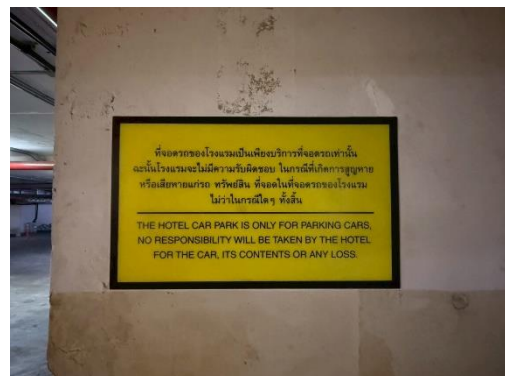
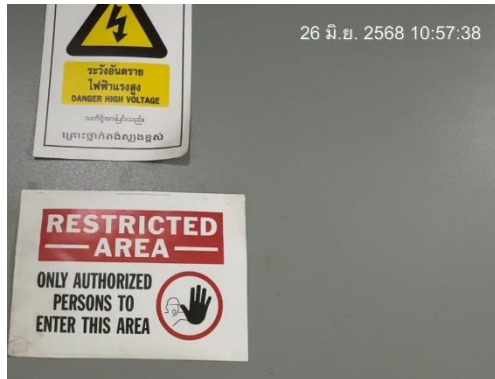
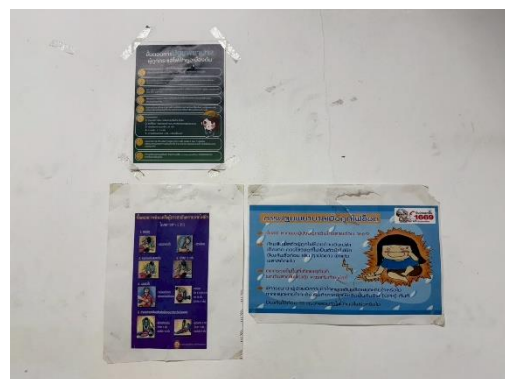
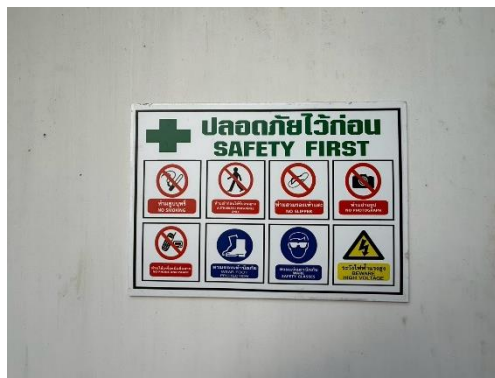
ภาพที่ 2.2-16 ป้ายรณรงค์และป้ายเตือนต่างๆภายในโครงการ

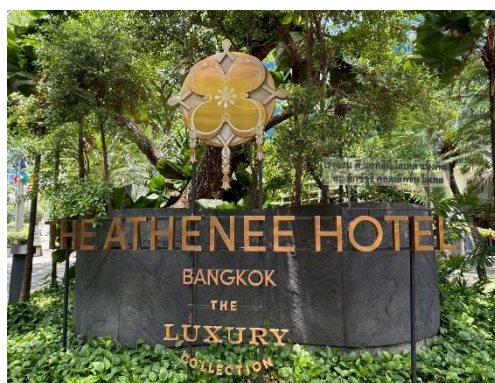
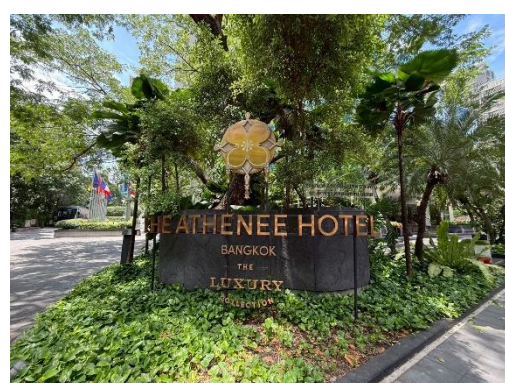
ภาพที่ 2.2-17 ป้ายชื่อโครงการ

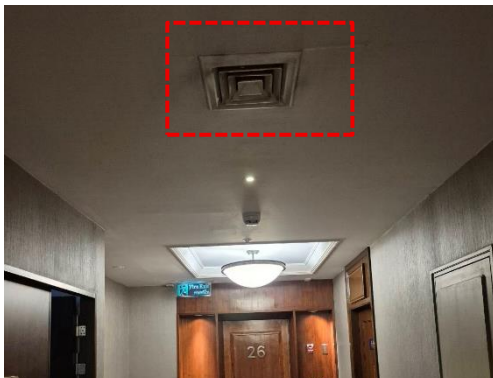
ภาพที่ 2.2-20 ระบบปรับอากาศและระบบระบายอากาศภายในโครงการ

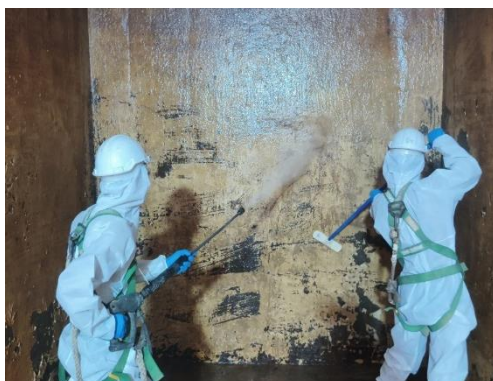
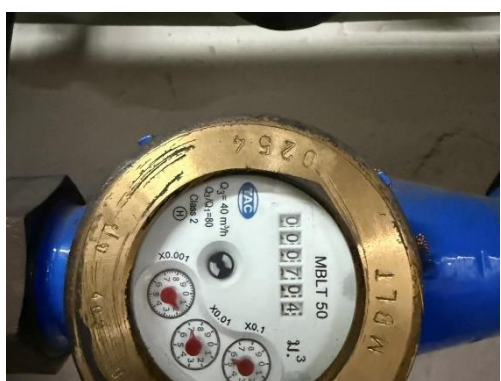
ภาพที่ 2.2-21 ดำเนินการทำความสะอาดถังเก็บน้ำใช้
