บทที่ 2

การปฏิบัติตามมาตรการป้องกันและแก้ไขผลกระทบสิ่งแวดล้อม

ฉบับประจำเดือนมกราคม – มิถุนายน พ.ศ.2568

โครงการ โรงแรม ภูเก็ต แมริออท รีสอร์ท แอนด์สปา หาดในยาง (ส่วนขยาย) ตั้งอยู่เลขที่ 92 หมู่ 3 บ้านสาคุ หาดในยาง ตำบลสาคุ อำเภอดง จังหวัดภูเก็ต 83110 ปัจจุบันเปิดดำเนินการภายใต้ชื่อโรงแรม ภูเก็ต แมริออท รีสอร์ท แอนด์สปา หาดในยางบีช โดย บริษัท ทีซีซี ลักซ์ซูรีโอเทลส์ และรีสอร์ท จำกัด ซึ่งเป็นโครงการเป็นโรงแรมประกอบด้วยอาคาร จำนวน 31 อาคารเป็นอาคารห้องพักโรงแรมจำนวน 11 อาคาร อาคารหอพักพนักงาน จำนวน 1 อาคาร อาคารส่วนบริการ จำนวน 8 อาคาร และอาคารบ้านพัก จำนวน 11 อาคาร มีจำนวนห้องพักทั้งสิ้น 183 ห้อง ตั้งอยู่บนเนื้อที่ขนาด 28 ไร่ 20.5 ตารางวา หรือคิดเป็น 44,882.0 ตารางเมตร ทั้งนี้โครงการเข้าข่ายที่จะต้องศึกษาและจัดทำรายงานการวิเคราะห์ผลกระทบสิ่งแวดล้อมซึ่งโครงการได้ดำเนินการจัดทำรายงานฯ ส่งให้ สผ.พิจารณาจนได้รับความเห็นชอบแล้ว ตามหนังสือที่ทส1009.5/10539 ลงวันที่ 26 กันยายน 2557 โดยหนังสือเห็นชอบได้กำหนดมาตรการป้องกันและแก้ไขผลกระทบสิ่งแวดล้อมและมาตรการติดตามตรวจสอบผลกระทบสิ่งแวดล้อม เพื่อเป็นแนวทางให้โครงการปฏิบัติรวมไปถึงเสนอรายงานผลการปฏิบัติตามมาตรการฯ ต่อหน่วยงานอนุญาต และหน่วยงานที่เกี่ยวข้อง รวมทั้งสำนักงานนโยบายและแผนทรัพยากรธรรมชาติและสิ่งแวดล้อม(สผ.) ทุก 6 เดือน

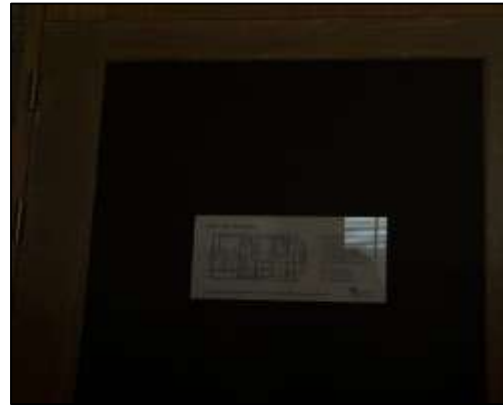
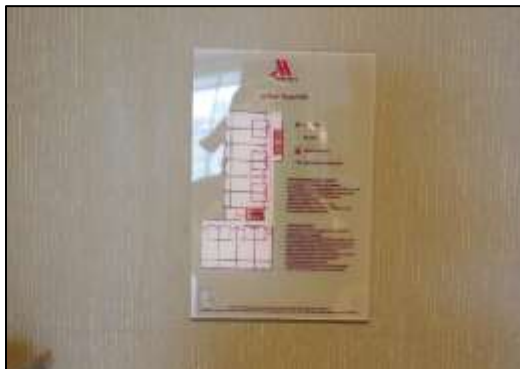
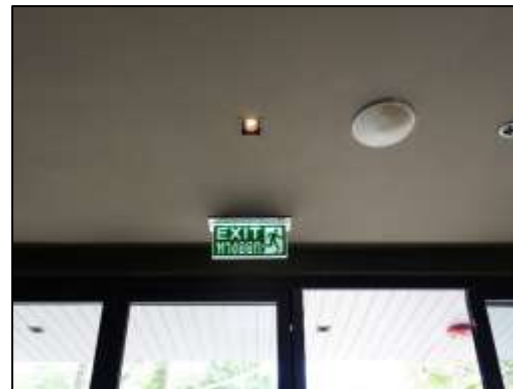
ภาพที่ 2.2-3 ผังเส้นทางหนีภัยภายในอาคารและป้ายบอกเส้นทางไปยังจุดรวมพล

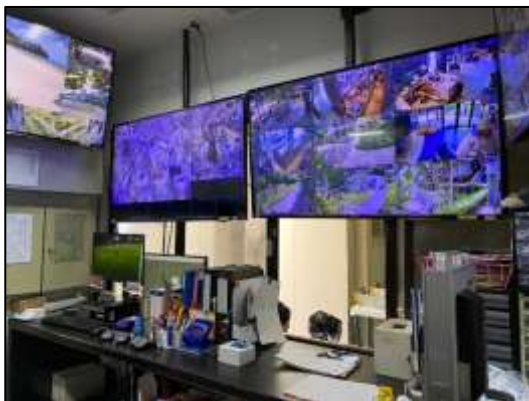
ภาพที่ 2.2-4 ห้องควบคุมติดตามข่าวสาร พร้อมอุปกรณ์ช่วยเหลือฉุกเฉินเบื้องต้น และวิทยุขอความช่วยเหลือ

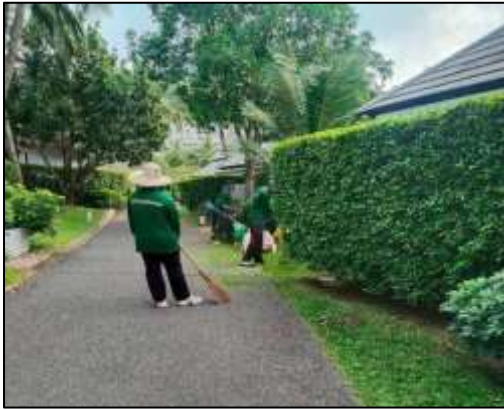
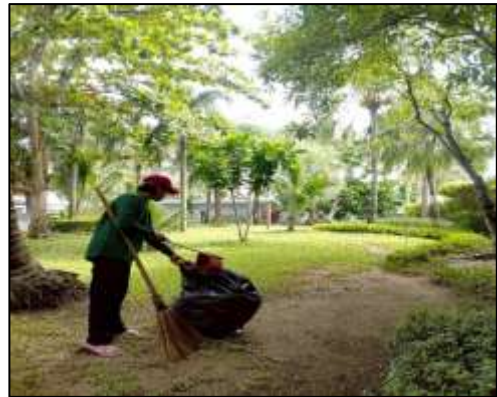
ภาพที่ 2.2-6 เจ้าหน้าที่ดูแลพื้นที่สีเขียว

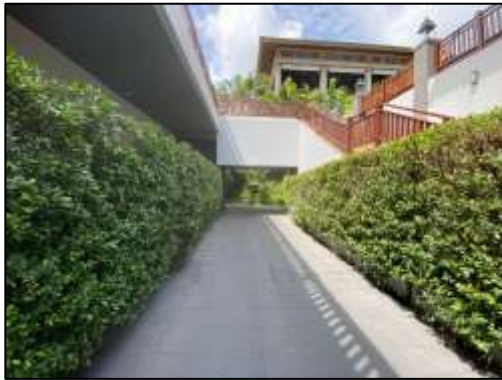
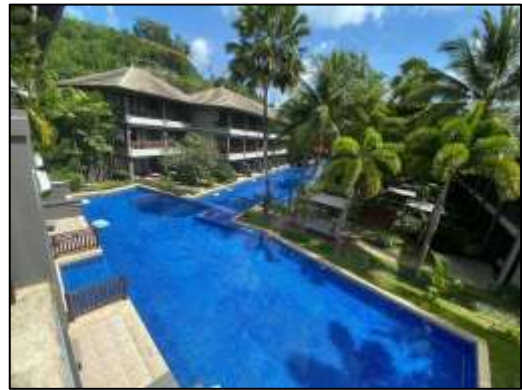
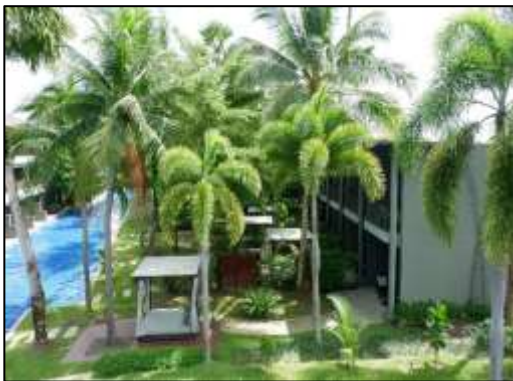
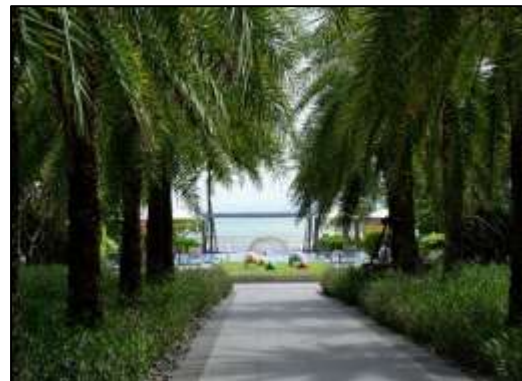
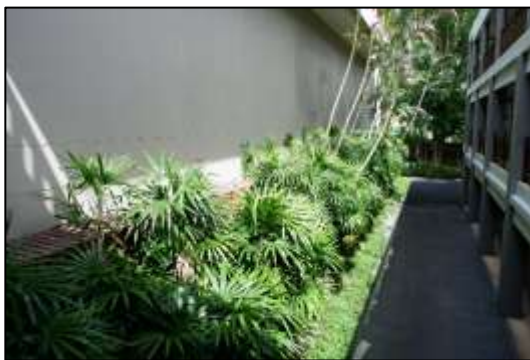
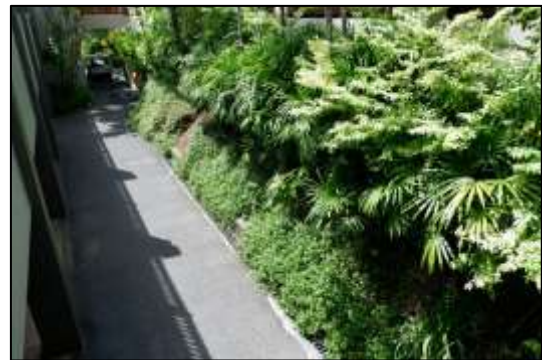
ภาพที่ 2.2-7 พื้นที่สีเขียว

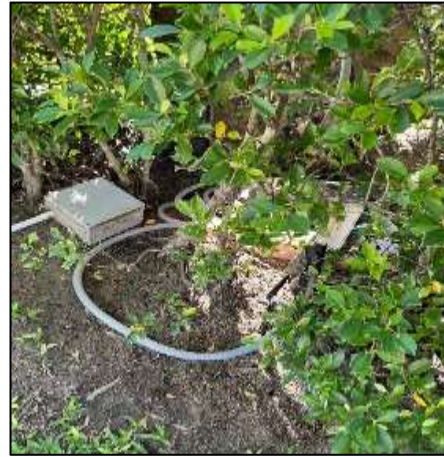
ภาพที่ 2.2-10 ระบบบำบัดน้ำเสียและการนำน้ำที่ผ่านการบำบัดแล้วมารดน้ำต้นไม้

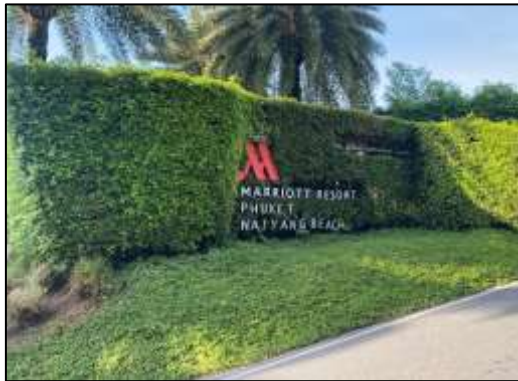
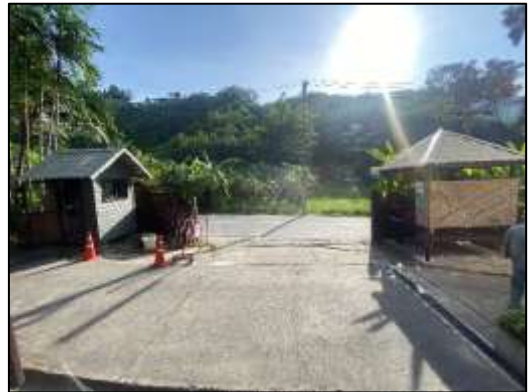
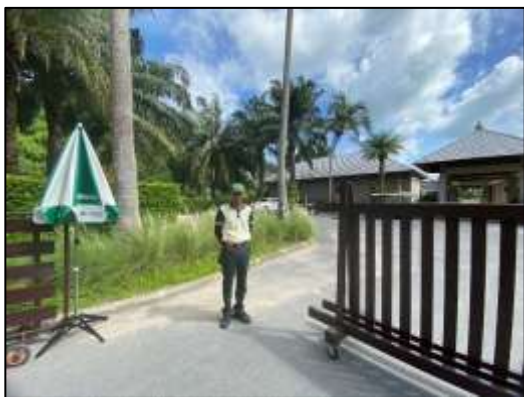
ภาพที่ 2.2-12 ป้ายโครงการและเจ้าหน้าที่อำนวยความสะดวก

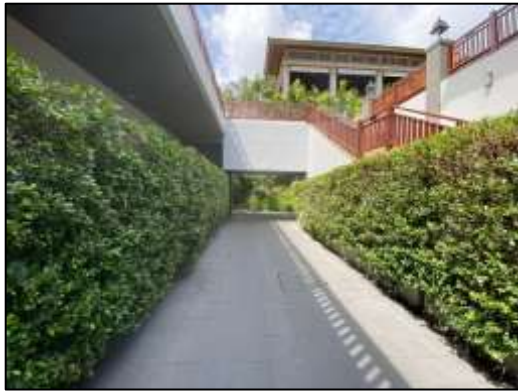
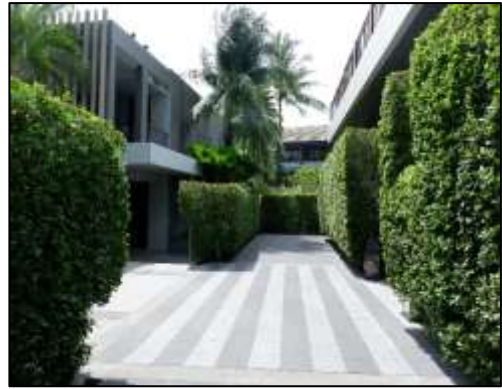
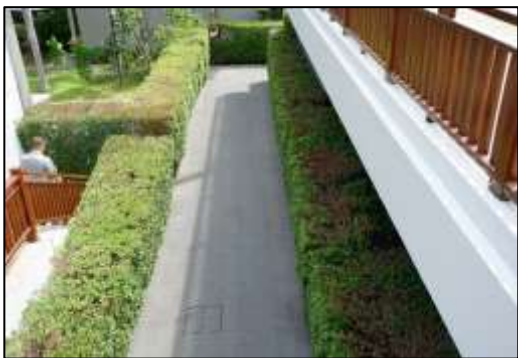
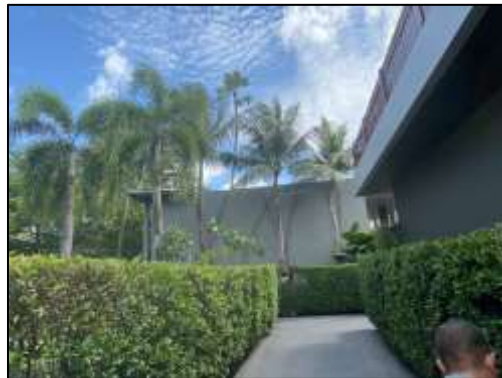
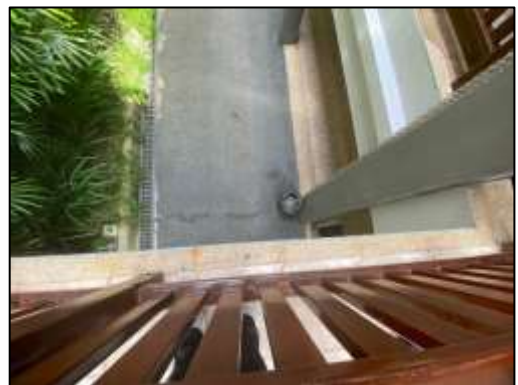
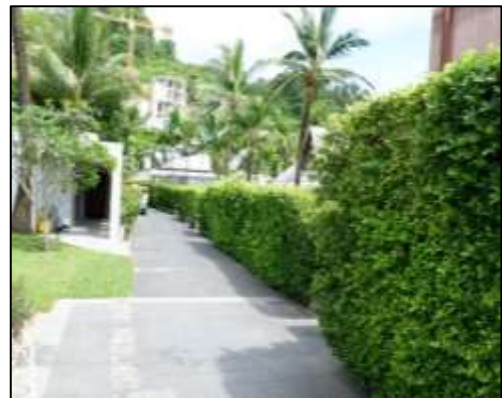
ภาพที่ 2.2-14 เส้นทางคมนาคมภายในโครงการ

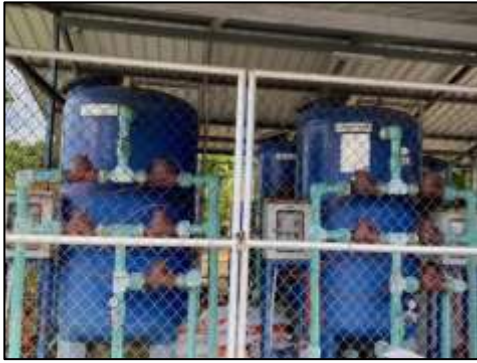
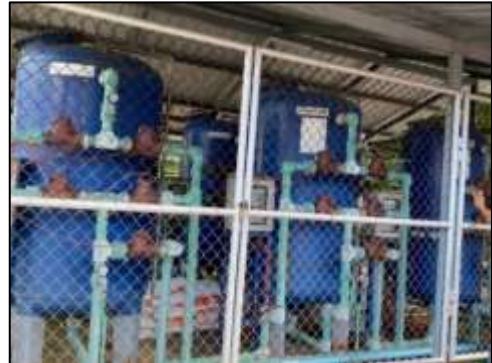
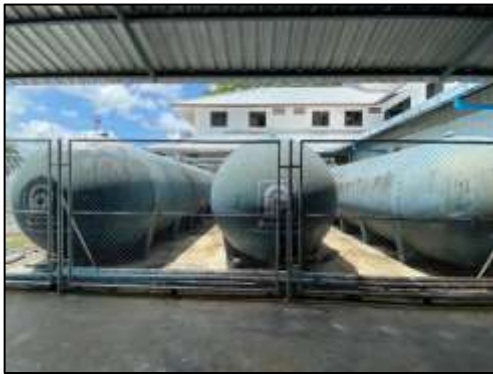
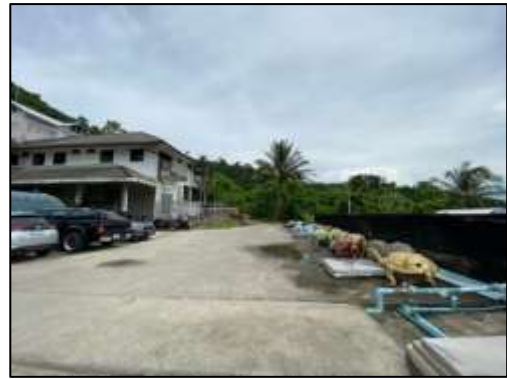
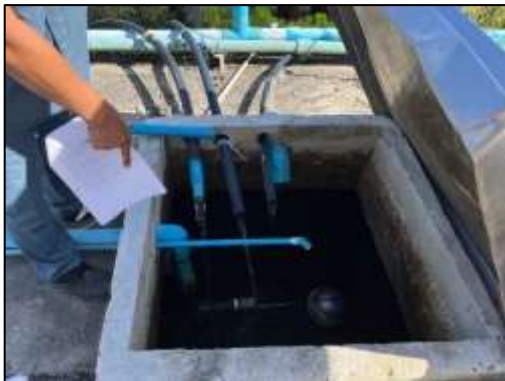
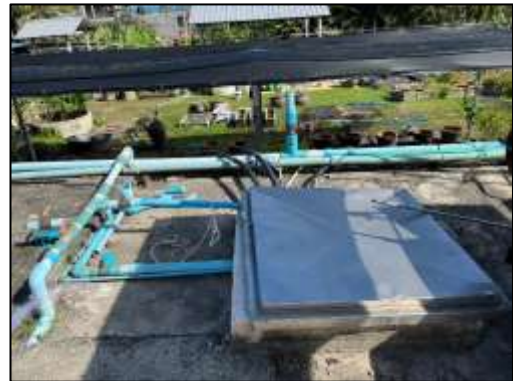
ภาพที่ 2.2-15 ถึงเก็บน้ำสำรองของโครงการ

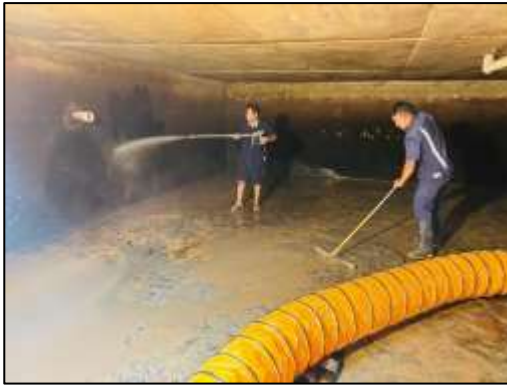
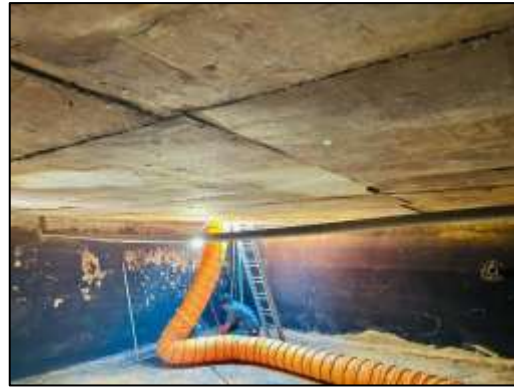
ภาพที่ 2.2-16 เจ้าหน้าที่ทำความสะอาดถึงเก็บน้ำใช้

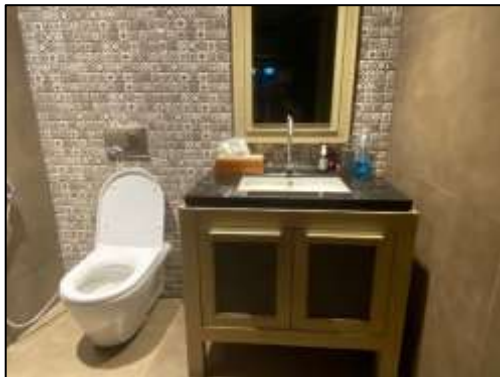
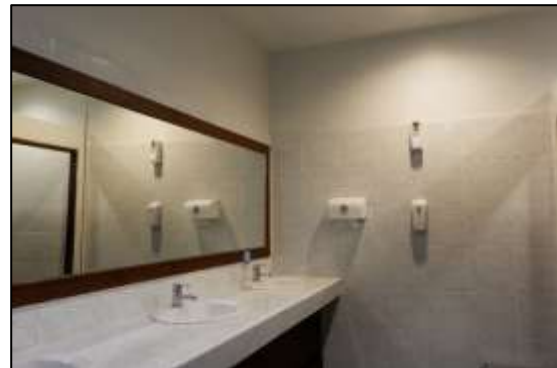
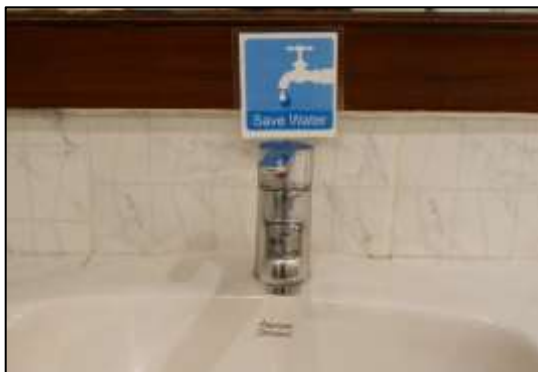
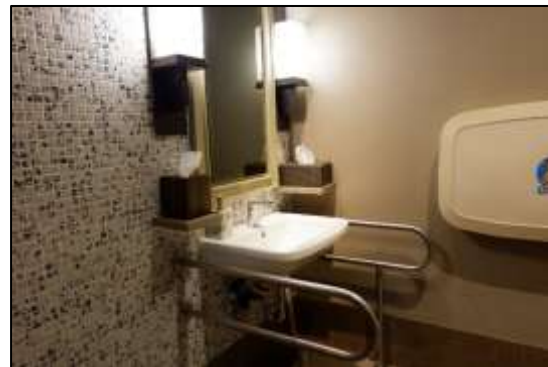
ภาพที่ 2.2-17 สุขภัณฑ์ประหยัดน้ำ

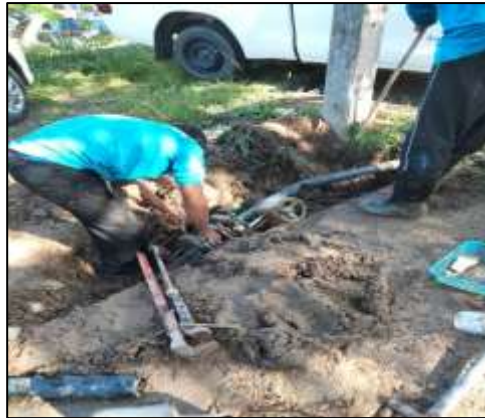
ภาพที่ 2.2-19 เจ้าหน้าที่ตรวจสอบวางระบายน้ำภายในโครงการ

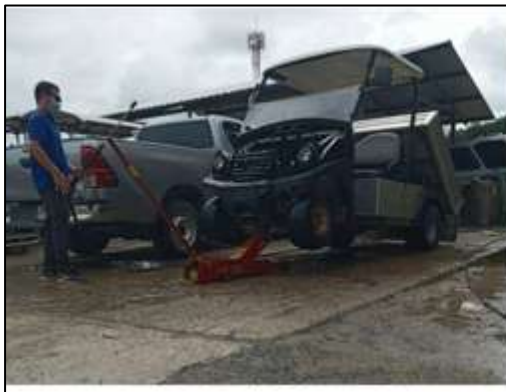
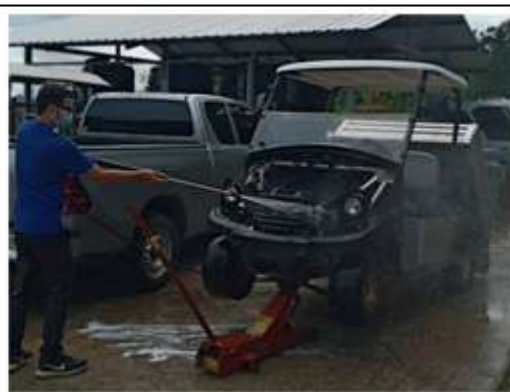
ภาพที่ 2.2-20 การนำน้ำที่ผ่านการรีไซเคิลมาใช้ประโยชน์

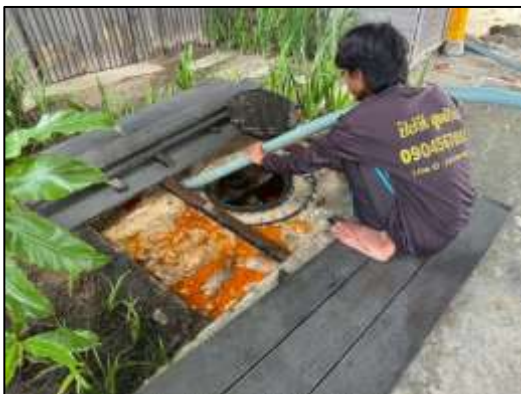
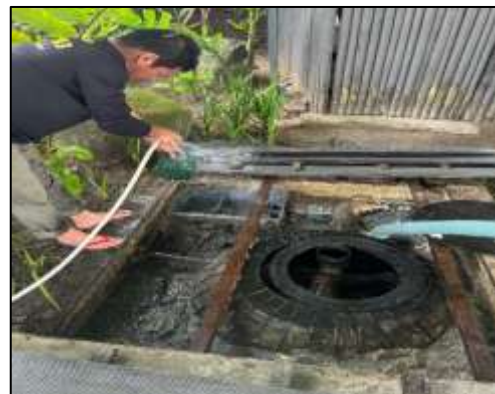
ภาพที่ 2.2-21 เจ้าหน้าที่ตรวจสอบระบบบำบัดน้ำเสีย

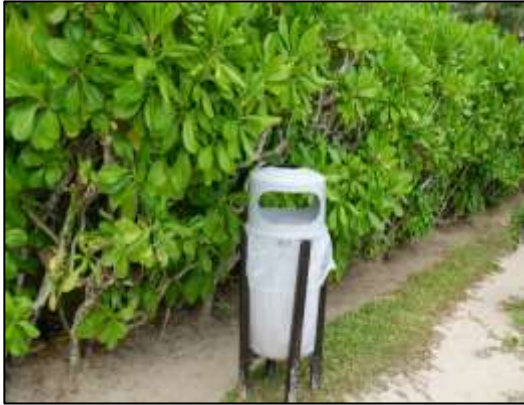
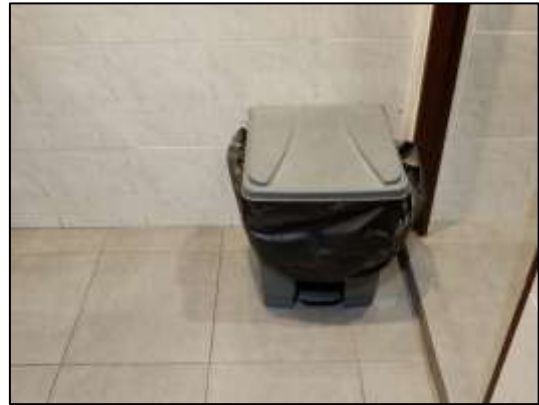
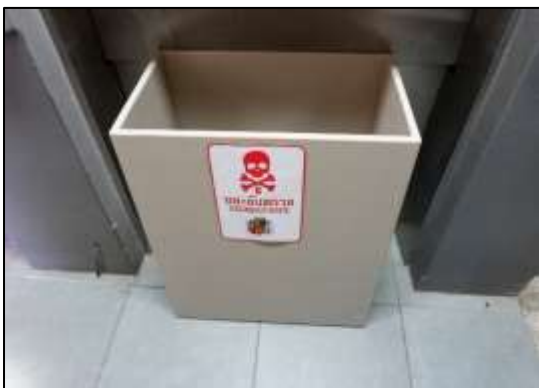
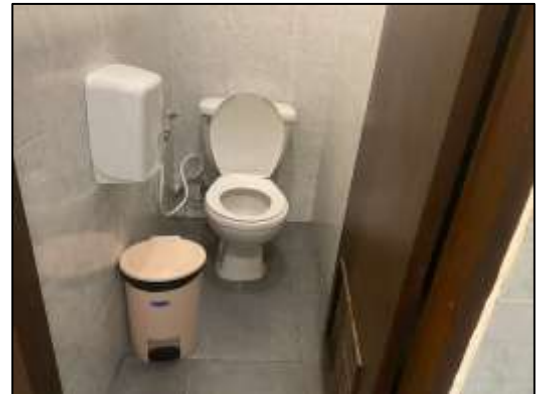
ภาพที่ 2.2-22 ถึงขยะภายในโครงการ

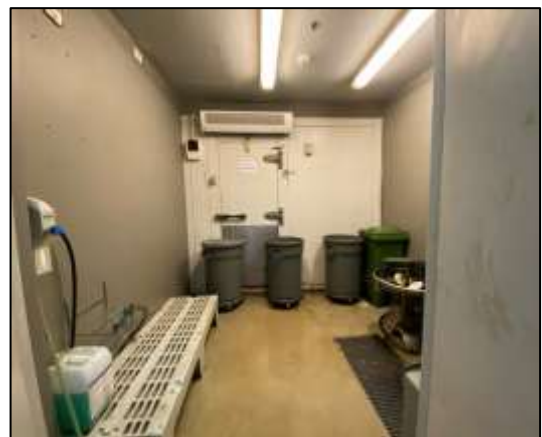
ภาพที่ 2.2-23 ห้องพักขยะรวมของโครงการ

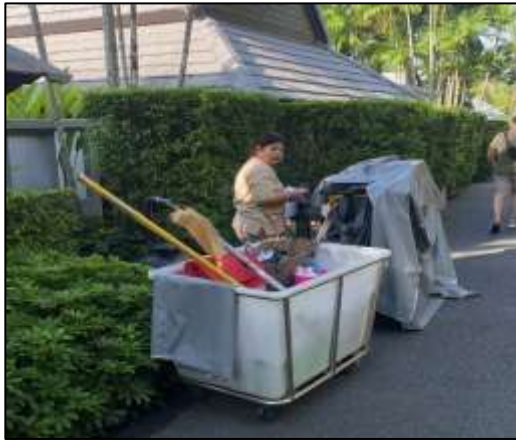
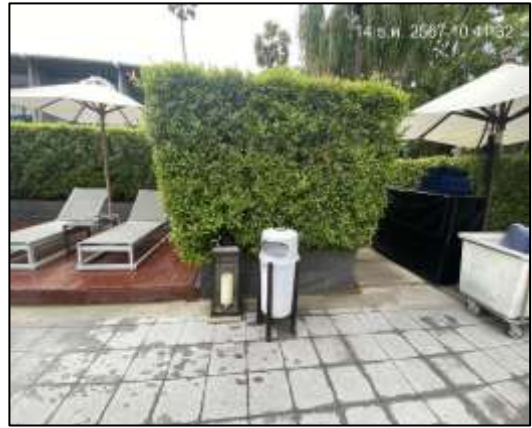
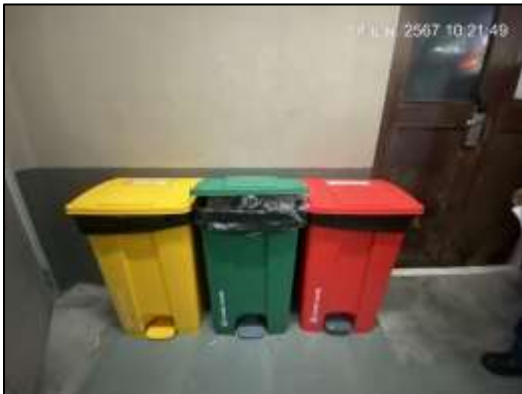
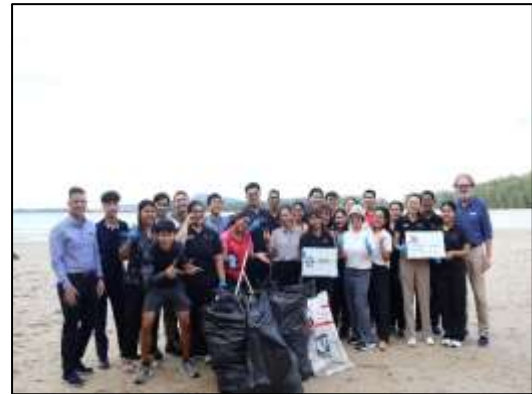
ภาพที่ 2.2-24 การจัดการขยะภายในโครงการ

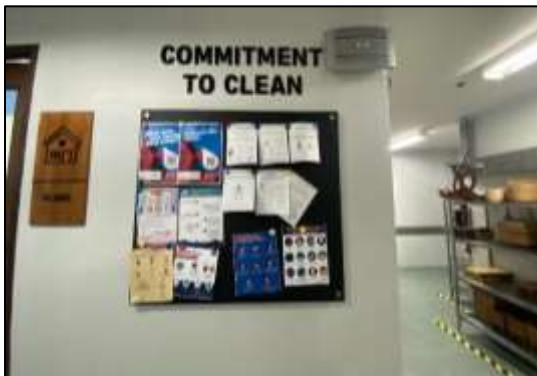
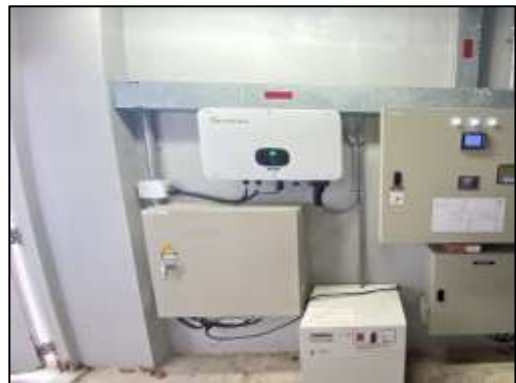
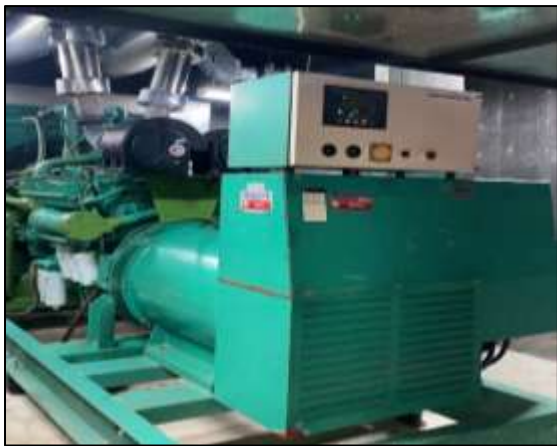
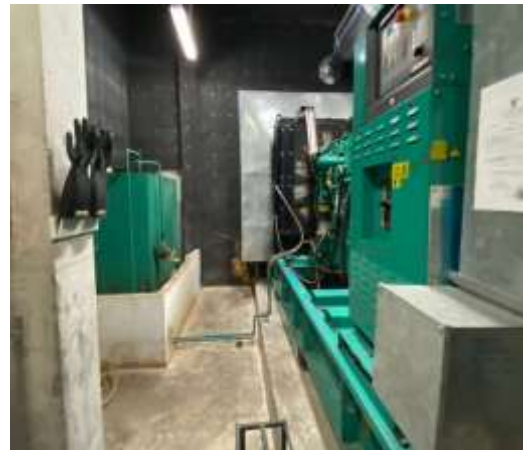
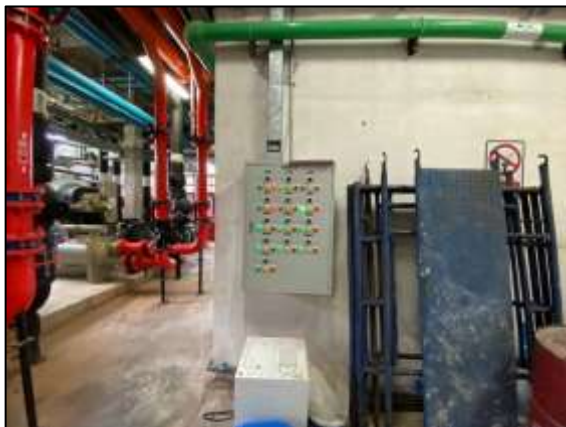
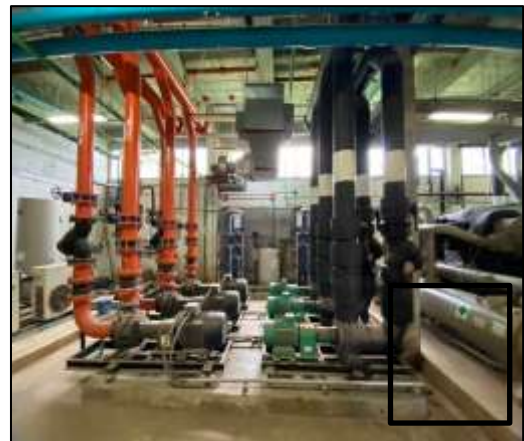
ภาพที่ 2.2-25 ระบบไฟฟ้า และการรณรงค์ประหยัดพลังงานของโครงการ

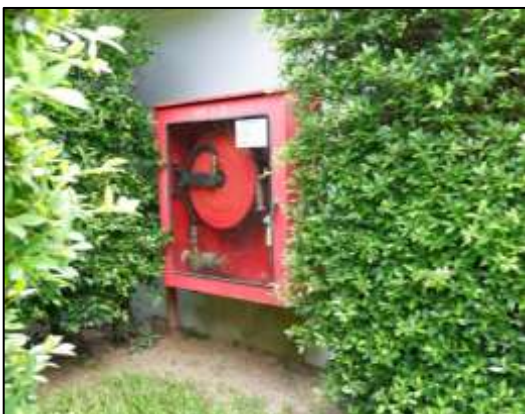
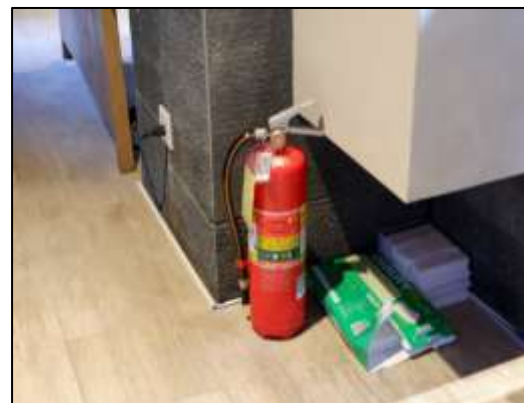
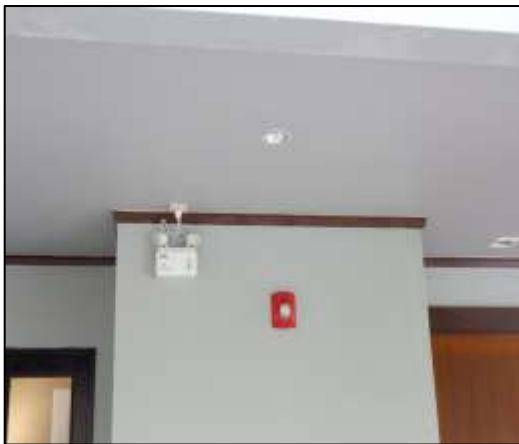
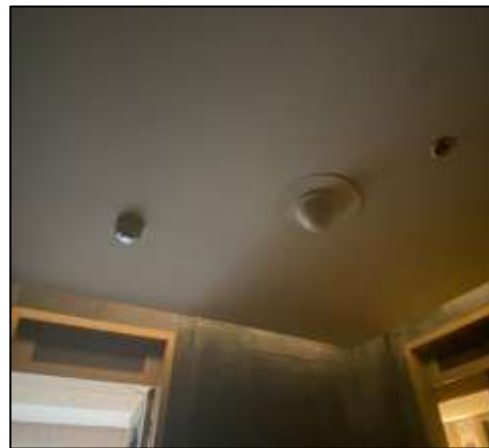
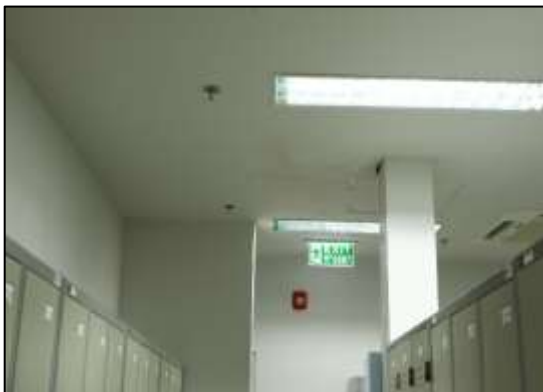
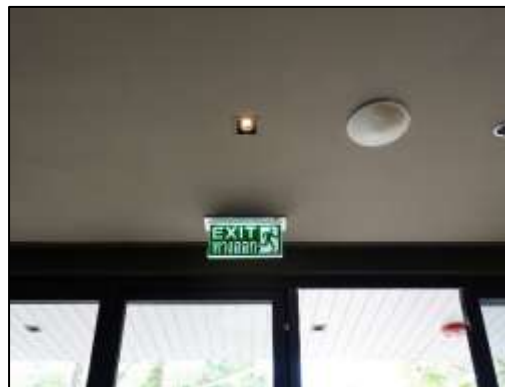
ภาพที่ 2.2-26 ระบบป้องกันและแจ้งเตือนอัคคีภัย

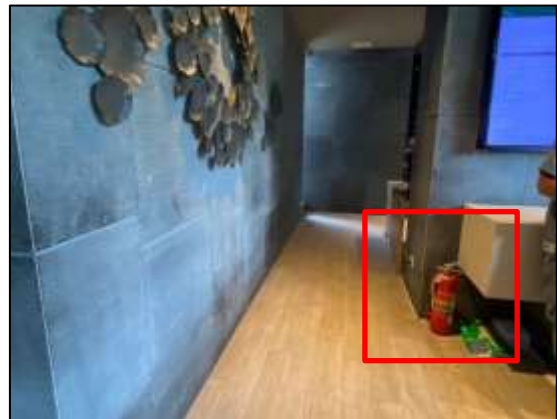
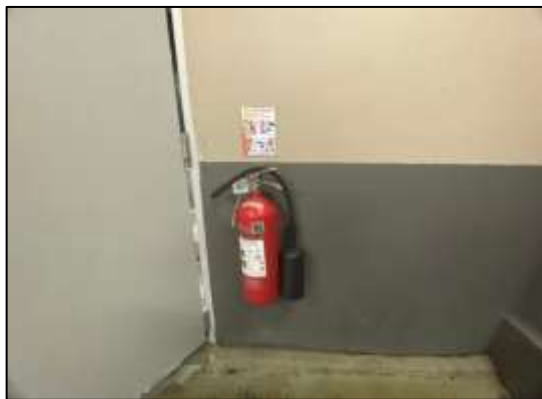
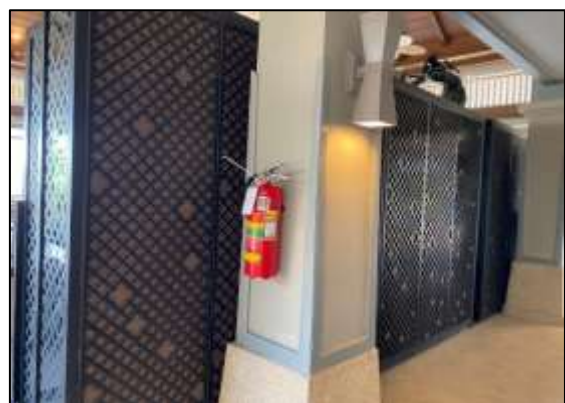
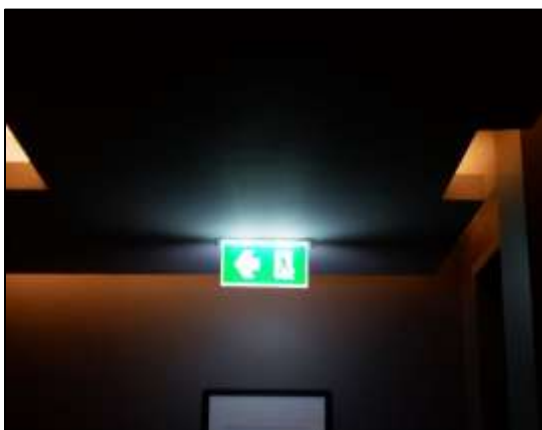
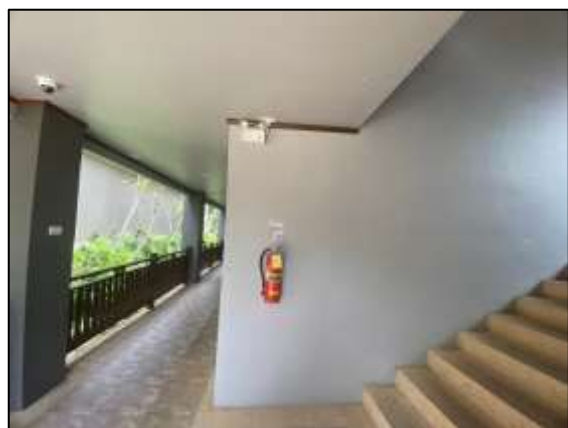
ภาพที่ 2.2-26 (ต่อ) ระบบป้องกันและแจ้งเตือนอัคคีภัย

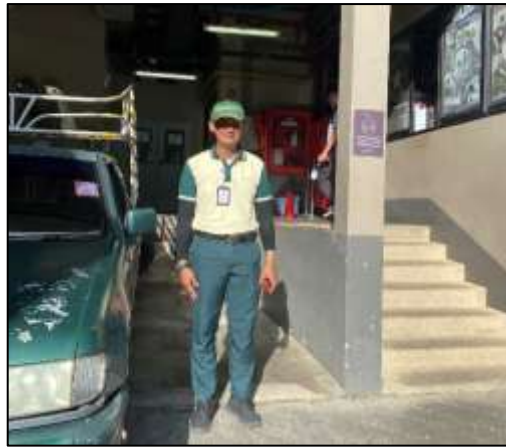
ภาพที่ 2.2-27 เจ้าหน้าที่รักษาความปลอดภัยภายในโครงการตลอด 24 ชั่วโมง

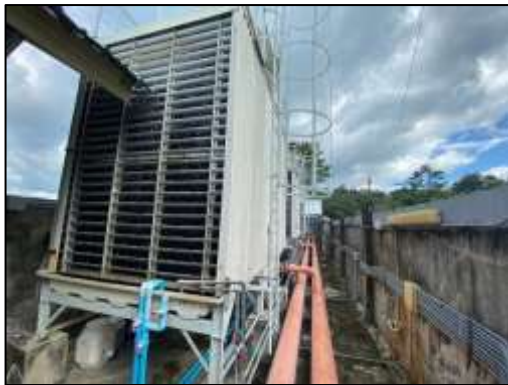
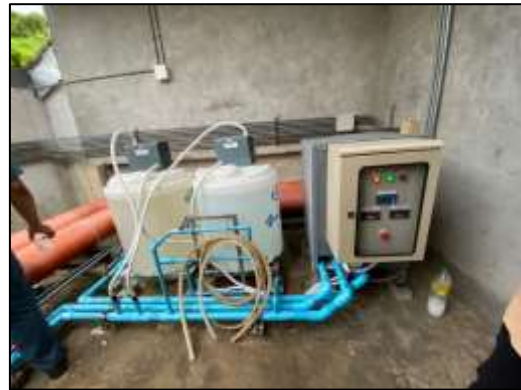
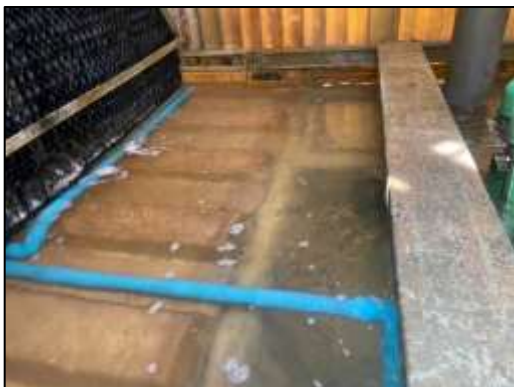
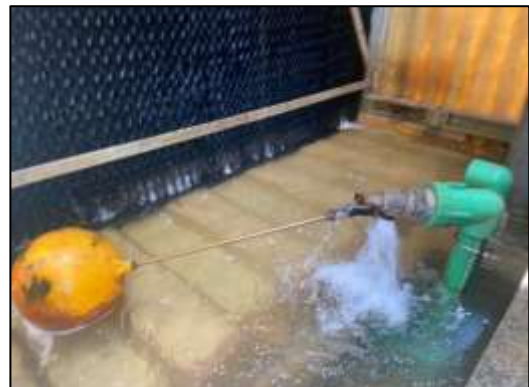
ภาพที่ 2.2-28 หอฝึ่งเย็น

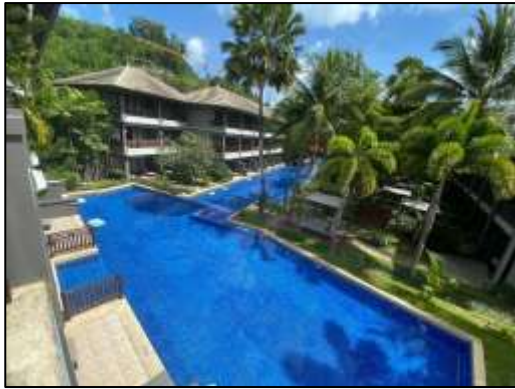
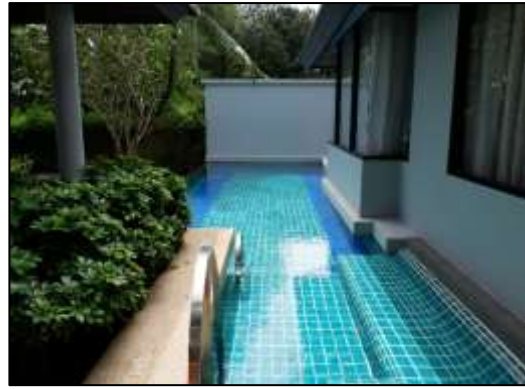
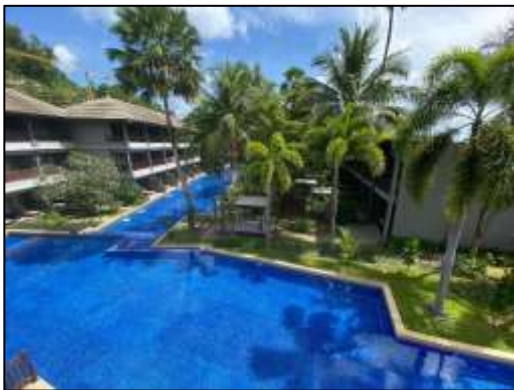
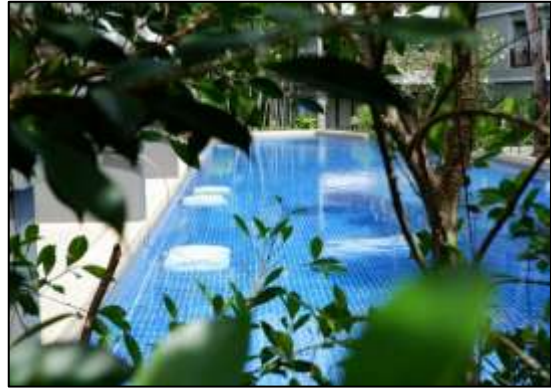
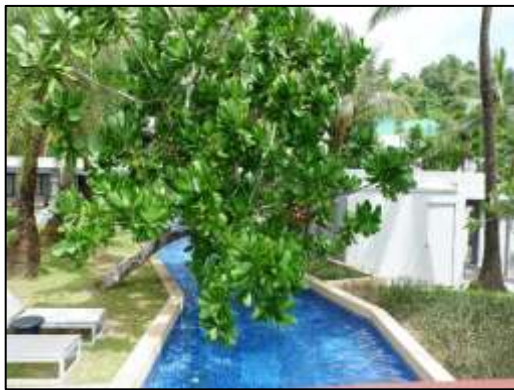
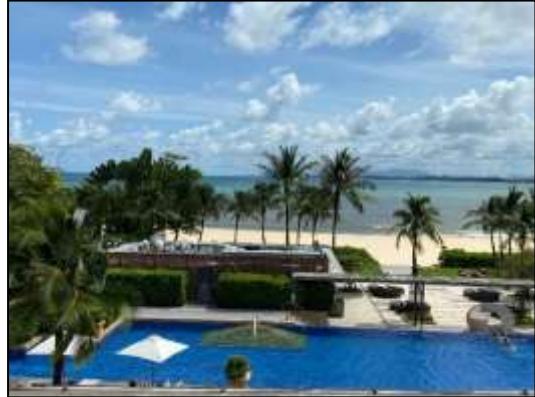
ภาพที่ 2.2-29 สระว่ายน้ำโครงการ

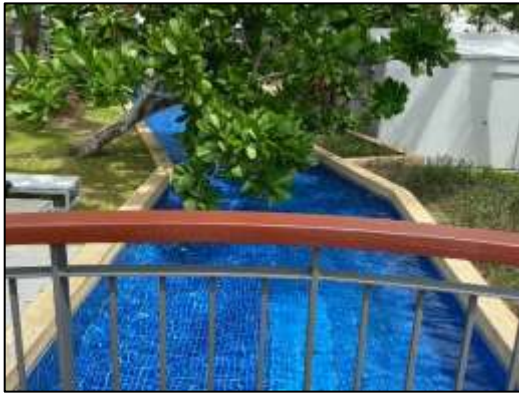
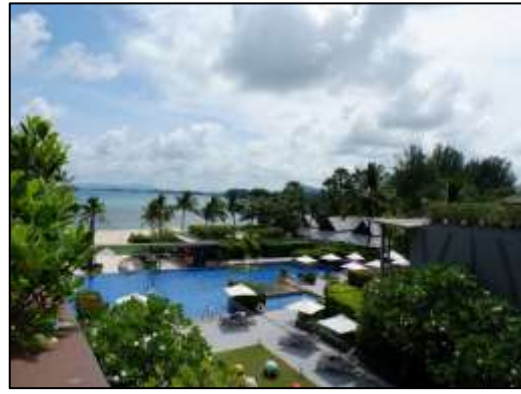
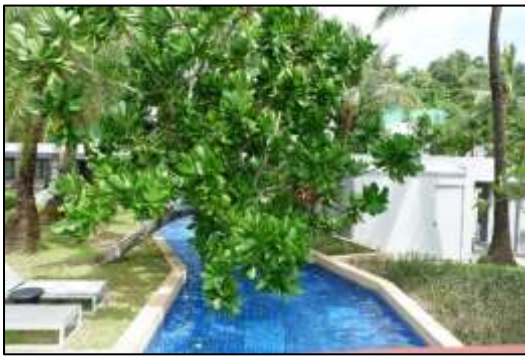
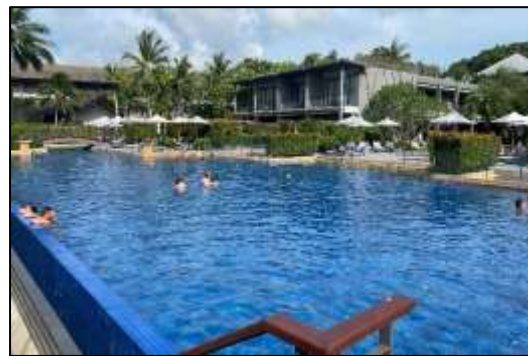
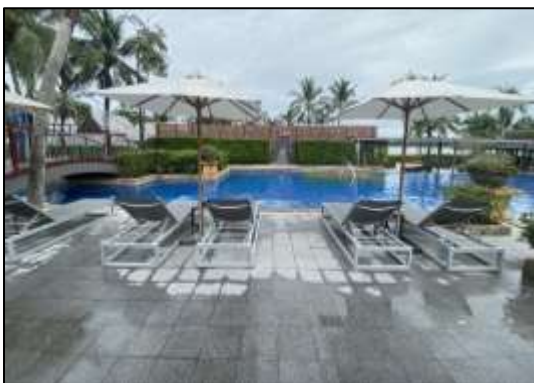
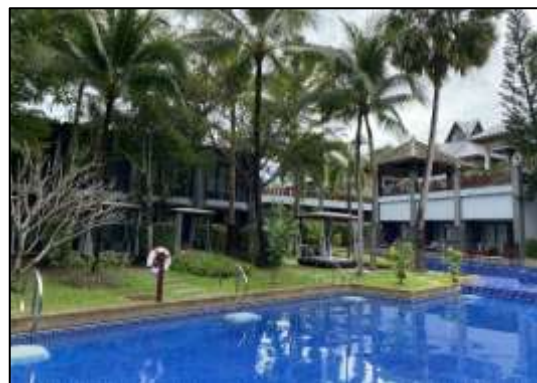
ภาพที่ 2.2-29 สระว่ายน้ำโครงการ (ต่อ)

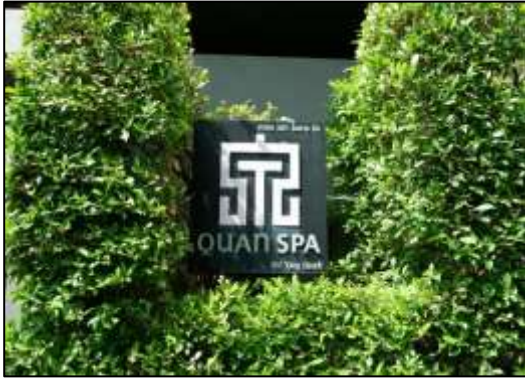
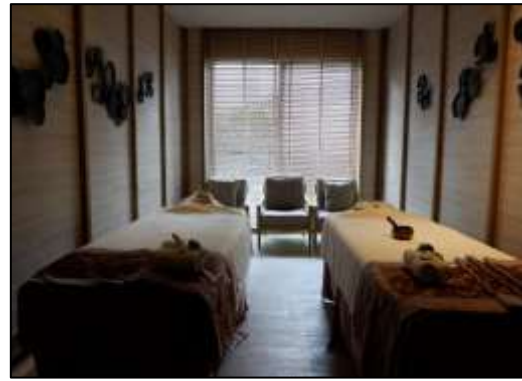
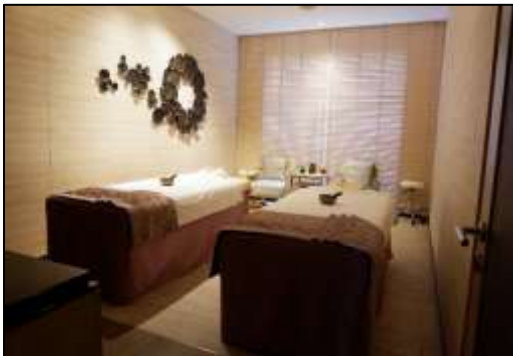
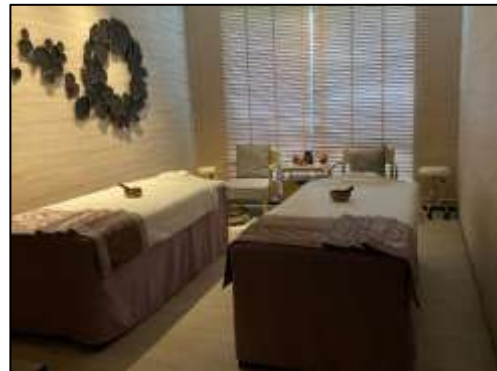
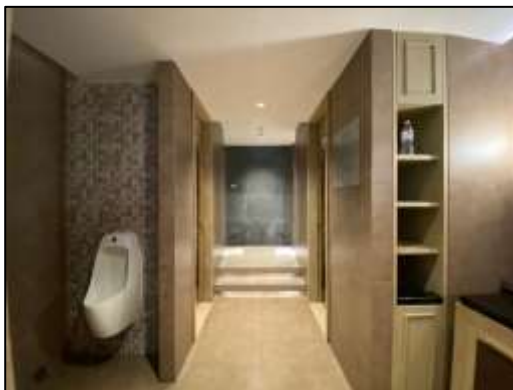
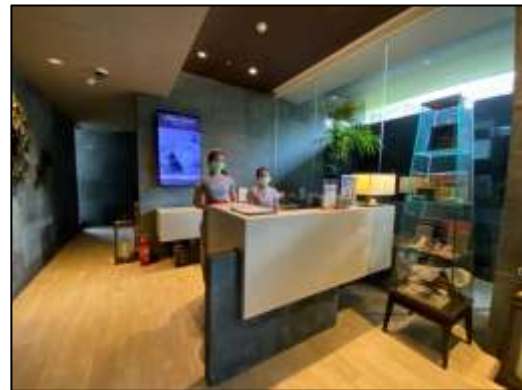
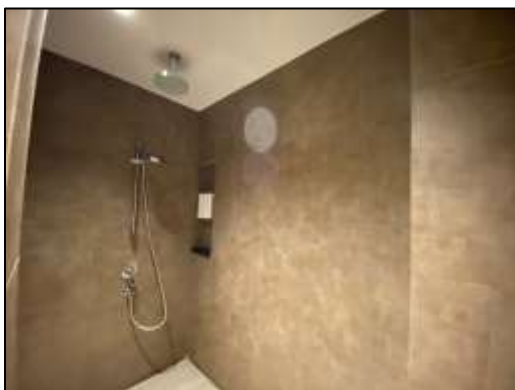
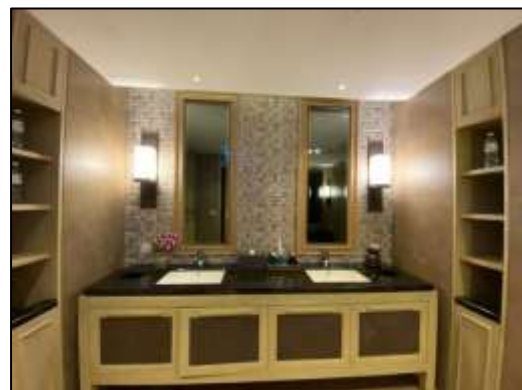
ภาพที่ 2.2-30 สปายภายในโครงการ

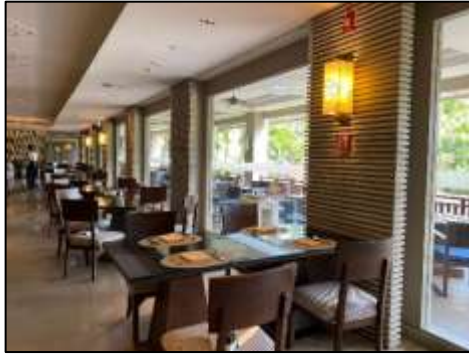
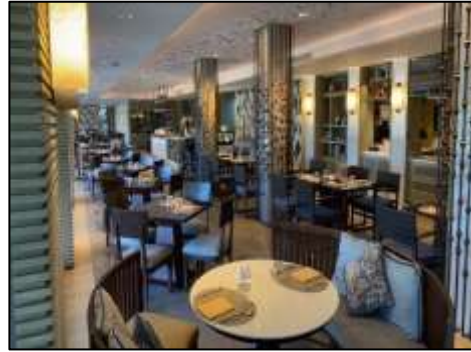
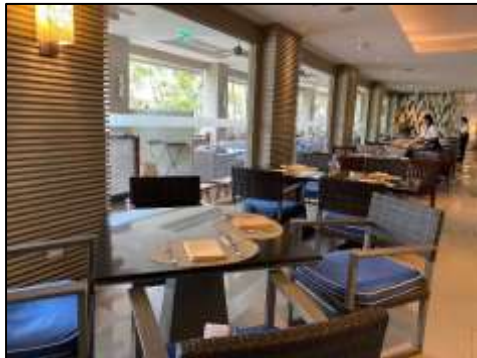
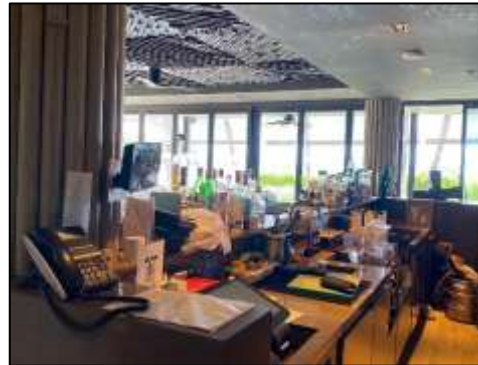
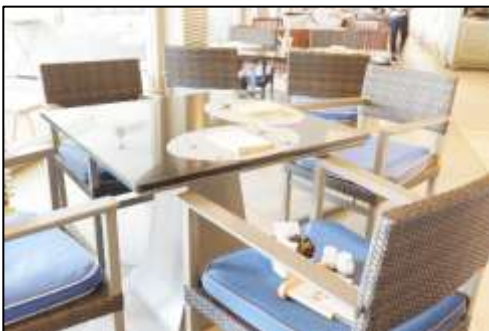
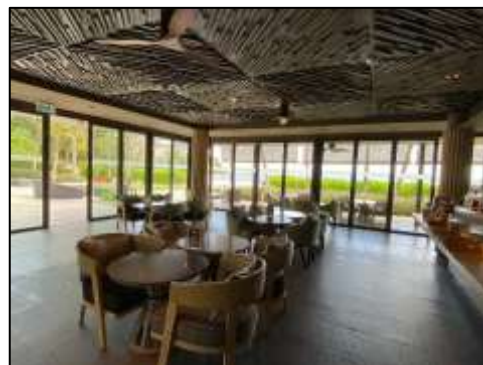
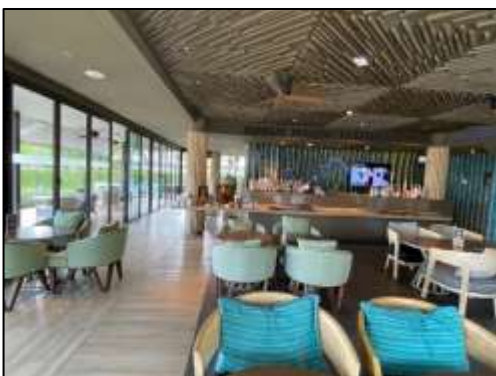
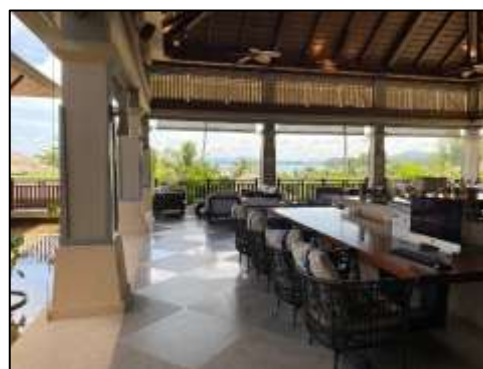
ภาพที่ 2.2-31 การจัดการร้านอาหารของโครงการในปัจจุบัน

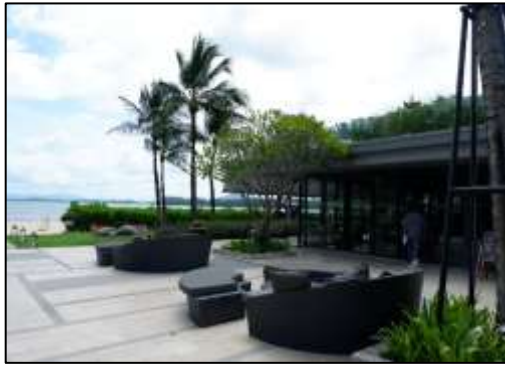
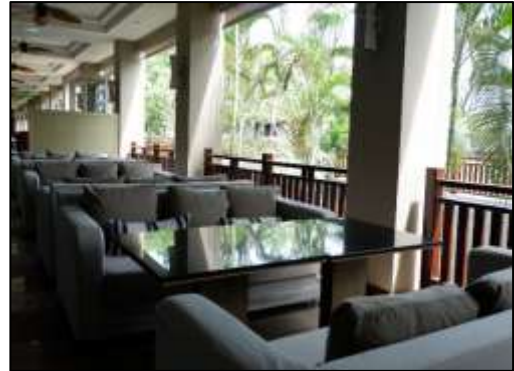
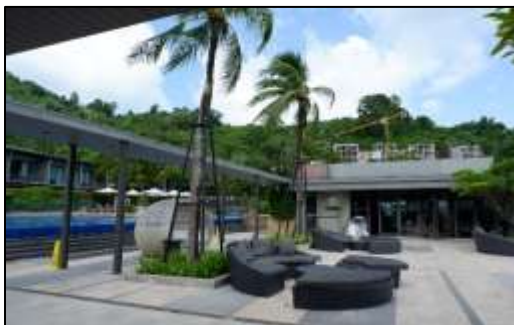
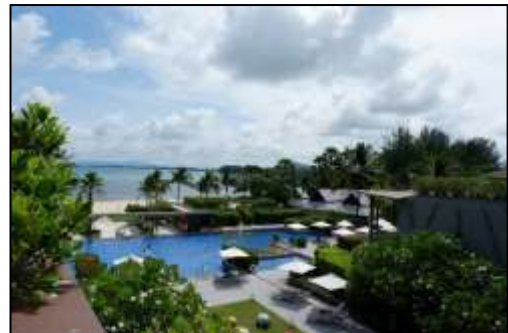
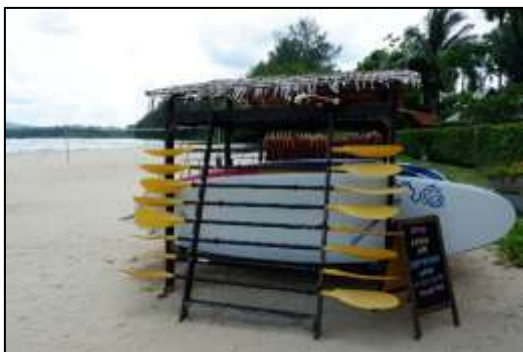
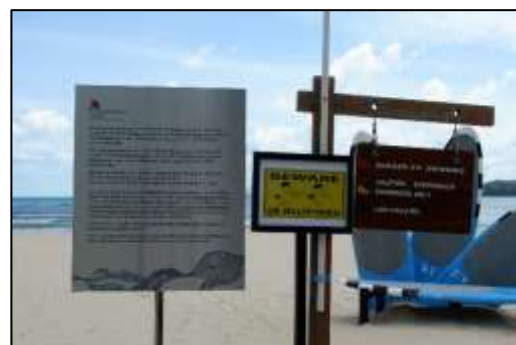
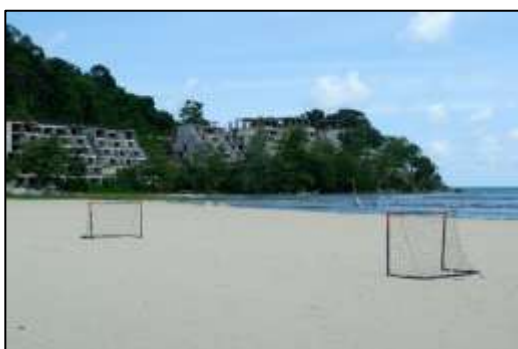
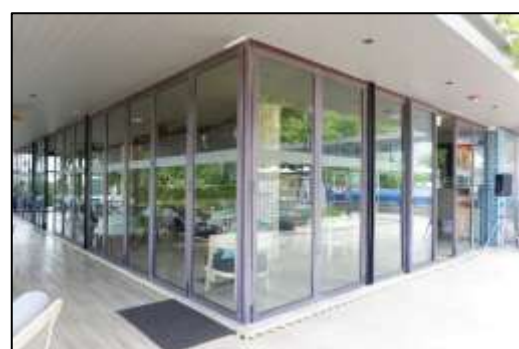
ภาพที่ 2.2-32 พื้นที่พักผ่อนภายในโครงการ
