บทที่ 2

การปฏิบัติตามมาตรการป้องกันและแก้ไขผลกระทบสิ่งแวดล้อม

ตารางที่ 2.2-1 สรุปผลการปฏิบัติตามมาตรการป้องกันและแก้ไขผลกระทบสิ่งแวดล้อมในโครงการโรงแรมเมริออท หัวหิน (ส่วนขยาย) (ช่วงเปิดดำเนินการ)

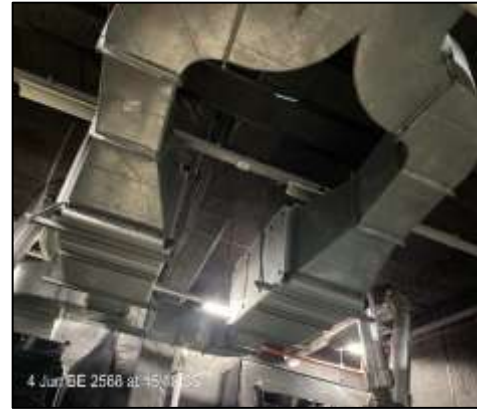
ภาพที่ 2.2-3 การบริหารจัดการระบบปรับอากาศ และระบายอากาศ

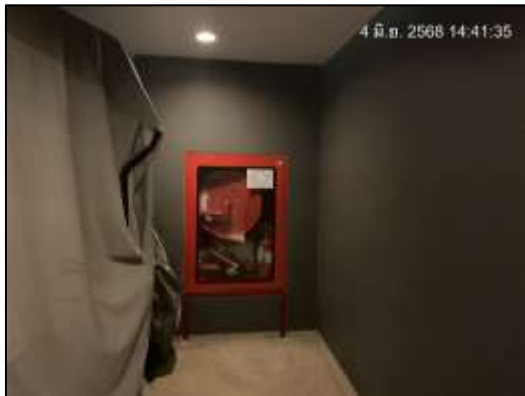
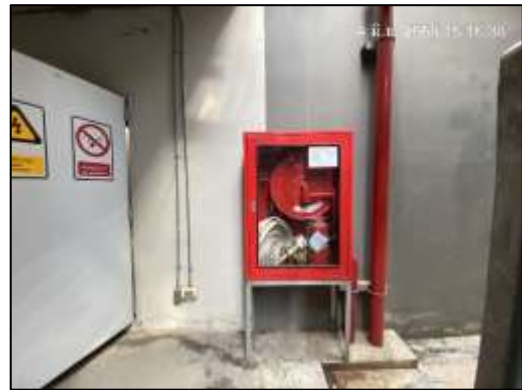
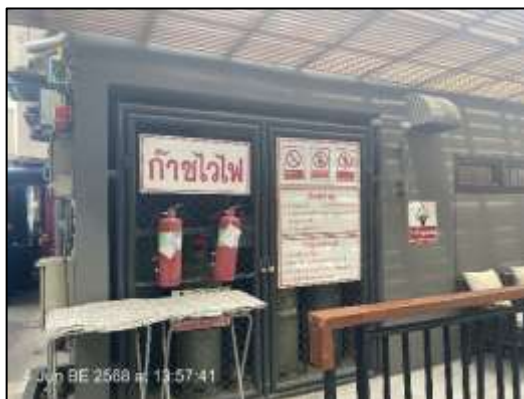
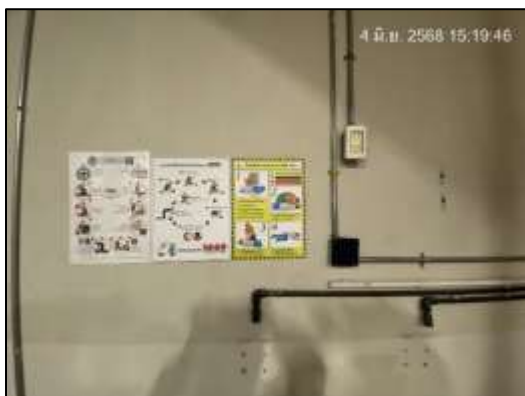
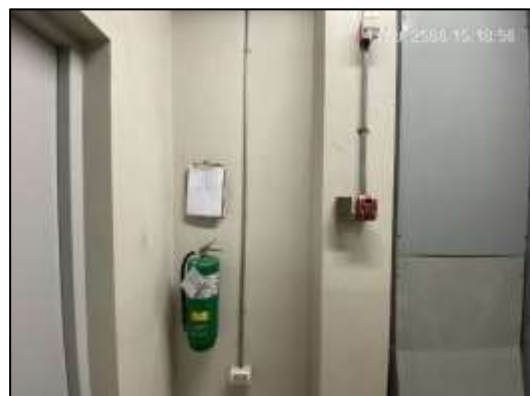
ภาพที่ 2.2-6 (ต่อ) การบริหารจัดการด้านอัคคีภัย เหตุฉุกเฉิน และการสาธารณสุข

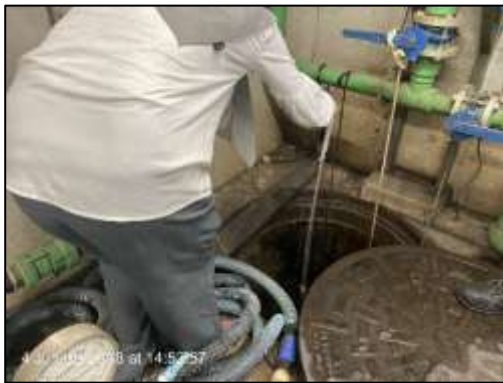
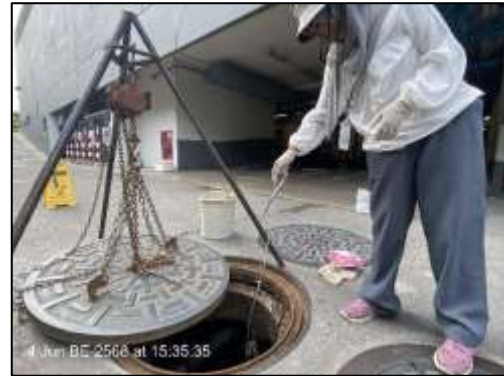
ภาพที่ 2.2-7 การบริหารจัดการระบบบำบัดน้ำเสีย

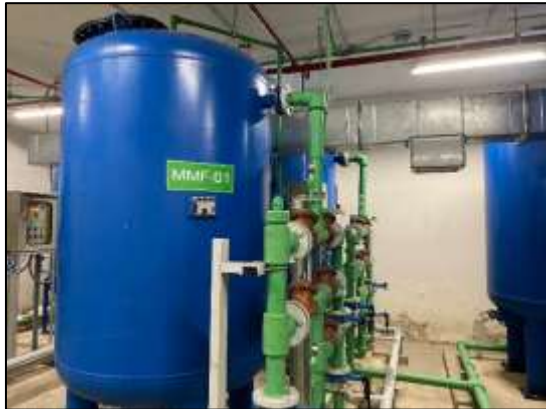
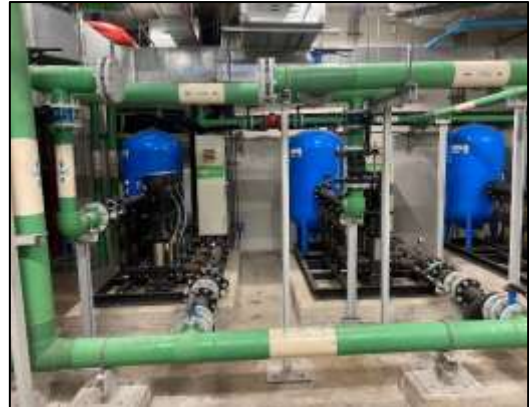
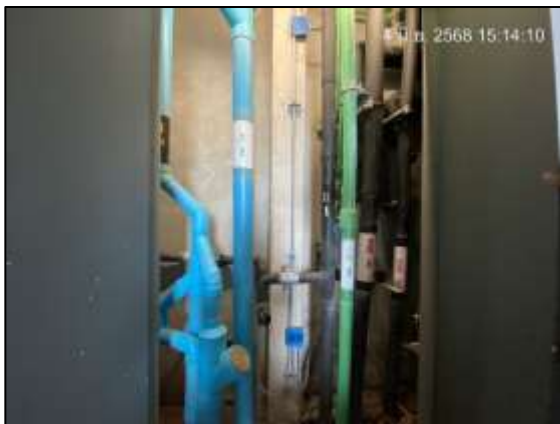
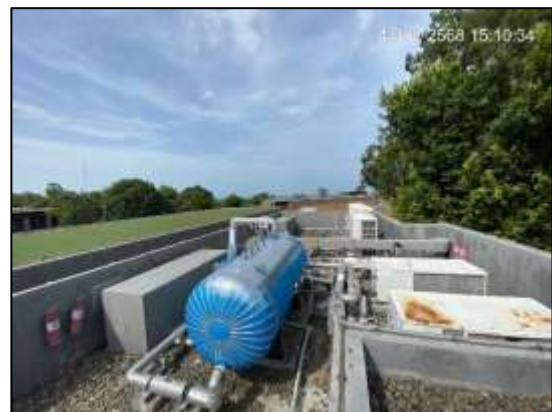
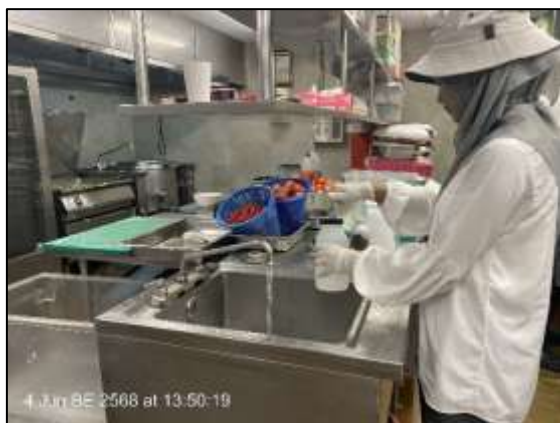
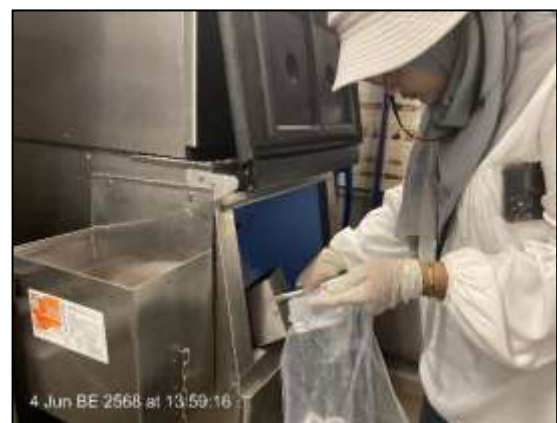
ภาพที่ 2.2-8 การบริหารจัดการระบบน้ำใช้

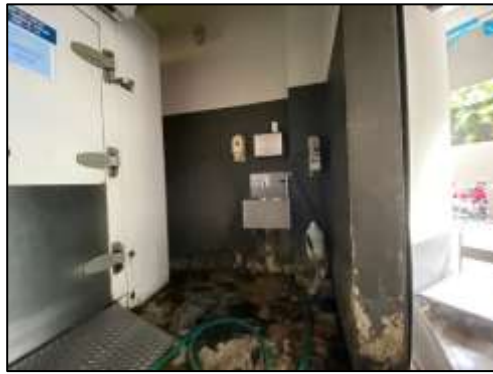
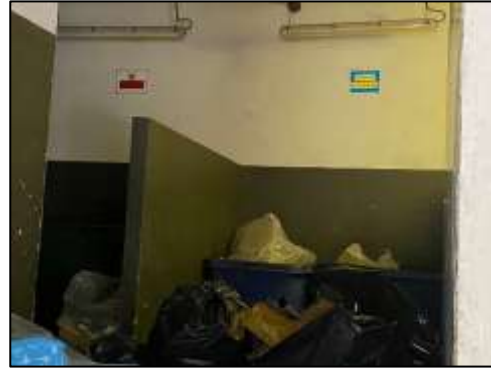
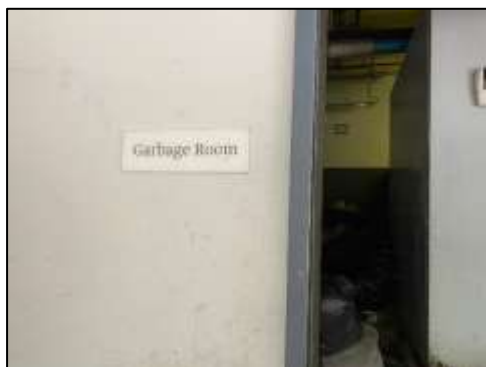
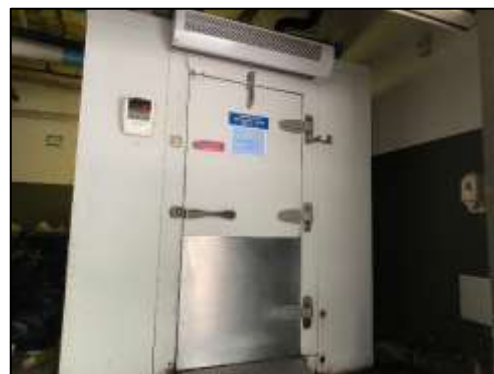
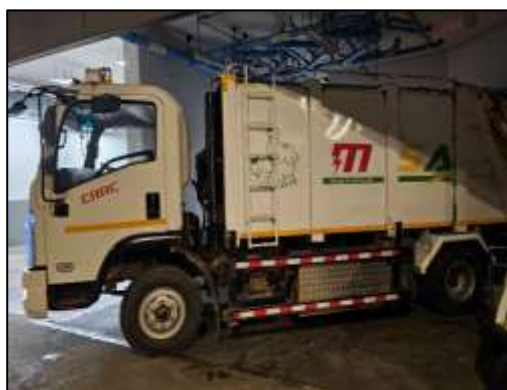
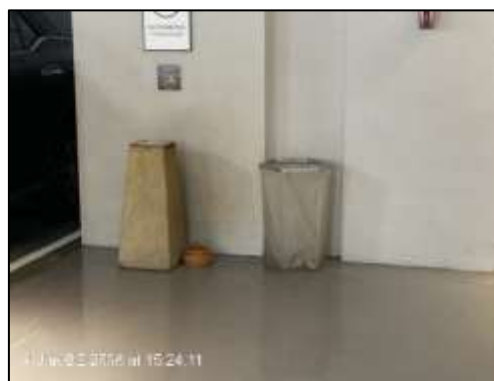
ภาพที่ 2.2-9 การบริหารจัดการขยะมูลฝอย

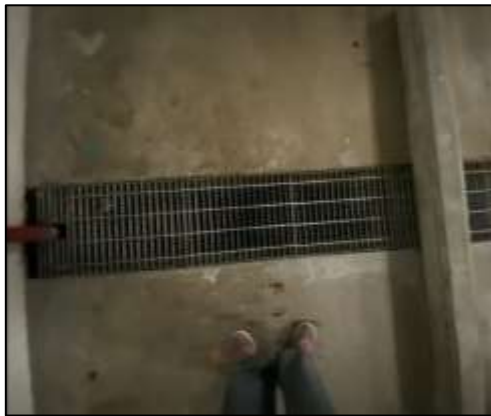
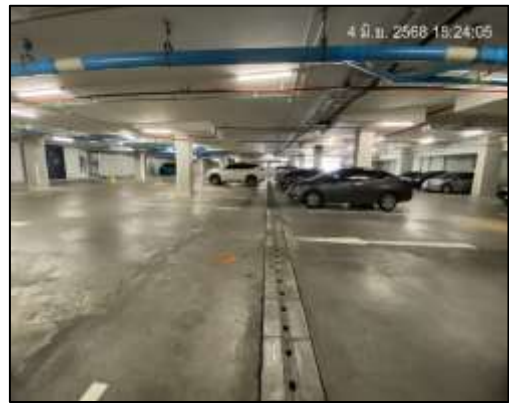
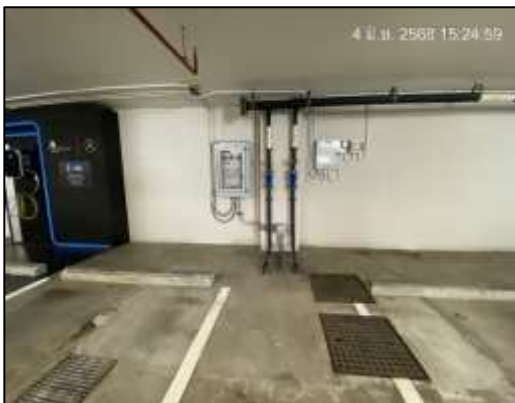
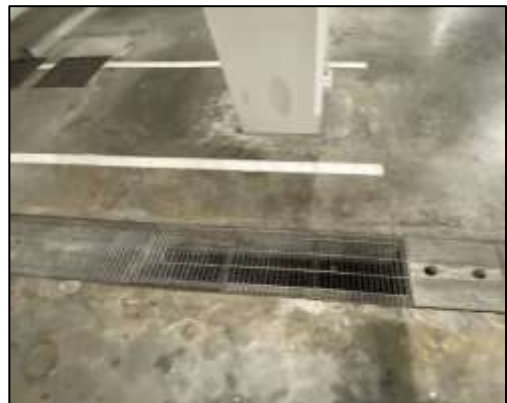
ภาพที่ 2.2-10 การบริหารจัดการระบบระบายน้ำ

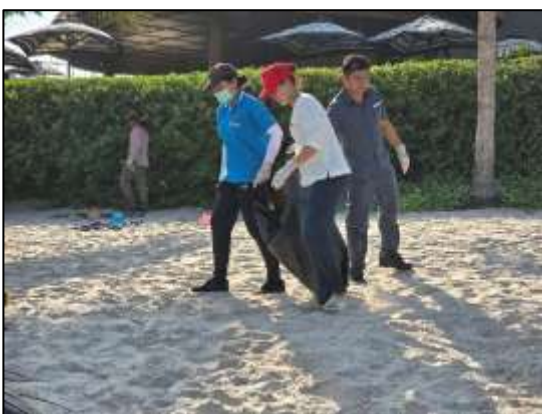
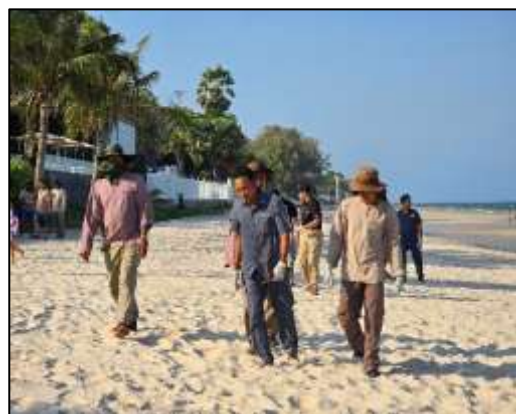
ภาพที่ 2.2-11 การบริหารจัดการด้านสังคม

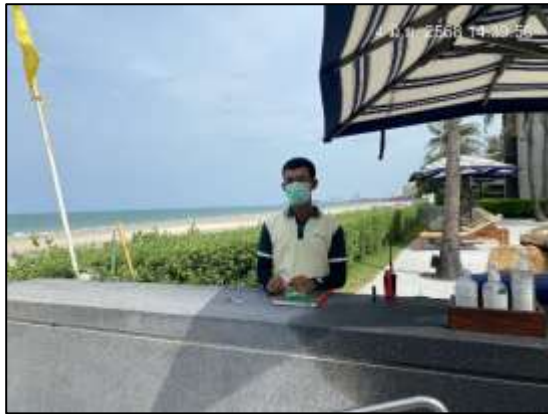
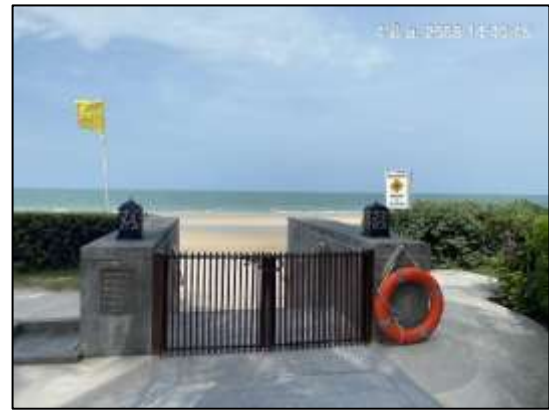
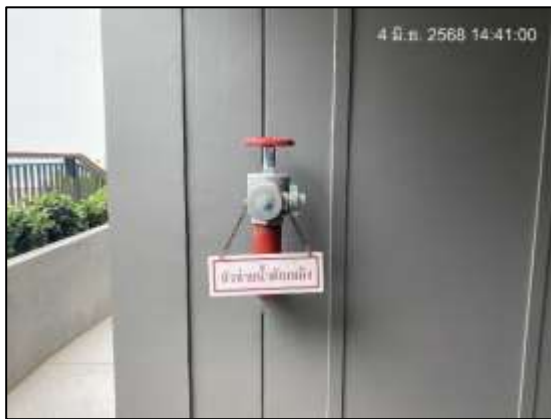
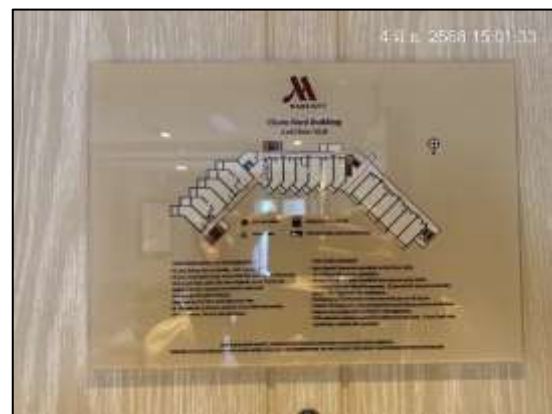
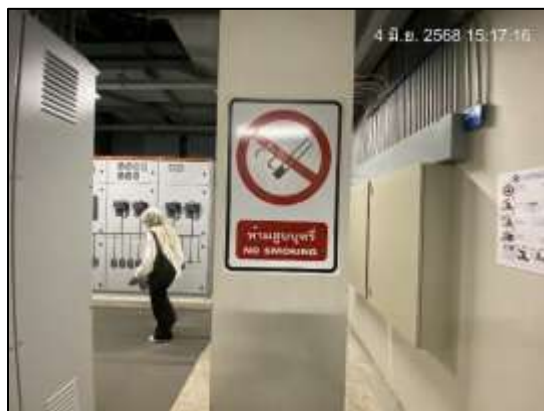
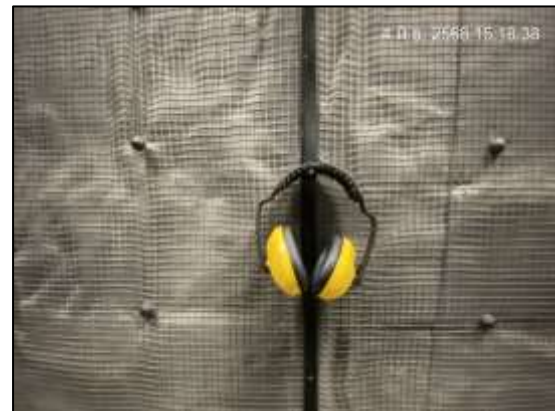
ภาพที่ 2.2-12 การบริหารจัดการด้านความปลอดภัย

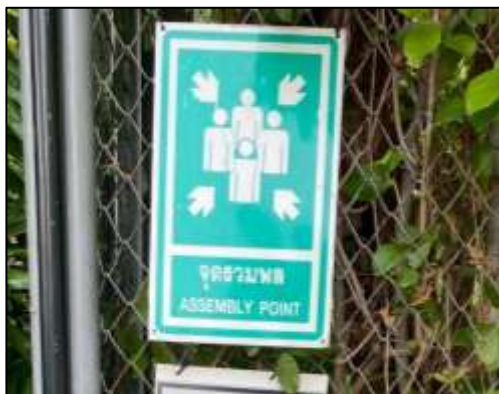
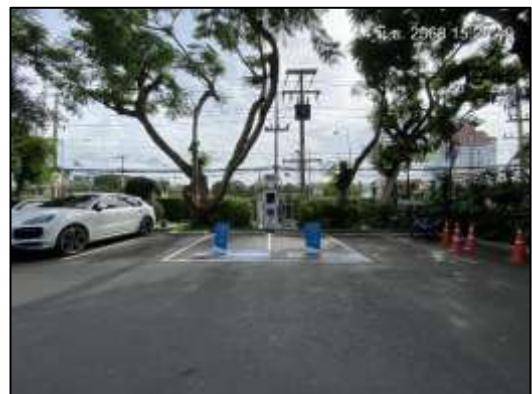
ภาพที่ 2.2-21 จุดรวมพล

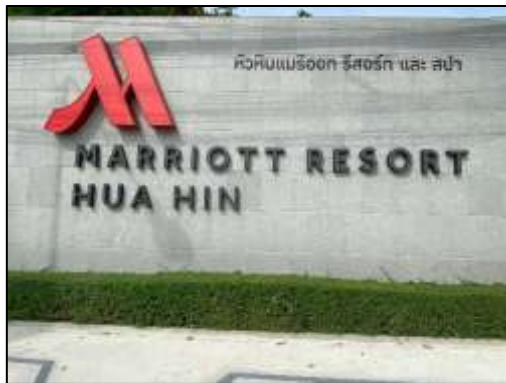
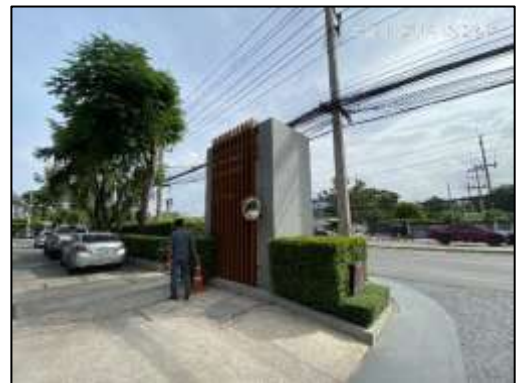
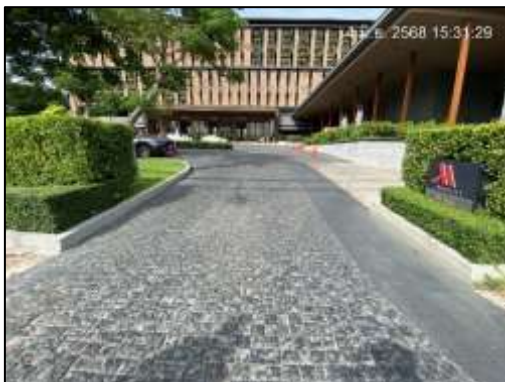
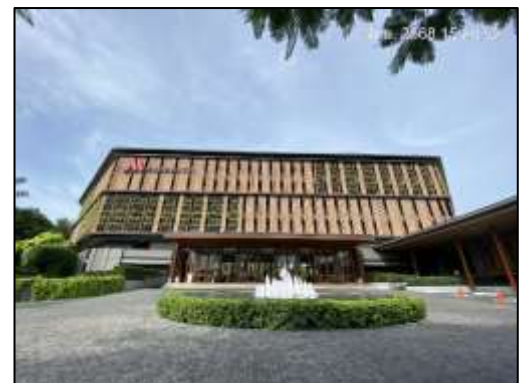
ภาพที่ 2.2-22 ป้ายหน้าโครงการและทางเข้า-ออกโครงการ

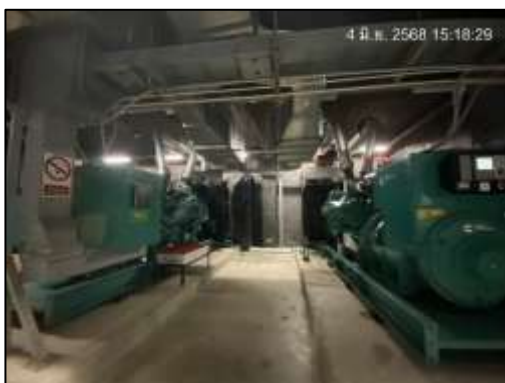
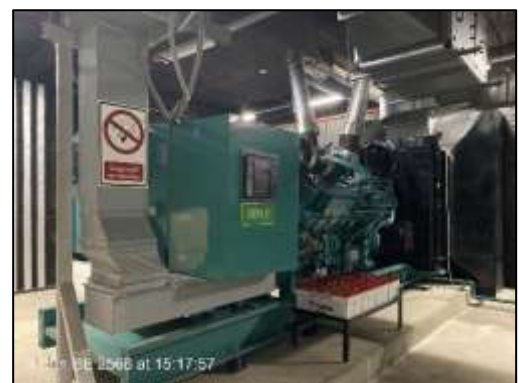
ภาพที่ 2.2-23 ห้องไฟฟ้าสำรอง (Generator room)

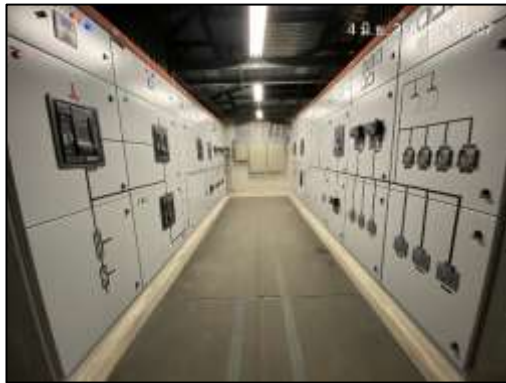
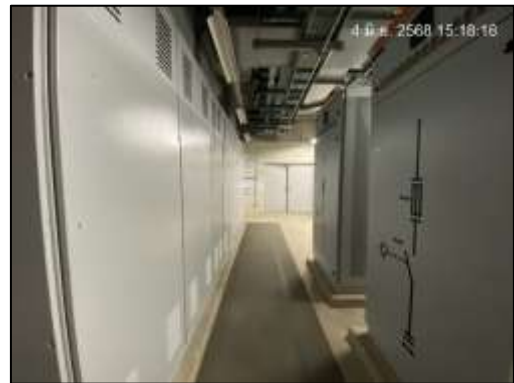
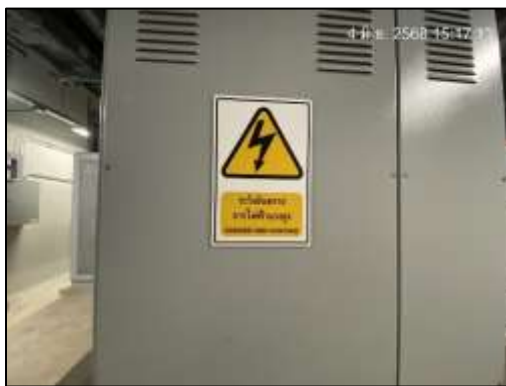
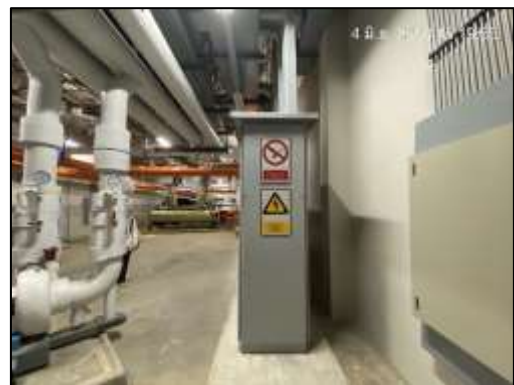
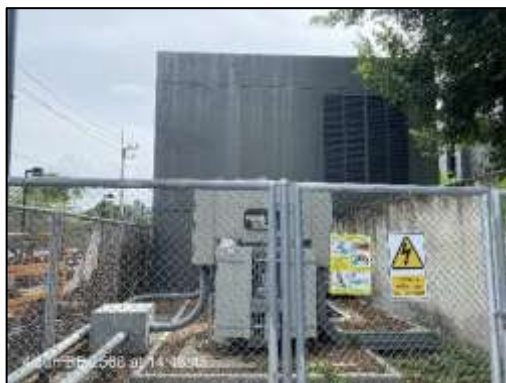
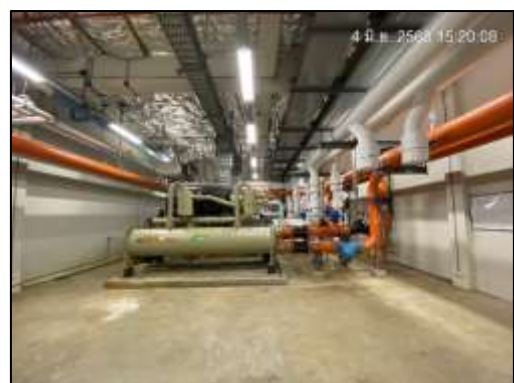
ภาพที่ 2.2-24 หม้อแปลงไฟฟ้าและห้องกำเนิดไฟฟ้า

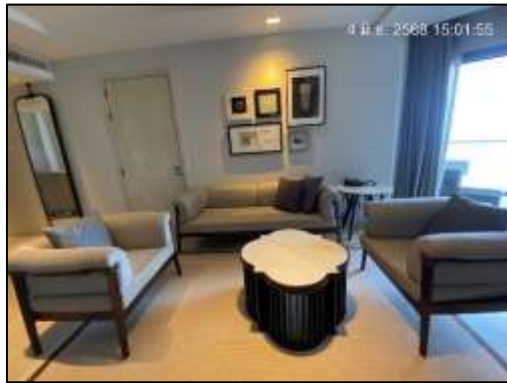
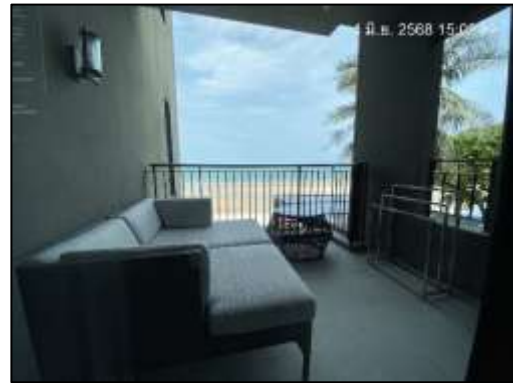
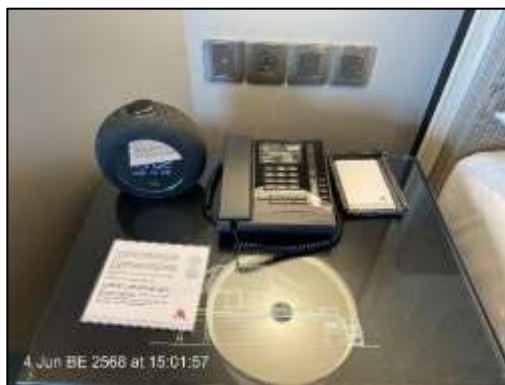
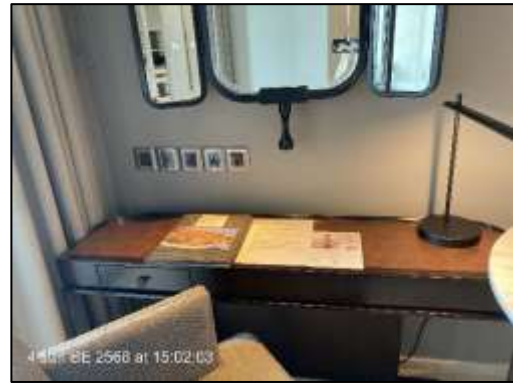
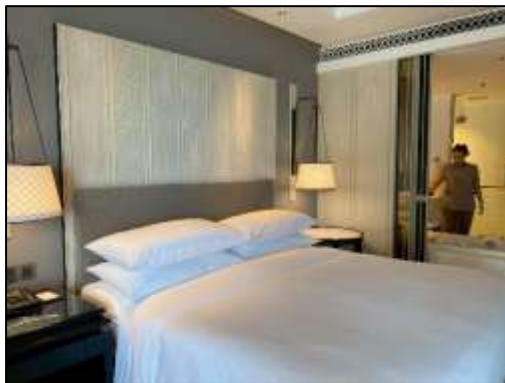
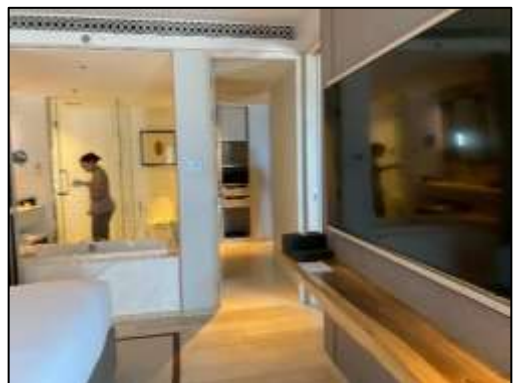
ภาพที่ 2.2-25 แสงส่องสว่างภายในห้องพัก

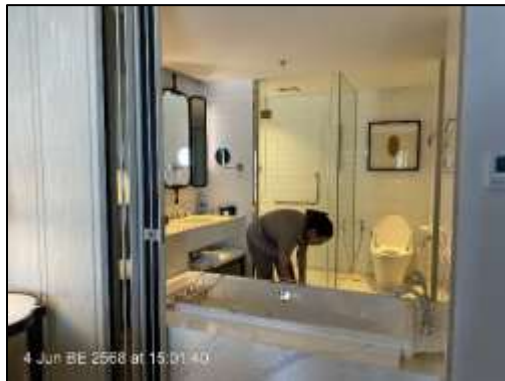
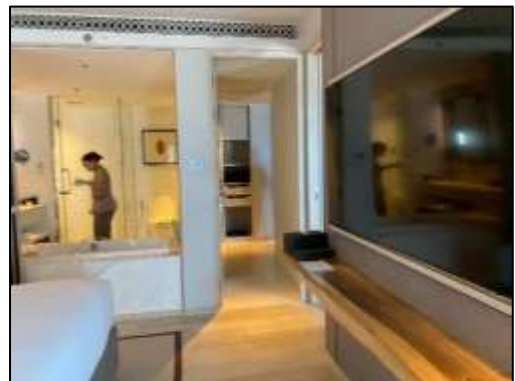
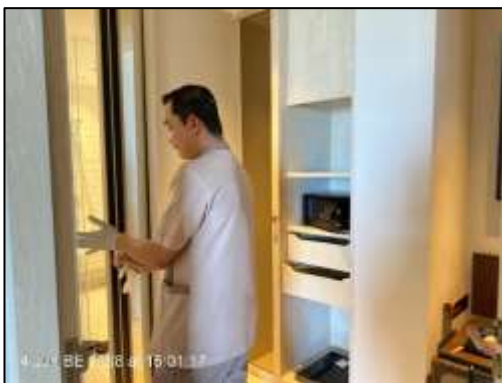
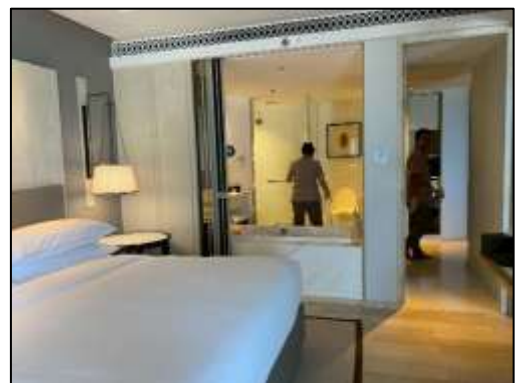
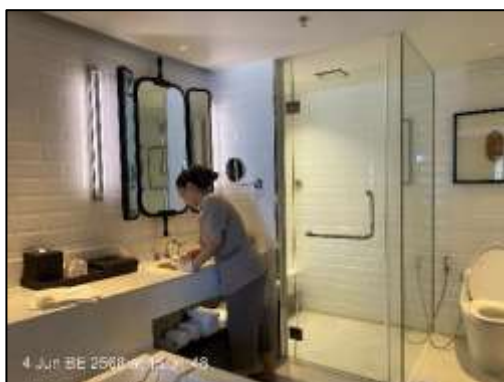
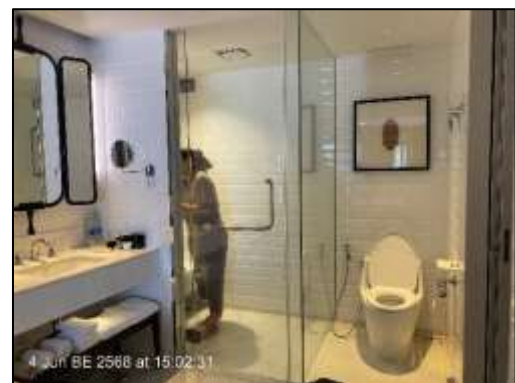
ภาพที่ 2.2-26 เจ้าหน้าที่ทำความสะอาดห้องพัก

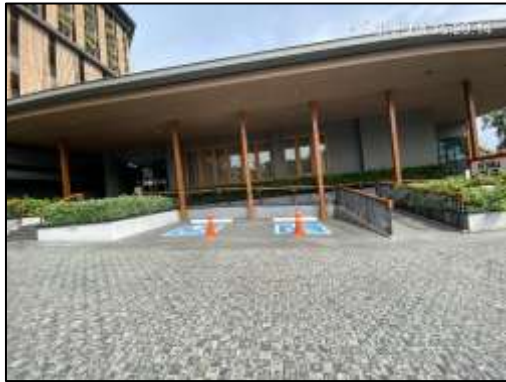
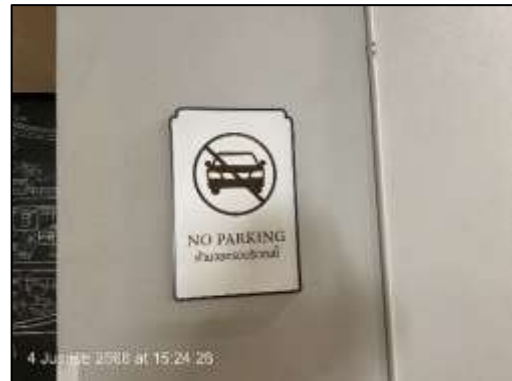
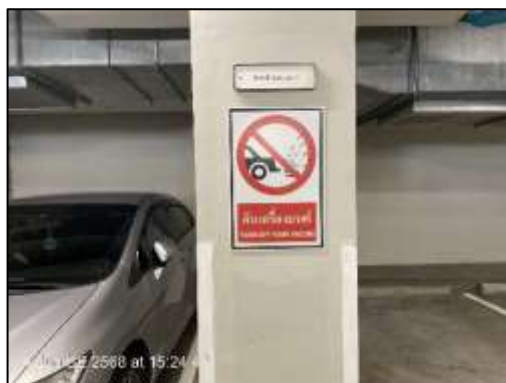
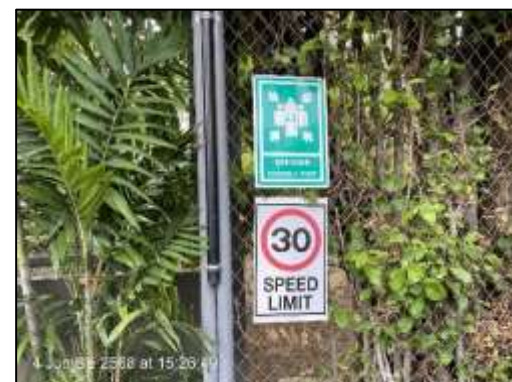
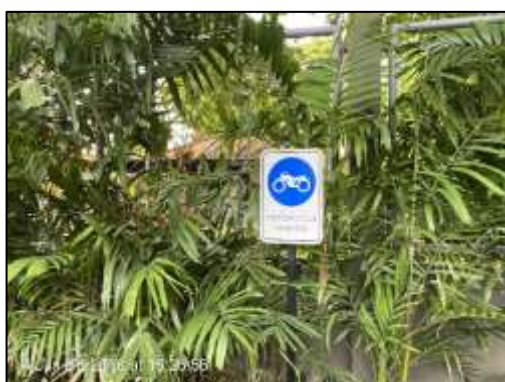
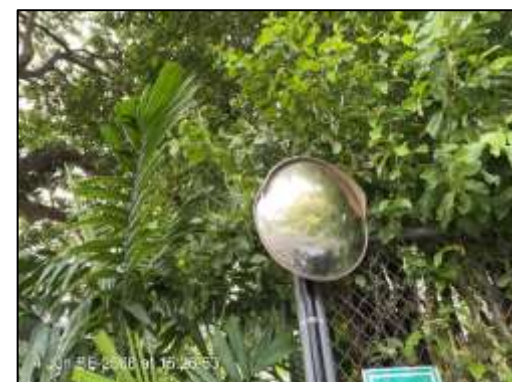
ภาพที่ 2.2-27 ป้ายสัญลักษณ์ต่าง ๆ บริเวณลานจอดรถ
