รูปแสดงการปฏิบัติตามมาตรการป้องกันและแก้ไขผลกระทบสิ่งแวดล้อม และมาตรการติดตามตรวจสอบผลกระทบสิ่งแวดล้อม  
โครงการอาคารชุด Artemis Bangkok (อาร์ทีมิส กรุงเทพฯ)  
ระหว่างเดือนมกราคม - มิถุนายน พ.ศ. 2568

โครงการอาคารชุด Artemis Bangkok (อาร์ทีมิส กรุงเทพฯ)

ระหว่างเดือนมกราคม - มิถุนายน พ.ศ. 2568

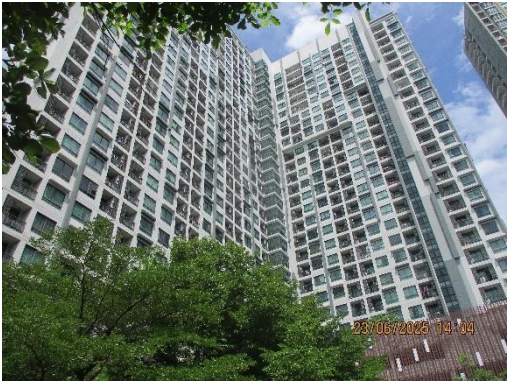
รูปที่ 2-4 โครงสร้างของอาคารอยู่ในสภาพดีตามที่ได้รับการออกแบบไว้

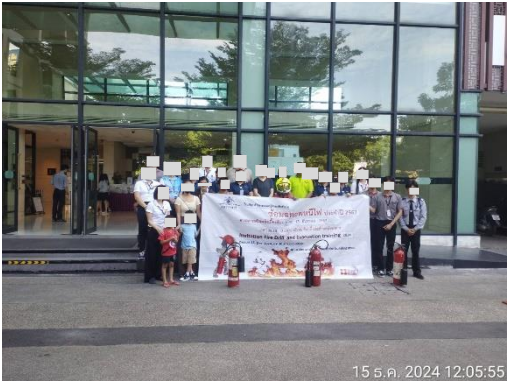
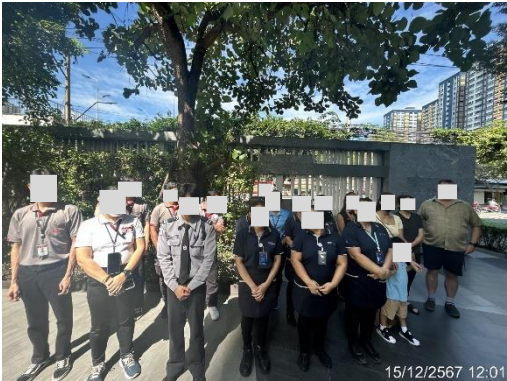
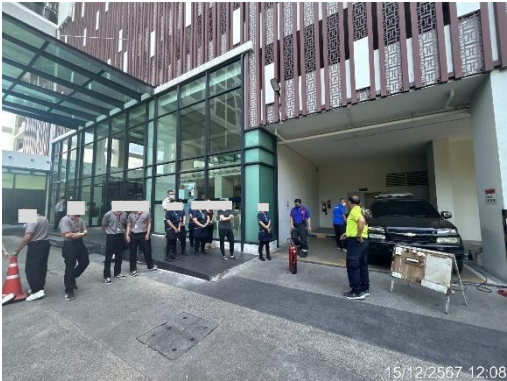
รูปที่ 2-6 ฝึกซ้อมอพยพ และอบรมเรื่องระบบป้องกันอัคคีภัยประจำปี 2567 และป้ายแสดงรายชื่อเจ้าหน้าที่รับผิดชอบการอพยพ

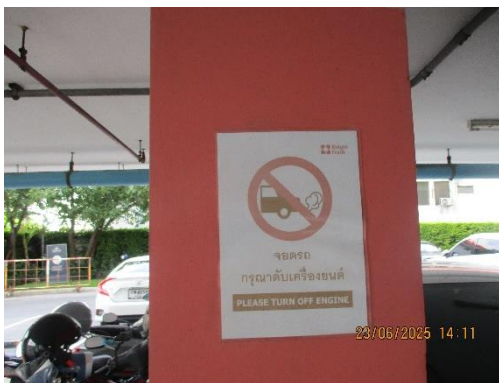
รูปที่ 2-10 ป้าย “กรุณาดับเครื่องยนต์”

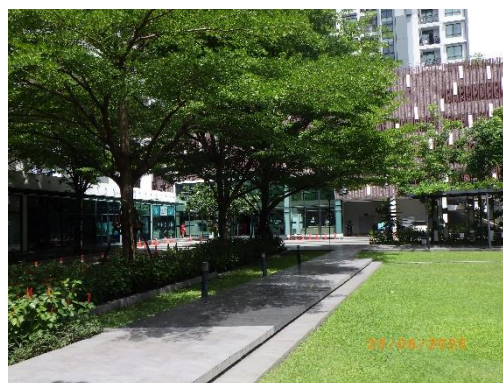
รูปที่ 2-12 พื้นที่สีเขียวภายในโครงการ และการปลูกไม้หลายระดับความสูง

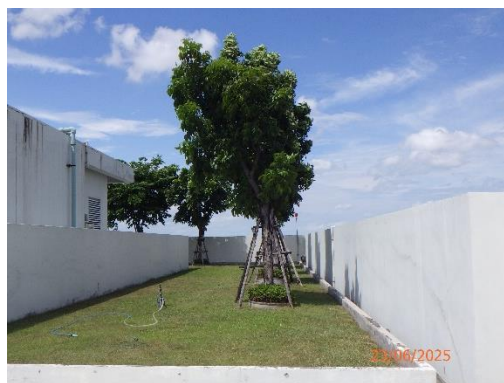
รูปที่ 2-12 (ต่อ) พื้นที่สีเขียวภายในโครงการ และการปลูกไม้หลายระดับความสูง

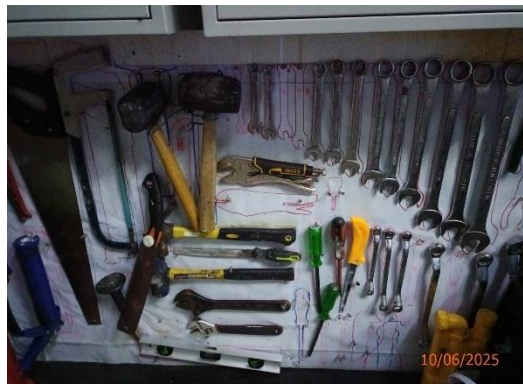
รูปที่ 2-14 เครื่องมือช่าง

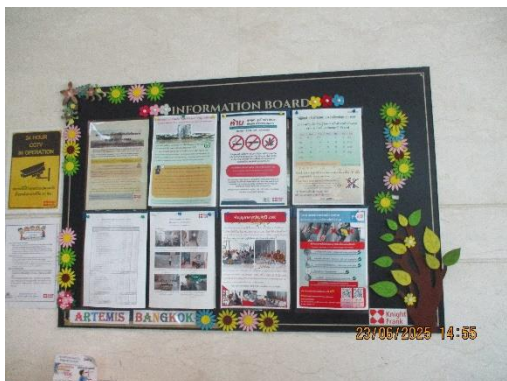
รูปที่ 2-16 หนังสือแจ้งลูกบ้านล่วงหน้า บริเวณที่จะมีการดูแล/  
บำรุง/ซ่อมแซมระบบ

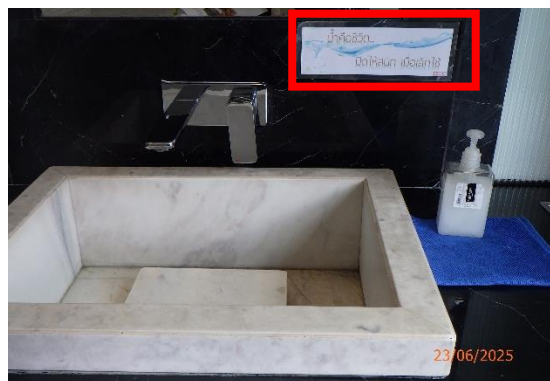
รูปที่ 2-17 ป้ายรณรงค์การใช้น้ำอย่างประหยัด

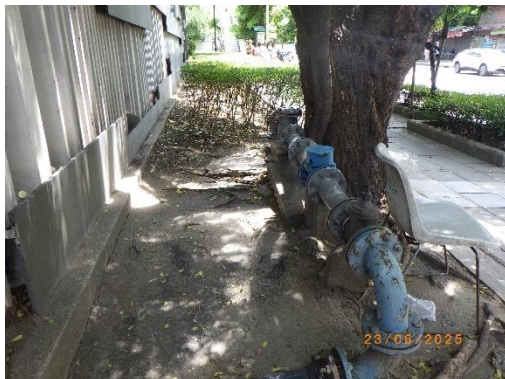
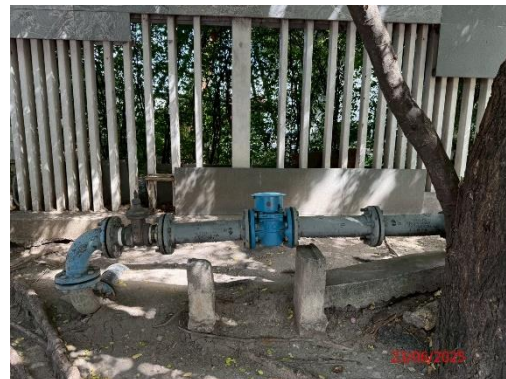
รูปที่ 2-21 วาล์วเพื่อปิด-เปิดรับน้ำประปาเข้าโครงการ

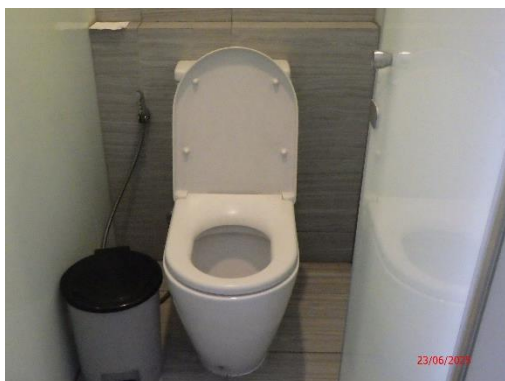
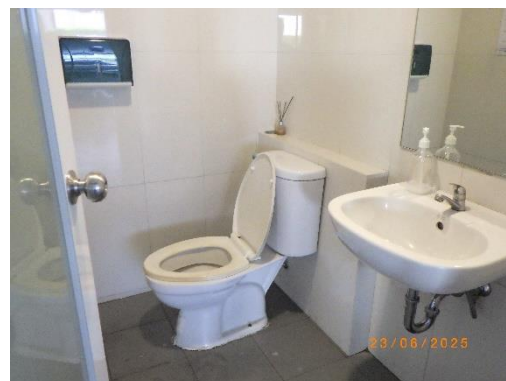
รูปที่ 2-22 สุขภัณฑ์ประหยัdnน้ำ

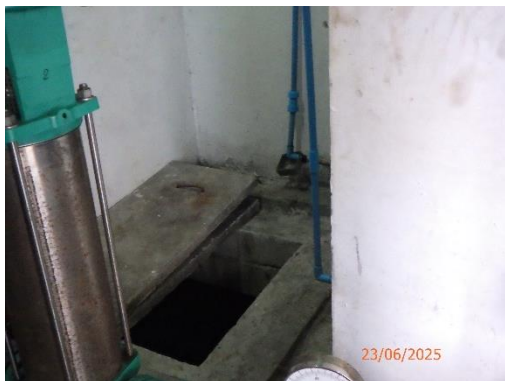
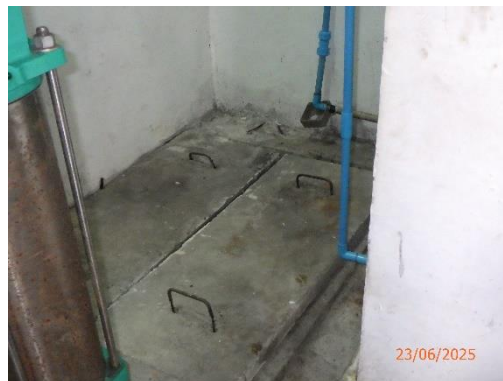
รูปที่ 2-23 ฝาลังเก็บน้ำใต้ดินมี 2 ฝาลัง

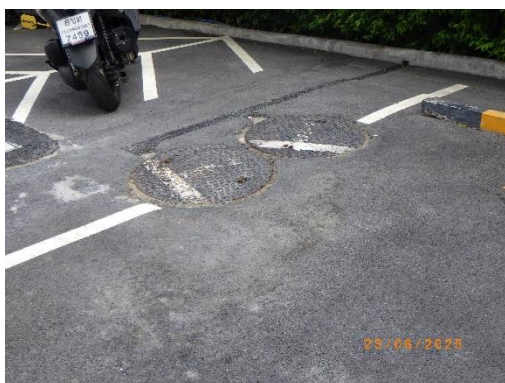
ระบบบำบัดน้ำเสีย

รูปที่ 2-25 ระบบบำบัดน้ำเสียของโครงการ และบ่อหน่วงน้ำ

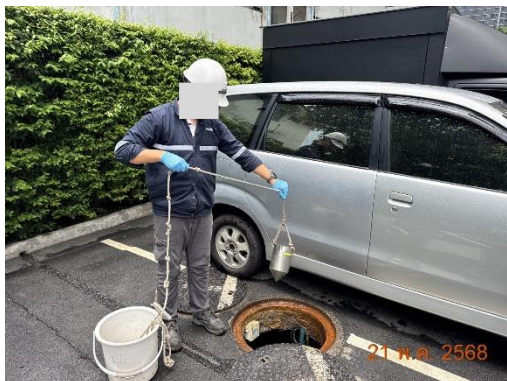
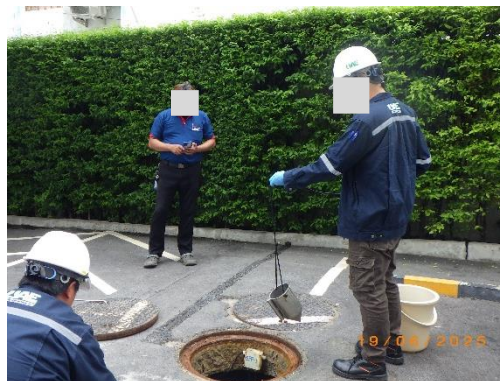
รูปที่ 2-26 การติดตามตรวจสอบคุณภาพน้ำทิ้งจากระบบบำบัดน้ำเสีย

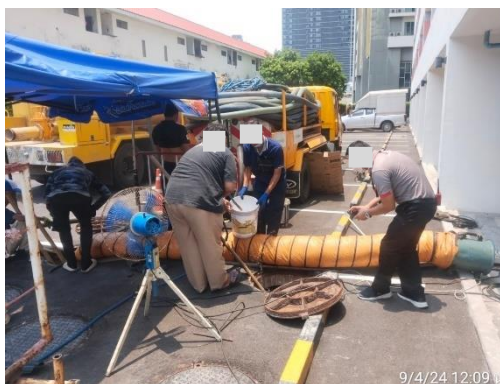
รูปที่ 2-28 การสูบน้ำอัดไฉมัน

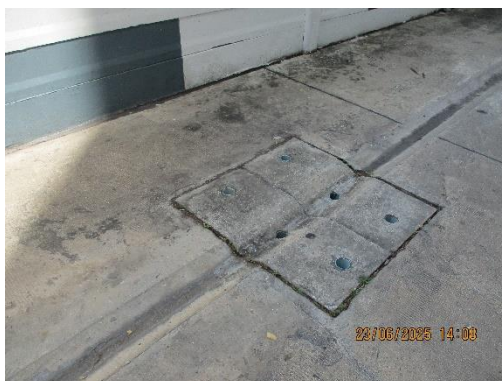
รูปที่ 2-29 แนวท่อระบายน้ำภายในพื้นที่โครงการ

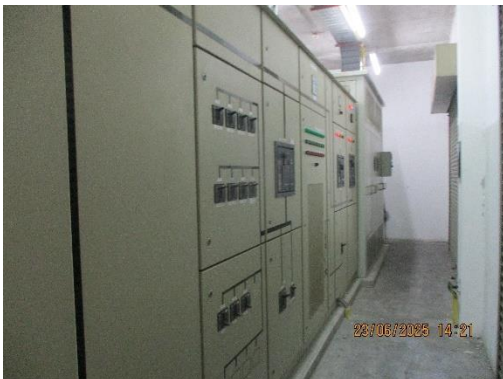
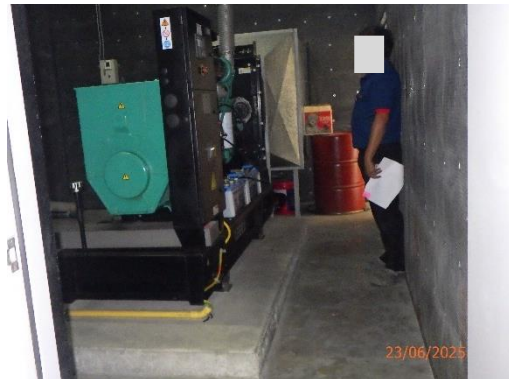
รูปที่ 2-31 ห้องเครื่องปั่นไฟฟ้า (Gen) ห้องหม้อแปลงไฟฟ้า

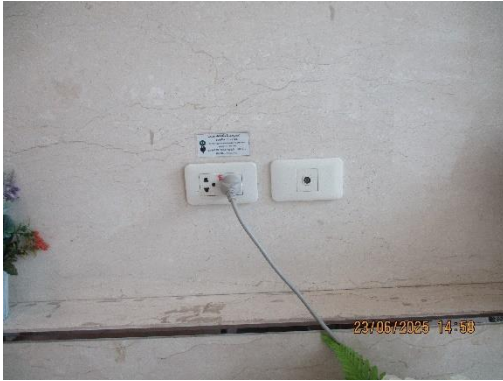
รูปที่ 2-33 ปลั๊กติดตั้งสูงกว่าพื้น 1.20 เมตร

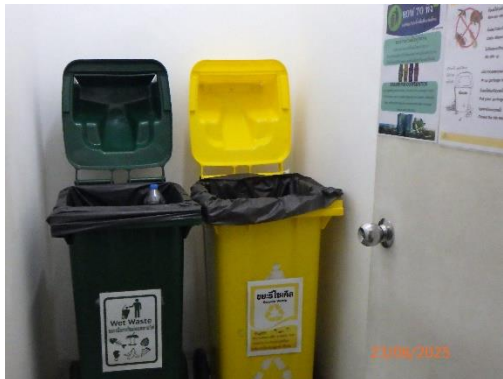
รูปที่ 2-35 ถังรองรับมูลฝอยในห้องพักมูลฝอยแต่ละชั้น

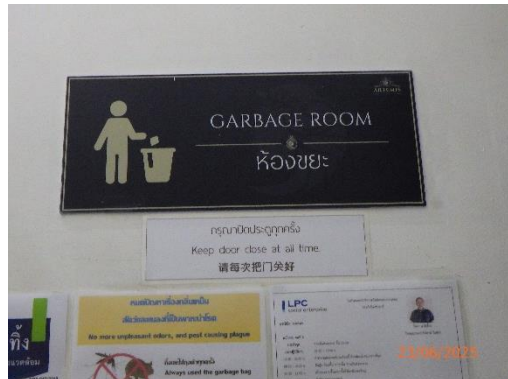
รูปที่ 2-36 ห้องพักมูลฝอยแต่ละชั้น

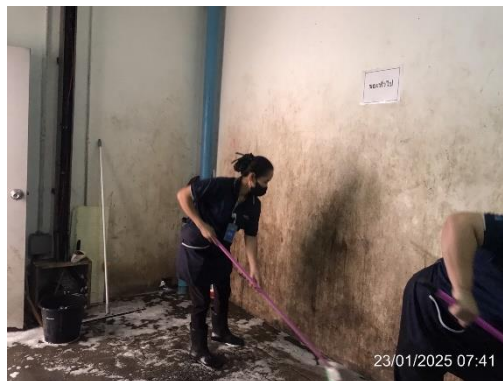
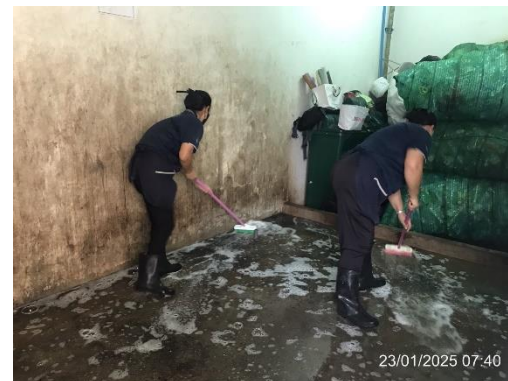
รูปที่ 2-37 แม่บ้านทำความสะอาดห้องพักมูลฝอยรวม

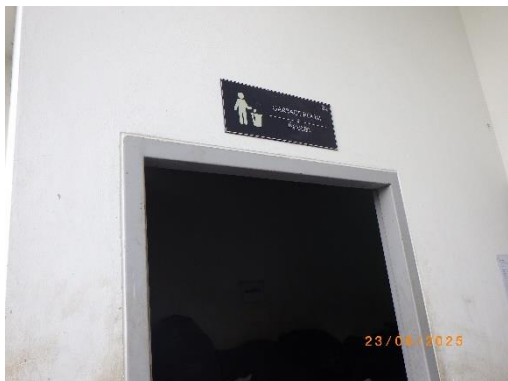
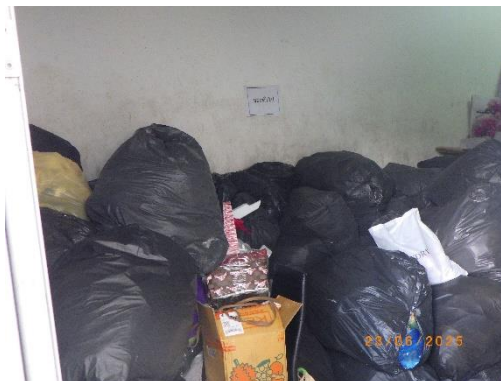
รูปที่ 2-38 ห้องพักมูลฝอยรวม และการแยกประเภทมูลฝอยที่รวบรวมไว้ในห้องพักมูลฝอยรวมของโครงการ

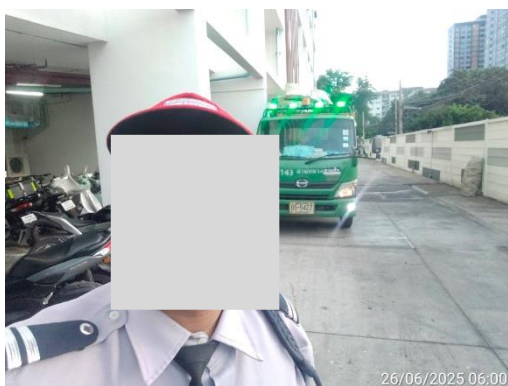
รูปที่ 2-39 เจ้าหน้าที่คอยอำนวยความสะดวกแก่พนักงาน  
เก็บขนมูลฝอย

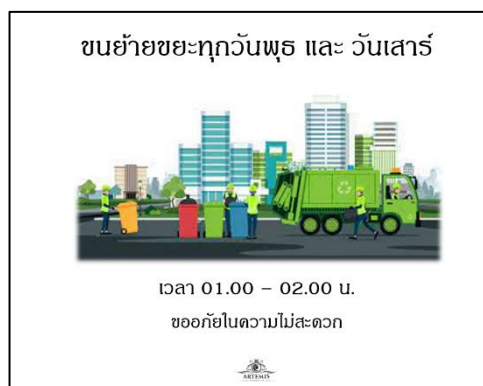
รูปที่ 2-40 ป้ายบอกระยะเวลารถเก็บขนมูลฝอย  
เข้าเก็บขน

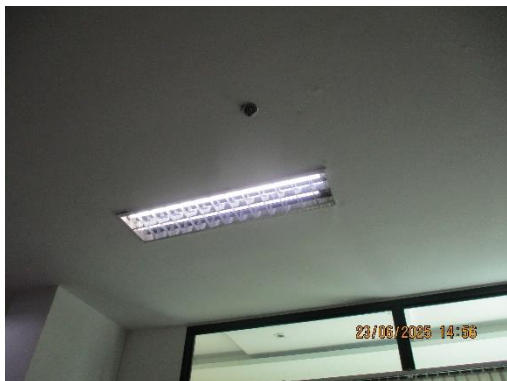
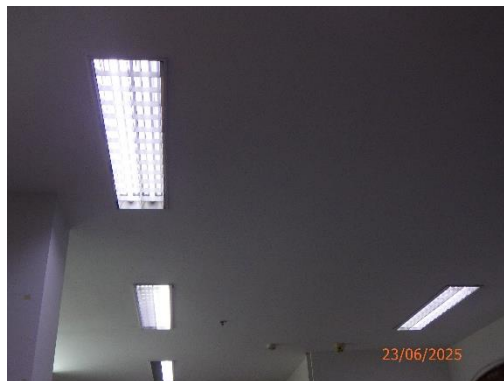
รูปที่ 2-42 หลอดไฟลูออเรสเซนต์, คอมแพ็คฟลูออเรสเซนต์ ในโครงการ

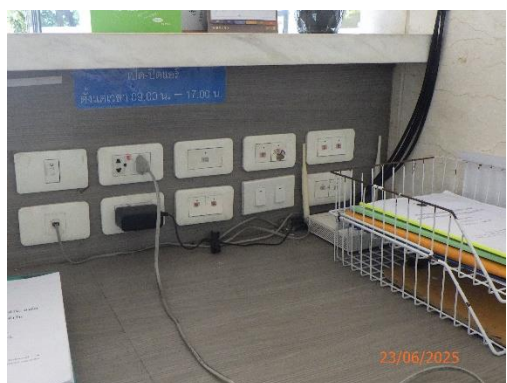
รูปที่ 2-43 สวิตช์เปิด-ปิดไฟในพื้นที่ส่วนกลางต่าง ๆ

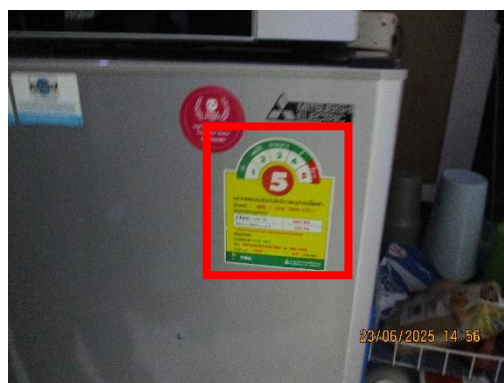
รูปที่ 2-44 การติดตั้งเครื่องใช้ไฟฟ้าประหยัดพลังงานในระบบสาธารณูปโภคส่วนกลาง

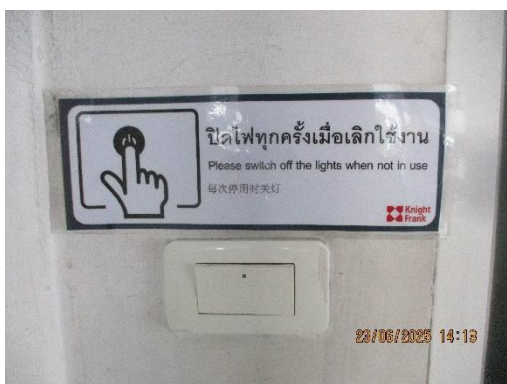
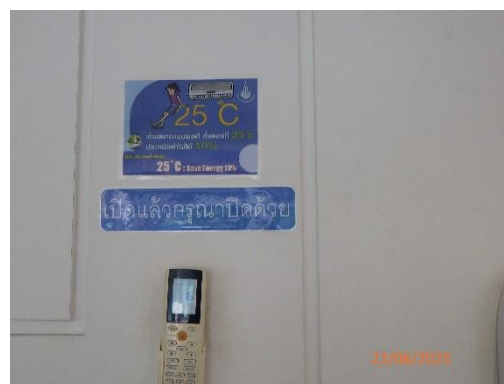
รูปที่ 2-45 ป้ายรณรงค์ประหยัดไฟ

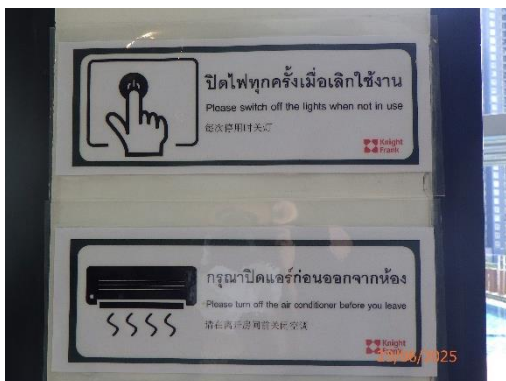
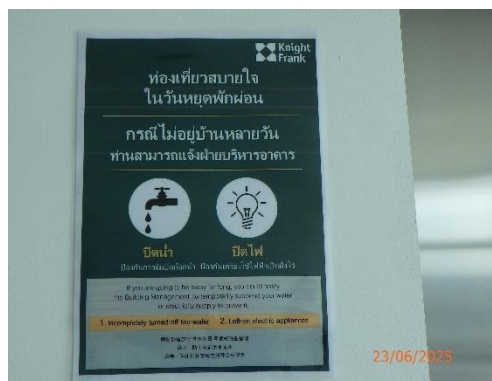
รูปที่ 2-45 (ต่อ) ป้ายรณรงค์ประหยัดไฟ

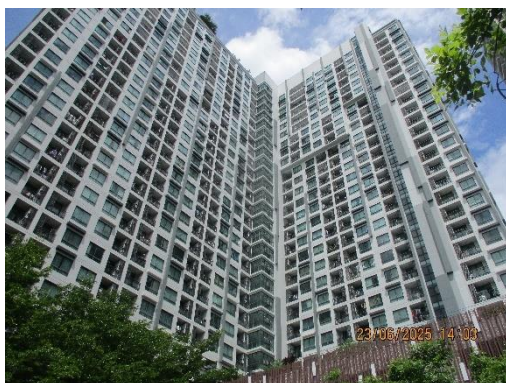
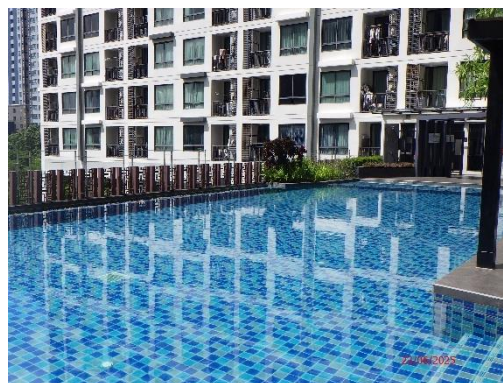
รูปที่ 2-46 ห้องพักทุกห้องมีหน้าต่างที่ติดต่อกับภายนอก

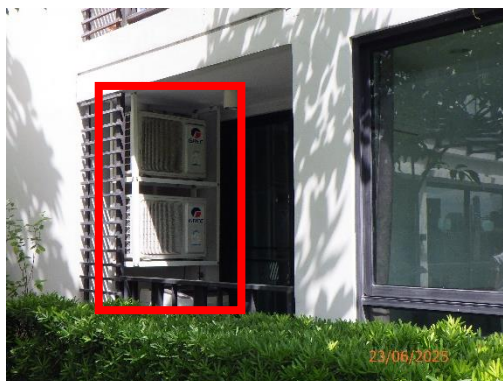
รูปที่ 2-48 ตำแหน่งของคอมเพรสเซอร์เครื่องปรับอากาศ  
ในตำแหน่งที่อากาศถ่ายเทได้ดี

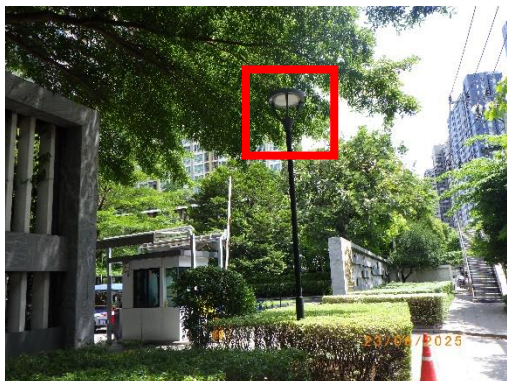
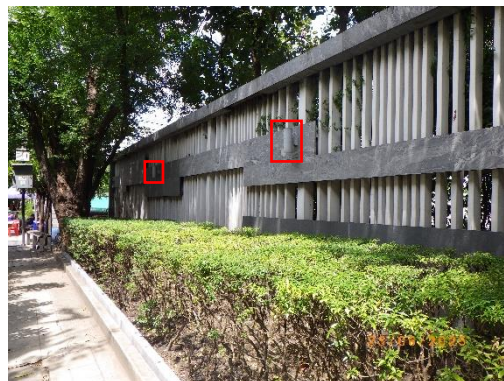
รูปที่ 2-49 ไฟส่องสว่างบริเวณด้านหน้าโครงการ

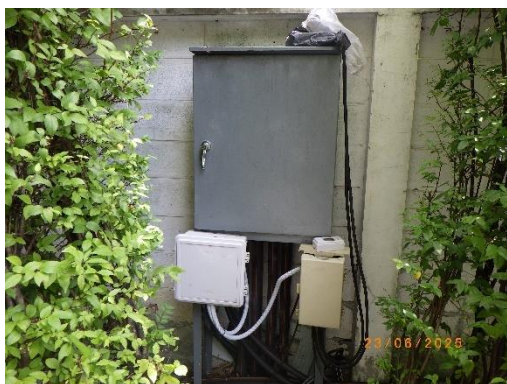
รูปที่ 2-50 ตู้ควบคุมสวิทช์ไฟภายนอกอาคารตั้งอยู่บริเวณ  
สนามหญ้าบริเวณสนามหญ้า

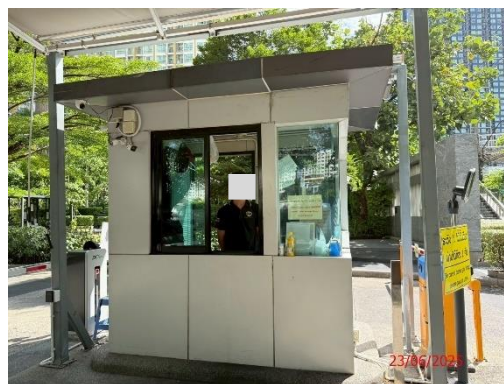
รูปที่ 2-51 เจ้าหน้าที่ประจำคอยดูแลอำนวยความสะดวกใน  
การจราจรบริเวณทางเข้า-ออก ด้านหน้าโครงการ

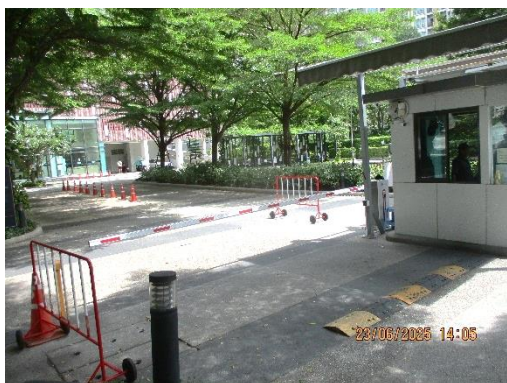
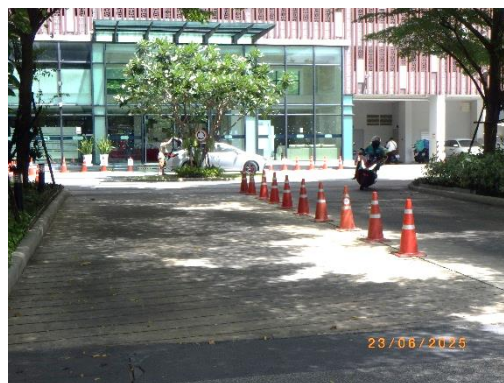
รูปที่ 2-52 ทางเข้า-ออกโครงการ

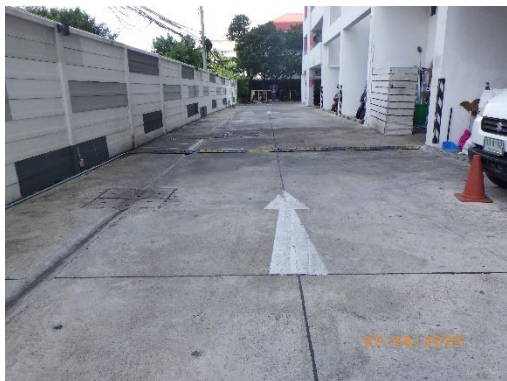
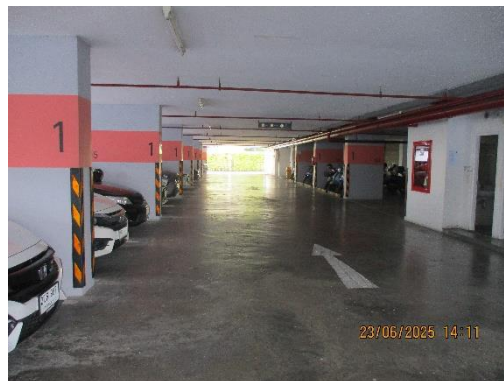
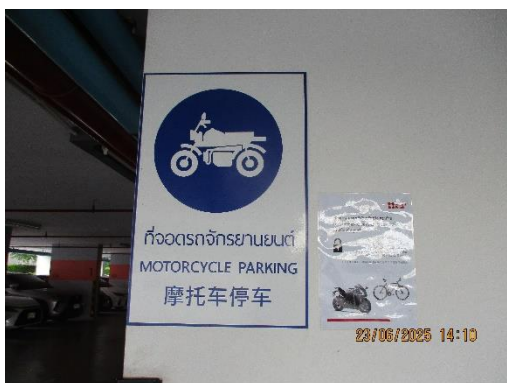
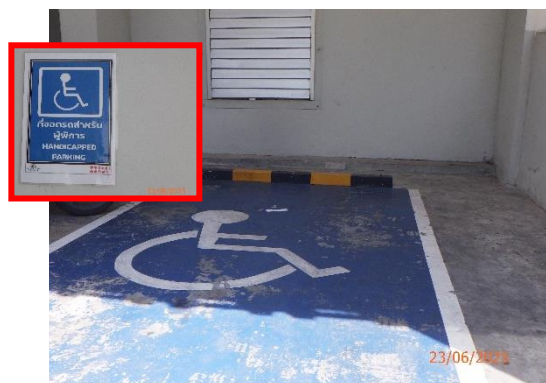
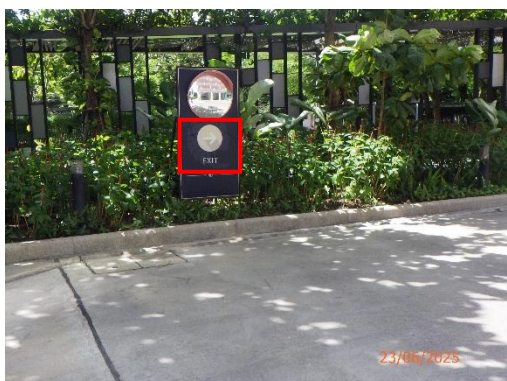
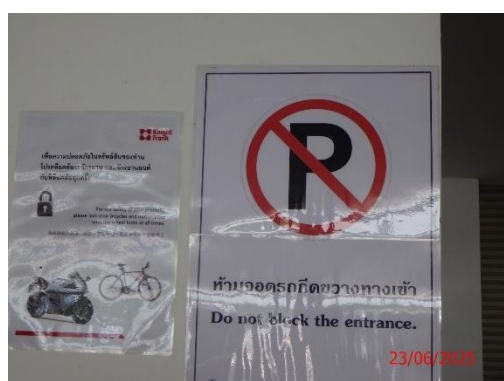
รูปที่ 2-53 ป้ายและสัญญาณจราจรบนพื้นทางและบริเวณต่าง ๆ ภายในโครงการ

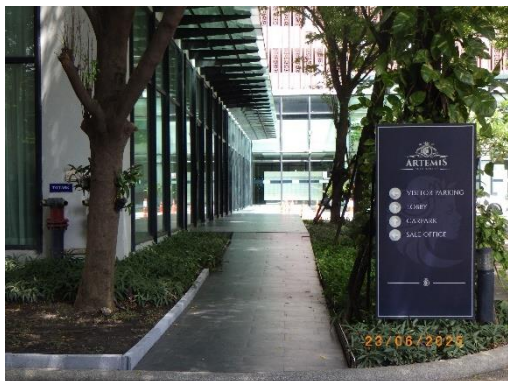
รูปที่ 2-54 ทางเดินเท้าจากด้านหน้าโครงการเข้าสู่ตัวอาคาร

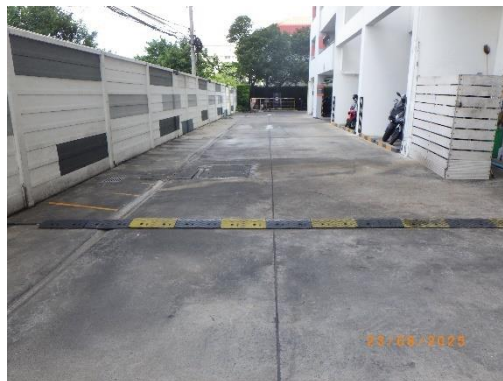
รูปที่ 2-55 สันนุนชะลอความเร็ว

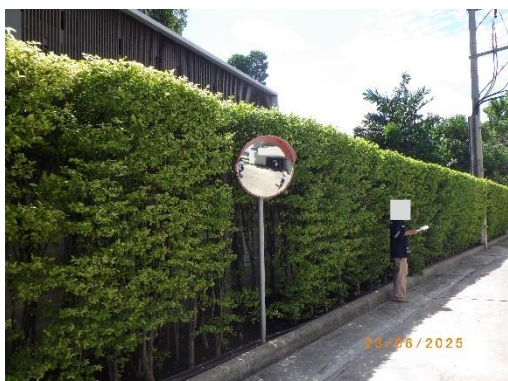
รูปที่ 2-56 กระจกนูนในจุดที่มีโอกาสเกิดการตัดกระแสรถ

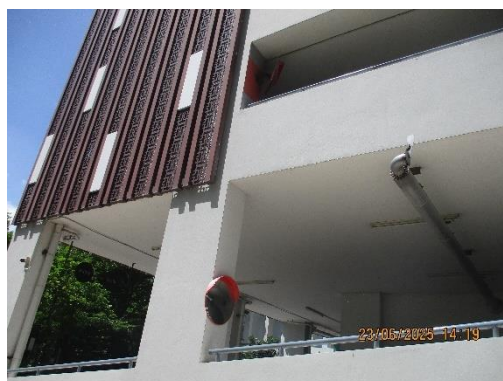
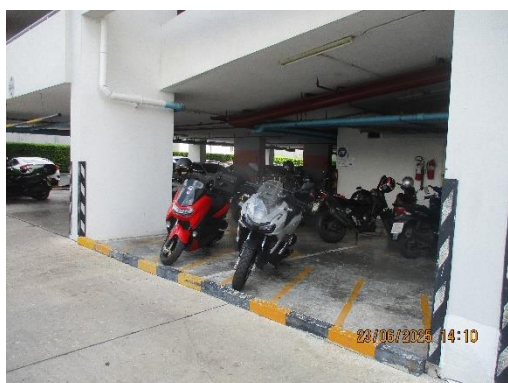
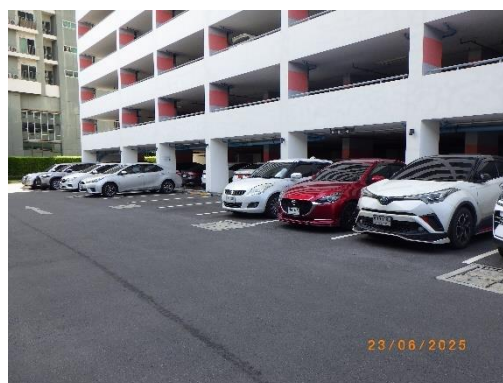
รูปที่ 2-57 ที่จอดรถ

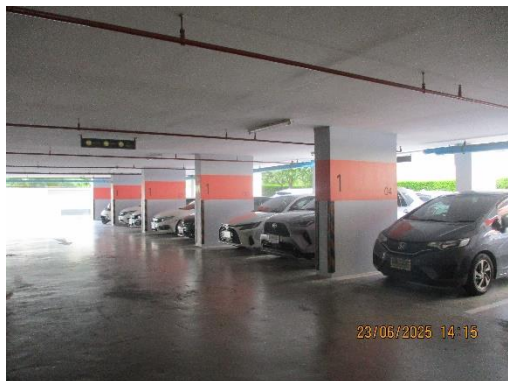
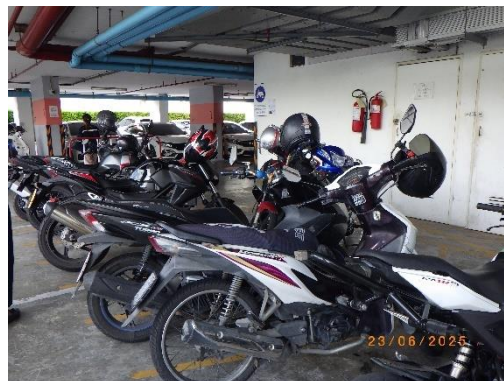
รูปที่ 2-57 (ต่อ) ที่จอดรถ

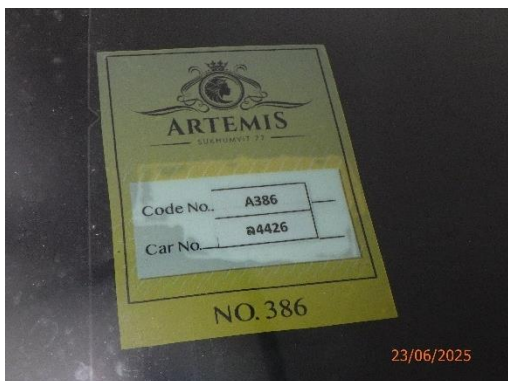
รูปที่ 2-58 สติกเกอร์ติดรถยนต์ของผู้พักอาศัยในโครงการ

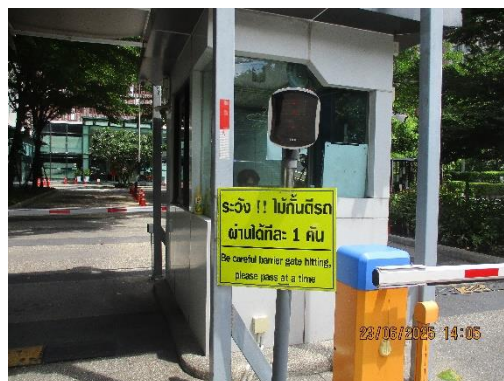
รูปที่ 2-59 ระบบ Key card สำหรับรถยนต์เพื่อใช้ในการผ่านเข้า-ออกโครงการ

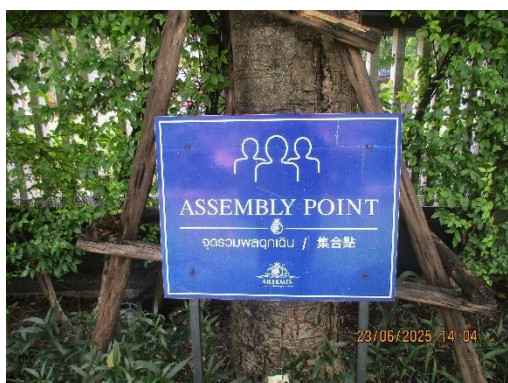
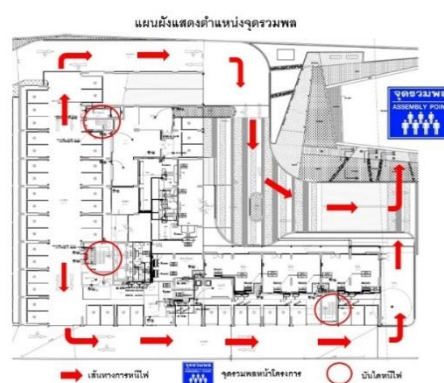
รูปที่ 2-60 จุดรวมพล บ้ายประชาสัมพันธ์จุดรวมพล

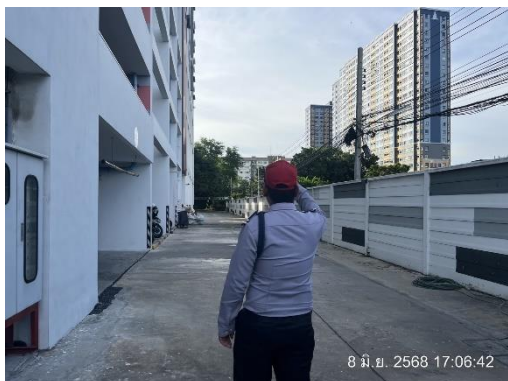
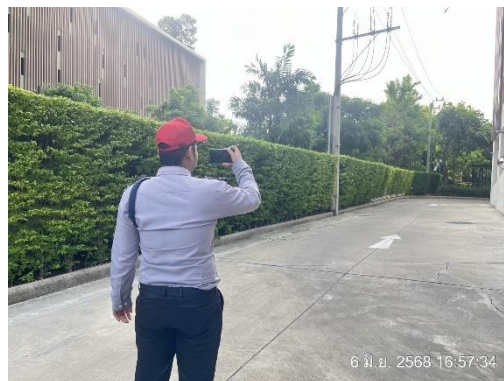
รูปที่ 2-61 เจ้าหน้าที่รักษาความปลอดภัยออกเดินตรวจความปลอดภัย

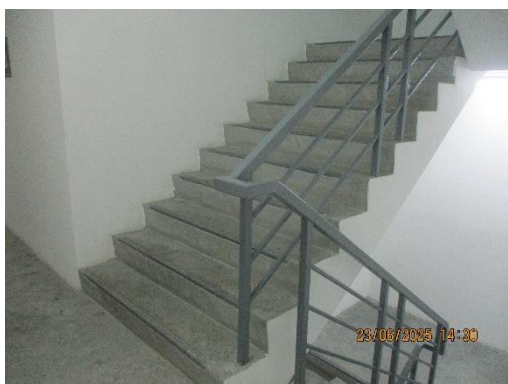
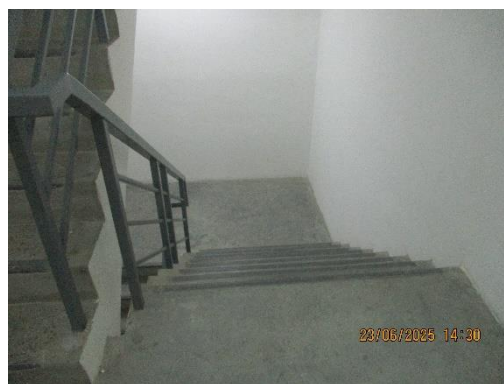
รูปที่ 2-62 บริเวณเส้นทางหนีไฟไม่มีสิ่งกีดขวาง

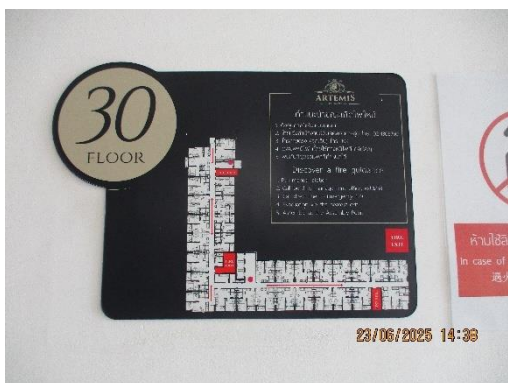
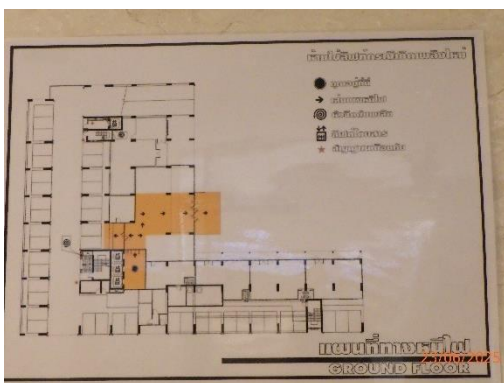
รูปที่ 2-63 ผังแสดงเส้นทางหนีไฟ

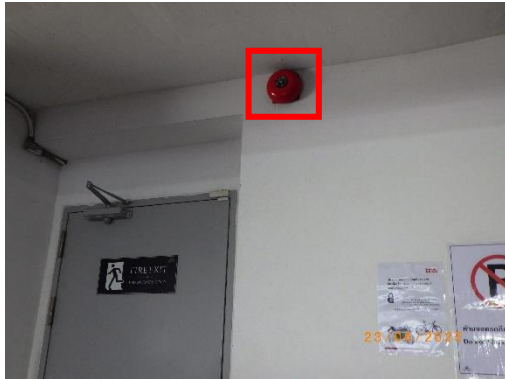
Fire Alarm

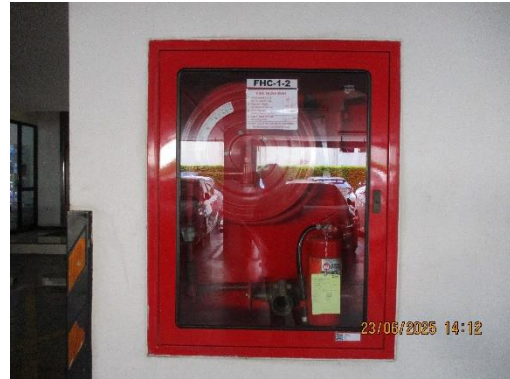
FHC

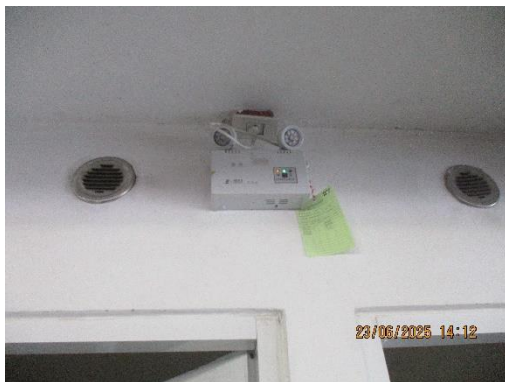
ไฟฉุกเฉิน

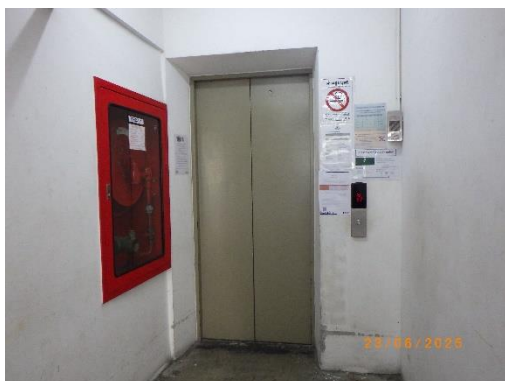
ลิฟท์ฉุกเฉิน

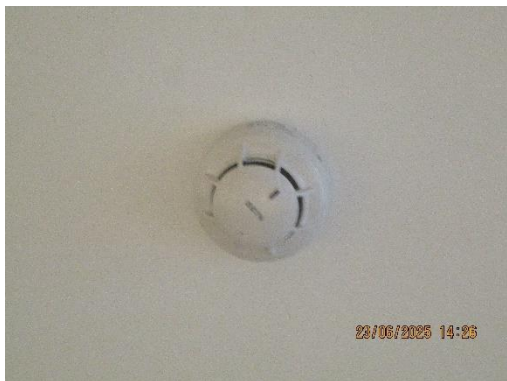
Smoke Detector

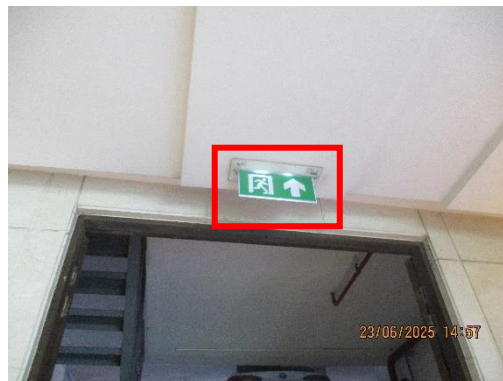
ป้ายบอกทางหนีไฟ

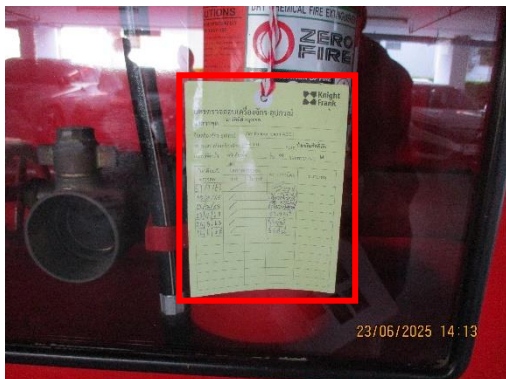
รูปที่ 2-65 ตรวจสอบระบบป้องกันอัคคีภัย

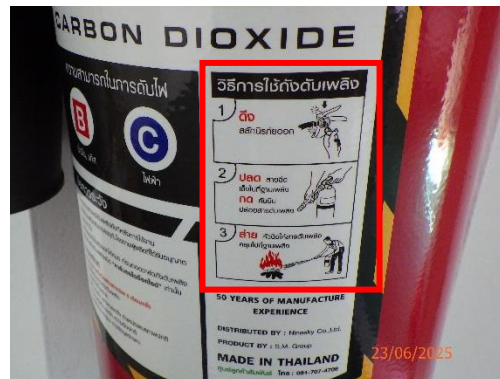
รูปที่ 2-66 ป้ายแนะนำการใช้อุปกรณ์

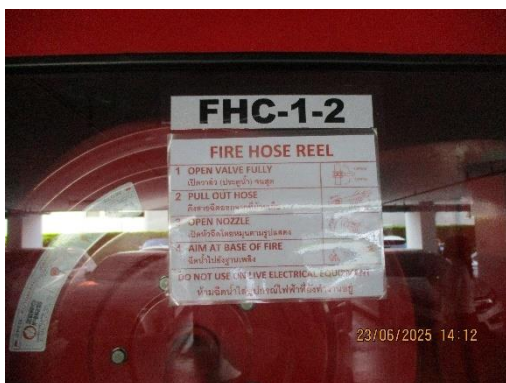
รูปที่ 2-66 (ต่อ) ป้ายแนะนำการใช้อุปกรณ์

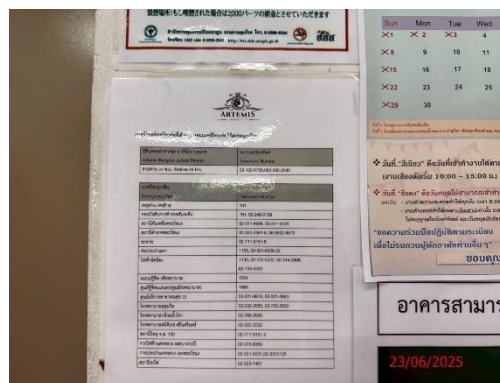
รูปที่ 2-67 หมายเลขโทรศัพท์ฉุกเฉิน

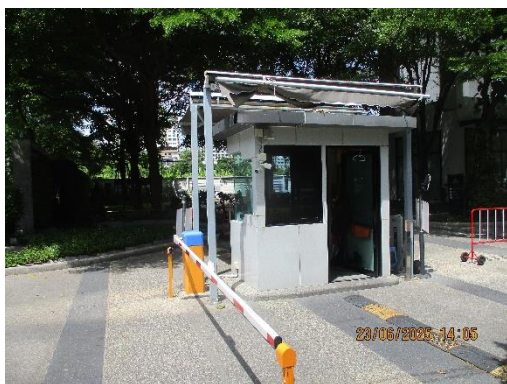
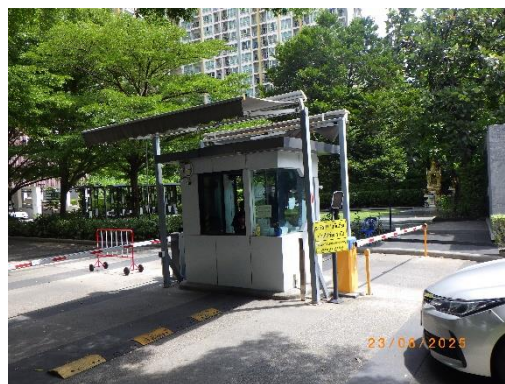
รูปที่ 2-68 ระบบไม้กั้นรถยนต์

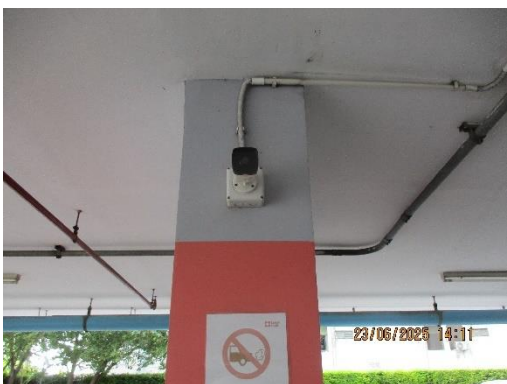
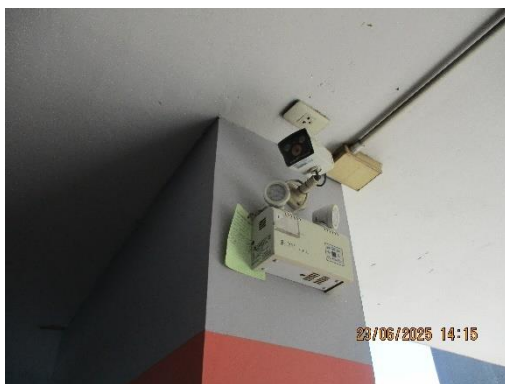
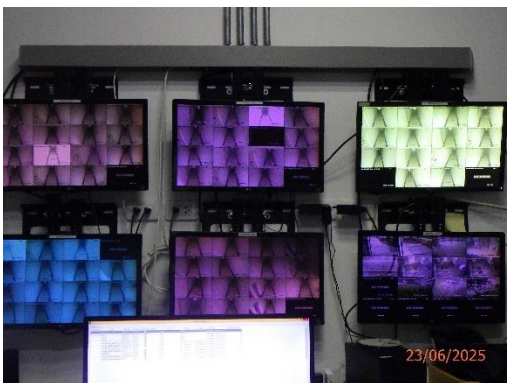
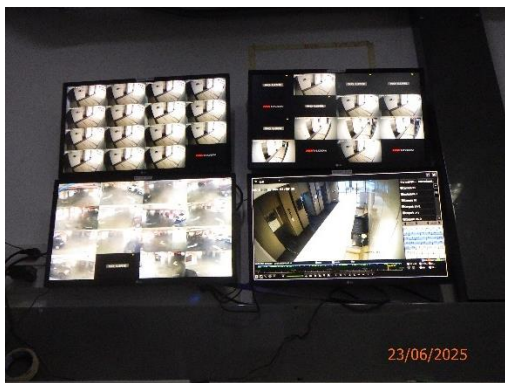
รูปที่ 2-69 กล้องโทรทัศน์วงจรปิดในบริเวณทางเข้า-ออกอาคาร และตามพื้นที่ต่าง ๆ ในอาคาร

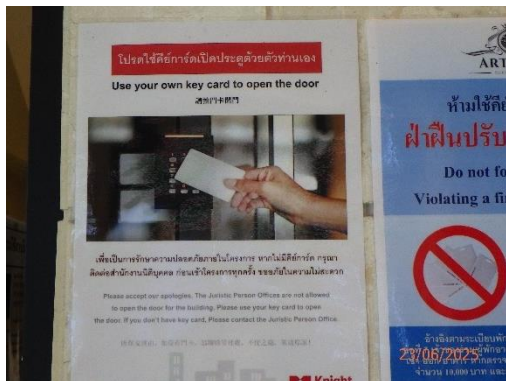
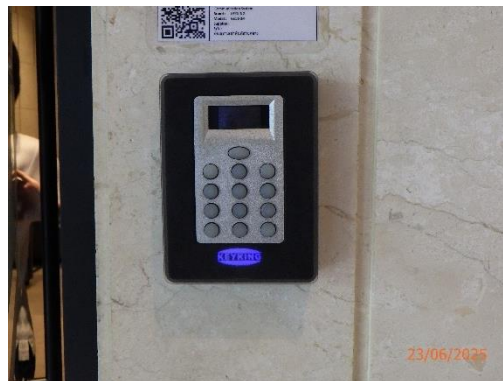
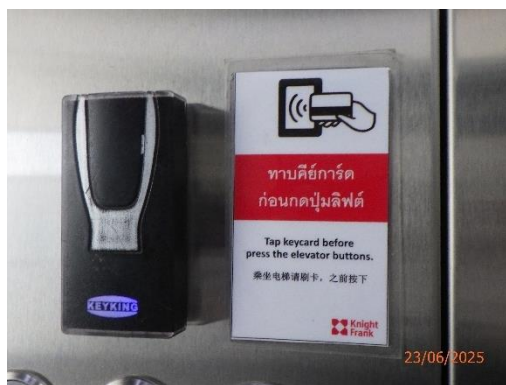
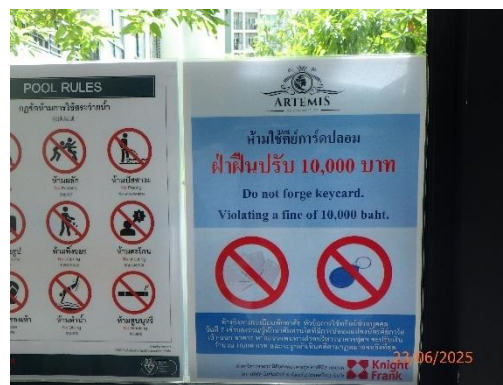
รูปที่ 2-70 ระบบคีย์การ์ดในโครงการเพื่อความปลอดภัยของผู้พักอาศัย

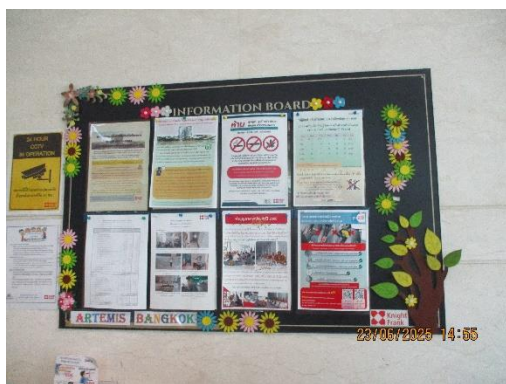
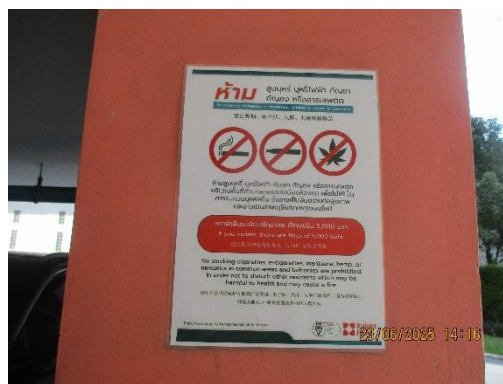
รูปที่ 2-71 ป้ายประกาศให้ความรู้เกี่ยวกับโรค และโรคระบาดต่าง ๆ

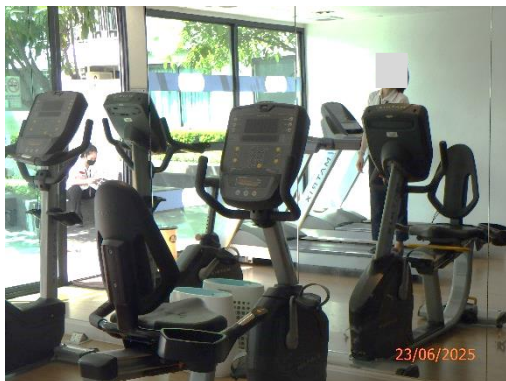
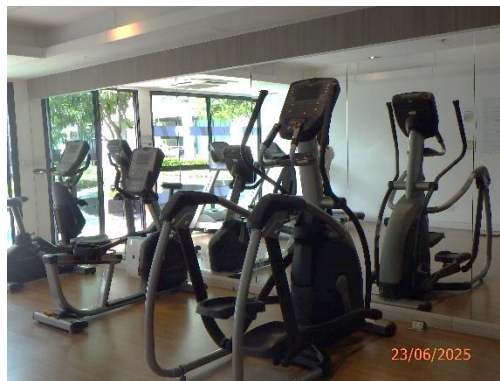
รูปที่ 2-72 ห้องออกกำลังกายภายในโครงการ

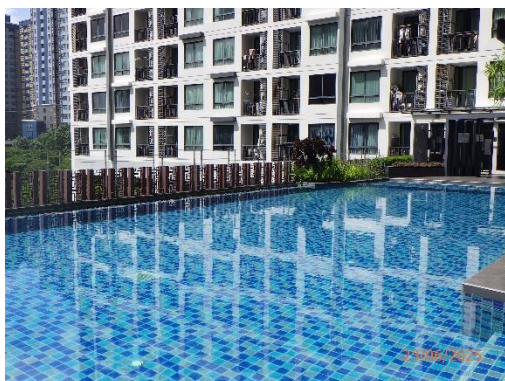
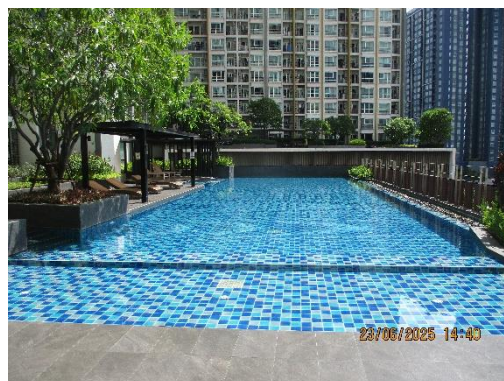
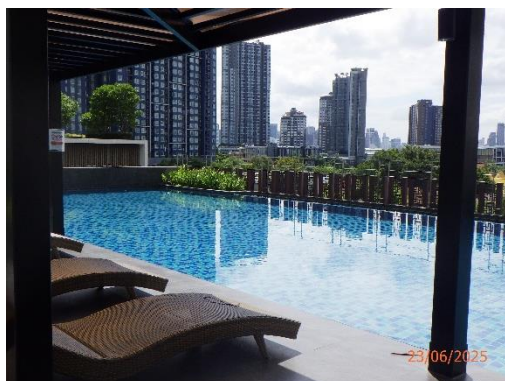
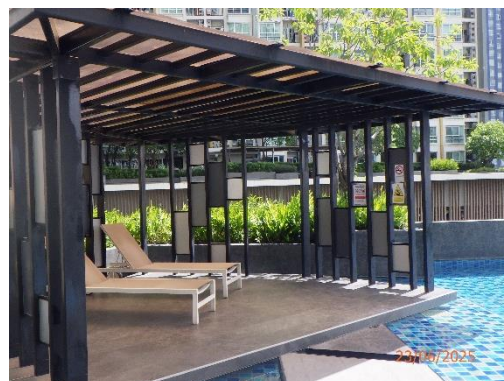
รูปที่ 2-73 สระว่ายน้ำภายในโครงการ

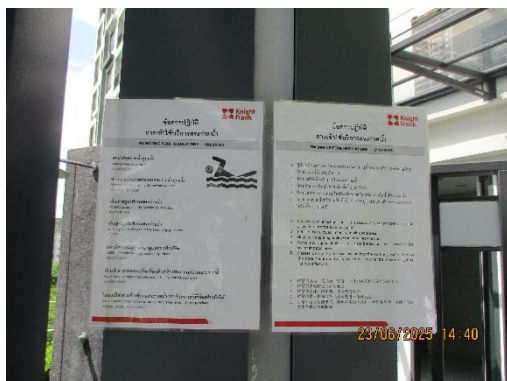
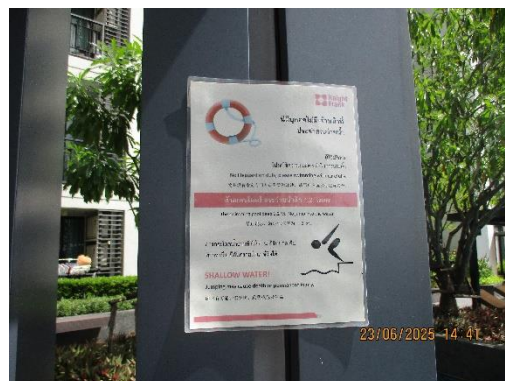
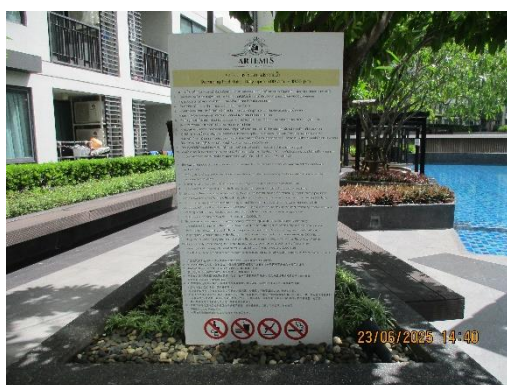
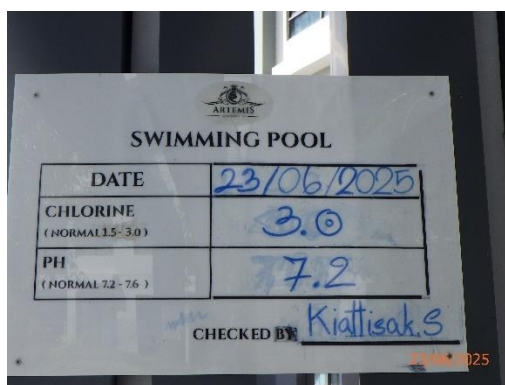
รูปที่ 2-74 ป้ายแสดงข้อปฏิบัติสำหรับผู้ใช้บริการสระว่ายน้ำ

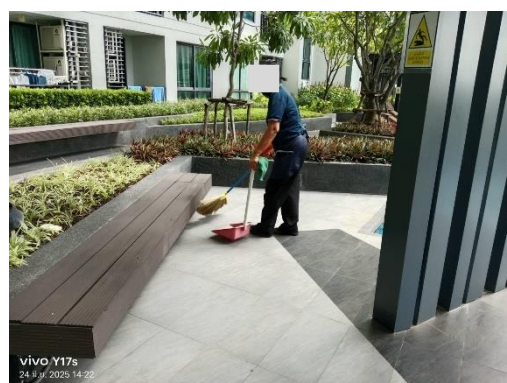
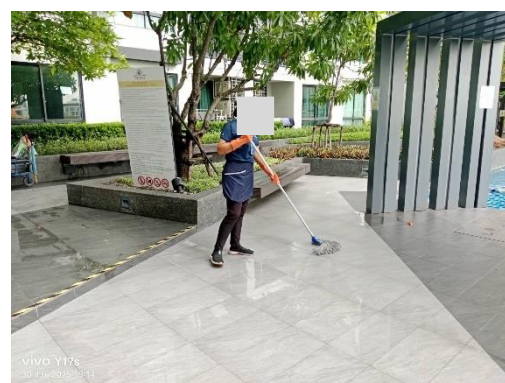
รูปที่ 2-75 แม่บ้านดูแลความเรียบร้อย บริเวณรอบสระว่ายน้ำ

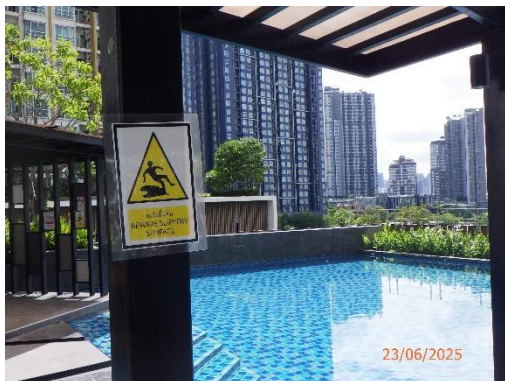
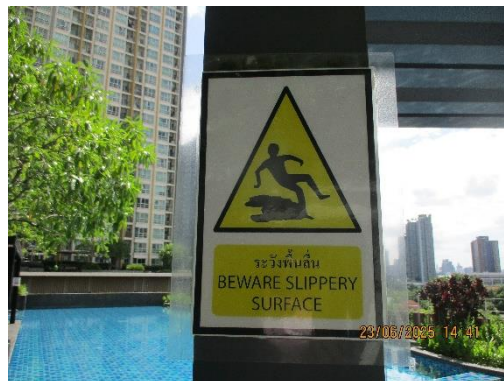
รูปที่ 2-76 ป้ายเตือนบริเวณสระว่ายน้ำ

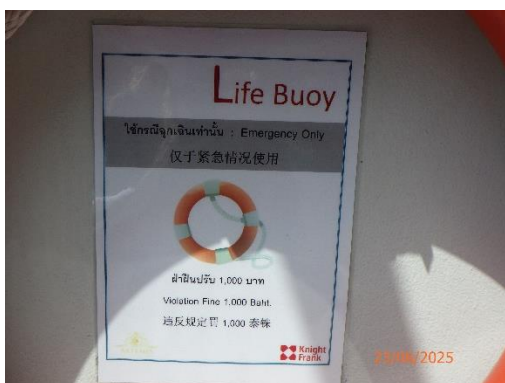
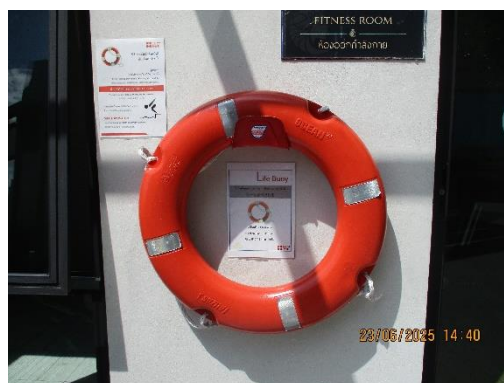
รูปที่ 2-77 ห่วงชูชีพ
