รายงานผลการปฏิบัติตาม มาตรการป้องกันและแก้ไขผลกระทบสิ่งแวดล้อม และมาตรการติดตามตรวจสอบผลกระทบสิ่งแวดล้อม

ระยะดำเนินการ ระหว่างเดือนมกราคม-มิถุนายน พ.ศ. 2568

โครงการฮอลล์มาร์ค งามวงศ์วาน

ที่ตั้งโครงการ : ซอยงามวงศ์วาน 6 ตำบลบางเขน อำเภอเมืองนนทบุรี จังหวัดนนทบุรี

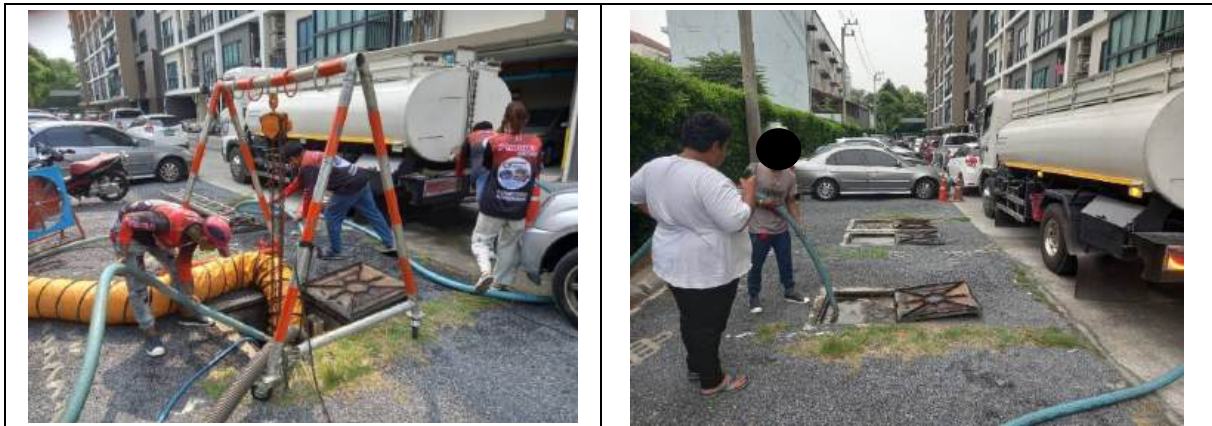
รูปที่ 2-6 การจัดการบำบัดน้ำเสียและสิ่งปฏิกูลของโครงการ

ตรวจสอบและดูแลระบบบำบัดน้ำเสีย

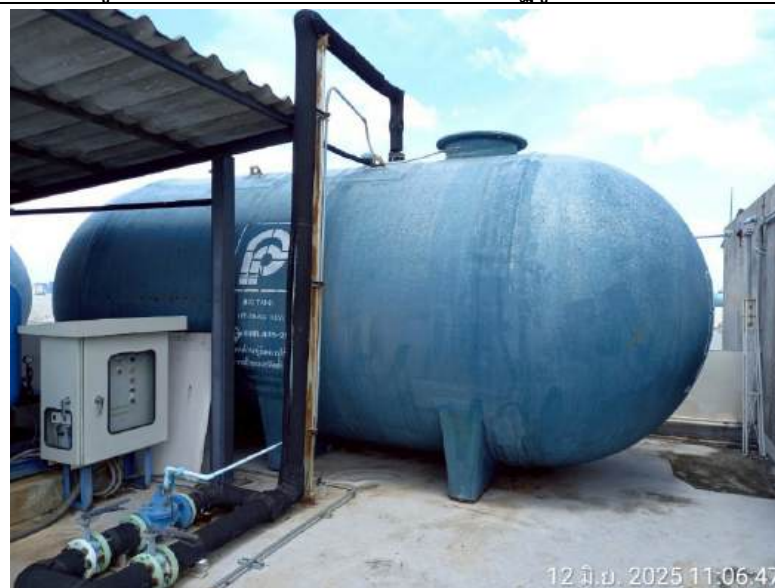
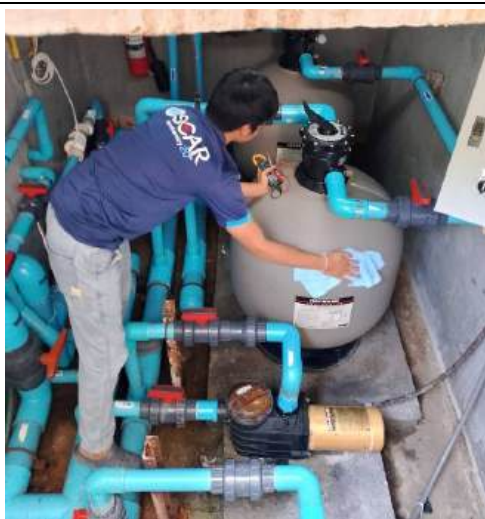
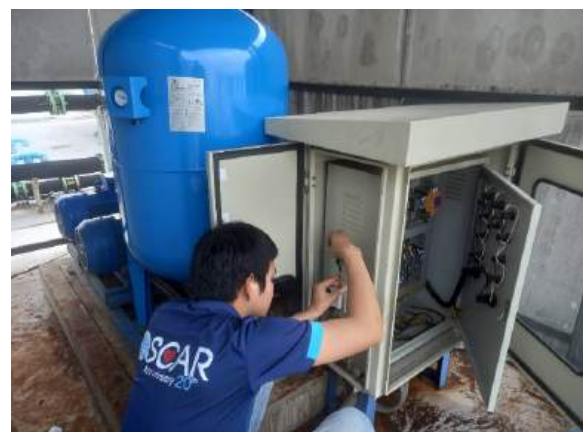
รูปที่ 2-7 การจัดการน้ำใช้ของโครงการ

ถังเก็บน้ำใช้

การตรวจสอบและดูแลระบบน้ำใช้

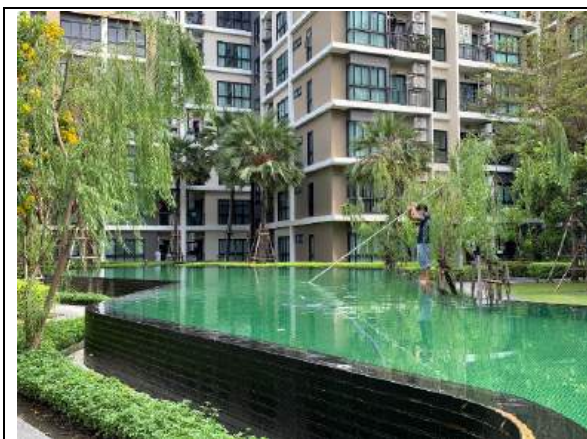
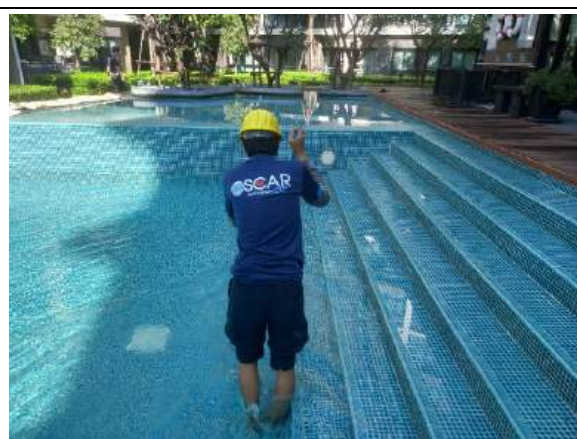
สระว่ายน้ำของโครงการ	
รูปที่ 2-12 การจัดการสระว่ายน้ำของโครงการ

ทำความสะอาดสระว่ายน้ำ

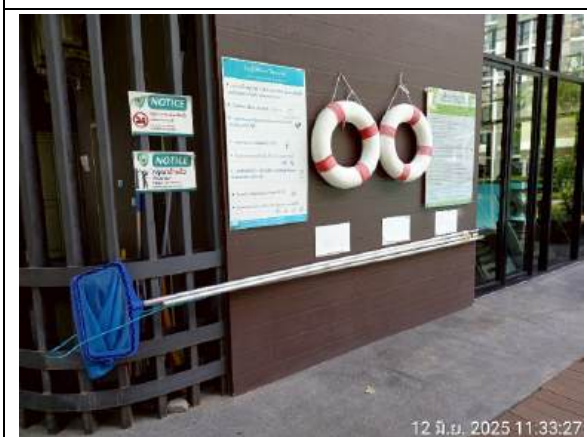
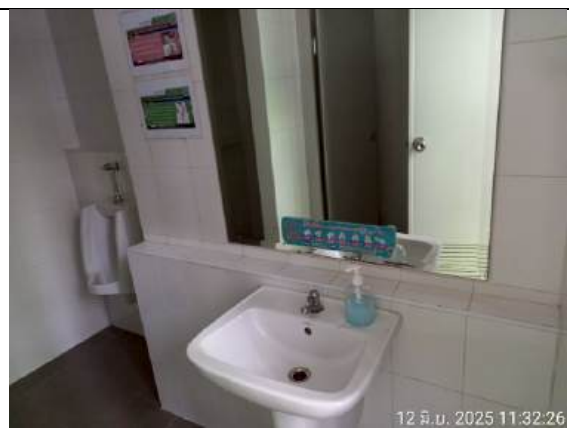
รูปที่ 2-12 การจัดการสระว่ายน้ำของโครงการ (ต่อ)

อุปกรณ์ช่วยชีวิตและข้อปฏิบัติการใช้สระว่ายน้ำ

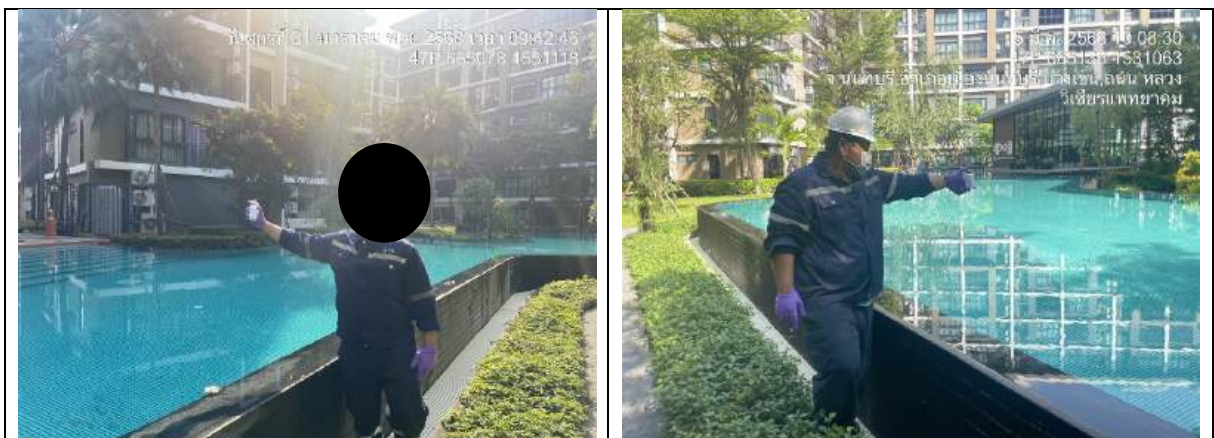
รูปที่ 3.5-1 ภาพถ่ายการเก็บตัวอย่างคุณภาพน้ำบริเวณสระว่ายน้ำของโครงการ
ตรวจวัดโดยนิติบุคคลอาคารชุด ฮอลล์มาร์ค งามวงศ์วาน
