มกราคม-มิถุนายน  
2568

รายงานผลการปฏิบัติตามมาตรการป้องกันแก้ไขผลกระทบสิ่งแวดล้อม  
และมาตรการติดตามตรวจสอบผลกระทบสิ่งแวดล้อม ระยะดำเนินการ

# โครงการ HAPPY CONDO DONMUANG 2

ของนิติบุคคลอาคารชุด แฮปปี้ คอนโด ดอนเมือง เทอมินอล

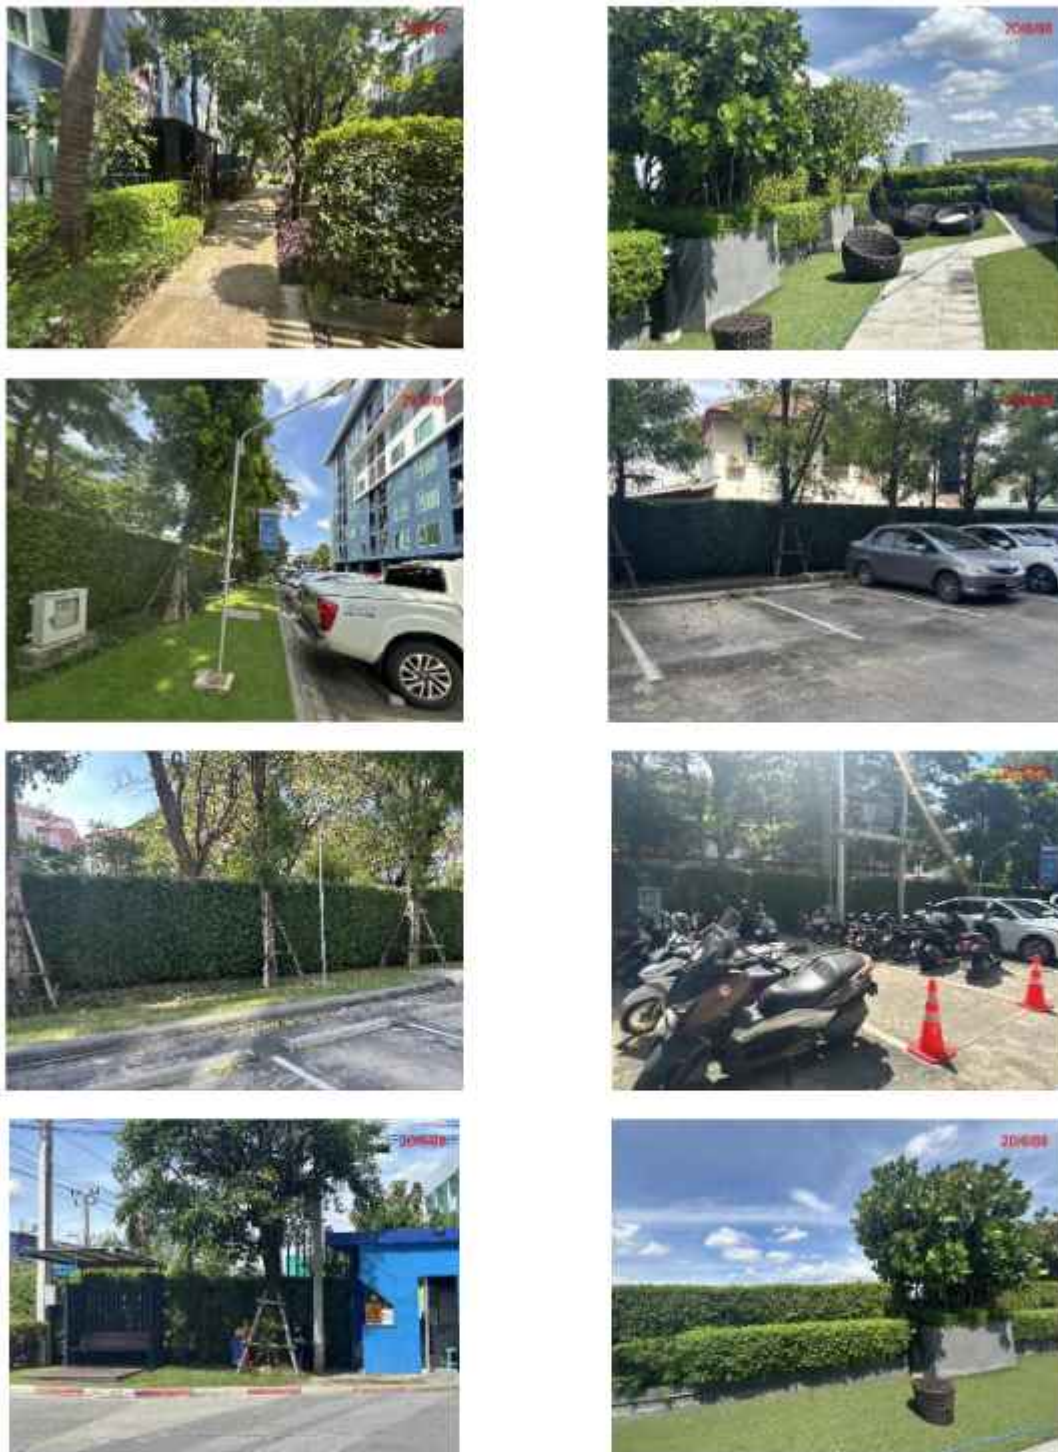
ภาพที่ 2.2-1 แนวรั้วโครงการและพื้นที่สีเขียว

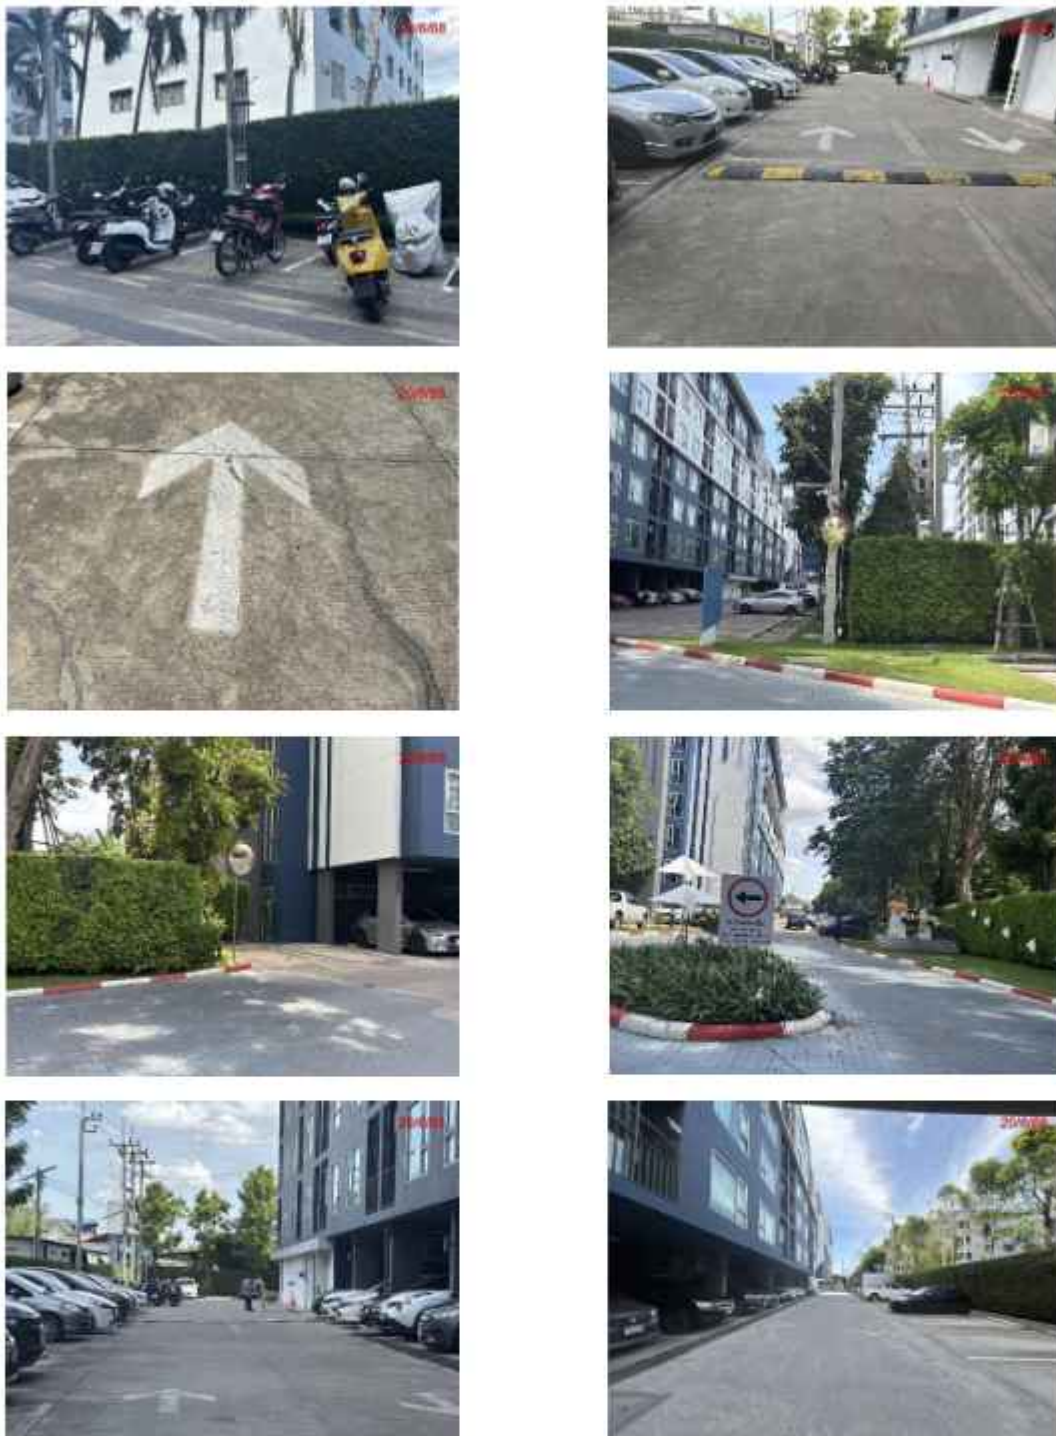
ภาพที่ 2.2-2 เครื่องหมายจราจรและทางเดินรถภายในโครงการ

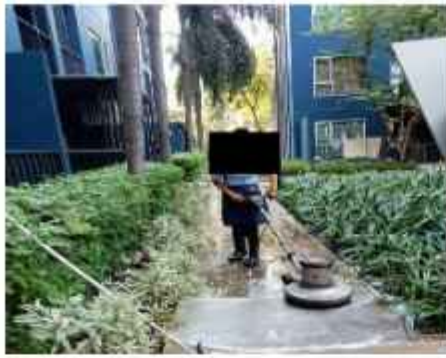
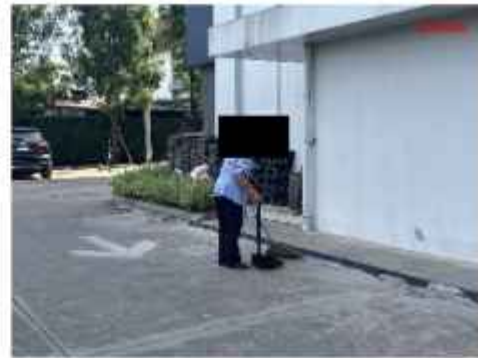
ภาพที่ 2.2-3 เจ้าหน้าที่ดูแลทำความสะอาดภายในพื้นที่โครงการ

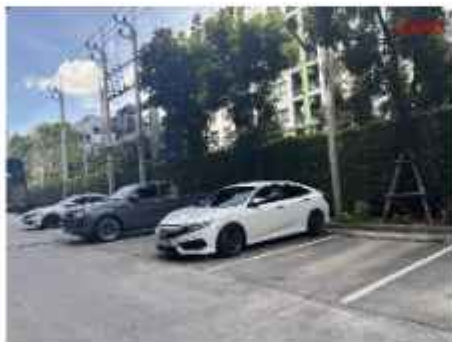
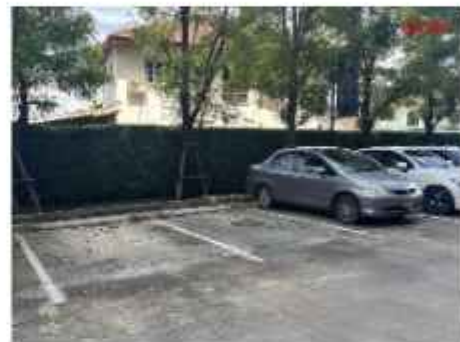
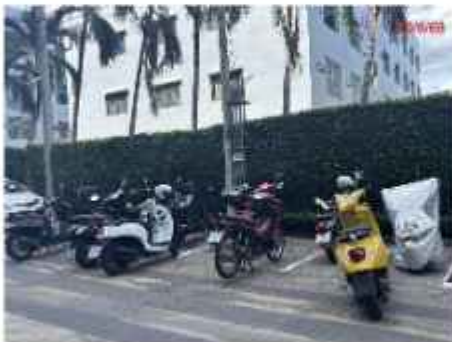
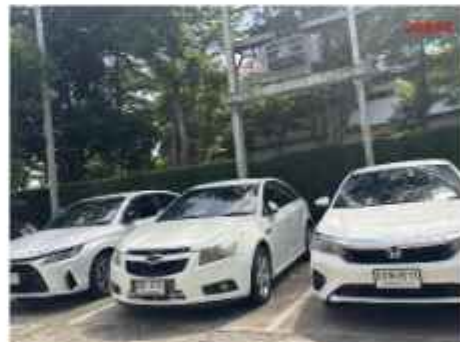
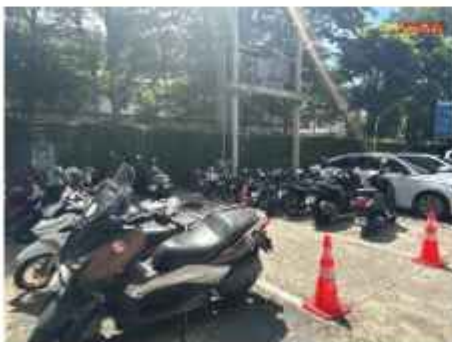
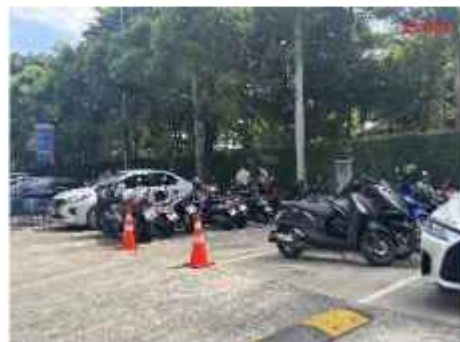
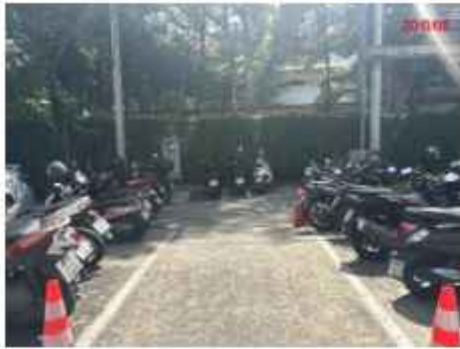
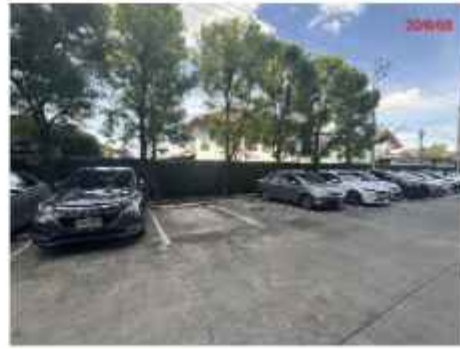
ภาพที่ 2.2-4 พื้นที่จอดรถยนต์และรถจักรยานยนต์

ภาพที่ 2.2-4 (ต่อ) พื้นที่จอดรถยนต์และรถจักรยานยนต์

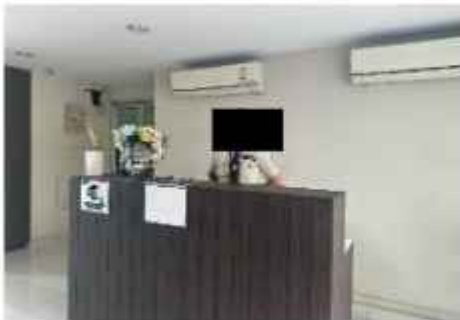
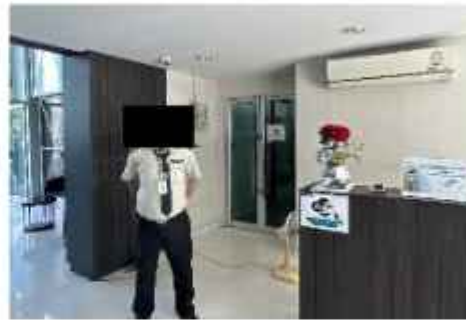
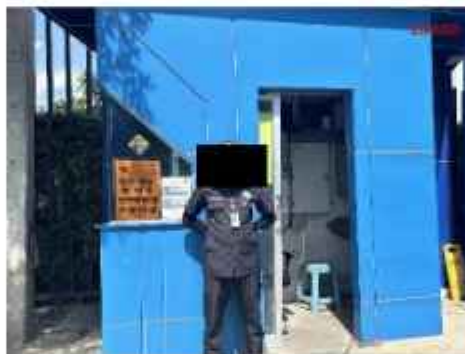
ภาพที่ 2.2-5 เจ้าหน้าที่รักษาความปลอดภัยและอำนวยความสะดวกด้านจราจร

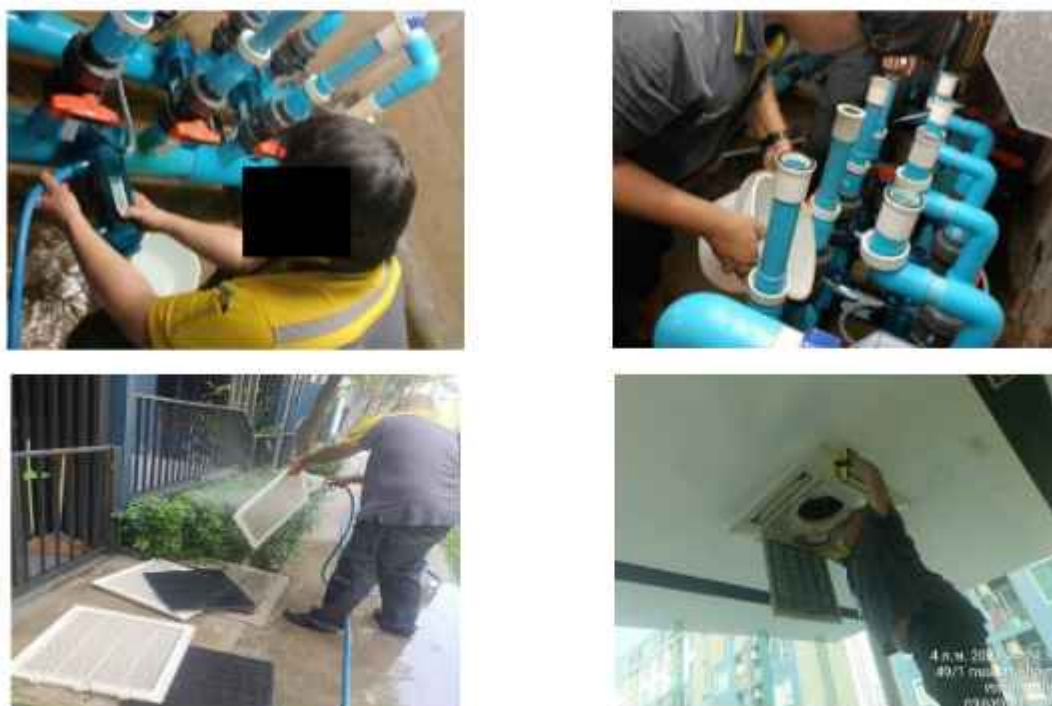
ภาพที่ 2.2-7 เจ้าหน้าที่ฝ่ายซ่อมบำรุงระบบไฟฟ้าและระบบประปา

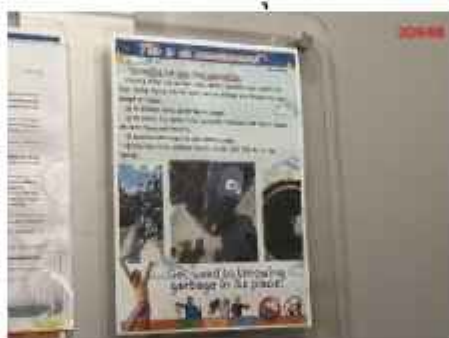
ภาพที่ 2.2-8 การประชาสัมพันธ์ทำความสะอาดบ่อดักไขมันและการสูบล้างถัง

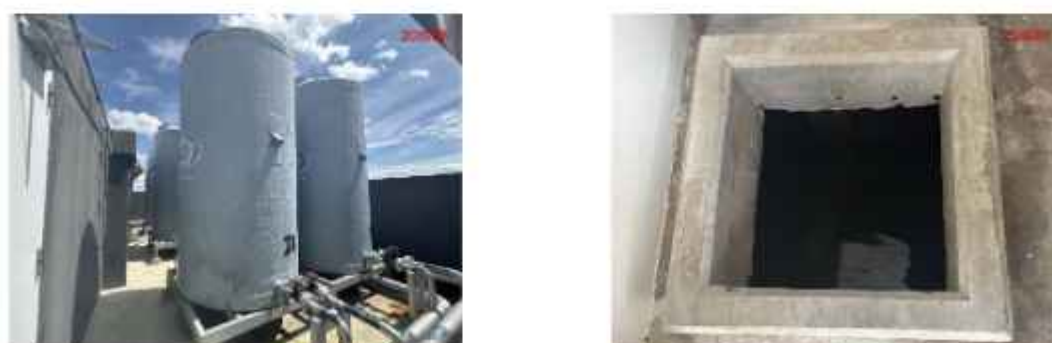
ภาพที่ 2.2-9 ถังเก็บน้ำสำรองชั้นตาดฟ้าและชั้นใต้ดินของโครงการ

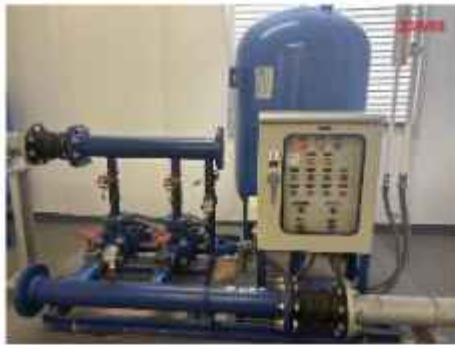
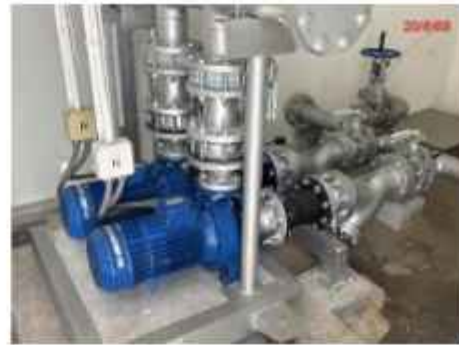
ภาพที่ 2.2-10 ระบบสูบน้ำประปา

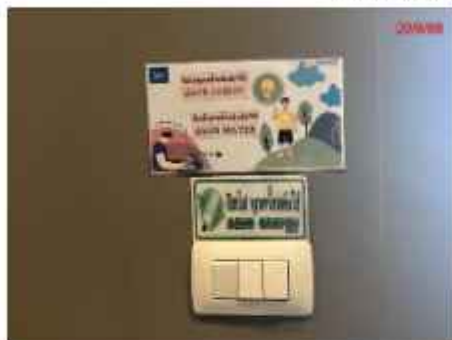
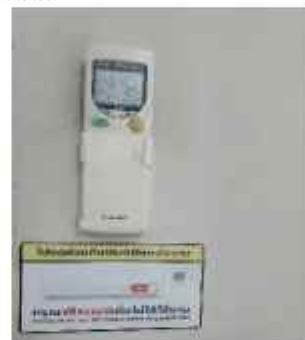
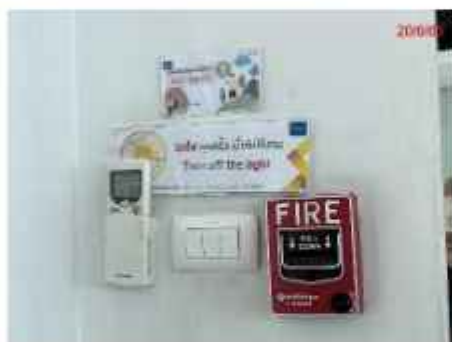
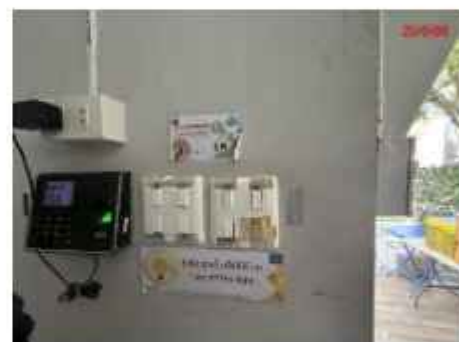
ภาพที่ 2.2-11 การประชาสัมพันธ์และรณรงค์การอนุรักษ์พลังงานและน้ำ

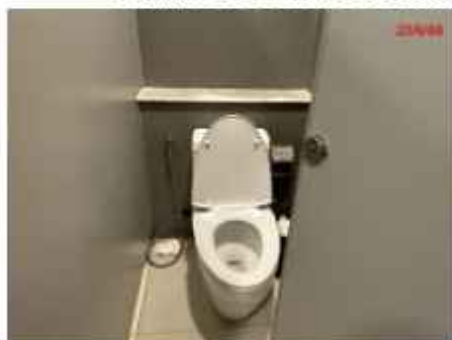
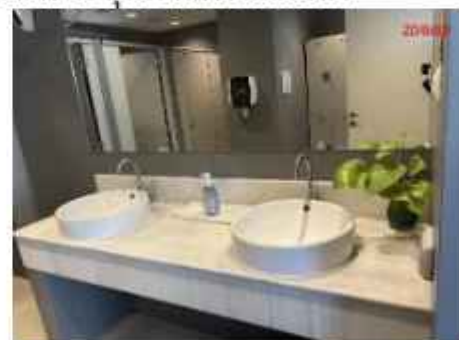
ภาพที่ 2.2-12 สุขภัณฑ์ประหยัดน้ำ

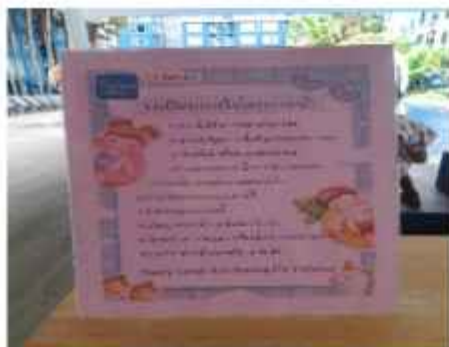
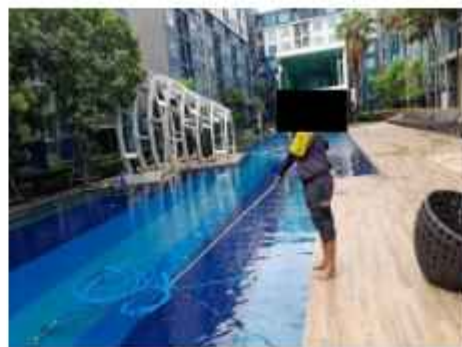
ภาพที่ 2.2-13 เจ้าหน้าที่ดูแลสระว่ายน้ำ

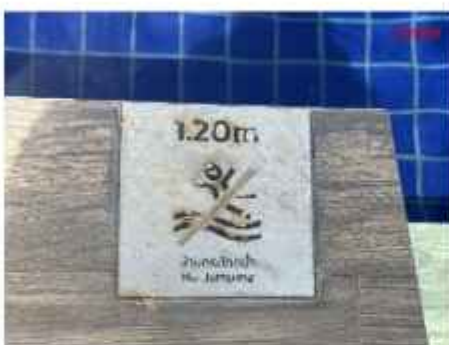
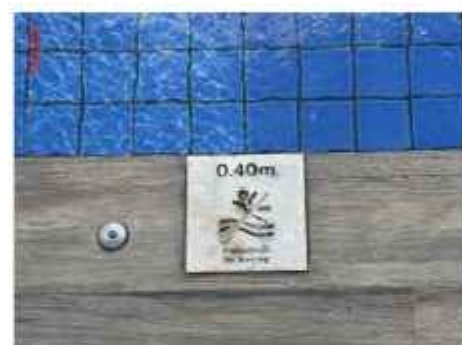
ภาพที่ 2.2-14 ป้ายบอกระดับความลึกของสระว่ายน้ำ

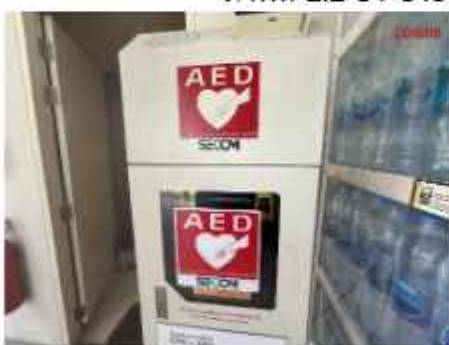
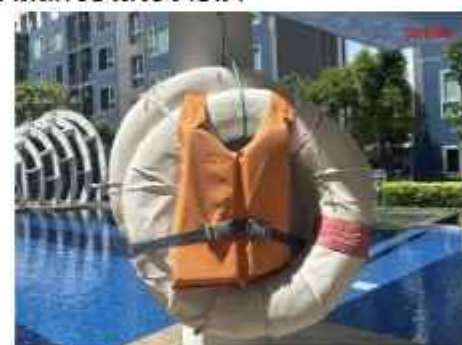
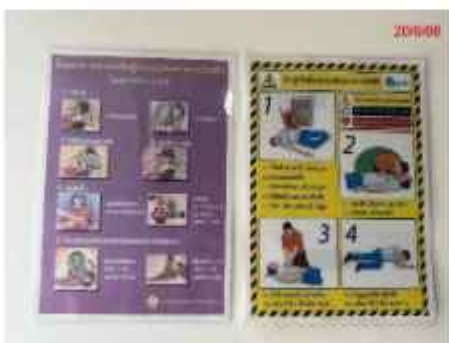
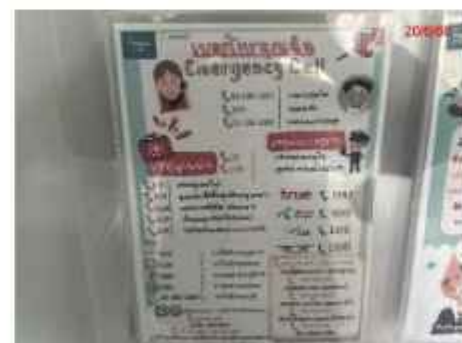
ภาพที่ 2.2-15 อุปกรณ์ช่วยชีวิตและหมายเลขฉุกเฉินบริเวณสระว่ายน้ำ

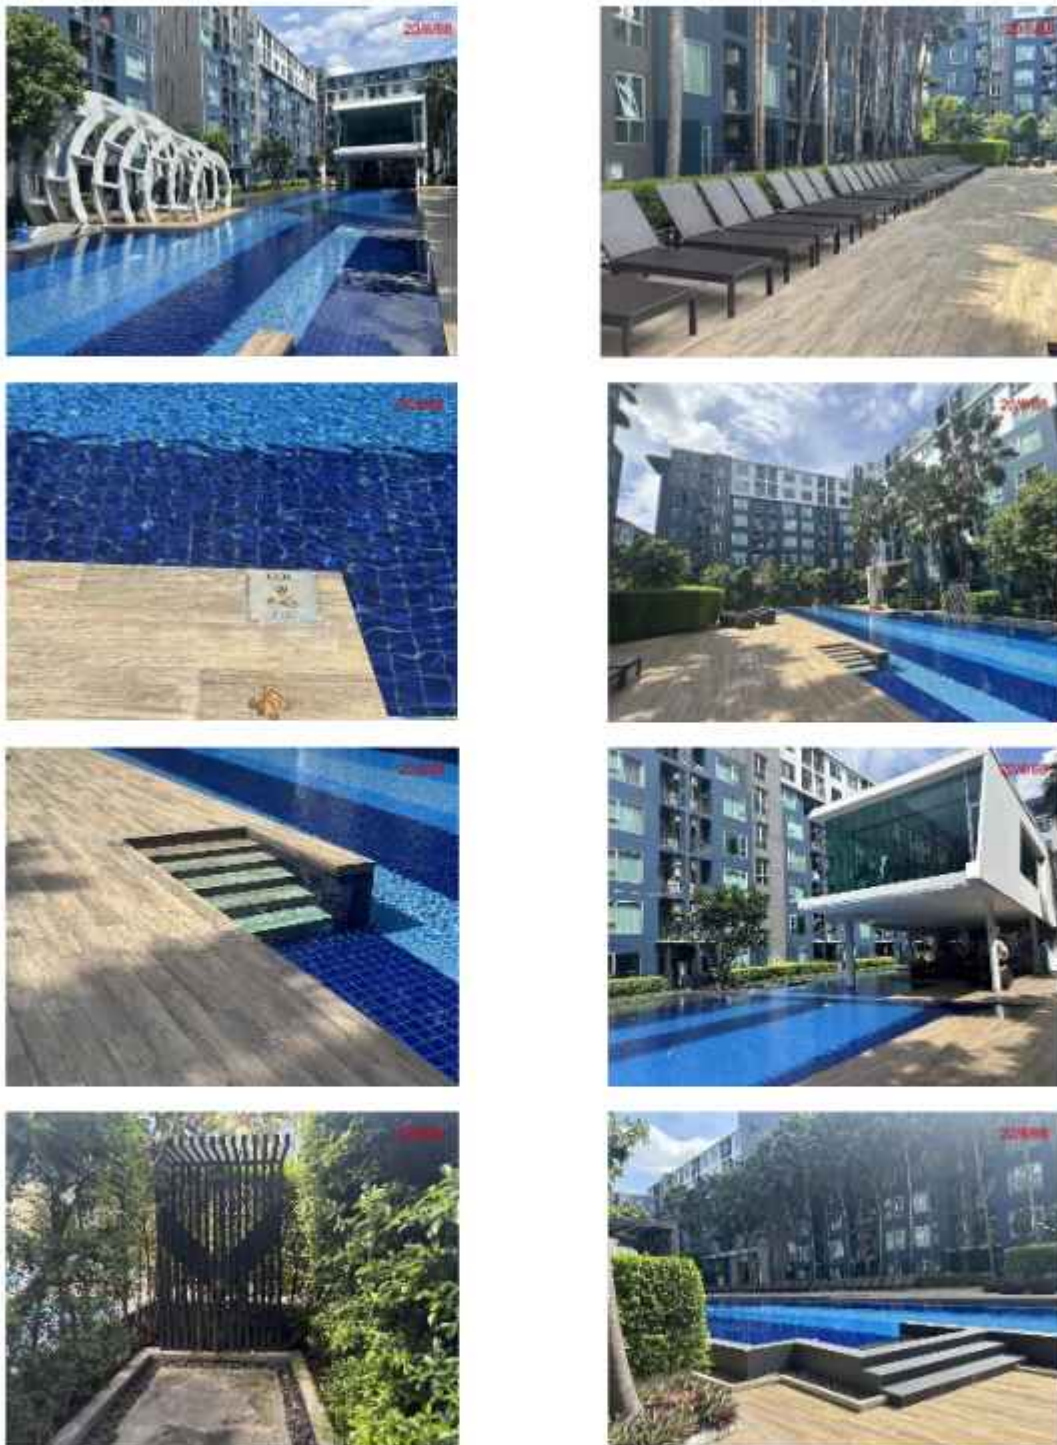
ภาพที่ 2.2-16 สระว่ายน้ำ
