เรื่อง นำส่งรายงานผลการปฏิบัติตามมาตรการป้องกันและแก้ไขผลกระทบสิ่งแวดล้อม และมาตรการติดตามตรวจสอบผลกระทบสิ่งแวดล้อม โครงการ ณ วีรา รามอินทรา ระยะก่อสร้าง ช่วงเดือนกรกฎาคม - ธันวาคม 2567

โครงการ ณ วีรา รามอินทรา

บริเวณหน่วยงานก่อสร้างมีทรัพย์สินที่อยู่โดยรอบเป็นของบุคคลภายนอก (Third Party) ซึ่งระหว่างการสำรวจพบว่าบางส่วนของทรัพย์สินเหล่านี้มีความเสียหายที่มีอยู่เดิม (Existing Damage) ก่อนที่ทางโครงการจะเริ่มงานก่อสร้าง (เริ่มงานจริงเมื่อวันที่ 31 มกราคม 2568)

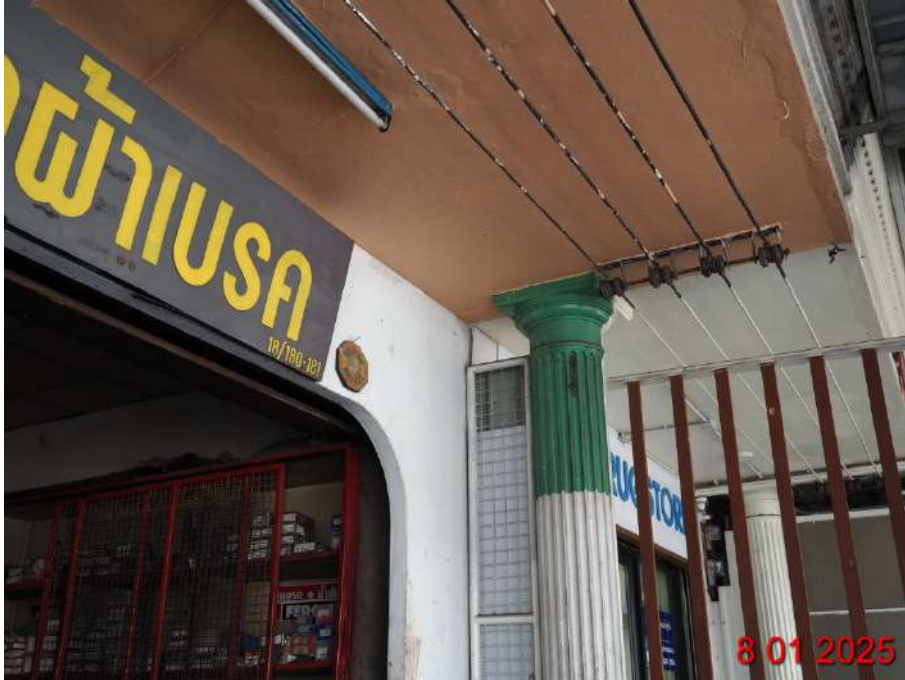
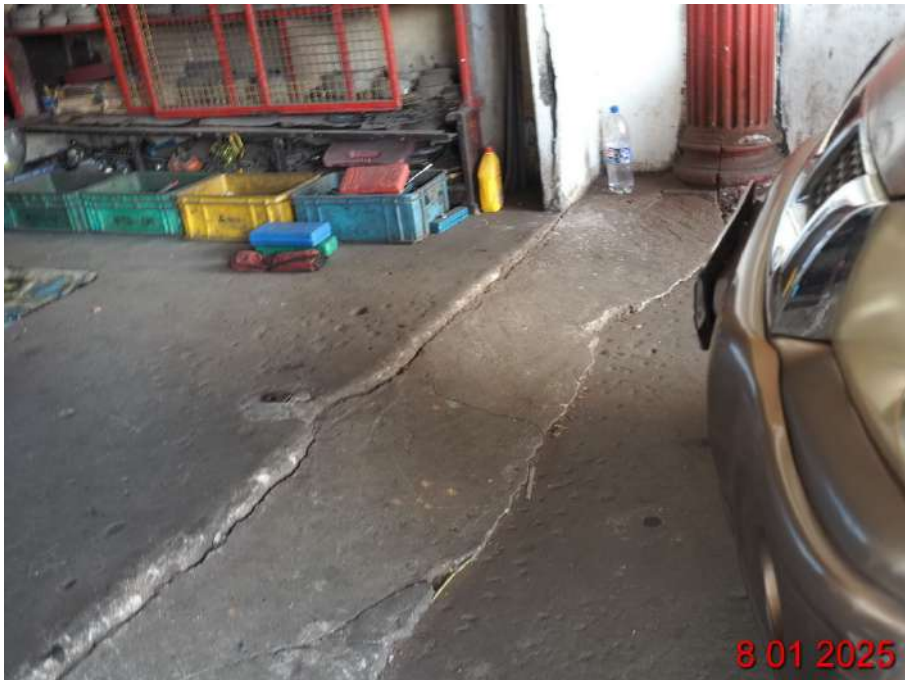
รูปที่ 499-500

สภาพภายนอกด้านหน้า

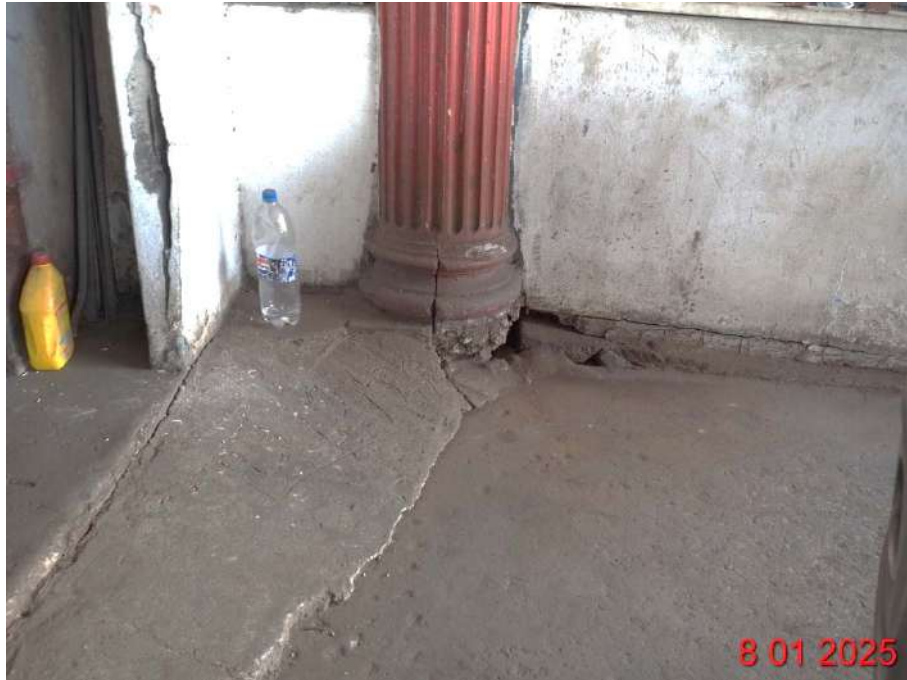
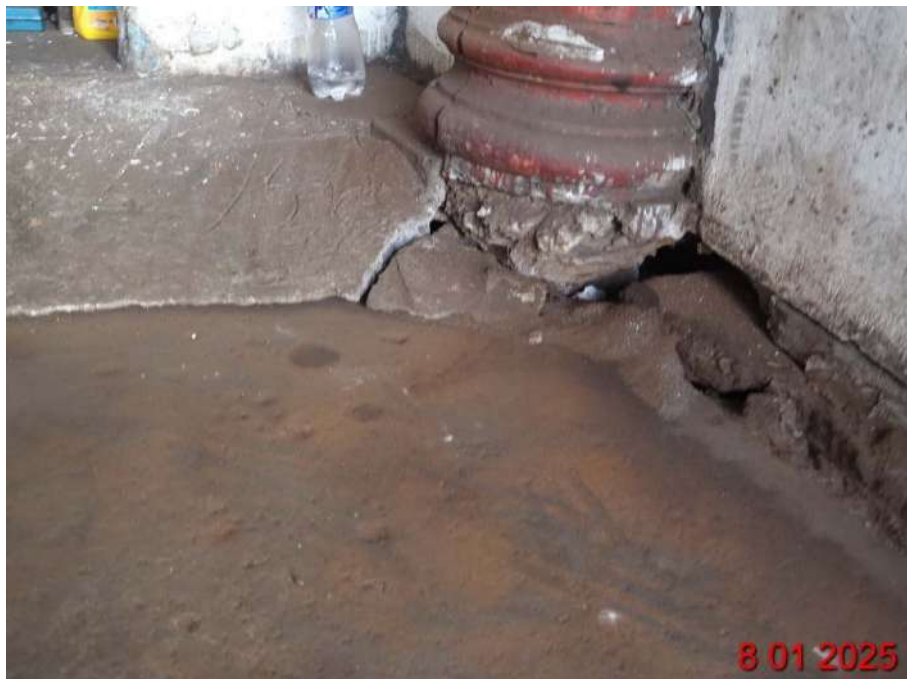
รูปที่ 501-502
รอยทรุดตัวพื้นด้านหน้า

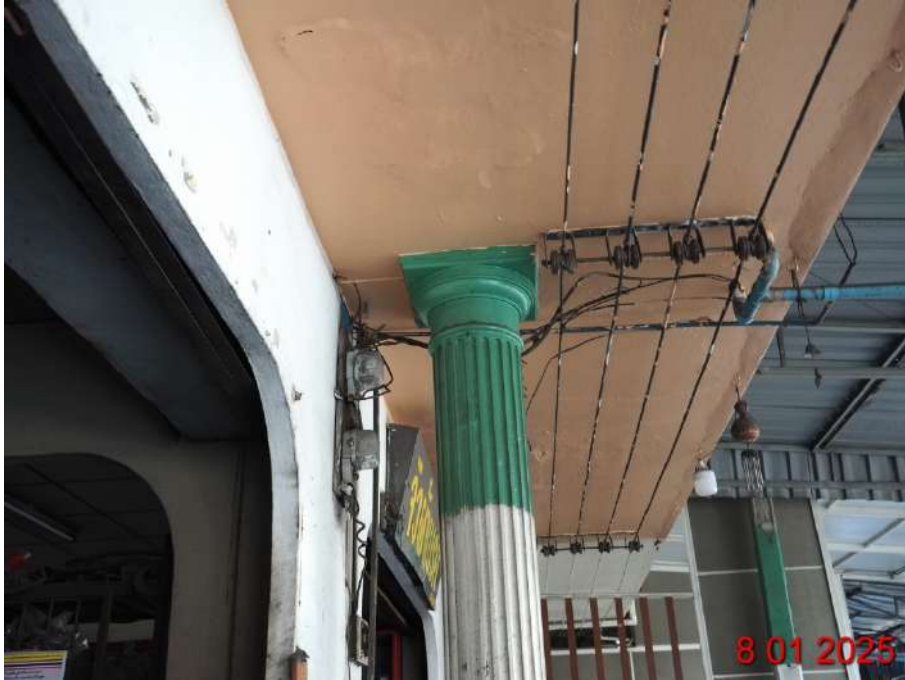
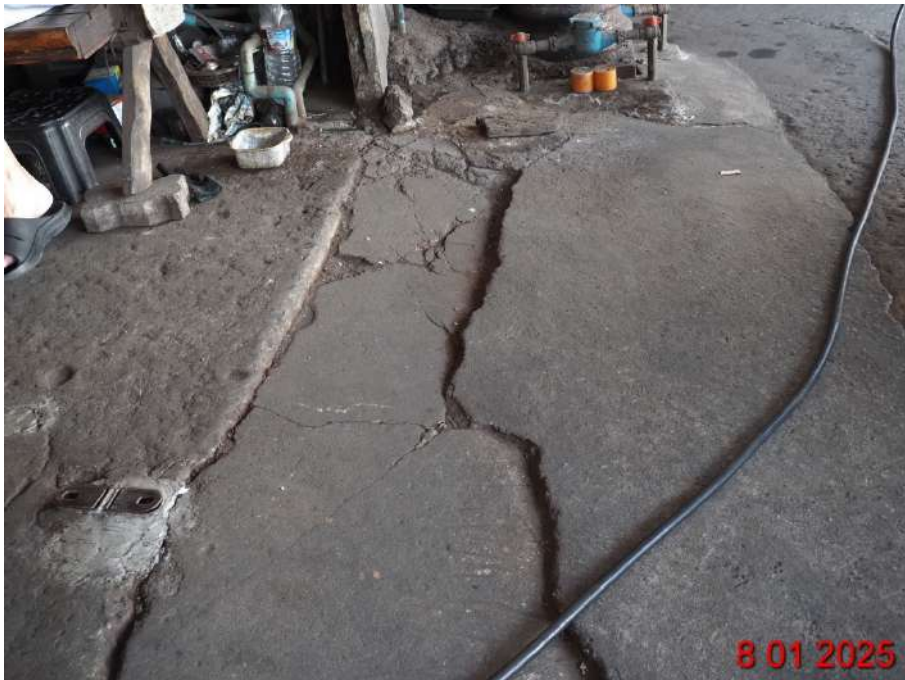
รูปที่ 505-506
รอยทรุดตัวพื้นด้านหน้า

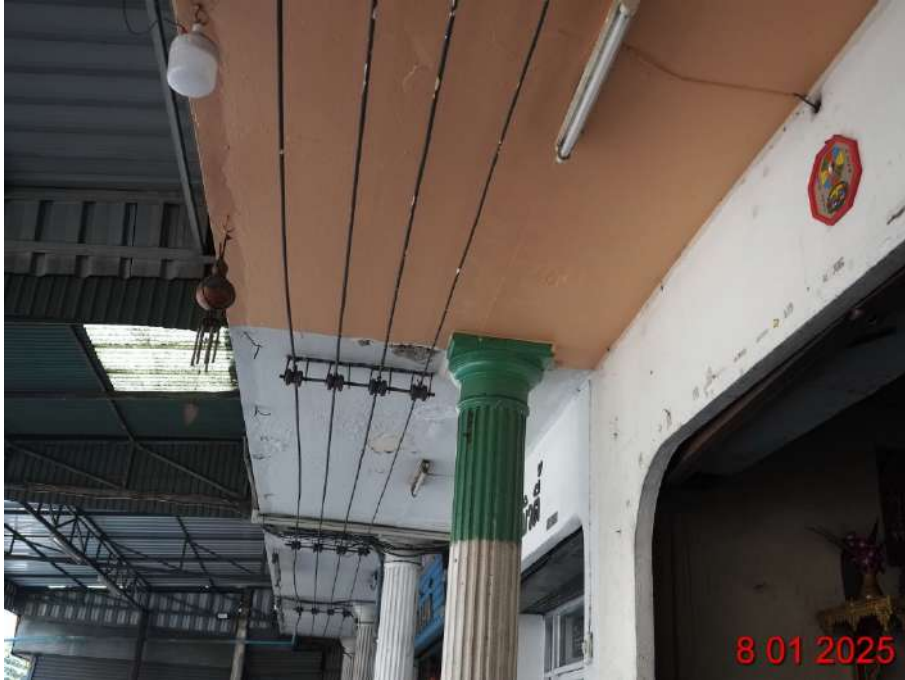
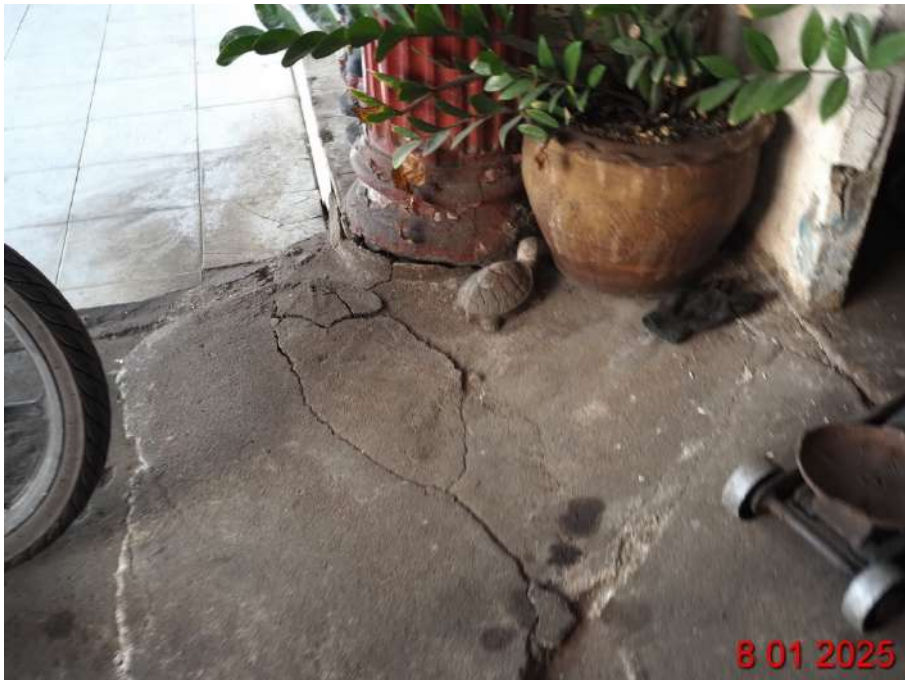
รูปที่ 507-508

รอยทรุดตัวพื้นด้านหน้า

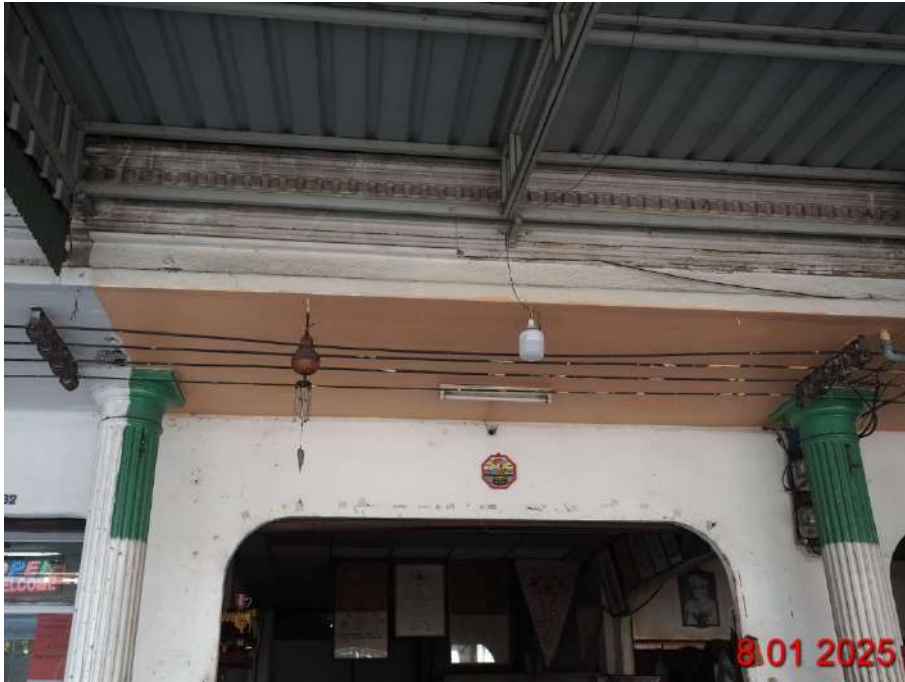
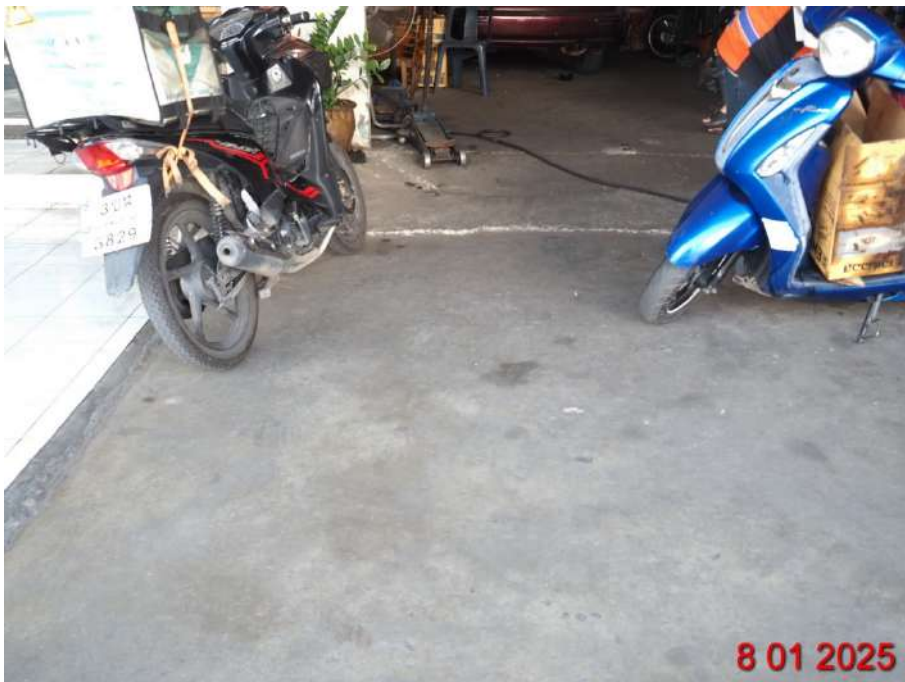
รูปที่ 509-510

สภาพภายนอกด้านหน้า

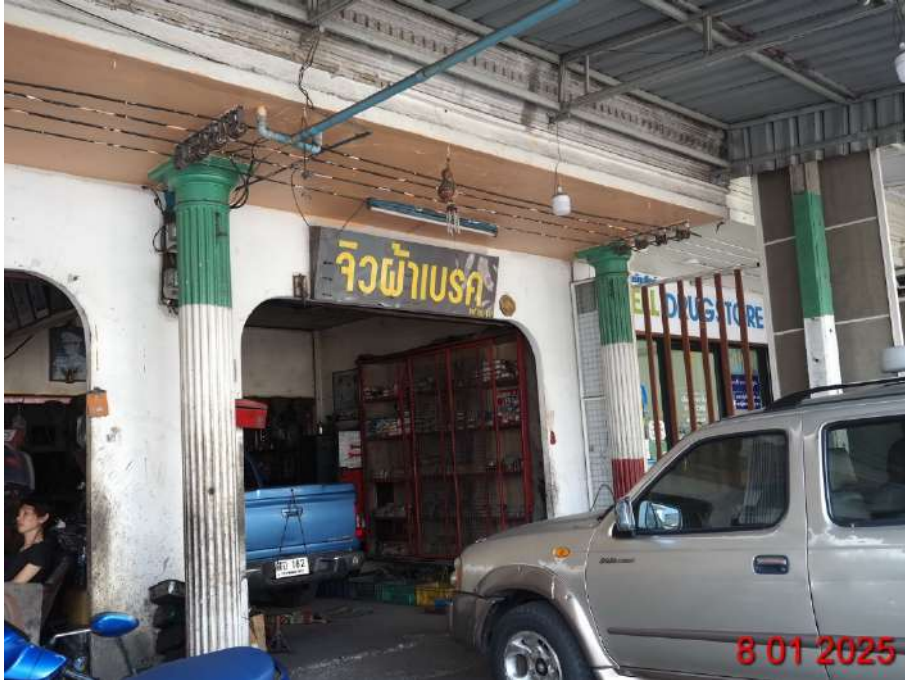
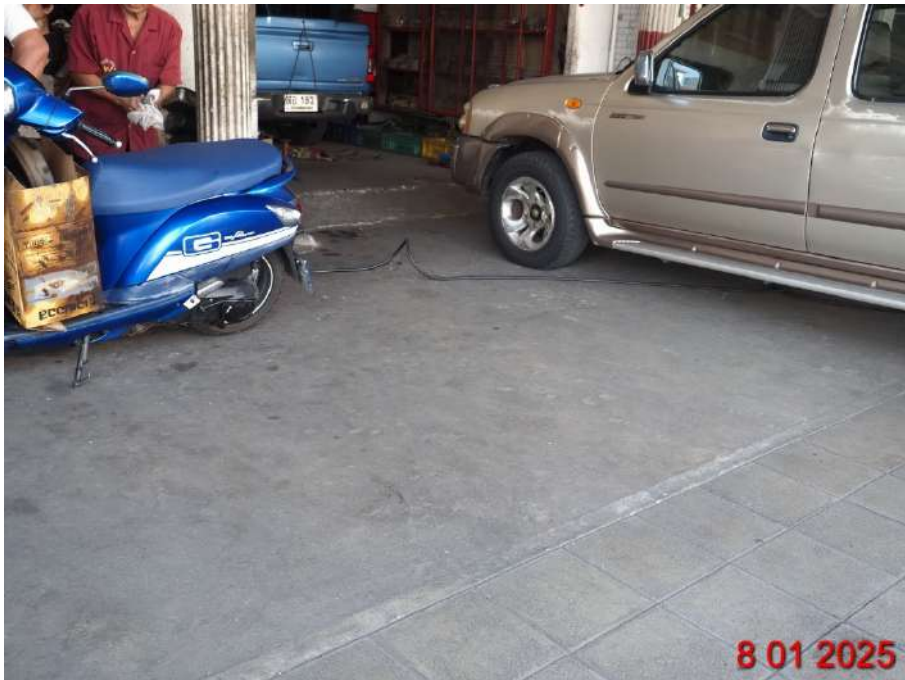
รูปที่ 511-512

สภาพภายนอกด้านหน้า

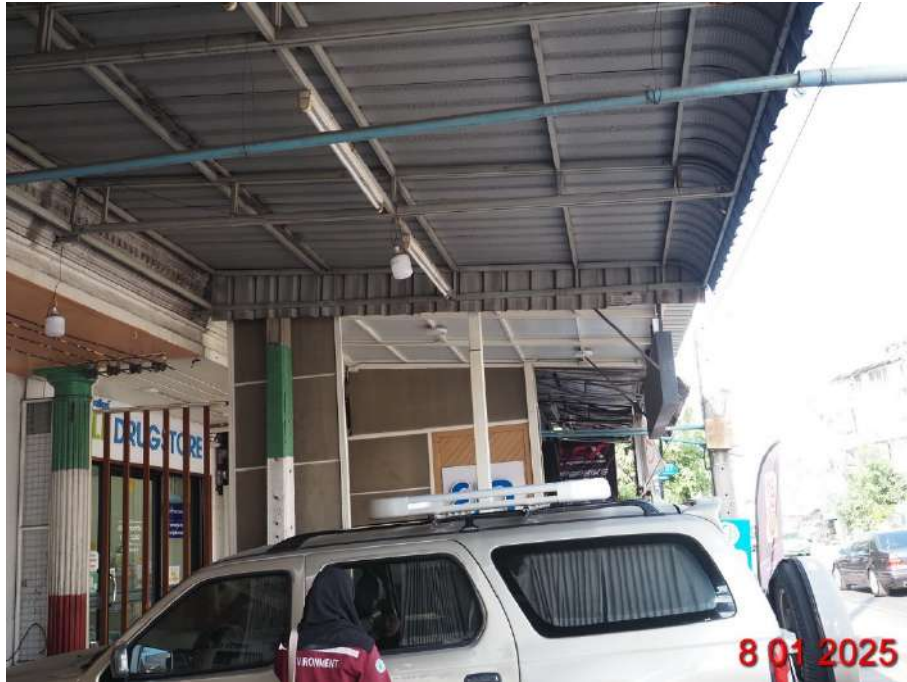
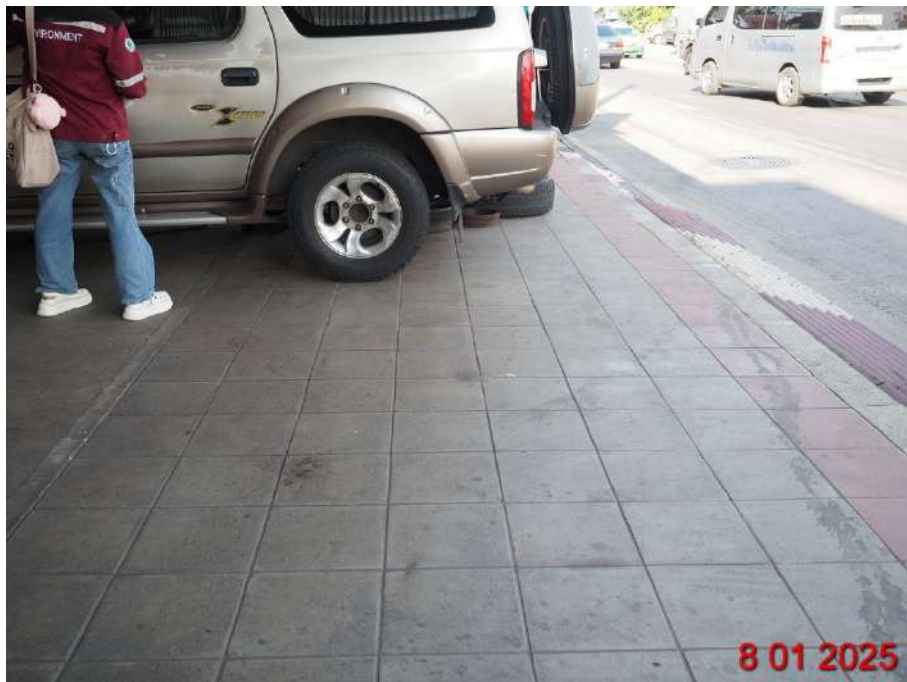
รูปที่ 513-514

สภาพภายนอกด้านหน้า

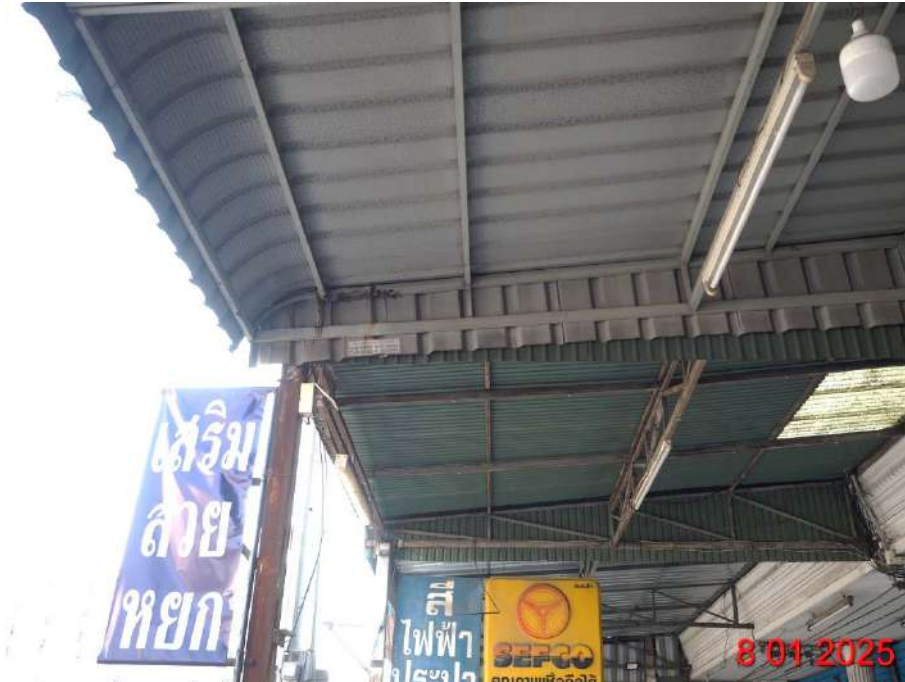
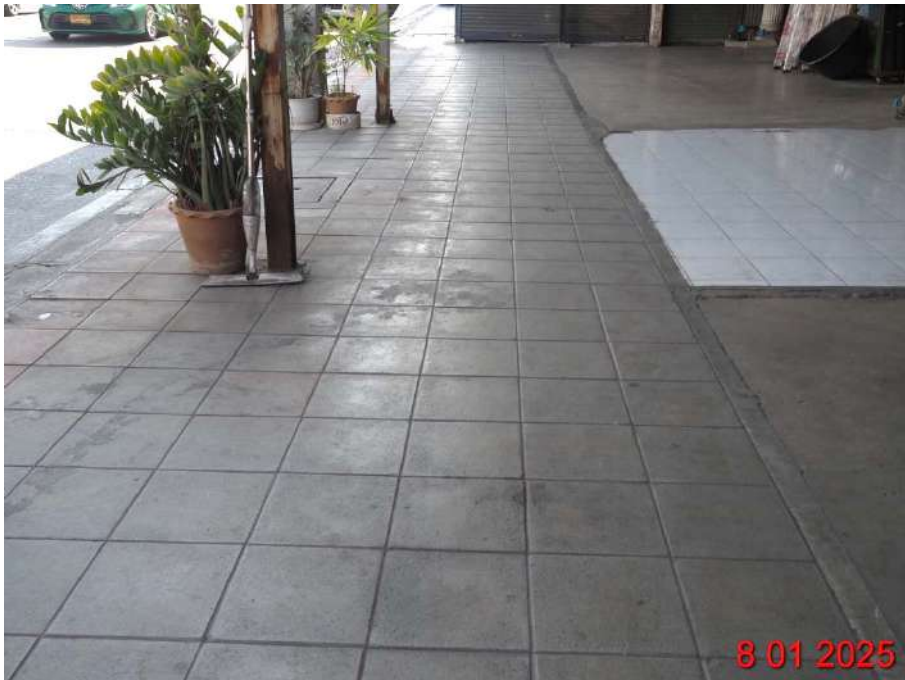
รูปที่ 515-516

สภาพภายนอกด้านหน้า

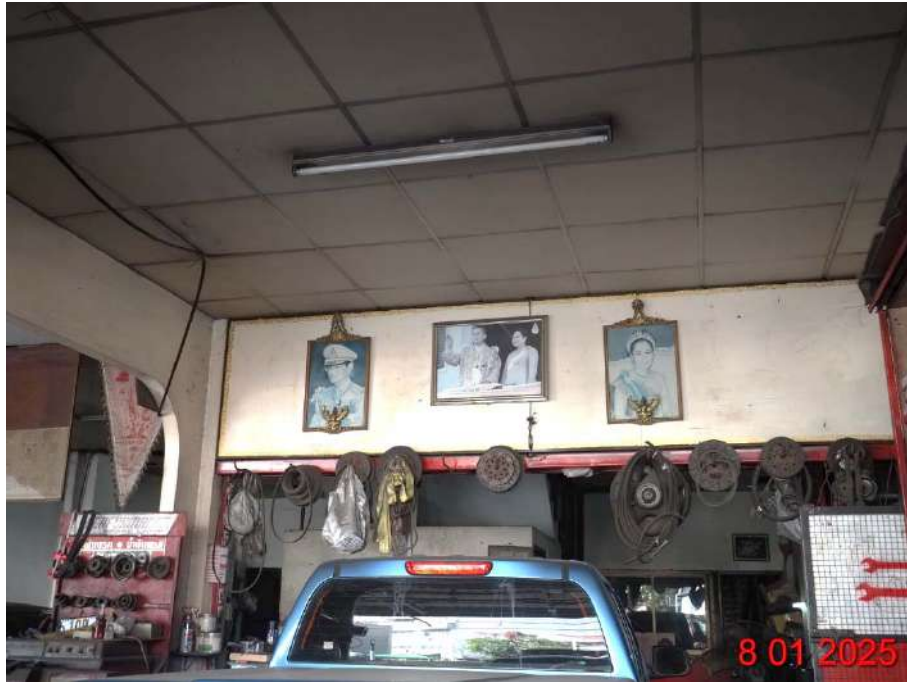
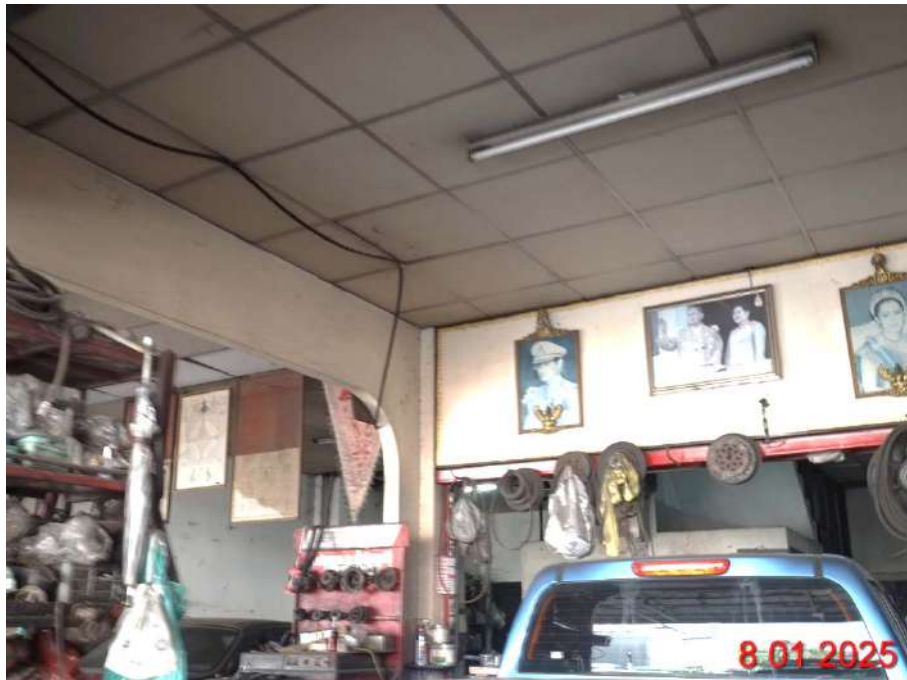
รูปที่ 517-518
สภาพภายใน ชั้น 1

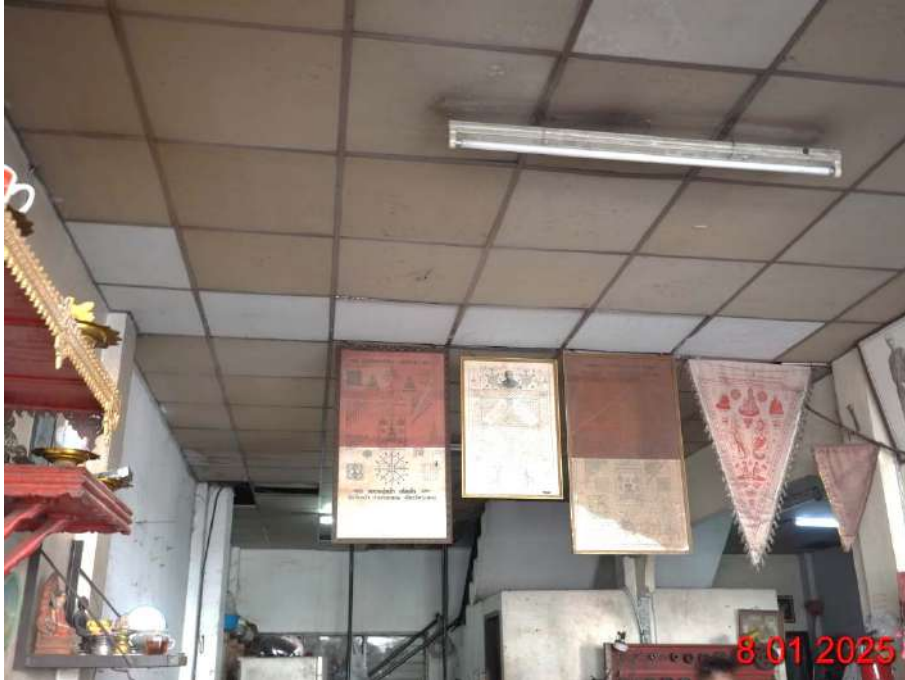
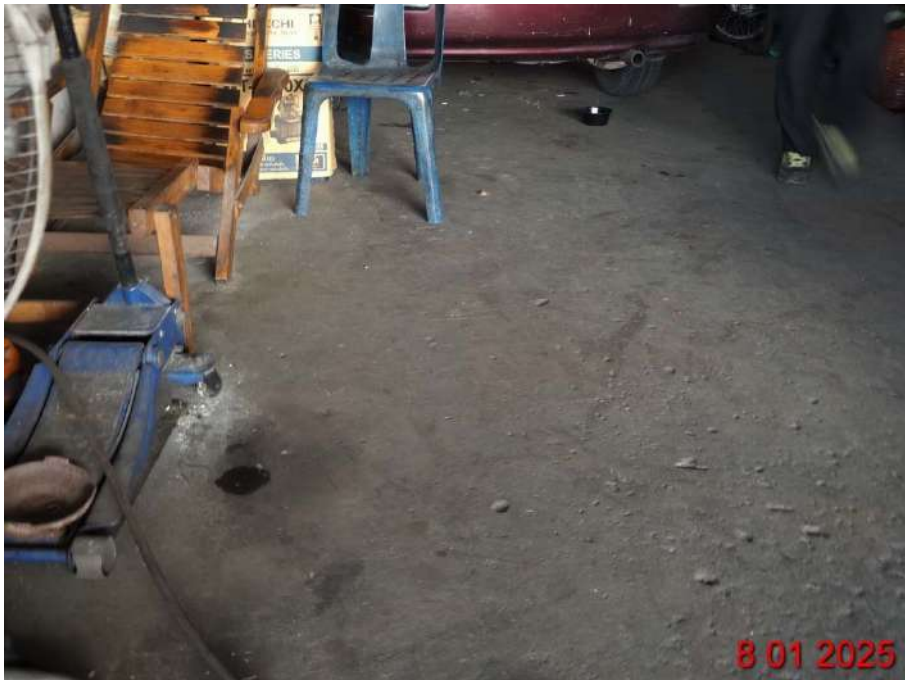
รูปที่ 519-520
สภาพภายใน ชั้น 1

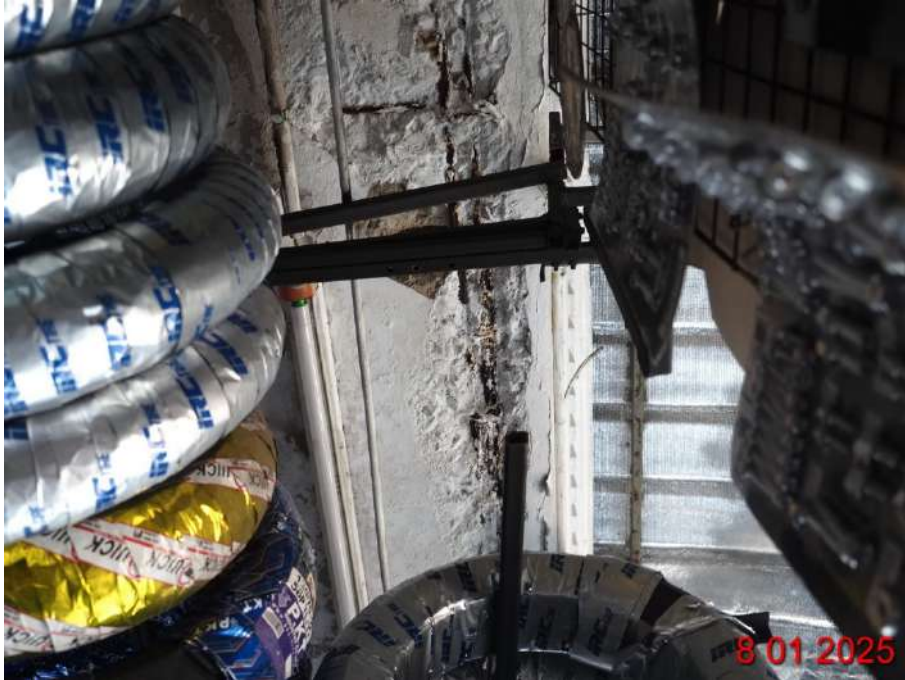
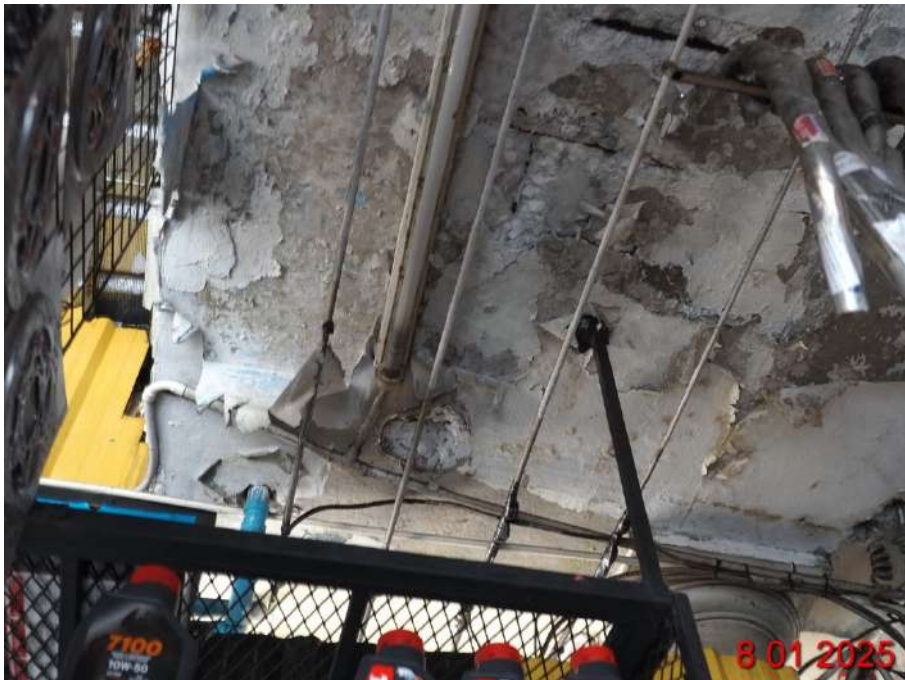
รูปที่ 363-364

รอยแตกร้าวเพดาน

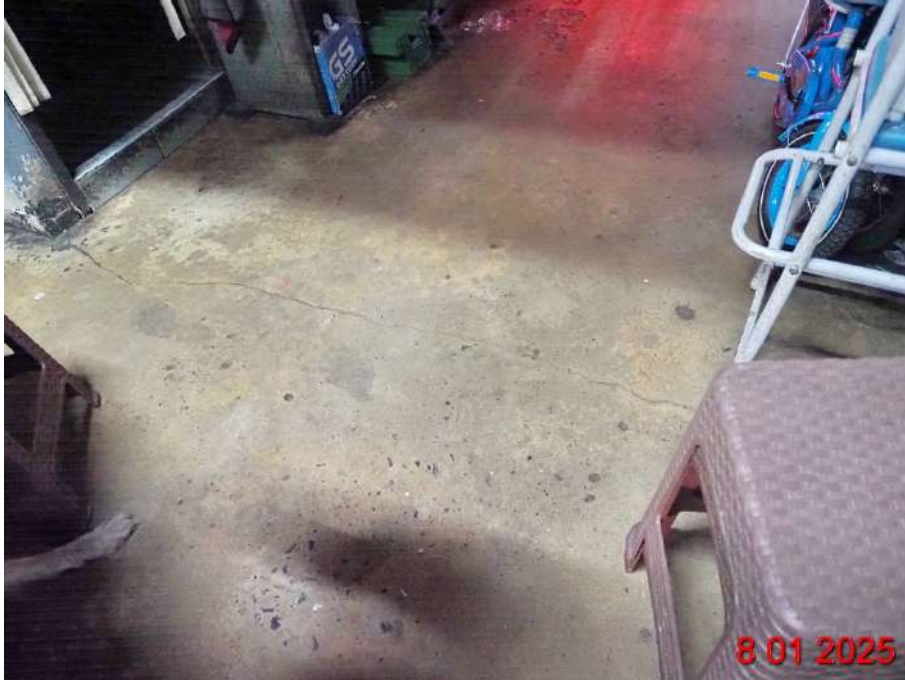
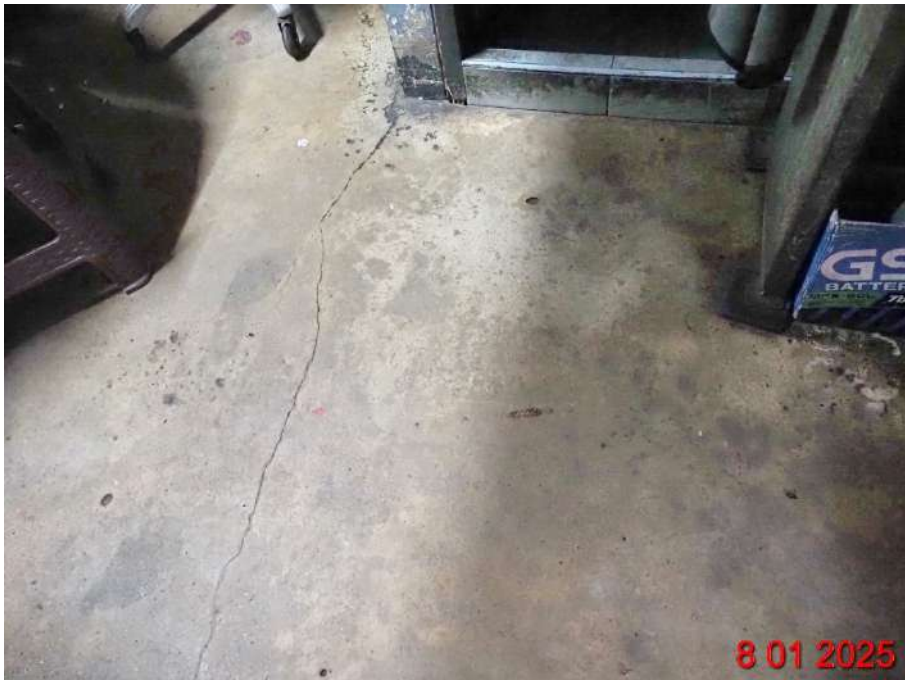
รูปที่ 373-374

รอยแตกร้าวพื้นภายใน ชั้น 1

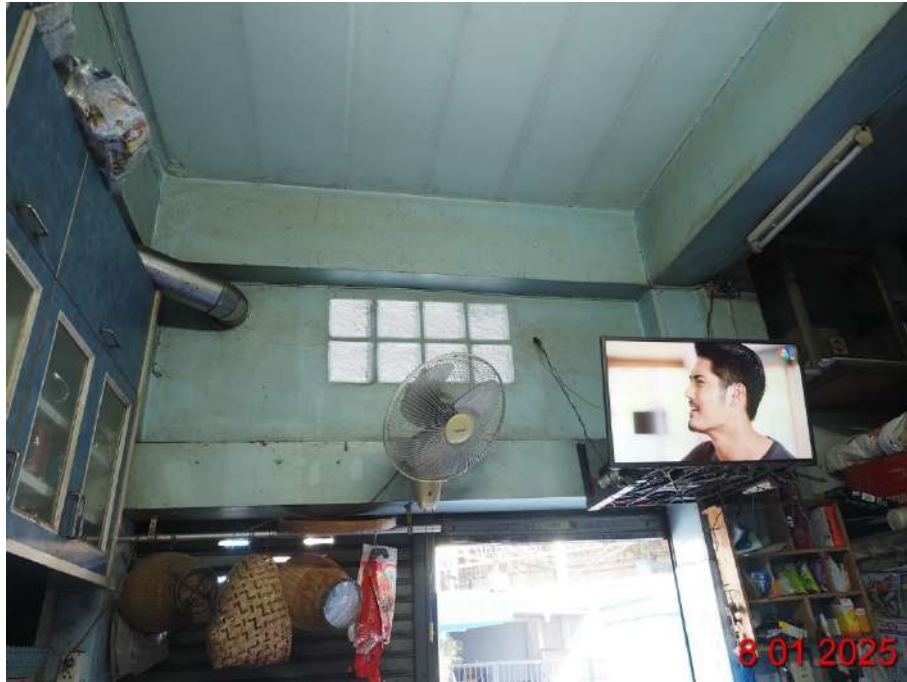
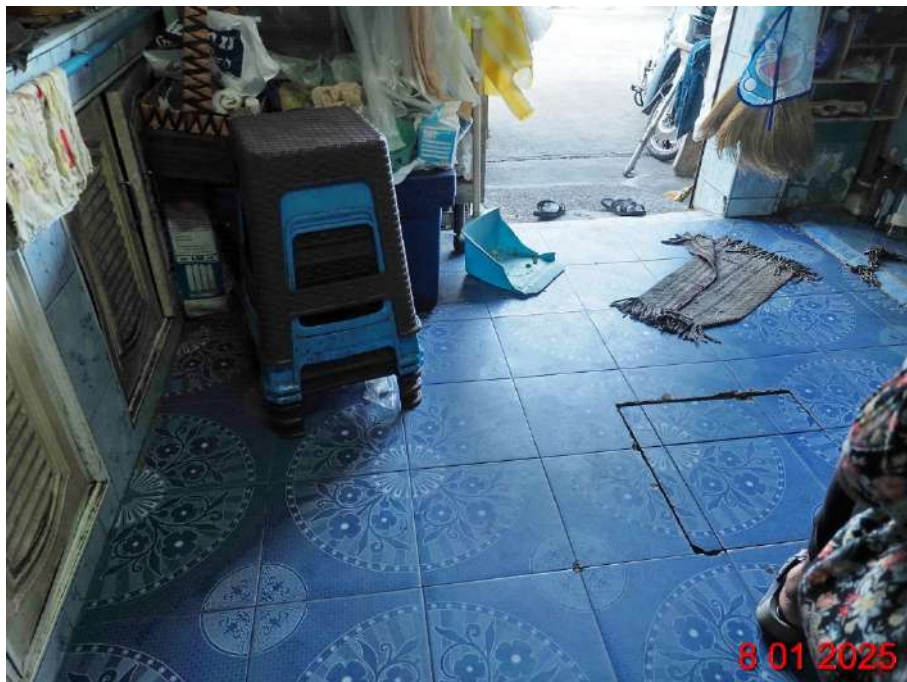
รูปที่ 383-384

สภาพภายในห้องครัว

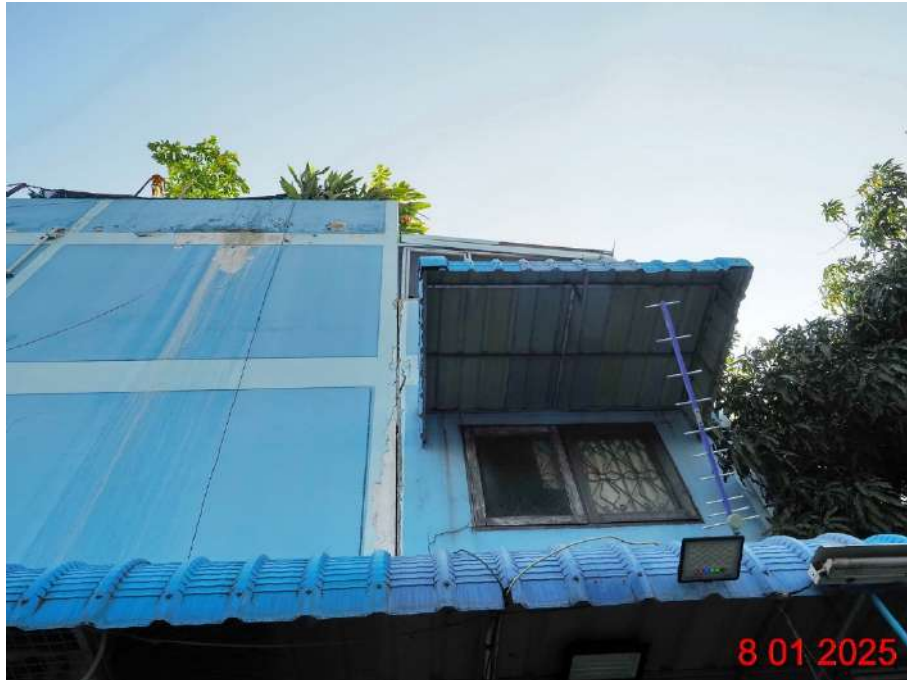
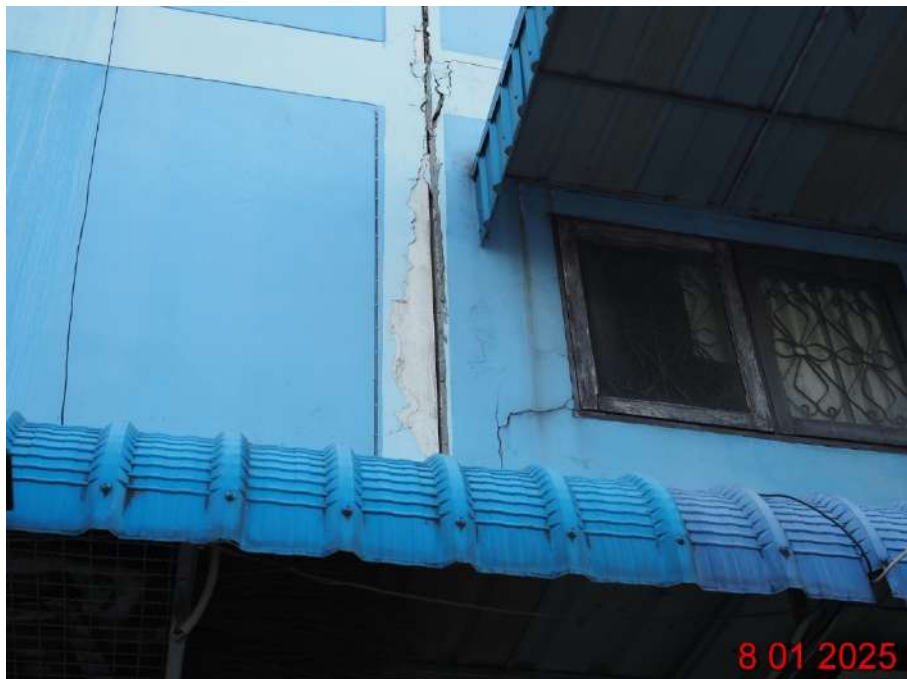
รูปที่ 385-386

รอยแตกร้าวผนังภายนอกด้านขวา

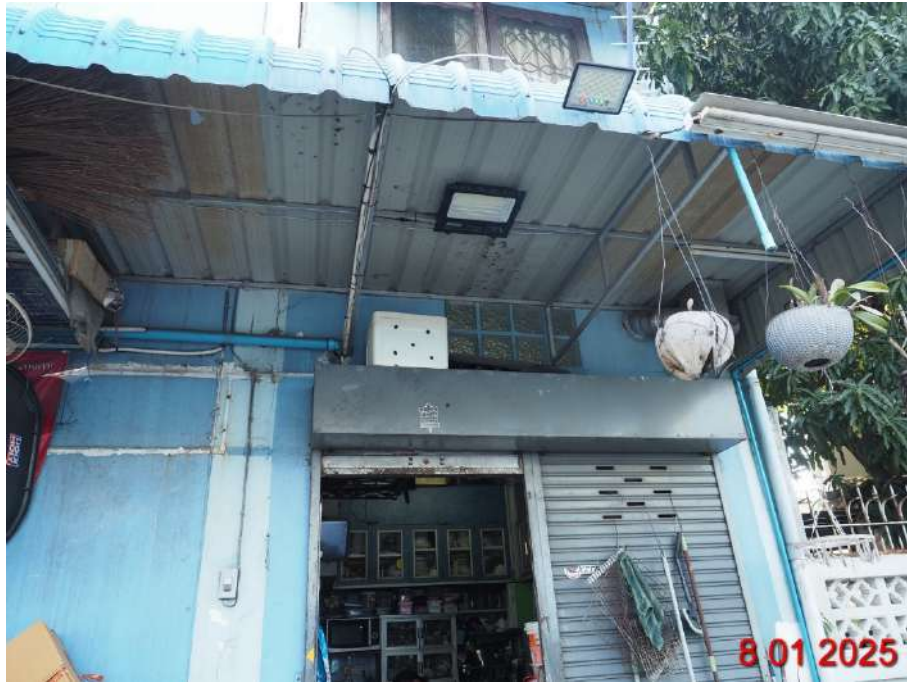
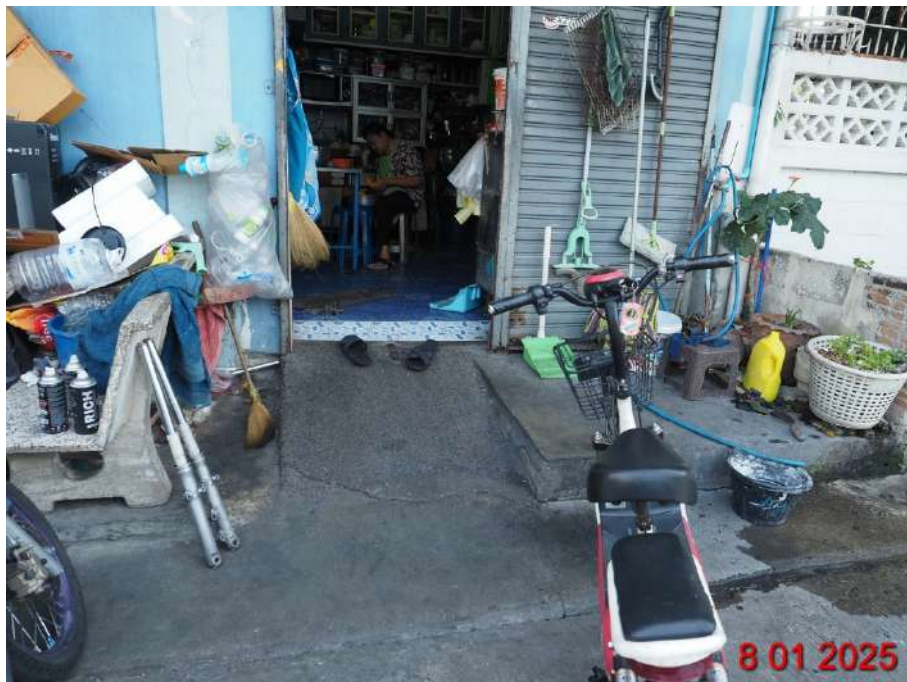
รูปที่ 387-388

สภาพภายนอกด้านขวา

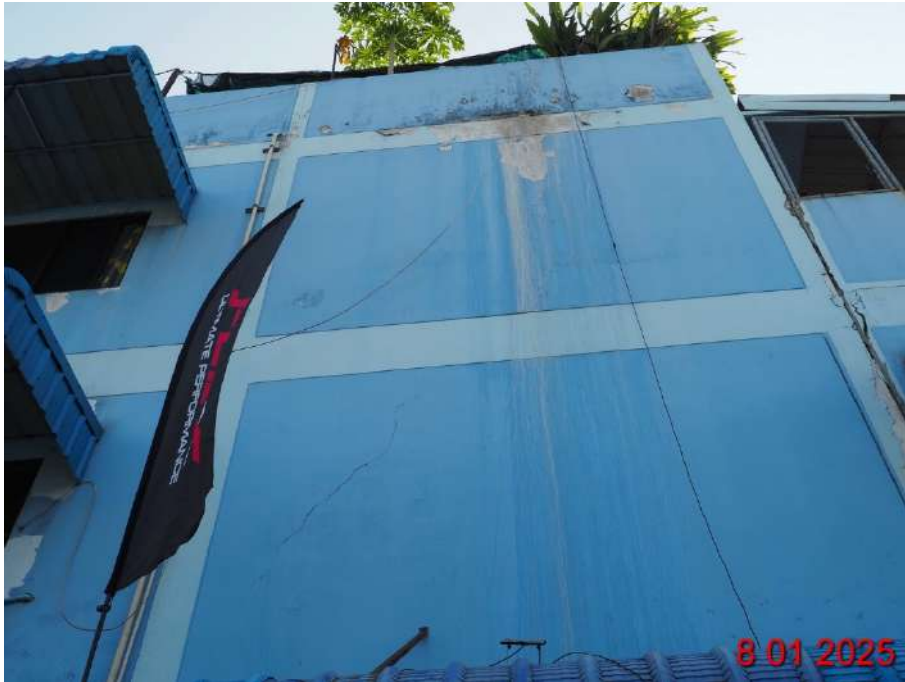
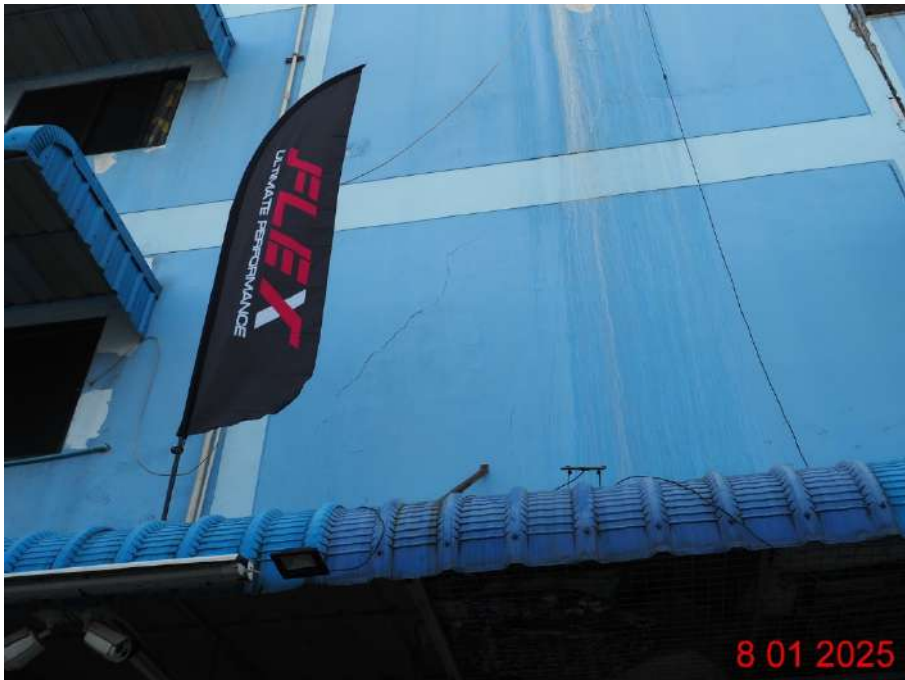
รูปที่ 391-392

รอยแตกร้าวผนังภายนอกด้านขวา

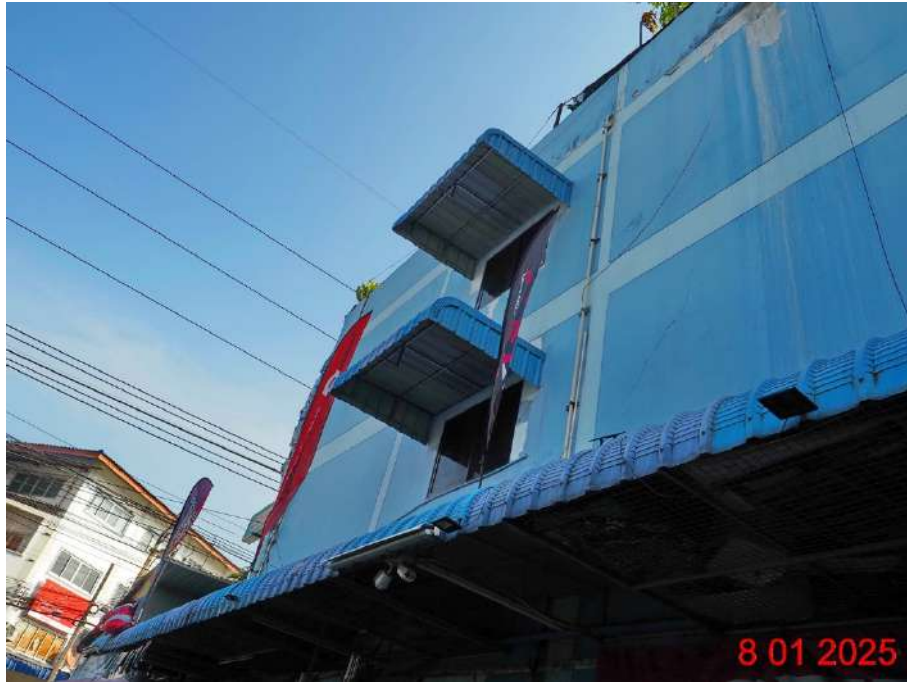
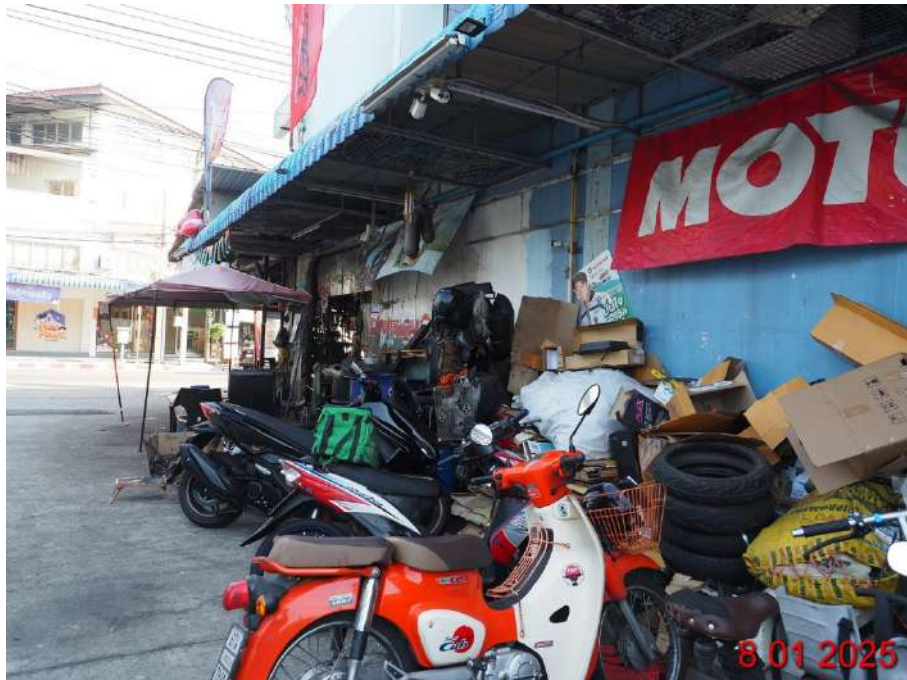
รูปที่ 393-394

สภาพภายนอกด้านขวา

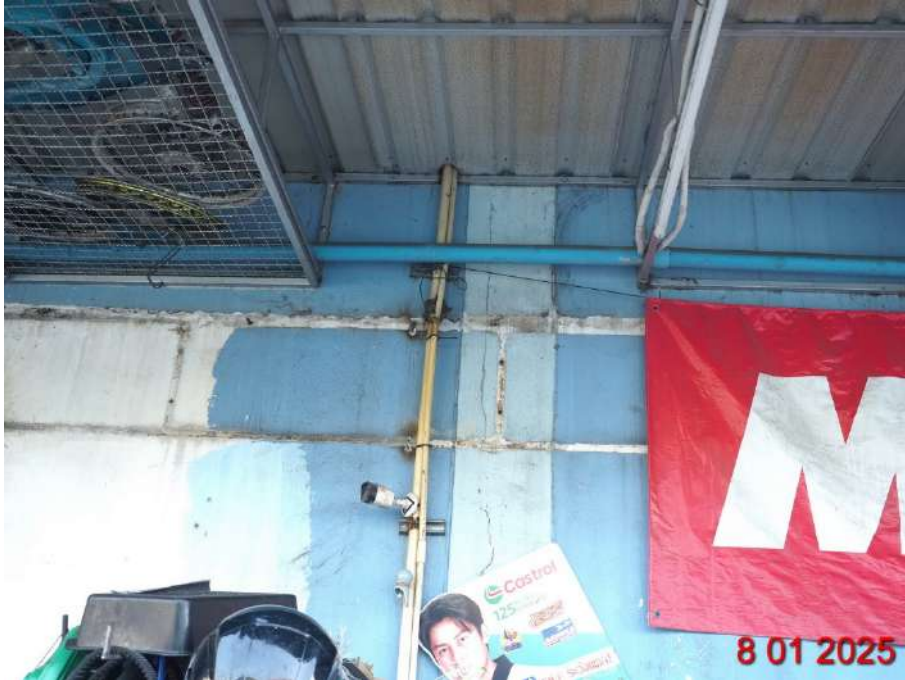
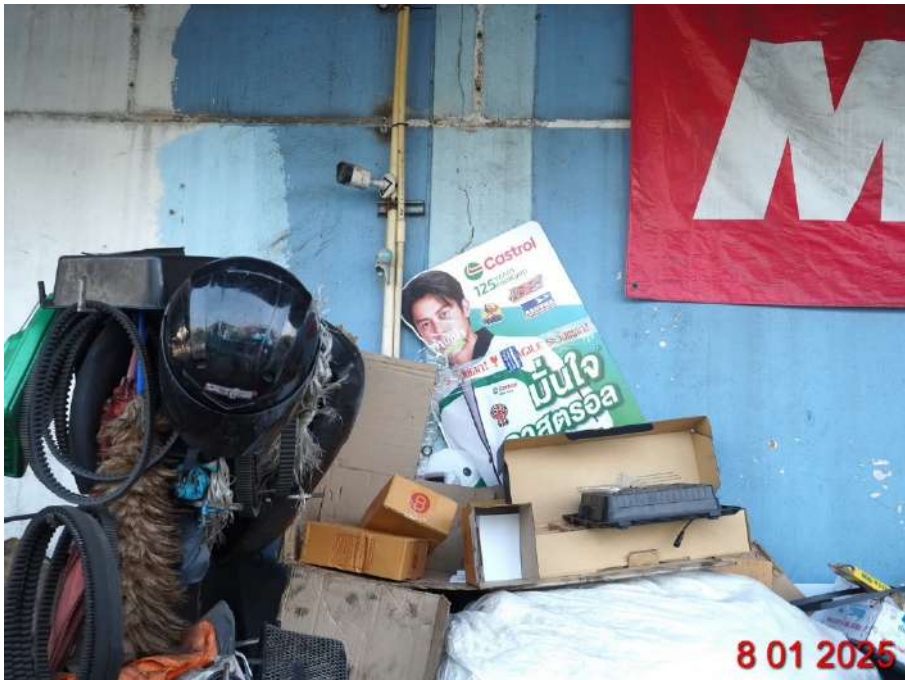
รูปที่ 395-396

รอยแตกร้าวผนังภายนอกด้านขวา
