เรื่อง นำส่งรายงานผลการปฏิบัติตามมาตรการป้องกันและแก้ไขผลกระทบสิ่งแวดล้อม และมาตรการติดตามตรวจสอบผลกระทบสิ่งแวดล้อม โครงการ ณ วีรา รามอินทรา ระยะก่อสร้าง ช่วงเดือนกรกฎาคม - ธันวาคม 2567

โครงการ ณ วีรา รามอินทรา

บริเวณหน่วยงานก่อสร้างมีทรัพย์สินที่อยู่โดยรอบเป็นของบุคคลภายนอก (Third Party) ซึ่งระหว่างการสำรวจพบว่าบางส่วนของทรัพย์สินเหล่านี้มีความเสียหายที่มีอยู่เดิม (Existing Damage) ก่อนที่ทางโครงการจะเริ่มงานก่อสร้าง (เริ่มงานจริงเมื่อวันที่ 31 มกราคม 2568)

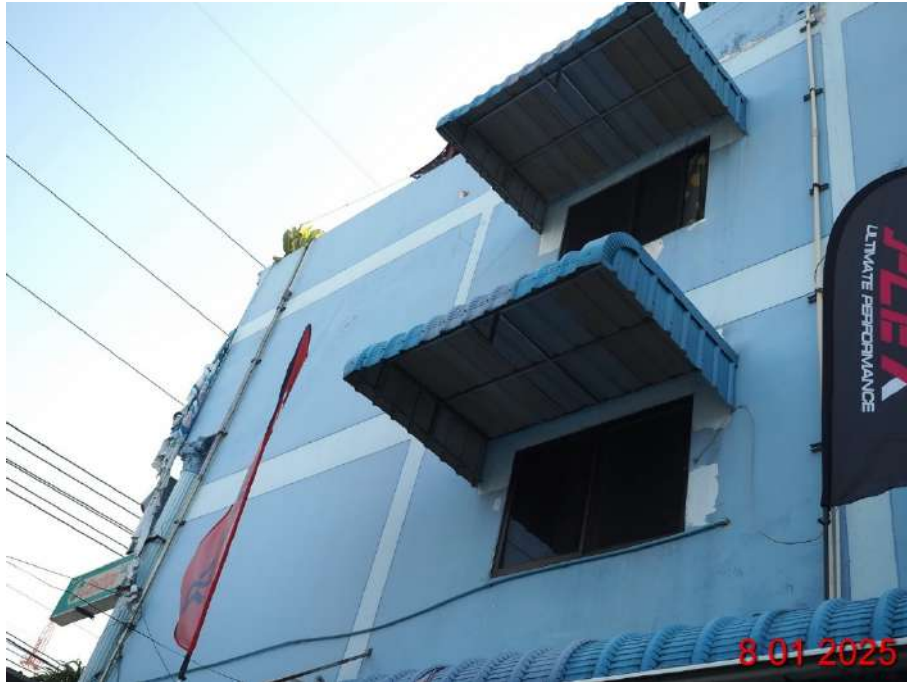
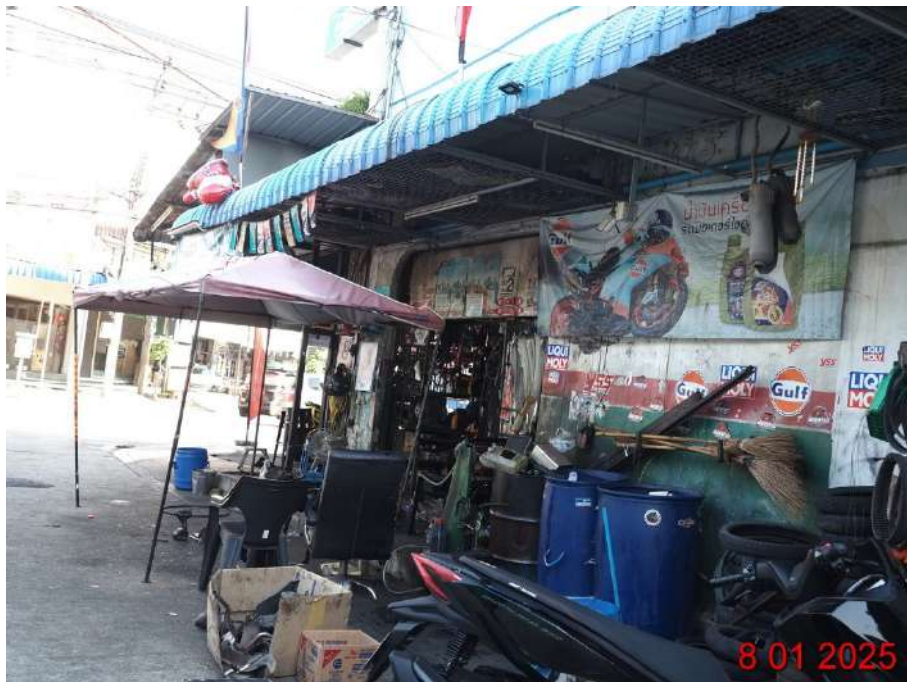
รูปที่ 397-398

สภาพภายนอกด้านขวา

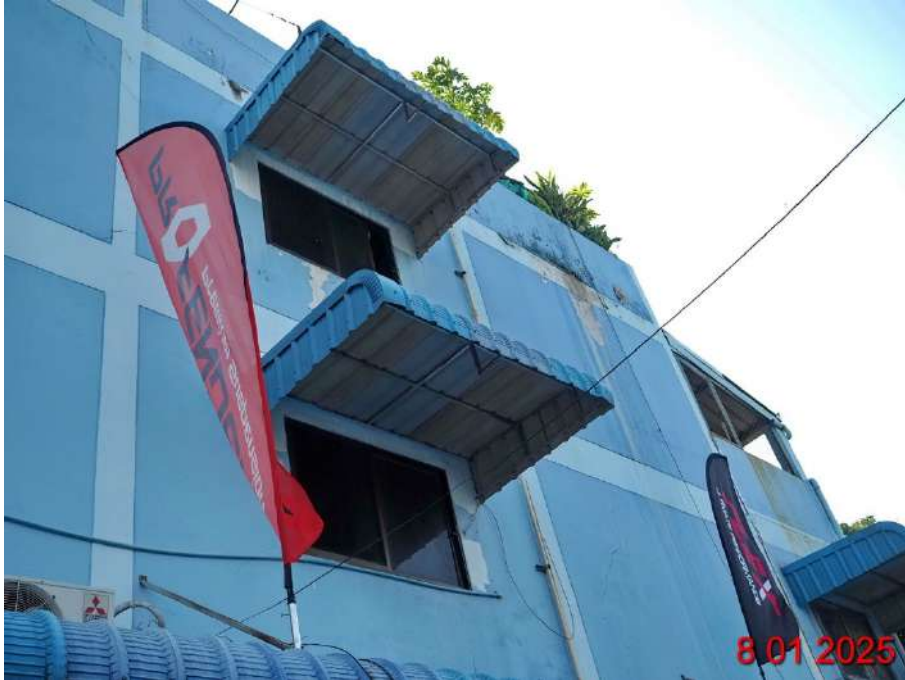
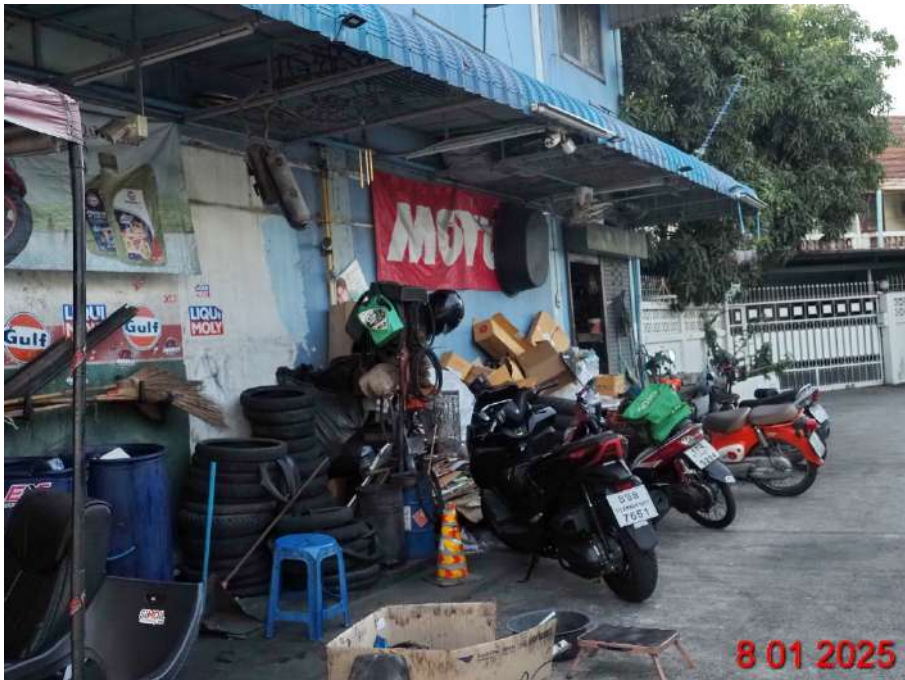
รูปที่ 399-400

สภาพภายนอกด้านขวา

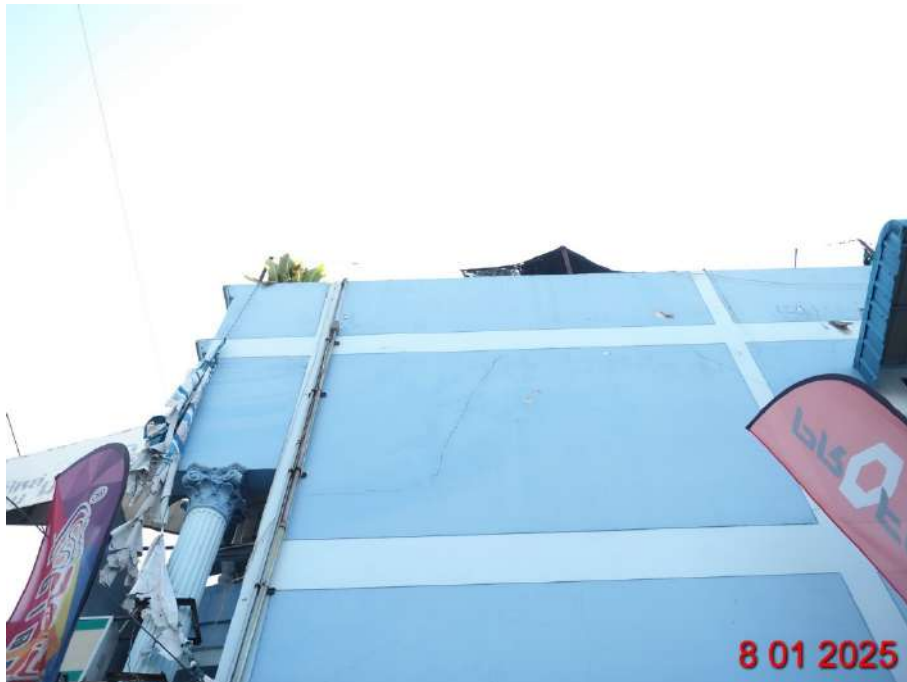
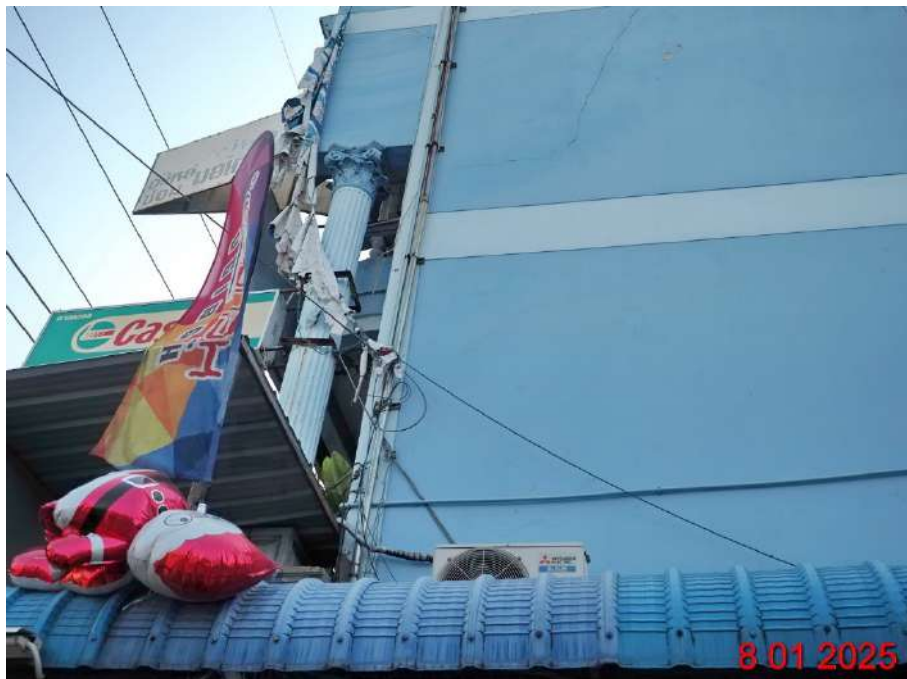
รูปที่ 401-402

สภาพภายนอกด้านขวา

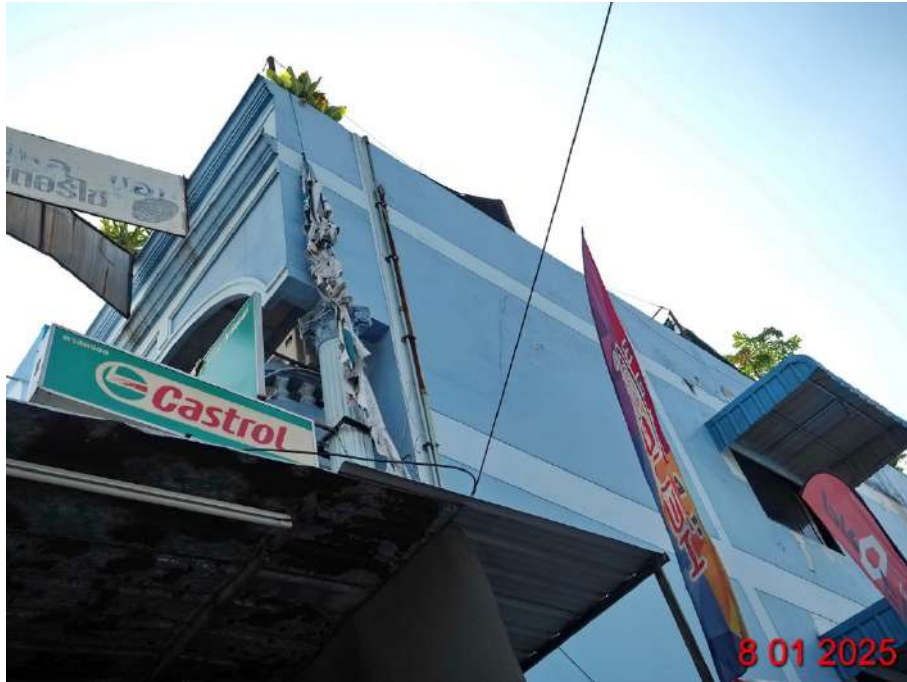
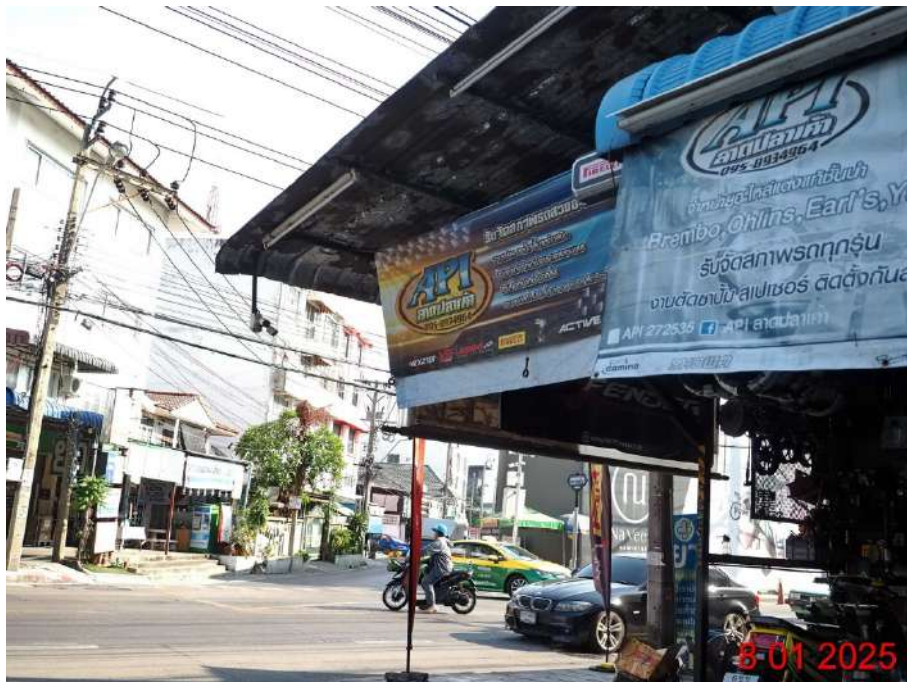
รูปที่ 403-404

สภาพภายนอกด้านขวา

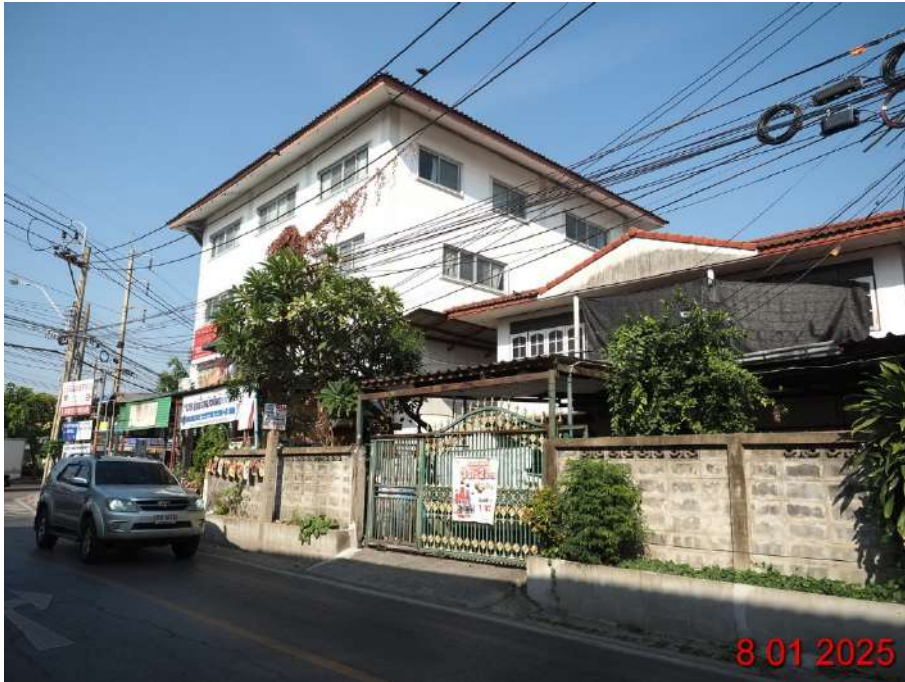
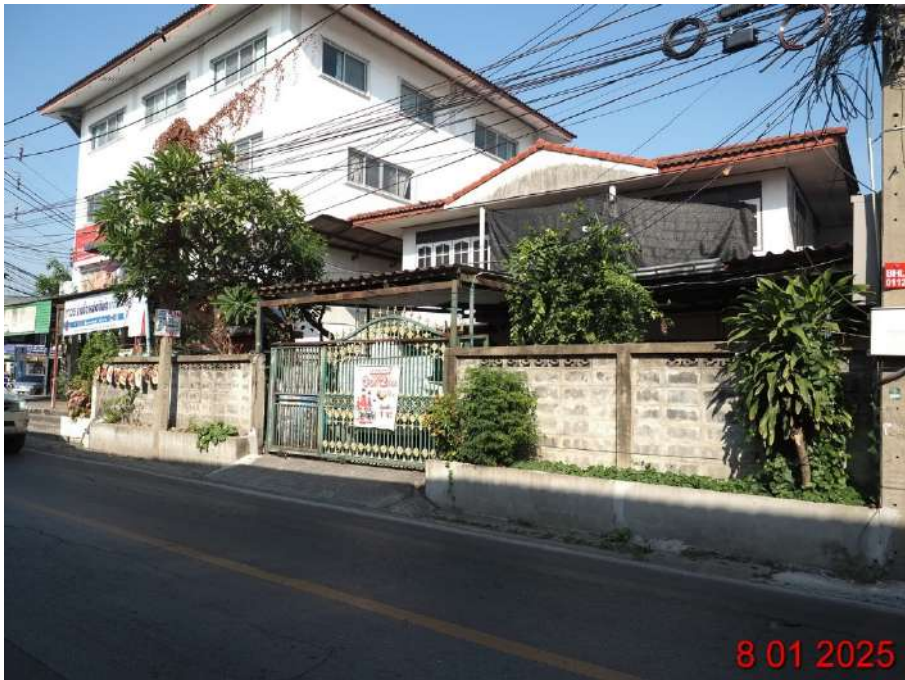
รูปที่ 405-406

บ้านเลขที่ 1 และ 5

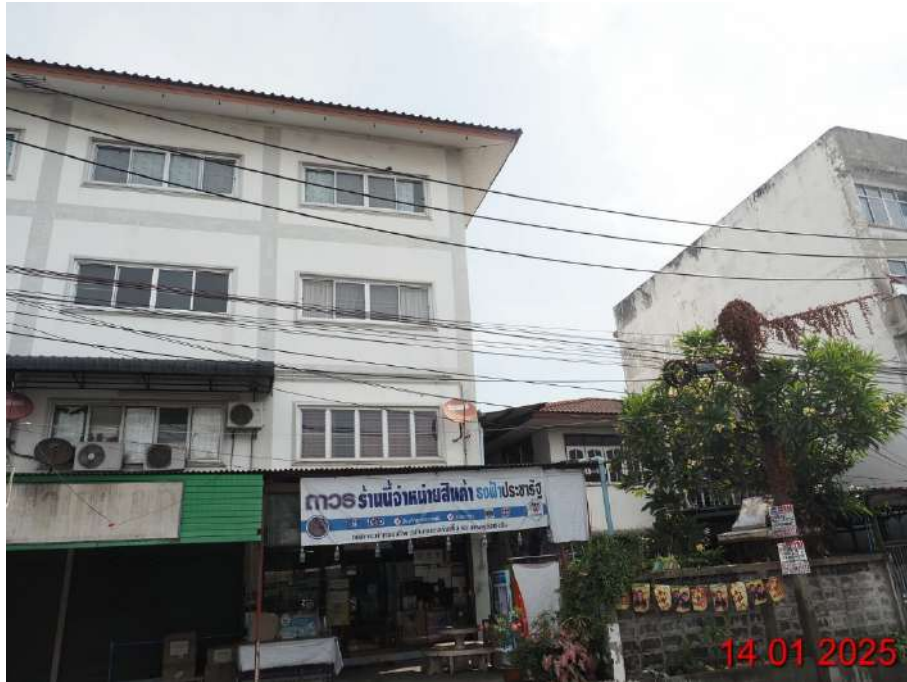
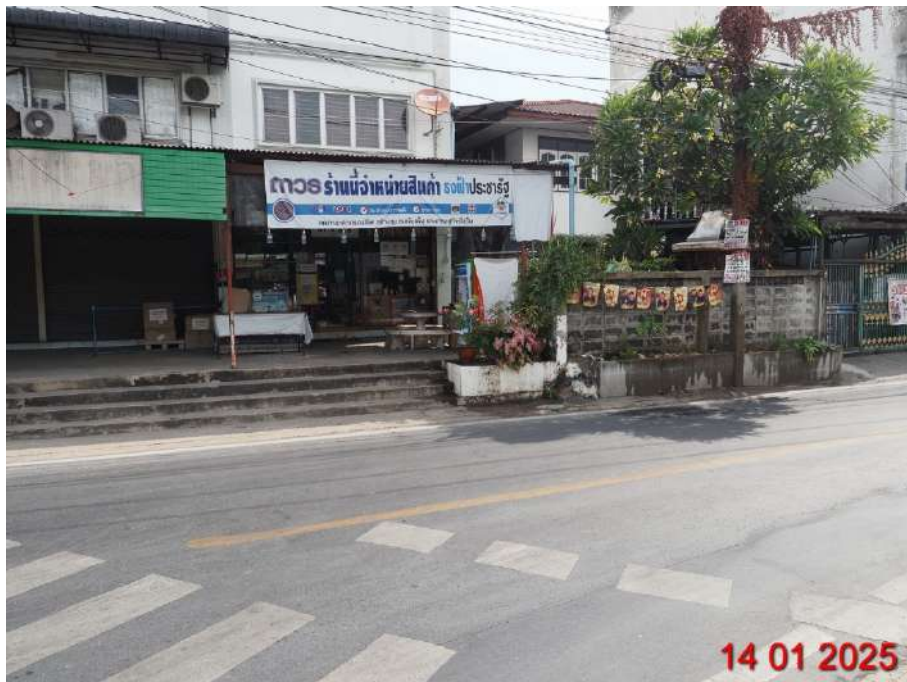
รูปที่ 407-408

บ้านเลขที่ 1 และ 5

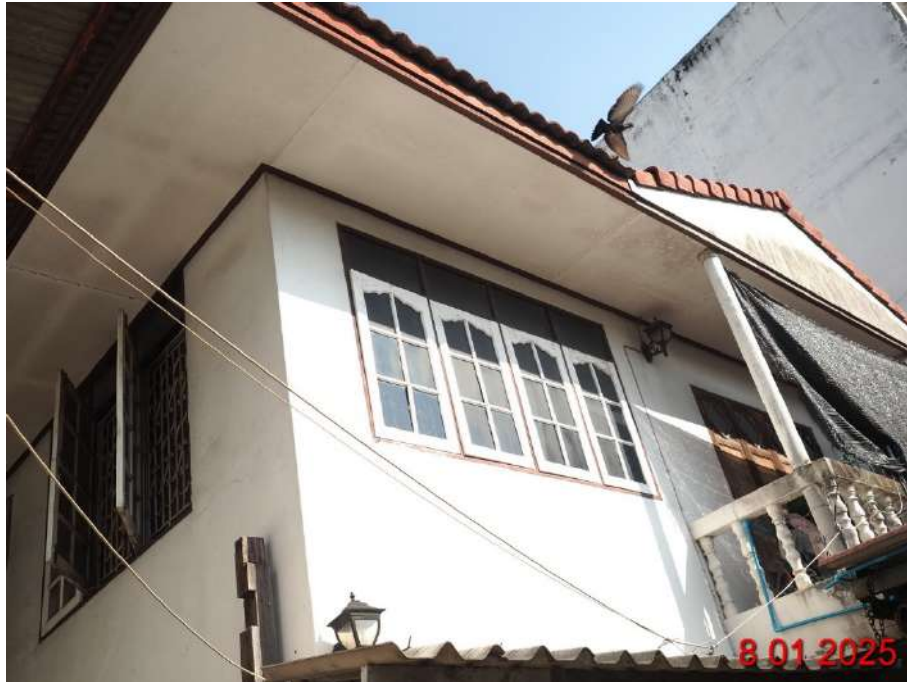
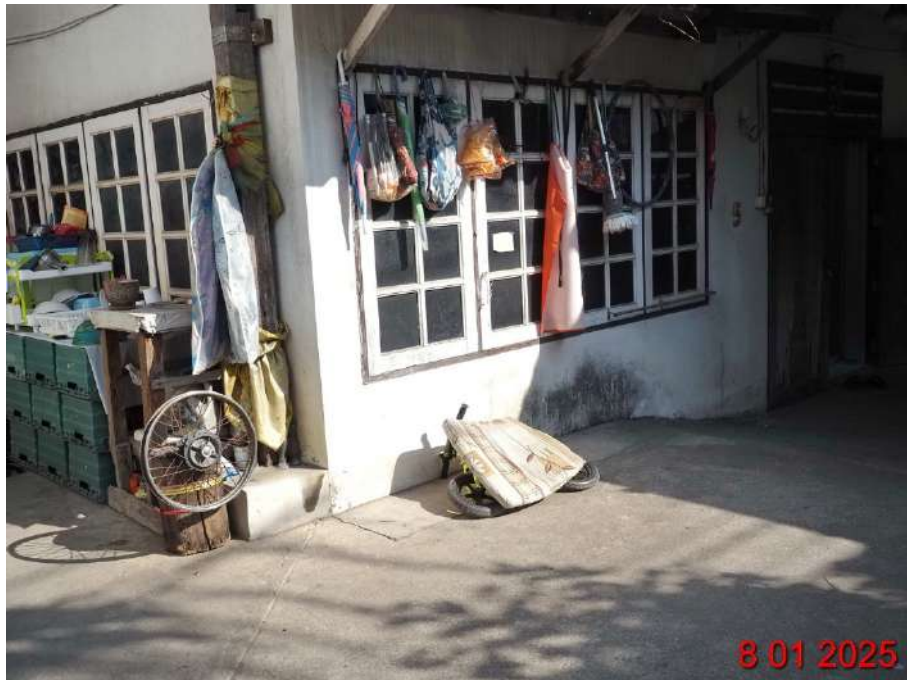
รูปที่ 409-410

สภาพภายนอกด้านหน้า

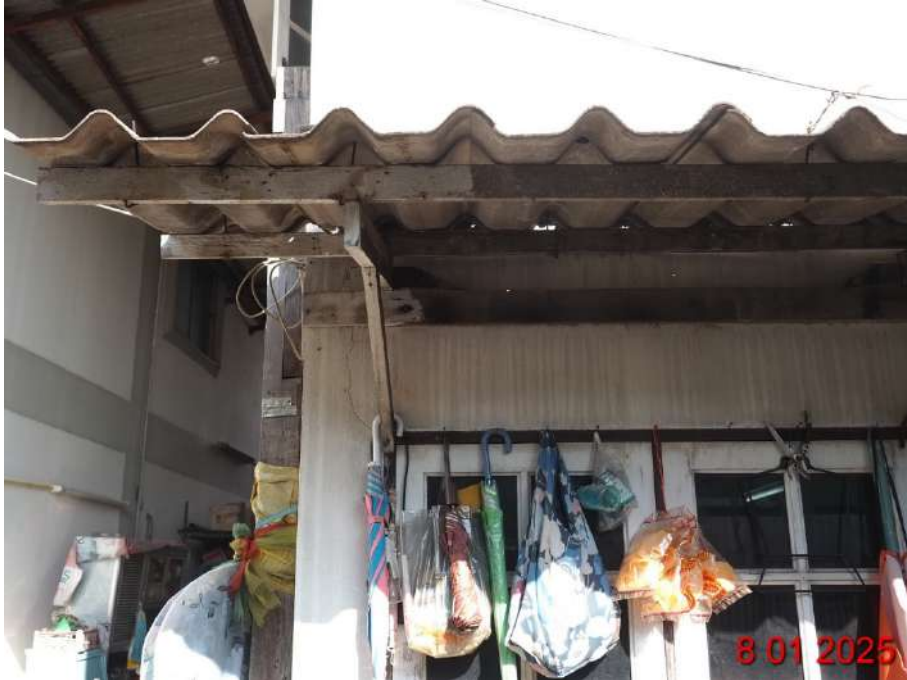
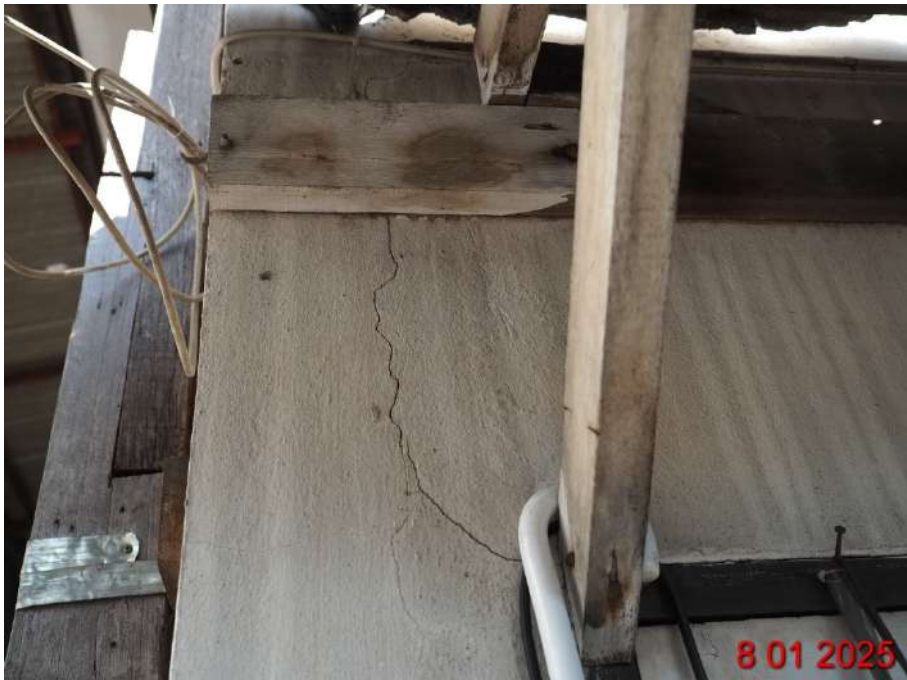
รูปที่ 411-412

รอยแตกร้าวผนังภายนอกด้านหน้า

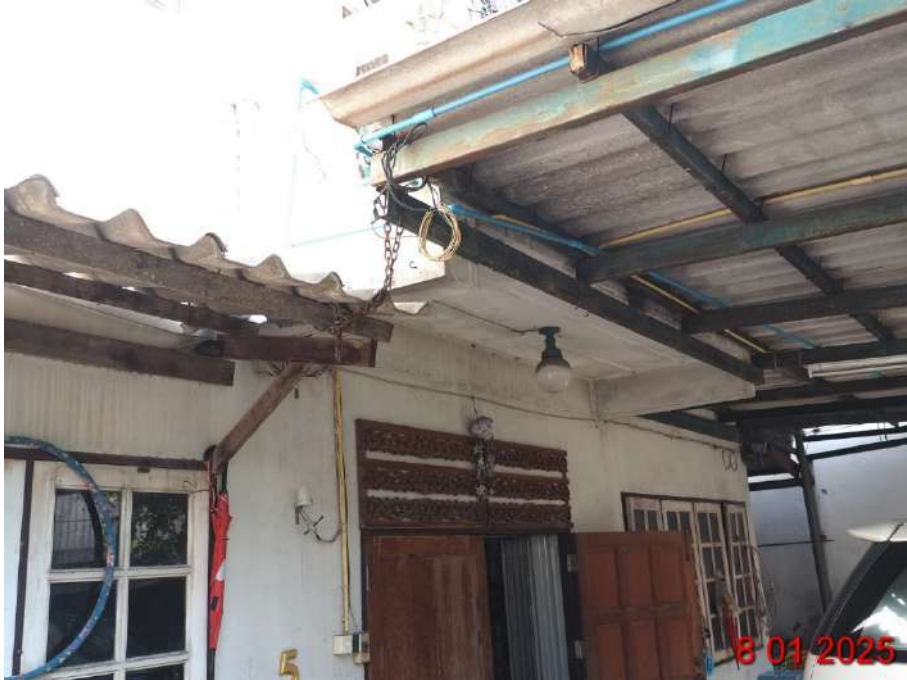
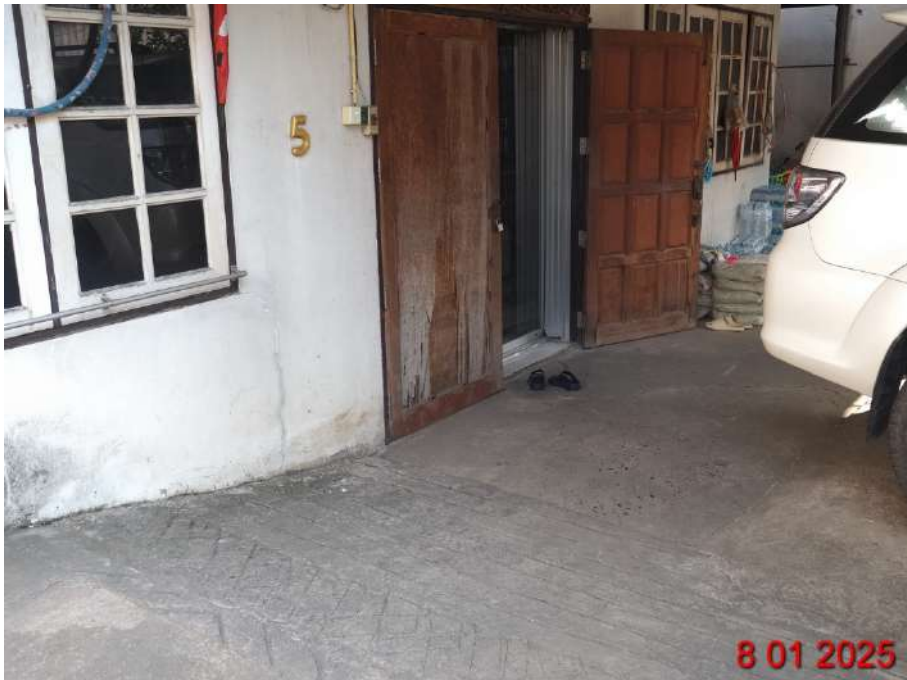
รูปที่ 413-414

รอยแตกร้าวผนังภายนอกด้านหน้า

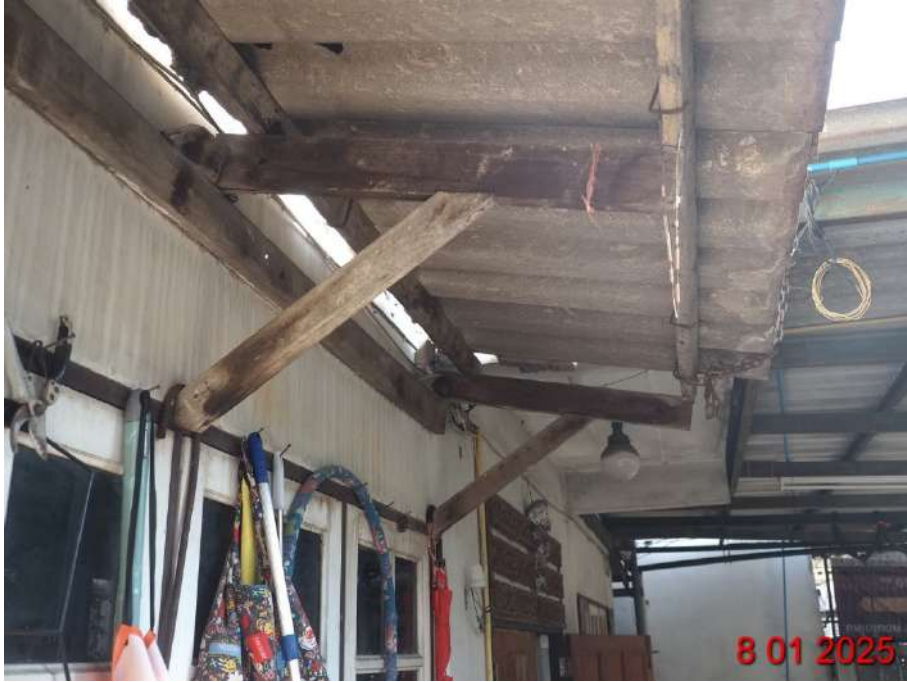
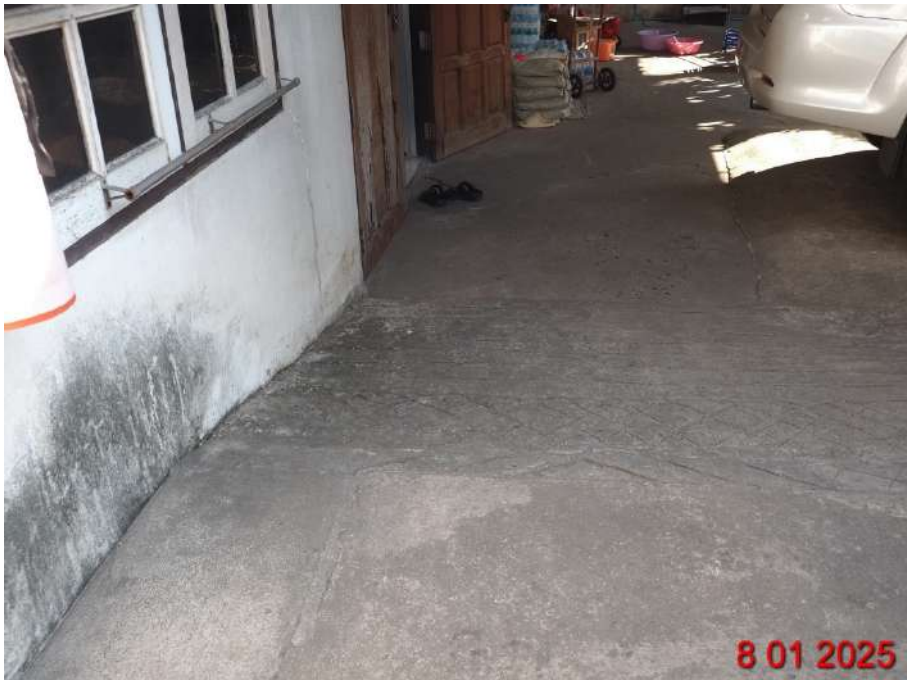
รูปที่ 415-416

สภาพภายนอกด้านขวา

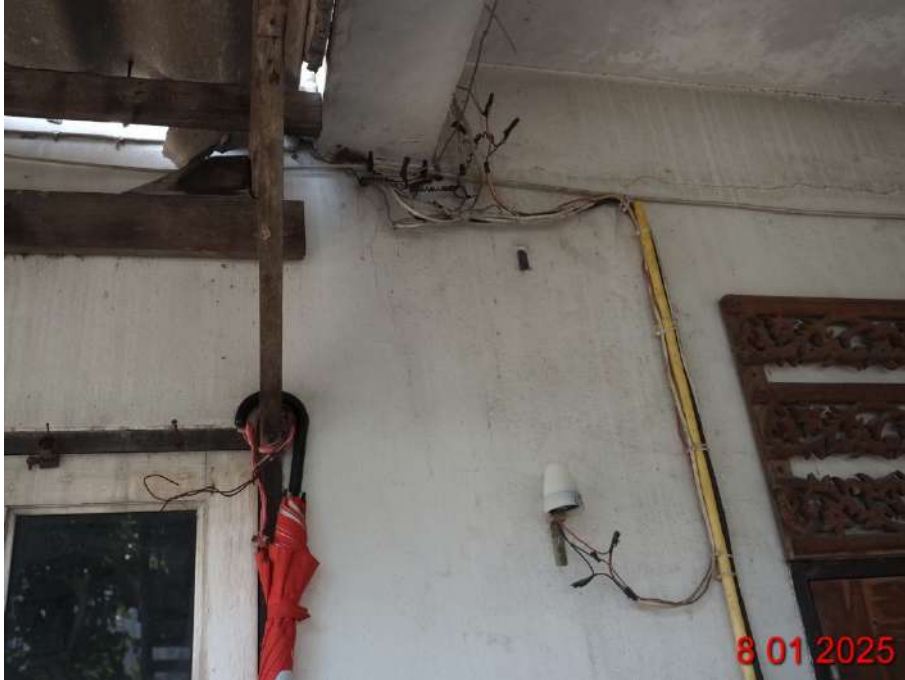
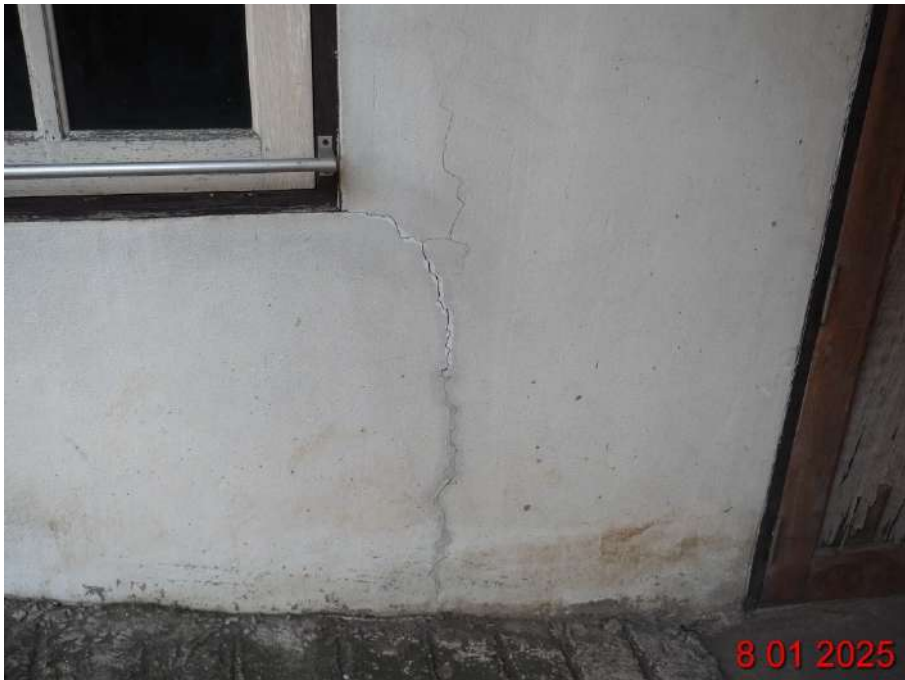
รูปที่ 417-418

รอยแตกร้าวผนังภายนอกด้านขวา

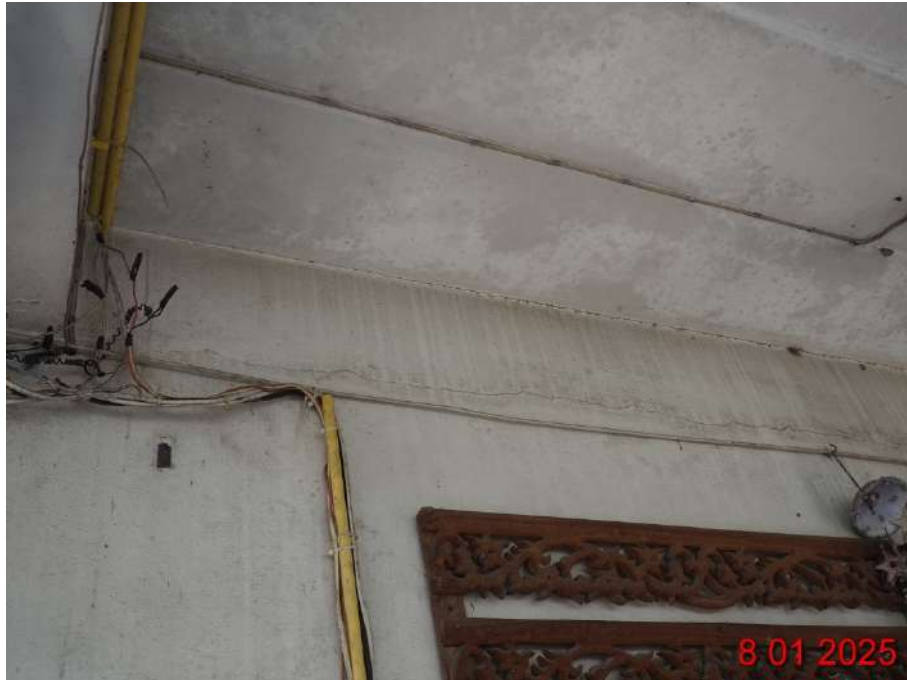
รูปที่ 419-420

รอยแตกร้าวผนังภายนอกด้านขวา

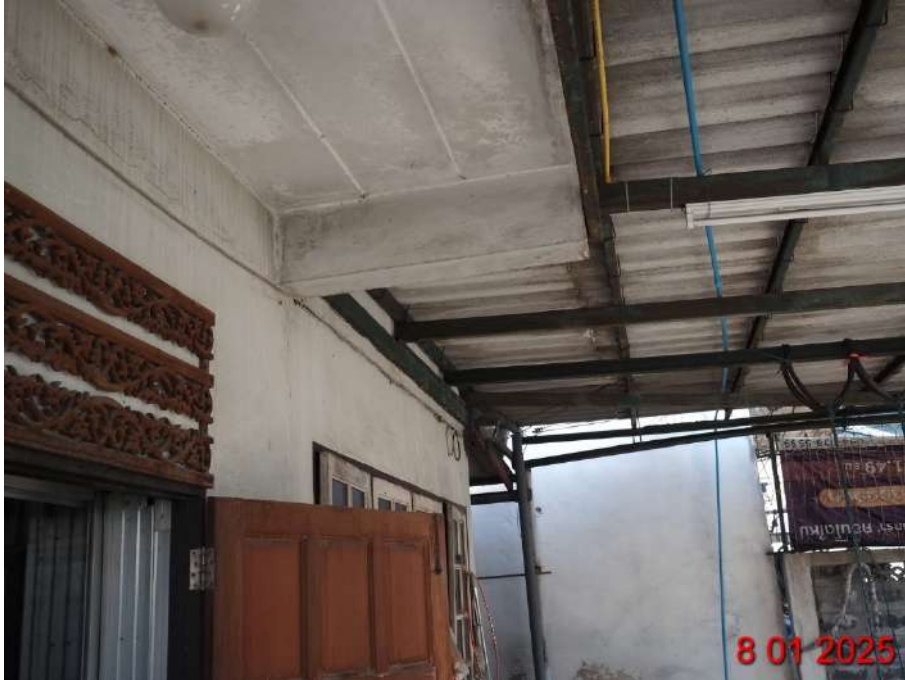
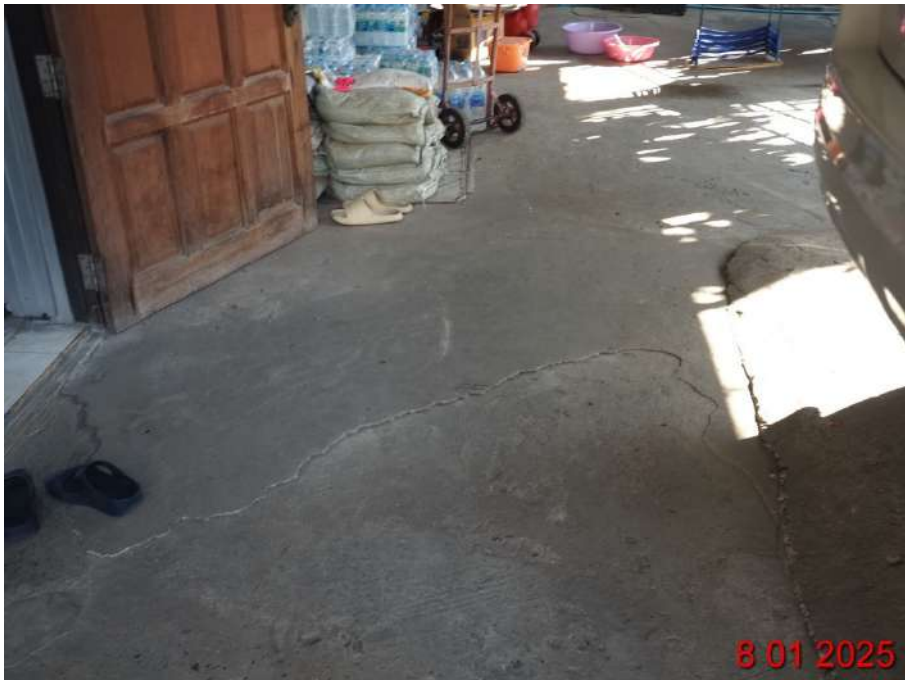
รูปที่ 421-422

สภาพภายนอกด้านหน้า

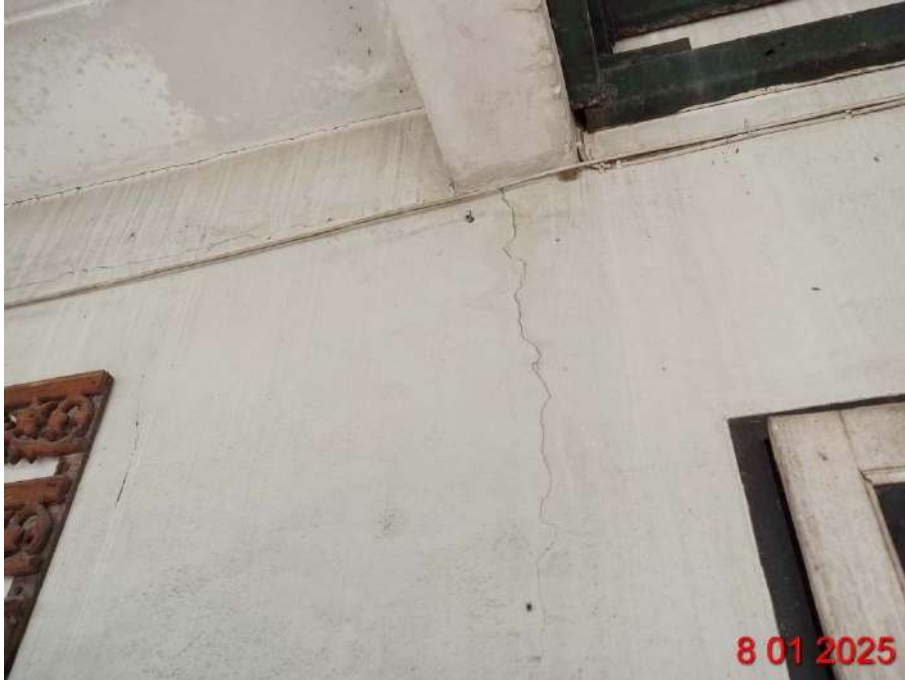
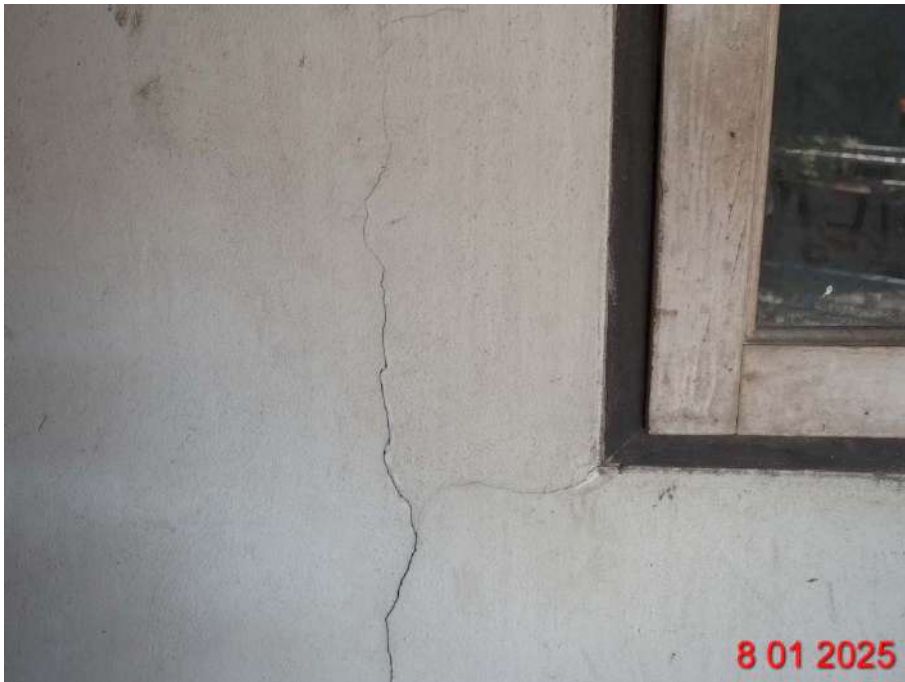
รูปที่ 423-424

รอยแตกร้าวผนังภายนอกด้านหน้า

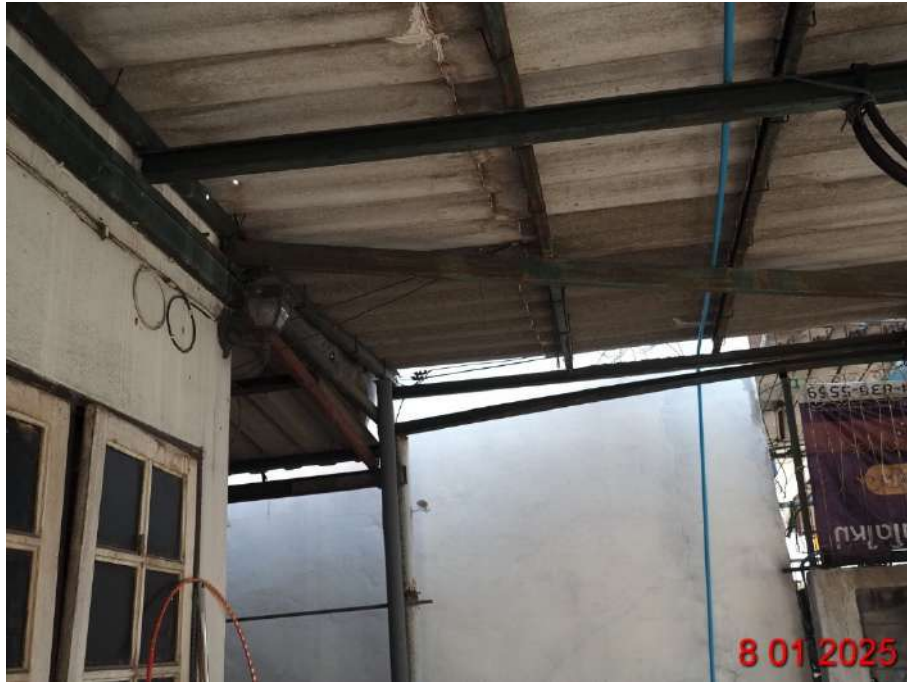
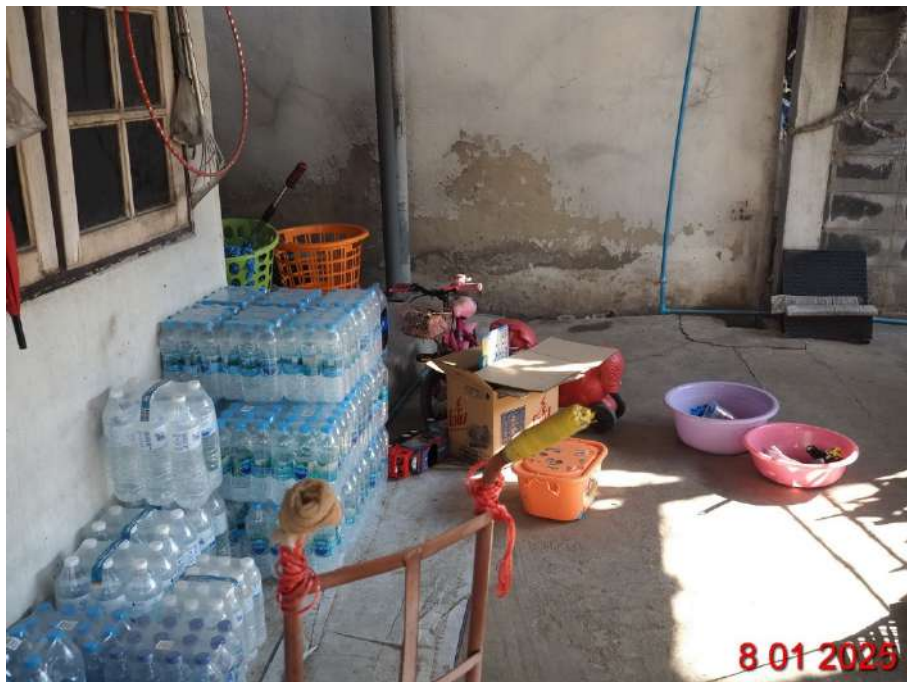
รูปที่ 425-426

สภาพภายนอกด้านหน้า

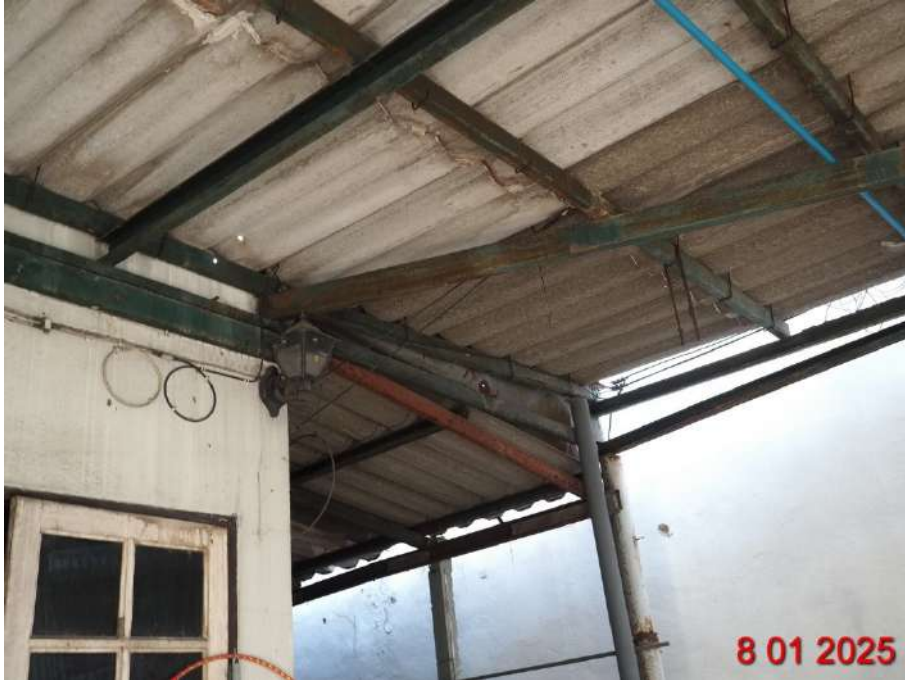
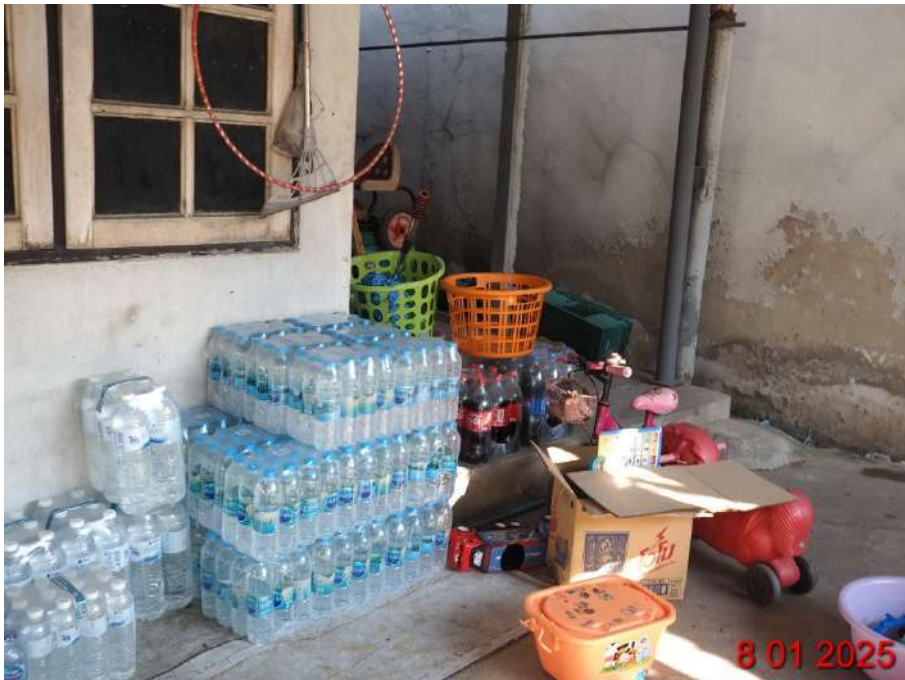
รูปที่ 427-428

สภาพภายนอกด้านหน้า

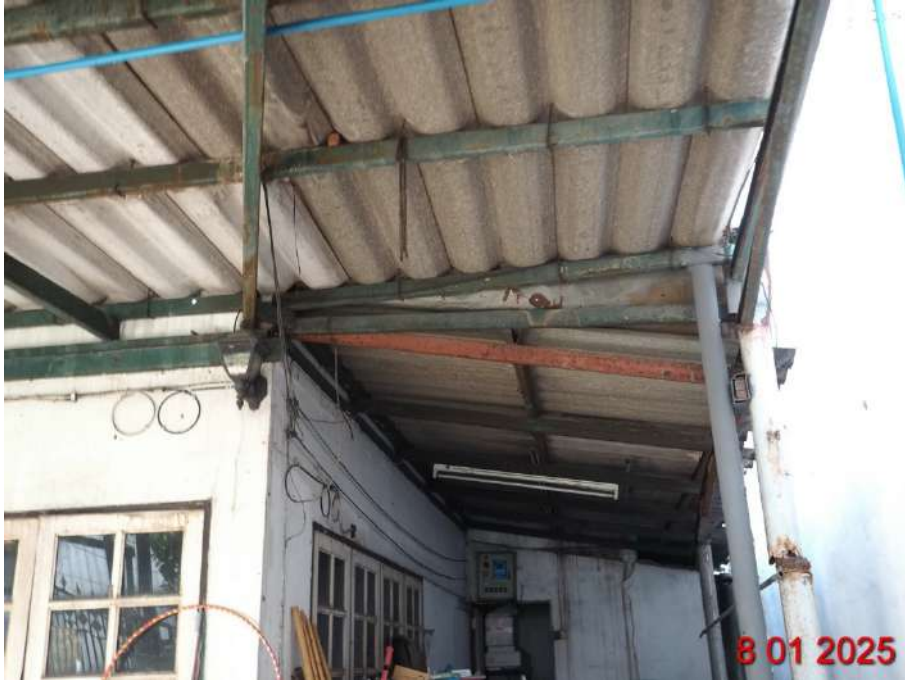
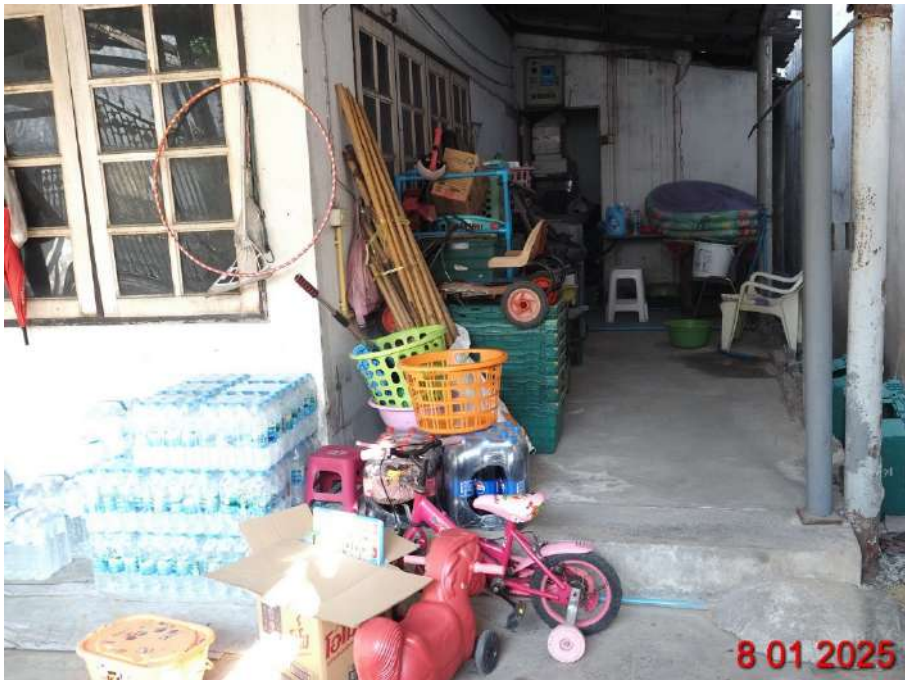
รูปที่ 429-430

สภาพภายนอกด้านขวา

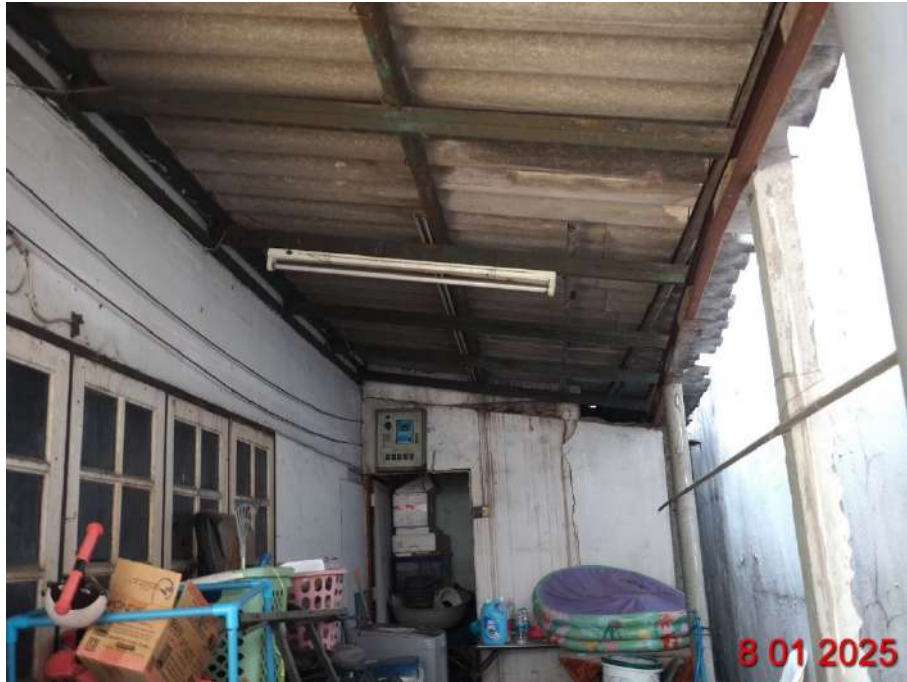
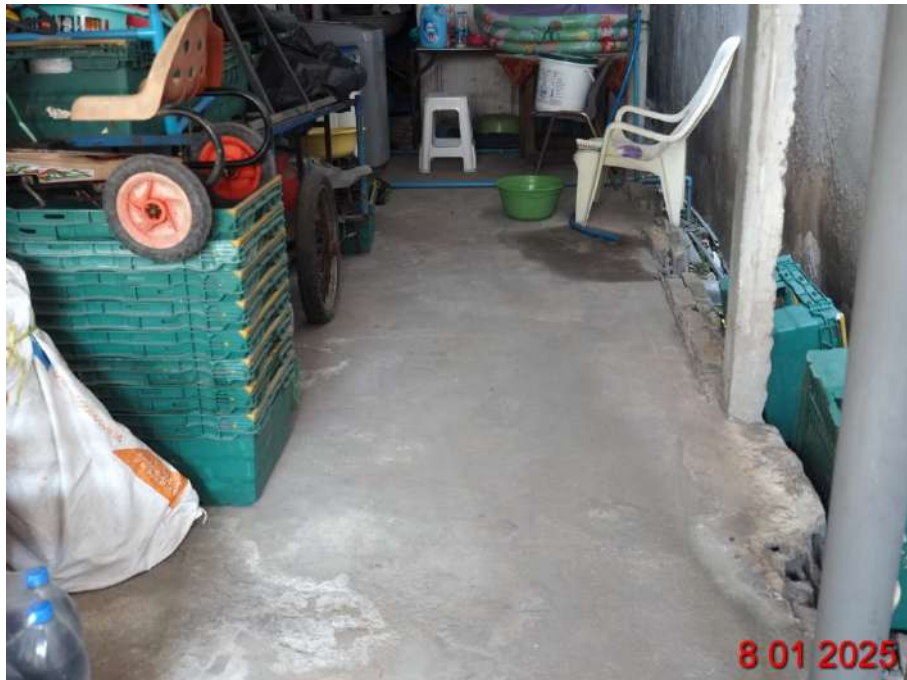
รูปที่ 431-432

สภาพภายนอกด้านขวา

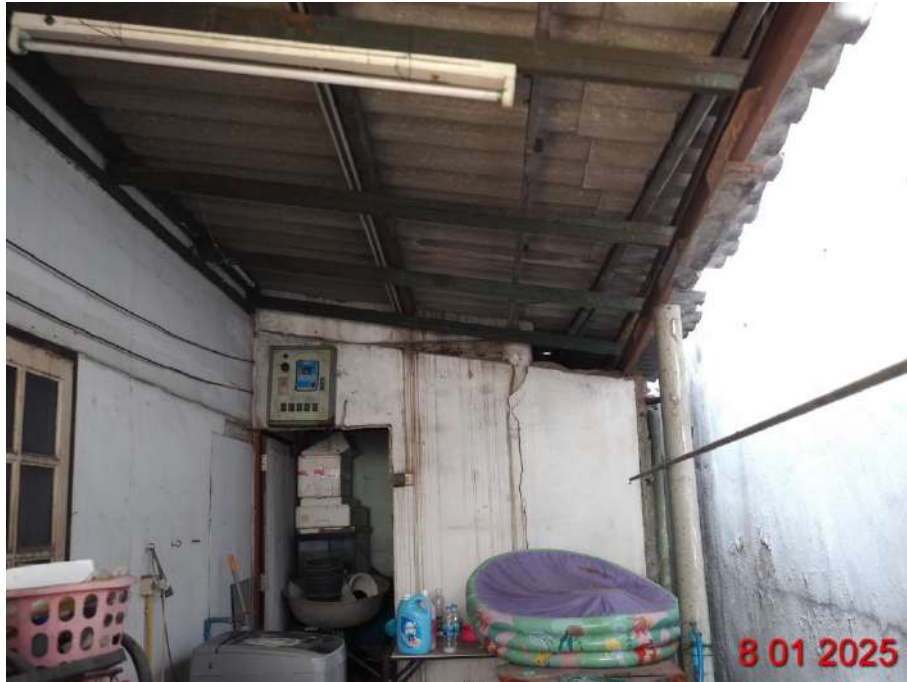
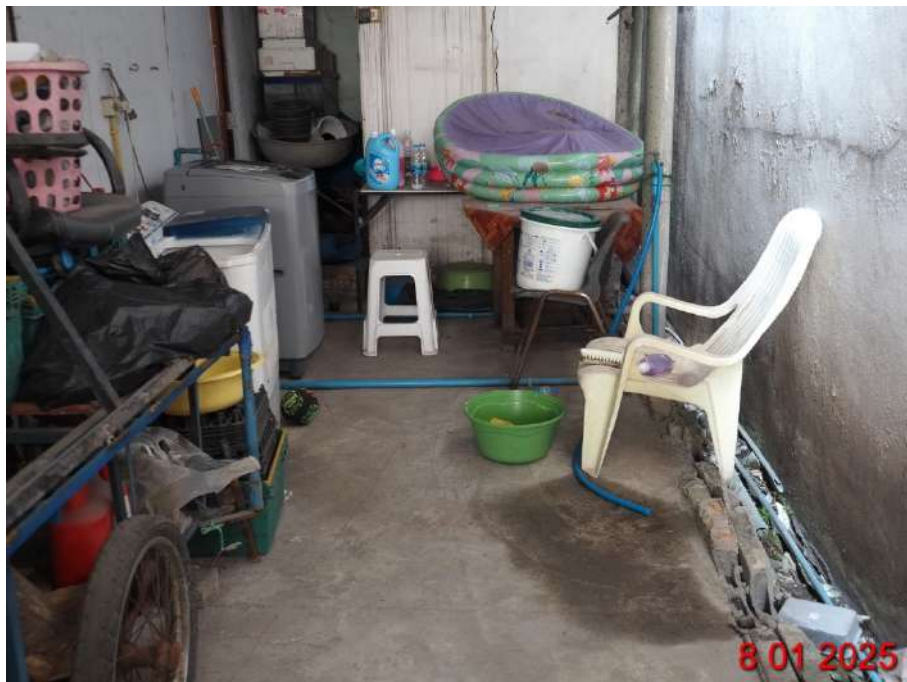
รูปที่ 433-434

สภาพภายนอกด้านขวา
