เรื่อง นำส่งรายงานผลการปฏิบัติตามมาตรการป้องกันและแก้ไขผลกระทบสิ่งแวดล้อม และมาตรการติดตามตรวจสอบผลกระทบสิ่งแวดล้อม โครงการ ณ วีรา รามอินทรา ระยะก่อสร้าง ช่วงเดือนกรกฎาคม - ธันวาคม 2567

โครงการ ณ วีรา รามอินทรา

บริเวณหน่วยงานก่อสร้างมีทรัพย์สินที่อยู่โดยรอบเป็นของบุคคลภายนอก (Third Party) ซึ่งระหว่างการสำรวจพบว่าบางส่วนของทรัพย์สินเหล่านี้มีความเสียหายที่มีอยู่เดิม (Existing Damage) ก่อนที่ทางโครงการจะเริ่มงานก่อสร้าง (เริ่มงานจริงเมื่อวันที่ 31 มกราคม 2568)

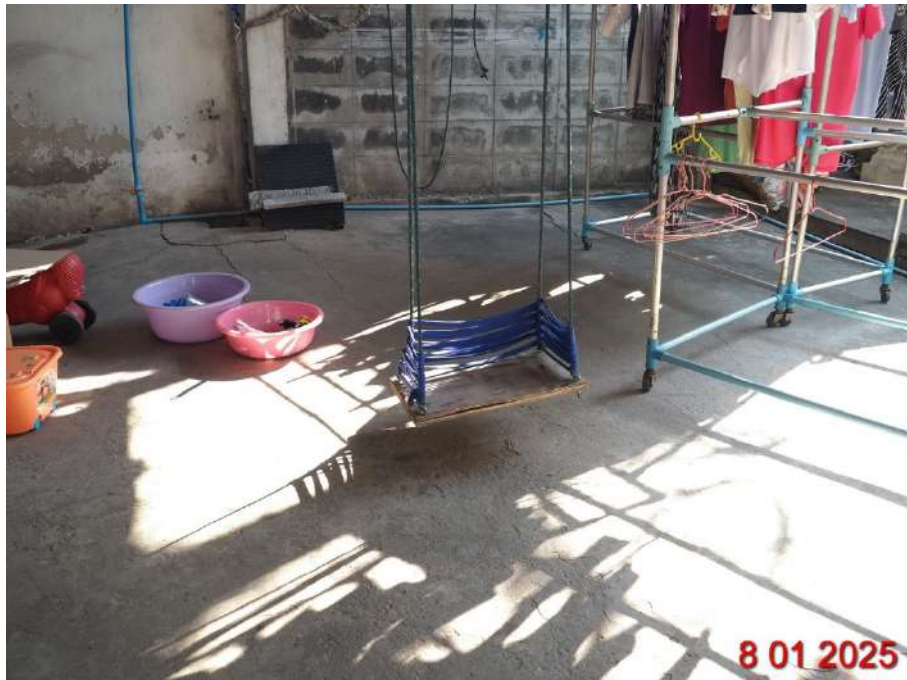
รูปที่ 437-438

รอยแตกร้าวพื้นด้านหน้า

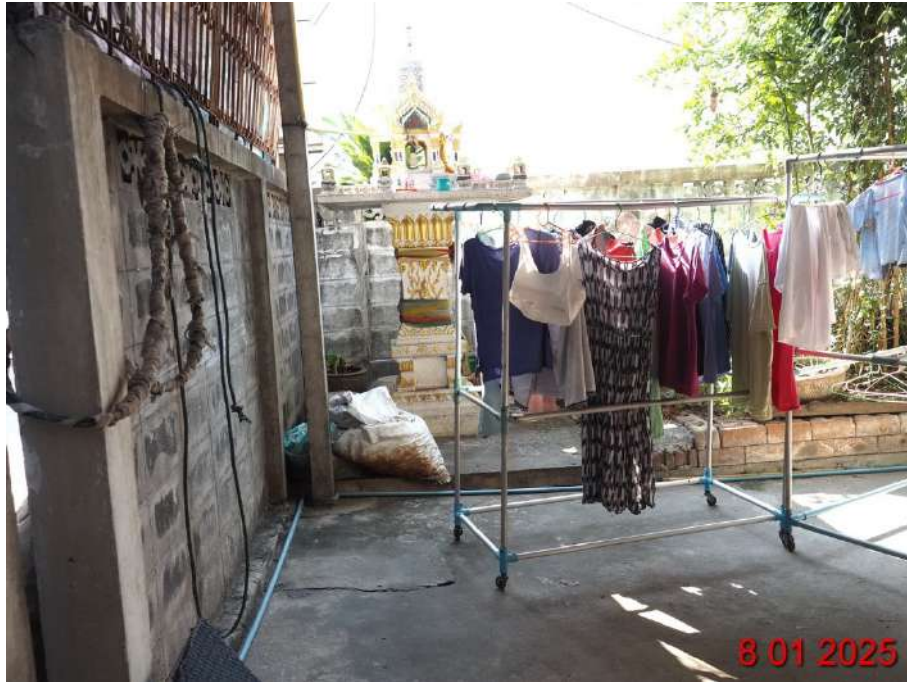
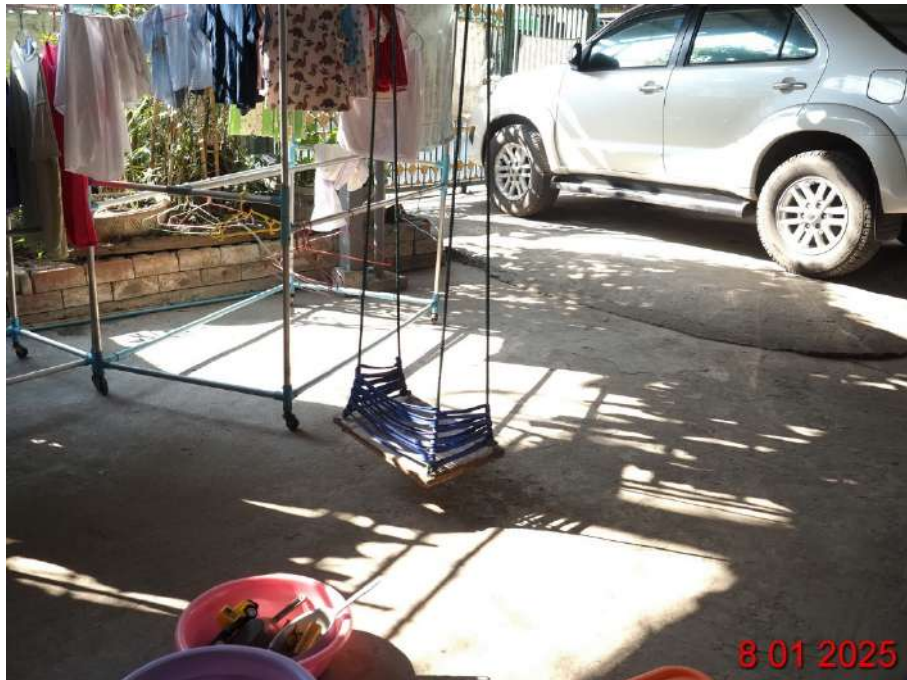
รูปที่ 439-440

รอยแตกร้าวพื้นด้านหน้า

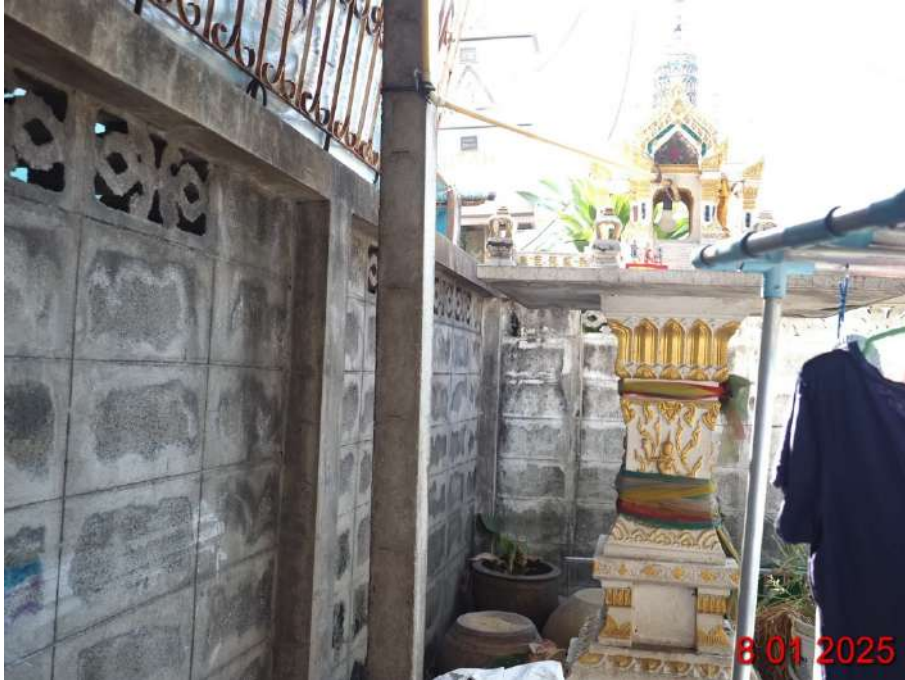
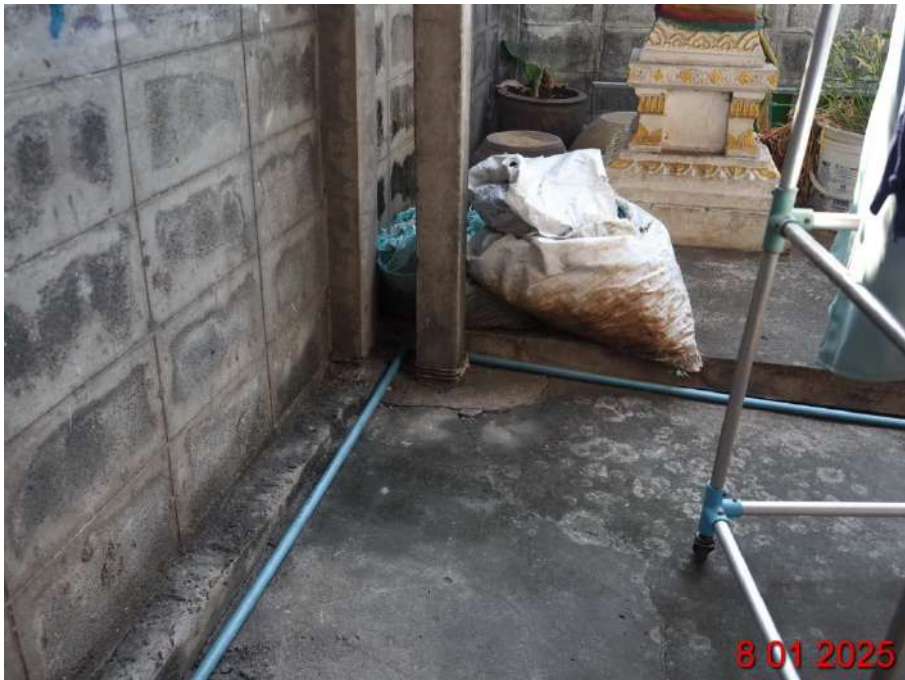
รูปที่ 441-442
กำแพงรั้วภายในด้านขวา

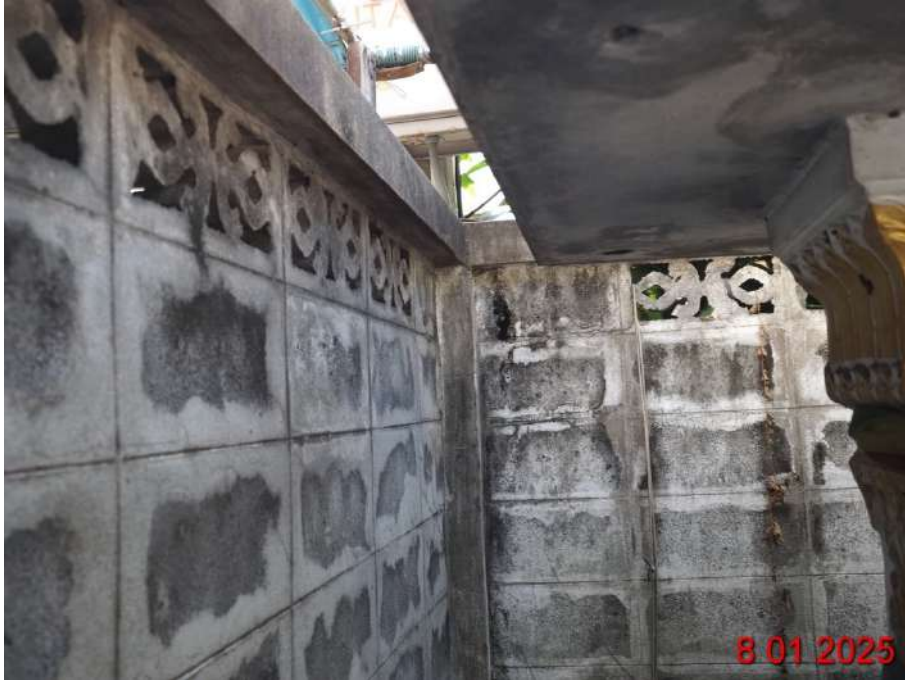
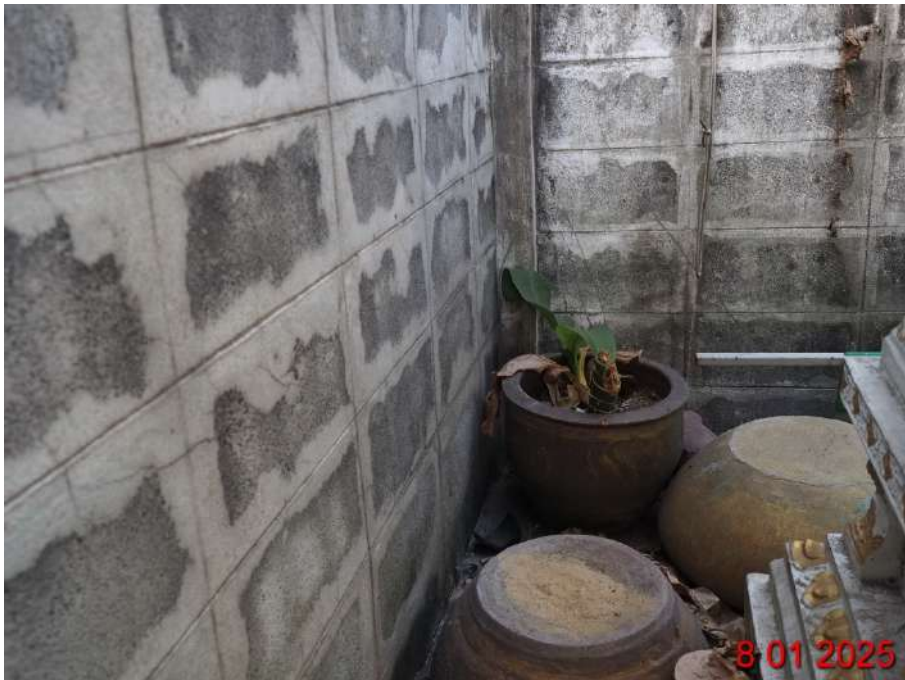
รูปที่ 443-444

กำแพงรั้วภายในด้านขวา

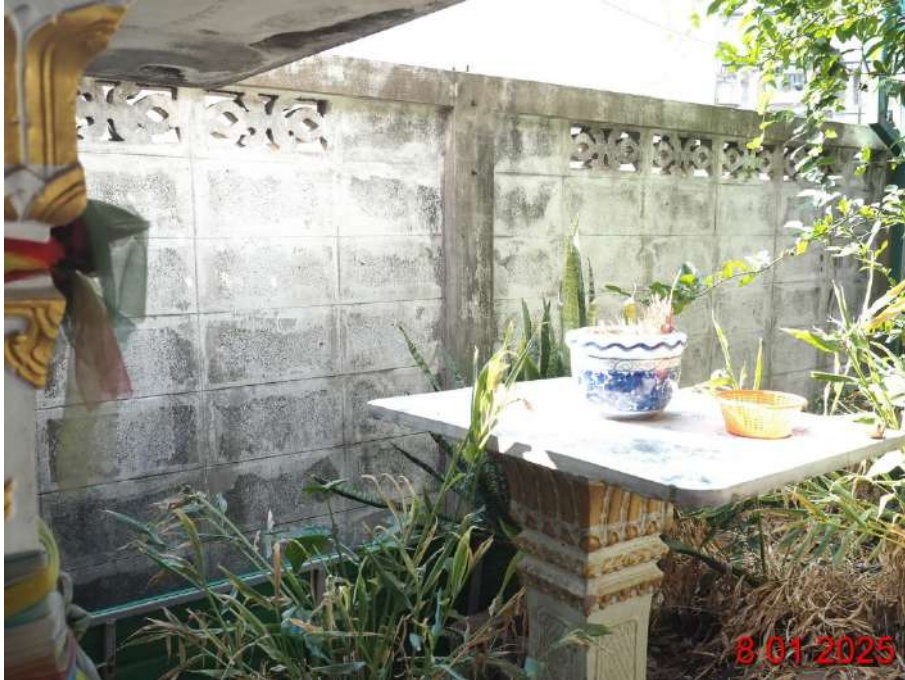
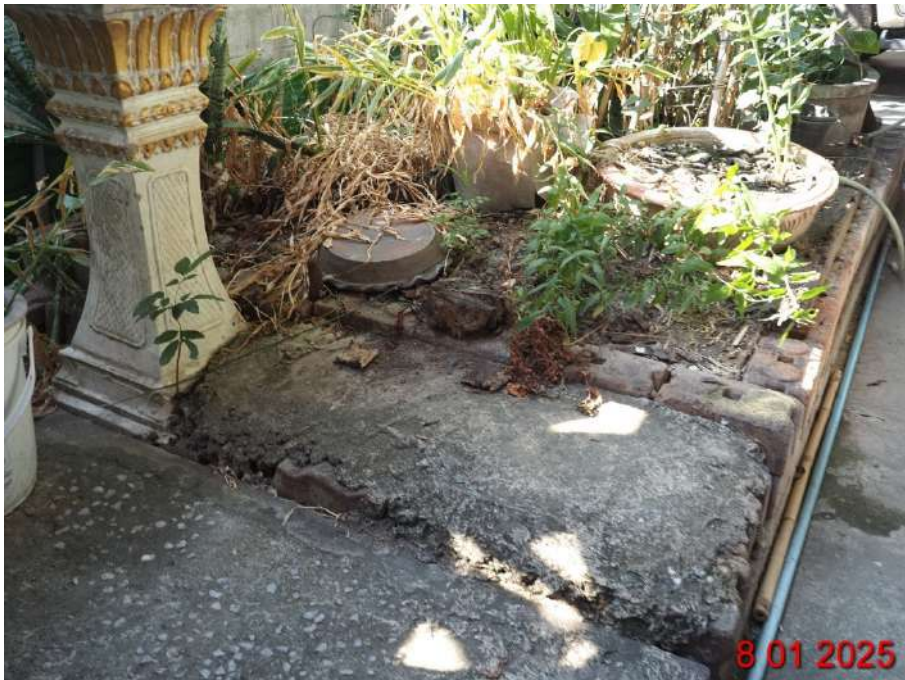
รูปที่ 445-446

กำแพงรั้วภายในด้านหน้า

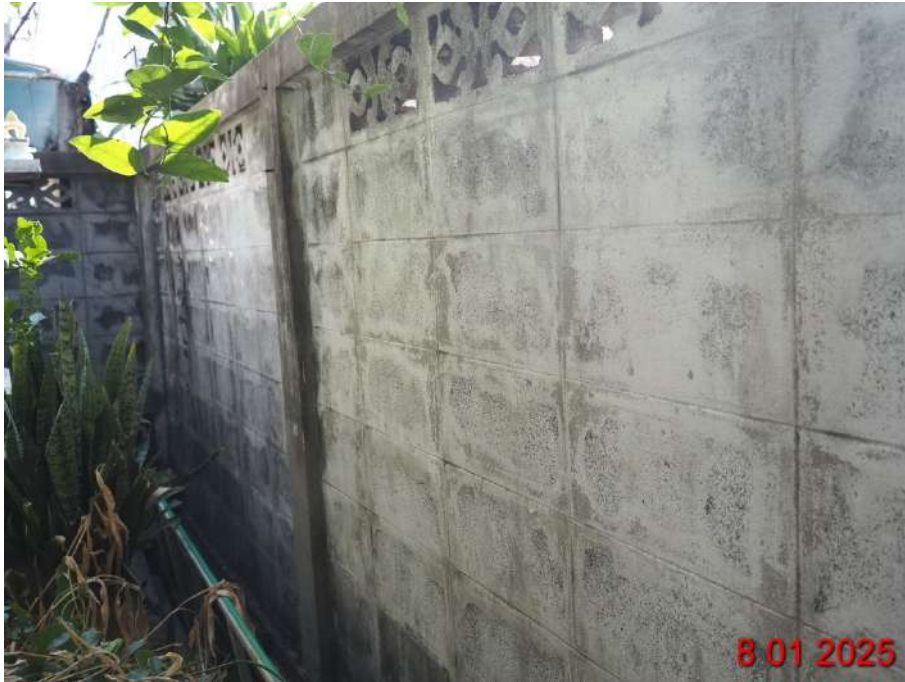
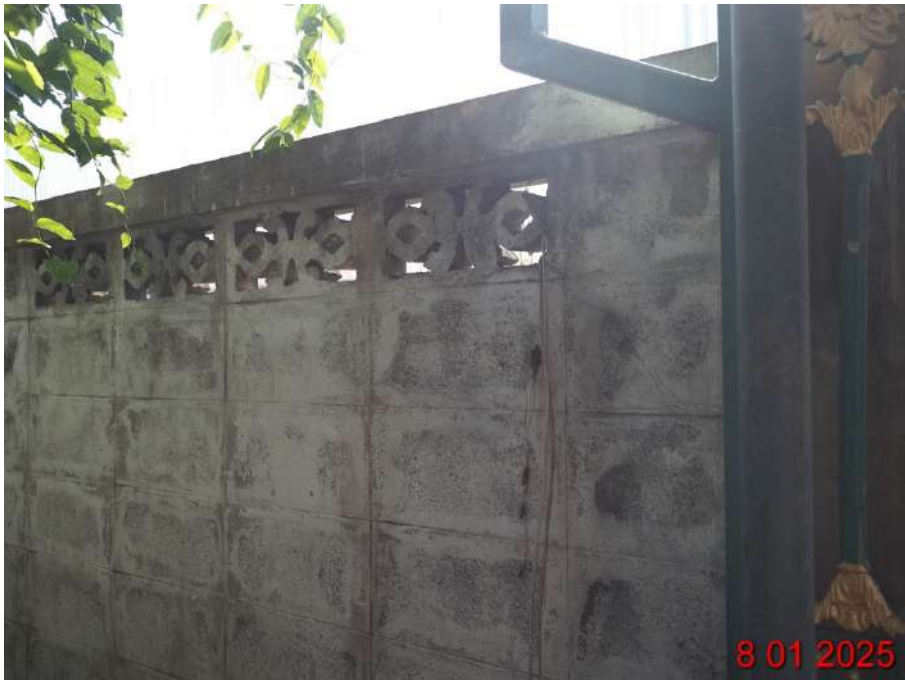
รูปที่ 447-448

กำแพงรั้วภายในด้านหน้า

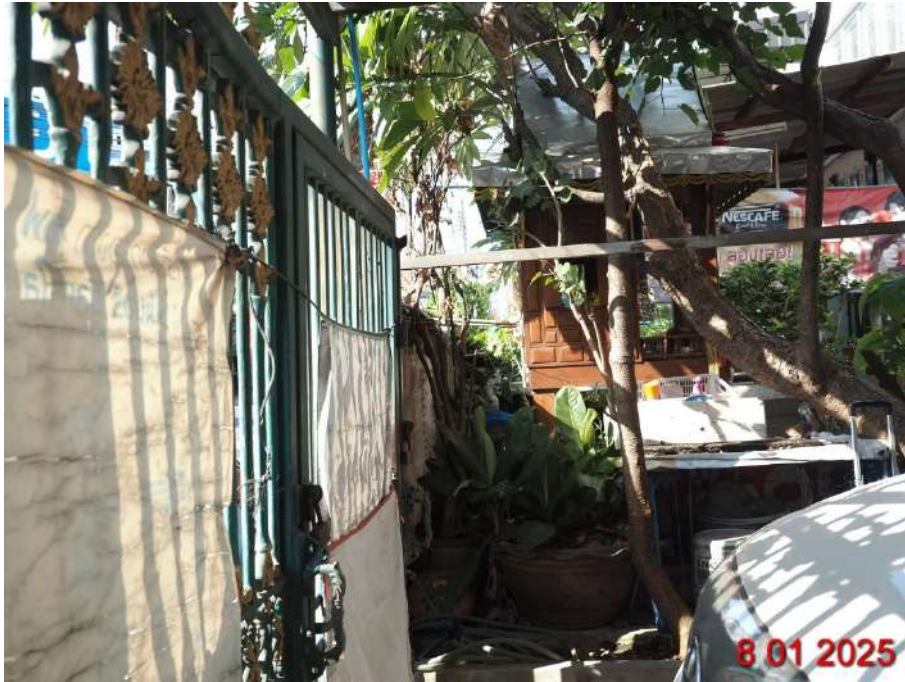
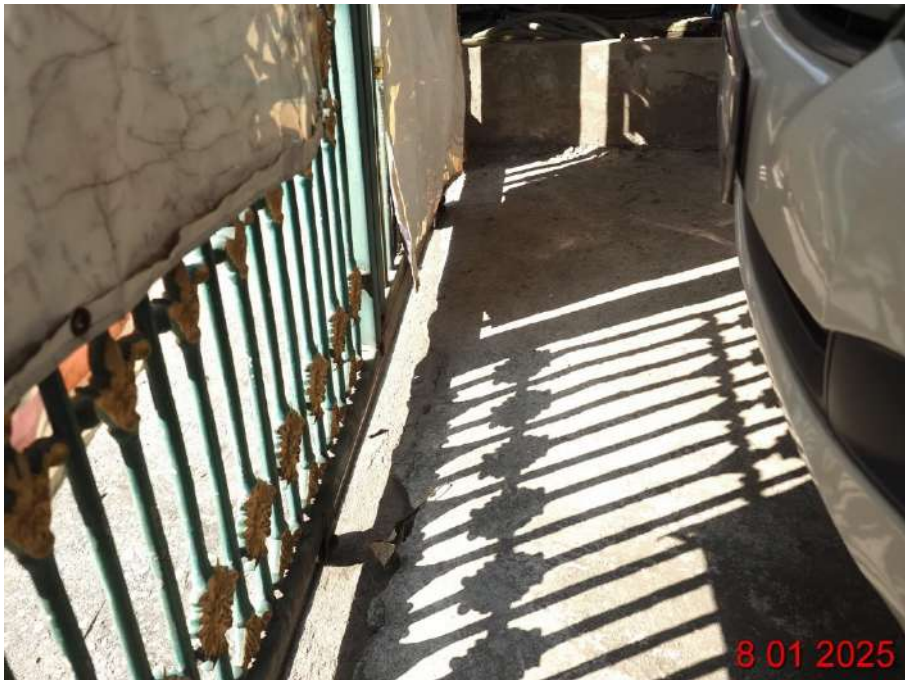
รูปที่ 449-450

กำแพงรั้วภายในด้านหน้า

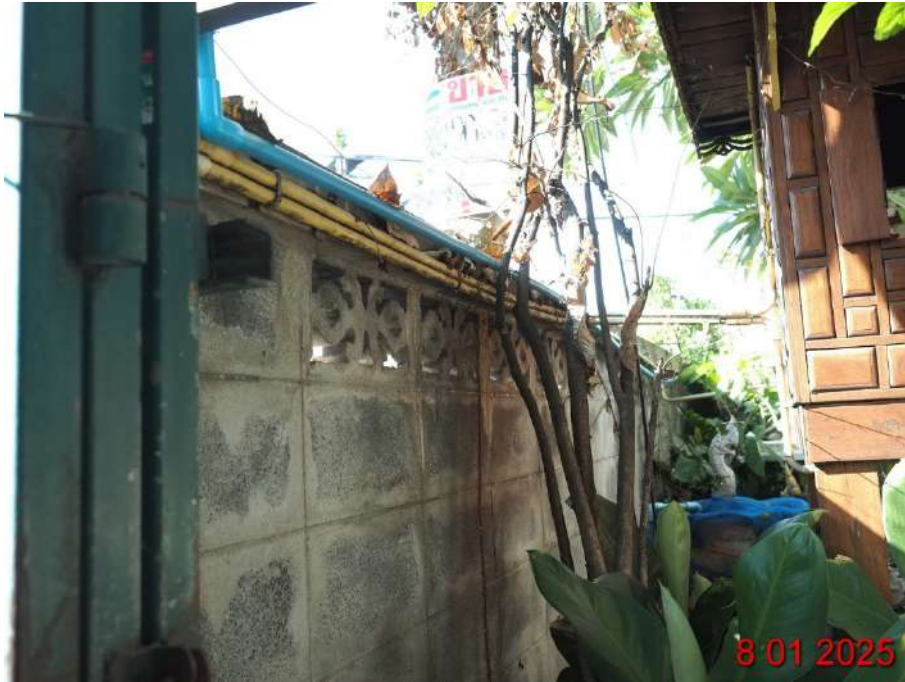
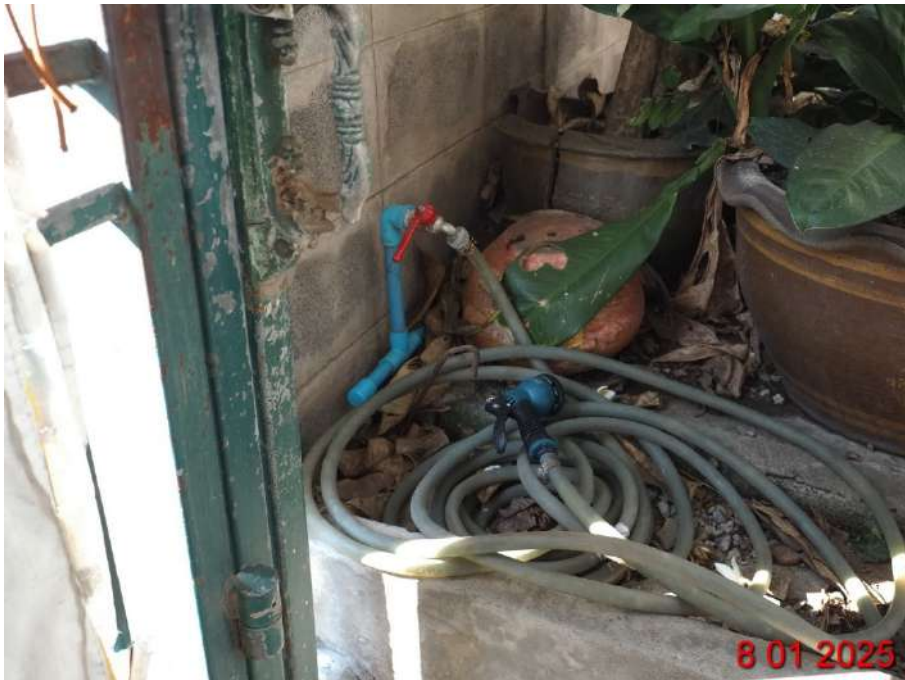
รูปที่ 451-452
กำแพงรั้วภายในด้านหน้า

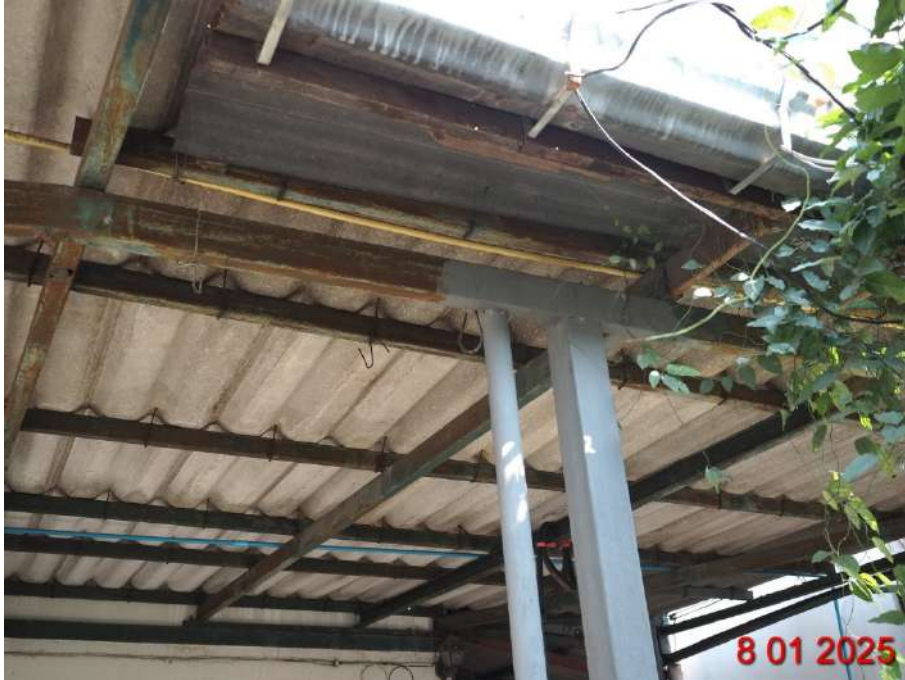
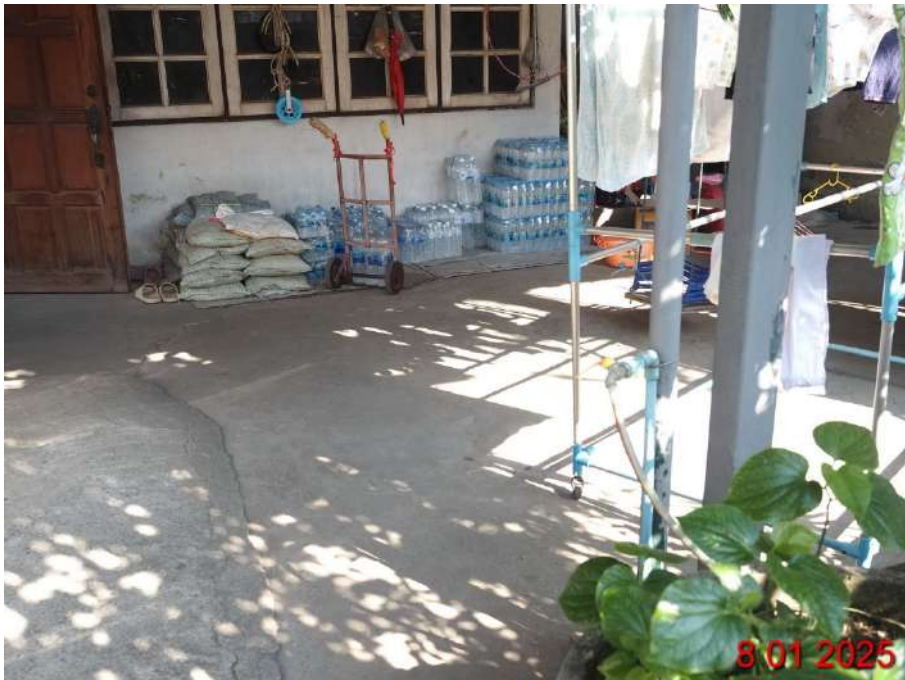
รูปที่ 453-454

สภาพด้านหน้า

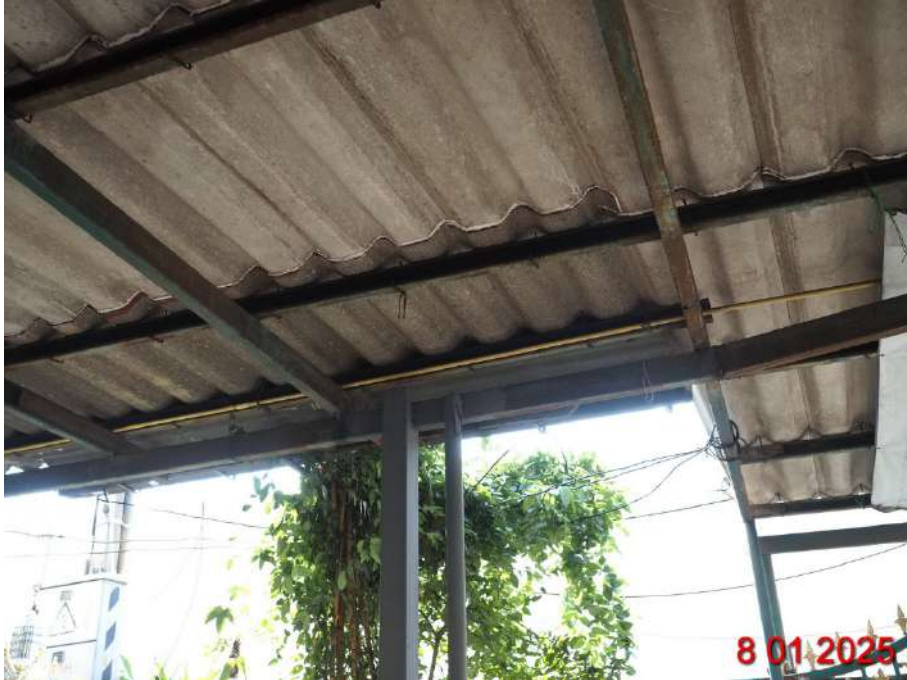
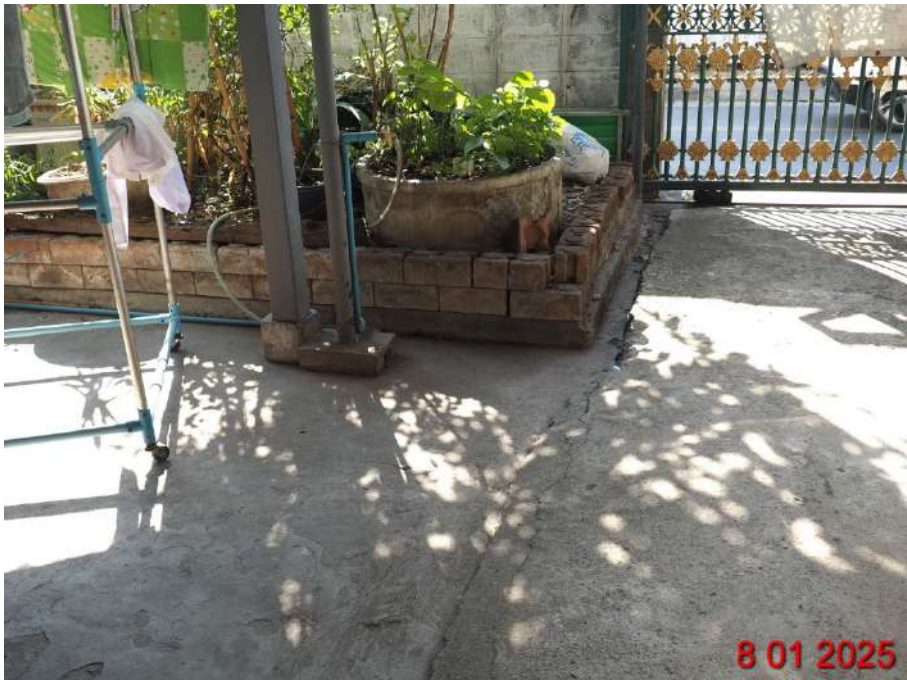
รูปที่ 455-456

สภาพด้านหน้า

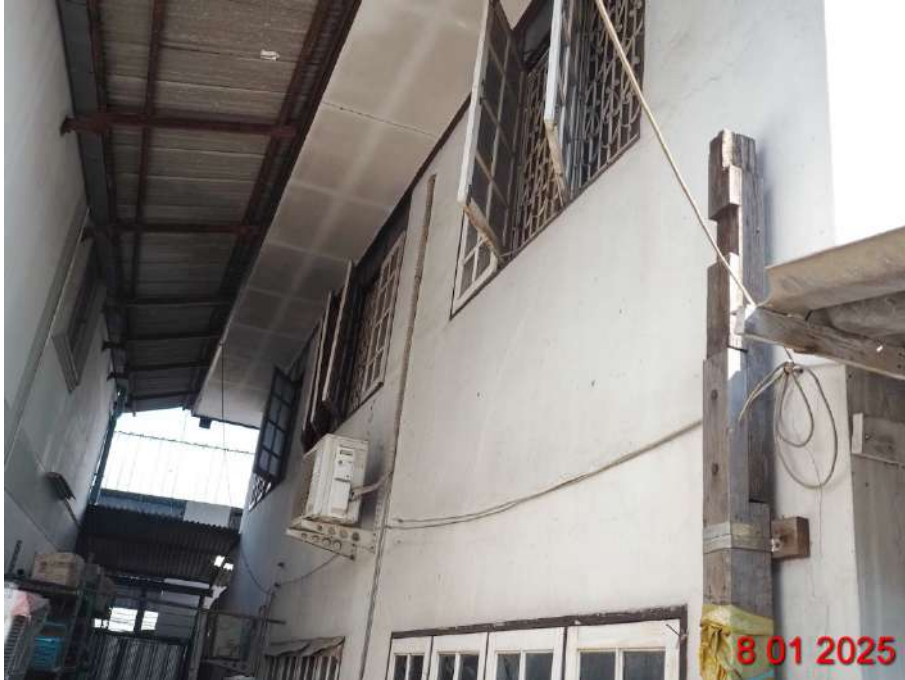
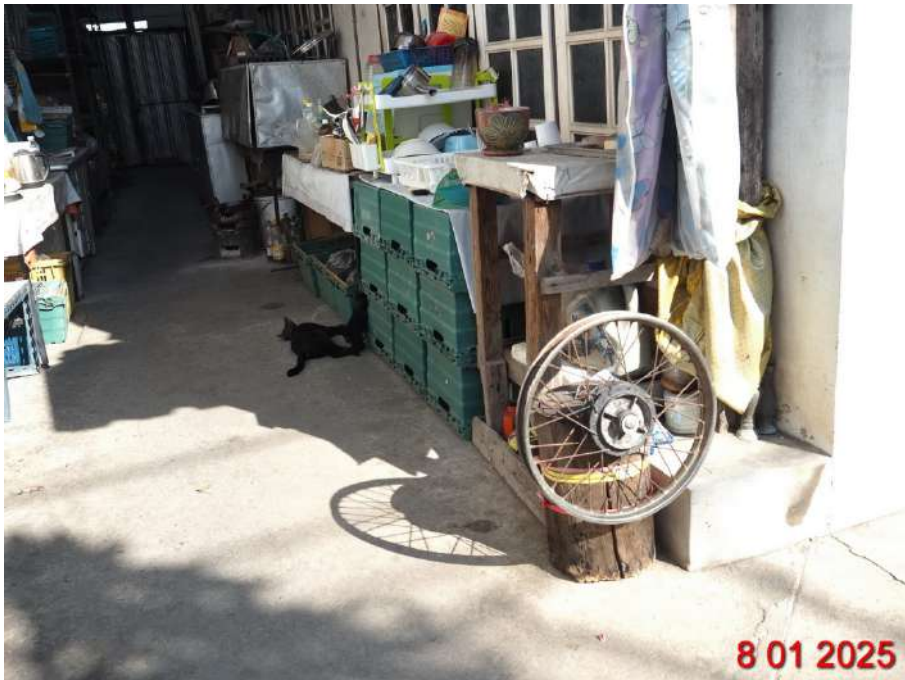
รูปที่ 457-458

สภาพภายนอกด้านซ้าย

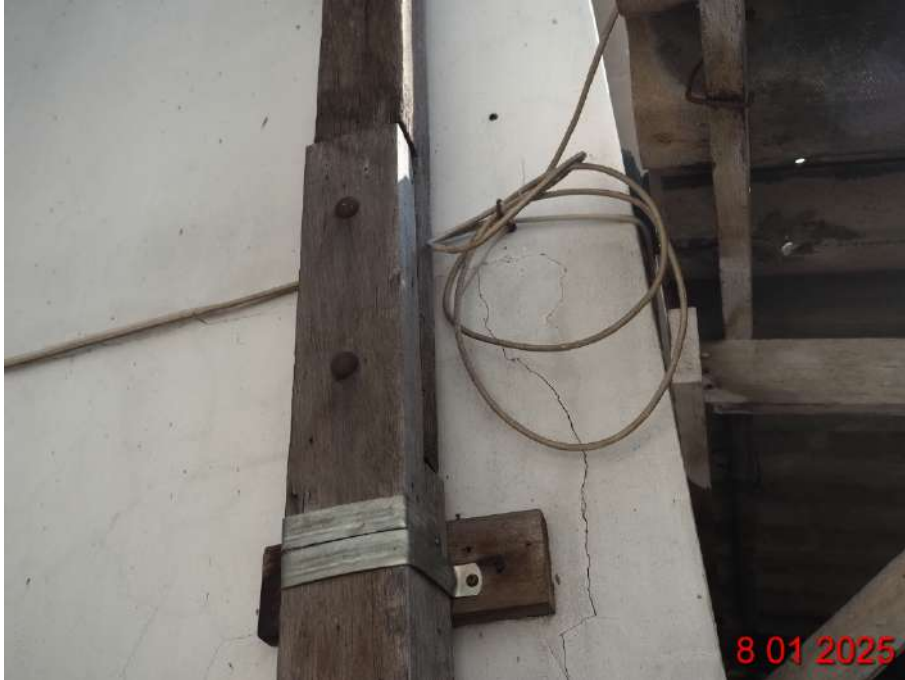
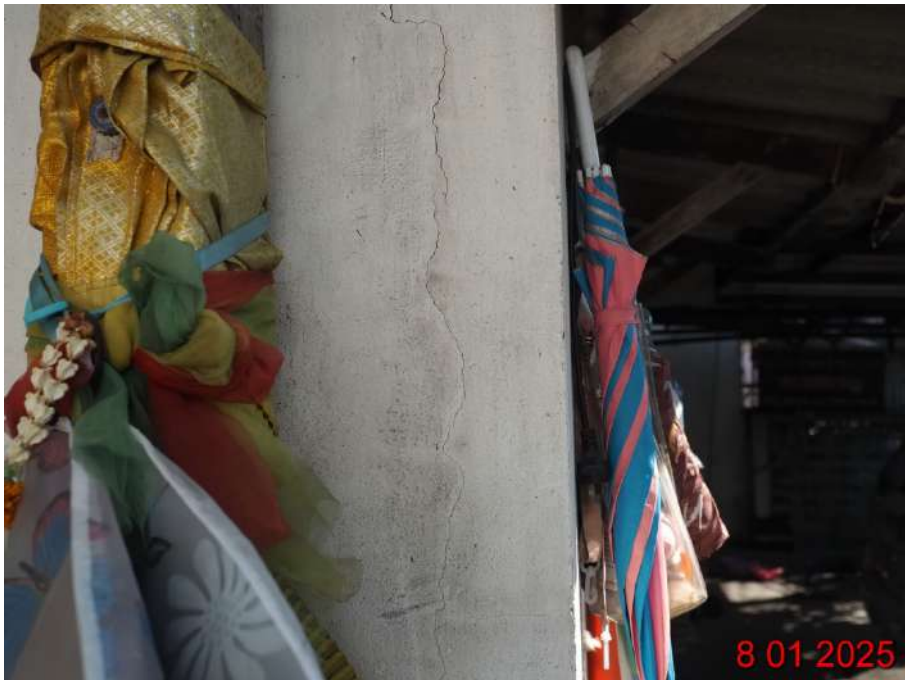
รูปที่ 459-460

รอยแตกร้าวผนังภายนอกด้านซ้าย

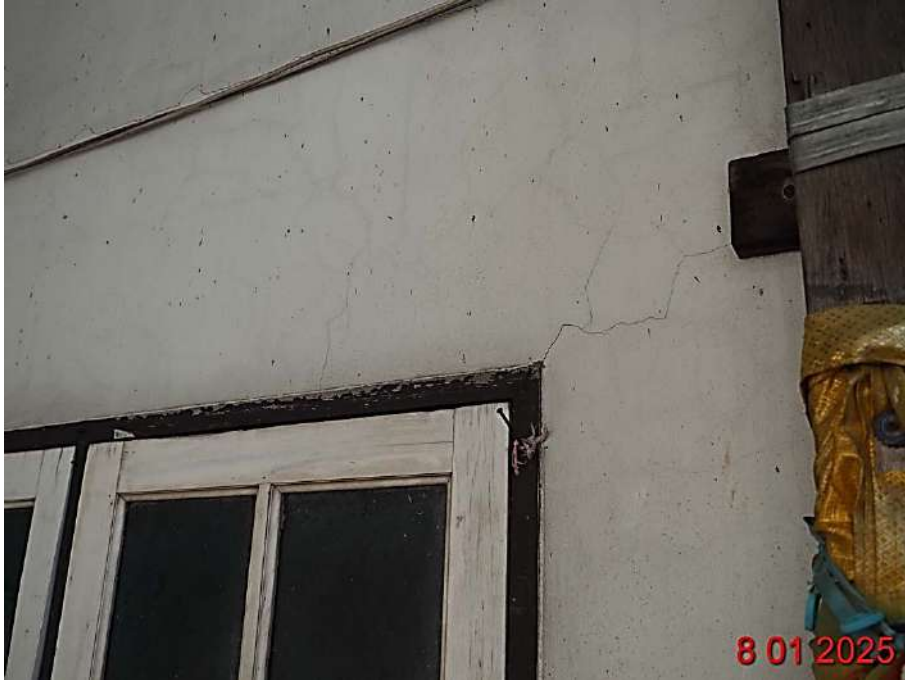
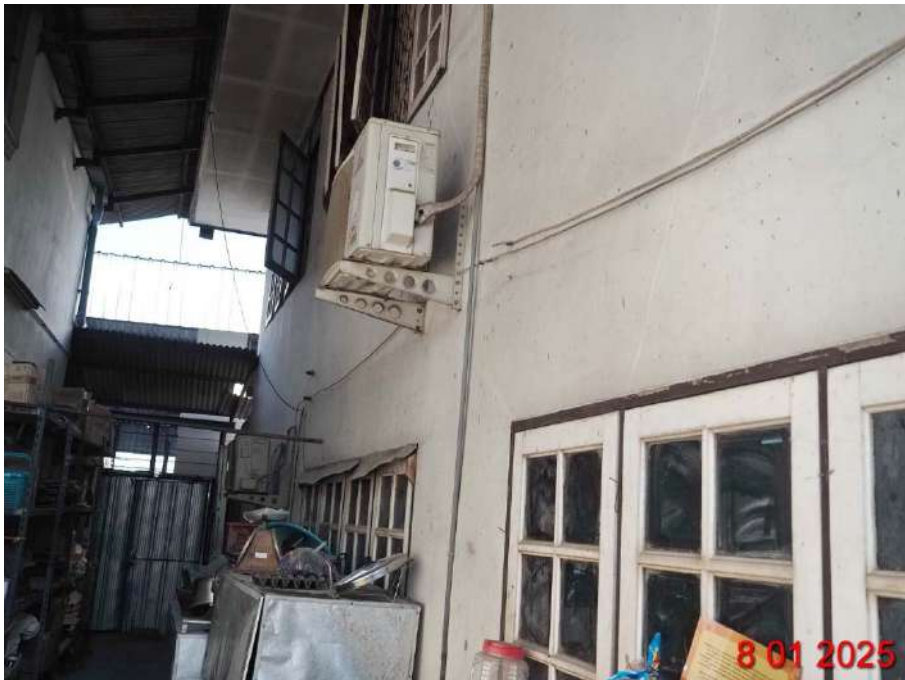
รูปที่ 461-462

รอยแตกร้าวผนังภายนอกด้านซ้าย

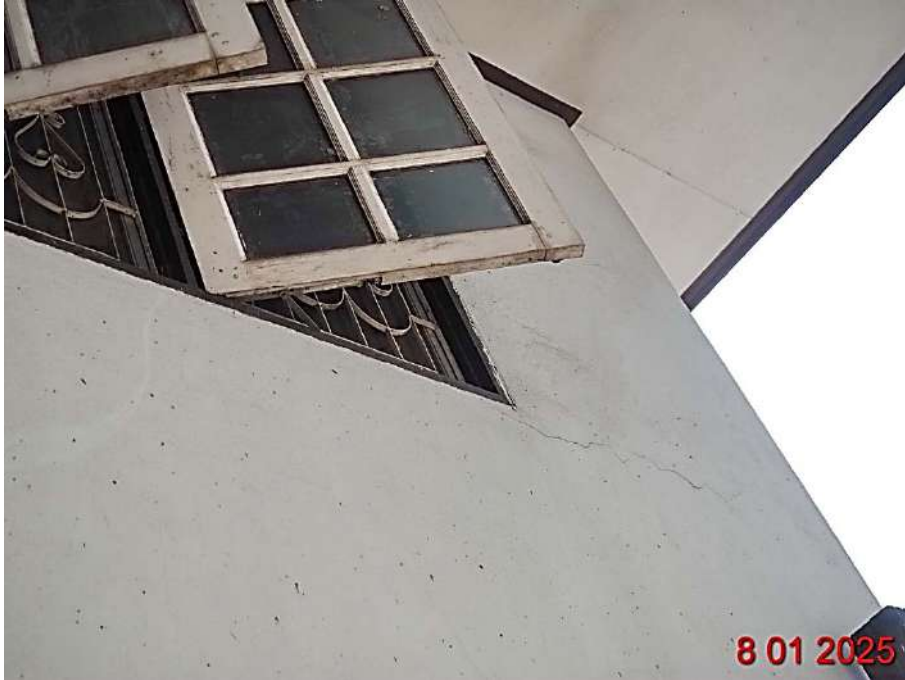
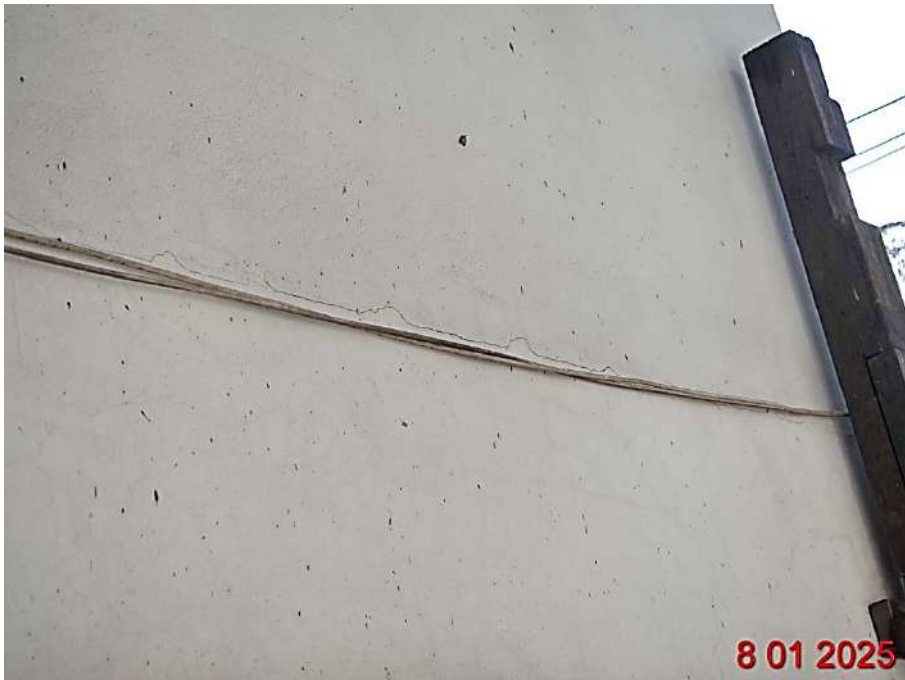
รูปที่ 463-464

รอยแตกร้าวผนังภายนอกด้านซ้าย

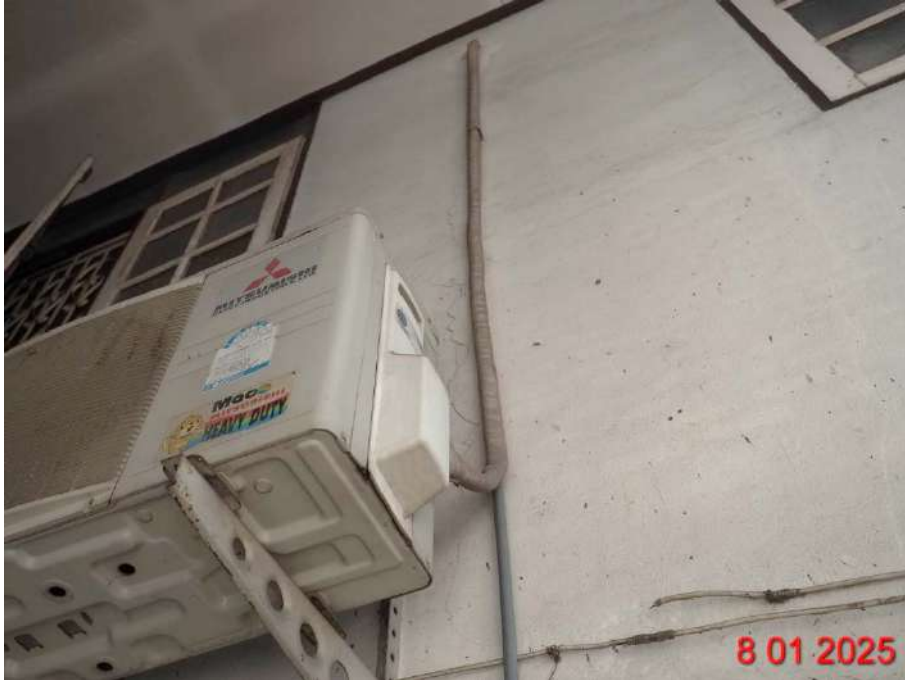
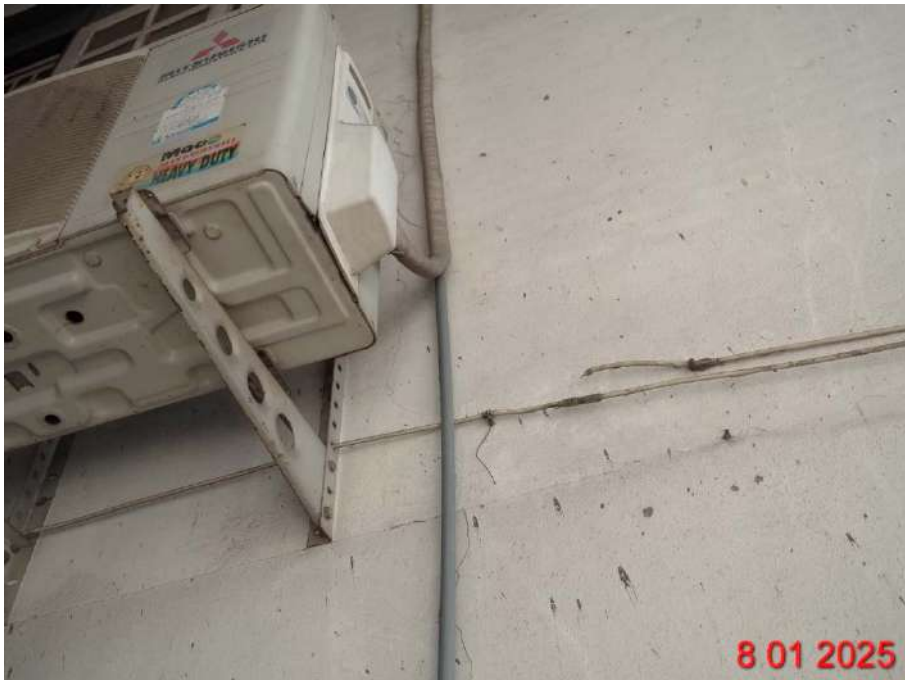
รูปที่ 465-466

รอยแตกร้าวผนังภายนอกด้านซ้าย

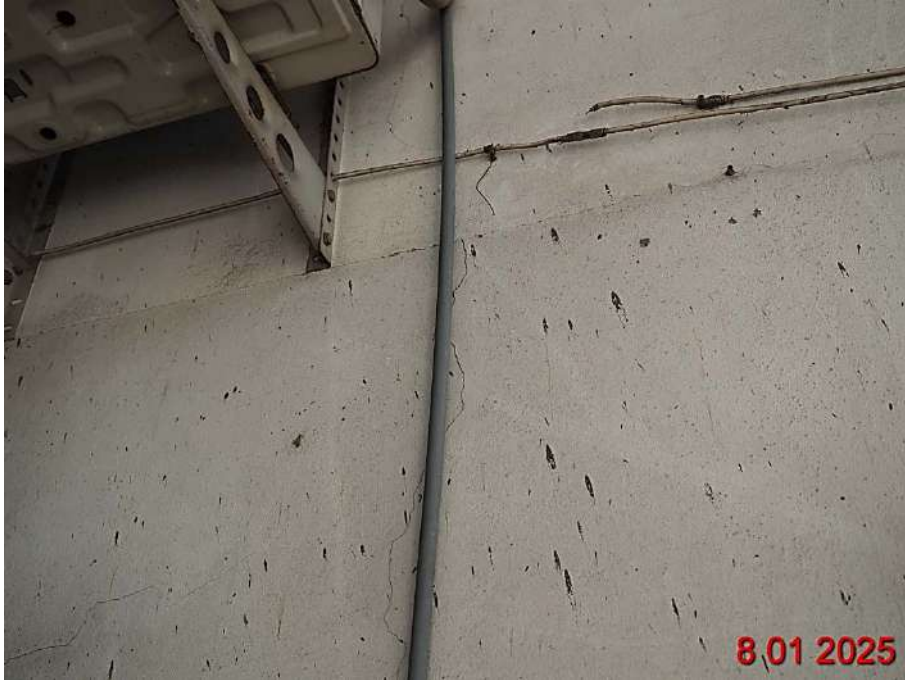
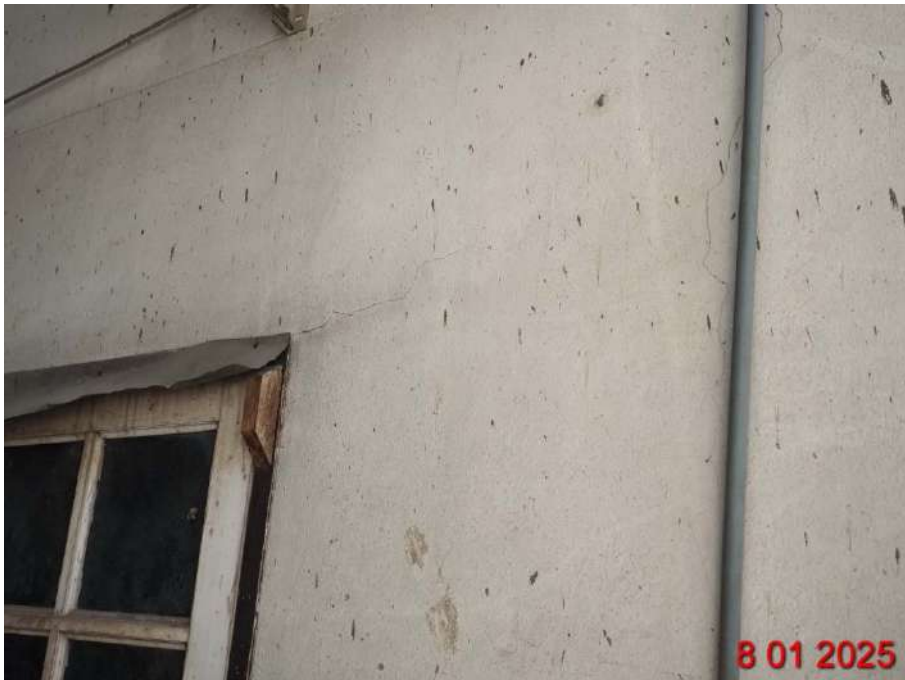
รูปที่ 467-468

รอยแตกร้าวผนังภายนอกด้านซ้าย

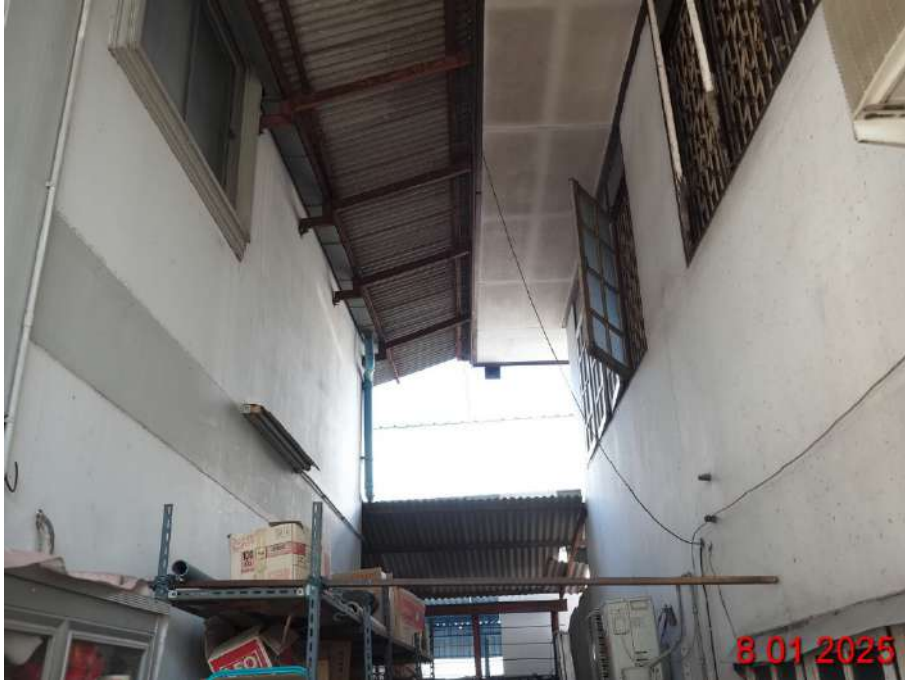
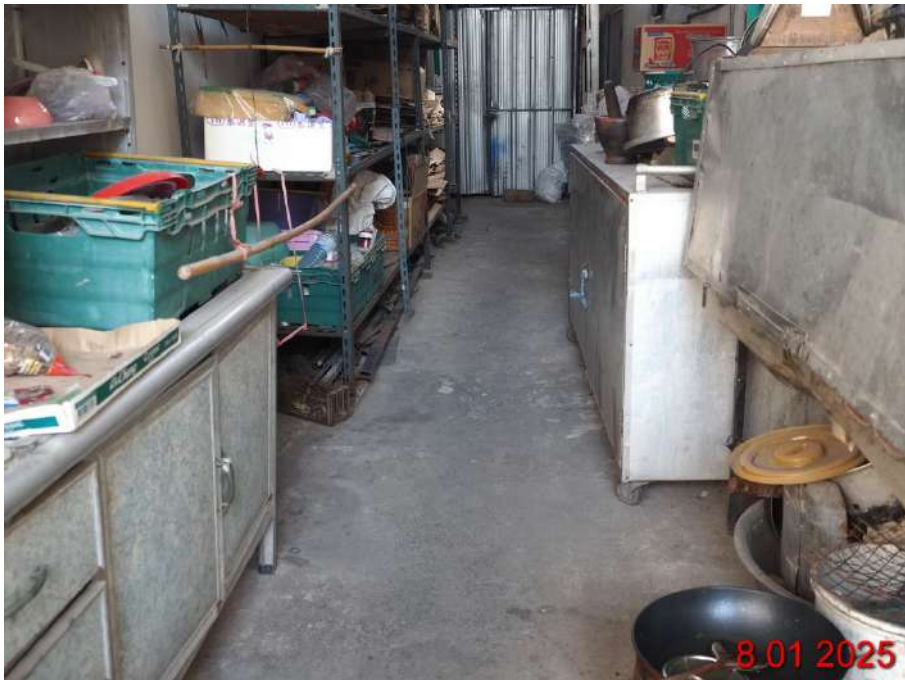
รูปที่ 469-470

สภาพภายนอกด้านซ้าย

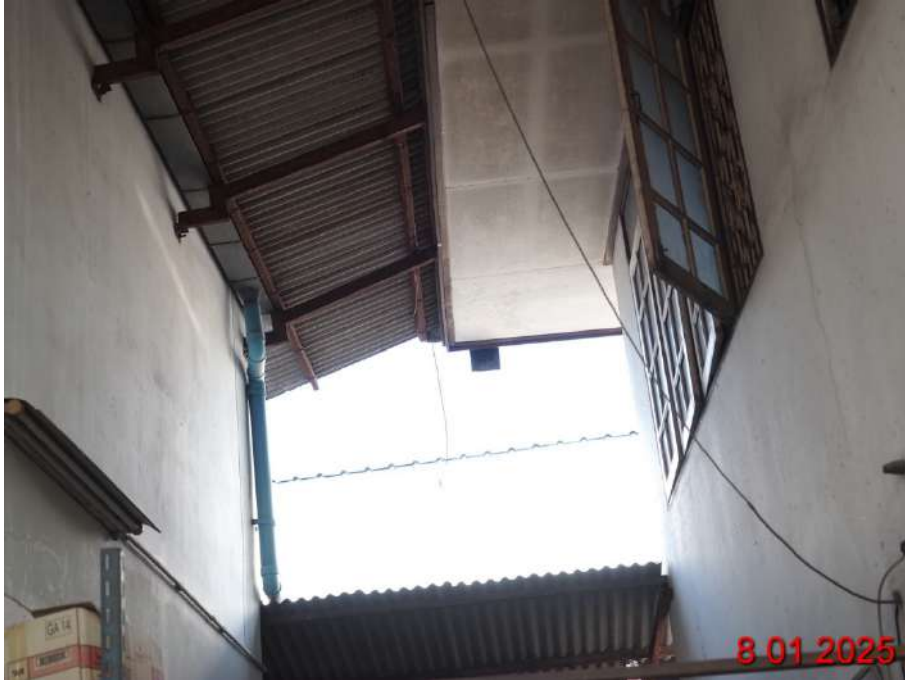
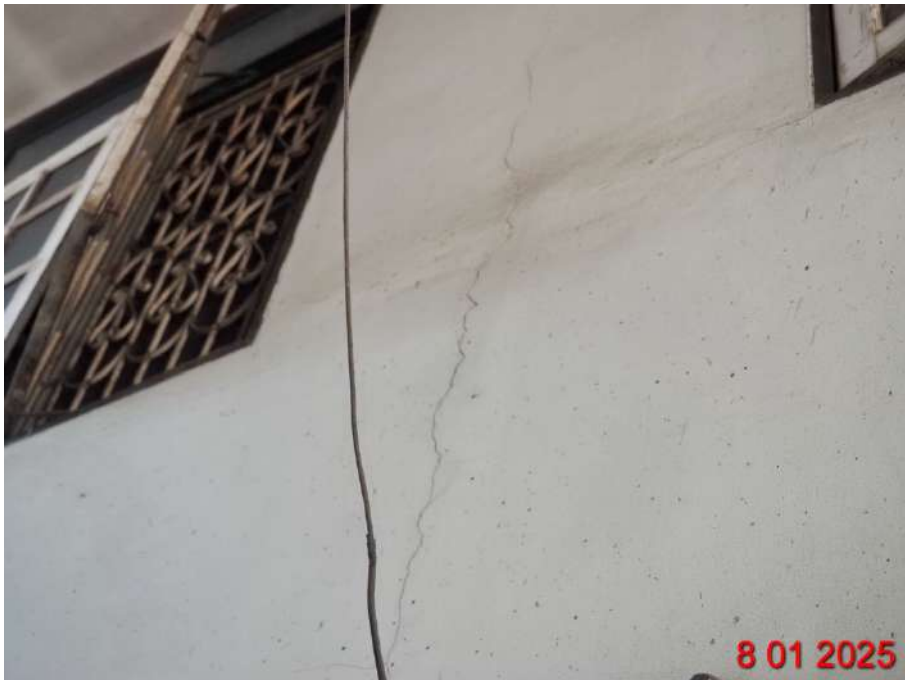
รูปที่ 471-472

รอยแตกร้าวผนังภายนอกด้านซ้าย

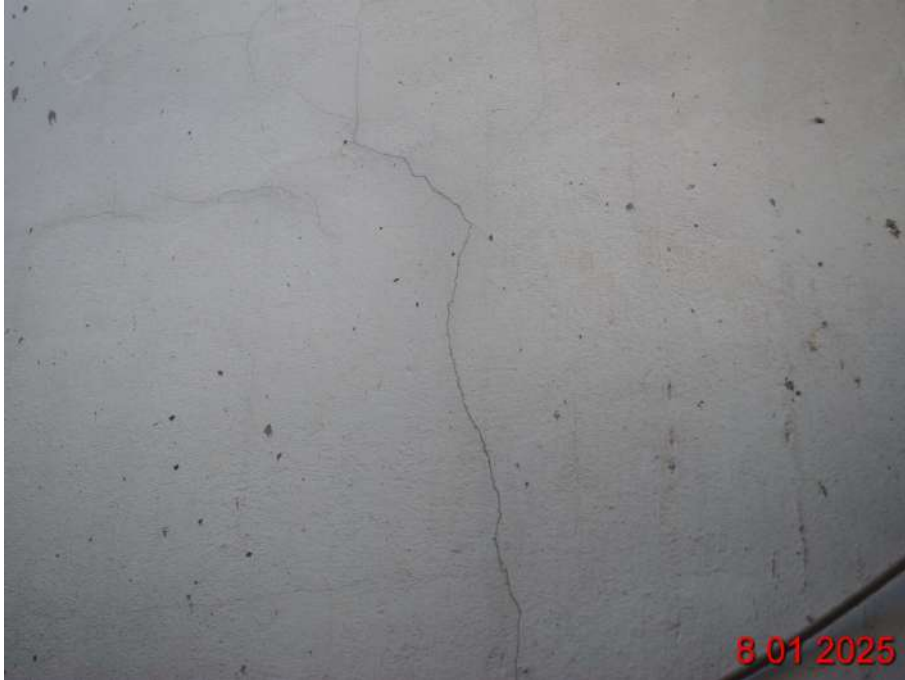
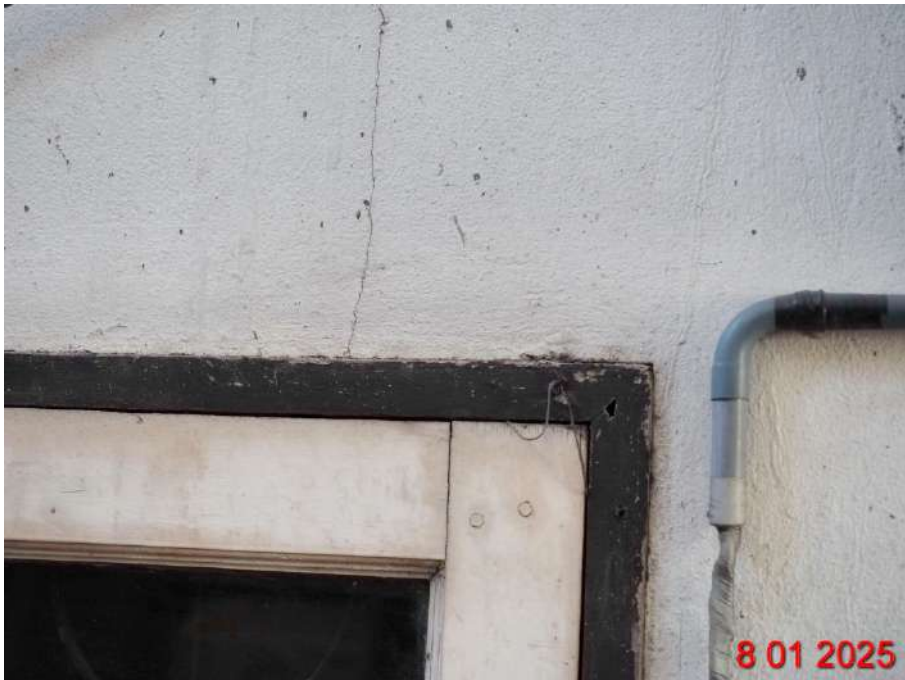
รูปที่ 473-474

รอยแตกร้าวผนังภายนอกด้านซ้าย
