เรื่อง นำส่งรายงานผลการปฏิบัติตามมาตรการป้องกันและแก้ไขผลกระทบสิ่งแวดล้อม และมาตรการติดตามตรวจสอบผลกระทบสิ่งแวดล้อม โครงการ ณ วีรา รามอินทรา ระยะก่อสร้าง ช่วงเดือนกรกฎาคม - ธันวาคม 2567

โครงการ ณ วีรา รามอินทรา

บริเวณหน่วยงานก่อสร้างมีทรัพย์สินที่อยู่โดยรอบเป็นของบุคคลภายนอก (Third Party) ซึ่งระหว่างการสำรวจพบว่าบางส่วนของทรัพย์สินเหล่านี้มีความเสียหายที่มีอยู่เดิม (Existing Damage) ก่อนที่ทางโครงการจะเริ่มงานก่อสร้าง (เริ่มงานจริงเมื่อวันที่ 31 มกราคม 2568)

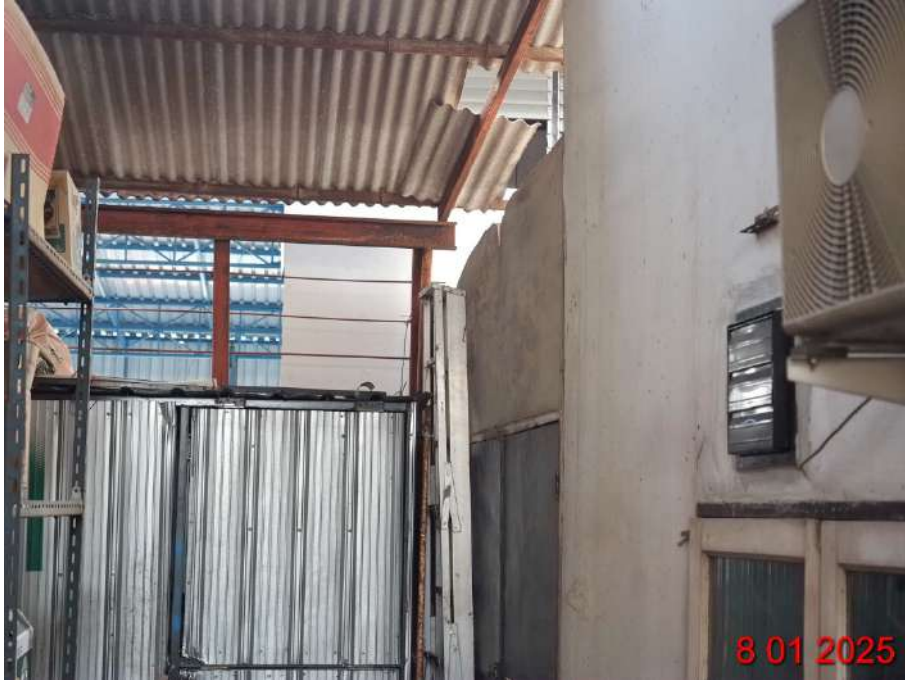
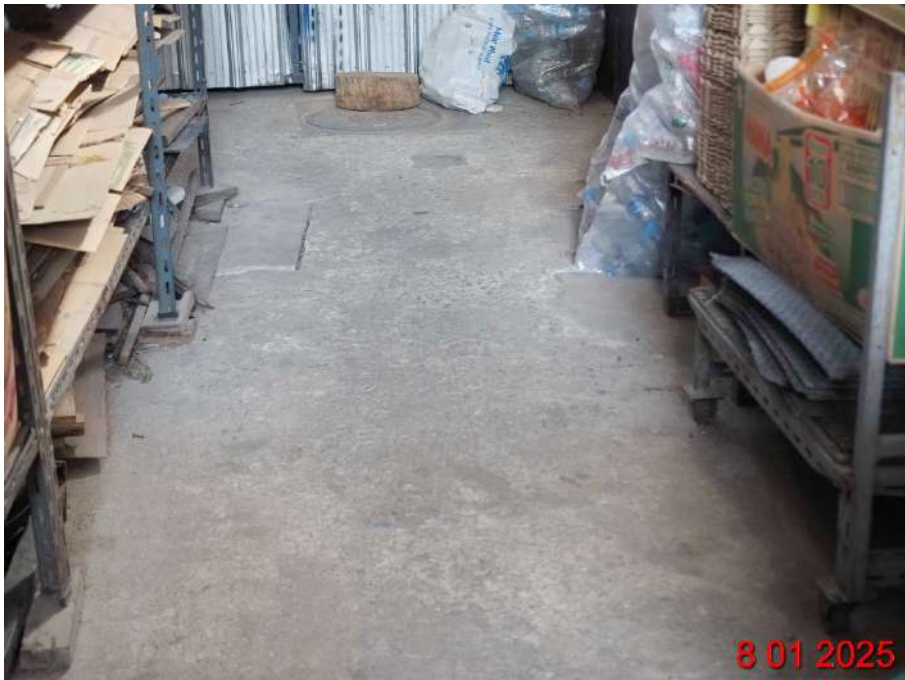
รูปที่ 475-476

สภาพภายนอกด้านซ้าย

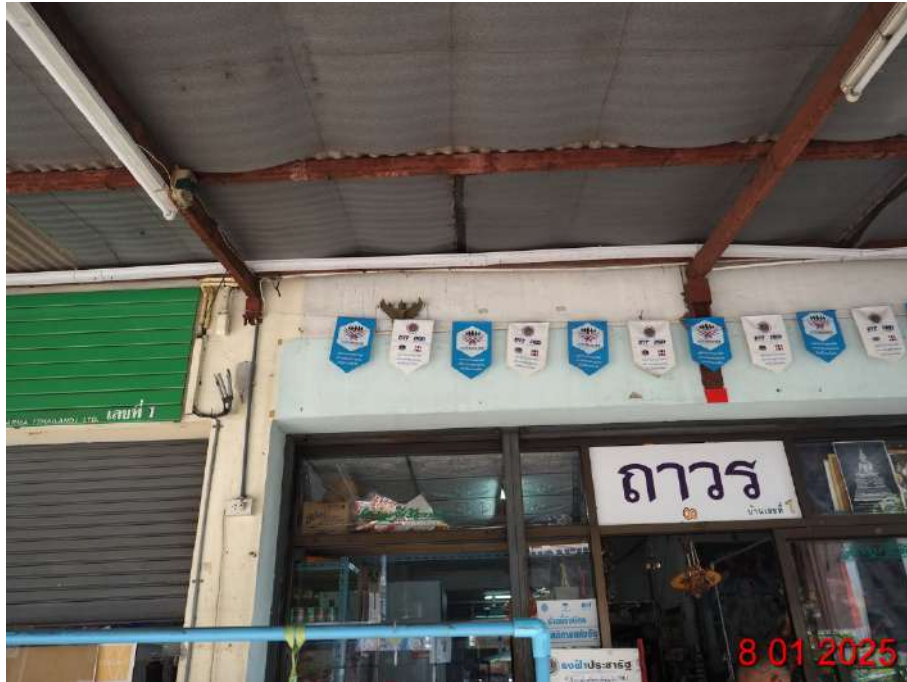
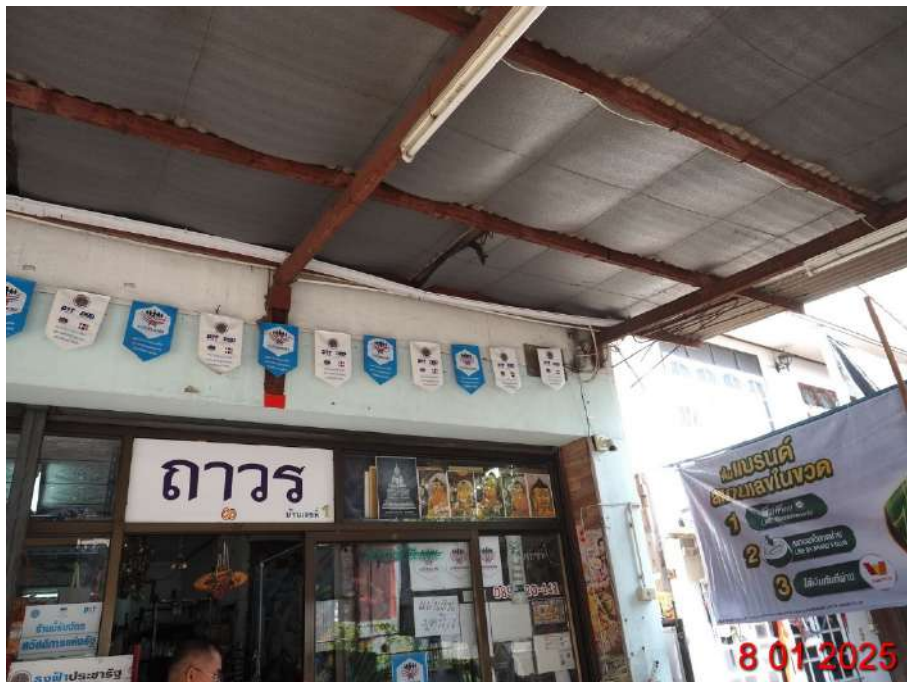
รูปที่ 477-478

สภาพภายนอกด้านหน้า

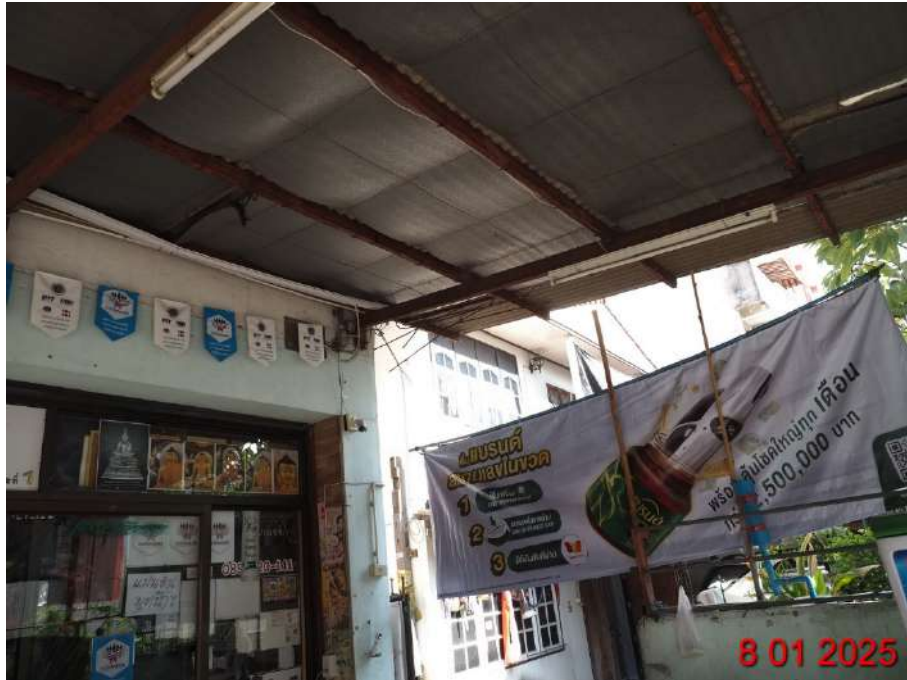
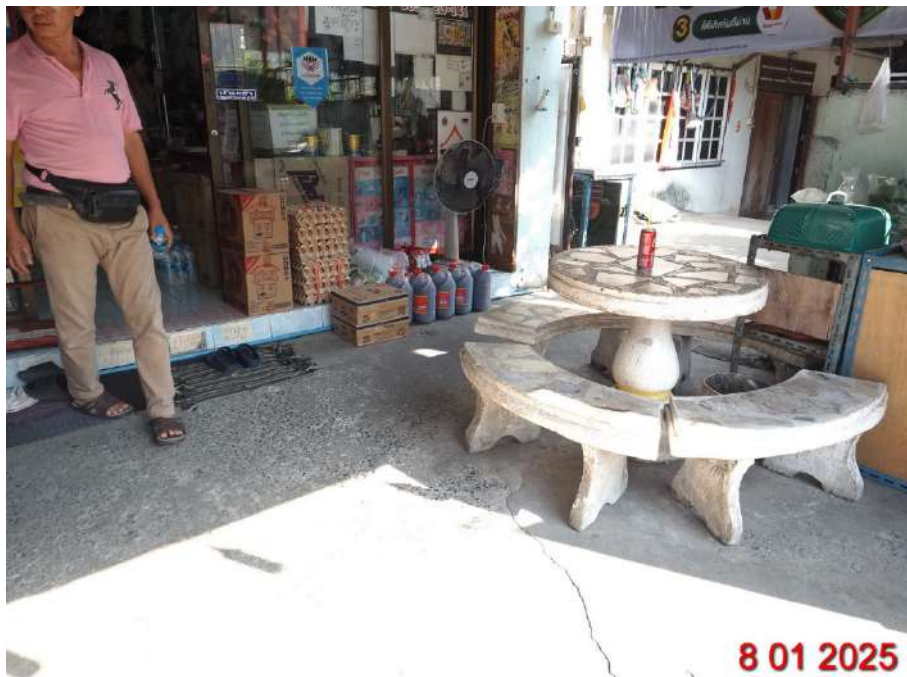
รูปที่ 479-480

สภาพภายนอกด้านหน้า

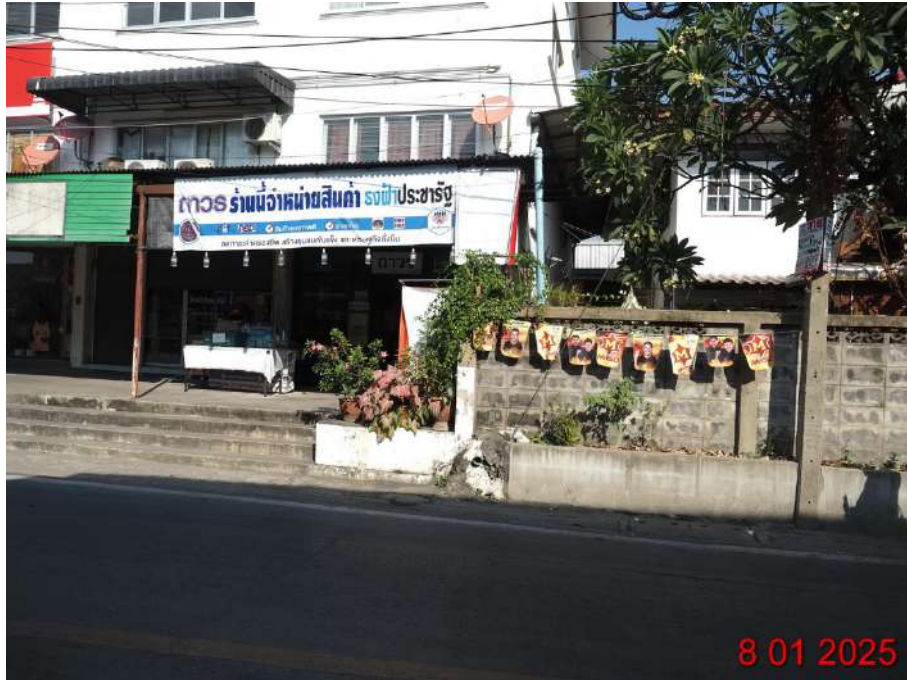
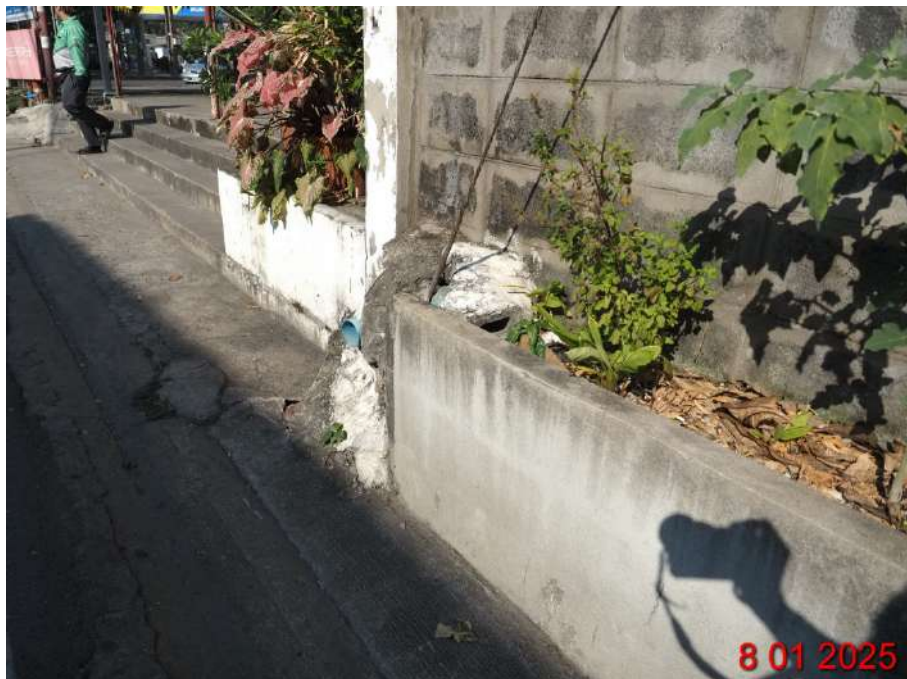
รูปที่ 483-484
กำแพงรั้วภายนอกด้านหน้า

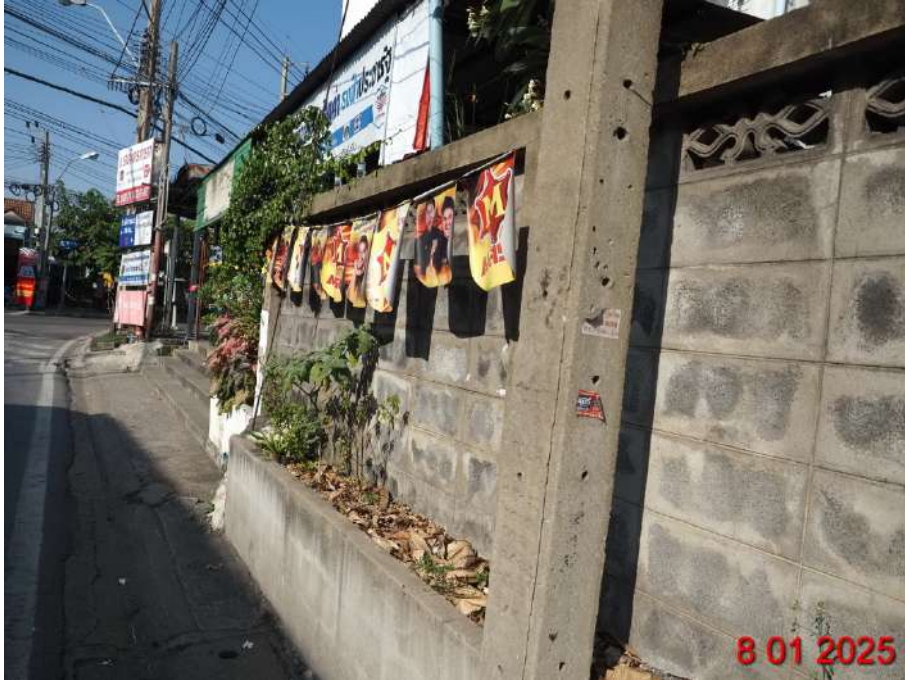
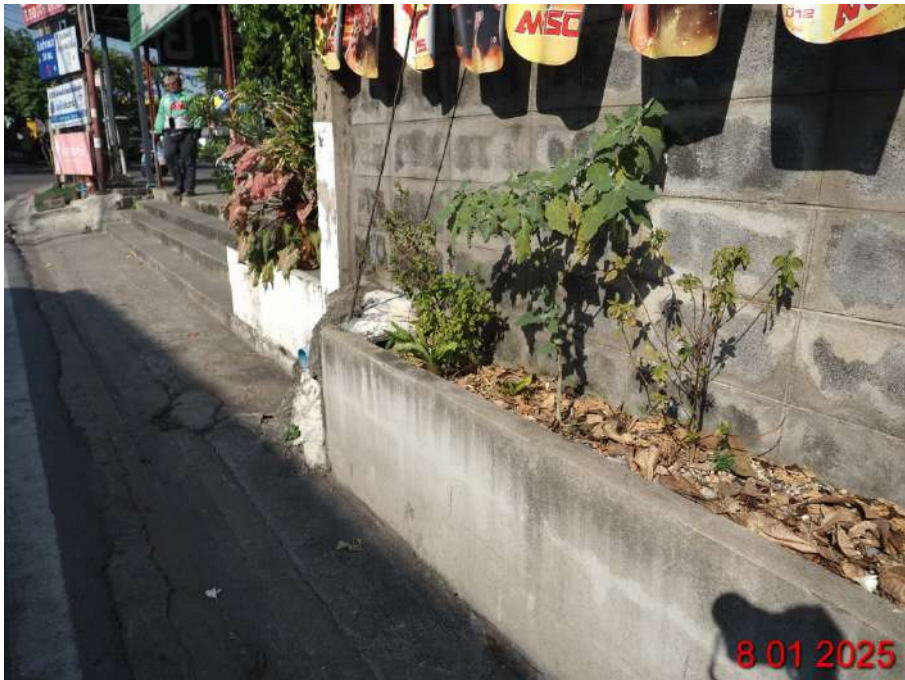
รูปที่ 485-486
กำแพงรั้วภายนอกด้านหน้า

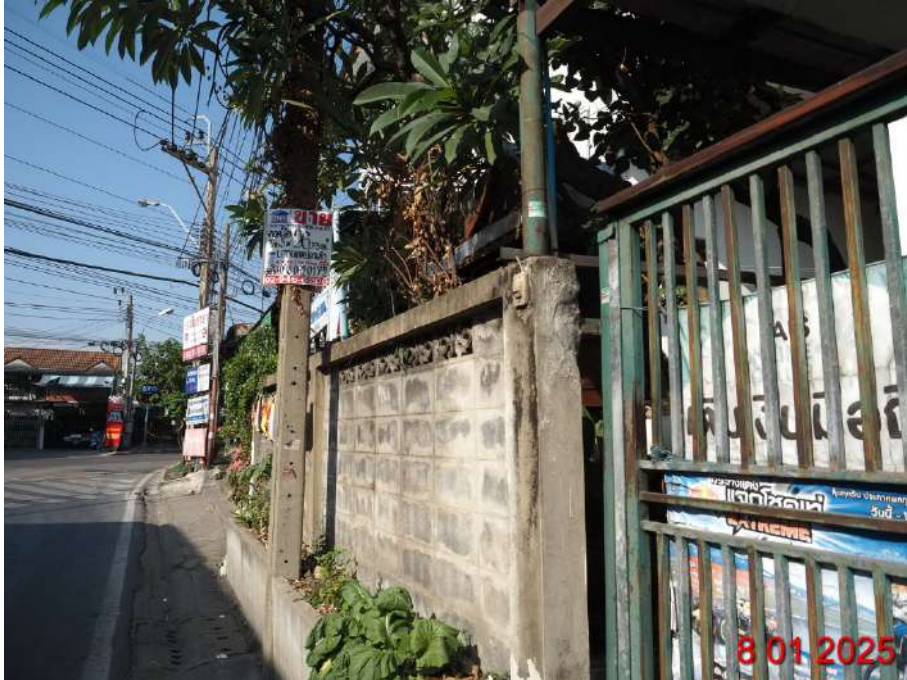
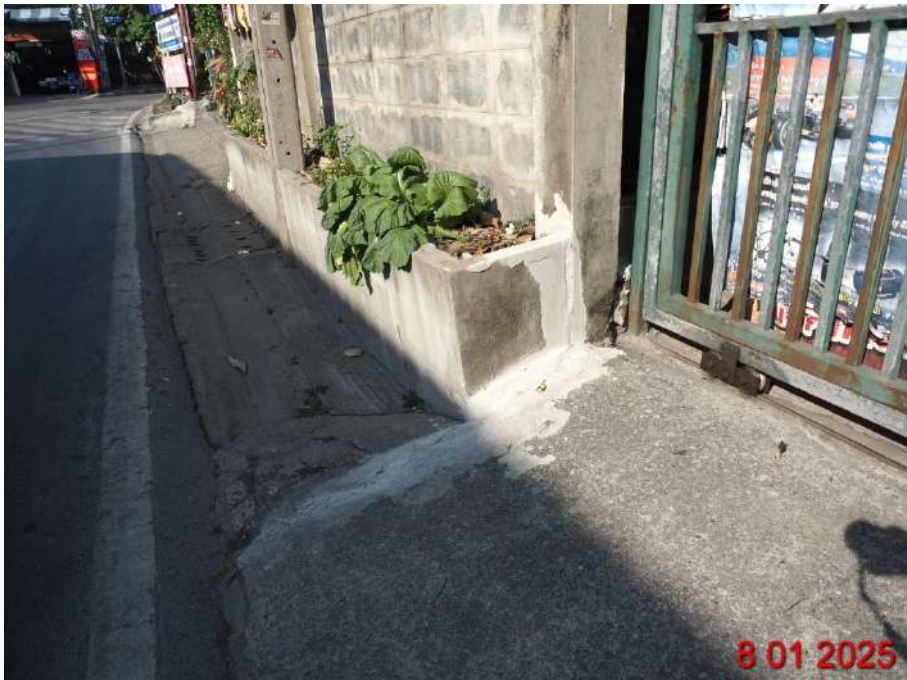
รูปที่ 487-488

กำแพงรั้วภายนอกด้านหน้า

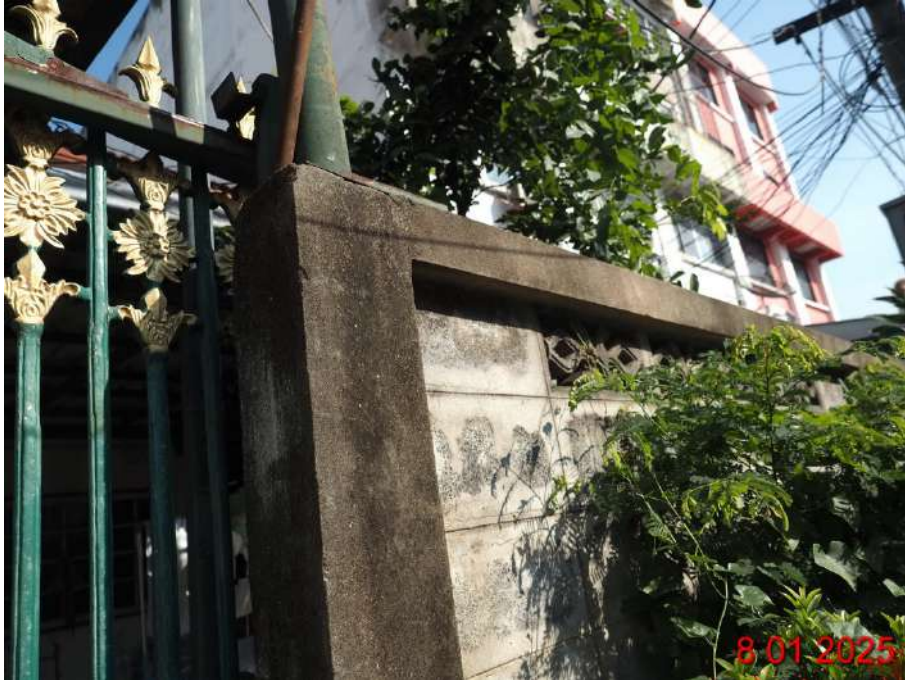
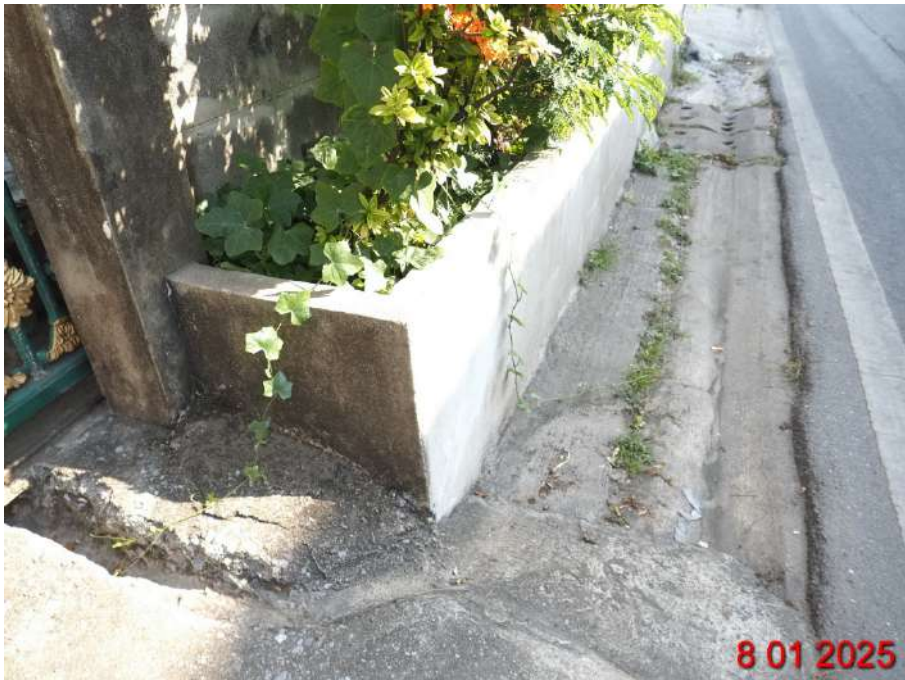
รูปที่ 489-490
กำแพงรั้วภายนอกด้านหน้า

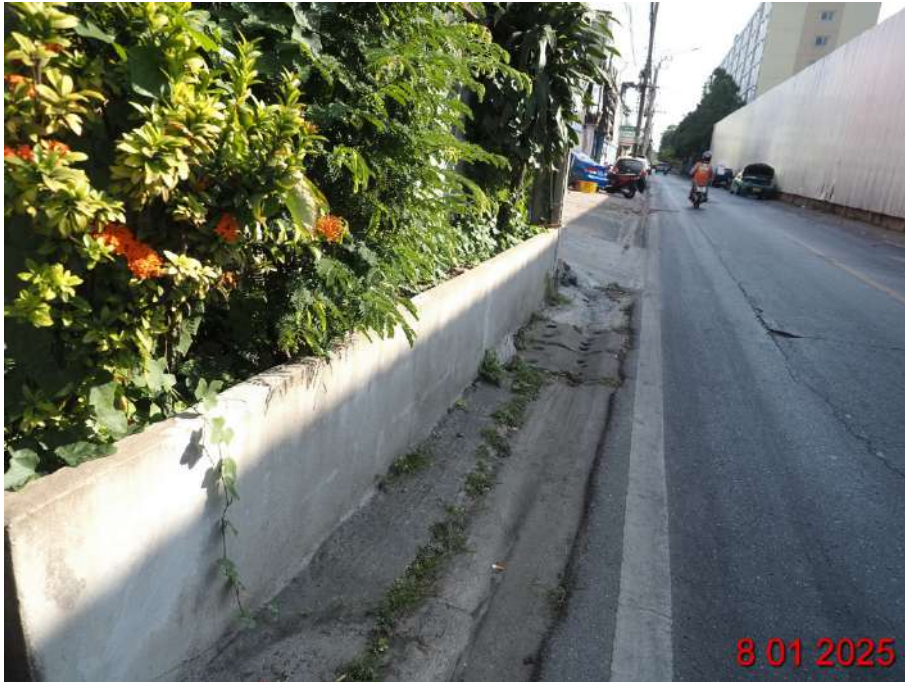
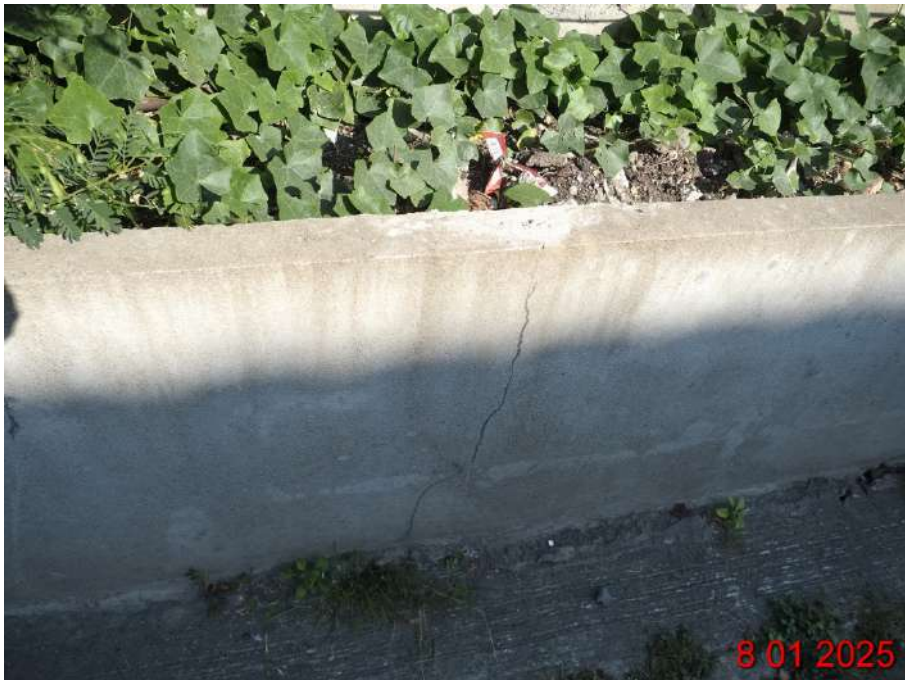
รูปที่ 491-492

รอยแตกร้าวกระถางต้นไม้ด้านหน้า

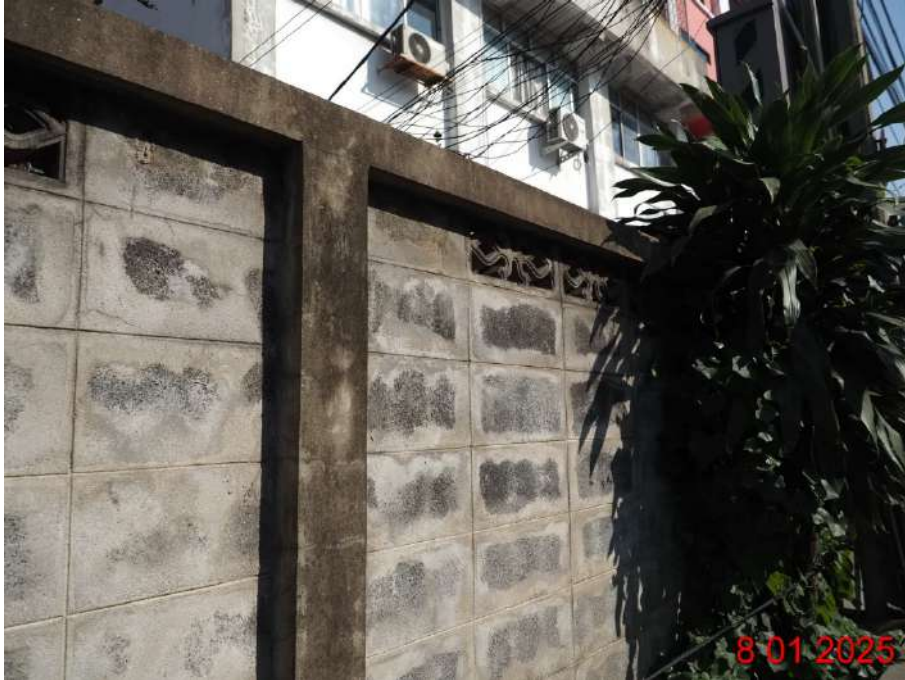
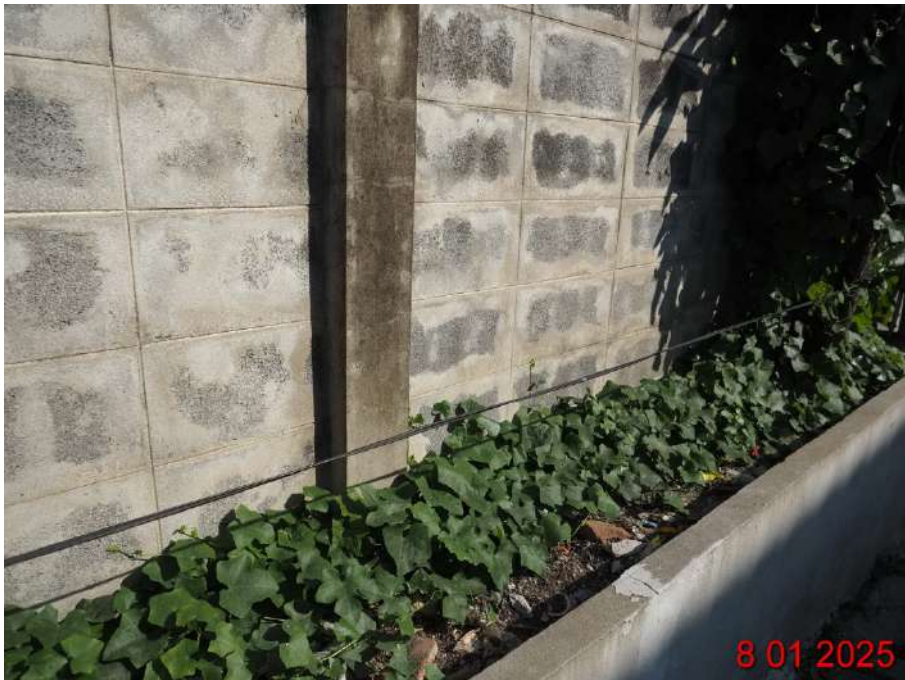
รูปที่ 493-494
กำแพงรั้วภายนอกด้านหน้า

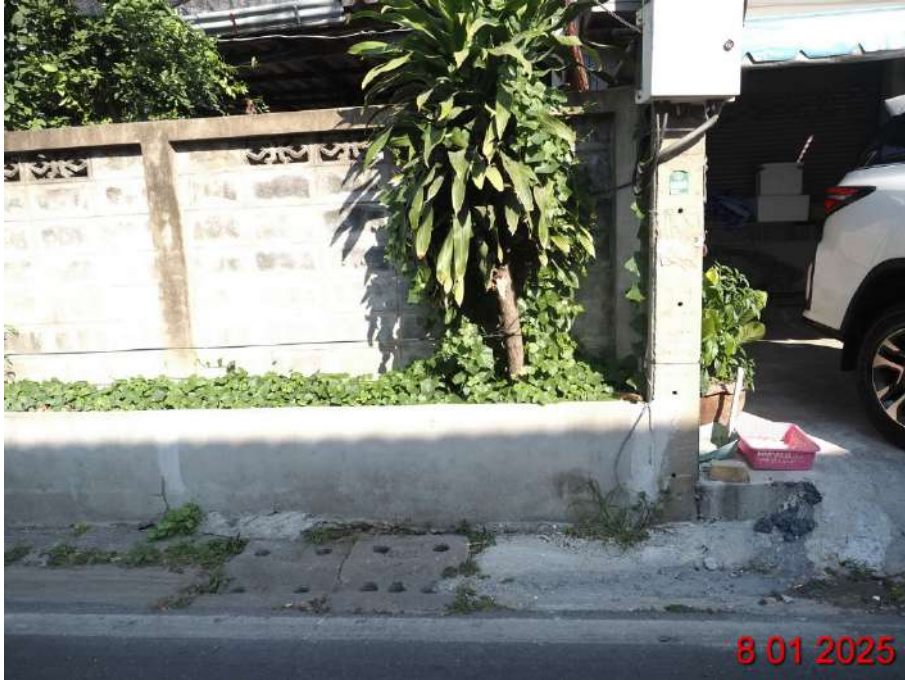
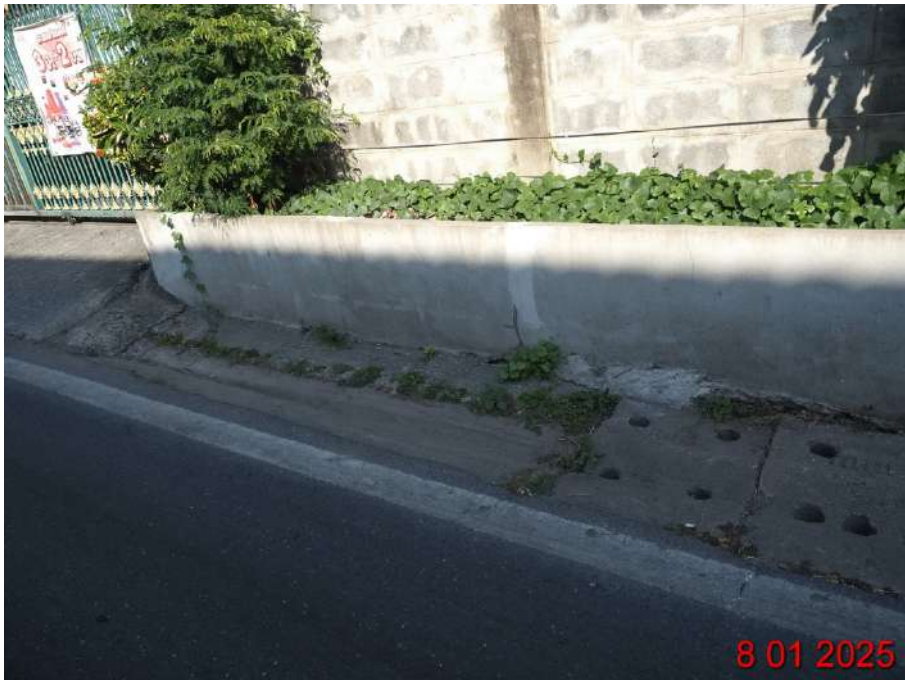
รูปที่ 495-496
กำแพงรั้วภายนอกด้านหน้า

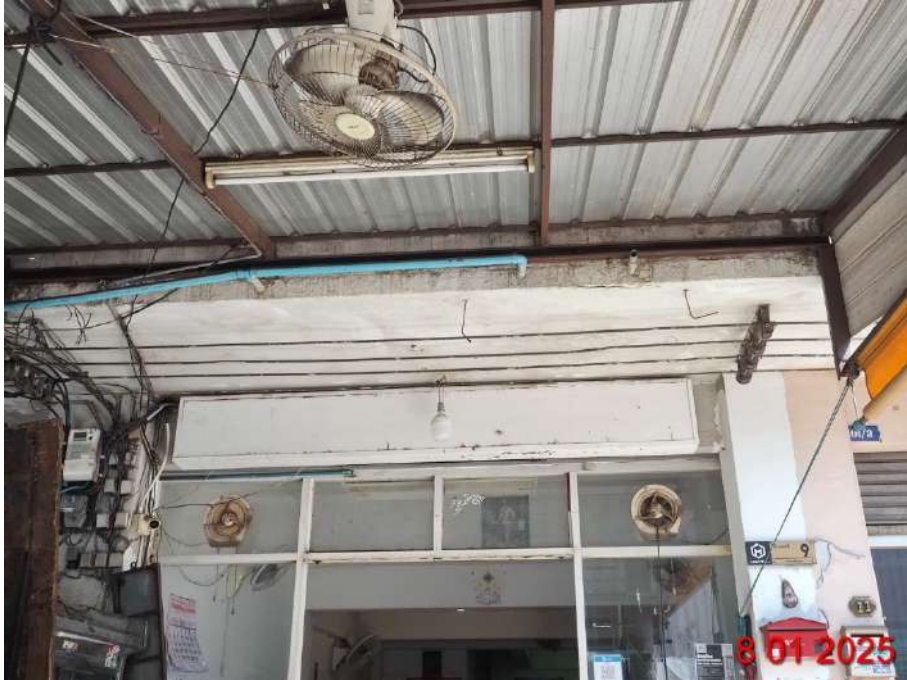
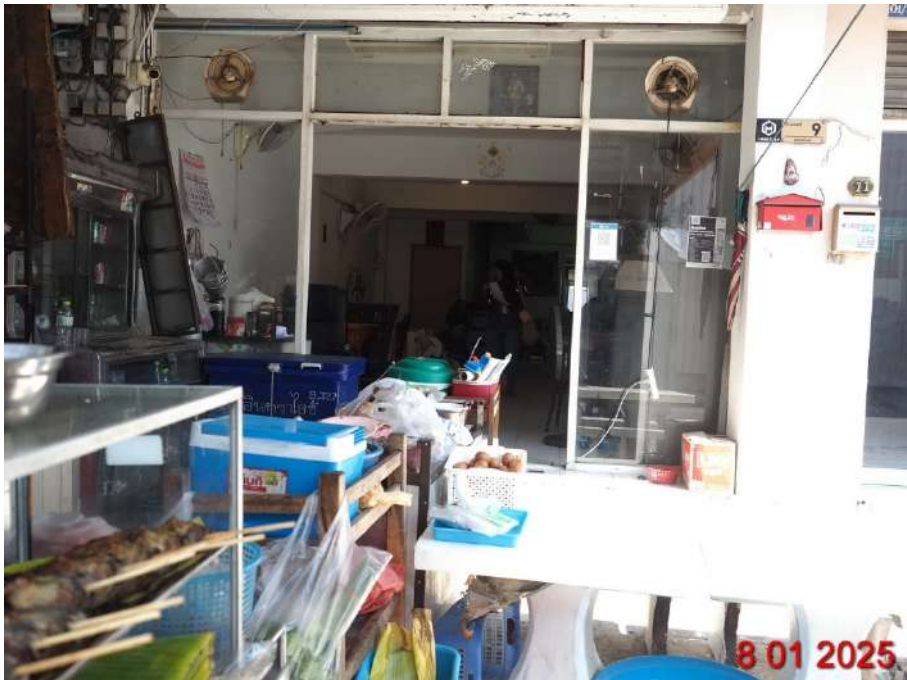
รูปที่ 3-4

สภาพภายนอกด้านหน้า

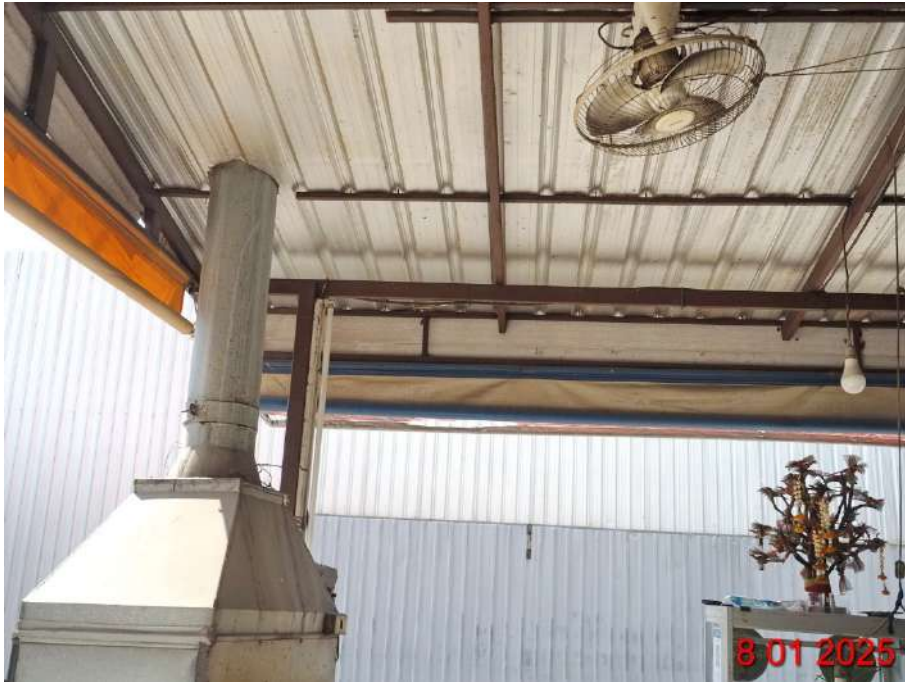
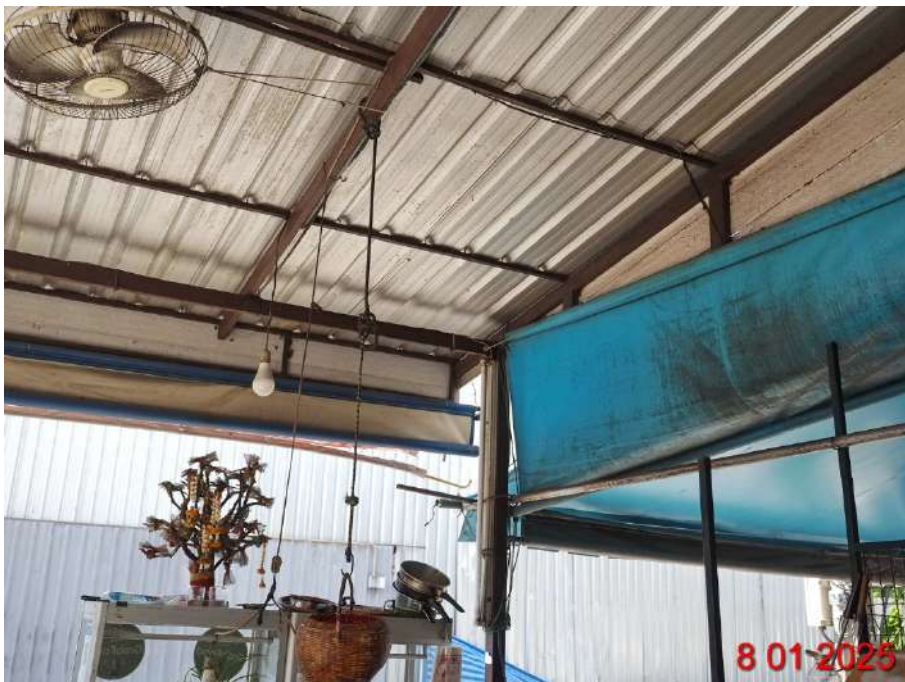
รูปที่ 5-6

สภาพภายนอกด้านหน้า

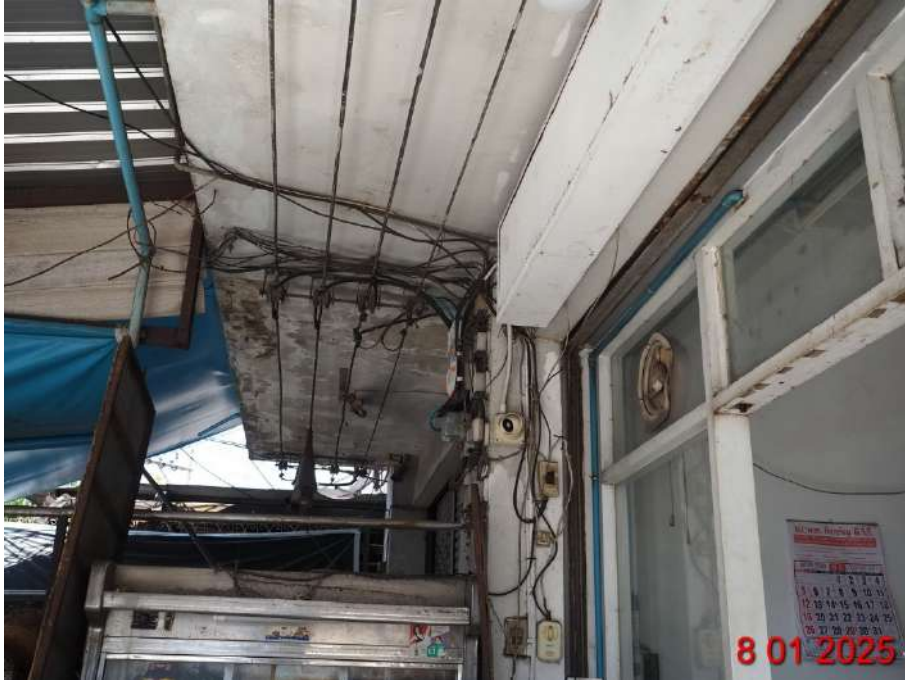
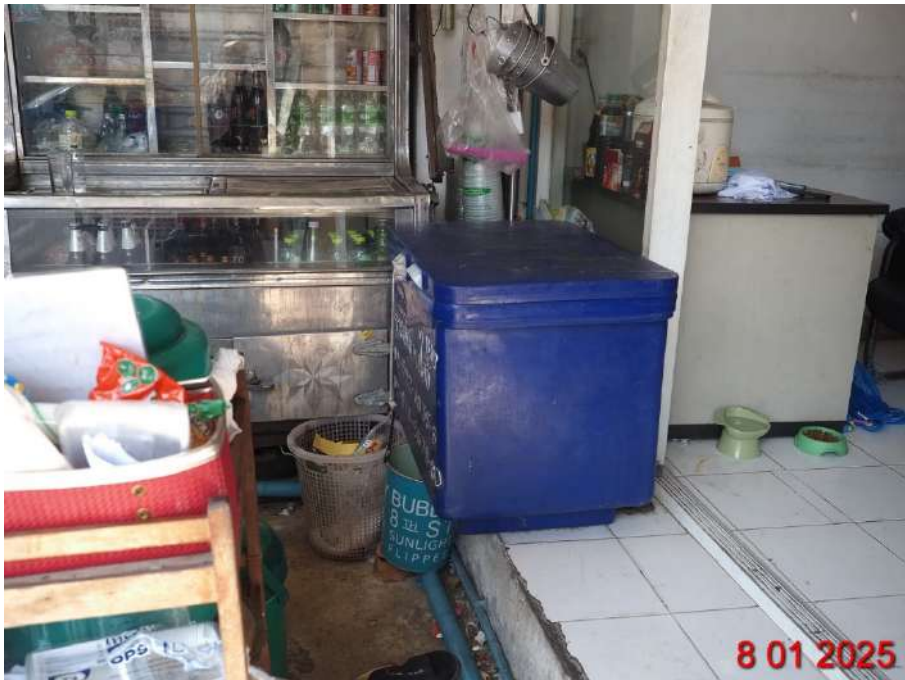
รูปที่ 7-8

สภาพภายนอกด้านหน้า

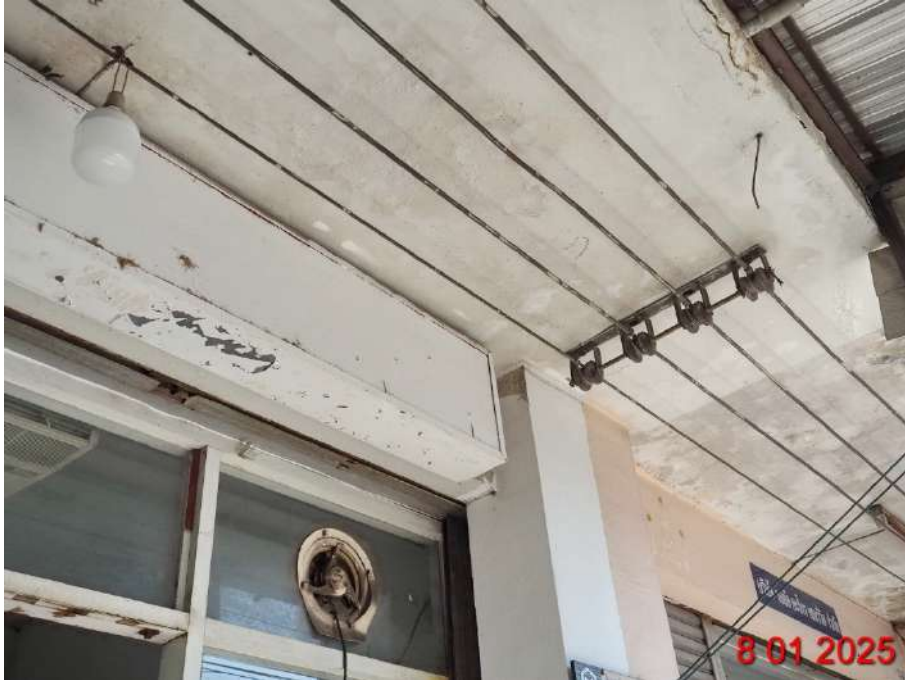
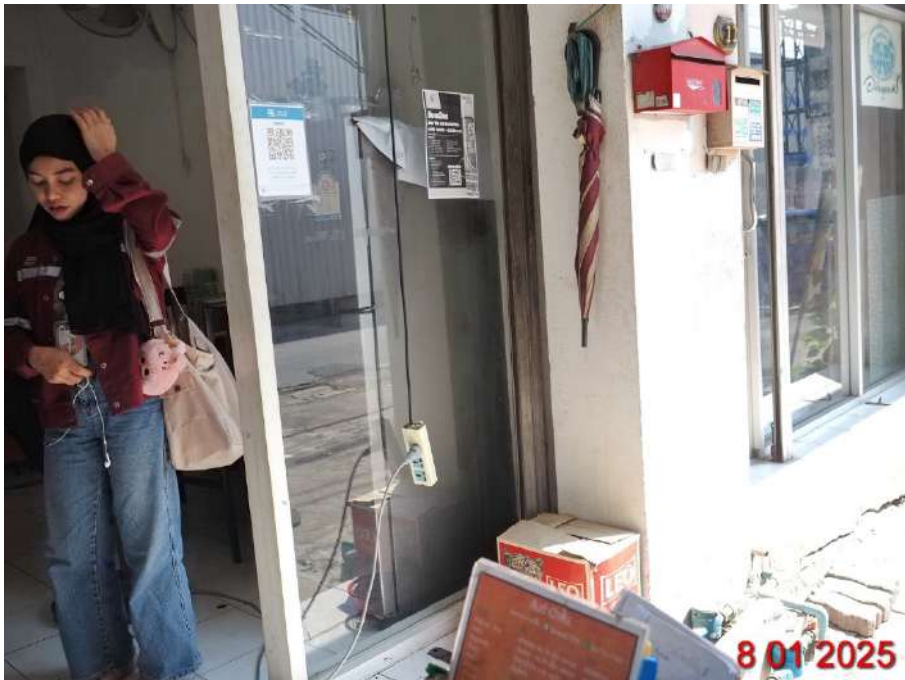
รูปที่ 9-10

สภาพภายนอกด้านหน้า

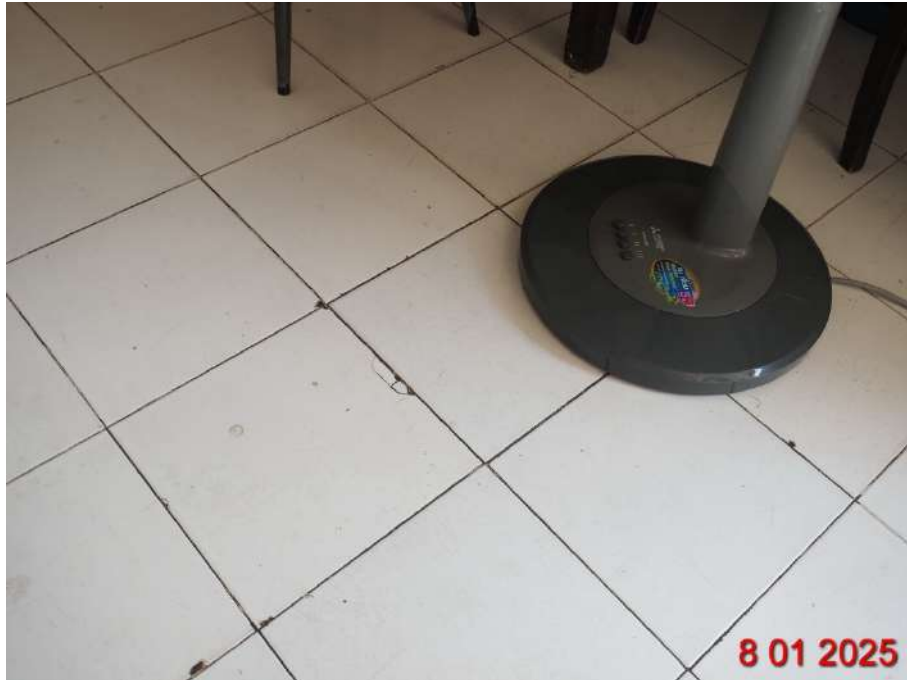
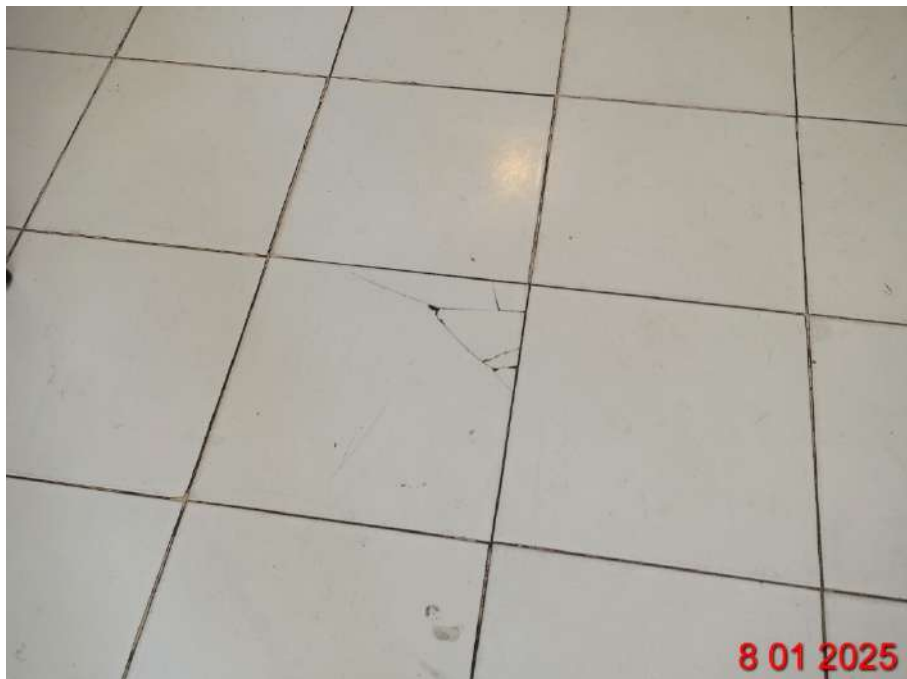
รูปที่ 13-14

รอยแตกร้าวพื้นภายใน ชั้น 1

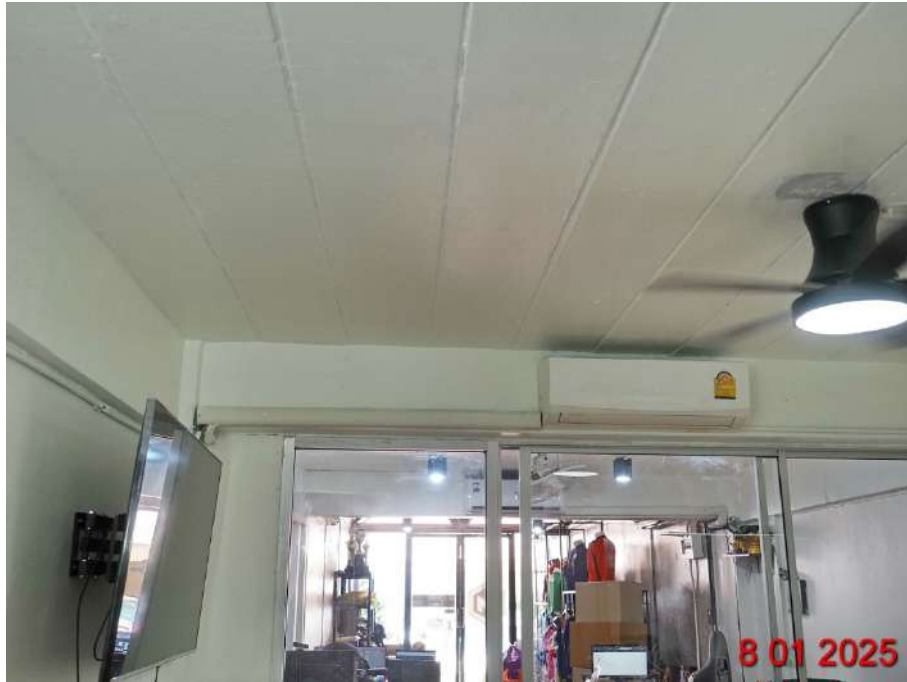
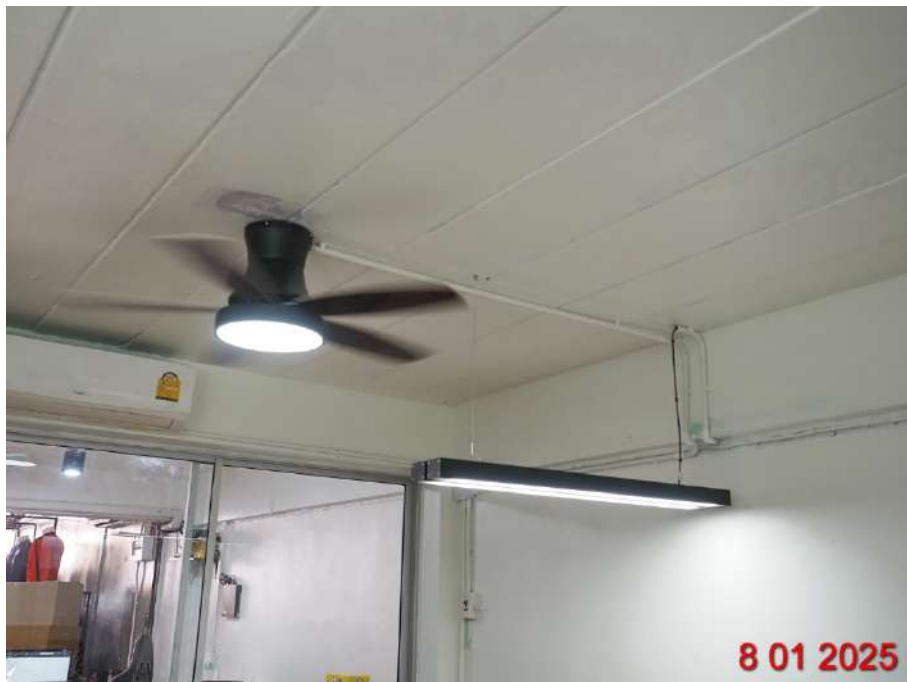
รูปที่ 47-48
สภาพภายใน ชั้น 1

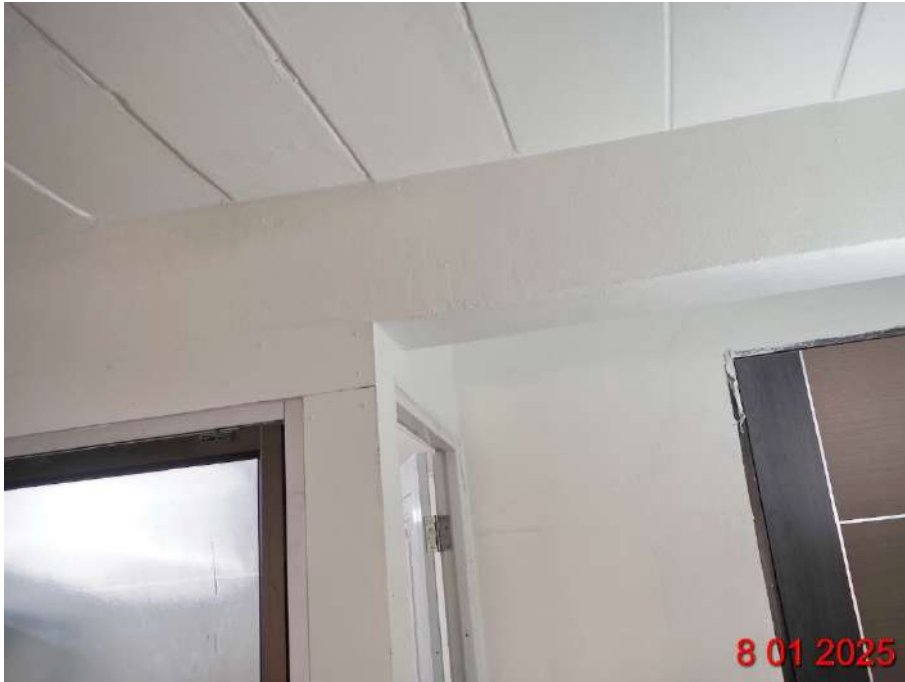
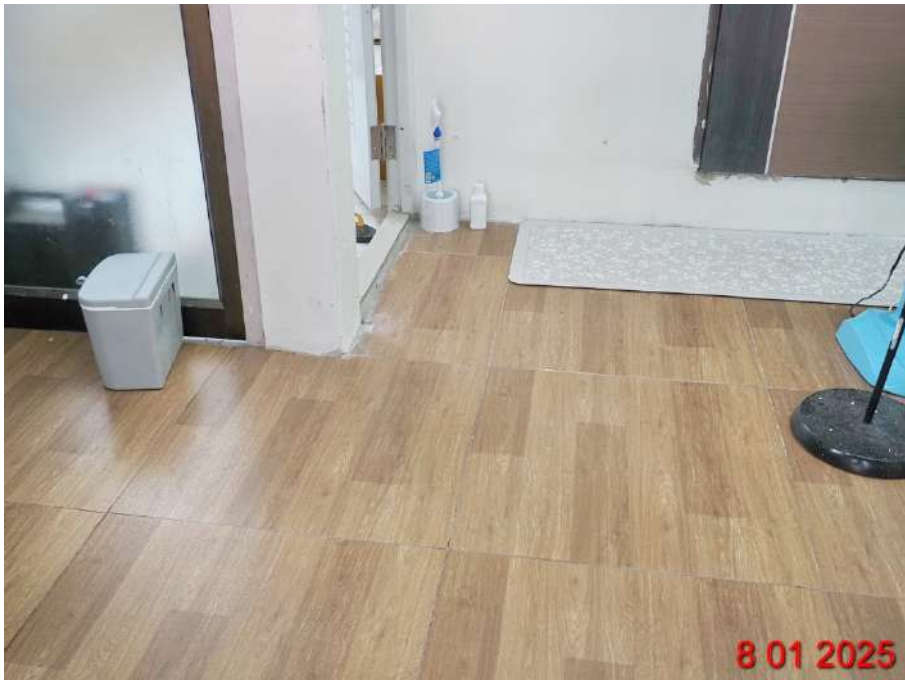
รูปที่ 49-50
สภาพภายใน ชั้น 1

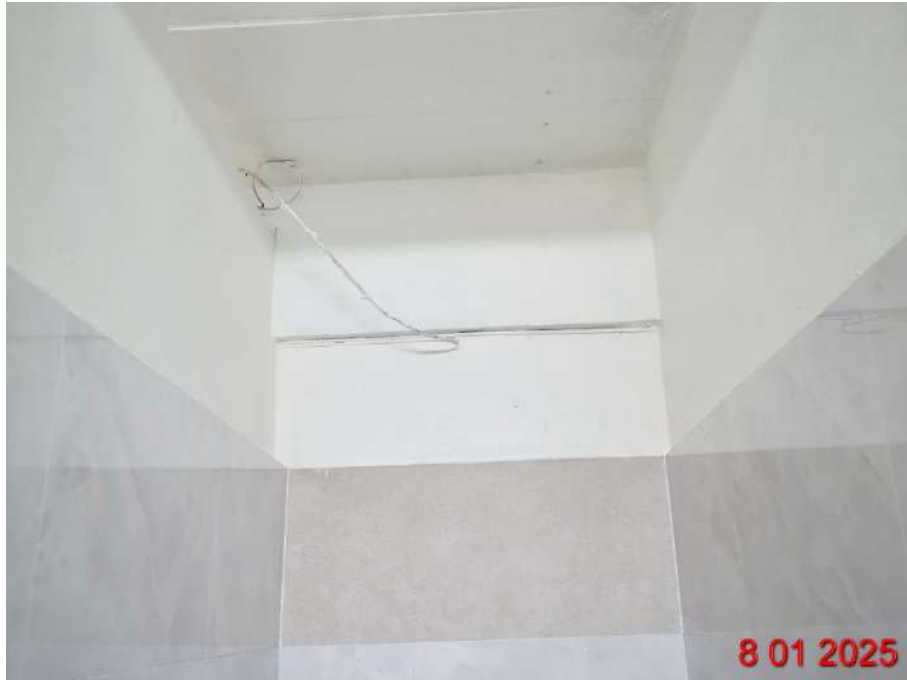
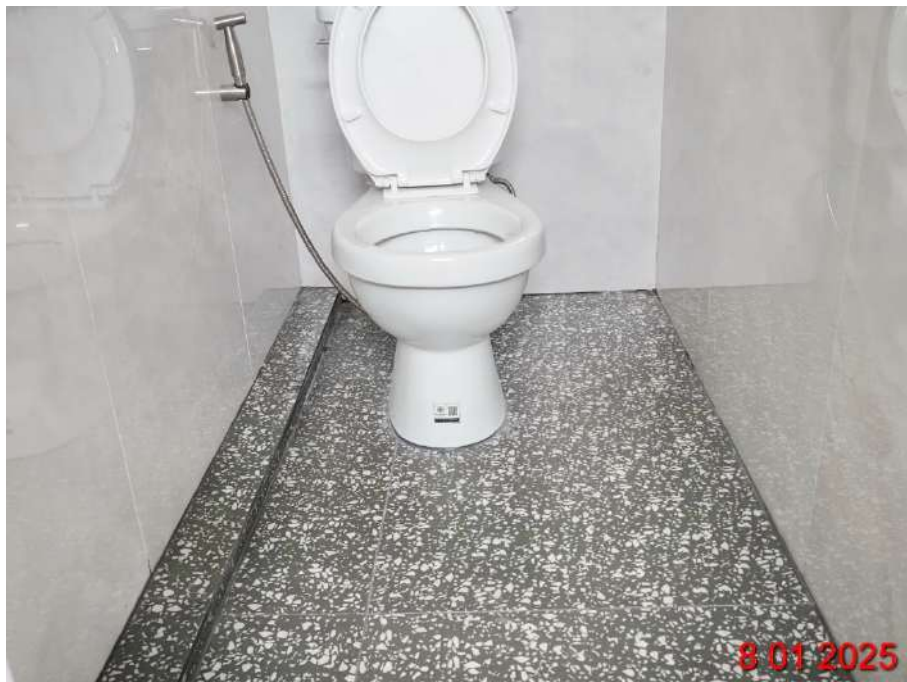
รูปที่ 51-52
สภาพภายใน ชั้น 1
