เรื่อง นำส่งรายงานผลการปฏิบัติตามมาตรการป้องกันและแก้ไขผลกระทบสิ่งแวดล้อม และมาตรการติดตามตรวจสอบผลกระทบสิ่งแวดล้อม โครงการ ณ วีรา รามอินทรา ระยะก่อสร้าง ช่วงเดือนกรกฎาคม - ธันวาคม 2567

โครงการ ณ วีรา รามอินทรา

บริเวณหน่วยงานก่อสร้างมีทรัพย์สินที่อยู่โดยรอบเป็นของบุคคลภายนอก (Third Party) ซึ่งระหว่างการสำรวจพบว่าบางส่วนของทรัพย์สินเหล่านี้มีความเสียหายที่มีอยู่เดิม (Existing Damage) ก่อนที่ทางโครงการจะเริ่มงานก่อสร้าง (เริ่มงานจริงเมื่อวันที่ 31 มกราคม 2568)

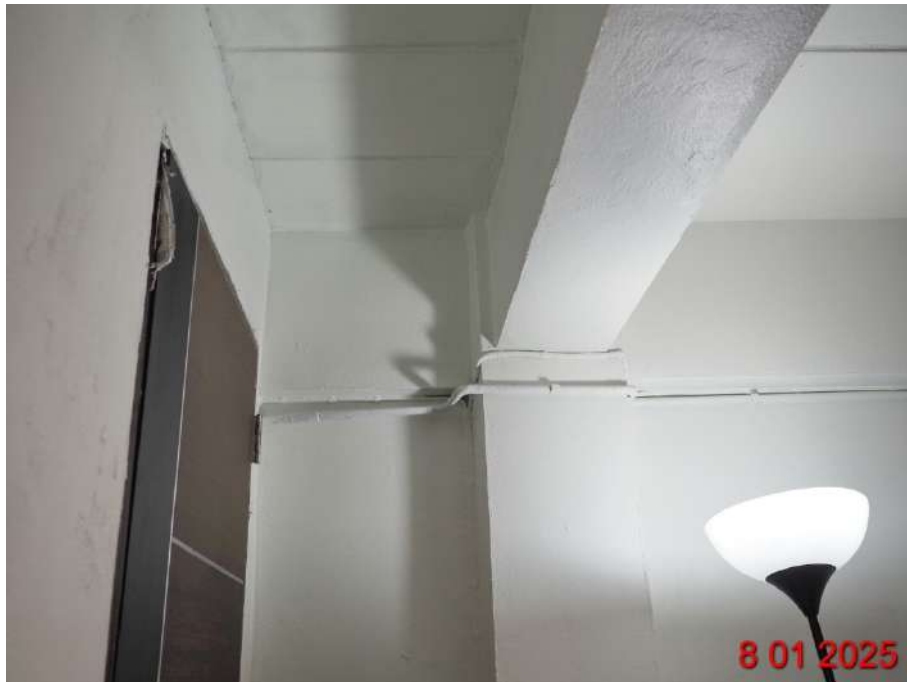
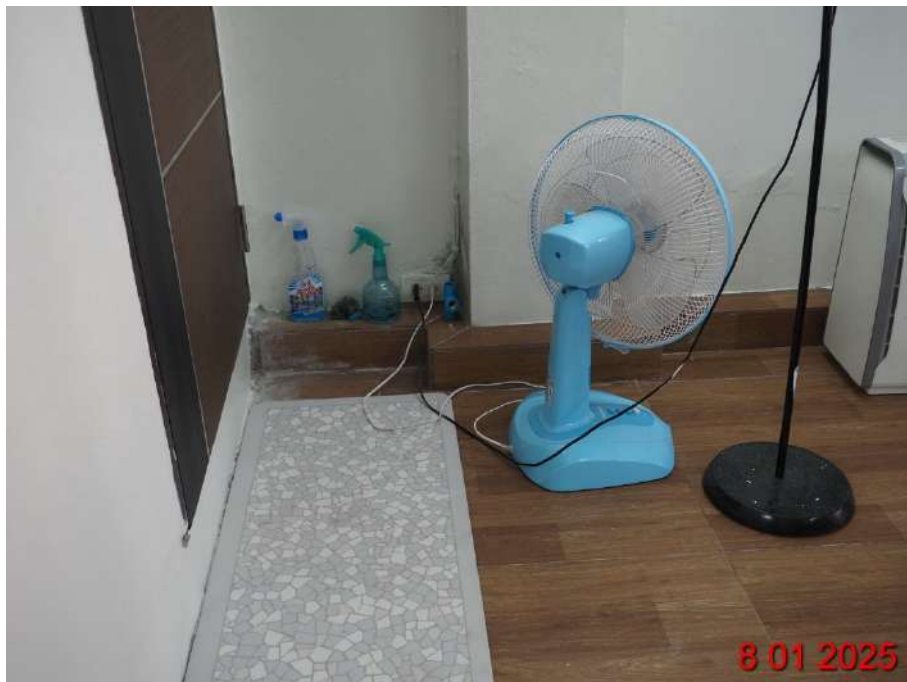
รูปที่ 53-54

ด้านหน้าห้องน้ำ ชั้น 1

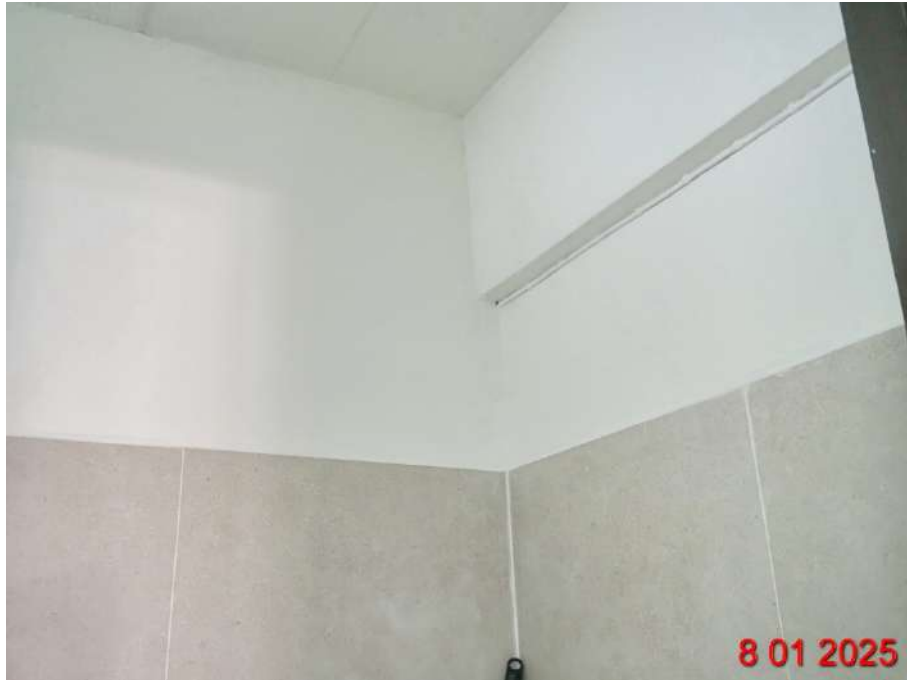
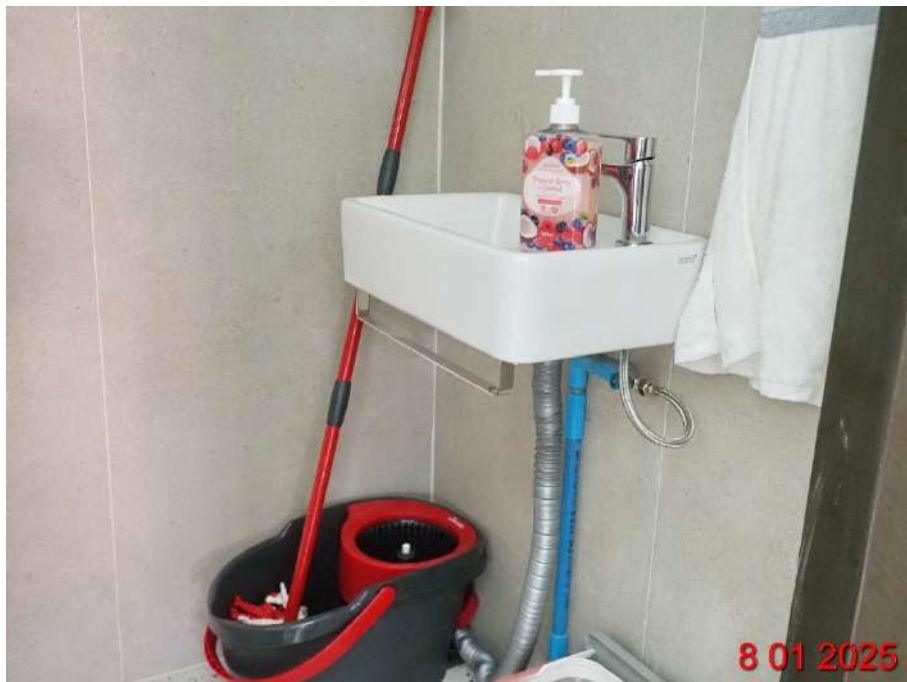
รูปที่ 57-58

สภาพภายในห้องน้ำ ชั้น 1

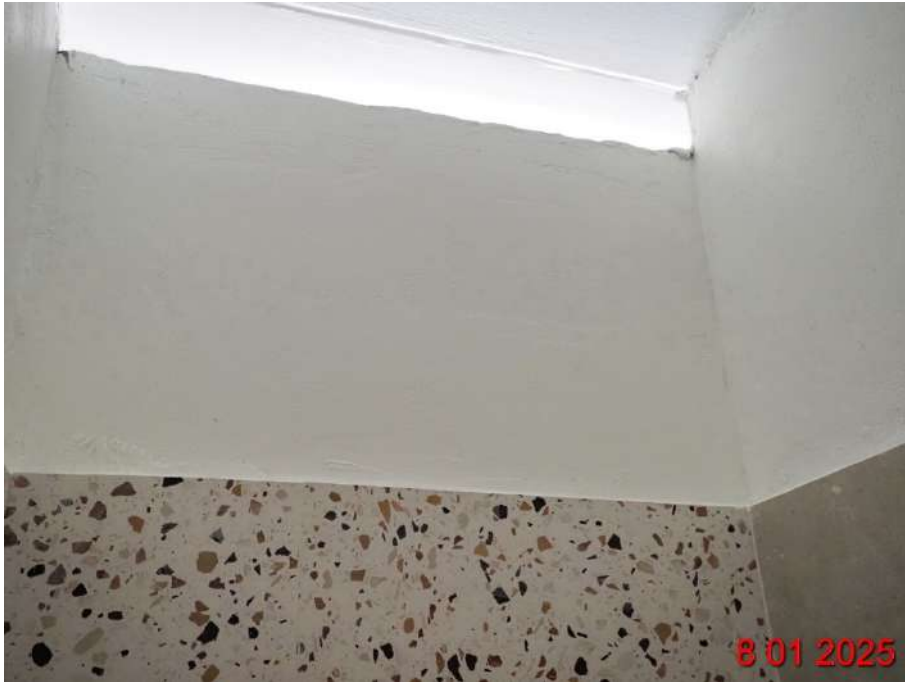
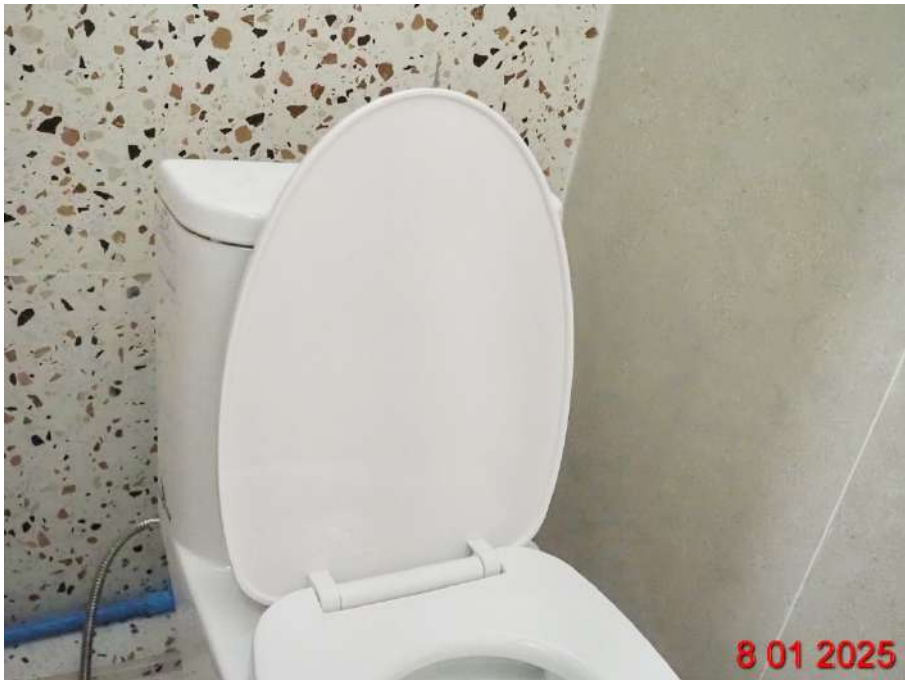
รูปที่ 59-60

สภาพภายในห้องน้ำ ชั้น 1

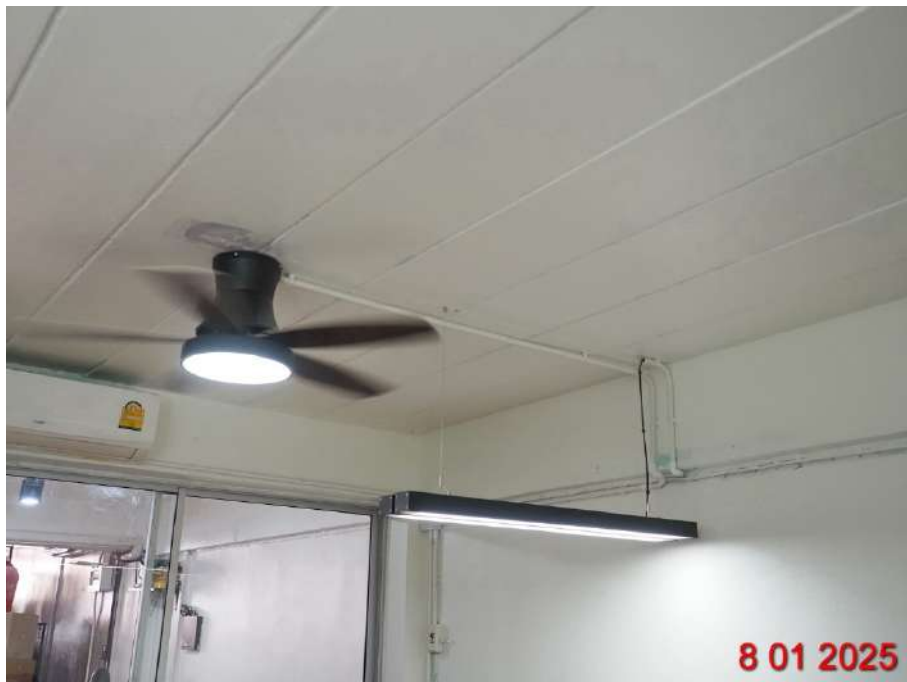
รูปที่ 61-62
สภาพภายใน ชั้น 1

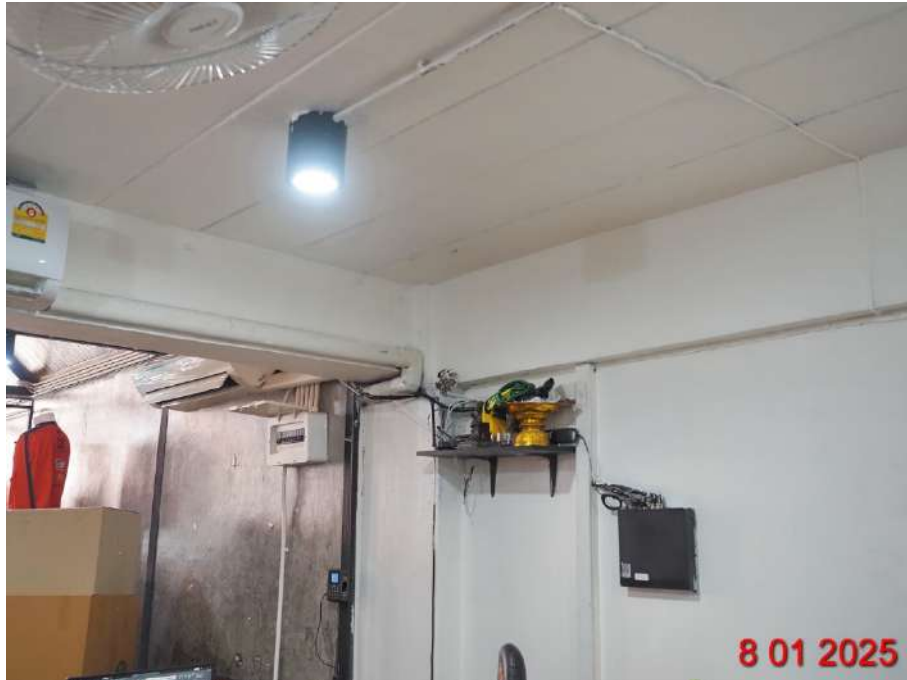
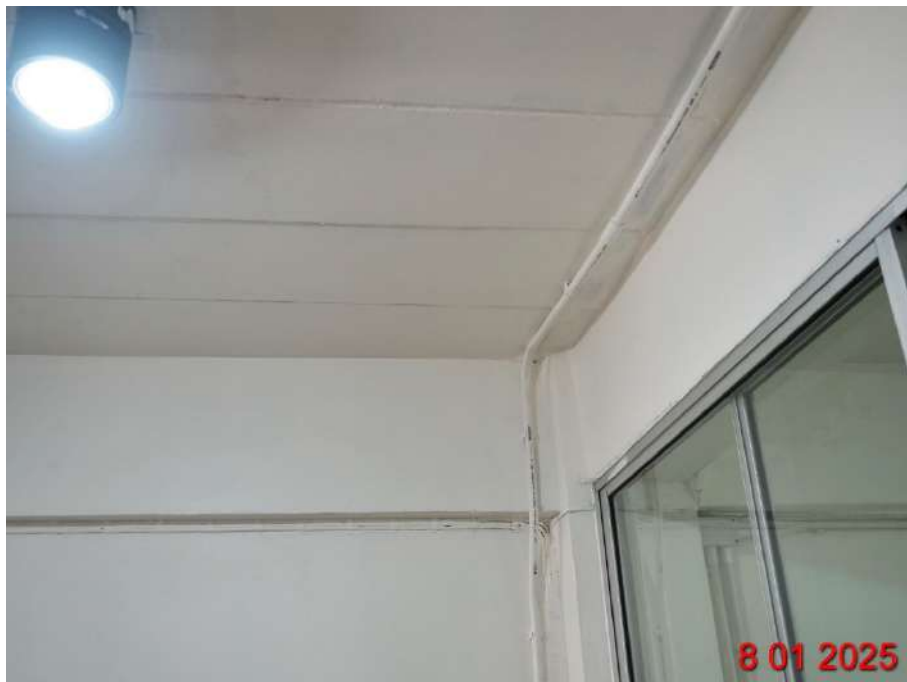
รูปที่ 63-64
สภาพภายใน ชั้น 1

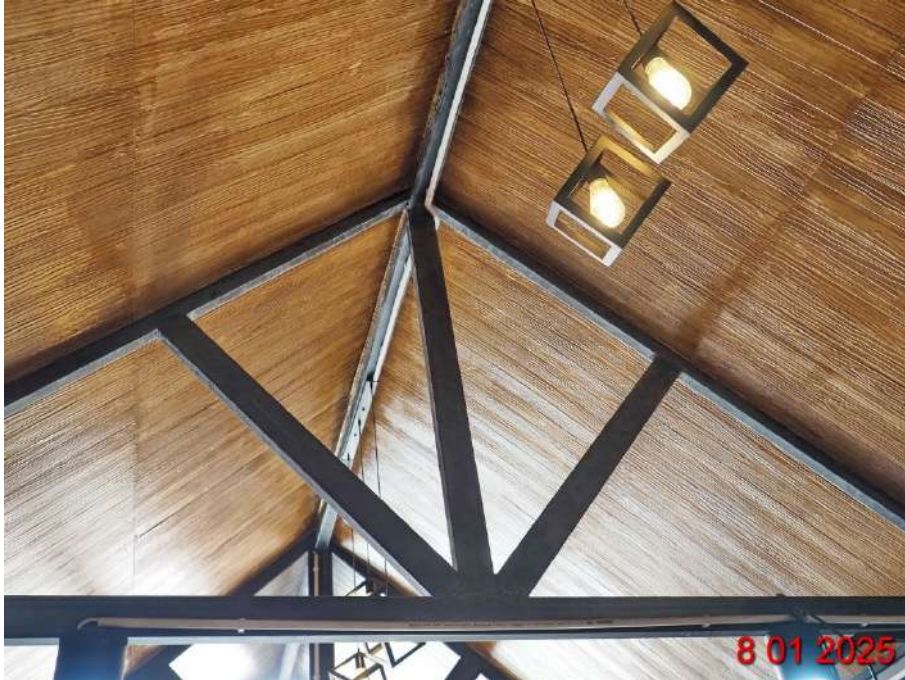
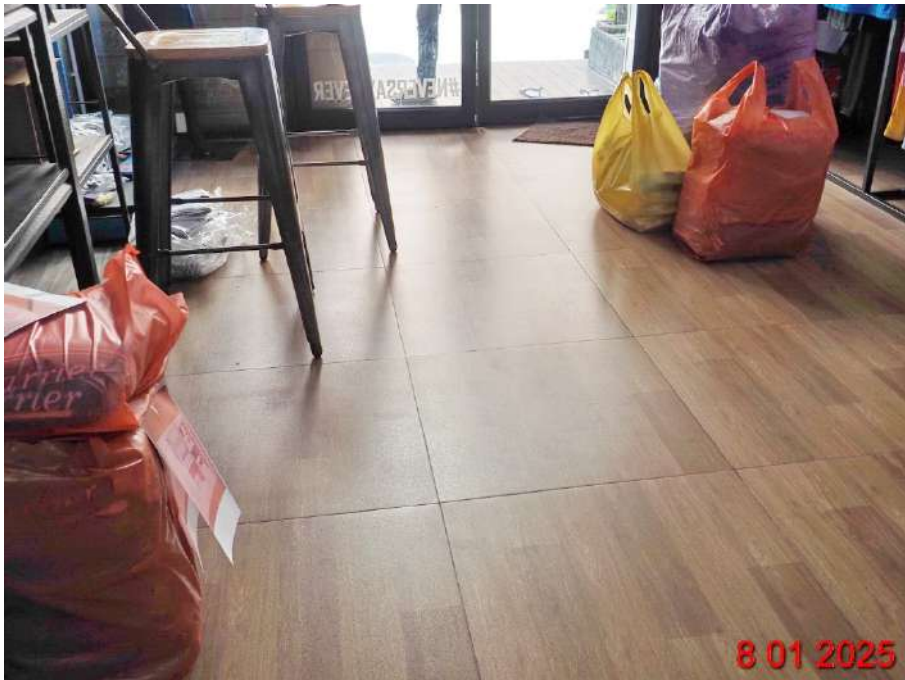
รูปที่ 65-66
สภาพภายใน ชั้น 1

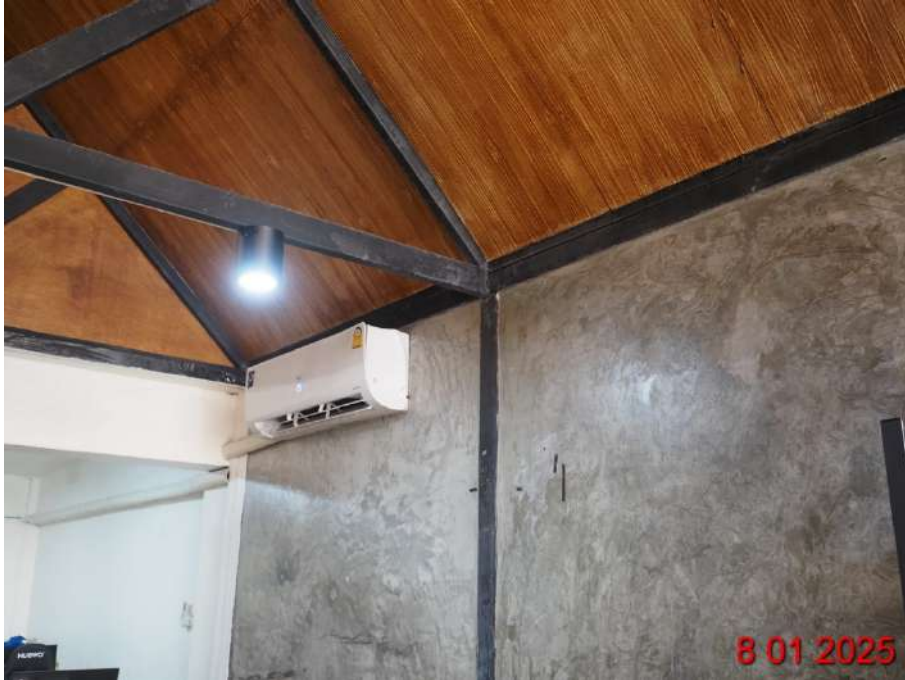
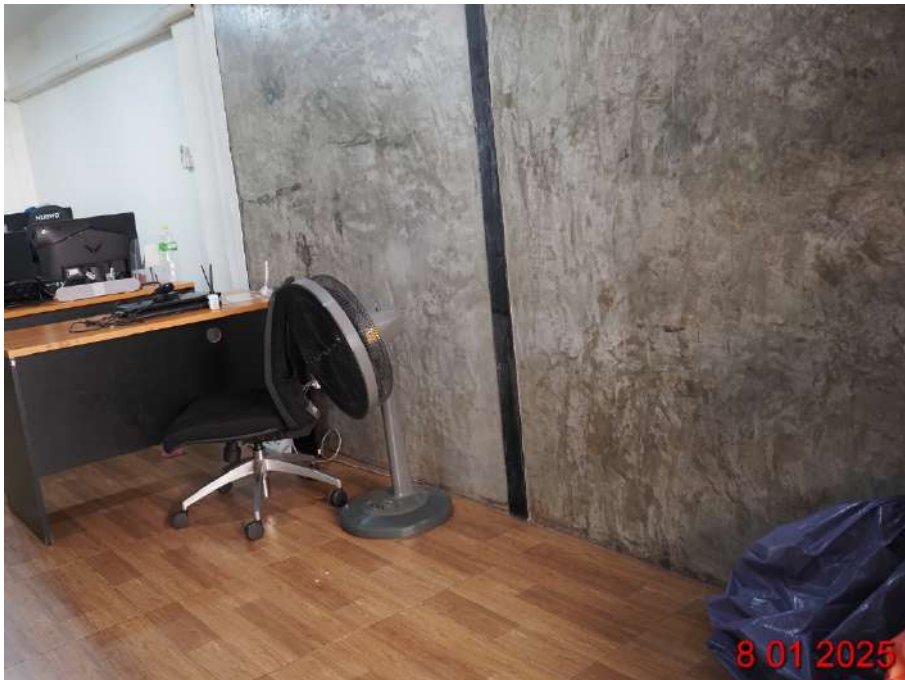
รูปที่ 67-68
สภาพภายใน ชั้น 1

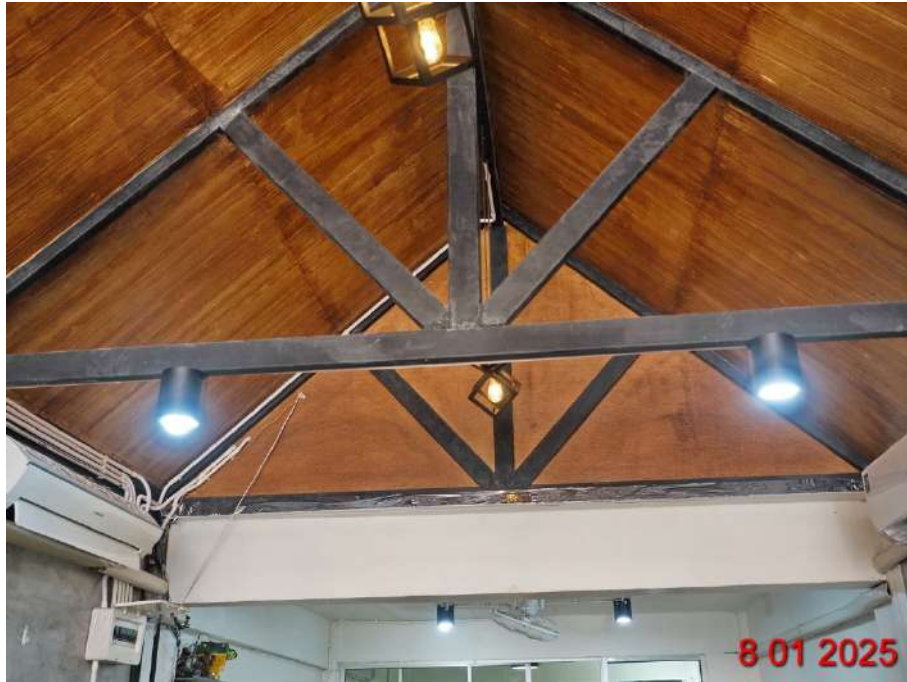
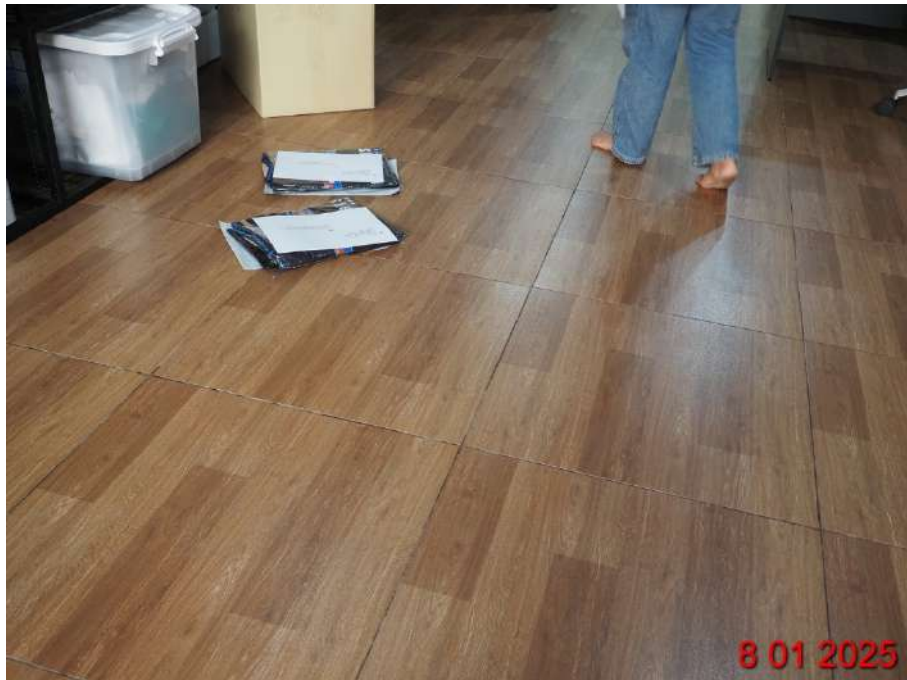
รูปที่ 69-70
สภาพภายใน ชั้น 1

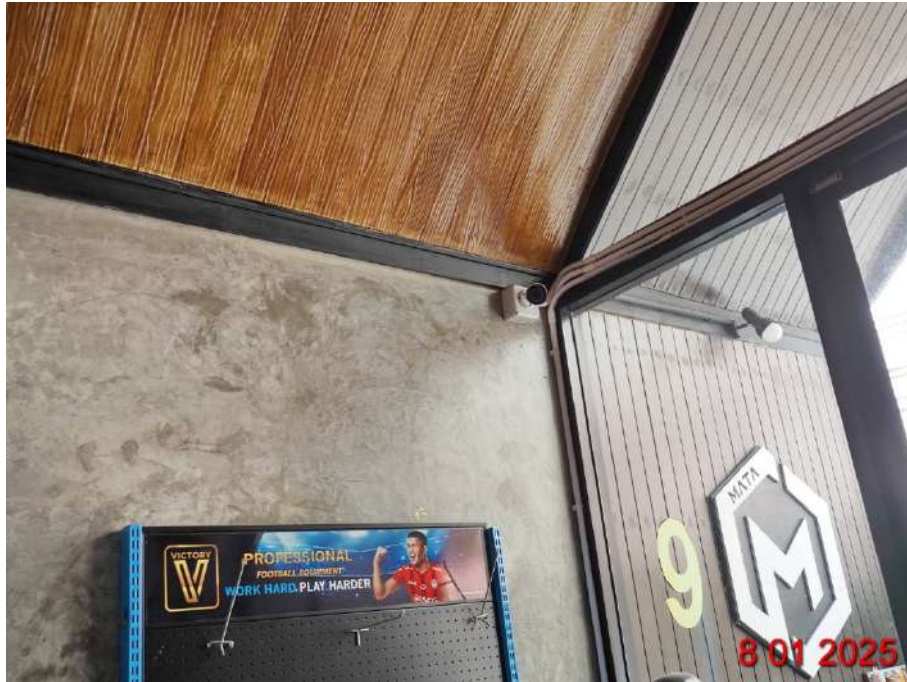
รูปที่ 71-72
สภาพภายใน ชั้น 1

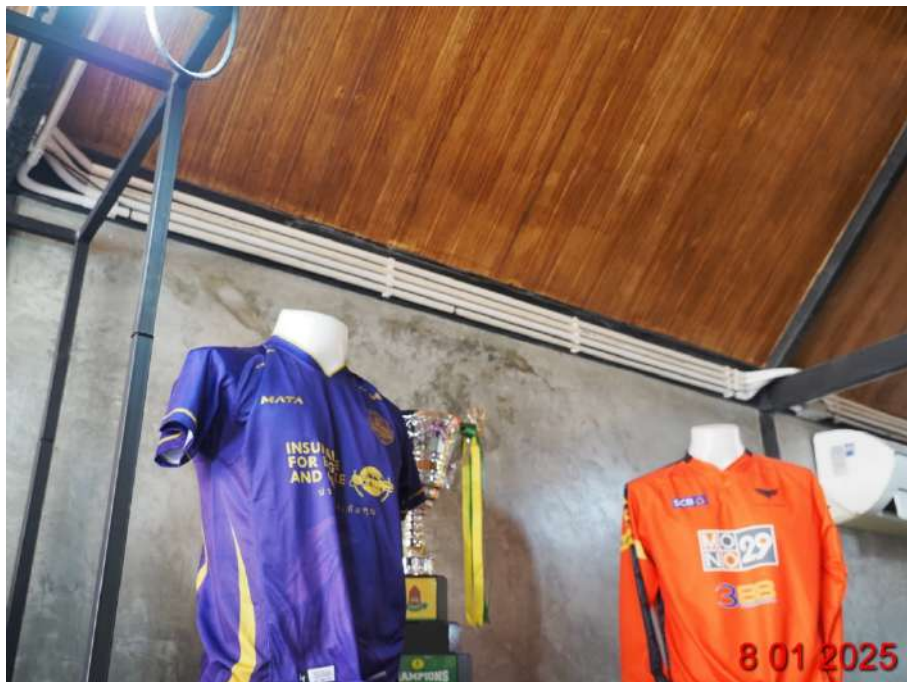
รูปที่ 73-74
สภาพภายใน ชั้น 1

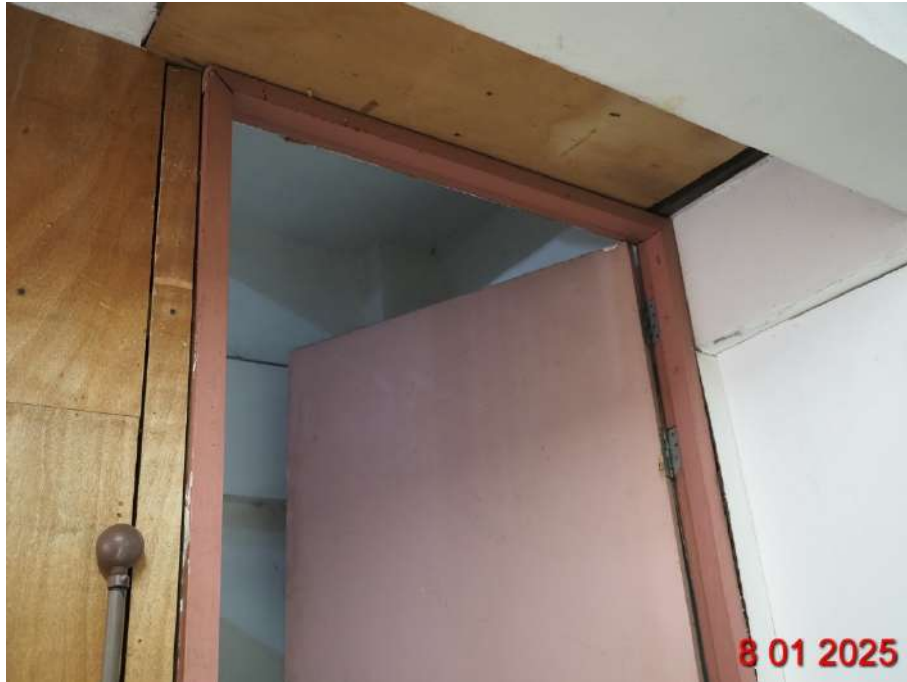
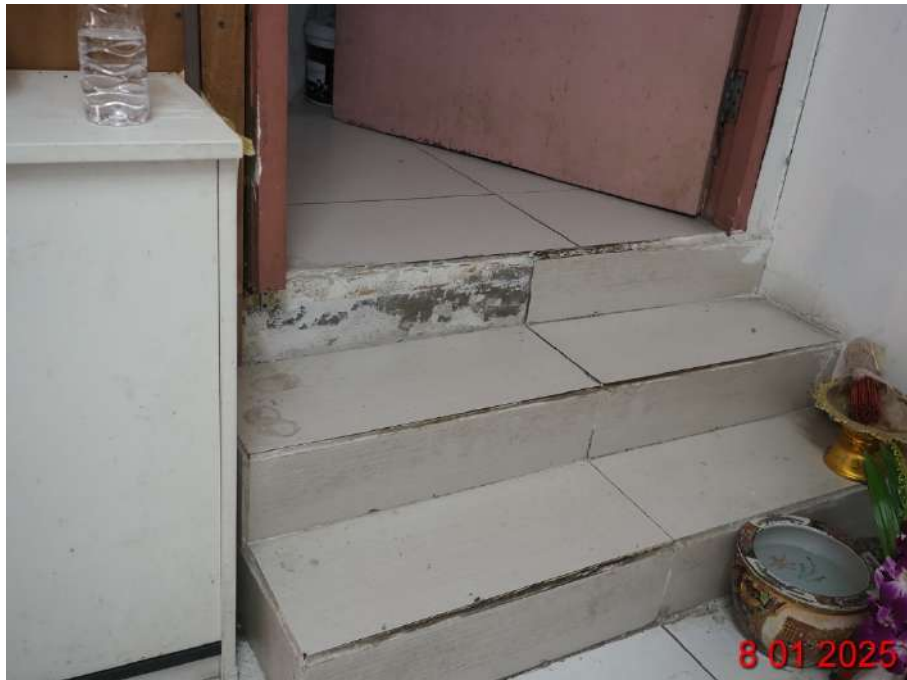
รูปที่ 75-76

โถงบันไดขึ้น ชั้นลอย

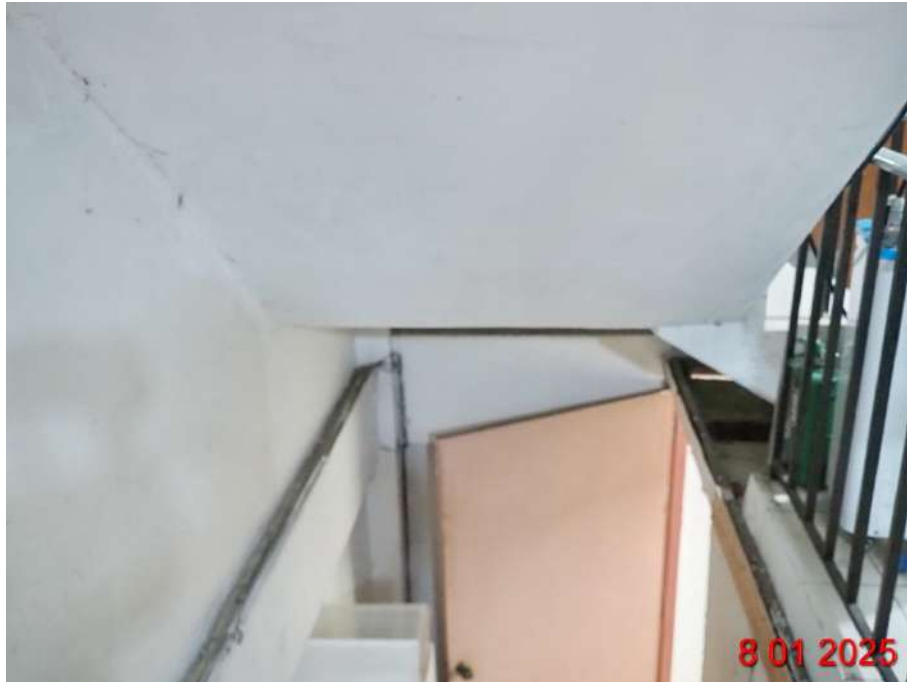
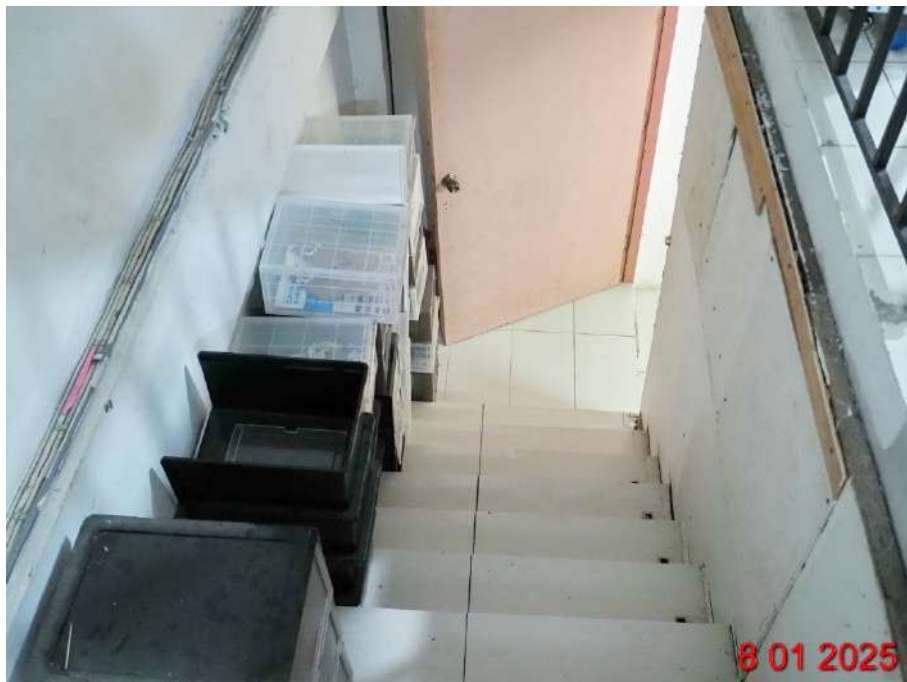
รูปที่ 77-78
โถงบันไดขึ้น ชั้นลอย

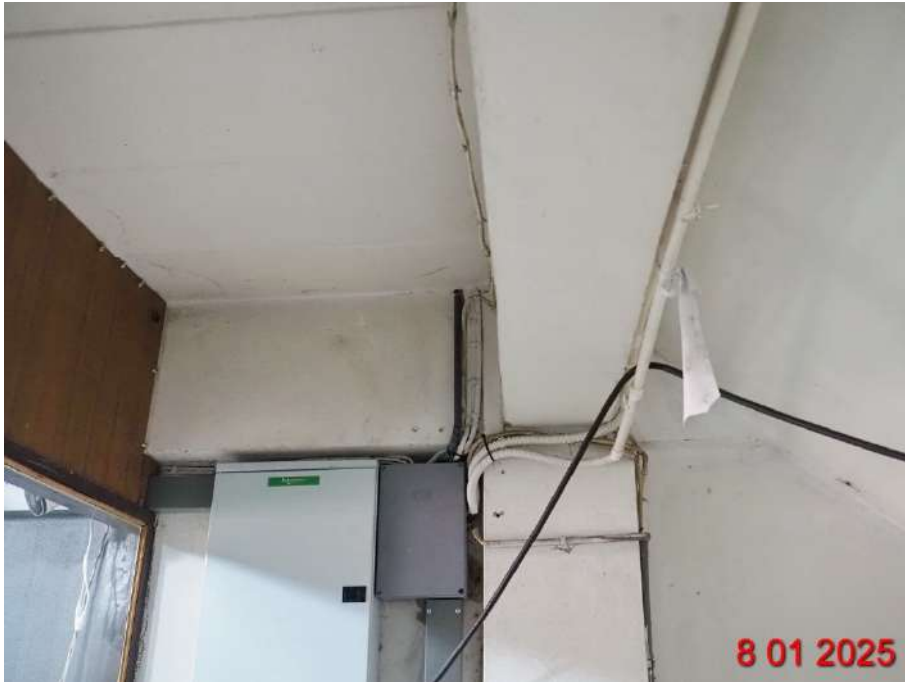
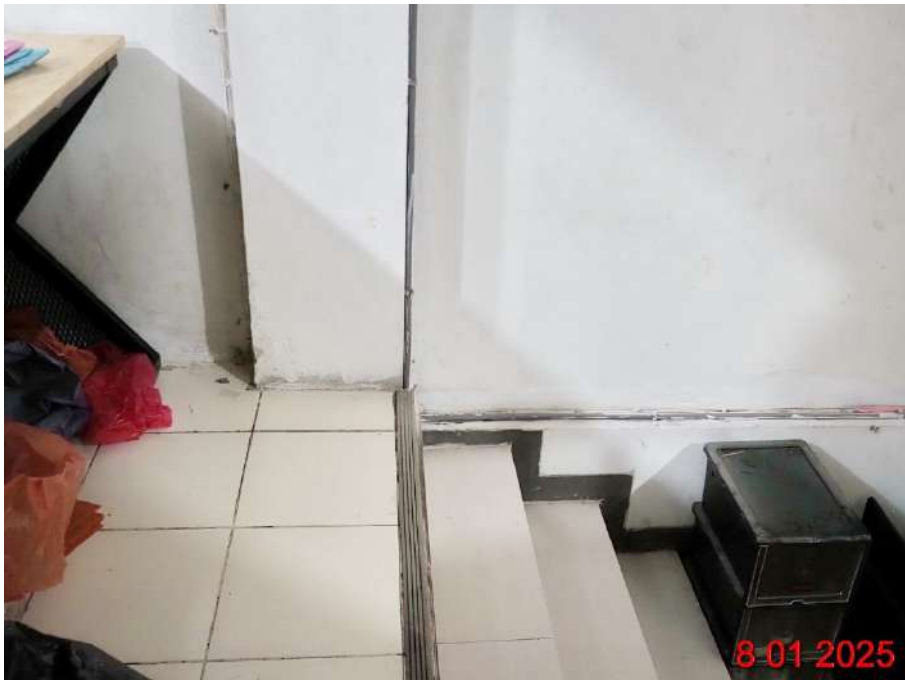
รูปที่ 79-80

สภาพภายใน ชั้นลอย

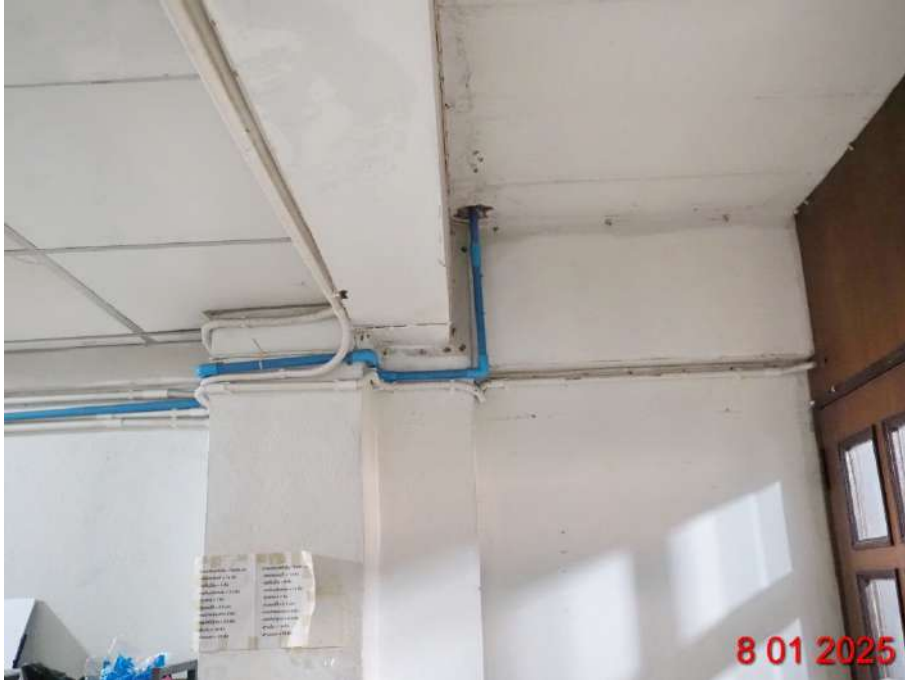
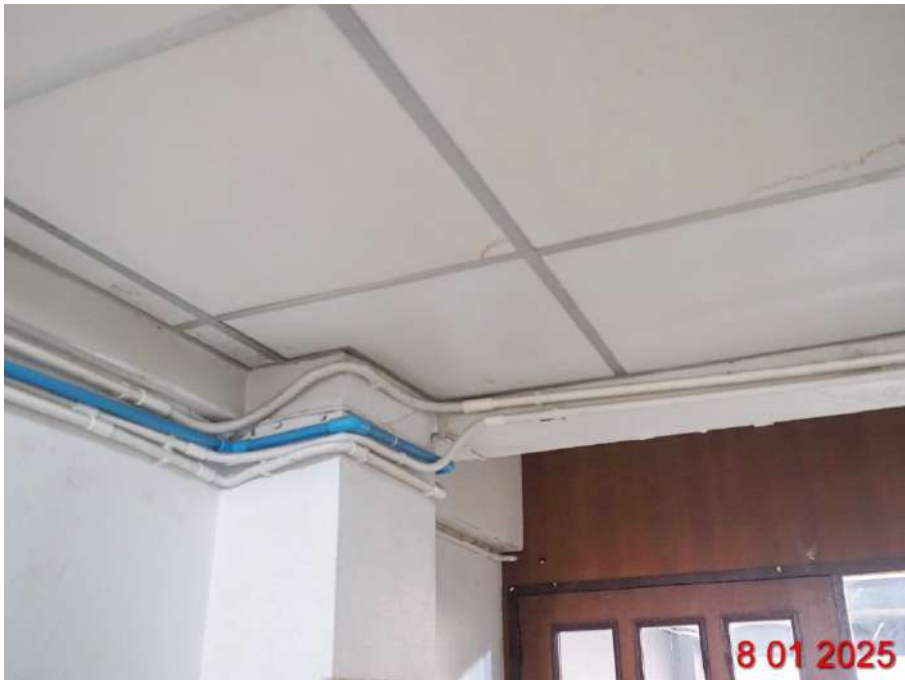
รูปที่ 81-82

สภาพภายใน ชั้นลอย

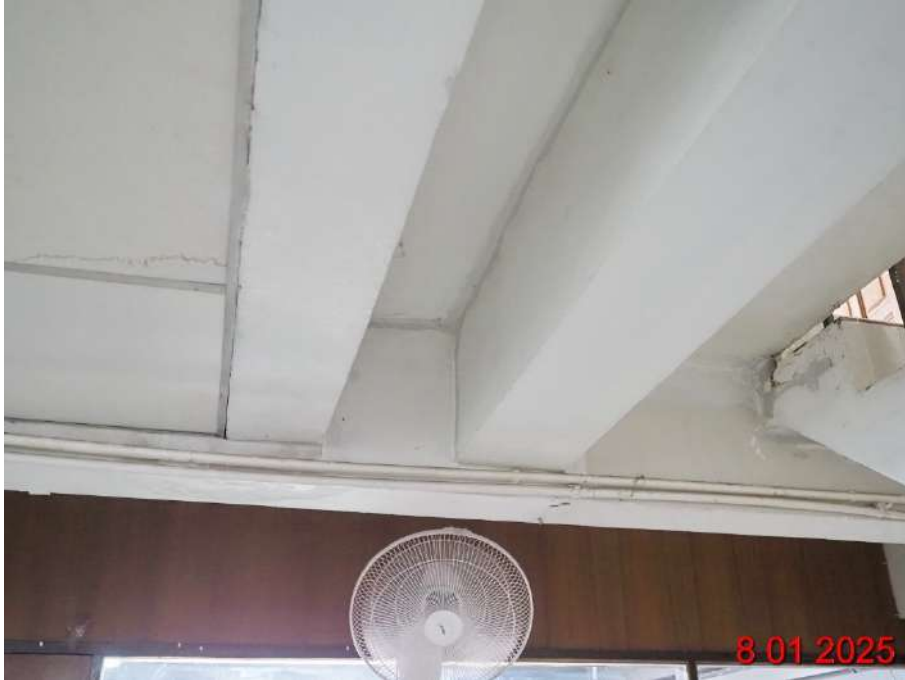
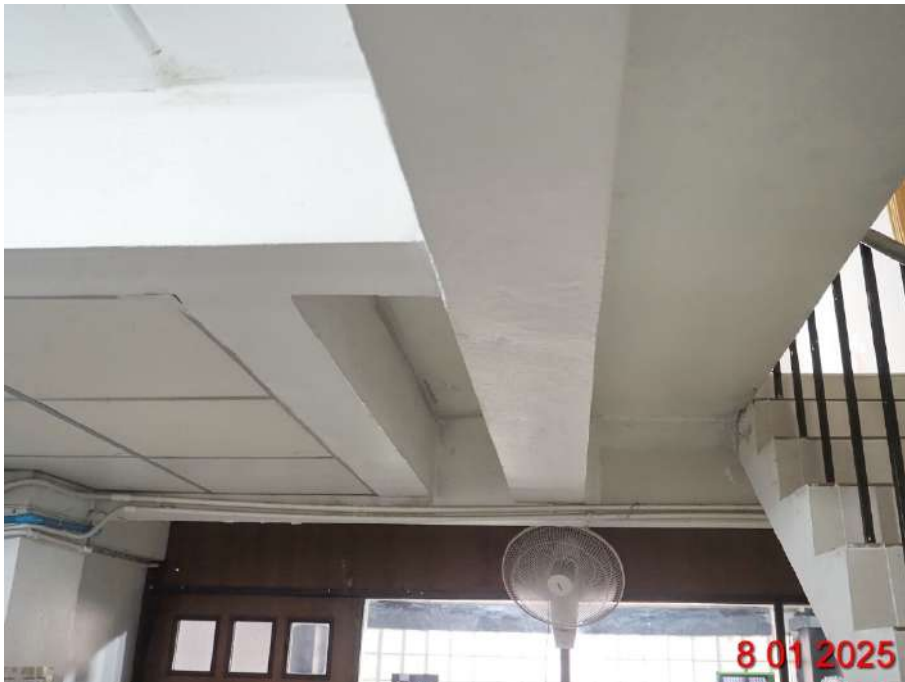
รูปที่ 83-84

สภาพภายใน ชั้นลอย

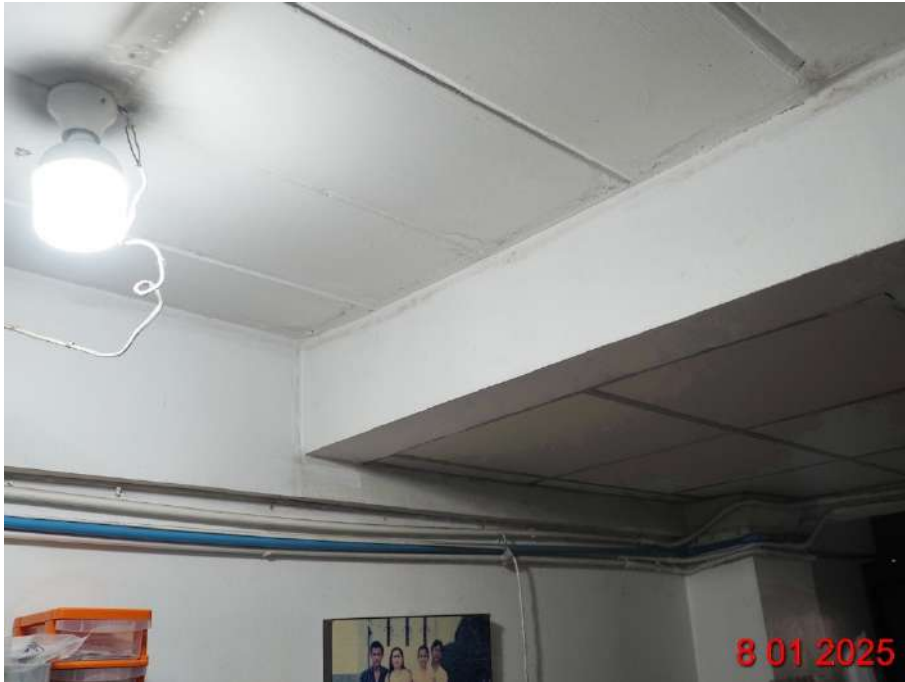
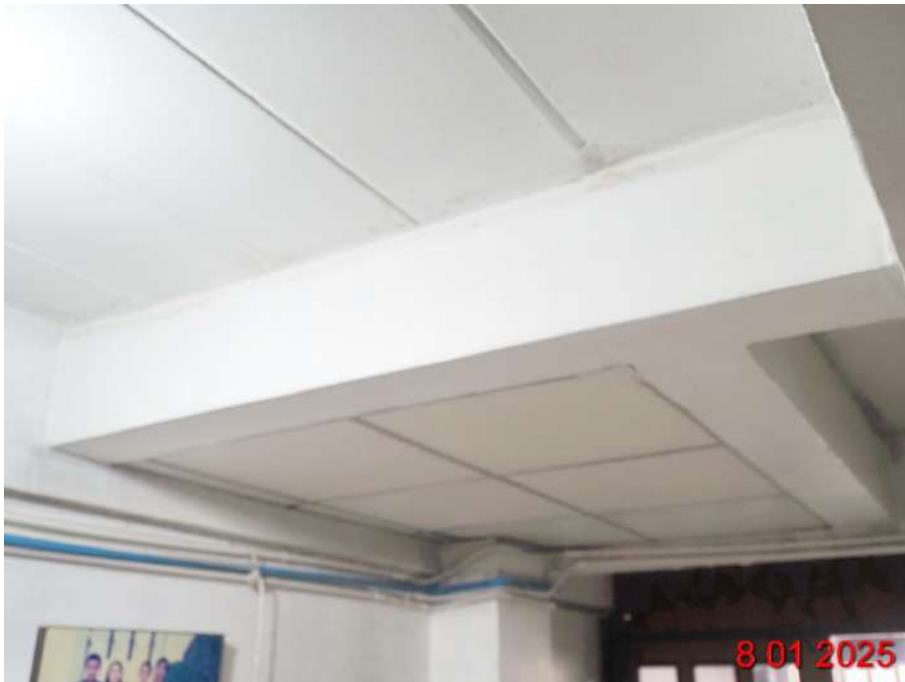
รูปที่ 85-86

สภาพภายใน ชั้นลอย

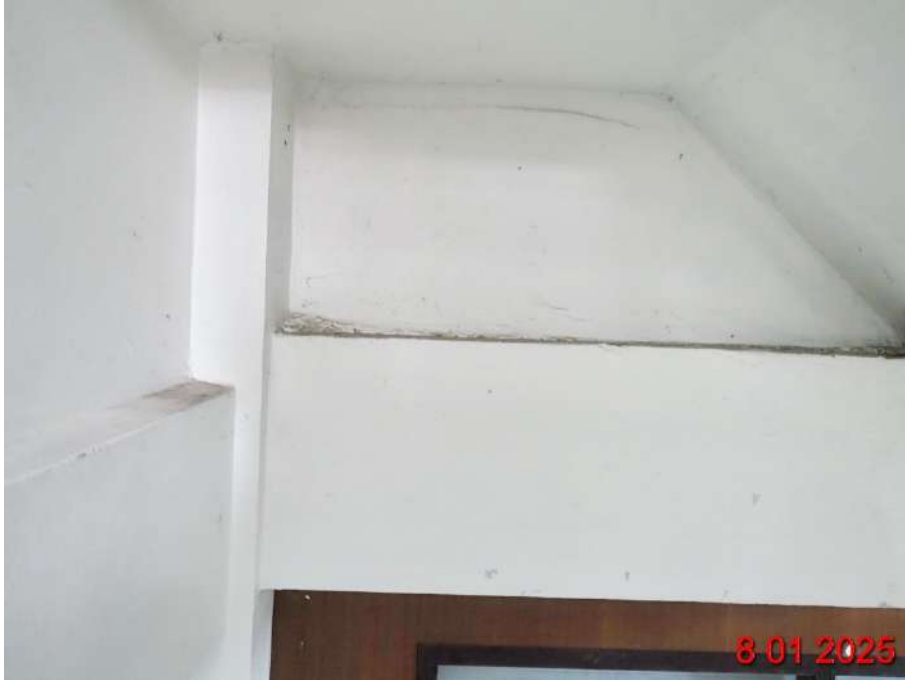
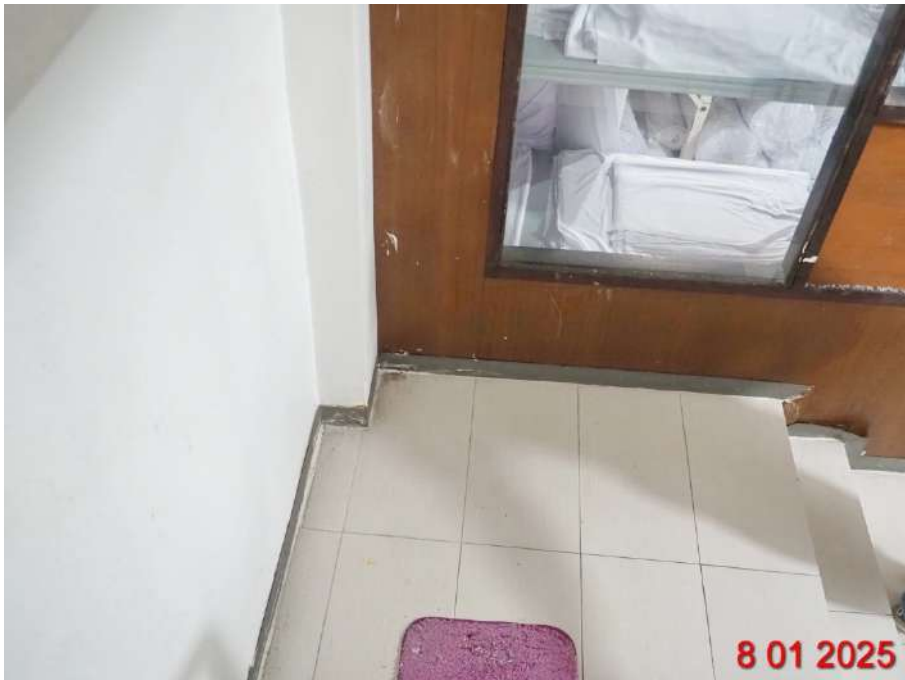
รูปที่ 87-88
โถงบันไดขึ้น ชั้น 2

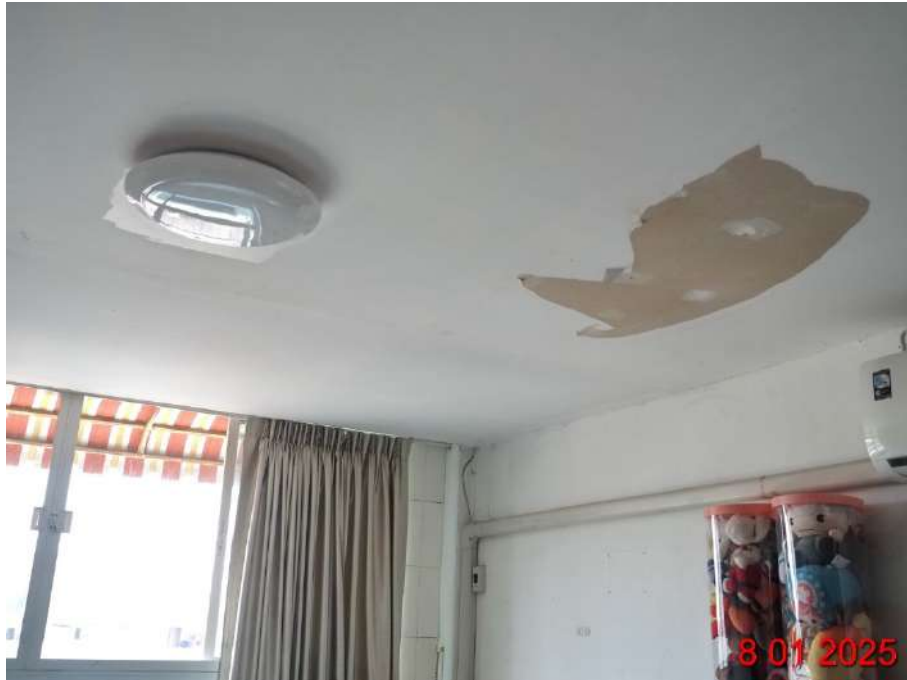
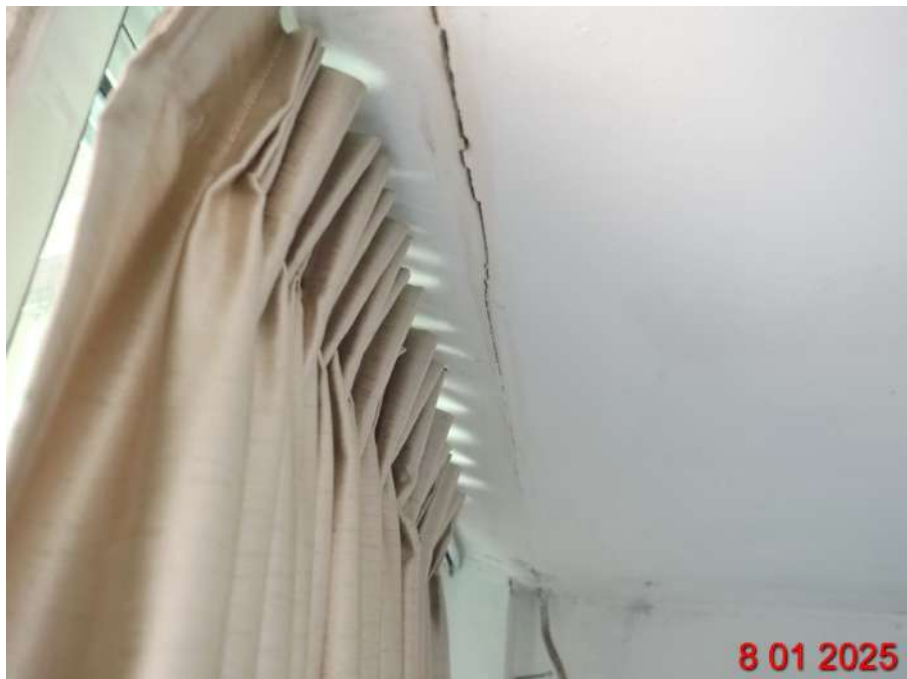
รูปที่ 141-142

รอยแตกร้าวฝ้าเพดานภายใน ชั้น 5

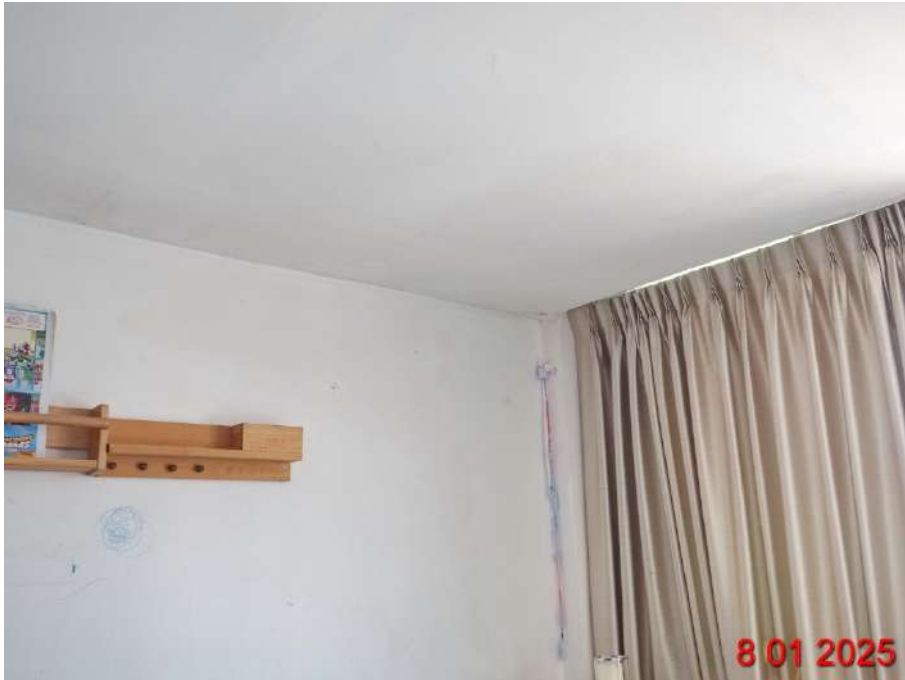
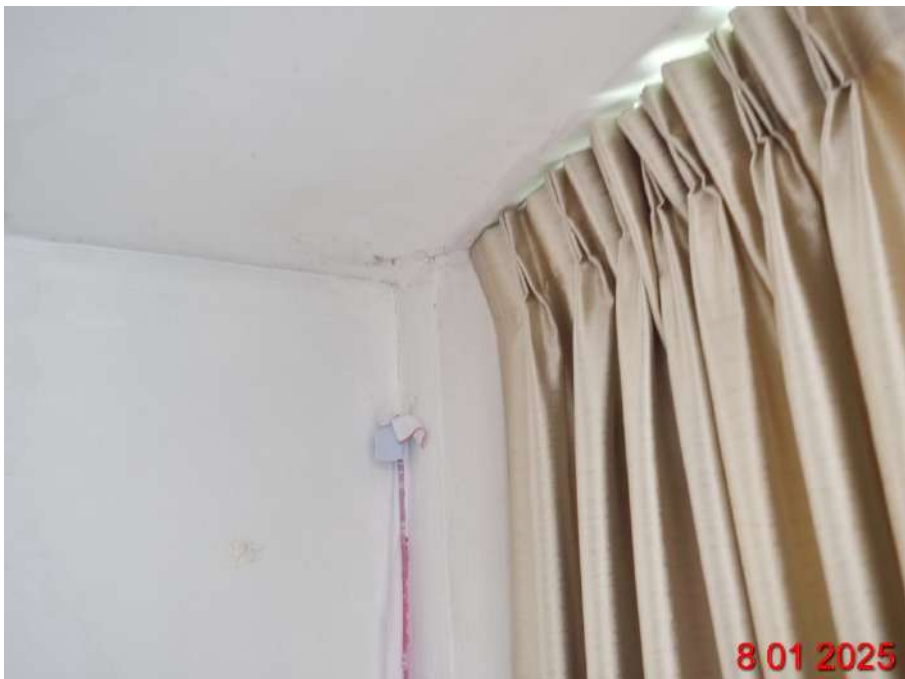
รูปที่ 143-144

รอยคราบน้ำฝ้าเพดานภายใน ชั้น 5

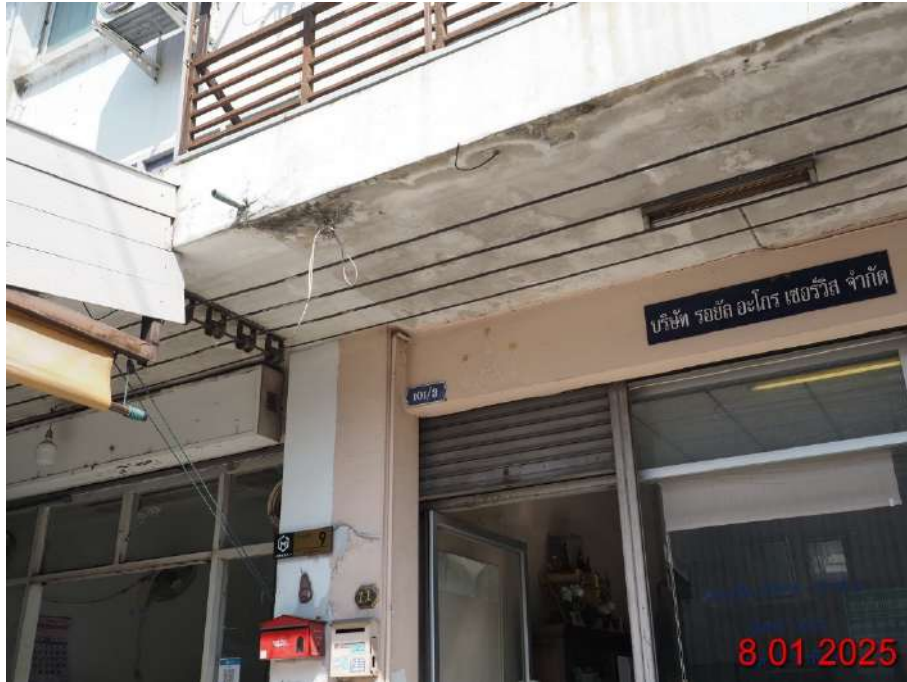
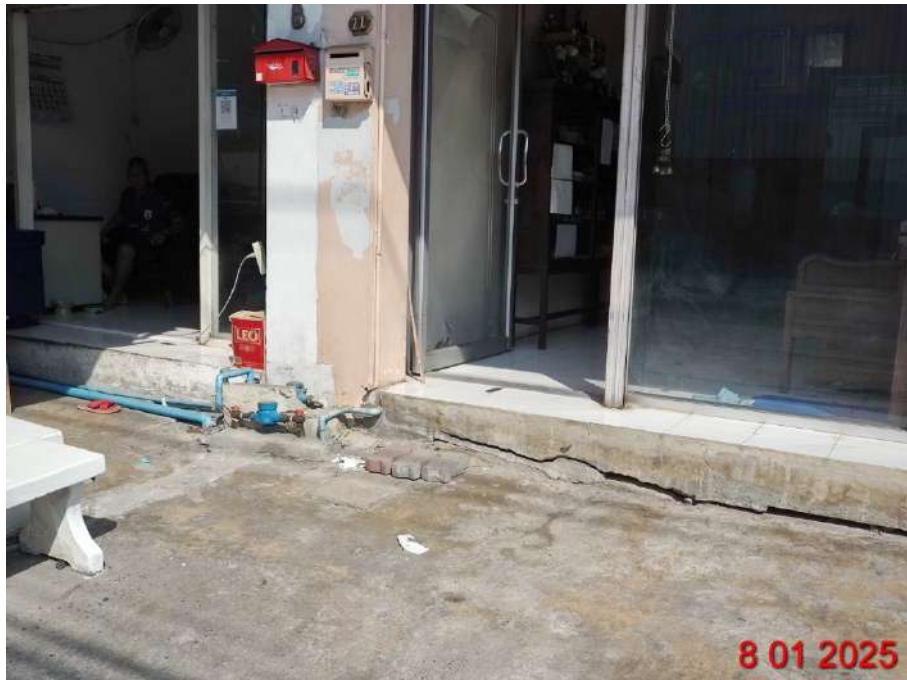
รูปที่ 149-150

รอยทรุดตัวพื้นด้านหน้า
