เรื่อง นำส่งรายงานผลการปฏิบัติตามมาตรการป้องกันและแก้ไขผลกระทบสิ่งแวดล้อม และมาตรการติดตามตรวจสอบผลกระทบสิ่งแวดล้อม โครงการ ณ วีรา รามอินทรา ระยะก่อสร้าง ช่วงเดือนกรกฎาคม - ธันวาคม 2567

โครงการ ณ วีรา รามอินทรา

บริเวณหน่วยงานก่อสร้างมีทรัพย์สินที่อยู่โดยรอบเป็นของบุคคลภายนอก (Third Party) ซึ่งระหว่างการสำรวจพบว่าบางส่วนของทรัพย์สินเหล่านี้มีความเสียหายที่มีอยู่เดิม (Existing Damage) ก่อนที่ทางโครงการจะเริ่มงานก่อสร้าง (เริ่มงานจริงเมื่อวันที่ 31 มกราคม 2568)

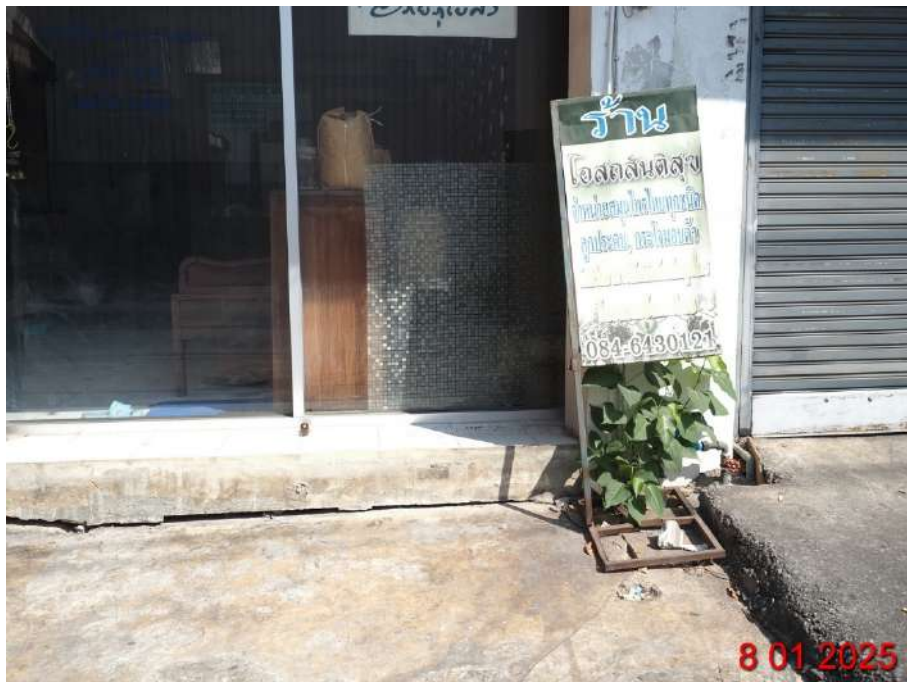
รูปที่ 151-152
รอยทรุดตัวพื้นด้านหน้า

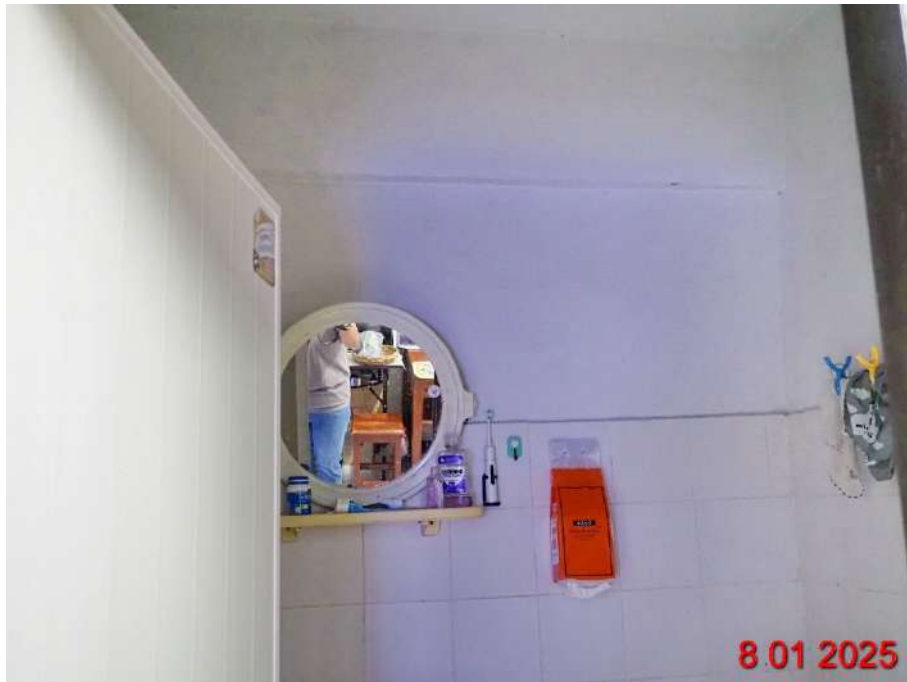
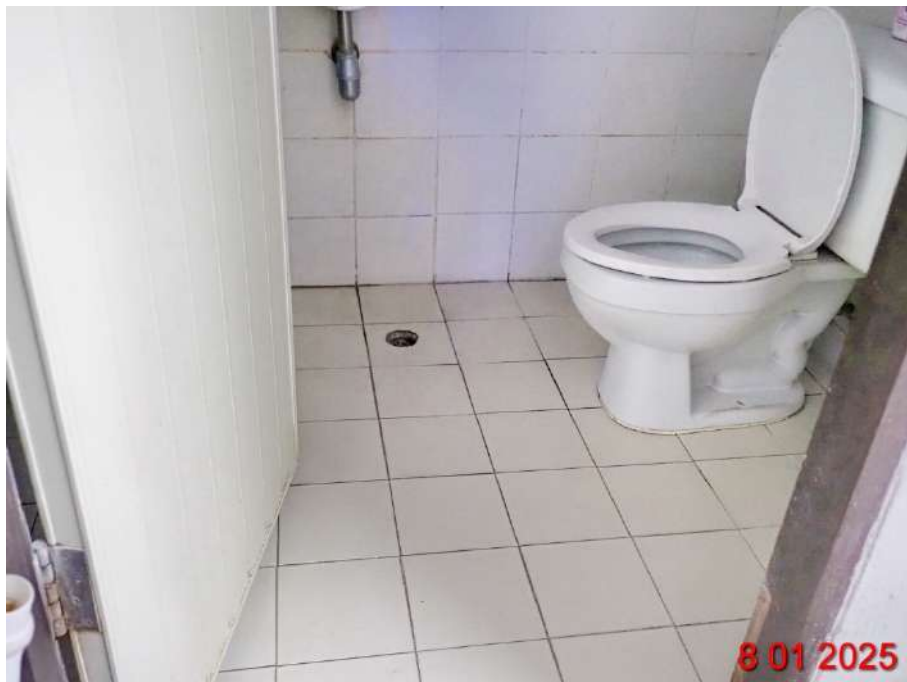
รูปที่ 179-180

สภาพภายในห้องน้ำ ชั้น 1

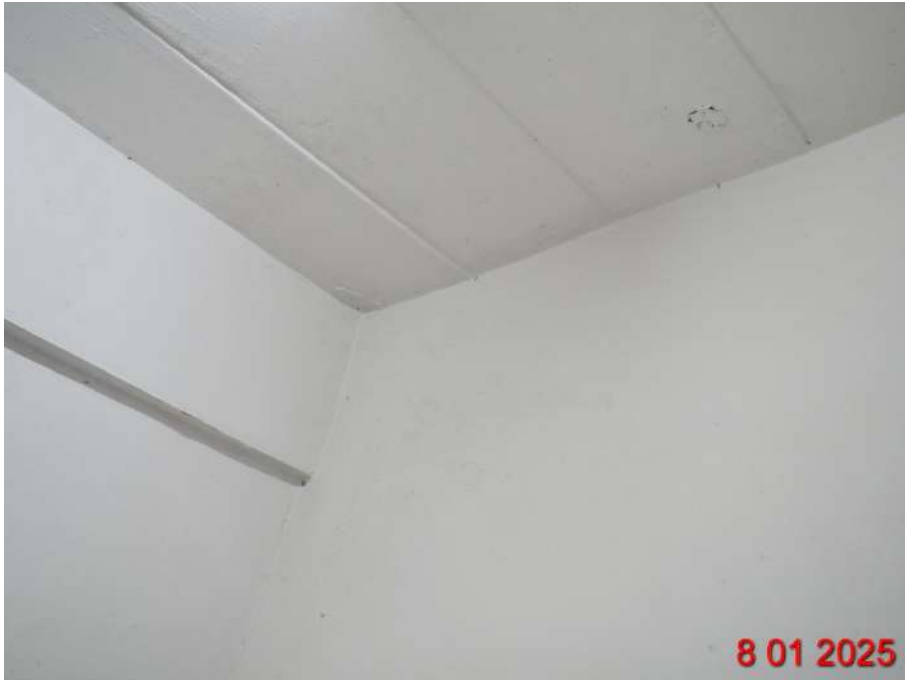
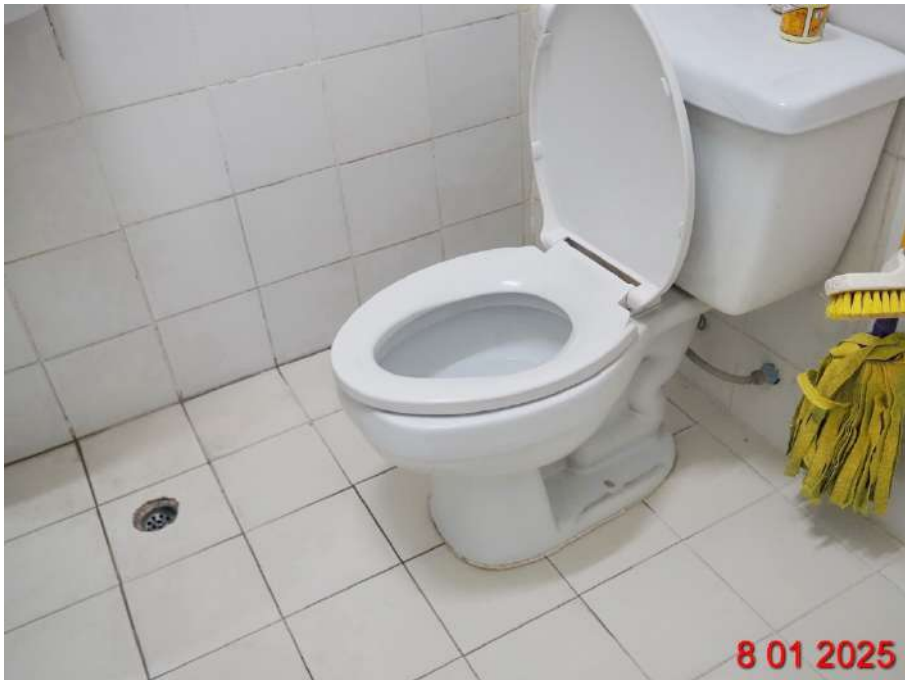
รูปที่ 183-184

สภาพภายในห้องน้ำ ชั้น 1

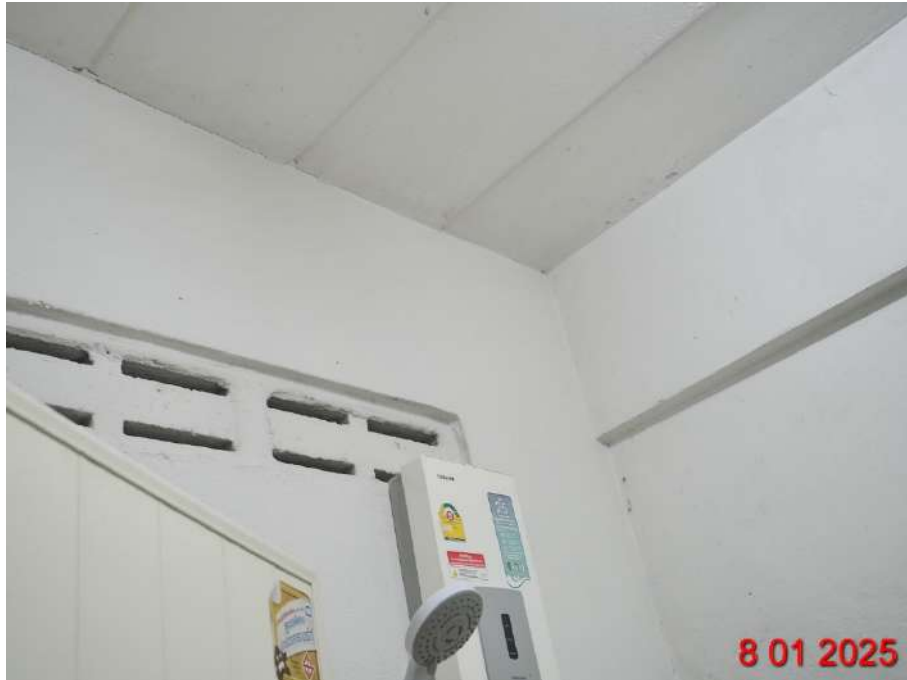
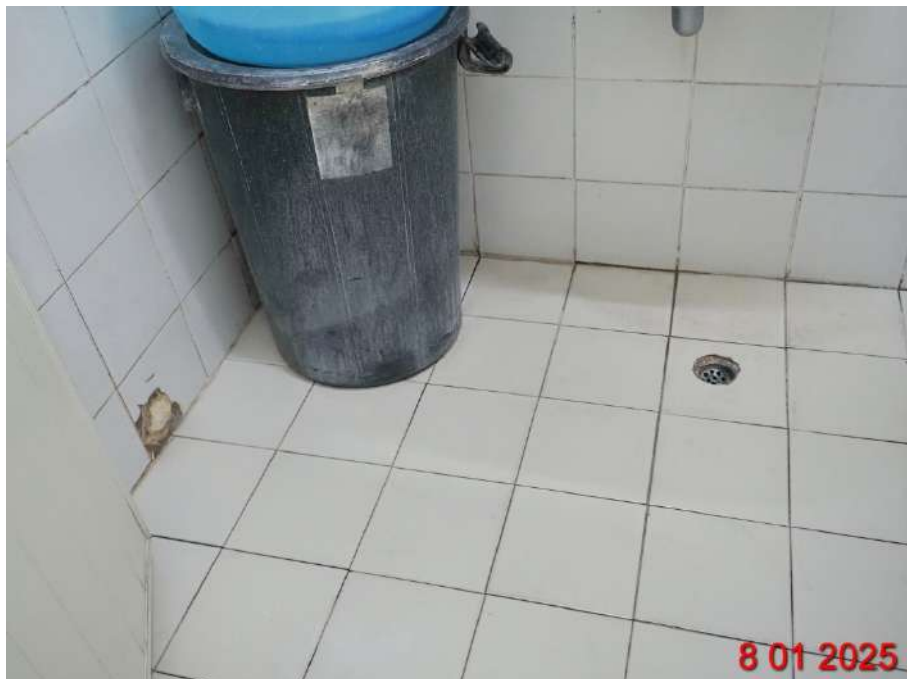
รูปที่ 185-186

สภาพภายในห้องน้ำ ชั้น 1

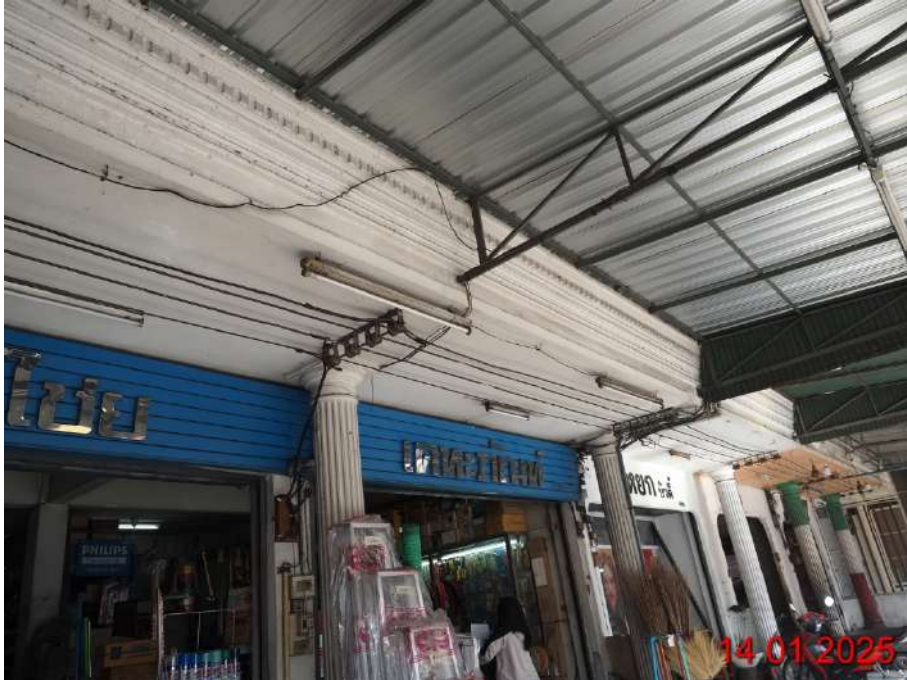
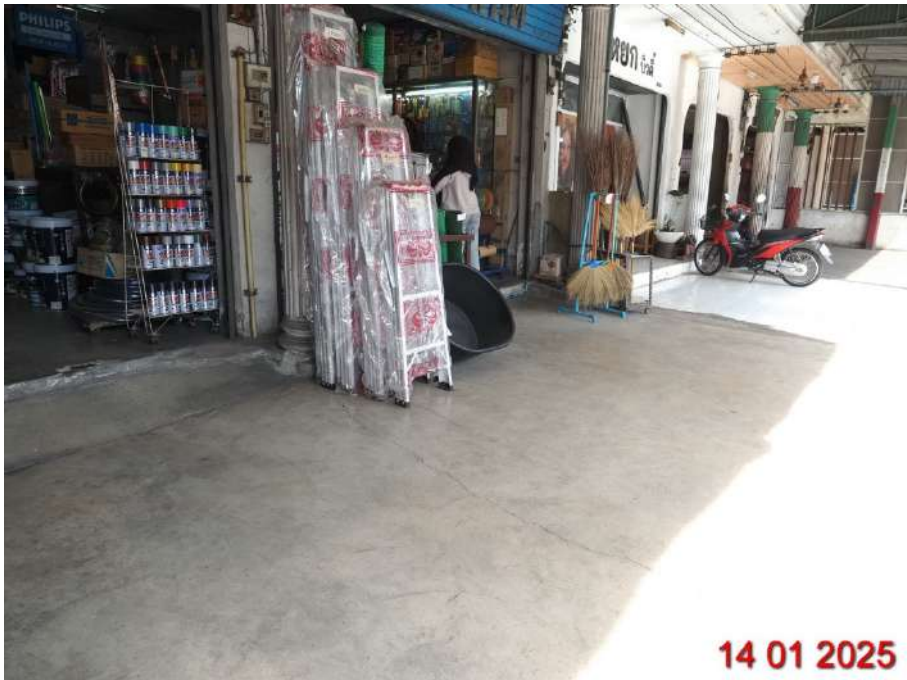
รูปที่ 557-558

สภาพภายนอกด้านหน้า

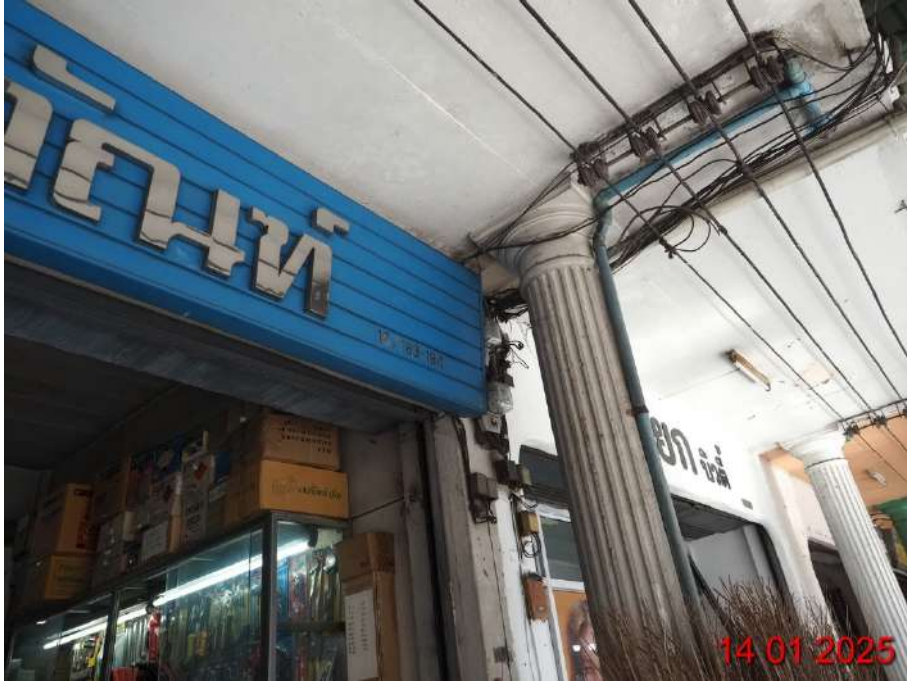
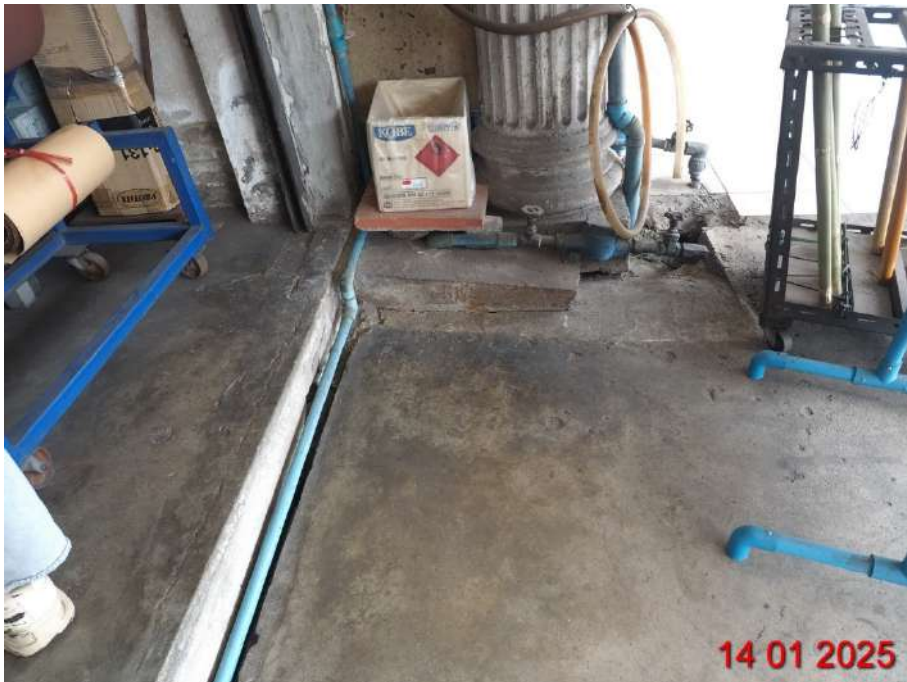
รูปที่ 559-560

สภาพภายนอกด้านหน้า

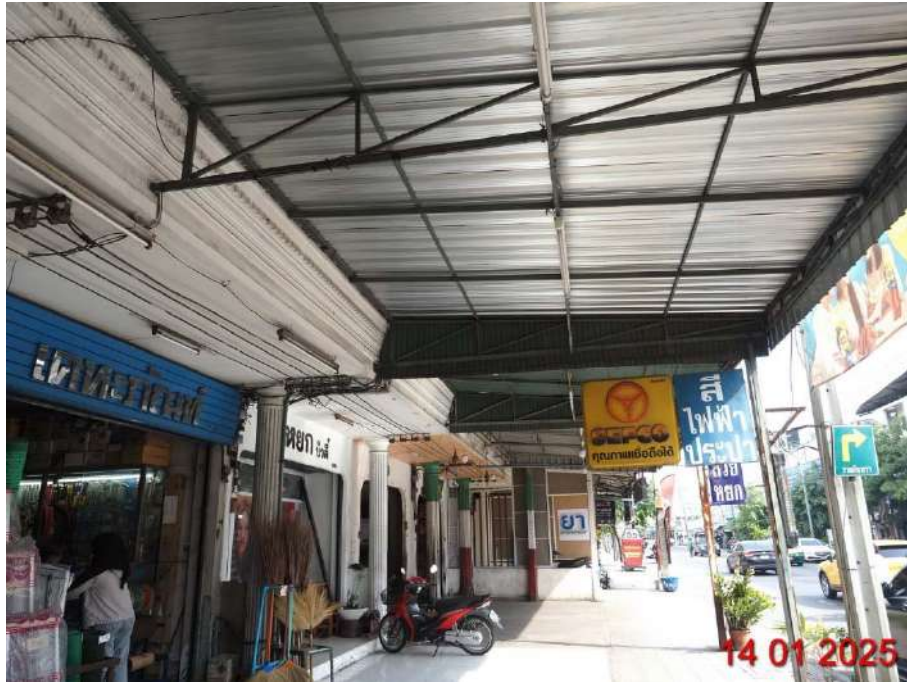
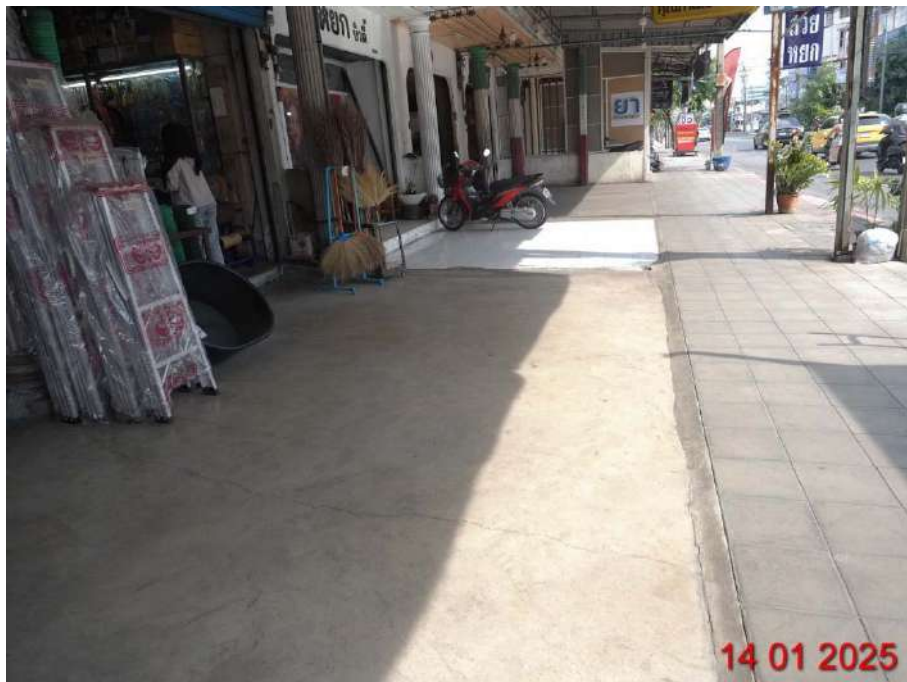
รูปที่ 561-562

สภาพภายนอกด้านหน้า

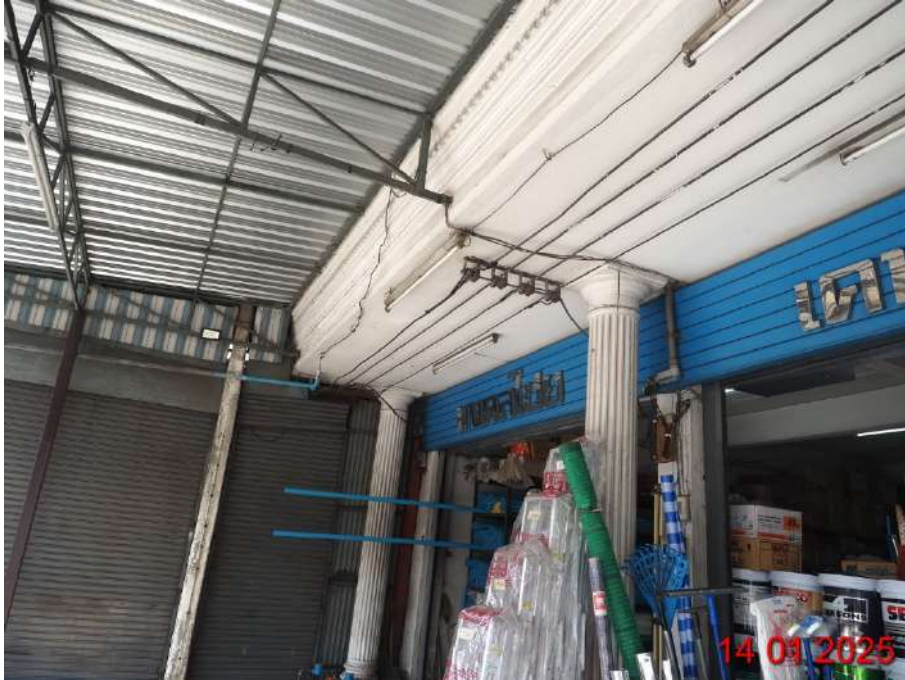
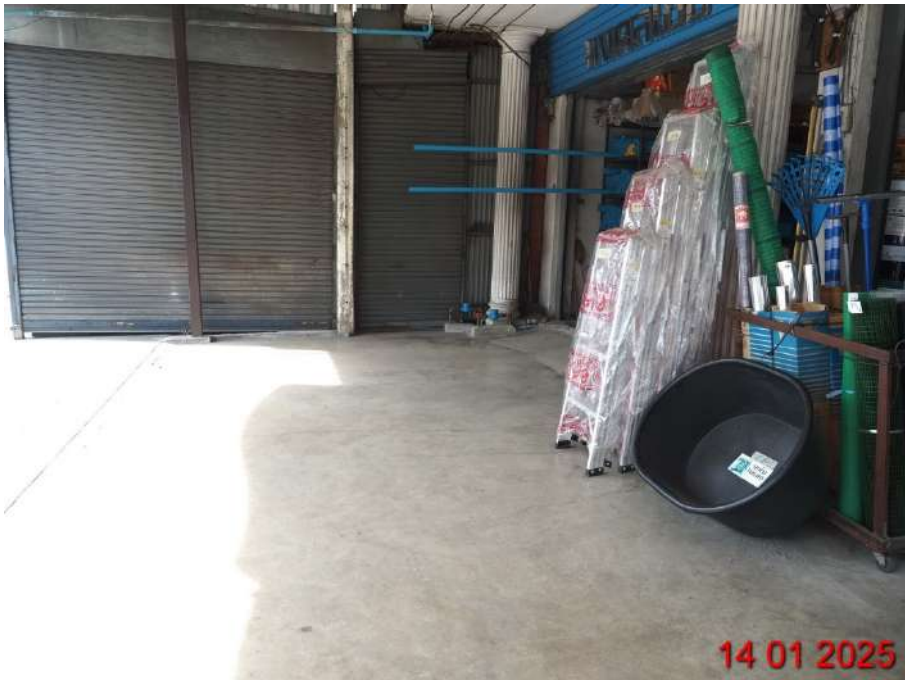
รูปที่ 563-564

สภาพภายนอกด้านหน้า

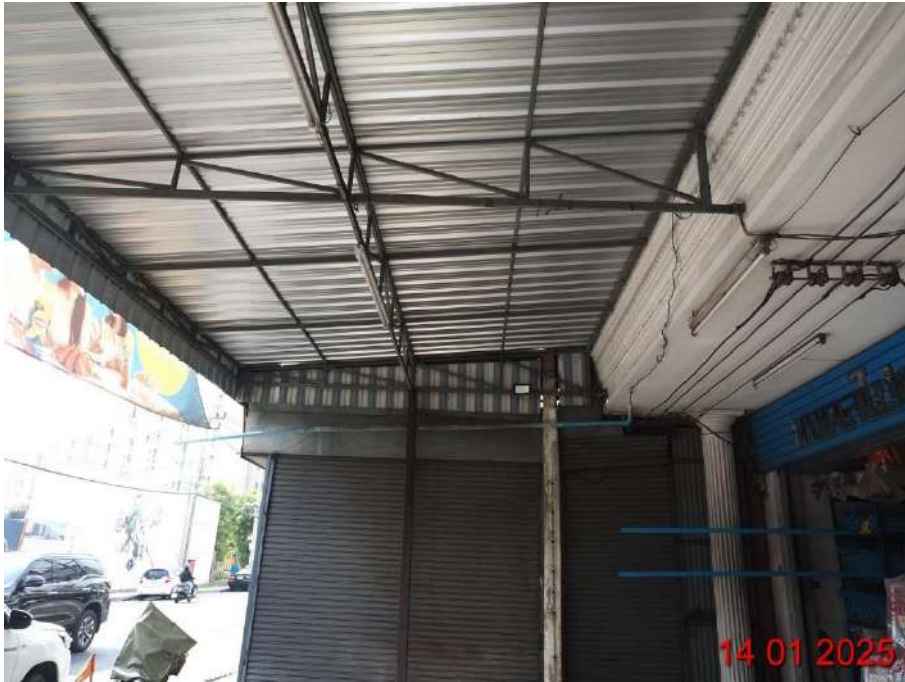
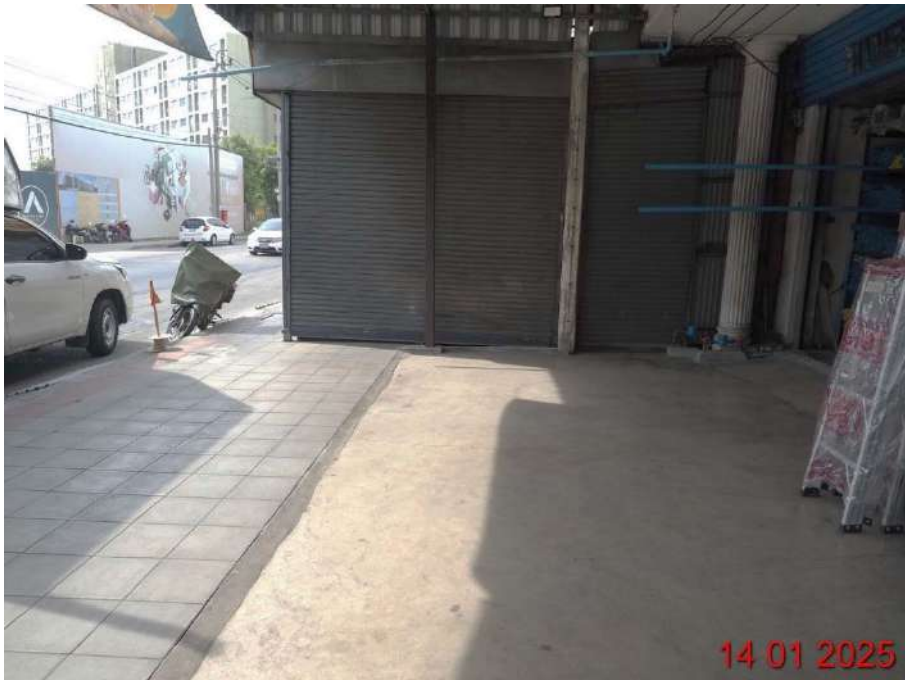
รูปที่ 565-566

สภาพภายนอกด้านหน้า

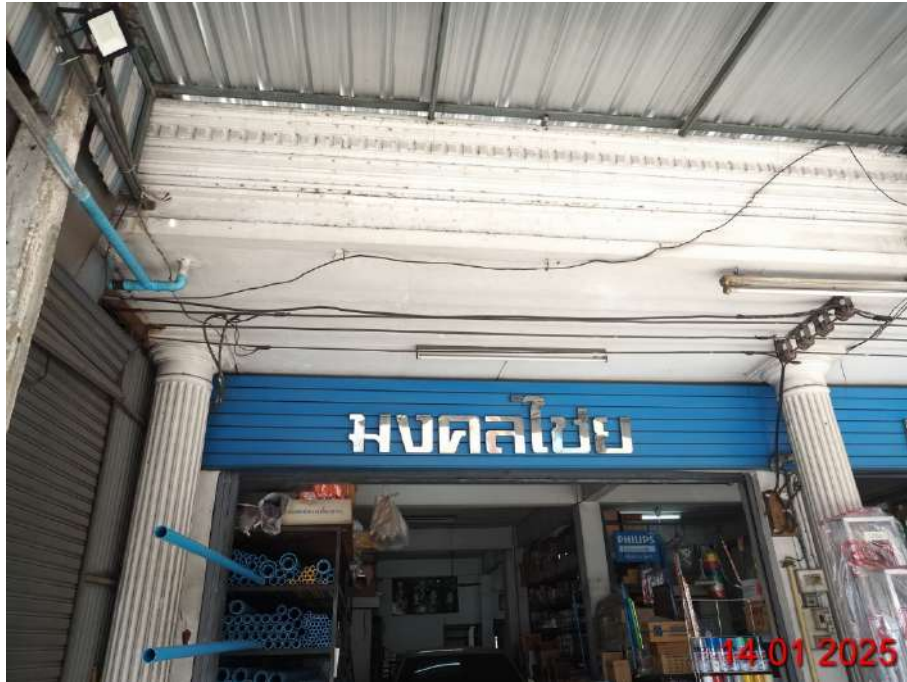
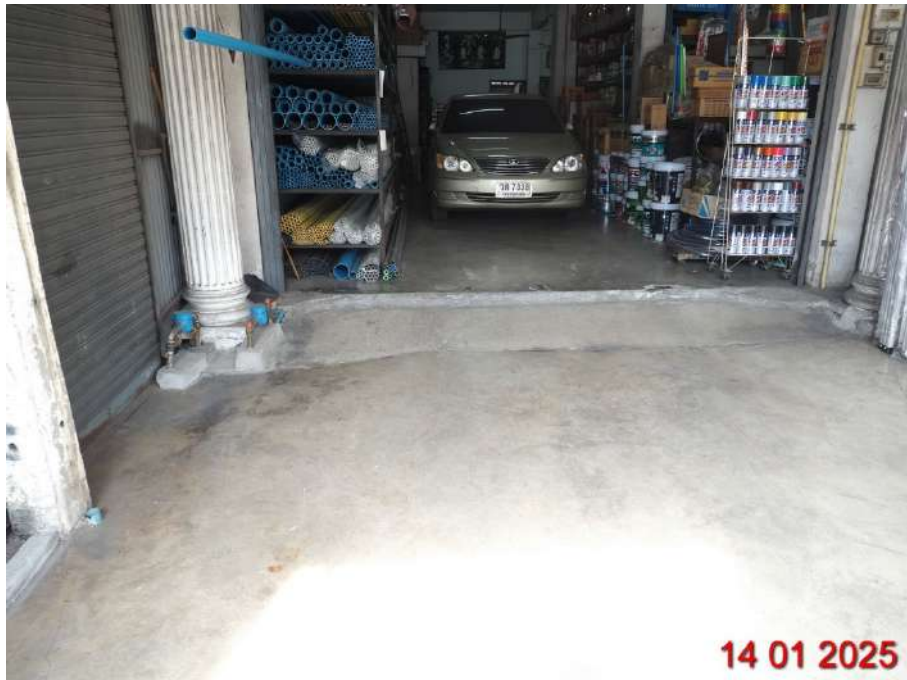
รูปที่ 567-568

รอยท่อดัดตัวพื้นด้านหน้า

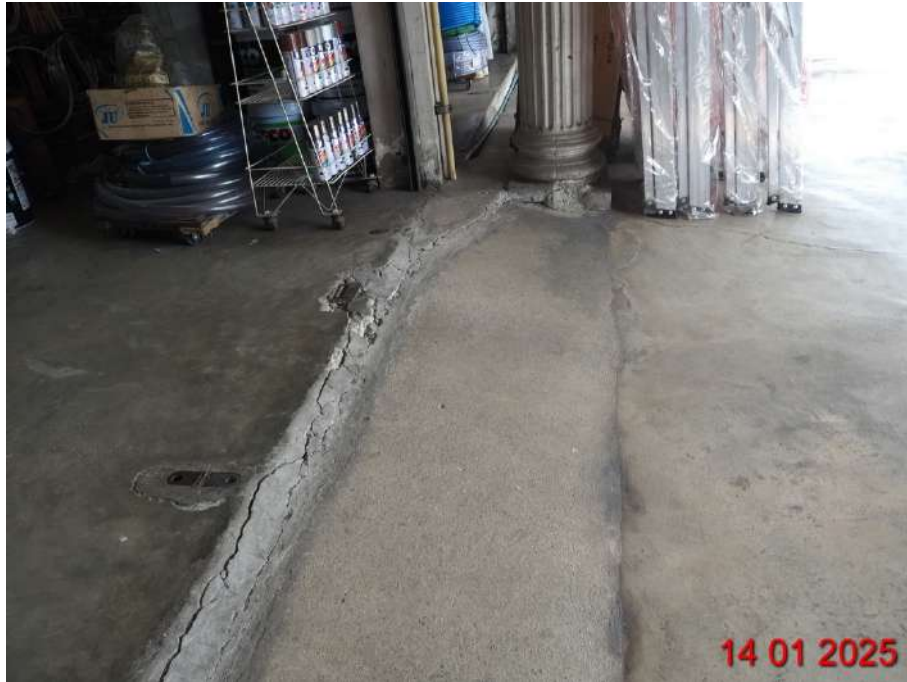
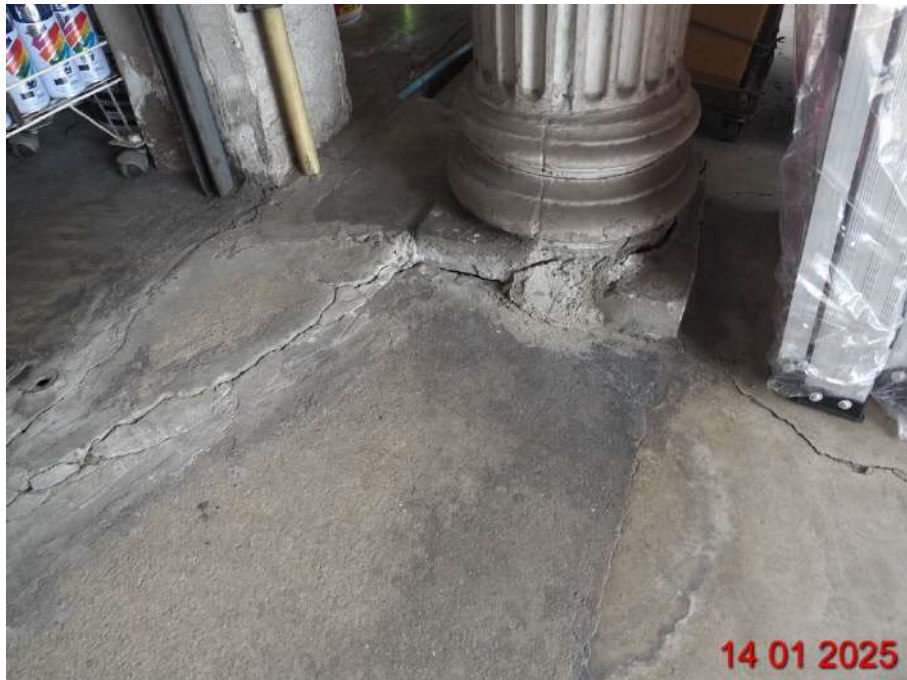
รูปที่ 569-570

รอยทรุดตัวพื้นด้านหน้า

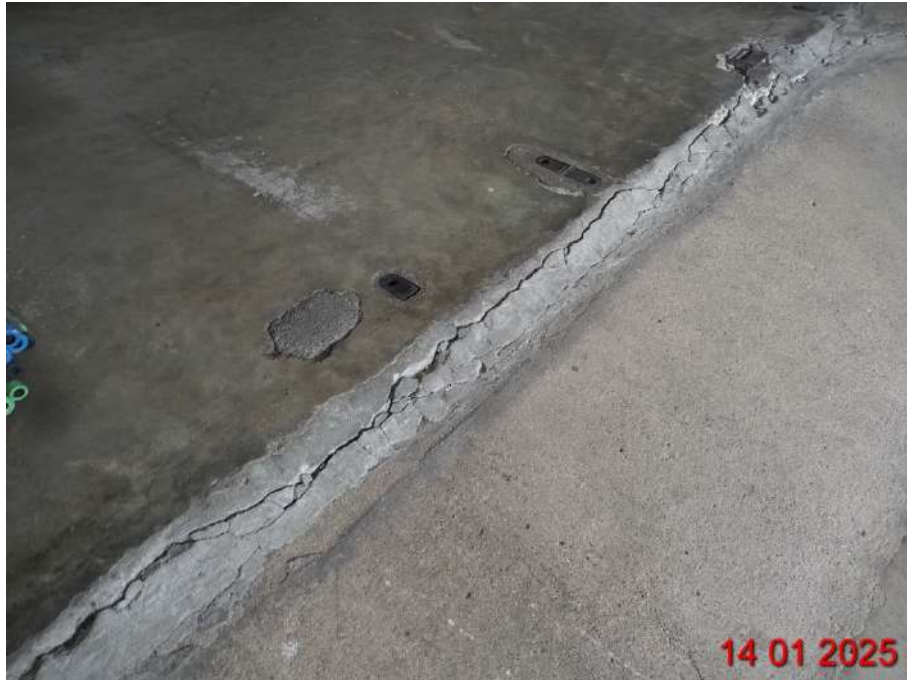
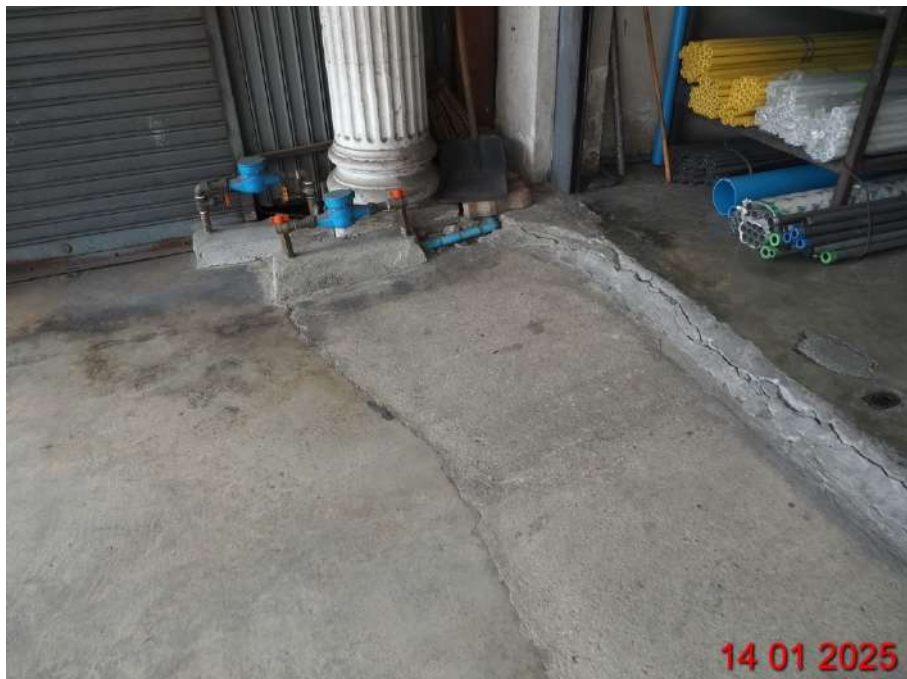
รูปที่ 571-572
รอยทรุดตัวพื้นด้านหน้า

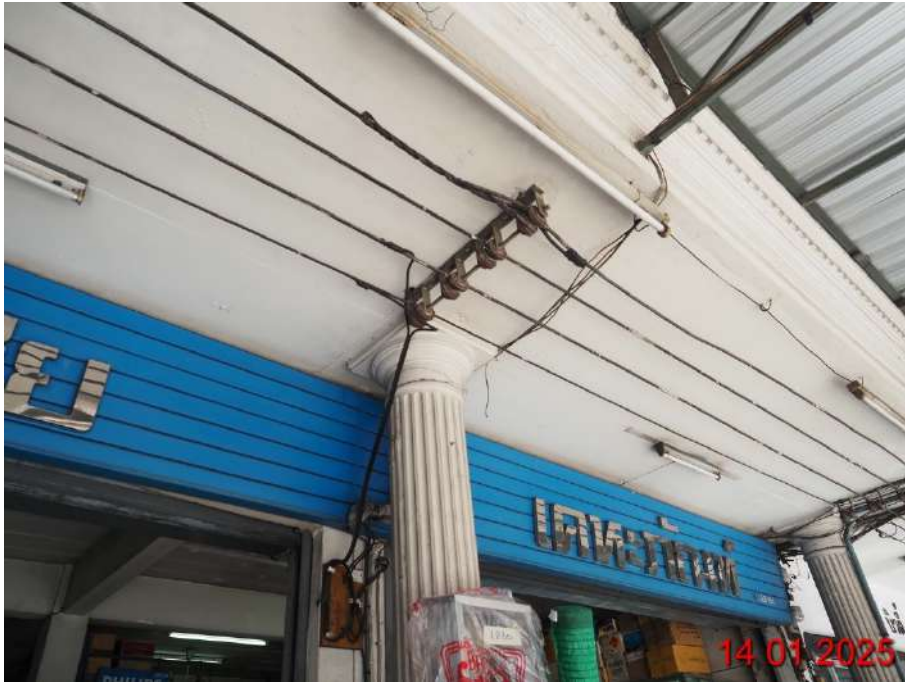
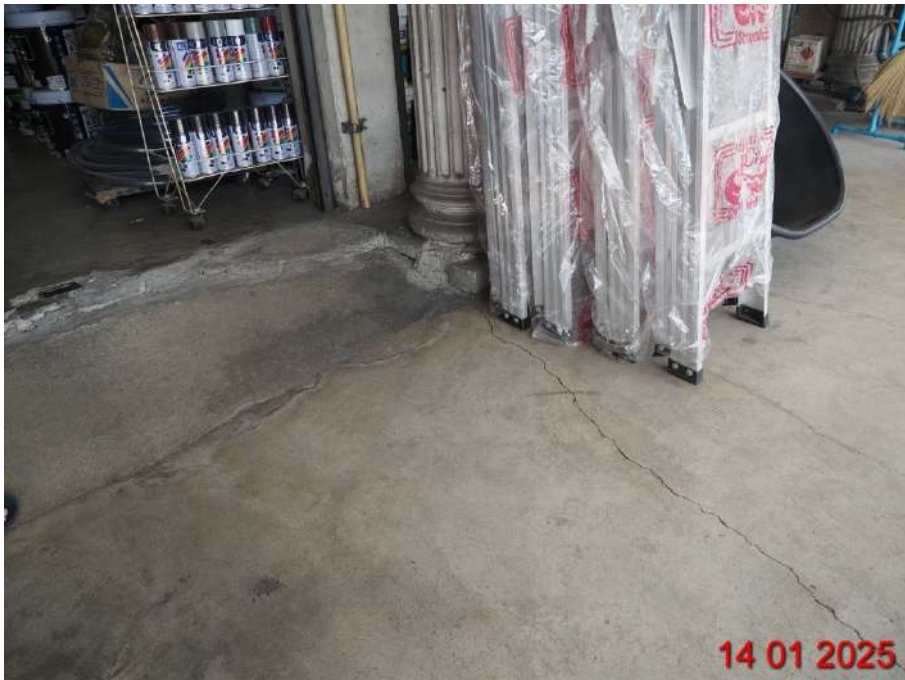
รูปที่ 573-574

รอยแตกร้าวพื้นด้านหน้า

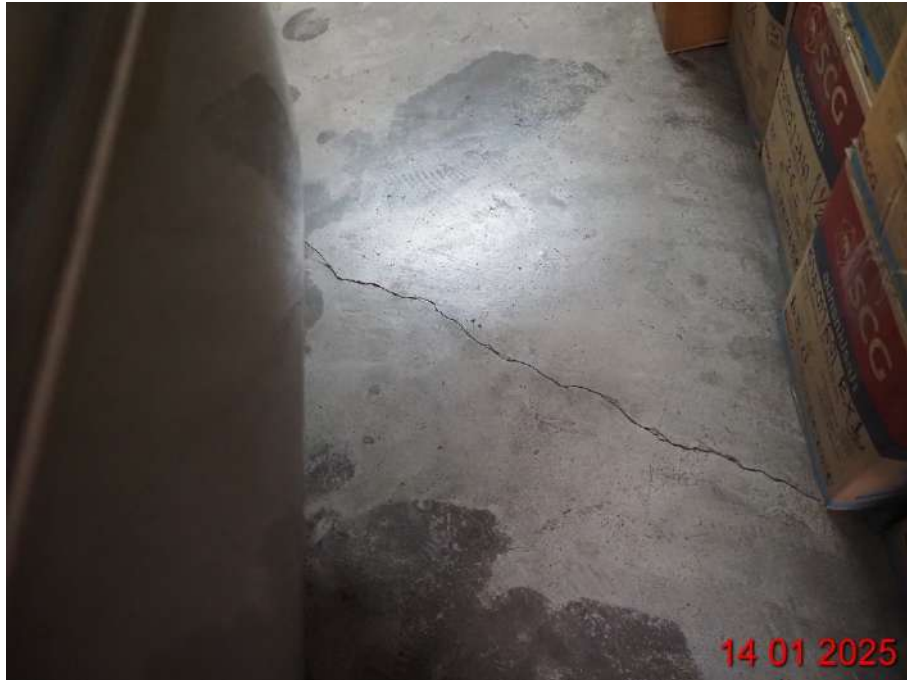
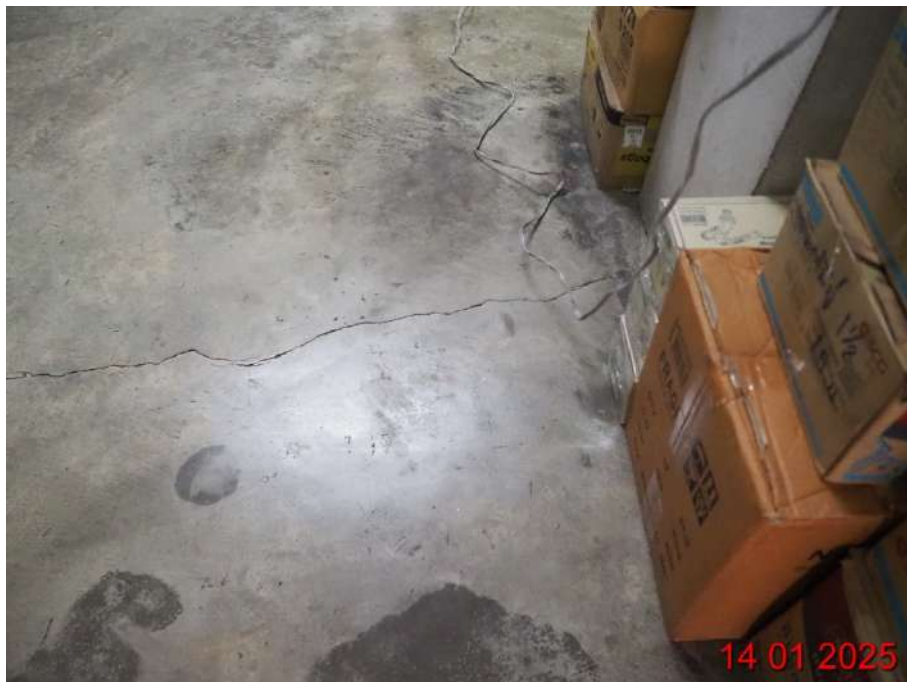
รูปที่ 587-588

รอยแตกร้าวพื้นภายใน ชั้น 1

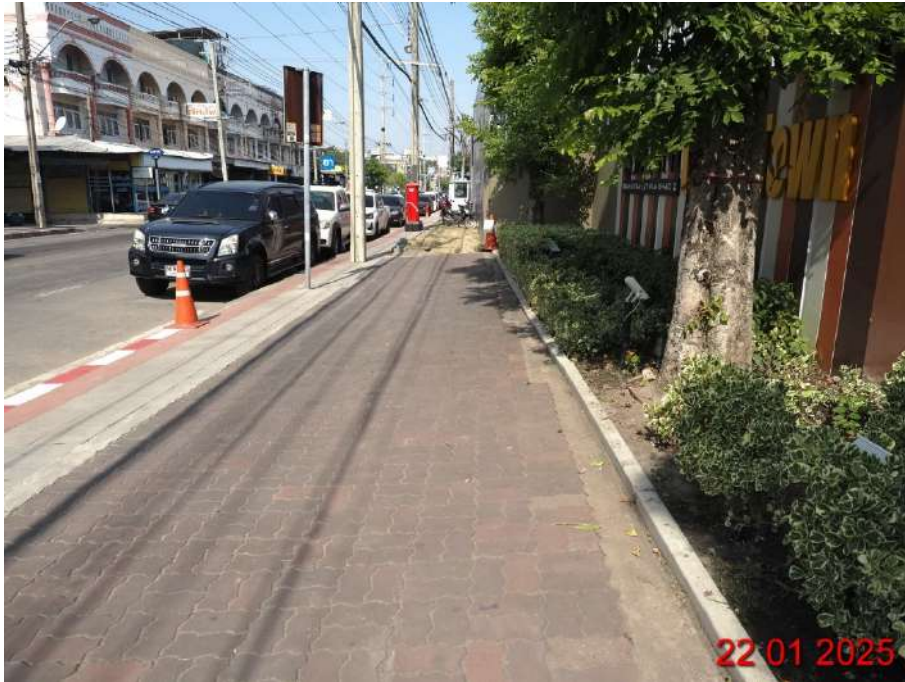
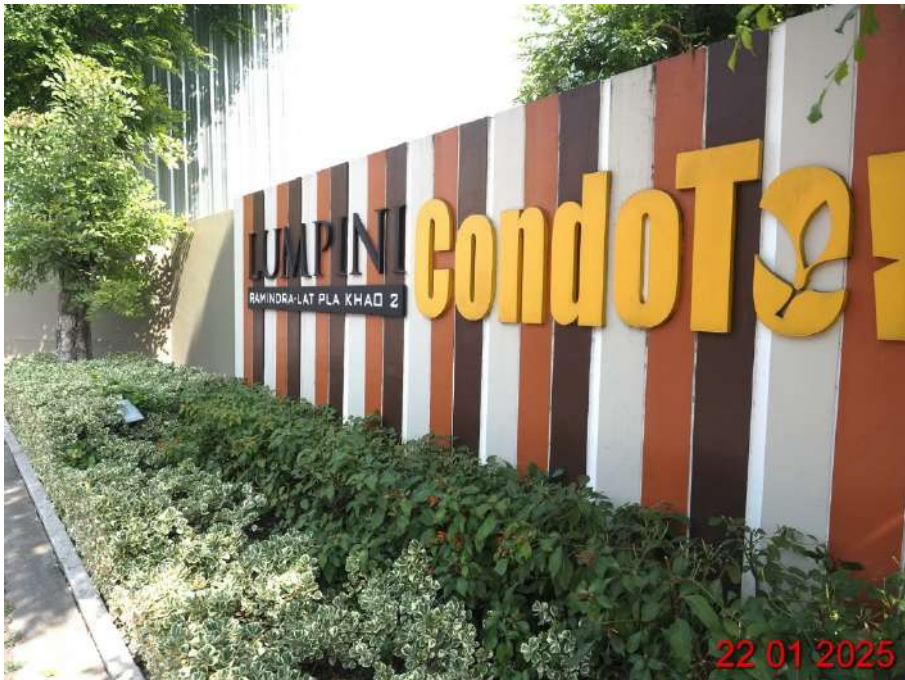
รูปที่ 625-626

กำแพงรั้วภายนอกด้านหน้า

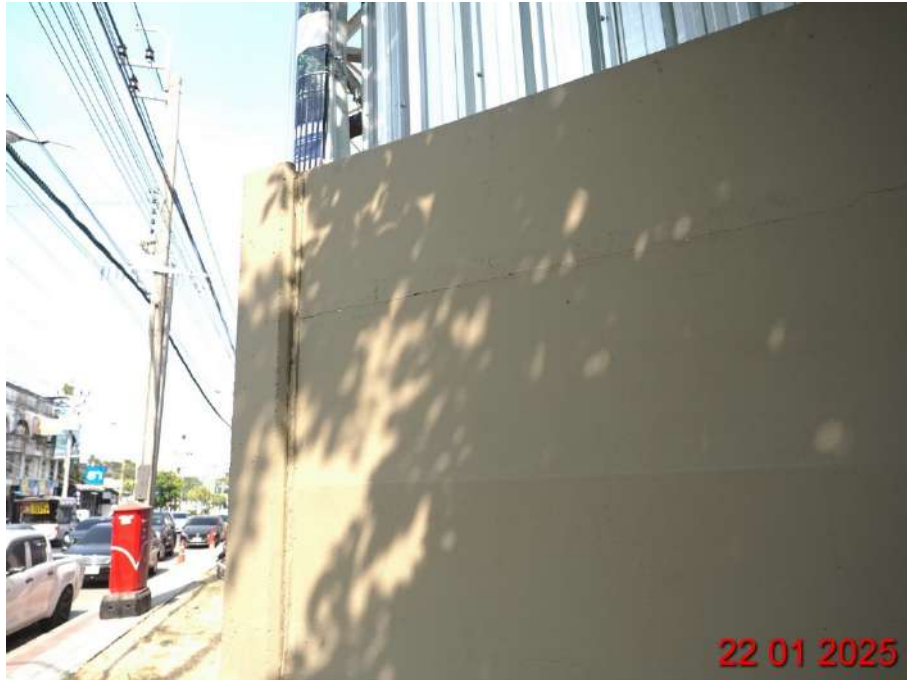
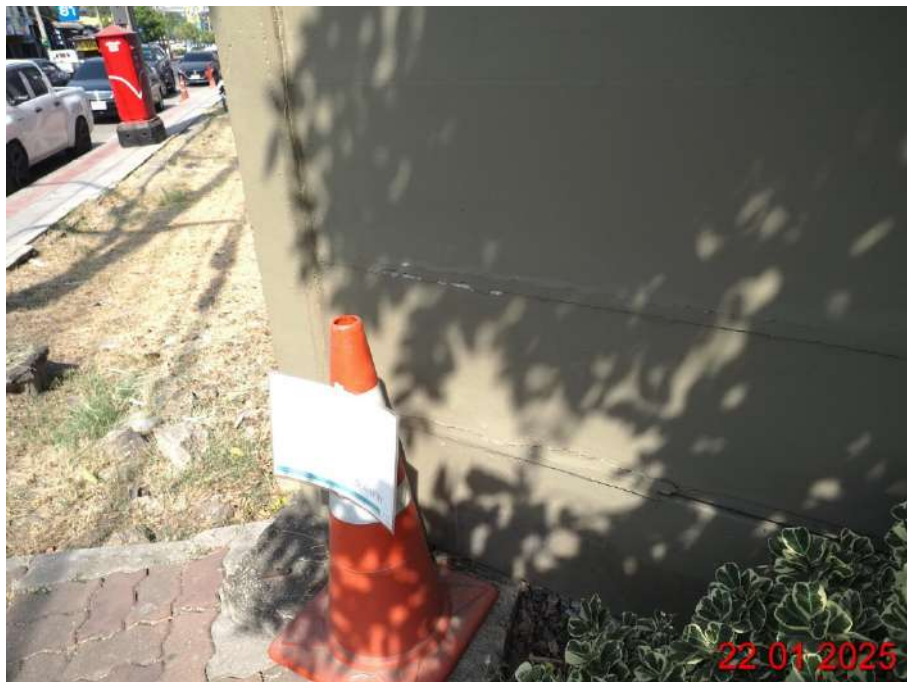
รูปที่ 627-628

รอยแตกร้าวกำแพงรั้วภายนอกด้านหน้า

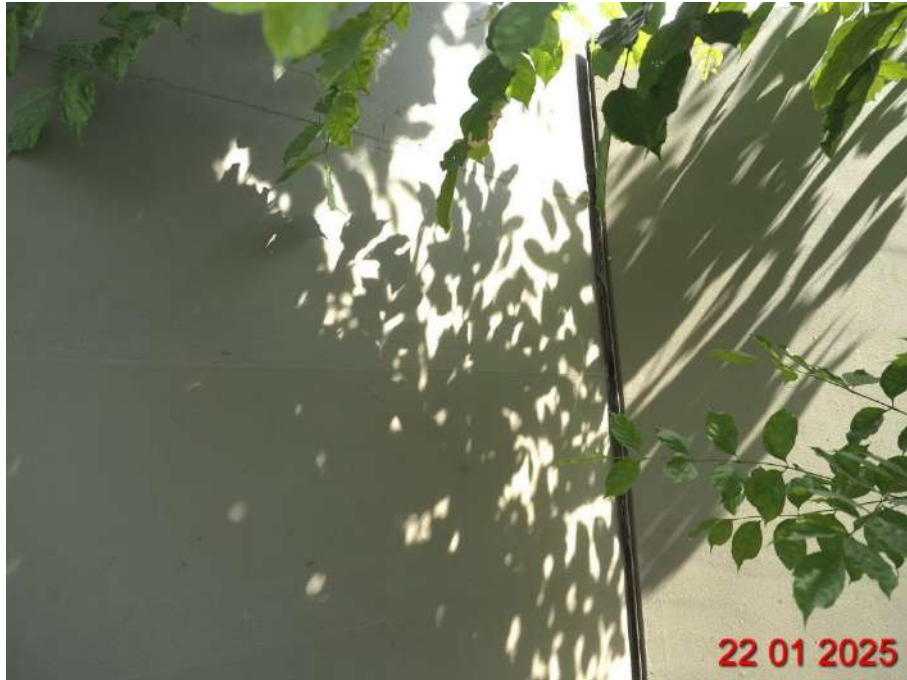
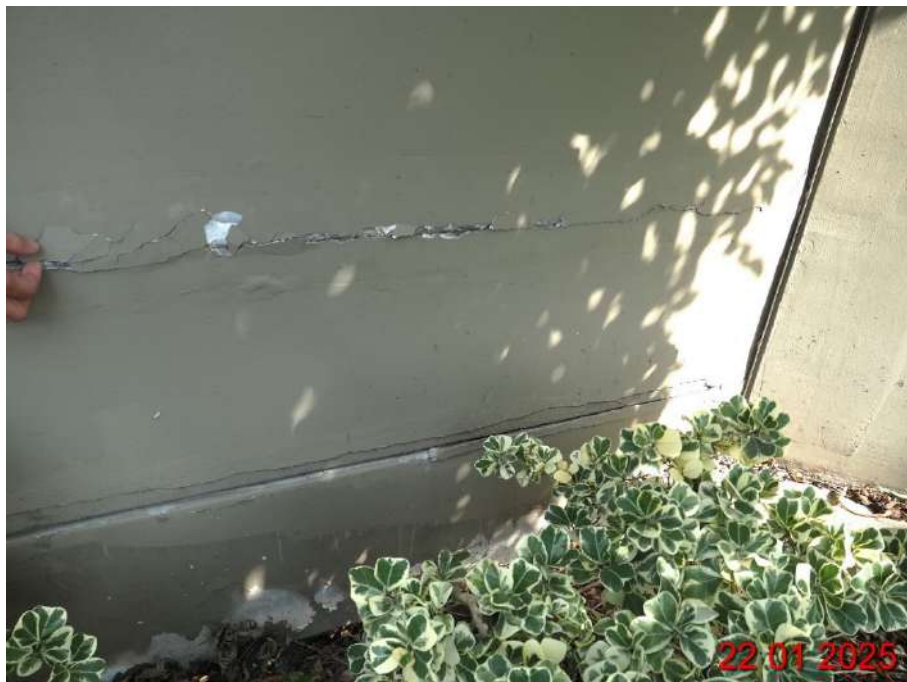
รูปที่ 629-630

รอยแตกร้าวกำแพงรั้วภายนอกด้านหน้า

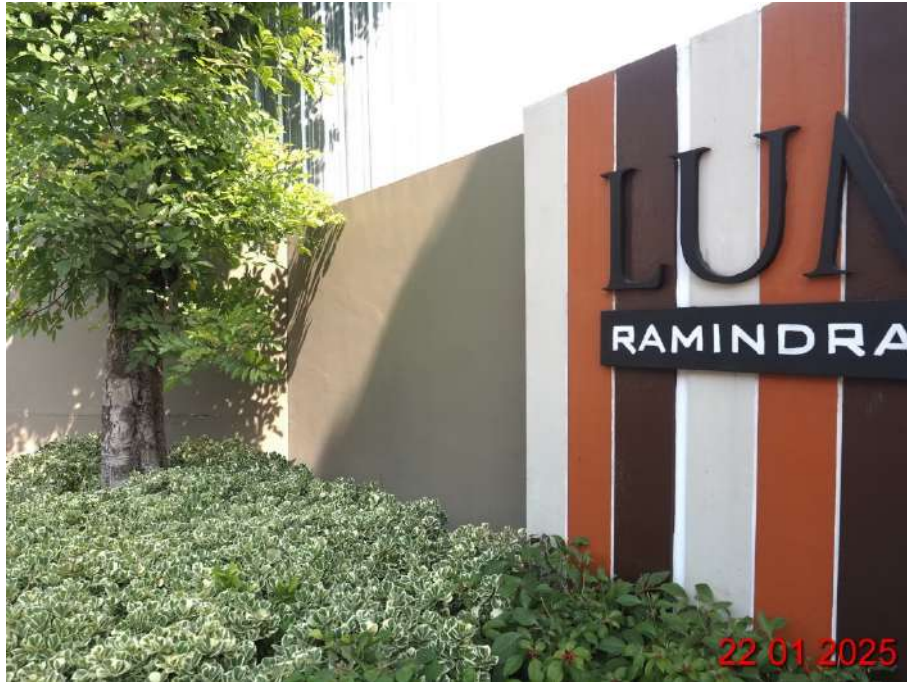
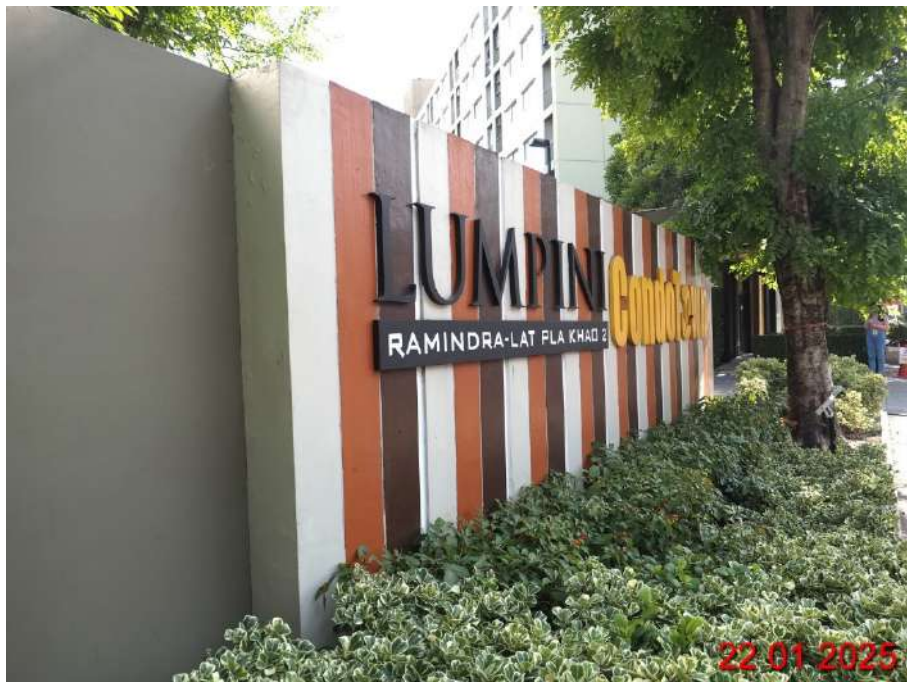
รูปที่ 631-632

กำแพงรั้วภายนอกด้านหน้า

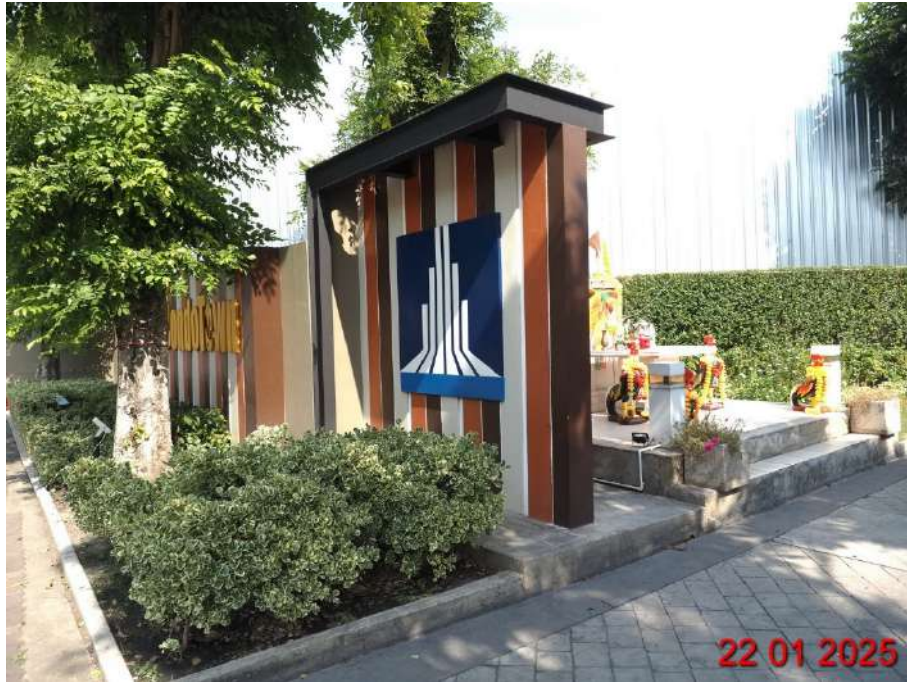
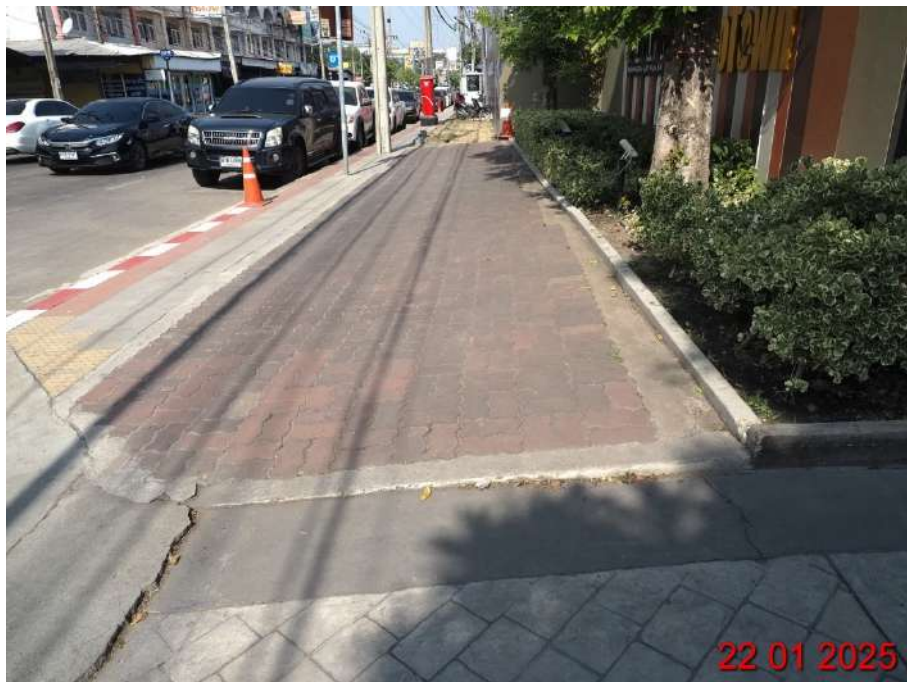
รูปที่ 633-634
กำแพงรั้วภายนอกด้านหน้า
