เรื่อง นำส่งรายงานผลการปฏิบัติตามมาตรการป้องกันและแก้ไขผลกระทบสิ่งแวดล้อม และมาตรการติดตามตรวจสอบผลกระทบสิ่งแวดล้อม โครงการ ณ วีรา รามอินทรา ระยะก่อสร้าง ช่วงเดือนกรกฎาคม - ธันวาคม 2567

โครงการ ณ วีรา รามอินทรา

บริเวณหน่วยงานก่อสร้างมีทรัพย์สินที่อยู่โดยรอบเป็นของบุคคลภายนอก (Third Party) ซึ่งระหว่างการสำรวจพบว่าบางส่วนของทรัพย์สินเหล่านี้มีความเสียหายที่มีอยู่เดิม (Existing Damage) ก่อนที่ทางโครงการจะเริ่มงานก่อสร้าง (เริ่มงานจริงเมื่อวันที่ 31 มกราคม 2568)

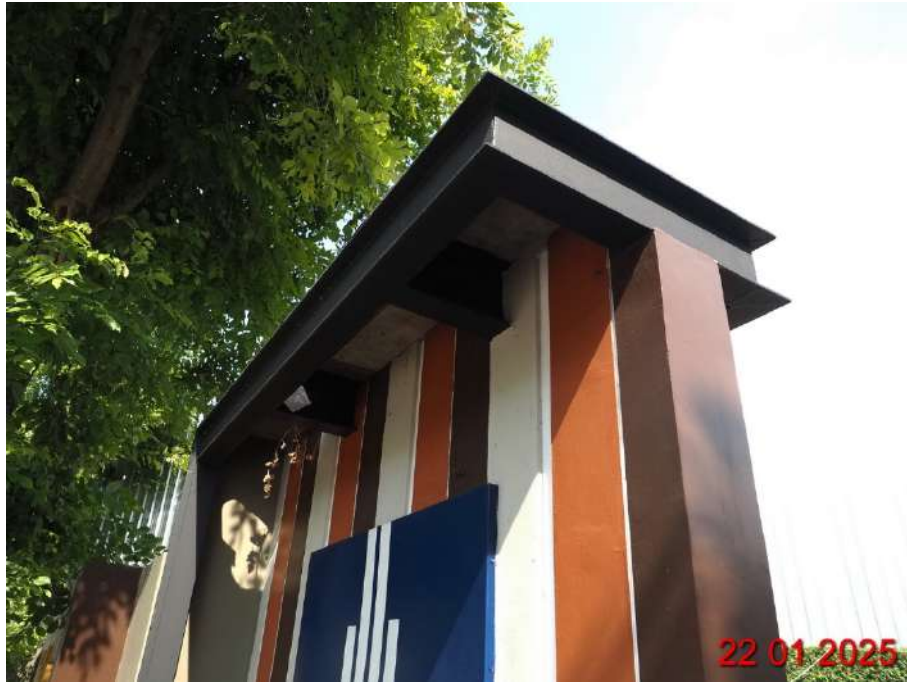
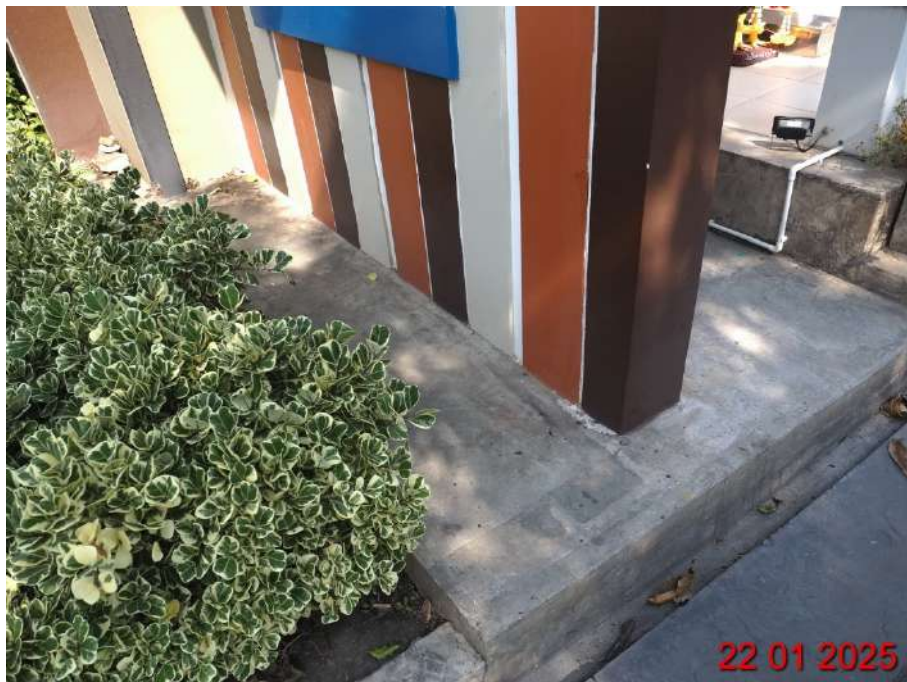
รูปที่ 635-636
กำแพงรั้วภายนอกด้านหน้า

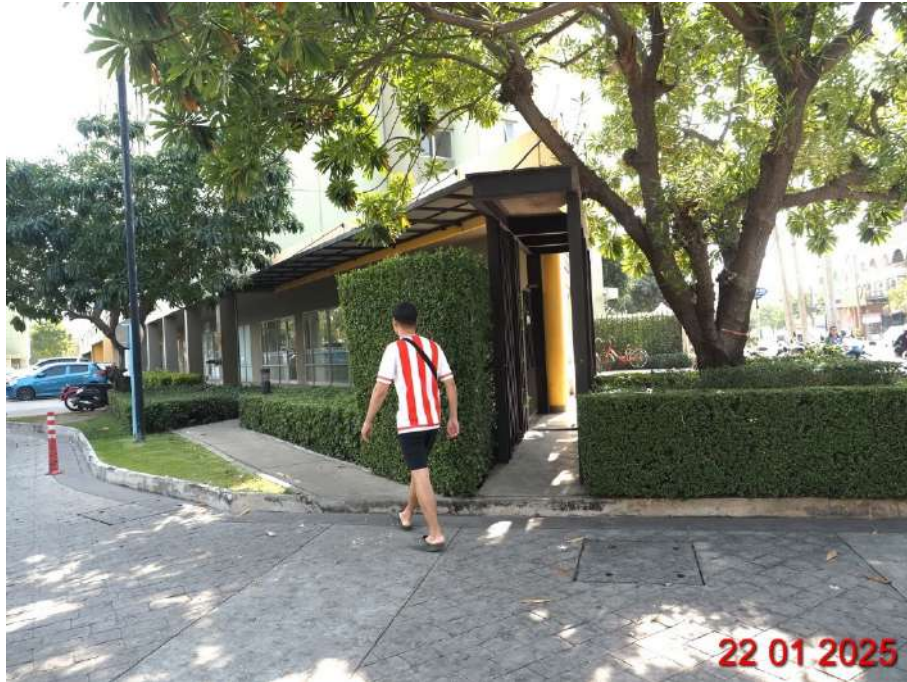
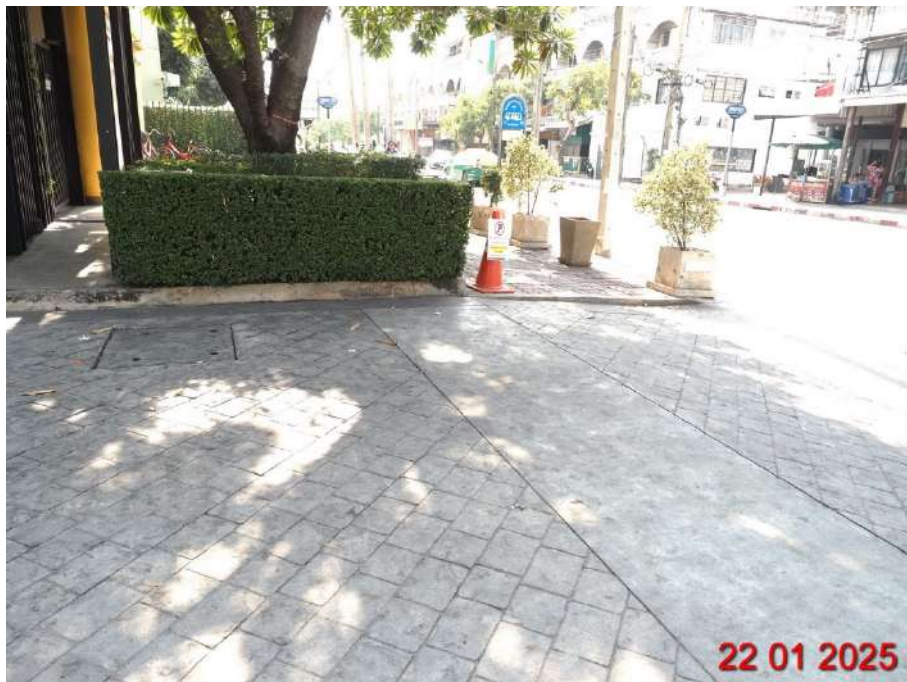
รูปที่ 637-638

สภาพด้านหน้า

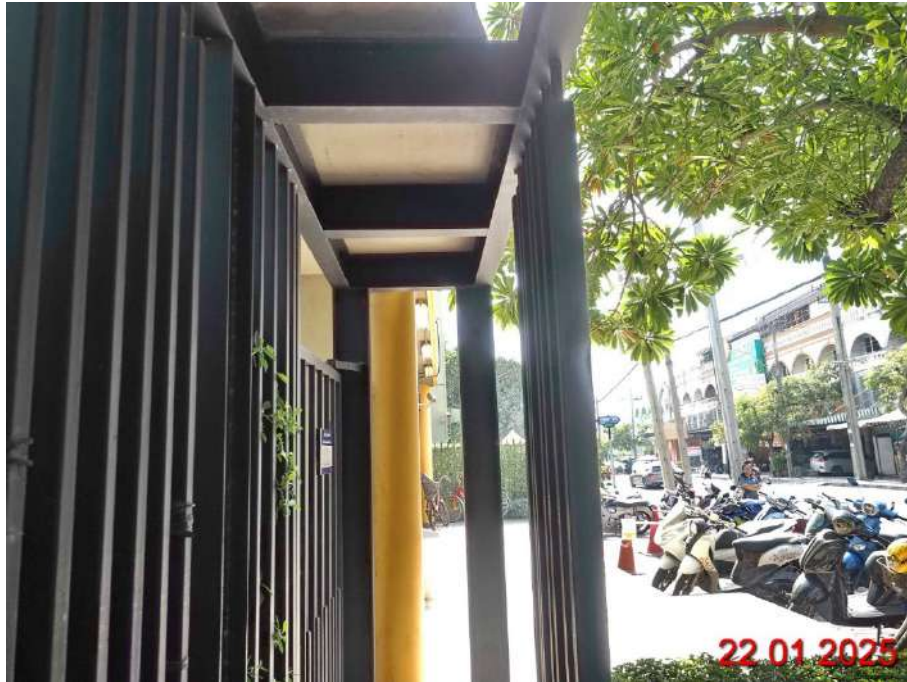
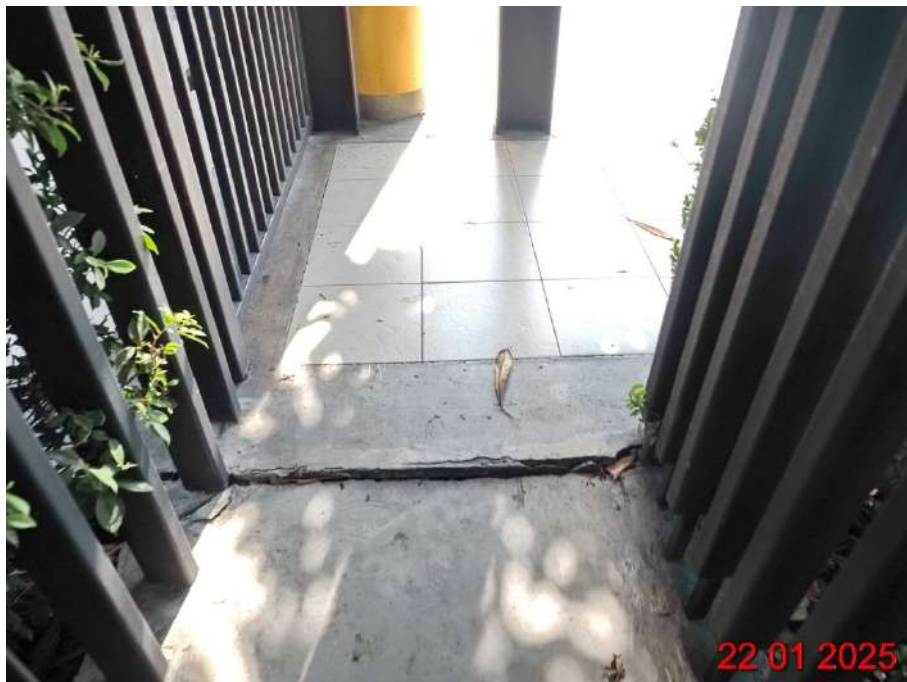
รูปที่ 639-640

สภาพด้านหน้า

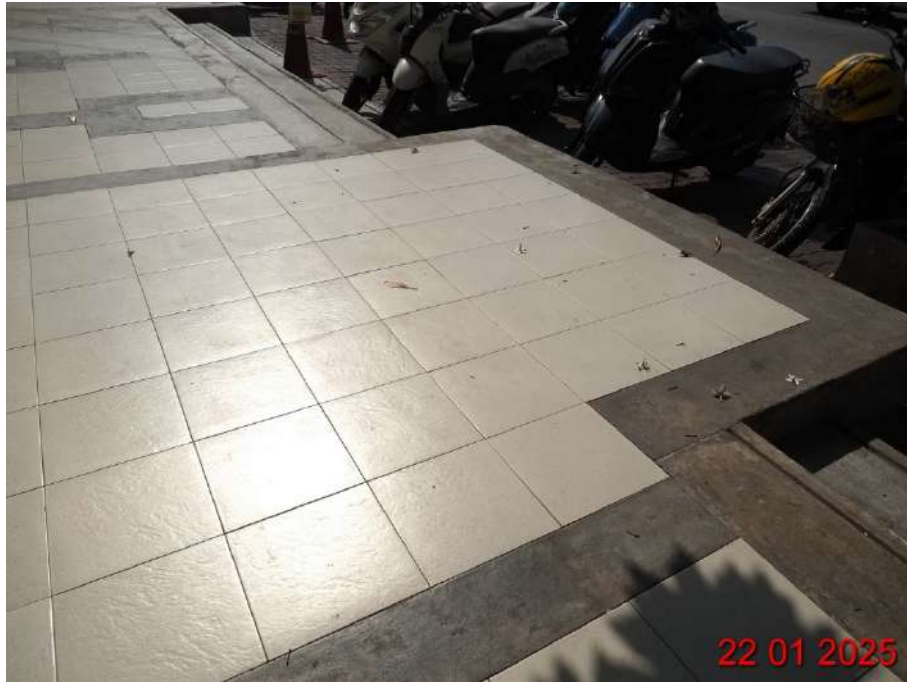
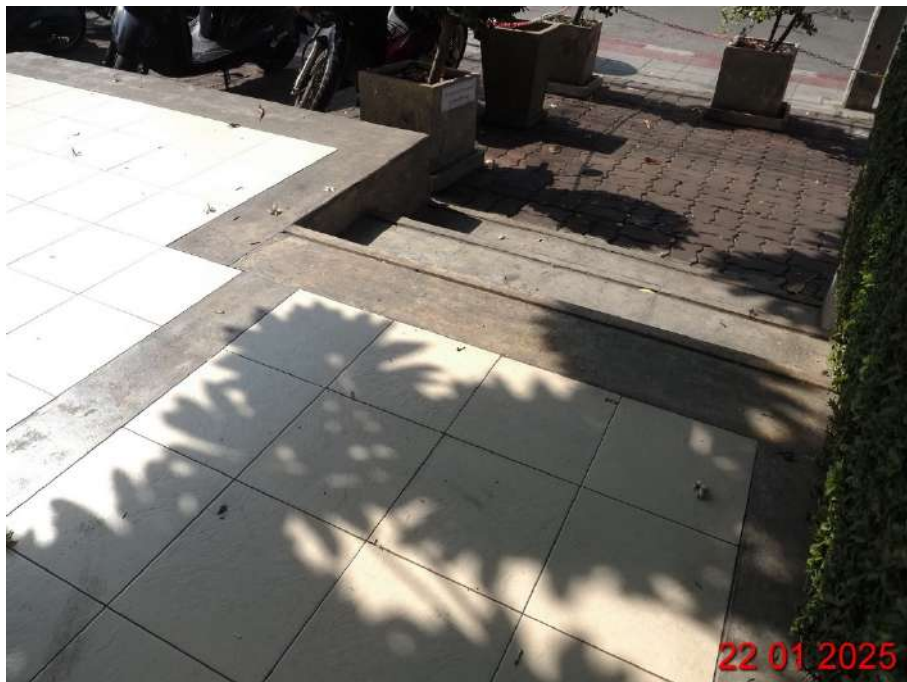
รูปที่ 641-642

สภาพด้านหน้า

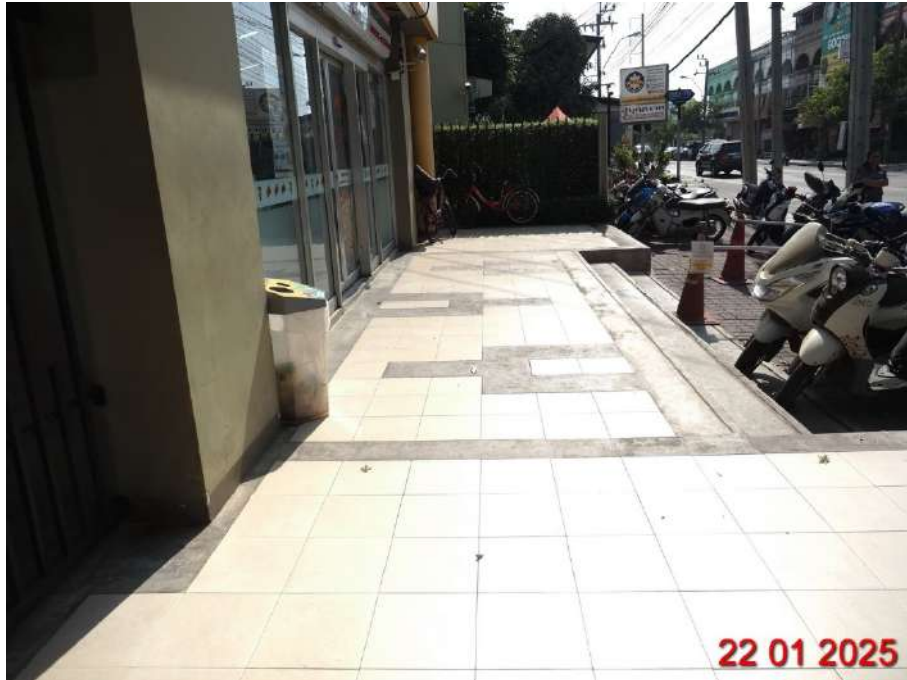
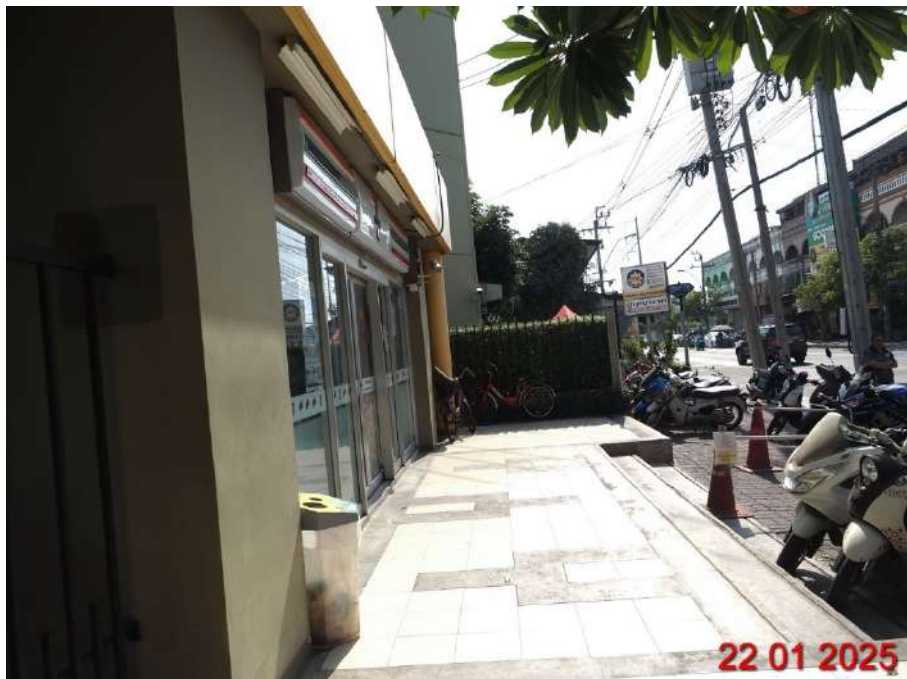
รูปที่ 643-644

สภาพด้านหน้า

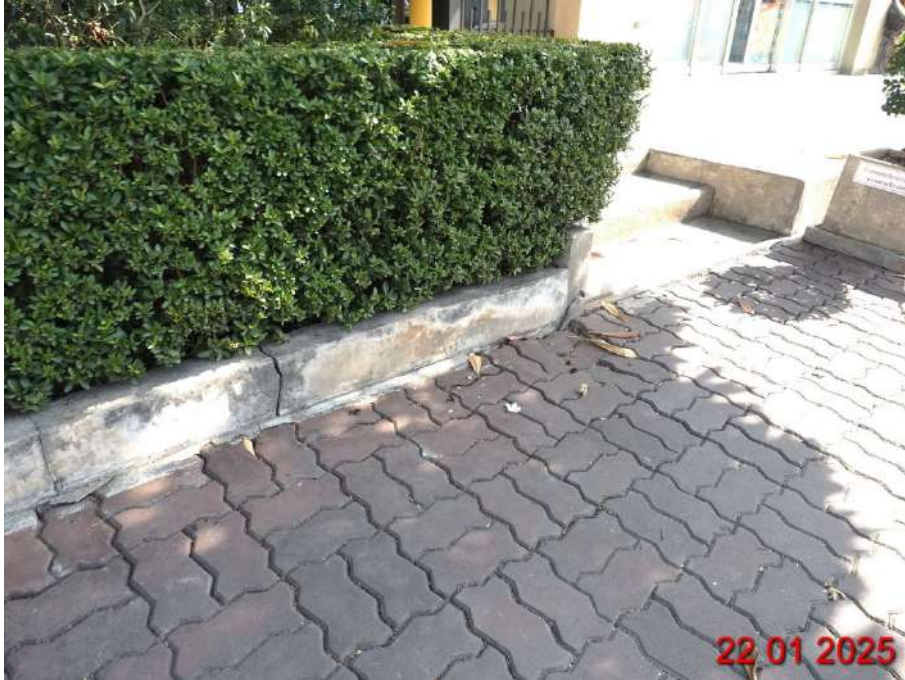
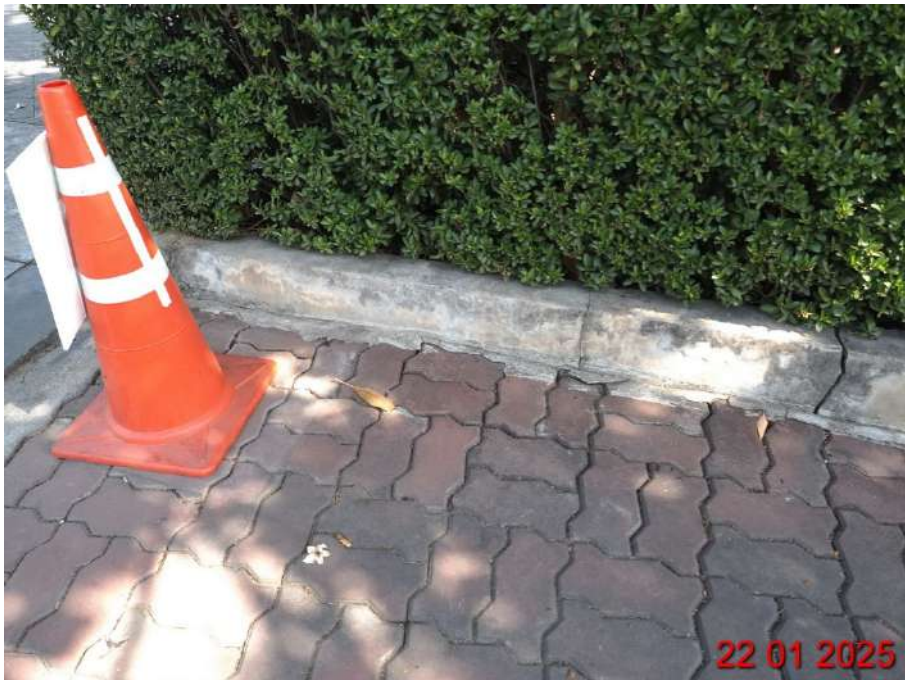
รูปที่ 645-646

รอยแตกร้าวขอบทาง

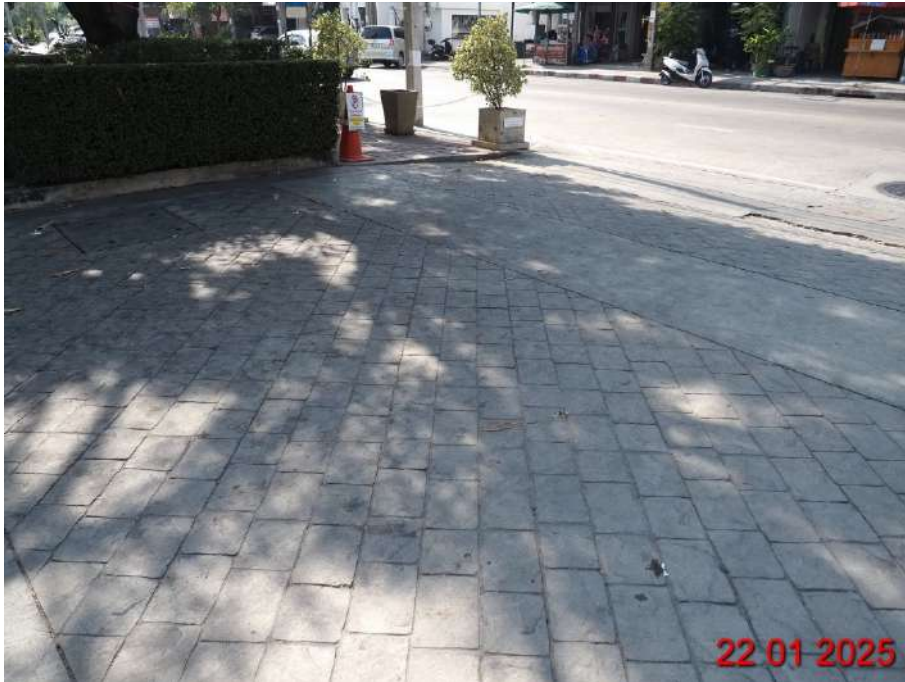
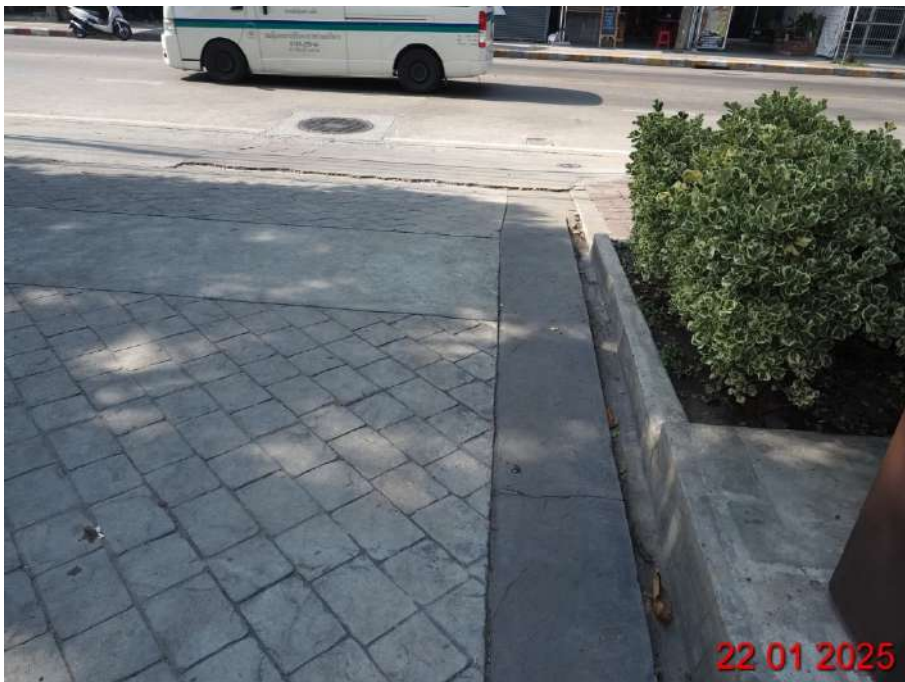
รูปที่ 647-648

สภาพด้านหน้าทางเข้า

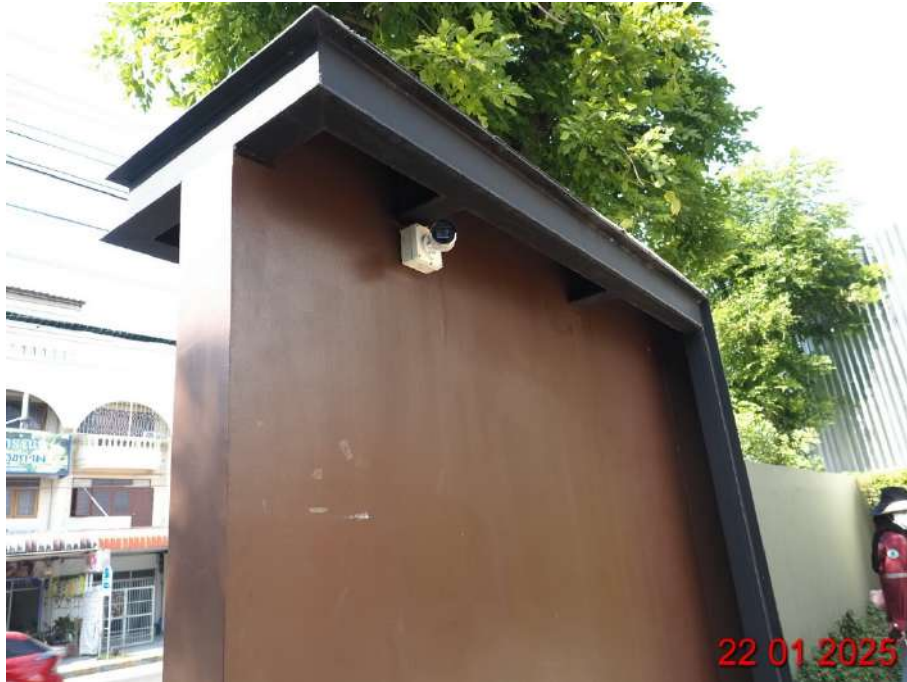
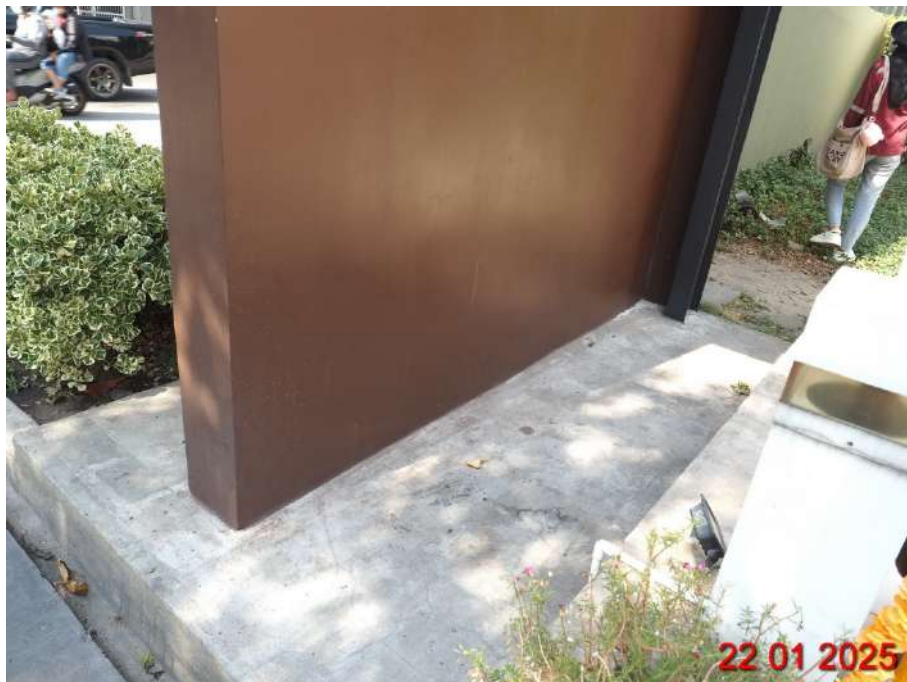
รูปที่ 649-650
กำแพงรั้วภายในด้านหน้า

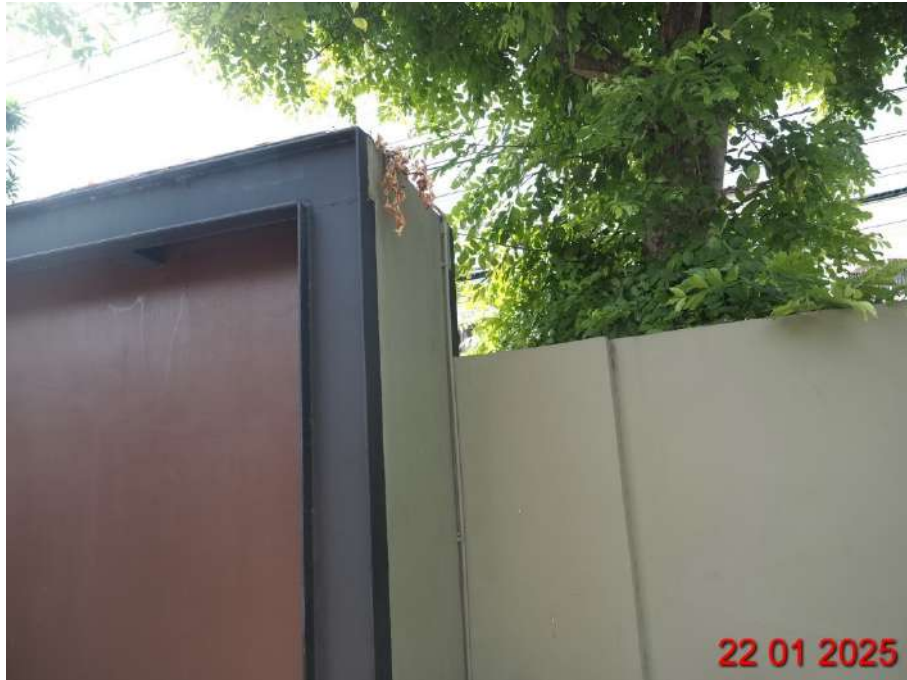
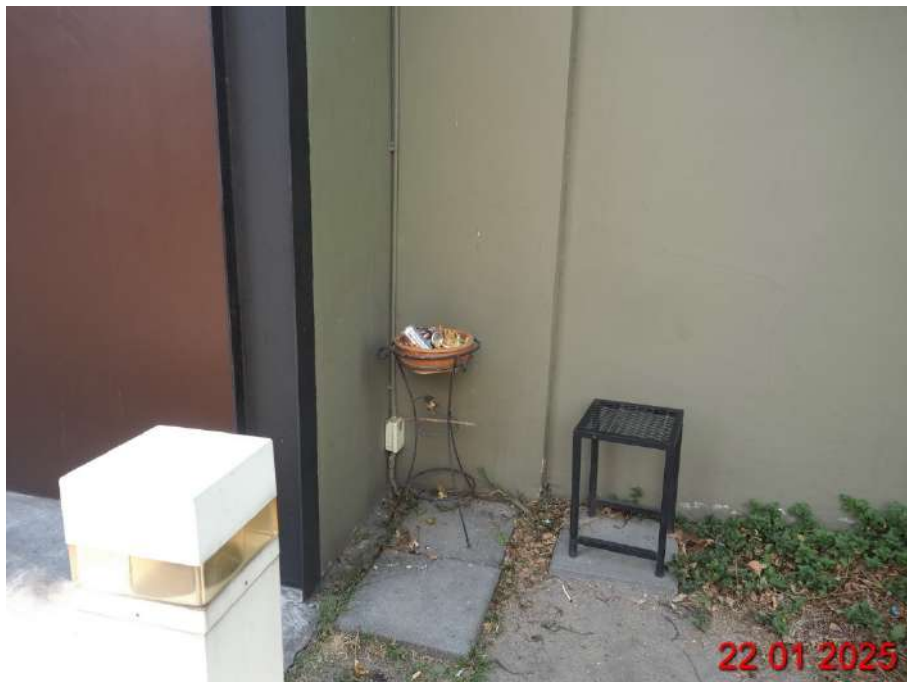
รูปที่ 651-652
กำแพงรั้วภายในด้านหน้า

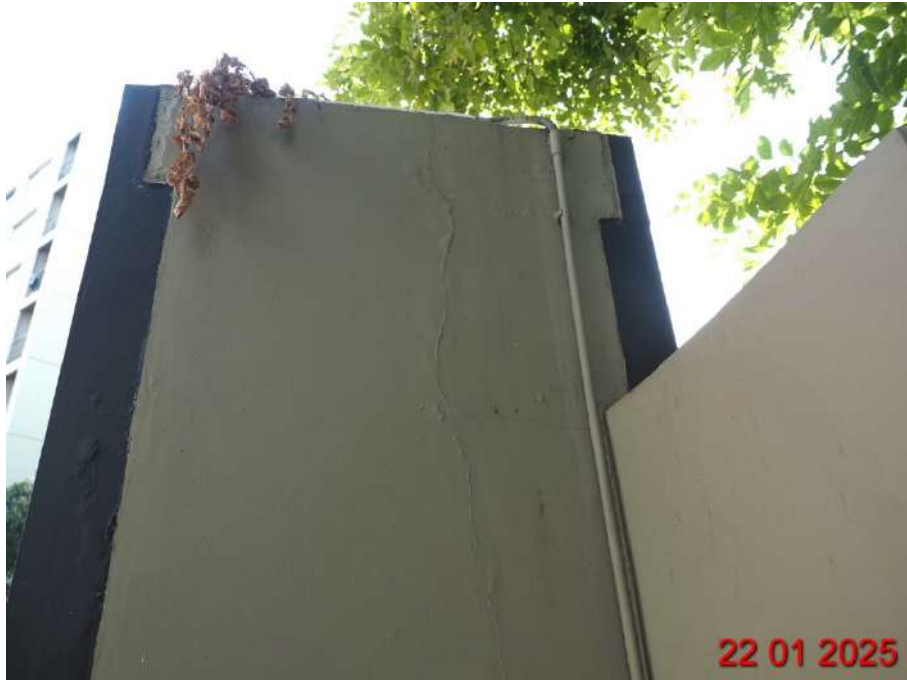
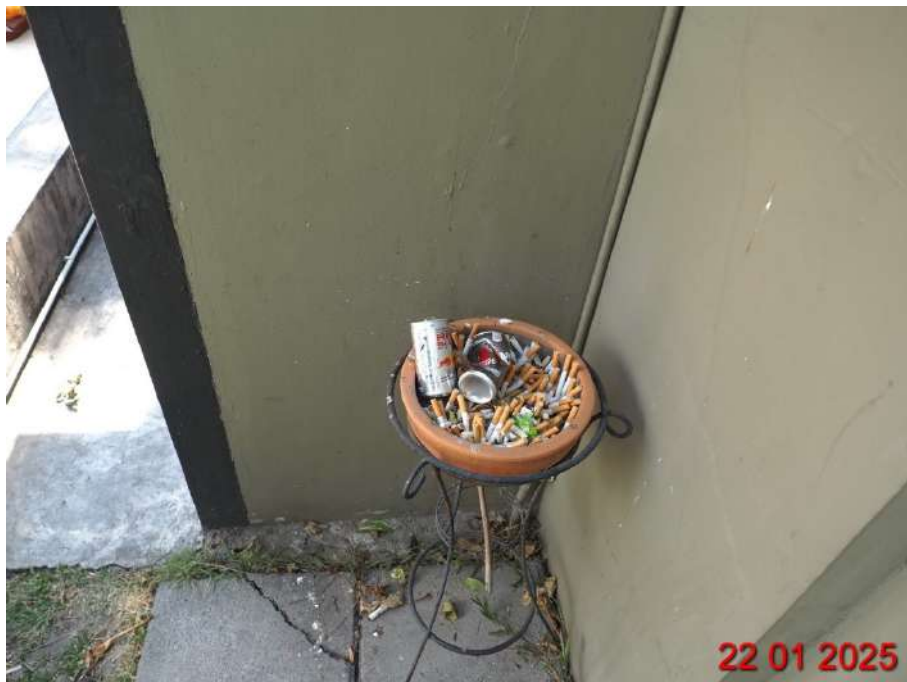
รูปที่ 653-654

รอยแตกร้าวกำแพงรั้วภายในด้านหน้า

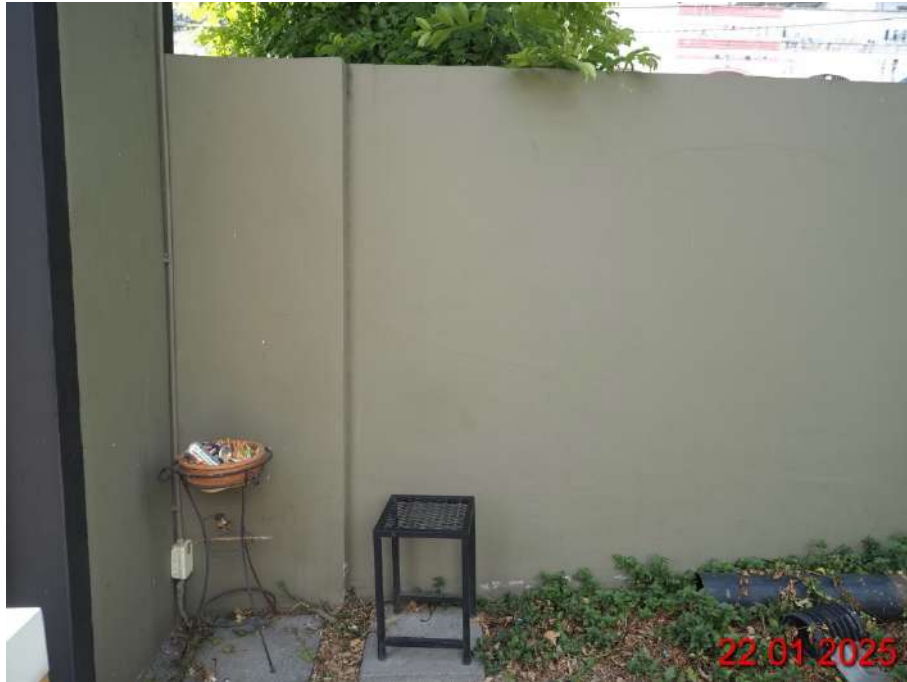
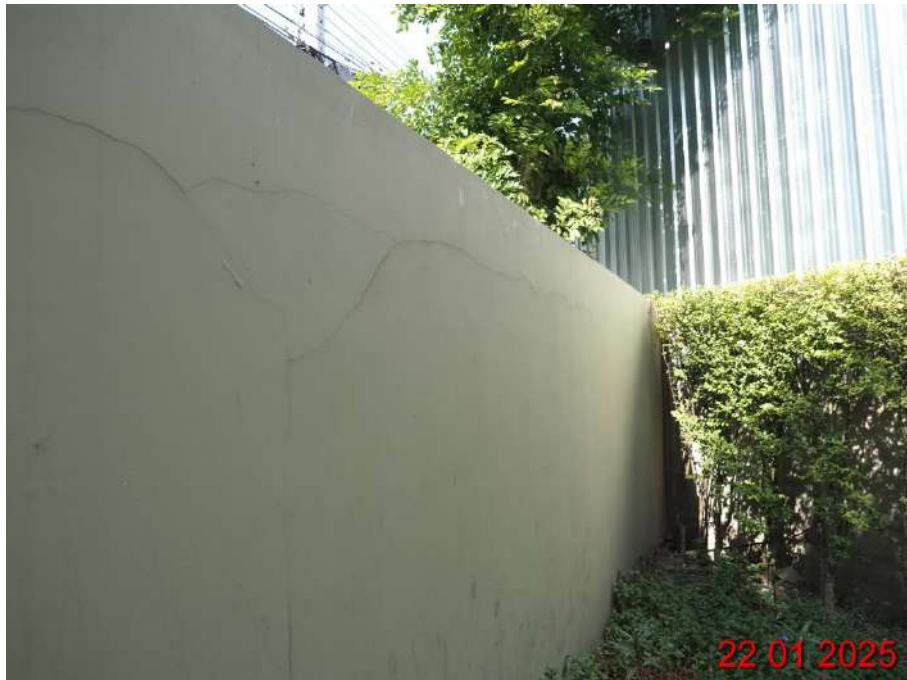
รูปที่ 655-656

รอยแตกร้าวกำแพงรั้วภายในด้านหน้า

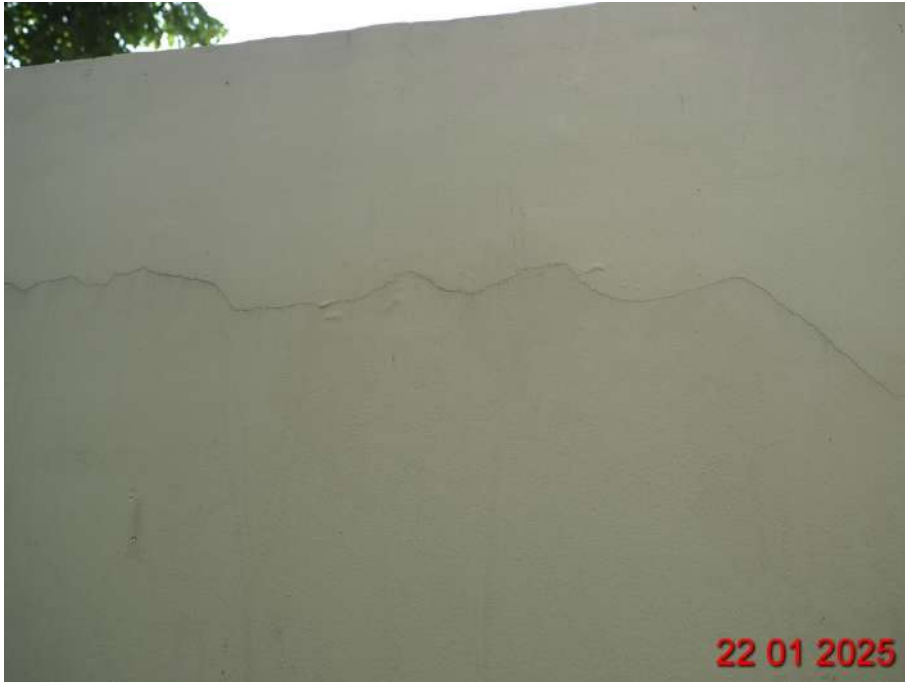
รูปที่ 657-658

รอยแตกร้าวกำแพงรั้วภายในด้านหน้า

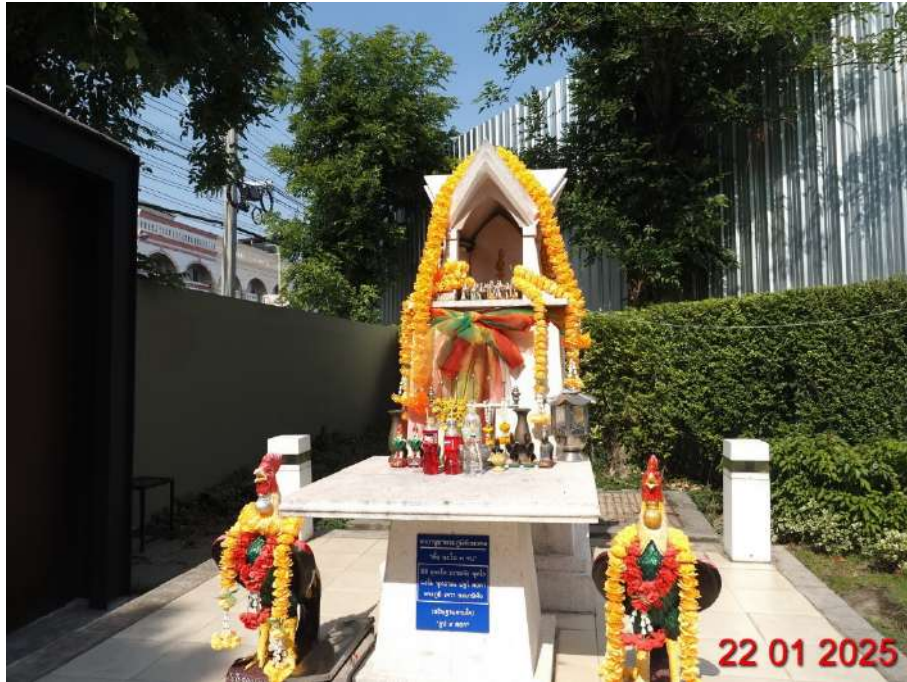
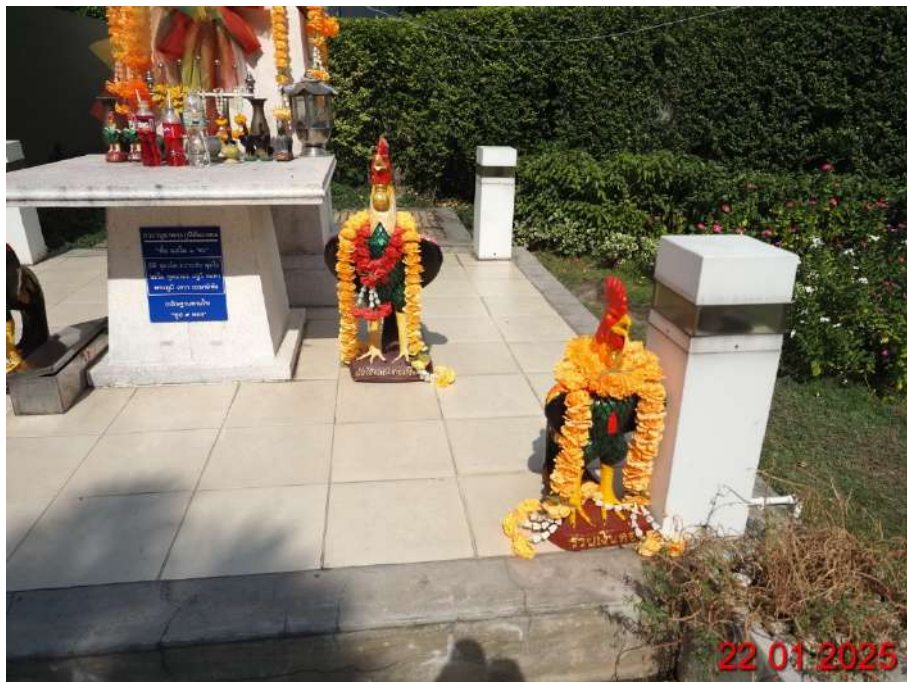
รูปที่ 659-660

ศาลพระภูมิ

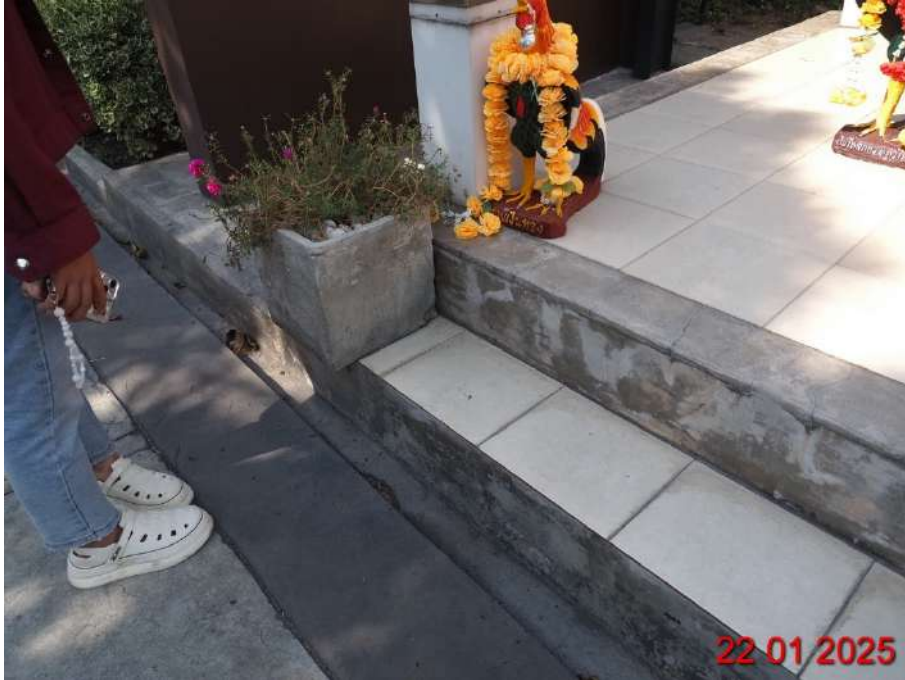
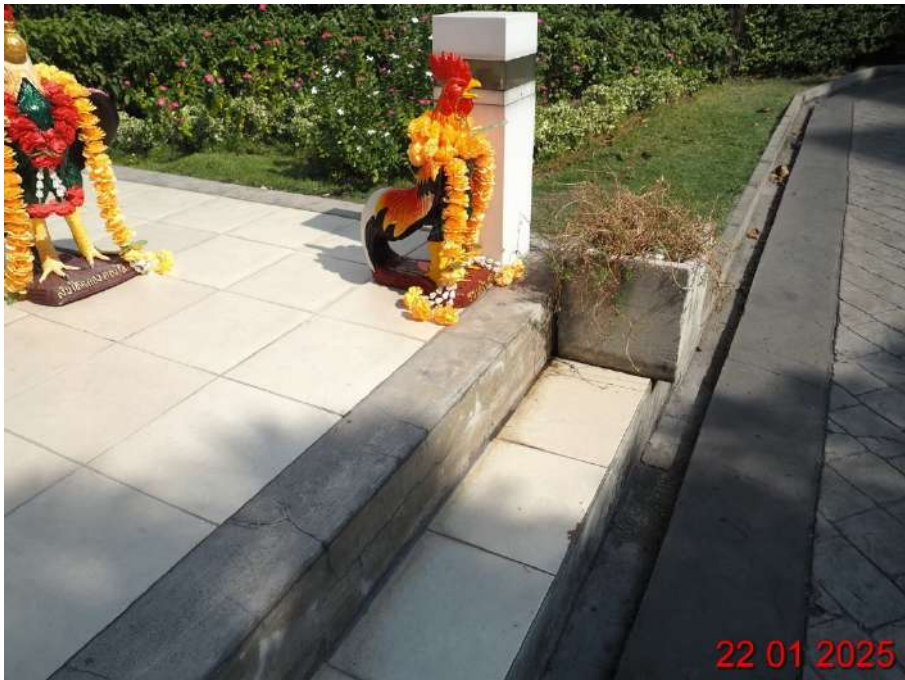
รูปที่ 661-662

รอยแตกฐานศาลพระภูมิ

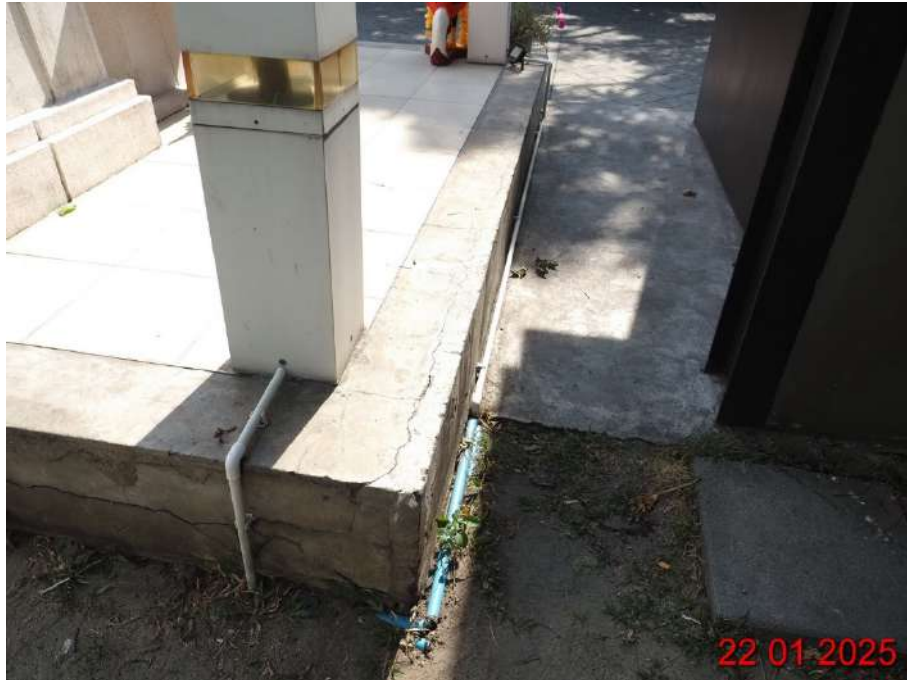
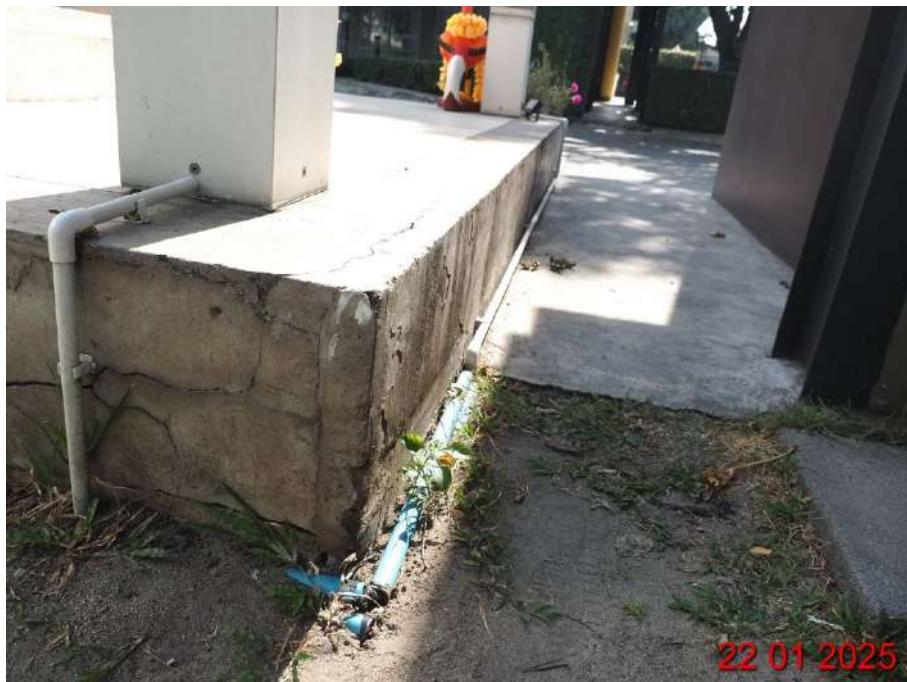
รูปที่ 663-664

รอยแตกฐานศาลพระภูมิ

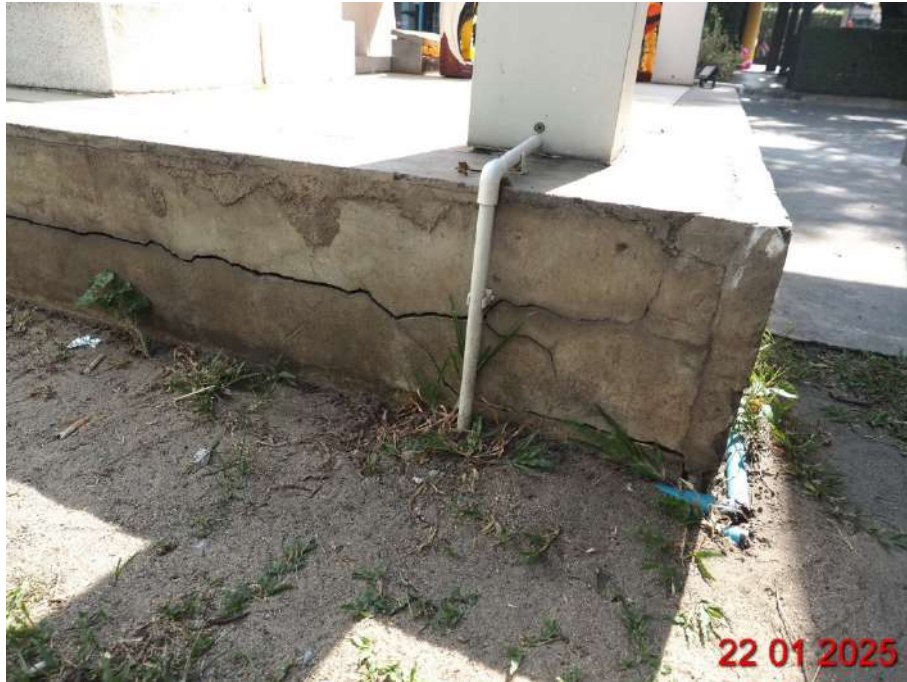
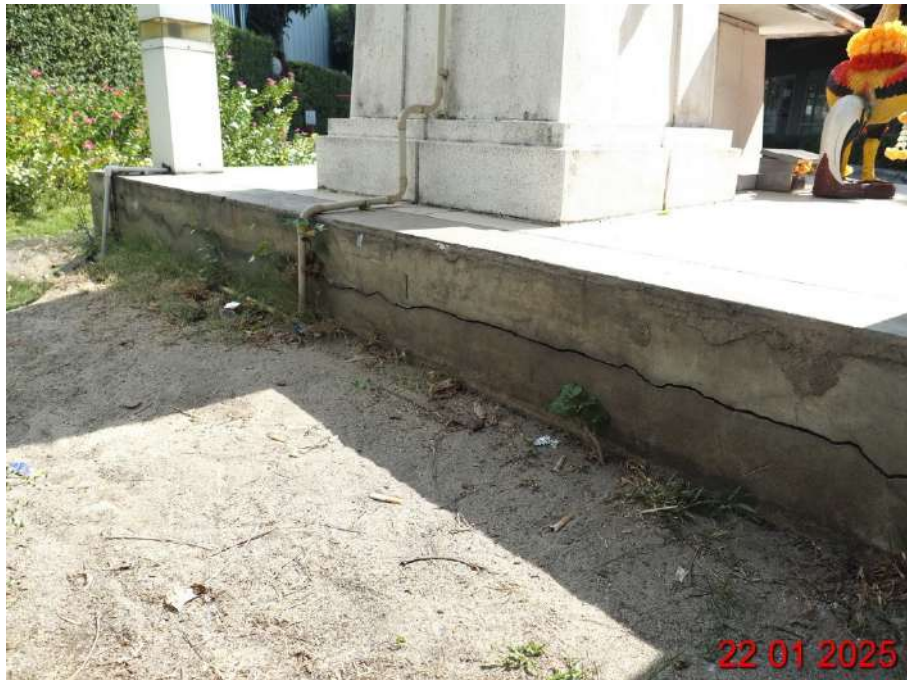
รูปที่ 665-666

รอยแตกฐานศาลพระภูมิ

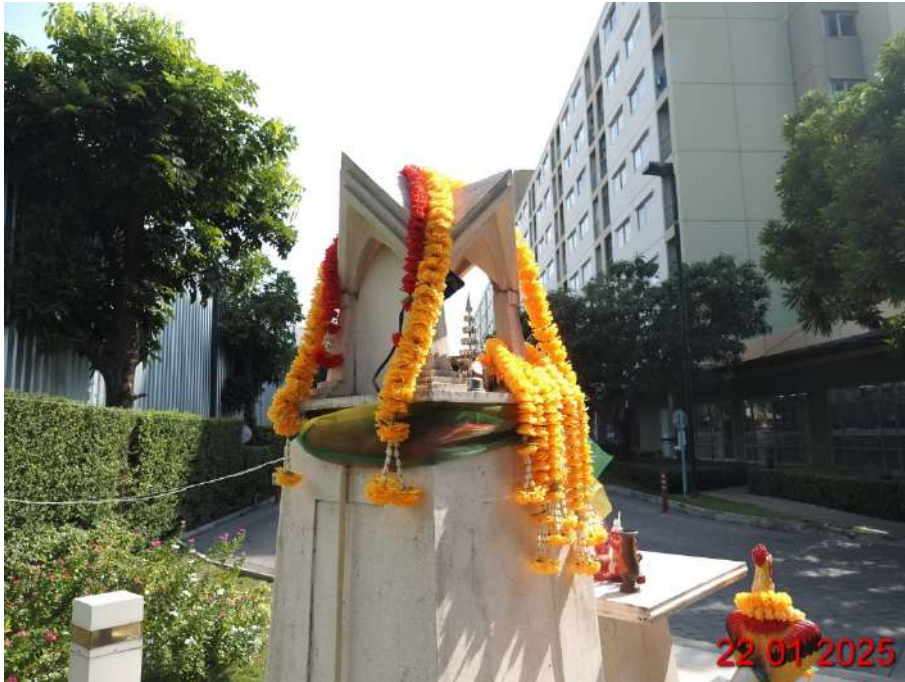
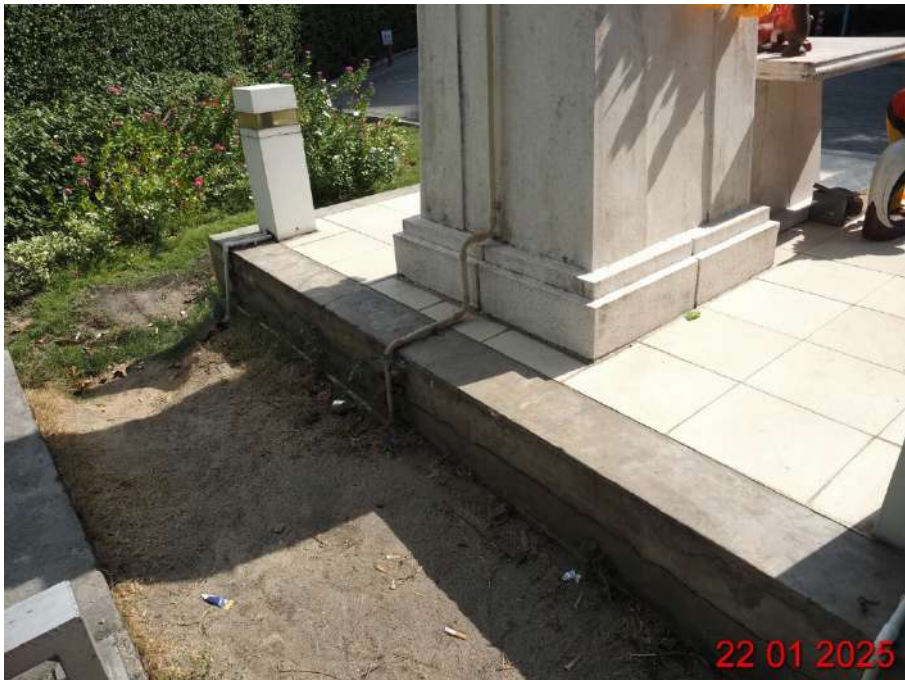
รูปที่ 667-668

รอยแตกฐานศาลพระภูมิ

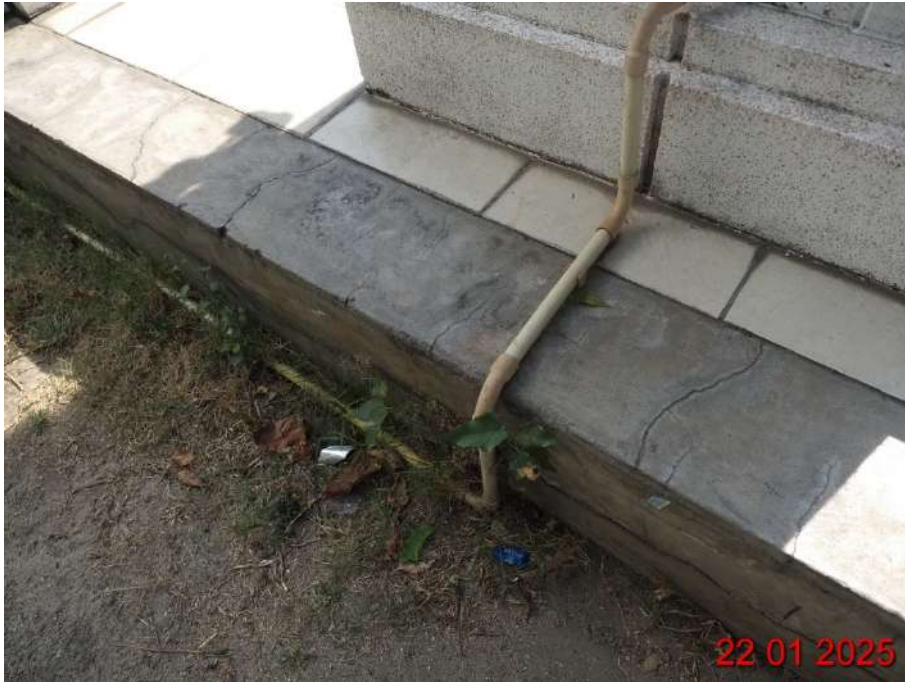
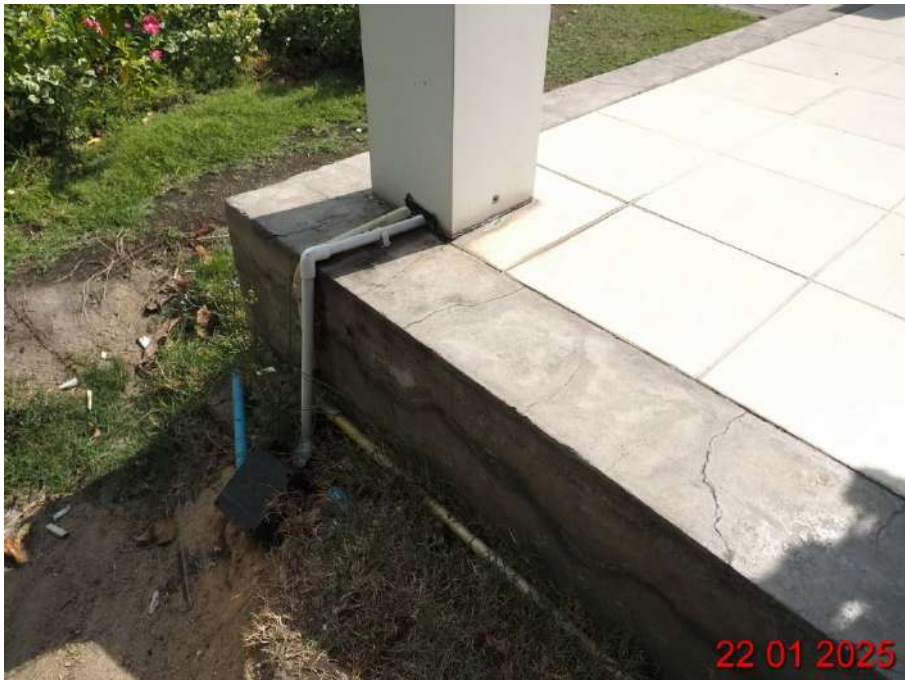
รูปที่ 669-670

รอยแตกฐานศาลพระภูมิ

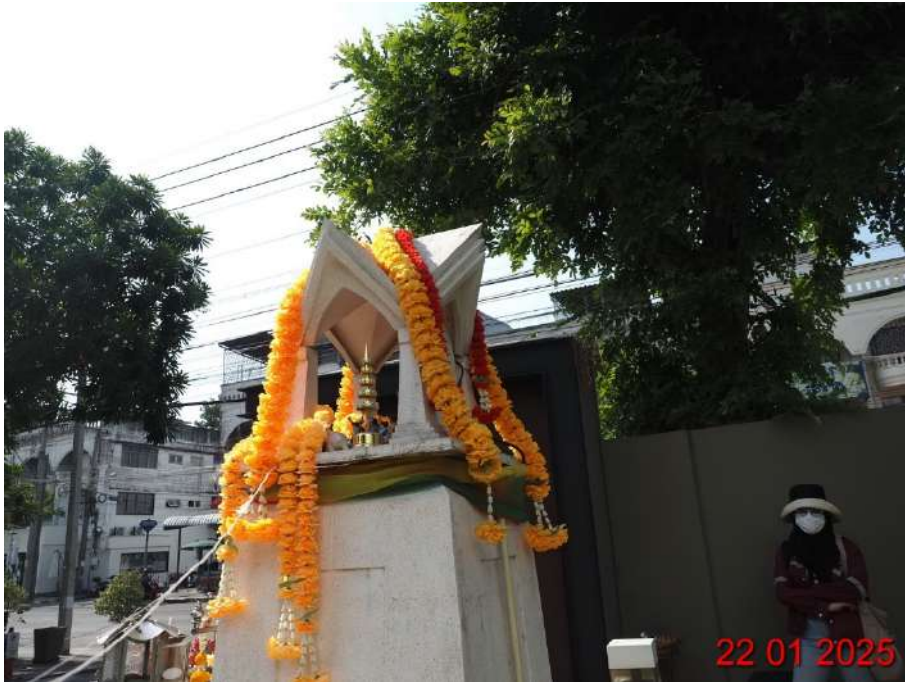
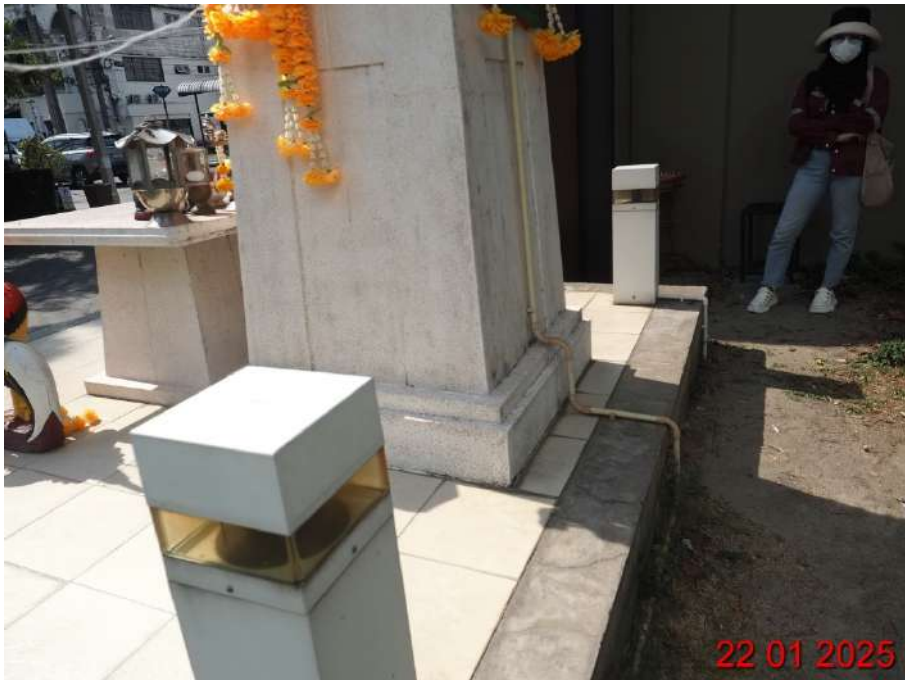
รูปที่ 671-672

รอยแตกฐานศาลพระภูมิ
