เรื่อง นำส่งรายงานผลการปฏิบัติตามมาตรการป้องกันและแก้ไขผลกระทบสิ่งแวดล้อม และมาตรการติดตามตรวจสอบผลกระทบสิ่งแวดล้อม โครงการ ณ วีรา รามอินทรา ระยะก่อสร้าง ช่วงเดือนกรกฎาคม - ธันวาคม 2567

โครงการ ณ วีรา รามอินทรา

บริเวณหน่วยงานก่อสร้างมีทรัพย์สินที่อยู่โดยรอบเป็นของบุคคลภายนอก (Third Party) ซึ่งระหว่างการสำรวจพบว่าบางส่วนของทรัพย์สินเหล่านี้มีความเสียหายที่มีอยู่เดิม (Existing Damage) ก่อนที่ทางโครงการจะเริ่มงานก่อสร้าง (เริ่มงานจริงเมื่อวันที่ 31 มกราคม 2568)

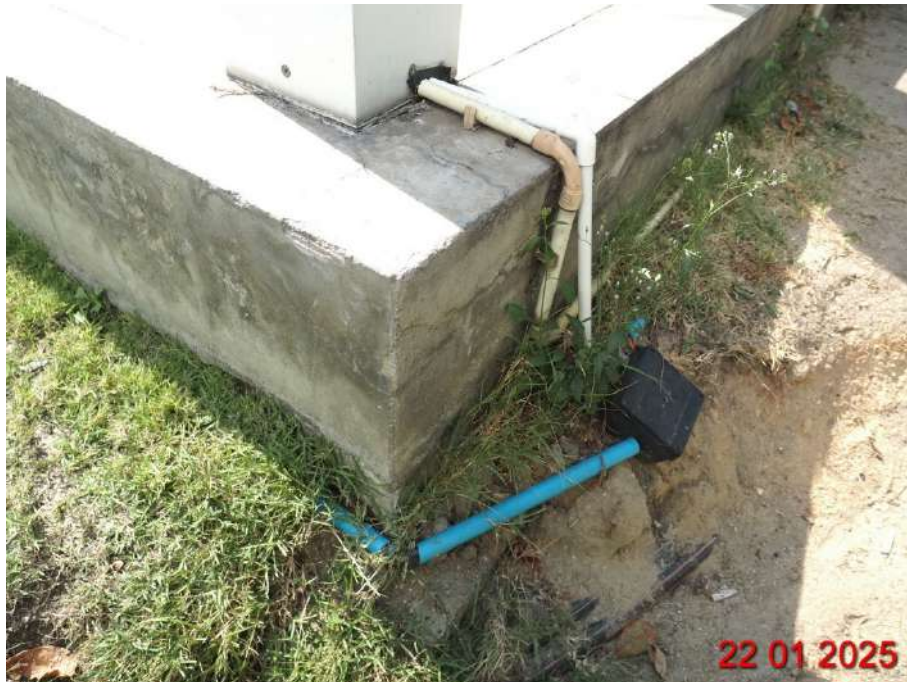
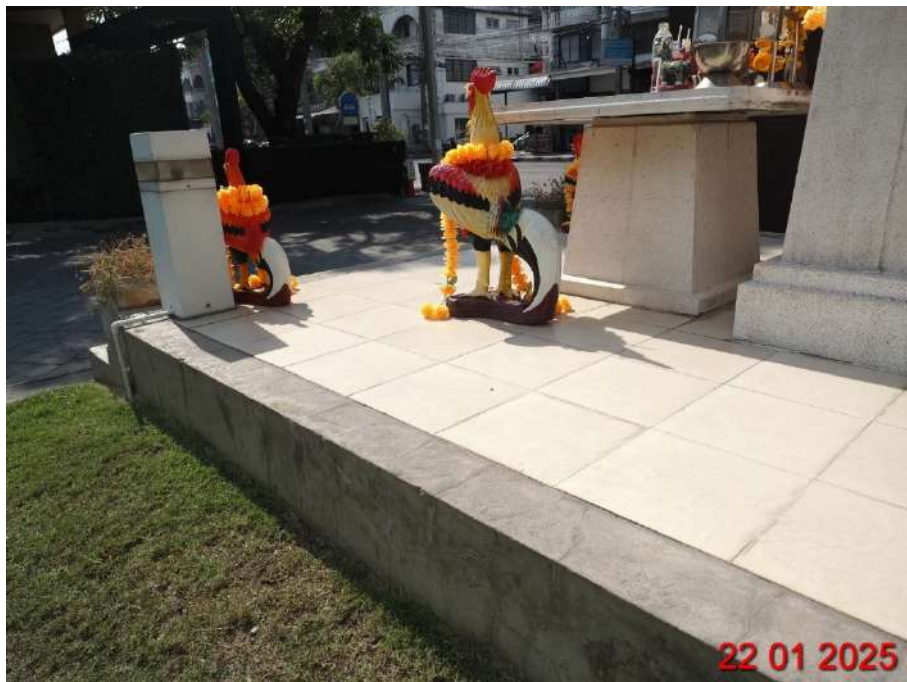
รูปที่ 673-674

รอยแตกฐานศาลพระภูมิ

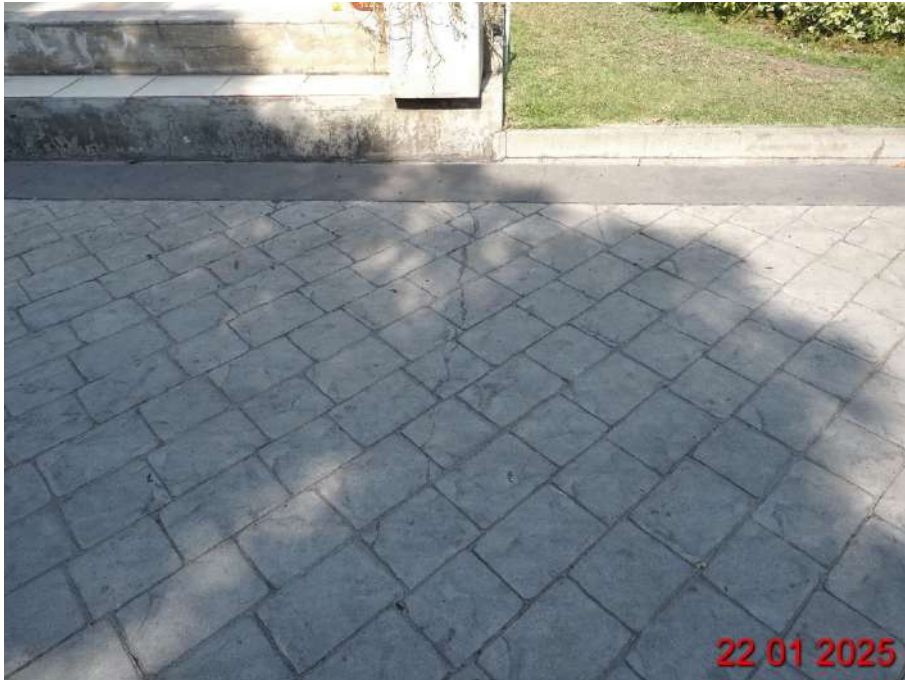
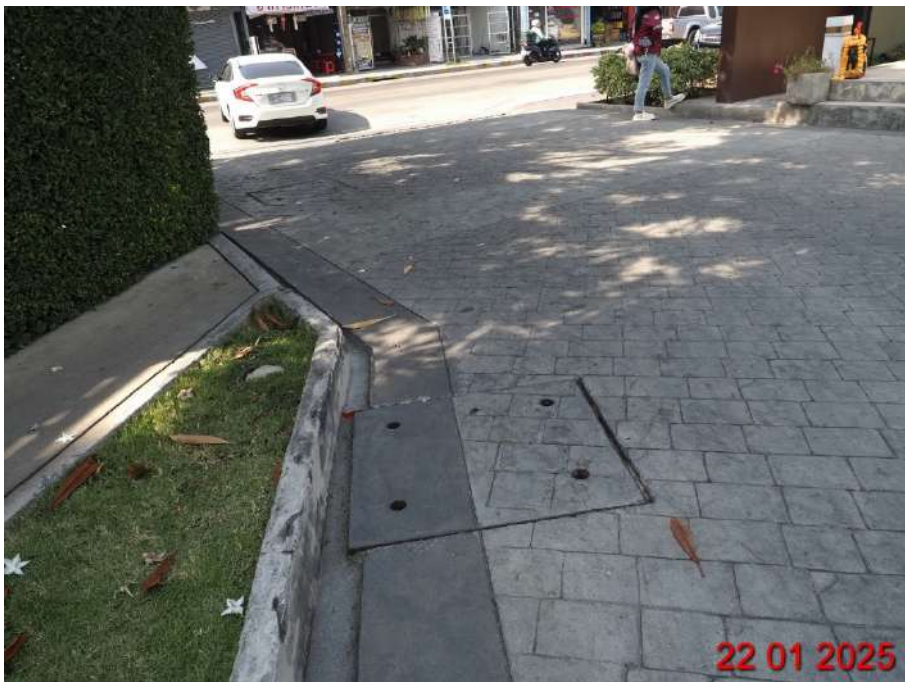
รูปที่ 675-676

รอยแตกร้าวพื้น

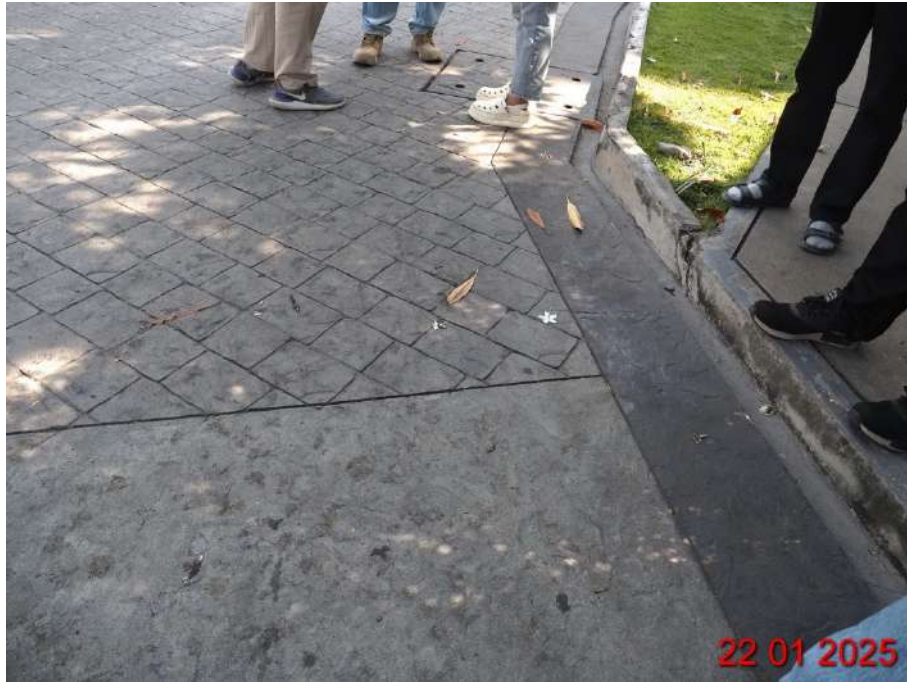
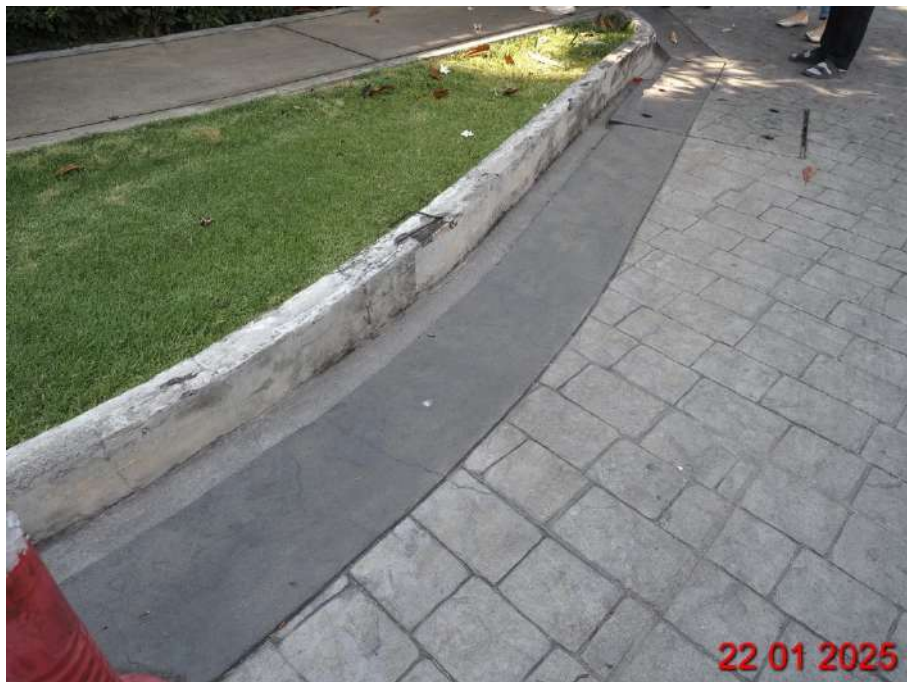
รูปที่ 677-678

สภาพพื้น

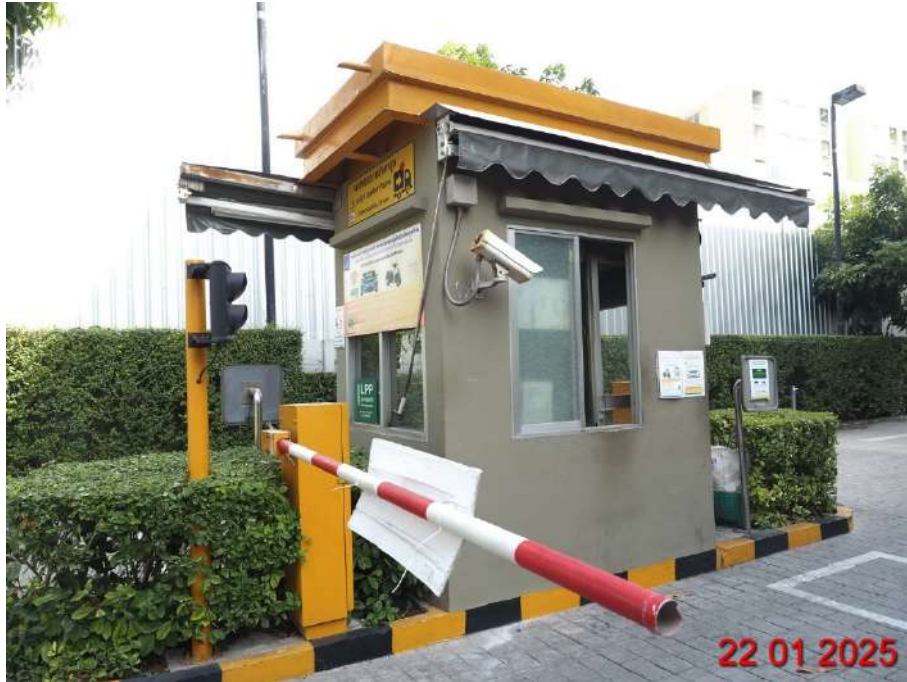
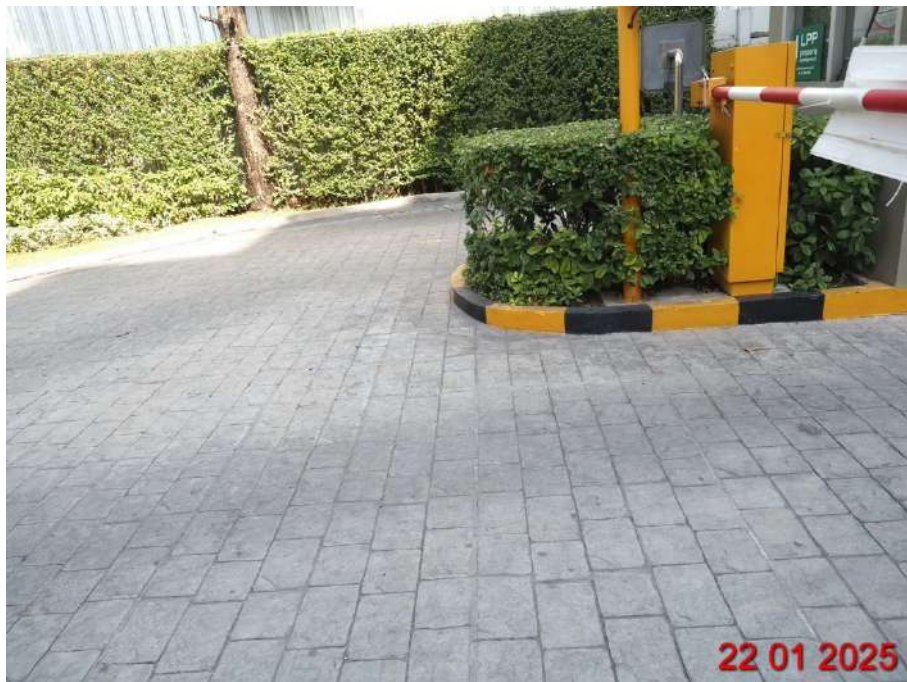
รูปที่ 679-680

สภาพพื้น

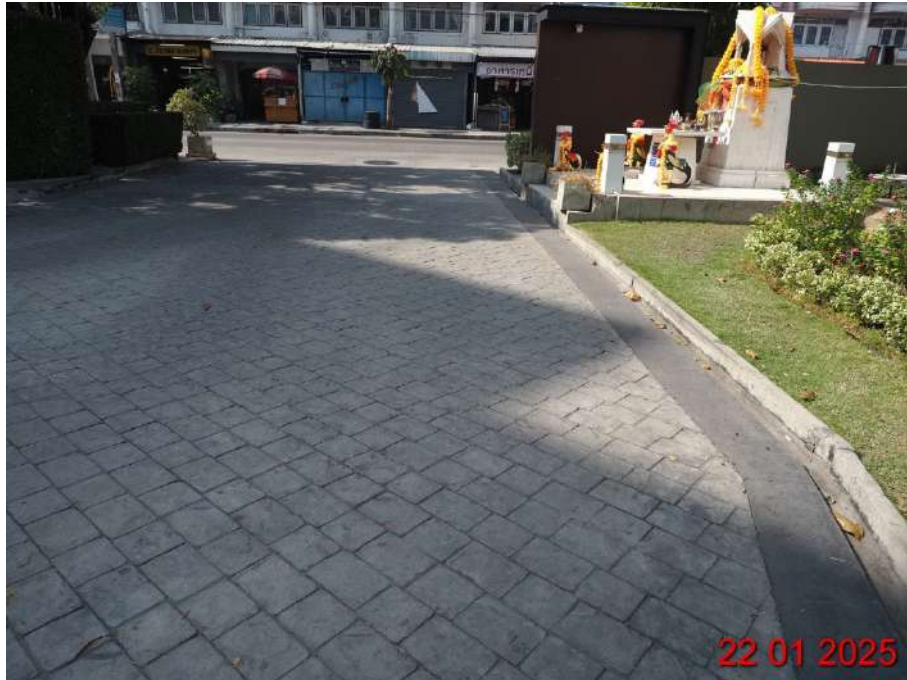
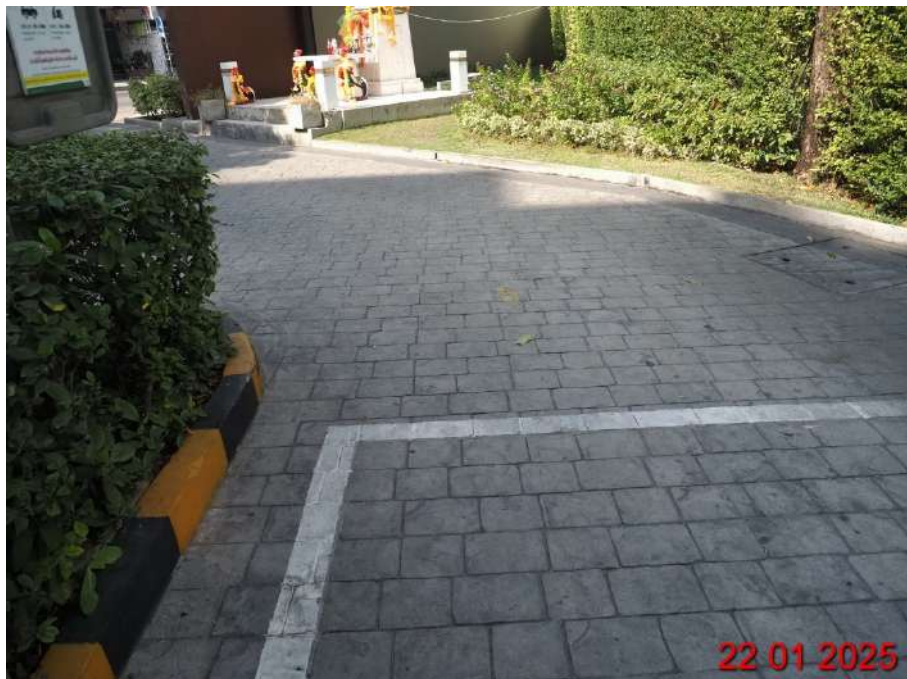
รูปที่ 681-682

สภาพพื้น

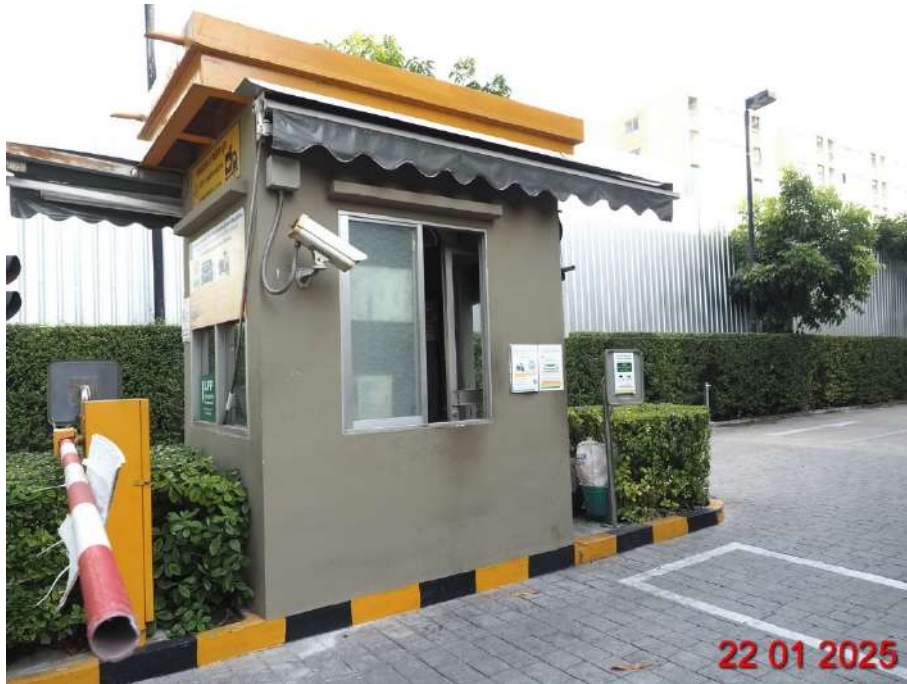
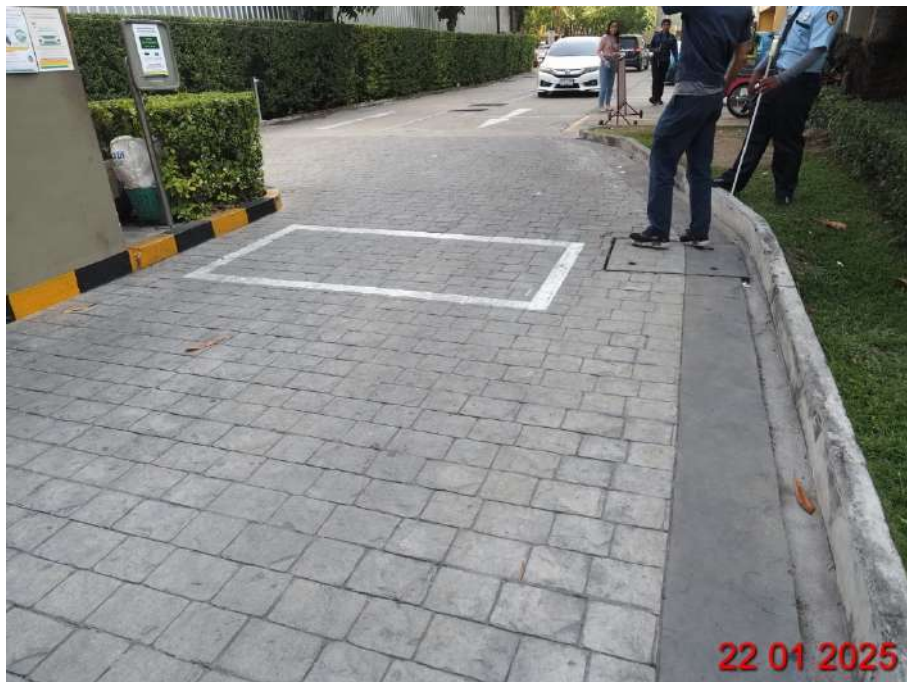
รูปที่ 683-684

สภาพพื้น

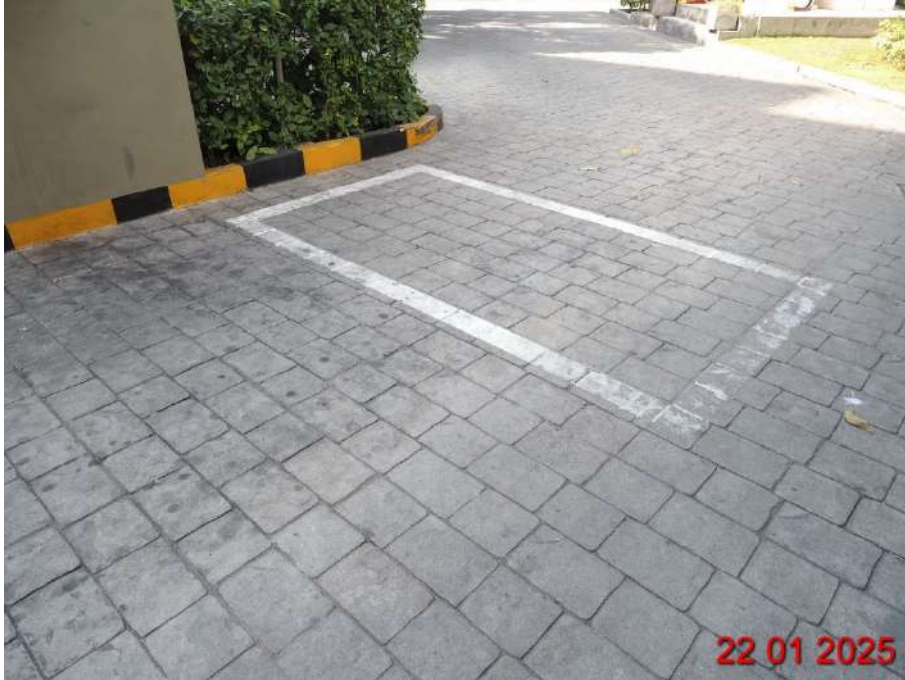
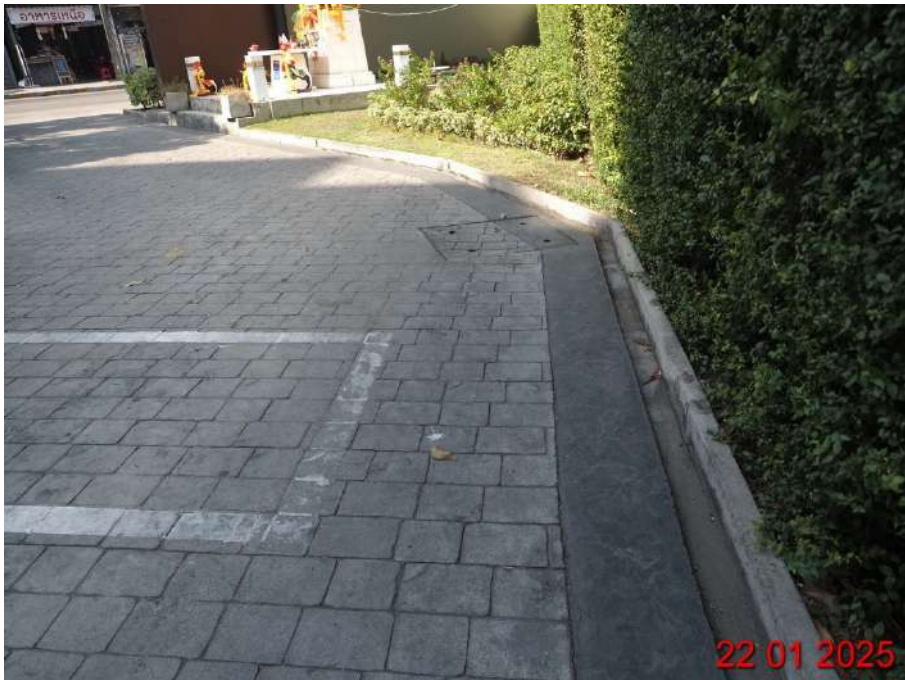
รูปที่ 685-686

สภาพพื้น

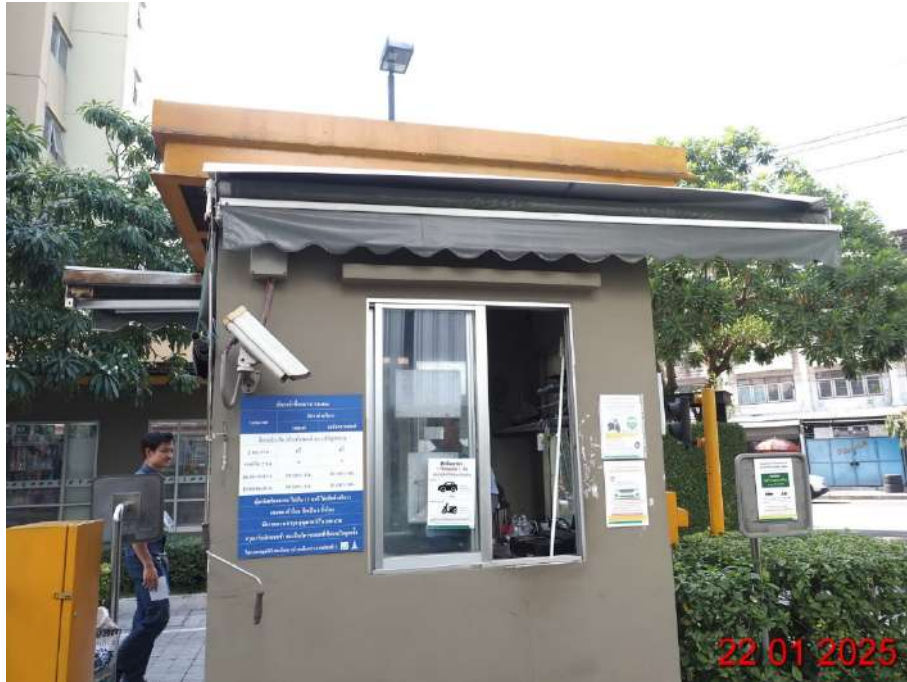
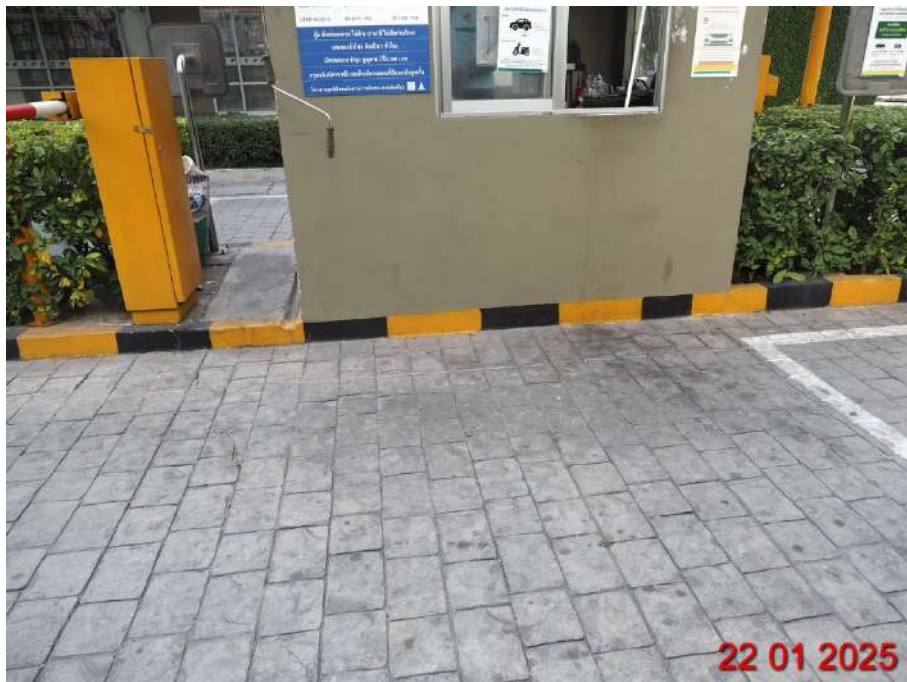
รูปที่ 687-688

สภาพพื้น

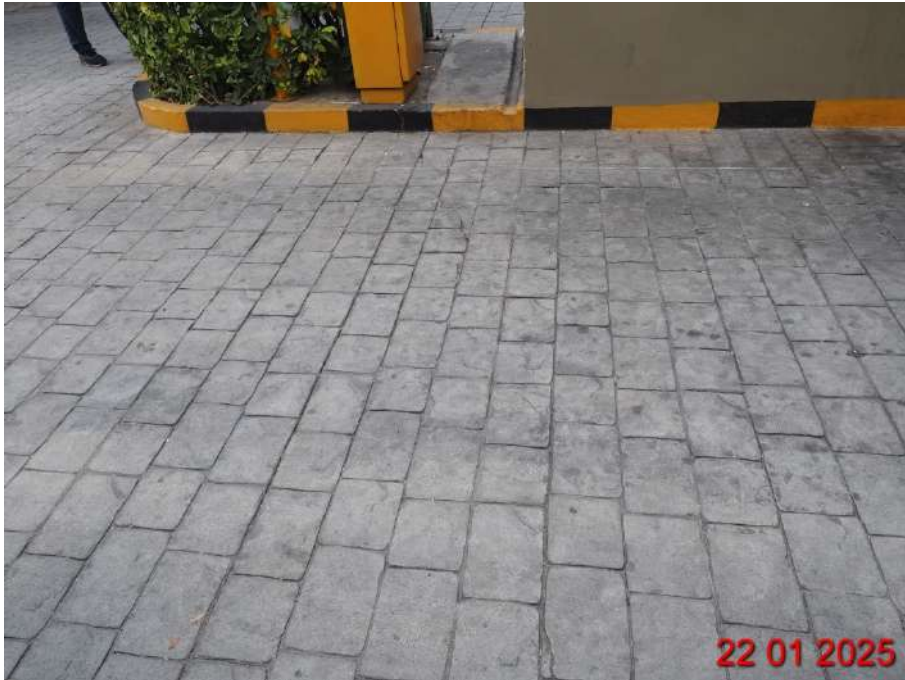
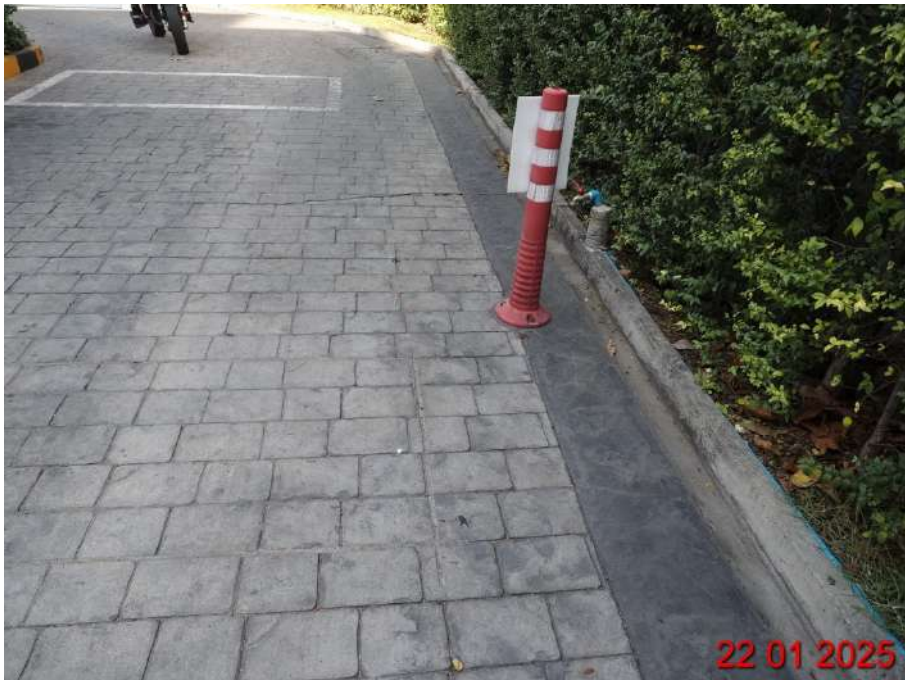
รูปที่ 689-690

รอยแตกร้าวพื้น

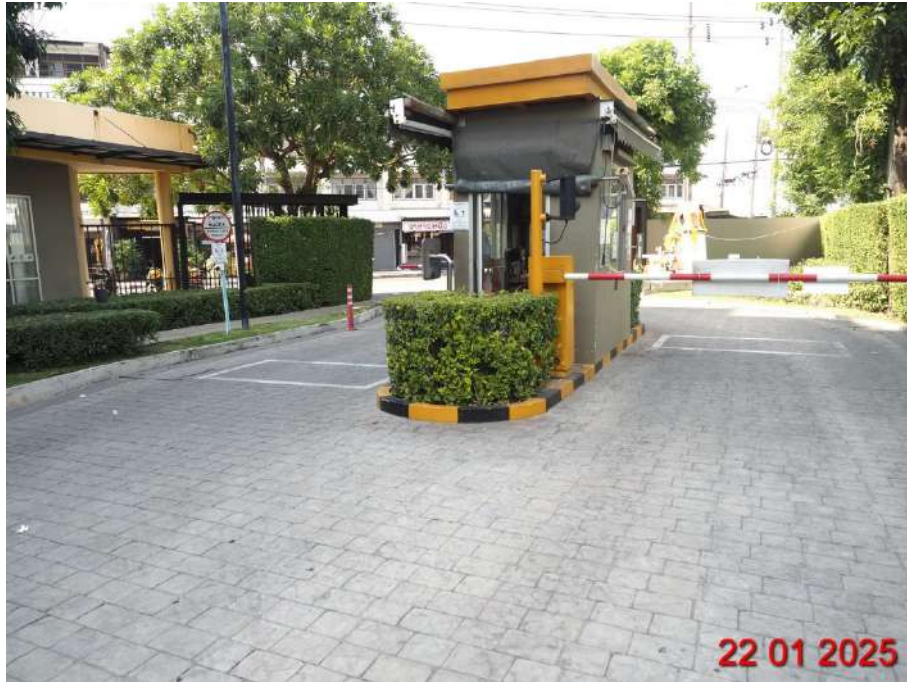
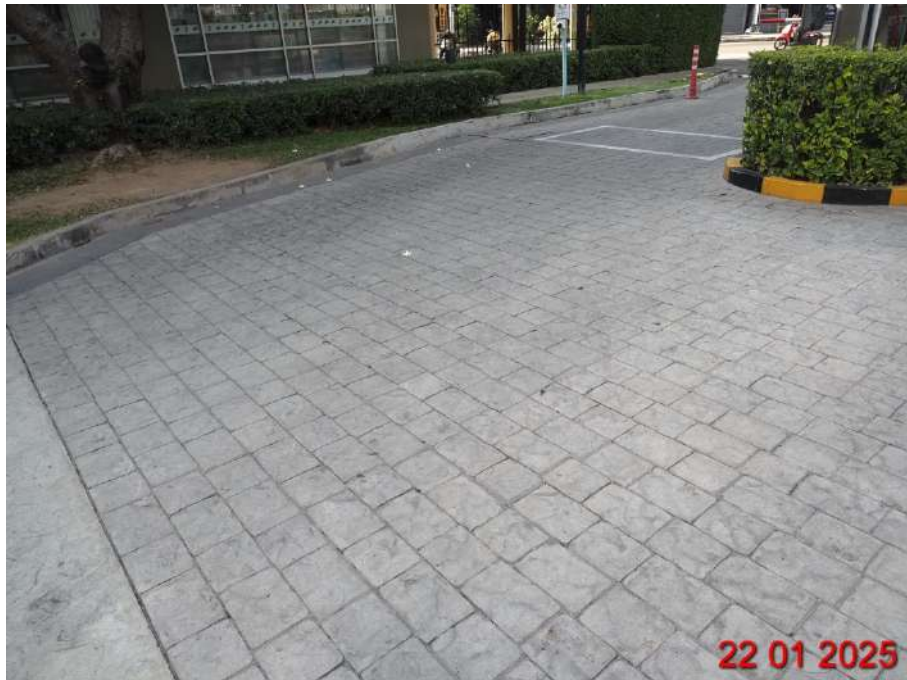
รูปที่ 691-692

สภาพพื้น

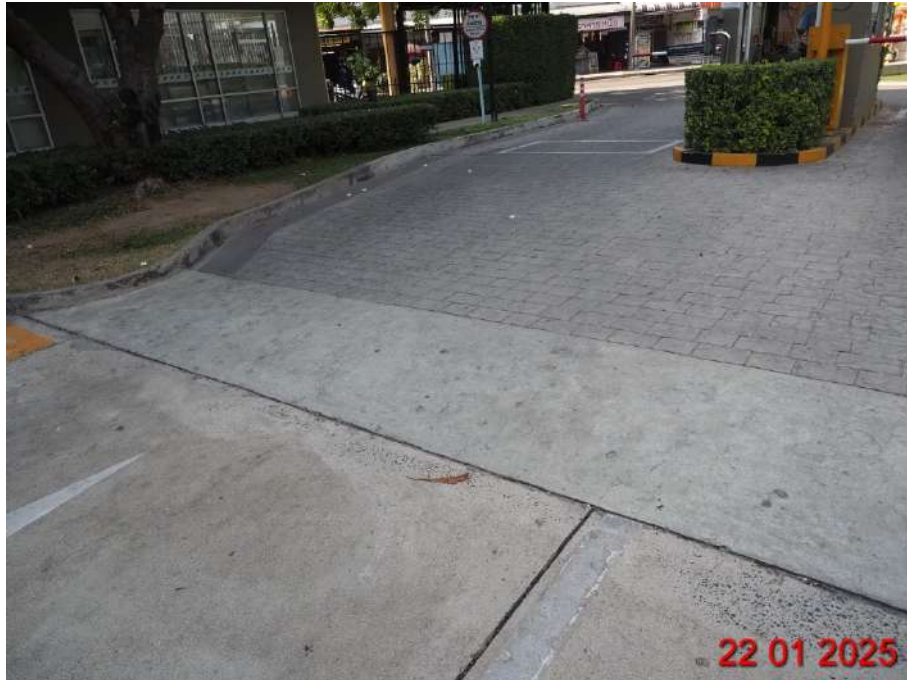
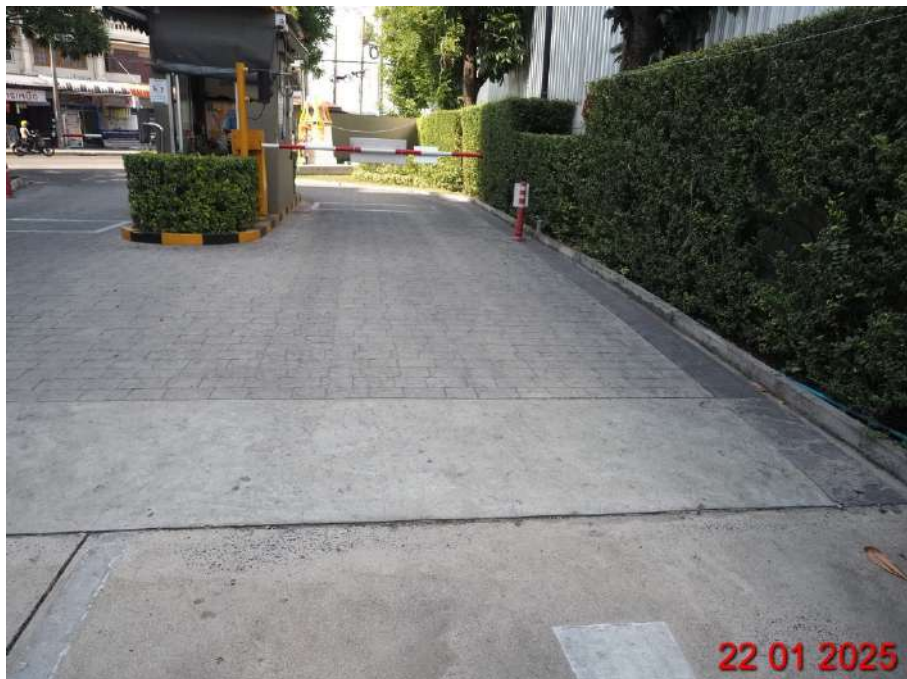
รูปที่ 693-694

สภาพพื้น

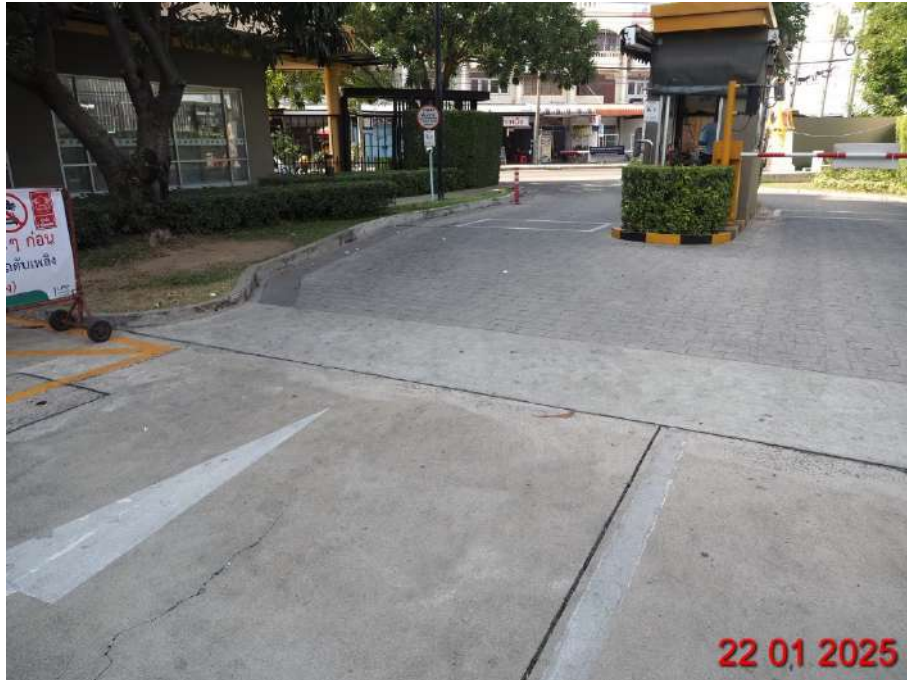
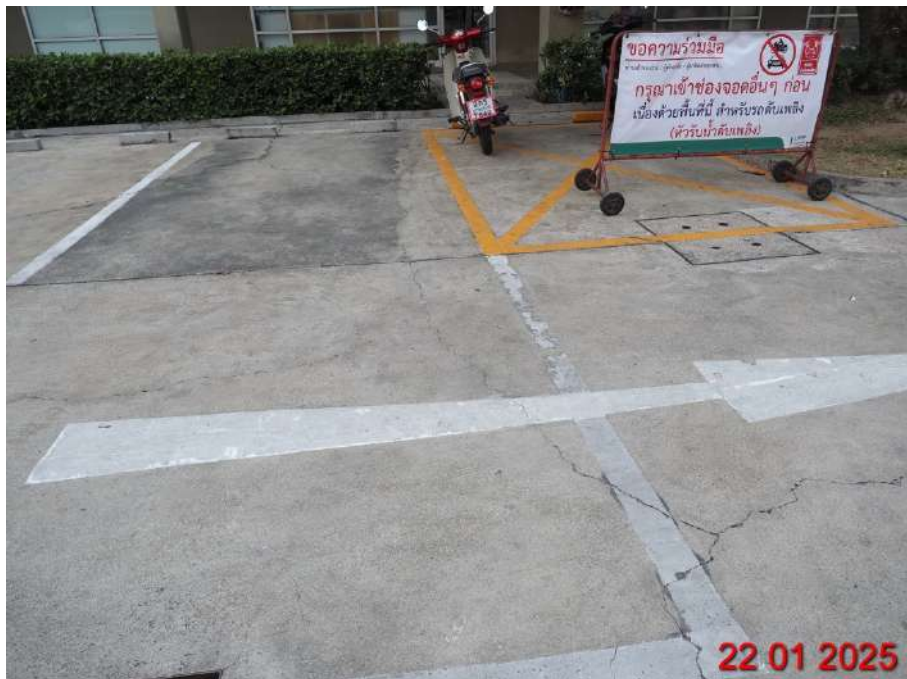
รูปที่ 695-696

รอยแตกร้าวพื้น

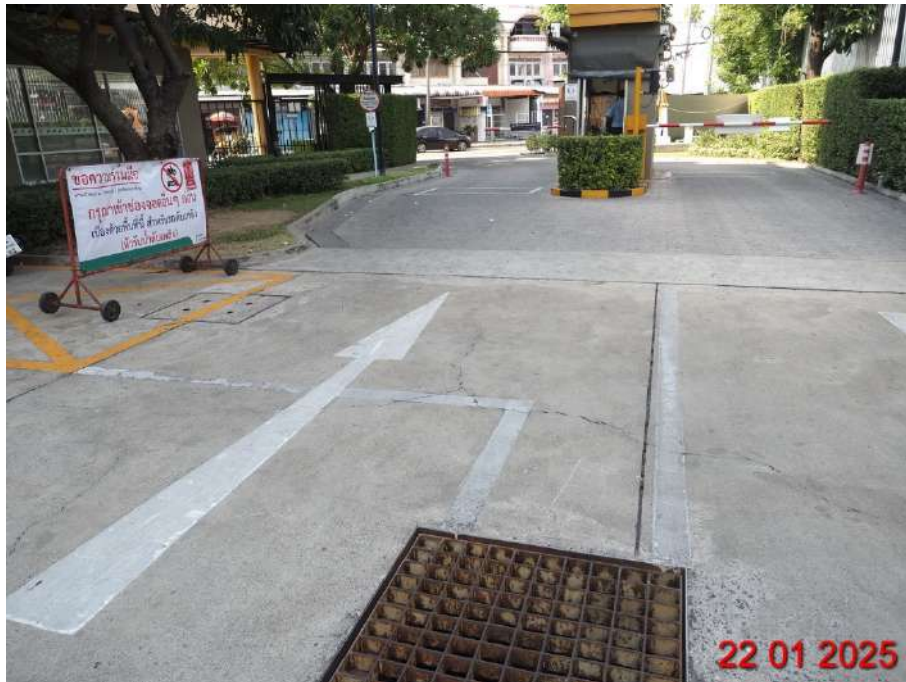
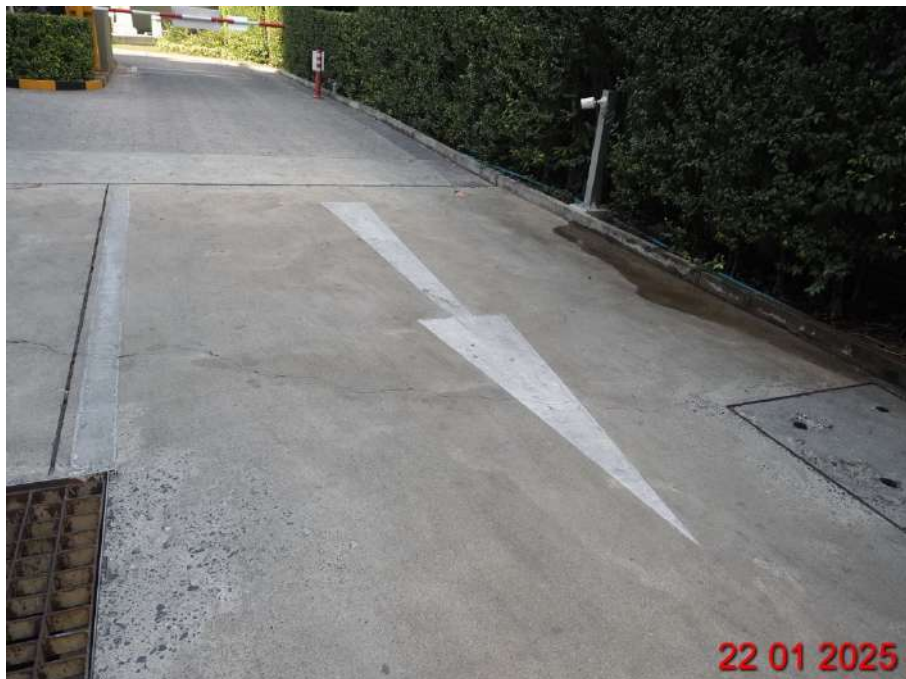
รูปที่ 697-698

รอยแตกร้าวพื้น

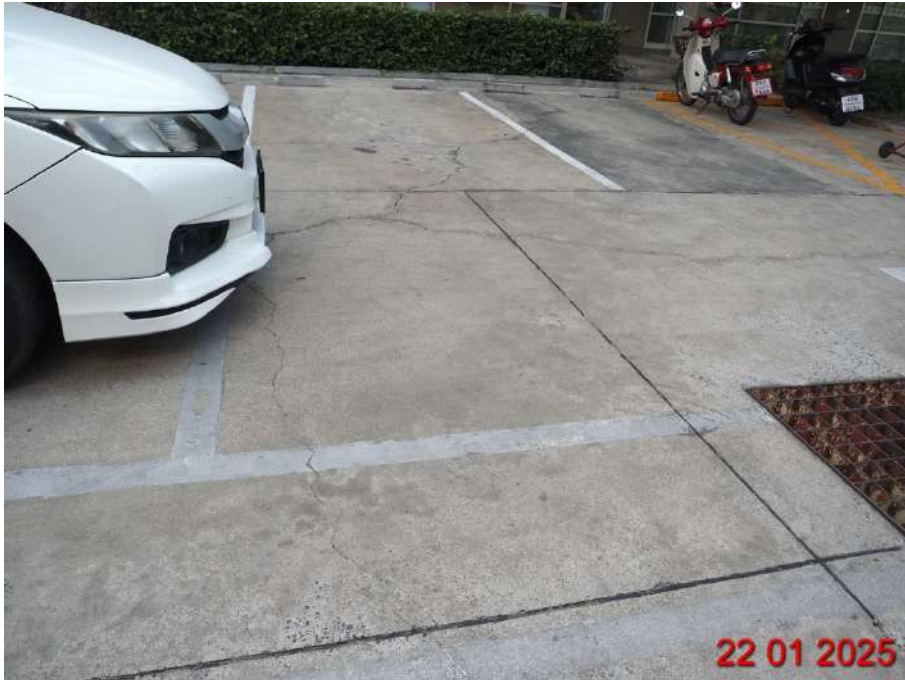
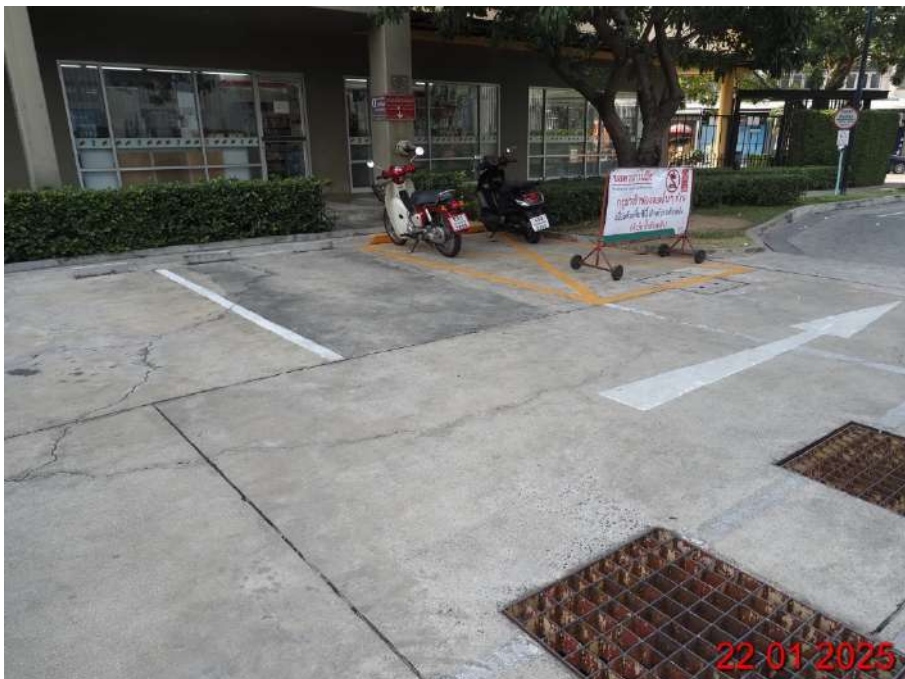
รูปที่ 699-700

รอยแตกร้าวพื้น

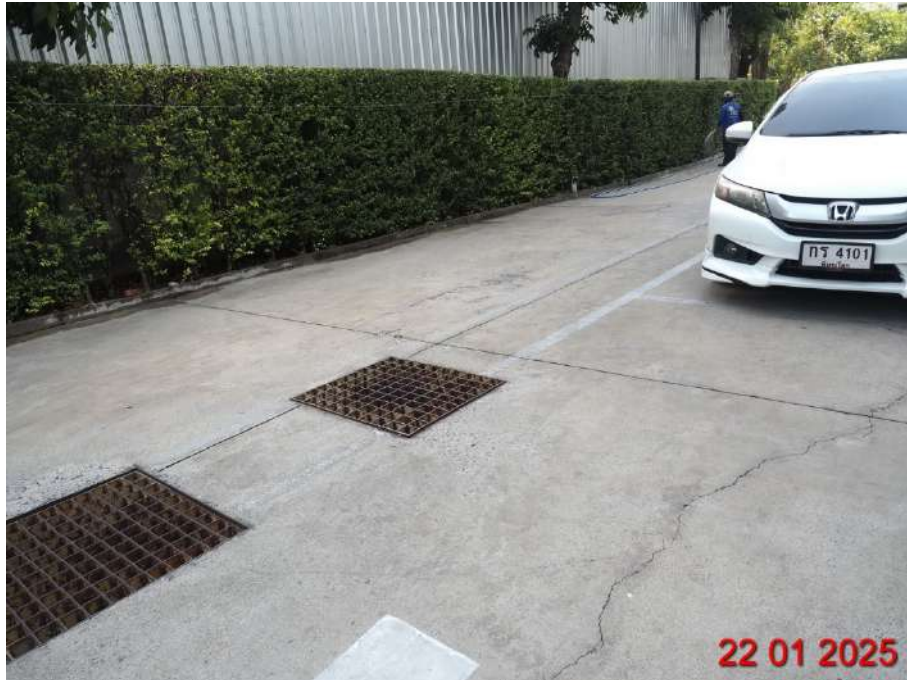
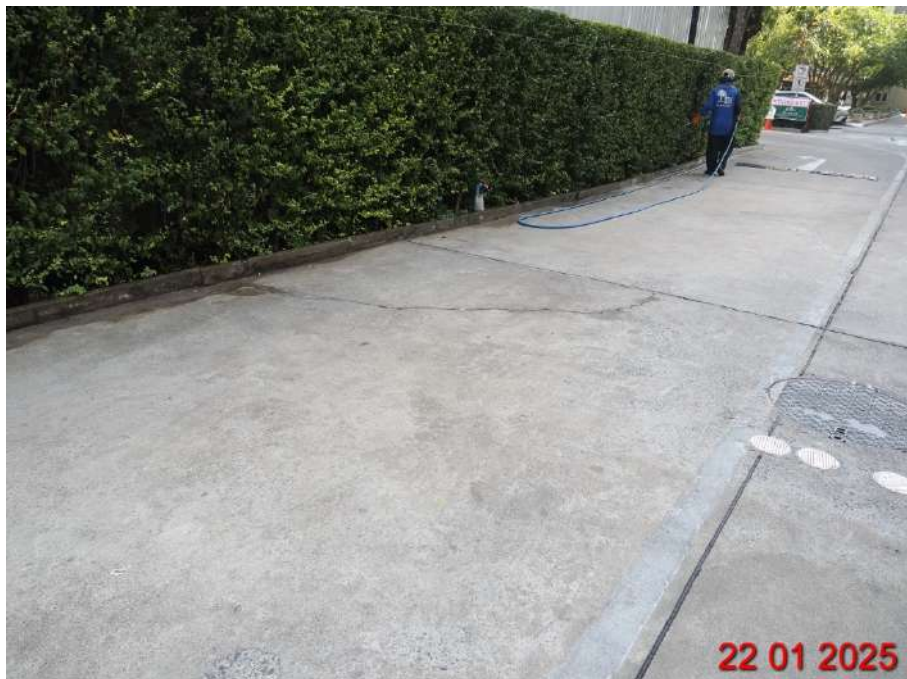
รูปที่ 701-702

รอยแตกร้าวพื้น

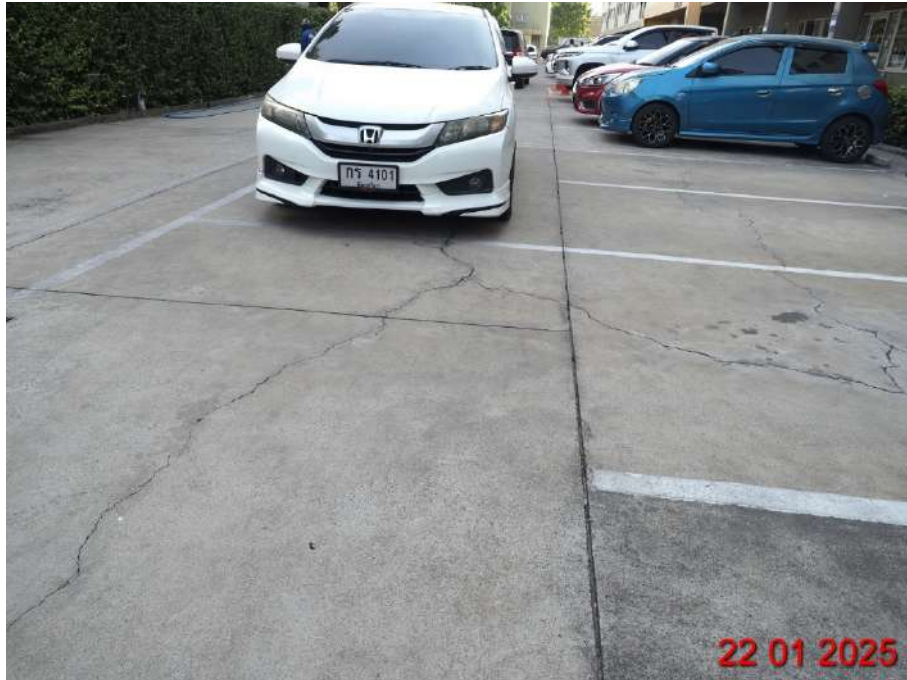
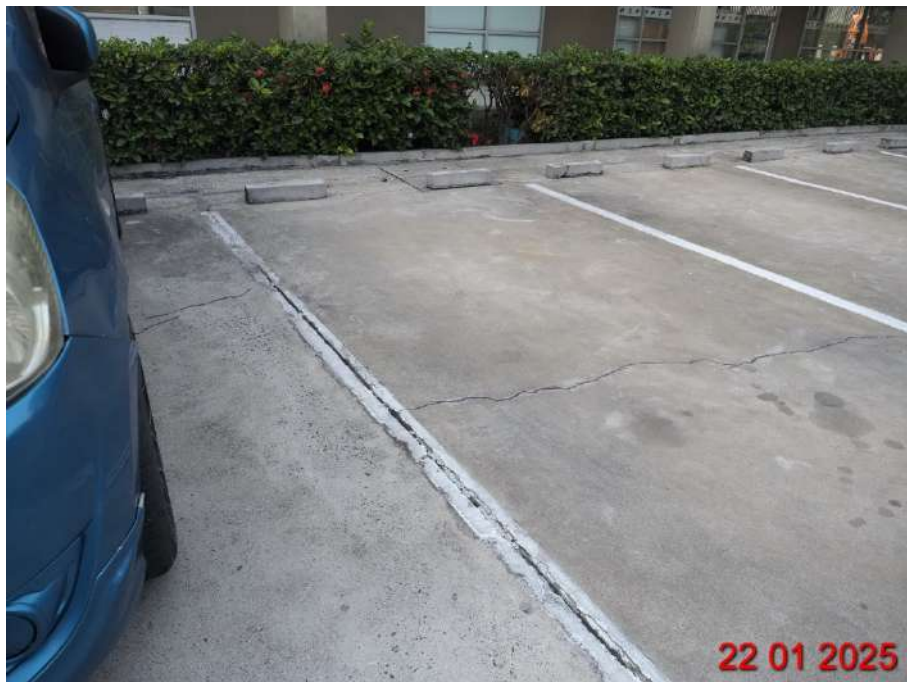
รูปที่ 703-704

รอยแตกร้าวพื้น

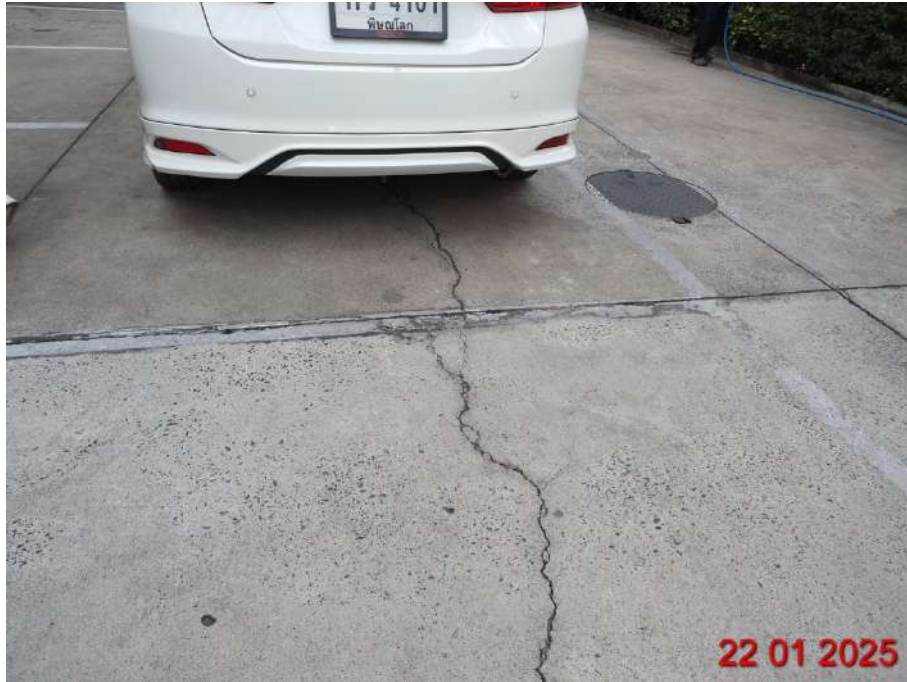
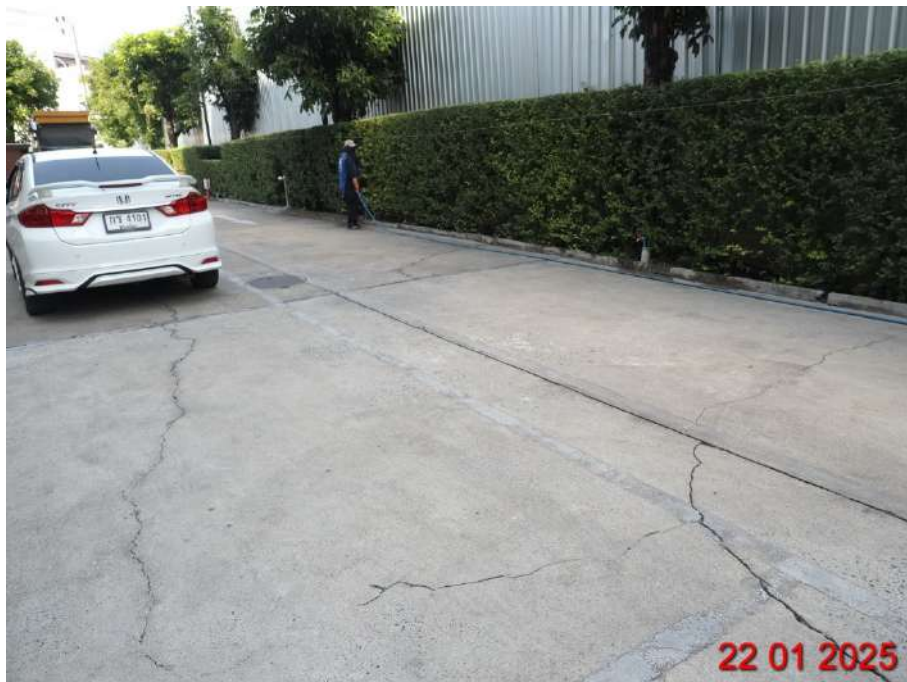
รูปที่ 705-706

รอยแตกร้าวพื้น

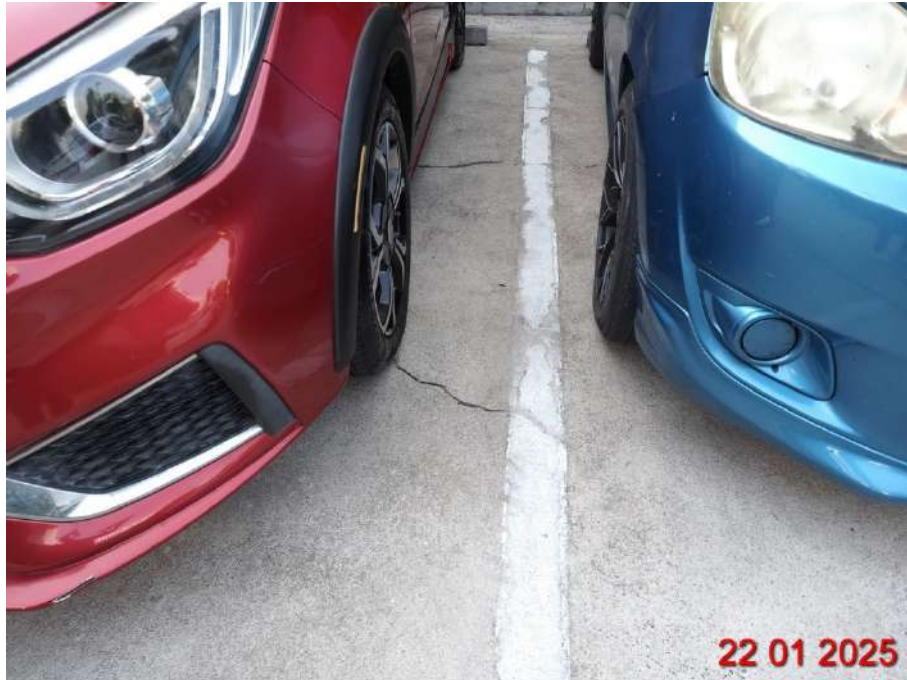
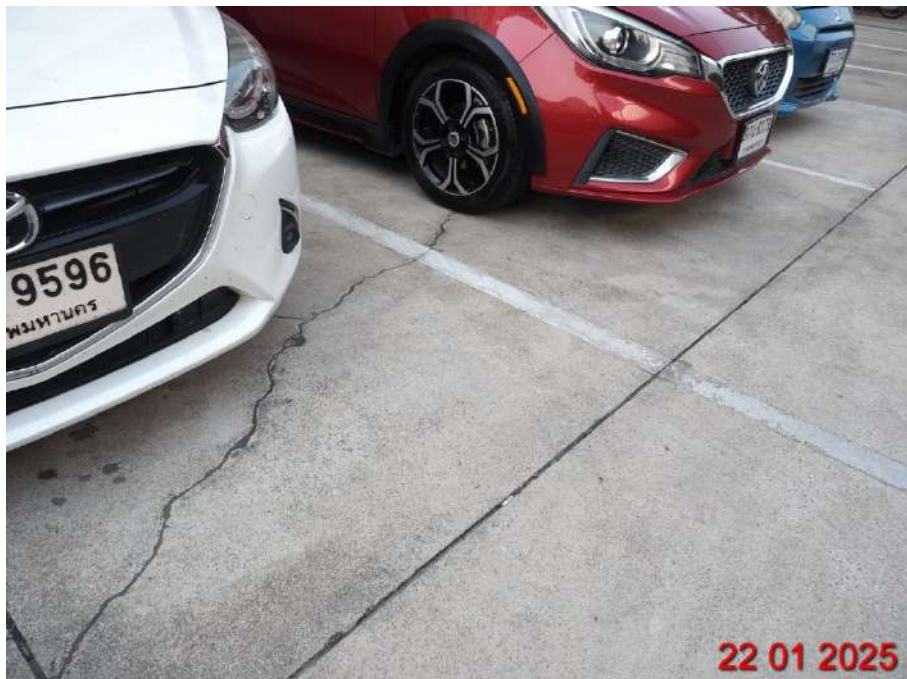
รูปที่ 707-708

รอยแตกร้าวพื้น
