เรื่อง นำส่งรายงานผลการปฏิบัติตามมาตรการป้องกันและแก้ไขผลกระทบสิ่งแวดล้อม และมาตรการติดตามตรวจสอบผลกระทบสิ่งแวดล้อม โครงการ ณ วีรา รามอินทรา ระยะก่อสร้าง ช่วงเดือนกรกฎาคม - ธันวาคม 2567

โครงการ ณ วีรา รามอินทรา

บริเวณหน่วยงานก่อสร้างมีทรัพย์สินที่อยู่โดยรอบเป็นของบุคคลภายนอก (Third Party) ซึ่งระหว่างการสำรวจพบว่าบางส่วนของทรัพย์สินเหล่านี้มีความเสียหายที่มีอยู่เดิม (Existing Damage) ก่อนที่ทางโครงการจะเริ่มงานก่อสร้าง (เริ่มงานจริงเมื่อวันที่ 31 มกราคม 2568)

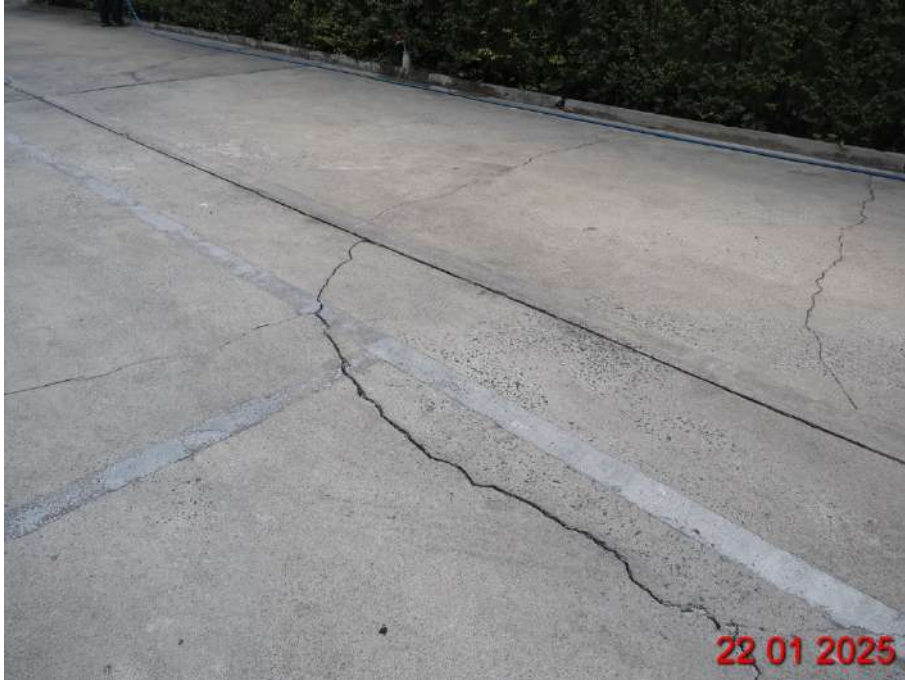
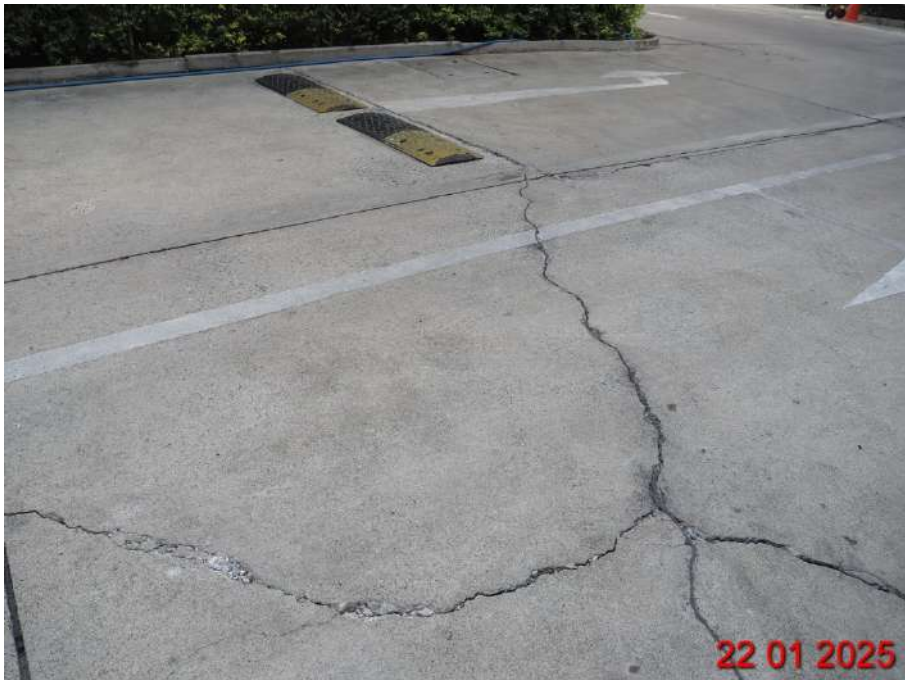
รูปที่ 709-710

รอยแตกร้าวพื้น

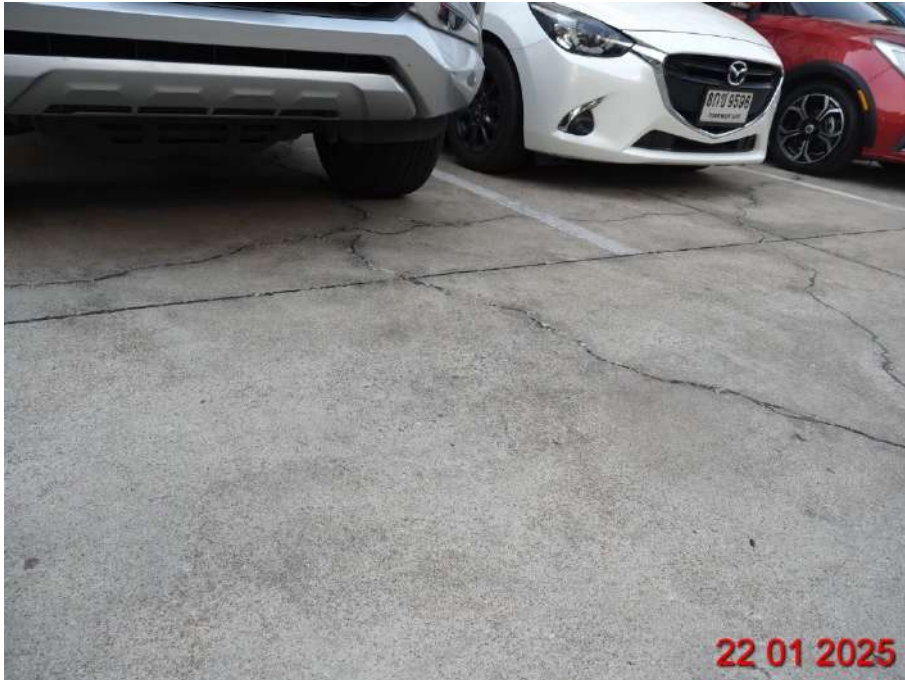
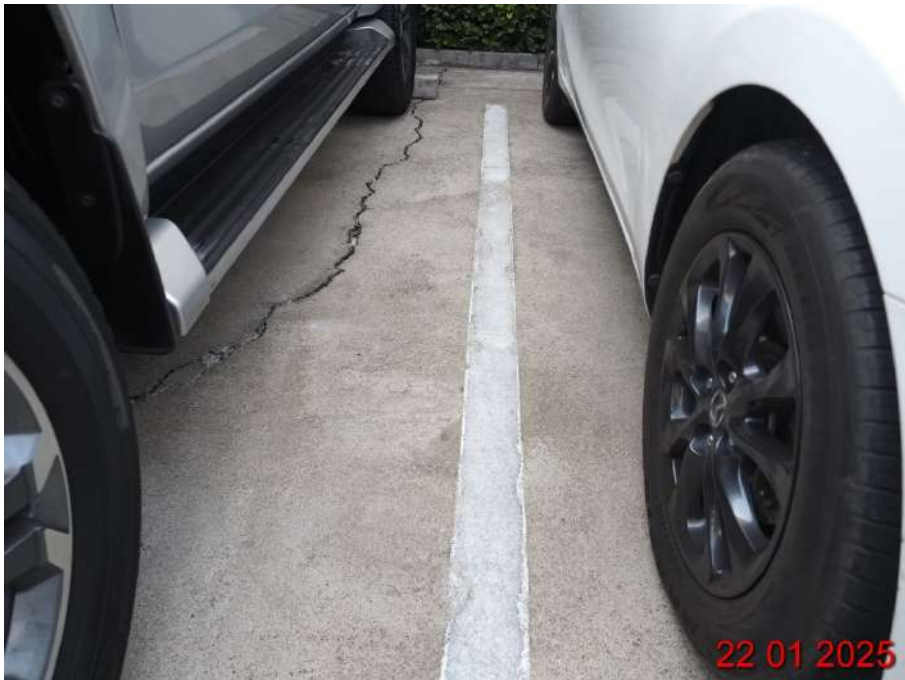
รูปที่ 711-712

รอยแตกร้าวพื้น

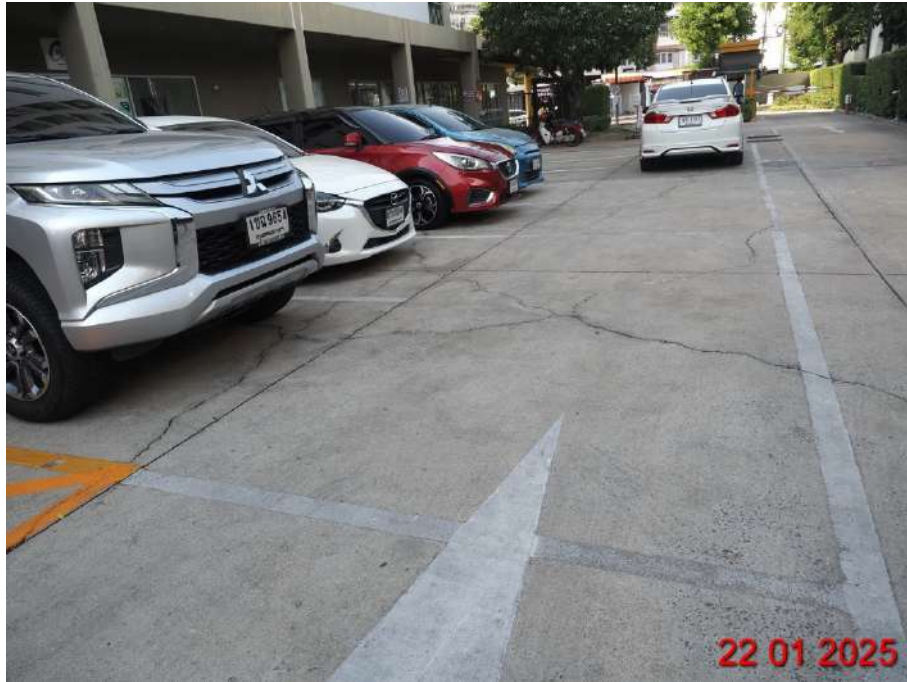
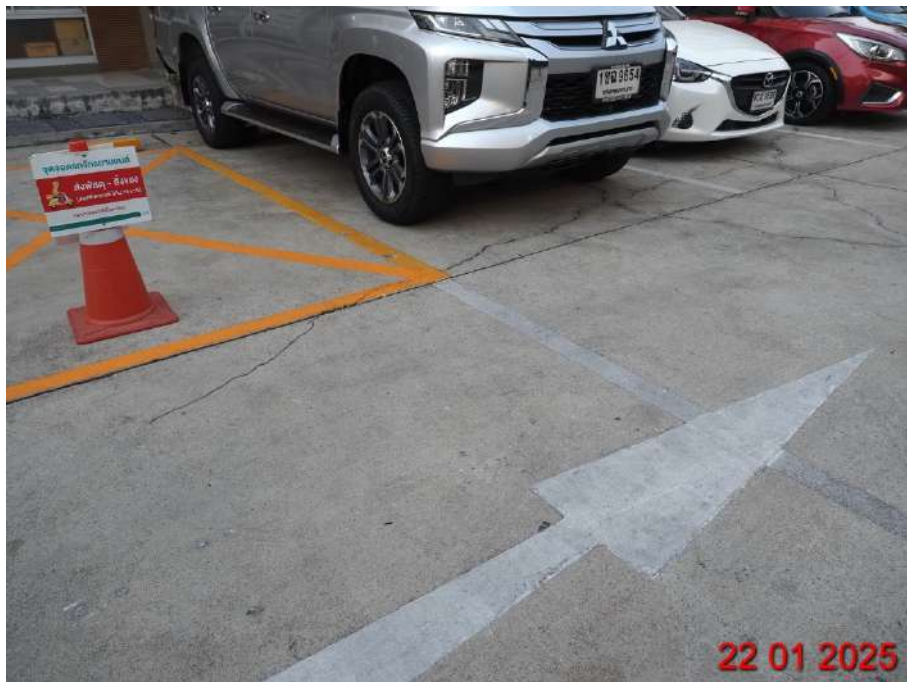
รูปที่ 713-714

รอยแตกร้าวพื้น

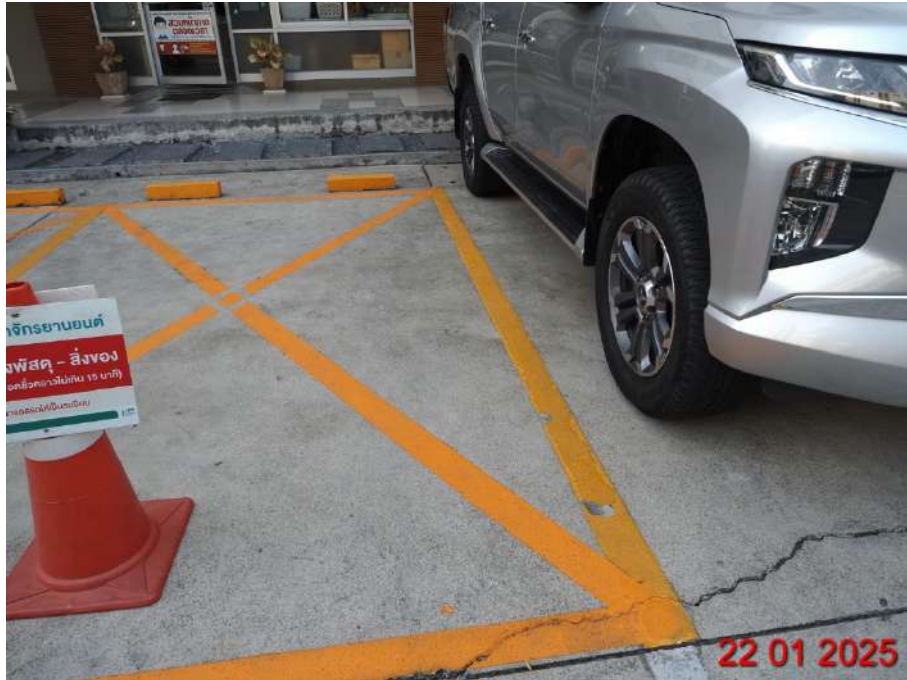
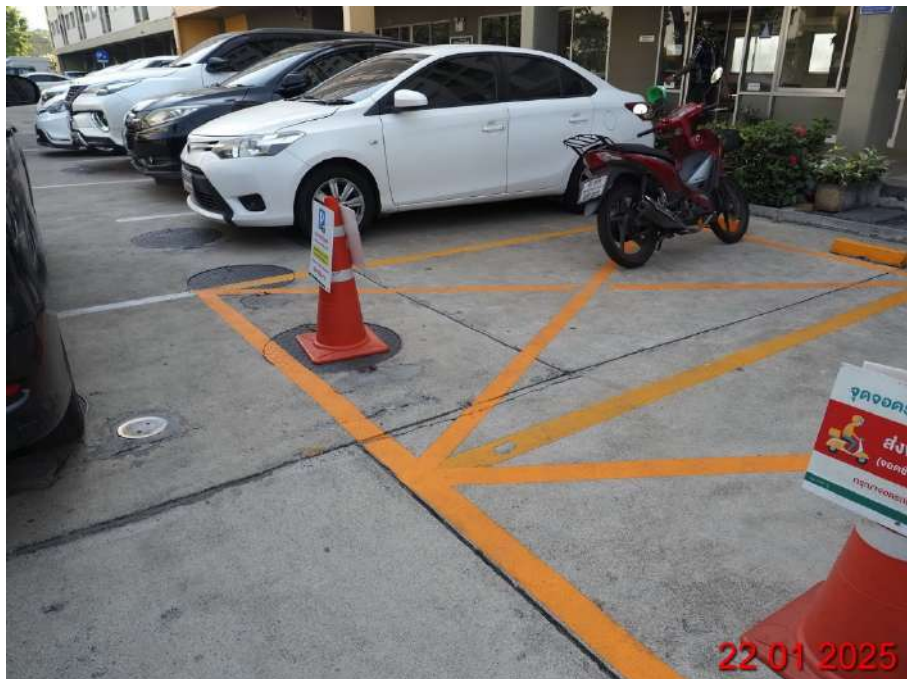
รูปที่ 715-716

รอยแตกร้าวพื้น

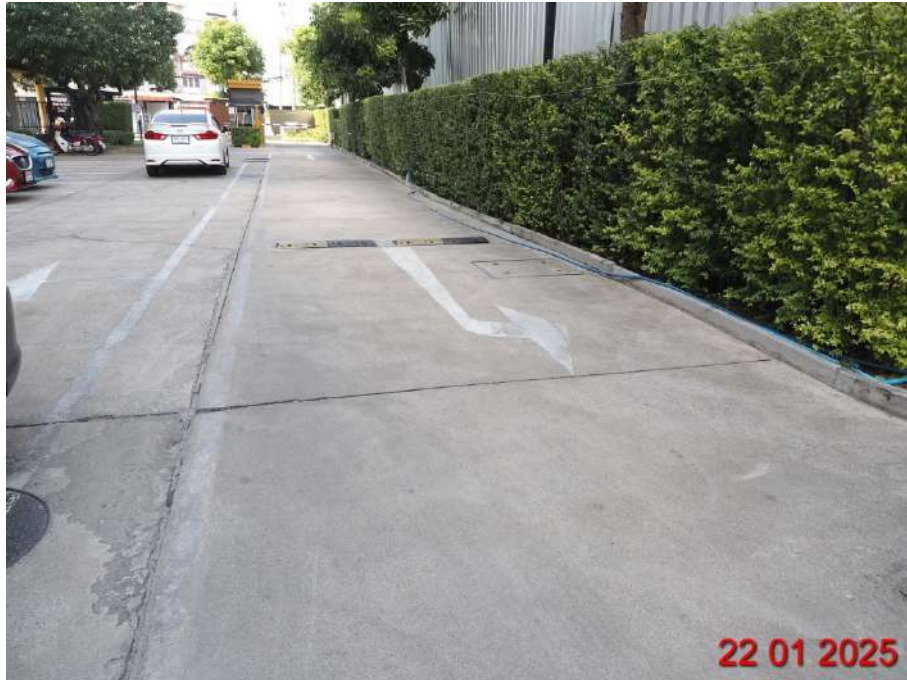
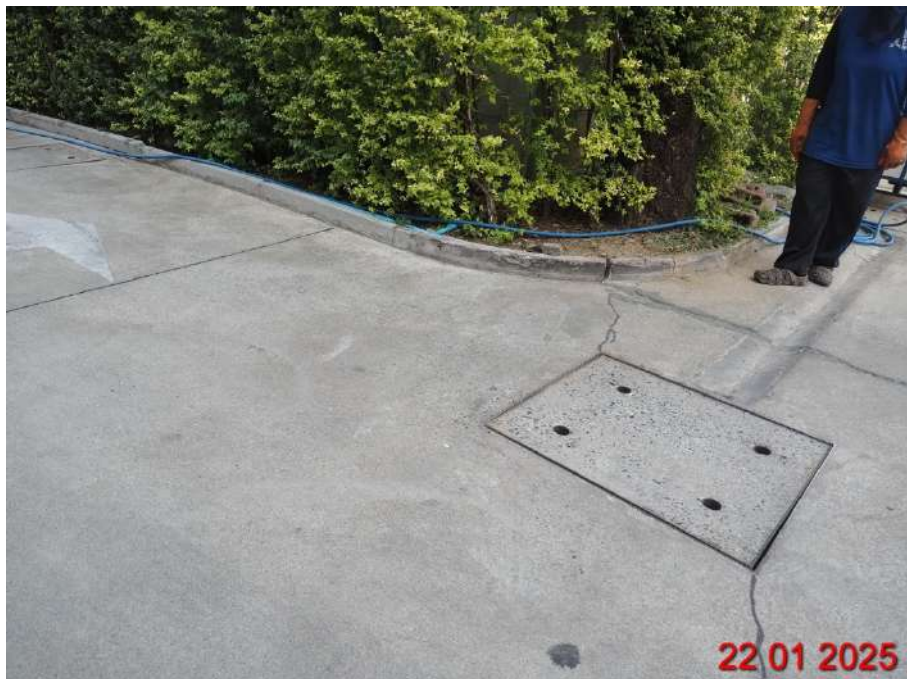
รูปที่ 717-718

รอยแตกร้าวพื้น

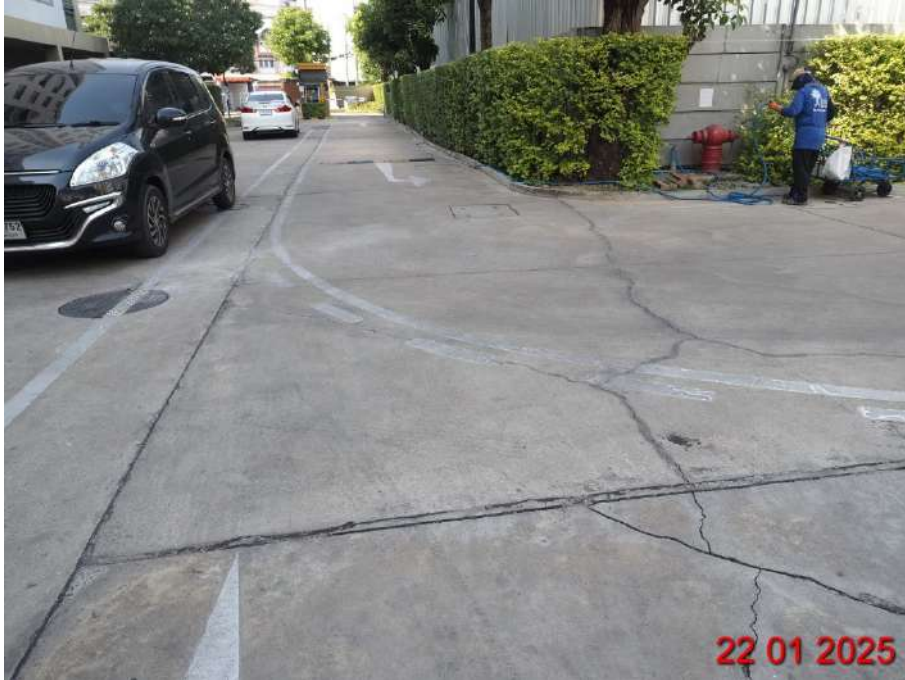
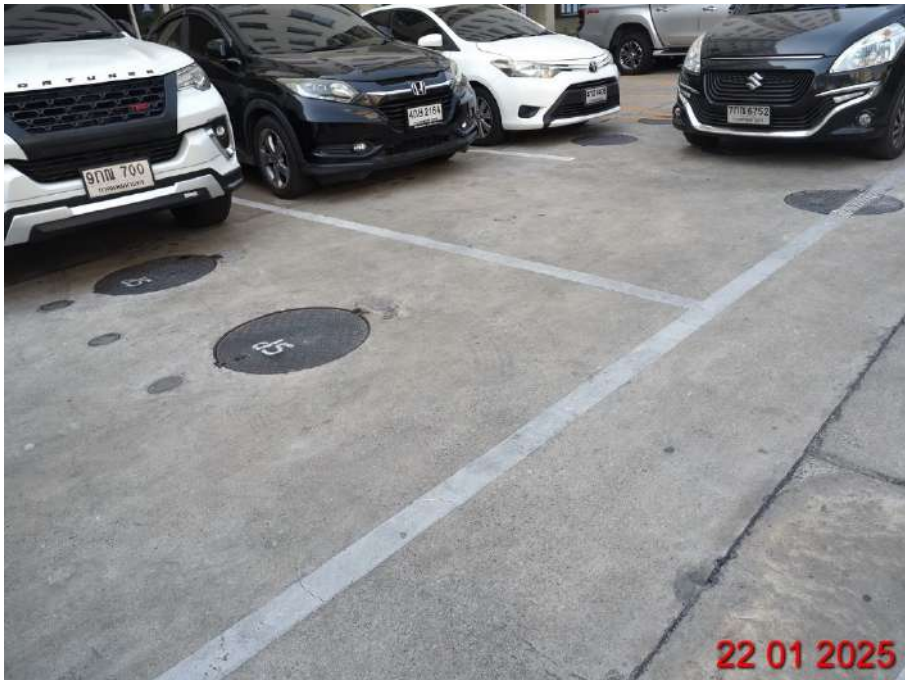
รูปที่ 719-720

รอยแตกร้าวพื้น

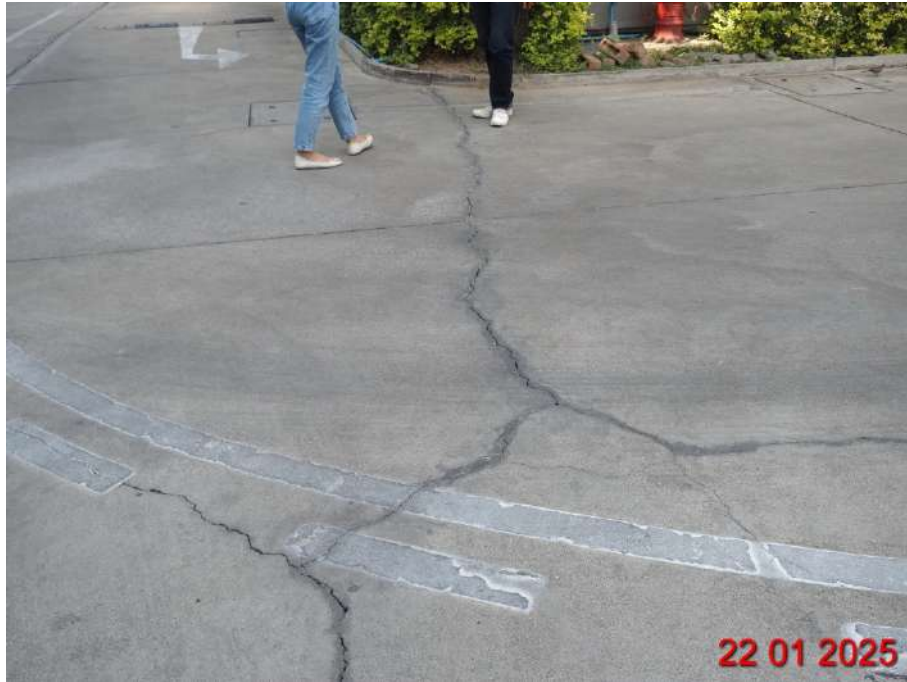
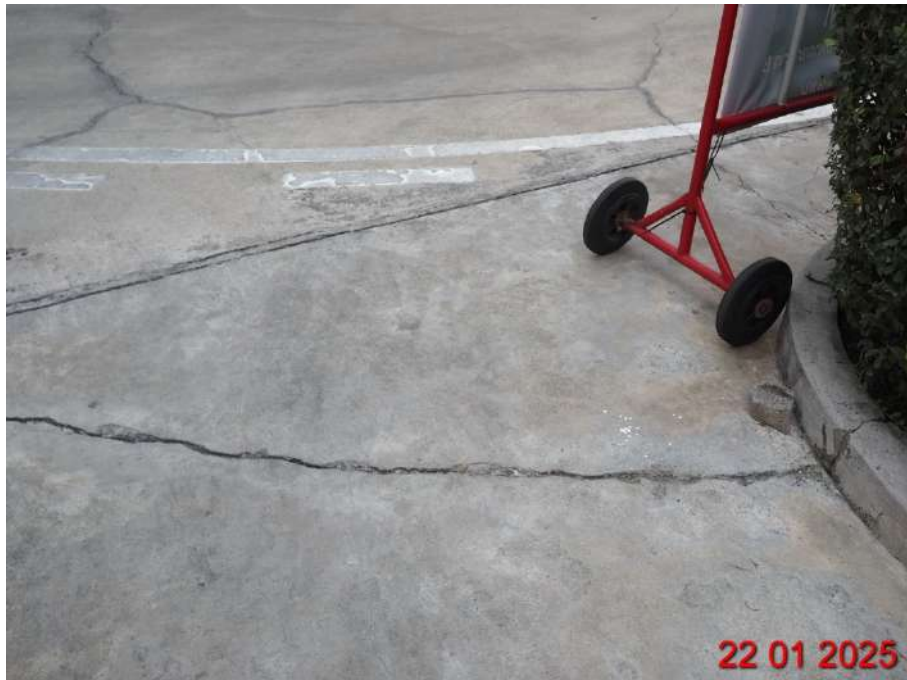
รูปที่ 721-722

รอยแตกร้าวพื้น

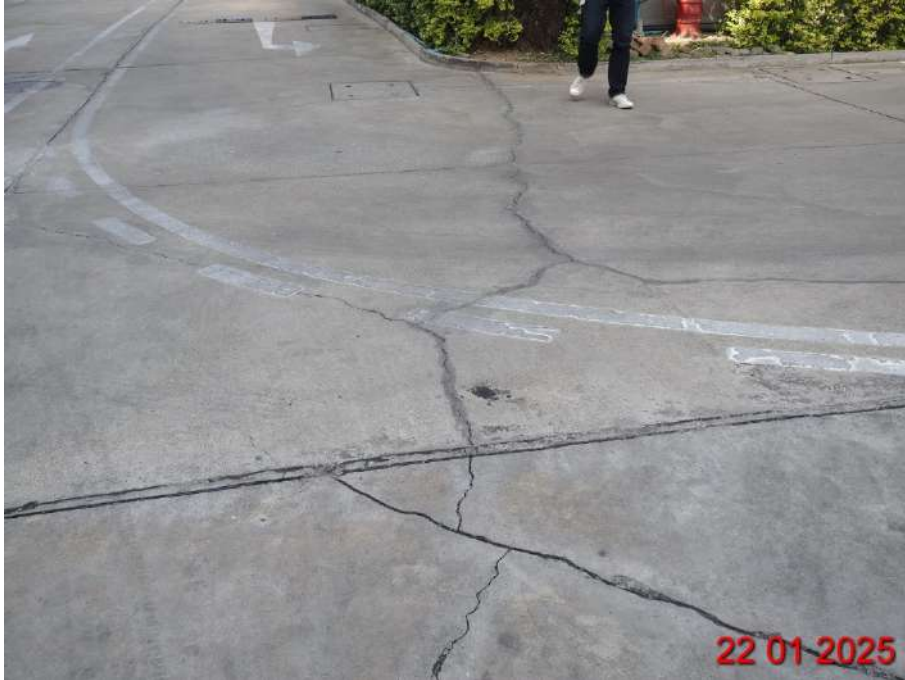
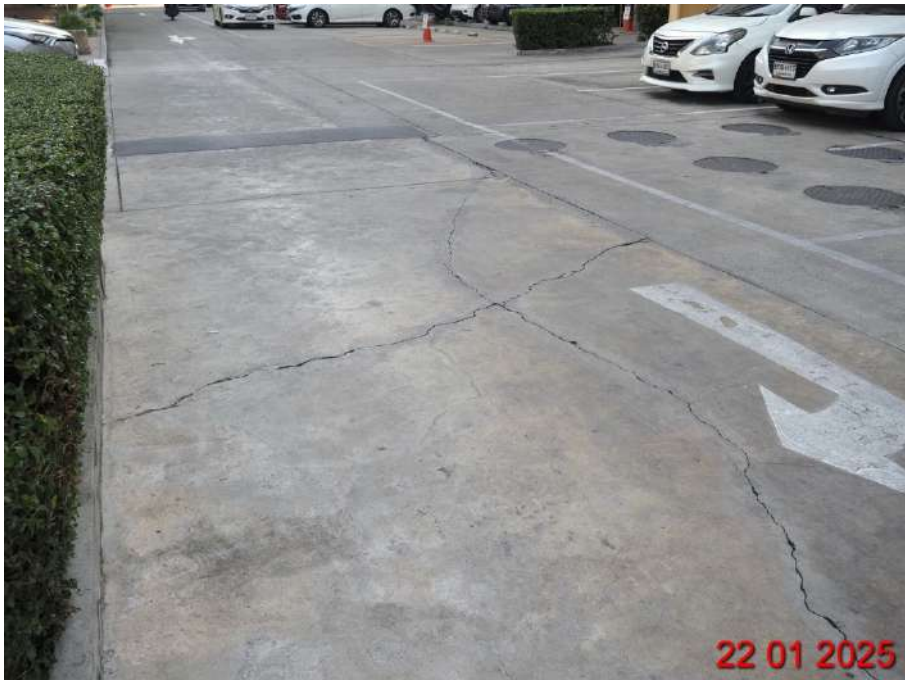
รูปที่ 723-724

รอยแตกร้าวพื้น

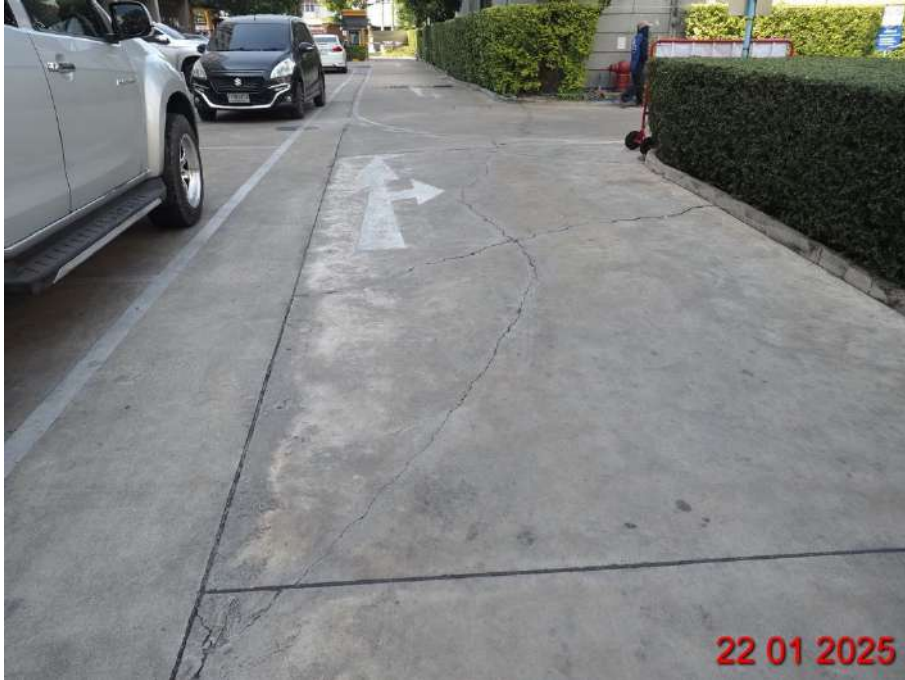
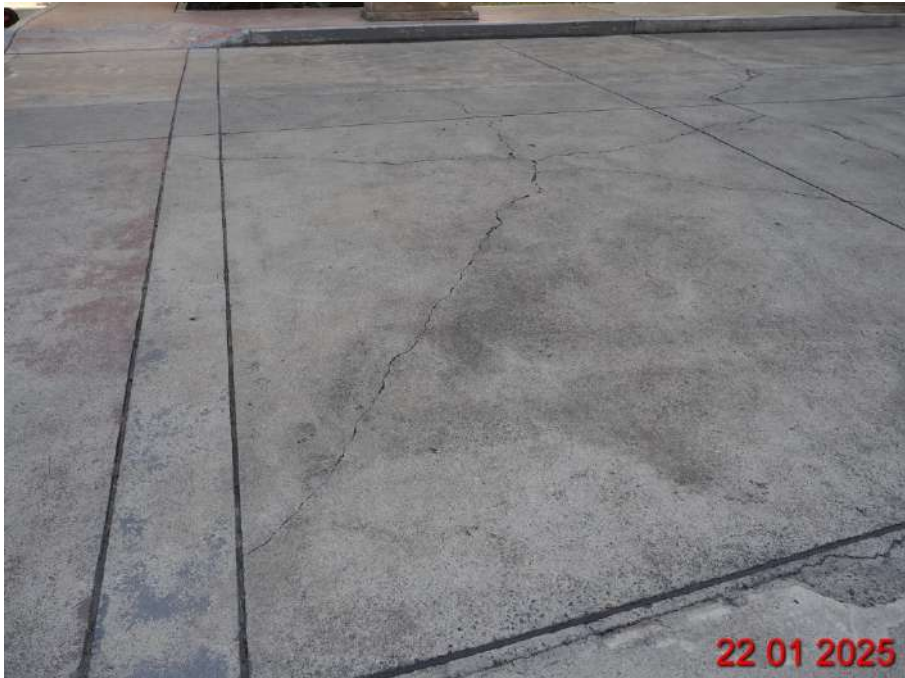
รูปที่ 725-726

รอยแตกร้าวพื้น

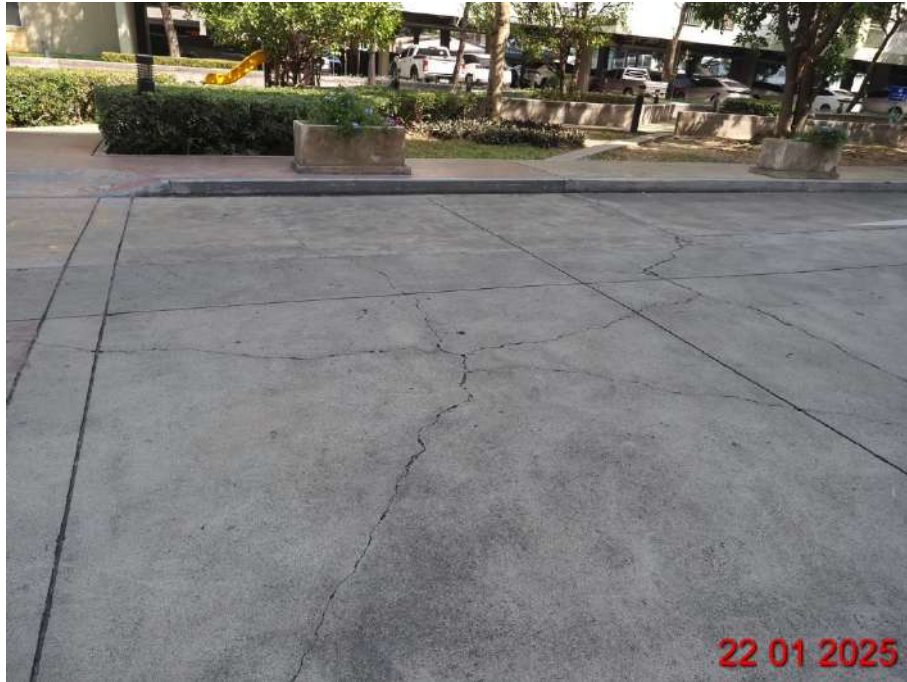
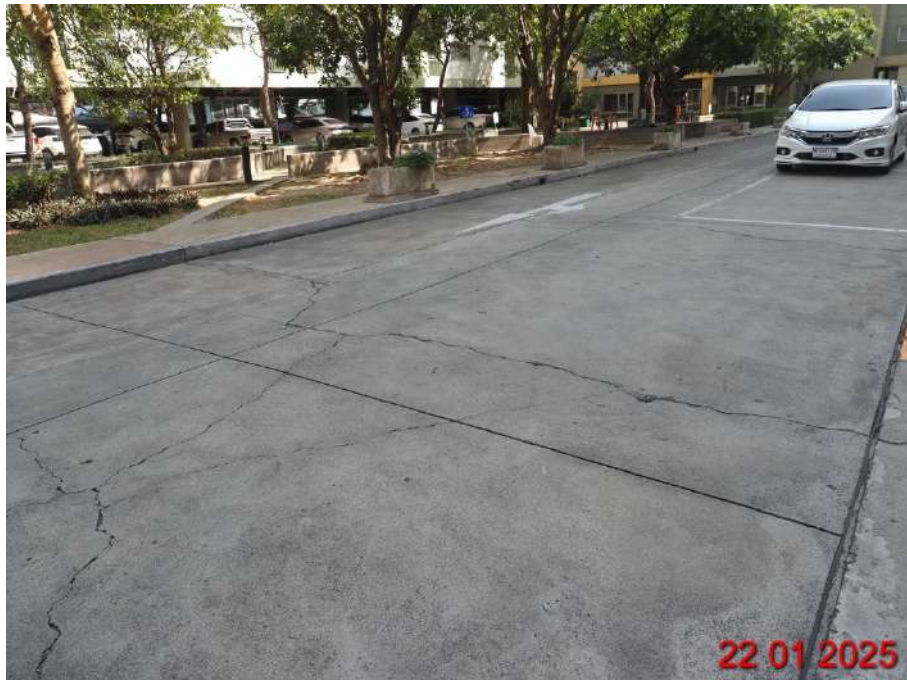
รูปที่ 727-728

รอยแตกร้าวพื้น

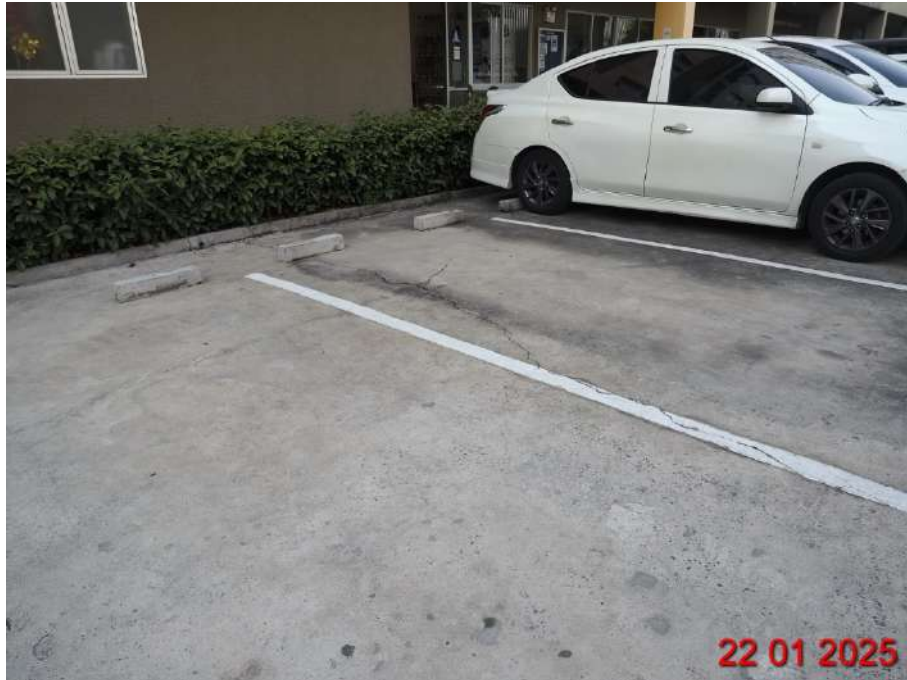
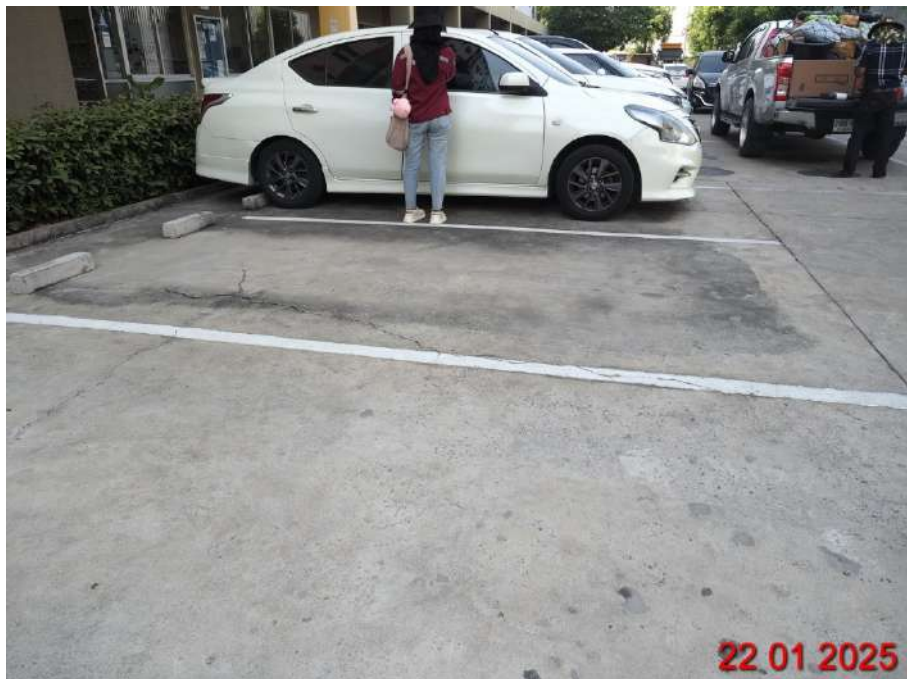
รูปที่ 729-730

รอยแตกร้าวพื้น

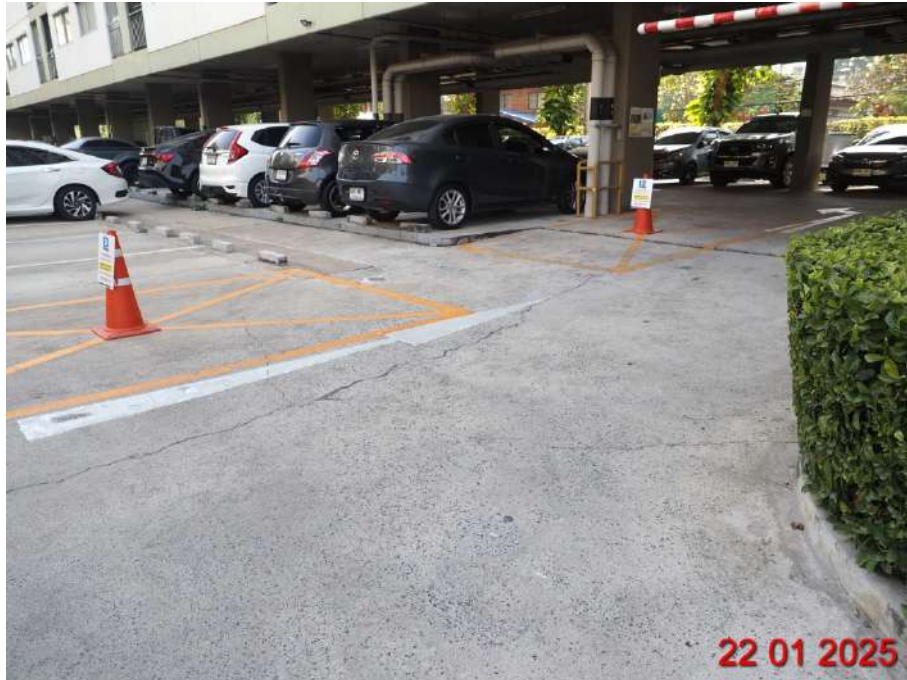
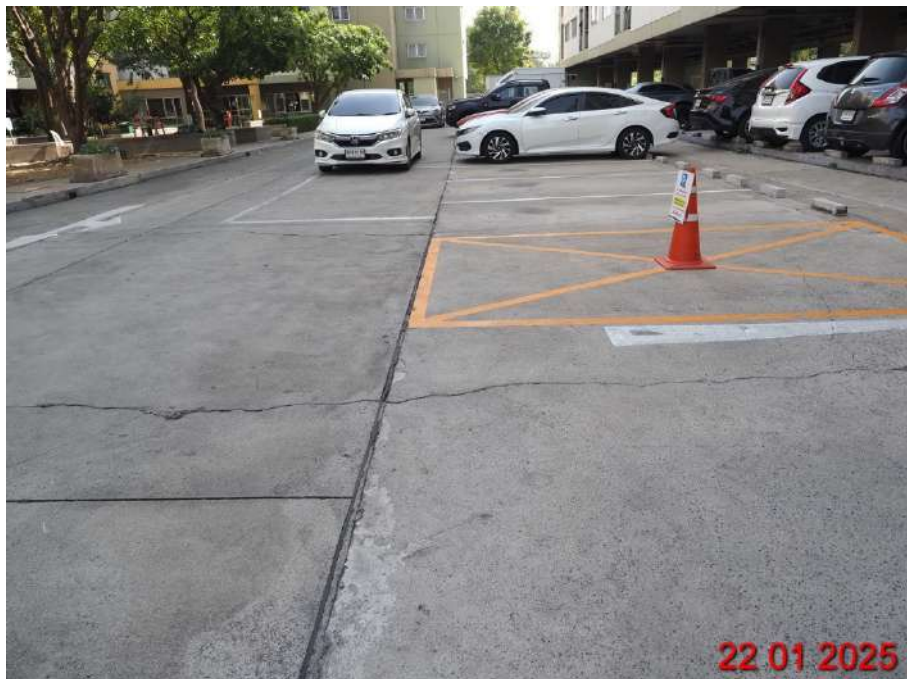
รูปที่ 731-732

รอยแตกร้าวพื้น

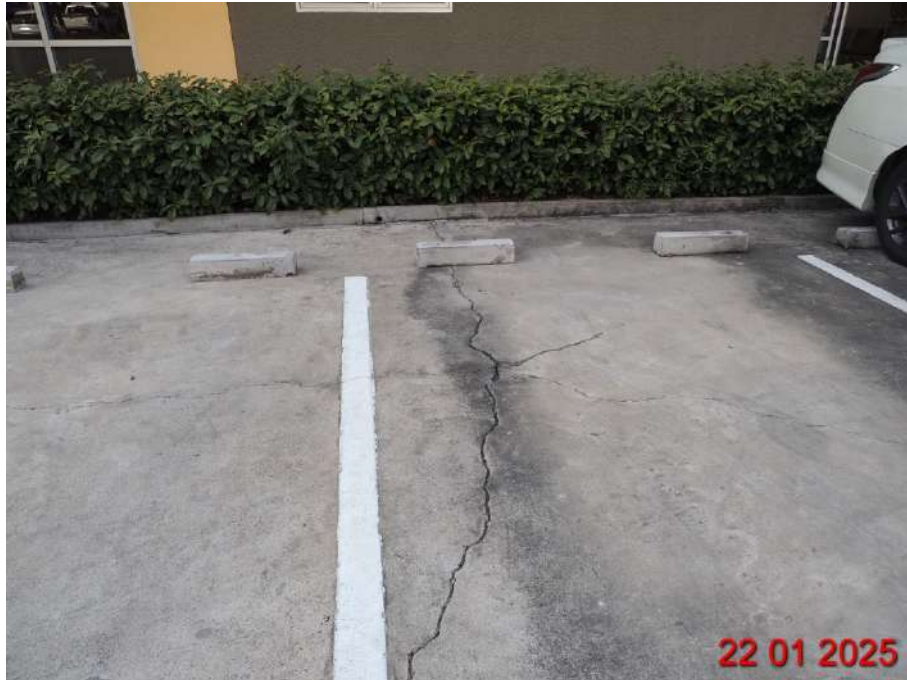
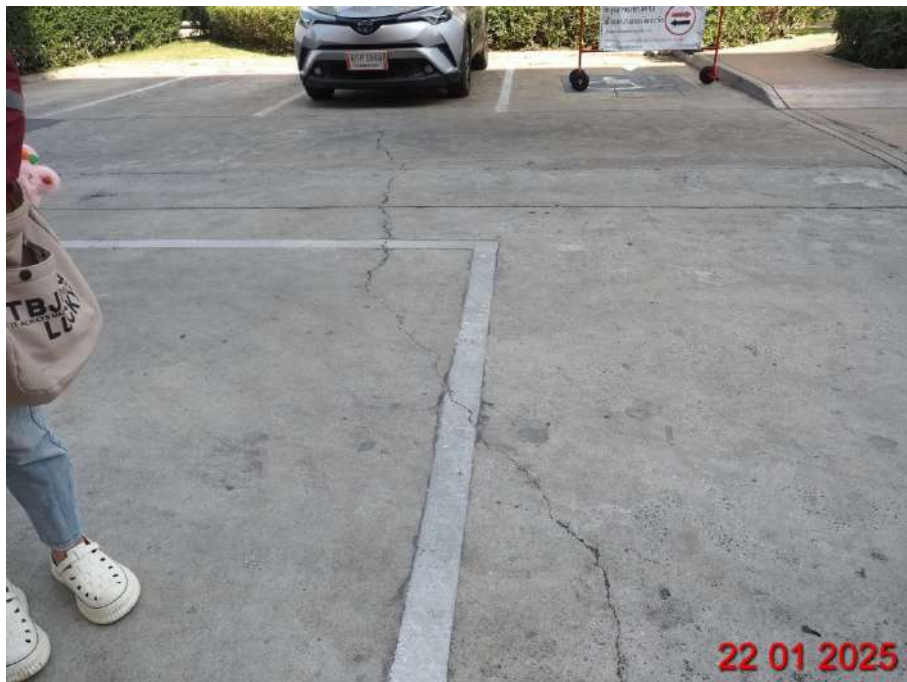
รูปที่ 733-734

รอยแตกร้าวพื้น

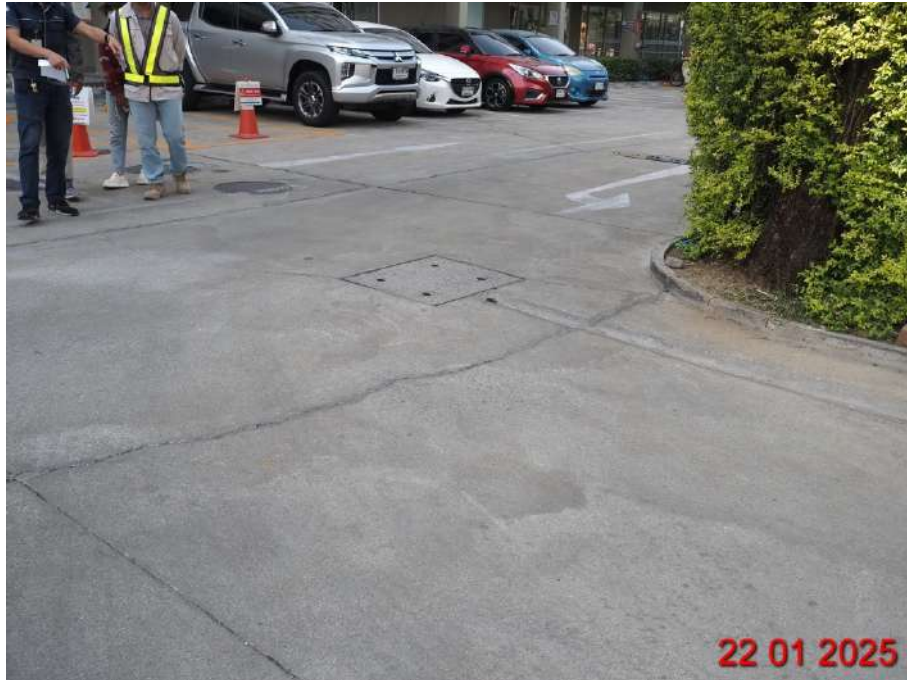
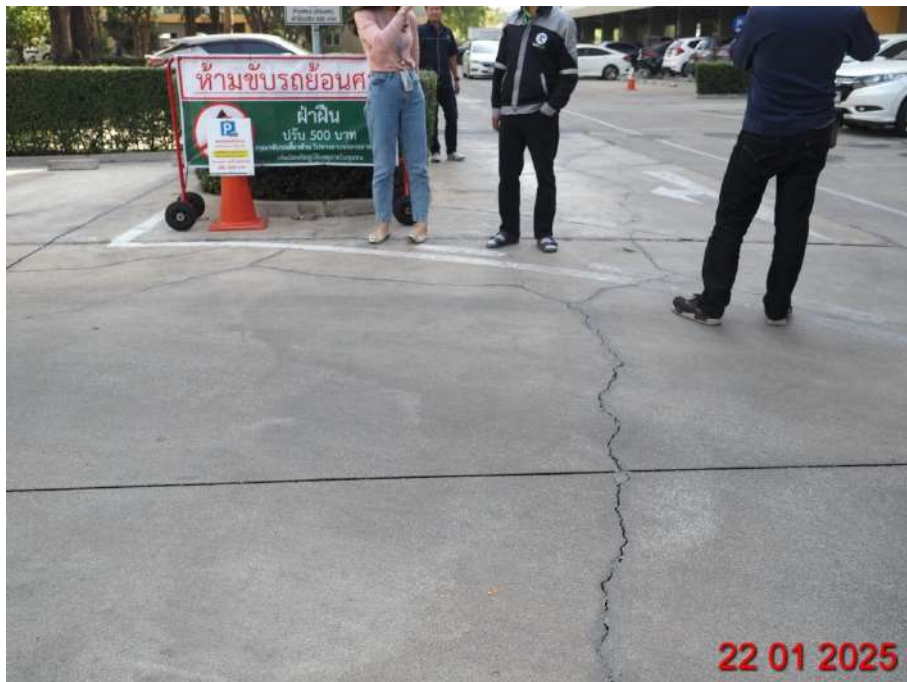
รูปที่ 735-736

รอยแตกร้าวพื้น

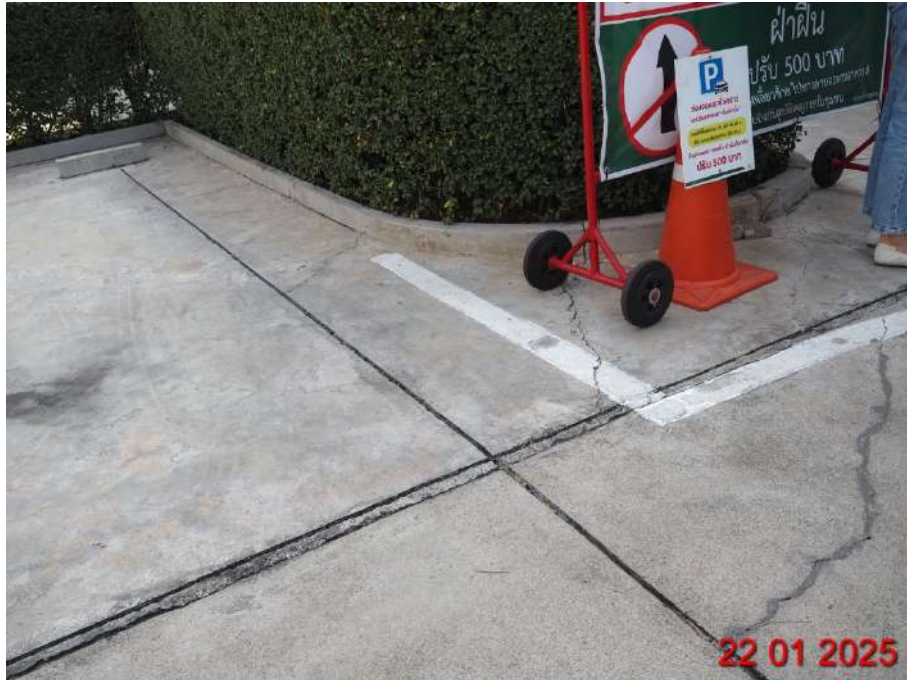
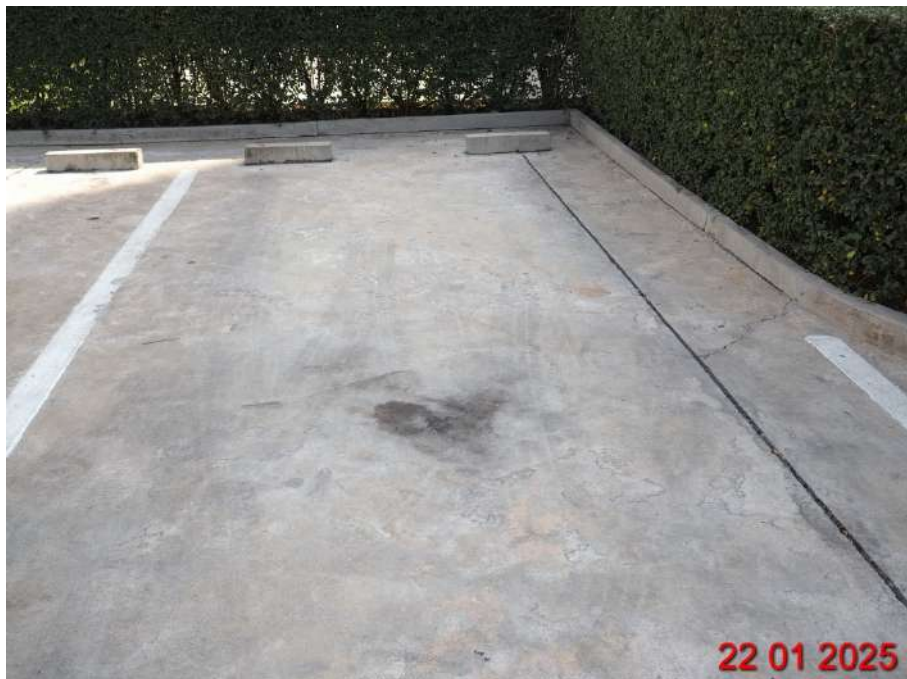
รูปที่ 737-738

รอยแตกร้าวพื้น

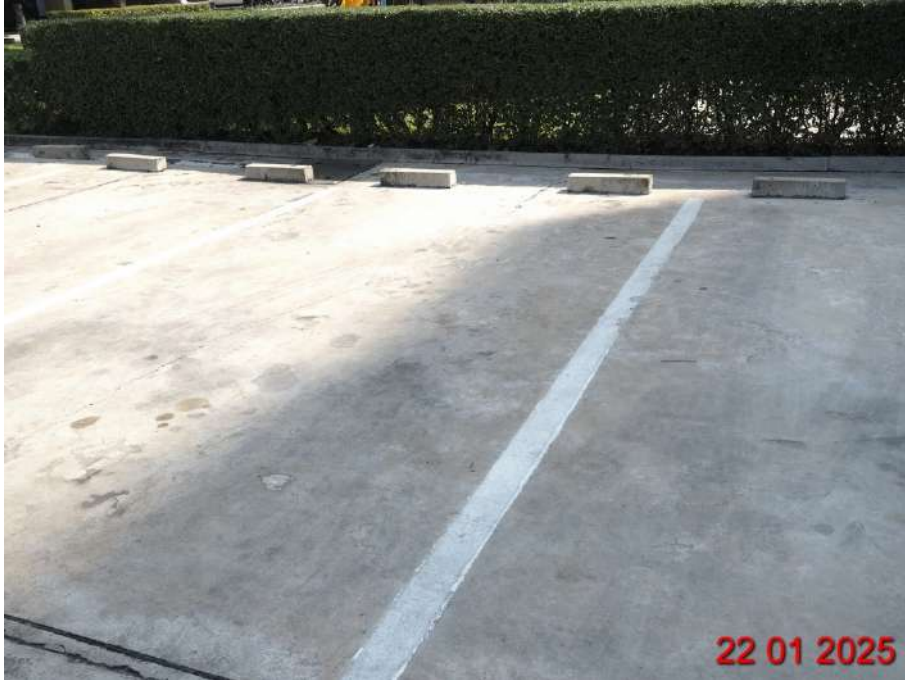
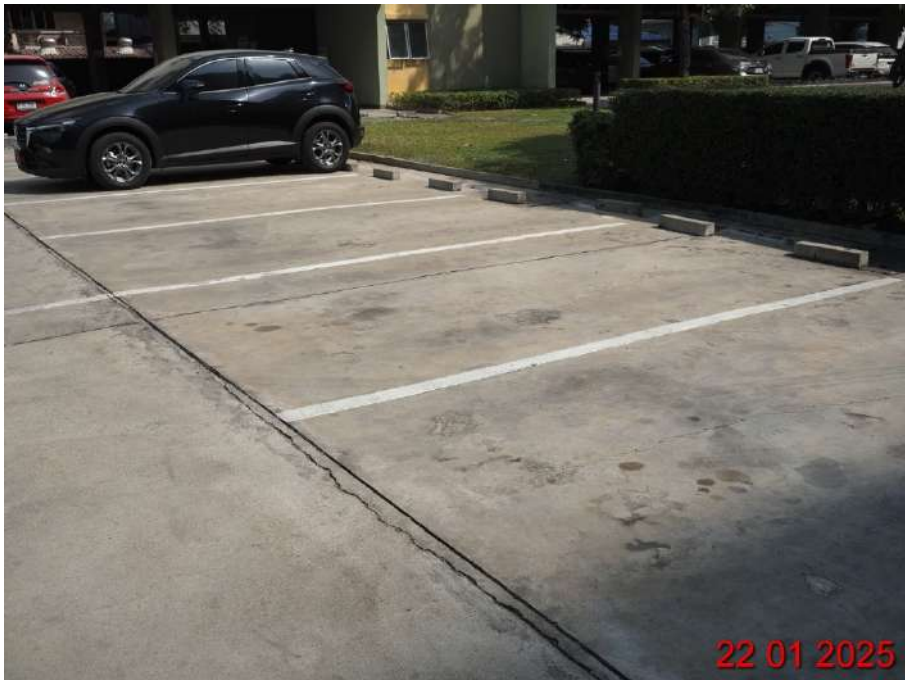
รูปที่ 739-740

รอยแตกร้าวพื้น

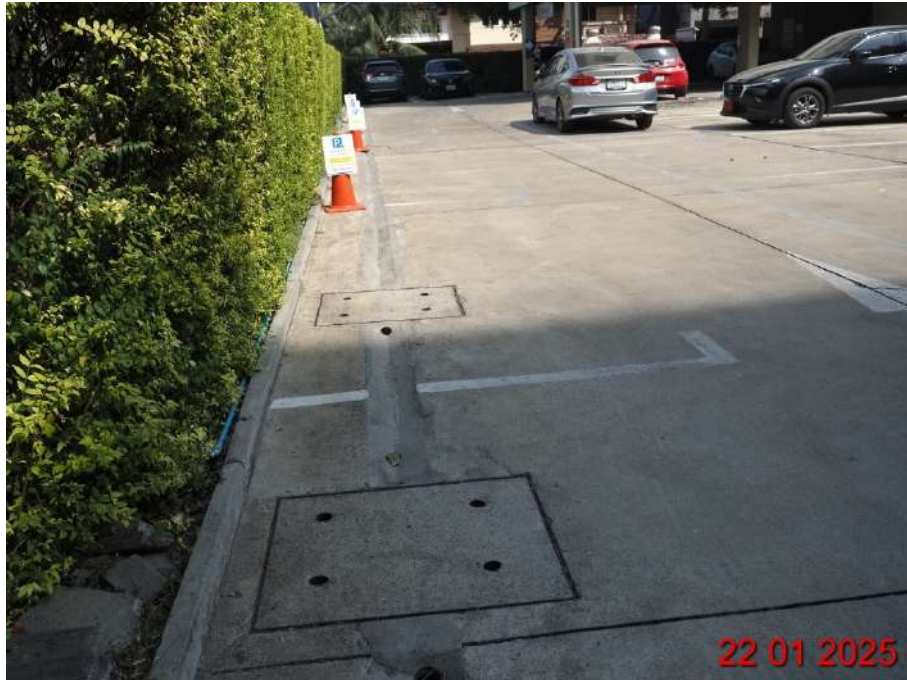
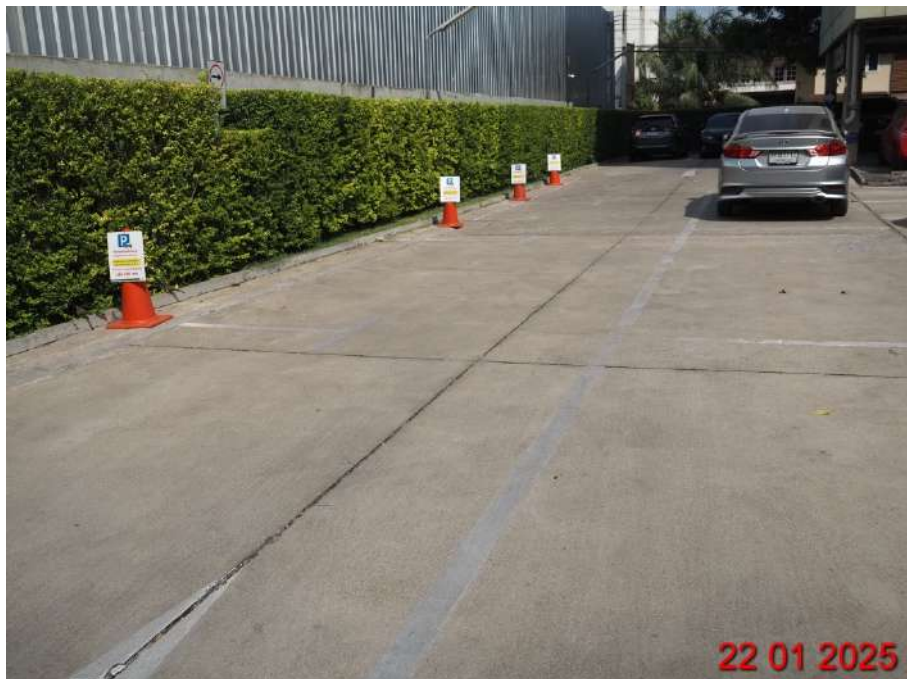
รูปที่ 741-742

สภาพพื้น

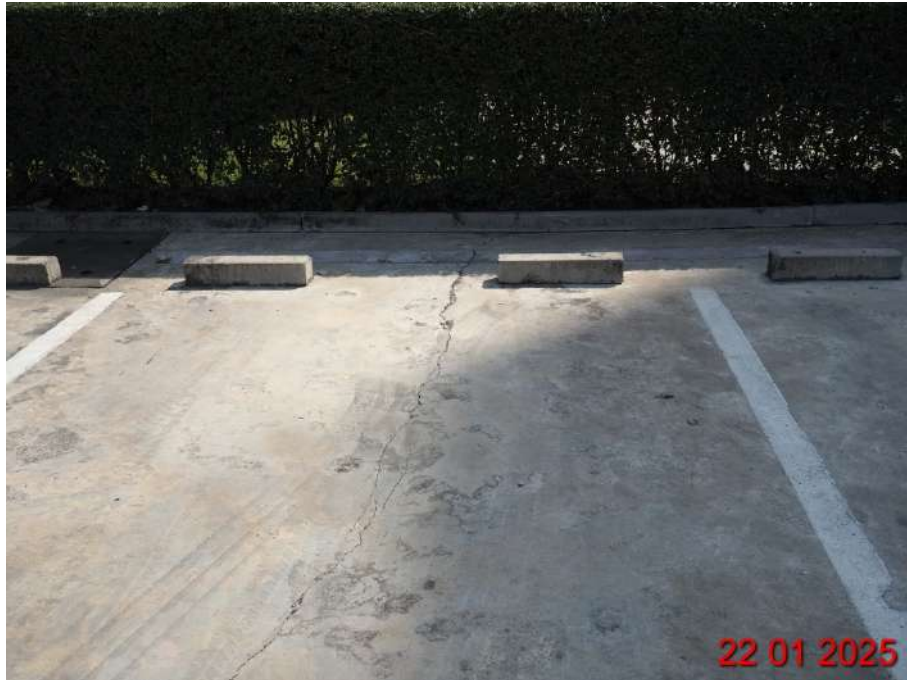
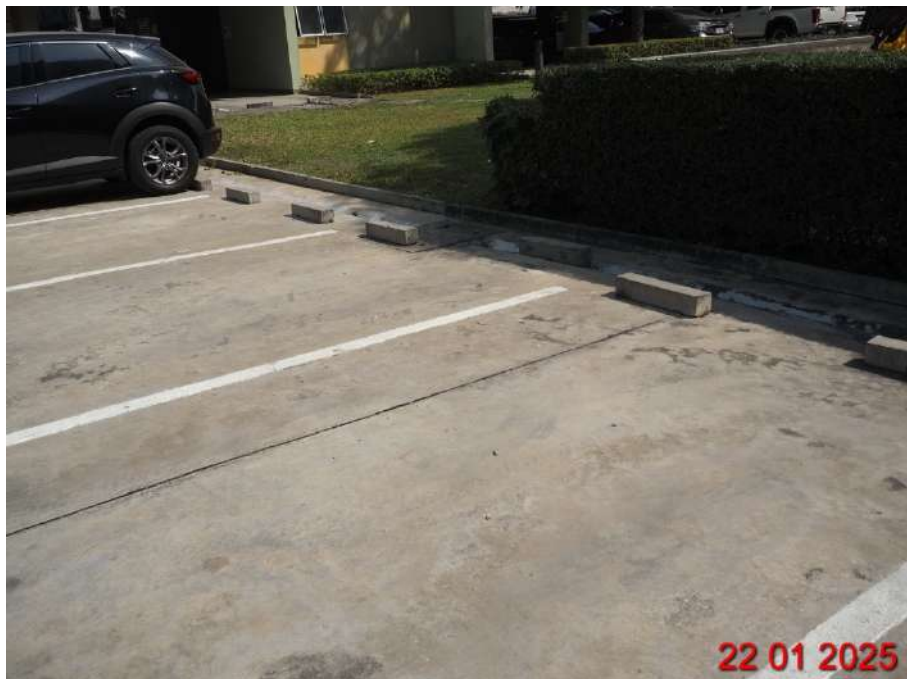
รูปที่ 743-744

รอยแตกร้าวพื้น
