เรื่อง นำส่งรายงานผลการปฏิบัติตามมาตรการป้องกันและแก้ไขผลกระทบสิ่งแวดล้อม และมาตรการติดตามตรวจสอบผลกระทบสิ่งแวดล้อม โครงการ ณ วีรา รามอินทรา ระยะก่อสร้าง ช่วงเดือนกรกฎาคม - ธันวาคม 2567

โครงการ ณ วีรา รามอินทรา

บริเวณหน่วยงานก่อสร้างมีทรัพย์สินที่อยู่โดยรอบเป็นของบุคคลภายนอก (Third Party) ซึ่งระหว่างการสำรวจพบว่าบางส่วนของทรัพย์สินเหล่านี้มีความเสียหายที่มีอยู่เดิม (Existing Damage) ก่อนที่ทางโครงการจะเริ่มงานก่อสร้าง (เริ่มงานจริงเมื่อวันที่ 31 มกราคม 2568)

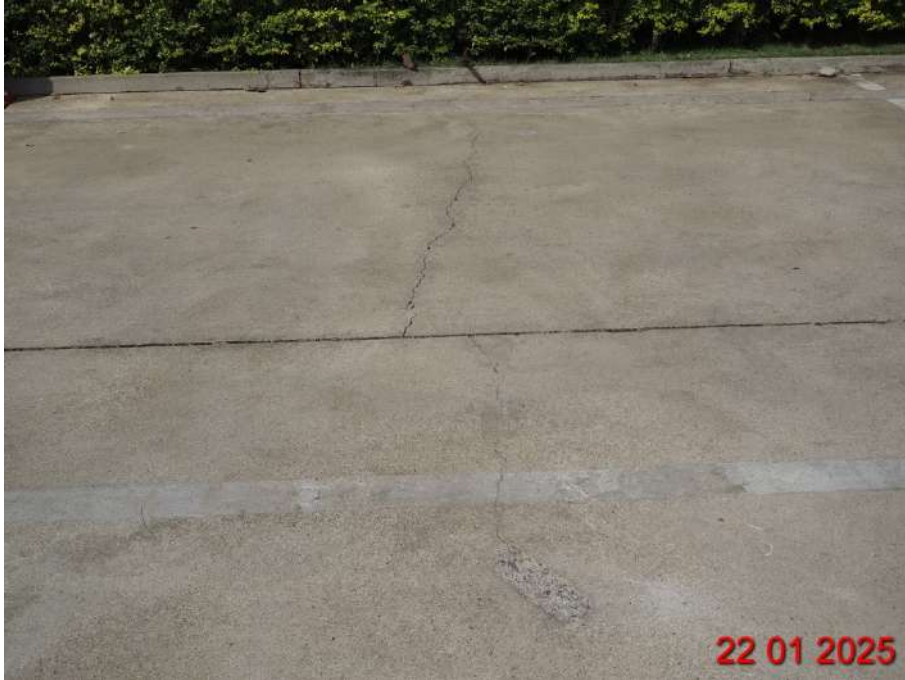
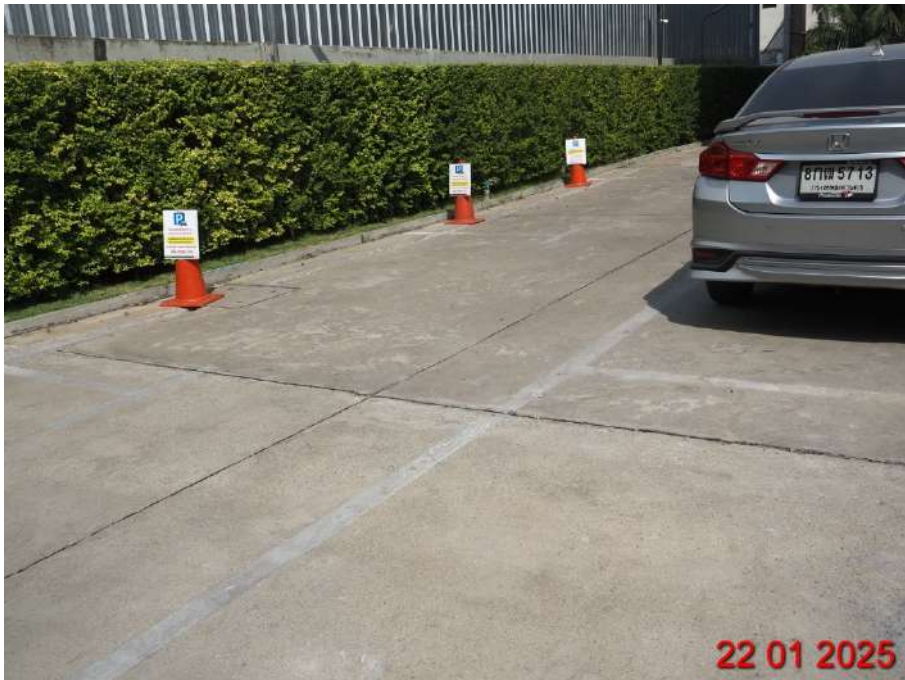
รูปที่ 745-746

รอยแตกร้าวพื้น

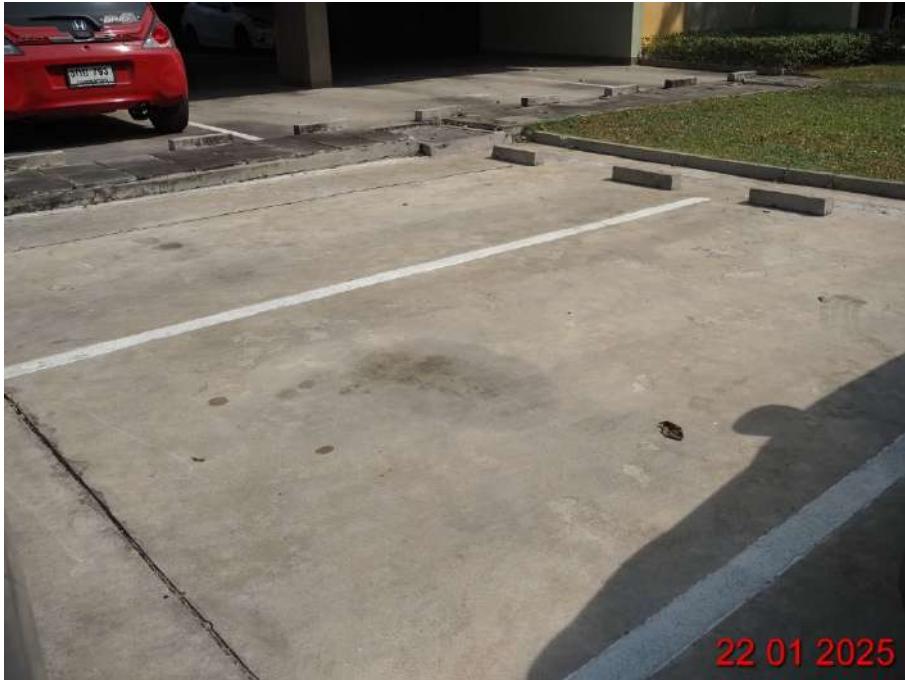
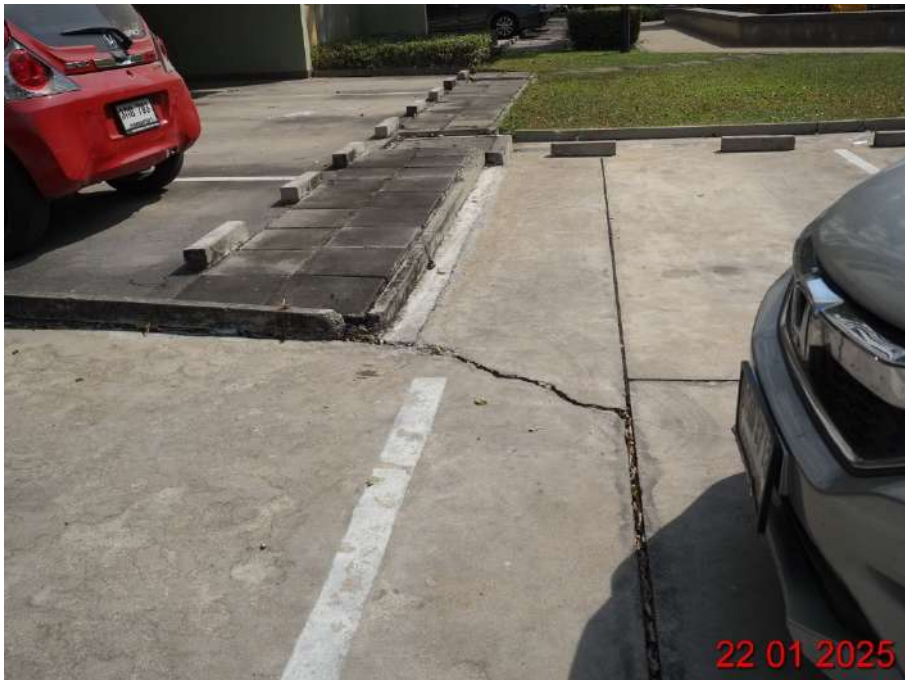
รูปที่ 747-748

รอยแตกร้าวพื้น

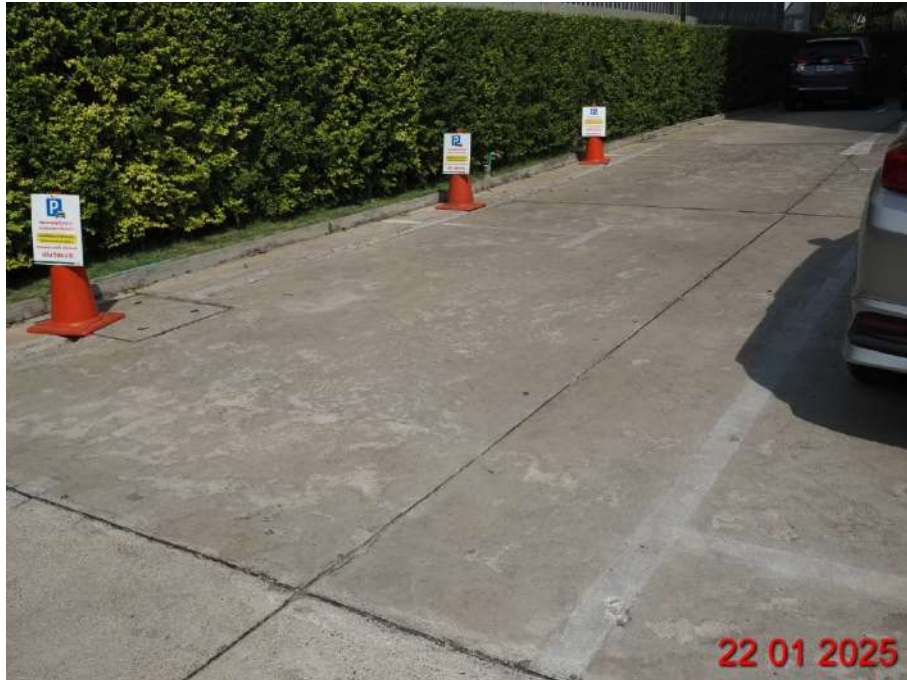
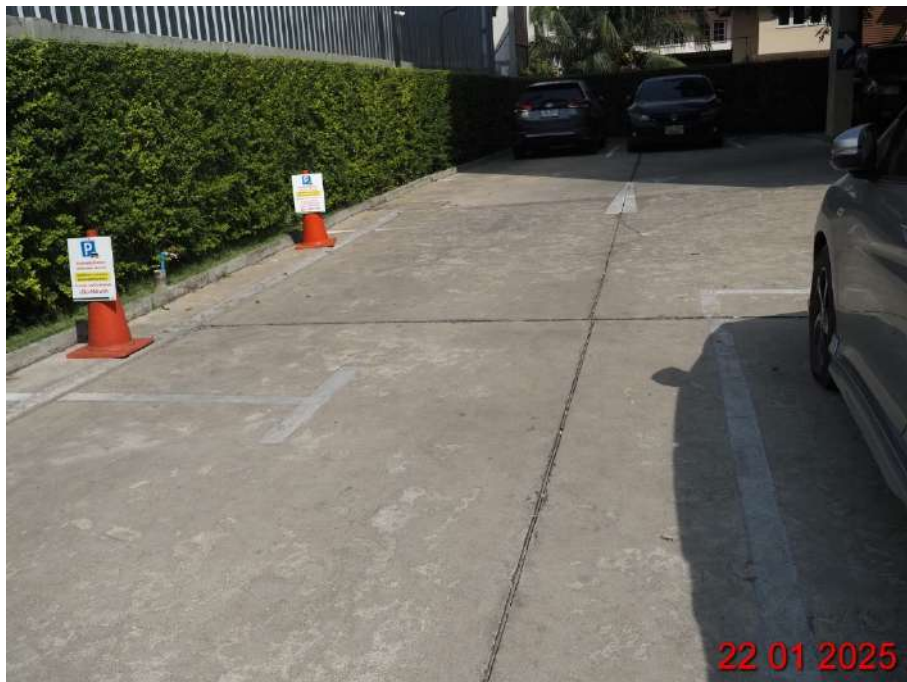
รูปที่ 749-750

สภาพพื้น

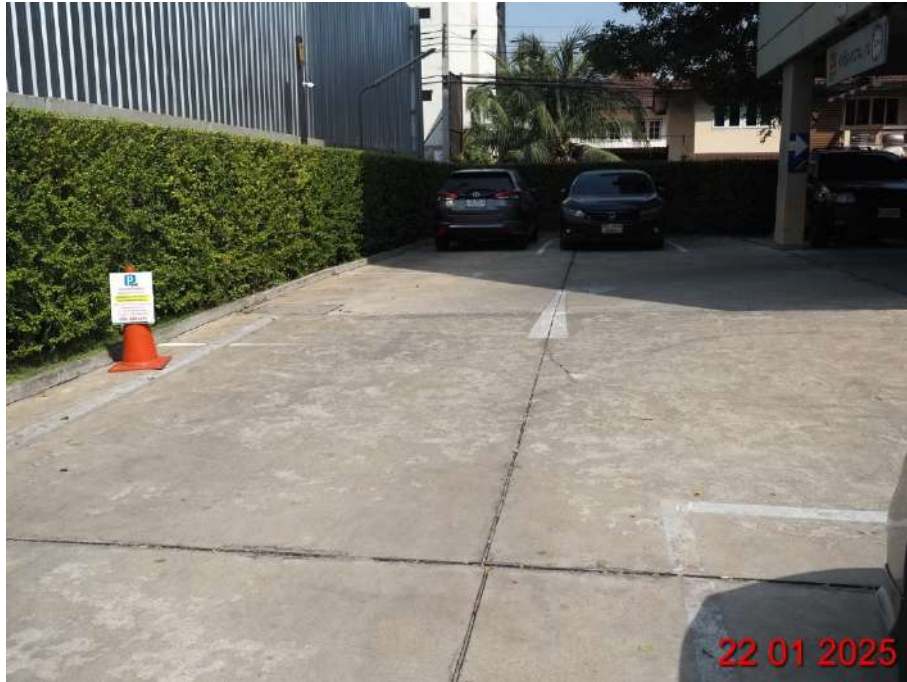
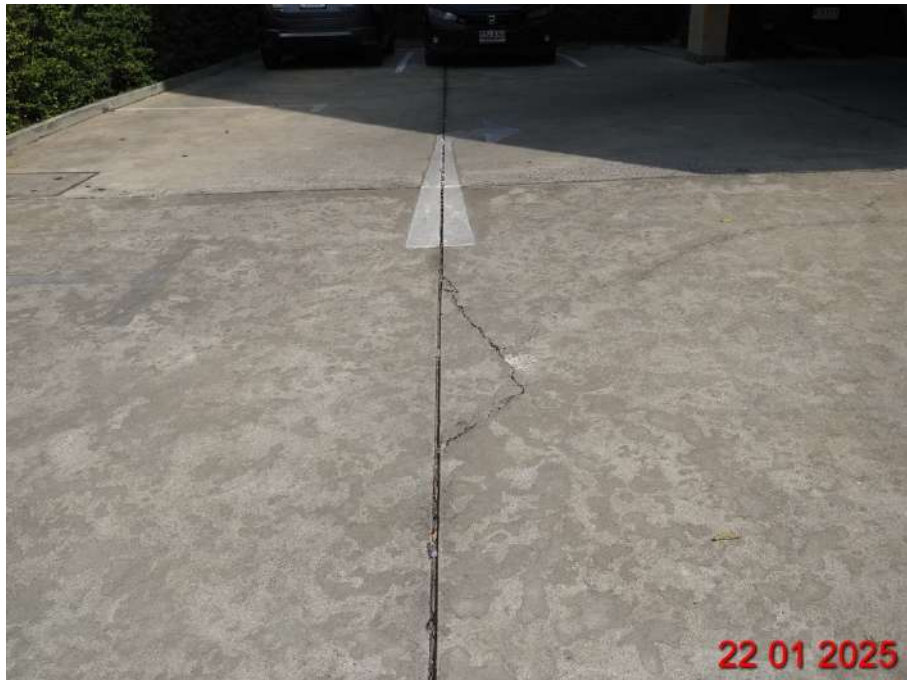
รูปที่ 751-752

รอยแตกร้าวพื้น

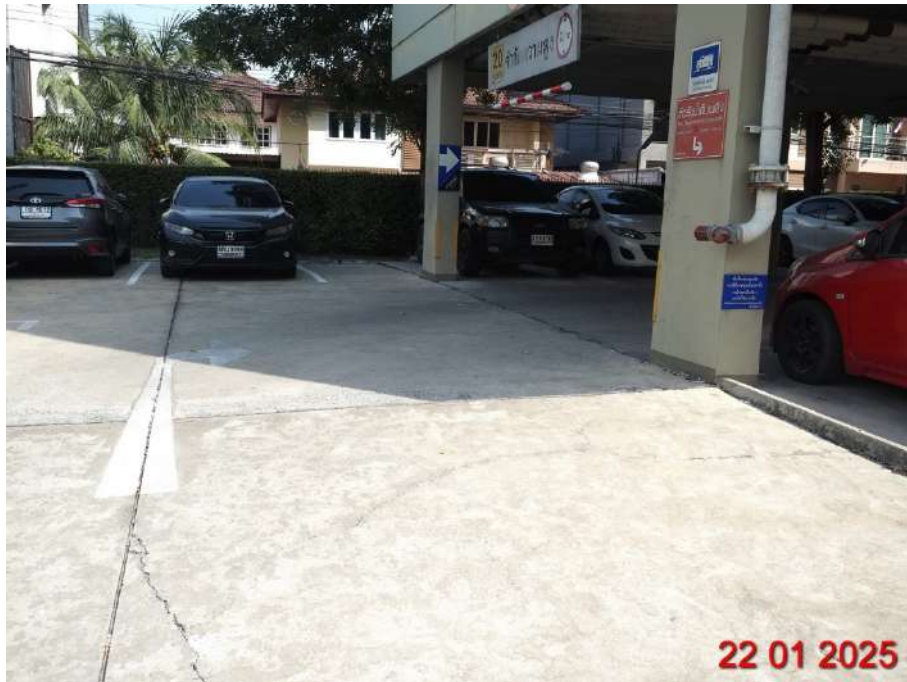
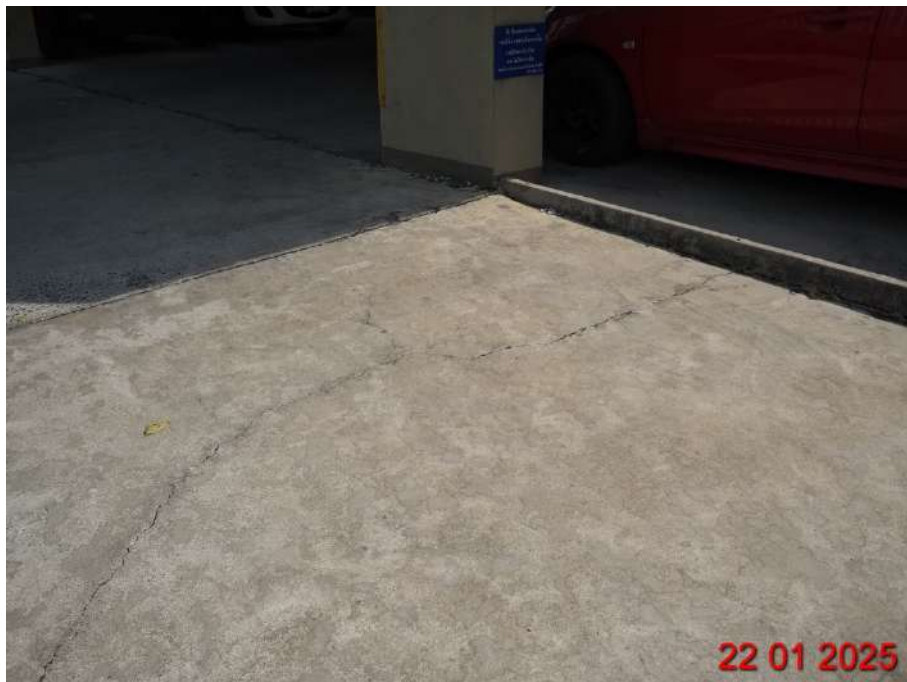
รูปที่ 753-754

รอยแตกร้าวพื้น

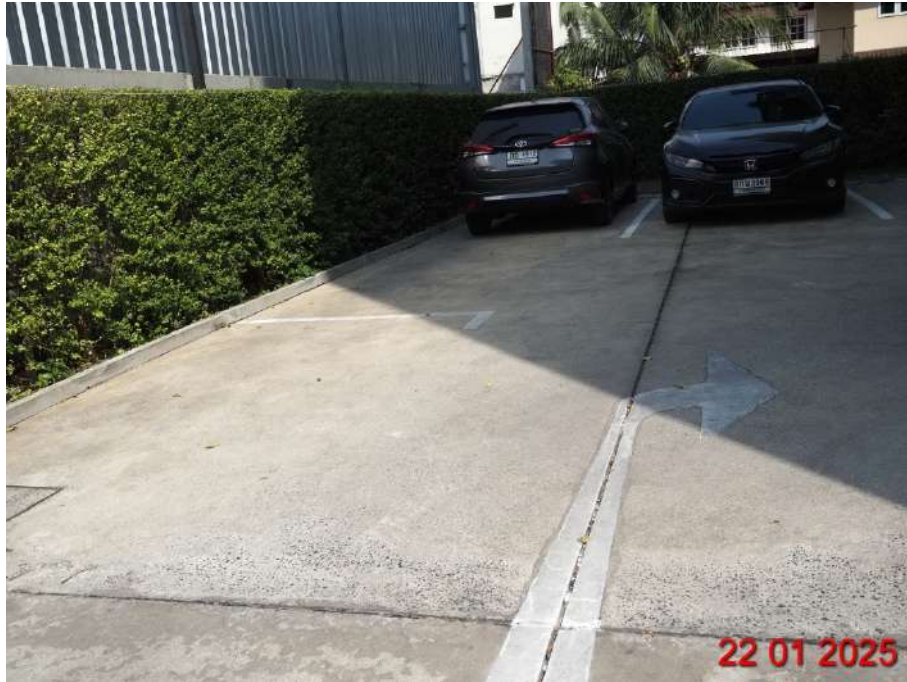
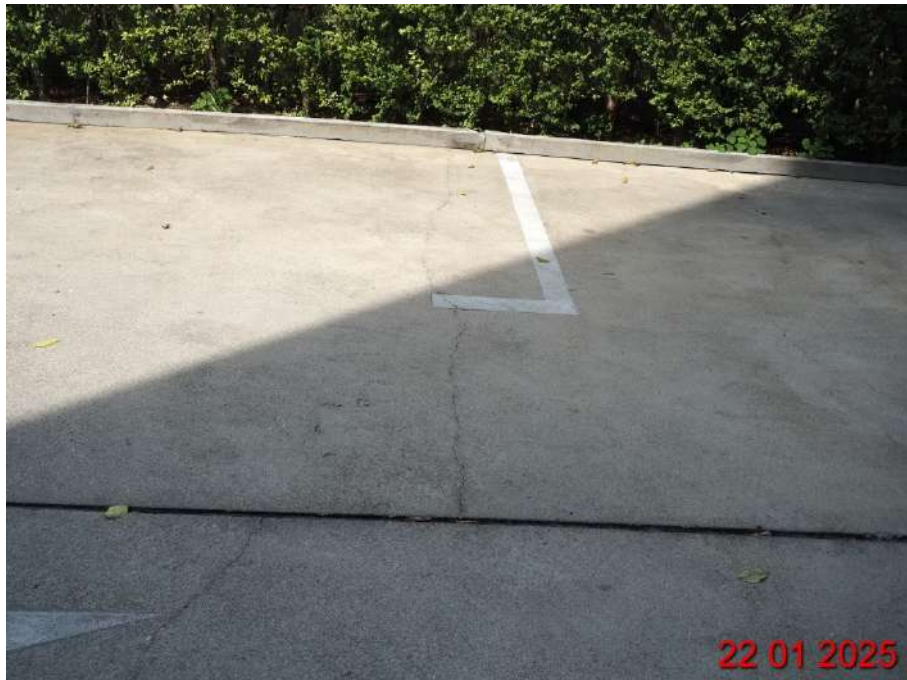
รูปที่ 755-756

รอยแตกร้าวพื้น

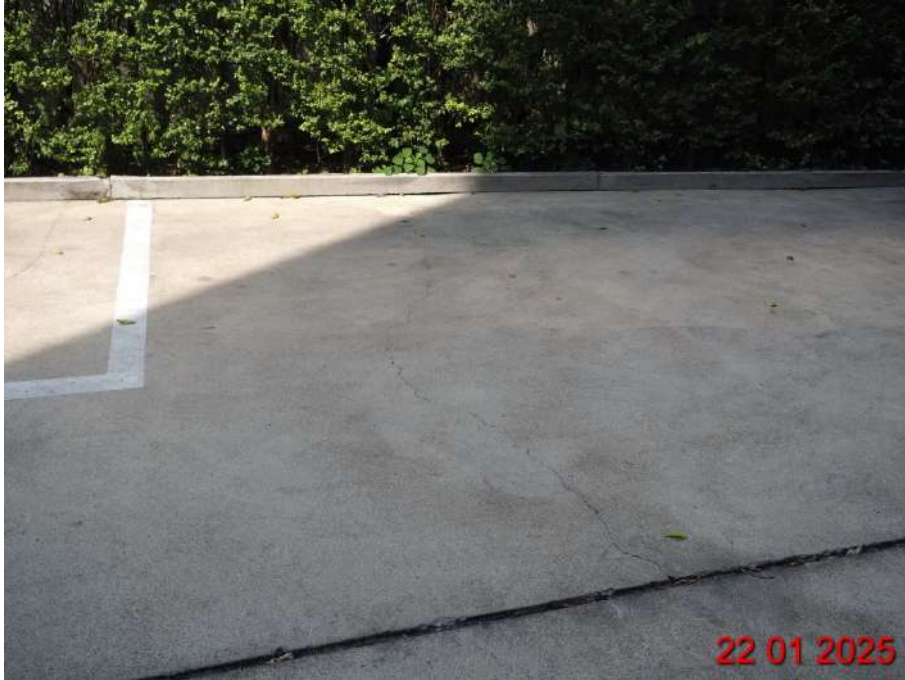
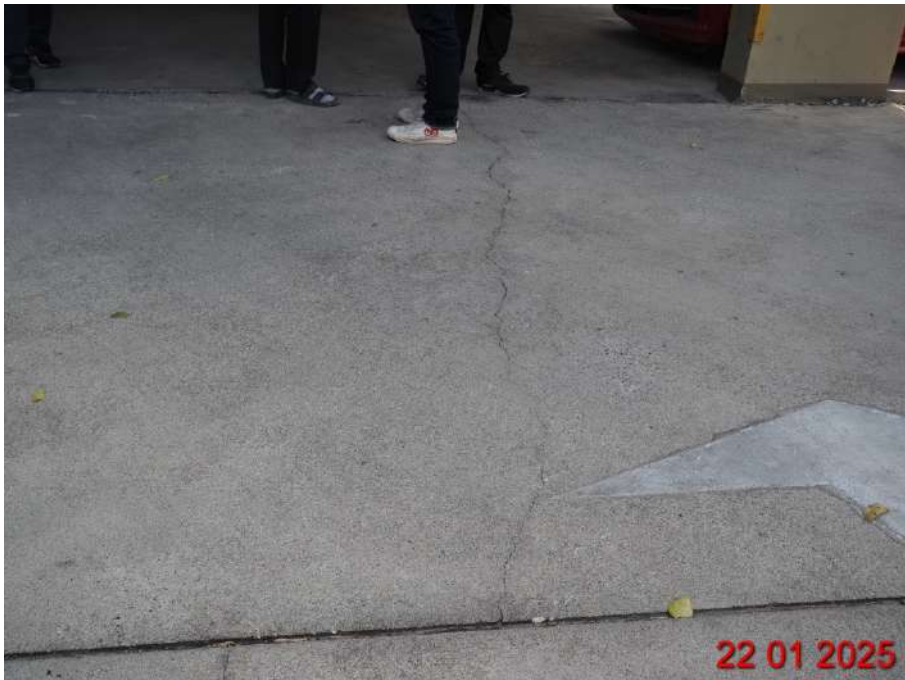
รูปที่ 757-758

รอยแตกร้าวพื้น

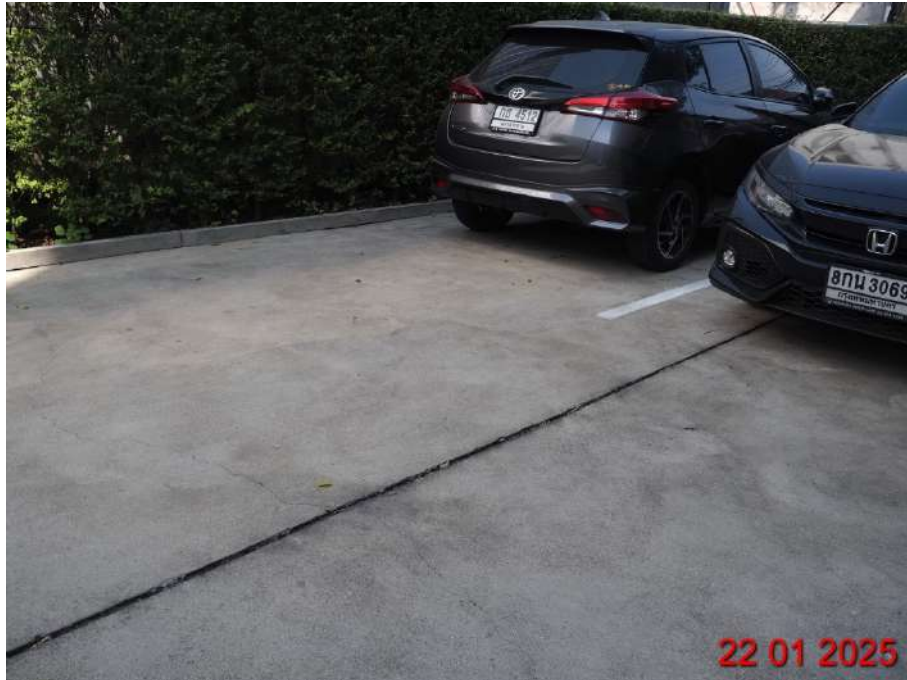
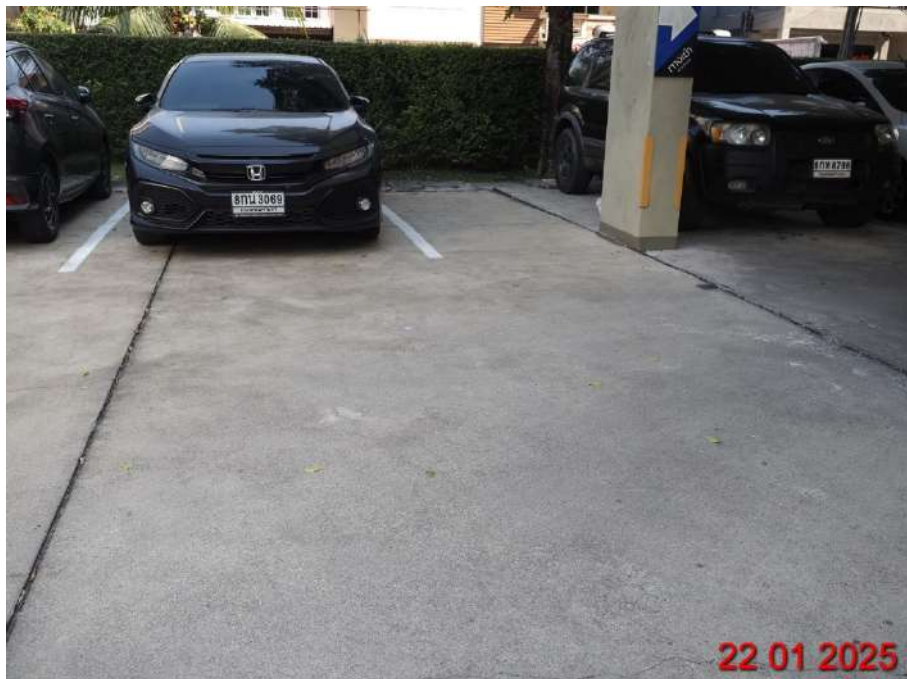
รูปที่ 759-760

รอยแตกร้าวพื้น

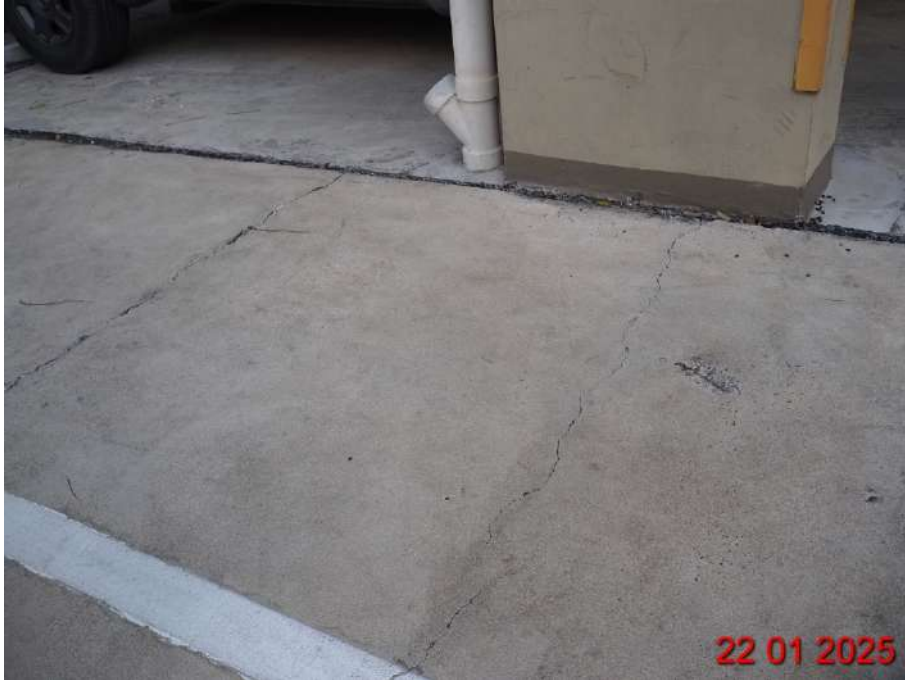
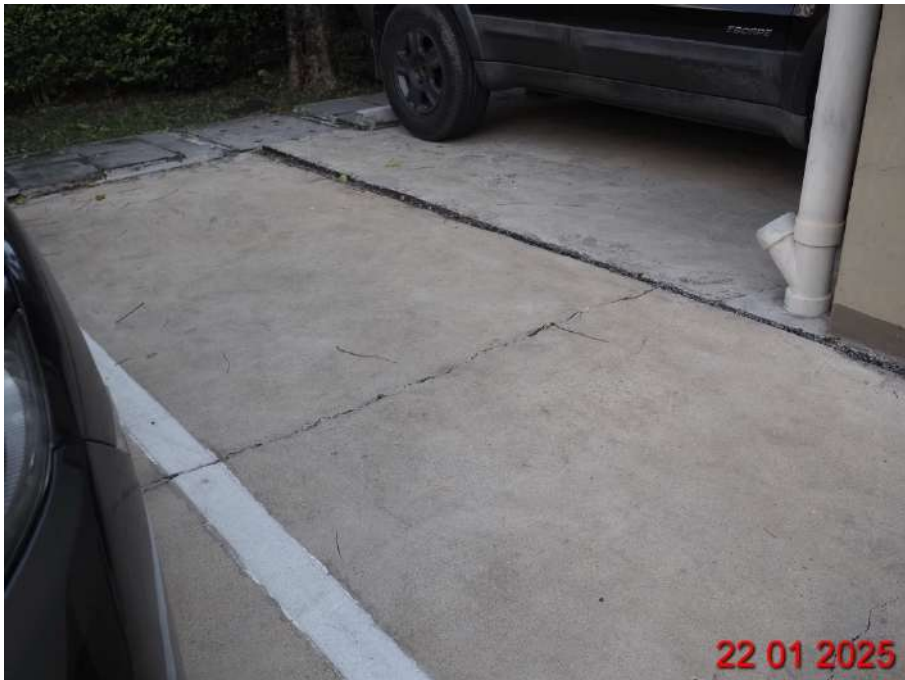
รูปที่ 761-762

รอยแตกร้าวพื้น

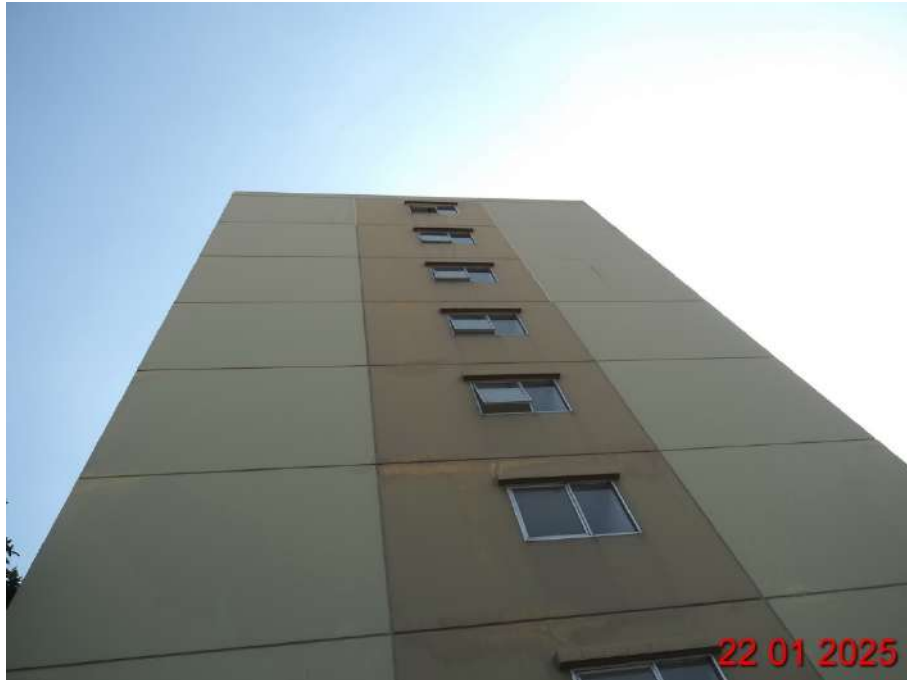
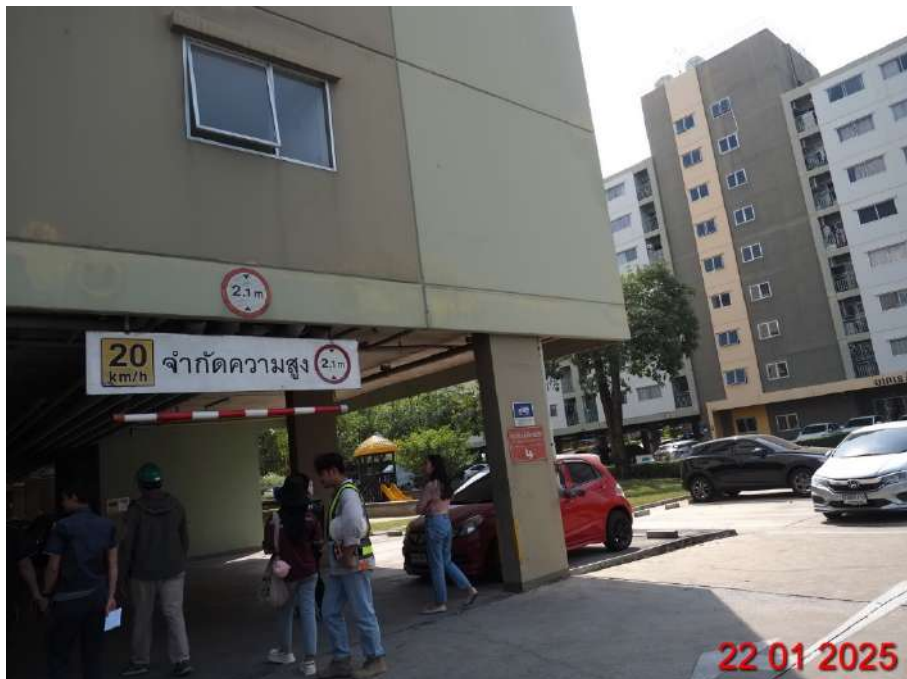
รูปที่ 763-764

สภาพผนังภายนอก

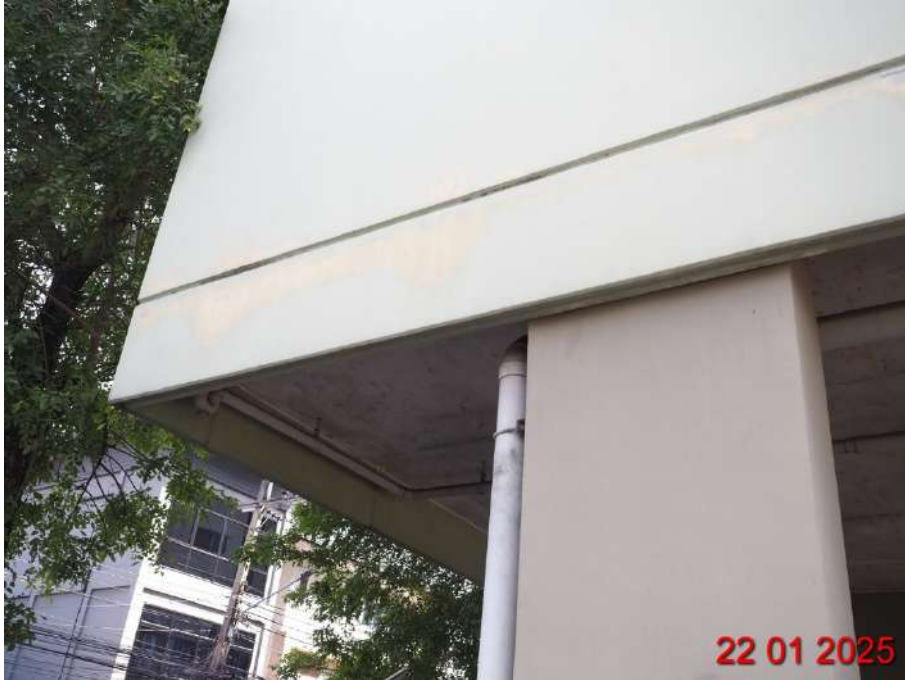
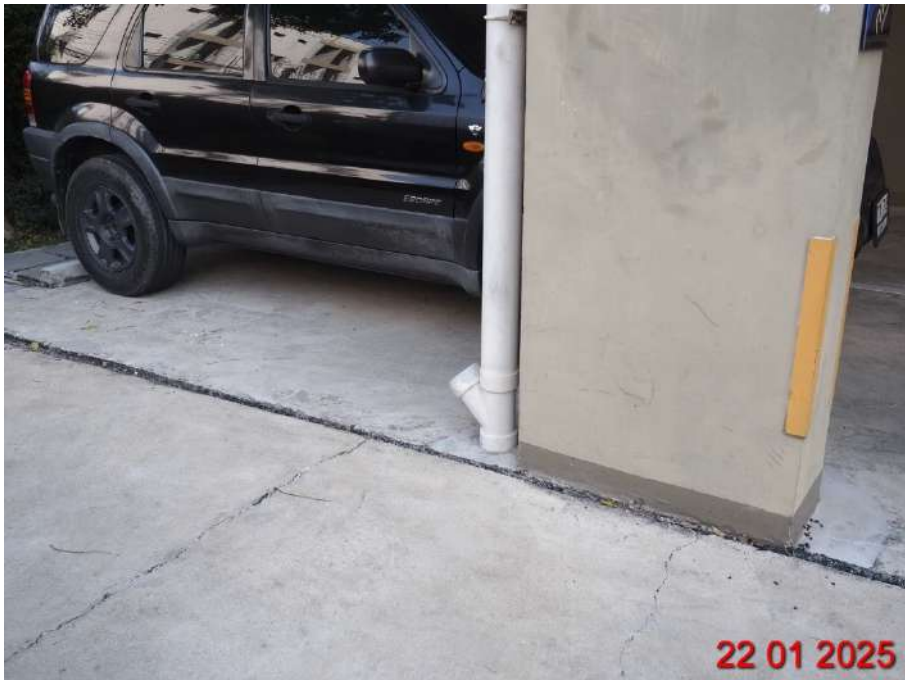
รูปที่ 765-766

สภาพผนังภายนอก

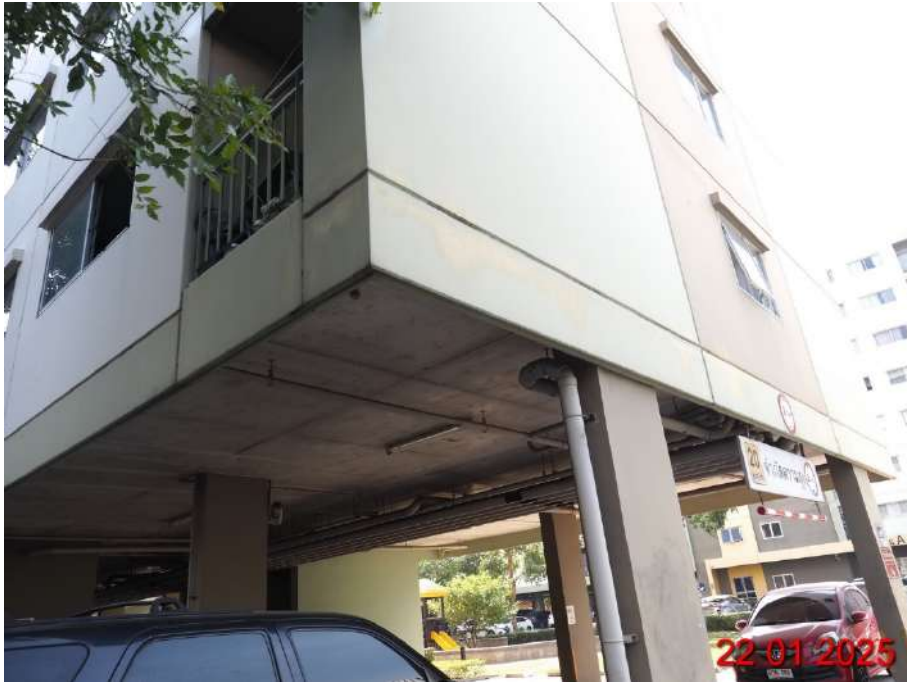
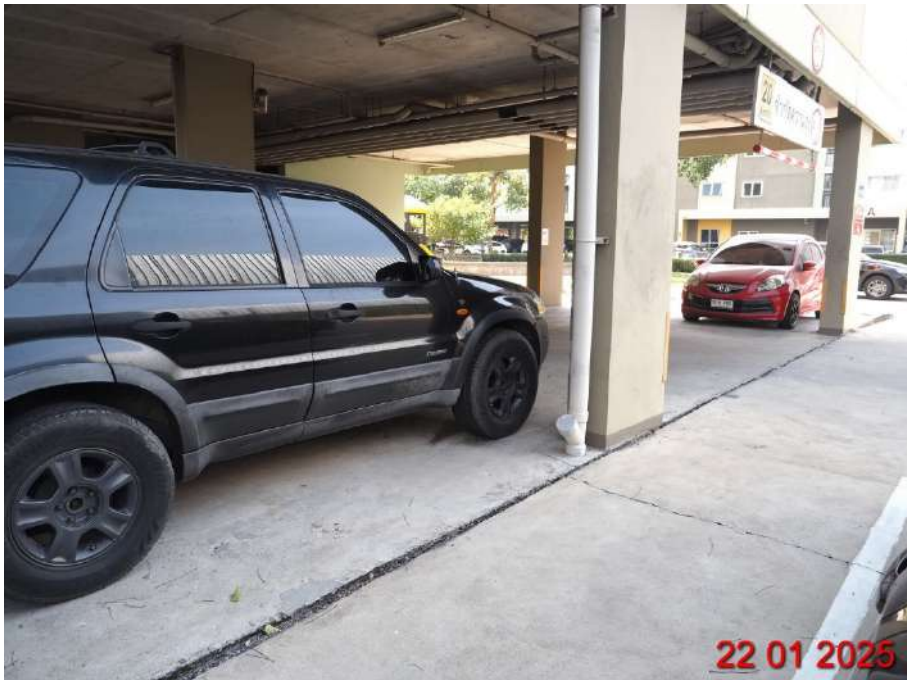
รูปที่ 767-768

สภาพผนังภายนอก

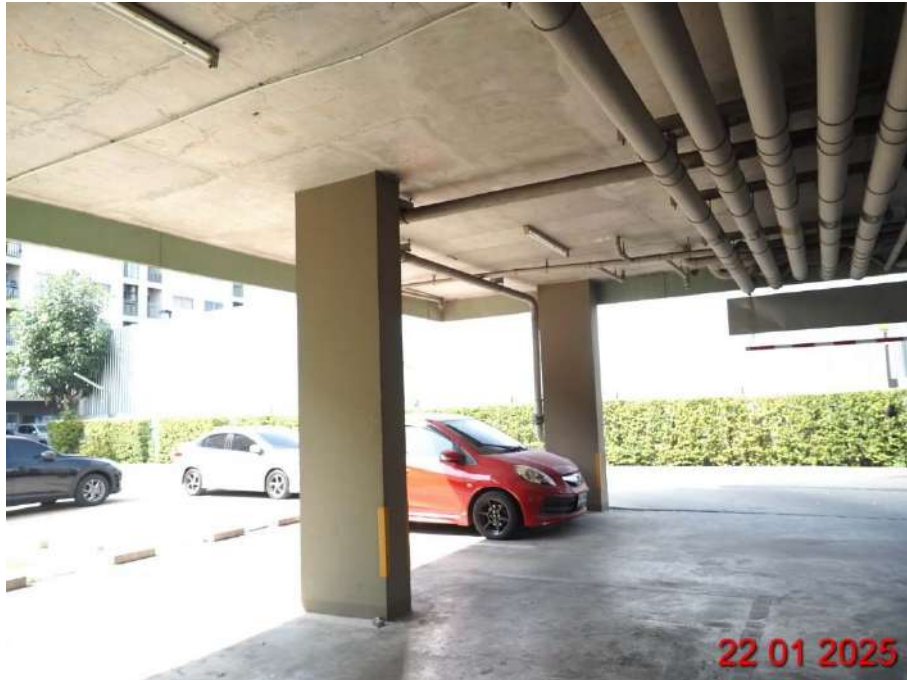
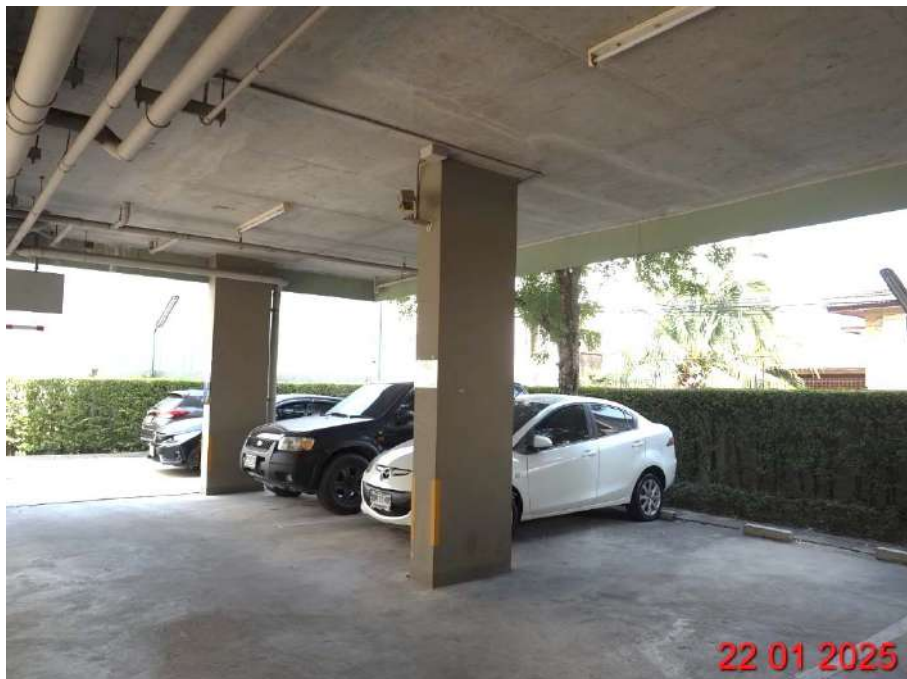
รูปที่ 769-770

สภาพใต้อาคาร

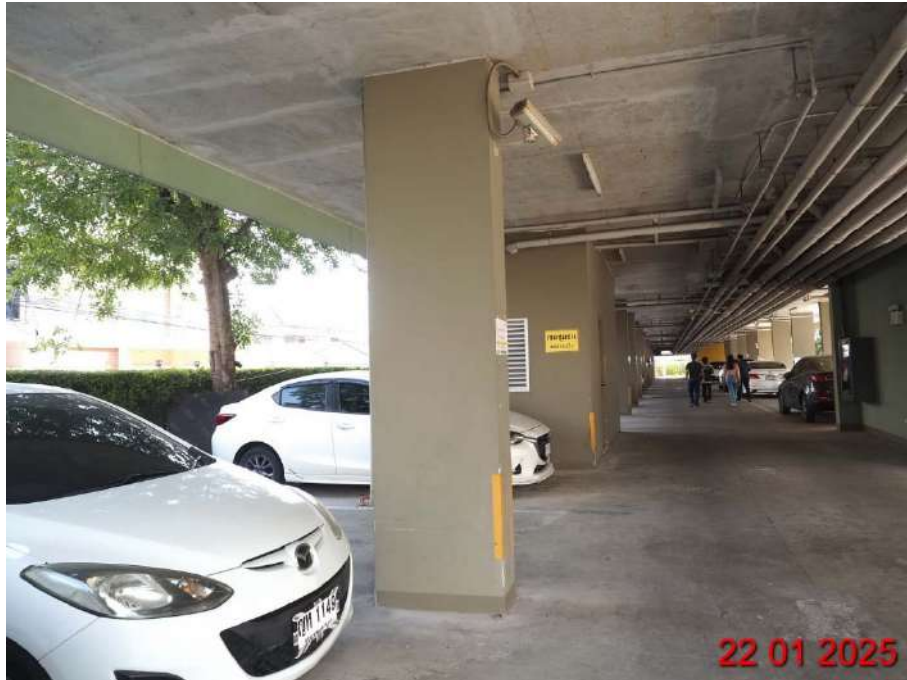
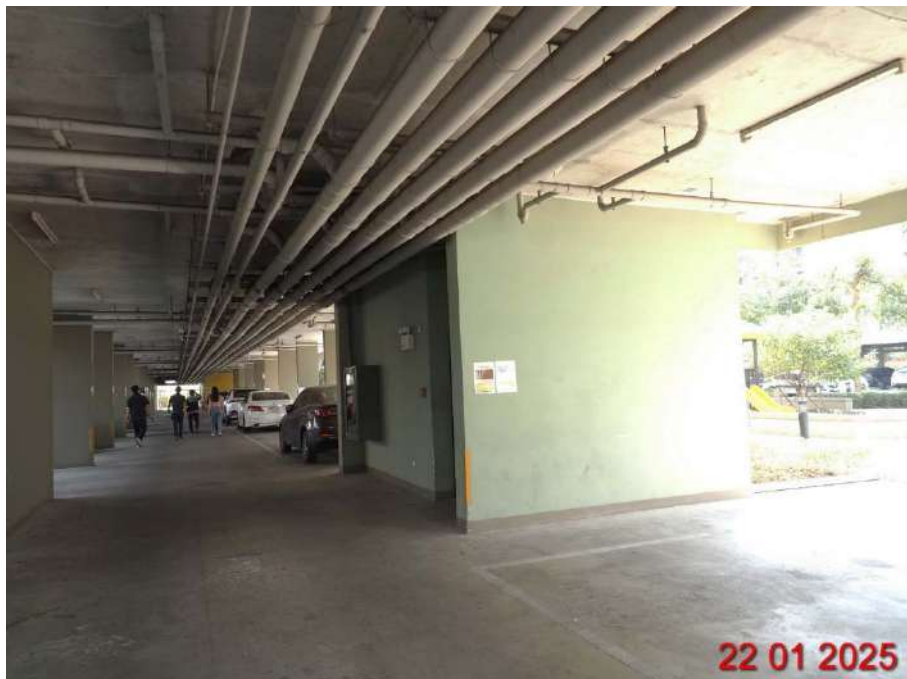
รูปที่ 771-772

สภาพใต้อาคาร

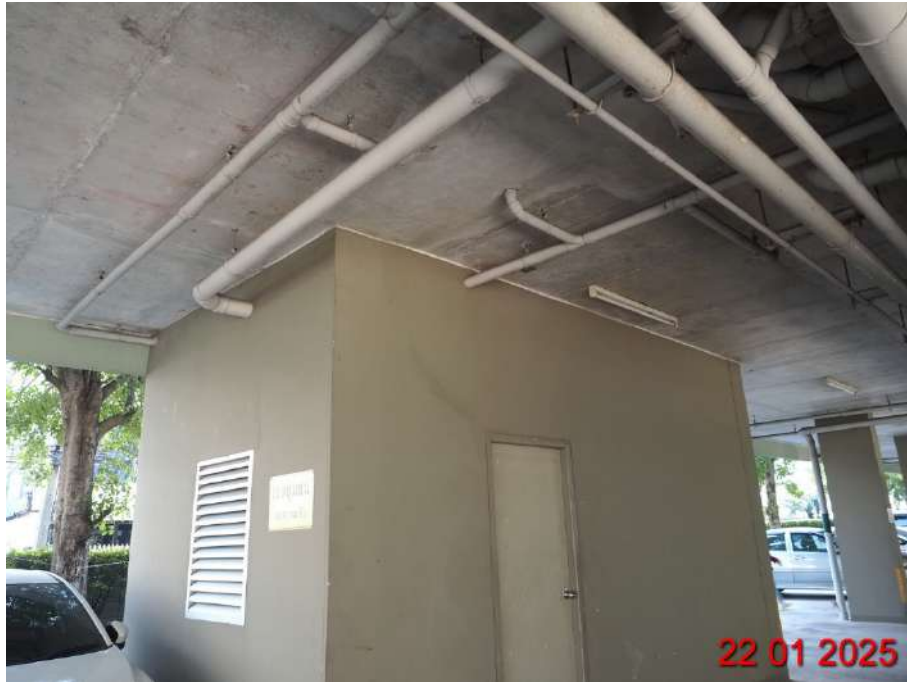
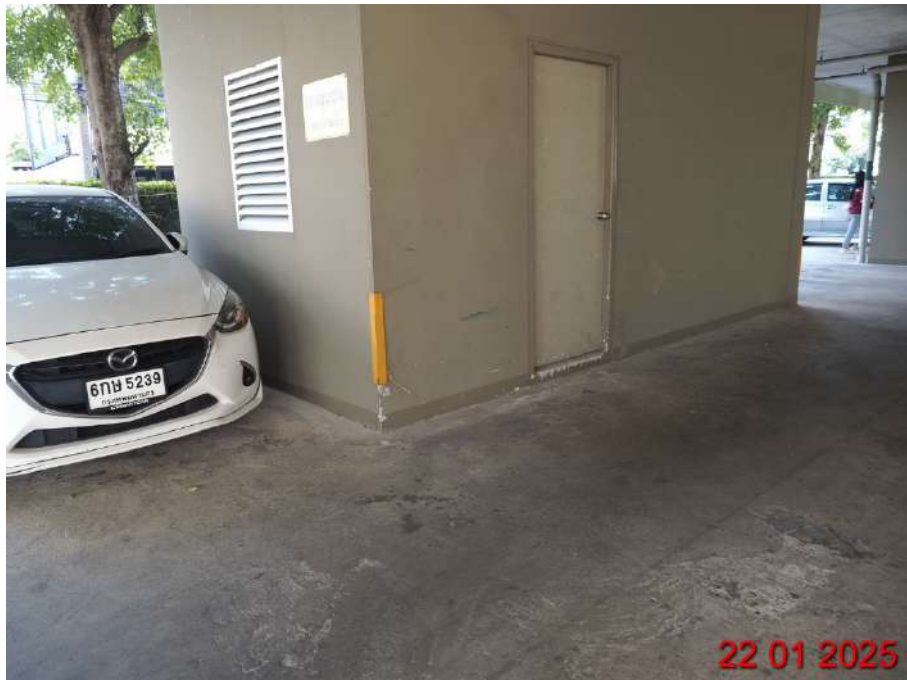
รูปที่ 773-774

รอยแตกร้าวผนังภายนอก

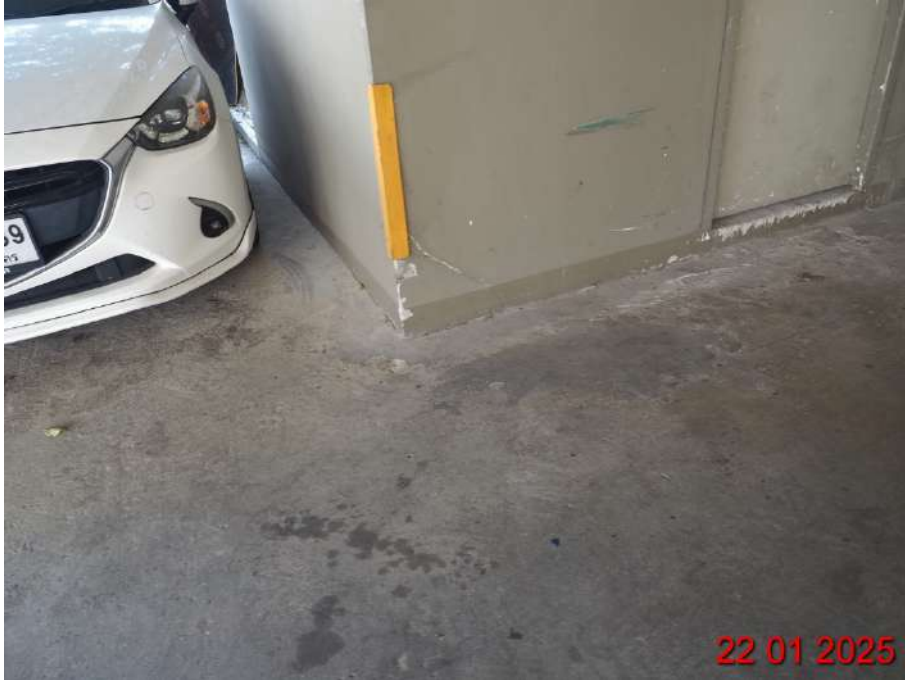
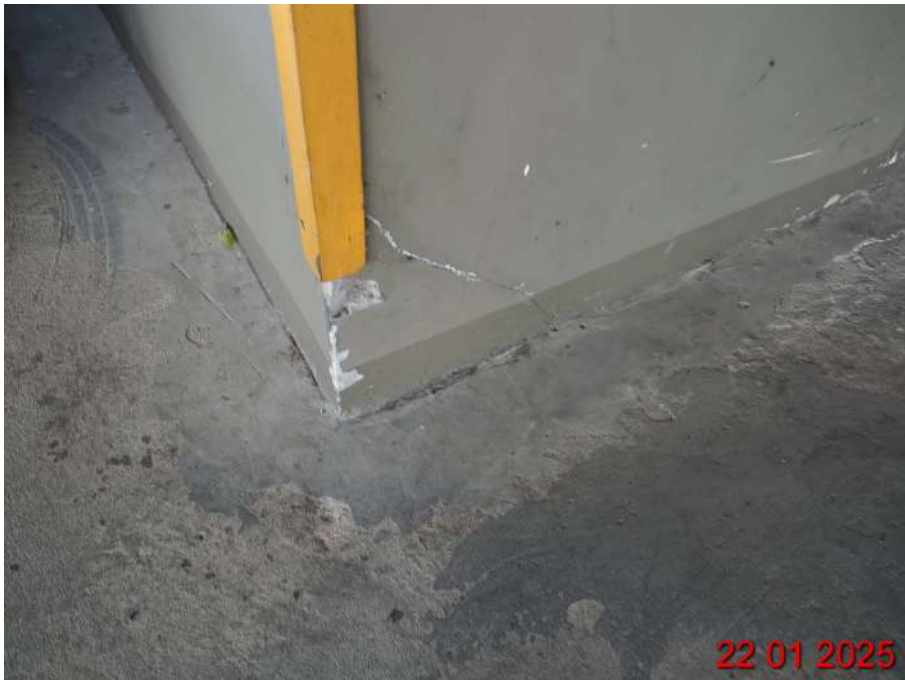
รูปที่ 775-776

รอยแตกร้าวผนังภายนอก

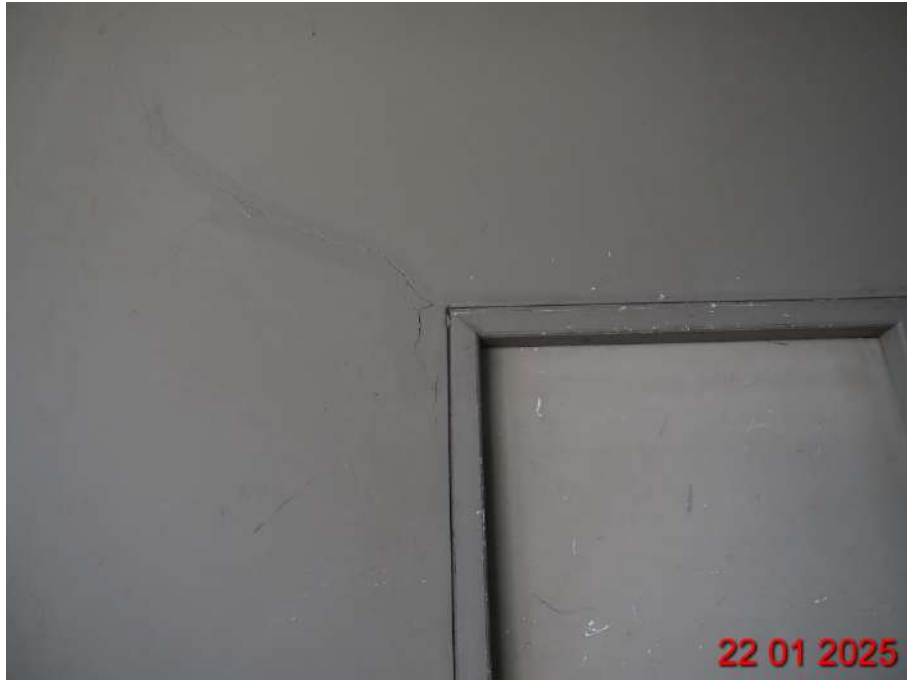
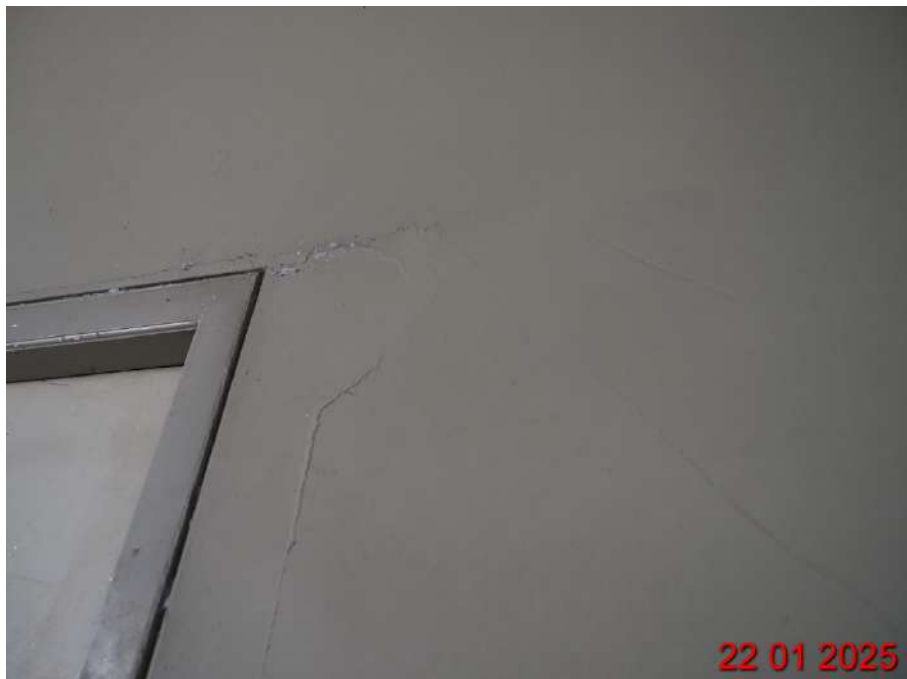
รูปที่ 777-778

รอยแตกร้าวผนังภายนอก

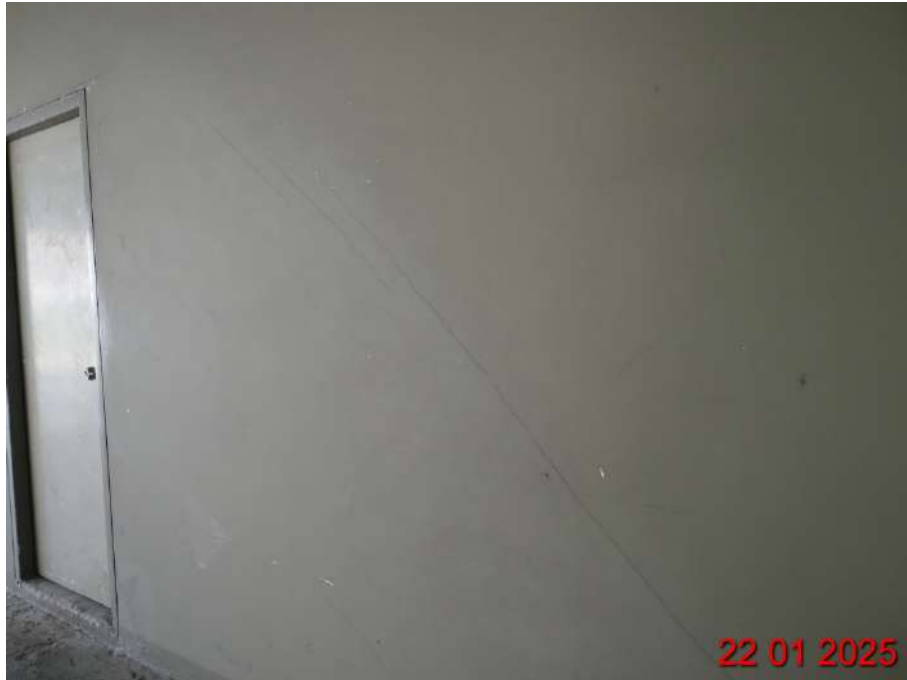
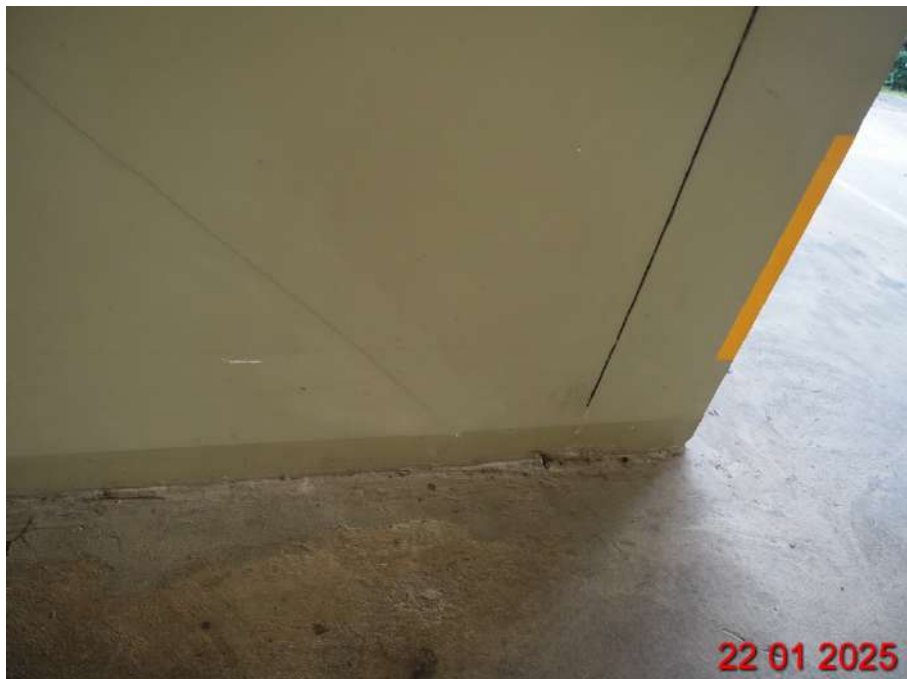
รูปที่ 779-780

รอยแตกร้าวผนังภายนอก
