เรื่อง นำส่งรายงานผลการปฏิบัติตามมาตรการป้องกันและแก้ไขผลกระทบสิ่งแวดล้อม และมาตรการติดตามตรวจสอบผลกระทบสิ่งแวดล้อม โครงการ ณ วีรา รามอินทรา ระยะก่อสร้าง ช่วงเดือนกรกฎาคม - ธันวาคม 2567

โครงการ ณ วีรา รามอินทรา

บริเวณหน่วยงานก่อสร้างมีทรัพย์สินที่อยู่โดยรอบเป็นของบุคคลภายนอก (Third Party) ซึ่งระหว่างการสำรวจพบว่าบางส่วนของทรัพย์สินเหล่านี้มีความเสียหายที่มีอยู่เดิม (Existing Damage) ก่อนที่ทางโครงการจะเริ่มงานก่อสร้าง (เริ่มงานจริงเมื่อวันที่ 31 มกราคม 2568)

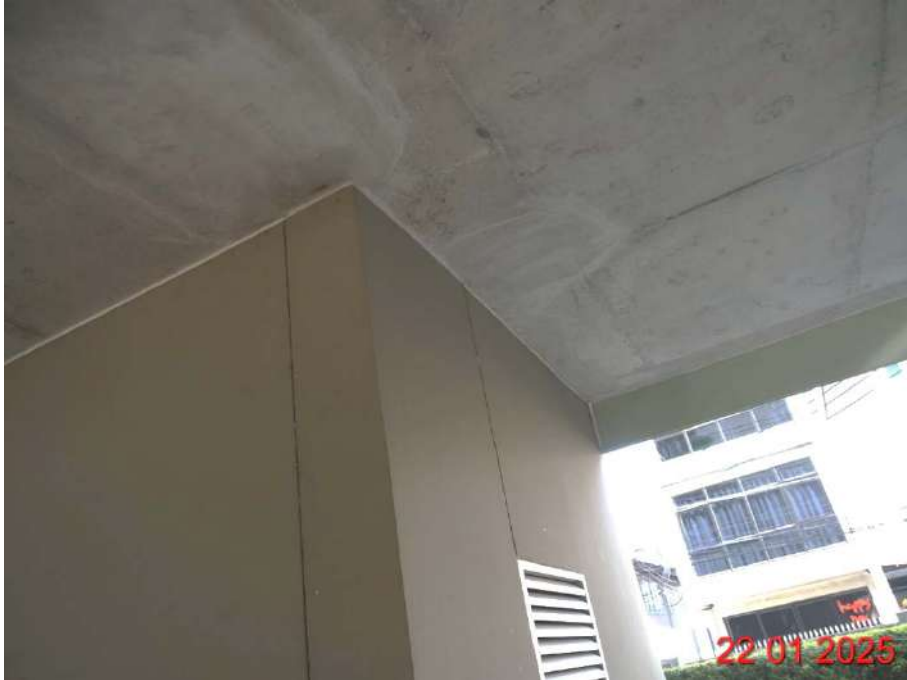
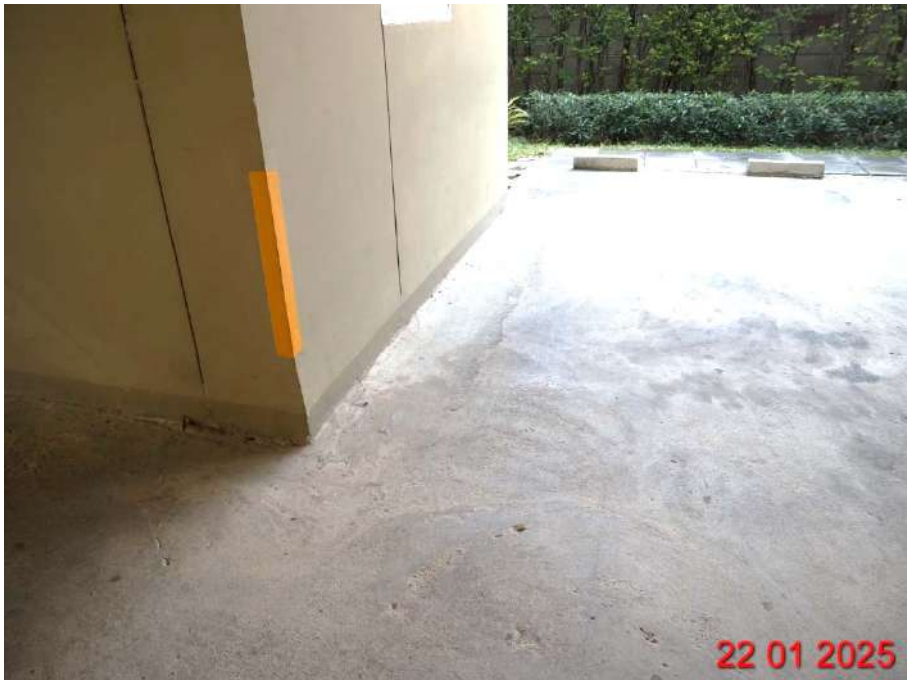
รูปที่ 781-782

สภาพใต้อาคาร

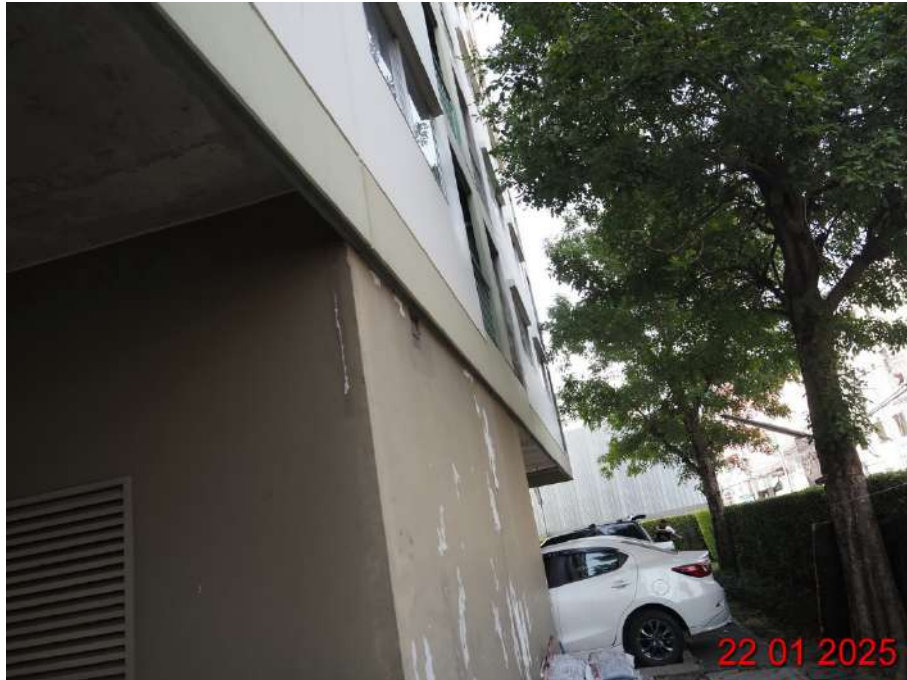
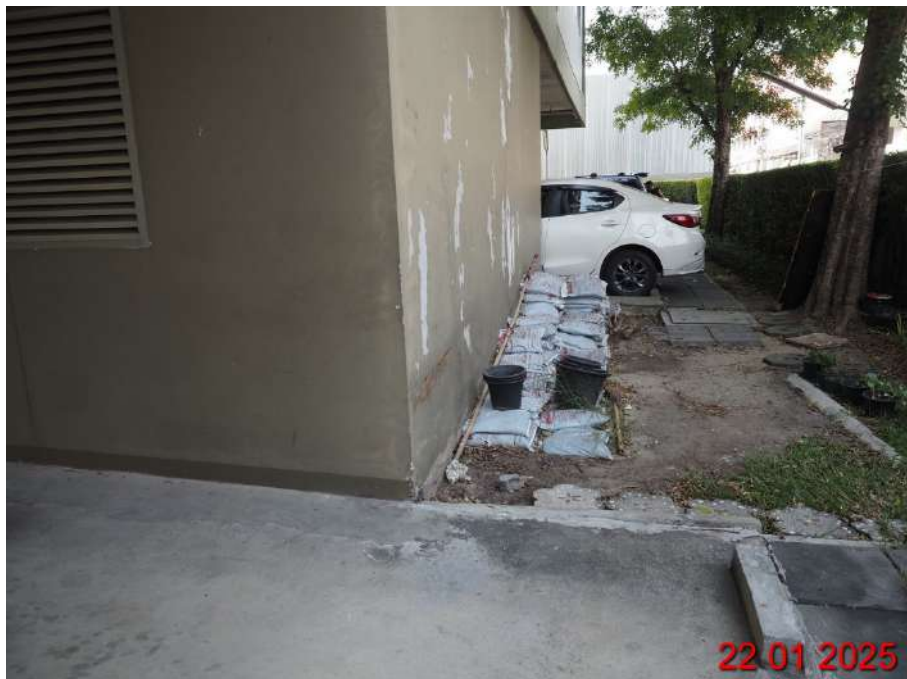
รูปที่ 783-784

รอยแตกร้าวผนังภายนอก

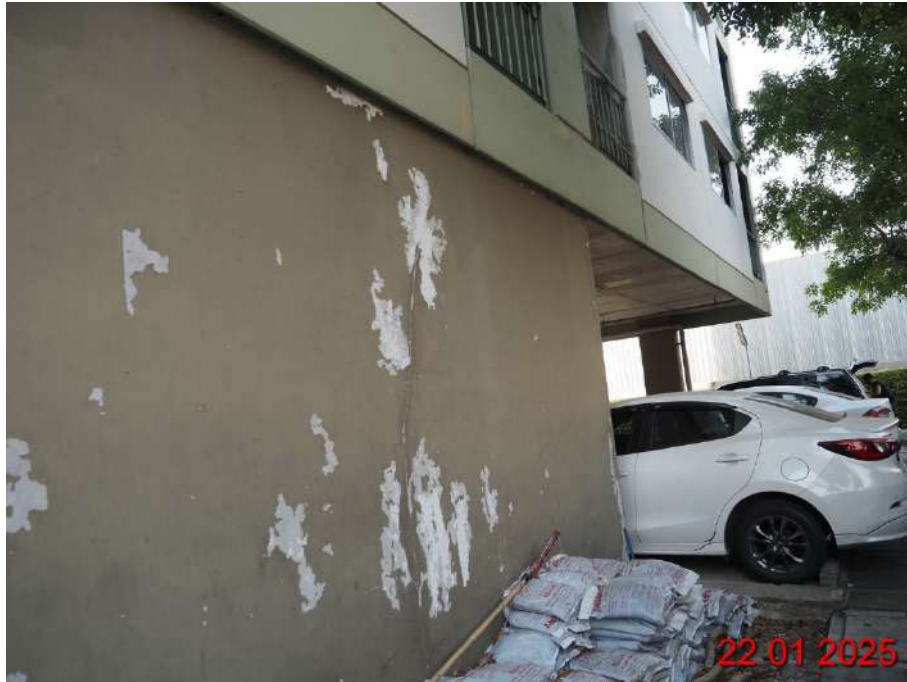
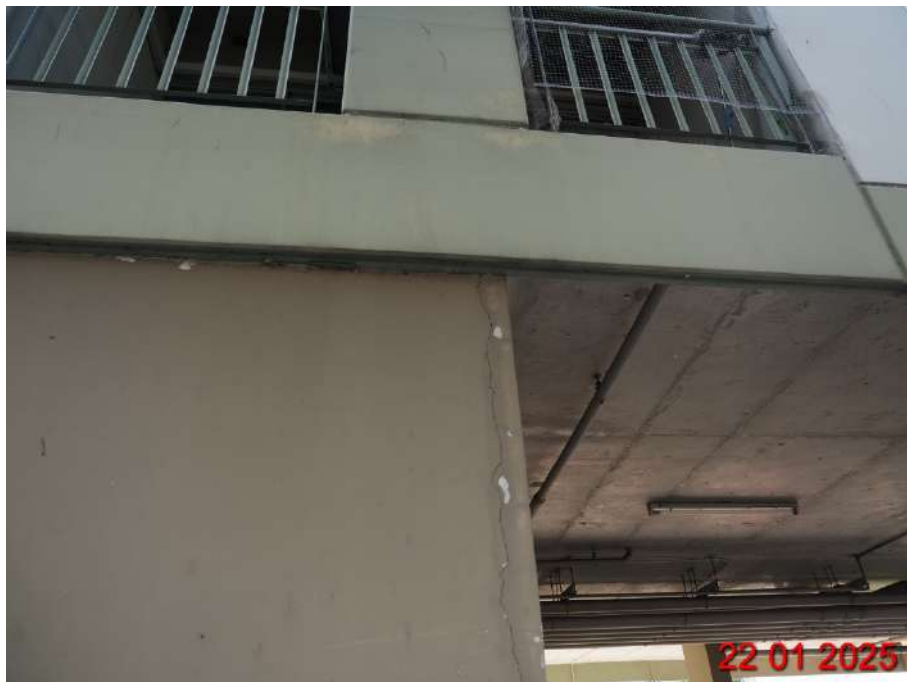
รูปที่ 785-786

รอยแตกร้าวผนังภายนอก

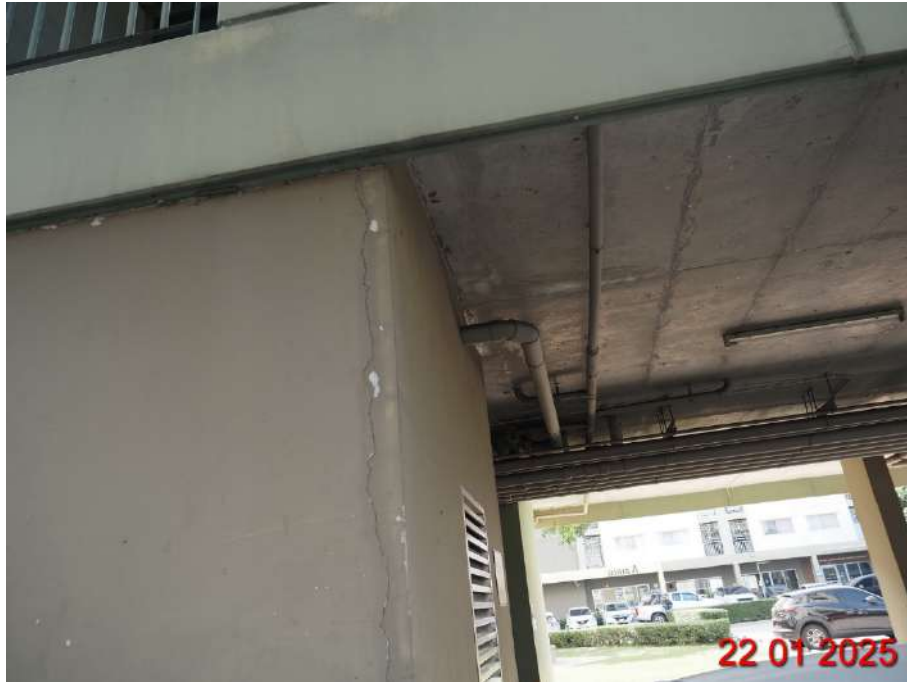
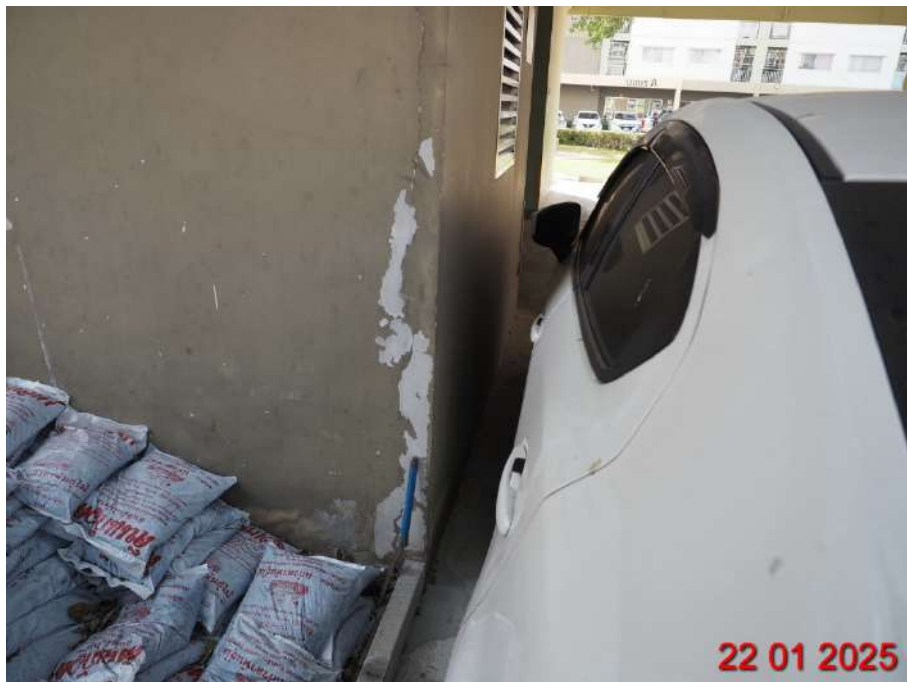
รูปที่ 787-788

รอยแตกร้าวผนังภายนอก

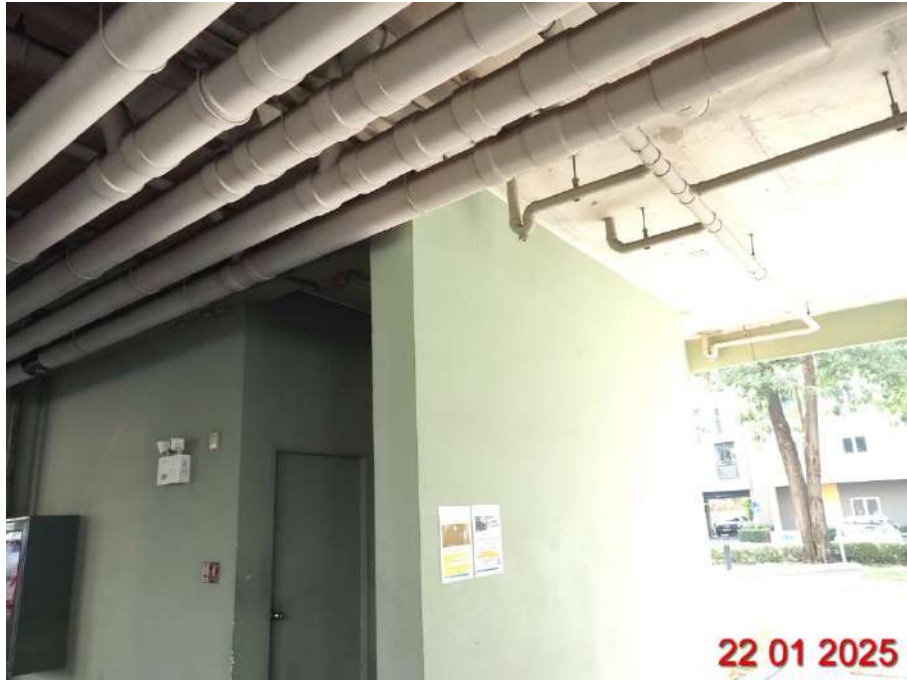
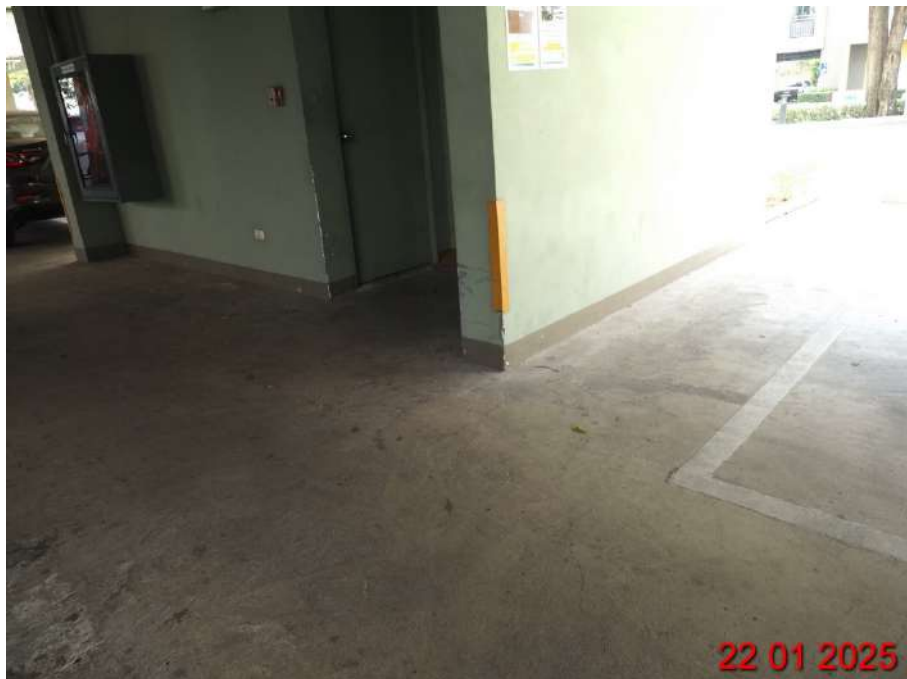
รูปที่ 789-790

สภาพใต้อาคาร

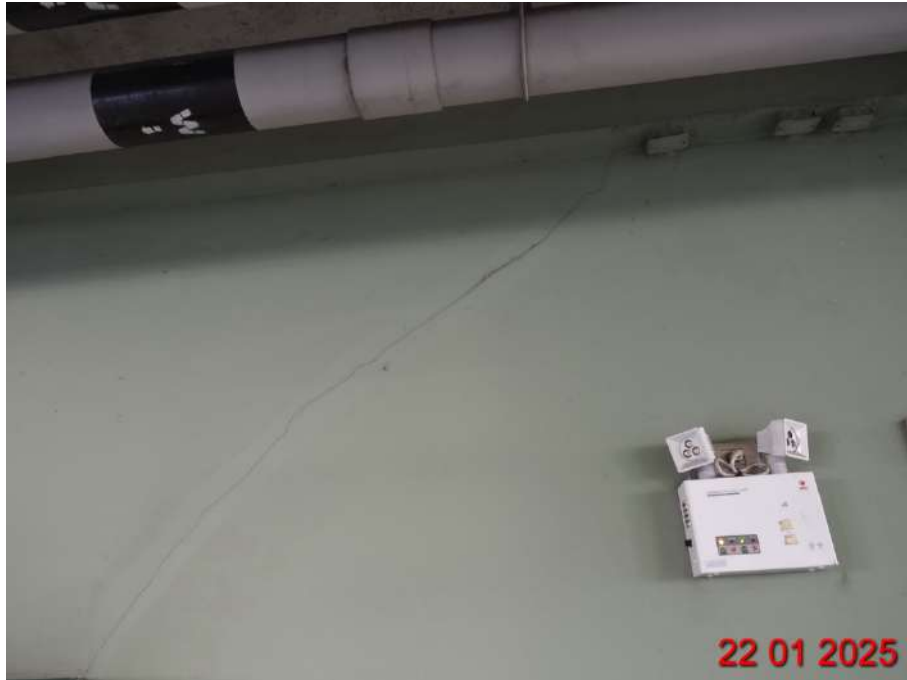
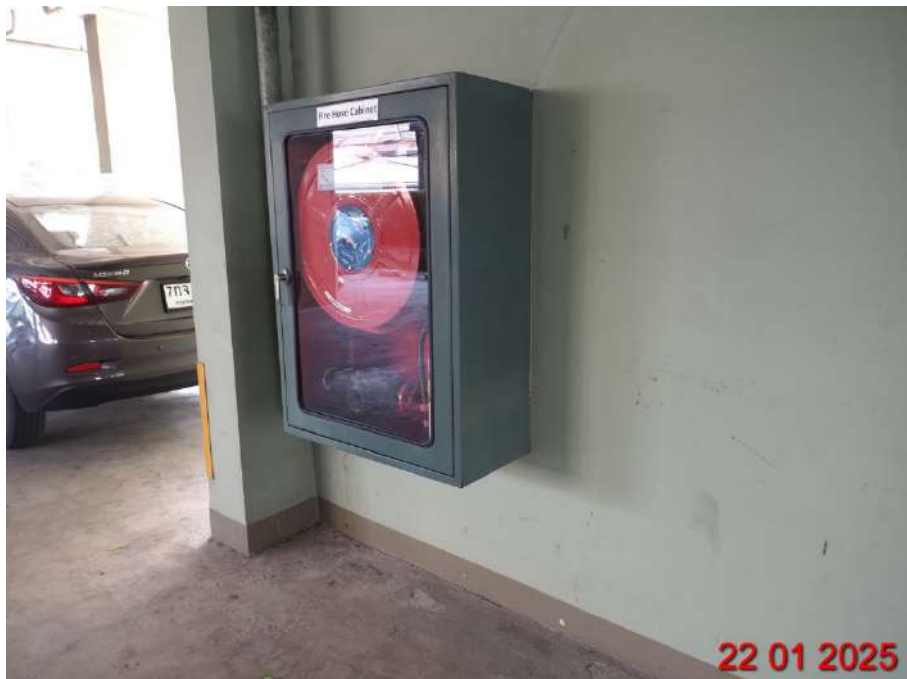
รูปที่ 791-792

รอยแตกร้าวผนังภายนอก

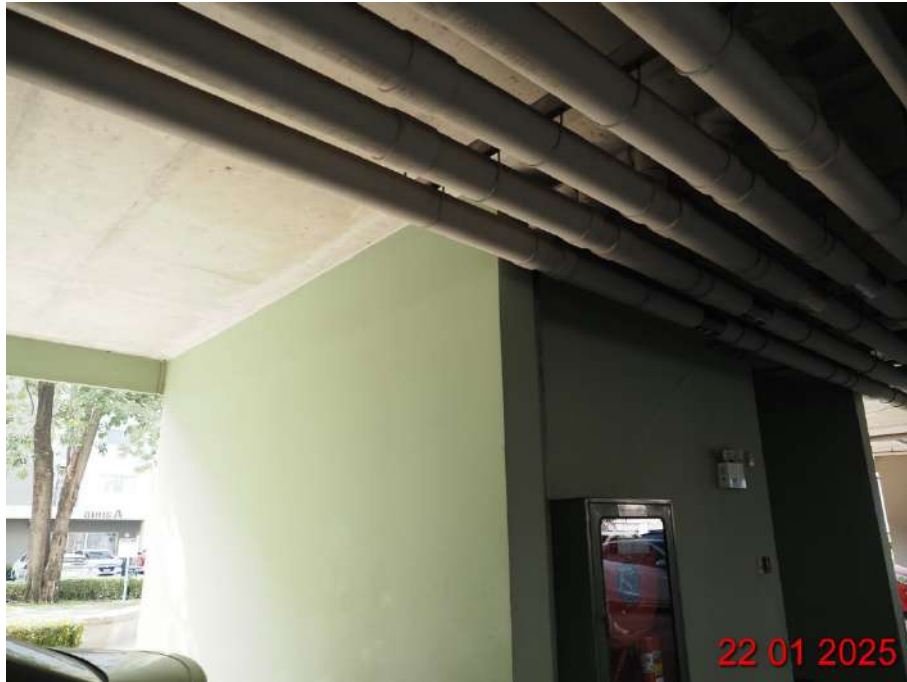
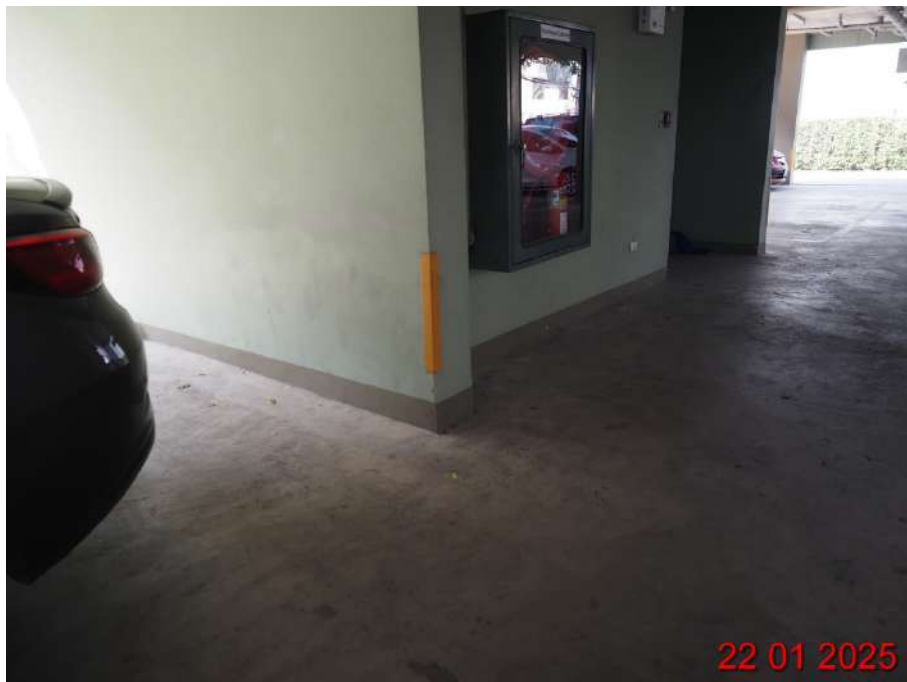
รูปที่ 793-794

สภาพใต้อาคาร

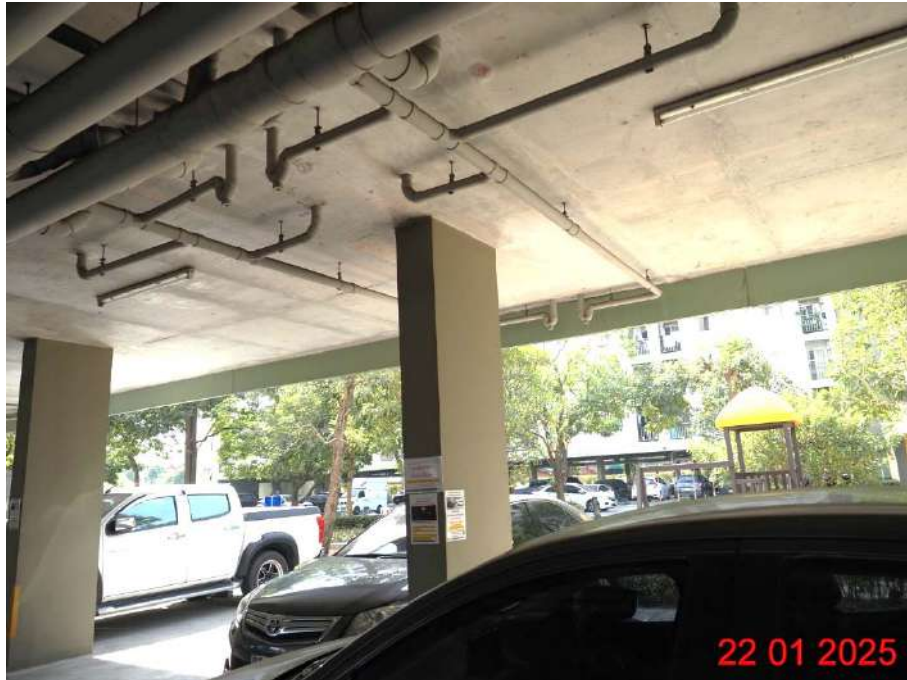
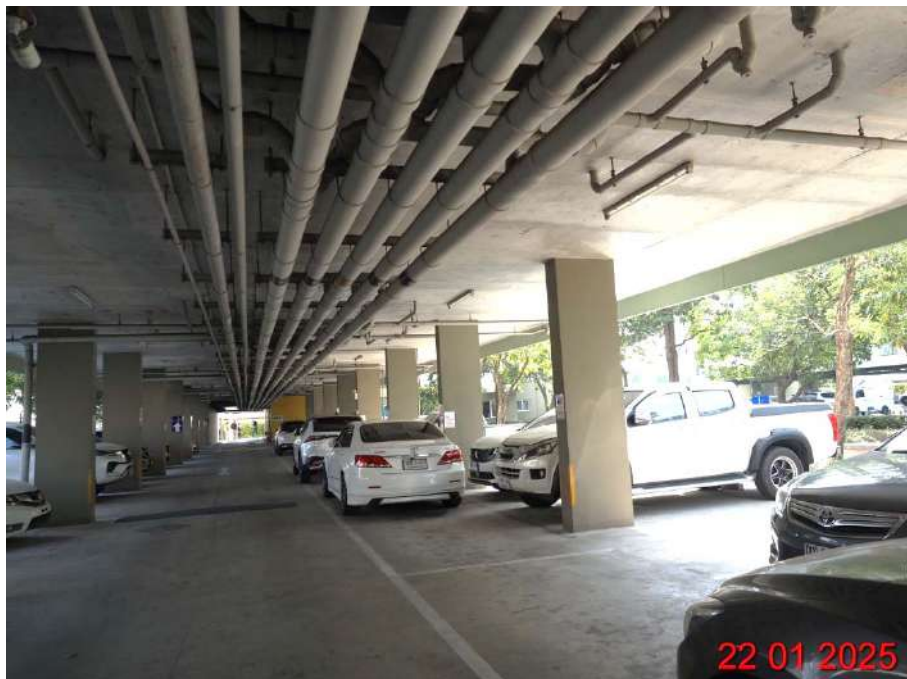
รูปที่ 795-796

สภาพใต้อาคาร

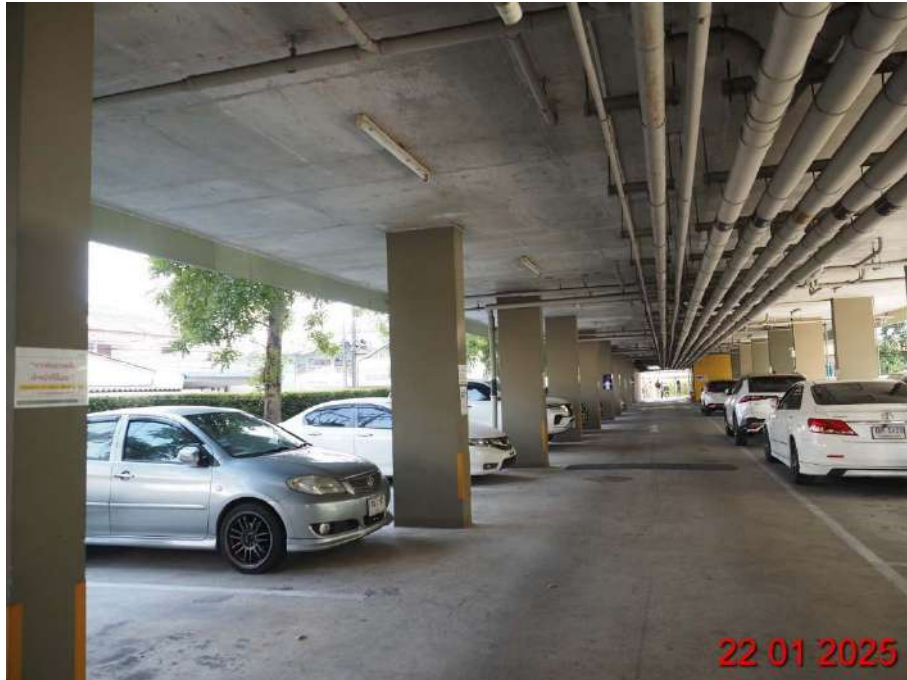
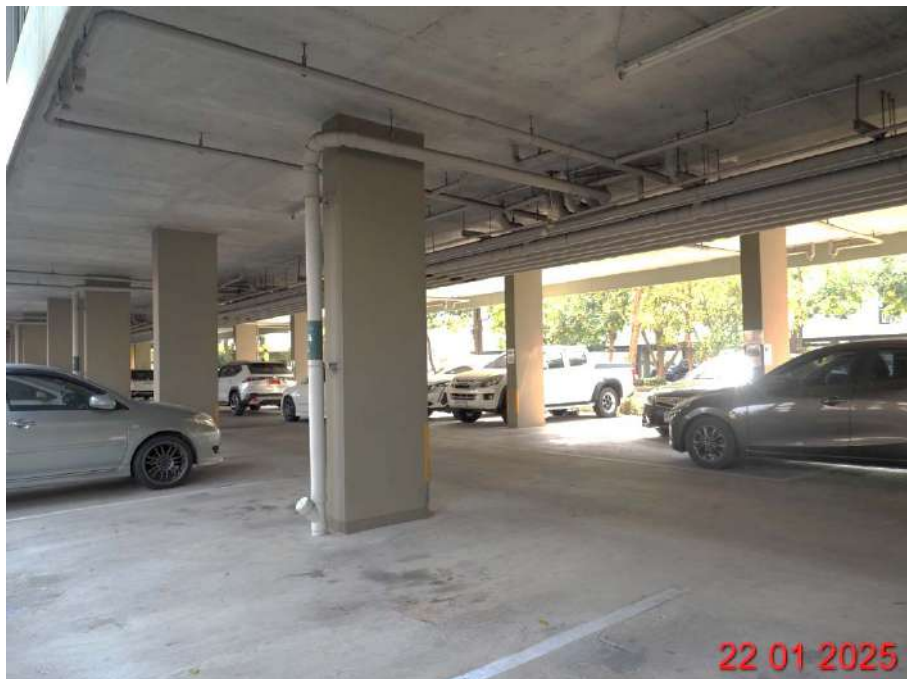
รูปที่ 797-798

สภาพใต้อาคาร

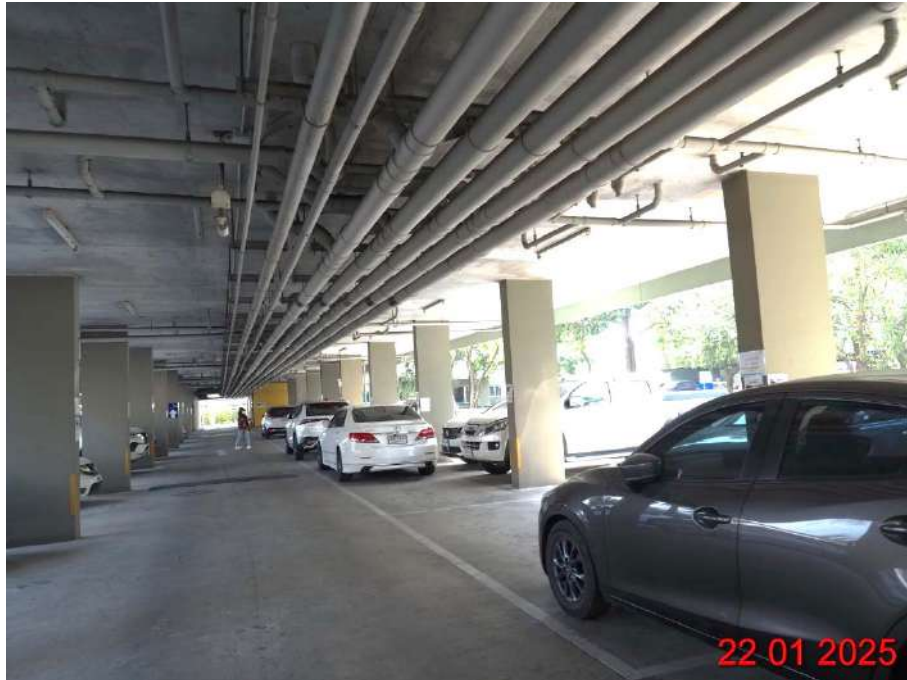
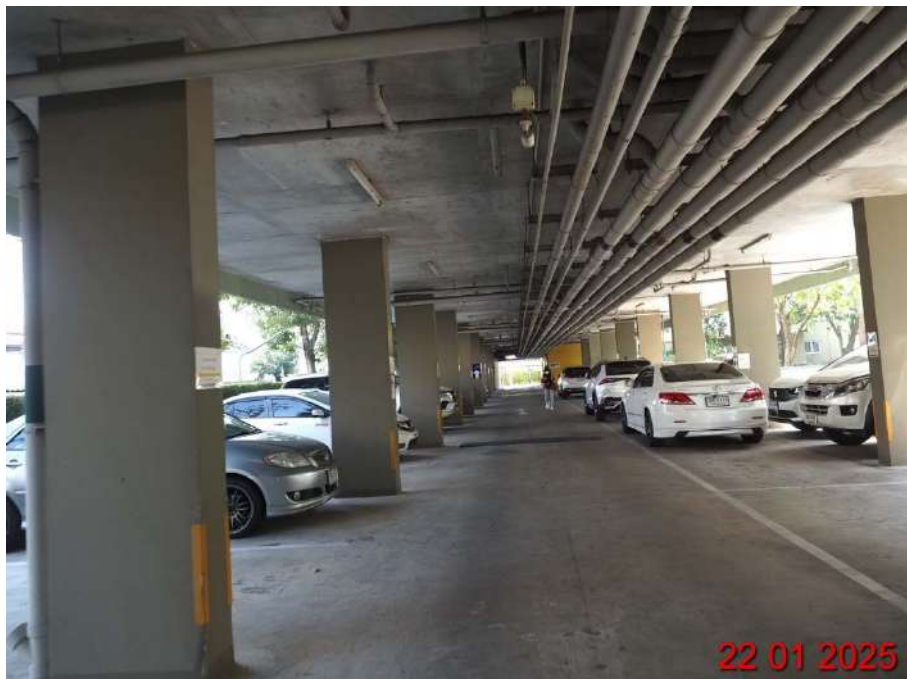
รูปที่ 799-800

สภาพใต้อาคาร

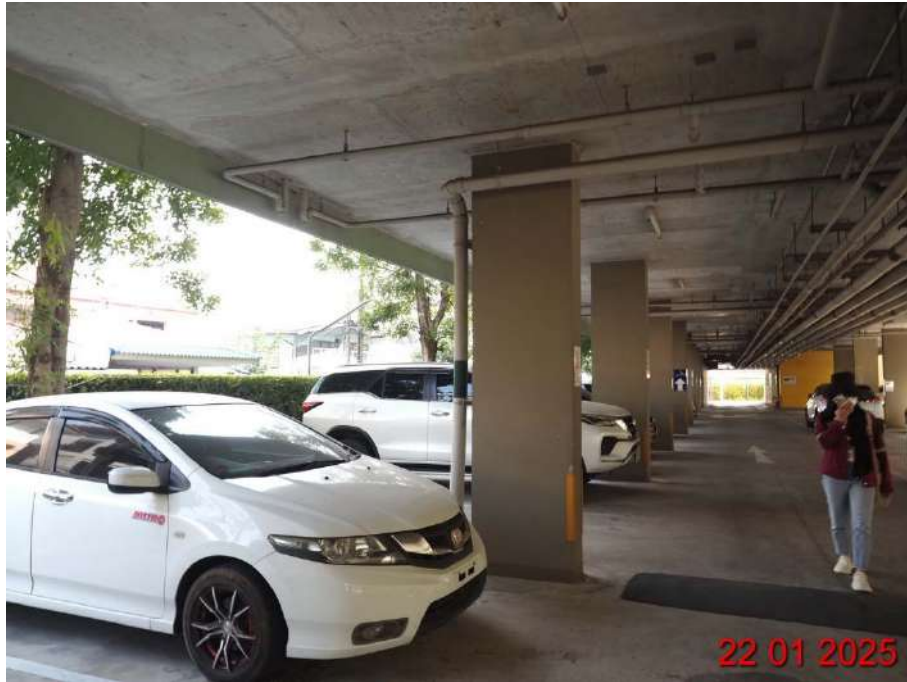
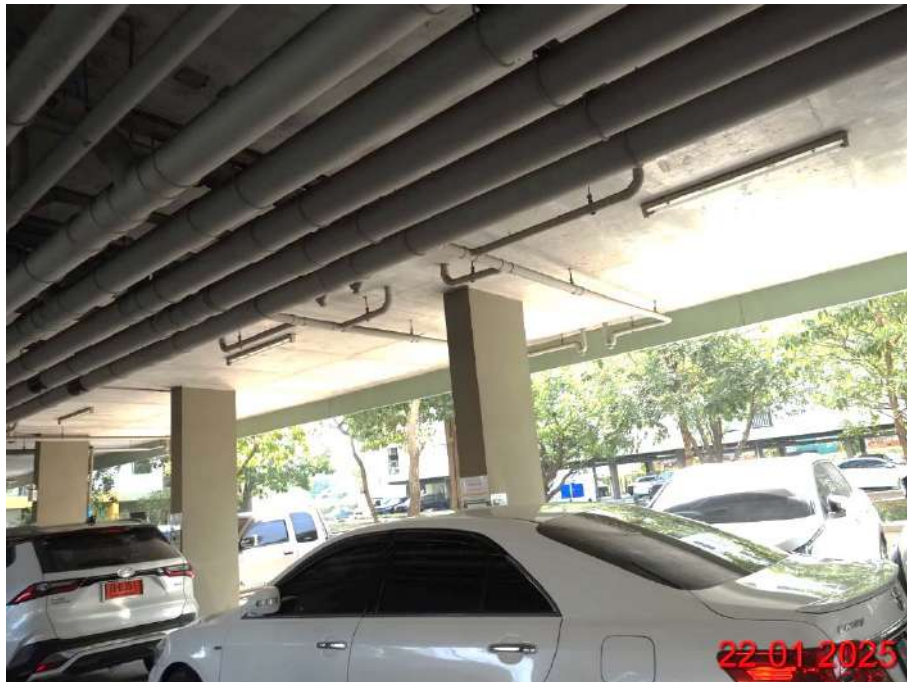
รูปที่ 801-802

สภาพใต้อาคาร

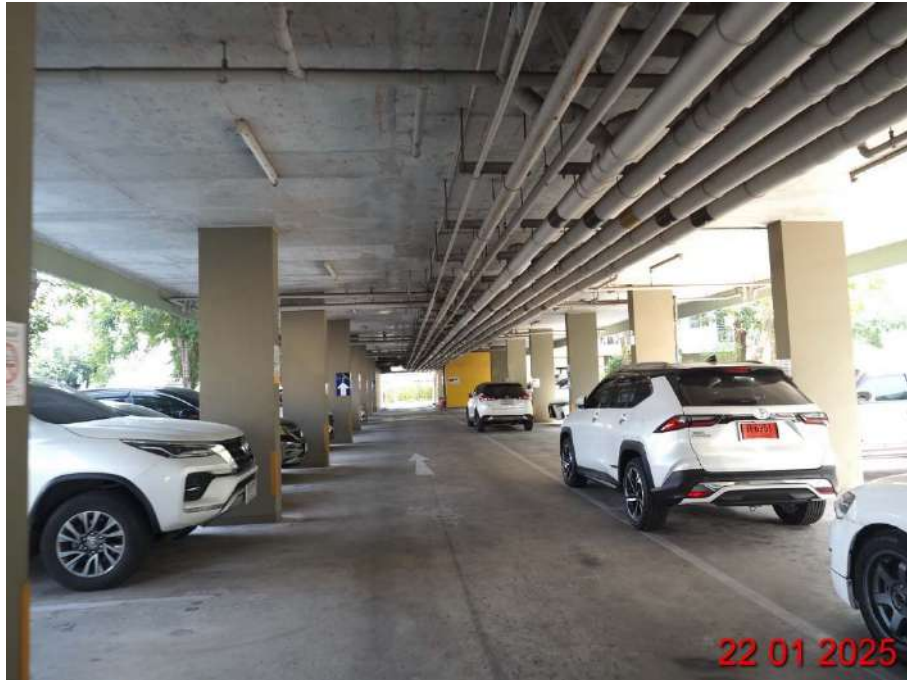
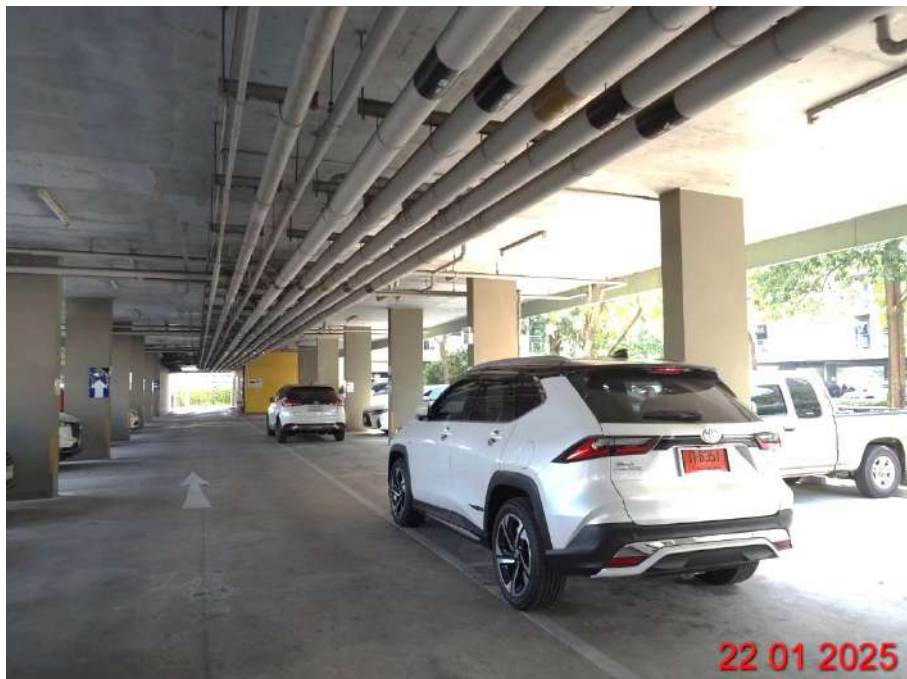
รูปที่ 803-804

สภาพใต้อาคาร

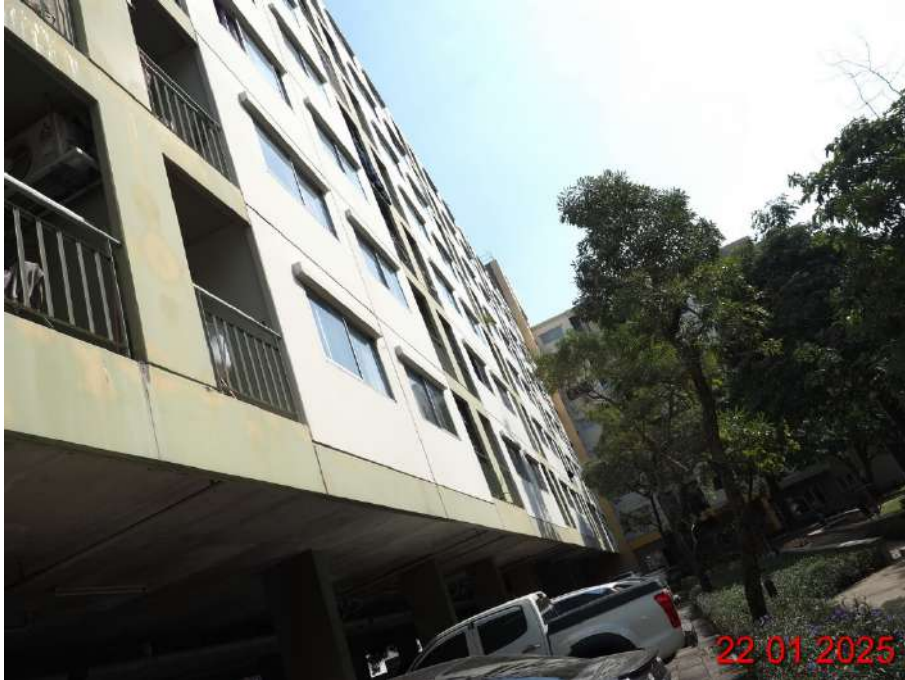
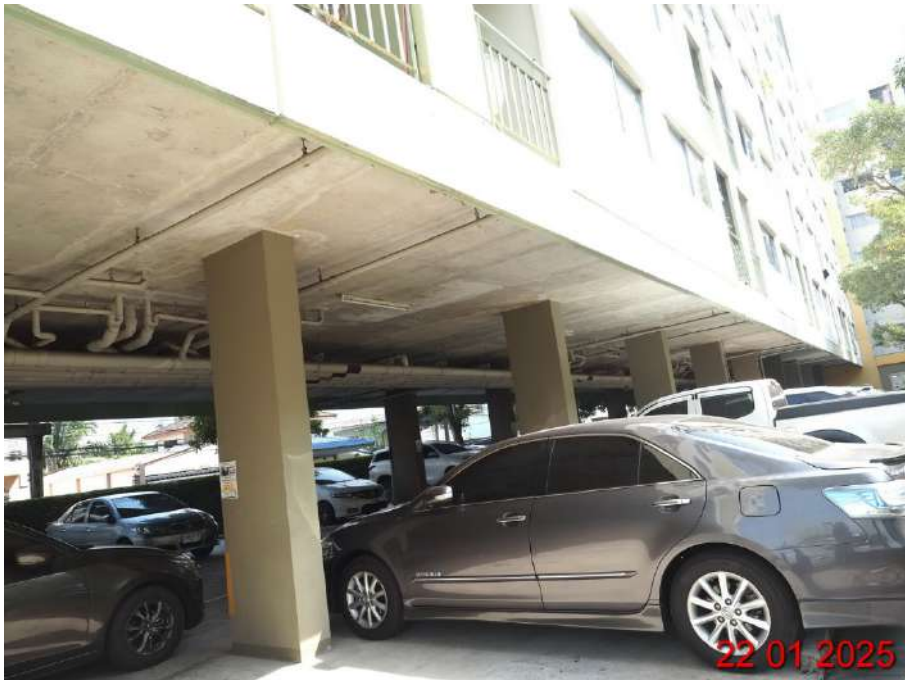
รูปที่ 805-806

สภาพผนังภายนอก

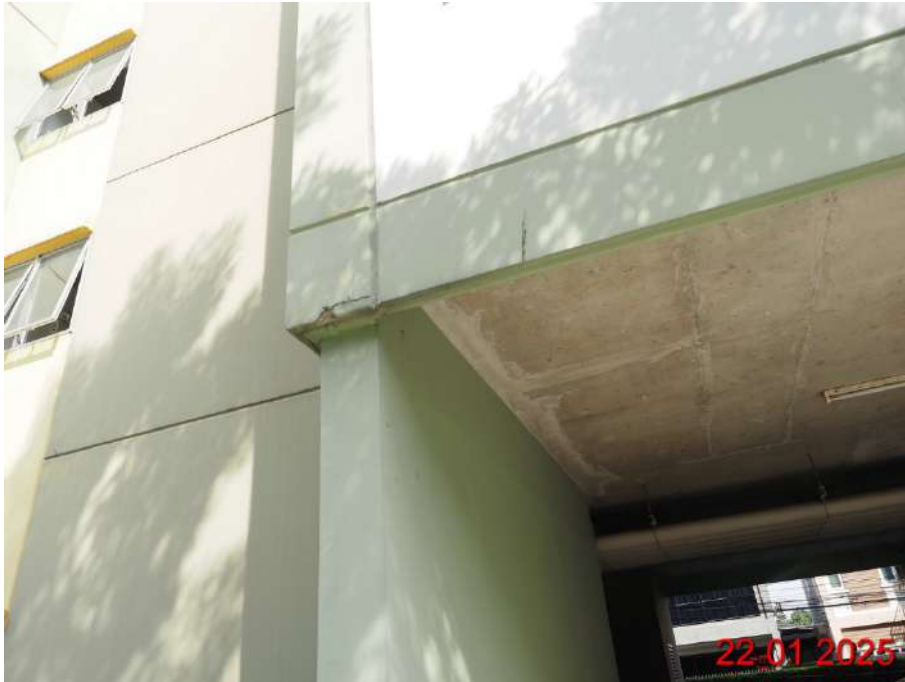
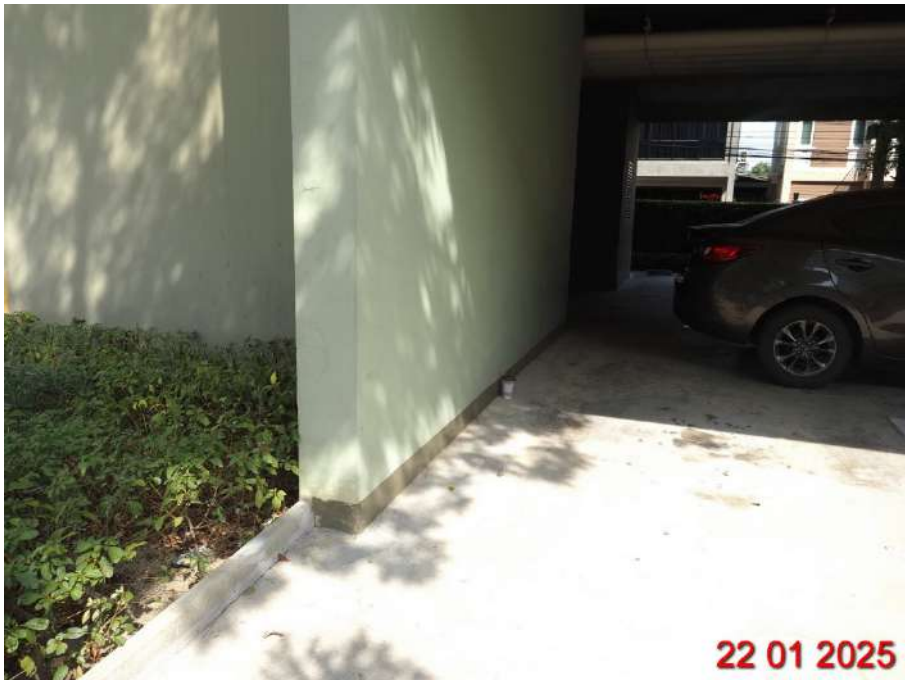
รูปที่ 807-808

สภาพผนังภายนอก

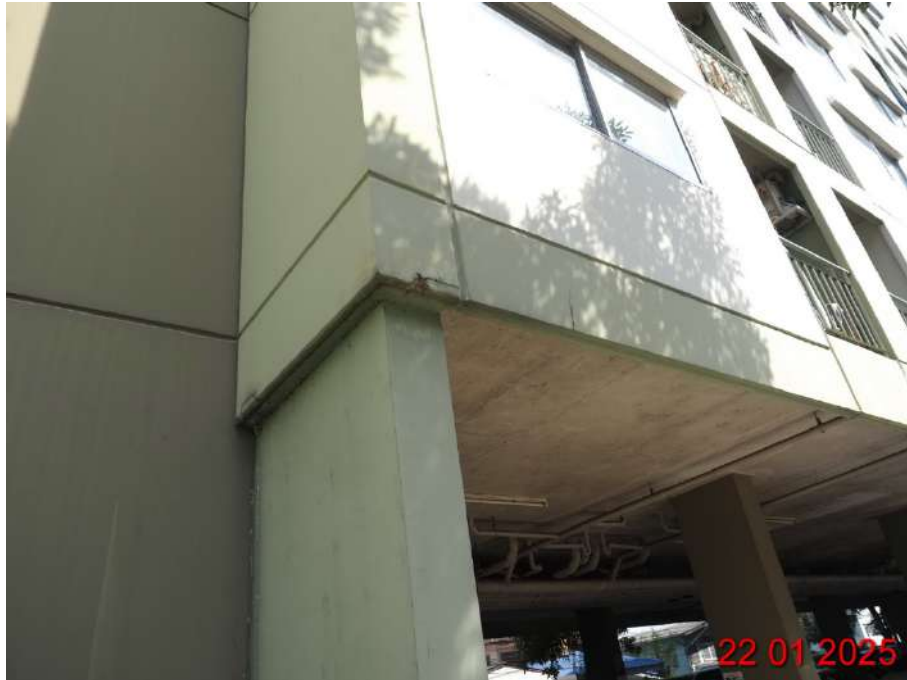
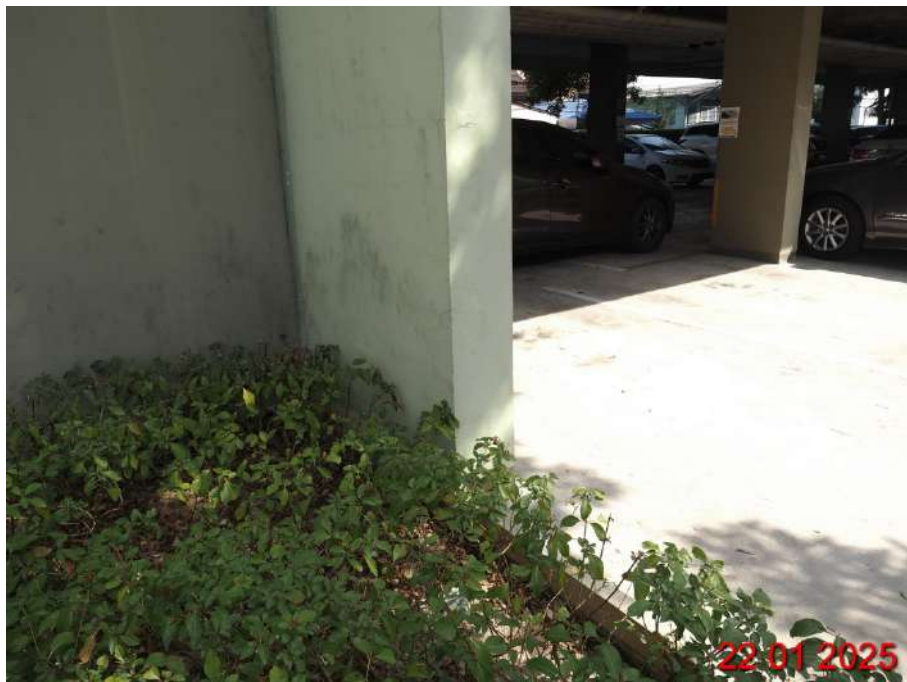
รูปที่ 809-810

สภาพผนังภายนอก

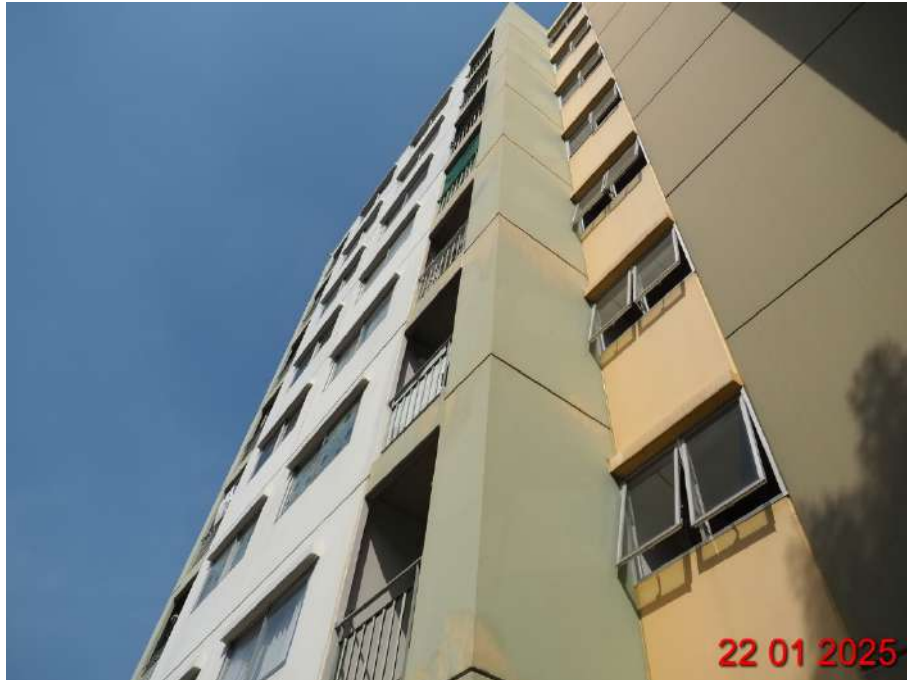
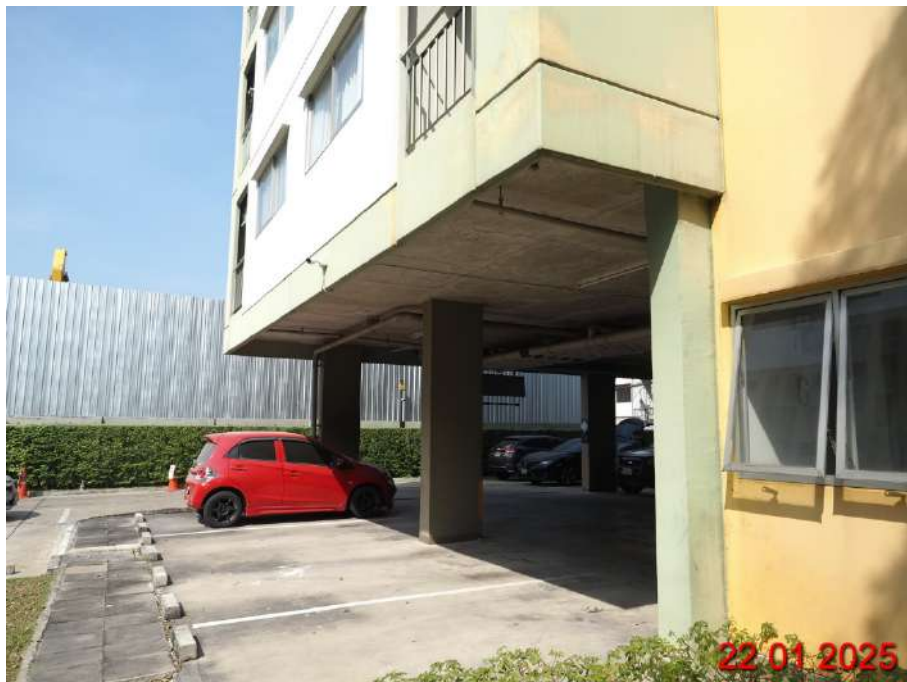
รูปที่ 811-812

สภาพผนังภายนอก

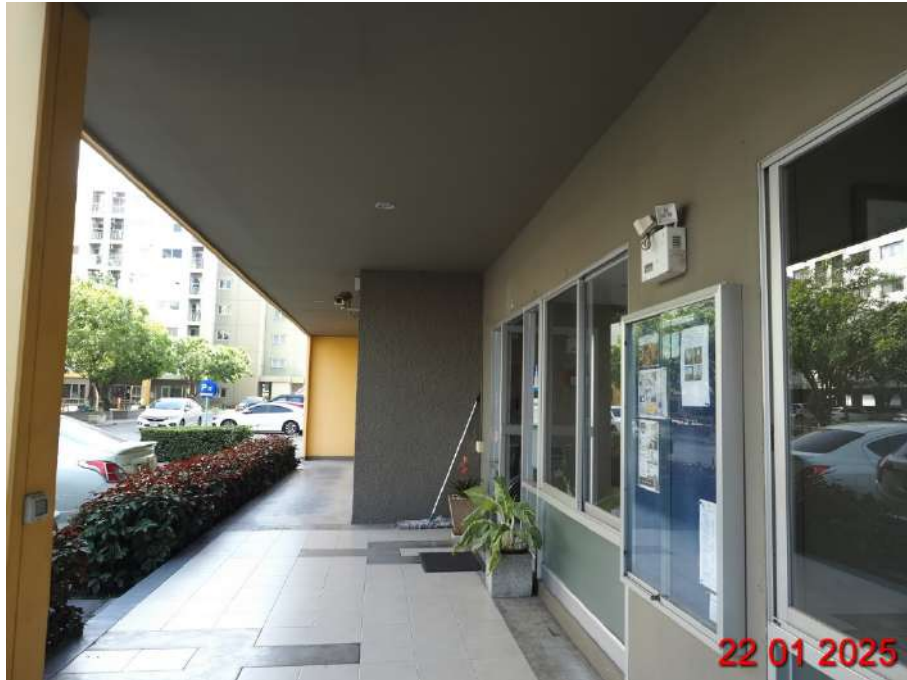
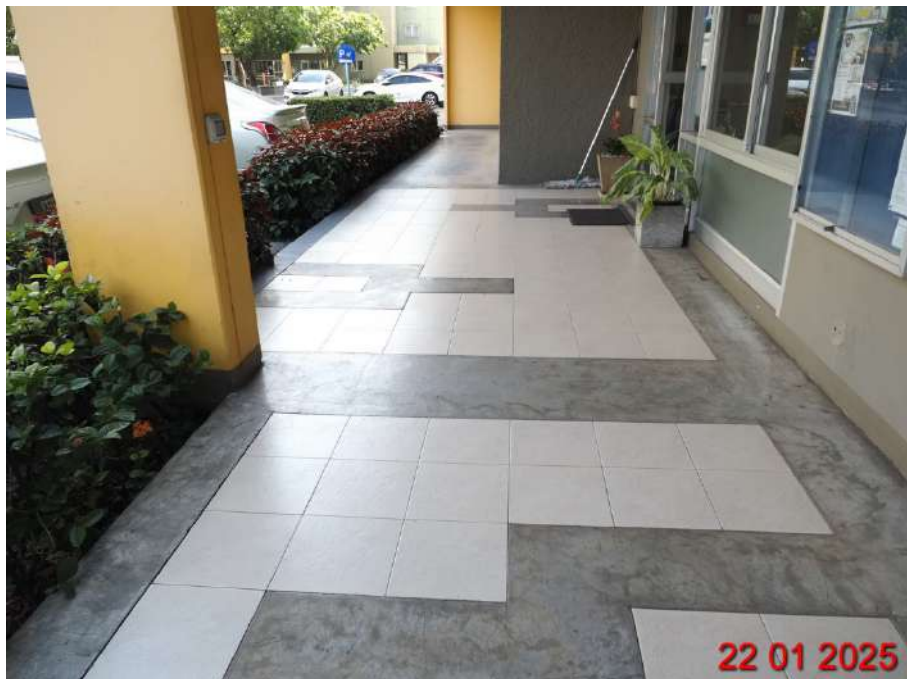
รูปที่ 813-814

สภาพใต้อาคาร

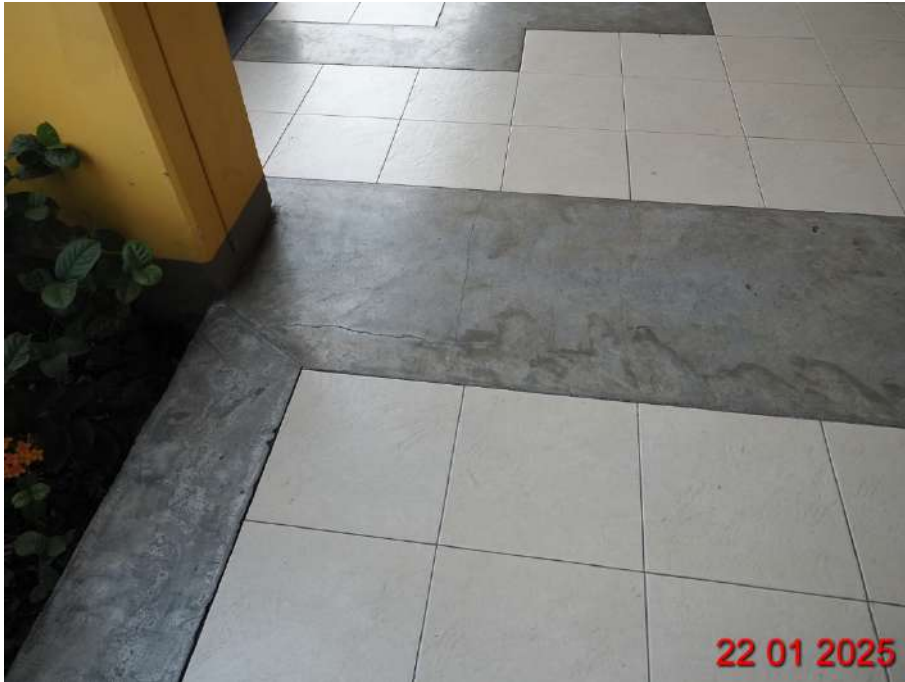
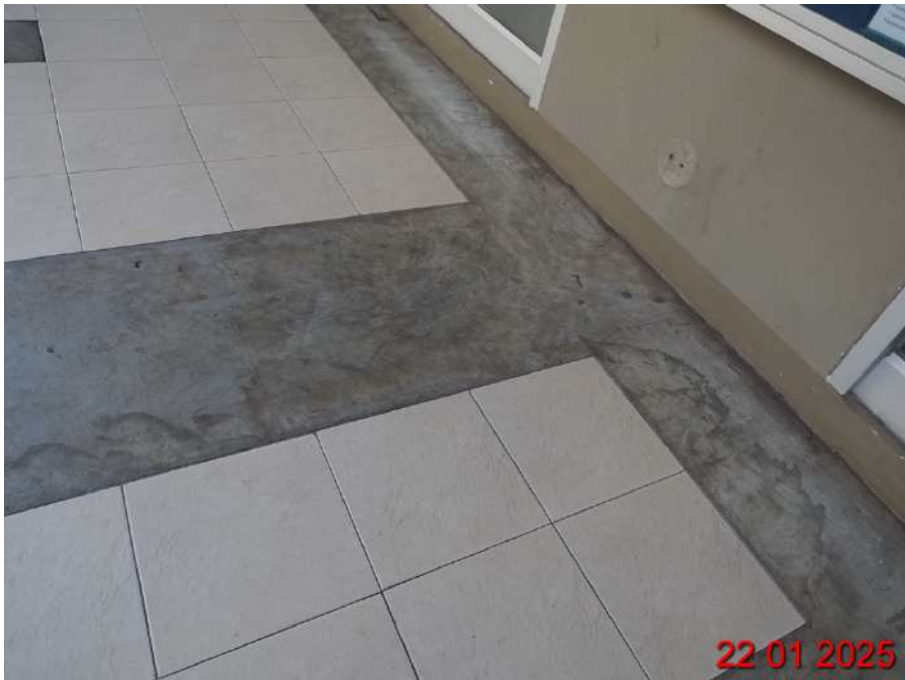
รูปที่ 815-816

รอยแตกร้าวพื้นใต้อาคาร
