เรื่อง นำส่งรายงานผลการปฏิบัติตามมาตรการป้องกันและแก้ไขผลกระทบสิ่งแวดล้อม และมาตรการติดตามตรวจสอบผลกระทบสิ่งแวดล้อม โครงการ ณ วีรา รามอินทรา ระยะก่อสร้าง ช่วงเดือนกรกฎาคม - ธันวาคม 2567

โครงการ ณ วีรา รามอินทรา

บริเวณหน่วยงานก่อสร้างมีทรัพย์สินที่อยู่โดยรอบเป็นของบุคคลภายนอก (Third Party) ซึ่งระหว่างการสำรวจพบว่าบางส่วนของทรัพย์สินเหล่านี้มีความเสียหายที่มีอยู่เดิม (Existing Damage) ก่อนที่ทางโครงการจะเริ่มงานก่อสร้าง (เริ่มงานจริงเมื่อวันที่ 31 มกราคม 2568)

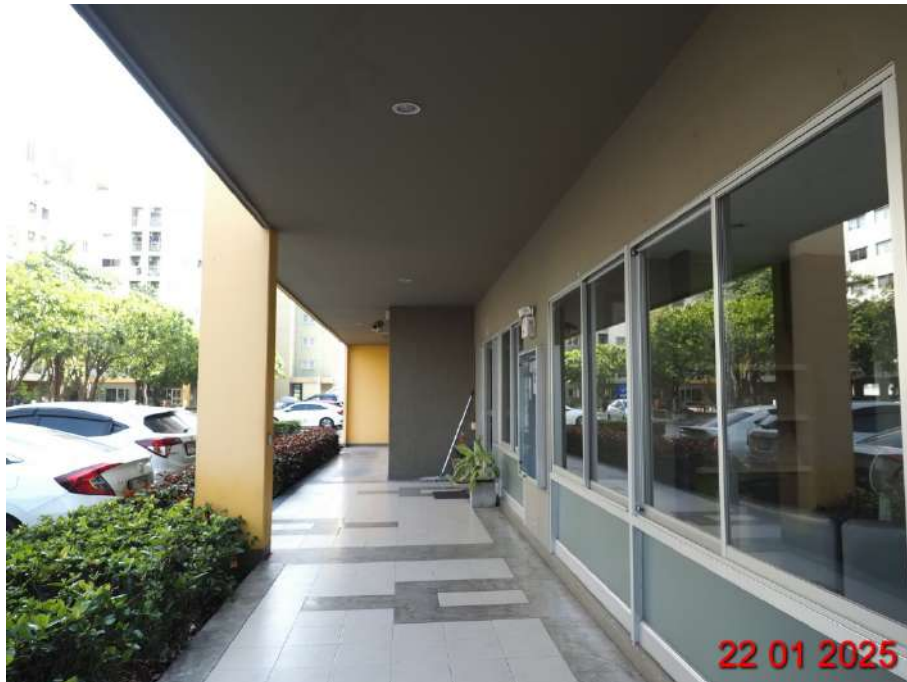
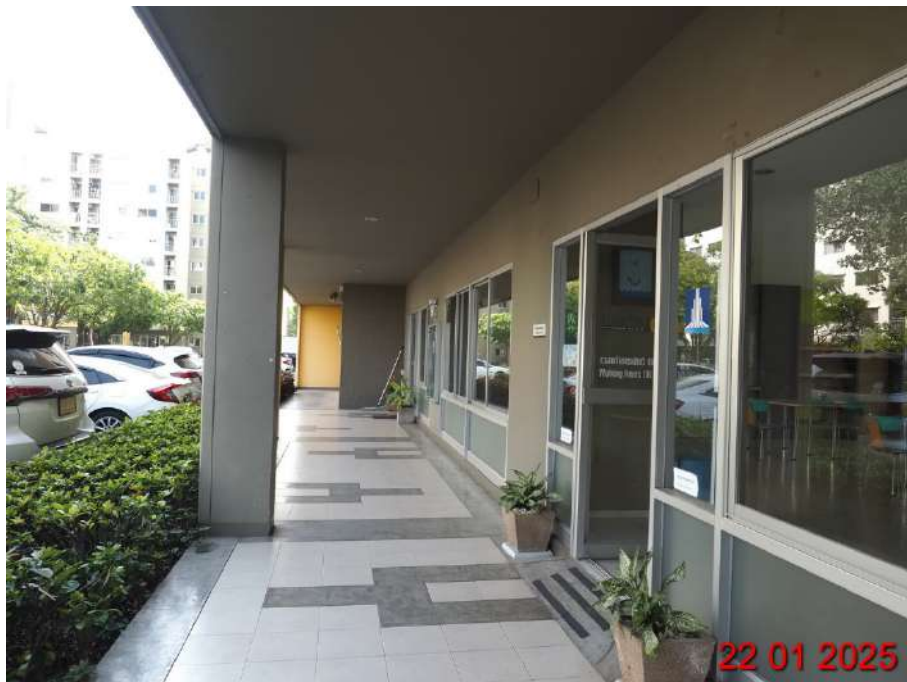
รูปที่ 817-818

สภาพใต้อาคาร

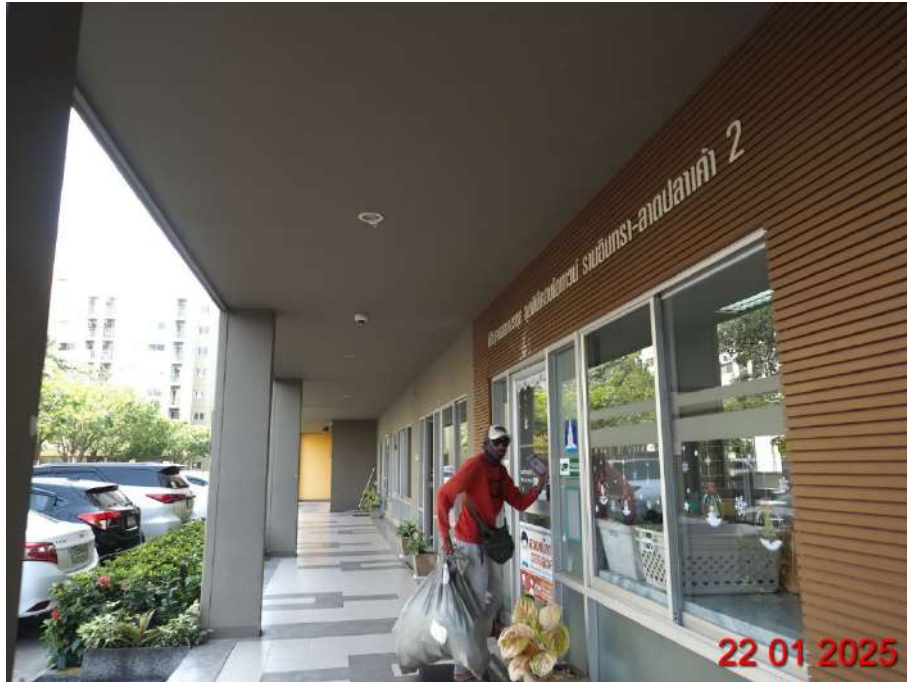
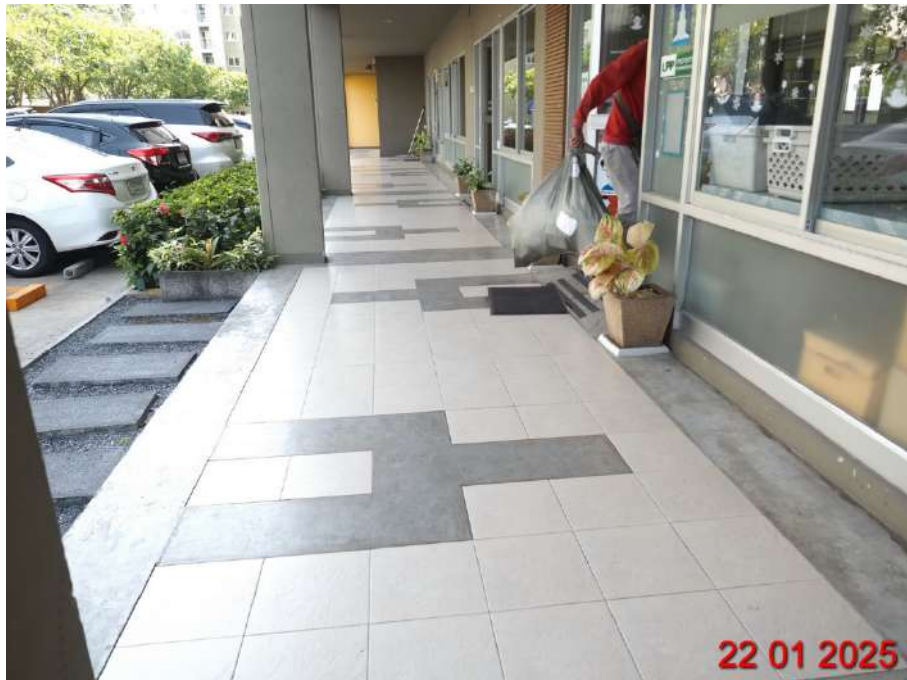
รูปที่ 819-820

สภาพใต้อาคาร

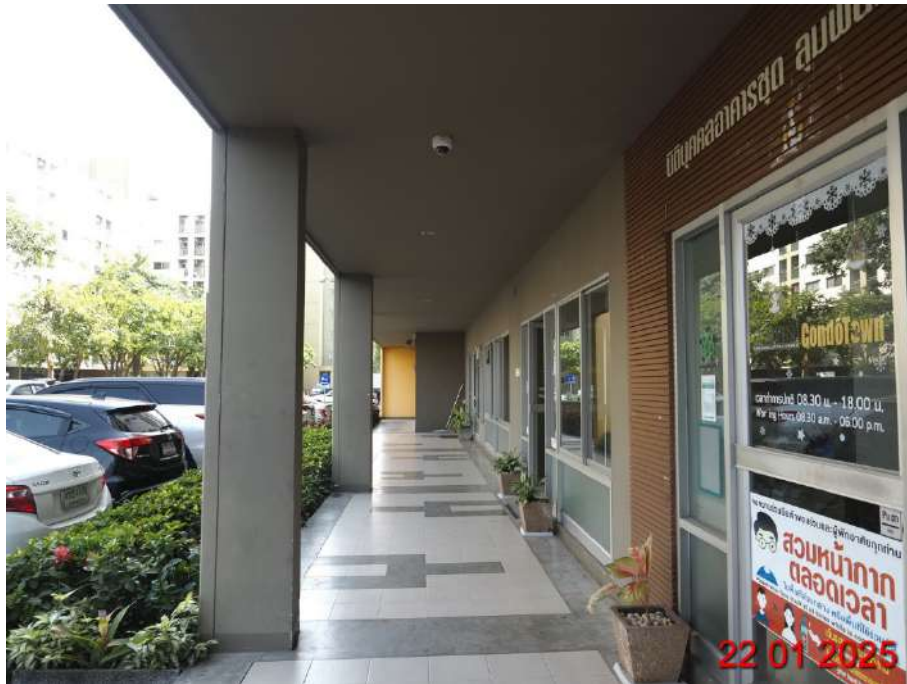
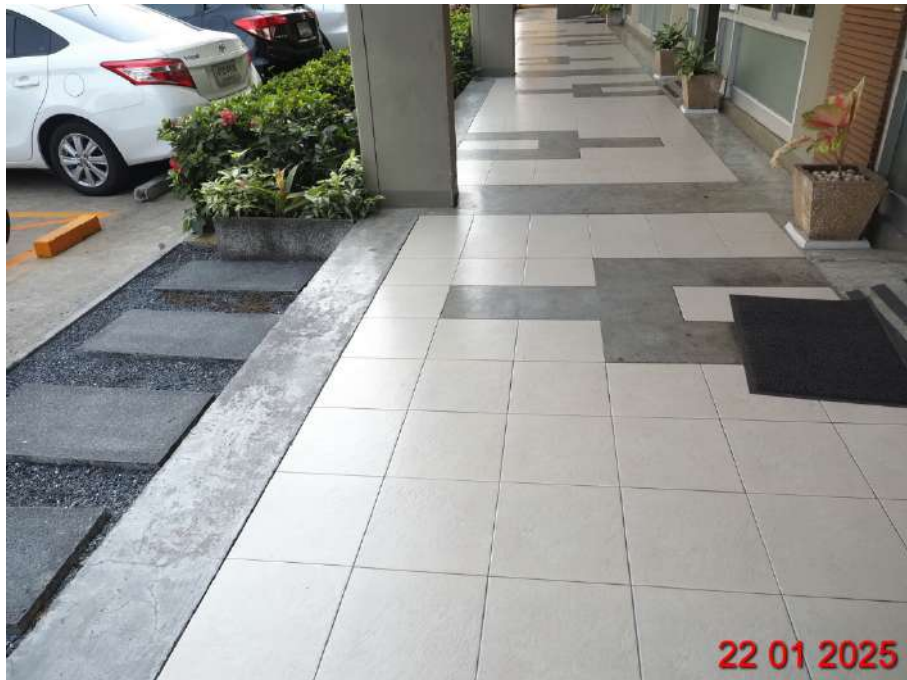
รูปที่ 821-822

สภาพใต้อาคาร

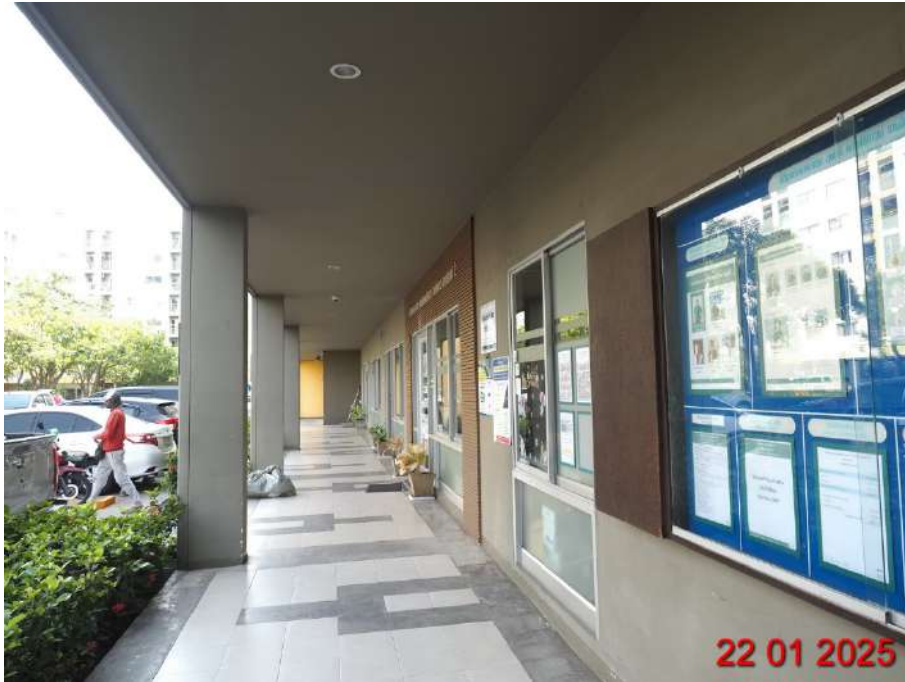
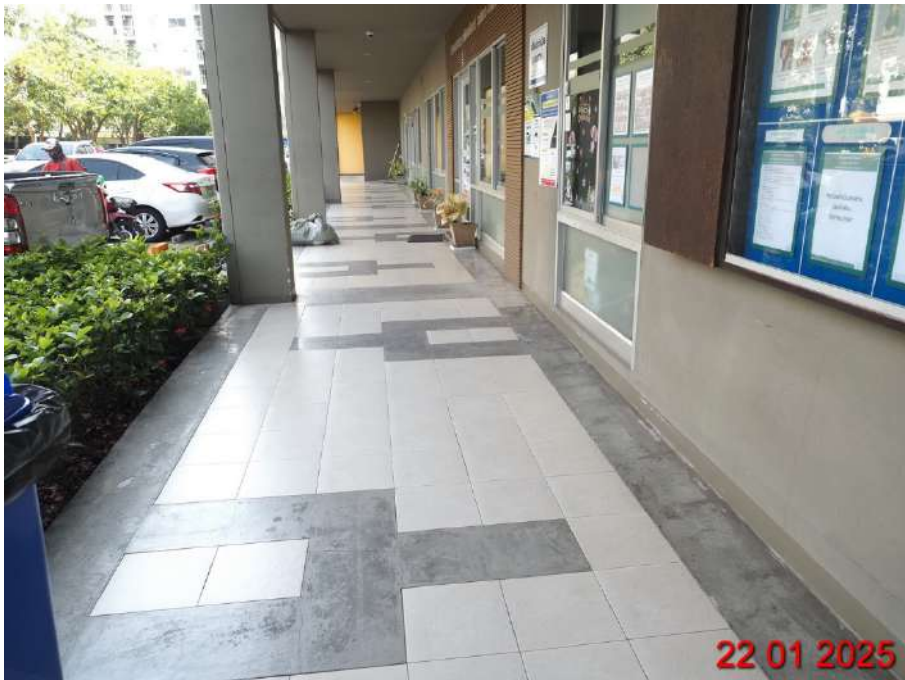
รูปที่ 823-824

สภาพใต้อาคาร

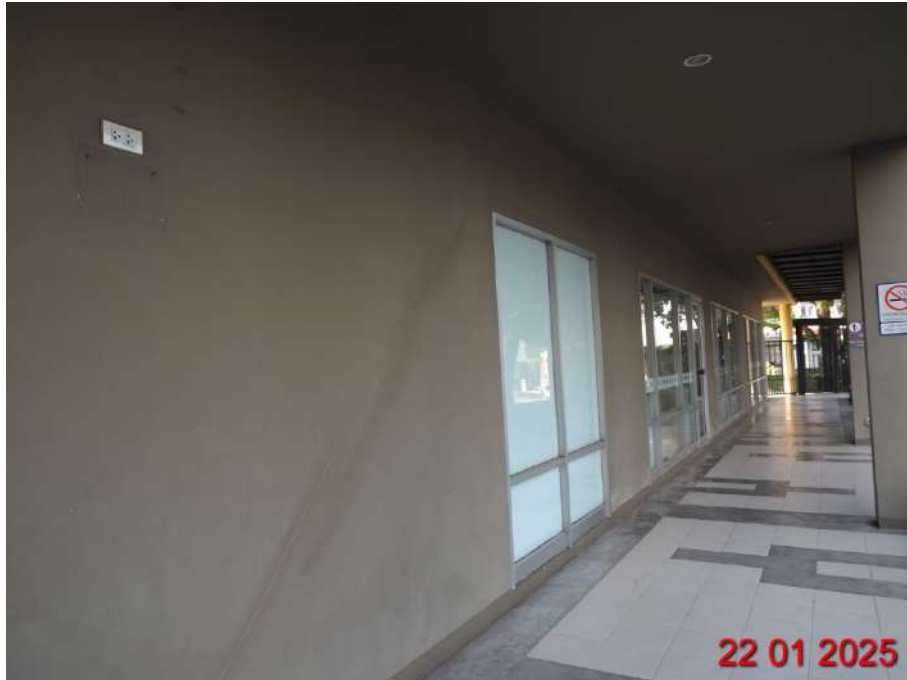
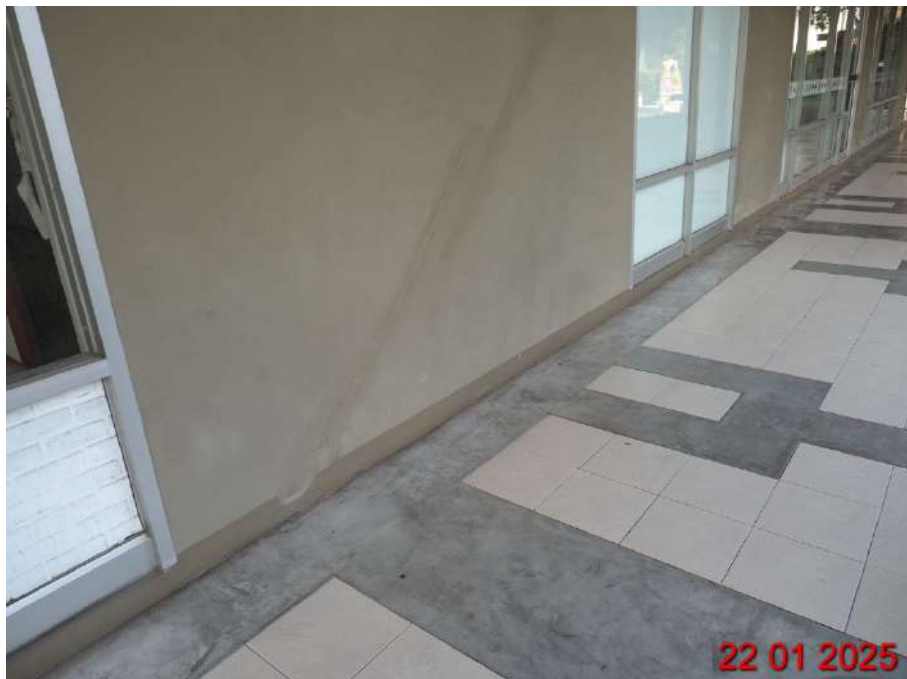
รูปที่ 827-828

รอยแตกร้าวผนังใต้อาคาร

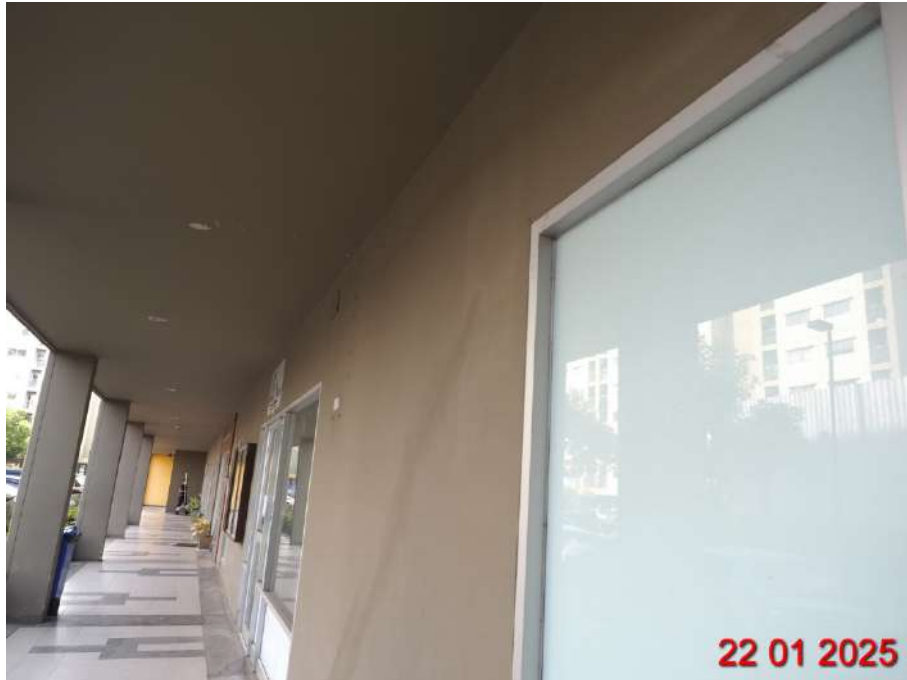
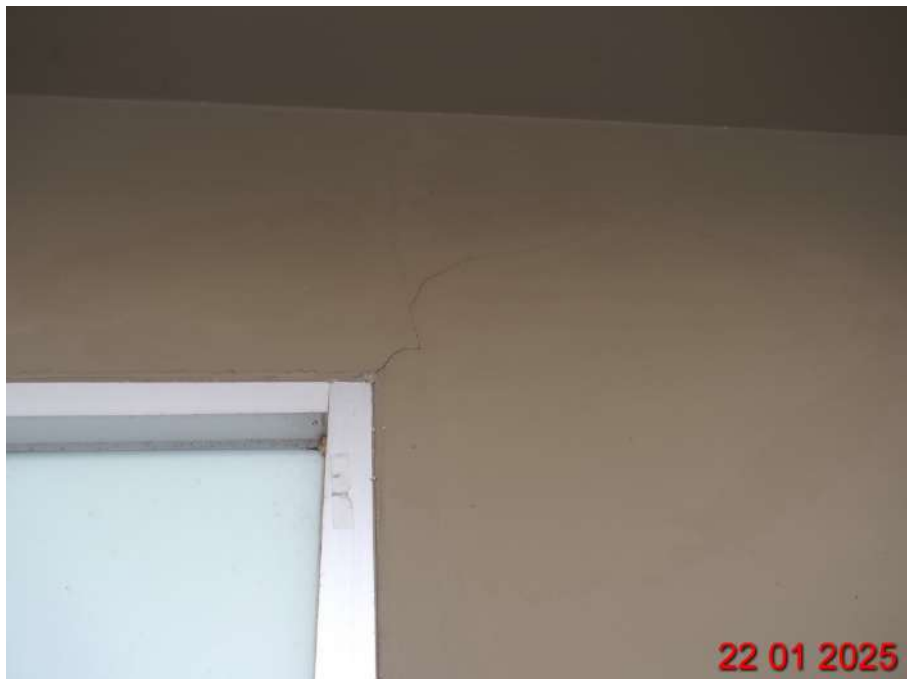
รูปที่ 829-830

รอยแตกร้าวผนังใต้อาคาร

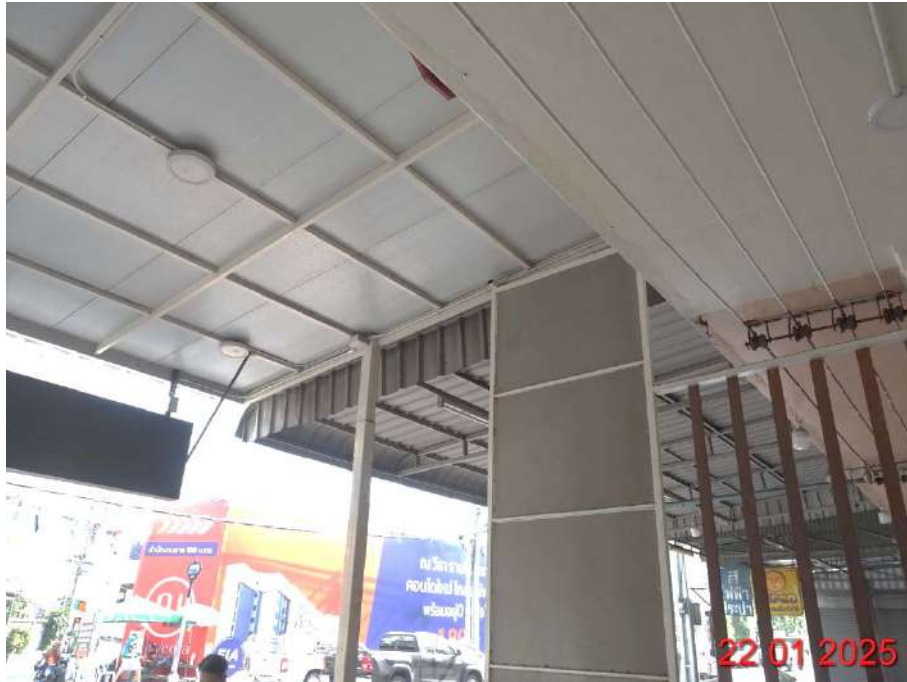
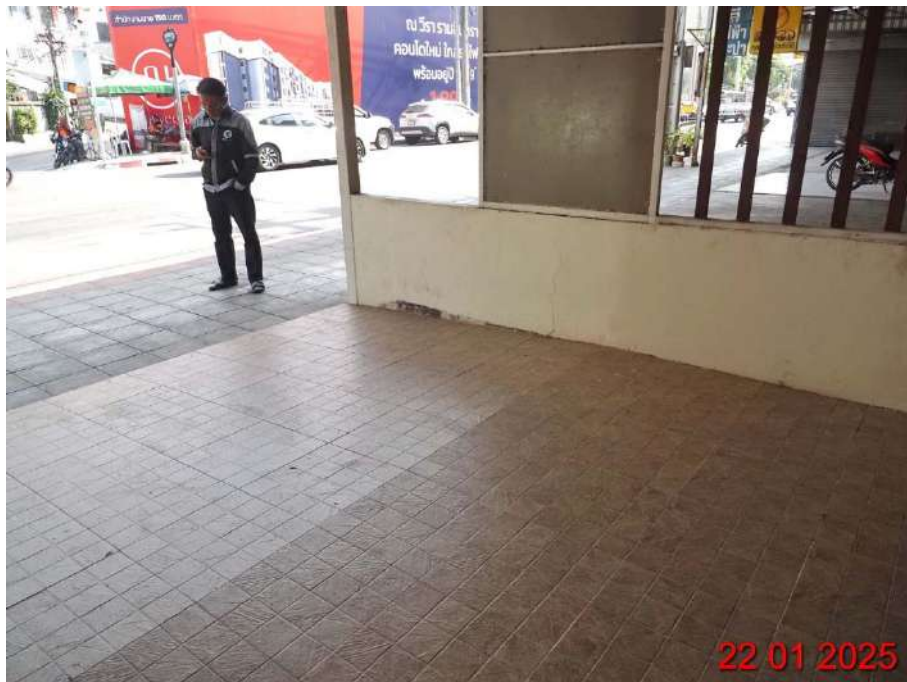
รูปที่ 853-854

รอยแตกร้าว

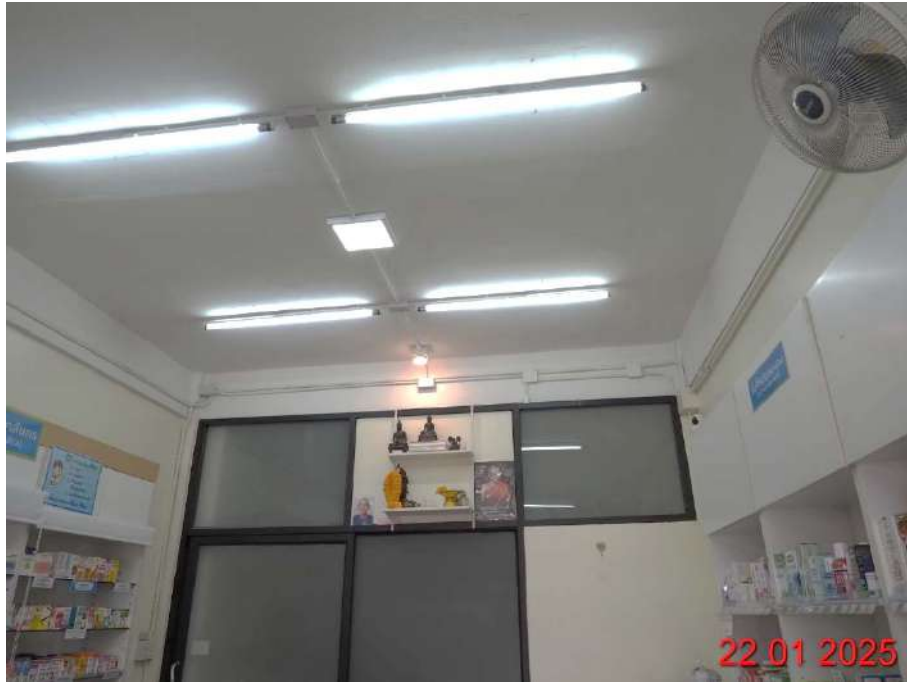
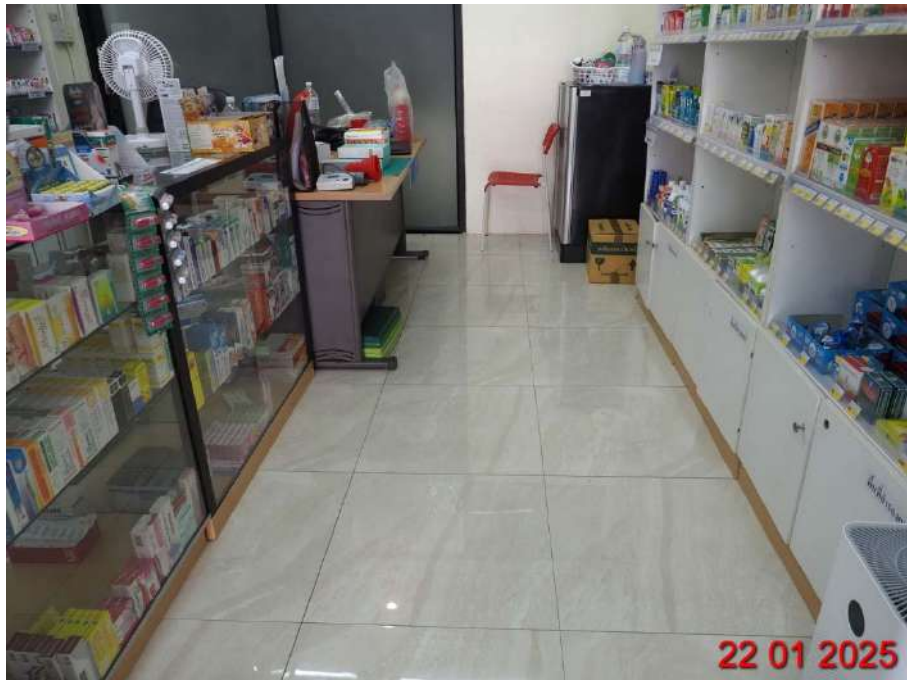
รูปที่ 865-866

สภาพภายใน

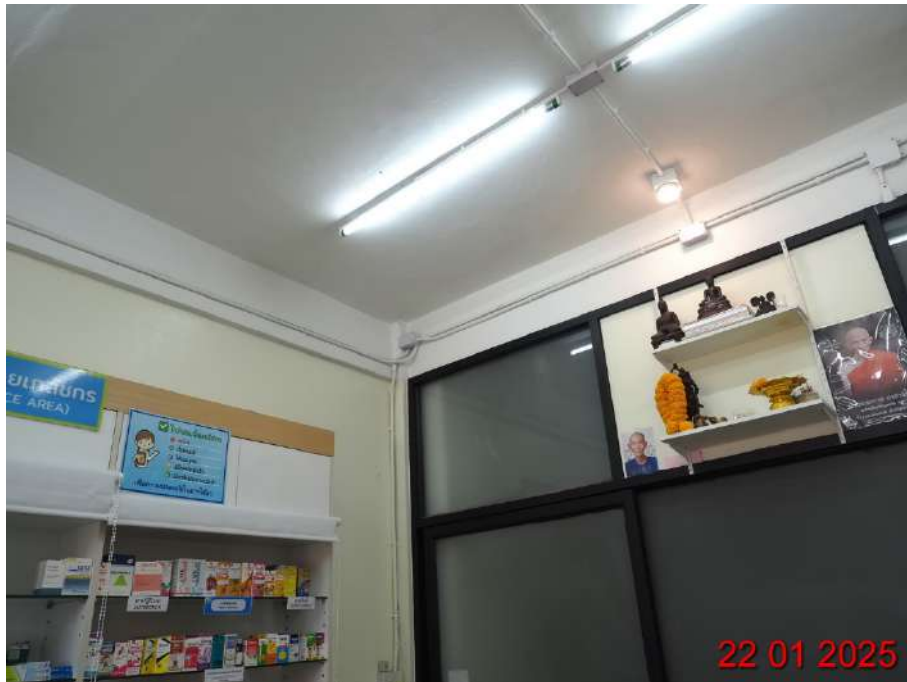
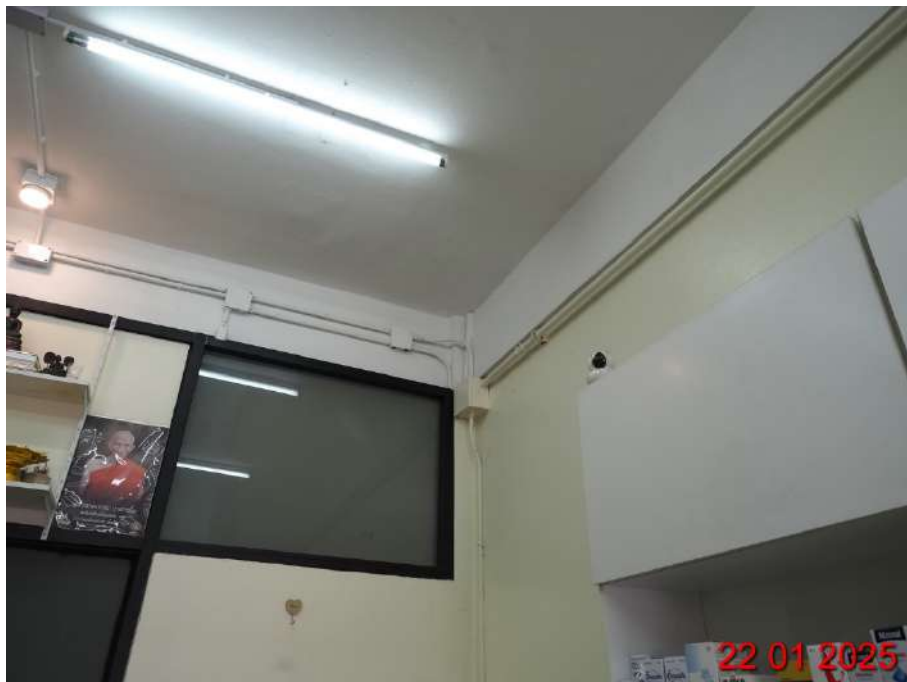
รูปที่ 867-868

สภาพภายใน

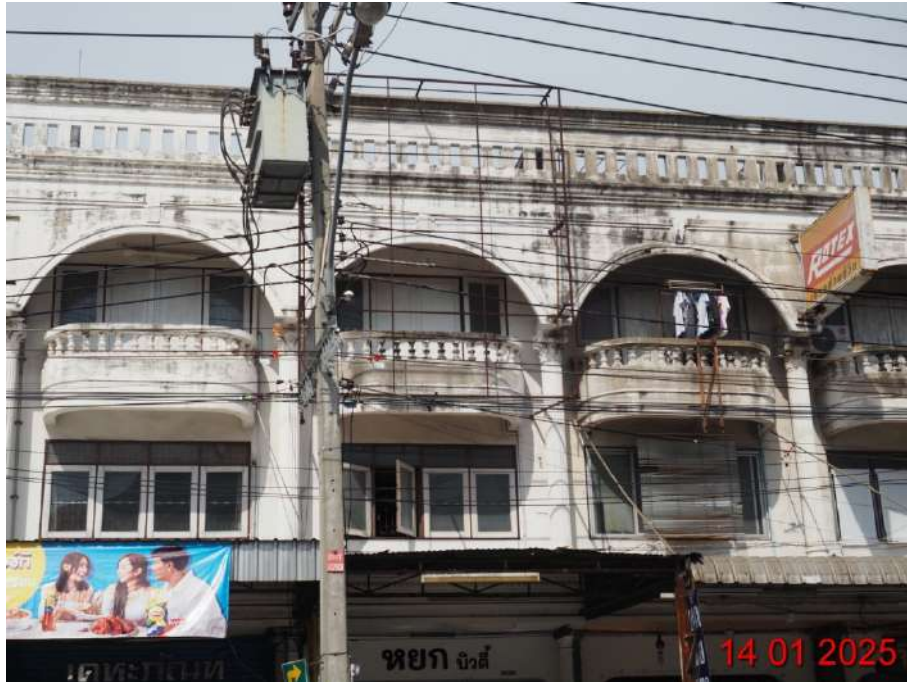
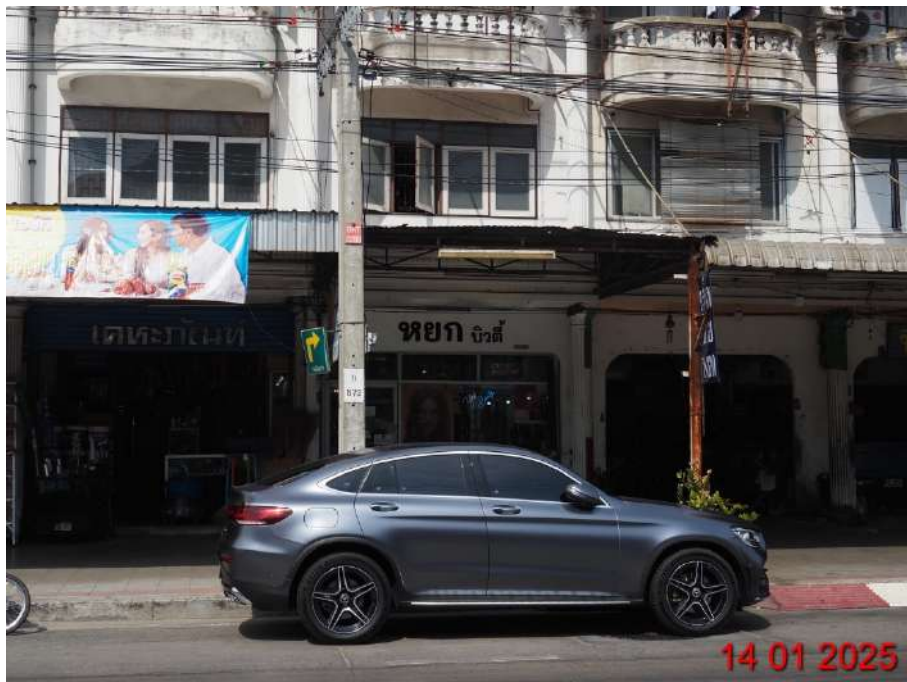
รูปที่ 539-540

หยกบิวตี้

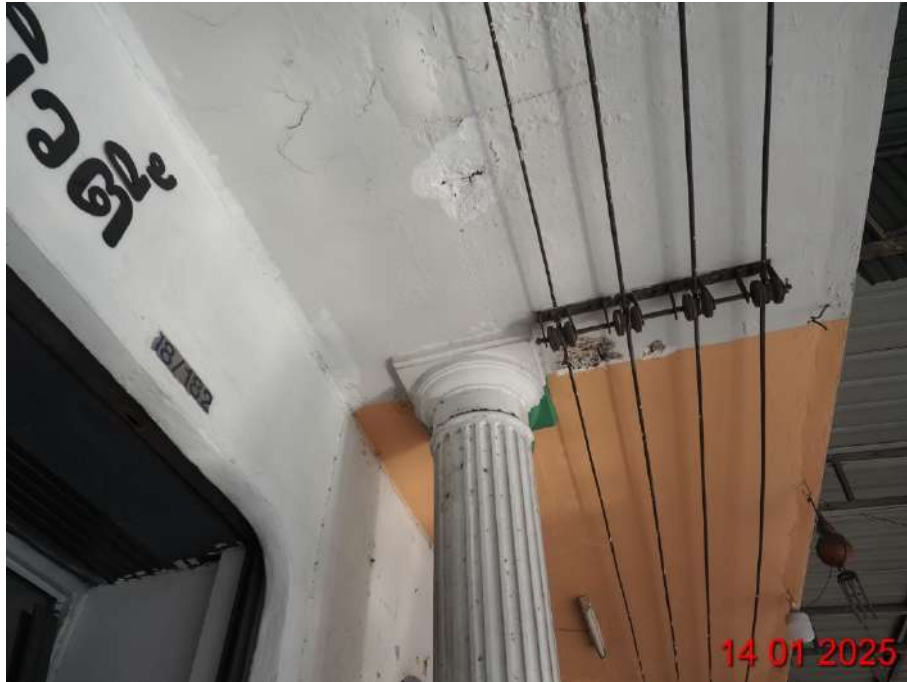
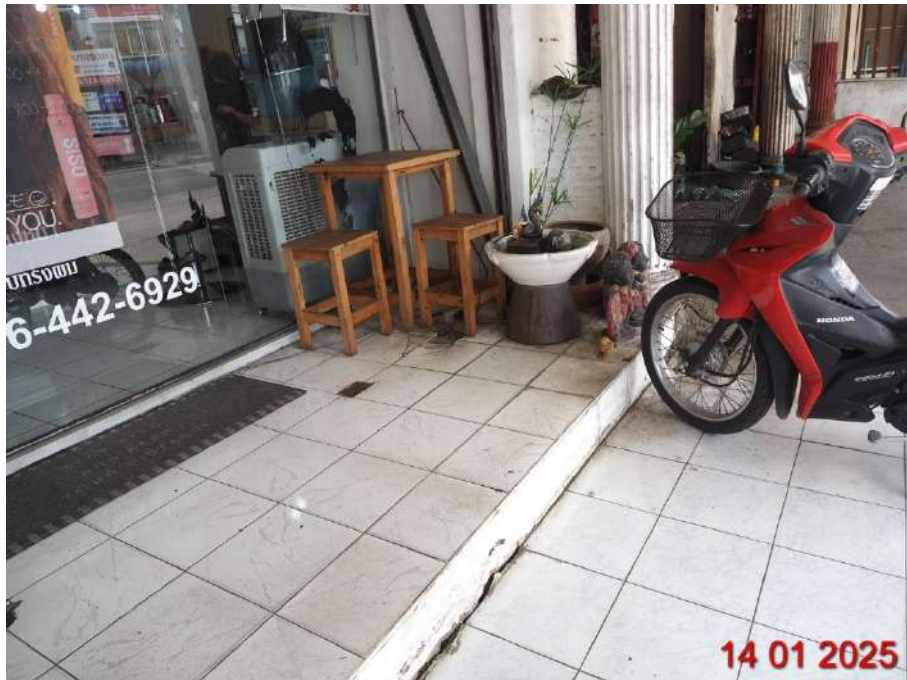
รูปที่ 541-542

สภาพภายนอกด้านหน้า

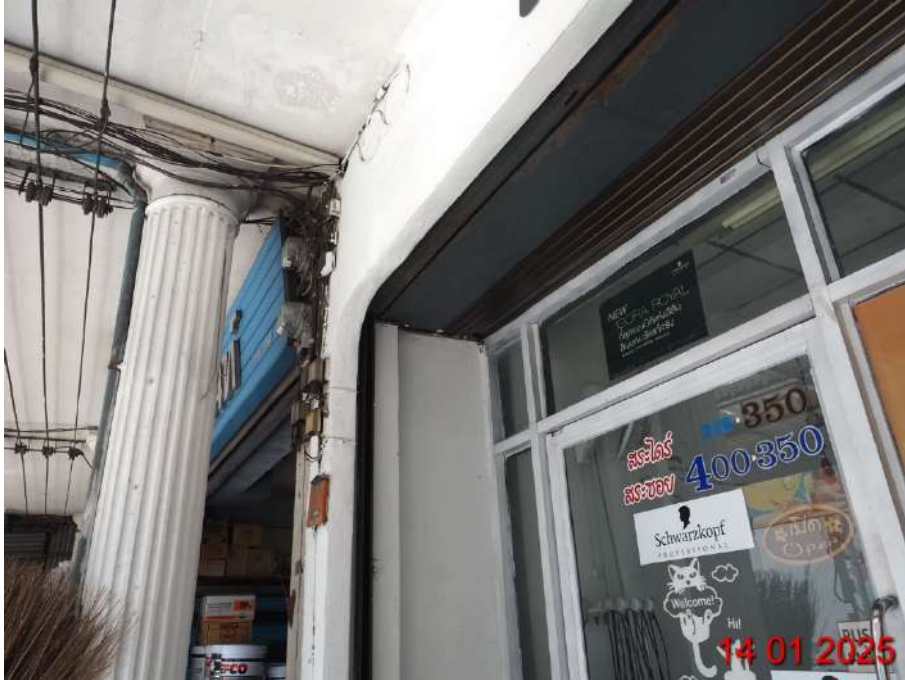
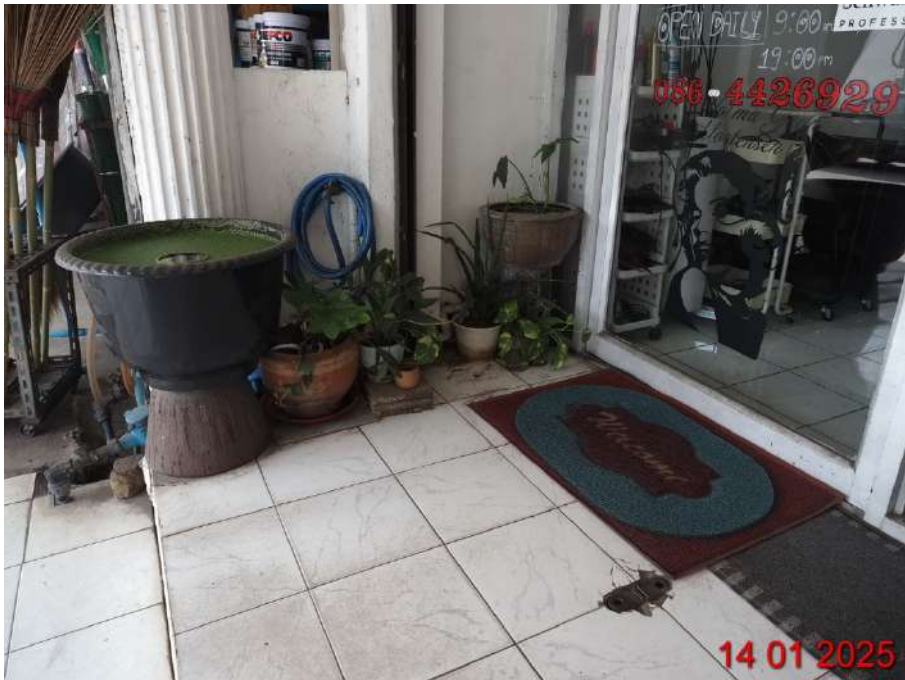
รูปที่ 543-544

สภาพภายนอกด้านหน้า

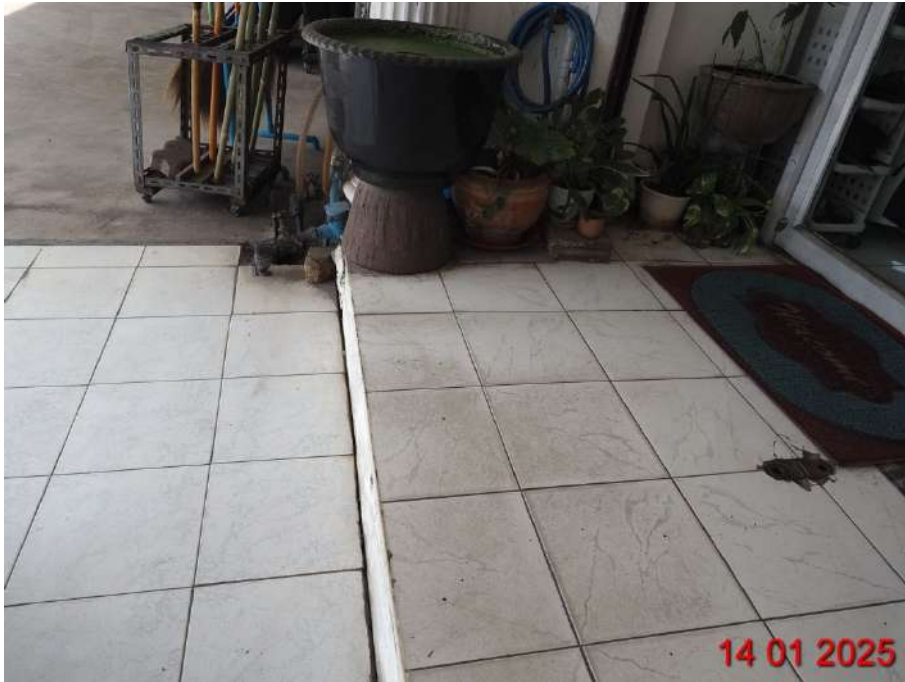
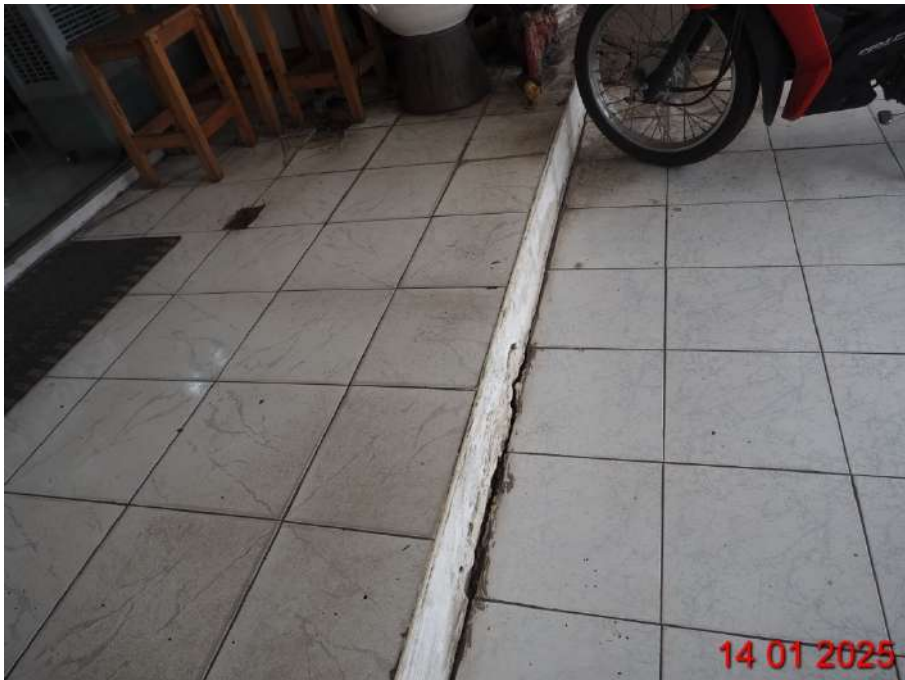
รูปที่ 545-546

สภาพภายนอกด้านหน้า

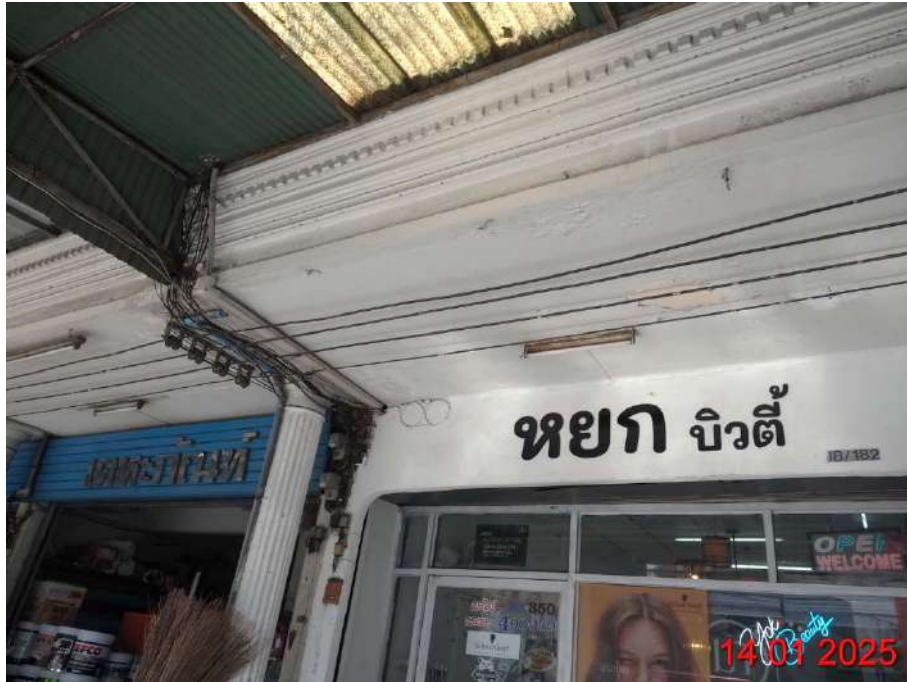
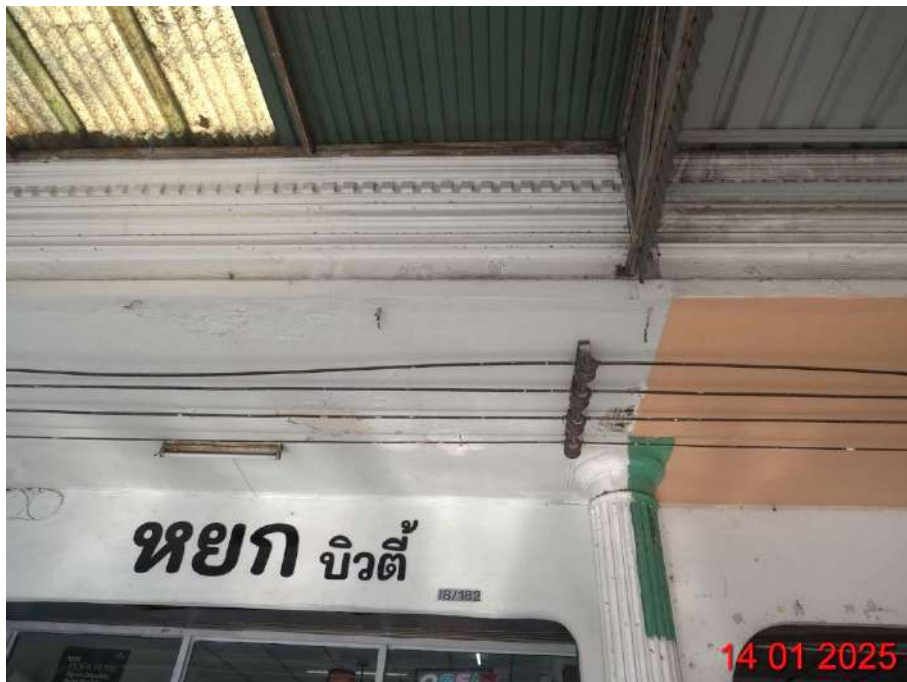
รูปที่ 547-548

สภาพภายนอกด้านหน้า

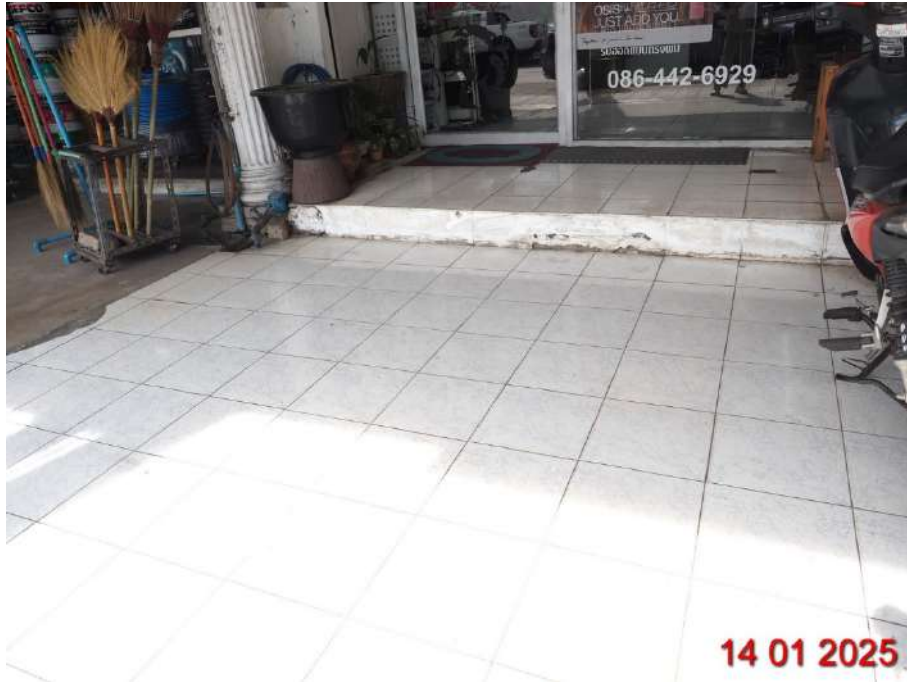
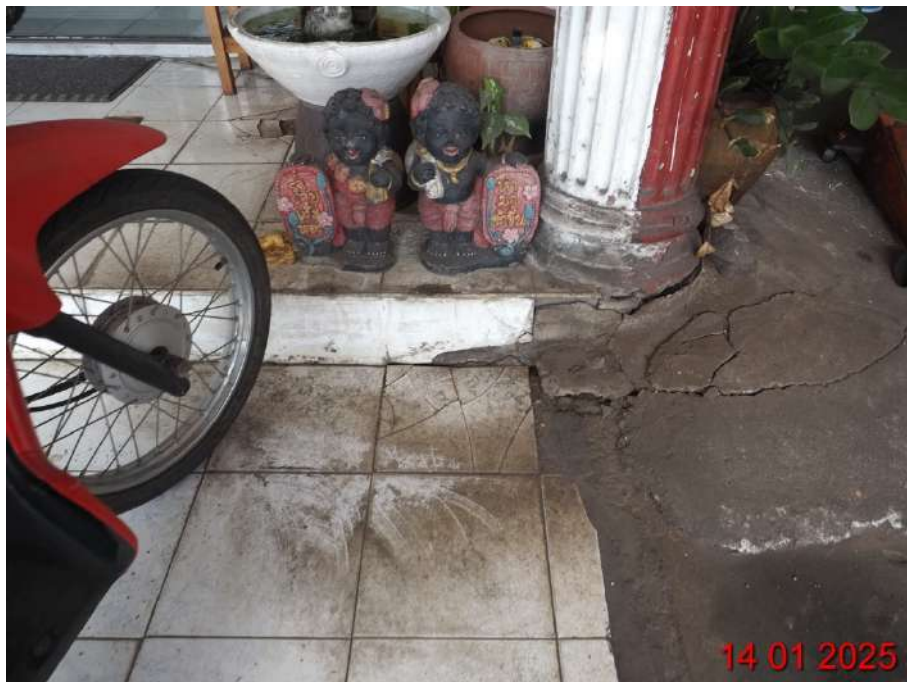
รูปที่ 549-550

สภาพภายนอกด้านหน้า

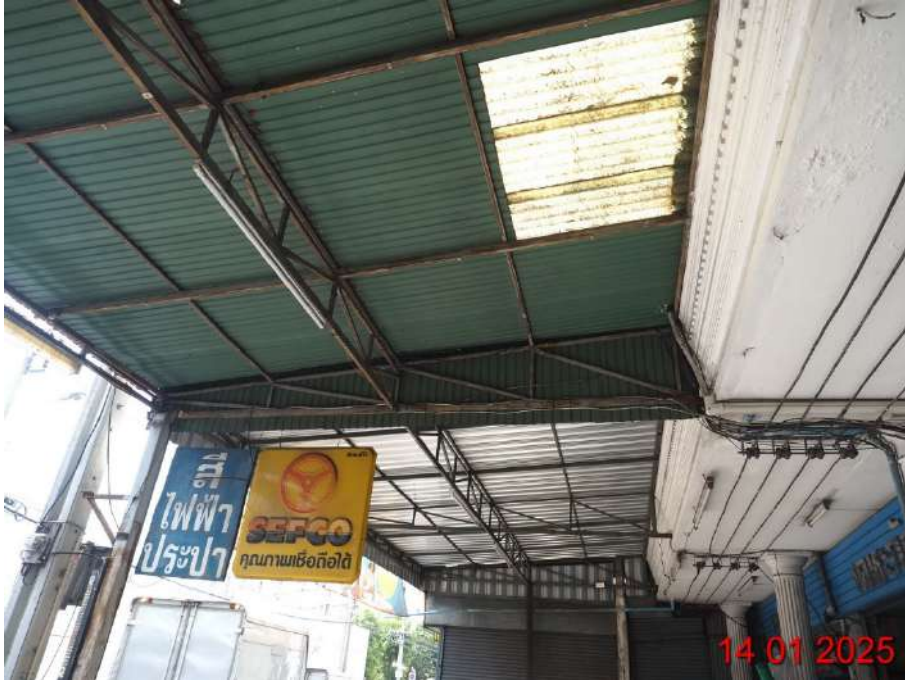
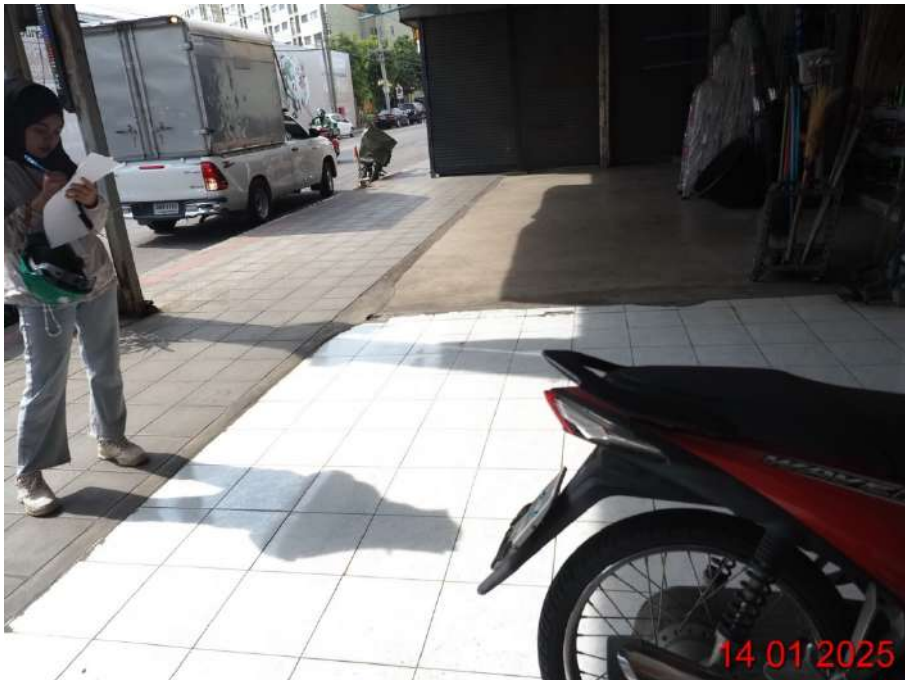
รูปที่ 551-552

สภาพภายนอกด้านหน้า

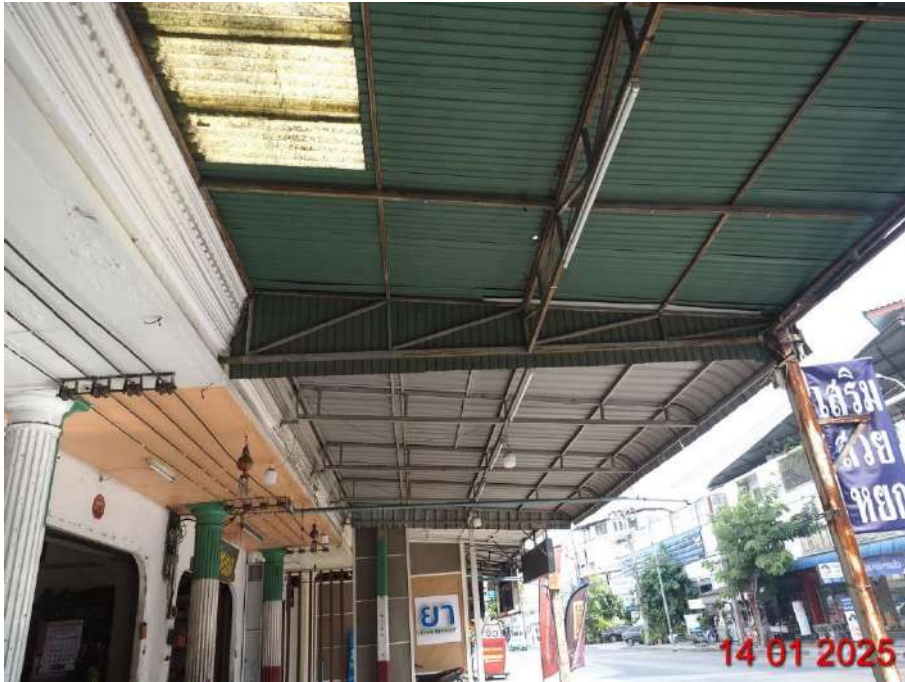
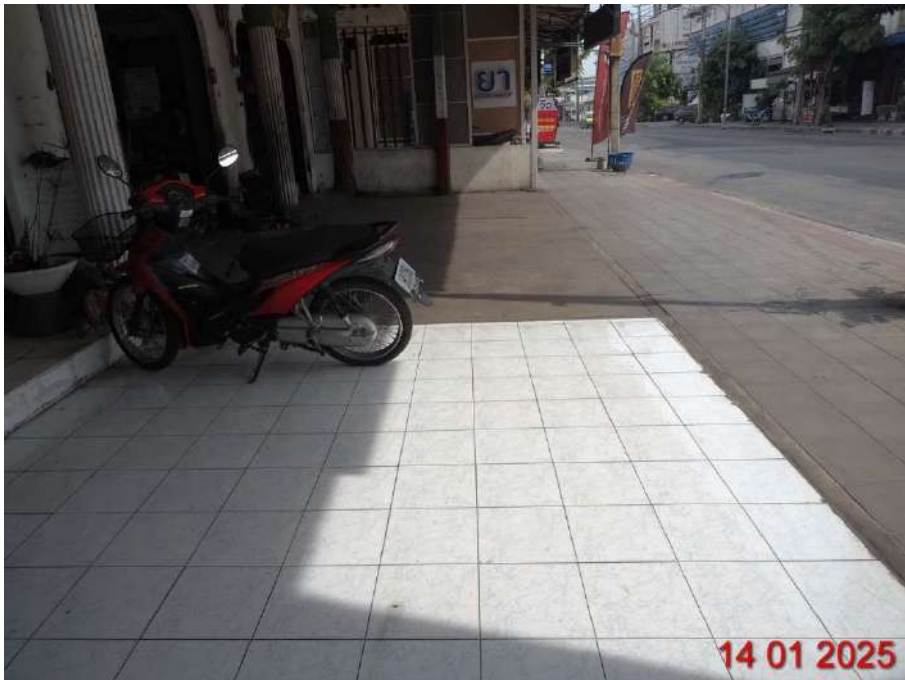
รูปที่ 553-554

สภาพภายนอกด้านหน้า

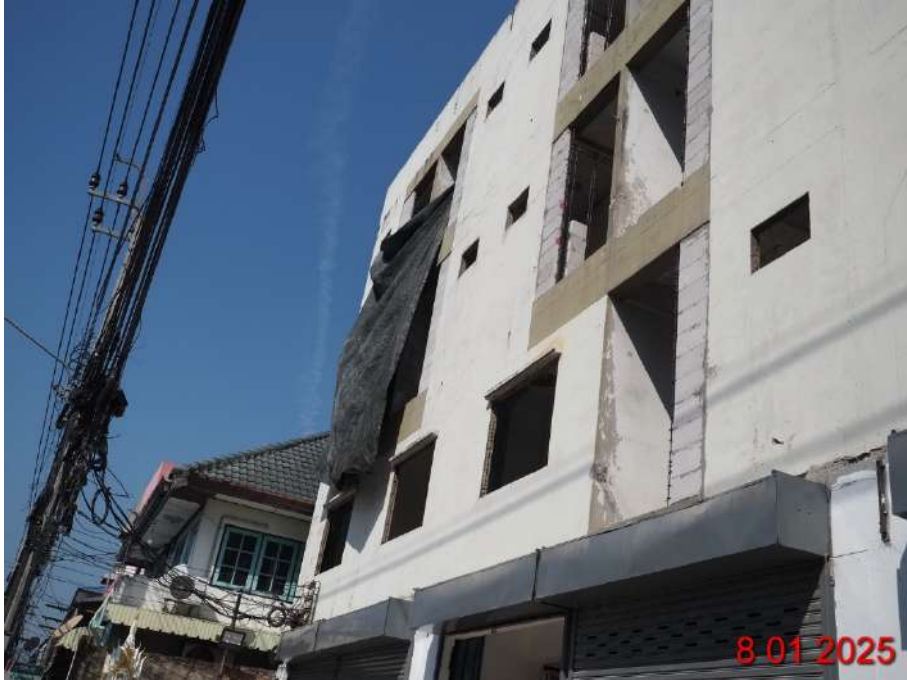
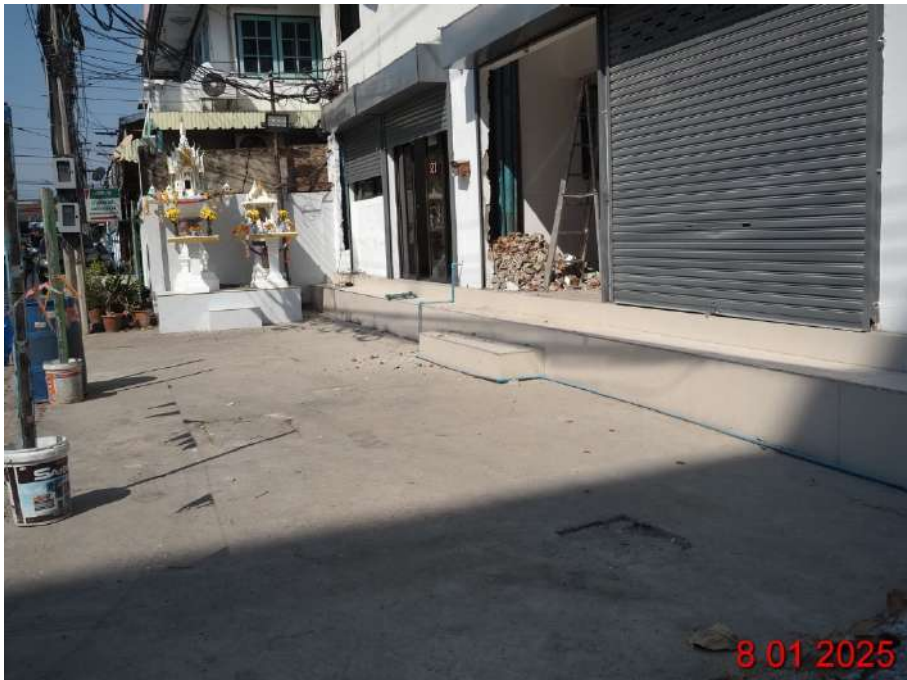
รูปที่ 331-332

สภาพภายนอกด้านหน้า
