เรื่อง นำส่งรายงานผลการปฏิบัติตามมาตรการป้องกันและแก้ไขผลกระทบสิ่งแวดล้อม และมาตรการติดตามตรวจสอบผลกระทบสิ่งแวดล้อม โครงการ ณ วีรา รามอินทรา ระยะก่อสร้าง ช่วงเดือนกรกฎาคม - ธันวาคม 2567

โครงการ ณ วีรา รามอินทรา

บริเวณหน่วยงานก่อสร้างมีทรัพย์สินที่อยู่โดยรอบเป็นของบุคคลภายนอก (Third Party) ซึ่งระหว่างการสำรวจพบว่าบางส่วนของทรัพย์สินเหล่านี้มีความเสียหายที่มีอยู่เดิม (Existing Damage) ก่อนที่ทางโครงการจะเริ่มงานก่อสร้าง (เริ่มงานจริงเมื่อวันที่ 31 มกราคม 2568)

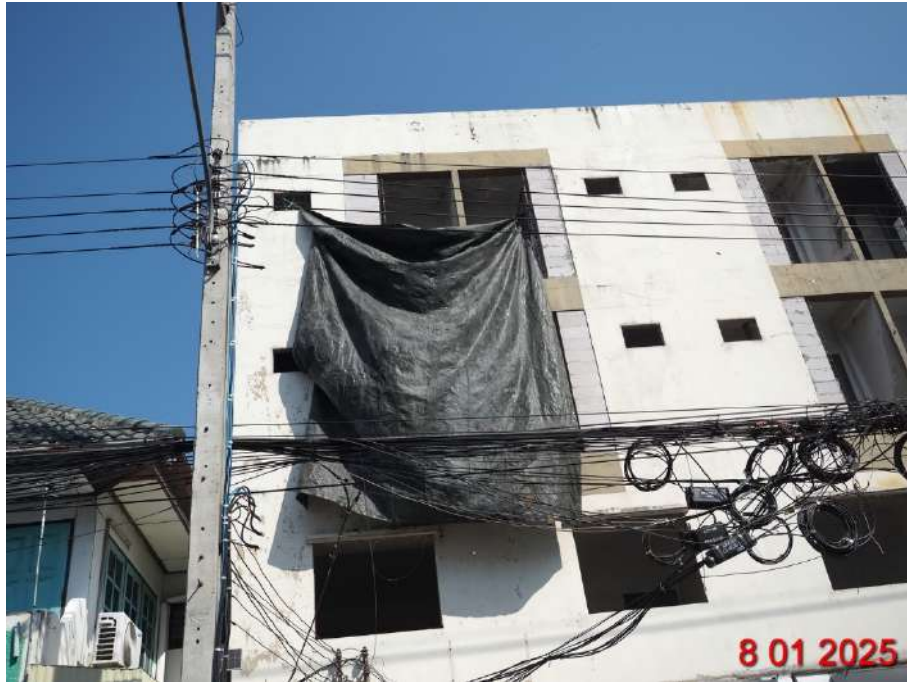
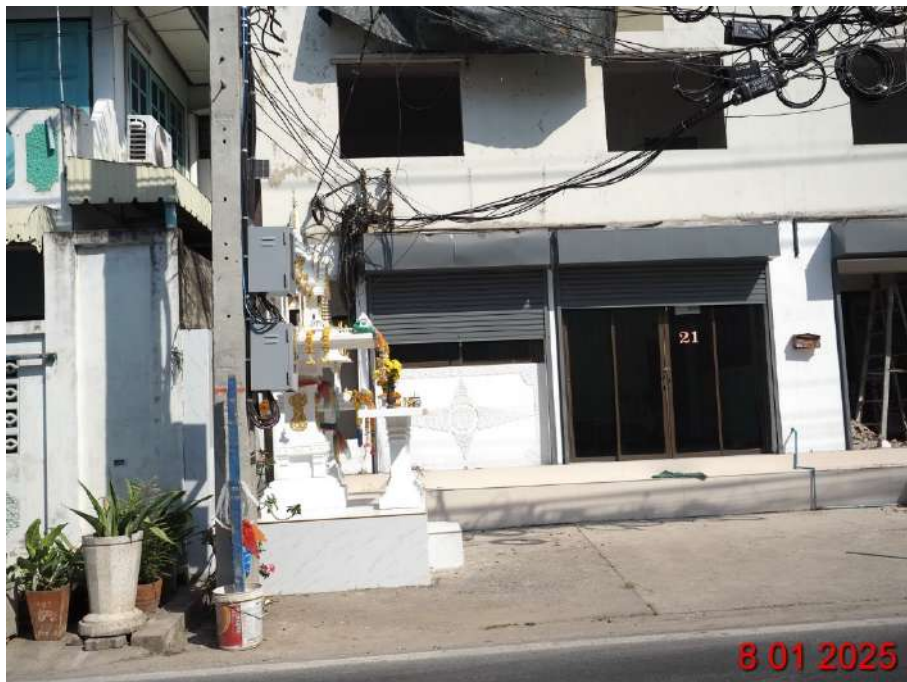
รูปที่ 333-334

สภาพภายนอกด้านหน้า

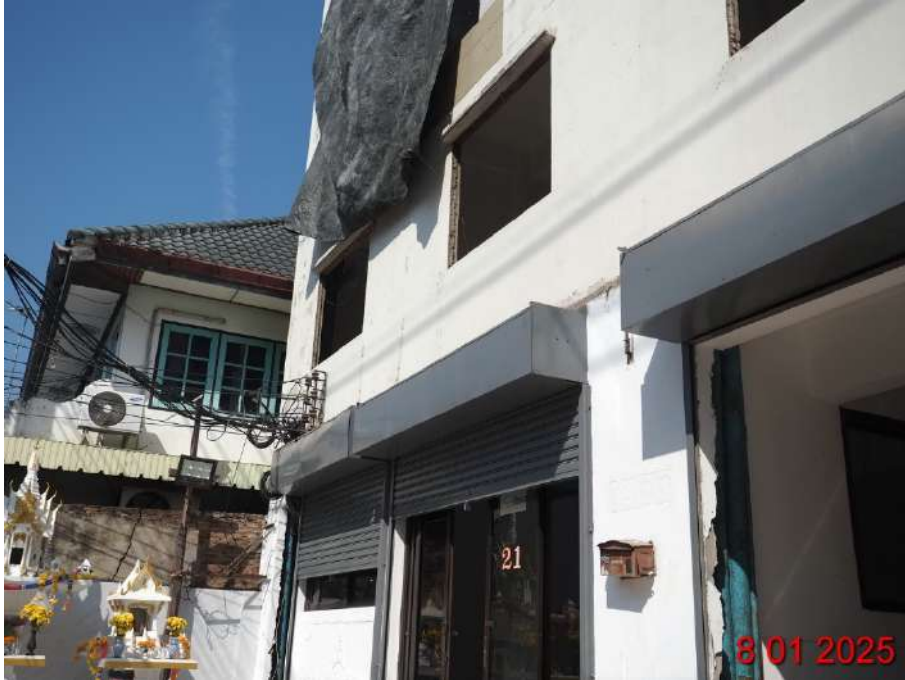
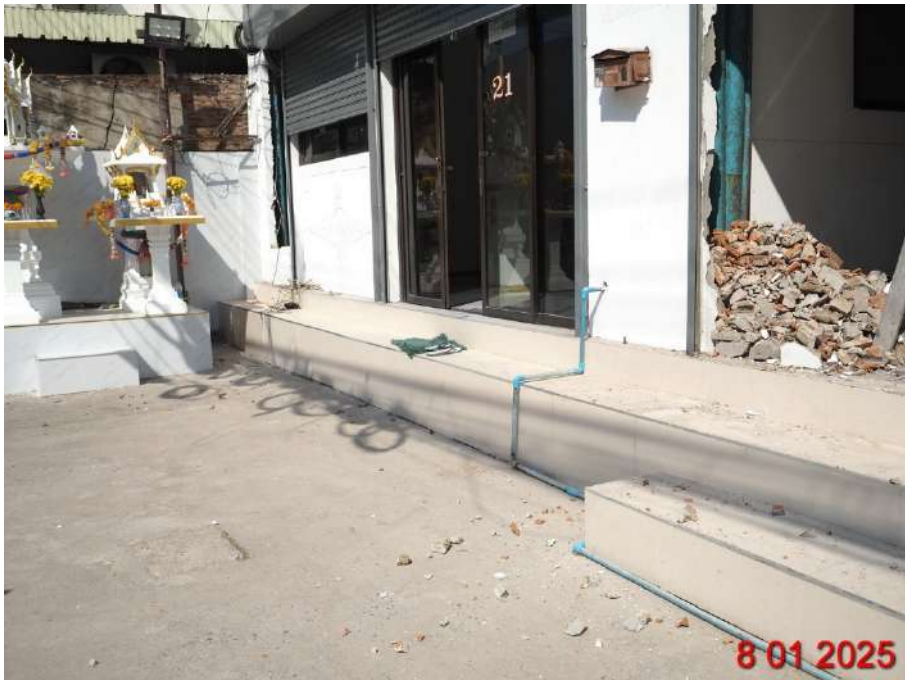
รูปที่ 335-336

สภาพภายนอกด้านหน้า

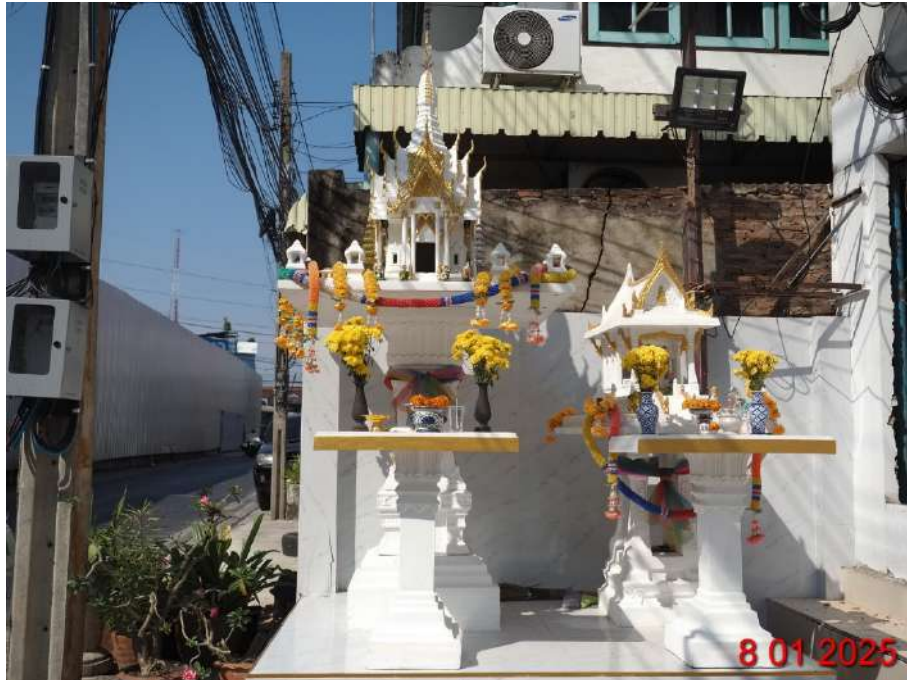
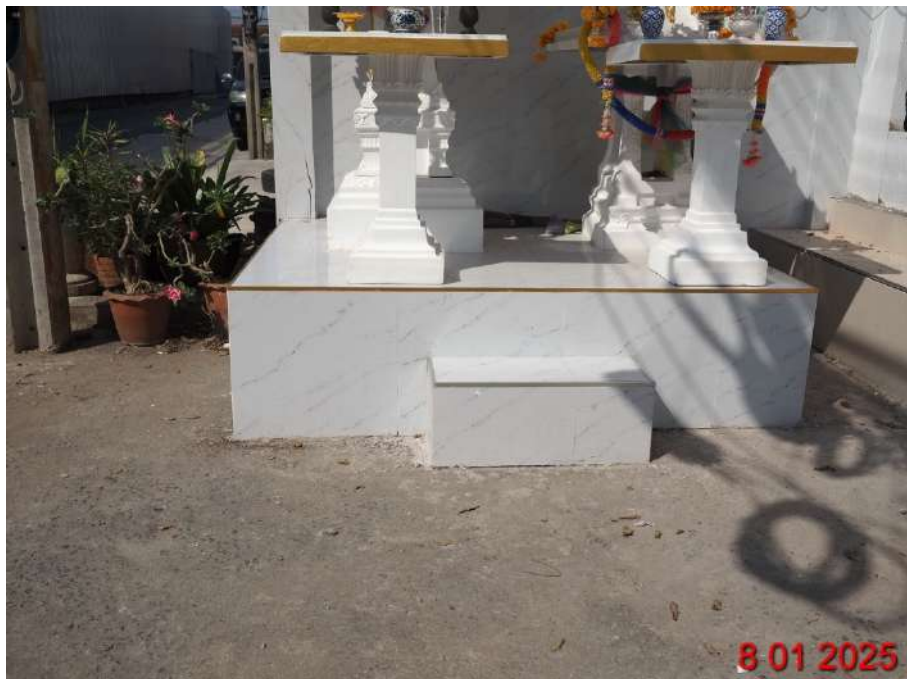
รูปที่ 339-340

ศาลพระภูมิ

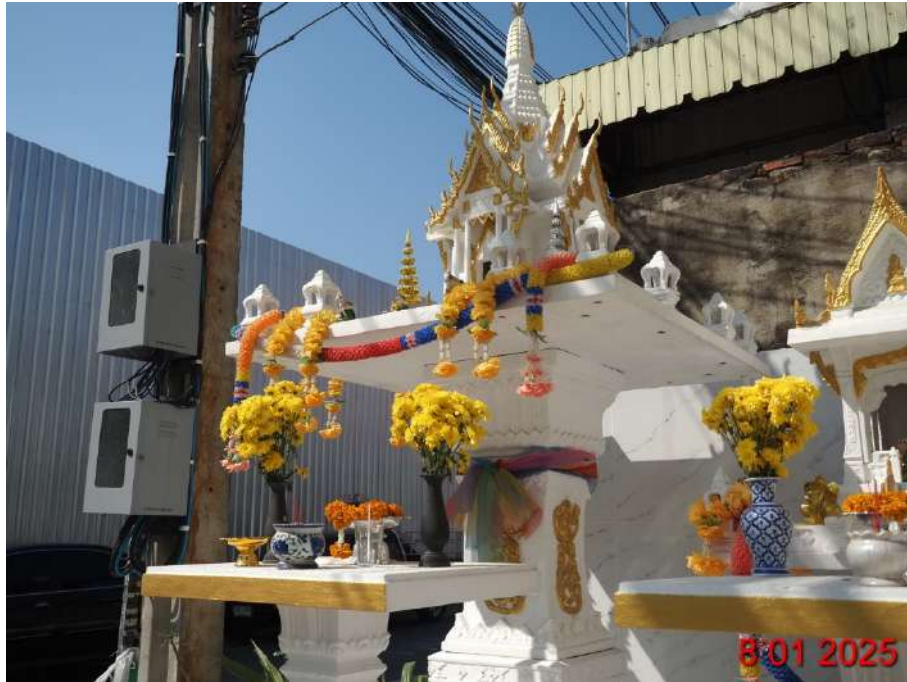
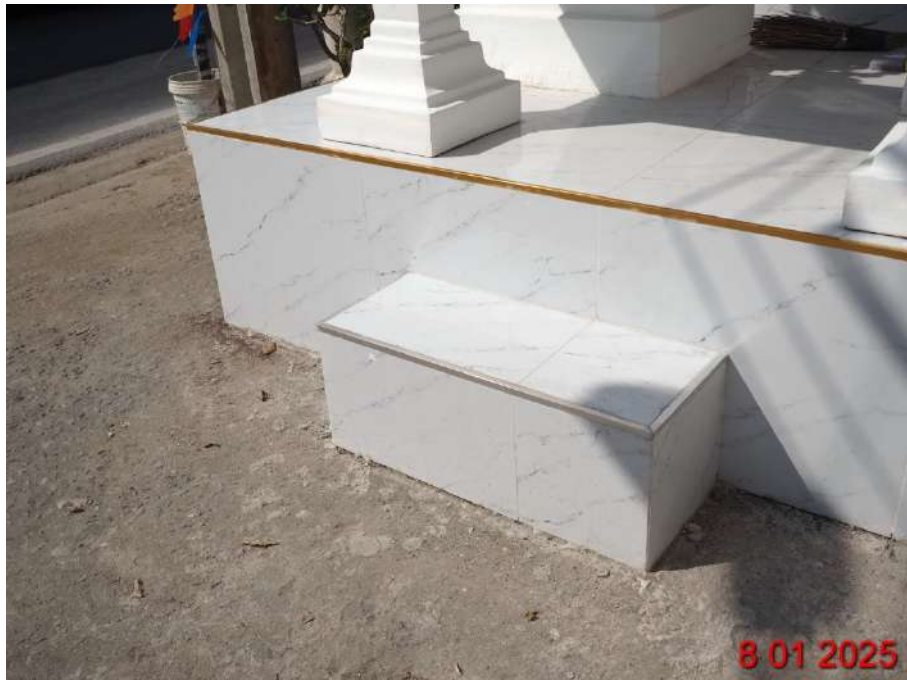
รูปที่ 341-342

ศาลพระภูมิ

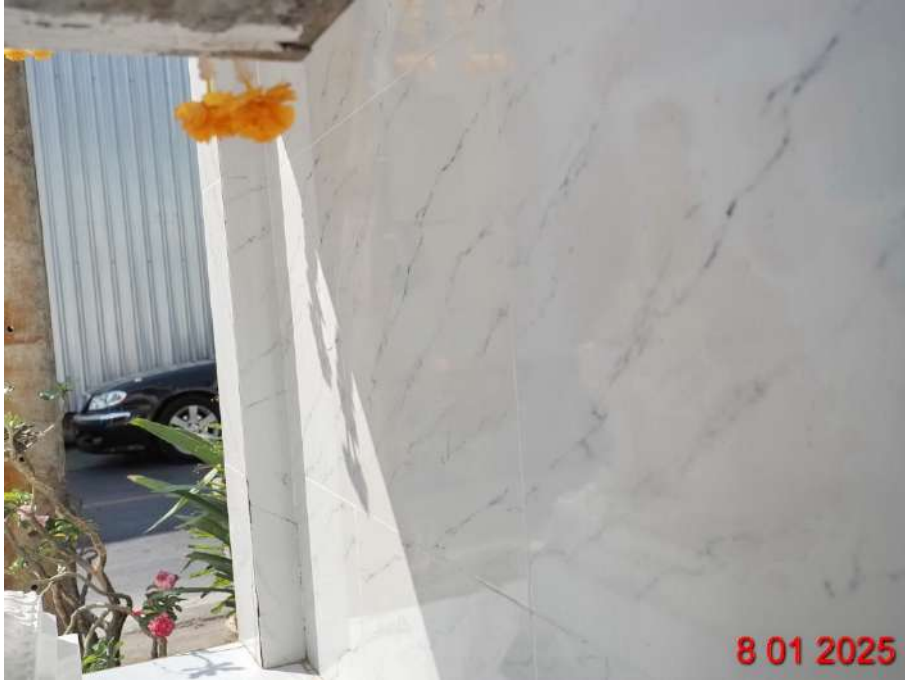
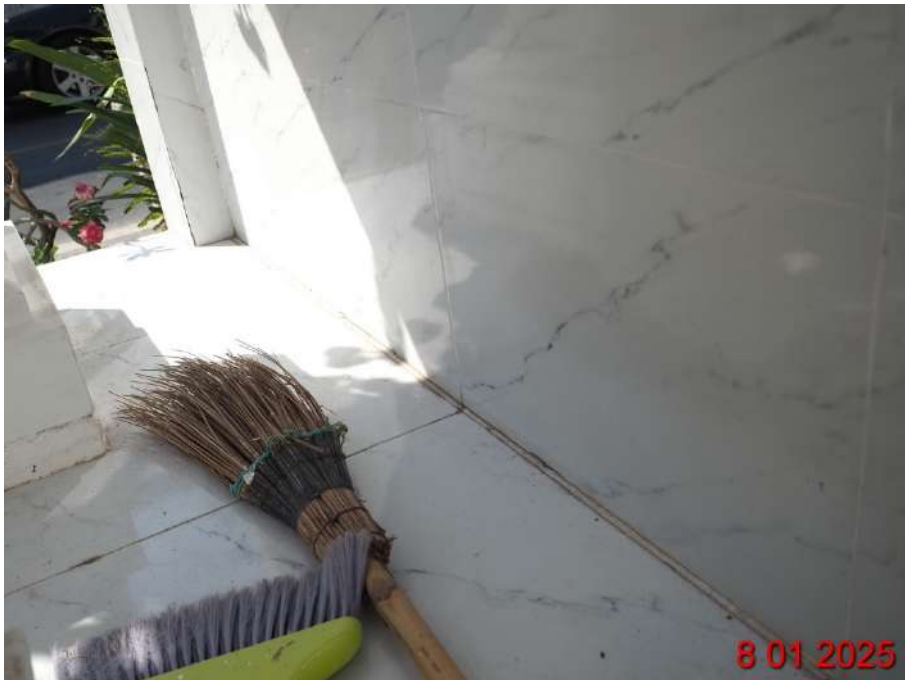
รูปที่ 343-344

ศาลพระภูมิ

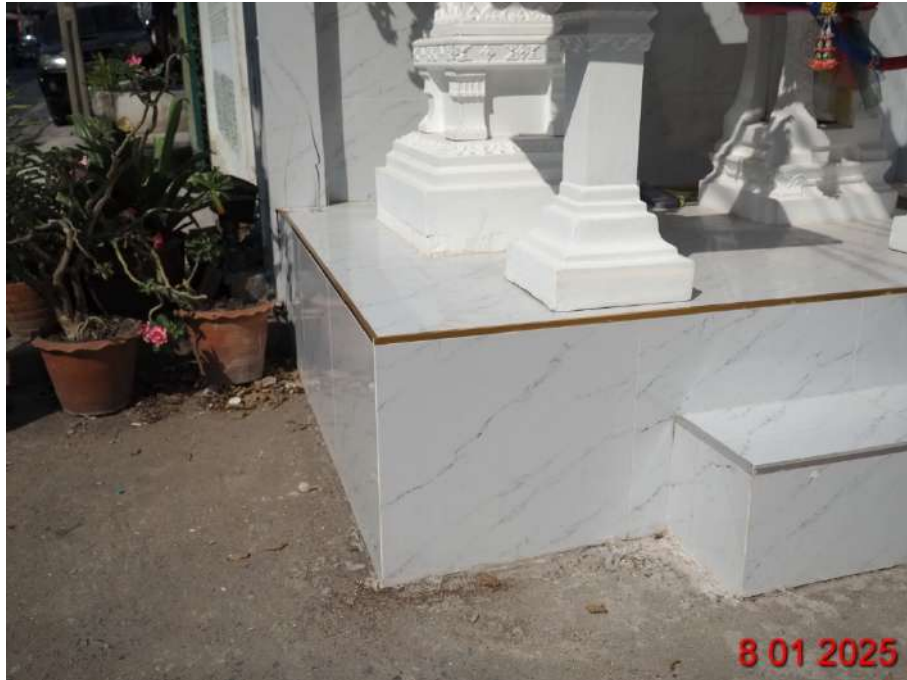
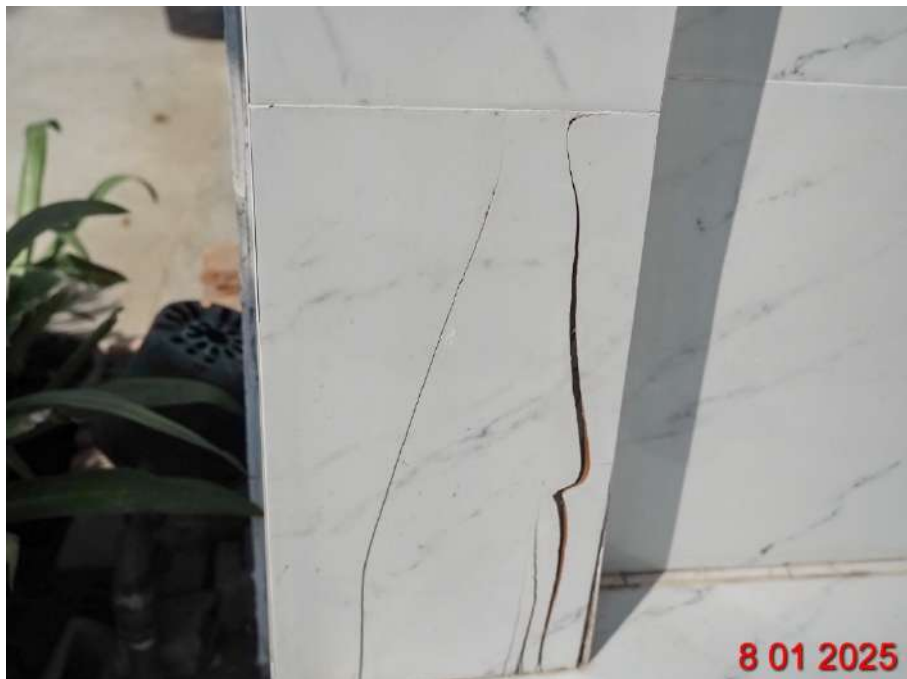
รูปที่ 345-346

รอยแตกร้าวกำแพงวัดด้านซ้าย

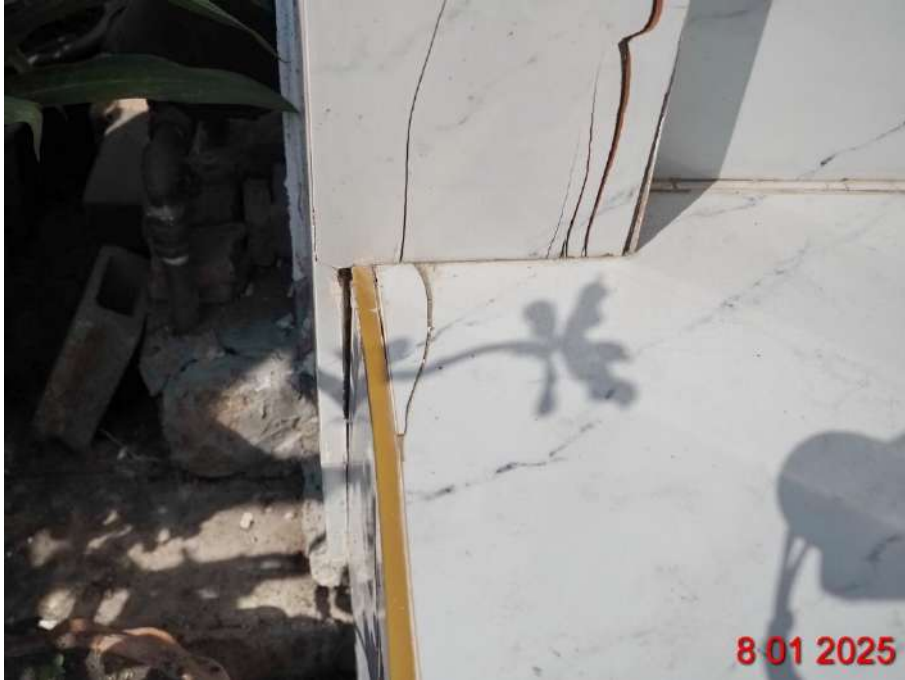
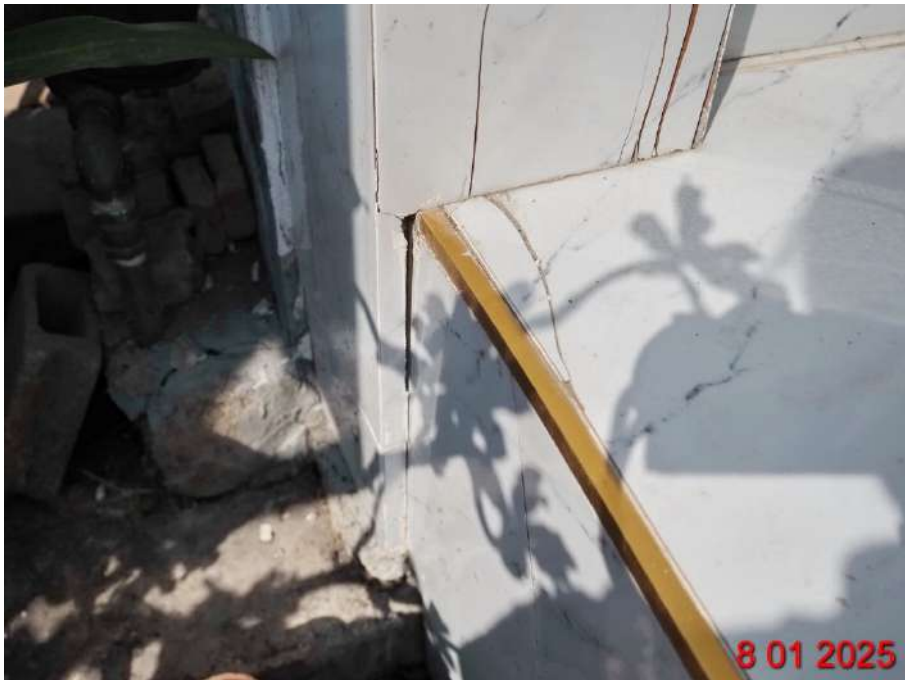
รูปที่ 347-348

รอยแตกร้าวกำแพงรั้วด้านซ้าย

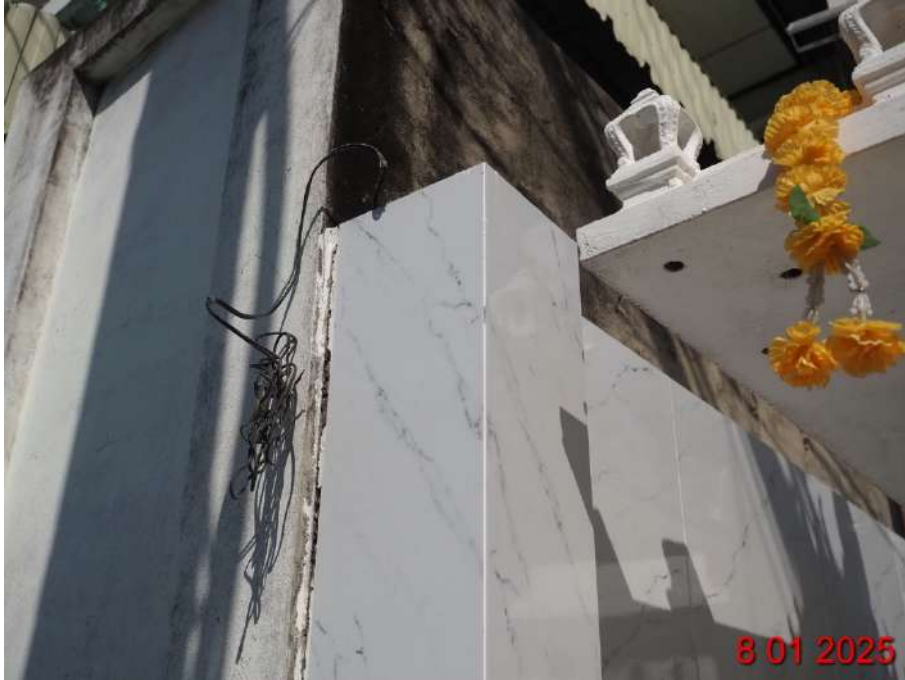
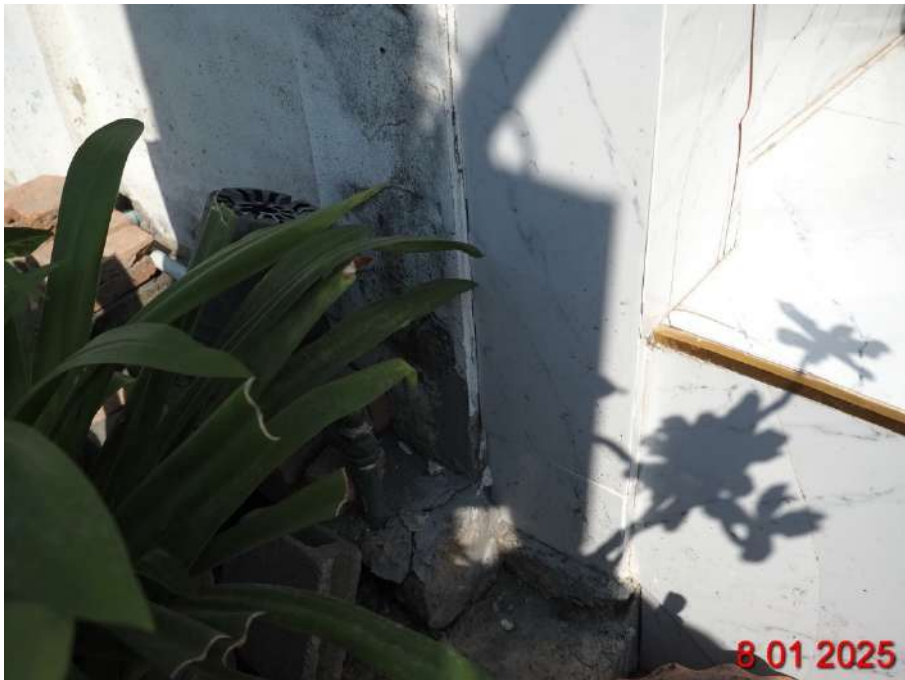
รูปที่ 349-350

รอยแตกร้าวกำแพงรั้วด้านซ้าย

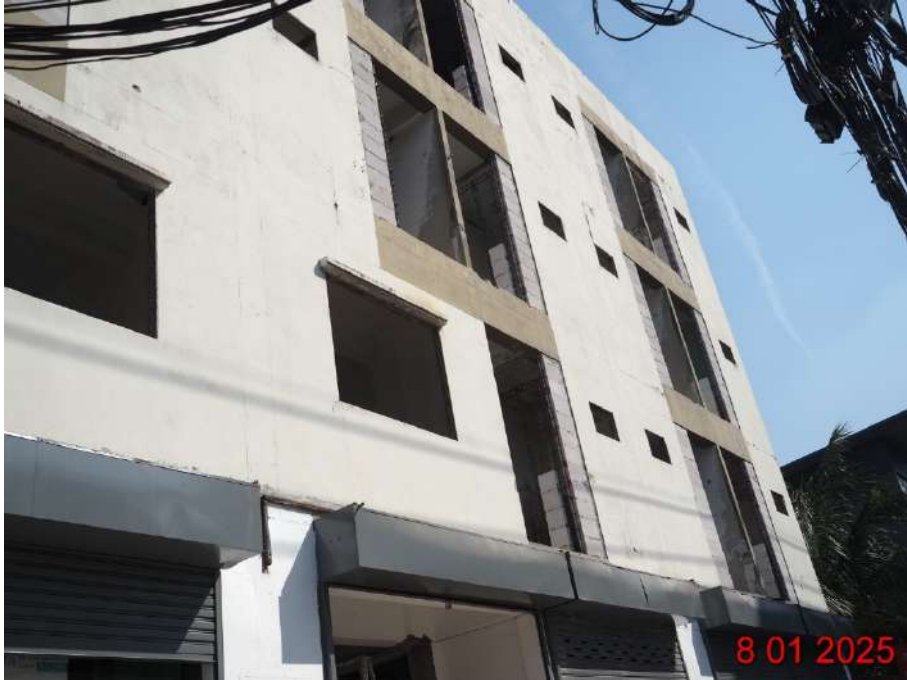
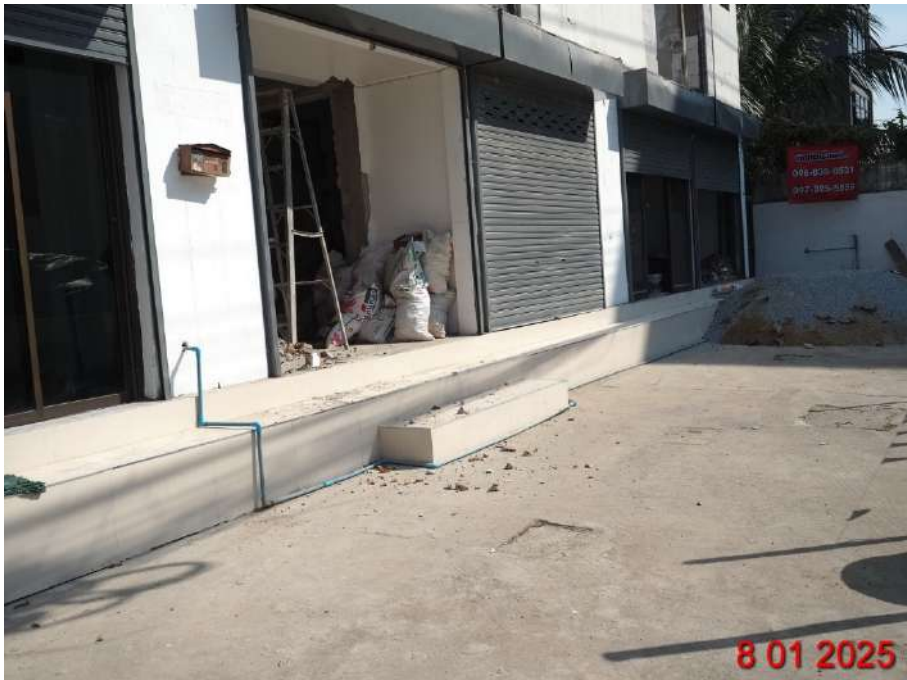
รูปที่ 351-352

สภาพภายนอกด้านหน้า

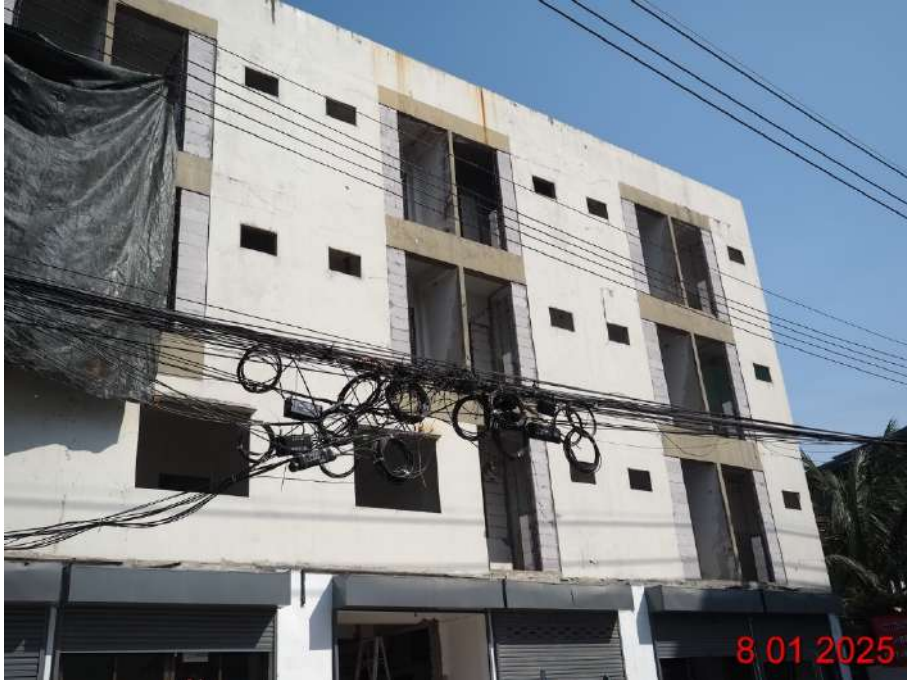
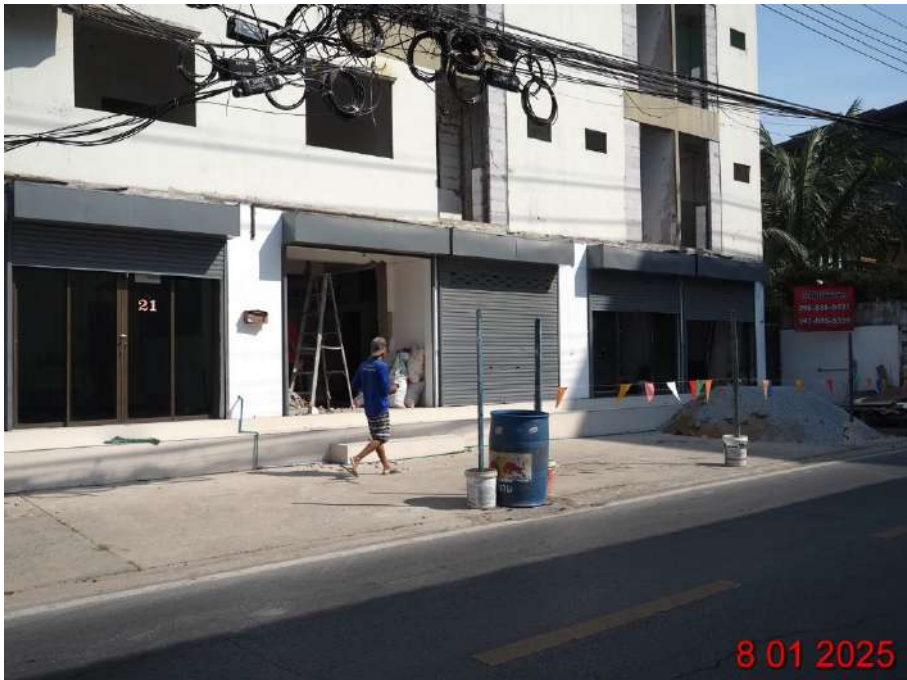
รูปที่ 353-354

สภาพภายนอกด้านหน้า

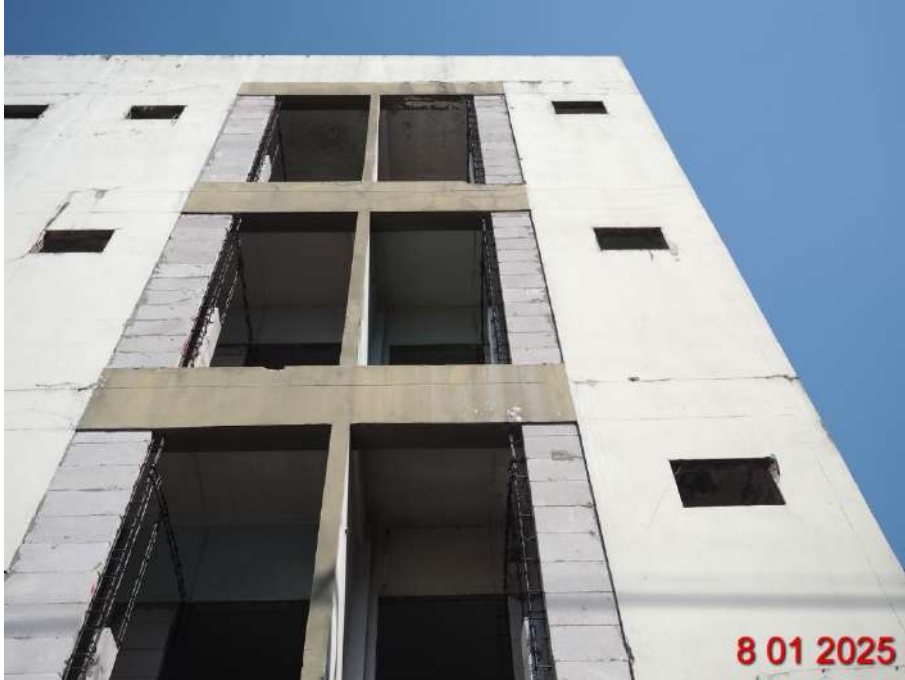
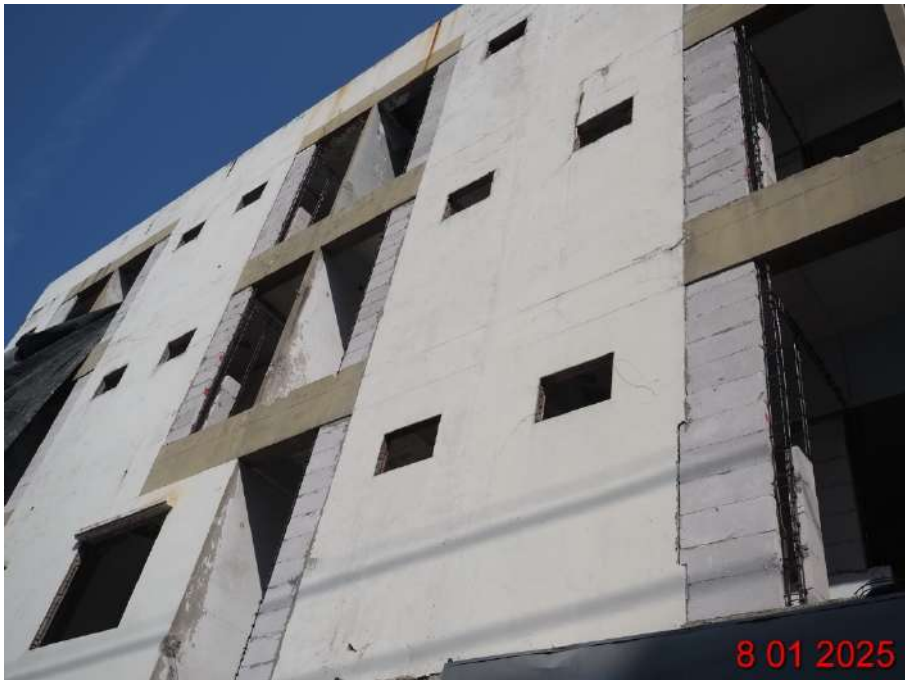
รูปที่ 355-356

สภาพภายนอกด้านหน้า

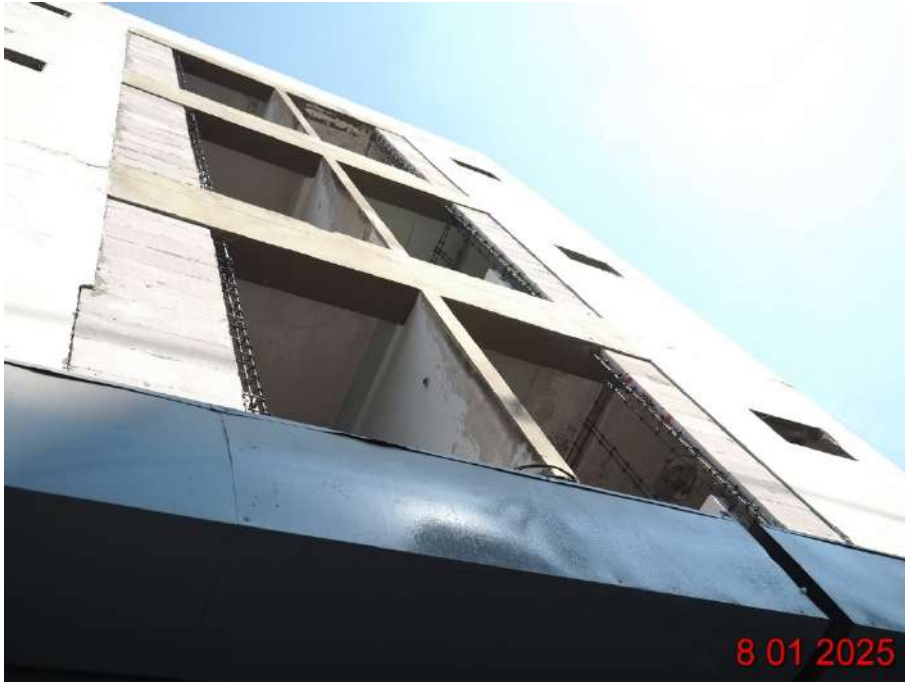
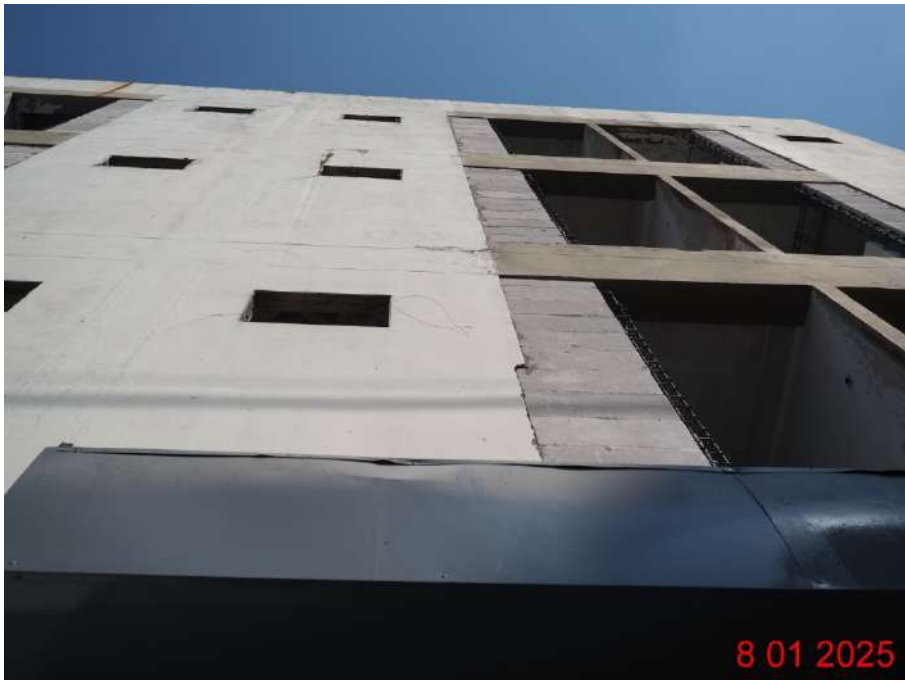
รูปที่ 357-358

สภาพภายนอกด้านหน้า

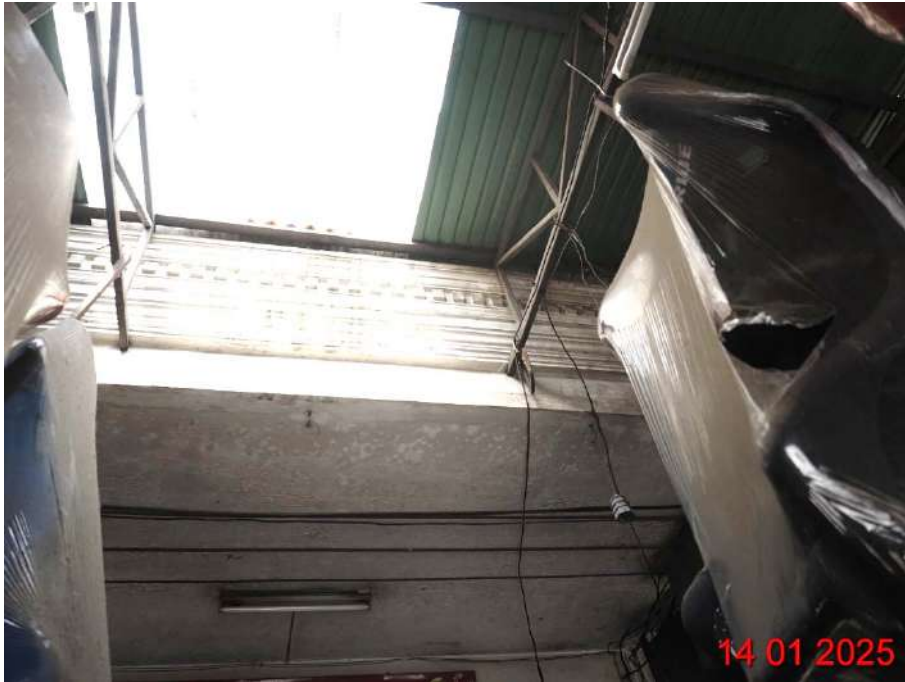
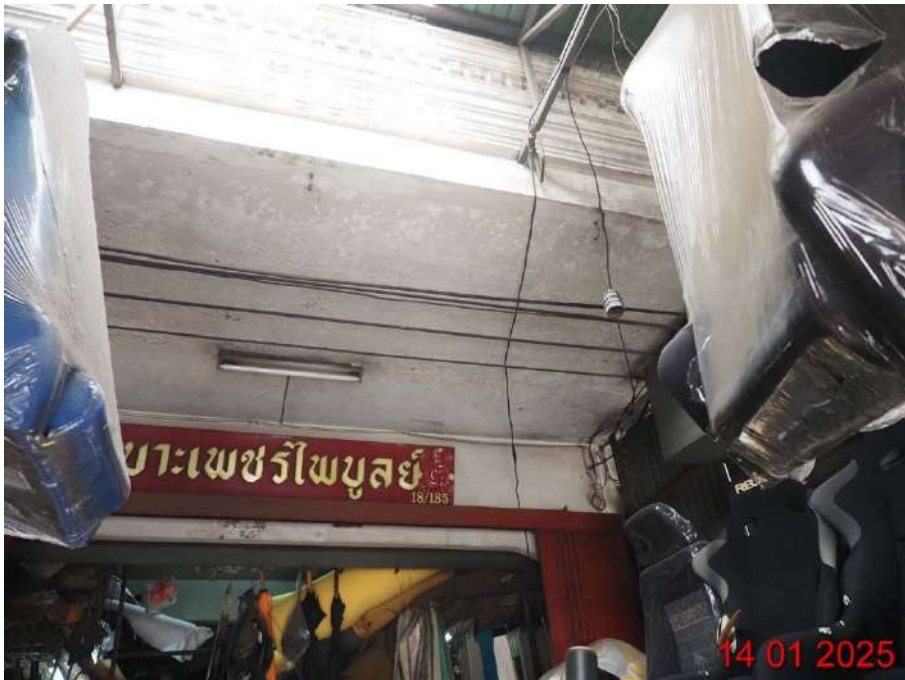
รูปที่ 609-610

สภาพภายใน

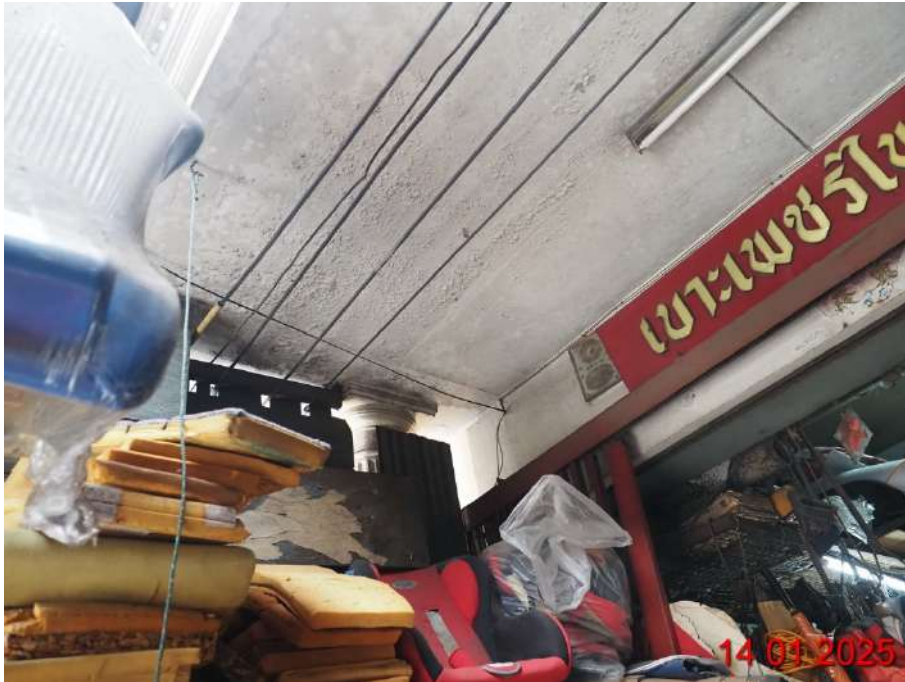
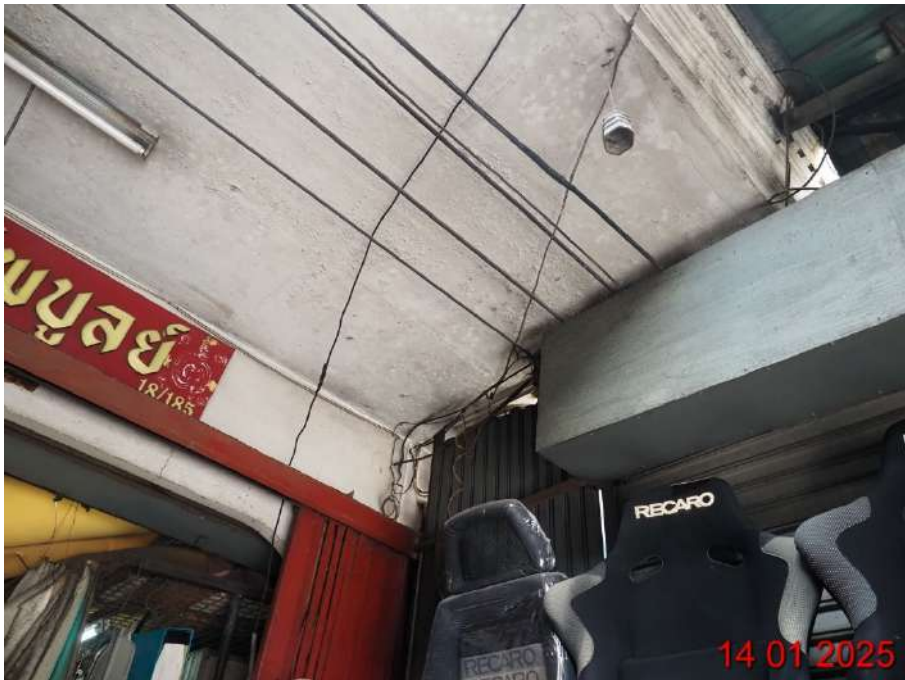
รูปที่ 611-612

สภาพภายใน

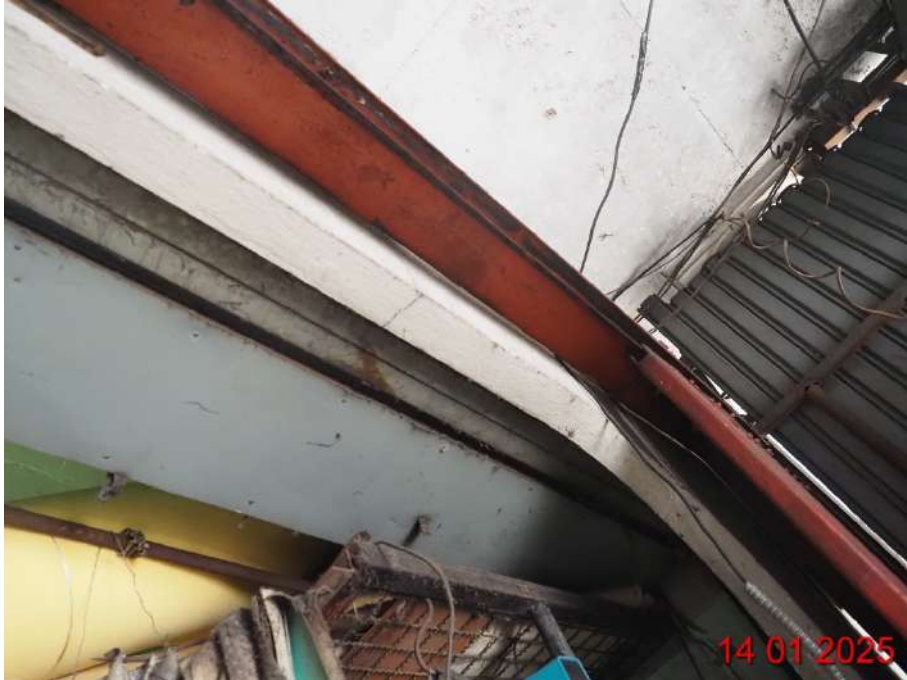
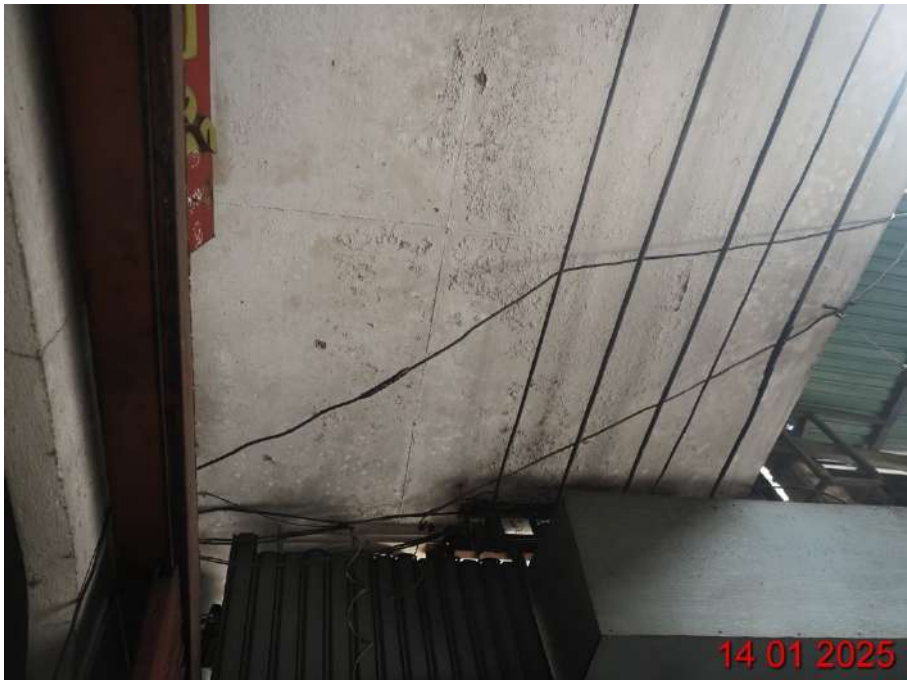
รูปที่ 613-614

สภาพภายใน

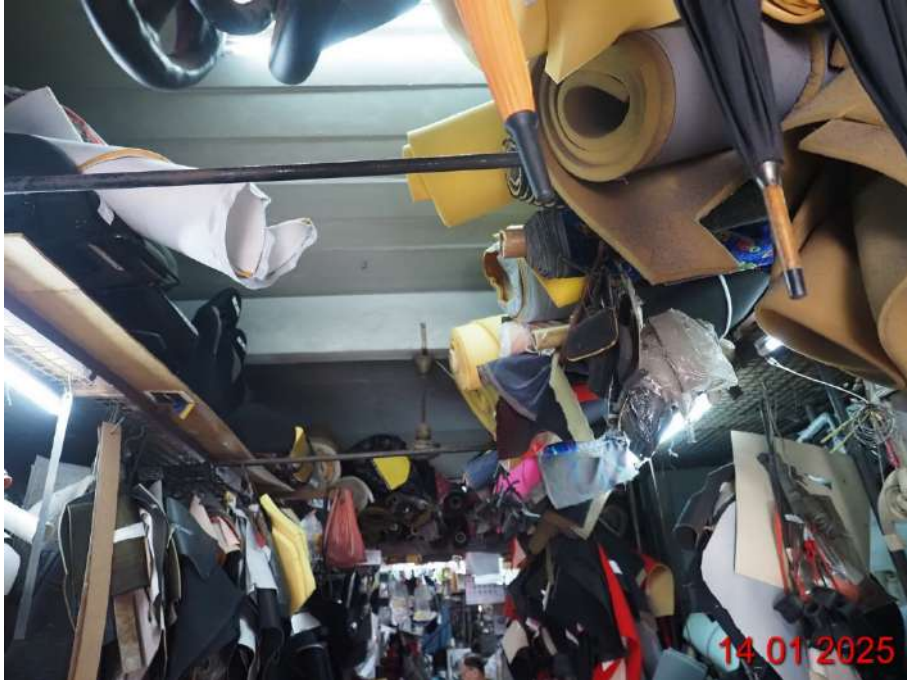
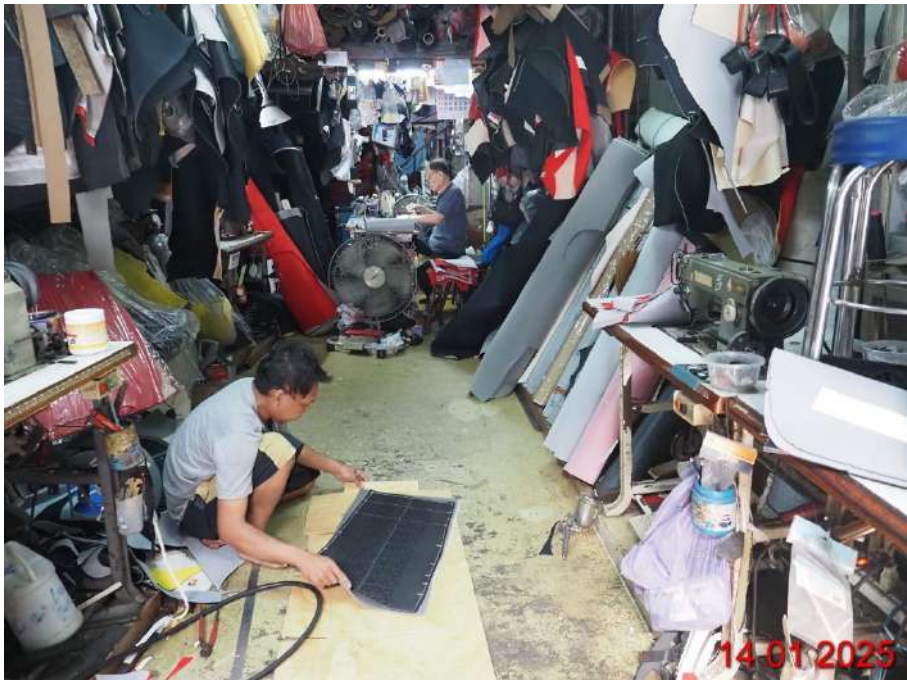
รูปที่ 615-616

สภาพภายใน

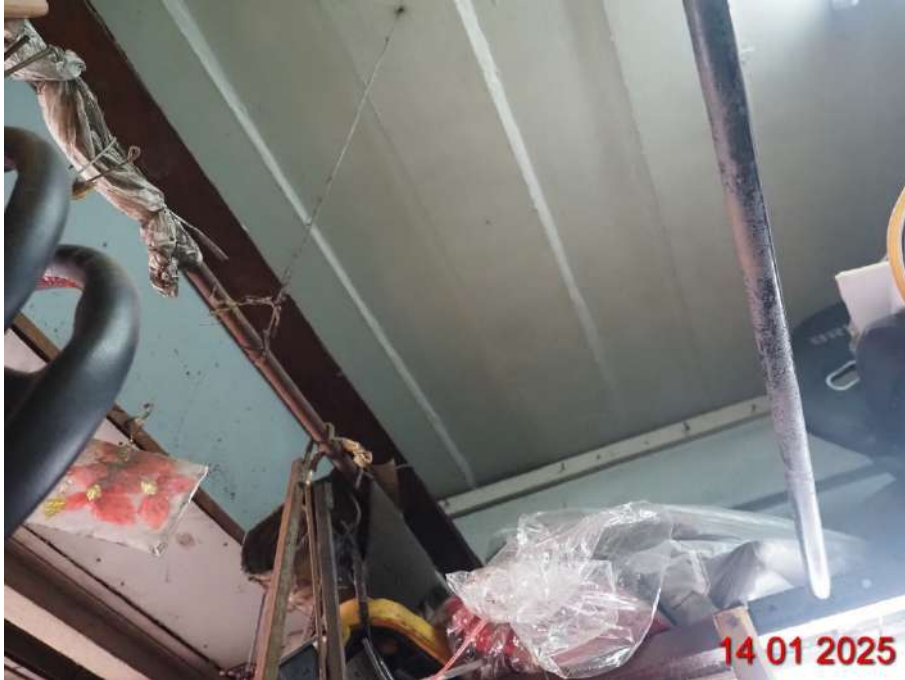
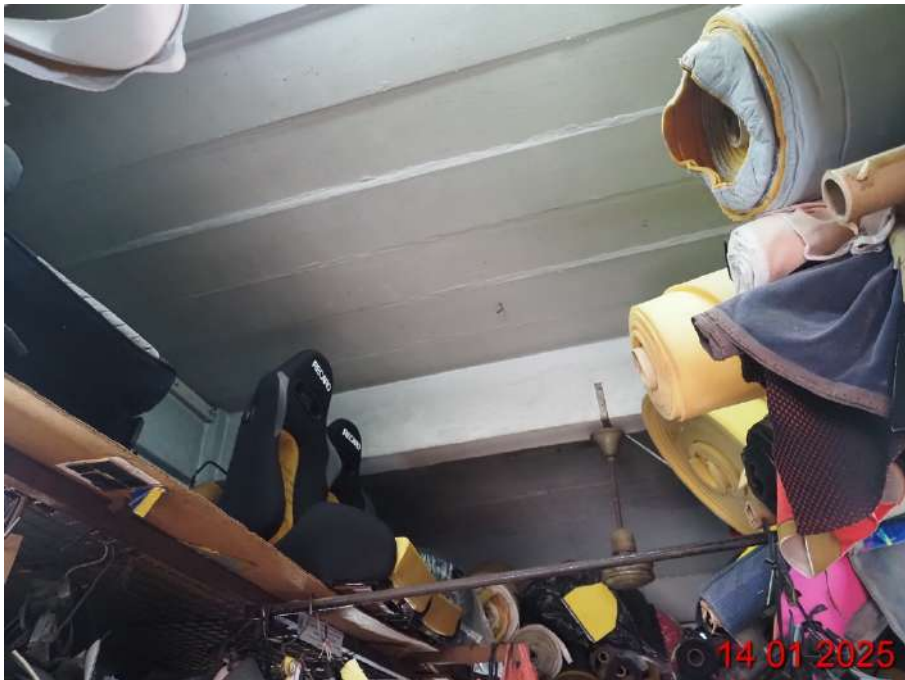
รูปที่ 617-618

สภาพภายใน

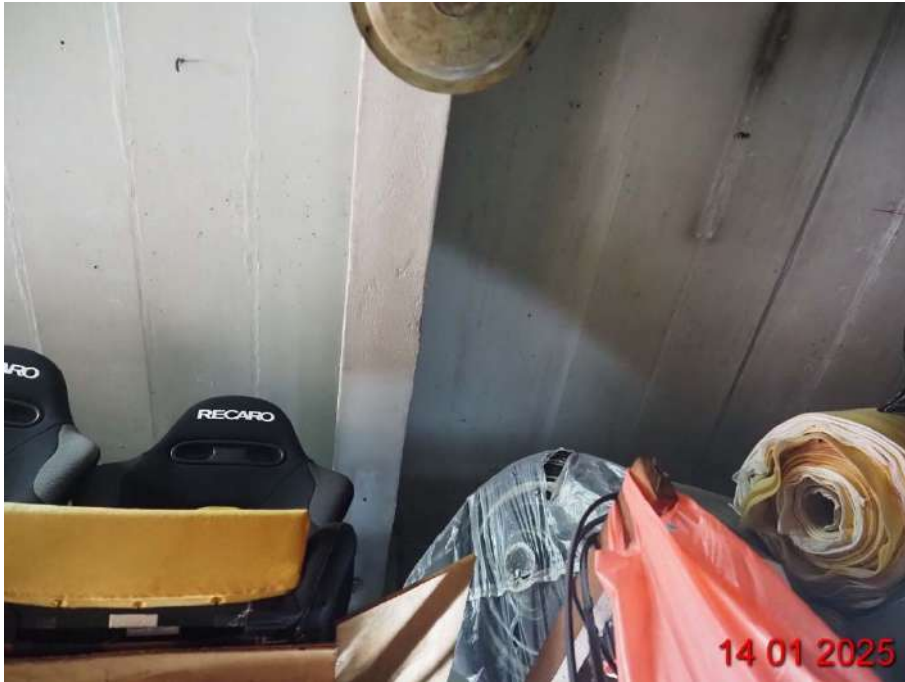
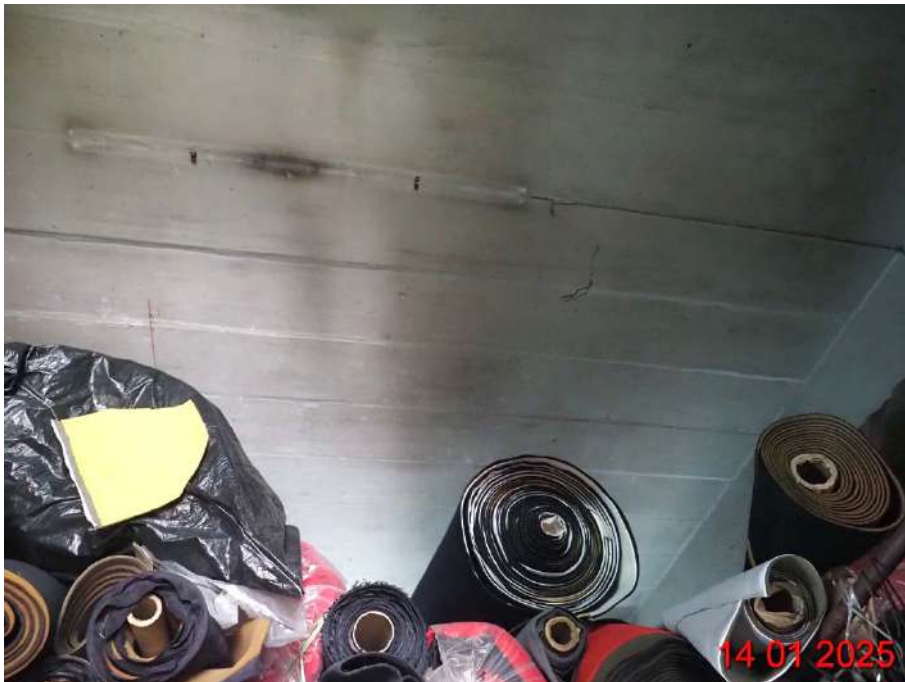
รูปที่ 619-620

สภาพภายใน
