เรื่อง นำส่งรายงานผลการปฏิบัติตามมาตรการป้องกันและแก้ไขผลกระทบสิ่งแวดล้อม และมาตรการติดตามตรวจสอบผลกระทบสิ่งแวดล้อม โครงการ ณ วีรา รามอินทรา ระยะก่อสร้าง ช่วงเดือนกรกฎาคม - ธันวาคม 2567

โครงการ ณ วีรา รามอินทรา

บริเวณหน่วยงานก่อสร้างมีทรัพย์สินที่อยู่โดยรอบเป็นของบุคคลภายนอก (Third Party) ซึ่งระหว่างการสำรวจพบว่าบางส่วนของทรัพย์สินเหล่านี้มีความเสียหายที่มีอยู่เดิม (Existing Damage) ก่อนที่ทางโครงการจะเริ่มงานก่อสร้าง (เริ่มงานจริงเมื่อวันที่ 31 มกราคม 2568)

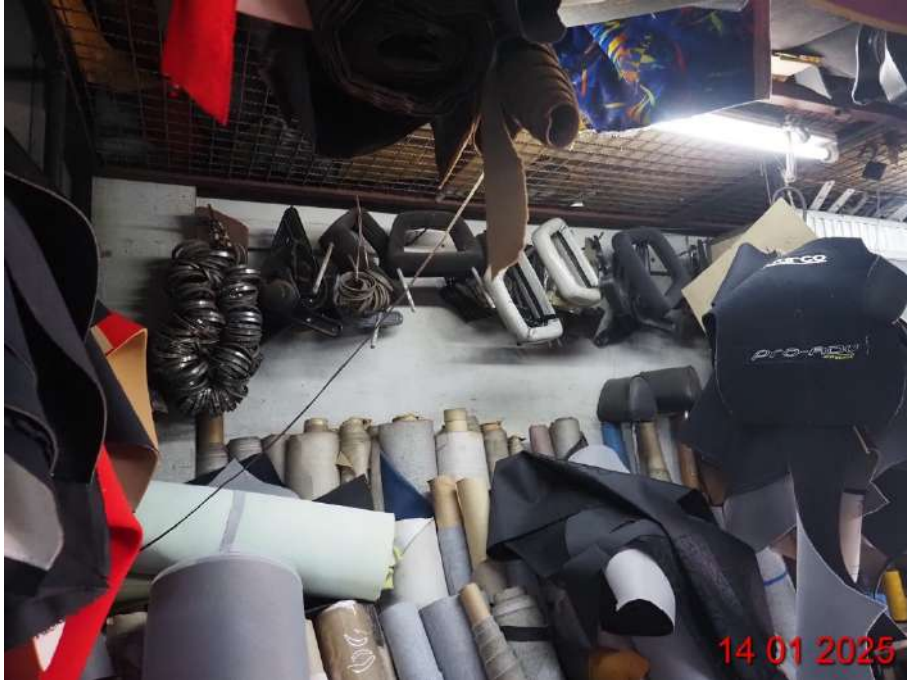
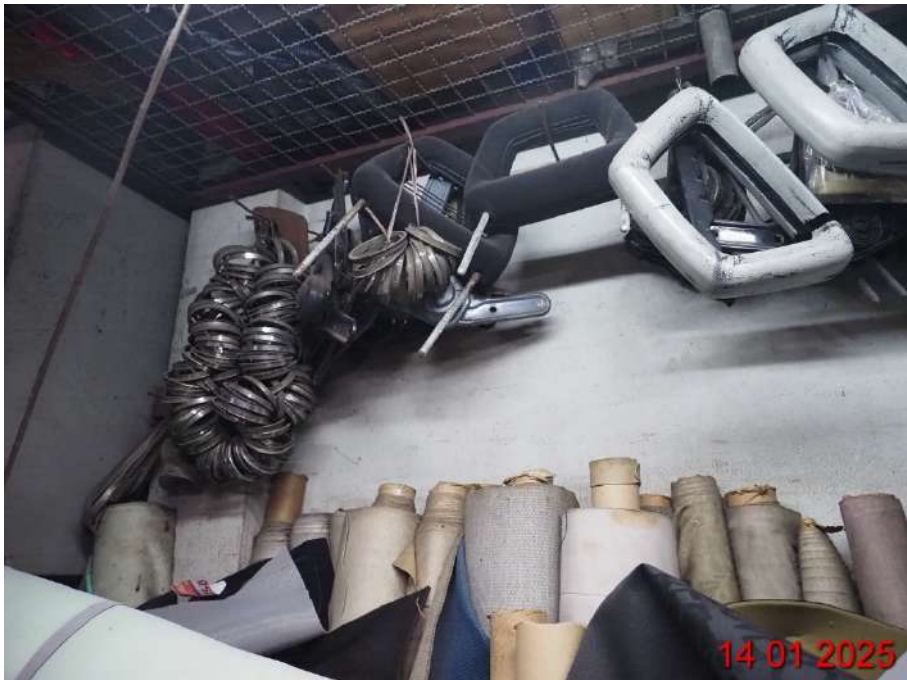
รูปที่ 621-622

สภาพภายใน

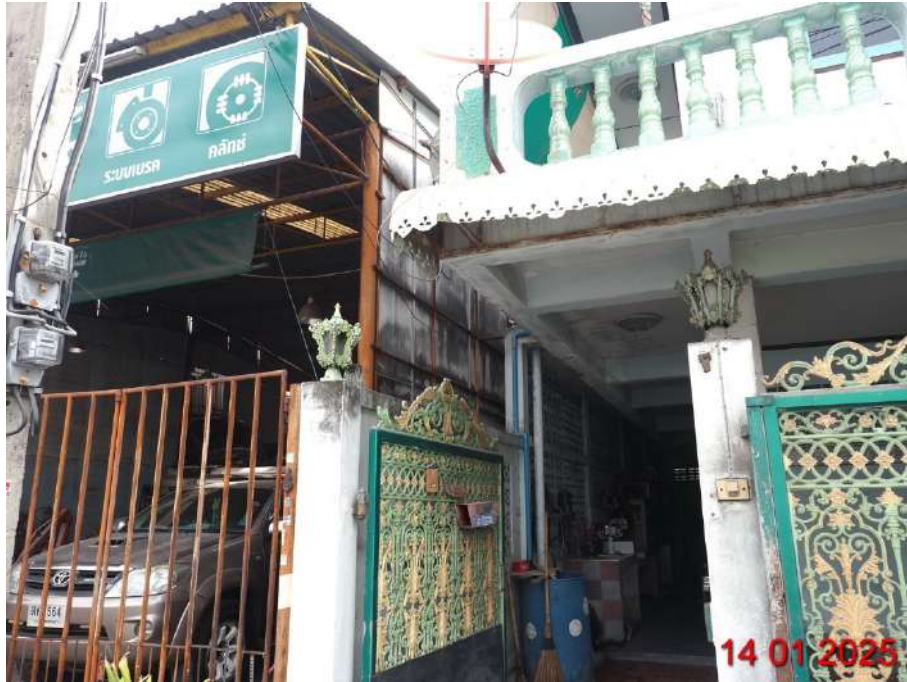
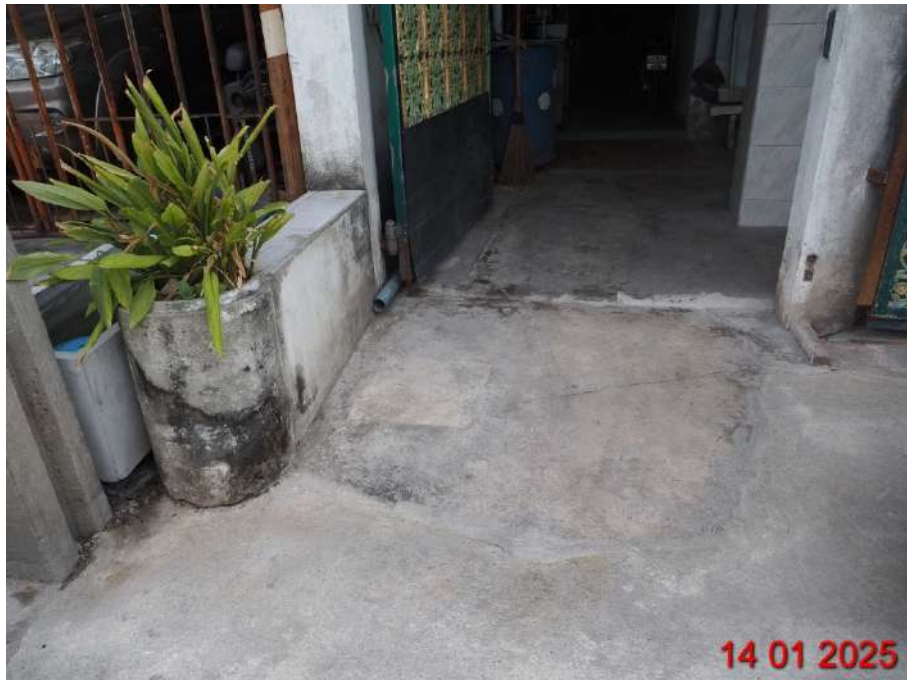
รูปที่ 271-272

รอยแตกร้าวพื้นด้านหน้า

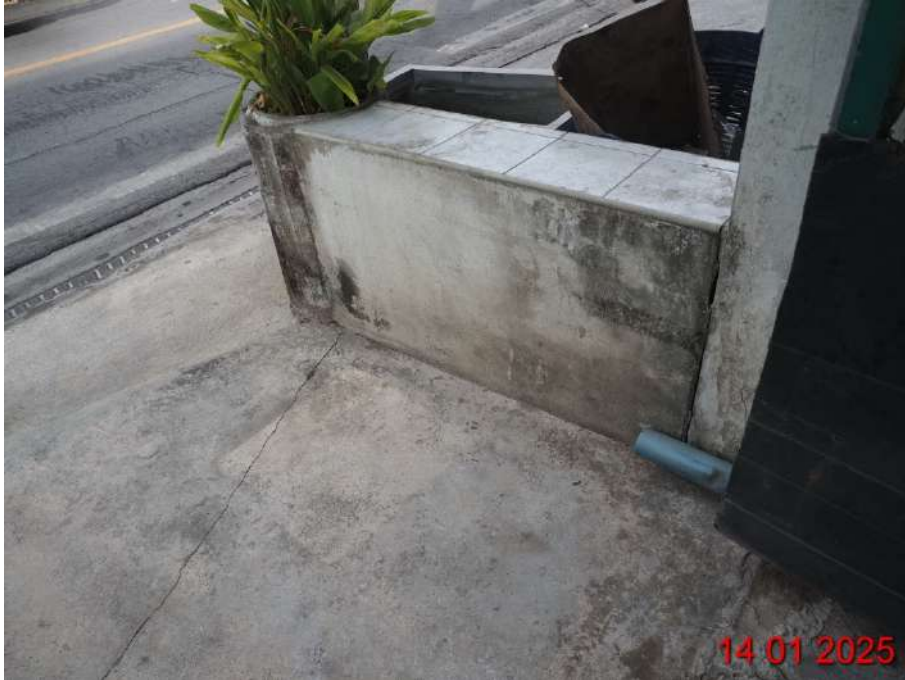
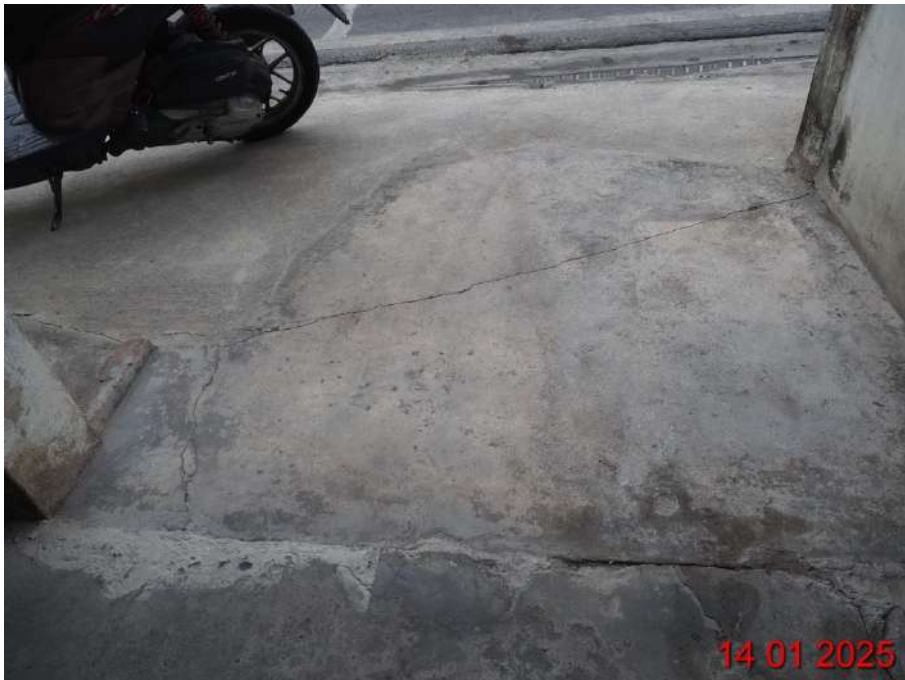
รูปที่ 273-274

รอยแตกร้าวพื้นด้านหน้า

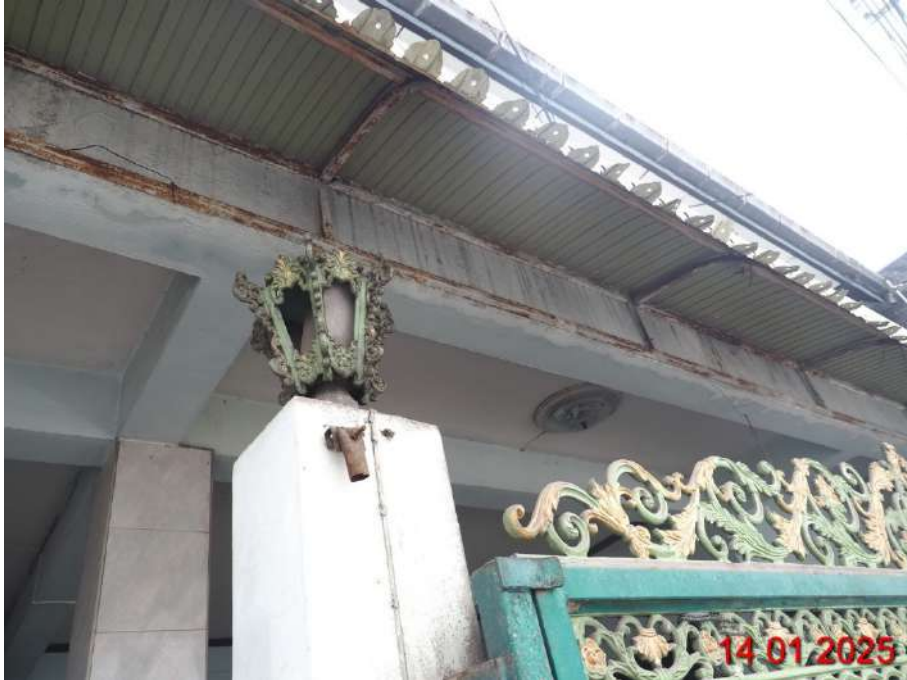
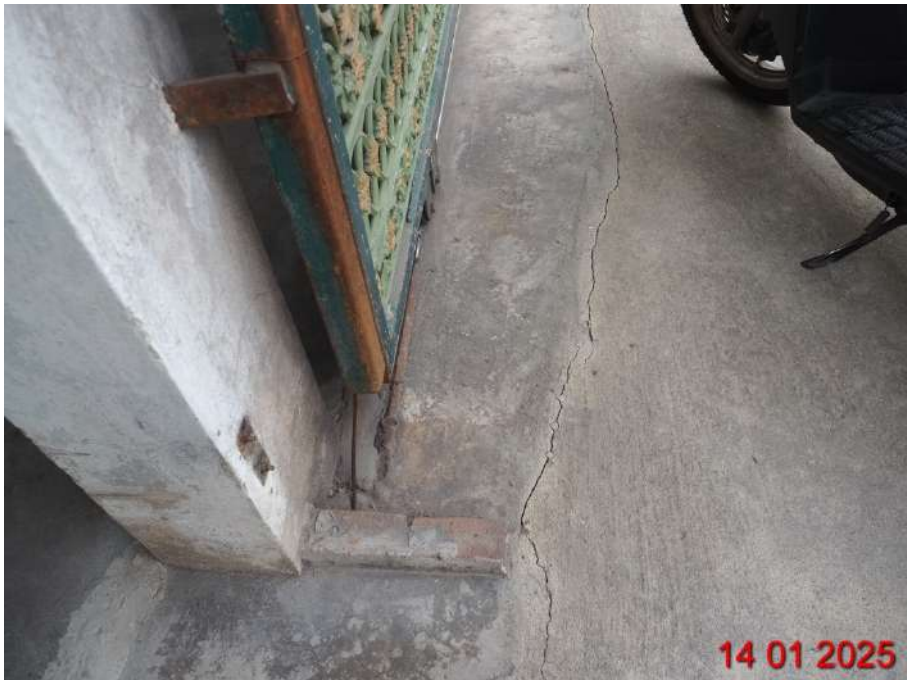
รูปที่ 275-276

รอยแตกร้าวพื้นด้านหน้า

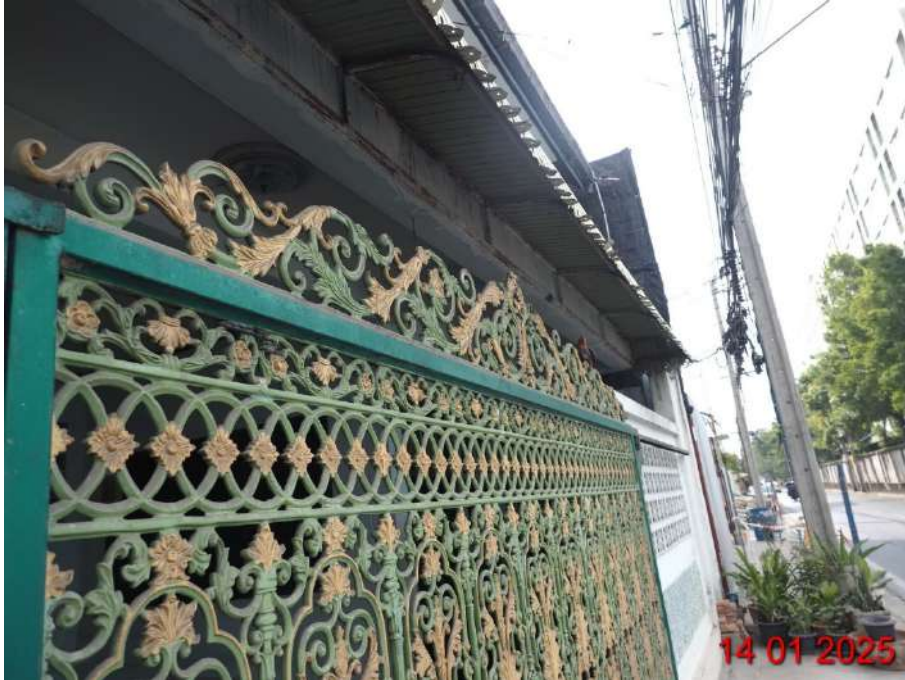
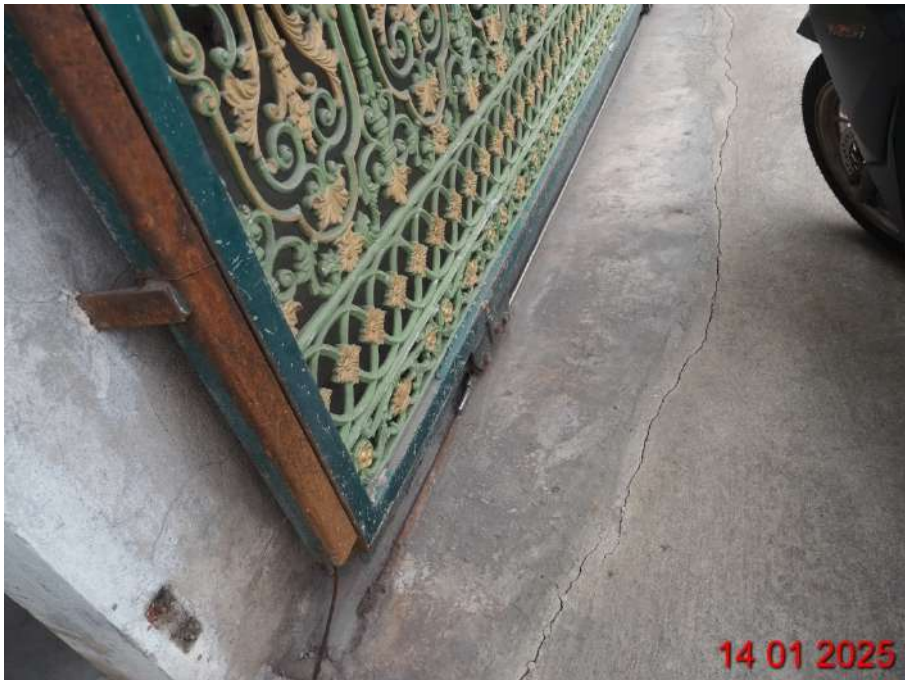
รูปที่ 277-278

รอยแตกร้าวพื้นด้านหน้า

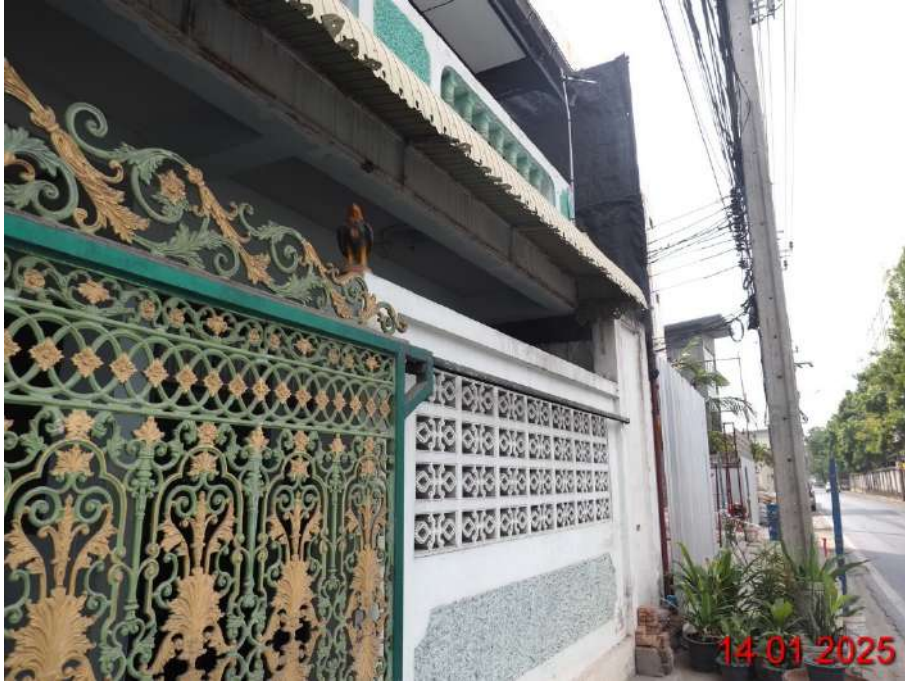
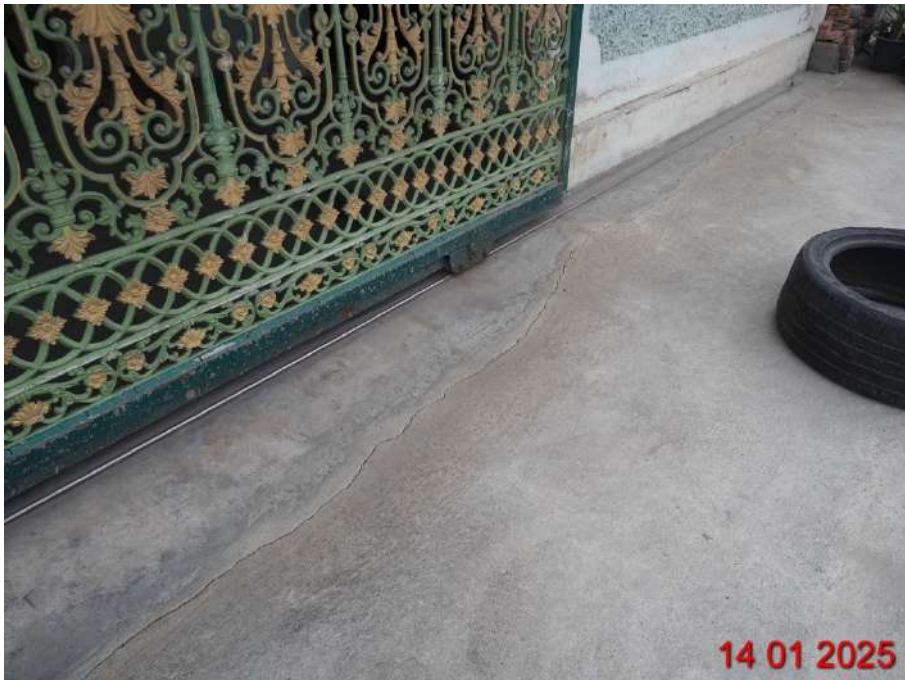
รูปที่ 279-280

รอยแตกร้าวพื้นด้านหน้า

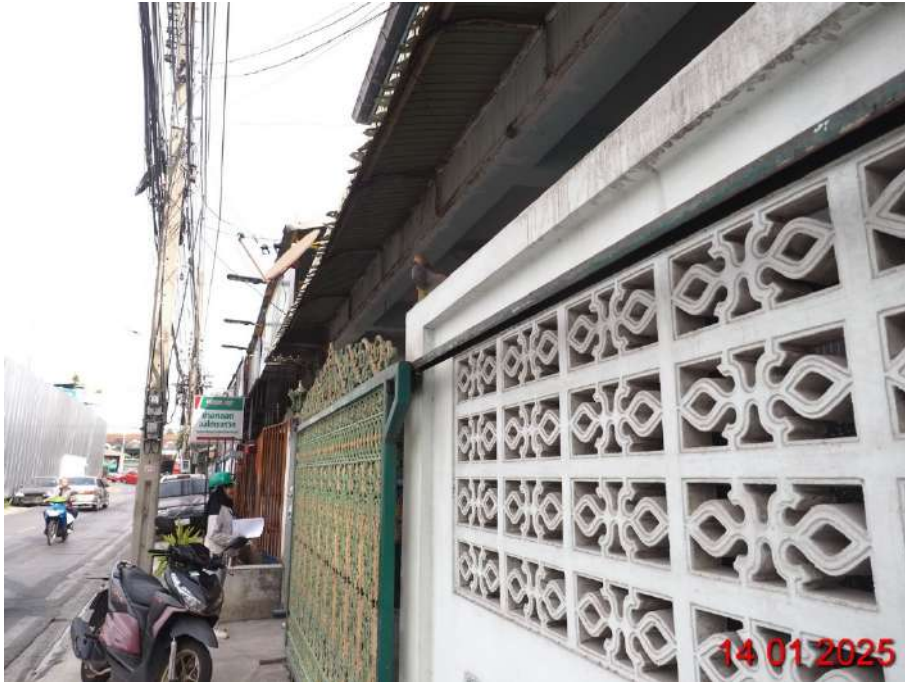
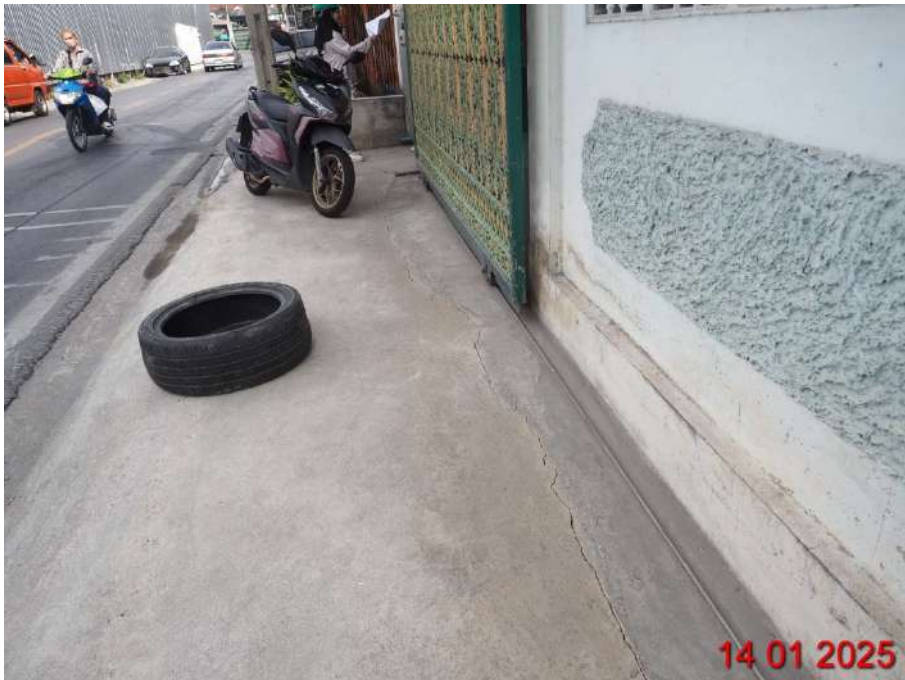
รูปที่ 281-282

รอยแตกร้าวพื้นด้านหน้า

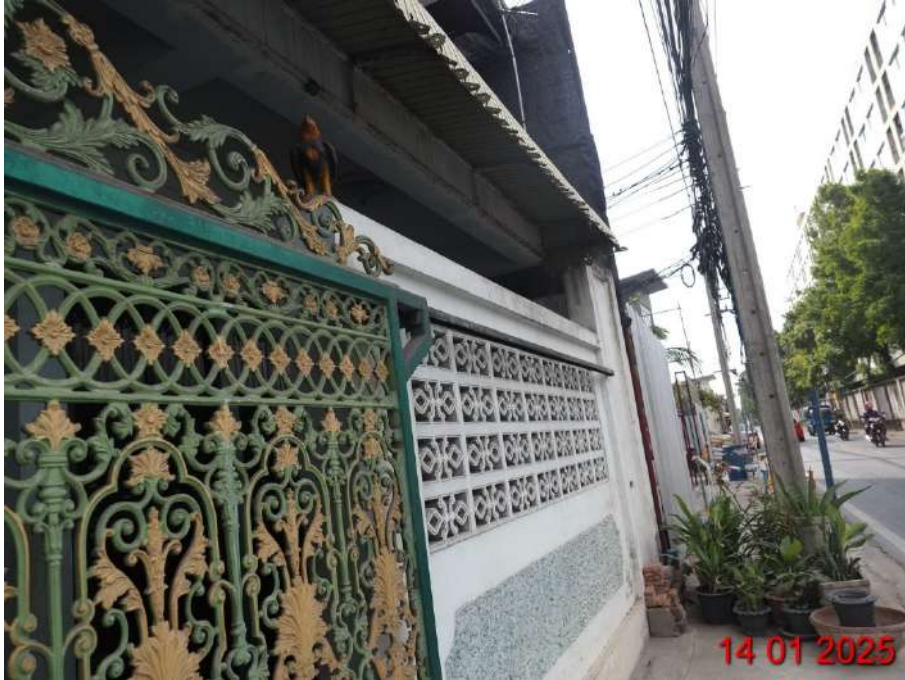
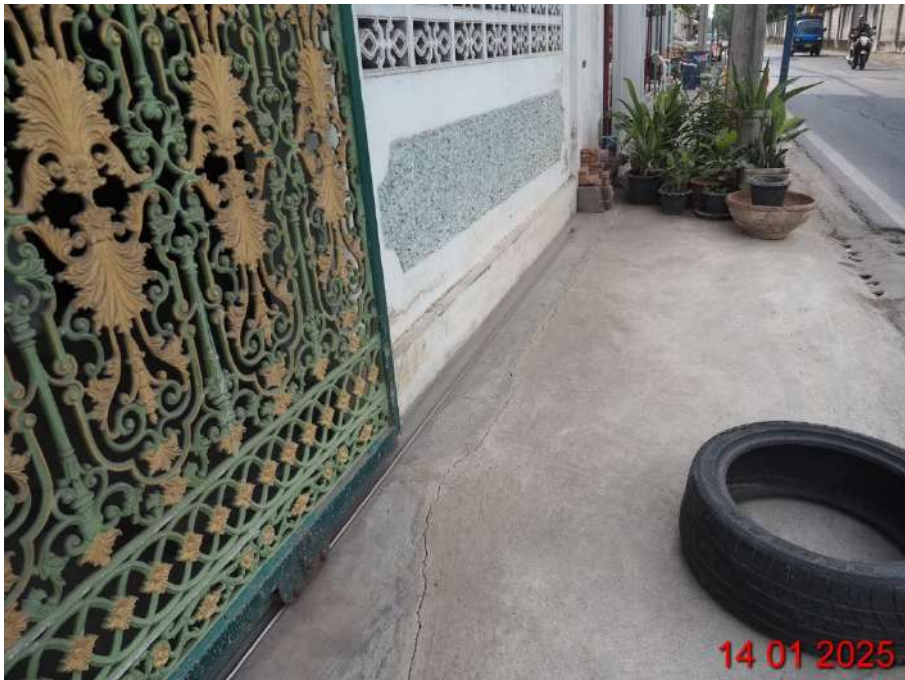
รูปที่ 283-284

รอยแตกร้าวพื้นด้านหน้า

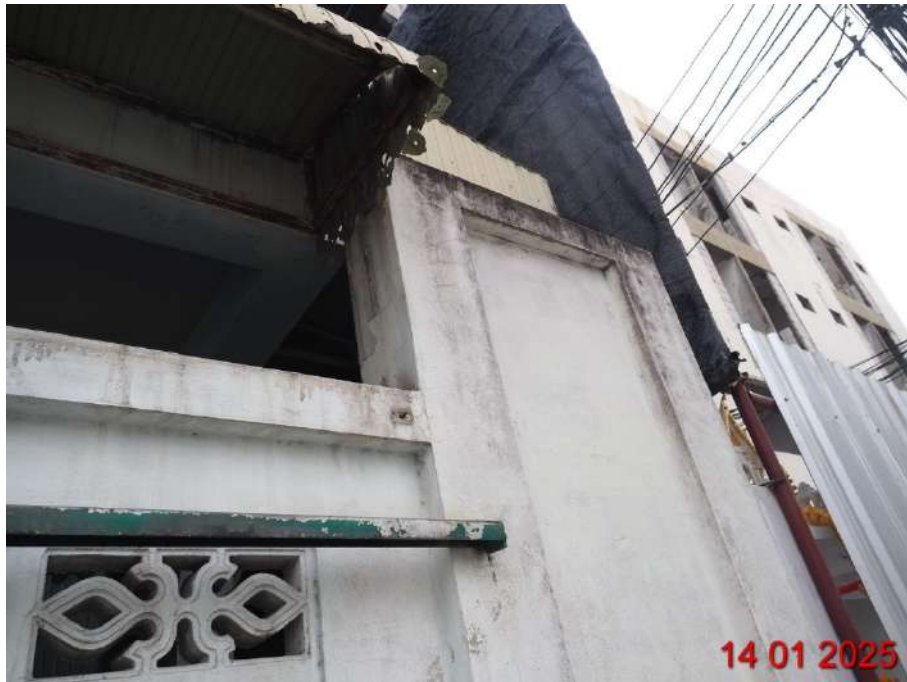
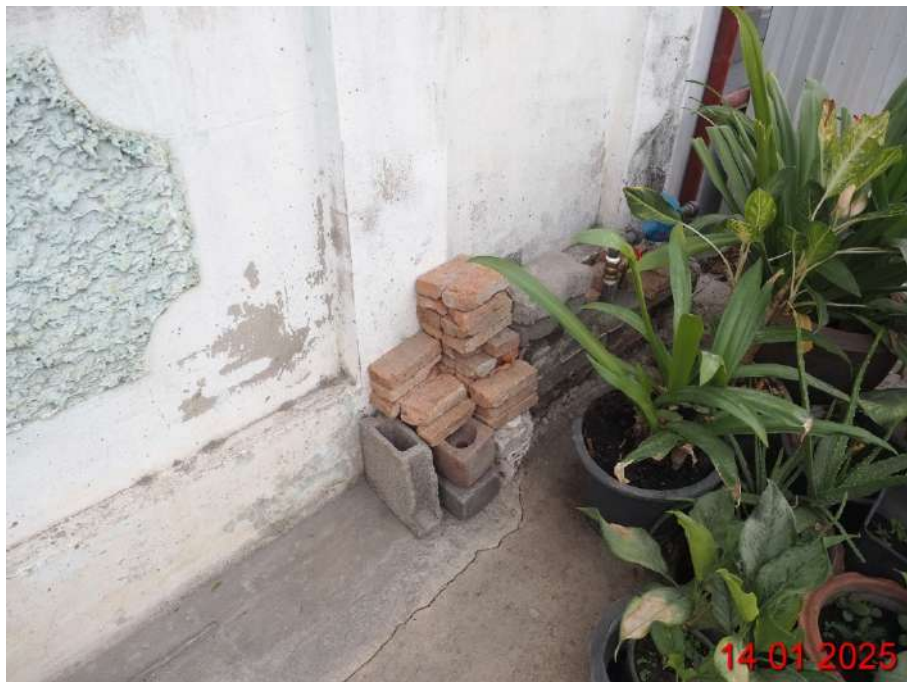
รูปที่ 285-286
กำแพงรั้วภายนอกด้านหน้า

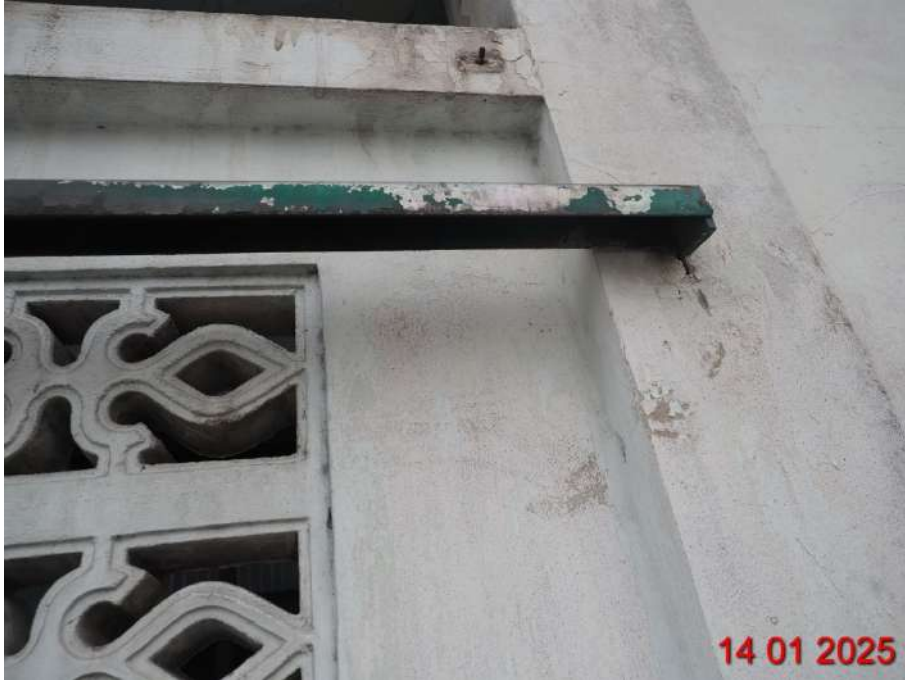
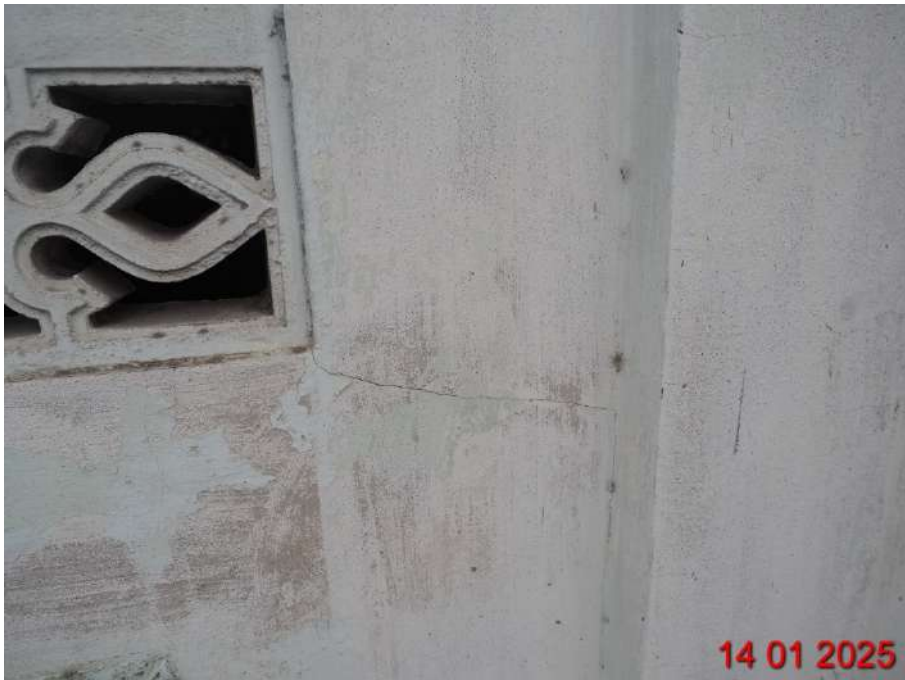
รูปที่ 287-288

รอยแตกร้าวกำแพง

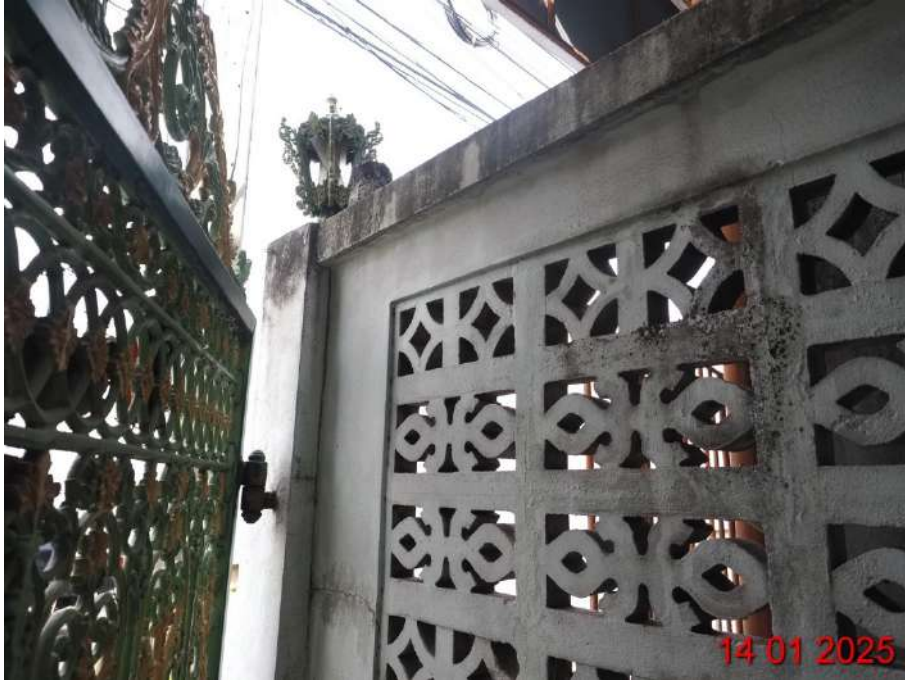
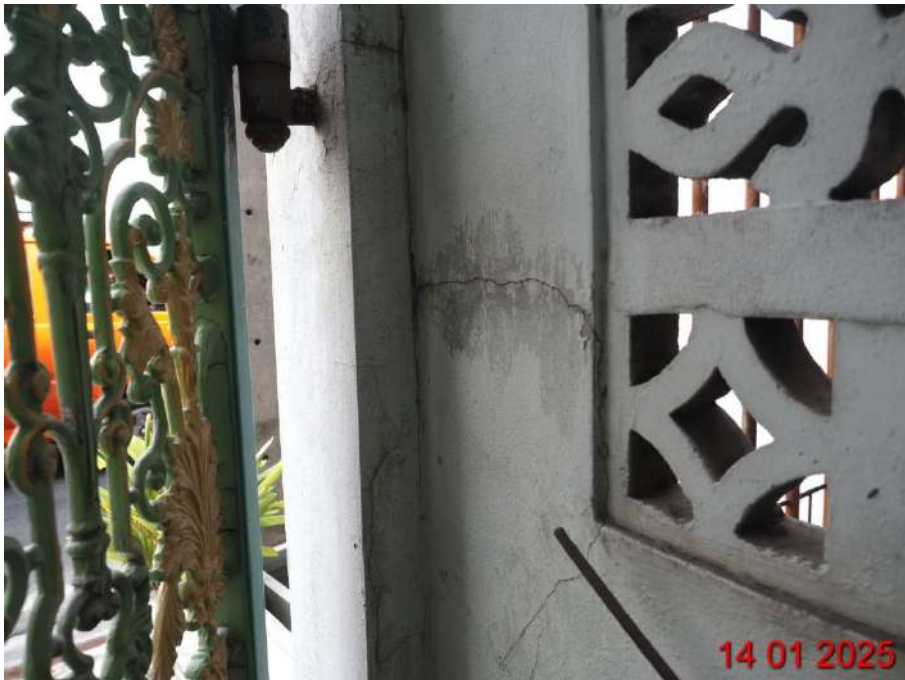
รูปที่ 289-290

รอยแตกร้าวกำแพงภายในด้านซ้าย

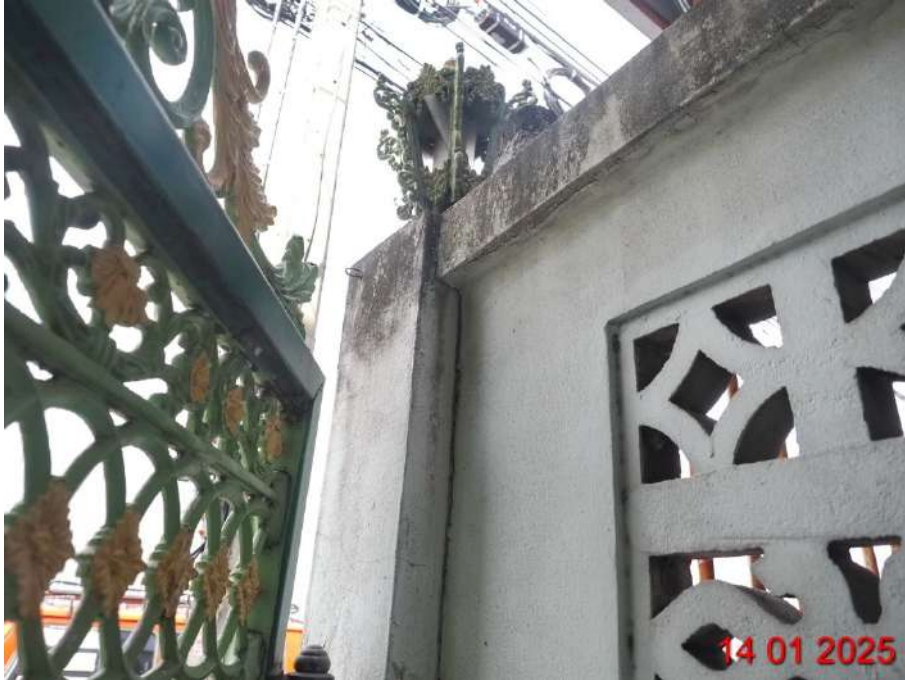
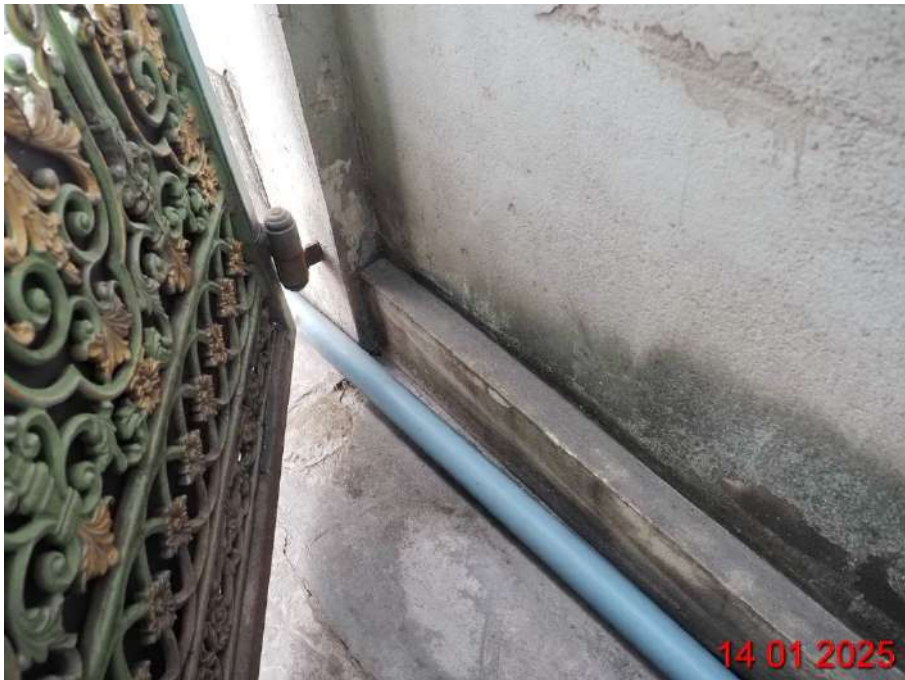
รูปที่ 291-292
กำแพงรั้วภายในด้านซ้าย

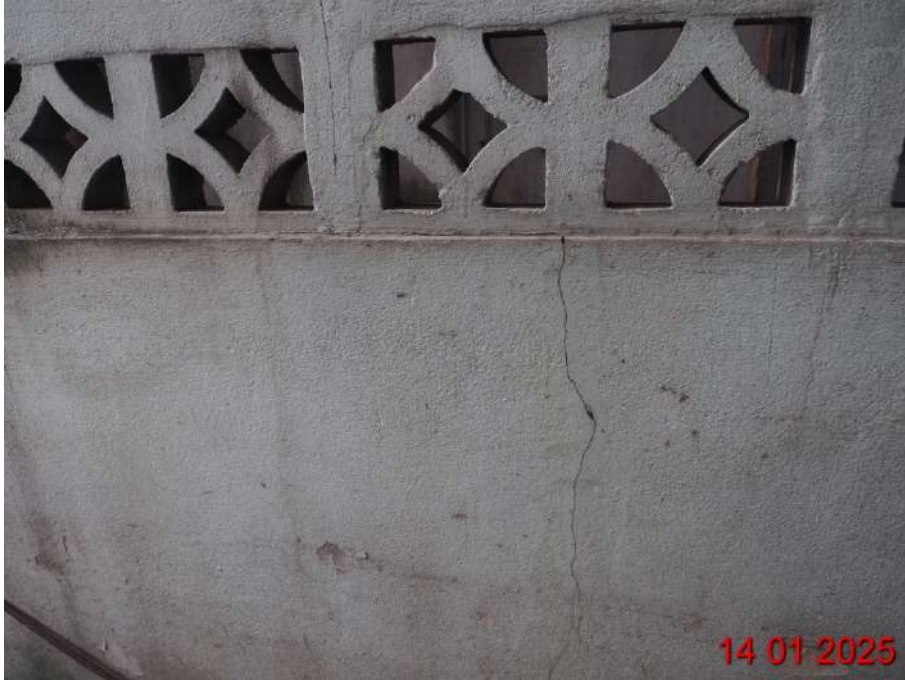
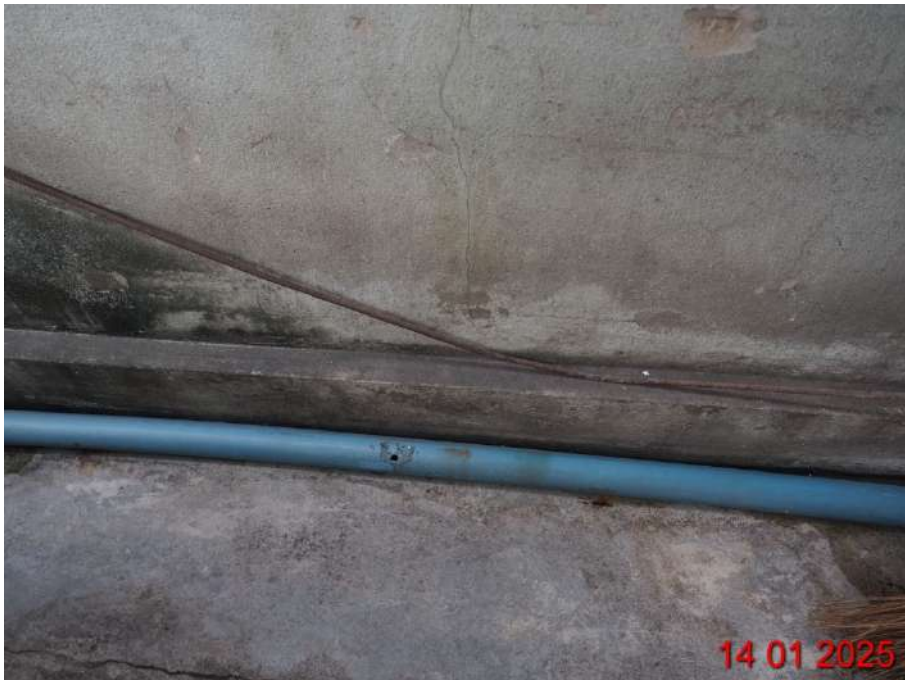
รูปที่ 293-294

รอยแตกร้าวกำแพงรั้วภายในด้านซ้าย

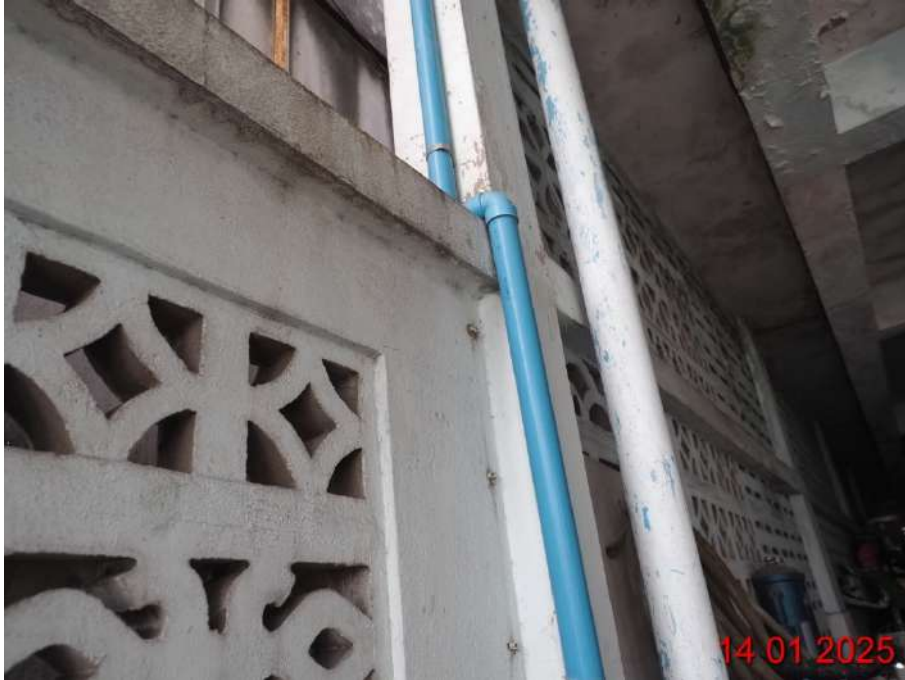
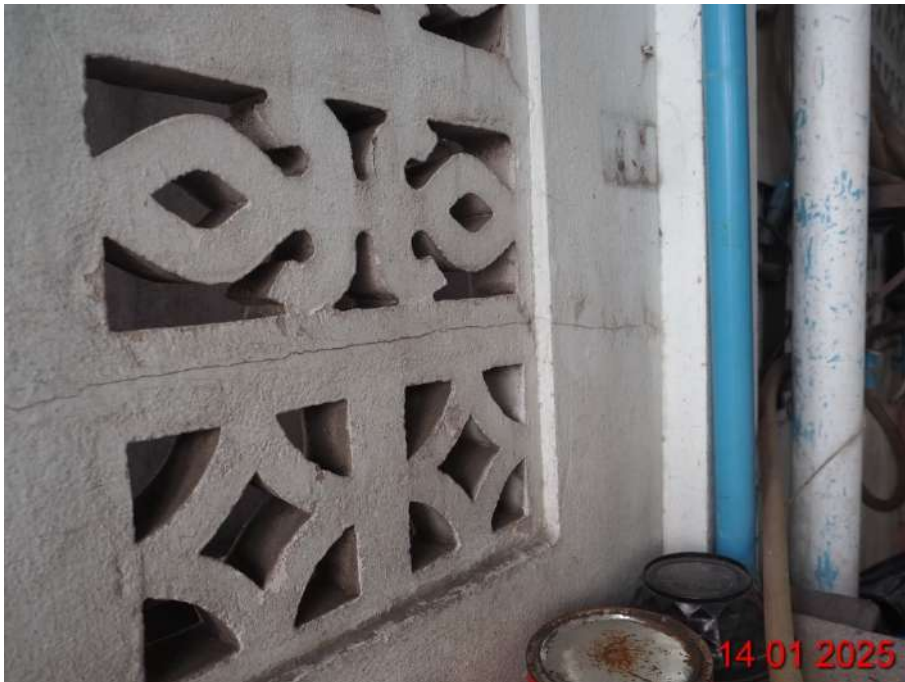
รูปที่ 295-296

รอยแตกร้าวกำแพงรั้วภายในด้านซ้าย

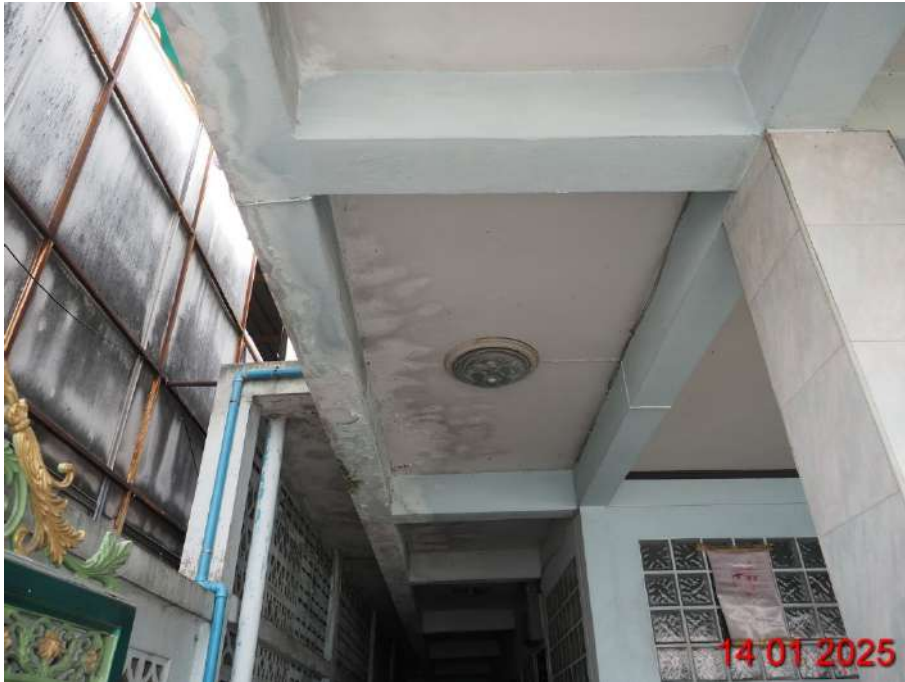
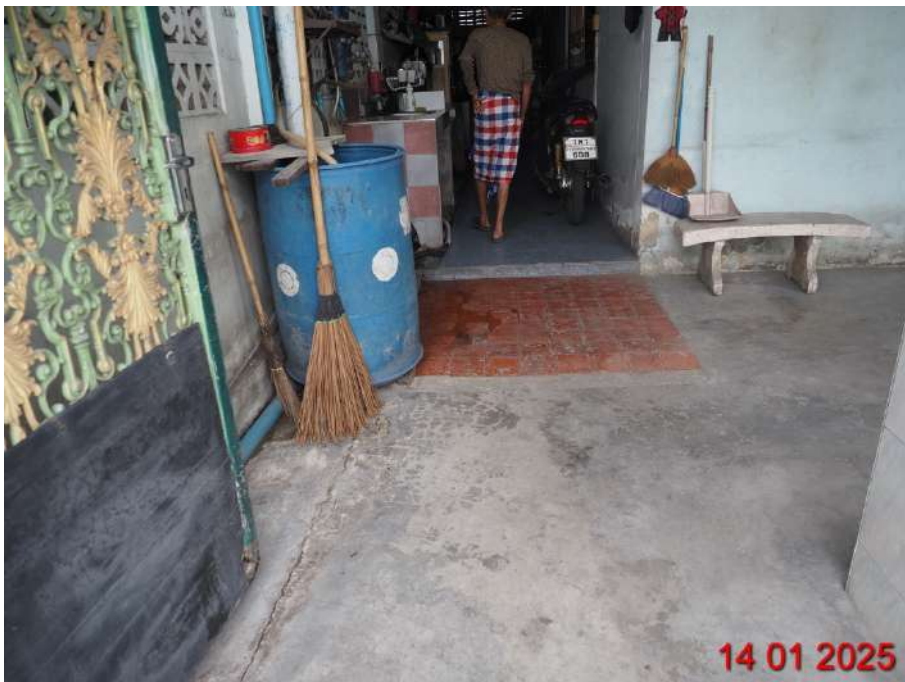
รูปที่ 297-298

สภาพด้านหน้า

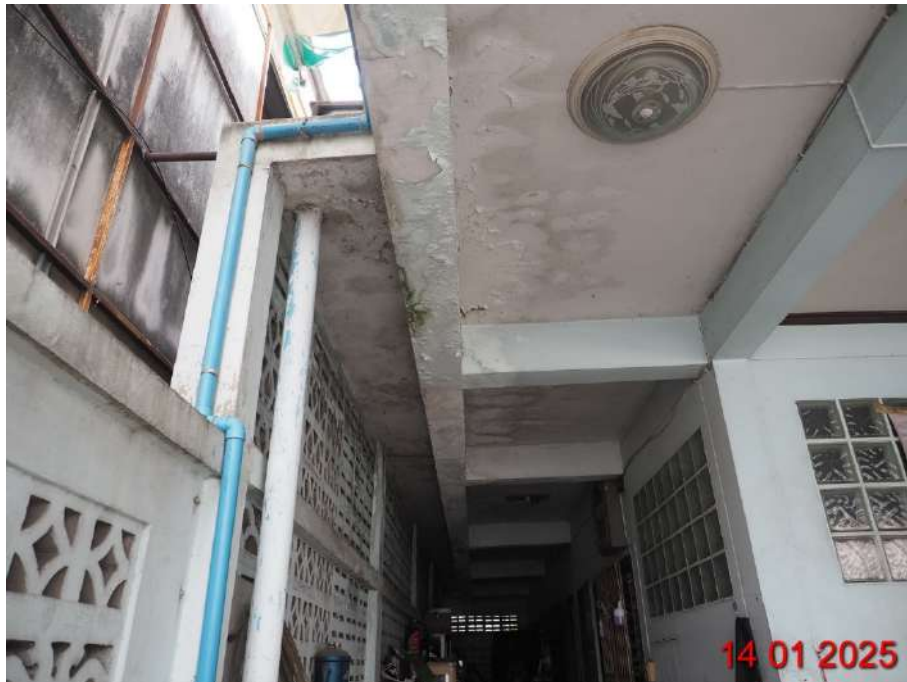
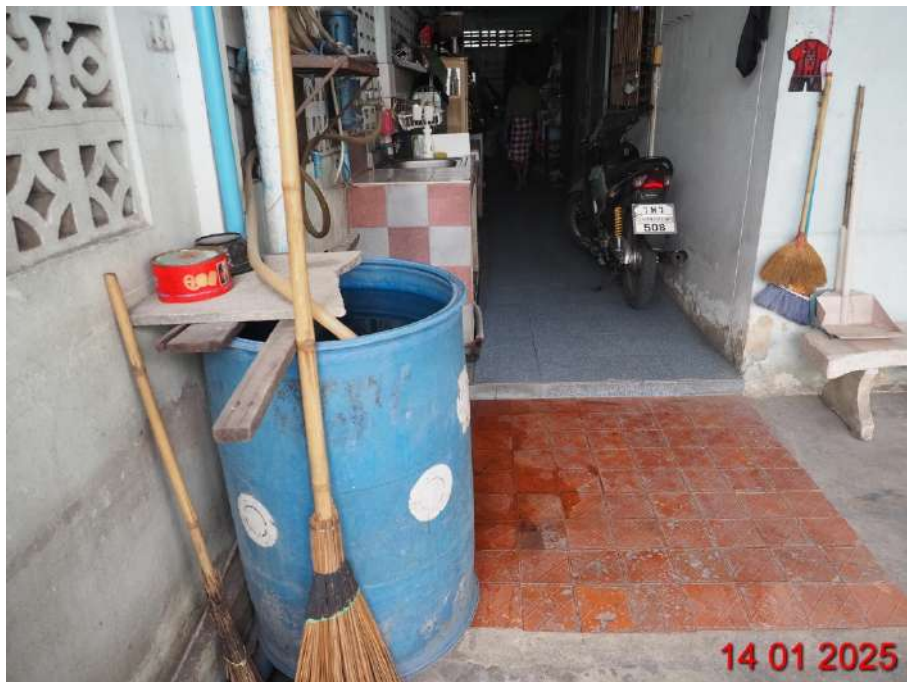
รูปที่ 299-300

สภาพด้านหน้า

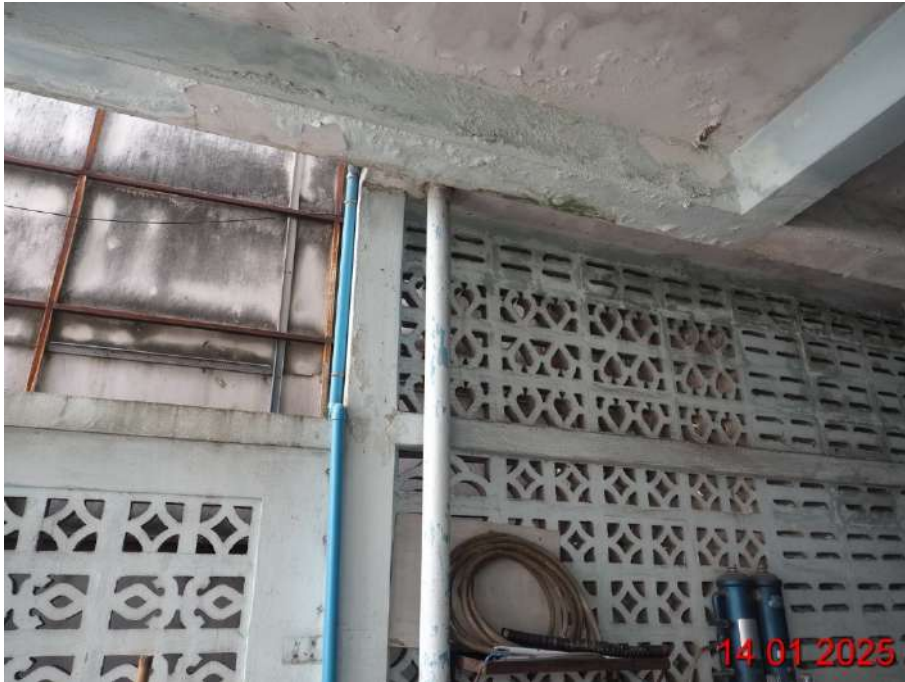
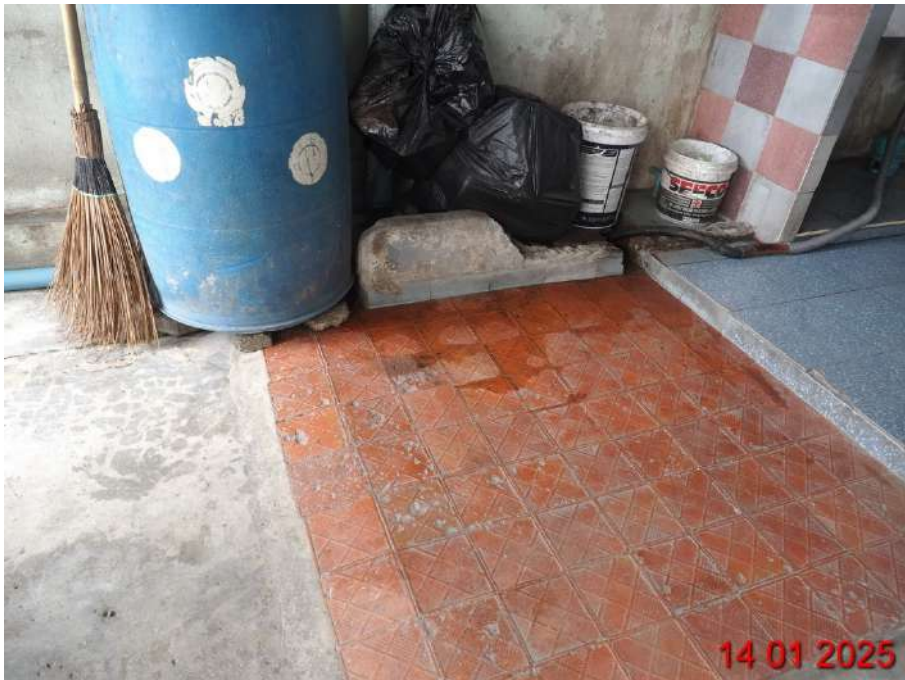
รูปที่ 301-302

สภาพด้านหน้า

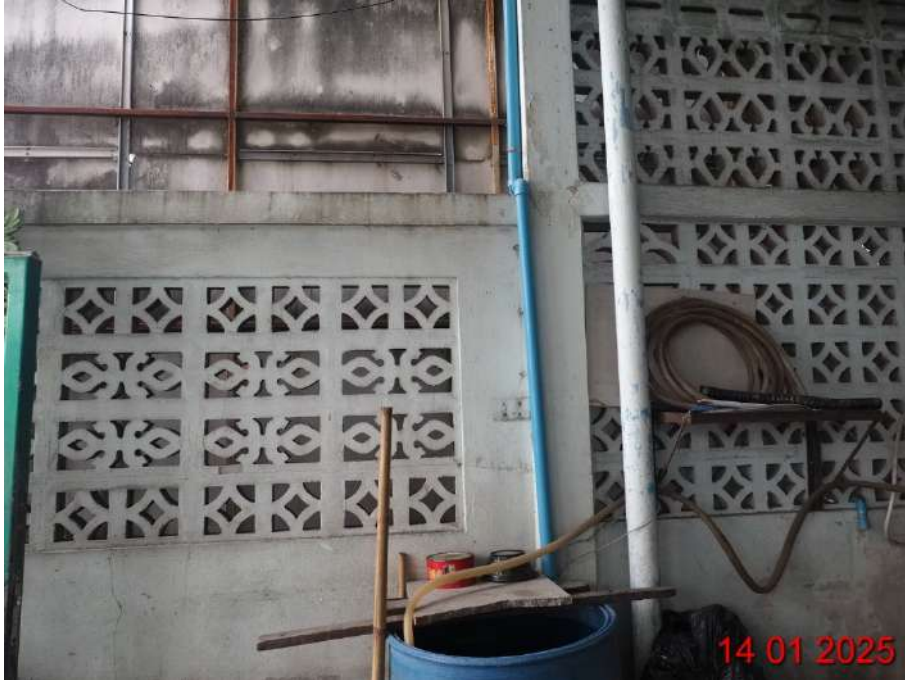
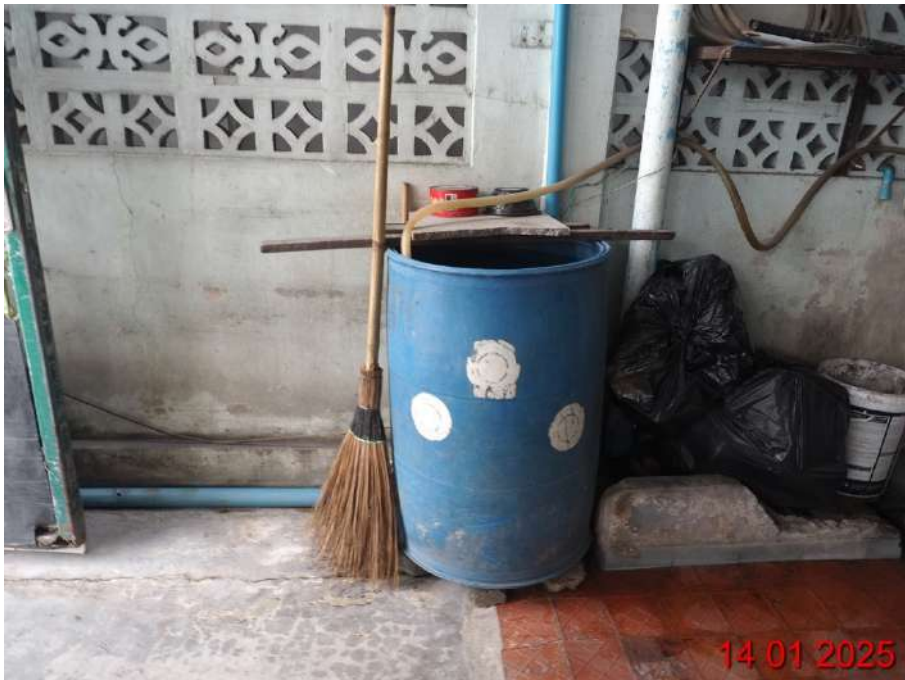
รูปที่ 303-304

สภาพด้านหน้า
