เรื่อง นำส่งรายงานผลการปฏิบัติตามมาตรการป้องกันและแก้ไขผลกระทบสิ่งแวดล้อม และมาตรการติดตามตรวจสอบผลกระทบสิ่งแวดล้อม โครงการ ณ วีรา รามอินทรา ระยะก่อสร้าง ช่วงเดือนกรกฎาคม - ธันวาคม 2567

โครงการ ณ วีรา รามอินทรา

บริเวณหน่วยงานก่อสร้างมีทรัพย์สินที่อยู่โดยรอบเป็นของบุคคลภายนอก (Third Party) ซึ่งระหว่างการสำรวจพบว่าบางส่วนของทรัพย์สินเหล่านี้มีความเสียหายที่มีอยู่เดิม (Existing Damage) ก่อนที่ทางโครงการจะเริ่มงานก่อสร้าง (เริ่มงานจริงเมื่อวันที่ 31 มกราคม 2568)

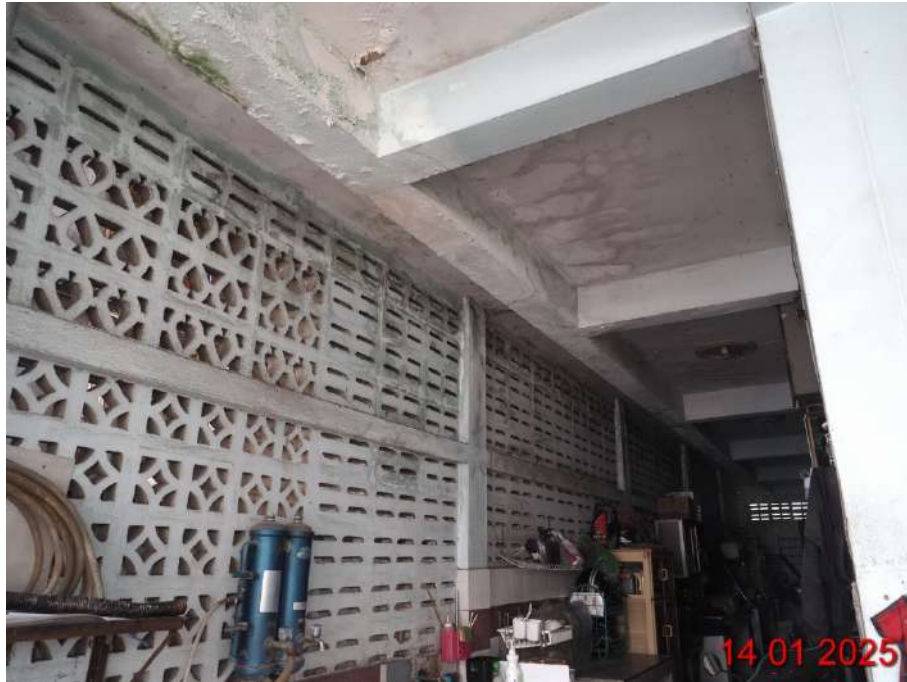
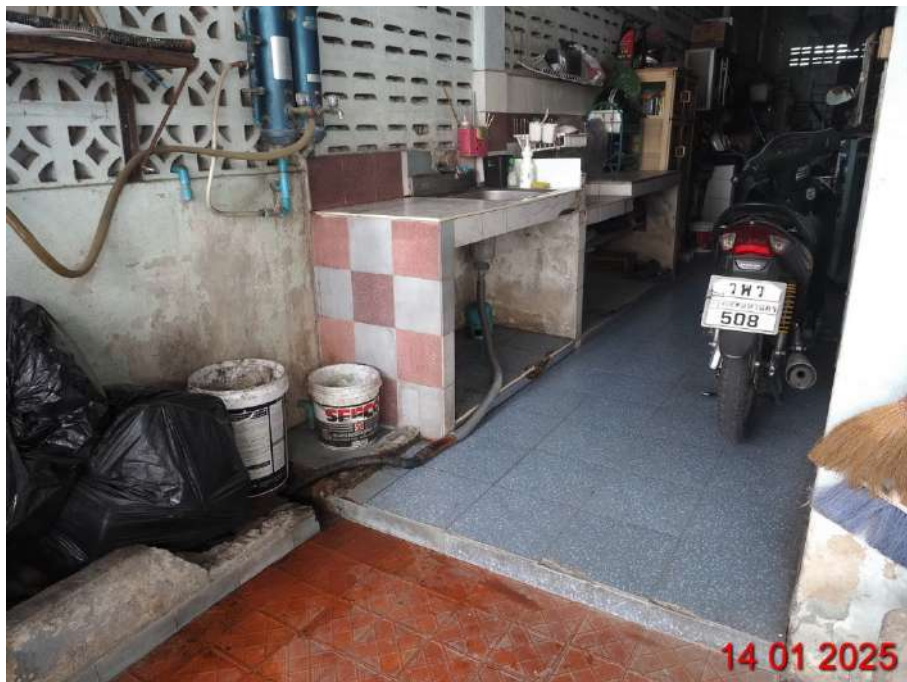
รูปที่ 305-306

สภาพด้านหน้า

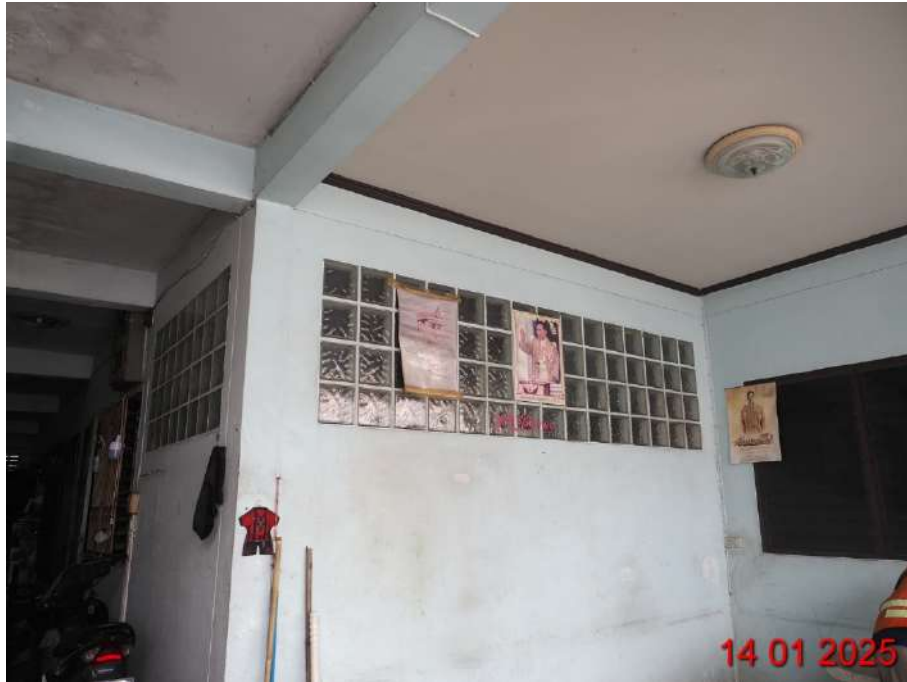
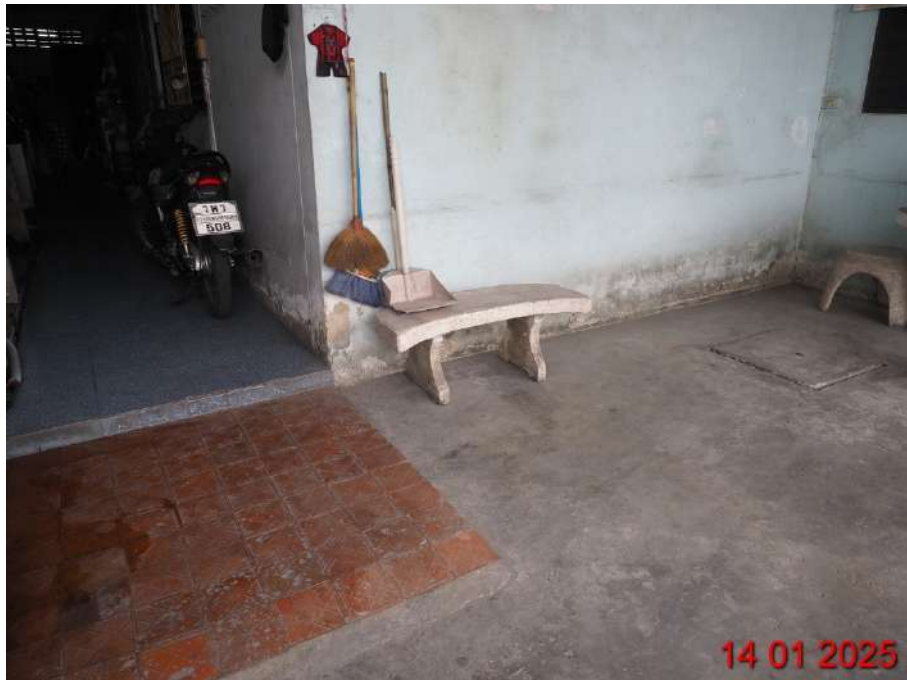
รูปที่ 307-308

สภาพด้านหน้า

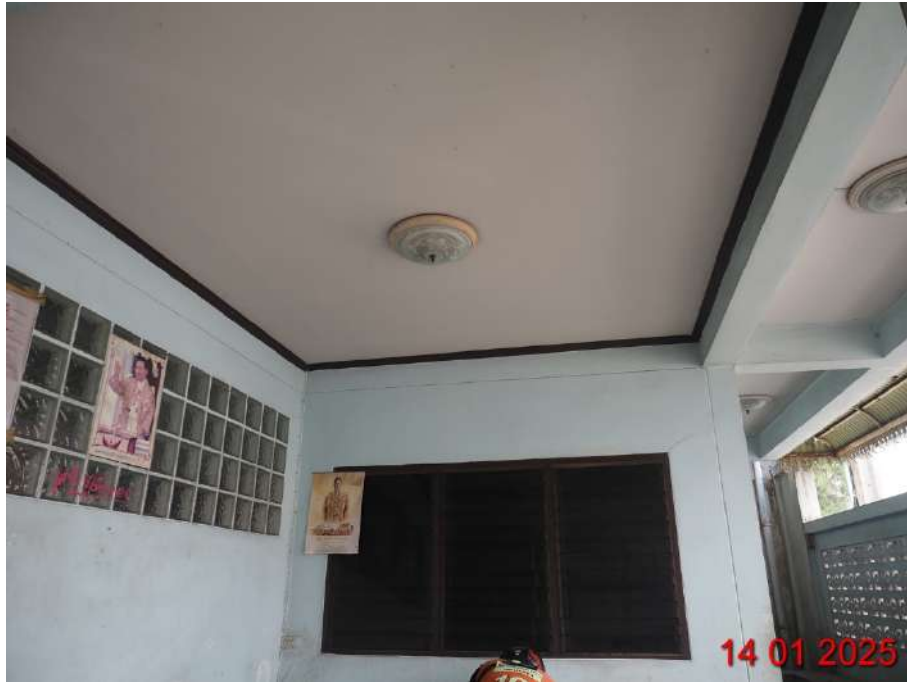
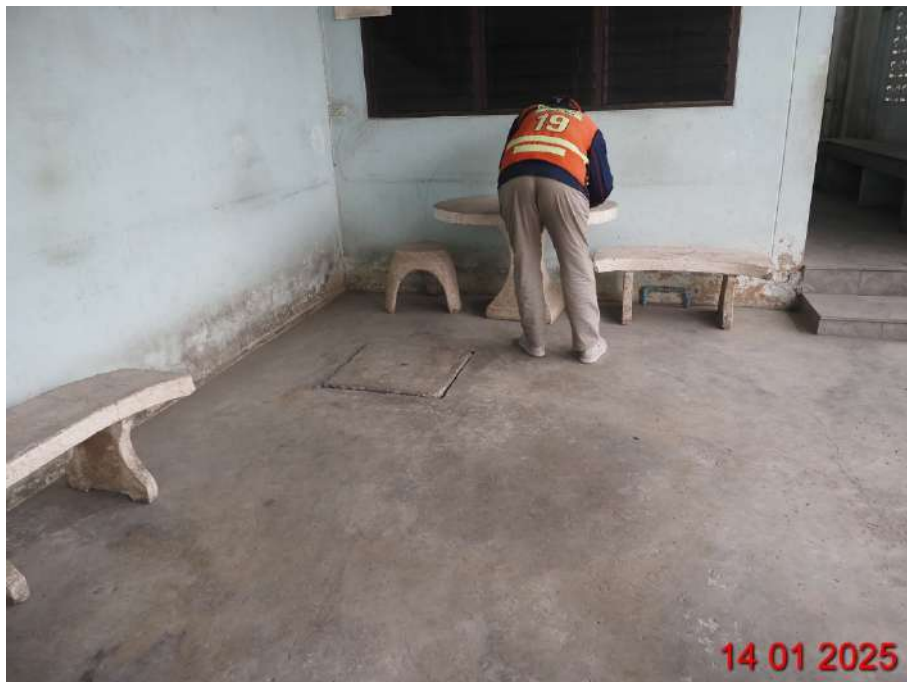
รูปที่ 309-310

สภาพด้านหน้า

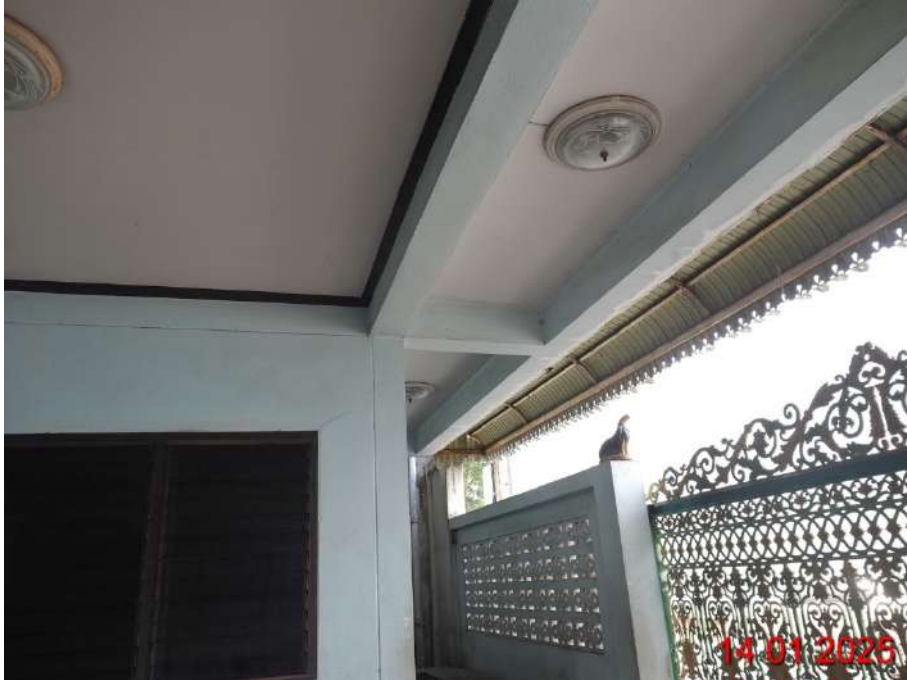
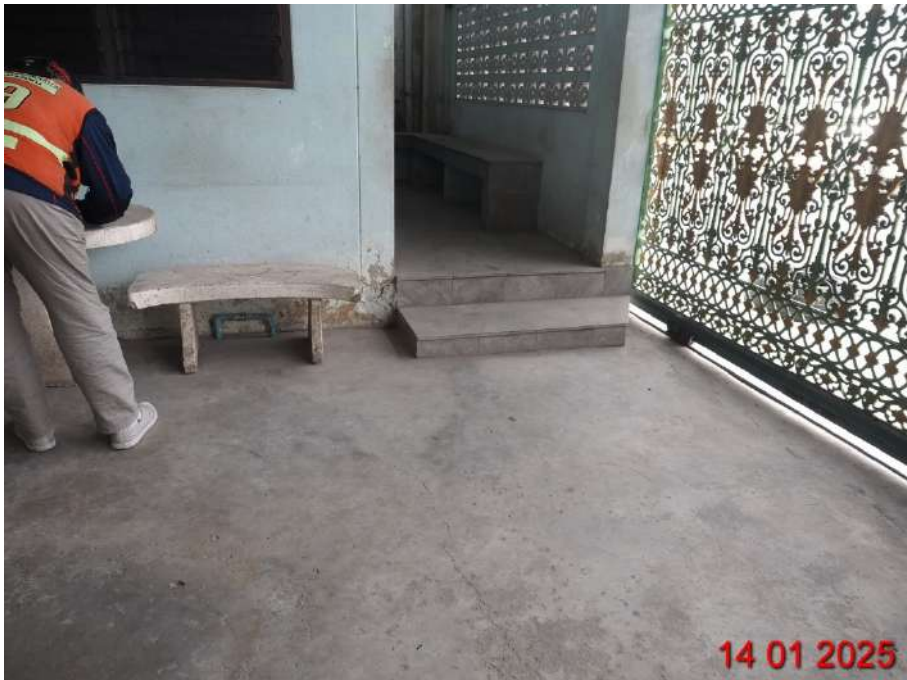
รูปที่ 311-312

รอยแตกร้าวพื้นด้านหน้า

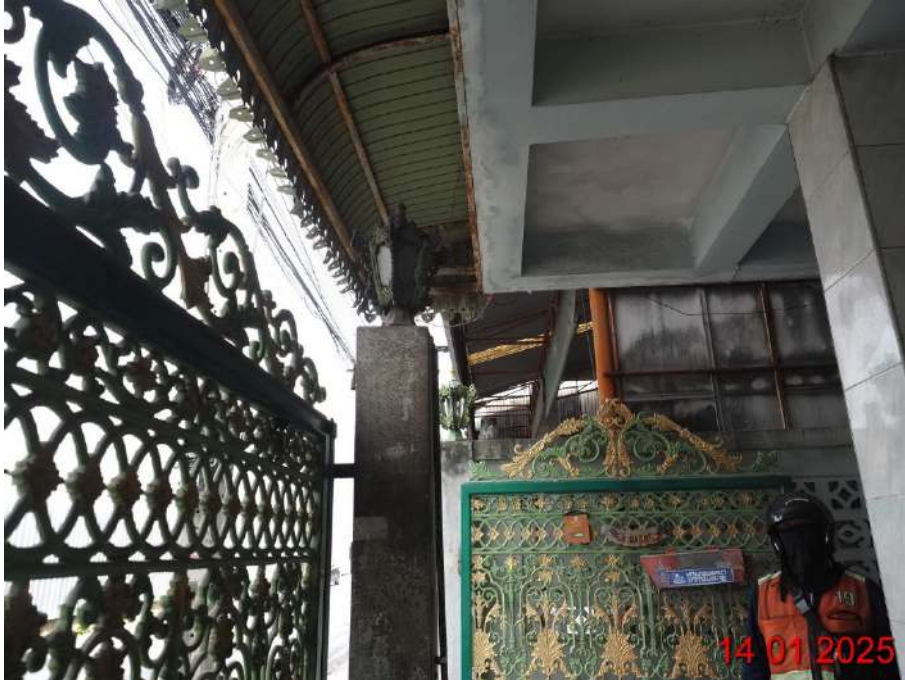
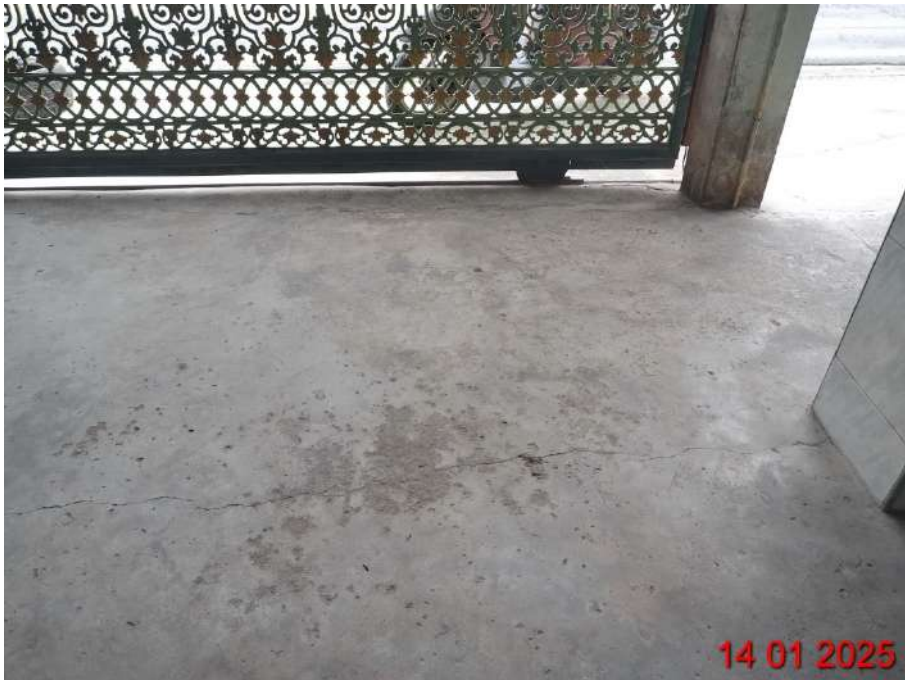
รูปที่ 313-314

รอยแตกร้าวพื้นด้านหน้า

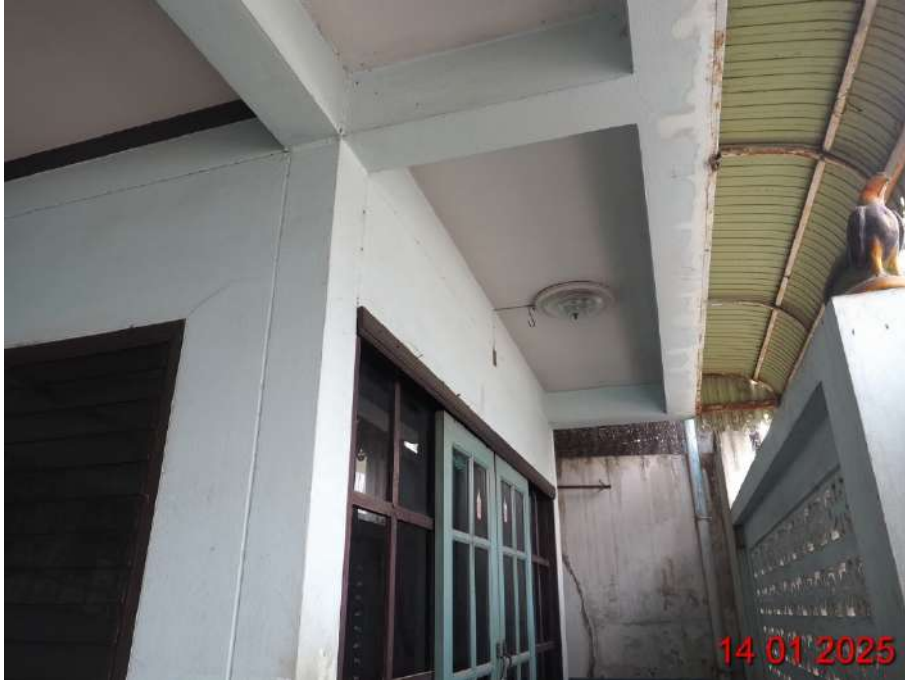
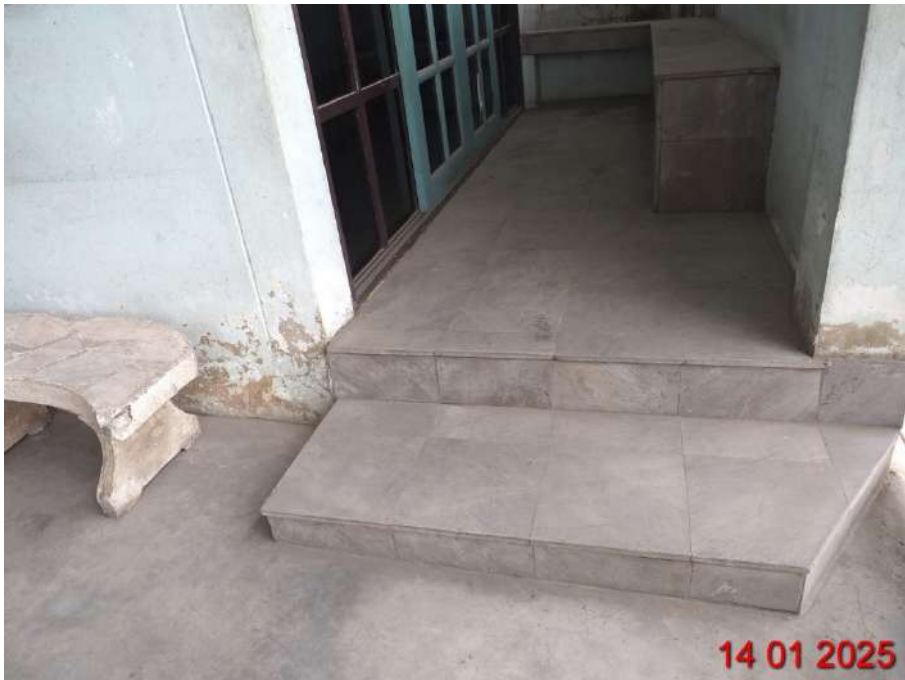
รูปที่ 315-316

รอยแตกร้าวผนังภายนอกด้านหน้า

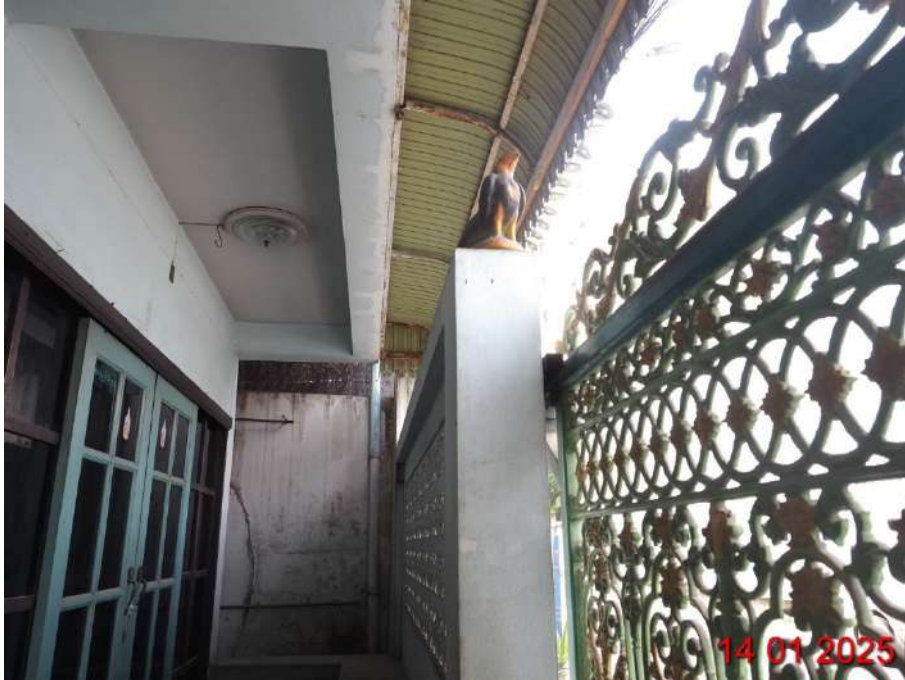
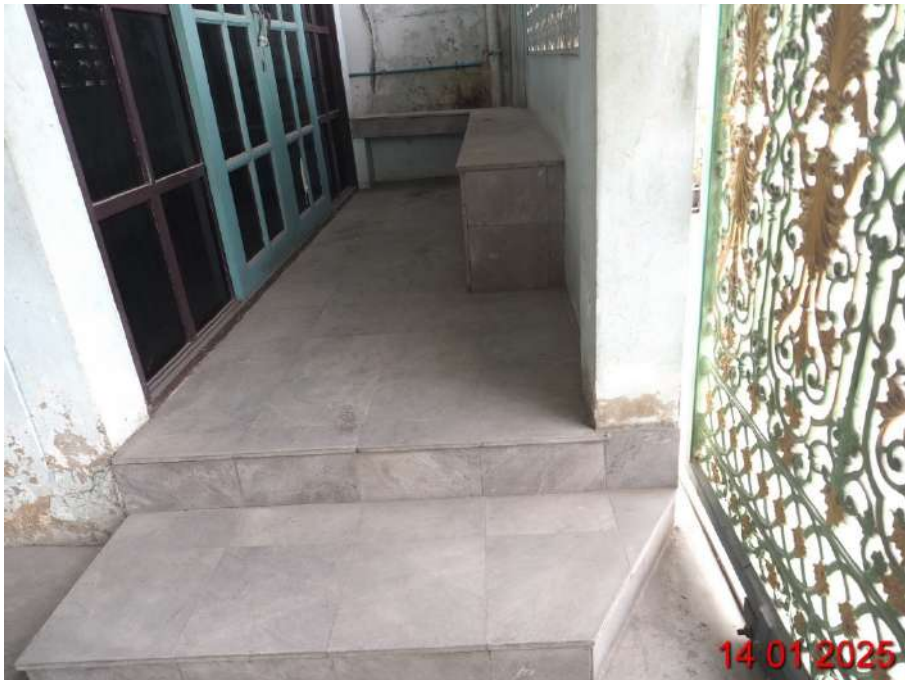
รูปที่ 317-318

สภาพด้านหน้า

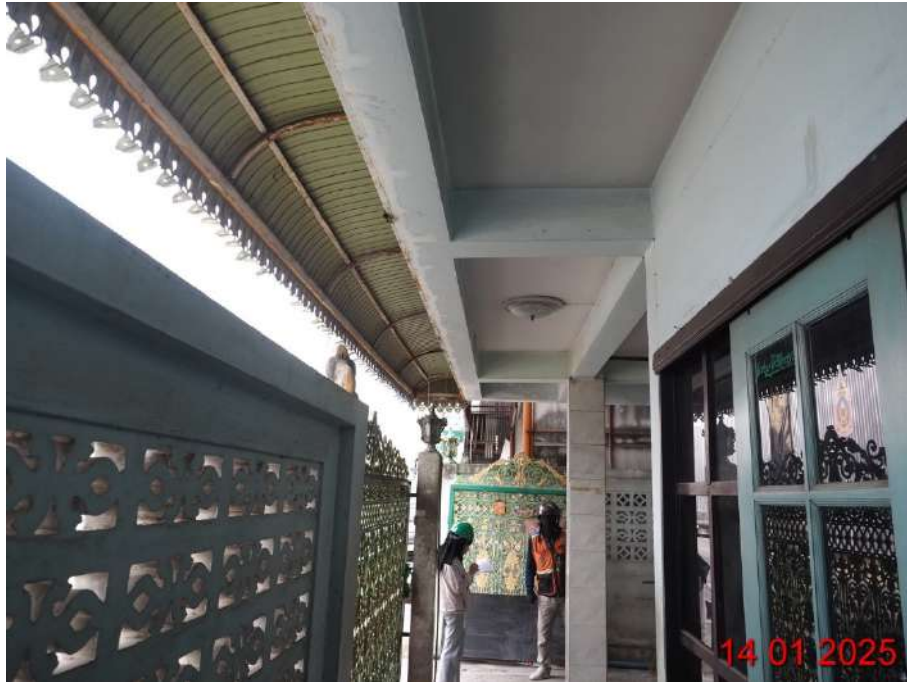
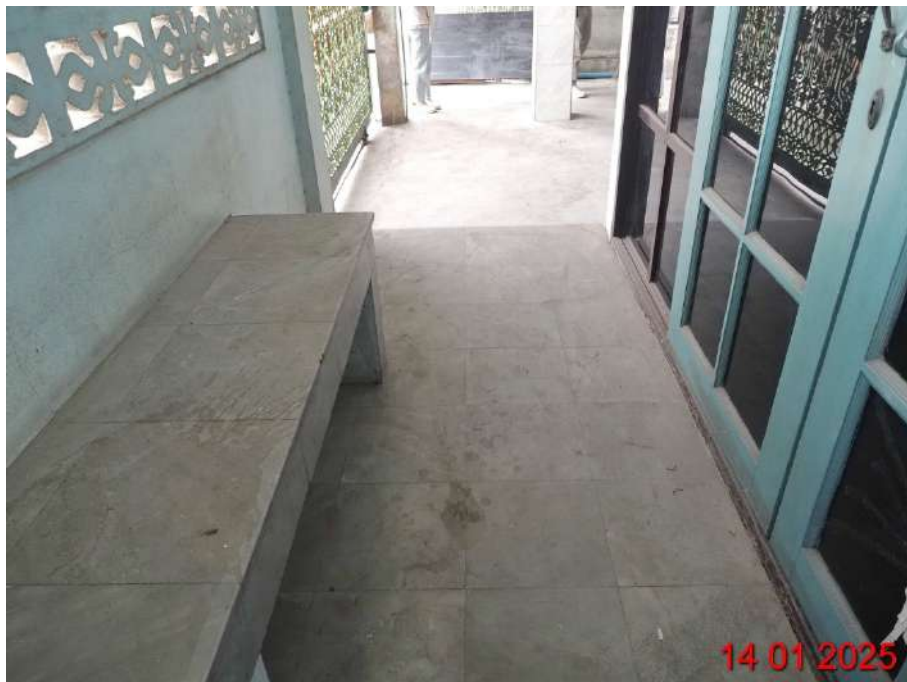
รูปที่ 319-320

สภาพด้านหน้า

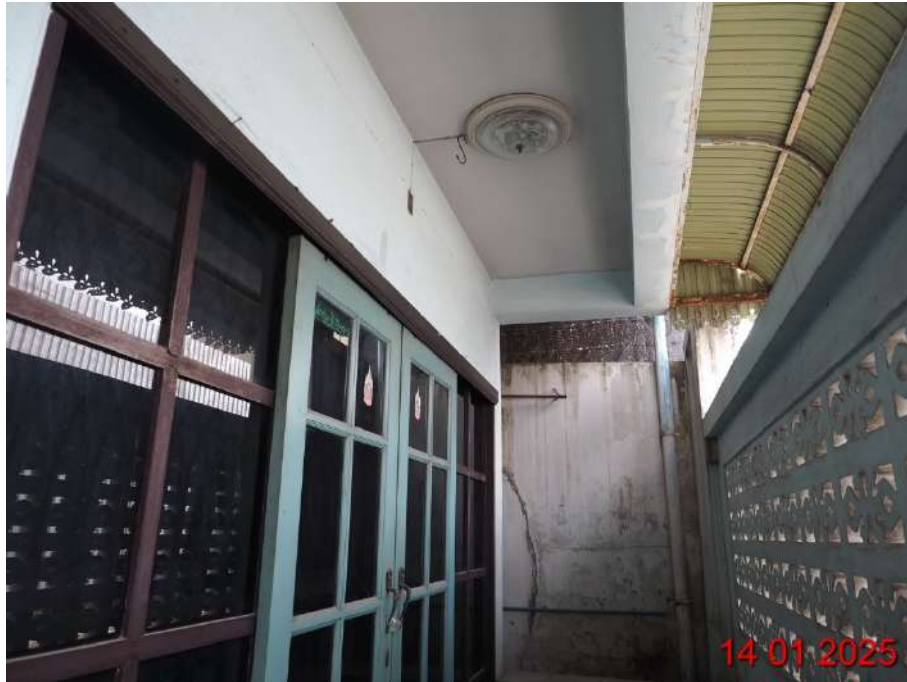
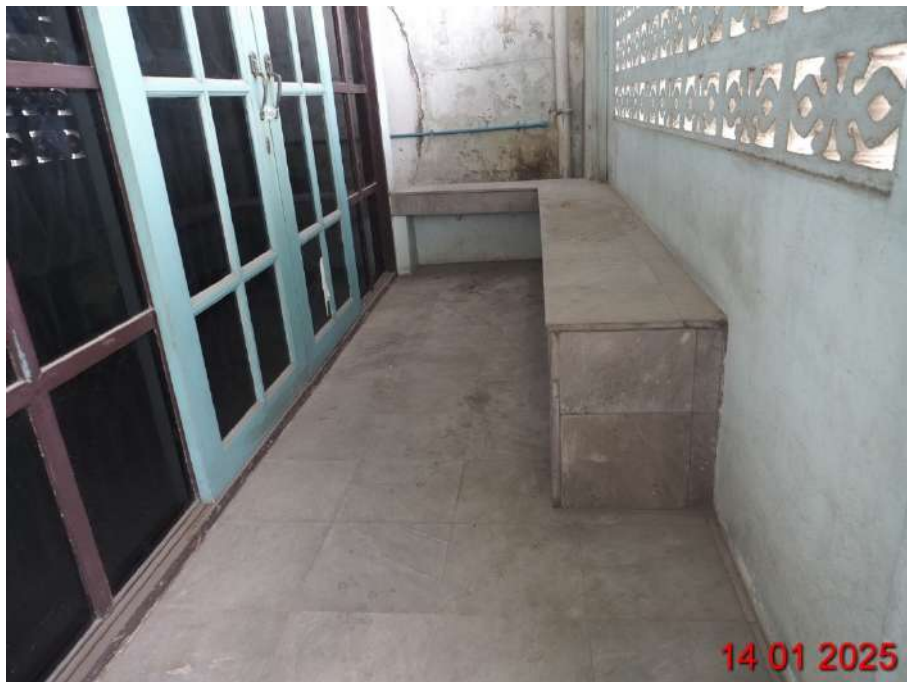
รูปที่ 321-322

สภาพด้านหน้า

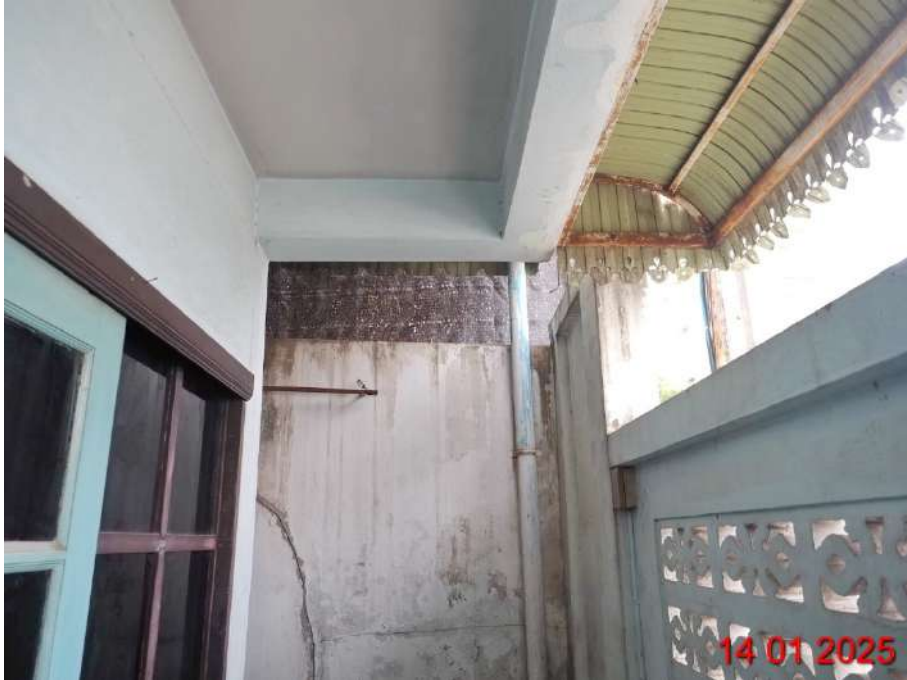
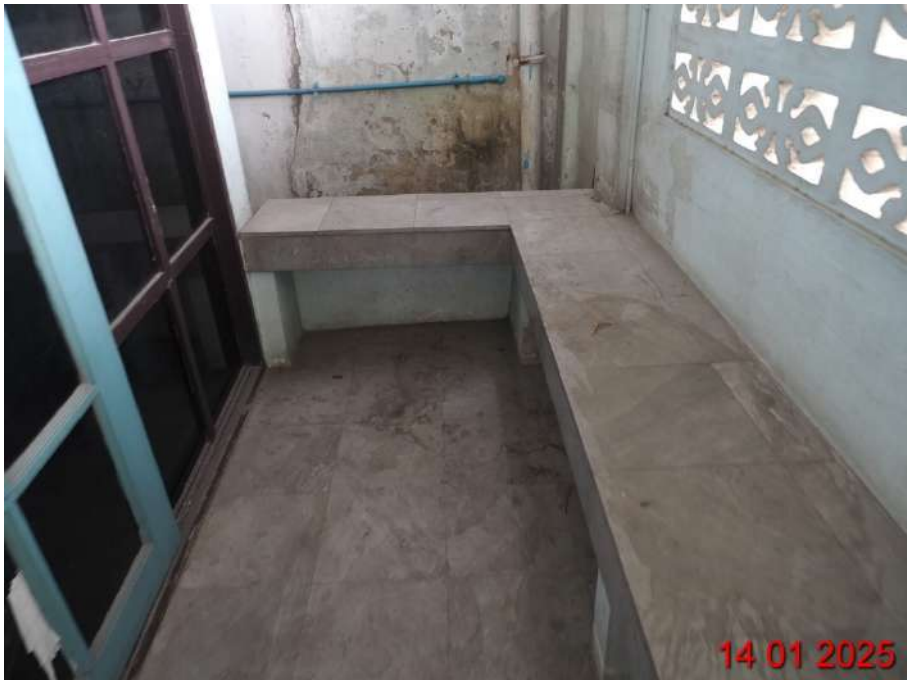
รูปที่ 323-324

สภาพด้านหน้า

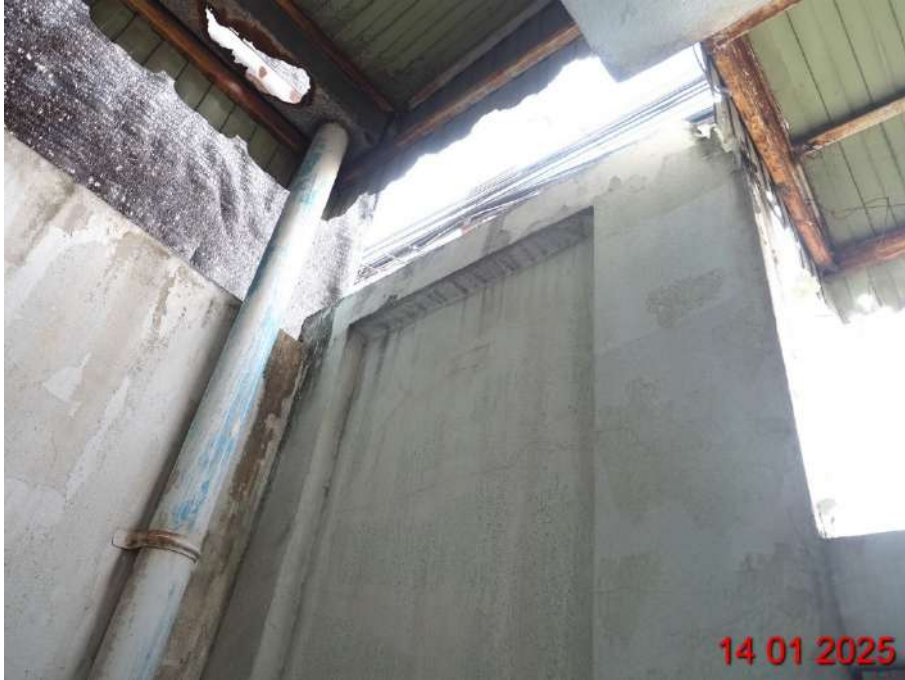
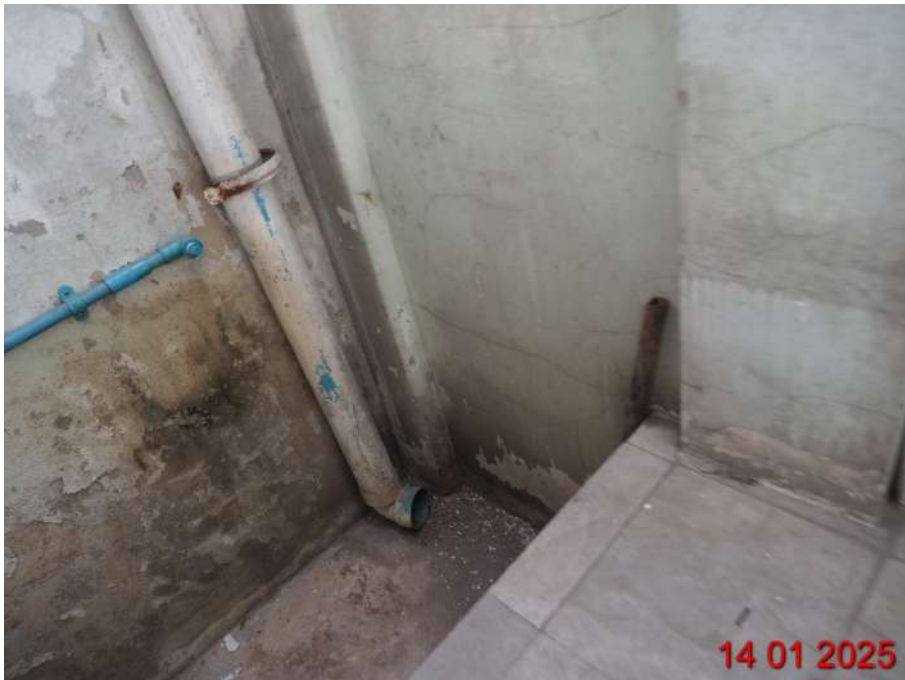
รูปที่ 325-326

สภาพด้านหน้า

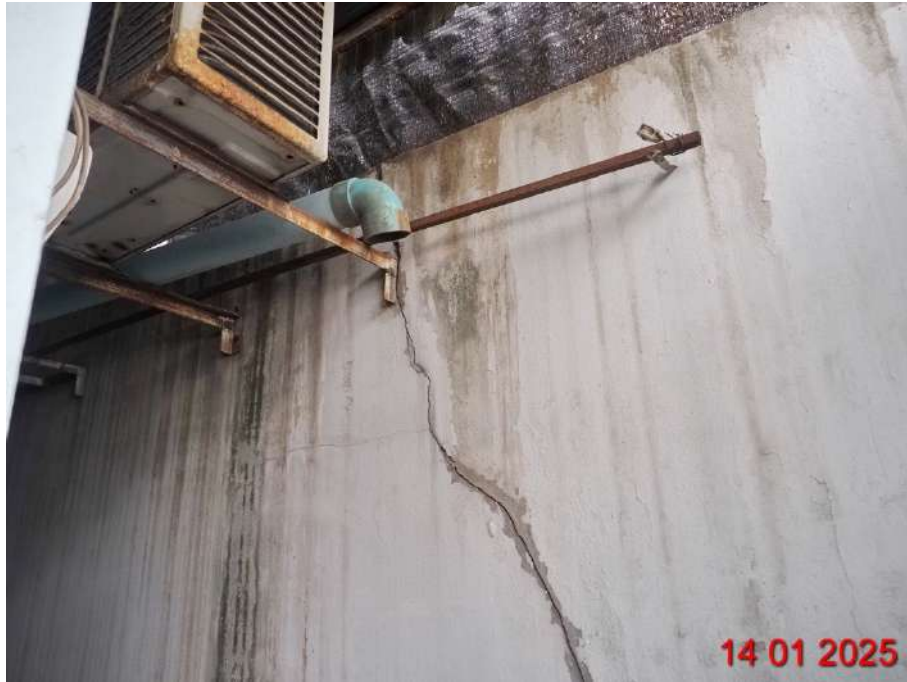
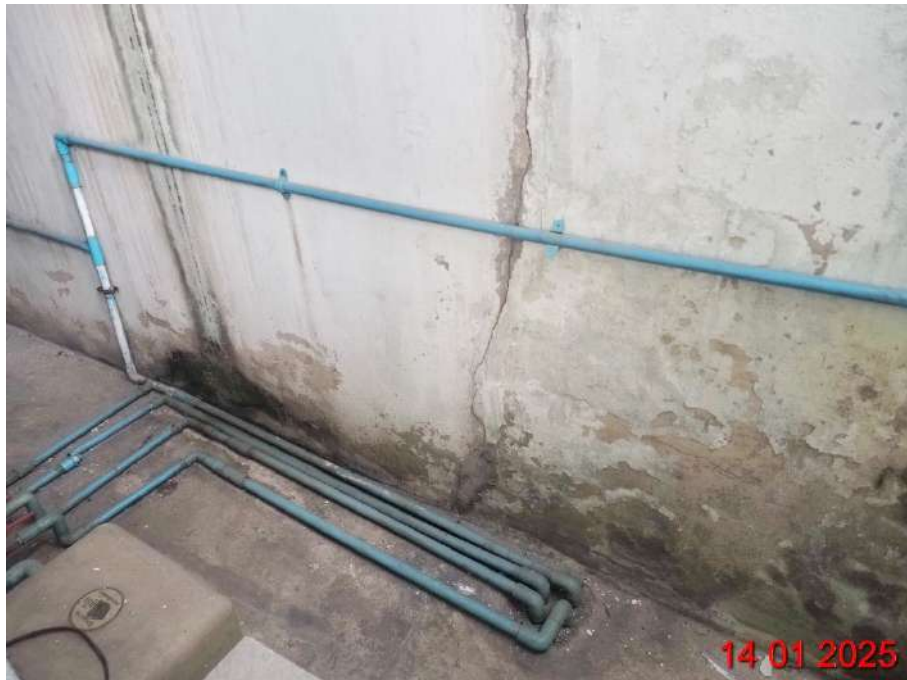
รูปที่ 327-328

รอยแตกร้าวกำแพงร้าวภายในด้านขวา

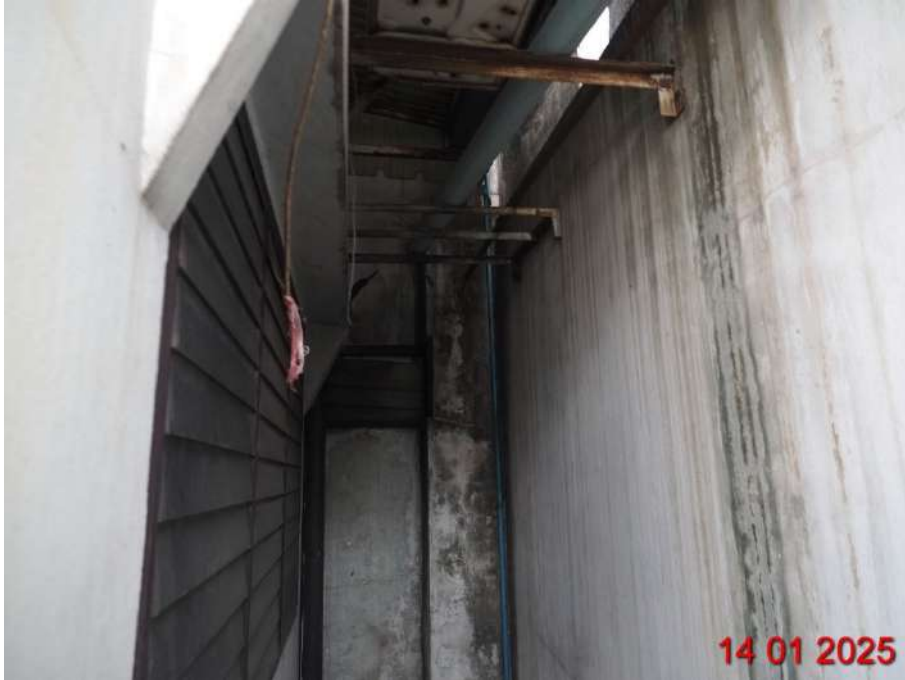
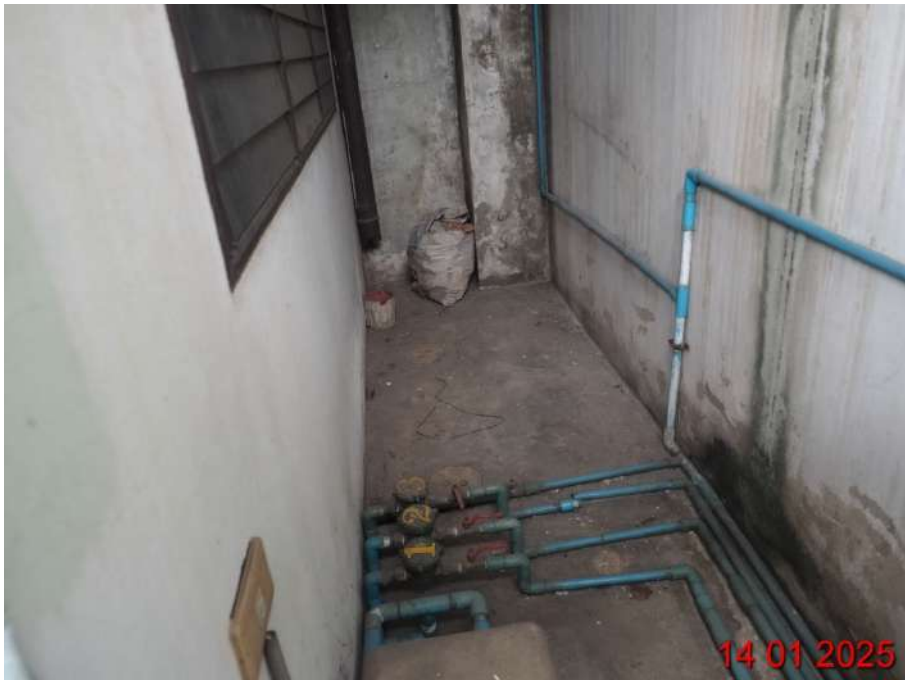
รูปที่ 329-330

สภาพด้านขวา
