**5. ผลการดำเนินการตามมาตรการป้องกันและแก้ไขผลกระทบสิ่งแวดล้อม**  
**ตารางที่ 4 เปรียบเทียบมาตรการป้องกันและแก้ไขผลกระทบสิ่งแวดล้อมที่กำหนดไว้ในรายงานการวิเคราะห์ผลกระทบสิ่งแวดล้อม**  
**โครงการ โรงพยาบาล วิชัยเวช อินเตอร์เนชั่นแนล หนองแขม ระยะเปิดดำเนินการ**

แบบ ตต.3

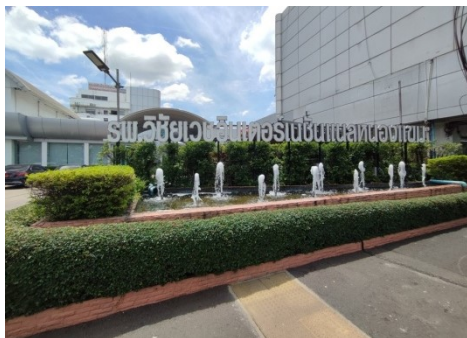
ภาพที่ 5-3 พื้นที่สีเขียวบริเวณสวนหย่อมด้านหน้าโครงการ เป็นบ่อน้ำของโครงการ

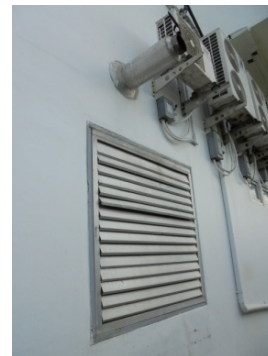
ภาพที่ 5-6 ห้องเครื่องไฟฟ้าและช่องเปิดระบายอากาศ

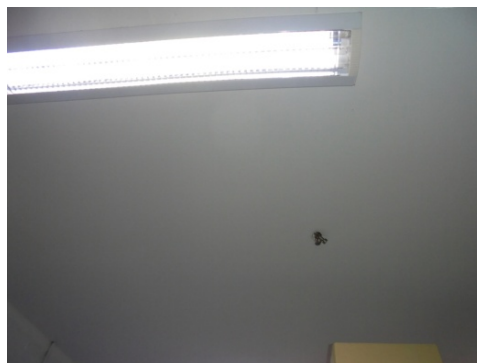
ภาพที่ 5-8 ใช้หลอดไฟ LED เพื่อประหยัดพลังงาน และมีอายุการใช้งานยาวนาน

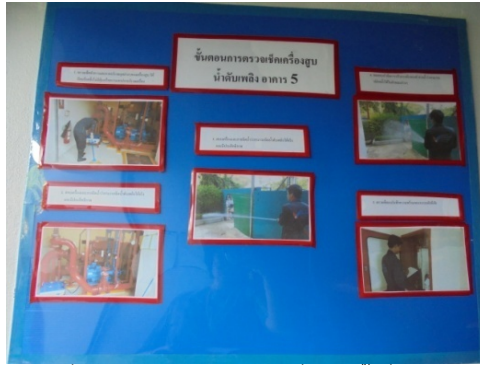
ภาพที่ 5-9 ป้ายการตรวจสอบเครื่องสูบน้ำที่อาคาร 5

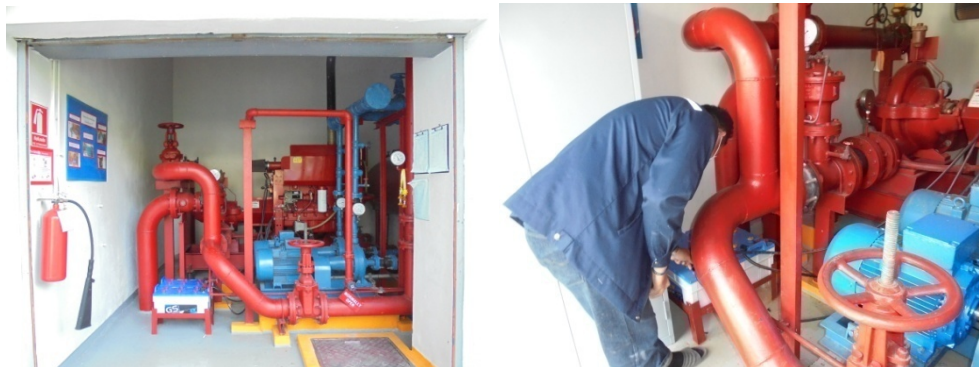
ภาพที่ 5-10 ห้องเครื่องปั้มน้ำ ติดตั้งถังเคมีดับเพลิงไว้พร้อมวิธีการใช้งาน

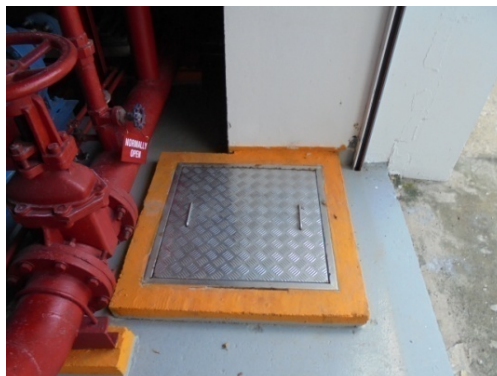
ภาพที่ 5-11 ฝาถังสำรองน้ำใต้ดินเป็นฝายกสูงจากพื้นราบป้องกันการปนเปื้อนจากน้ำภายนอก

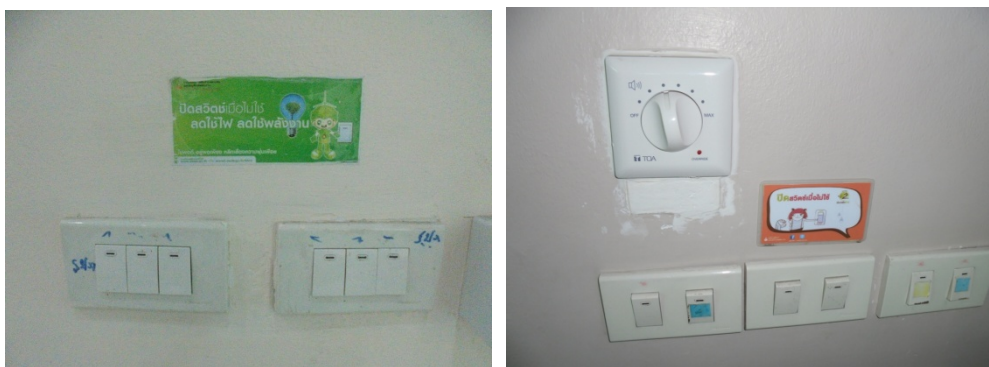
ภาพที่ 5-12 ติดป้ายรณรงค์ให้พนักงานและผู้มาใช้บริการประหยัดพลังงาน

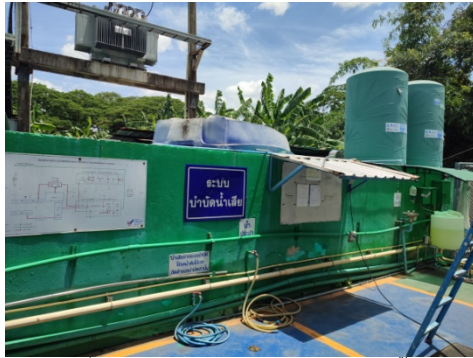
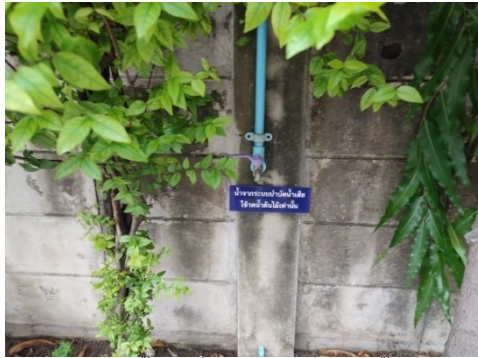
ภาพที่ 5-13 ติดป้ายบอกบริเวณบ่อบำบัดน้ำเสียของโครงการ และใช้น้ำเสียที่ผ่านการบำบัดใช้รดน้ำต้นไม้

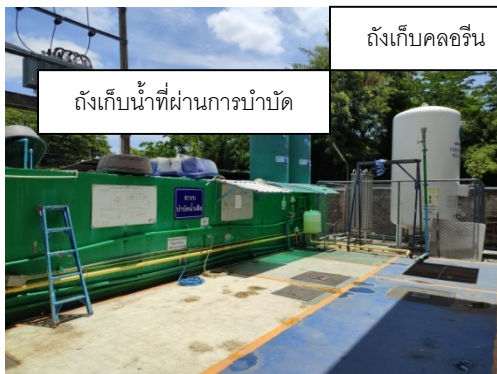
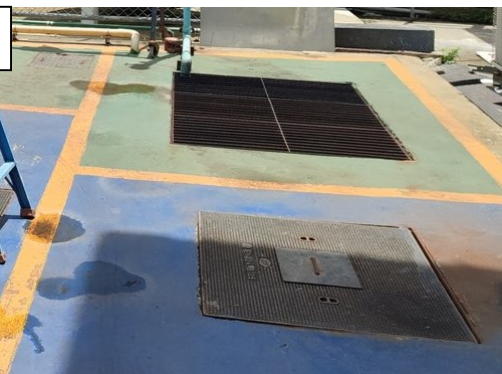
ภาพที่ 5-14 ถังเก็บคลอรีน และถังเก็บน้ำที่ผ่านการบำบัดแล้ว

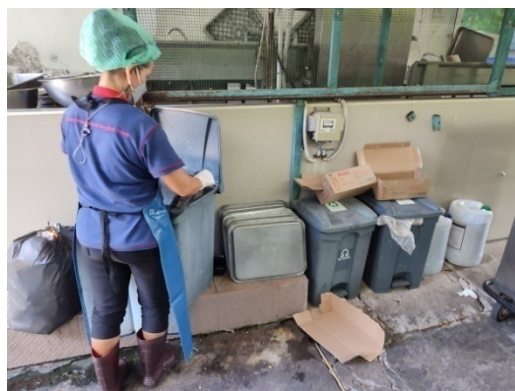
ภาพที่ 5-15 ถังรองรับมูลฝอยภายในโครงการ ล้างทำความสะอาดและใส่ถุงรองรับไว้ด้านใน

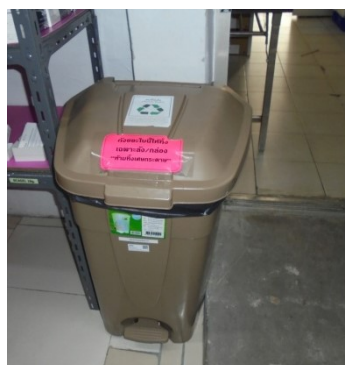
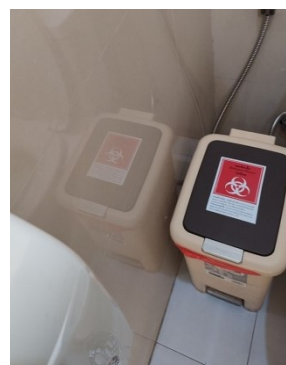
ภาพที่ 5-16 ถังขยะภายในห้องรักษาพยาบาลขนาด 5-10 ลิตรแยกขยะติดเชื้อ ขยะอันตราย และเศษขยะที่นำไป Recycle

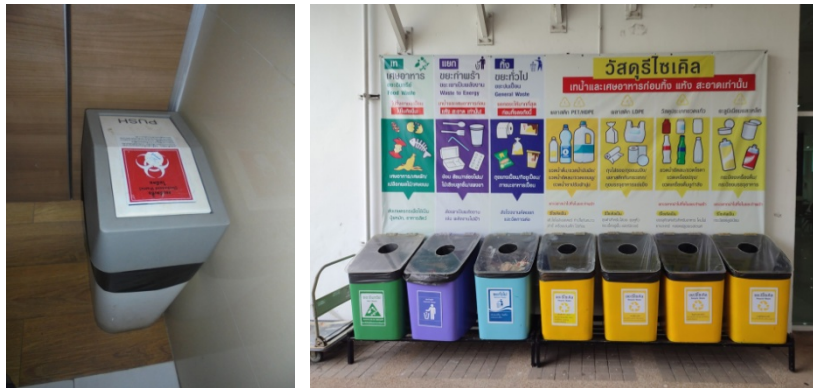
ภาพที่ 5-17 ถึงขยะทั่วไป และถึงขยะติดเชื้อ

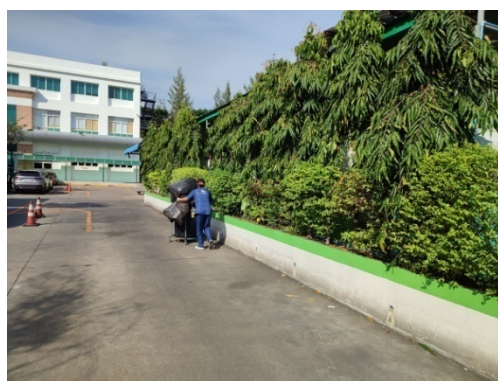
ภาพที่ 5-18 ปลุกต้นอโคอินเดียเป็นไม้กระถางบังทัศนียภาพและห้องพักมูลฝอยรวมและช่วยบำบัดกลิ่นได้อีกทางหนึ่ง

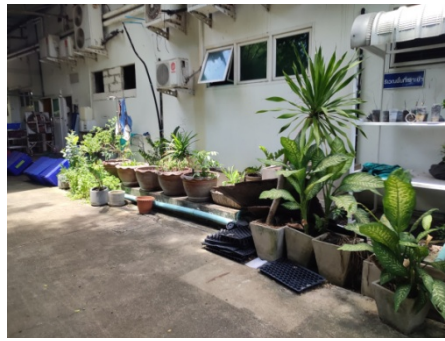
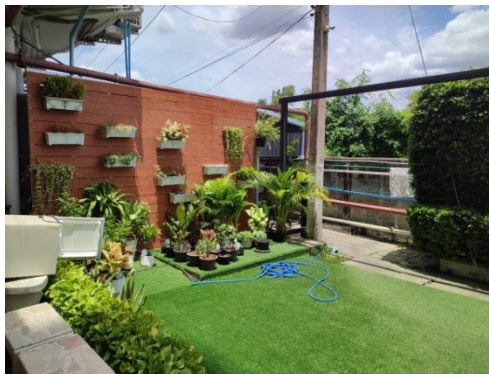
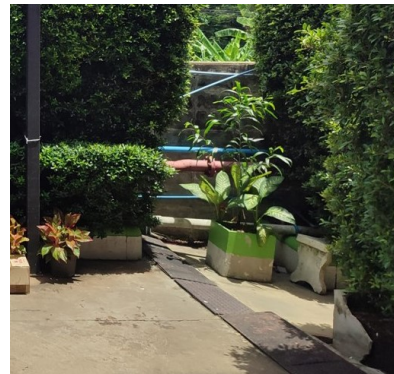
ภาพที่ 5-20 การปลูกไม้กระถางภายในโครงการ

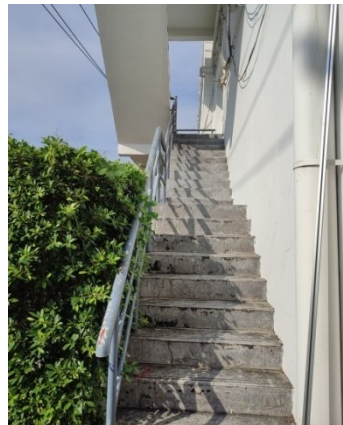
ภาพที่ 5-21 บันไดหนีไฟของอาคารแบบเปิดโล่ง สามารถระบายอากาศได้เป็นอย่างดี

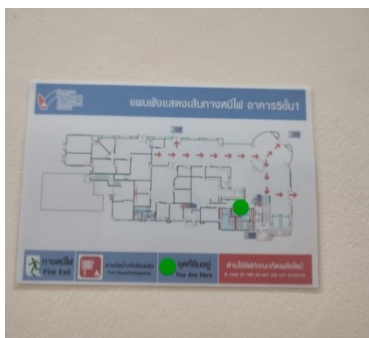
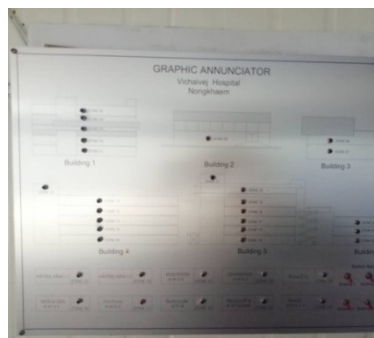
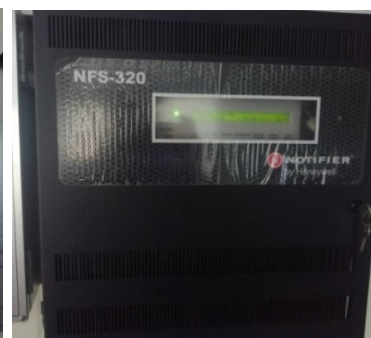
ภาพที่ 5-22 ติดป้ายแผนผังทางหนีไฟไว้ทุกชั้นของอาคาร ระบบควบคุมแจ้งเตือนอัคคีภัย สามารถส่งสัญญาณแจ้งเตือนผ่านไลน์กลุ่ม

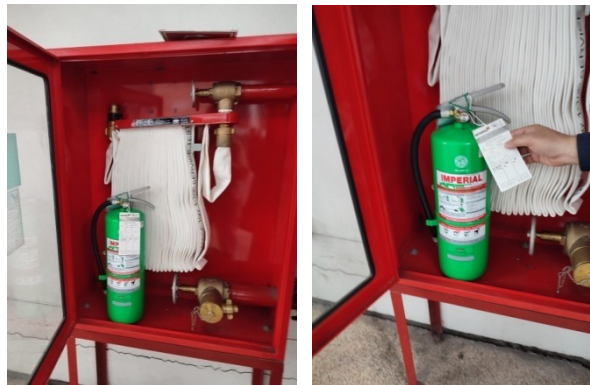
ภาพที่ 5-24 ตู้เก็บอุปกรณ์ดับเพลิง และท่อเย็น

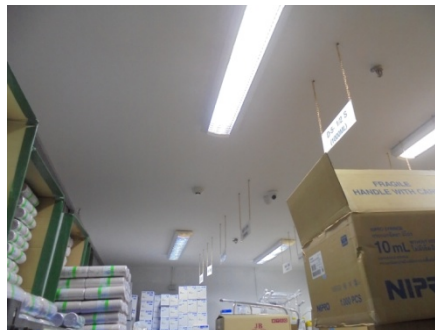
ภาพที่ 5-25 เครื่องตรวจจับควันและหัวกระจายน้ำดับเพลิงที่ห้องยาและเวชภัณฑ์

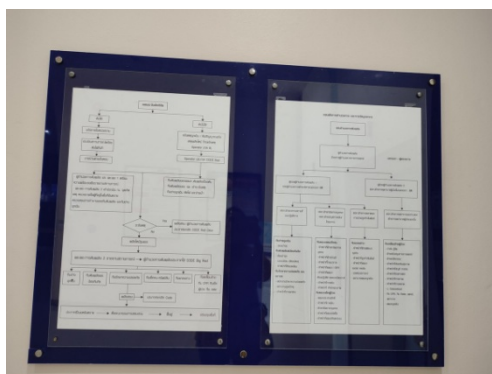
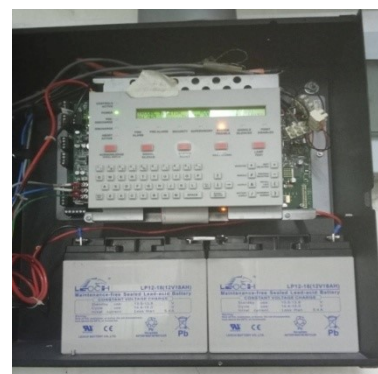
ภาพที่ 5-28 ป้ายแผนผังอำนาจการและการจัดการบุคลากรตามแผนฉุกเฉินและแผนระงับอัคคีภัยของโครงการและแผนวงจรแจ้งเหตุอัคคีภัย

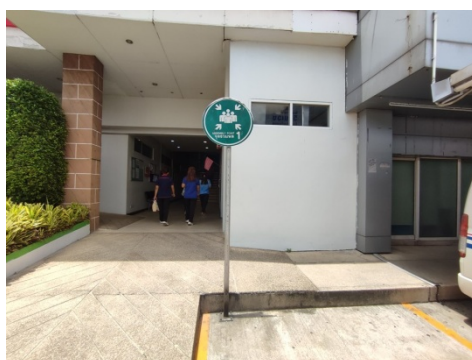
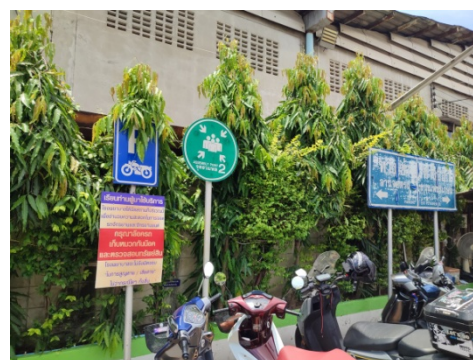
ภาพที่ 5-29 ป้ายจุดรวมพลของโครงการ

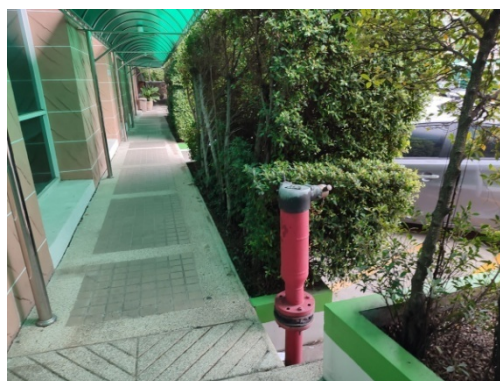
ภาพที่ 5-30 หัวรับน้ำดับเพลิงจากภายนอก
