รายงานผลการปฏิบัติตามมาตรการป้องกันและแก้ไขผลกระทบสิ่งแวดล้อม  
และมาตรการติดตามตรวจสอบผลกระทบสิ่งแวดล้อม  
โครงการ บ้านสิริเรอร์ดีวัน (ระยะดำเนินการ)  
ตั้งอยู่ที่ ซอยสุขุมวิท 31 ถนนสุขุมวิท แขวงคลองเตยเหนือ เขตวัฒนา กรุงเทพมหานคร  
ของนิติบุคคลอาคารชุดบ้านสิริเรอร์ดีวัน คอนโดมิเนียม  
ตั้งอยู่เลขที่ 47 ซอยสุขุมวิท 31 (สวัสดี) ถนนสุขุมวิท แขวงคลองเตยเหนือ เขตวัฒนา  
กรุงเทพมหานคร 10110

ระหว่างเดือนมกราคม – มิถุนายน 2568

Environment Research &  
Technology Co., Ltd.

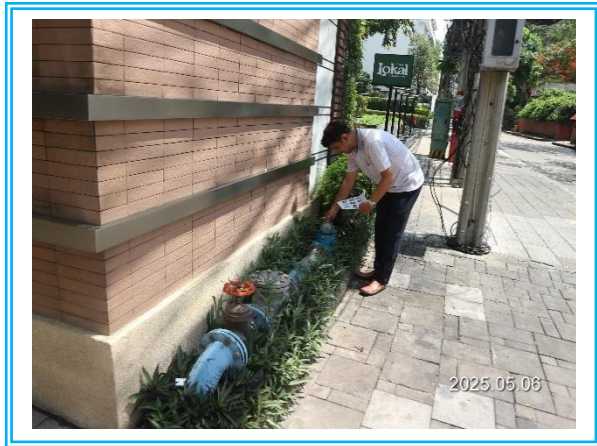
รูปที่ 3.1-17 เจ้าหน้าที่ดูแลระบบเส้นท่อประปา

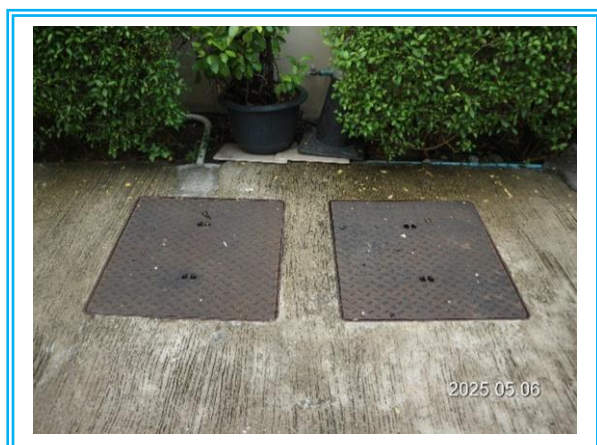
รูปที่ 3.1-21 บ่อพักระบบระบายน้ำ

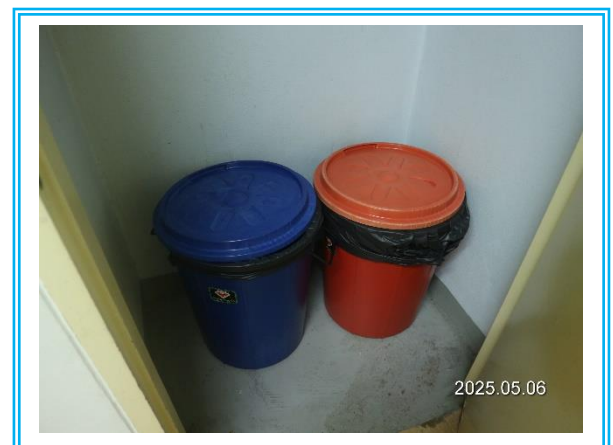
รูปที่ 3.1-22 ถังขยะภายในห้องพักขยะในแต่ละชั้น

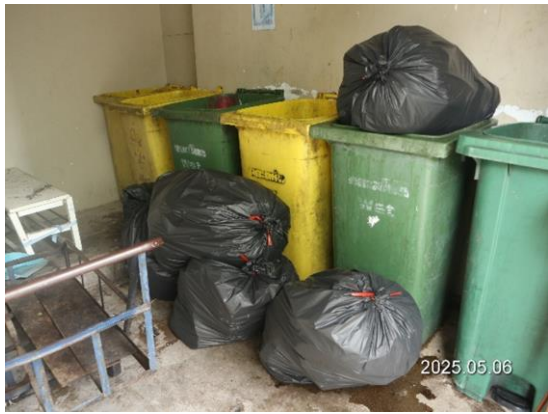
รูปที่ 3.1-23 ห้องพักขยะรวมของโครงการ

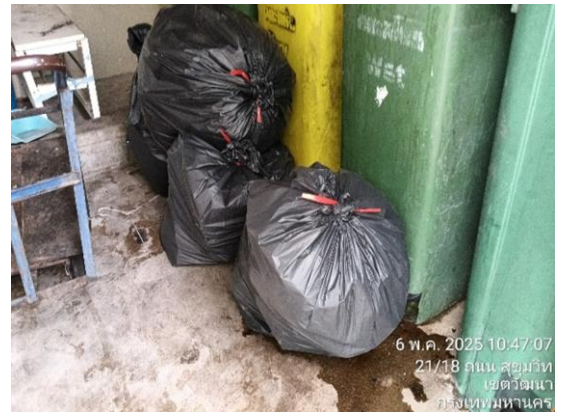
รูปที่ 3.1-24 ถุงขยะสีดำมัดปาก

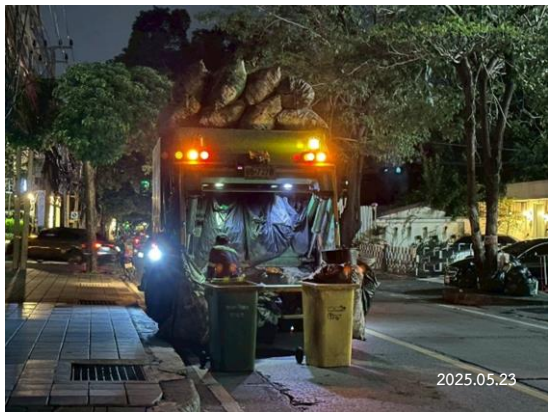
รูปที่ 3.1-25 รถเก็บขนมูลฝอยจากสำนักงานเขตวัฒนา

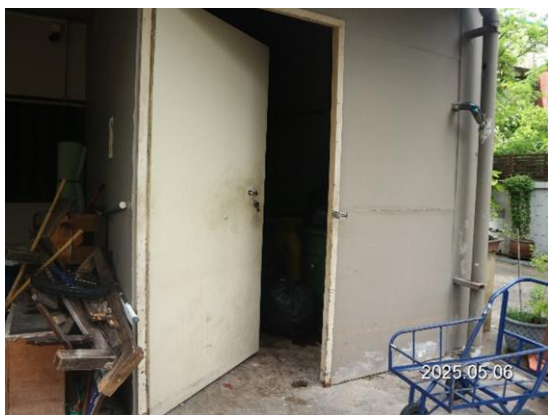
รูปที่ 3.1-27 ประตูทางเข้า-ออก บริเวณห้องพักขยะรวม

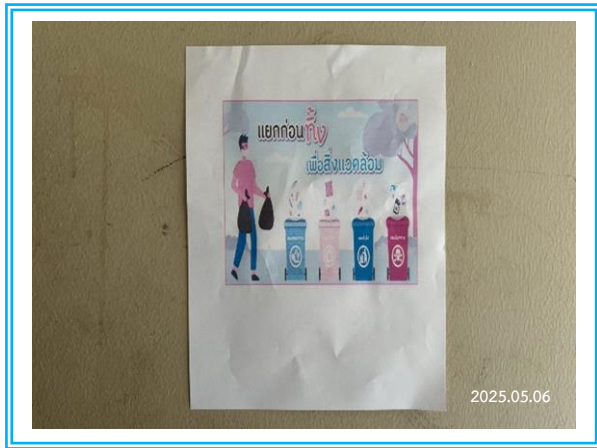
รูปที่ 3.1-29 ประชาสัมพันธ์การคัดแยกขยะ

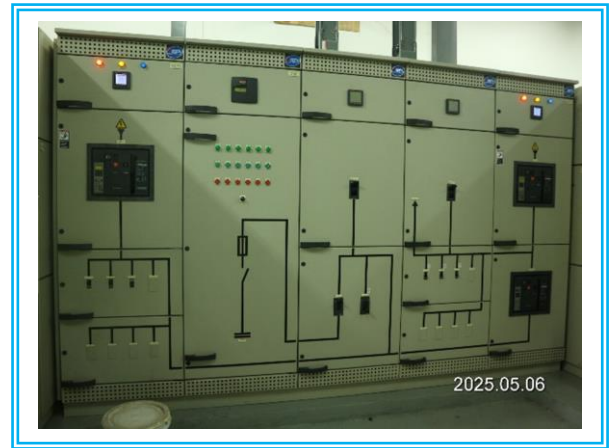
รูปที่ 3.1-30 ตู้ควบคุมระบบไฟฟ้าหลักของโครงการ

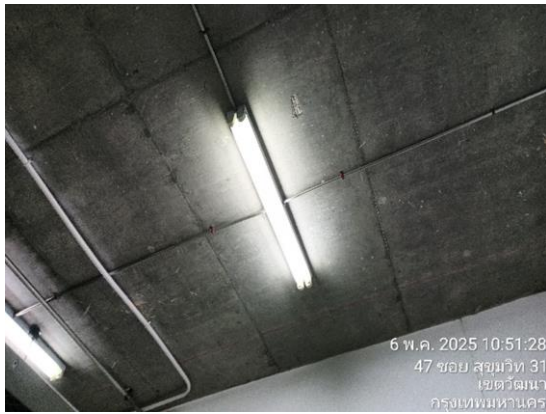
รูปที่ 3.1-34 หลอดไฟชนิดผอม

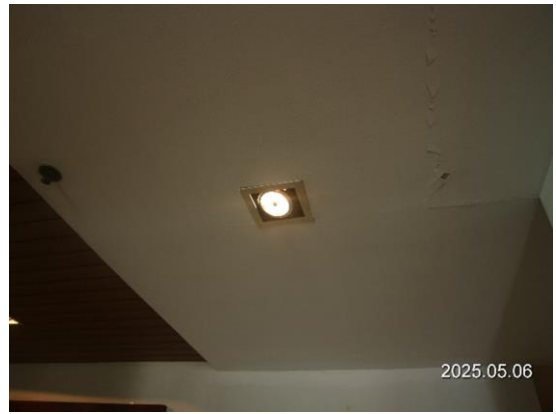
รูปที่ 3.1-35 หลอดไฟแบบประหยัด (LED)

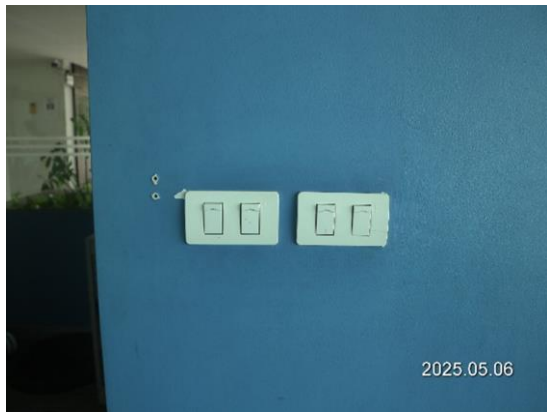
รูปที่ 3.1-36 สวิตช์เปิด-ปิดไฟแยก

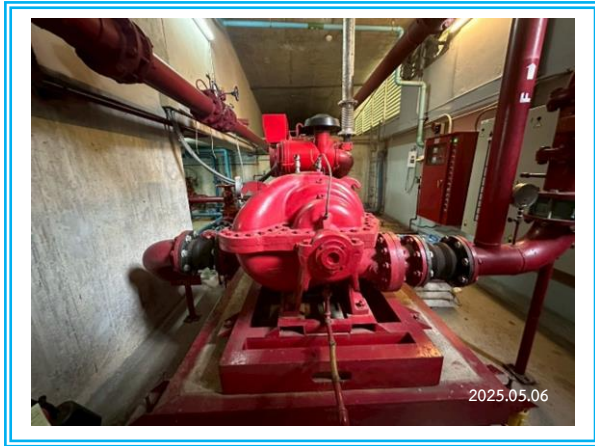
รูปที่ 3.1-40 ระบบสูบน้ำสำหรับดับเพลิง

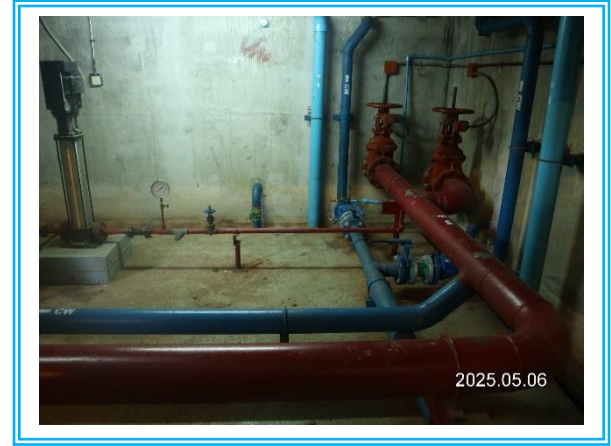
รูปที่ 3.1-41 ท่อน้ำดับเพลิง

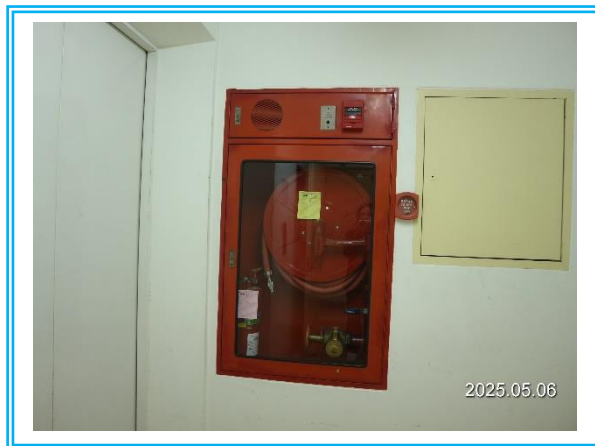
รูปที่ 3.1-42 ตู้เก็บอุปกรณ์ดับเพลิง

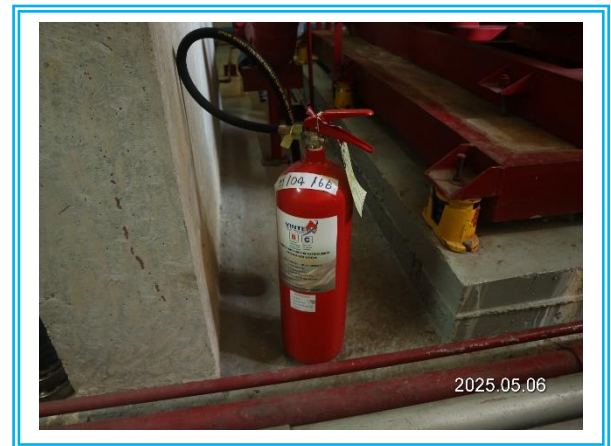
รูปที่ 3.1-43 ถังดับเพลิง

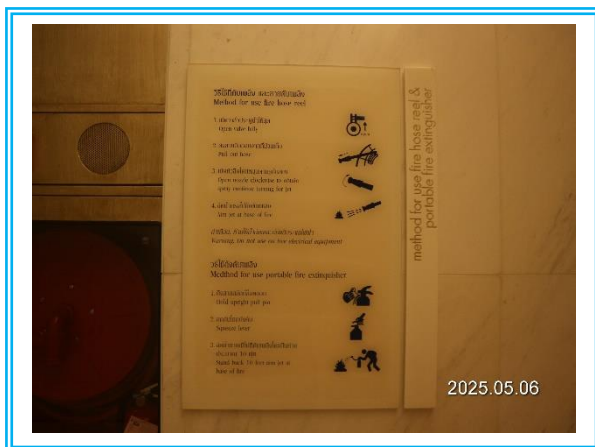
รูปที่ 3.1-44 ป้ายแนะนำการใช้อุปกรณ์ป้องกันอัคคีภัย

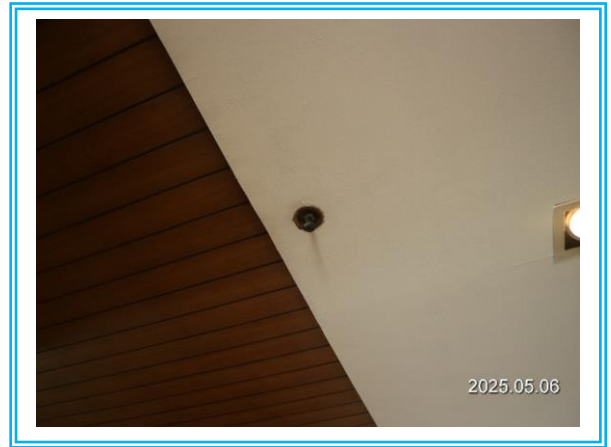
รูปที่ 3.1-45 หัวกระจายน้ำดับเพลิงอัตโนมัติ

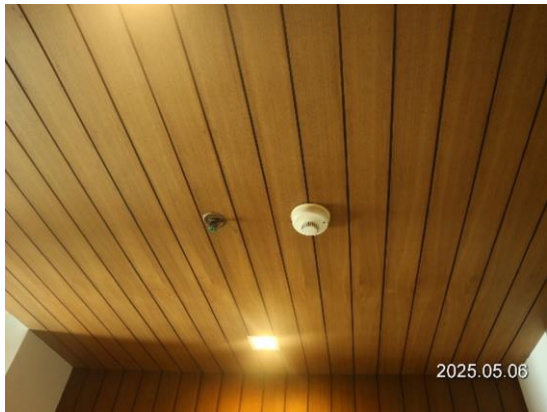
รูปที่ 3.1-46 Smoke Detector

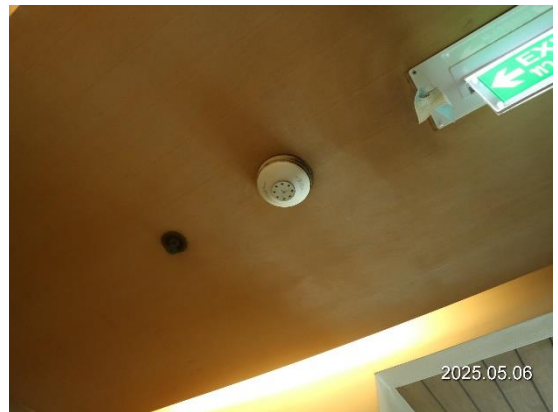
รูปที่ 3.1-47 Heat Detector

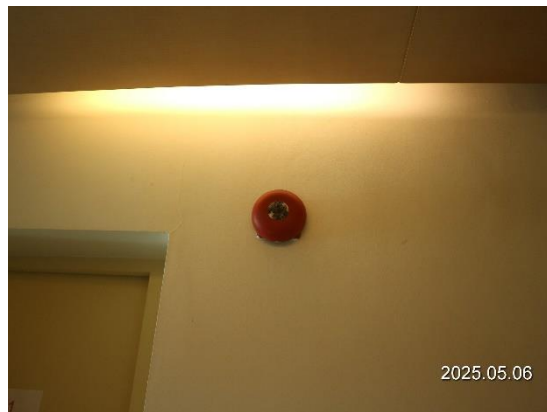
รูปที่ 3.1-48 Alarm Bell

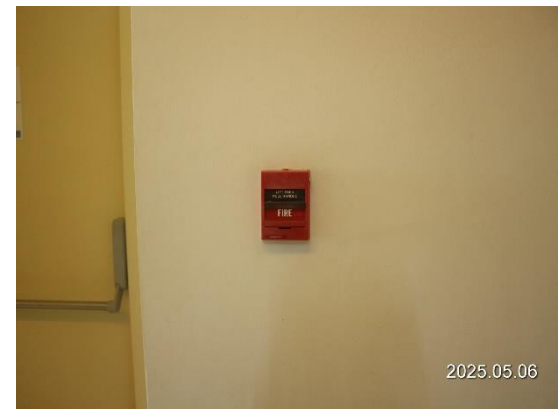
รูปที่ 3.1-49 เครื่องแจ้งเตือนอัคคีภัยโดยใช้มือดึง

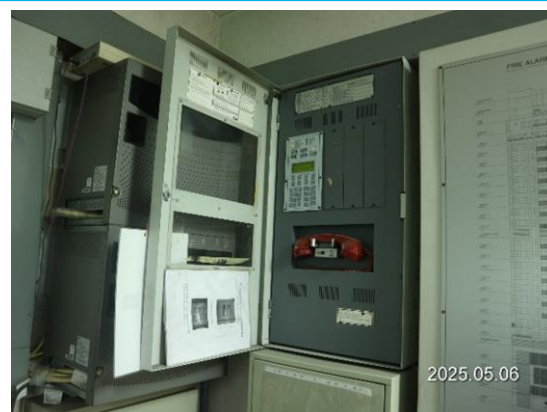
รูปที่ 3.1-50 Fire Alarm Control Panel

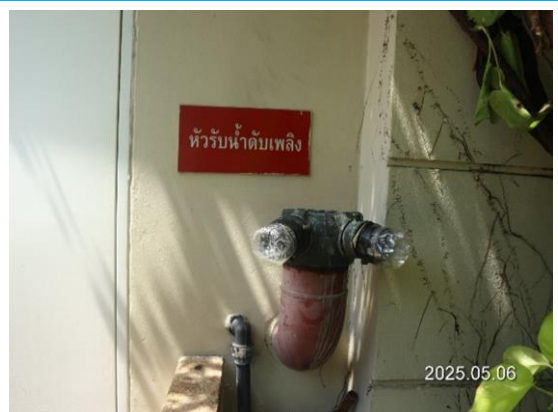
รูปที่ 3.1-51 หัวรับน้ำดับเพลิงติดตั้งภายนอกอาคาร

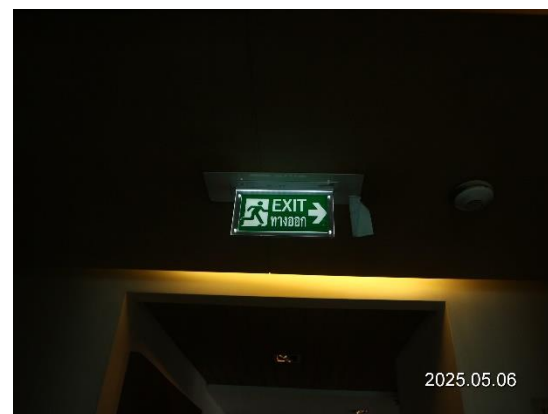
รูปที่ 3.1-54 ป้ายแสดงทางหนีไฟ และประตูล็อก

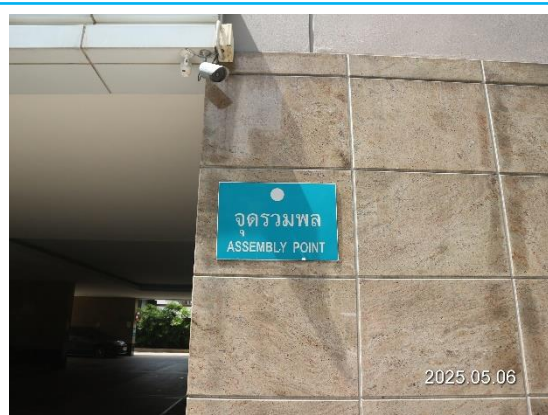
รูปที่ 3.1-55 จุดรวมพล (ด้านทิศตะวันออก)

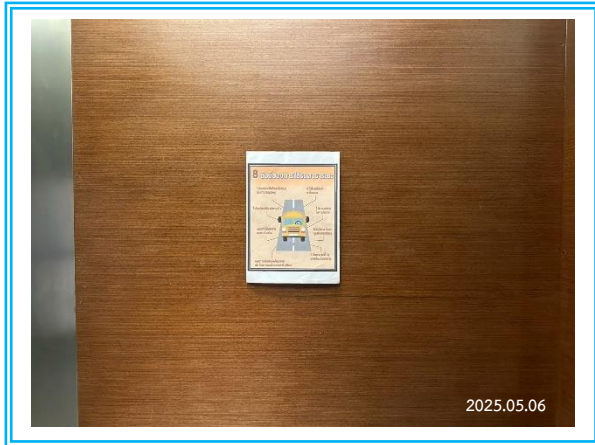
รูปที่ 3.1-57 ป้ายรณรงค์การใช้ระบบขนส่งมวลชน

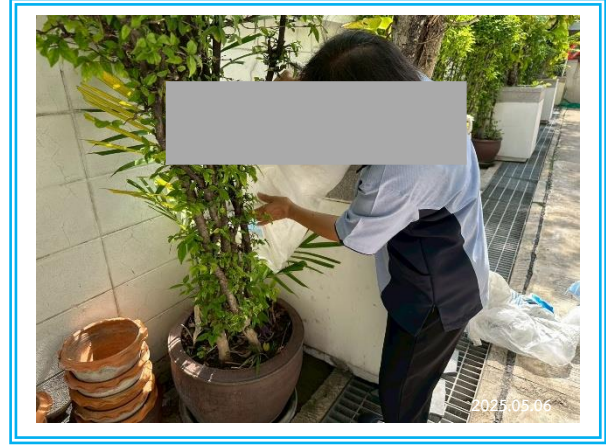
รูปที่ 3.1-58 เจ้าหน้าที่ดูแลพื้นที่สีเขียว

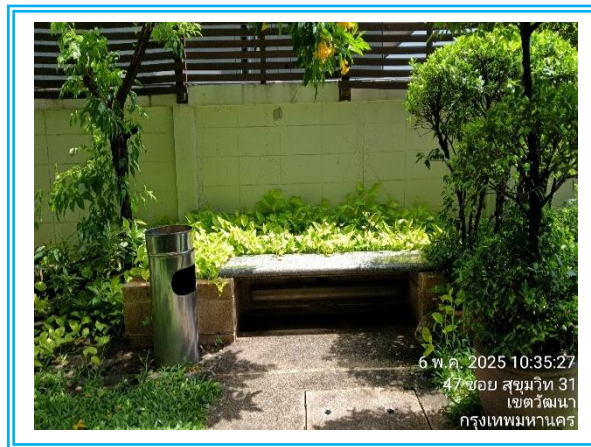
รูปที่ 3.1-59 พื้นที่สำหรับสูบบุหรี่

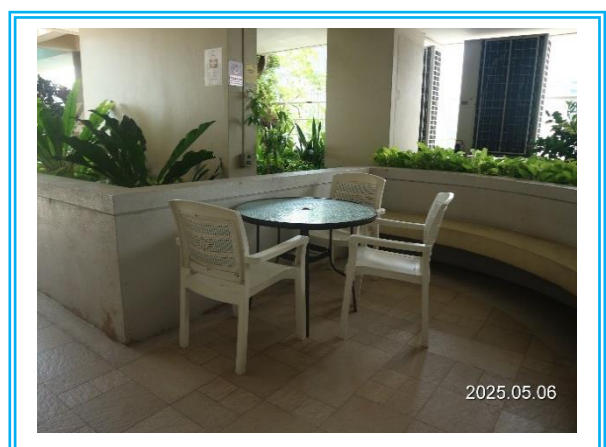
รูปที่ 3.1-60 พื้นที่สันทนาการ
