ผลการปฏิบัติตามมาตรการป้องกันและ
แก้ไขผลกระทบสิ่งแวดล้อม

ตารางที่ 2.2-1 สรุปผลการปฏิบัติตามมาตรการป้องกันและแก้ไขผลกระทบสิ่งแวดล้อม (ระยะดำเนินการ) โครงการ โรงแรมเทอร์เวลลอดจ์ สุขุมวิท 11

รายงานผลการปฏิบัติตามมาตรการป้องกันและแก้ไขผลกระทบสิ่งแวดล้อมและมาตรการติดตามตรวจสอบผลกระทบสิ่งแวดล้อม
โครงการ โรงแรมเทรเวลลอดจ์ สุขุมวิท 11 ฉบับเดือน มกราคม – มิถุนายน 2568 (ระยะดำเนินการ)

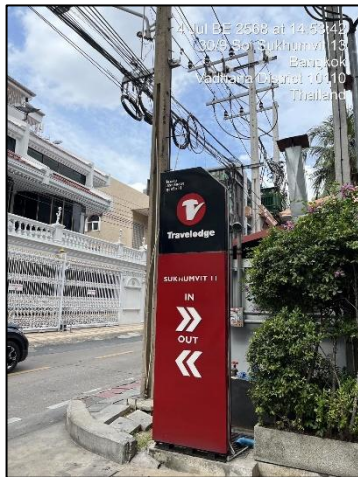
ทางเข้า-ออก โครงการ

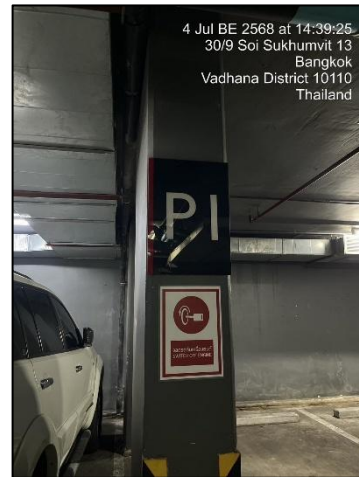
ป้ายห้ามติดเครื่องยนต์ขณะจอดรถ

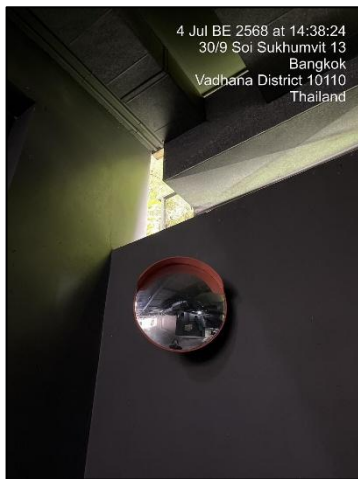
กระจกนูน บริเวณทางแยกด้านหน้าทางลาดลงชั้น
จอดรถใต้ดิน

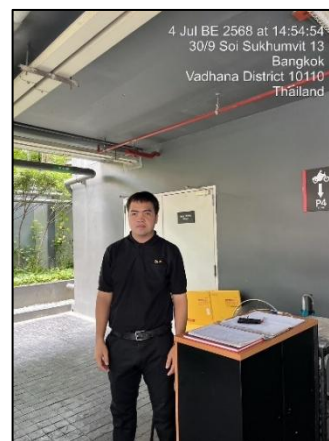
เจ้าหน้าที่รักษาความปลอดภัย

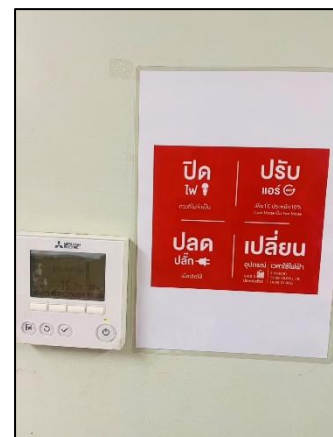
การอนุรักษ์พลังงาน

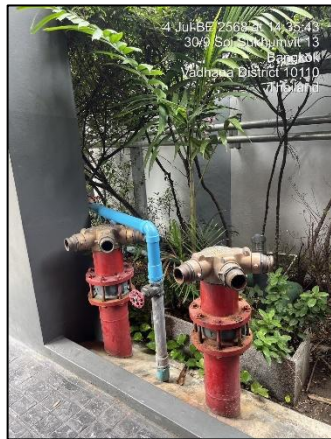
หัวรับน้ำดับเพลิง

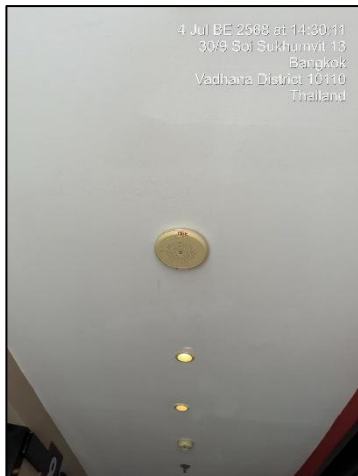
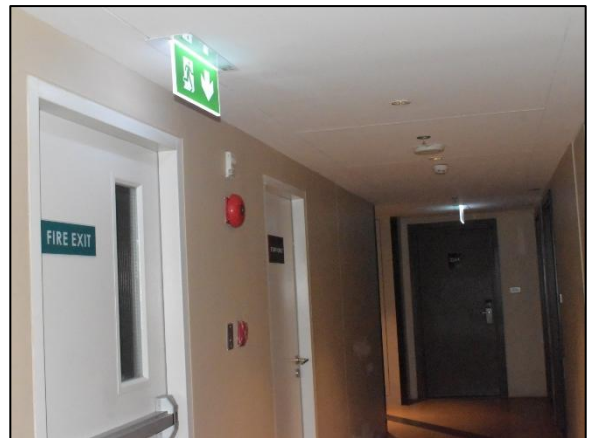
ระบบตรวจสอบและแจ้งเหตุเพลิงไหม้

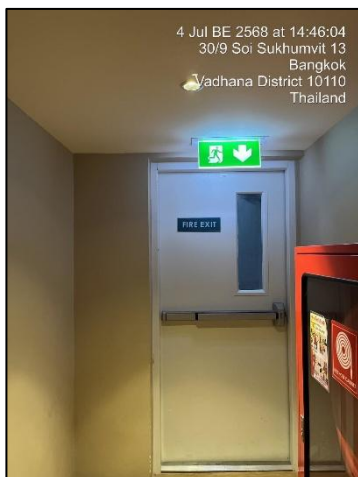
ป้ายบอกทางหนีไฟ

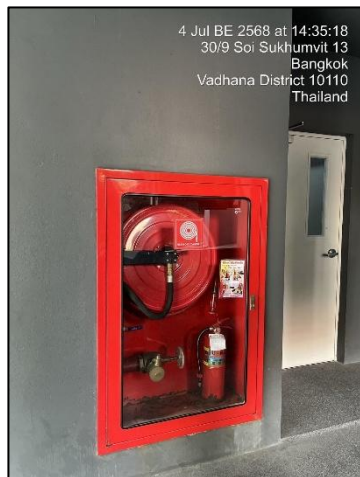
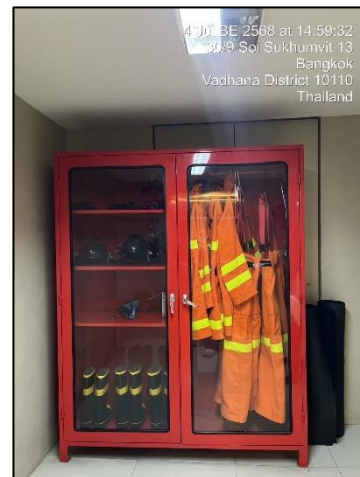
ระบบผจญเพลิงและวิธีใช้งาน

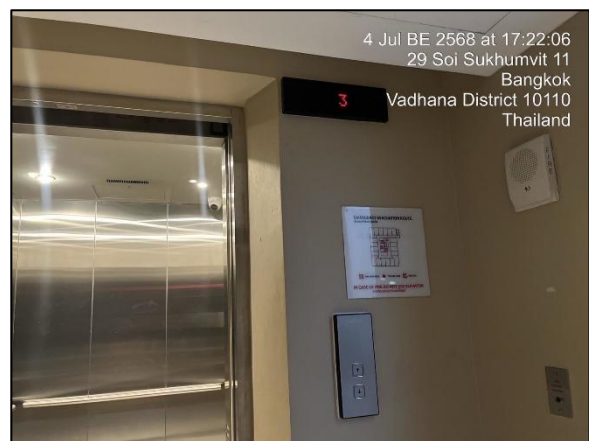
ตัวอย่างเส้นทางหนีไฟกรณีฉุกเฉิน

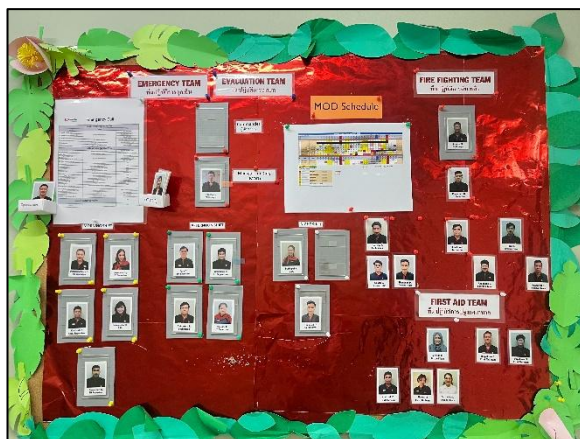
แผนผังปฏิบัติการตามแผนอพยพหนีไฟ

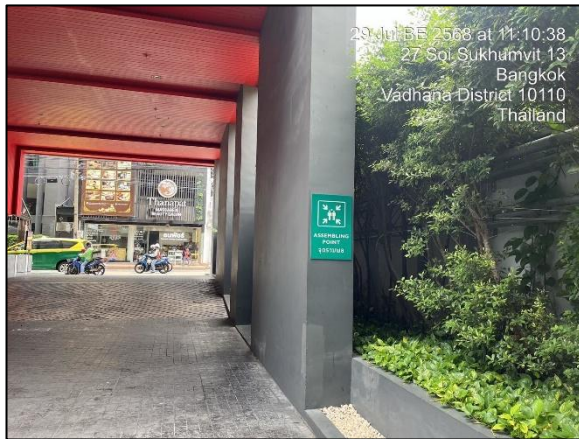
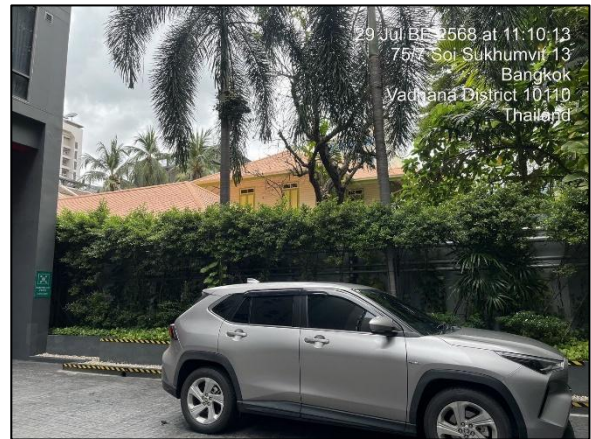
จุดรวมพล

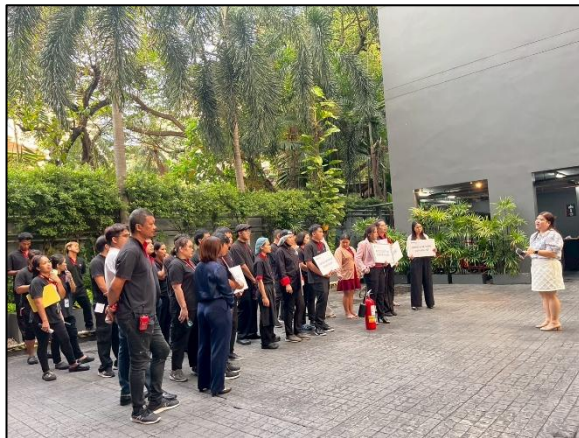
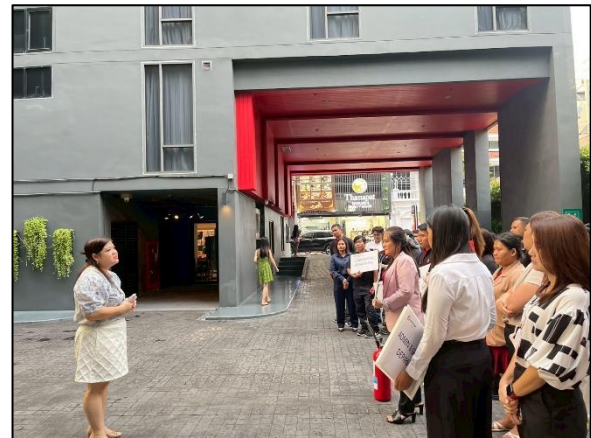
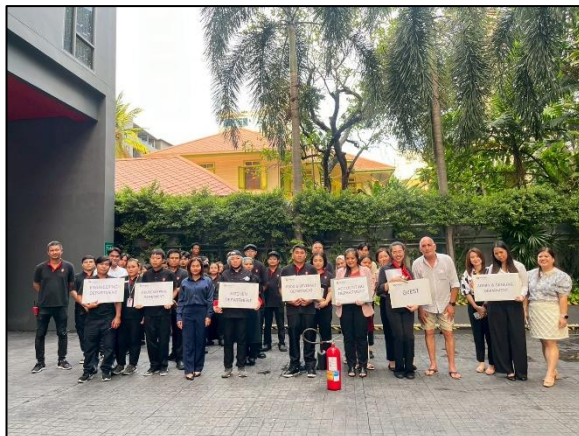
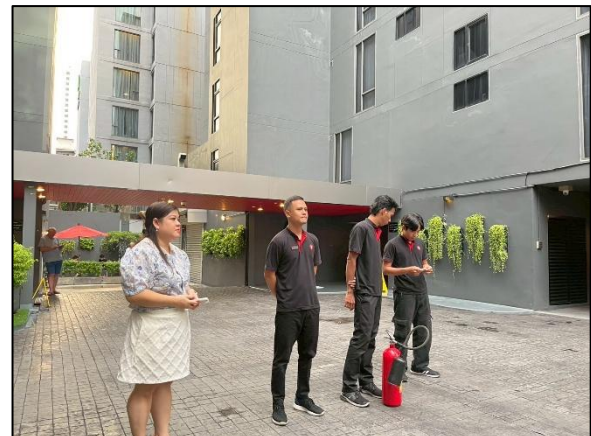
การอบรมฝึกซ้อมอพยพหนีไฟภายใน วันที่ 12 มิถุนายน 2568

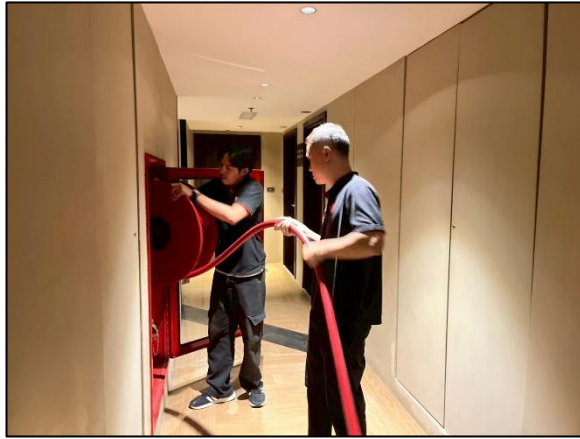
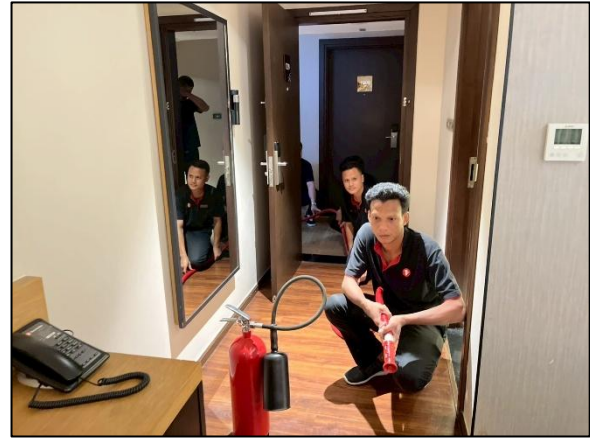
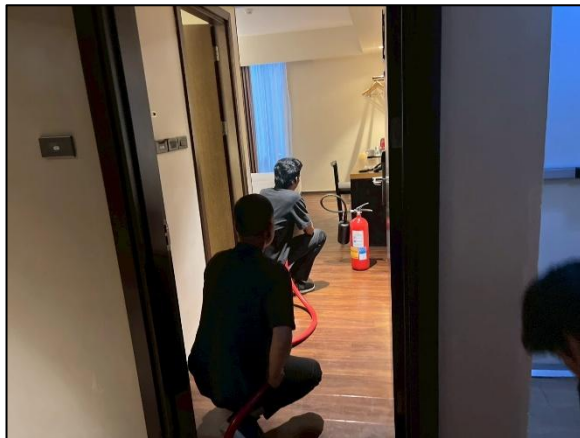
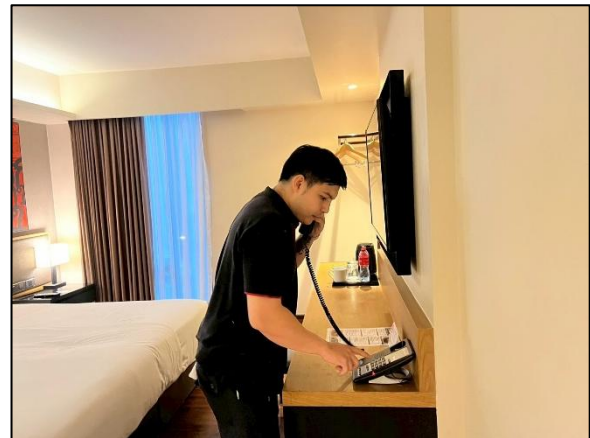
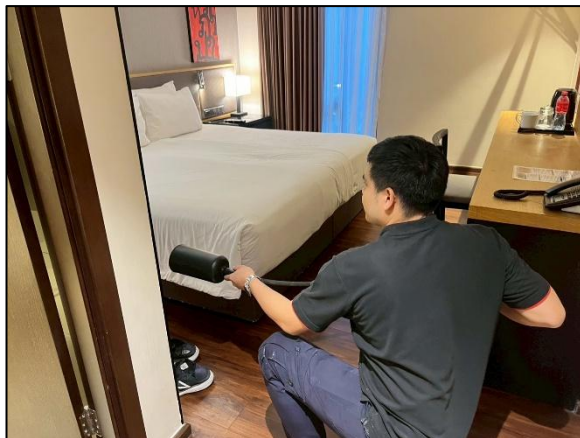
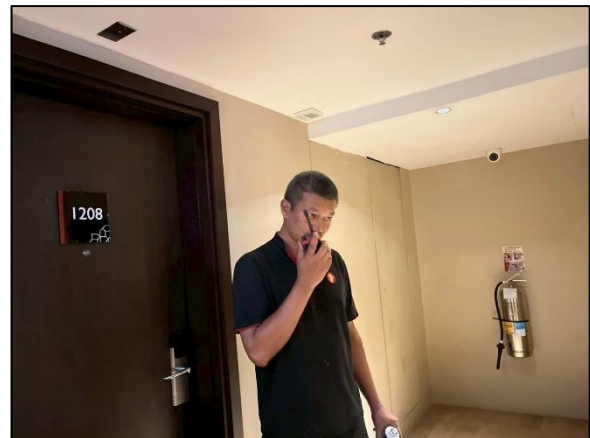
การอบรมฝึกซ้อมอพยพหนีไฟภายใน วันที่ 12 มิถุนายน 2568

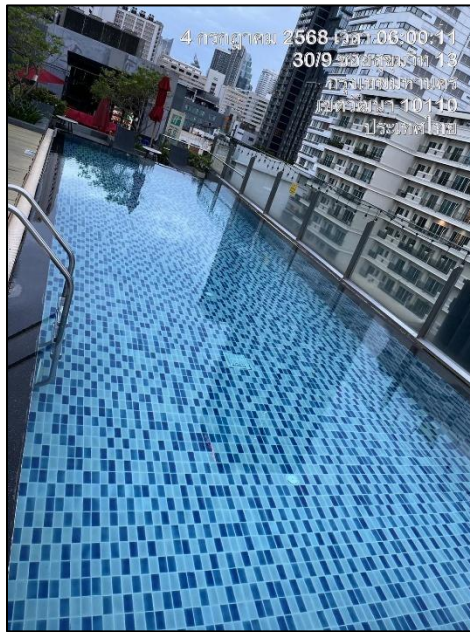
สระว่ายน้ำ

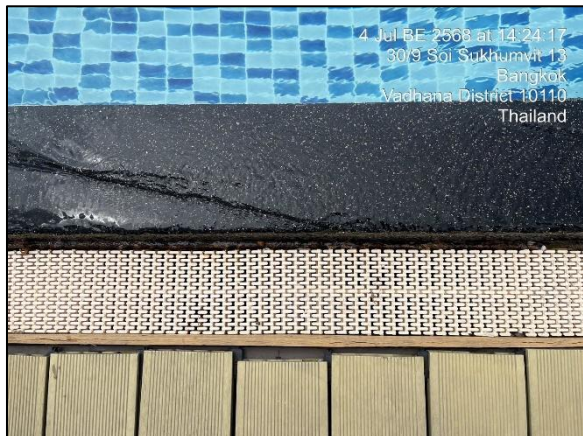
รางระบายน้ำล้น

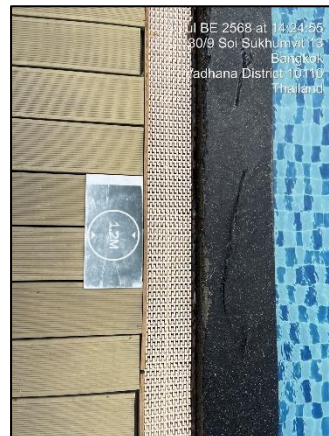
ป้ายบอกความลึกสระว่ายน้ำ

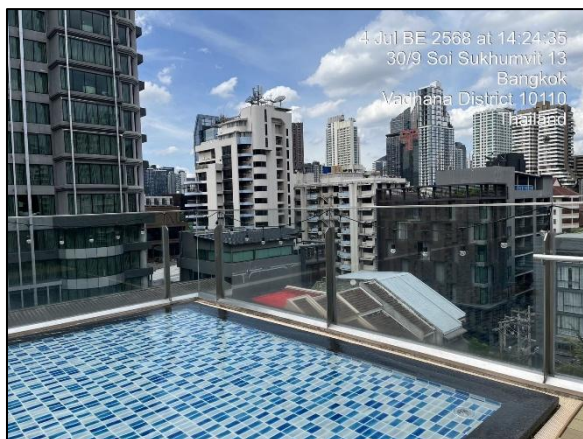
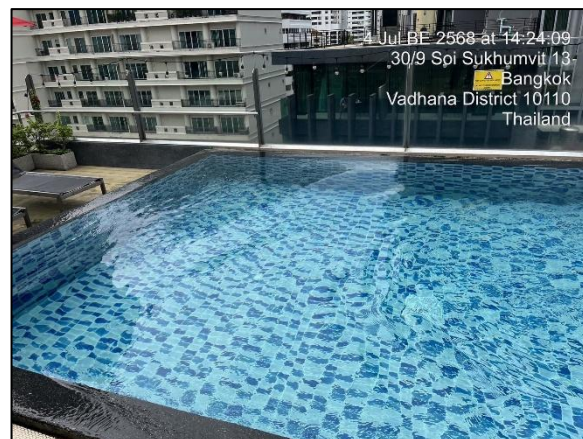
ราวกันตกบริเวณริมสระน้ำด้านริมอาคาร

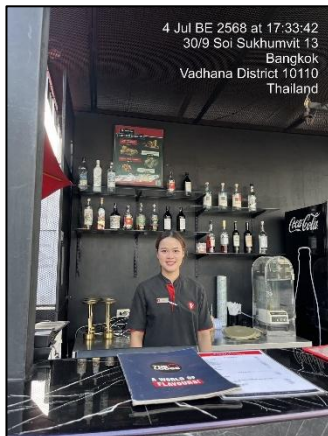
เจ้าหน้าที่ประจำสระว่ายน้ำ

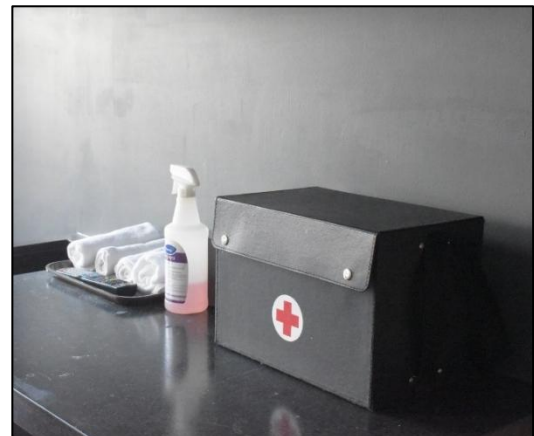
ชุดปฐมพยาบาล

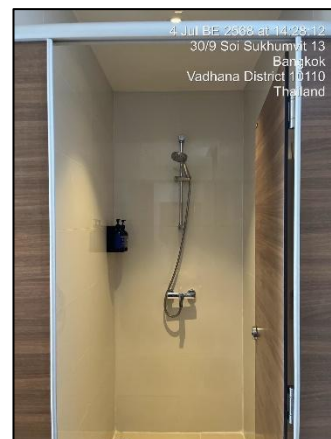
ห้องอาบน้ำส่วนสระว่ายน้ำ

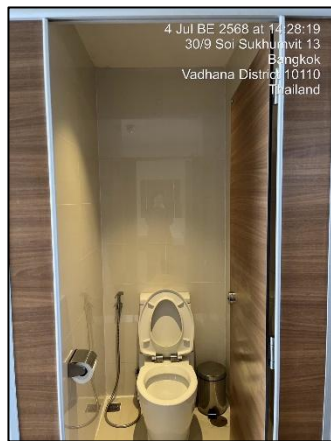
ห้องน้ำส่วนสระว่ายน้ำ

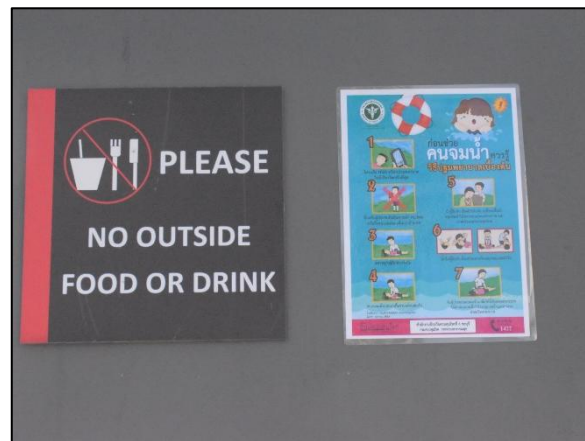
ป้ายวิธีปฐมพยาบาลสำหรับคนจมน้ำ

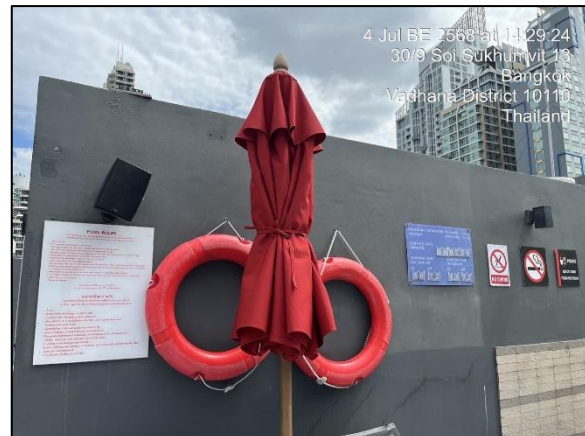
อุปกรณ์ช่วยชีวิต
